XIII CONGRESSO INTERNACIONAL SOBRE PATOLOGIA E REABILITAÇÃO DE ESTRUTURAS

APLICAÇÃO DA TERMOGRAFIA INFRAVERMELHA PARA IDENTIFICAR PATOLOGIAS EM EDIFÍCIOS DE ARQUITETURA MONUMENTAL

Marco Aurélio da Silva MÁXIMO¹, João da Costa PANTOJA²

Palavras-chave: Termografia infravermelha, patologia das edificações, arquitetura monumental, Palácio da Justiça Raymundo Faoro.

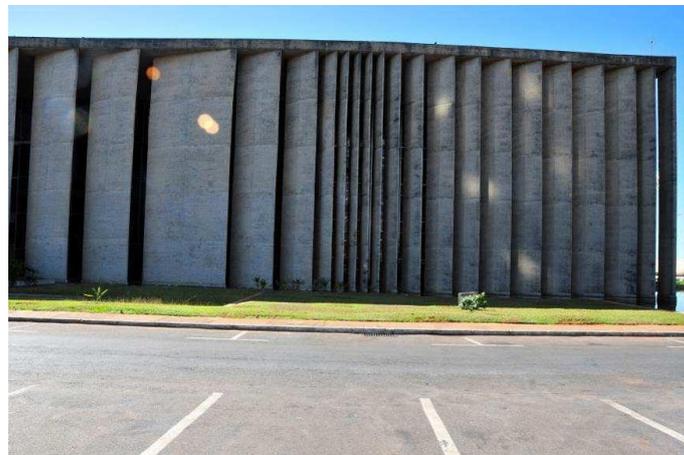
No entanto, conforme Figura 4, os reflexos dos vidros da fachada do edifício do Ministério das Comunicações estavam influenciando a leitura térmica nos brises, e não foi possível obter uma imagem mais ampla que captasse o comportamento térmico dos brises naquele momento.

Figura 4 – Fachada Oeste – reflexos dos vidros da fachada do Ministério das Comunicações influenciando as leituras nos brises

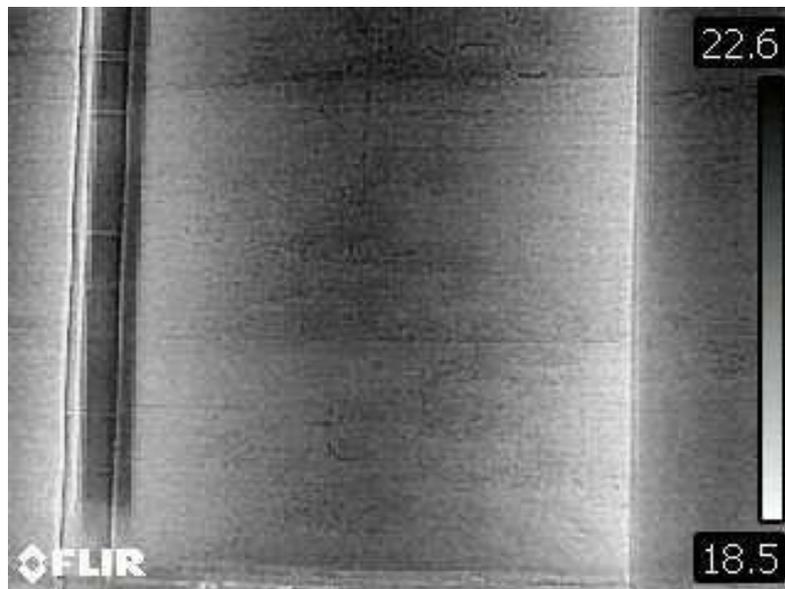
Na Figura 5 é possível verificar que a amplitude térmica da imagem é de 4.1°C entre o centro e a extremidade do brise, onde o centro está numa temperatura mais elevada.

Figura 5 – Fachada Oeste – Brise de posição 13, da esquerda para a direita – concentração de calor na região central ao se comparar com as extremidades

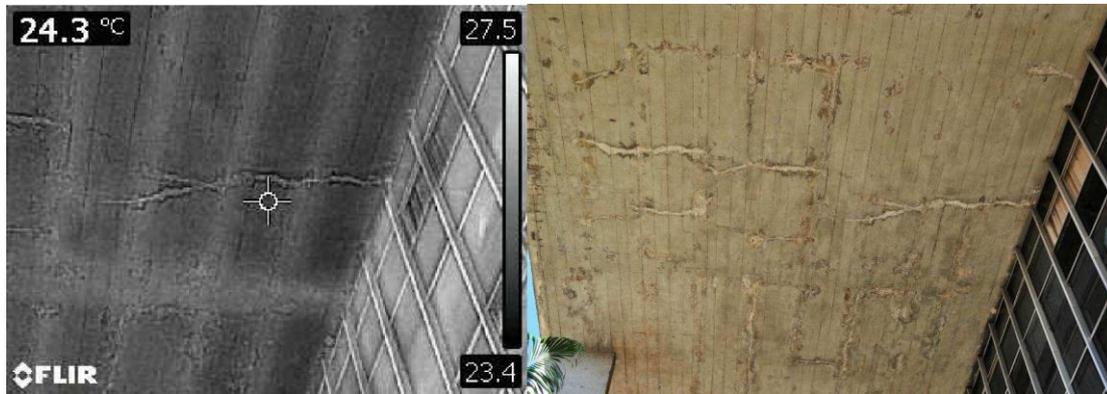
para a identificação de estruturas ocultas, tais como em edifícios e prédios históricos. Estudos anteriores apontavam que as lajes dos avarandados apresentam fissuras, eflorescência e manchas. Os termogramas captaram tais patologias, pois as mesmas foram visíveis com comportamento térmico diferente das áreas adjacentes e sãs. A Figura 7 mostra a aplicação para mostrar estruturas ocultas na laje (as vigas invertidas).

Figura 6 – Fachada Leste - Laje de cobertura/vista inferior – manchas brancas e posição das vigas

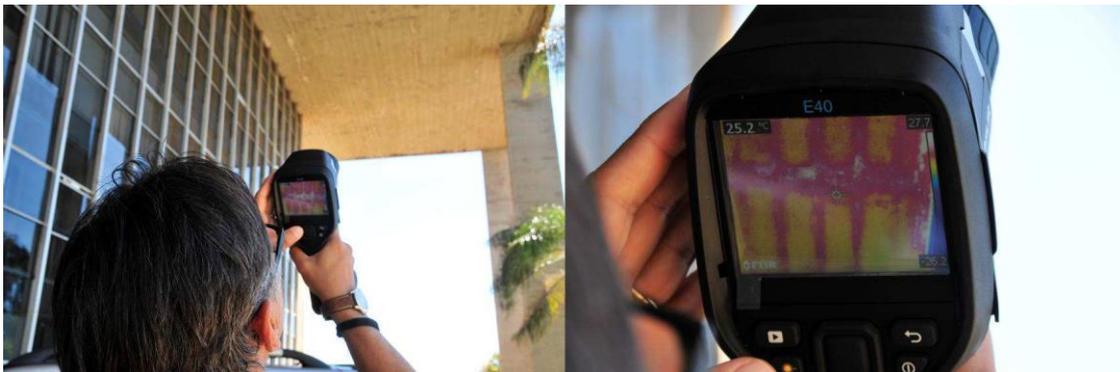
Figura 7 – Fachada Leste - Laje de cobertura – vista inferior

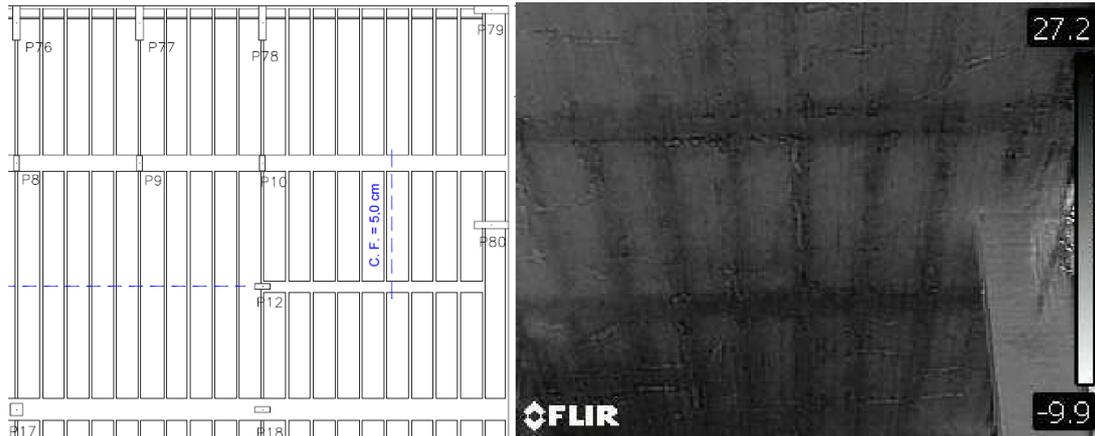
A Figura 8 mostra a possibilidade da aplicação da termografia para validação do projeto, na região do pilar P80. Manchas e deficiência no cobrimento foram identificados, conforme mostra a Figura 9.

Figura 8 – Planta da cobertura – detalhe nas proximidades do pilar P80 e evidências das vigas em comparação com o projeto

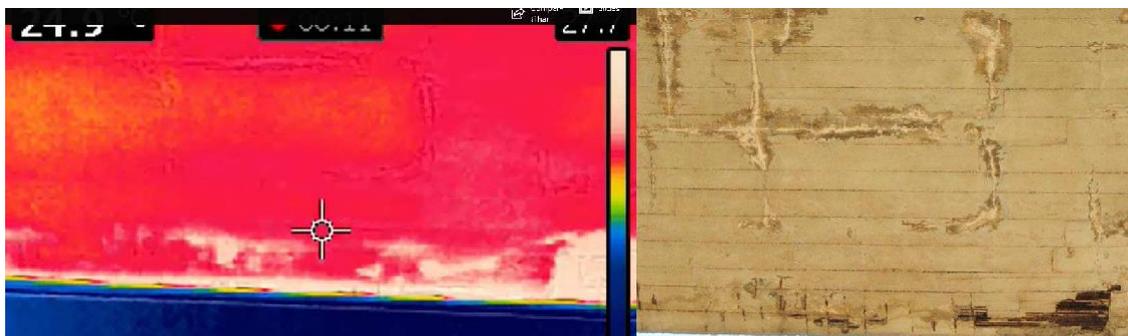
Figura 9 – Fachada Leste – Laje – trecho de vídeo e fotografia - evidências de região com danos no recobrimento apresentando maior temperatura que entorno

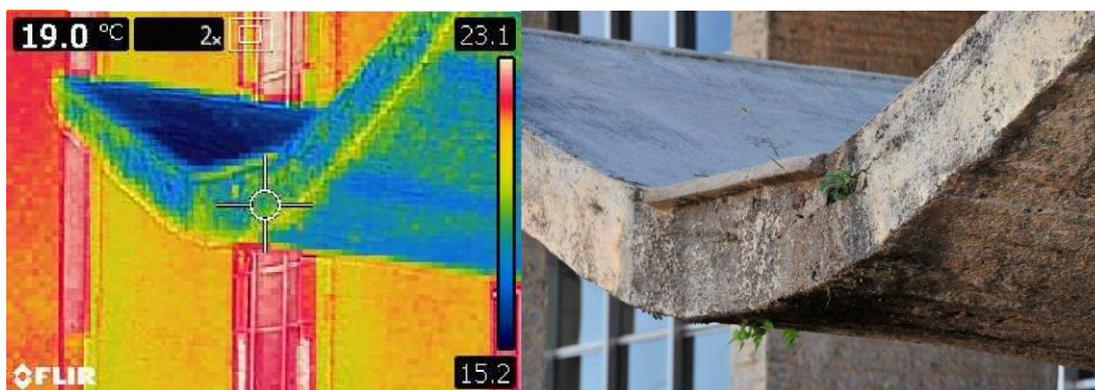
Figura 10 – Fachada Sul – Cascata

O cobrimento deficiente e corrosão de armaduras das cascatas, além das manchas negras, também podem estar associados a regiões com comportamento térmico diferente das demais. A Figura 10 a seguir mostra uma região mais quente relacionada às manchas.

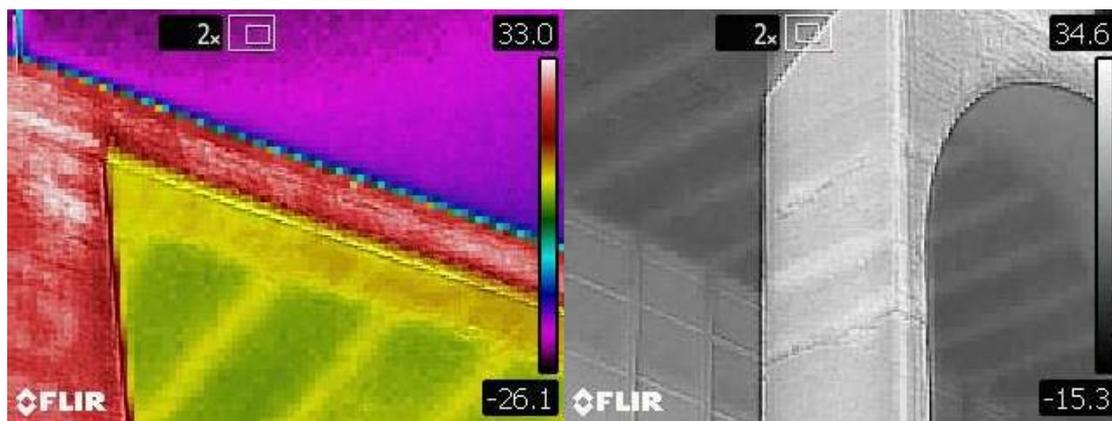
A deficiência no cobrimento do concreto nas vigas de bordo da cobertura e nos pilares foram captados como anomalias nas imagens, conforme Figuras 11 e 12. Em algumas situações não visíveis a olho nu, primeiramente foi feito o termograma que ao evidenciar anomalia, indicou a necessidade de fotografar a região para identificação da patologia, conforme Figura 12. Ressalte-se ainda que além da deficiência no cobrimento apresentar um comportamento térmico anômalo (trecho mais quente, em branco). Também foi possível identificar a região da junta entre a laje e os arcos dos pilares, uma vez que tal região apresentou comportamento térmico diferente das áreas adjacentes, tendo a junta uma temperatura mais elevada.

Figura 11 – Fachada Norte – Vigas de bordo e pilar – concentração de calor na junta entre a viga e o pilar, e na face com problemas de cobrimento

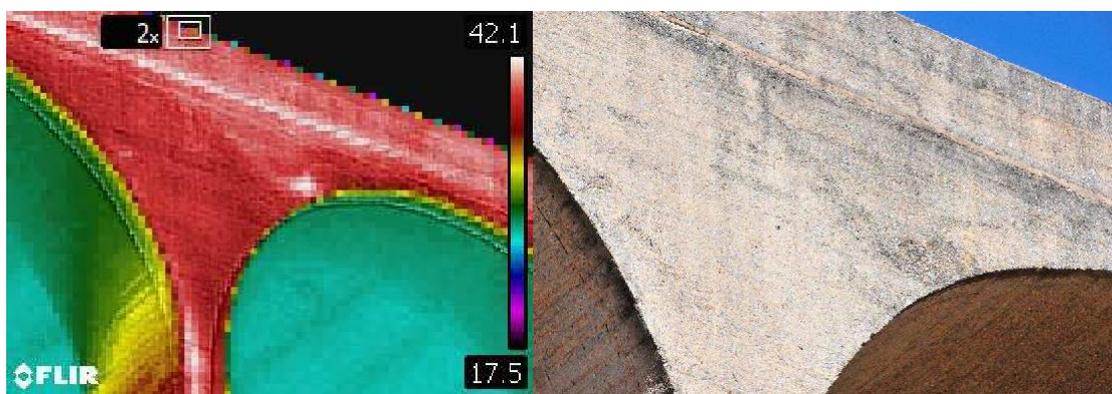
Figura 12 – Fachada Norte – Arco pleno – anomalia térmica e foto com evidências de região com danos no recobrimento
