# Centro de planejamento da UnB: aspectos históricos, mapeamento dos níveis de deterioração na estrutura e propostas de intervenção

*UnB's planning center: historical aspects, structural pathology mapping and intervention proposals*

Tiago Ferreira Campos Neto  
Jéssica Brandão Faria  
José Manoel Morales Sánchez  
João da Costa Pantoja

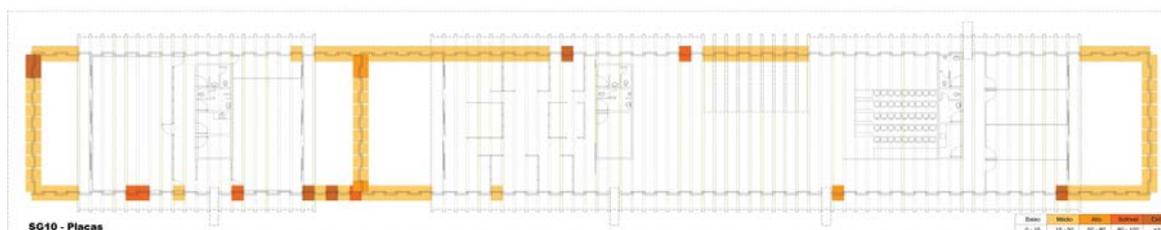
Figura 11 - Mapeamento dos níveis de deterioração das placas

Com base nos resultados apresentados, elaborou-se um mapeamento dos níveis de deterioração dos elementos da estrutura do SG-10. As Figuras 11 e 13 apresentam respectivamente os mapeamentos dos estados de degradação das placas e das vigas. Nota-se que a maioria das placas se encontra em nível baixo de deterioração, no entanto as que estão em estado sofrível ou crítico, mesmo sendo em

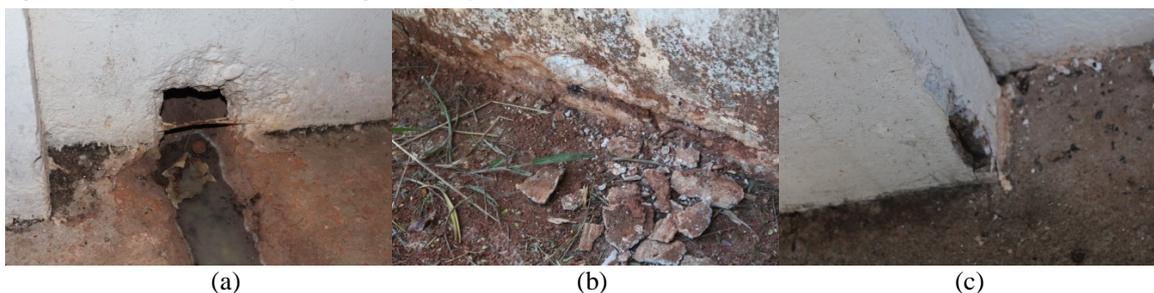
Figura 12 - Manifestações patológicas nas placas A (a), B (b) e C (c)

menor número, elevam o Gd do edifício. As placas com elevados níveis de deterioração apresentaram maior incidência de manifestações patológicas da ordem de exposição das armaduras em estado avançado de corrosão (Figuras 12a e 12b), carbonatação (Figura 12b), deslocamentos (Figuras 12b e 12c), umidade excessiva na base (Figura 12b) e, conseqüentemente, cobrimento deficiente.

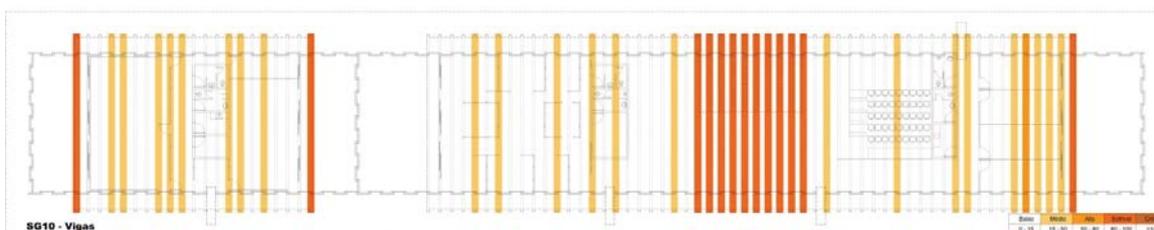
Figura 13 - Mapeamento dos níveis de deterioração das vigas

No que diz respeito às vigas do edifício, a maior incidência patológica se concentra nos elementos localizados nas regiões de maior exposição às intempéries. Nessas vigas os índices de carbonatação, eflorescência e umidade se apresentaram em estado avançado, o que compromete a integridade do concreto e leva a família a atingir elevado valor de Gdf.

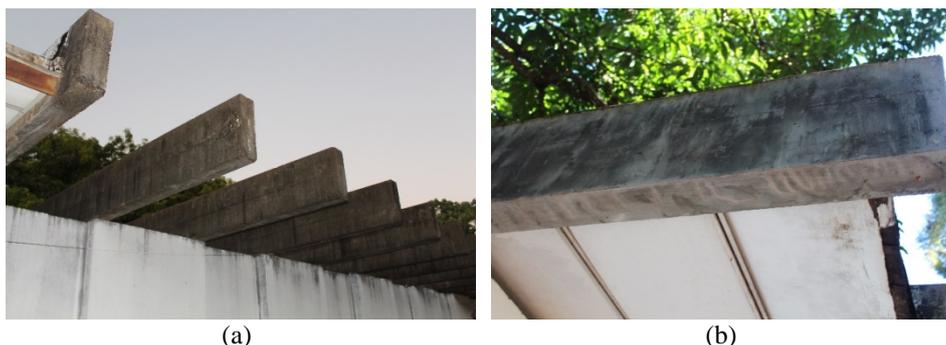
A Figura 14 apresenta vigas localizadas na região do jardim do Centro de Planejamento e uma peça no extremo do edifício. Por estarem mais expostos às ações climáticas, esses elementos acabam apresentando manifestações patológicas em estado mais crítico do que os elementos localizados nas regiões onde há forro de cobertura.

Figura 14 - Manifestações patológicas nas vigas

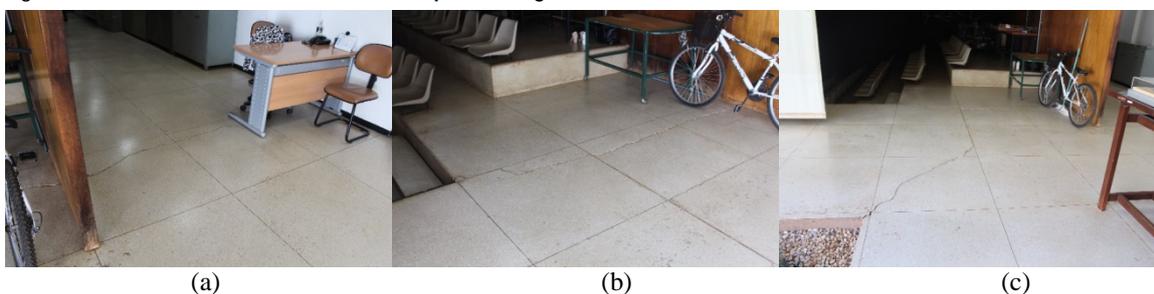
Figura 15 - Fissura resultante do recalque na região do auditório

Nos elementos que apresentam fissuração em estado estável, verificado por meio da disposição de massa de gesso sobre a fissura, indica-se o uso de processos de reparos rápidos com argamassa fluida. A fissura apresentada nas Figuras 15a a 15c encontra-se estabilizada, devendo apenas passar pelo processo de preenchimento. Caso fosse encontrada alguma fissura que ainda se apresentasse instável, a causa da continuidade da abertura deveria ser identificada e solucionada, e posteriormente o preenchimento deveria ser realizado. Geralmente, os fabricantes indicam esse tipo de produto, que possui elevada resistência e bom tempo de trabalhabilidade, para reparos de vazios de até 50 mm.

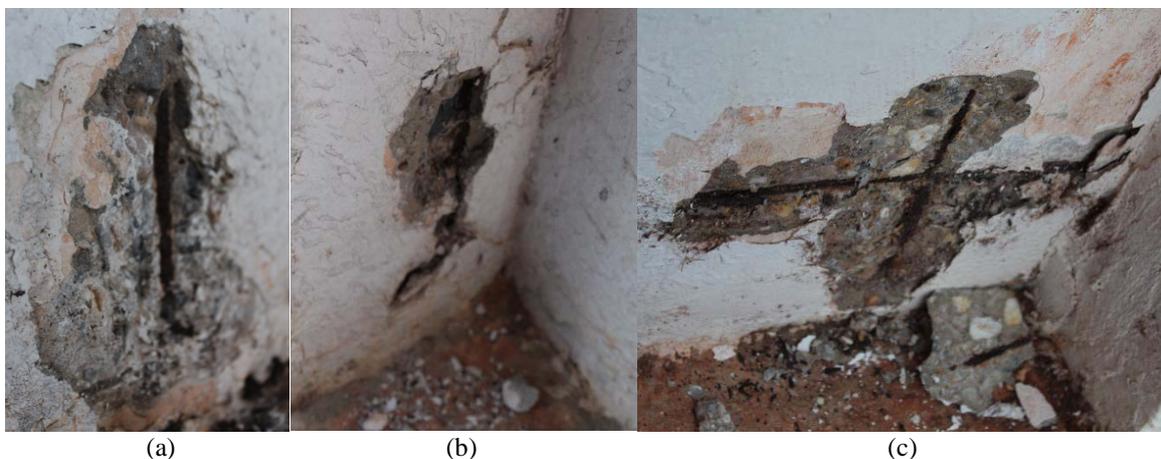
As Figuras 16a a 16c apresentam imagens que retratam deslocamento da camada superficial do concreto causada pela corrosão acentuada das armaduras em diferentes paredes da edificação. A corrosão pôde ter sido causada pela carbonatação do concreto, o que permitiu que a armadura fosse despassivada. Uma vez nessa condição, a armadura entrou em processo de corrosão, expandindo e expulsando a camada de concreto de proteção, como pode ser bem visualizado pela configuração dos deslocamentos que seguem o posicionamento das armaduras.

Figura 16 - Placas com deslocamento, cobertura deficiente e corrosão das armaduras

Nos elementos com armadura exposta em que houve perda de seção transversal (Figura 16) indica-se a escarificação da camada superficial de concreto em profundidade de 2,0 cm a 5,0 cm (SOUZA; RIPPER, 2009) para a realização de reparos semiprofundos com substituição parcial da barra de aço corroída e a realização da ancoragem da nova armadura com procedimentos subsequentes descritos no parágrafo anterior.

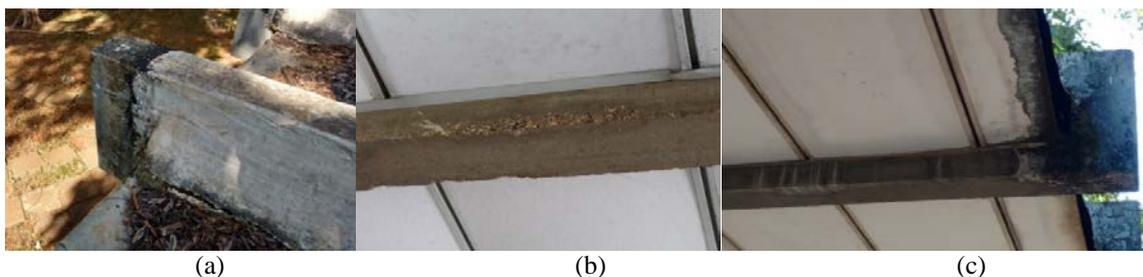
As Figuras 17a e 17c apresentam imagens de vigas com impermeabilização deficiente, visível pela presença de manchas escuras resultantes da umidade; falhas de concretagem, visíveis pela exposição dos agregados na face inferior da viga da Figura 17b, resultantes de um possível processo deficiente de adensamento do concreto durante a concretagem das peças; e lixiviação, causada pela impermeabilização falha, que gerou eflorescências (manchas esbranquiçadas), conforme apresentado na Figura 17c.

Figura 17 - Vigas com impermeabilização deficiente (a), segregação e falha de concretagem (b) e umidade, carbonatação e eflorescência (c)

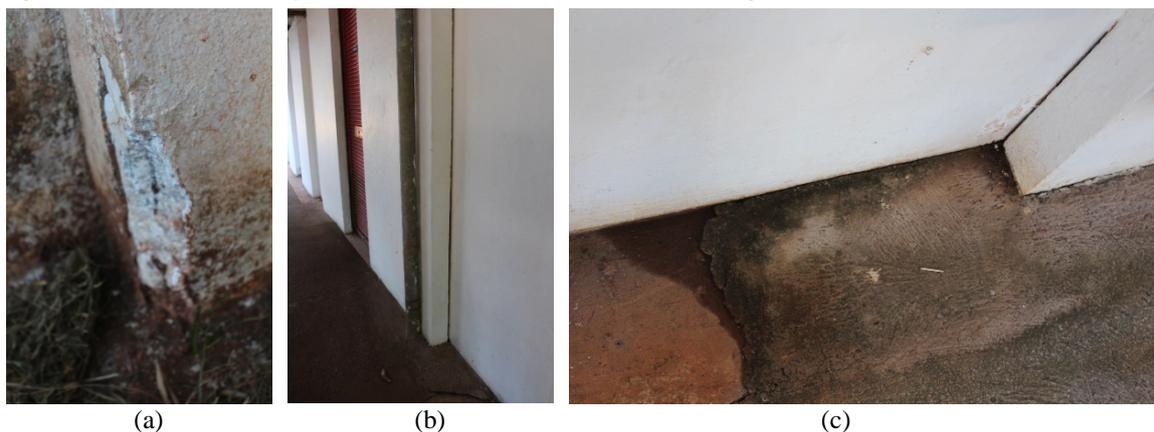
Por fim, as Figuras 18a e 18c também apresentam manchas causadas pela umidade e pela falta de impermeabilização nas peças estruturais, além de peças com desvio de geometria, visível pelo distanciamento entre as placas de vedação (Figura 18b). O desvio de geometria pode vir a permitir o acúmulo de água, o que aumenta os riscos de deterioração das peças em locais não visíveis e impossibilita a detecção das manifestações patológicas em fases iniciais. O deslocamento apresentado na Figura 18a se apresenta como resultado do avanço de uso indevido da edificação, tendo sido causado, possivelmente, por ação

mecânica. Entretanto, a ausência dessa camada protetora da armadura pode desencadear outras manifestações já citadas, devendo ser tratada da mesma forma que os deslocamentos causados pela expansão das armaduras em processo de corrosão.

Figura 18 - Placas com deslocamento do concreto (a), desvios de geometria (b) e umidade na base (c)

Nos elementos com armadura exposta, em que não houve perda de seção transversal do aço em função da corrosão (Figura 18), a execução dos reparos pode ser realizada com processos convencionais, nos quais as técnicas consistem na aplicação de proteção anticorrosiva, que tem a função de proteger a armadura desacelerando os processos de corrosão; de ponte de aderência, responsável por aumentar a aderência entre o substrato e a argamassa; e de argamassa polimérica, camada com função de preencher os vazios, que tem alta resistência e pode ser modificada com fibras.
