## **Análise de Manifestações Patológicas e de Estruturas de Concreto Armado para Preservação do Patrimônio – Museu da Cidade – Brasília-DF**

### **Analysis of Pathological Manifestations and Reinforced Concrete Structures for Heritage Preservation – Museu da Cidade – Brasília-DF**

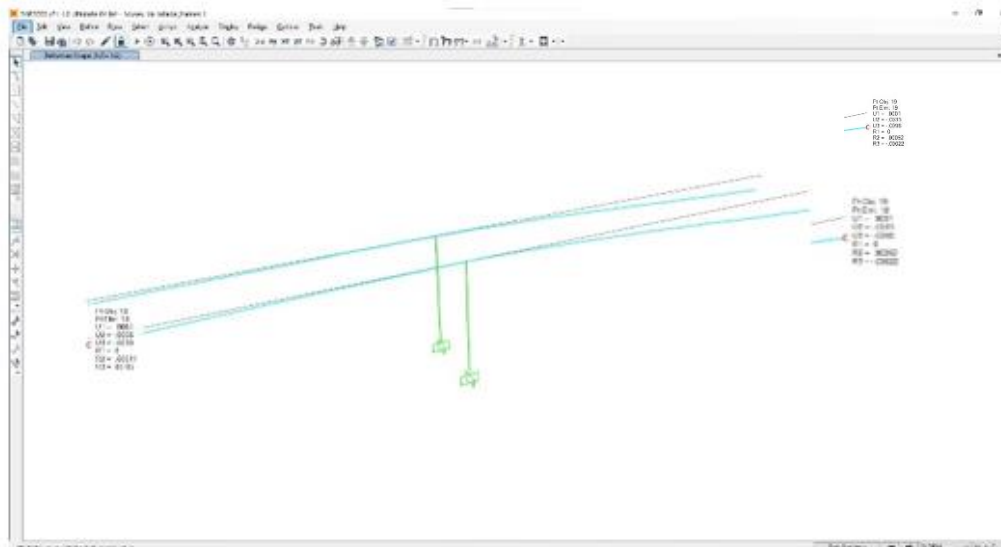
A Figura 4 apresenta os deslocamentos nas extremidades da viga “C” que forma o bloco principal do Museu da Cidade. Nota-se que o deslocamento máximo, na extremidade do maior balanço é de aproximadamente 1 cm, valor bem abaixo do que o máximo permitido pela norma atual (1/350).

**Figura 4** – Gráfico de deslocamentos para o Museu da Cidade. Desenvolvido pelos autores (SAP 200 v.21)

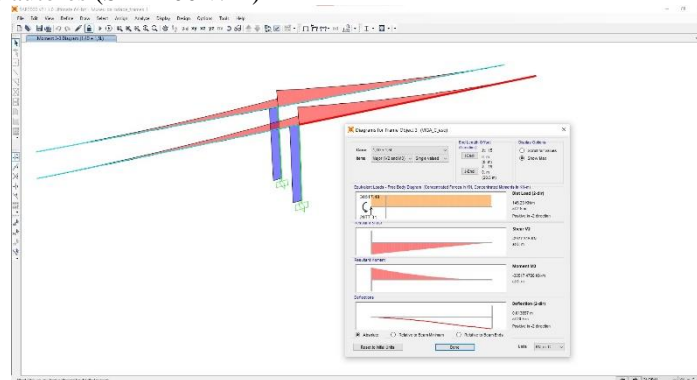
A Figura 5 mostra o diagrama de momentos fletores nas vigas “C”, conforme esperado, a concentração de momento ocorre no encontro das vigas com o pilar de apoio, onde o momento chega a 30.517 KN.m. Já a Figura 6 mostra o diagrama de força axial nos pilares da base do museu. Percebe-se um esforço máximo na base dos pilares de - 7115 KN.

**Figura 5** – Diagramas de momentos Fletores e gráficos de esforços na viga “C” do Museu da Cidade. Desenvolvido pelos autores (SAP 200 v.21)

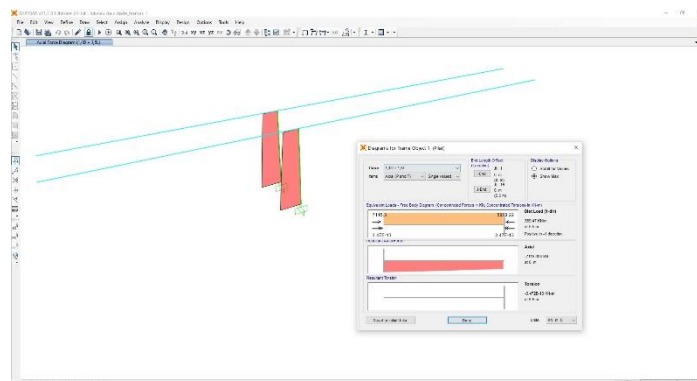
**Figura 6** – Diagramas de esforço axial nos pilares do Museu da Cidade. Desenvolvido pelos autores (SAP 200 v.21)

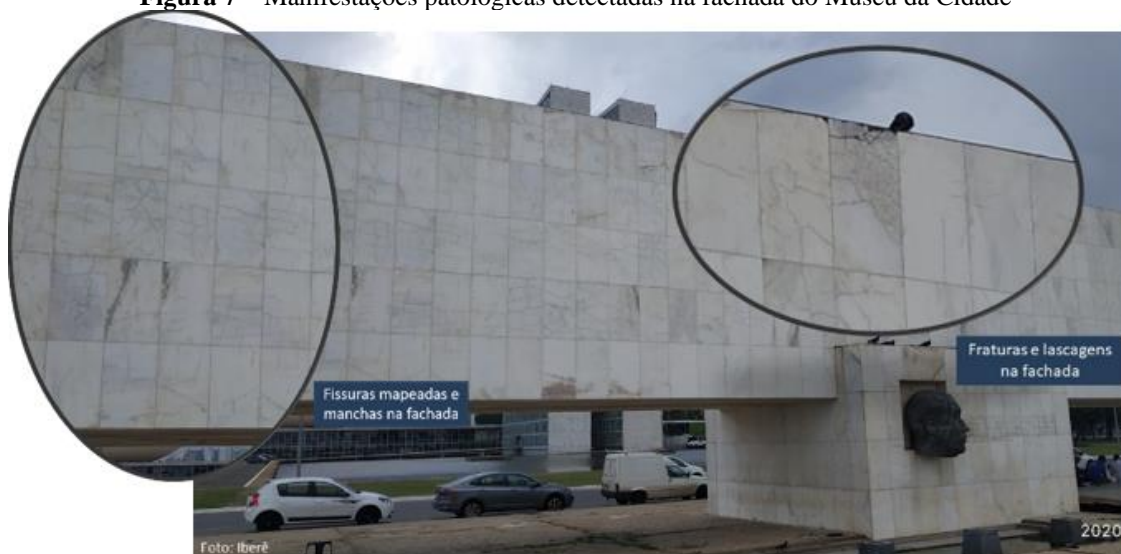
Nas fachadas, as peças de mármore apresentam uma grande quantidade de fissuras mapeadas, provavelmente decorrente da retração da argamassa de assentamento, conforme pode ser visto na Figura 7.

A Figura 7 mostra, também, que foram identificados alguns pontos com fraturas e lascagem. Essas patologias são meios de entrada de água e impurezas, agravando ou ocasionando novas anomalias, como a lixiviação, que também foi identificada.

**Figura 7** – Manifestações patológicas detectadas na fachada do Museu da Cidade

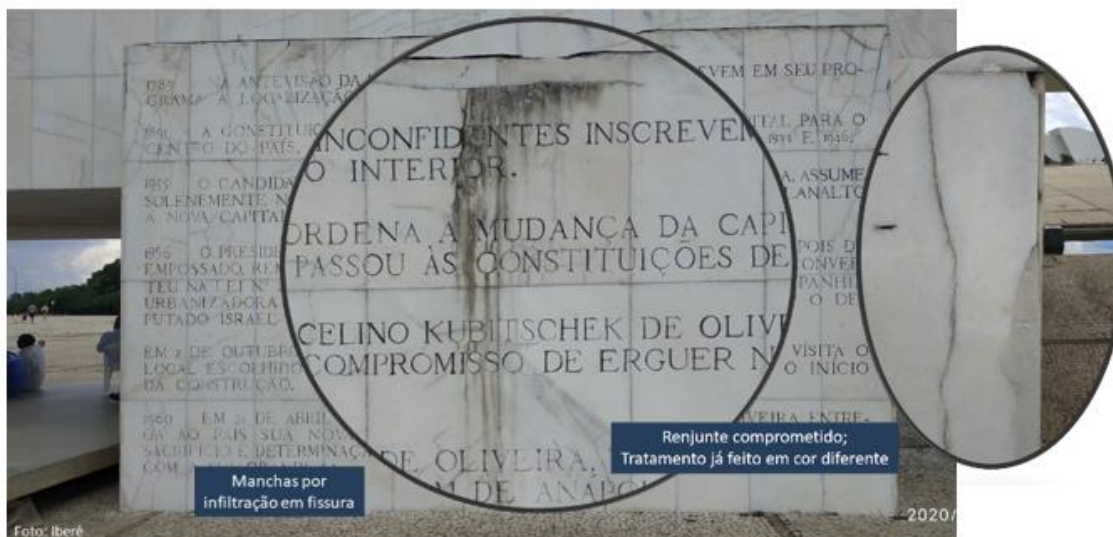
Também foram observadas manchas por infiltração nas fissuras e em rejuntas comprometidos e alterações cromáticas nas pedras por umidade, insolação, poeira e sujeira (Figura 8). Inicialmente, as manchas irão afetar a estética do edifício e, posteriormente, poderão danificar as propriedades físicas e mecânicas das peças.

**Figura 8** – Manchas por infiltração em fissura

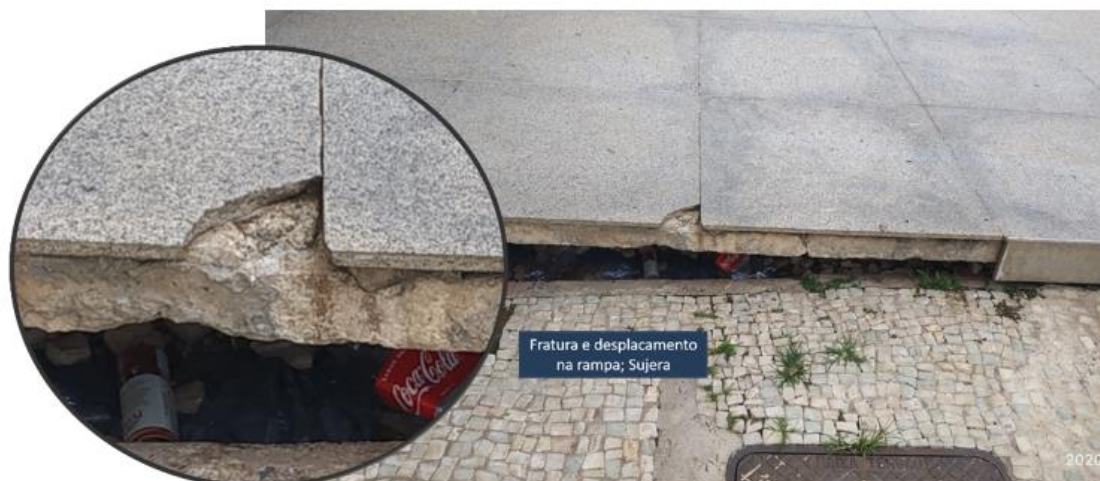
As peças de granito da rampa de entrada apresentam manchas de umidade, fraturas e deslocamento, conforme observado na Figura 9. As pedras do chão estão em várias partes soltas e com crescimento de vegetação. É também identificado o acúmulo de lixo na região.

**Figura 9** – Fratura e deslocamento na rampa; Sujera

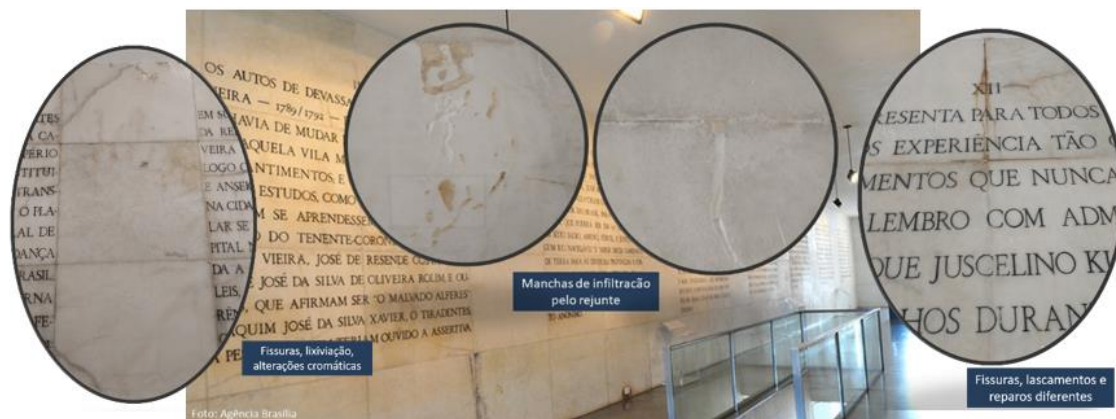
No interior do Museu são identificadas fissuras nas peças de mármore, fraturas e lascamento, pontos com infiltração, lixiviação, alterações cromáticas, rejuntas comprometidas, pintura dos dizeres com falhas e vários trabalhos de reparo com cores e texturas diferentes (Figura 10). As alterações cromáticas nas peças podem ocorrer por umidade nas peças, impurezas nos assentamentos e algum ponto de corrosão.

**Figura 10** – Manifestações patológicas encontradas no interior do Museu da Cidade

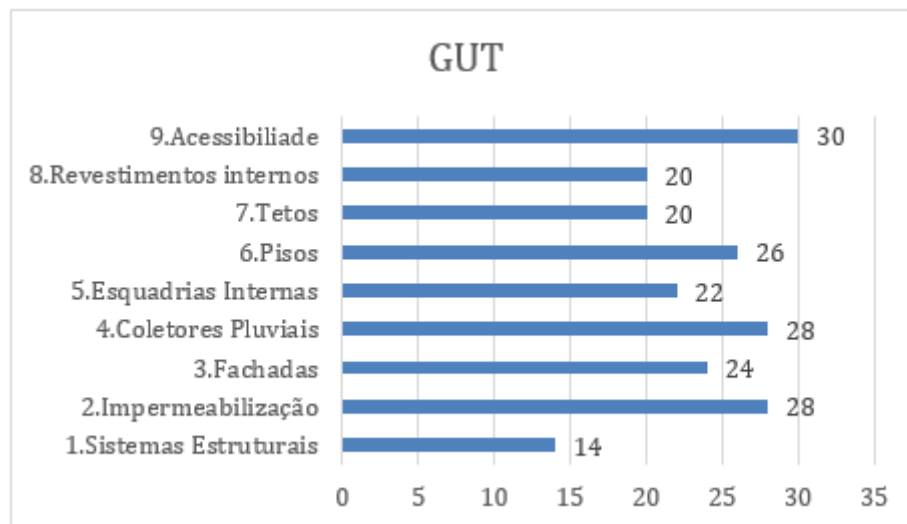
De forma gráfica a Figura 11 apresenta os dados consolidados da inspeção visual, demonstrando que o sistema de acessibilidade desponta como prioridade na ação de reforma ou manutenção.

**Figura 11** – Análise gráfica da Tabela GUT - Inspeção do Museu as Cidade.

Verifica-se a eficiência da aplicação proposta por Kepner e Tregoe e adaptada por GOMIDE *et al* (2011), uma vez que é possível estabelecer a ordem de prioridades de intervenção de acordo com o valor GUT obtido. Neste sentido podemos ordenar as ações de reforma no sistema de acessibilidade (GUT=30), seguido por Coletores Pluviais e Impermeabilização (GUT=28) e sucessivamente até o Sistema Estrutural (GUT = 14).
