Detecção de patologias em um heliponto elevado sob a ótica da inspeção predial: Estudo de Caso

Alexandre Dutra¹, João Pantoja²

Resumo: O estudo de caso propõe a utilização da metodologia da Norma de Inspeção Predial do Instituto Brasileiro de Avaliações e Perícias de Engenharia de São Paulo - IBAPE/SP somada às orientações técnicas preconizadas pela segurança de voo, visando detectar patologias em um heliponto elevado localizado na cidade de Brasília-DF.

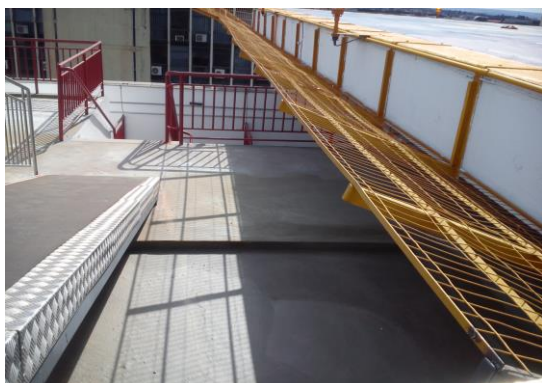
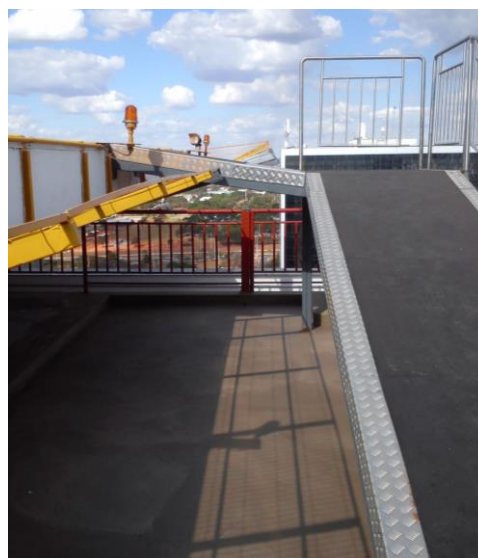
As Figuras 4 e 5 destacam o lado sul do heliponto, onde é observada a rampa de acesso à plataforma de operações de voo em sua atual posição e configuração. É notório o afastamento resultante entre a rampa de acesso e a grade de proteção do heliponto, gerando uma grave não conformidade, que afeta diretamente a segurança e o conforto dos usuários.

Figuras 4 e 5 - Grade de Proteção de heliponto - lado sul do heliponto inspecionado

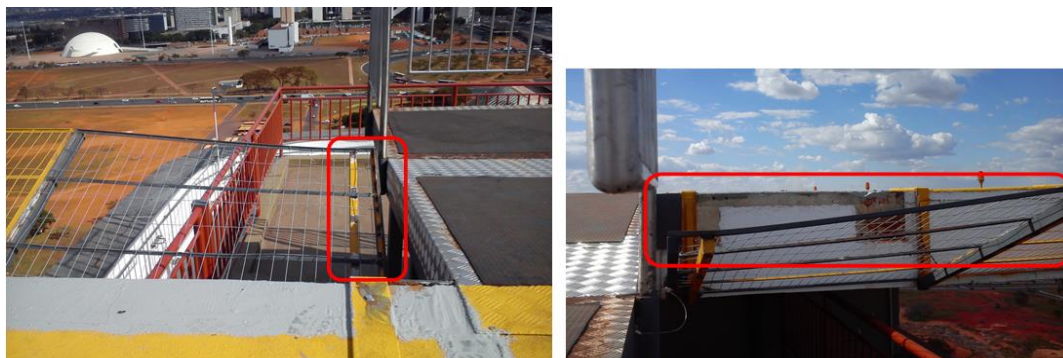
O primeiro ensaio, executado no dia 28/07/15, foi realizado com a aplicação de uma força de baixo para cima, que resultou na deformação da longarina de ferro galvanizado em perfil I e do seu reforço, conforme

ilustrado pelas Figuras 6 e 7, mostrando a deformidade da estrutura após o rompimento das soldas nos pontos de fixação à plataforma do heliponto.

Figura 6: Porção da Grade de Proteção de heliponto à direita de quem sobe a rampa cuja longarina e reforço foram ensaiados e **Figura 7:** Longarina e reforço deformados após teste de carga (a área em vermelho mostra o desnível das pontas da grade)

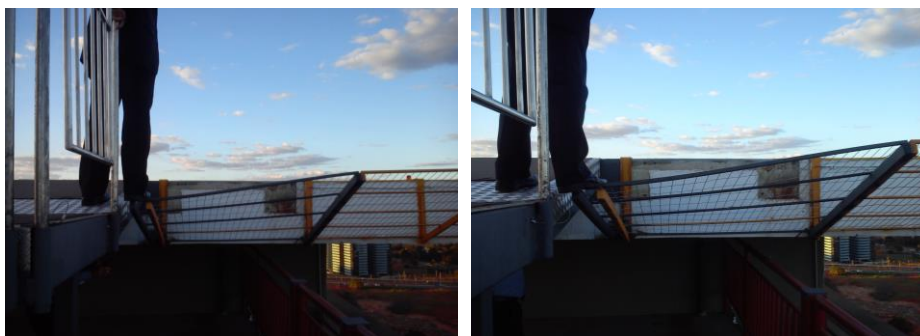
No dia 18/08/15 foi executado um segundo teste com carga, desta vez com a aplicação da força inversa à do primeiro ensaio, ou seja, de cima para baixo, simulando o acionamento da grade de proteção de acordo com o trabalho para a qual foi projetada. As Figuras 8 e 9 demonstram dois momentos do ensaio. Importa ressaltar, que a grade de proteção foi encontrada com a deformação originada pelo primeiro ensaio aparentemente corrigida e com a longarina de reforço novamente afixada à plataforma do heliponto.

Figuras 8 e 9 - Aplicação de carga na longarina da Grade de Proteção de heliponto e no reforço durante o 2º ensaio

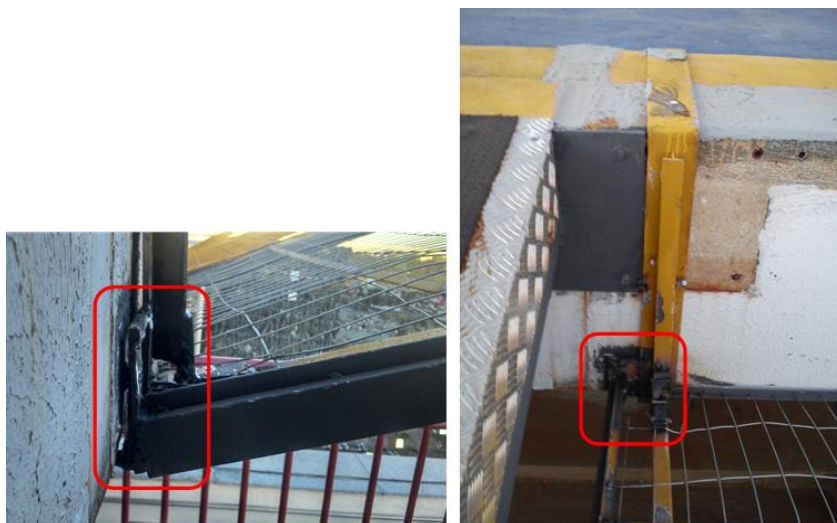
As Figuras 10 e 11 mostram o local exato do rompimento do ponto de fixação da longarina de reforço à plataforma do heliponto, por ocasião do teste de carga, o qual favoreceu o enfraquecimento do conjunto da longarina da grade de proteção, deformando as duas peças. O local está destacado em vermelho e apresentou a mesma não conformidade observada no 1º ensaio.

Grau de Risco - CRÍTICO: Pode provocar danos contra a saúde e segurança das pessoas e/ou meio ambiente, perda excessiva de desempenho causando possíveis paralisações, aumento do custo, comprometimento sensível de vida útil e desvalorização acentuada.

Figuras 10 e 11 - Local do rompimento na fixação da longarina de reforço à plataforma do heliponto e na solda do conjunto

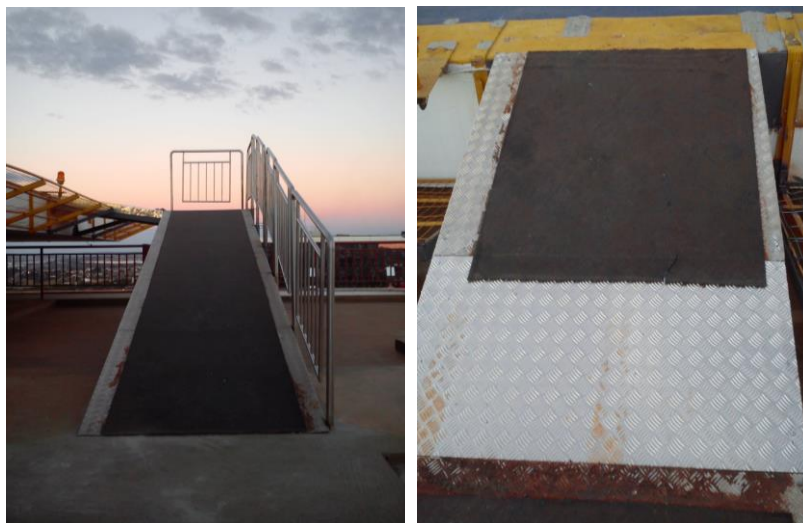
A declividade da rampa de acesso não foi afetada, pois a peça foi deslocada em seu conjunto como um todo. Entretanto, observa-se uma pequena alteração no desenho da segunda seção da rampa, que liga a plataforma do heliponto à primeira seção (seção maior). Vide Figura 13.

A rampa de acesso ao heliponto precisa de uma manutenção detalhada, pois em vários pontos ao longo de sua extensão são encontrados buracos de onde soltaram parafusos que espanaram provavelmente durante o processo de deslocamento da rampa, e rebites que perderam a função, deixando as folhas de aço da cobertura da rampa soltas em grande parte.

Figura 12: Rampa de acesso ao heliponto - 1ª seção com destaque para a manta emborrachada instalada
Figura 13: 2ª seção da rampa de acesso ao heliponto com destaque para a diferença entre as 2 folhas de aço instaladas

Recomendou-se a retirada imediata da manta emborrachada instalada, seguida de uma limpeza minuciosa da rampa para, então, substituí-la por lixas adesivas 3M antiderrapantes em forma de fita, na cor preta, com largura de 3 a 5 cm, que deverão ser colocadas em intervalos de distância que venham a cumprir eficientemente a sua finalidade.

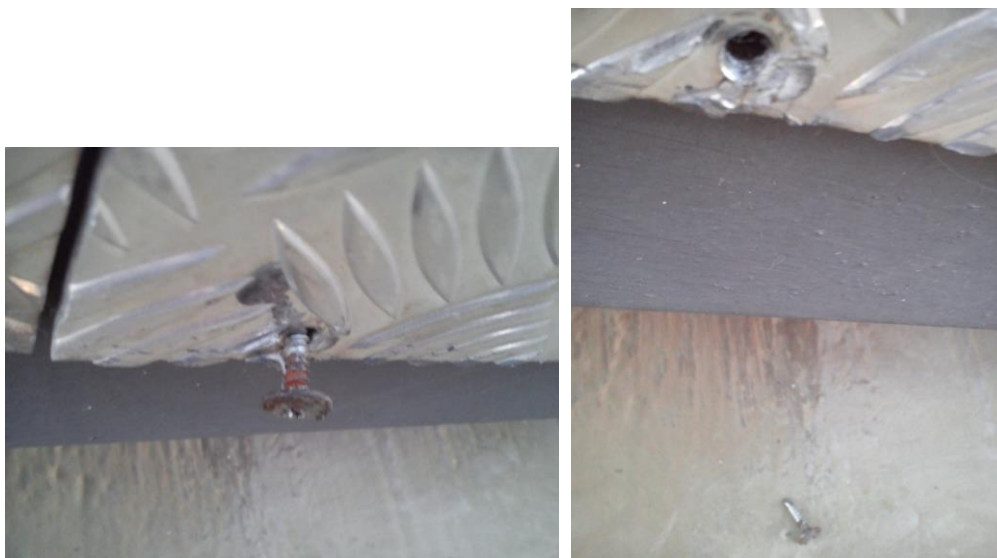
Figuras 14 e 15 - Rebite de fixação das folhas de aço à longarina da rampa de acesso ao heliponto com perda total de função

Foi sugerida a complementação dos rebites e parafusos faltantes por rebites de maior dimensão e a troca gradual daqueles que ainda estão ativos e cumprindo sua finalidade até a completa substituição de todos. Os rebites têm a vantagem de uma rápida e prática manutenção com baixo custo, além de serem facilmente encontrados no comércio.

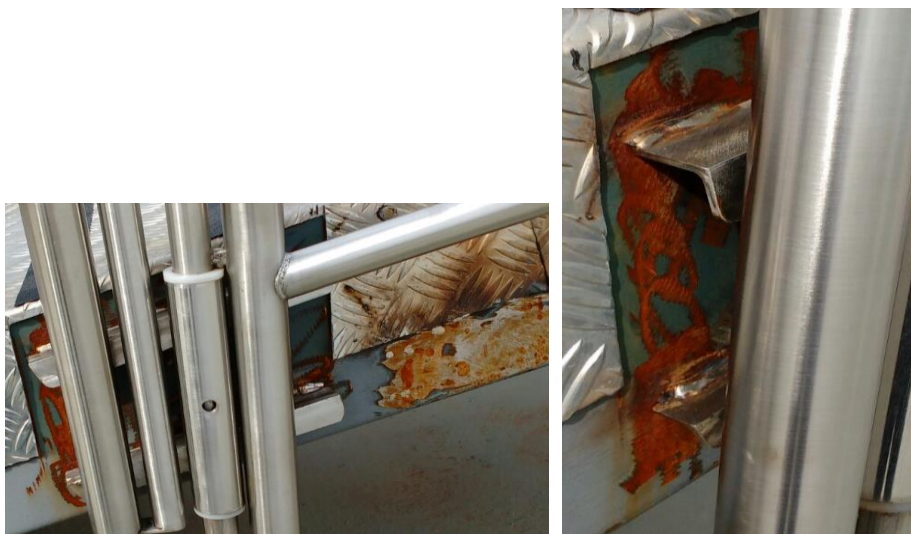
Em vários locais ao longo das laterais das duas longarinas que formam a base estrutural da rampa de acesso ao heliponto, encontram-se pontos esmerilhados, lixados e/ou raspados, e, também, pontos de solda onde estão assentadas as novas sapatas dos guarda-corpos da rampa em aço inox recentemente instaladas (Figuras 16 e 17). Entretanto, nenhum acabamento foi feito posteriormente nas longarinas, deixando-as expostas às intempéries do tempo, o que deu início a um acelerado processo de oxidação em vários pontos. É necessário um tratamento de limpeza, isolamento e proteção (lixar, aplicação de *prime* e pintura) destas áreas no intuito de preservar este elemento de acesso ao heliponto.

Figuras 16 e 17 - Pontos esmerilhados, lixados e/ou raspados e pontos de solda sem acabamento

Grau de Risco - CRÍTICO: Pode provocar danos contra a saúde e segurança das pessoas e/ou meio ambiente, perda excessiva de desempenho causando possíveis paralisações, aumento do custo, comprometimento sensível de vida útil e desvalorização acentuada.

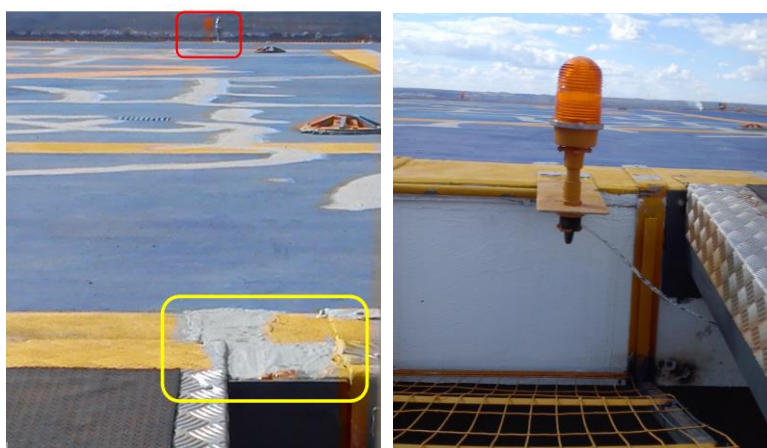
isolamento, impermeabilização, preenchimento com massa e pintura. Vários pontos laterais da plataforma no lado sul do heliponto apresentam pequenas trincas ou pequenas falhas na concretagem, devendo ser corrigidos. Vide Figuras 6 e 18 (área destacada em amarelo).

Na Figura 18 observa-se em primeiro plano, destacada em amarelo, a posição original de uma luminária SN05, que fora removida sem o devido critério técnico e a presença de massa seladora aplicada no local. Em segundo plano, destacada em vermelho para referência, a luminária que seria o par daquela que foi deslocada. De acordo com a Portaria DEPV n° 18/GM5, de 14/02/74, e com o projeto do heliponto aprovado pela Autoridade Aeronáutica, a luminária deveria permanecer do lado direito da rampa de acesso à plataforma de embarque e desembarque de helicóptero (área destacada em amarelo) após o deslocamento da rampa.

A Figura 19 mostra a atual posição da luminária à esquerda da rampa no sentido de quem a sobe, confirmando a desconfiguração do enquadramento do conjunto das luzes de perímetro.

Figura 18 - Áreas destacadas em vermelho e amarelo mostram o alinhamento original das Luzes de Perímetro

Figura 19 - Posição atual da Luminária SN05 removida de sua posição oficial

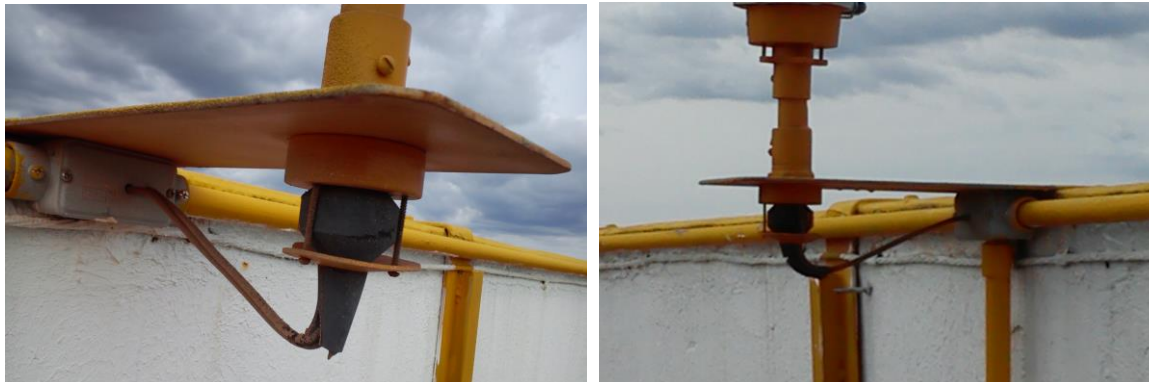
Em 25/11/15, foi realizada uma inspeção visual complementar para verificação das condições físicas do cabeamento elétrico das luminárias elevadas SN05 e dos bulbos emborrachados, que protegem e isolam a saída do miniposte próximo à chapa suporte e da junta frangível, estando visivelmente ressecados e trincados pela ação do tempo e da falta de manutenção, como pode ser confirmado nas Figuras 21 e 22. A observação foi reportada à gestão do condomínio e à empresa contratada para a manutenção geral do heliponto, visando informar e atualizar o seu quadro técnico atual contribuindo para um trabalho mais efetivo.

Figuras 21 e 22 - Cabeamentos e bulbos emborrachados de luminárias SN05 ressecados e trincados

Grau de Risco - CRÍTICO: Pode provocar danos contra a saúde e segurança das pessoas e/ou meio ambiente, perda excessiva de desempenho causando possíveis paralisações, aumento do custo, comprometimento sensível de vida útil e desvalorização acentuada.

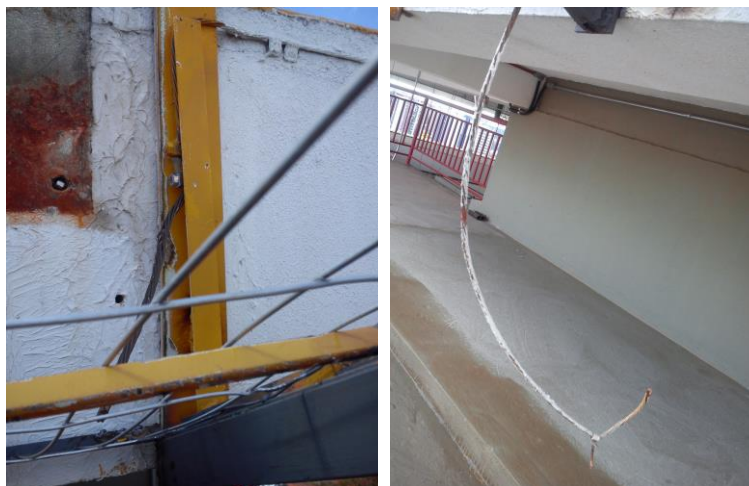
Quando da vistoria complementar, efetuada no dia 18/08/15, verificou-se que a cordoalha de cobre fora refeita. Entretanto, não foi observado tecnicamente o aterramento da Gaiola de Faraday tampouco a efetividade da manutenção concluída. Assim, recomenda-se que um especialista faça o teste geral do sistema emitindo parecer operacional positivo do para-raios para controle da equipe de engenharia e do gestor do condomínio.

Figuras 23 e 24 - Dois dos quatro locais onde a cordoalha de cobre da Gaiola de Faraday foi rompida por ocasião do deslocamento da rampa de acesso ao heliponto

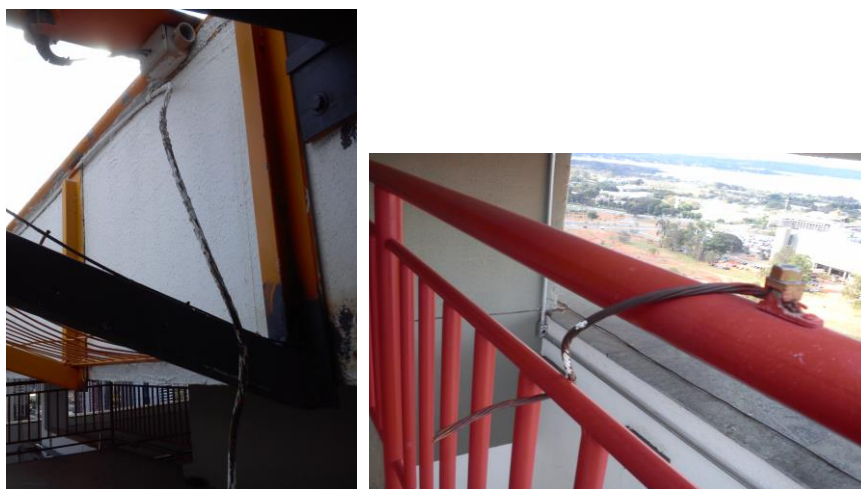
Figuras 25 e 26 - Cordoalha de cobre cortada pendurada sobre a grade de proteção do heliponto e local do corte no aterramento da Gaiola de Faraday fixada no guarda-corpo

Grau de Risco - CRÍTICO: Pode provocar danos contra a saúde e segurança das pessoas e/ou meio ambiente, perda excessiva de desempenho causando possíveis paralisações, aumento do custo, comprometimento sensível de vida útil e desvalorização acentuada.

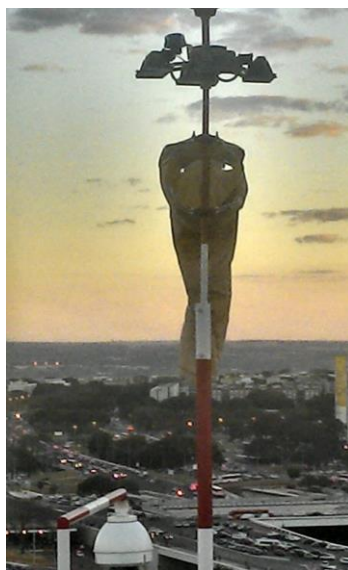
A Figura 27 evidencia a presença de dois buracos na manga de vento (ou cone de vento) da biruta do heliponto. Isto se deve ao fato do material (nylon) ser prescrito para durar até um ano (12 meses) em consequência da exposição excessiva às intempéries meteorológicas e de não ter sido feita nenhuma manutenção preventiva/corretiva do heliponto até o momento da vistoria.

Figura 27 - Cone de vento danificado devido à exposição ao tempo além do previsto pela garantia

A manga de vento da biruta encontra-se completamente deteriorada, tendo perdido a precisão em registrar a direção e a intensidade do vento. Desta forma, o piloto de um helicóptero em procedimento de pouso no heliponto não terá condições de avaliar o melhor setor para aproximação, colocando em risco a operação, o que significa a abortagem por questões de segurança de voo. Ainda, caso o condomínio seja vistoriado pela Autoridade Aeronáutica ou pelo Corpo de Bombeiros ou venha a ser alvo de denúncia pode ser multado e até perder o seu registro no cadastro nacional de aeródromos, pois a biruta é elemento obrigatório, compondo o conjunto de sinalização aeronáutica.

Grau de Risco - CRÍTICO: Pode provocar danos contra a saúde e segurança das pessoas e/ou meio ambiente, perda excessiva de desempenho causando possíveis paralisações, aumento de custo, comprometimento sensível de vida útil e desvalorização acentuada.
