3º Seminário Baiano de Durabilidade e Desempenho das Construções

**Anais do 3º Seminário Baiano de Desempenho e Durabilidade das Construções
(BADUCON 2020)**

01-001 - Inspeção e Avaliação dos Sistemas de Coberturas dos Blocos E e R na Esplanada dos Ministérios

Inspection and Evaluation of Roofing Systems for Ministry Buildings

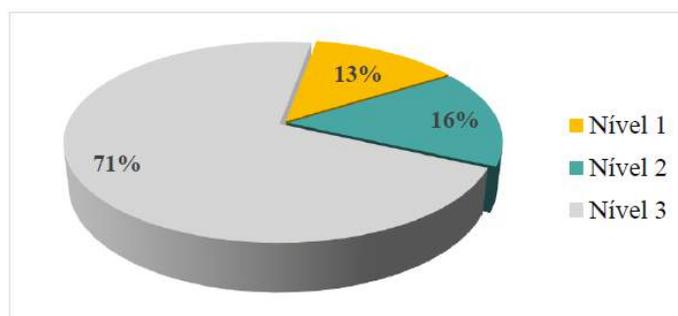
EFM	Sigla Anomalia	Descrição	Nível de Prioridade de Intervenção
Laje impermeabilizada	A-E 2	Fissuração	3
	A-E 3	Sujidade superficial e acumulação de detritos	2
	A-E 5	Desagregação	3
Anomalias no sistema de remates	A-S 1	Descolamento dos remates de impermeabilização	2
Anomalias no Sistema de drenagem (calhas e tubos de queda)	A-D 1	Sujidade superficial e acumulação de detritos	3

Na Figura 3 é apresentada uma interpretação do nível de prioridade de intervenção dos elementos fontes de manutenção presentes na Tabela 3. Os maiores níveis de prioridade estão relacionados à laje impermeabilizada, sendo categorizada no nível 3, representando 71% da prioridade de intervenção, correspondendo a ações de curto prazo (1 a 2 anos).

As ações encontradas de nível 1 (ações sem urgência) e as ações de nível 2 (ações de médio prazo – 2 a 5 anos com necessidade de monitoramento) são ações sem necessidade de reparo imediato. Estão presentes no sistema de drenagem e nos remates.

Figura 3. Distribuição dos níveis de prioridades de intervenção das anomalias detectadas na cobertura do Bloco “E” (Fonte: Os Autores).

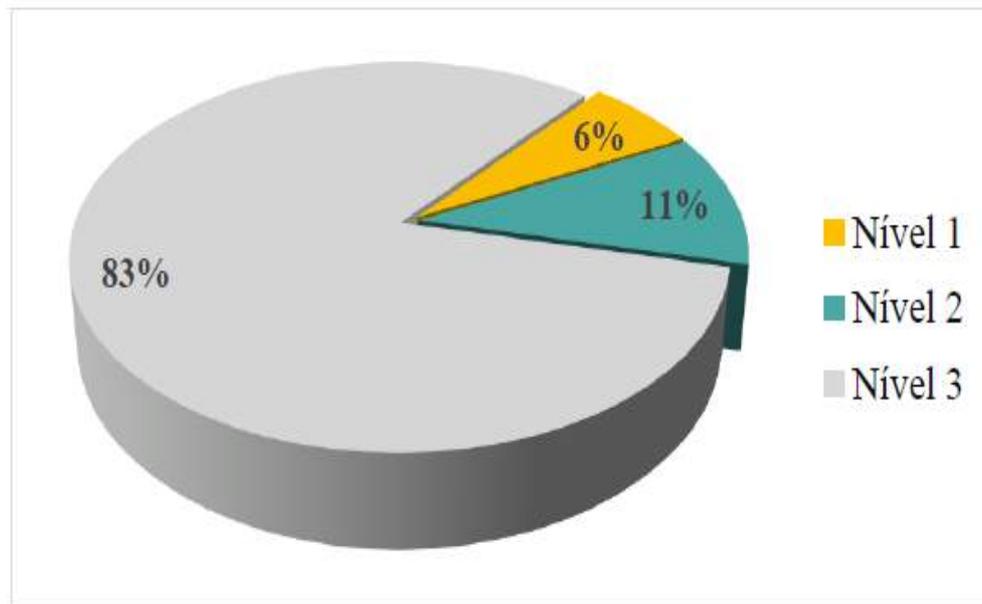
O Bloco “R” apresenta formação de vegetações parasitária abaixo das canaletas dos cabeamentos. As juntas entre as placas da proteção mecânica presentes ao longo do comprimento da laje apresentam-se bastante degradadas, com desagregações e sem qualquer sinal dos elementos de enchimento ou selantes. As juntas nas condições existentes contribuem para o caminho da percolação da água, provocando maiores desagregações do concreto e, como resultado, prejudicando o desempenho do sistema.

EFM	Sigla Anomalia	Descrição	Nível de Prioridade de Intervenção
Anomalias em revestimento (Telhado)	A-R 4	Acumulação de detritos e sujidade superficial	2
	A-R 8	Diferença de tonalidade	1
Laje impermeabilizada	A-E 2	Fissuração	3
	A-E 3	Sujidade superficial e acumulação de detritos	3
	A-E 5	Desagregação	3
Anomalias no sistema de remates	A-S 7	Acumulação de vegetação parasitária	3
Anomalias no sistema de drenagem	A-D 3	Acumulação de água	3
	A-D 4	Fraca inclinação	3

Figura 4. Distribuição dos níveis de prioridades de intervenção das anomalias detectadas na cobertura do Bloco “R” (Fonte: Os Autores).
