**ESTRUTURAS DO MONUMENTO A CAXIAS E DO TEATRO
PEDRO CALMON EM BRASÍLIA: HISTÓRICO DE PROJETO,
EXECUÇÃO E INTERVENÇÕES E ESTRATÉGIAS PARA
MANUTENÇÃO**

**DISSERTAÇÃO DE MESTRADO EM ESTRUTURAS E
CONSTRUÇÃO CIVIL**

**PUBLICAÇÃO: E.DM - 014 A/08
BRASÍLIA/DF: DEZEMBRO – 2008**

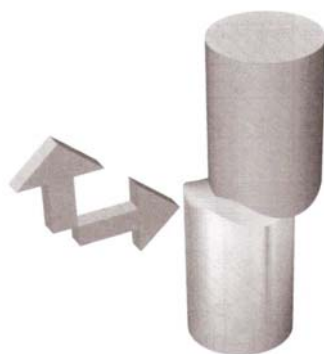
Segundo Veloso, Naegueli e Videira (Capítulo 9, Acidentes Estruturais na Construção Civil, 1998) foram constatadas que um tubulão do apoio central estava rompido, com um deslocamento relativo visível na direção horizontal. O deslocamento ocorrido na estrutura pode ser visto na Figura 3.3 a seguir.

Figura 3.3 - Tubulão (não armado) rompido na direção transversal (Veloso, Naegueli e Videira; Capítulo 9, Acidentes Estruturais na Construção Civil, 1998).

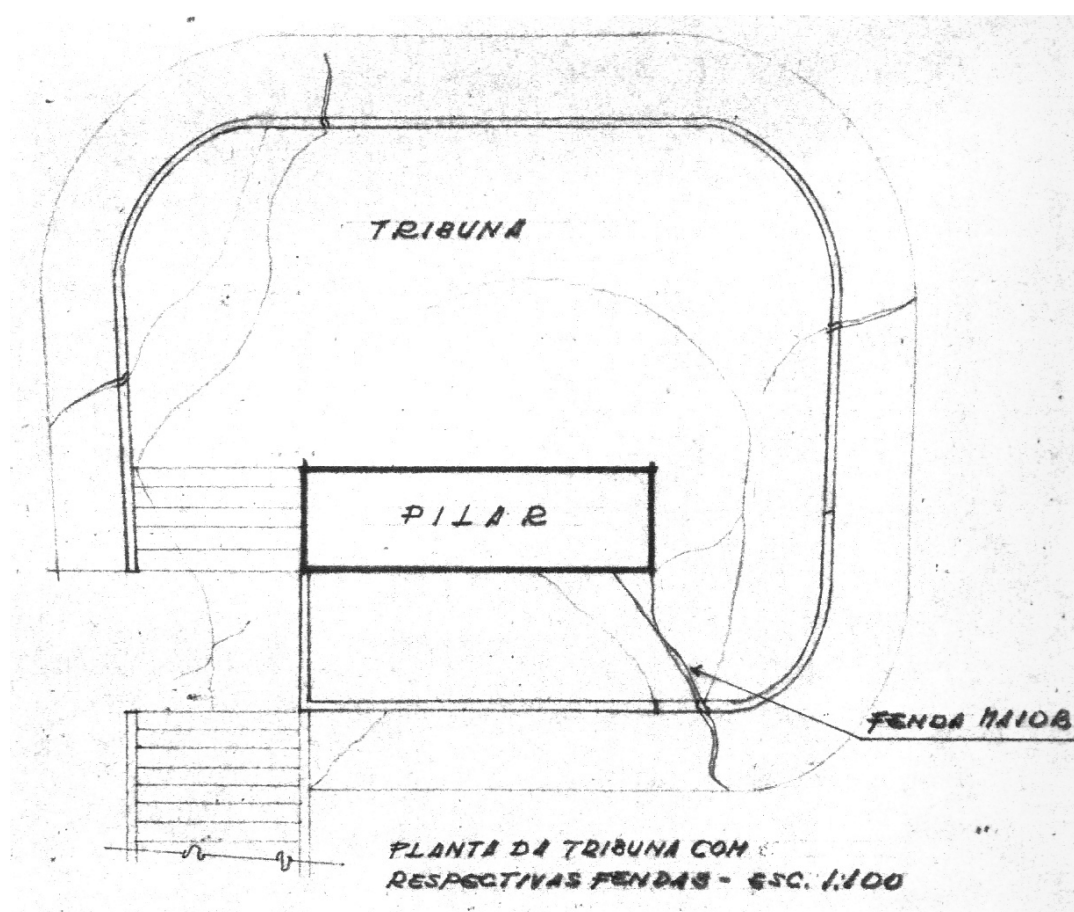
Figura 3. 4 – Vista superior da tribuna (Fonte: Pasta da Obra n° 1438, CRO-11, Brasília – 1974)

Próximas ao apoio central foram constatadas duas fendas por baixo da casca, distantes 10 e 15 metros do referido apoio. Na tribuna também foram encontradas diversas fendas, sendo uma em diagonal de pequena dimensão no peitoril, outra no peitoril que ia pelo piso até o pilar central, e uma fenda a 30 cm do piso no sentido horizontal do peitoril da tribuna, conforme Figura 3.4 e 3.5, a seguir.

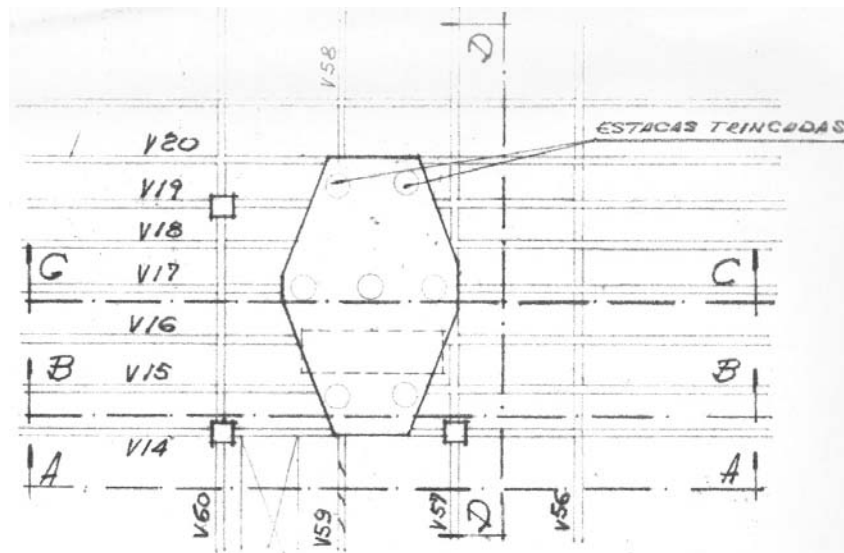
Figura 3. 6 – Vista superior do apoio central (Fonte: Pasta da Obra n° 1438, CRO-11, Brasília – 1974)

Ainda no apoio central, foram constatadas duas estacas trincadas na extremidade do bloco, Figura 3.6. Foi averiguado que na extremidade do apoio central, que existia abertura entre a laje e o bloco de aproximadamente 6 cm, no trecho pertencente à viga 14 que chegava ao pilar, este trecho estava esmagado. A viga 59 que também chegava ao mesmo pilar estava avariada apresentando três trincas a 45° a partir do bloco, Figura 3.7.

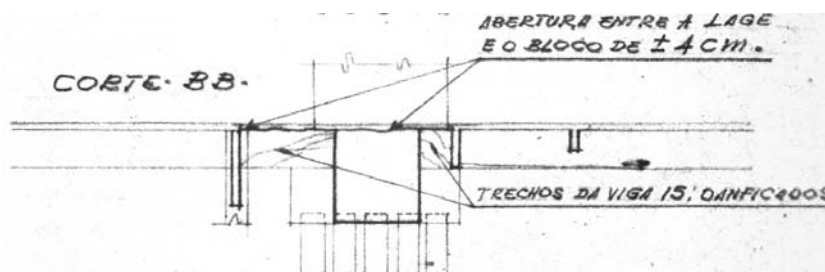
Figura 3. 8 – Corte B-B do apoio central (Fonte: Pasta da Obra n° 1438, CRO-11, Brasília – 1974)

Ao se aproximar do centro do apoio central, foi constatado uma abertura entre a laje e o bloco de aproximadamente 4 cm. A viga 15 que se apoiava no bloco também apresentava trechos danificados, Figura 3.8.

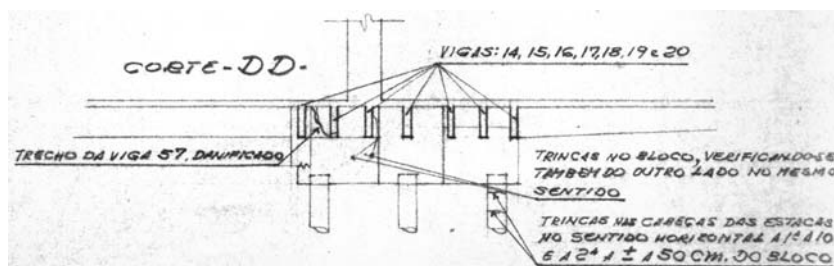
Figura 3. 9 – Corte D-D do apoio central (Fonte: Pasta da Obra n° 1438, CRO-11, Brasília – 1974)

Nos tubulões localizados em uma das extremidades do bloco foram encontradas trincas no início dos tubulões no sentido horizontal a primeira a 10 cm e a segunda a 50 cm do bloco, Figura 3.9.

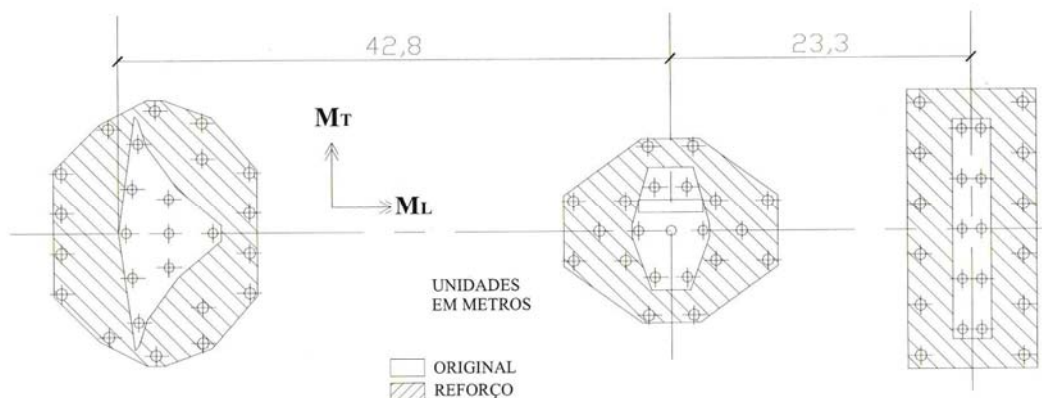
Figura 3.10 - Planta do conjunto das fundações originais e reforço (Fonte: Veloso, Naegueli e Videira; Capítulo 9, Acidentes Estruturais na Construção Civil, 1998).

No apoio A, foram acrescentadas 16 tubulões de Φ 900 mm, com base alargada de Φ 2700 mm; no apoio B, acrescentadas 14 tubulões de Φ 900 mm, com base alargada de Φ 2700 mm; e no apoio C, 16 tubulões de Φ 700 mm, com base alargada de Φ 2200 mm. A Figura 3.10 mostra a planta das fundações de reforço, em relação às originais.

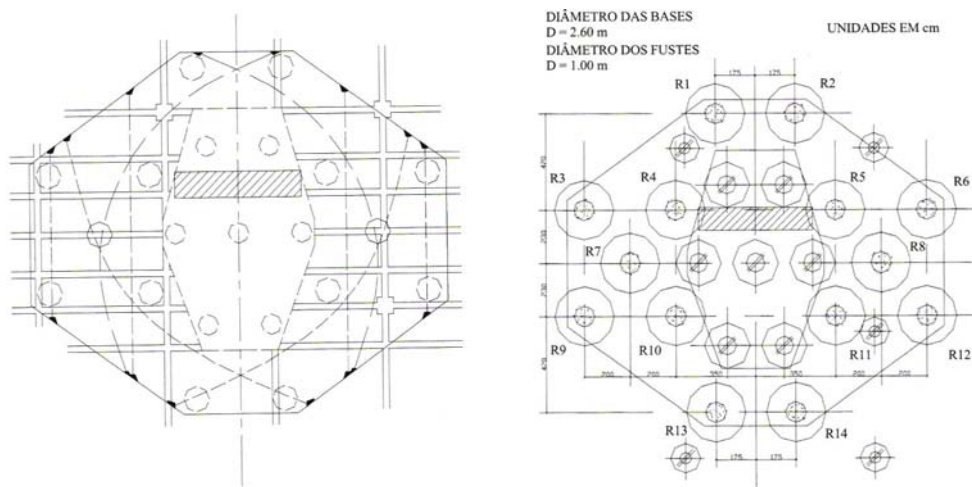
a) Cabos de protensão no bloco reforçado. b) Novos tubulões no bloco reforçado.

As fundações foram dimensionadas para uma pressão admissível do solo de 0,6 MPa. A fim de melhorar a aderência entre os blocos de reforço e o original, foi proposto um sistema misto de concreto armado e protendido, em que foram utilizados cabos de protensão dispostos em planos horizontais, conforme Figura 3.11 (a e b), pois, ao contrário do projeto original, a nova fundação foi dimensionada e armada para a solicitação de flexão composta.

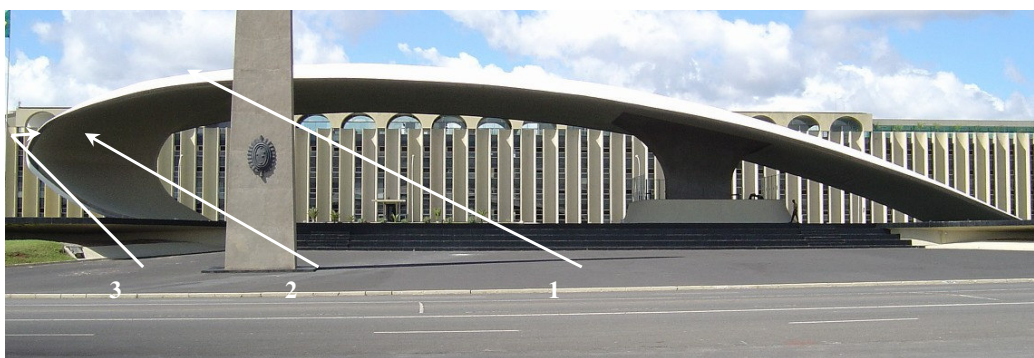
Durante as inspeções visuais foram constatados afloramentos de água com coloração amarronzada nas superfícies interior e exterior da superestrutura do monumento, como pode ser visto nos pontos indicados na Figura 3.12.

Figura 3.12 - Localização dos afloramentos nas superfícies interna e externa do monumento (Fonte: Relatório técnico nº10/2004 da CRO-11).

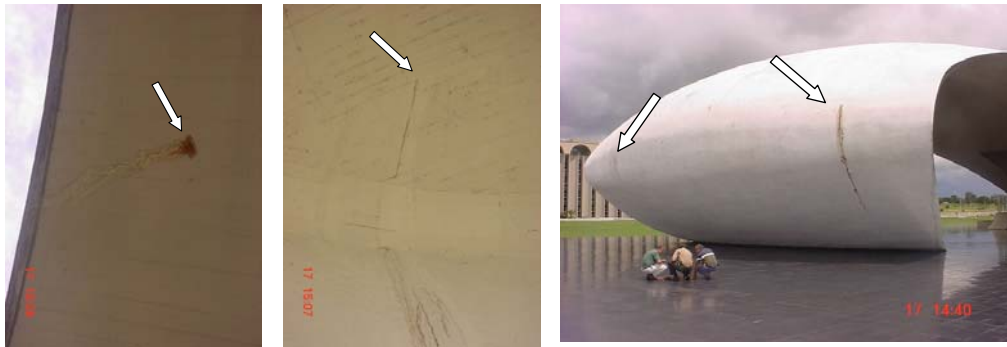
a) Afloramento na superfície interna – Ponto 1.
 b) Afloramento na superfície interna – Ponto 2.
 c) Afloramento na superfície externa – Ponto 3.

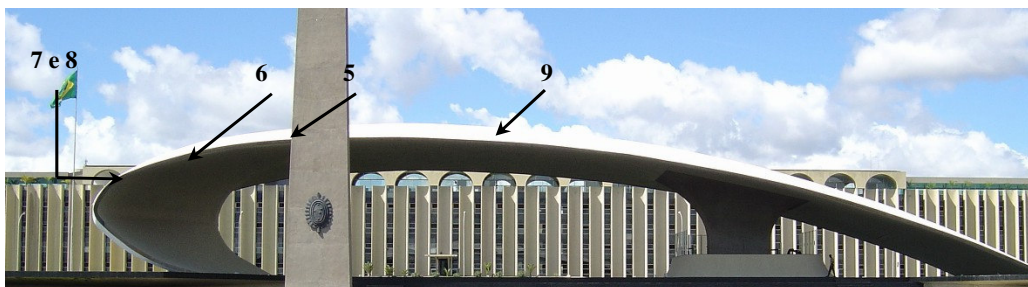
Figura 3.14 – Localização das trincas na superfície superior da estrutura (Fonte: Relatório técnico n°10/2004 da CRO-11).

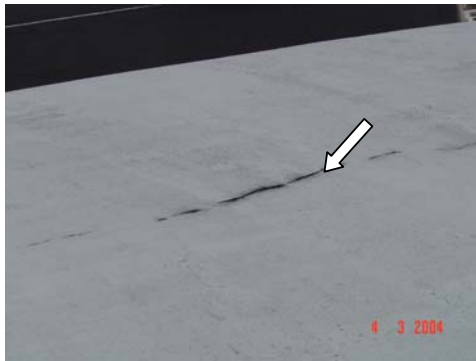
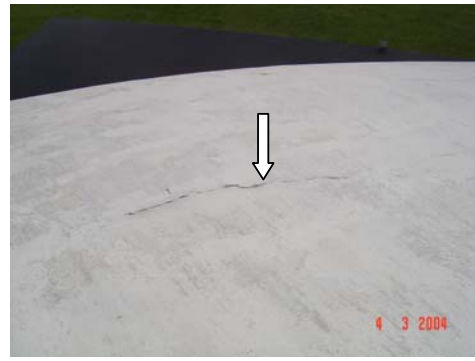
a) Trinca na superfície externa – Ponto 5. b) Trinca na superfície externa – Ponto 6.

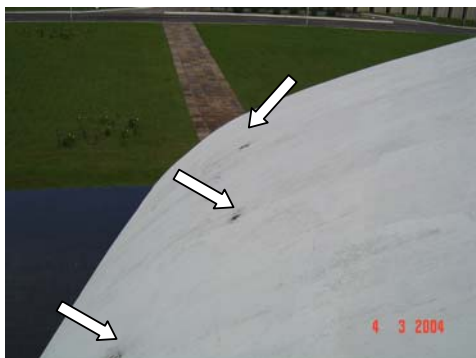
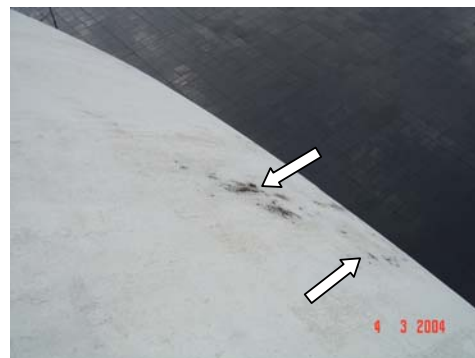
c) Trincas na superfície externa – Ponto 7 d) Trincas na superfície externa – Ponto 8.

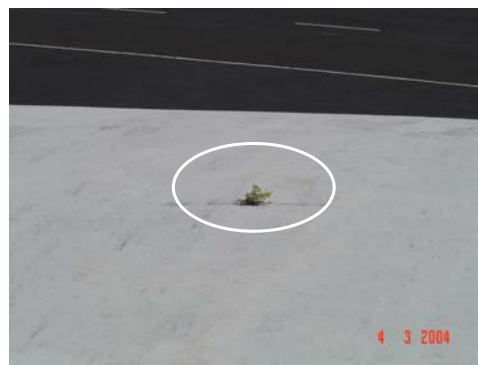
Figura 3.16 – Trinca na superfície externa do monumento com vegetação brotando (Fonte: Relatório técnico nº10/2004 da CRO-11).

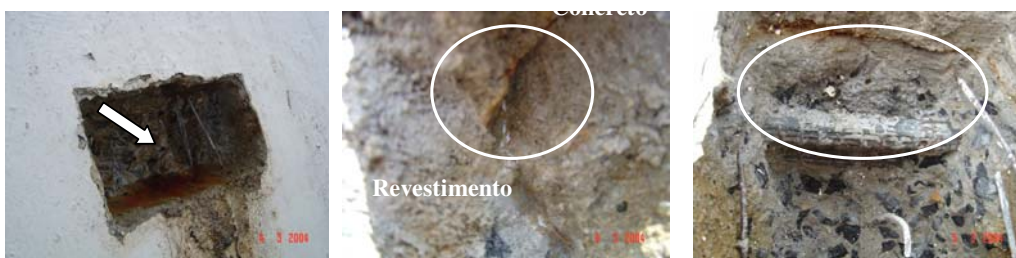
- a) Corte 2 - A seta indica a água acumulada no local.
- b) Afloramento de água na interface entre a argamassa de revestimento e o concreto no corte 2.
- c) Barra de aço da armadura no corte 1.

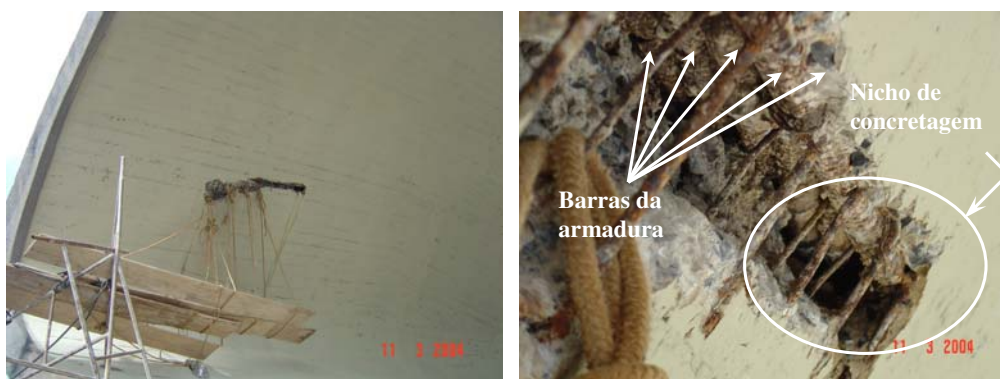
a) Corte executado na superfície interna b) Nicho de concretagem e barras da armadura passiva

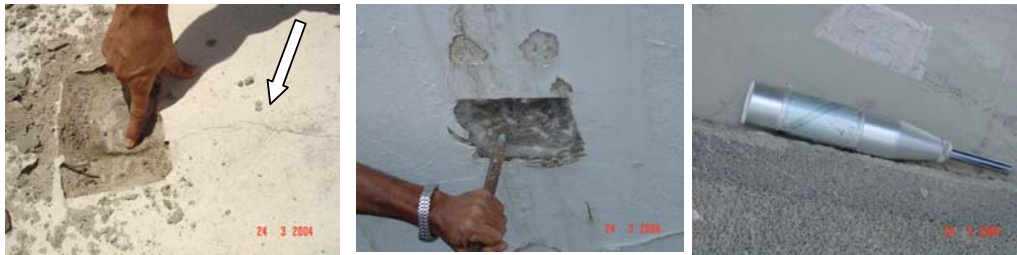
a) Corte 1 - A seta indica trinca na estrutura. b) Corte 2 em execução. c) Esclerômetro utilizado na obtenção da resistência mecânica do concreto.

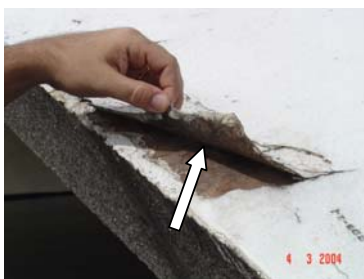
Figura 3.23 - Detalhe da camada de impermeabilização. A seta indica a pintura de neoprene (Fone: Relatório técnico nº10/2004 da CRO-11).

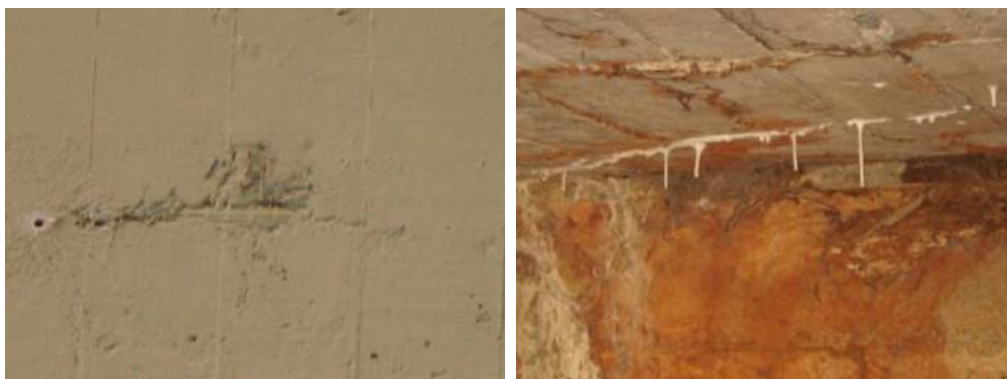
a) Laje de cobertura – Vão norte.
Cobrimento deficiente - $F_i = 2$

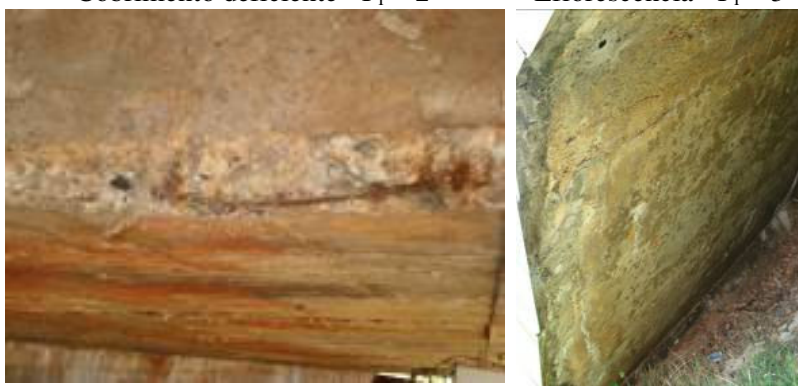
c) Laje do piso – Vão norte.
Cobrimento deficiente - $F_i = 2$
Corrosão - $F_i = 2$

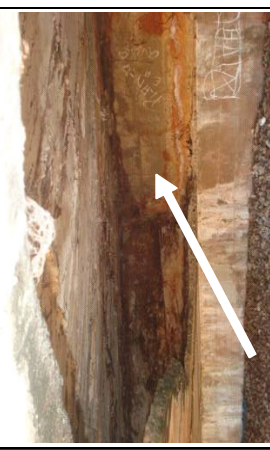
Cobrimento deficiente	3	1	3			
Contaminação por cloretos	4					
Corrosão de armaduras	5	2	10			
Desagregação	3					
Deslocamento	3					
Eflorescência	2					
Fissuras (2 a 5)	2	1	2			
Falhas de concretagem	2	1	2			
Flechas	5					
Manchas	3	2	6			
Sinais de Esmagamento	4					
Umidade	3	1	3			
Grau de deterioração do elemento Gde =					16,2	
					Gde 15 - 50: Nível de Deterioração MÉDIO

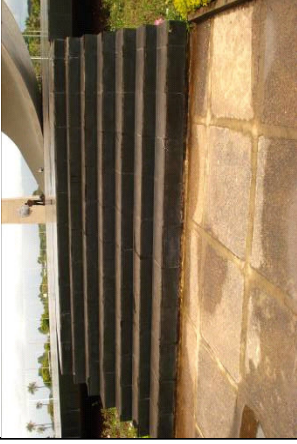
Cobrimento deficiente	3	1		2,4			
Contaminação por cloretos	4						
Corrosão de armaduras	5						
Desagregação	3	3		7,2			
Desplacamento	3	2		4,8			
Eflorescência	2	1		1,6			
Falhas de concretagem	2	1		1,6			
Fissuras	2						
Flechas	5						
Manchas	3	2		4,8			
Sinais de esmagamento	4						
Umidade	3	1		2,4			
Grau de deterioração do elemento Gde =				12,3	Gde 0 - 15: Nível de Deterioração BAIXO

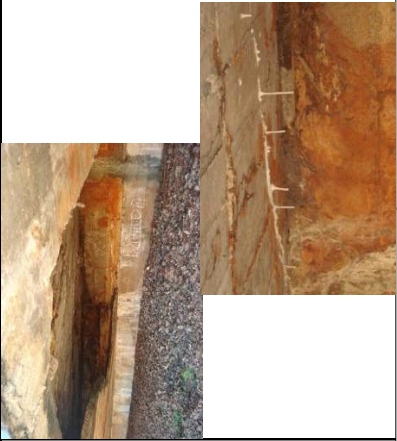
Cobrimento deficiente	3				
Contaminação por cloretos	3				
Corrosão de armaduras	5	1	4		
Desagregação	3				
Desplacamento	3	4	60		
Eflorescência	2	3	16		
Falhas de concretagem	2				
Fissuras (2 a 5)	2	1	1,6		
Flechas	5				
Manchas	3	2	4,8		
Umidade	3	2	4,8		
Grau de deterioração do elemento Gde = 80,5					Gde 80 - 100 : Nível de Deterioração SOFRIVEL

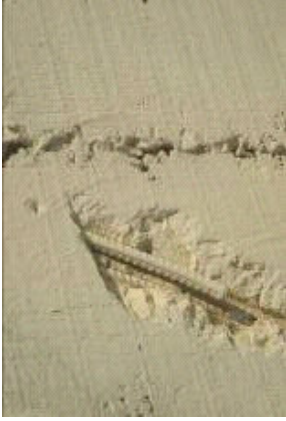
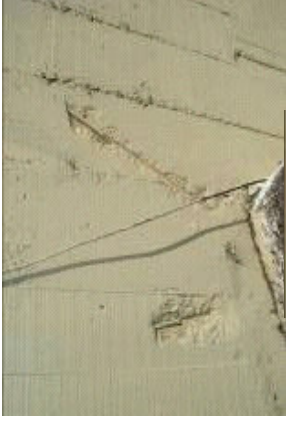
Cobrimento deficiente	3	2		4,8		
Contaminação por cloretos	4					
Corrosão de armaduras	5					
Desagregação	3					
Desplacamento	3	3		24		
Eflorescência	2					
Fissuras (2 a 5)	2	2		3,2		
Falhas de concretagem	2	1		1,6		
Flechas	5					
Manchas	3					
Sinais de Esmagamento	4					
Umidade	3					
Grau de deterioração do elemento Gde = 30,9					Gde 15 - 50: Nível de Deterioração MÉDIO

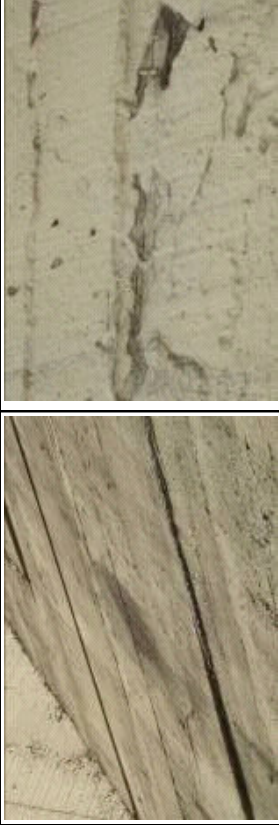
Cobrimento deficiente	3	2		4,8		
Contaminação por cloretos	3					
Corrosão de armaduras	5					
Desagregação	3					
Desplacamento	3	2		4,8		
Eflorescência	2					
Falhas de concretagem	2	1		1,6		
Fissuras (2 a 5)	2					
Flechas	5					
Manchas	3	3		24		
Umidade	3					
Grau de deterioração do elemento Gde =				31,6	Gde 15 - 50 : Nível de Deterioração MÉDIO
