CONTRIBUIÇÃO À INSPEÇÃO ESPECIALIZADA APLICADA AOS HELIPONTOS ELEVADOS DO TIPO PLATAFORMA DE DISTRIBUIÇÃO DE CARGA EM ESTRUTURA DE CONCRETO ARMADO: ESTUDO DE CASO

CONTRIBUTION TO THE SPECIALIZED INSPECTION APPLIED TO ROOFTOP HELIPADS OF THE LOAD DISTRIBUTION PLATFORM TYPE IN REINFORCED CONCRETE STRUCTURE: CASE STUDY

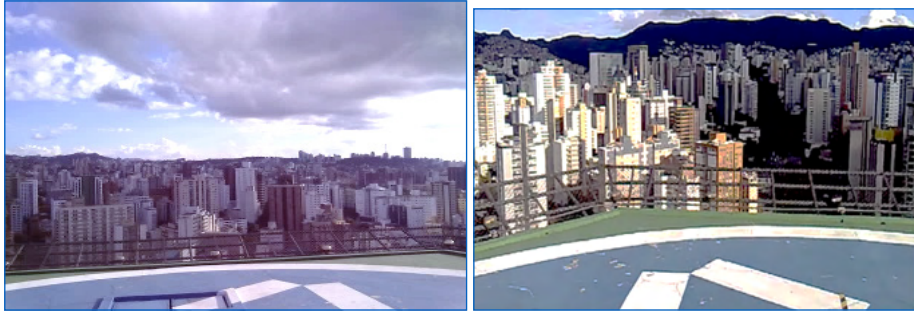
2. Sistema de drenagem na TLOF - não existente na plataforma do heliponto, contrariando o previsto e enunciado pela Norma ABNT NBR 10844 (1989) e pela Norma Técnica NT 31/2014. Sua ausência é um dos principais fatores contribuintes do desgaste acelerado da pintura e pelo forte processo de descamação, além das manchas e inúmeras fissuras ativas e microfissuras, com seccionamento da superfície e abertura capilar generalizada, algumas delas caminhando para tornarem-se trincas, devido ao somatório de ocorrências causais no piso da PDC, tais como o acúmulo de água da chuva, acomodação de elementos e/ou de componentes estruturais etc. Figuras 7, 8, 9, 10, 11 e 12.

3. Grade de segurança - instalada na estrutura da plataforma e em perfeitas condições, obedecendo à legislação aeronáutica com o padrão de 1,5 m em balanço. Feita em estrutura de ferro tubular, o mesmo material do guarda-corpo da escada, com fechamento em tela de arame galvanizado. Encontrava-se com a pintura desgastada pelas intempéries. Figuras 7, 8, 10, 11 e 12.

Figuras 7 e 8 – Moldura do alçapão do reservatório de água e grade de segurança perimetral.

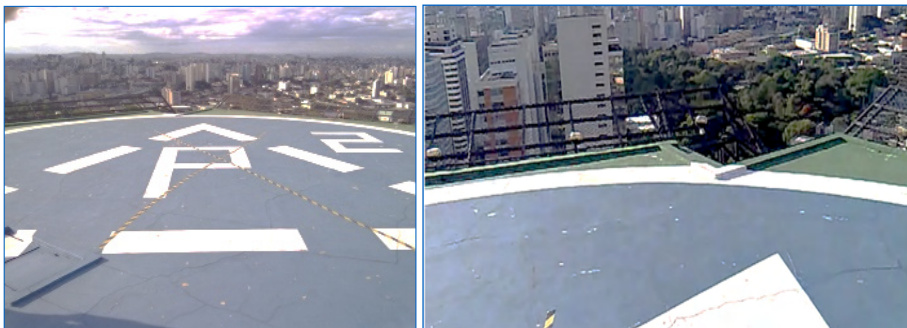
4. Sinalização horizontal de perímetro de TLOF, de ponto de visada e de identificação de heliponto, sinalização horizontal de massa máxima admissível (pinturas) – foi executada com tinta de fachada externa, sem o complemento do uso de material retrorrefletivo. Imprópria para o uso aeronáutico, demarcando apenas a TLOF, cujo formato é circular. Exibia a tonalidade fosca, queimada por igual devido à forte influência do tempo e em franco processo de descascamento em muitos pontos devido às características inapropriadas da tinta para o uso a que se destina. Recomendada imediata substituição, começando pelo tratamento das patologias seguido de uma completa impermeabilização da plataforma do heliponto. As sinalizações horizontais de perímetro da FATO e de orientação de alinhamento de trajetória de voo são inexistentes na PDC inspecionada. Figuras 7, 8, 9, 10, 11 e 12.

4.1 Sinalização de Interdição da FATO – fora do padrão regulamentado pela legislação aeronáutica, sendo constituído de uma fita plástica zebraada na cor amarela e preta fixada no piso da PDC em forma de 'X'. Figura 9. Essa marcação não é visível, podendo colocar em risco uma aeronave em emergência que se aproxime para pouso. Foi solicitado ao condomínio que formalizasse a decisão quanto ao futuro das operações na PDC e, caso realmente não continue, que fosse providenciada a devida pintura do aviso de interdição, de acordo com padrão regulamentado no Regulamento RBAC 155 EMD 00 (2018).

Figuras 9 e 10 – Sinalização horizontal, fissuras e molduras perimetrais na TLOF.

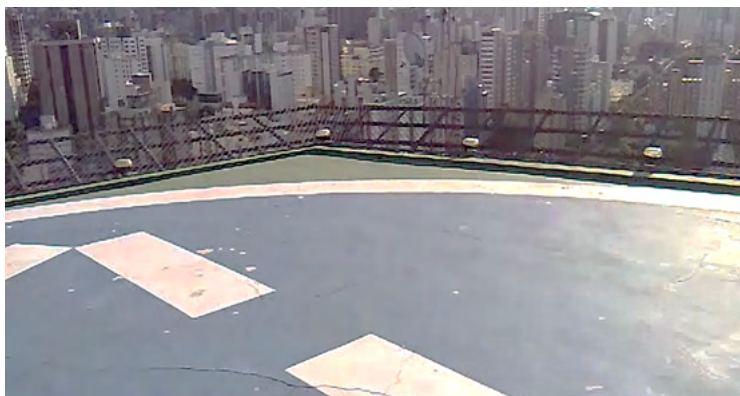
5. Sistema de iluminação da FATO (balizamento noturno) – o heliponto não possui uma rede elétrica específica para o sistema de iluminação. Não há quadro de comando e proteção (QCP) nem dispositivo diferencial residual (DR) para garantir a integridade do sistema elétrico e das luminárias do heliponto e a segurança patrimonial e dos usuários. As luminárias instaladas são de uso doméstico/jardins não homologadas para o uso aeronáutico. Recomendada imediata substituição. Não há luminárias embutidas instaladas. Recomendada a instalação de holofotes (luminárias do tipo *floodlight*) por não haver sistema de iluminação da TLOF. Figuras 7, 10, 11 e 12.

Figura 11 – Grade de segurança, trincas e sistema de iluminação irregular da TLOF.

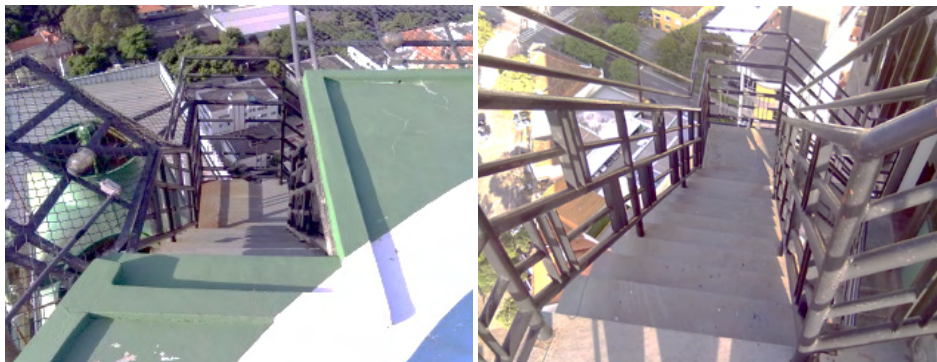
8. Acessibilidade – não há projeto de acessibilidade conforme preconiza a Norma ABNT NBR 9050 (2020). Escada de acesso em alvenaria muito íngreme, ligando o último andar tipo da edificação à PDC. Revestida em pedra ardósia, cuja principal característica é ser escorregadia quando molhada. Ausência de avisos do tipo ‘Atenção ao transitar por esta escada’. Não foi observada a aplicação de fita antiderrapante na beirada dos degraus. Recomendada a instalação imediata de um aviso de atenção e das fitas *safety walk*. Figuras

Figuras 12 e 13 – A escada apresenta um alto nível de periculosidade aos usuários.

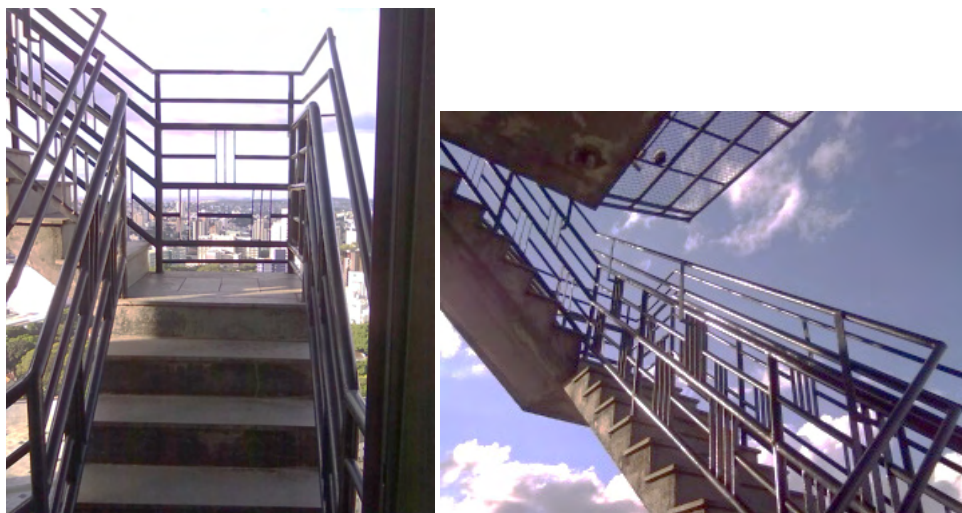
9. Guarda-corpo – ancoragem direta na estrutura de concreto da escada com vãos menores ou iguais a 110 mm, contendo uma ampliação de 160 mm de altura para a segurança dos usuários, que segue o *design* original do projeto e obedece à Norma ABNT NBR 14718 (2019). Os elementos de fechamento e o corrimão são de ferro do mesmo diâmetro da estrutura do guarda-corpo. Tanto o guarda-corpo da escada quanto a grade de segurança da PDC foram pintados com tinta própria para ferro/aço na tonalidade preto fosco, com proteção antiferrugem, e se encontravam em perfeitas condições. Figuras 12, 13, 14 e 15.

Figuras 14 e 15 – Guarda-corpo e corrimão da escada que liga o último andar tipo da edificação à PDC com altura aumentada.
