MANUTENÇÃO DE HELIPONTOS ELEVADOS - PLATAFORMAS DE DISTRIBUIÇÃO DE CARGAS EM ESTRUTURA DE CONCRETO/AÇO INSTALADAS EM EDIFÍCIOS JÁ CONSTRUÍDOS**MAINTENANCE OF ELEVATED HELIPOINTS - LOAD DISTRIBUTION PLATFORMS IN CONCRETE / STEEL STRUCTURES INSTALLED IN EXISTING BUILDINGS****Alexandre M C Dutra**

Resumo: O heliponto elevado, compreendido como um elemento construtivo estrutural, é o ponto de partida para este trabalho, que apresenta a plataforma de distribuição de cargas (PDC), uma laje preparada para a absorção de impactos acima dos previstos no projeto estrutural para os andares funcionais de uma edificação, que intente possuir um heliponto elevado operacional em seu condomínio. No Brasil, a PDC é uma solução para o desenvolvimento de helipontos em edifícios já construídos e com projeto de laje impermeabilizada, superfície de terraço e/ou cobertura existente em sua estrutura, que não comporte as dimensões requeridas para um heliponto elevado padrão, segundo preconiza a legislação aeronáutica brasileira. Entretanto, esse novo elemento construtivo, ao ser inserido no condomínio, encontra dois pontos relevantes, a idade da construção e o histórico de manutenção da edificação, pois pod

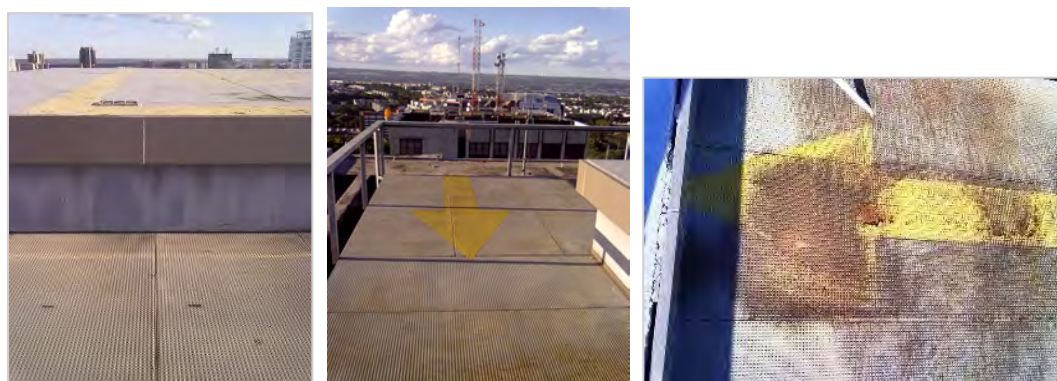
Figuras 7, 8 e 9 – Diferença de altura da FATO para a TLOF e estado precário de manutenção da FATO

1.1 A diferença de altura da TLOF para a FATO é de 1,10 metros, valor acima do previsto pela Norma para o guarda-corpo do terraço (Figuras 7 e 8);

1.2 A FATO é toda montada em chapas de aço xadrez, espessura 5 mm, as quais estão em estado precário de manutenção, o que demonstra claramente o descuido da gestão nessa área. Formações de oxidação em estado avançado, caminhando para a corrosão, mostram que não é feita sequer uma manutenção corretiva, pois a fina camada de tinta que ainda persiste na área está bastante deteriorada e desbotada pela ação do tempo e abaixo dela não há, sequer, vestígio de um primer de fundo com função antiferrugem. Foi recomendado o tratamento imediato de toda a área (Figuras 7, 8, e 9);

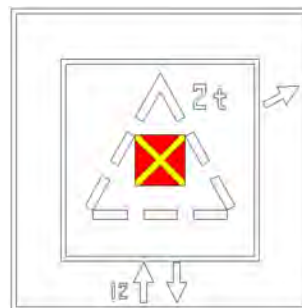
Figura 11 – Sinalização horizontal interdição de FATO

4. Sinalização horizontal de perímetro de TLOF, de ponto de visada e de identificação de heliponto, sinalização horizontal de massa máxima admissível (pinturas) - na TLOF, com estrutura em concreto armado, foram verificadas mossa¹⁴ oriundas de operações descuidadas de pouso e decolagem, as quais originaram vários micropontos de infiltração. Recomendada a preparação da superfície da PDC com a devida regularização e impermeabilização do piso para evitar futura degradação do concreto armado e conseqüente deterioração das ferragens. Foi sugerida, adicionalmente, aplicação de sinalização horizontal de interdição da FATO (Figura 11), caso o condomínio optasse pela não regularização da documentação do heliponto junto à autoridade de aviação civil (ANAC).

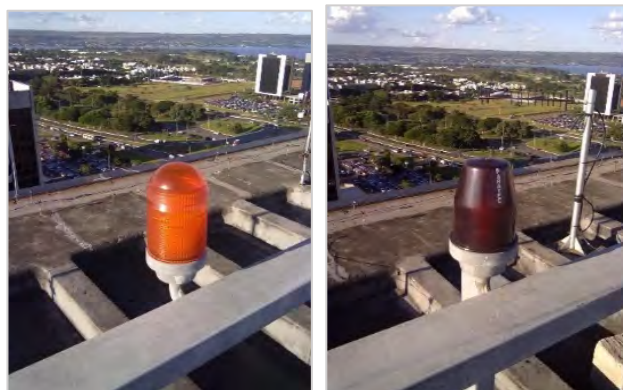
Figuras 12 e 13 – Uso simultâneo irregular de globo prismático em borossilicato padrão e filtro SN06

das luzes limítrofes de área de pouso (Figuras 12 e 13). Solicitada a imediata padronização para que não haja ofuscamento visual nos pilotos das aeronaves que operam na PDC nem confusão quanto a um possível significado que essa diferença possa ter.

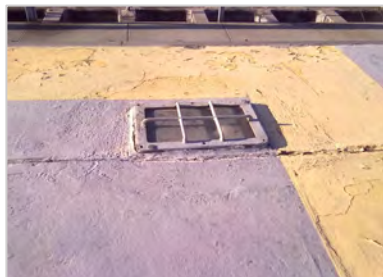
Figura 14 – Luminária embutida despadronizada

5.1 Luminárias embutidas instaladas fora do padrão, não homologada para uso aeronáutico. Sugerida a remoção e a troca pelo equipamento e componentes elétricos padronizados (Figura 14).

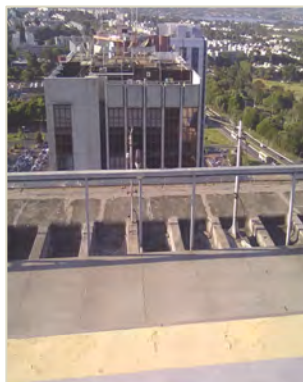
Figura 15 – Antenas e repetidoras de rádio, celular e internet em edifício nas cercanias da PDC

7. Sinalizadores¹⁵ - devido à grande existência de antenas repetidoras de rádio, celular e internet nas edificações das circunvizinhanças da PDC, em um raio máximo de até 75 metros de distância, tem-se um número considerável de sinalizadores e luzes de topo (Figura 15).

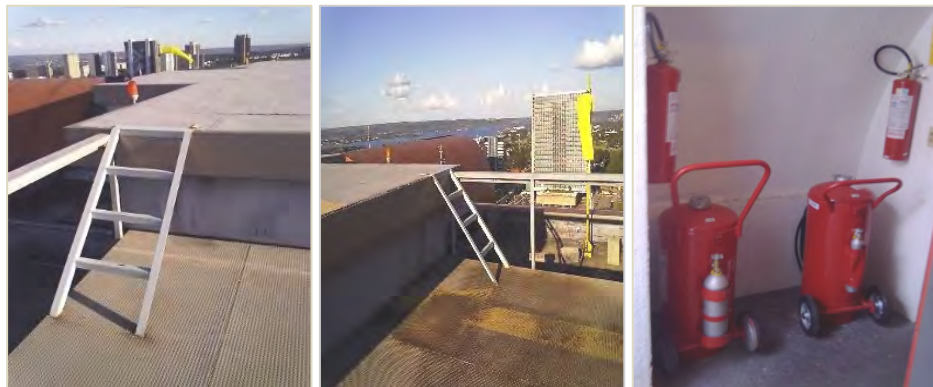
Figuras 16 e 17 – Escadas que interligam a FATO à TLOF nos lados SW e NE da PDC

8. Acessibilidade - o último andar tipo da edificação o liga ao andar de serviço, que, por sua vez, é ligado à PDC por uma caixa de escada estreita sem ranhuras antiderrapantes nos degraus ou outro meio de proteção ao transeunte. Não há guarda-corpo, tampouco corrimão para apoio do usuário. O terraço (FATO), em aço, é acessado pela PDC (TLOF) por meio de duas escadas laterais de ferro com degraus finos e escorregadios, sem corrimãos ou guarda-corpo para a segurança dos usuários. Uma escada está localizada na face sudoeste e a outra na face nordeste da PDC. Os degraus não atendem a nenhuma especificação normativa, apresentando grande risco de acidente (Figuras 16 e 17). Esta área do condomínio não possui a mínima facilitação para a acessibilidade de cadeirantes ou pessoas com dificuldade de locomoção, contrariando a NBR 9050 (2015).

Figura 18 – Extintores em número inferior ao necessário guardados embaixo da escada de acesso à PDC
