QUANTIFICAÇÃO DA DEGRADAÇÃO EM FACHADAS COM REVESTIMENTO EM ARGAMASSA E PINTURA - ESTUDO DE CASO EM BRASÍLIA-DF

**MESTRADO DO PROGRAMA DE PÓS-GRADUAÇÃO EM
ESTRUTURAS E CONSTRUÇÃO CIVIL**

**UNIVERSIDADE DE BRASÍLIA
FACULDADE DE TECNOLOGIA**

BRASÍLIA/DF: DEZEMBRO/2023

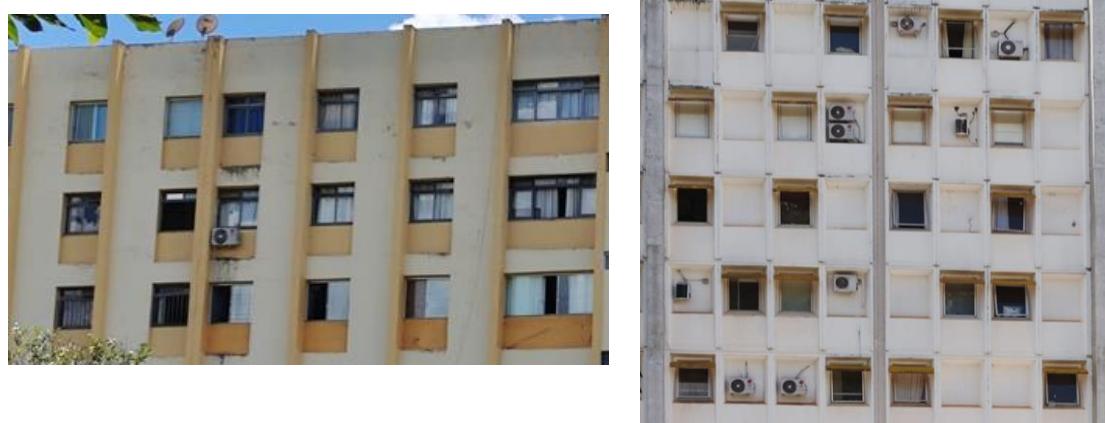
Figura 6.11:Fissuras classificadas com nível de gravidade 1

No nível 1 são classificadas as amostras que apresentam fissuras finas, pouco visíveis, como mostra a Figura 6.11. O nível 2, Figura 6.12, corresponde aos casos em que as fissuras são mais visíveis e com uma extensão ainda reduzida na fachada. Necessitam de uma intervenção mais leve para evitar a sua propagação.

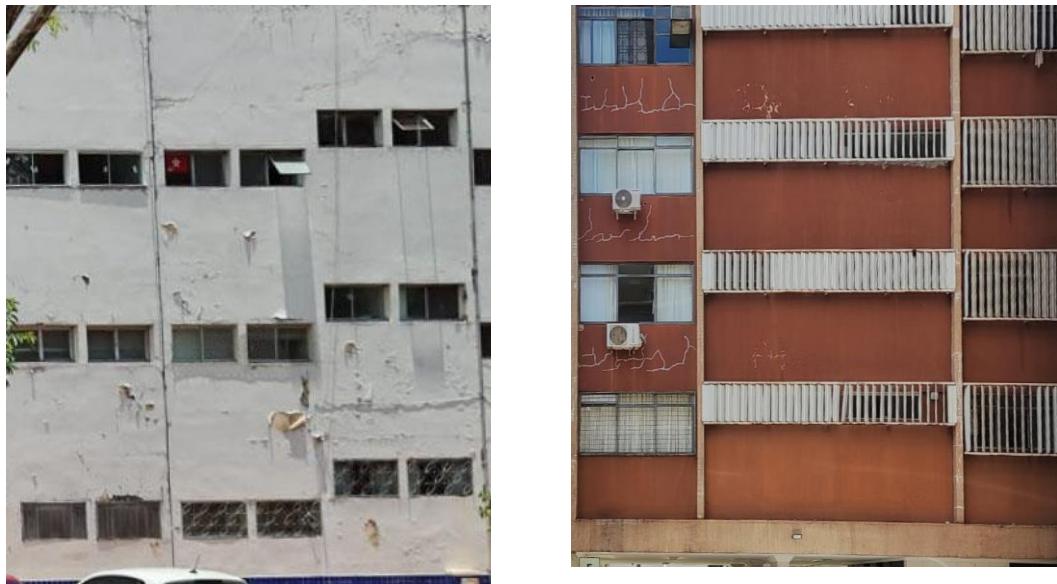
Figura 6.13: Fissuras classificadas com nível de gravidade 3

No caso do nível 3, Figura 6.13, as fissuras já estão distribuídas pela fachada e necessita de uma intervenção para devolver ao revestimento o desempenho adequado. O nível 4 representa as fissuras com maiores extensões e larguras ou nos casos em que toda a amostras encontra-se fissurada, como apresentado na Figura 6.14.

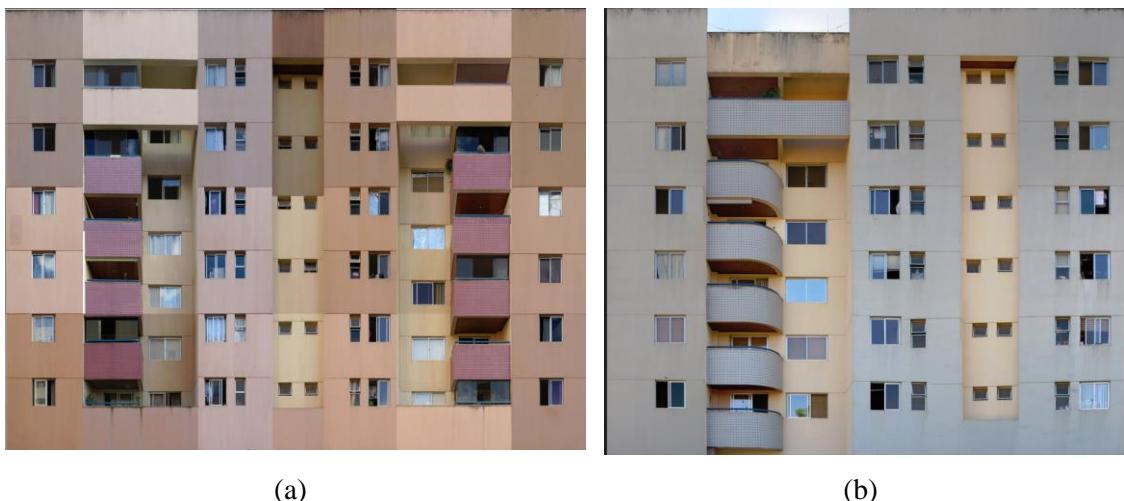
Figura 6.15: Manchas com nível de gravidade 1

O nível 1 corresponde àquele em que as amostras apresentam poucas manchas, geralmente localizadas no topo como resultado da sujidade, como observado na Figura 6.15. Tal nível não necessita de intervenção tendo em vista que não compromete o revestimento.

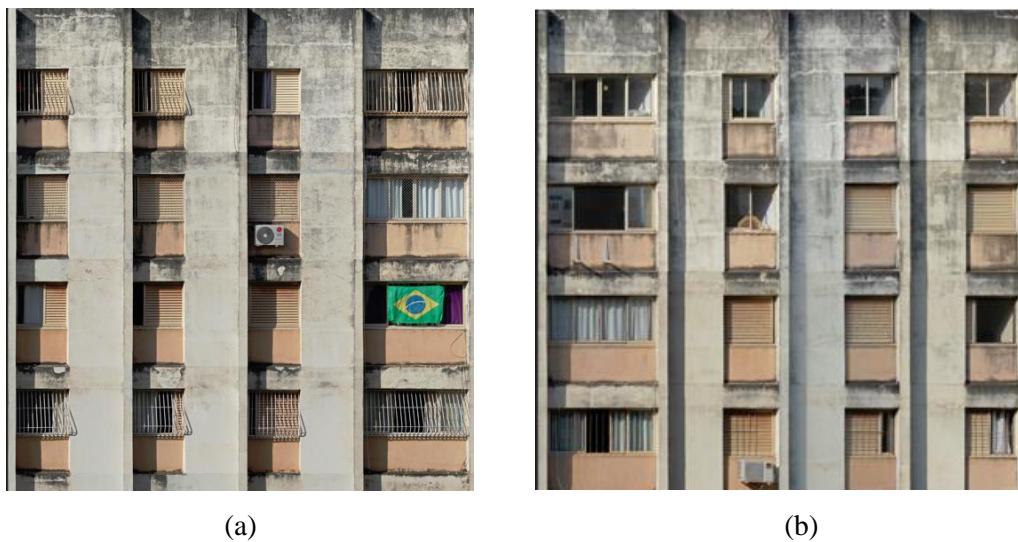
Nas amostras que exibem grande parte de sua área coberta por manchas, correspondentes ao nível 3, constatou-se a necessidade de uma manutenção corretiva da pintura. Essa intervenção visa restabelecer o desempenho adequado do revestimento e melhorar o conforto estético para os usuários.

Figura 6.17: Manchas escuras – Nível de gravidade 3.
Fonte: Base de dados Bauer (2018)

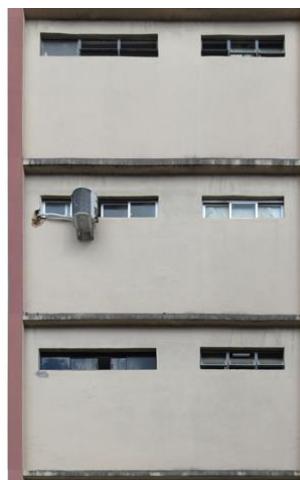
Contudo, observou-se na base de dados que a maior parte das amostras não apresentava danos significativos relacionados a descolamentos. Aquelas que exibiam tais danos possuíam uma extensão relativamente pequena, resultando na classificação da maioria dessas amostras no nível 2 de degradação. As amostras enquadradas neste nível 2 demandam intervenção preventiva, com o intuito de impedir que áreas com pequenos descolamentos sofram agravamento ou expansão do dano, evitando assim o desenvolvimento de problemas mais sérios ou de maior extensão no futuro. A Figura 6.18, apresenta um caso de descolamento classificado como nível 2.

Figura 6.18: Descolamento da fachada – Nível de gravidade 2
Fonte: Base de dados Bauer (2018)

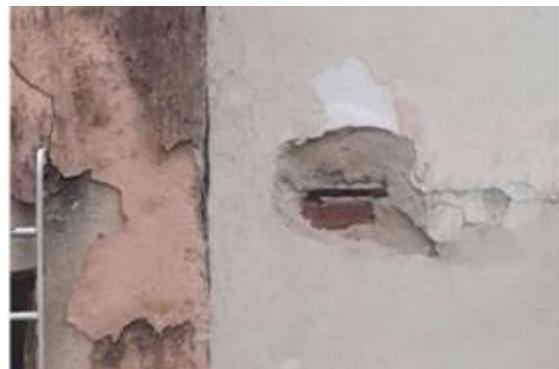
O nível 3, como mostra a Figura 6.19, corresponde aos casos em que os descolamentos ocupam regiões localizadas e que necessitam de intervenção corretiva para devolver o desempenho e a funcionalidade pela qual o revestimento foi projetado. O descolamento pode deixar a fachada exposta a ação e entrada de agentes e com isso causar danos à estrutura e risco aos usuários.

Figura 6.19: Descolamento da fachada – Nível de gravidade 3
Fonte: Júnior (2020)

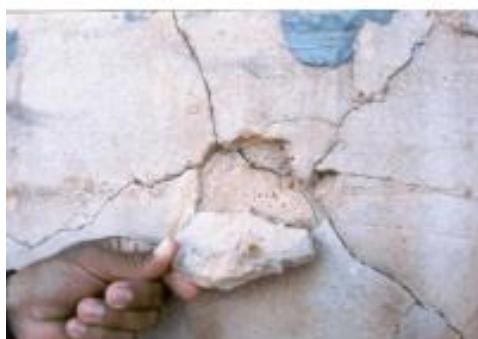
O nível 4 indica uma perda de funcionalidade do revestimento, aumentando o risco de degradação da fachada devido à exposição a agentes externos. Neste estágio, é necessário realizar manutenção corretiva, focando em tratamentos que evitem novos descolamentos. As causas devem ser cuidadosamente avaliadas e corrigidas. Na Figura 6.20 é possível observar um exemplo de descolamento de nível 4.

Figura 6.20: Descolamento da fachada – Nível de gravidade 4
Fonte: Base de dados Bauer (2018)

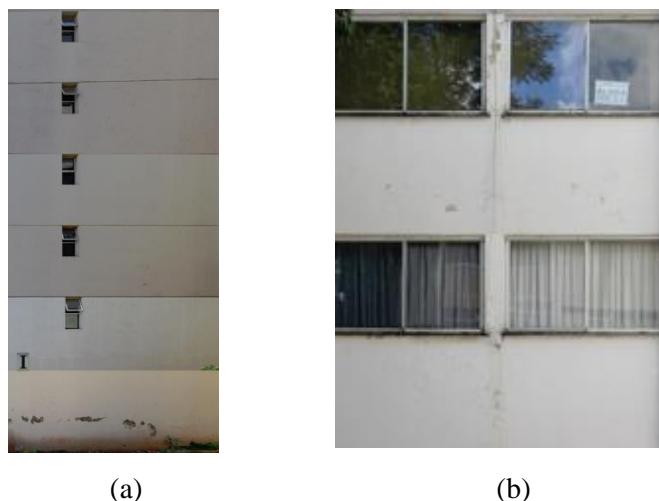
O nível 1 (Figura 6.21) corresponde ao nível em que as anomalias de pintura são leves e que não causam danos ao revestimento. Já o nível 2 (Figura 6.22) corresponde aos casos em que as anomalias ocupam uma extensão um pouco maior da área da amostra e que pode causar um leve desconforto aos usuários, por causa dos danos estéticos. Nesses casos pode ser realizado um planejamento para a realização das ações de manutenção.

Figura 6.21: Anomalias de pintura – Nível de gravidade 1
Fonte: Base de dados Bauer (2018)

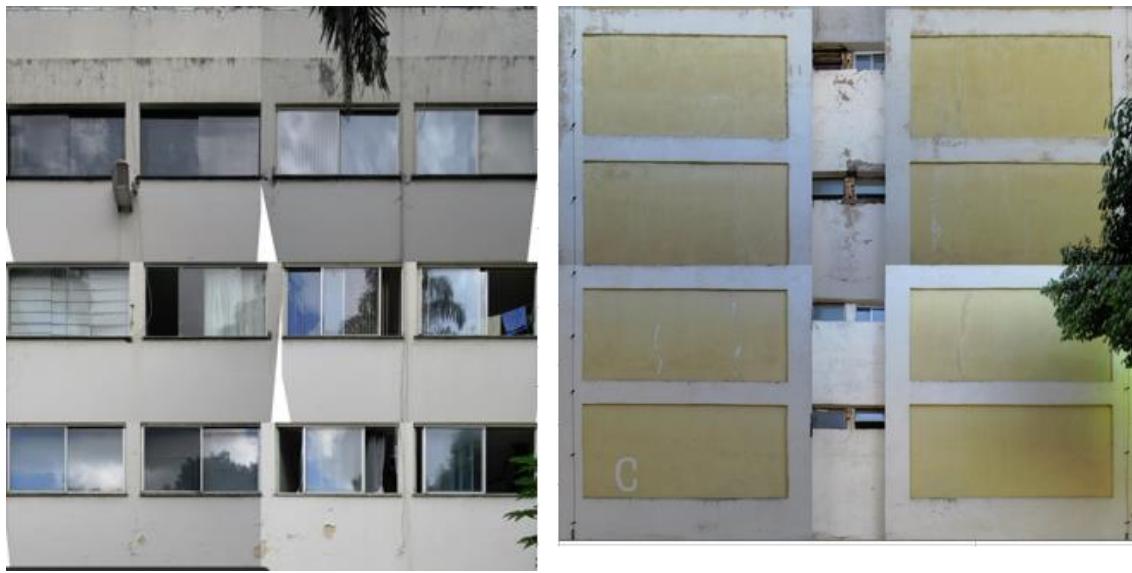
Figura 6.22: Anomalias de Pintura – Nível de Gravidade 2
Fonte: Base de dados Bauer (2018)

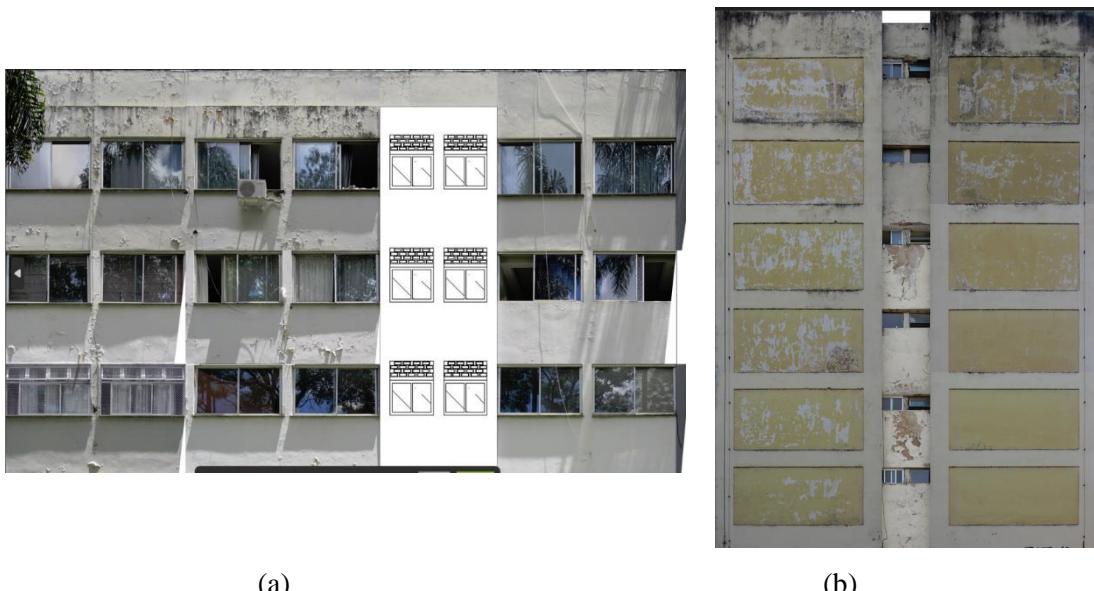
Por fim, nível 3 corresponde aos casos em que há descolamento da pintura e bolhas em grande parte das amostras, sendo necessária a realização de intervenção corretiva para devolver aos revestimentos o desempenho e a funcionalidade para qual foi projetado, como mostra-se na Figura 6.23.

Figura 6.23: Anomalia de pintura – Nível de gravidade 3
Fonte: Base de dados Bauer (2018)
