CARLOS ADALBERTO ESTUQUI FILHO

Mestrado em Arquitetura

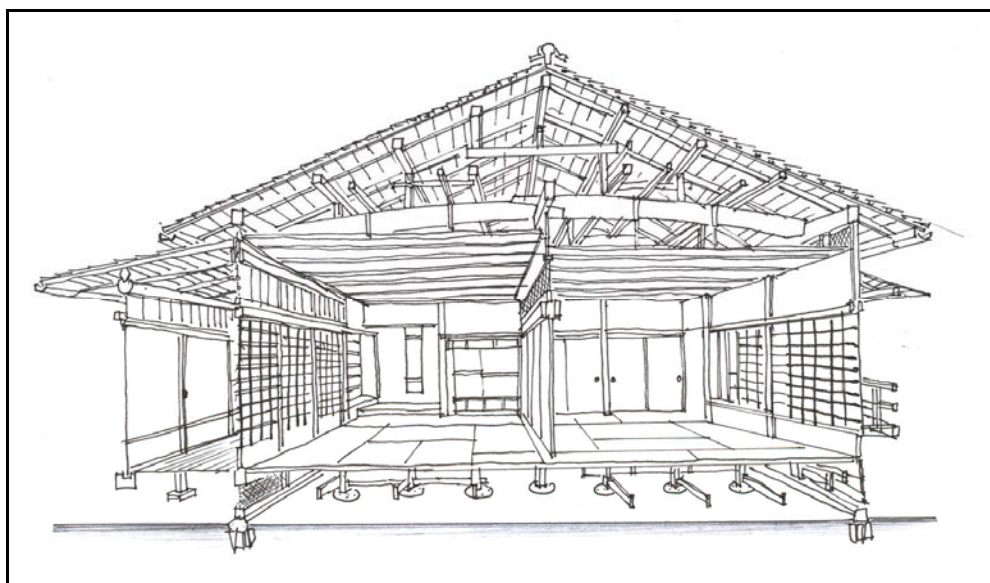
Figura 10 – Edificação de estilo colonial do Japão

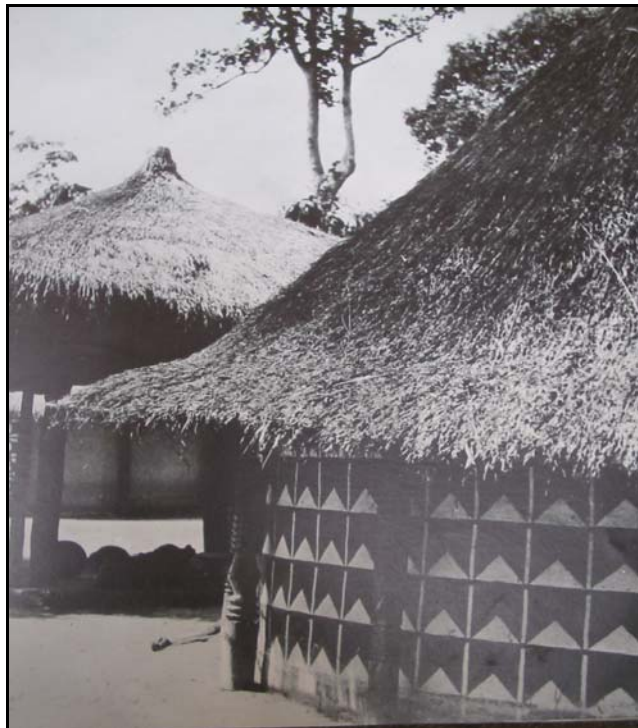
Figura 12 – Edificações do Camerum – Africa

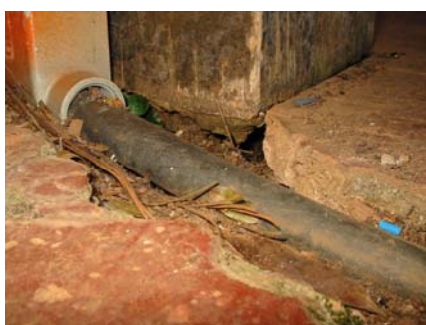
Figura 38 – Deterioração pronunciada

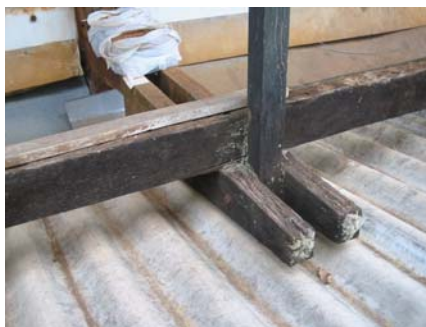
Figura 39 – Apodrecimento da extremidade das vigas (vista externa)

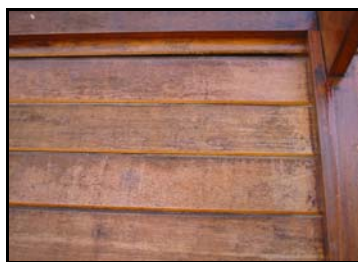
Figura 62 – Retração transversal das peças provocando abertura nas paredes.

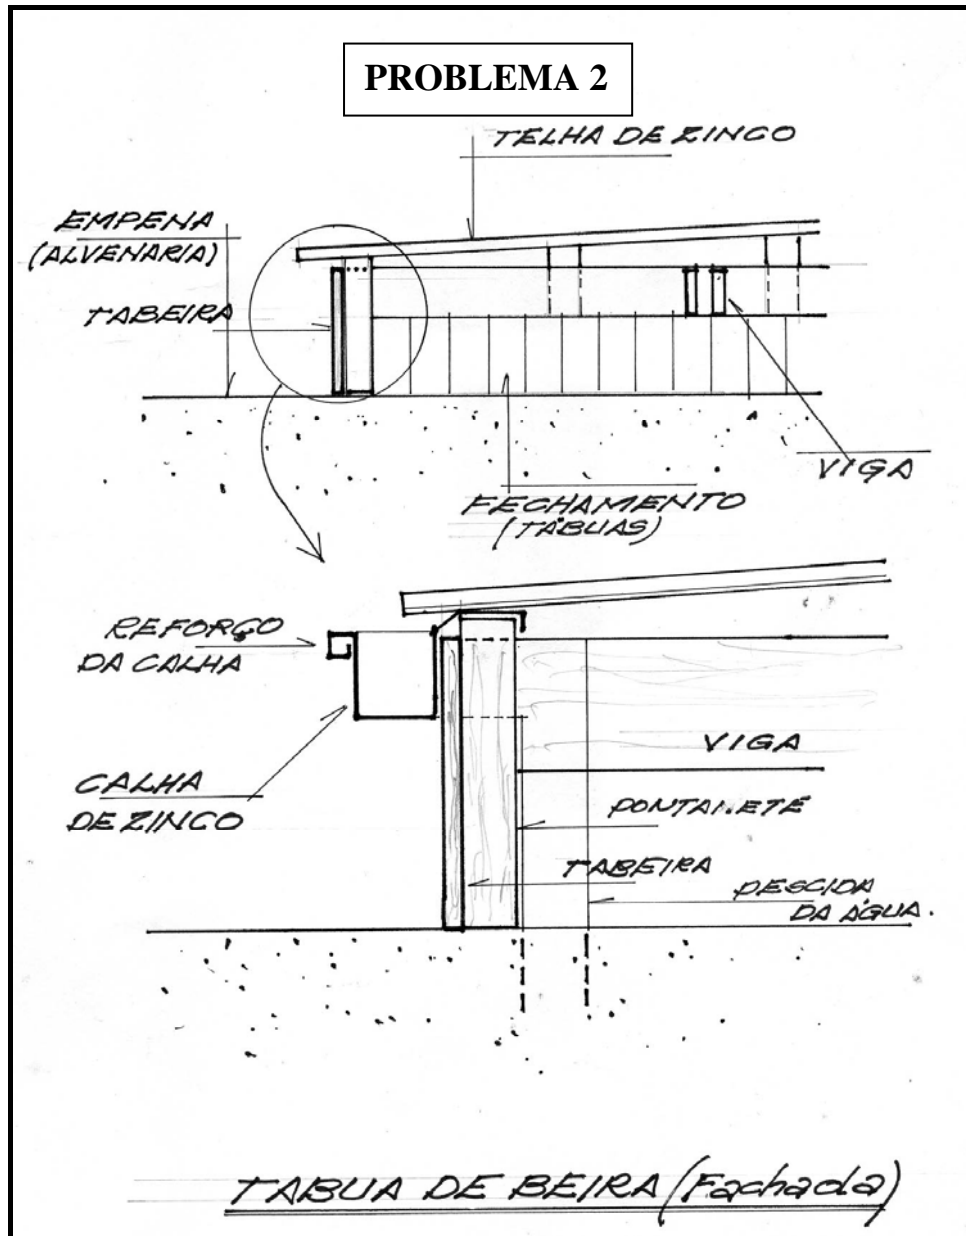
Figura 64 – Água nas empenas e deterioração da tabeira

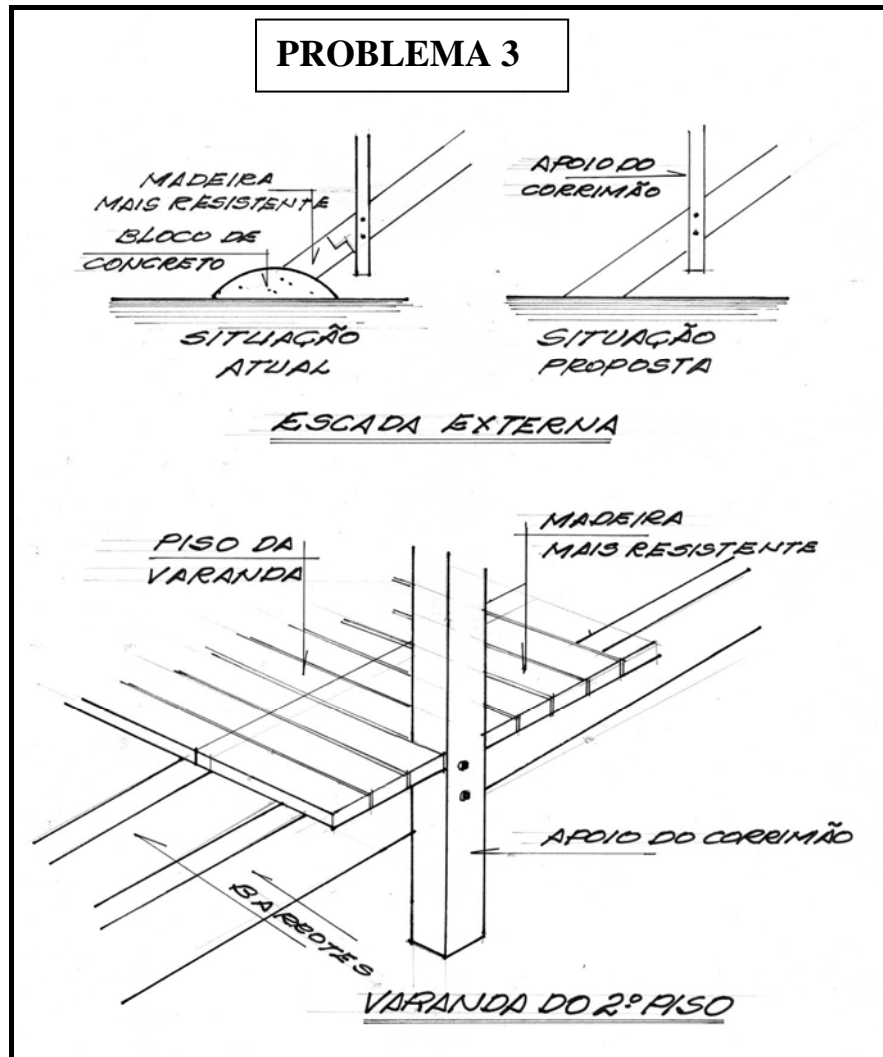
Figura 65 – Apodrecimento da longarina da escada externa e do piso da varanda

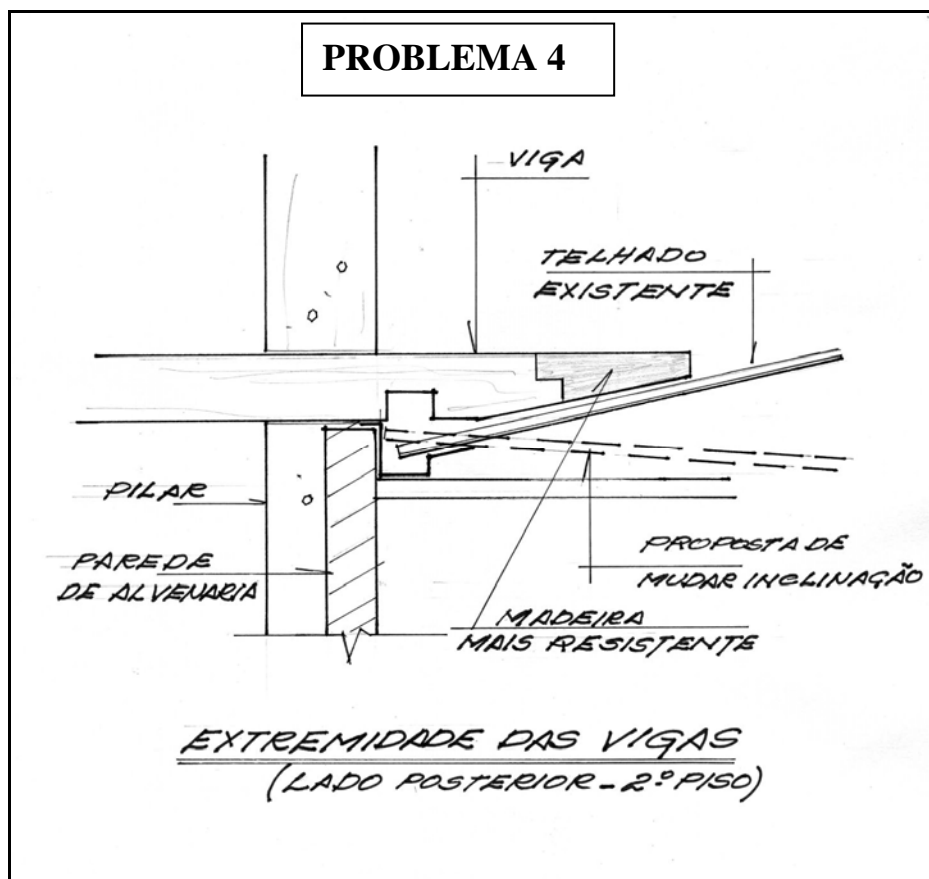
Figura 66 – Deterioração da extremidade da viga na varanda posterior

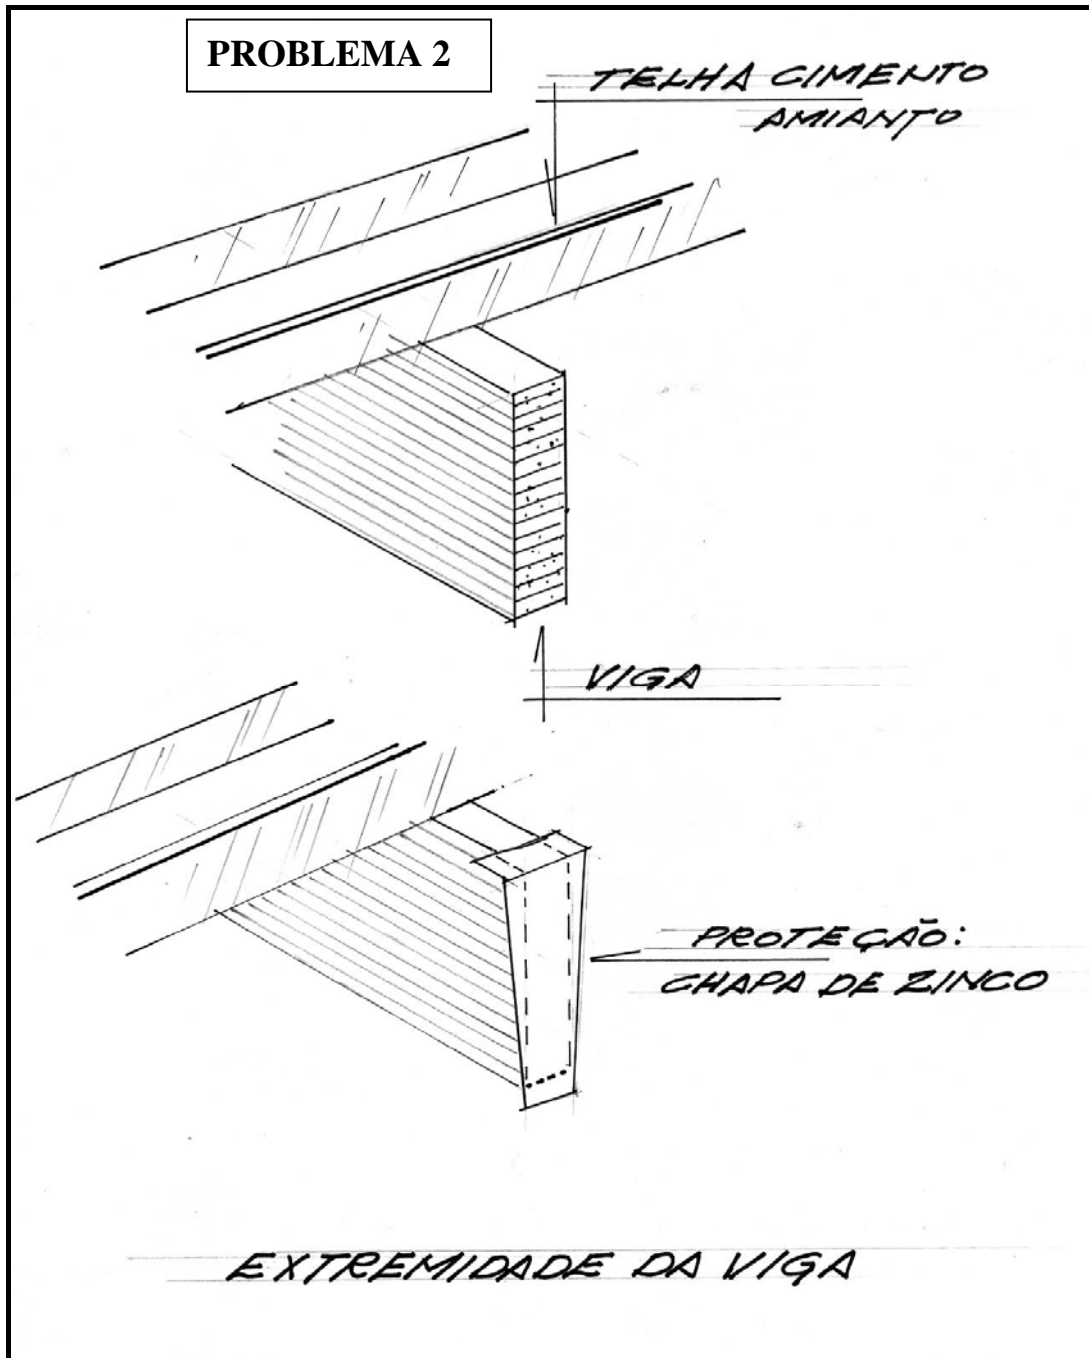
Figura 68 –Deterioração da extremidade da viga

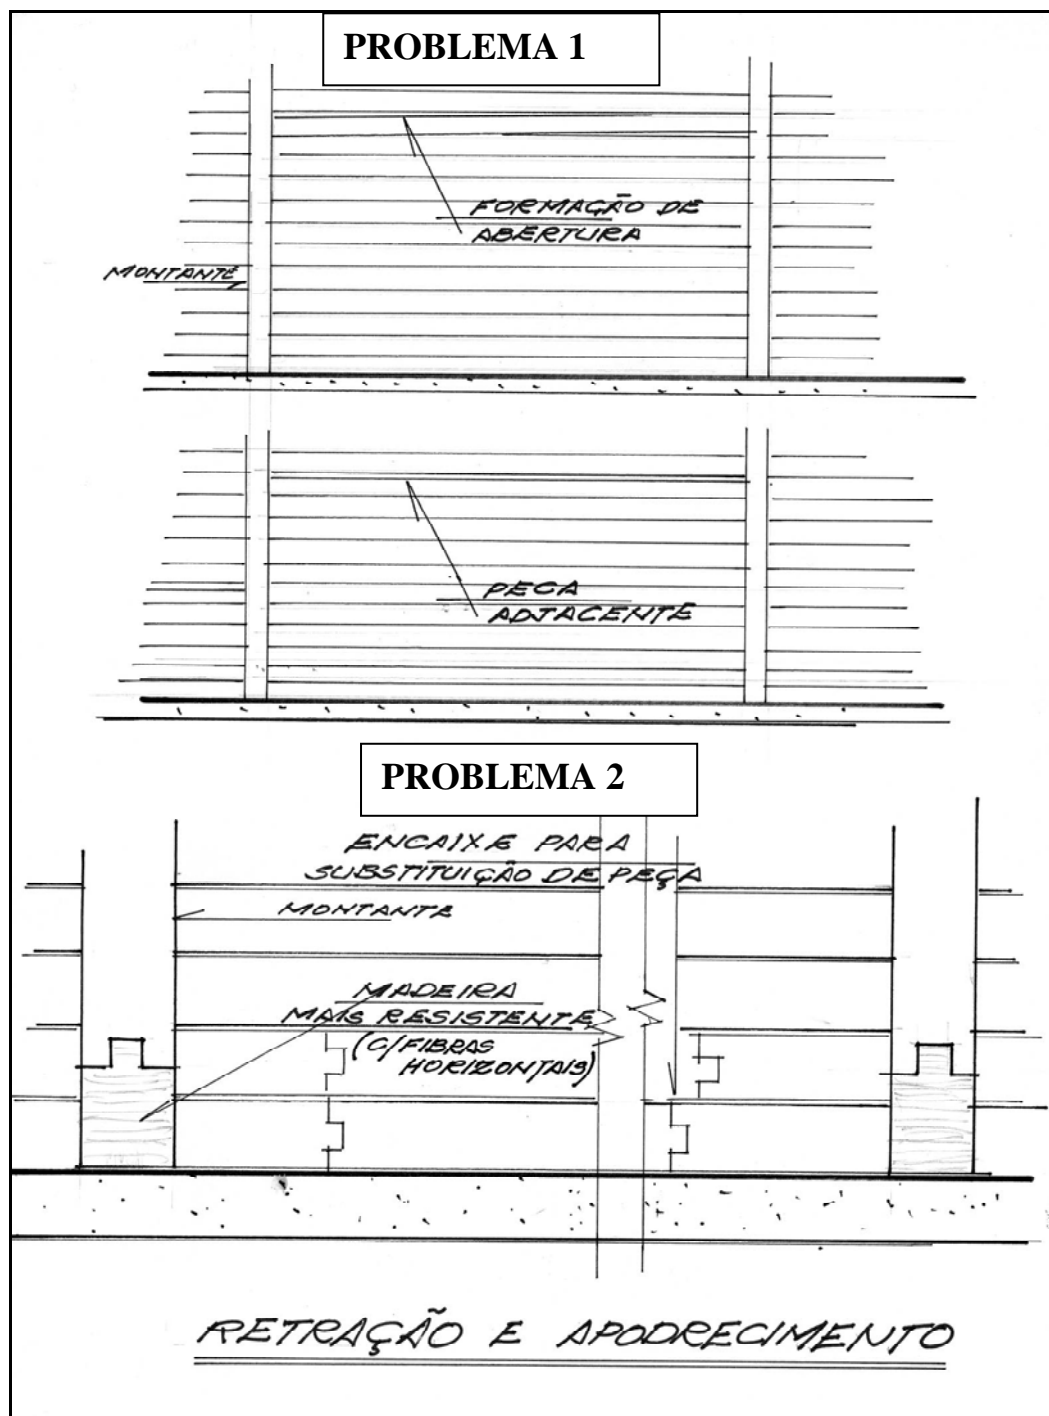
Figura 70 – Retração das paredes e apodrecimento das peças da base
