AVALIAÇÃO DOS RESÍDUOS SÓLIDOS PRODUZIDOS EM
ÁREAS URBANAS: IMPACTOS SOBRE AS REDES DE
ÁGUAS PLUVIAIS

TESE DE DOUTORADO EM GEOTECNIA

PUBLICAÇÃO: GTD-086/13

BRASÍLIA / DF: AGOSTO/ 2013

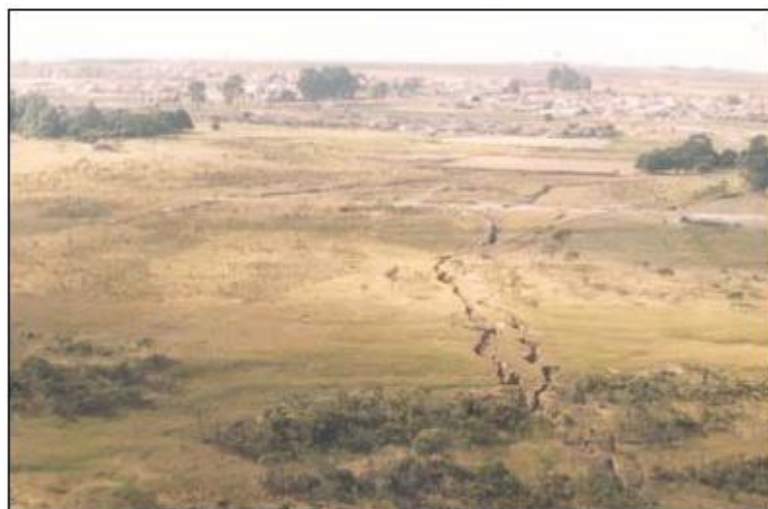
Figura 2. 1 - Feição erosiva tipo ravina
Fonte: (Souza, 1996 *apud* Arcaya, 2007)

De acordo com a forma como se processa o escoamento superficial, ao longo de uma encosta, podem-se desenvolver dois tipos de erosão: erosão laminar, causada pelo escoamento difuso das águas das chuvas, resultando na remoção progressiva e uniforme dos horizontes superficiais do solo, sendo a erosão menos notada e, por isso, muito perigosa; e a erosão linear (Figura 2.1), causada pela concentração das linhas de fluxo das águas de escoamento superficial, resultando em incisões na superfície do terreno, em forma de sulcos, que pode evoluir, por aprofundamento, para ravinas e voçorocas (Infanti Junior & Fornasari Filho, 1998 *apud* Arcaya, 2007).

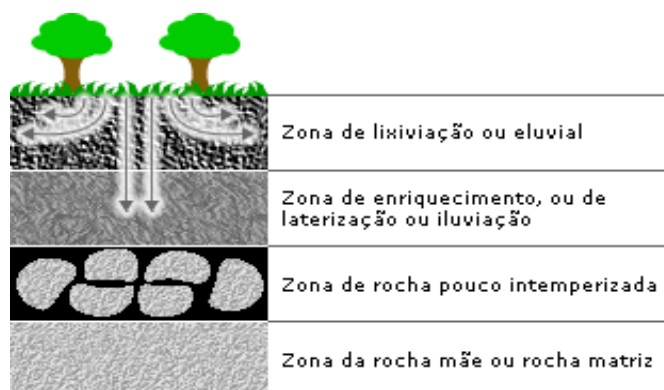
Figura 2.3 - Processo de lixiviação
Fonte: Silva (2011)

Após um evento chuvoso as substâncias que estão sobre a camada superficial do solo, carregam consigo produtos na forma dissolvida (solutos) em direção às regiões mais profundas do solo, geralmente, rumo ao aquífero freático. Esse processo de transporte de solutos (que podem ser nutrientes, poluentes, e outras substâncias dissolvidas) rumo às camadas mais profundas do solo é denominado lixiviação. A Figura 2.3 ilustra esse processo.

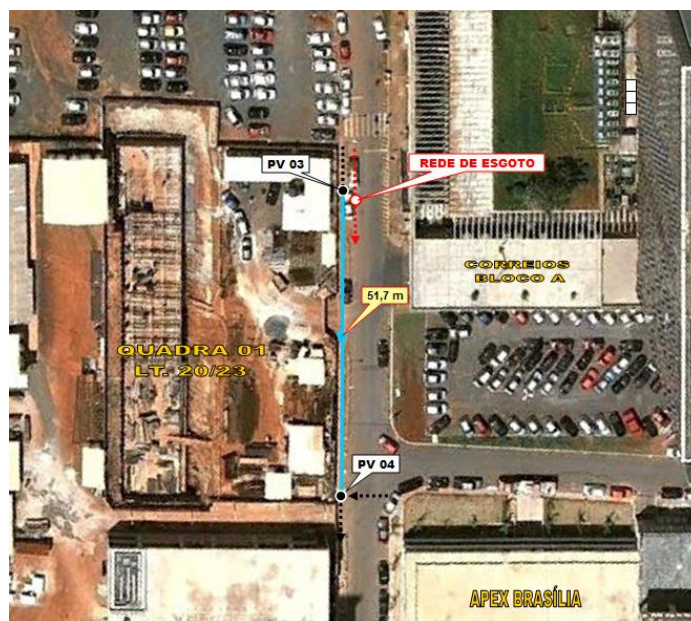
Figura 2. 4 - Local de ocorrência de infiltração de esgoto na rede
Fonte: Conter (2010)

Durante uma das várias inspeções realizadas pela NOVACAP (dia 02 de setembro de 2010) na Asa Norte do Plano Piloto verificou-se no Setor Bancário Norte QD.01 BL.A no trecho nº 01 de PV 03 a PV 04 (Figura 2.4) um problema de infiltração de esgoto na rede a 0,40m do início da inspeção.

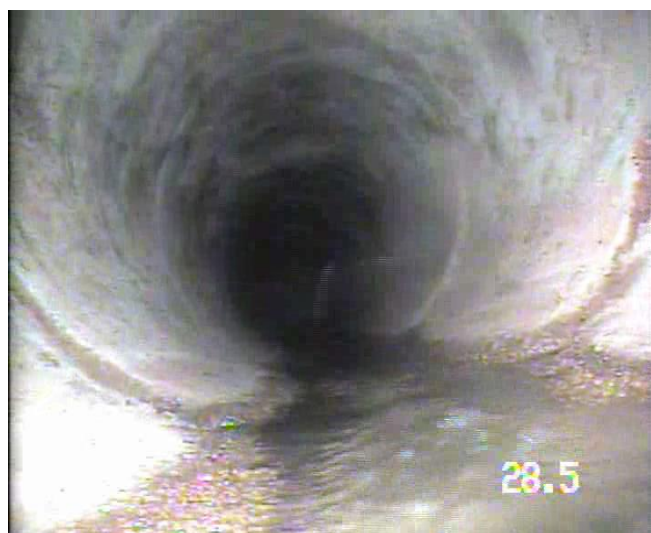
Figura 2. 5 - Trecho em bom estado com presença de esgoto na UnB
Fonte: Conter (2010)

O mesmo problema (infiltração de esgoto) foi identificado na Faculdade de Medicina da Universidade de Brasília no dia 14 de Julho de 2010. A Figura 2.5 mostra a presença do esgoto sanitário na rede a 28,5 m após o início da inspeção.

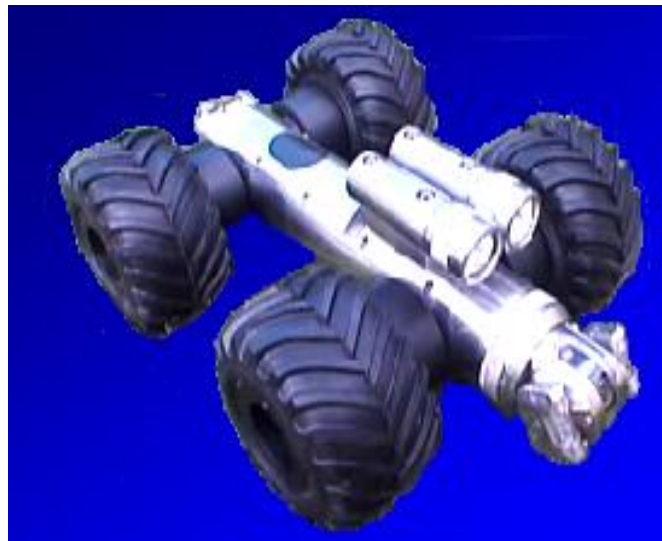
Figura 2. 6 - Robô utilizado nas inspeções
Fonte: Conter (2010)

1500 mm. Para cada diâmetro (150, 200 a 400, 400 a 1500 mm) é utilizado um tipo de pneu diferente.

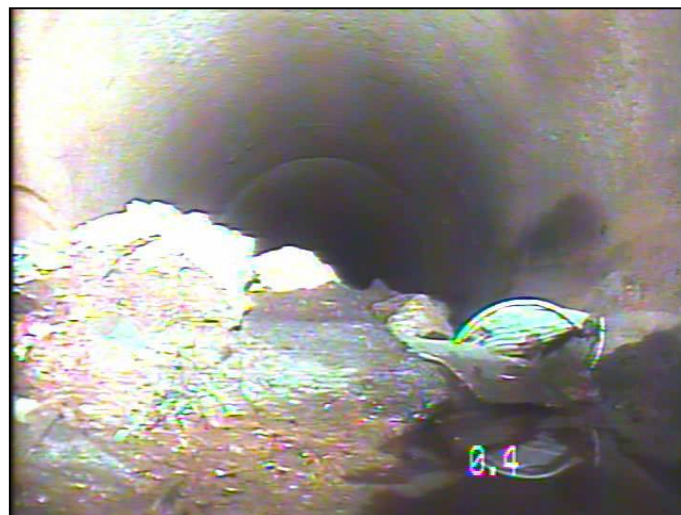
Outro problema foi verificado no dia 20 de abril de 2010 no Setor de Oficinas Norte, QD. 04 Conjunto F Loja 46, porém devido ao assoreamento. Neste período verificou-se a 0,40 m após o início da inspeção da rede a presença de pedras e lixo (Figura 2.7).

Figura 2. 7 - Pedras e lixo na rede/PV 01
Fonte: Conter (2010)

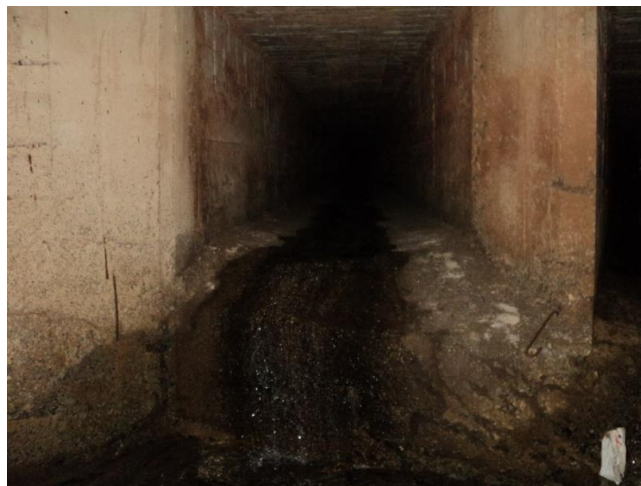
No dia 13 de setembro de 2011 pode-se verificar na galeria denominada de Iate Clube, a presença de esgoto sanitário caindo na rede de águas pluviais (Figura 2.8) e na mesma ocasião

Figura 2. 8 - Vestígio de esgoto sanitário caindo na galeria denominada Iate Clube

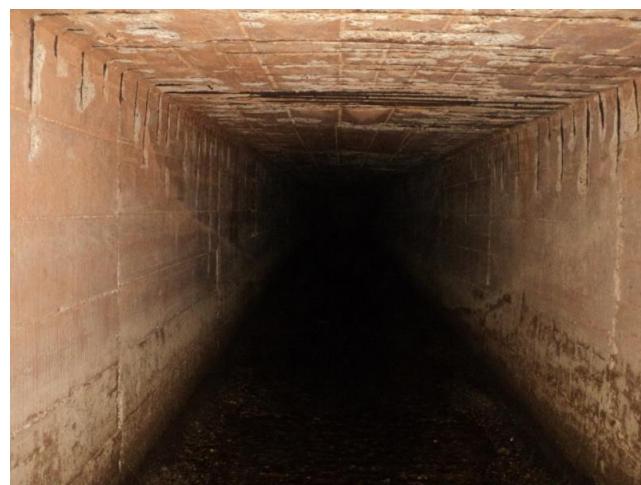
também se verificou um desgaste na estrutura de concreto armado, expondo as armaduras (Figura 2.9).

Segundo Aguiar (2000), esses problemas nas estruturas são patologias, cujas causas prováveis são desgaste por abrasão e cavitação, onde a primeira é caracterizada sempre que for verificada uma redução na espessura da estrutura, a partir da superfície de contato interna da galeria, motivada pela passagem de líquidos, com ou sem partículas sólidas, que por fricção causam o desgaste da superfície de concreto (Figura 2.10). A segunda, por cavitação, é caracterizada sempre que for verificada uma redução na espessura da estrutura, a partir da superfície de contato interna da galeria, provocado pela formação de bolhas de vapor sobre pressão, nas regiões de degraus, que junto ao fluxo de água em alta velocidade e pressão, causam impactos na superfície do concreto (Aguiar, 2000).

Figura 2. 9 - Armaduras expostas: galeria denominada de Iate Clube

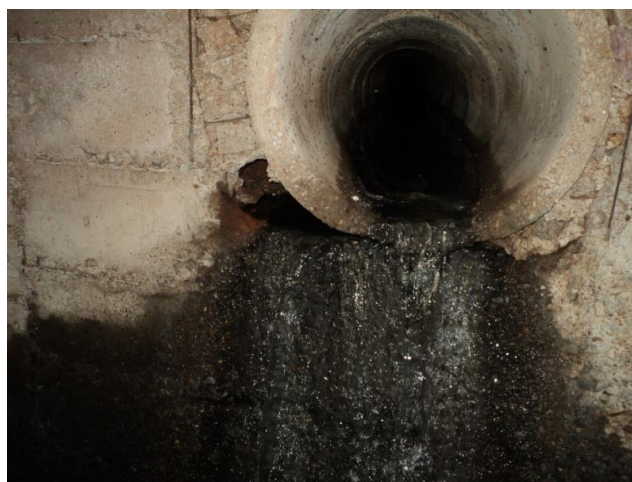
Figura 2. 11 - Vestígio de esgoto sanitário e surgimento de trincas: galeria denominada de UnB

Também no dia 13 de setembro de 2011 foi verificado na galeria denominada de UnB a presença de esgoto sanitário caindo na rede de águas pluviais (Figura 2.11) e o surgimento de trincas nas proximidades da manilha responsável pelo transporte do fluído.

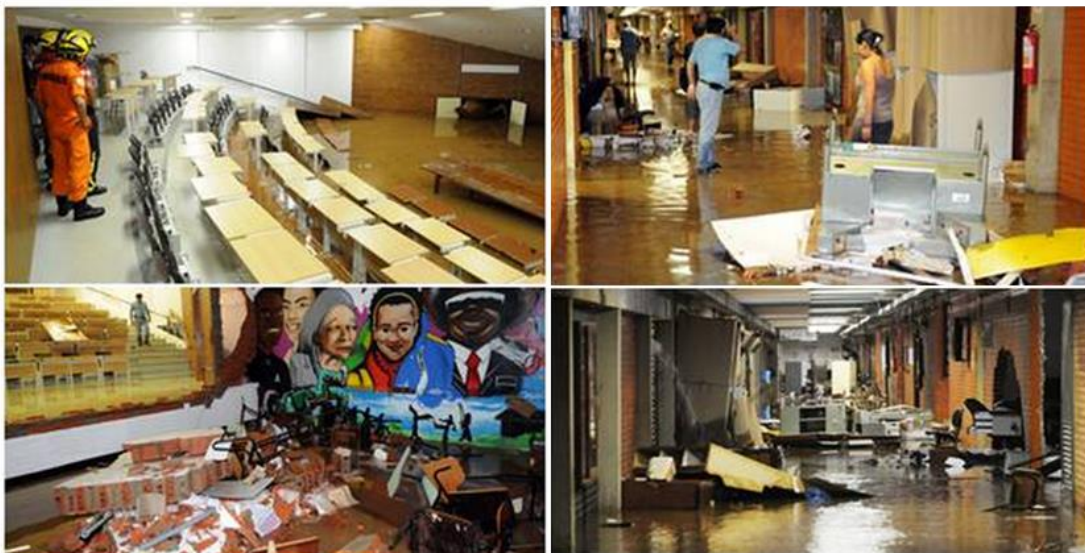
Segundo a prefeitura do Campus, nunca havia acontecido um estrago como este, muitos equipamentos foram danificados por causa da água. Anfiteatros, laboratórios, computadores, e móveis (Figura 2.13) ficaram submersos (Correio Braziliense, 2011; UnB, 2011).

Figura 2.13 - Panorama dos estragos causados por evento de alagamento na Universidade de Brasília. Adaptado do Correio Braziliense (2011)

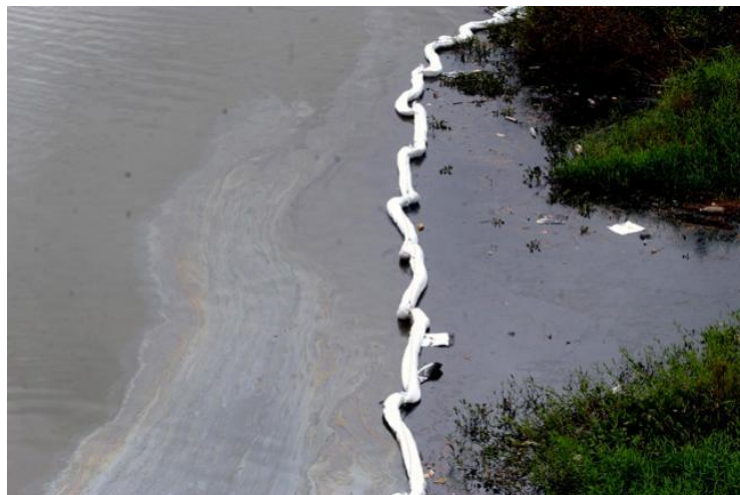
No dia 17 de junho de 2012 foi observada, no Lago Paranoá, uma mancha de óleo nas proximidades do Iate Clube de Brasília, o qual, segundo os frequentadores do clube, só apareceu após a chuva do dia anterior (16 de junho). A substância se dispersou pelo espelho d'água e provocou a morte de alguns animais, além de ter contaminado a grama da margem e gerado sujeira nas embarcações que estavam na água (Figura 2.14).

Figura 2. 14 - Mancha de óleo espalhando no Lago Paranoá
Fonte: Elza Fiúza/Agência Brasil (2012)

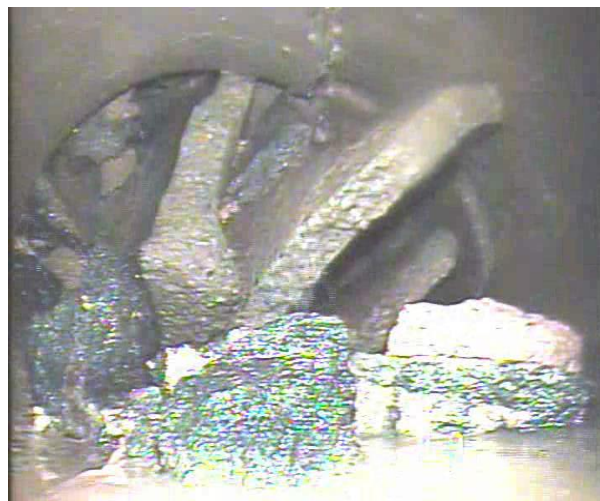
Figura 2. 16 - PV 02 com rachadura
Fonte: Conter (2008)

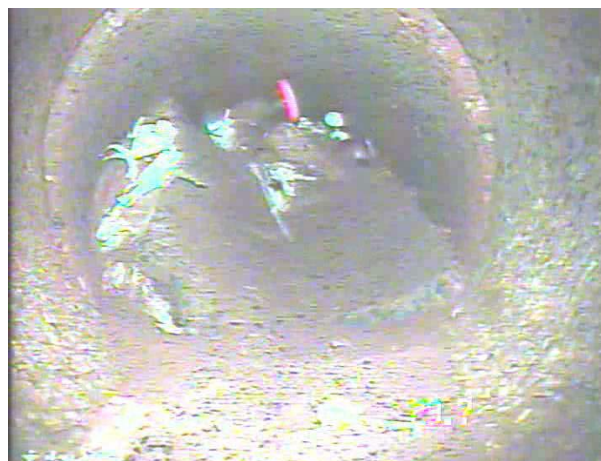
Outro problema ocorreu no dia 19 de março de 2008, quando a 29,70 m do início da inspeção (Figura 2.17) verificou-se no trecho de nº 6 de PV 07 uma total obstrução da rede devido à presença de resíduos (Figura 2.18).

Figura 2. 18 - Rede obstruída por lixo e pedras
 Fonte: Conter (2008)

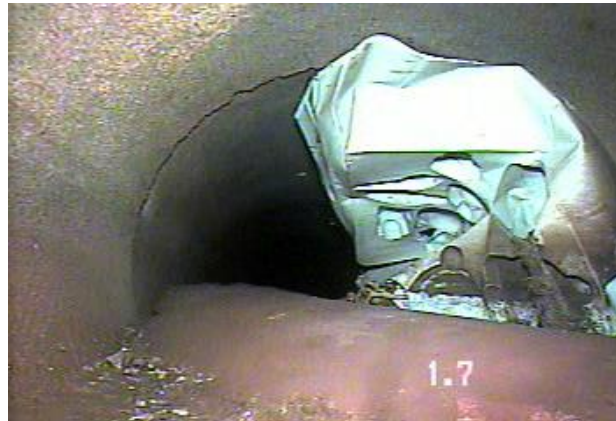
Em 16 de dezembro de 2006 a NOVACAP pode verificar na cidade de Ceilândia após inspeção da rede de água pluvial localizada na QNM 36 CJ C Casa 31 (Figura 2.19) que o Trecho nº 1 de PV 01 a PV 02 encontrava-se obstruído por lixo (Figura 2.20).

Figura 2. 20 - Presença de lixo após 1,70 metros do início da inspeção
 Fonte: Conter (2006)

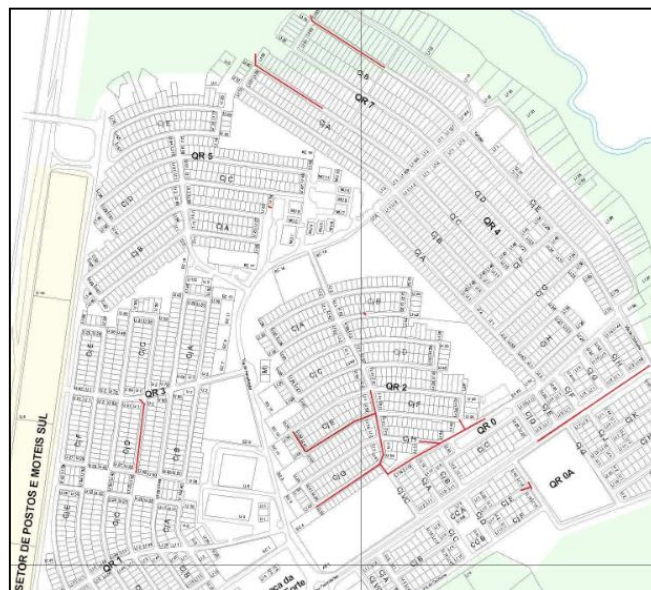
Figura 2. 24 - Áreas videoinspeccionadas em Brazlândia
 Fonte: SICAD (1997)

As Figuras 2.23 e 2.24 mostram as áreas (cor vermelha) que foram videoinspecionadas nas cidades de Planaltina e Brazlândia respectivamente.

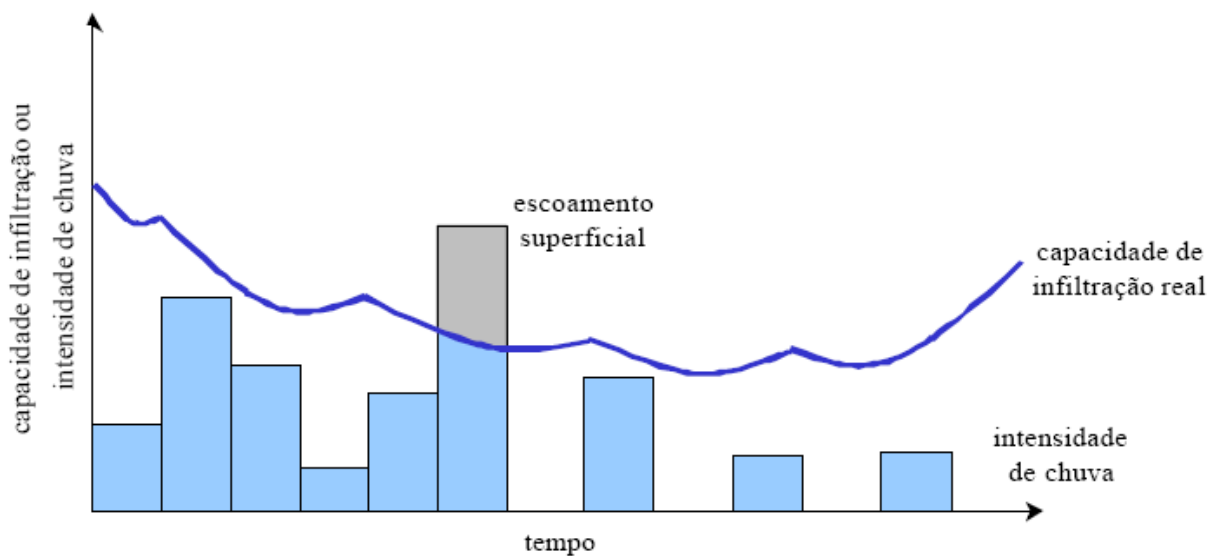
Figura 2. 25 - Variação da capacidade de infiltração real de um solo e distribuição de chuva.

O escoamento superficial ocorre de várias maneiras, sendo que uma das formas de ocorrência se dá em toda ocasião em que a intensidade de chuva for superior à capacidade de infiltração do solo. Devido à capacidade de infiltração do solo ser função da umidade, que por sua vez varia no tempo de acordo com as entradas e saídas de água no mesmo, a curva de capacidade de infiltração real (Figura 2.25) pode apresentar-se bastante sinuosa (Rennó & Soares, 2000).

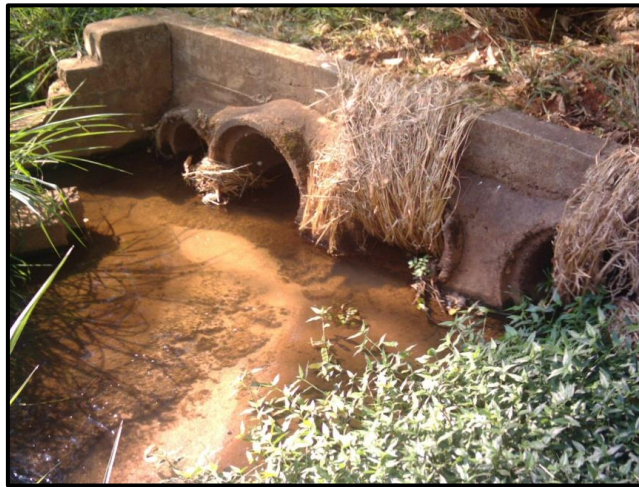
O reconhecimento dos exutórios (lançamento UnB e lançamento Iate Clube) foi realizado em um dia, sendo marcados quatro pontos no decorrer do trajeto. Desses, um ponto dá acesso direto ao lançamento UnB, onde se verificou a presença da erva daninha, causando obstrução da rede (Figura 3.2). Para obter as coordenadas precisas dos locais utilizou-se um GPS de navegação e o programa Google Earth para apoio de campo. A visita ocorreu no dia 26 de Julho de 2010. Ao final, foram escolhidas duas bocas de lobo, ponto 03 (Iate Clube) e

Figura 3. 2 - Contribuinte da galeria que dá acesso ao lançamento UnB

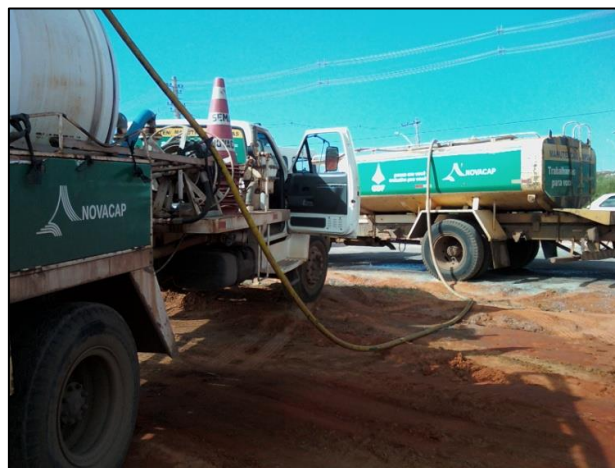
Inicialmente um caminhão pipa é abastecido em um local chamado viveiro, localizado nas proximidades do parque Água Mineral. Este caminhão tem capacidade para 7.000 litros de água. Em seguida o caminhão segue para o local onde se encontra o problema (rede obstruída). Estando no local (desobstrução acompanhada na Cidade de Samambaia - DF) o mesmo abastece o caminhão desobstruidor (Figura 3.3) com capacidade para 5.000 litros, sendo que destes 3.000 litros são para preenchimento com água e 2.000 litros para retenção de sedimentos mais finos. Estes sedimentos são coletados por meio de uma mangueira de dragagem.

Figura 3. 3 - Caminhão pipa abastecendo o caminhão desobstruidor

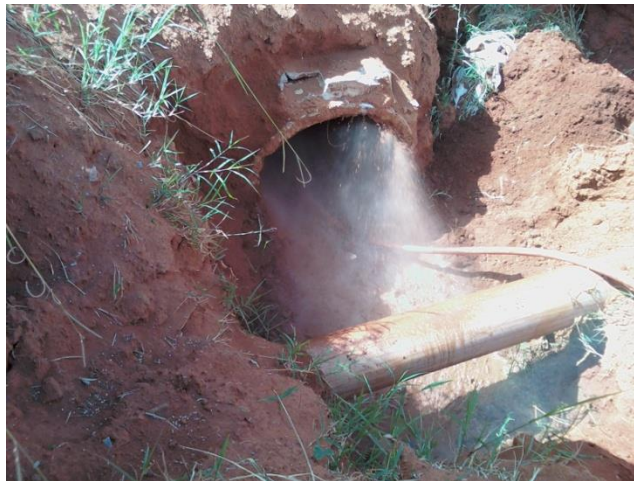
Posteriormente um funcionário da NOVACAP retira um pouco dos sedimentos presentes na rede de águas pluviais, isso se a rede estiver muito obstruída. O mesmo funcionário então retira do caminhão desobstruidor o hidrojato cujo comprimento é de 120 metros, colocando em seguida na rede. Por fim é ligada a válvula responsável por liberar a água do caminhão, dando início a desobstrução da rede (Figura 3.4).

Figura 3. 4 - Desobstrução da rede

É importante ressaltar que no entorno do local onde ocorreu a desobstrução foi verificado um numero elevado de processos erosivos (sulcos), podendo ser um dos motivos que levou a obstrução da rede. Além disso, nas bocas de lobo e em poços de visita é utilizada, na maioria das vezes, apenas a mangueira de dragagem para coleta dos sedimentos e a coleta manual para os mais grosseiros.

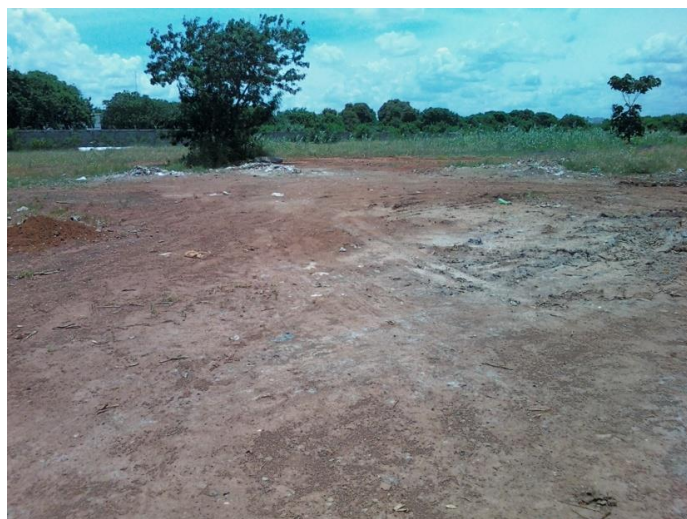
Após os sedimentos serem coletados pela mangueira de dragagem (material mais fino), toda sexta-feira os mesmos são lavados dentro do próprio caminhão e depositados em uma área pré-definida (Figura 3.5) localizada na latitude 15°49'00.84" Sul e longitude 47°57'25.24" WGr dentro da própria empresa (NOVACAP). O local onde se deposita o material dragado durante as limpezas não apresenta nenhuma proteção, ou seja, os sedimentos são depositados diretamente no solo. Após alguns dias esses materiais são retirados e colocados numa caçamba, e posteriormente são depositados no Aterro da Estrutural.

Figura 3.5 - Local provisório dos sedimentos dragados

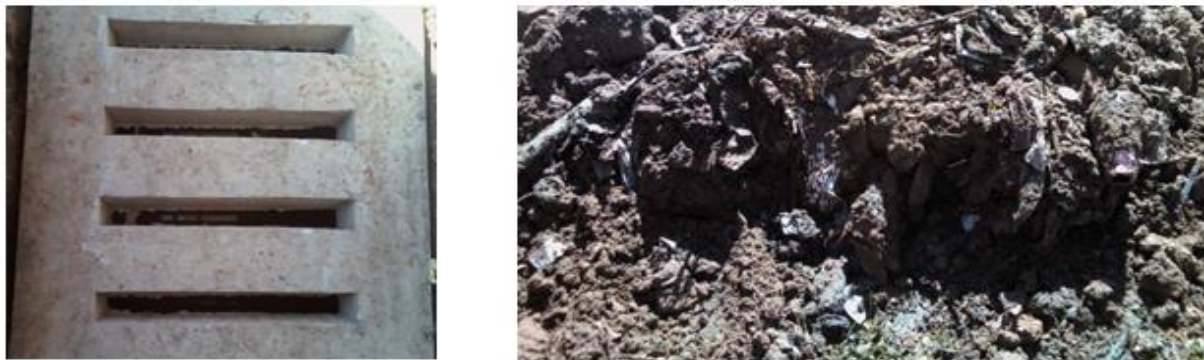
A coleta em Ceilândia se deu no dia 09 de fevereiro de 2011 na QNP 11 comercial, próximo ao Supermercado Gêmeos. Os resíduos foram coletados em uma boca de lobo localizada na latitude 15° 48.818' Sul e longitude 48° 7.866' WGr. A Figura 3.6 mostra a sarjeta e os resíduos coletados.

Figura 3. 6 - Sarjeta (esquerda) e resíduos coletados (direita)

É importante frisar que essa sarjeta foi colocada pelo pessoal da limpeza (NOVACAP) no dia da coleta dos materiais, pois antes da limpeza a sarjeta estava toda quebrada, o que certamente facilitou a passagem dos resíduos para dentro da boca de lobo.

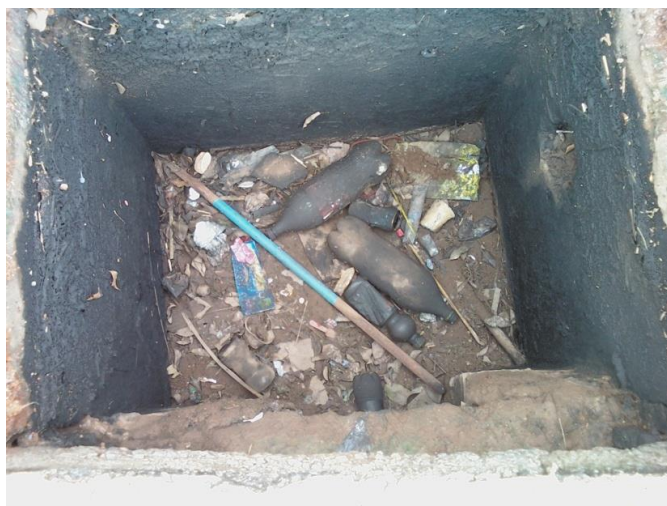
A coleta do material na cidade de Samambaia se deu no dia 15 de fevereiro de 2011 na QR 510 conjunto 16. Este foi coletado em uma boca de lobo localizada na latitude 15° 52.977' Sul e longitude 48° 4.286' WGr. A Figura 3.7 mostra o local da coleta dos resíduos.

Figura 3. 7 - Local de coleta dos resíduos da cidade de Samambaia

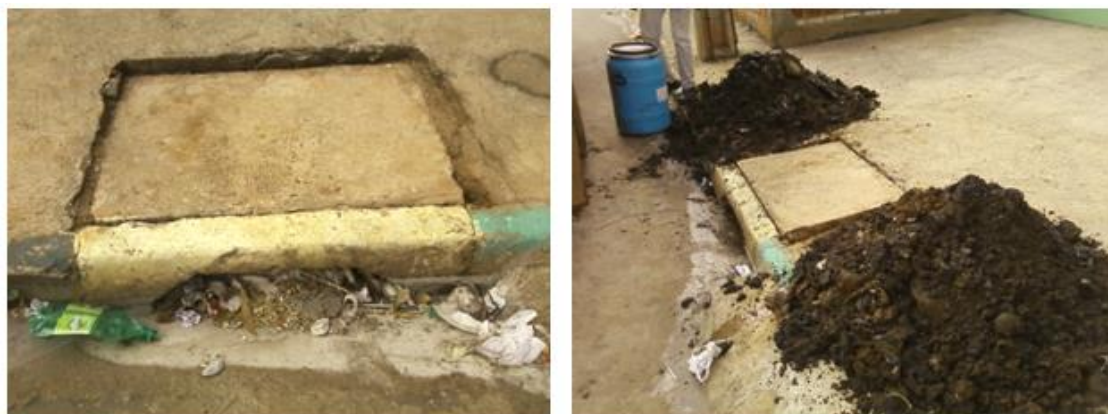
Figura 3. 8 - Local de coleta (esquerda) e resíduos retirados da boca de lobo (direita)

O material foi coletado no dia 15 de abril de 2011 na QD_605 conjunto 3 próximo a CS_15 em uma boca de lobo localizada na latitude 15° 55.035' Sul e longitude 48° 3.737' WGr. A Figura 3.8 mostra o local da coleta, os resíduos encontrados dentro da boca de lobo, a qual tinha uma profundidade de aproximadamente 2 metros e estava totalmente obstruída.

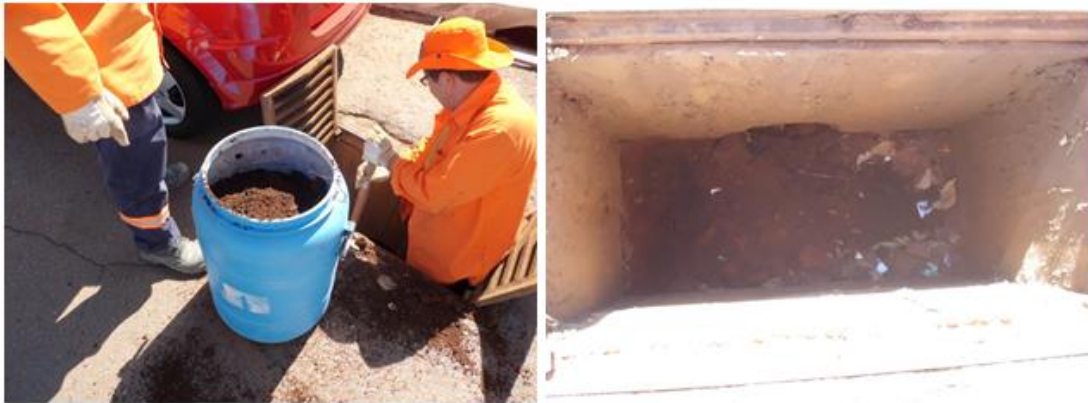
Figura 3. 9 - Funcionários ajudando na coleta dos resíduos (esquerda) e visão da boca de lobo UnB (direita)

dos materiais encontrados dentro da boca de lobo, a mesma possui profundidade de 1 metro e dimensão horizontal de 100 x 50 cm, ou seja, 0,5 m³ ou 500 litros de volume.

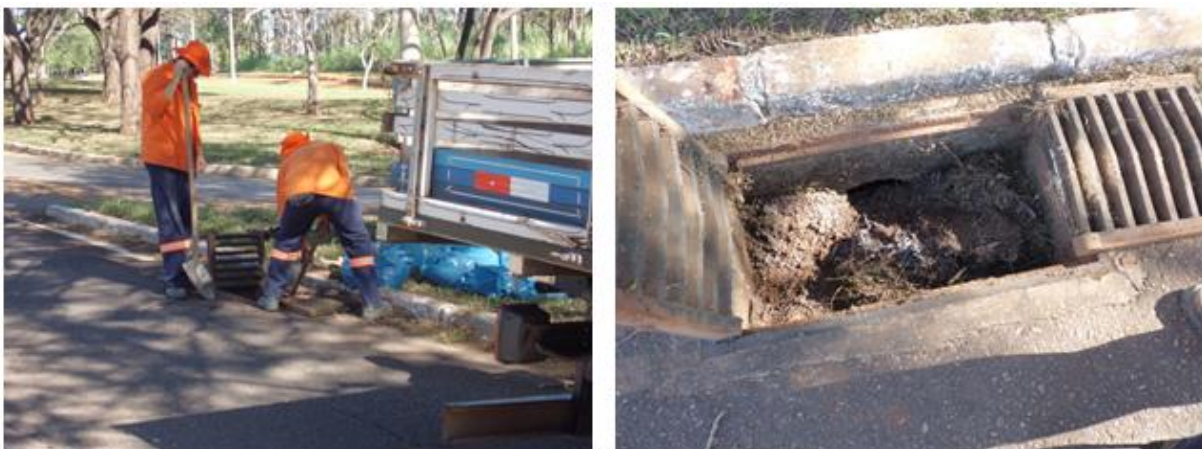
O material encontrado na galeria Iate Clube foi coletado com ajuda dos funcionários da NOVACAP no dia 13 de Junho de 2012 na Via N2 Norte, tendo como referência a placa de acesso a Via L3 Norte - Universidade. A boca de lobo localiza-se na latitude 15°46'44.92"S e longitude 47°52'6.29" WGr. A Figura 3.10 mostra o local da coleta e os resíduos encontrados dentro da boca de lobo. Vale ressaltar que a boca de loco tem profundidade de 70 centímetros e dimensão de 100 x 50 cm, ou seja, 0,35 m³ ou 350 L de volume.

Figura 3. 10 - Resíduos (direita) e coleta com a ajuda dos funcionários da NOVACAP (esquerda)

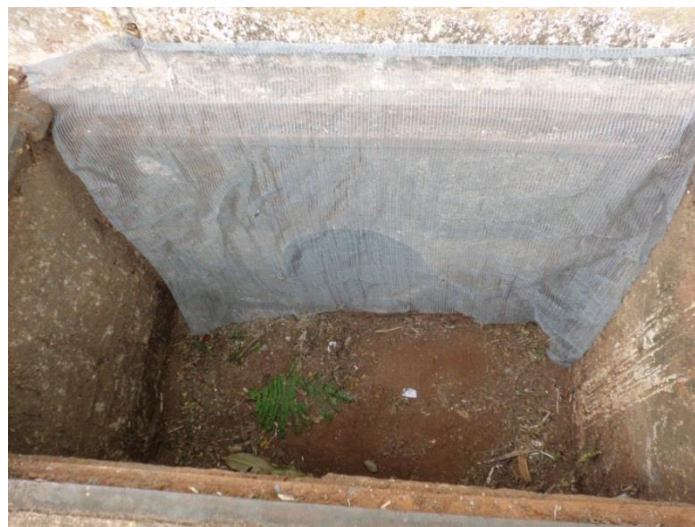
Figura 3. 11 - Tela instalada na boca de lobo

Inicialmente as coletas de massa úmida foram realizadas a cada vez que o acúmulo de resíduos atingiu a marcação de 10 cm dentro das bocas de lobo. Porém, como foi detectado, ao longo do estudo, que era necessário extenso período de tempo para atingir a marcação, passou-se a coletar os resíduos quando estes atingissem 5 cm, de forma a não prejudicar o andamento do trabalho. Para isso foi realizado o monitoramento todas as vezes que ocorreram precipitações intensas e de longo período. Vale ressaltar que foi instalada em cada boca de lobo uma tela (Figura 3.11) com o intuito de preservar os sedimentos que poderiam ser carregados pelos fluxos, sem, no entanto atrapalhar o fluxo hídrico. A tela foi fixada somente na parte superior da boca de lobo de forma a não prejudicar a passagem dos sedimentos e descaracterizar a estimativa de enchimento das bocas de lobo.

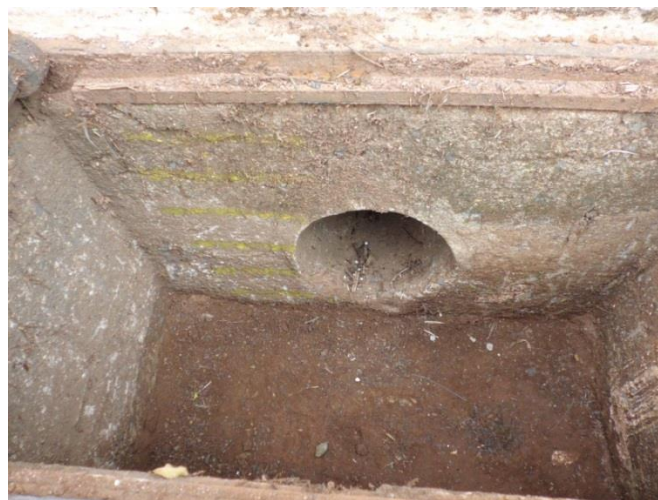
Para obter a massa específica dos materiais encontrados nas bocas de lobo dos pontos 03 (Iate Clube) e 04 (UnB), utilizou-se a equação 2. O volume utilizado na equação 2 foi determinado a partir da altura interna marcada ou medida, ou seja, cinco ou dez centímetros, multiplicado pela área da base (retangular). As marcações na boca de lobo foram realizadas por meio de tinta (Figura 3.12), cujo objetivo foi facilitar a quantificação dos resíduos que chegariam as bocas de lobo ao longo do tempo.

Figura 3. 12 - Boca de lobo (ponto 03 - Iate Clube) com as marcações internas

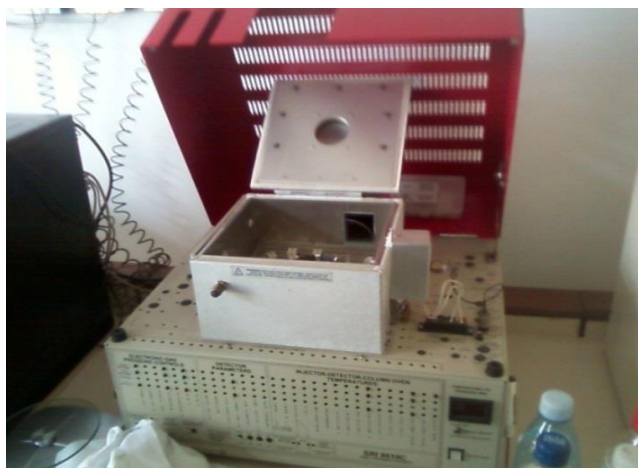
As concentrações de BTEX foram determinadas em ppm (mg kg⁻¹ de solo seco) por meio da área de cada componente com base na equação da reta (obtida pela curva de referência de *headspace* do laboratório) e do teor de umidade do solo. A Figura 3.13 mostra o equipamento utilizado para obtenção de concentração dos gases.

Figura 3. 13 - Equipamento utilizado para detecção de concentração de gases

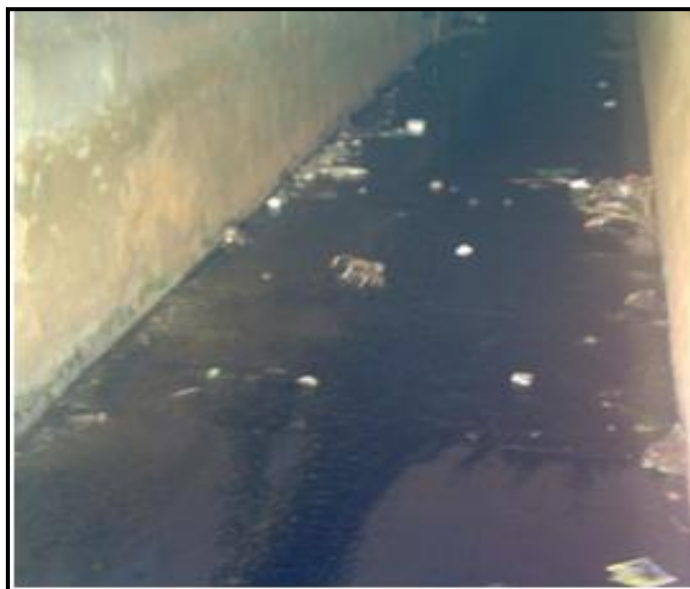
Nos dois locais de lançamento das águas pluviais (exutório) que foram estudados há uma mudança significativa na cor e no odor da água lançada no Lago Paranoá. Verificou-se que na entrada da galeria denominada UnB (Figura 4.1), próximo ao exutório, o odor e a cor d'água são muito intensos quando comparados com o exutório da galeria denominada Iate Clube.

O lançamento UnB fica numa área cercada por diversas variedades de vegetações e as suas proximidades são utilizadas para lazer, como pesca e outros. Durante a visita de campo verificou-se que além dos resíduos (garrafas PET, plástico, entre outros) que se encontram na galeria, existem pessoas que usam o lago para lavar suas roupas, lançando produtos de limpeza (sabão em pó, detergentes, entre outros) diretamente no mesmo.

Figura 4. 1 - Galeria denominada de UnB

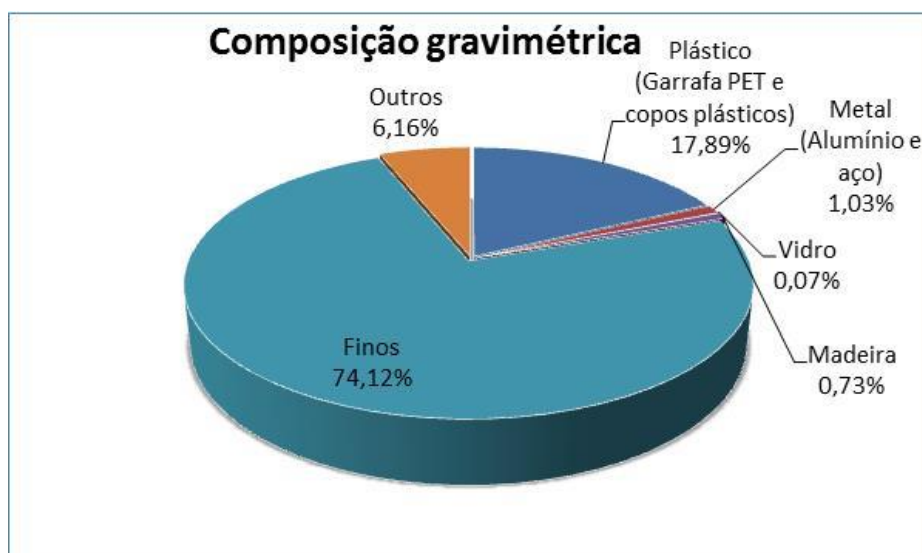
Figura 4. 7 - Percentual apresentado por cada classe de sedimentos e resíduos

A composição gravimétrica dos resíduos provenientes de Ceilândia mostrou que os materiais finos (matéria orgânica - material facilmente degradável, areia, silte e argilas) apresentaram clara predominância com o percentual de 74% (Figura 4.7) encontrado na boca de lobo, o que justifica o mau cheiro encontrado no momento da coleta. Em seguida, os materiais plásticos representaram aproximadamente 18%, o que, segundo moradores mais próximos, é o principal causador de alagamentos locais, por obstruírem as sarjetas. Posteriormente, os resíduos denominados de outros (pedregulhos) apresentaram 6% da composição. Por fim os metais e vidros (materiais não degradáveis) totalizando 1% da composição, seguido de madeira (material degradável) com 0,7%. A Figura 4.8 mostra os sedimentos e resíduos encontrados na boca de lobo.

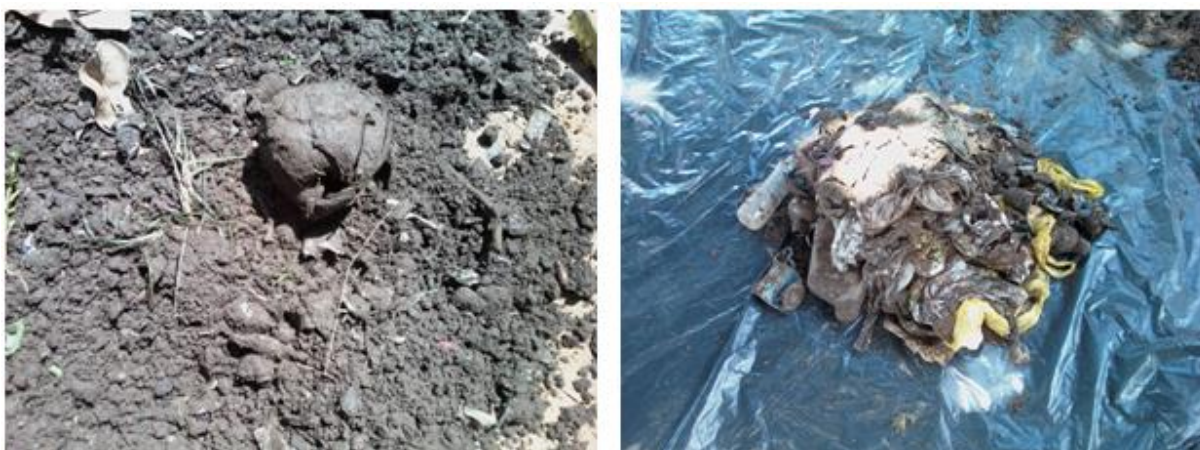
Figura 4. 8 - Finos (esquerda) e plásticos (direita) coletados

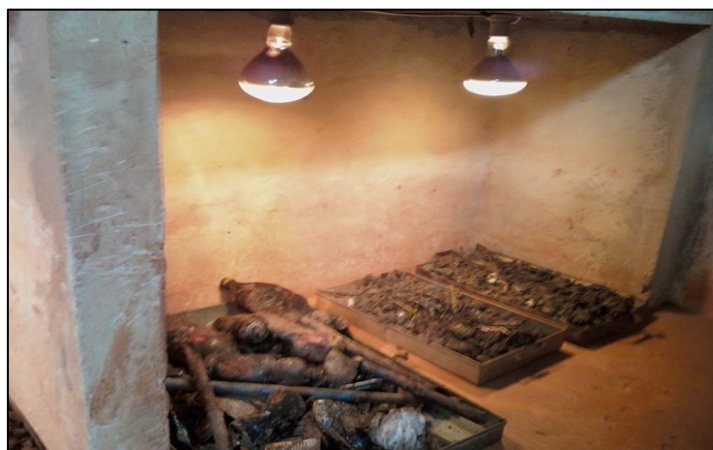
Figura 4. 10 - Resíduos secando com auxílio de lâmpadas em recinto próprio na NOVACAP

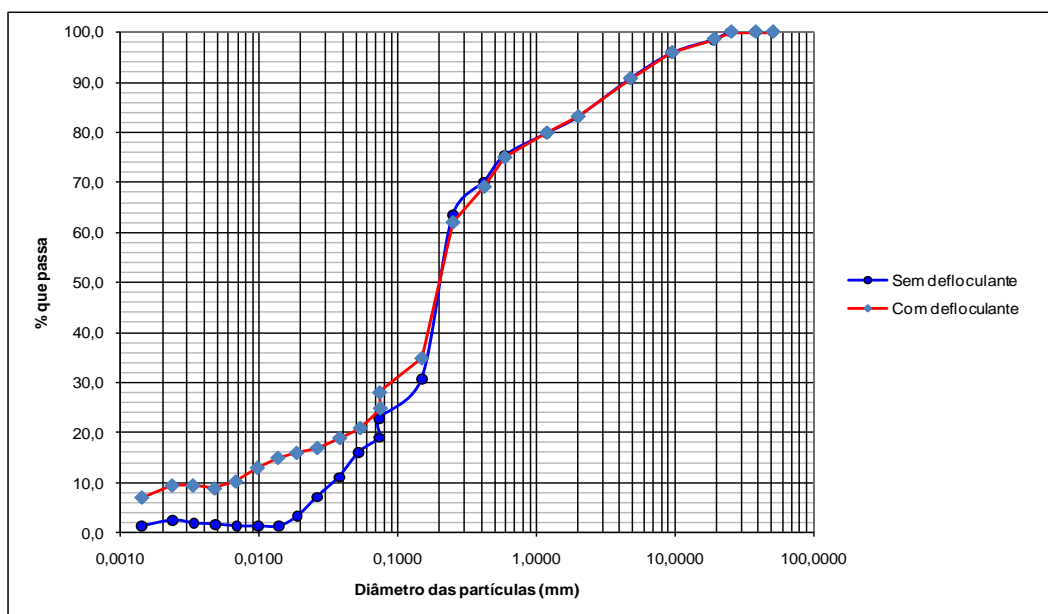
Figura 4. 14 - Resultados obtidos para a amostra de sedimento coletada na cidade do Recanto das Emas

Local	Material	% do material com defloculante	% do material sem defloculante
Cidade do Recanto das Emas	Areia	62	67
	Silte	12	14
	Argila	9	2
	> 2,0 mm	17	17

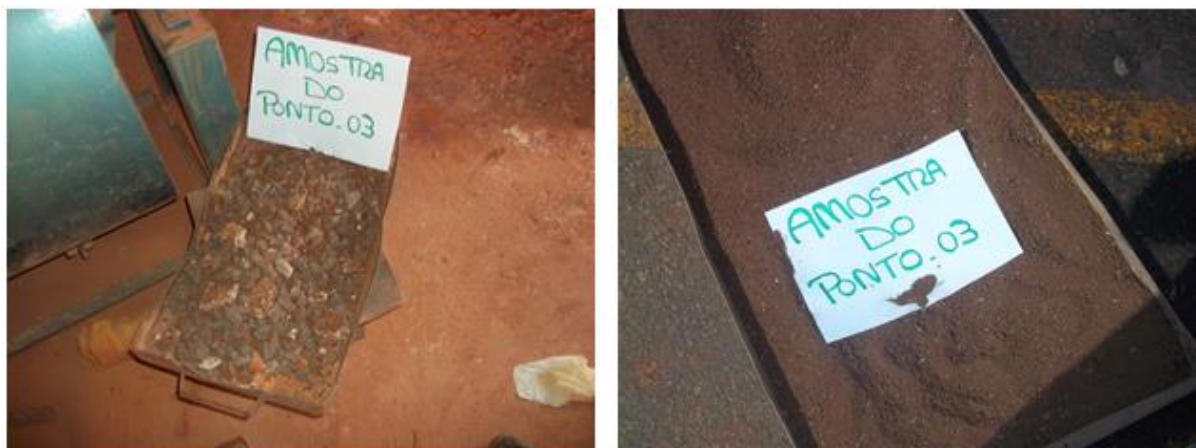
Figura 4. 15 - Materiais das classes pedregulhosos (brita) (esquerda) e finos (direita)

A Figura 4.15 mostra respectivamente as duas classes (outros e finos) com maior percentual encontrado.

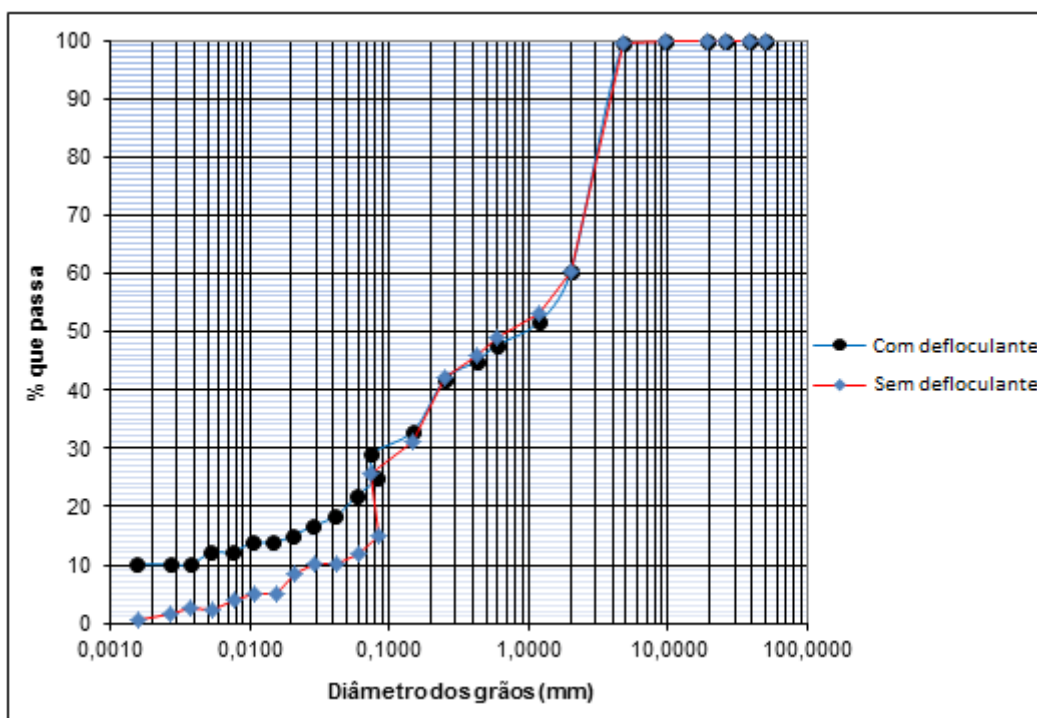
Figura 4. 18 - Resultados obtidos para a amostra do ponto 03 (Iate Clube)

Local	Material	% do material com defloculante	% do material sem defloculante
Ponto 03 (Iate Clube)	Areia	38	48
	Silte	12	11
	Argila	10	1
	> 2,0 mm	40	40

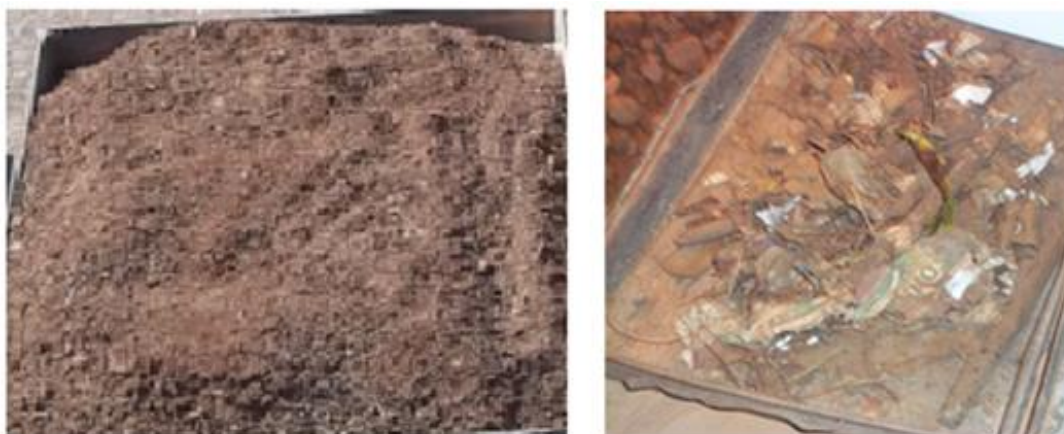
Figura 4. 19 - Materiais das classes finos (esquerda) e plásticos (direita)

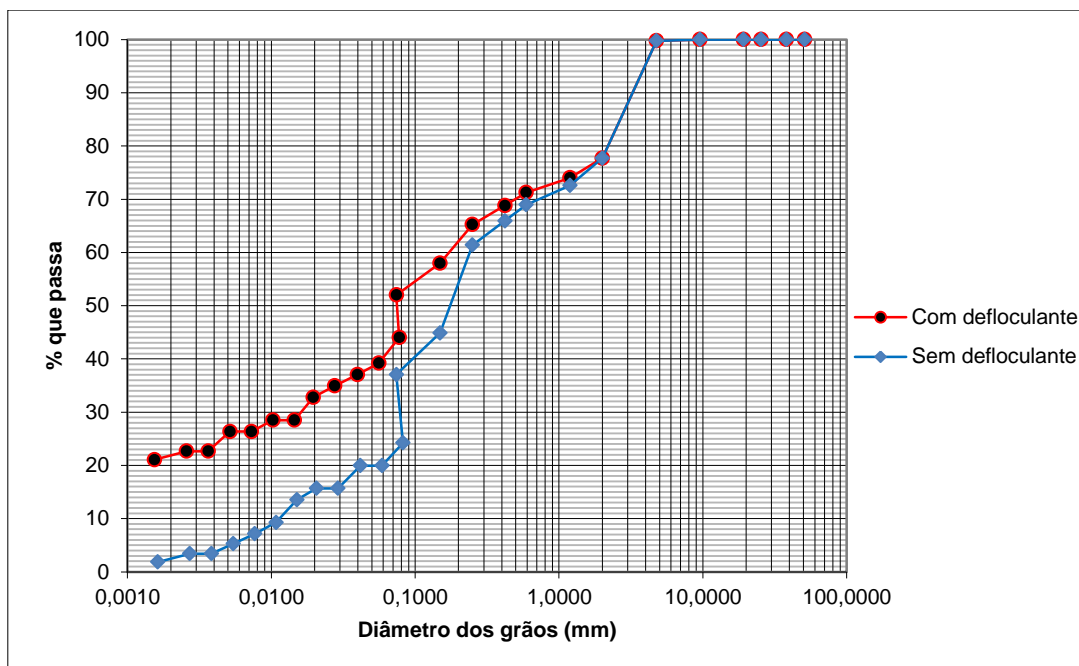
Figura 4. 22 - Curva granulométrica obtida para a amostra do ponto 04 (UnB)

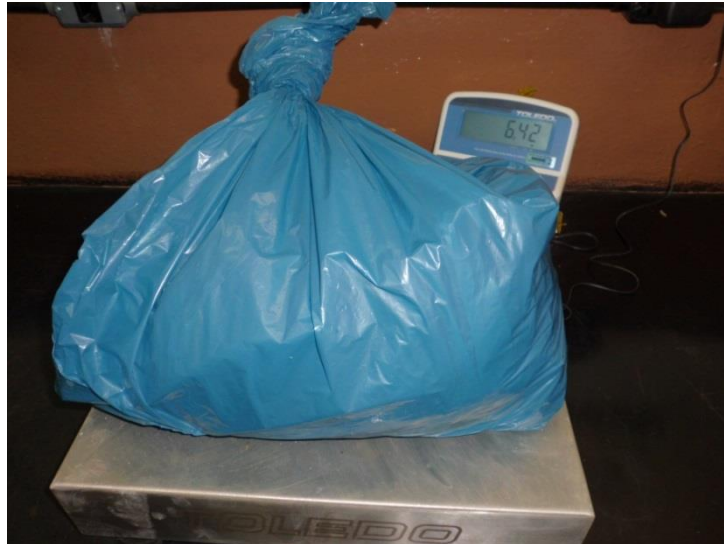
Figura 4. 27 - Valor de massa úmida obtida (ponto 03)

Sabendo-se que as dimensões da boca de lobo são de 100 x 50 cm e que a massa coletada ocupou uma altura (h=10 cm), tem-se então um volume correspondente a 0,05 m³. A Figura 4.27 representa a massa úmida obtida da boca de lobo denominada de Iate Clube.

Com os dados de volume e da massa úmida, pode-se então obter a massa específica, para a qual se utilizou a equação 2, logo tem-se que:

$$\gamma = \frac{6,4\text{kg}}{0,05 \text{ (m}^3\text{)}} = 128 \text{ kg/m}^3$$

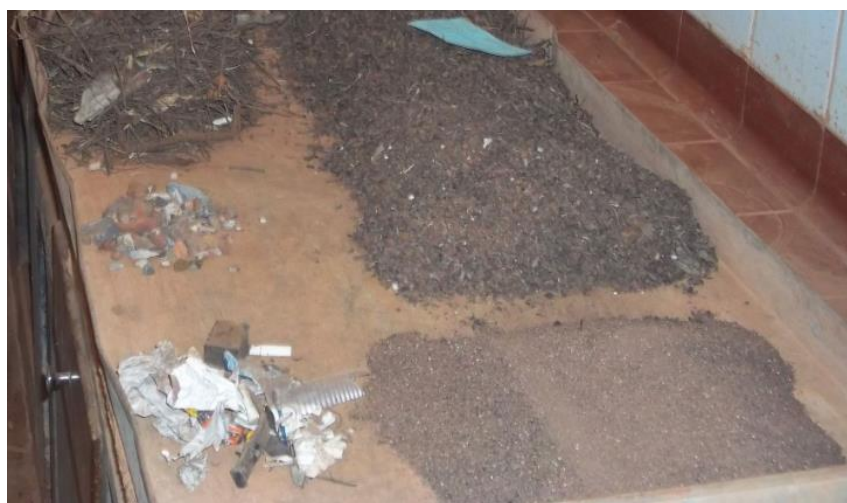
Figura 4. 28 - Primeiros sedimentos e resíduos coletados ao atingirem a marcação dos 10 cm

Componentes	Massa (Kg)	Porcentagem (%)
Plástico (Garrafa PET e copos plásticos)	0,03	0,6
Madeira	0,82	15,4
**Finos	4,00	75,2
*Outros	0,47	8,8
Total	5,32	100,0

* Material pedregulhoso
** Materia orgânica, silte, areia e argila

Analisando as Tabelas 4.20 e 4.21 se verifica uma redução no total da massa seca em relação à massa úmida, isso ocorreu devido os resíduos sofrerem perda de água, pois o mesmo permaneceu secando sob lâmpadas em recinto da NOVACAP por um período de 48 horas. A perda de água correspondeu a 1,08 kg, ou seja, 16,9% da massa total úmida (isso equivale ao teor de umidade da amostra coletada).

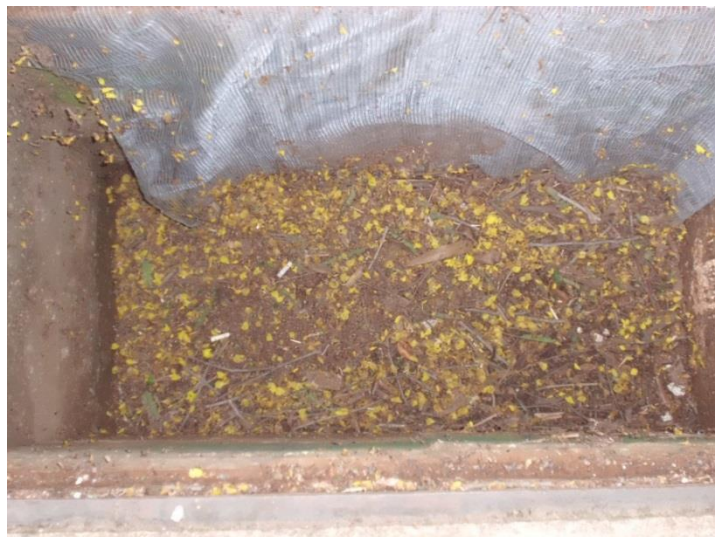
Figura 4. 29 - Coleta dos resíduos no dia 24 de novembro

A segunda coleta foi realizada no dia 24 de novembro de 2012 em decorrência da massa acumulada na boca de lobo atingir 5 cm (Figura 4.29). Para atingir essa marca foi necessário chover 395 milímetros (Figura 4.30), conforme consta no registro do Instituto Nacional de Meteorologia (INMET) por meio da Estação: A001-Brasília entre os dias 09 de setembro a 23 de novembro de 2012. Vale lembrar que a Figura 4.30 representa os dias que houve precipitação durante o intervalo de tempo necessário para atingir a marcação desejada.

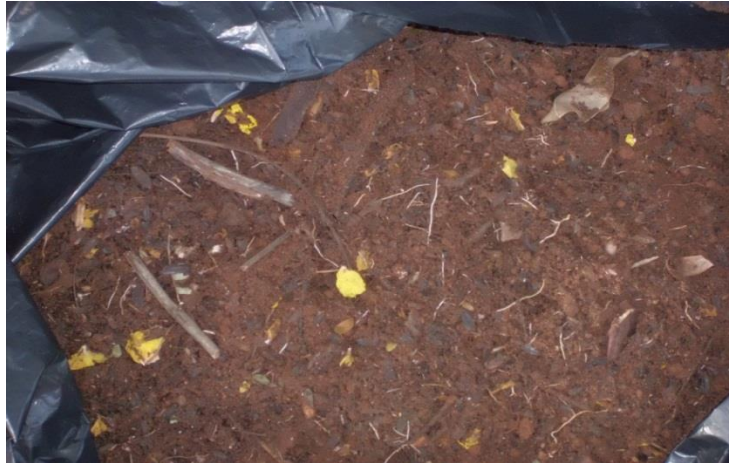
Figura 4. 31 - Massa úmida coletada no dia 24 de novembro

Da mesma maneira que foi procedido para obter o volume da primeira amostra coletada, no qual se utilizou as dimensões da boca de lobo (100 x 50 cm) versus a altura foi necessário empregar a mesma metodologia para obter o volume da segunda massa coletada, porém para 5 cm de altura. Sendo assim, tem-se um volume correspondente a 0,025 m³. A Figura 4.31 mostra a massa úmida obtida da boca de lobo Iate Clube.

A partir do resultado do volume e da massa úmida, pode-se então obter a massa específica, para o qual se utilizou a equação 2, logo tem-se que:

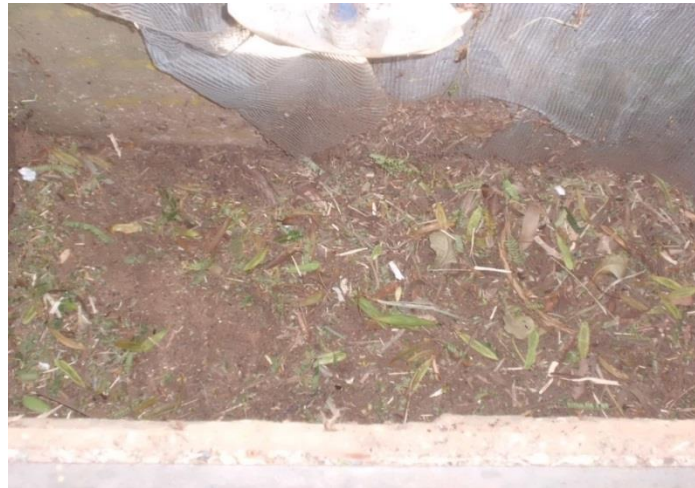
Figura 4. 32 - Resíduos encontrados e coletados em 07 de fevereiro de 2013

A terceira coleta foi realizada no dia 07 de fevereiro de 2013 (Figura 4.32). Para atingir a marca de 5 cm foi necessário chover 665 milímetros (Figura 4.33), conforme consta no registro do Instituto Nacional de Meteorologia (INMET) por meio da Estação: A001-Brasília entre os dias 26 de novembro a 06 de fevereiro de 2013.
