AVALIAÇÃO DOS RESÍDUOS SÓLIDOS PRODUZIDOS EM
ÁREAS URBANAS: IMPACTOS SOBRE AS REDES DE
ÁGUAS PLUVIAIS

TESE DE DOUTORADO EM GEOTECNIA

PUBLICAÇÃO: GTD-086/13

BRASÍLIA / DF: AGOSTO/ 2013

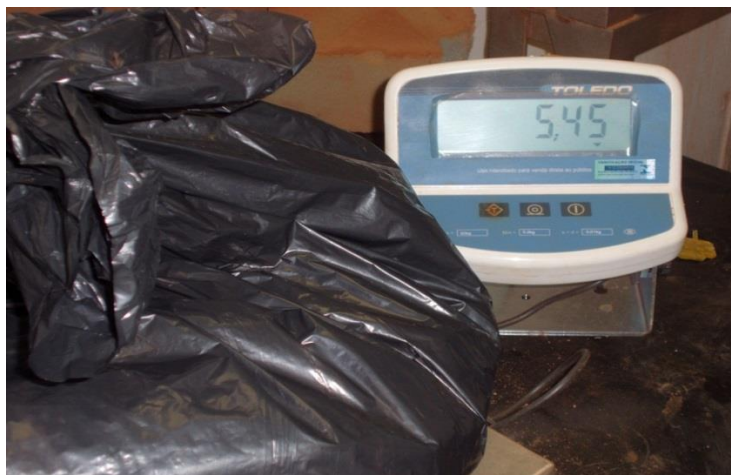
Figura 4. 34 - Valor de massa úmida obtido da coleta

A partir das dimensões da boca de lobo (100 x 50 cm) e da altura atingida pela amostra coletada ($h = 5$ cm), foi possível obter o volume de $0,025 \text{ m}^3$. Em seguida, pode-se chegar por meio da equação 2 ao valor de massa específica (Figura 4.34), uma vez que já se conhecia o volume e a massa úmida (material coletado e pesado).

$$\gamma = \frac{5,45\text{kg}}{0,025 \text{ (m}^3\text{)}} = 218 \text{ kg/m}^3$$

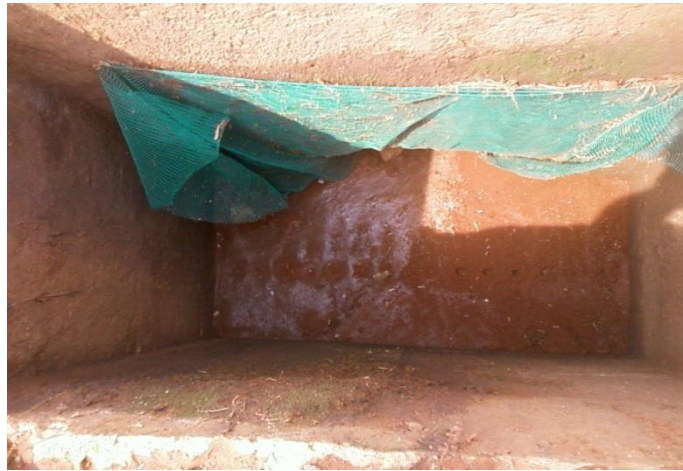
Figura 4.37 - Sedimento ocupando a altura de 5 cm dentro da boca de lobo

No dia 27 de outubro de 2012 foram coletados os primeiros sedimentos depositados na boca de lobo em decorrência do carreamento causado pelas águas das chuvas. A diferença é que

nessa boca de lobo (ponto 04 - UnB) mesmo tendo um índice pluviométrico bastante relevante, o sedimento coletado atingiu apenas a altura de 5 cm, como mostra a Figura 4.37.

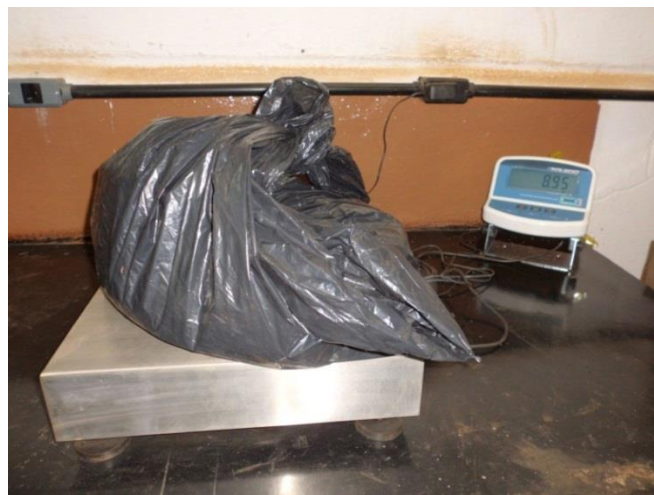
Figura 4.38 - Valor de massa úmida obtida (ponto 04 - UnB)

Sabendo-se que as dimensões da boca de lobo são de 100 x 50 cm e que a massa ocupou uma altura ($h= 5$ cm), tem-se então um volume correspondente a $0,025 \text{ m}^3$. A Figura 4.38 representa a massa úmida obtida da boca de lobo da UnB.

Da mesma forma, com os dados de volume e da massa úmida, pode-se obter a massa específica do material retirado da boca de lobo (ponto 04 – UnB), para o qual foi utilizada a equação 2. Logo tem-se que:

$$\gamma = \frac{8,95 \text{ kg}}{0,025 \text{ (m}^3\text{)}} = 357 \text{ kg/m}^3$$

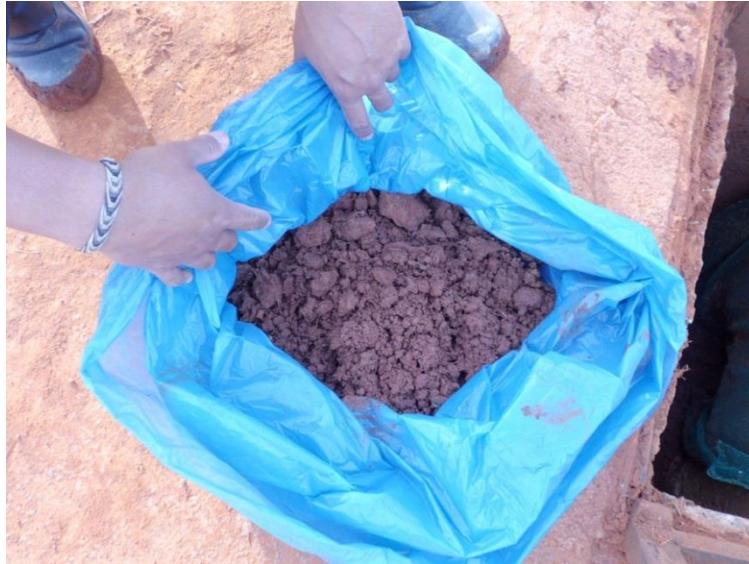
Figura 4. 39 - Sedimentos coletado após atingir na boca de lobo 5 cm de altura

O sedimento coletado da boca de lobo se caracterizou apenas como finos (predomínio de solos), pois não se obteve materiais de nenhuma outra classe (Figura 4.39), correspondendo a 100% do material coletado (8,95 kg).

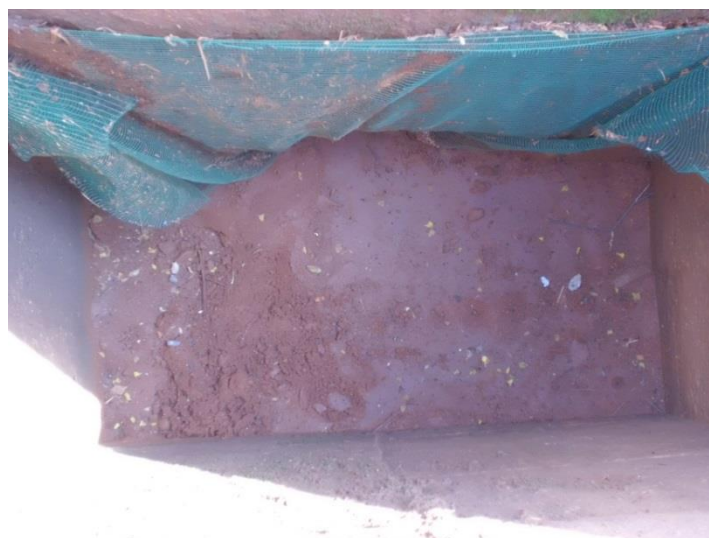
Figura 4. 40 - Sedimento coletado em 16/12/2012

A segunda coleta foi realizada no dia 16 de dezembro de 2012 em decorrência do sedimento acumulado na boca de lobo atingir 5 cm (Figura 4.40). Para atingir essa altura foi necessário chover 449 mm (Figura 4.41), cujo valor foi registrado pelo Instituto Nacional de Meteorologia (INMET) entre os dias 01 de novembro a 14 de dezembro de 2012.

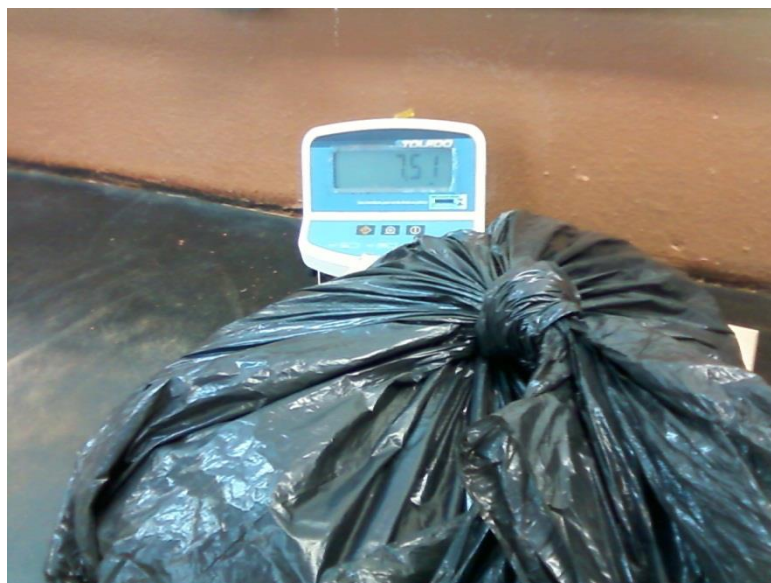
Figura 4. 42 - Valor de massa úmida obtida em 16/12/2012

Sabendo das dimensões da boca de lobo, da massa úmida obtida (Figura 4.42) e que material depositado na boca de lobo atingiu a altura de 5 cm, tem-se um volume correspondente a $0,025 \text{ m}^3$ e uma massa específica de $300,4 \text{ kg/m}^3$, conforme resultado obtido abaixo (equação 2):

$$\gamma = \frac{7,51\text{kg}}{0,025 \text{ (m}^3\text{)}} = 300,4 \text{ kg/m}^3$$

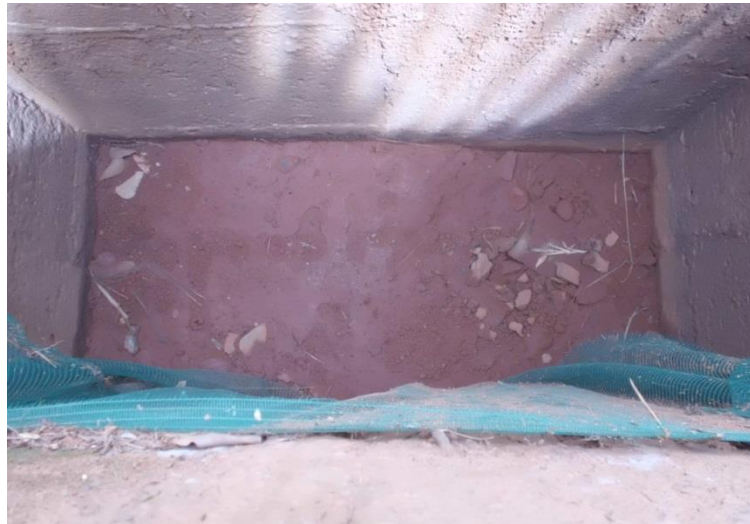
Figura 4. 43 - Sedimentos coletados em 01/04/2013

A terceira coleta foi realizada no dia 01 de abril de 2013, quando os sedimentos acumulados na boca de lobo atingiram 5 cm (Figura 4.43). Para atingir essa altura foi necessário chover 760 milímetros (Figura 4.44), cujo valor foi registrado pelo Instituto Nacional de Meteorologia (INMET) entre os dias 15 de dezembro a 31 de março de 2013.
