**EVOLUÇÃO DA DEGRADAÇÃO DE FACHADAS - EFEITO DOS  
AGENTES DE DEGRADAÇÃO E DOS ELEMENTOS  
CONSTITUINTES**

**DISSERTAÇÃO DE MESTRADO EM ESTRUTURAS  
E CONSTRUÇÃO CIVIL  
DEPARTAMENTO DE ENGENHARIA CIVIL E AMBIENTAL**

**UNIVERSIDADE DE BRASÍLIA**

**BRASÍLIA/DF MARÇO – 2016**

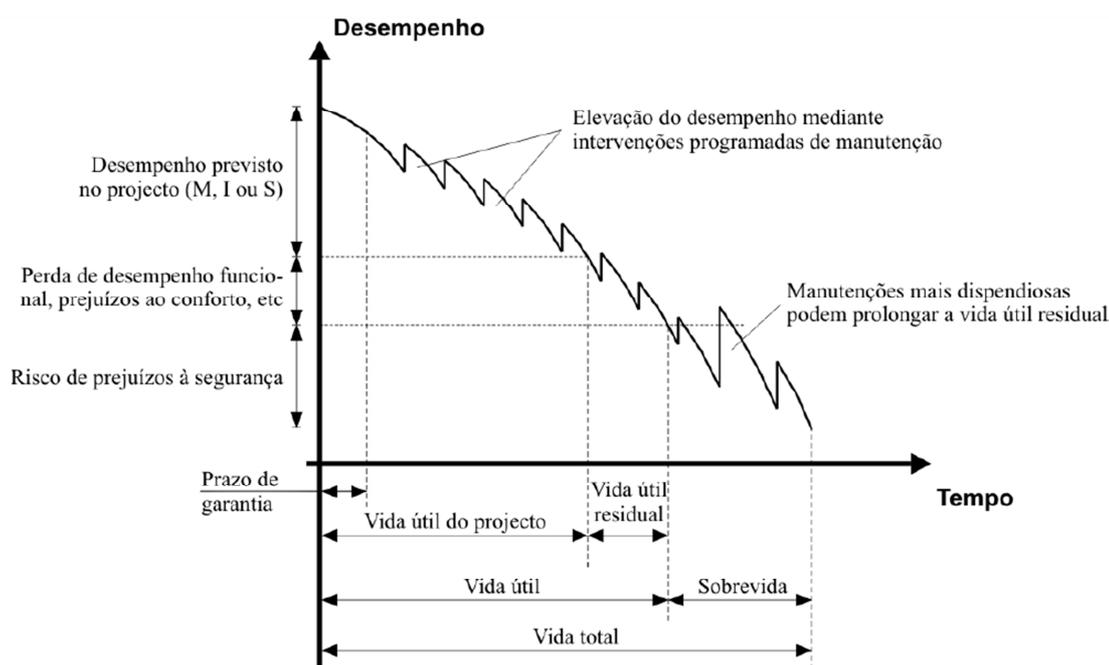
Figura 2.1 – Desempenho ao longo do tempo de um elemento ou sistema (ABNT NBR 15575-4, 2002)

A vida útil é prolongada através de ações de manutenção e pode ser representada pela relação entre desempenho e o tempo em vida de edifícios. São ilustrados, na Figura 2.1, os três níveis de desempenho exigidos pela ABNT NBR 15575-4: 2002, resultando em diferentes definições de vida útil.

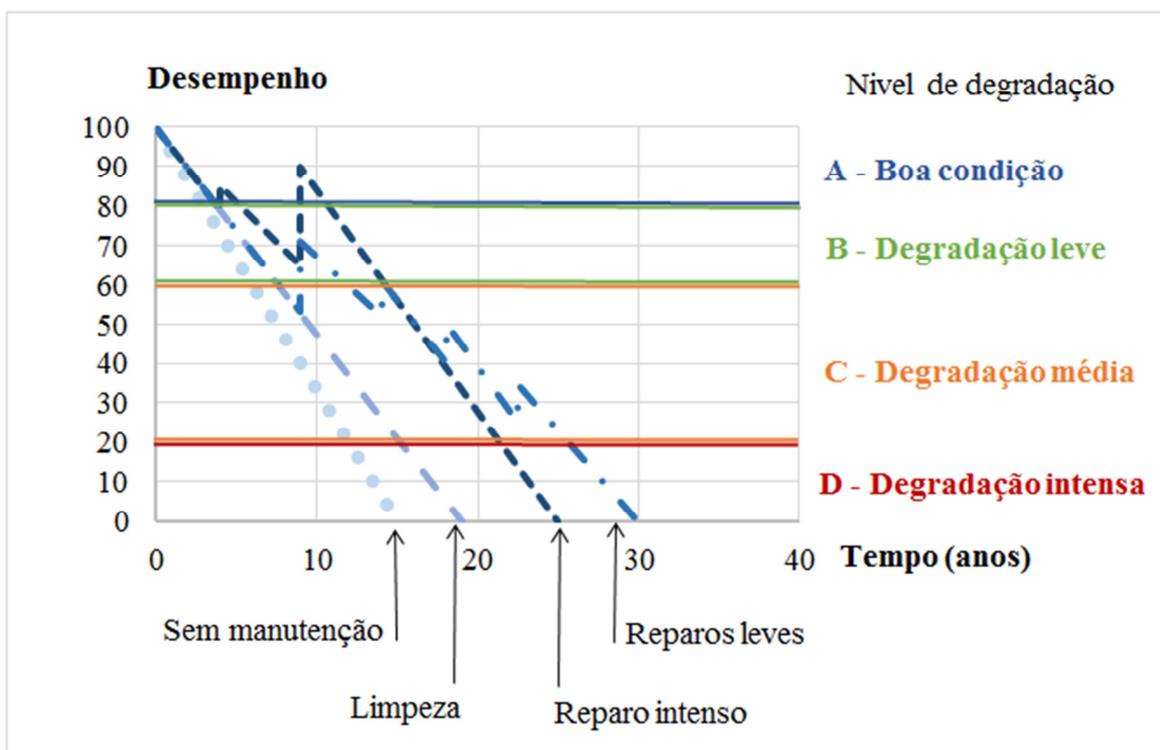
Figura 2.3 — Relação entre estado de degradação e operação de manutenção em fachadas (adaptado de Flores-Colen e Brito, 2010).

As operações de manutenção, que envolvem limpeza, reparos, substituições, proteção e inspeções, atuam para prolongar o tempo de vida da edificação, conforme ilustrado na Figura 2.3.

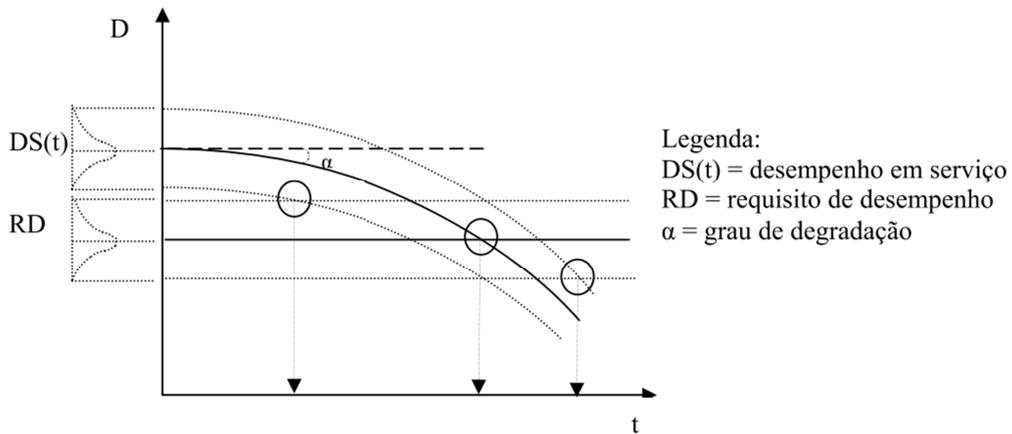
Figura 2.4 – Distribuição da perda de desempenho ao longo do tempo (Flores-Colen, 2009, adaptado de Hermans, 1995; Trinius & Sjostrom, 2005).

2.4. A alteração no desempenho em serviço é caracterizada pelo grau de degradação ( $\alpha$ ), que representa as perdas das características que são críticas para o desempenho). Destaca-se que esta é uma tendência hipotética, uma vez que a degradação do edifício ou dos elementos que o compõe pode não ocorrer de forma como foi previsto.

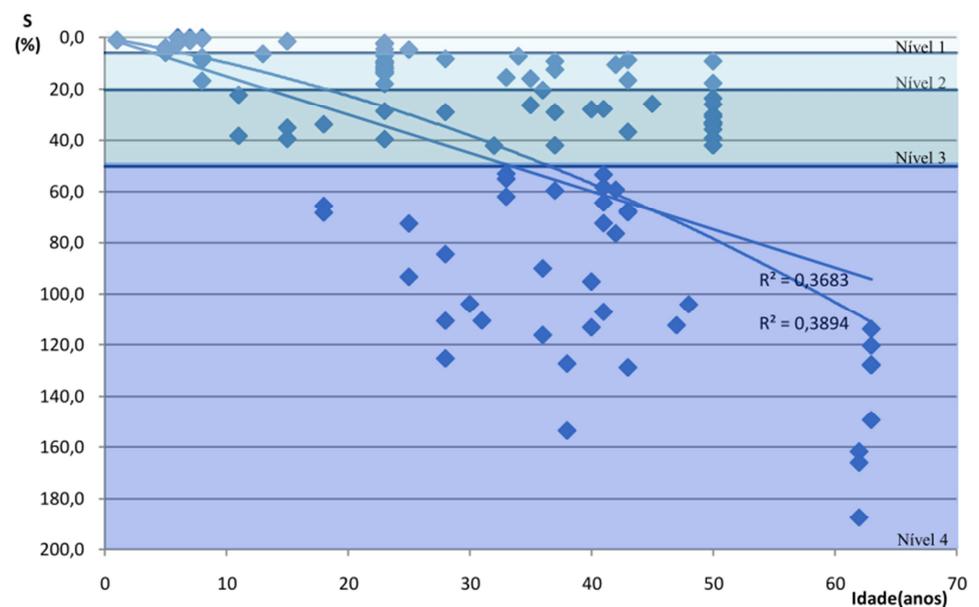
Figura 2.5 – Curva de degradação apresentada por Sousa (2008).

A curva de degradação (Figura 2.5) apresentada por Sousa (2008) é uma curva de tendência dos valores correspondentes ao nível de degradação dos revestimentos cerâmicos inspecionados, distribuídos de acordo com a idade de cada revestimento. O indicador de degradação foi calculado por meio do indicador numérico de gravidade denominado severidade (S), que é um índice de degradação determinado por uma relação entre a área degradada ponderada e uma área de referência.

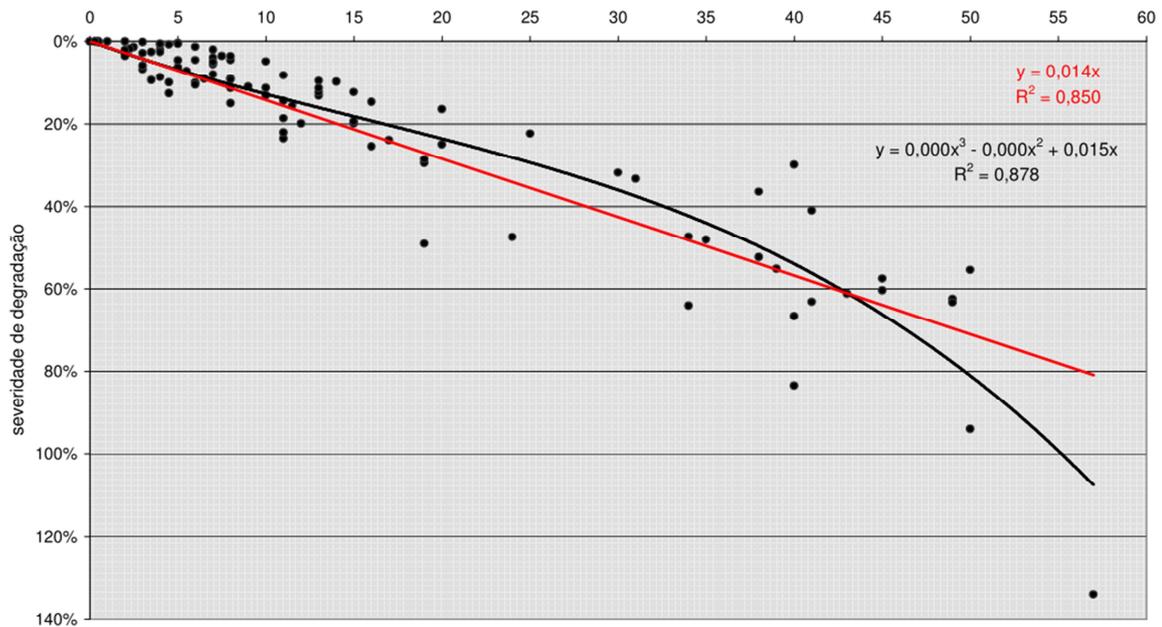
Figura 2.6 – Curvas de degradação apresentada por Gaspar (2009).

Considerando apenas as curvas de regressão (Figura 2.6) obtidas por Gaspar (2009) infere-se que a curva que melhor corresponde ao padrão de degradação é a curva polinomial. Esta curva apresenta uma configuração em “S” ainda que mais discreta do que os resultados obtidos por Sousa (2008).

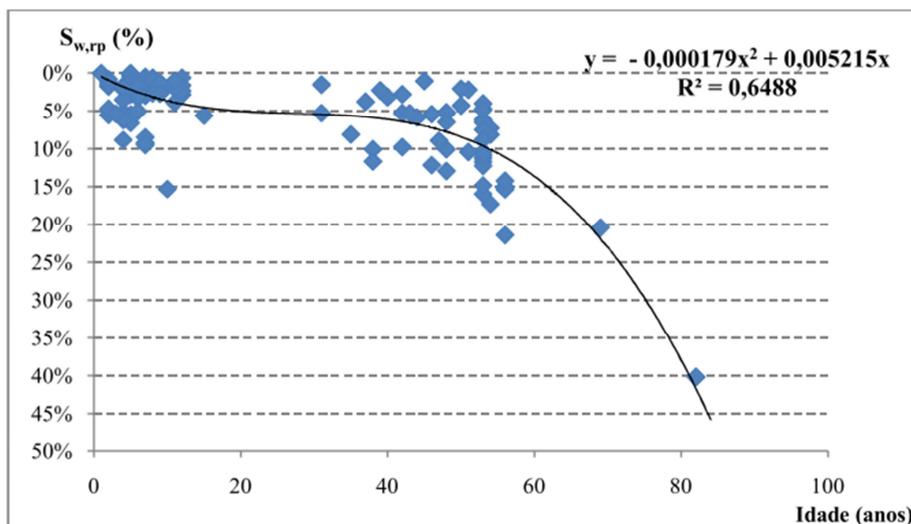
Figura 2.7 – Curva de degradação obtida por Silva (2009).

Silva (2009) apresentou o comportamento dos revestimentos pétreos ao longo do tempo através de curvas de degradação em forma de “S” (Figura 2.7), o que indica uma tendência dos revestimentos pétreos de padecerem de anomalias precoces que aparentemente estabilizam ao longo do tempo, mas sofrem uma degradação acelerada na fase terminal da sua vida. O indicador de degradação é a Severidade ( $Sw, rp$ ).

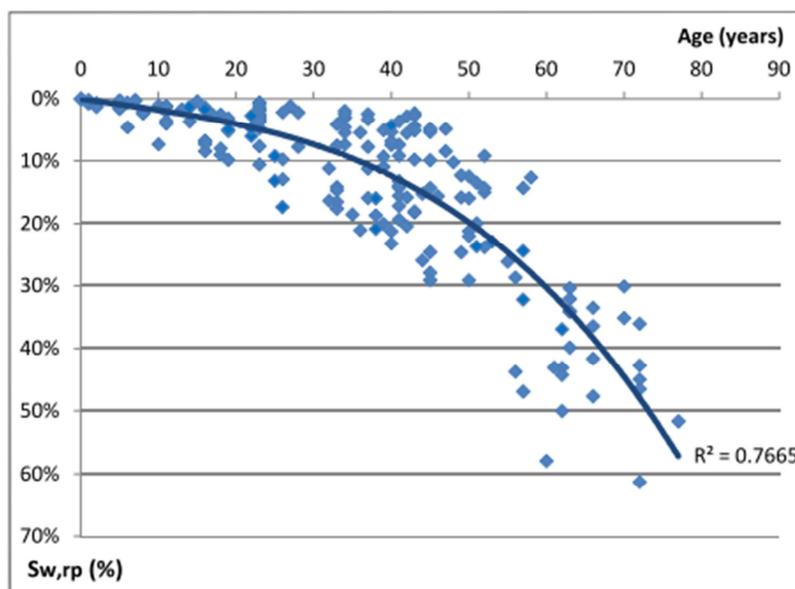
Figura 2.8 – Evolução do nível geral de degradação para fachadas revestidas por placas cerâmicas. (Galbusera, 2013).

Na Figura 2.8 é ilustrado os resultados de severidade ao longo do tempo apresentado por Galbusera (2013). Ressalta-se que o autor realizou uma pré-seleção dos casos estudados para uma melhor correlação dos resultados, de maneira a aumentar o coeficiente de correlação ( $R^2$ ) e também o número de amostras estudadas.

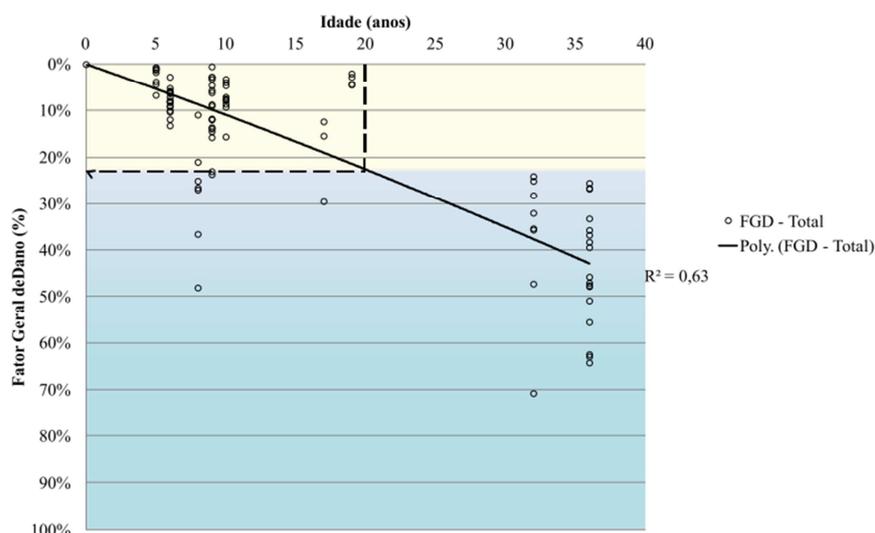
Figura 2.9 – Curvas de evolução da degradação para estimativa da vida útil mínima utilizando o Fator Geral de Danos (SILVA, 2014).

uma adaptação do indicador de severidade (S). Este indicador foi obtido por um modelo de cálculo de degradação ponderado por pesos referentes aos diferentes tipos de anomalias.

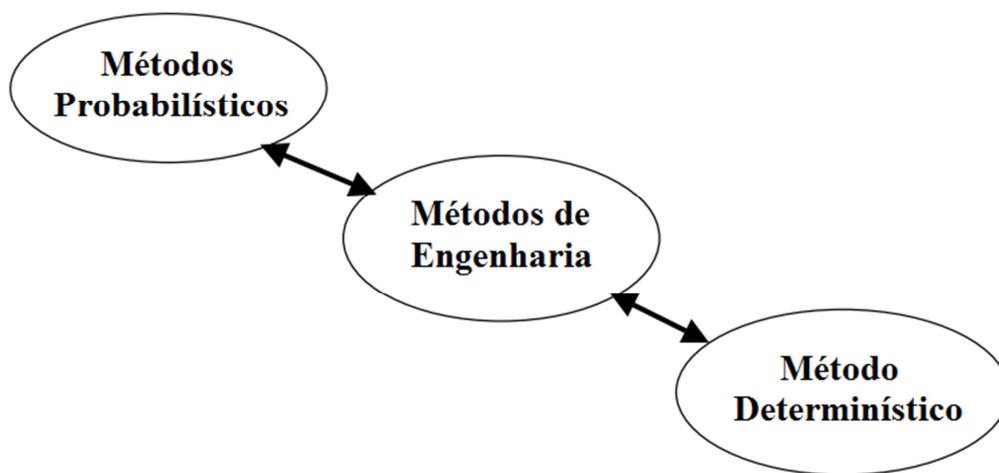
Figura 2.10 – Relação entre diferentes tipos de métodos de previsão de vida útil (Adaptado de Hovde, 2004).

Os principais métodos utilizados para a estimativa da vida útil (Figura 2.10) podem ser distinguidos em três abordagens diferentes: métodos determinísticos, métodos probabilísticos (ou estocásticos) e métodos de engenharia (HOVDE, 2004; JERNBERG et. al., 2004;).

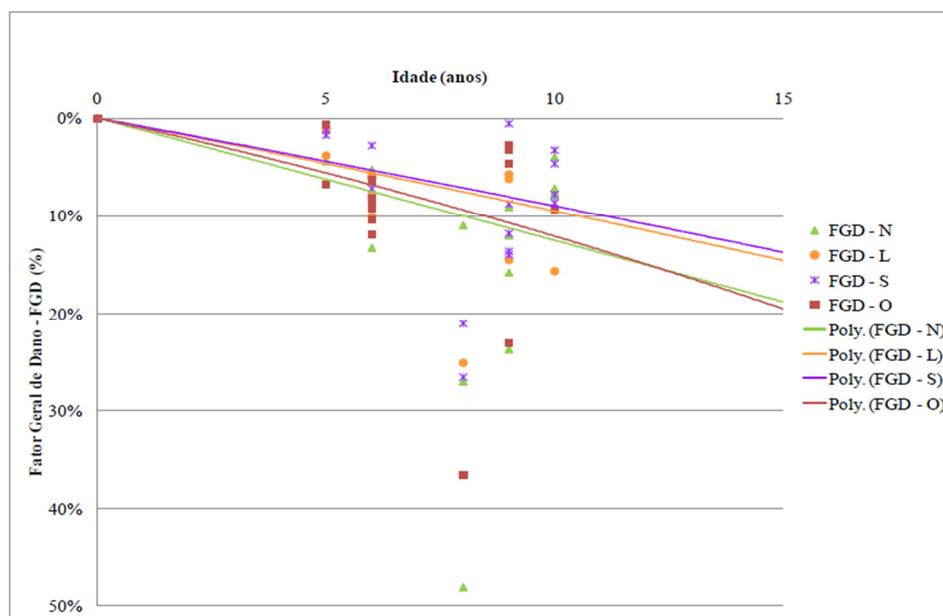
Figura 2.11 – Curvas de evolução de degradação em função da orientação para Fator Geral de Danos (SILVA, 2014).

As análises dos resultados do FGD, apresentados por Silva (2014), são efetuadas em função da idade e da influência da orientação cardeal nas fachadas. Na Figura 2.11, apresentam-se os resultados do FGD em função da orientação das fachadas (Norte, Leste Sul e Oeste). Onde pode ser observado que o comportamento das curvas de degradação do FGD mostra tendências diferenciadas para as orientações Sul-Leste e Norte-Oeste.

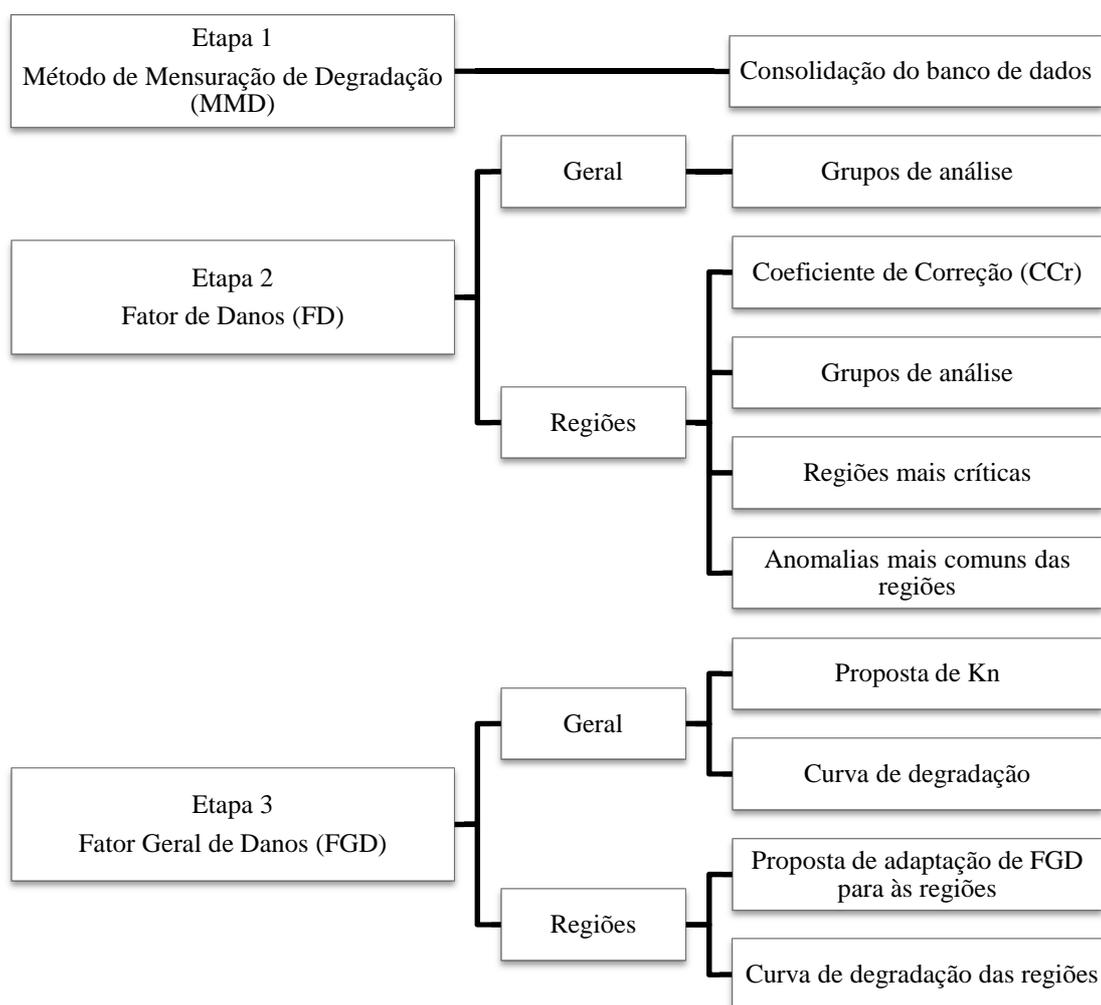
Figura 3.1– Esquema da sequência de procedimentos metodológicos adotados

Diante do exposto, o presente estudo pode ser dividido em três etapas: (1) Método de Mensuração de Degradação (MMD), (2) Estudo do Fator de Danos (FD) e (3) Estudo do Fator Geral de Danos (FGD). Na Figura 3.1 é apresentada uma esquematização do procedimento metodológico adotado para a presente dissertação.

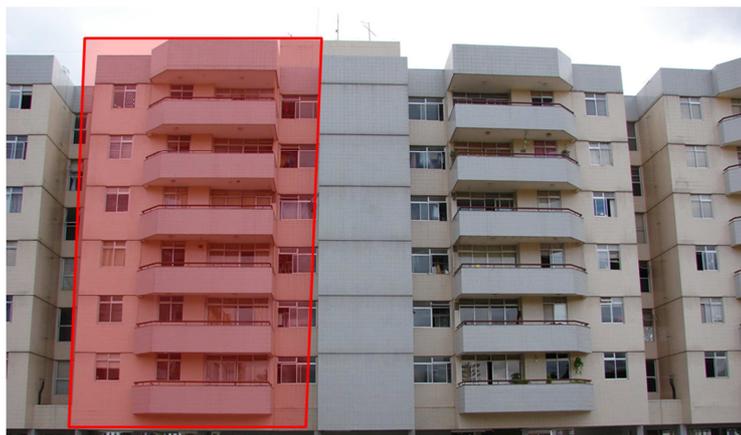
Figura 3.2 – Exemplo de amostra de fachada

A quantificação de danos foi realizada em 17 edifícios residenciais localizados no Distrito Federal – DF compondo mais de 50.000 m<sup>2</sup> de fachadas. Foram estudados edifícios que apresentaram anomalias, ou seja, com casos que apresentaram degradação. O universo de estudo são todas as fachadas ou parte delas inspecionadas e avaliadas para este estudo. O resultado, mapeamento danos, de cada inspeção realizada são denominados amostra. Na Figura 3.2 é apresentado um exemplo de como é considerado uma amostra de fachada.

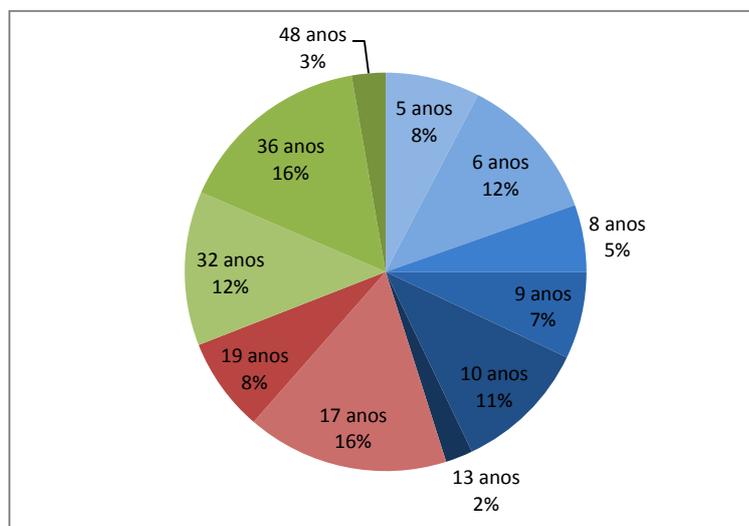
Figura 3.3 – Distribuição das amostras inspecionadas por idade.

Apresenta-se, na Figura 3.3, a distribuição de idade das amostras inspecionadas, que variam entre 5 e 48 anos. Como pode ser observado, o universo de estudo abrange um amplo intervalo de idades, variando de forma relativamente uniforme a sua distribuição. Esta abrangência e uniformidade são importantes para a qualidade final dos resultados, pois a idade influencia de forma determinante no processo de degradação.

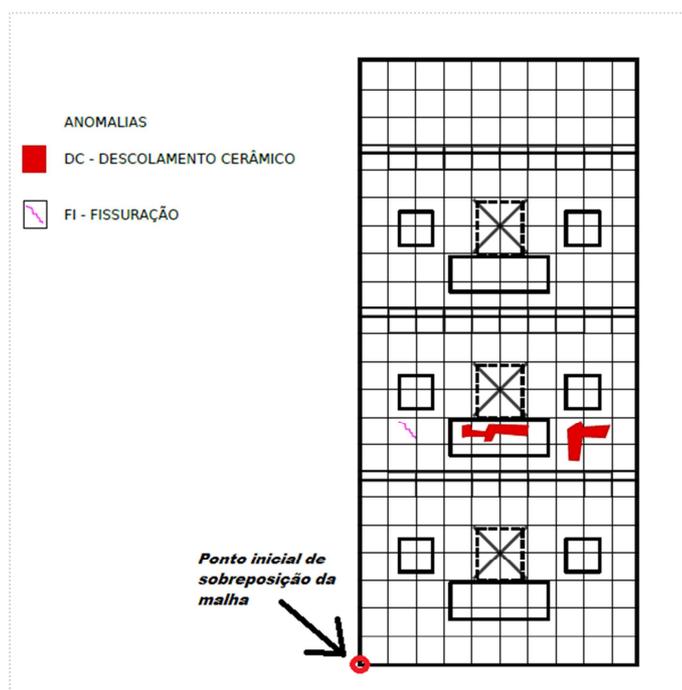
Figura 3.4 – Esquema ilustrativo do critério de sobreposição da malha

sobreposição das malhas dá-se pela parte inferior esquerda do mapeamento, conforme ilustrado na Figura 3.4.

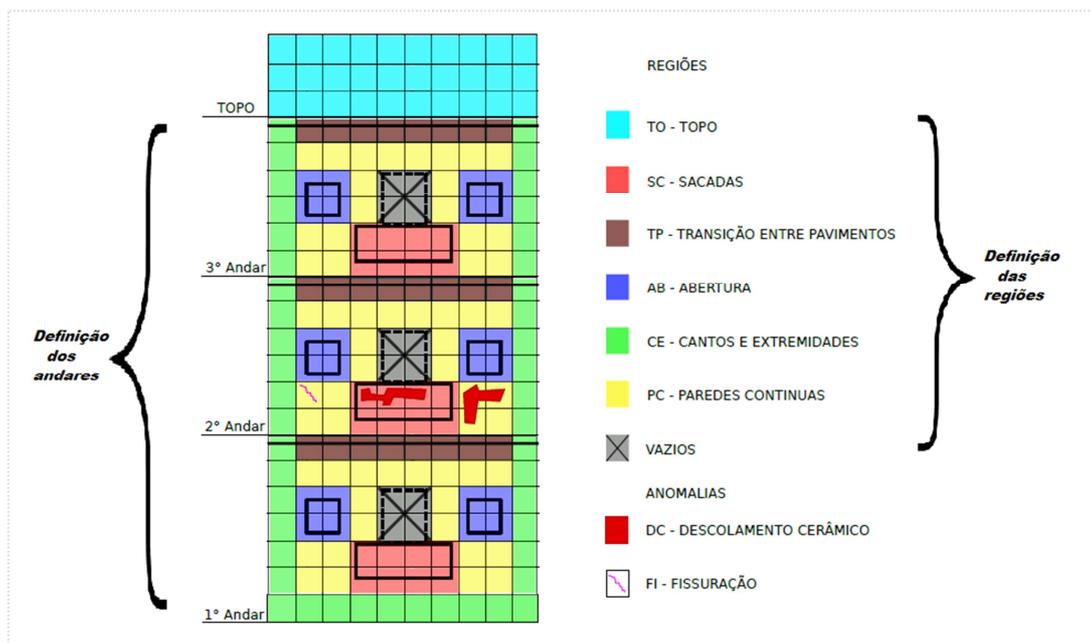
Figura 3.5 – Esquema ilustrativo da divisão dos andares e das regiões da fachada

Em seguida, faz-se uma divisão da fachada por andares e das regiões que compõem a fachada, conforme o esquema ilustrativo apresentado na Figura 3.5. Baseado em análises estatísticas apresentadas por Silva (2014), as regiões de Transição entre Pavimentos (TP) e Juntas entre Pavimentos (JP) possuem o mesmo comportamento, sendo assim para o presente estudo optou-se por analisar apenas 6 regiões de fachada, são elas: (1) Parede Contínuas (PC) – áreas contínuas; (2) Aberturas (AB) – áreas em torno das janelas; (3) Sacadas (SC) – áreas de paredes de guarda corpo que se sobressaem do plano de fachada; (4) Cantos e Extremidades (CE) – áreas de contorno do plano de fachada; (5) Transição entre Pavimentos (TP) – áreas entre os andares, a cada pé direito; (6) Topo (TO) – áreas de platibanda.

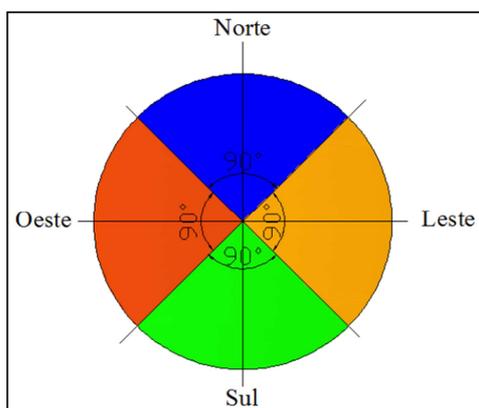
Figura 3.6 – Amplitude dos quadrantes Norte (N), Leste (L), Sul (S) e Oeste (O) para classificação da orientação das amostras de fachadas (Silva, 2014).

- Orientação Norte: compreendida entre os azimutes 315° e 44°;
- Orientação Leste: compreendida entre os azimutes 45° e 134°;
- Orientação Sul: compreendida entre os azimutes 135° e 224°;
- Orientação Oeste: compreendida entre os azimutes 225° e 314°;

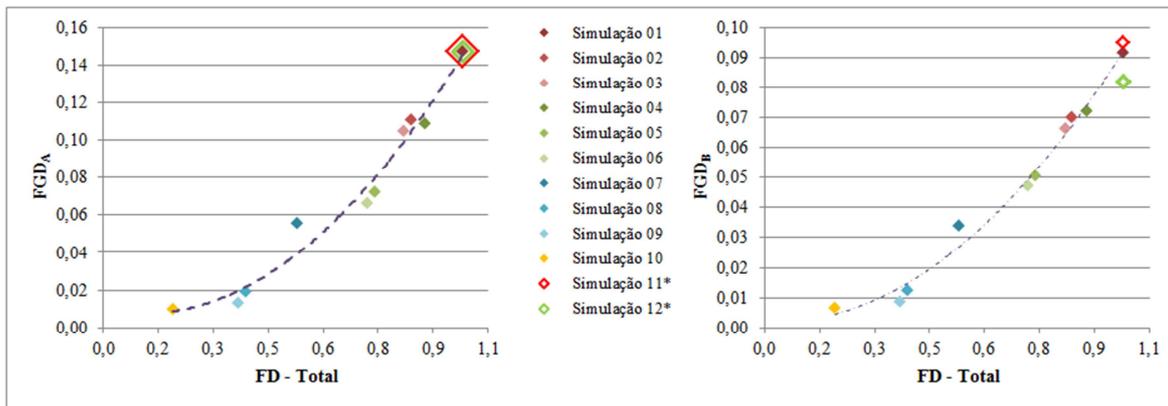
Figura 3.7 – Relação dos resultados dos indicadores de degradação.

A Figura 3.7 ilustra a relação dos resultados dos indicadores de degradação, FD x FGD<sub>A</sub>, à esquerda de FGD<sub>B</sub>, à direita, para as simulações realizadas.

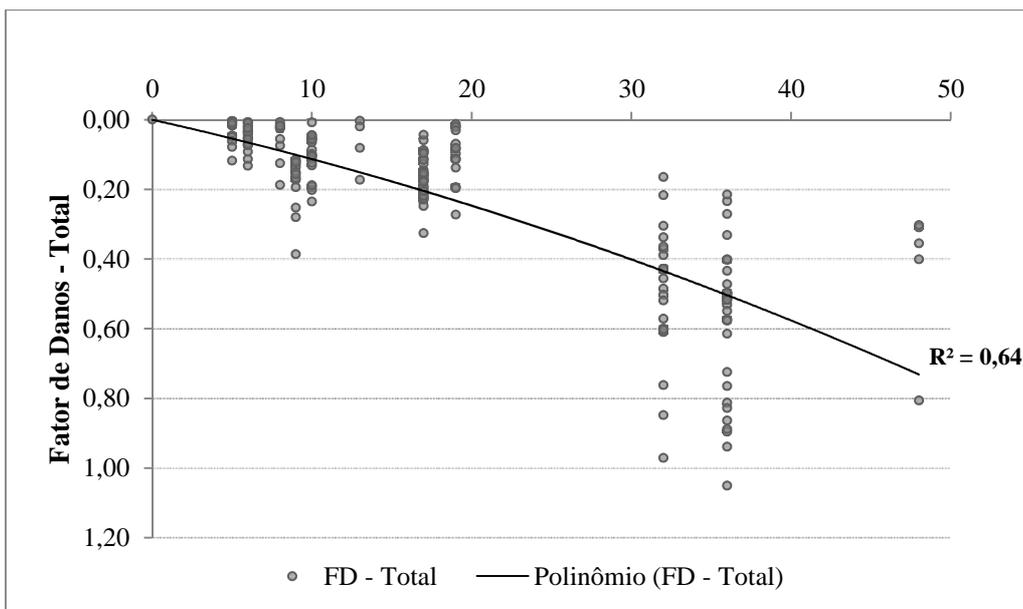
Figura 4.1 – Curva de degradação do Fator de Dano – Total em função da idade, considerando todas as anomalias estudadas (DC, FI, FR, EF e FV).

Com base nos dados relativos à idade das fachadas dos edifícios e a mensuração de degradação destas, foi possível verificar o comportamento da degradação ao longo do tempo, exposto na Figura 4.1. O FD, como dito anteriormente, é a extensão de cada anomalia em função da área total amostrada e o somatório de FD das diferentes anomalias equivale ao Fator de Dano Total ( $FD_{Total}$ ).

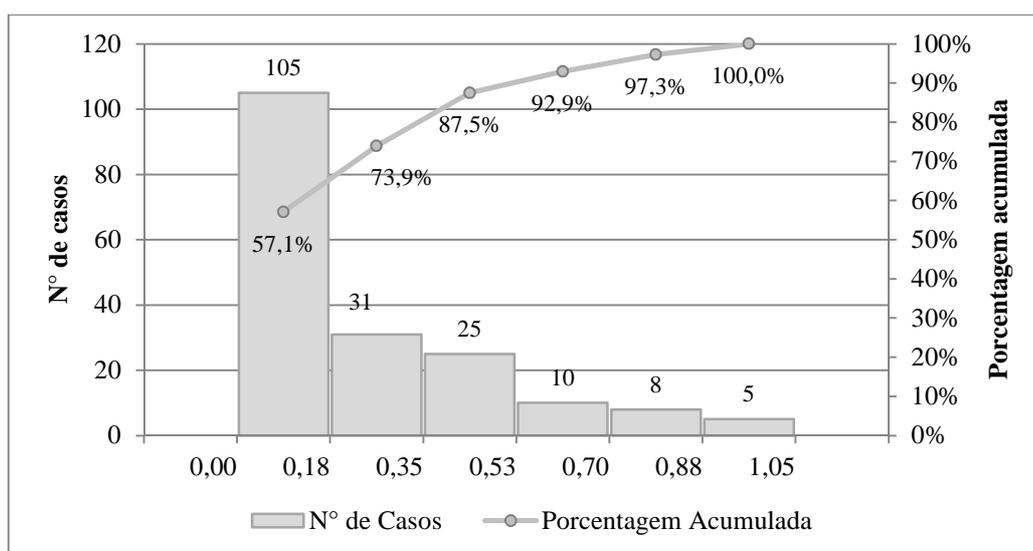
Figura 4.2 – Histograma de frequência de ocorrência e percentagem acumulada do  $FD_{Total}$  das 184 amostras que compõem o universo de estudo.

A Figura 4.2 mostra os resultados de  $FD_{Total}$  nas suas tendências de frequência de ocorrência, independentemente de idade, assim permitindo uma visão geral da variação de um conjunto de dados.

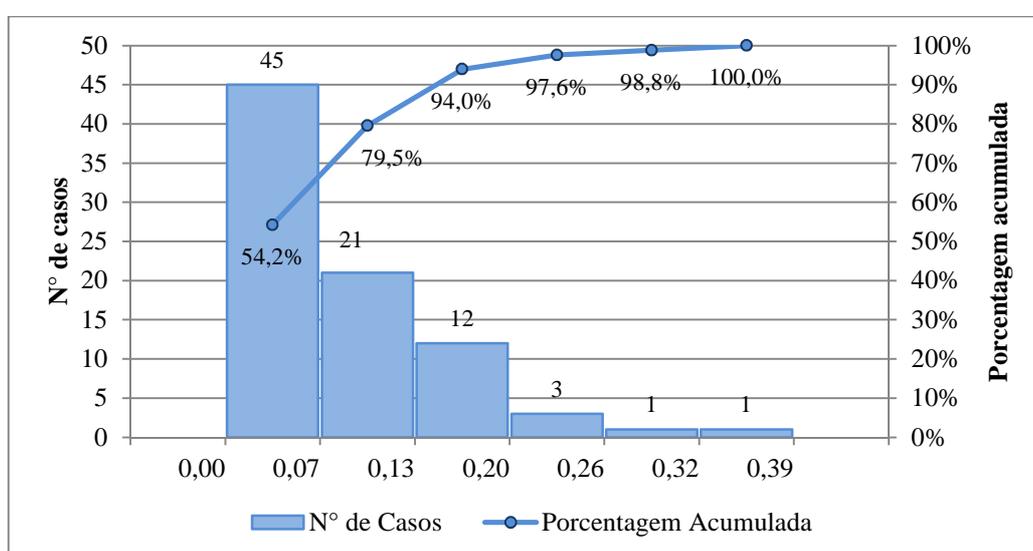
Figura 4.3 – Histograma de frequência de ocorrência e percentagem acumulada do  $FD_{Total}$  das 83 amostras com idades inferiores a 15 anos.

A variação dos valores de  $FD_{Total}$  das amostras com idades inferiores a 15 anos (Faixa 1), estão apresentados em forma de histograma na Figura 4.3.

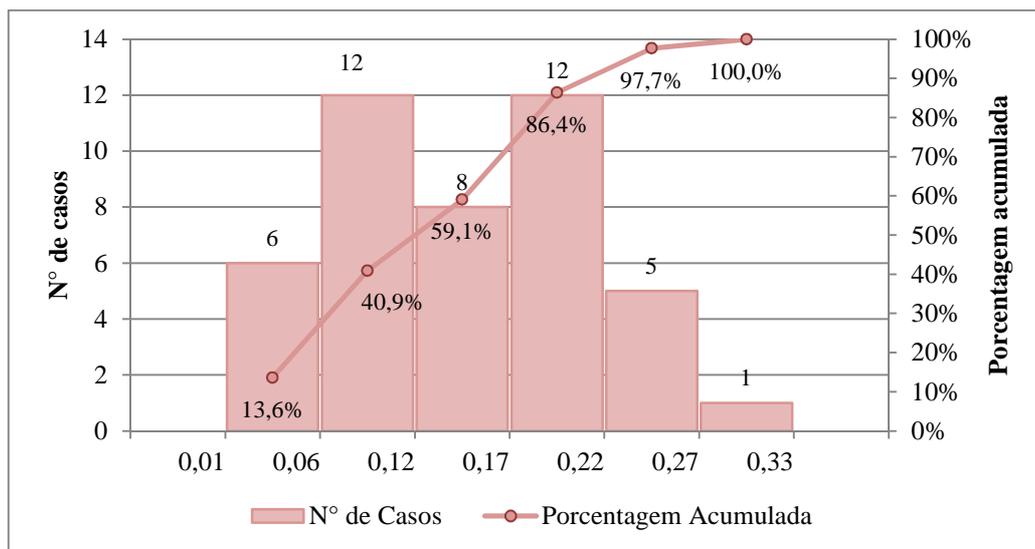
Figura 4.4 – Histograma de frequência de ocorrência e percentagem acumulada do  $FD_{Total}$  das 44 amostras com idades entre 15 e 25 anos.

A distribuição de frequência de ocorrência dos valores de  $FD_{Total}$  para as amostras com idades entre 15 e 25 anos (Faixa 2) estão apresentadas em forma de histograma na Figura 4.4.

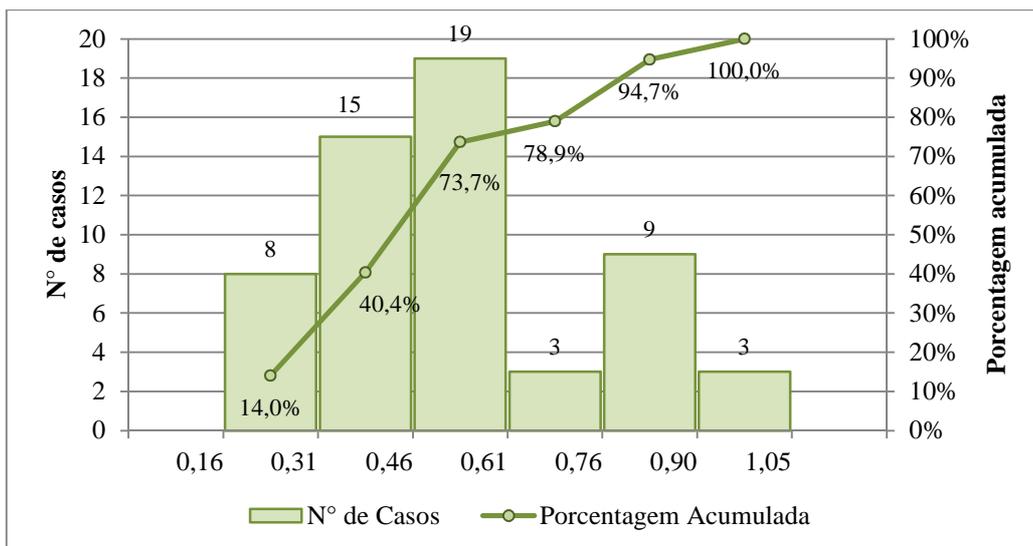
Figura 4.5 – Histograma de frequência de ocorrência e percentagem acumulada do  $FD_{Total}$  das 57 amostras com idades superiores 25 anos.

Na Figura 4.5 está apresentada a distribuição de frequência dos valores de  $FD_{Total}$  para a Faixa 3.

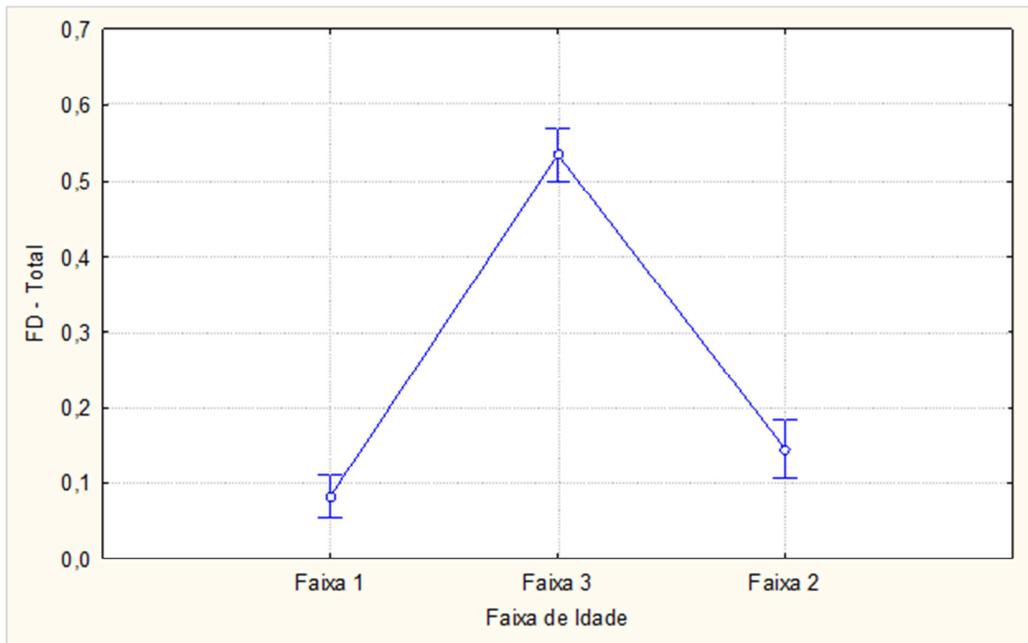
Figura 4.6 – Gráfico do valor médio e intervalo de confiança do  $FD_{Total}$  em função da faixa de idade.

Efeito	SQ	Graus de Liberdade	QM	Razão QM (F)	$p$
Interseção	11,11257	1	11,11257	642,8608	0,00
Faixa de Idade	7,41349	2	3,70674	214,4346	0,00
Erro	3,12879	181	0,01729

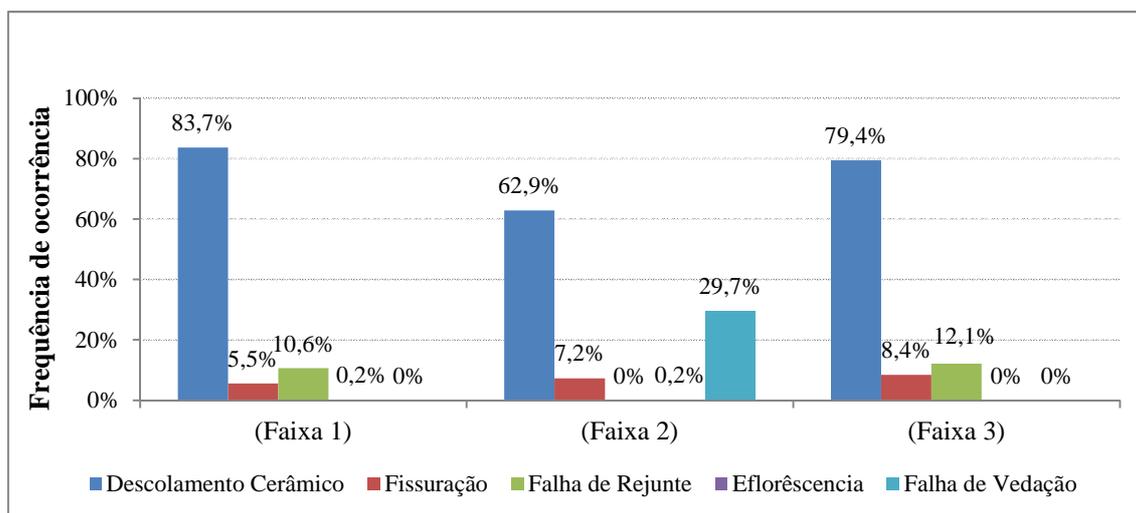
Figura 4.7 – Distribuição de danos em função das faixas de idade.

Foi realizado também um estudo das anomalias mais comuns ao grupos de análise considerados. À vista disso, a distribuição dos danos nas fachadas para cada faixa de idade está apresentada na Figura 4.7.

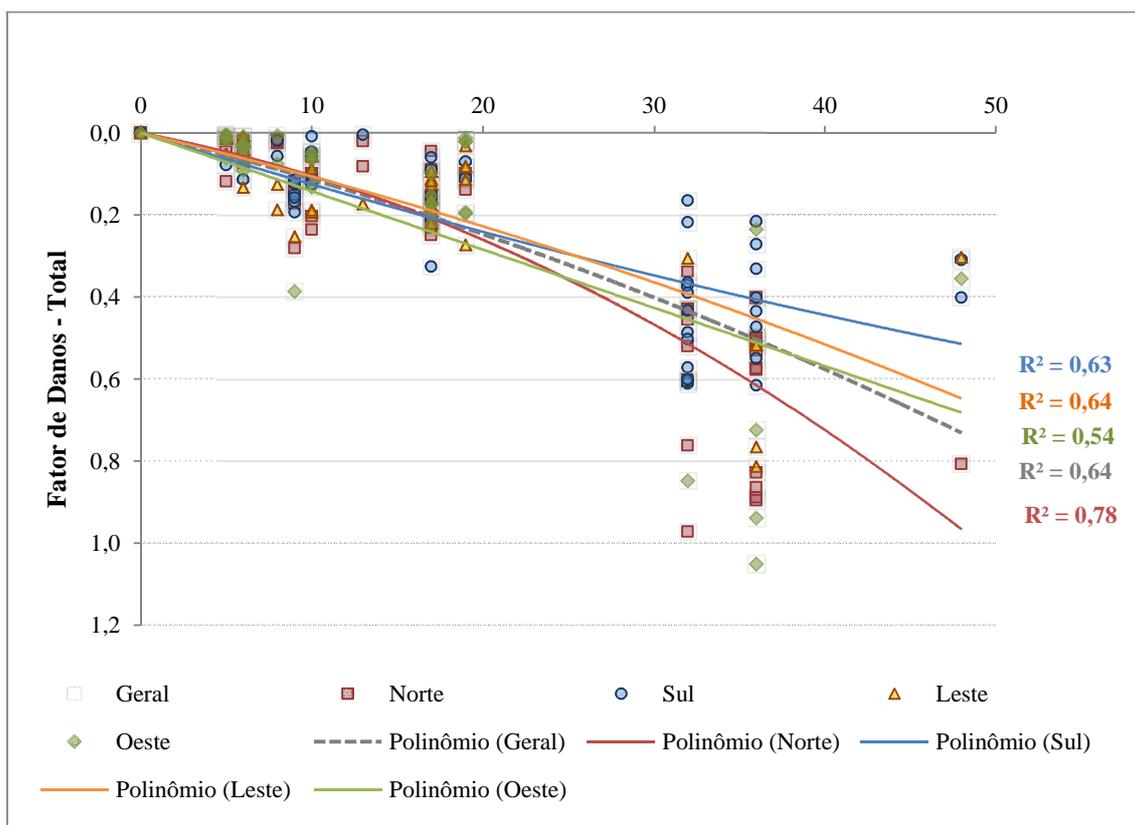
Figura 4.8 – Curva de degradação do  $FD_{Total}$  em função da orientação cardeal.

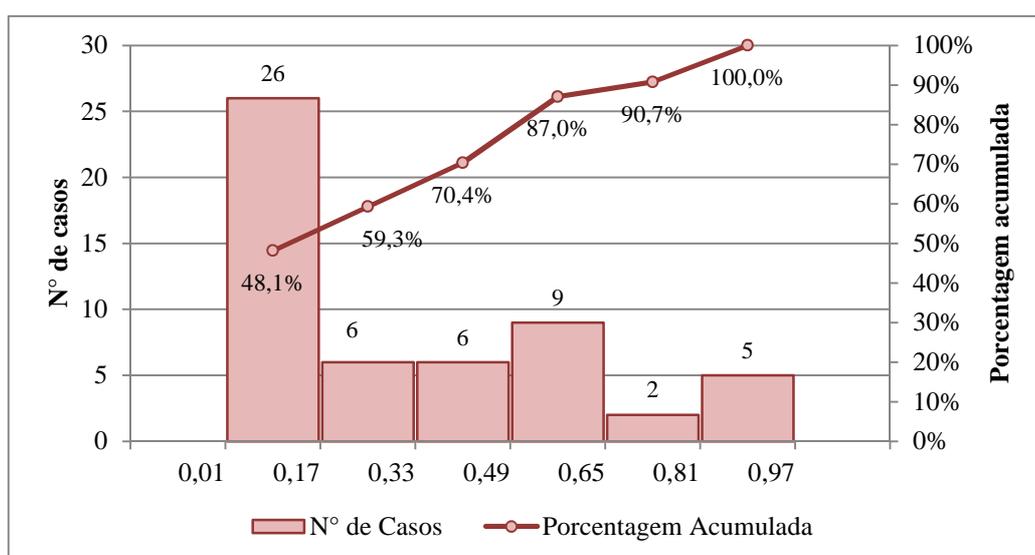
Figura 4.9 – Histograma de frequência de ocorrência e porcentagem acumulada do  $FD_{Total}$  das 54 amostras de orientação Norte.

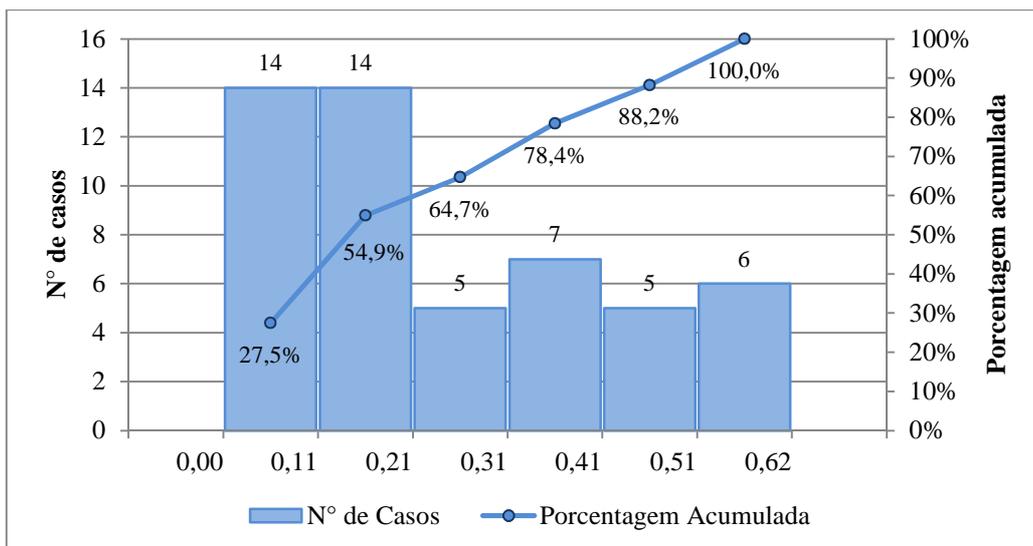
Figura 4.10 – Histograma de frequência de ocorrência e percentagem acumulada do  $FD_{Total}$  das 51 amostras de orientação Sul.

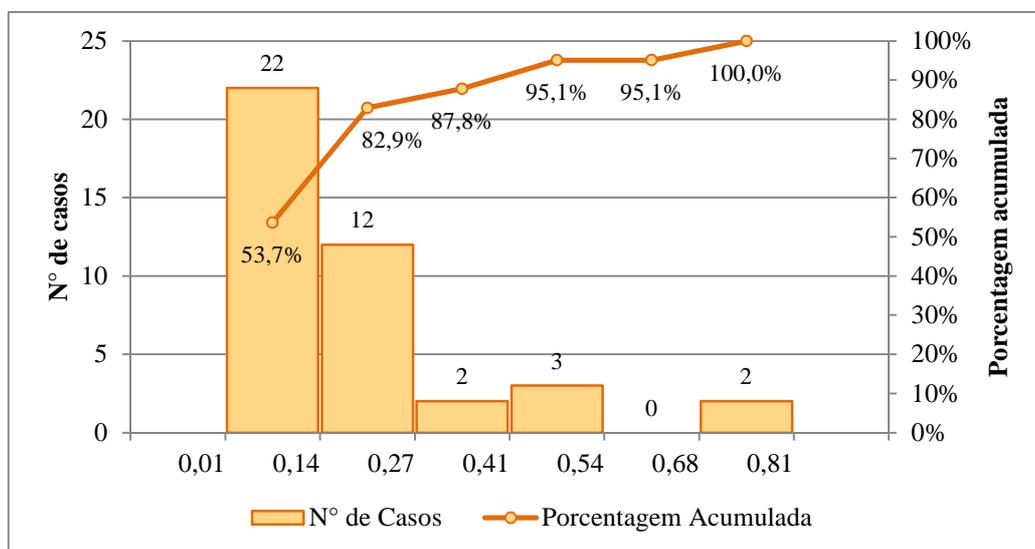
Figura 4.11 – Histograma de frequência de ocorrência e percentagem acumulada do  $FD_{Total}$  das 41 amostras de orientação Leste.

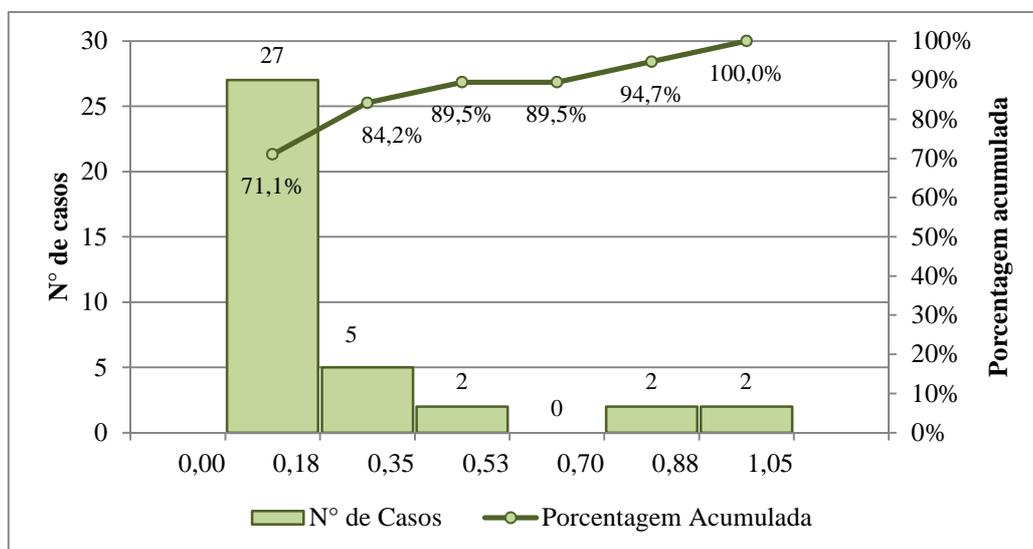
Figura 4.12 – Histograma de frequência de ocorrência e percentagem acumulada do  $FD_{Total}$  das 38 amostras de orientação Oeste.

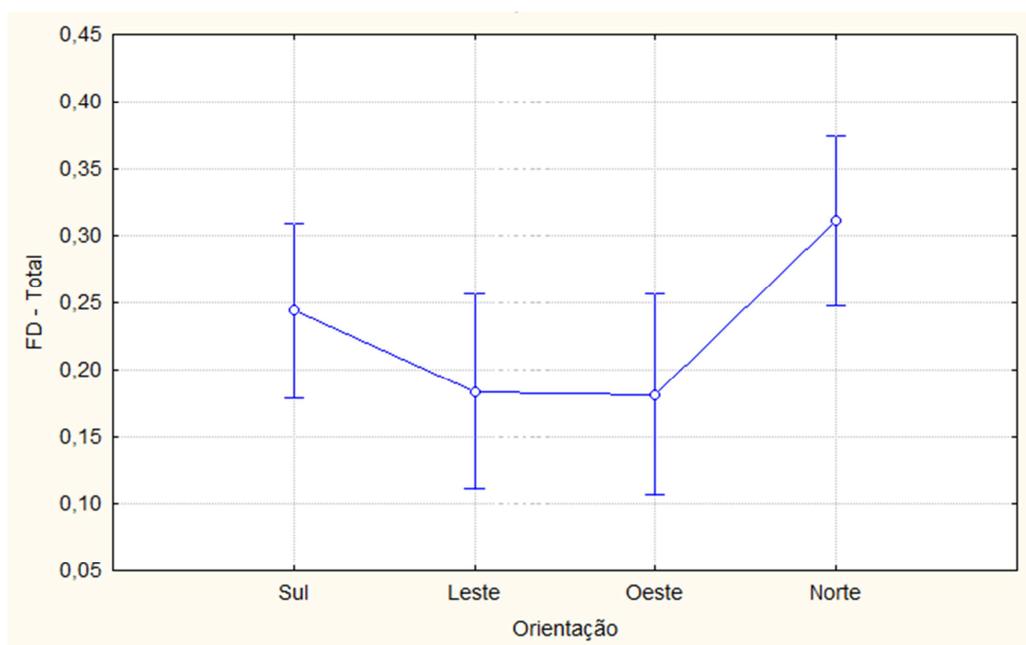
Figura 4.13 – Gráfico do valor médio e intervalo de confiança do  $FD_{Total}$  em função da orientação cardeal.

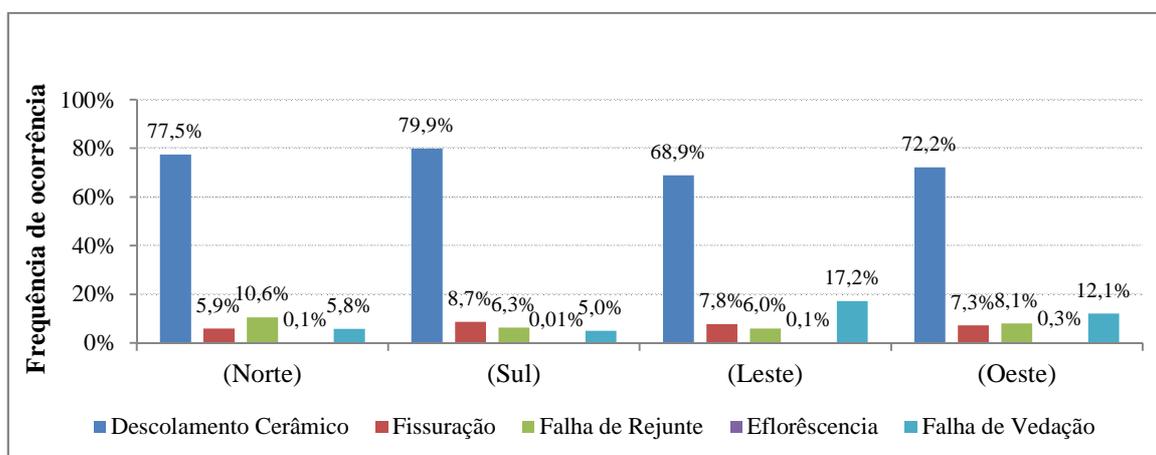
Figura 4.14 – Distribuição de danos em função das orientações.

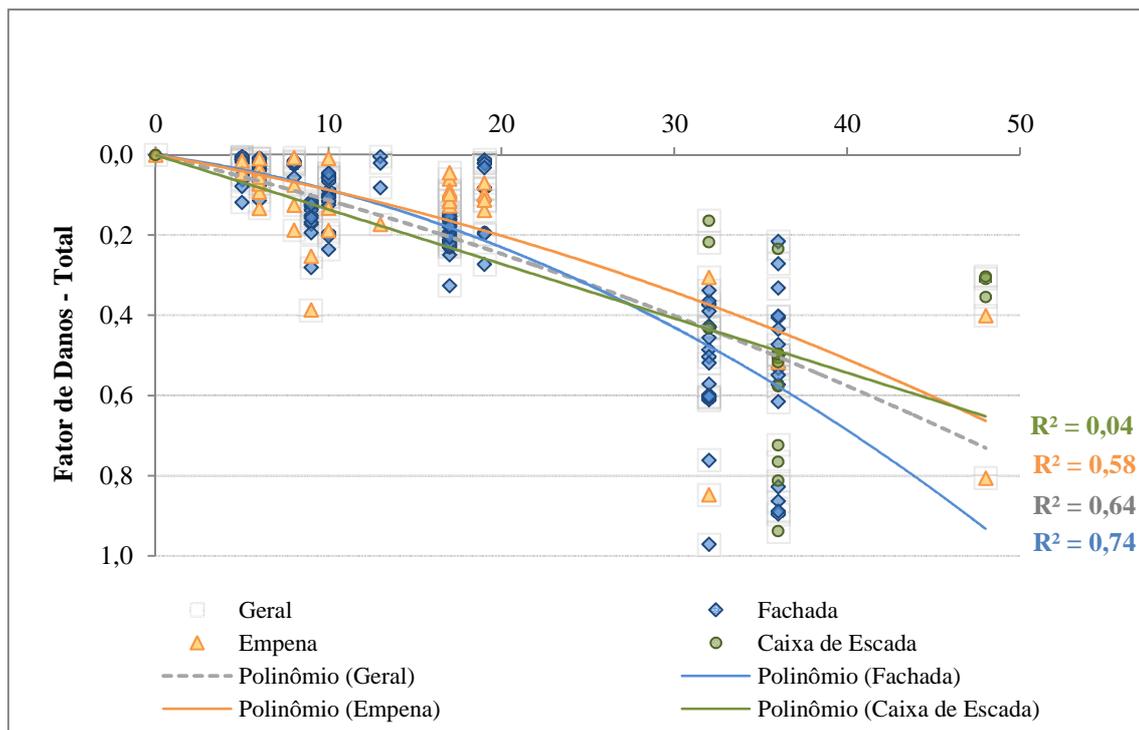
Figura 4.15 – Curva de degradação do  $FD_{Total}$  em função do elemento de arquitetura.

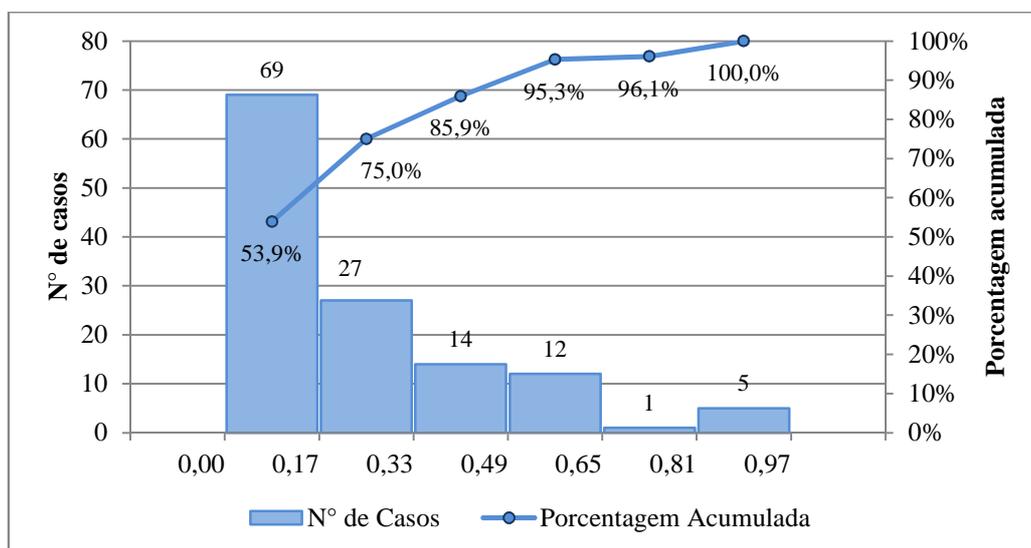
Figura 4.16 – Histograma de frequência de ocorrência e percentagem acumulada do  $FD_{Total}$  das 128 amostras referente às fachadas.

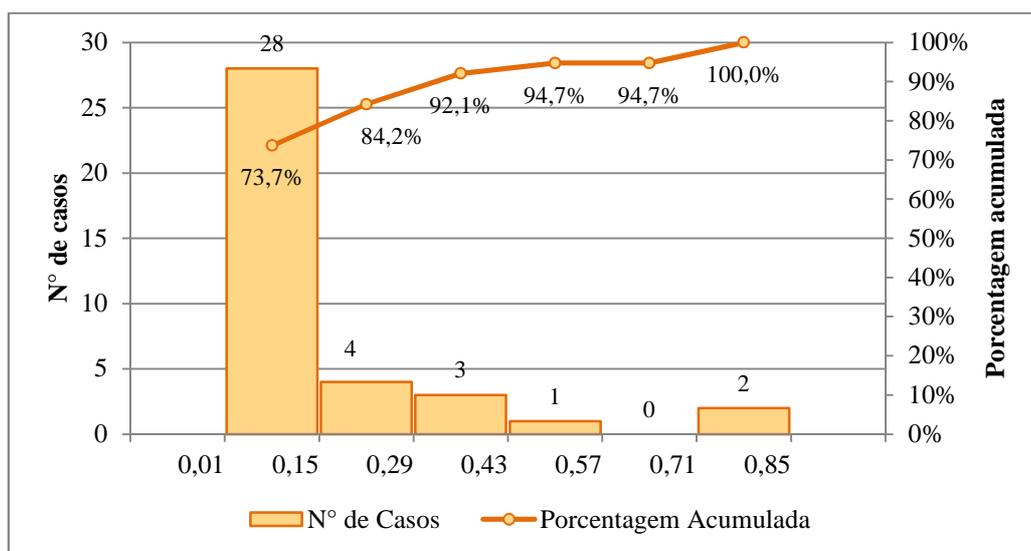
Figura 4.17 – Histograma de frequência de ocorrência e percentagem acumulada do  $FD_{Total}$  das 38 amostras referente às Empenas.
