**EVOLUÇÃO DA DEGRADAÇÃO DE FACHADAS - EFEITO DOS  
AGENTES DE DEGRADAÇÃO E DOS ELEMENTOS  
CONSTITUINTES**

**DISSERTAÇÃO DE MESTRADO EM ESTRUTURAS  
E CONSTRUÇÃO CIVIL  
DEPARTAMENTO DE ENGENHARIA CIVIL E AMBIENTAL**

**UNIVERSIDADE DE BRASÍLIA**

**BRASÍLIA/DF MARÇO – 2016**

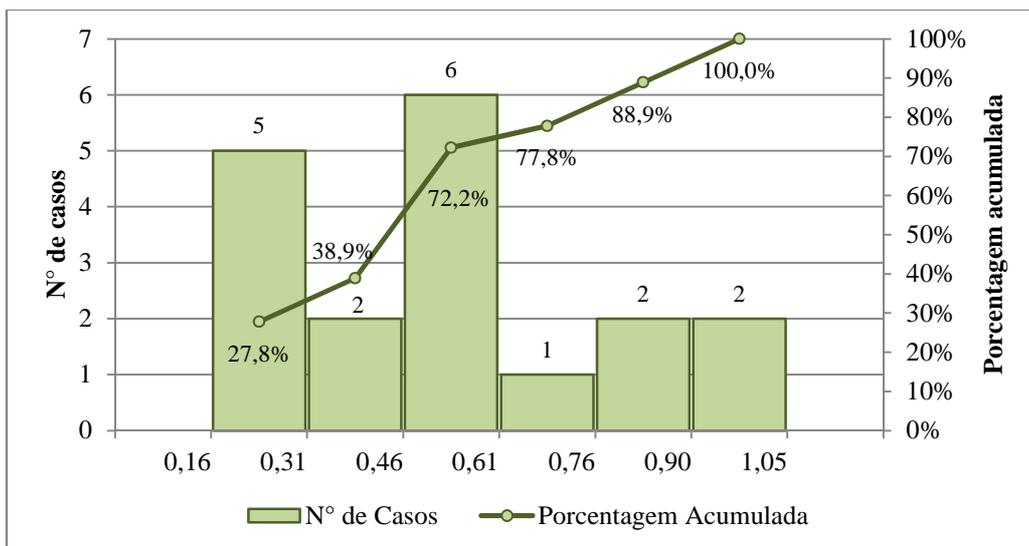
Figura 4.18 – Histograma de frequência de ocorrência e percentagem acumulada do  $FD_{Total}$  das 18 amostras referente às Caixas de Escada.

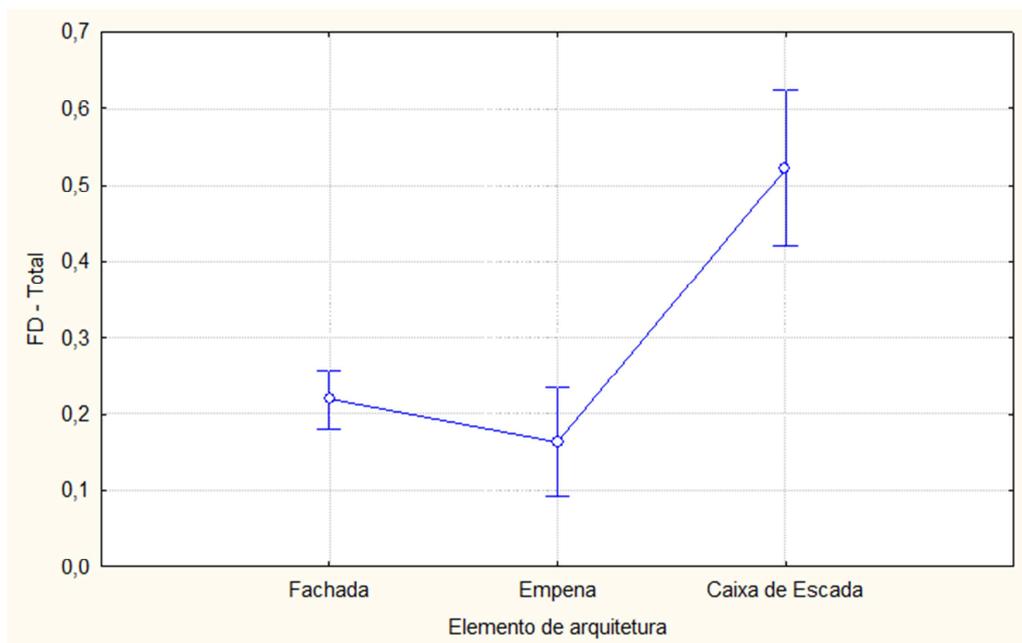
Figura 4.19 – Gráfico do valor médio e intervalo de confiança do  $FD_{Total}$  em função do elemento de arquitetura.

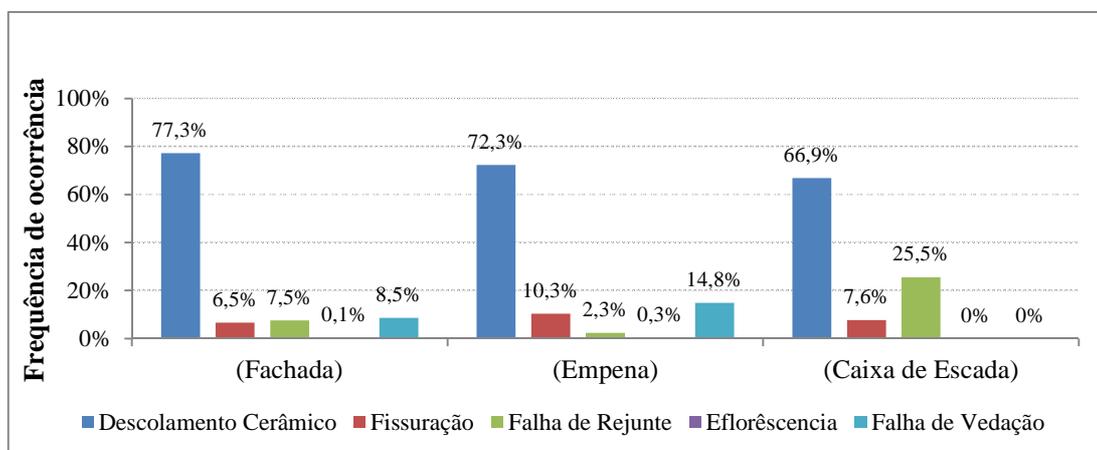
Figura 4.20 – Distribuição de danos em função dos elementos de arquitetura.

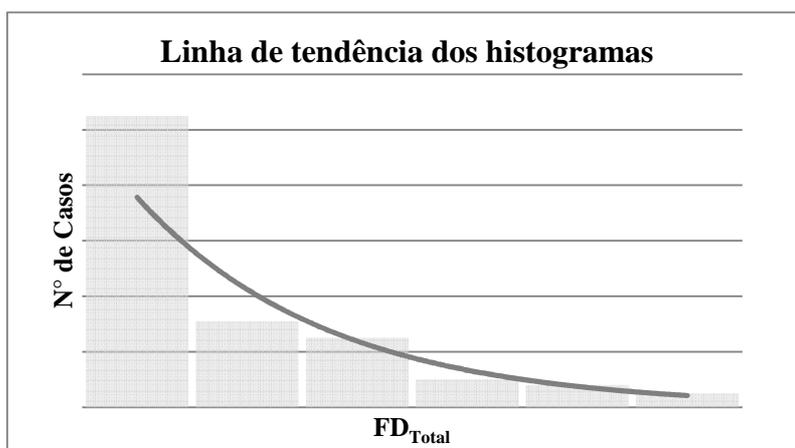
Figura 4.21 – Tendência da distribuição de danos

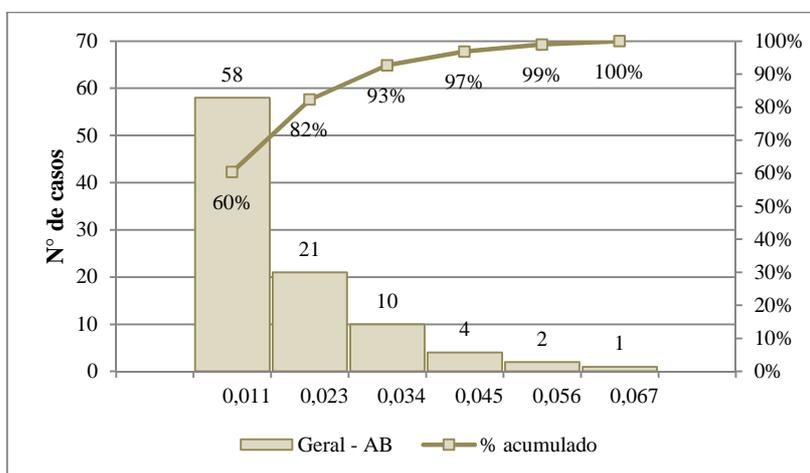
Figura 4.22 – Exemplo do comportamento da distribuição dos valores de  $FD_{RC}$ .

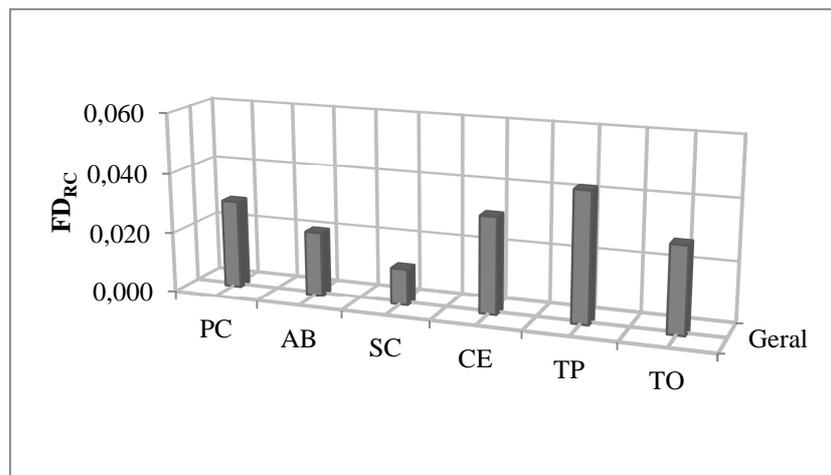
Figura 4.23 – Valor característico (80%) de  $FDR_c$  de todas as amostras para cada região

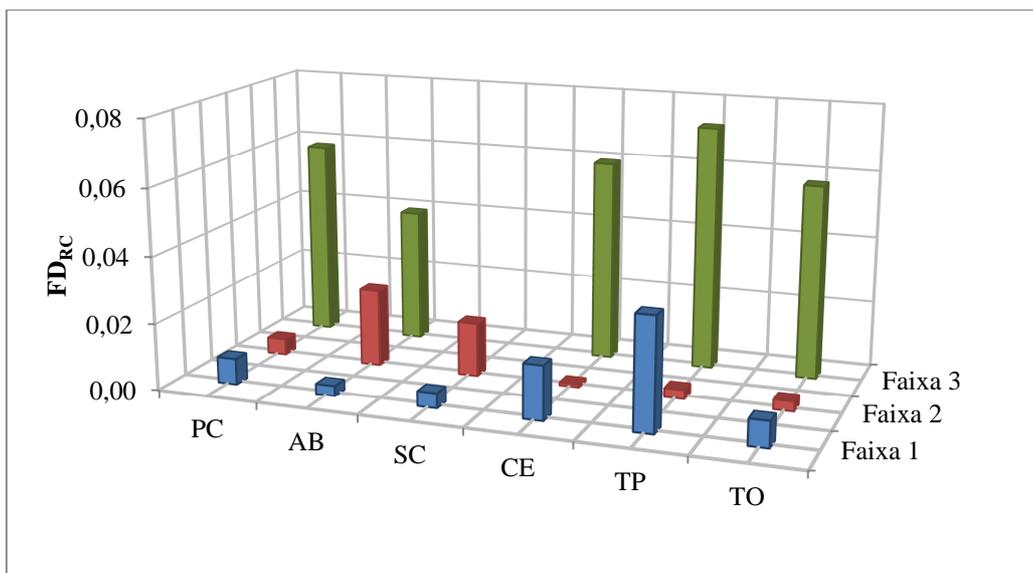
Figura 4.24 – Valor característico (80%) de  $FD_{RC}$  das faixas de idade para cada região.

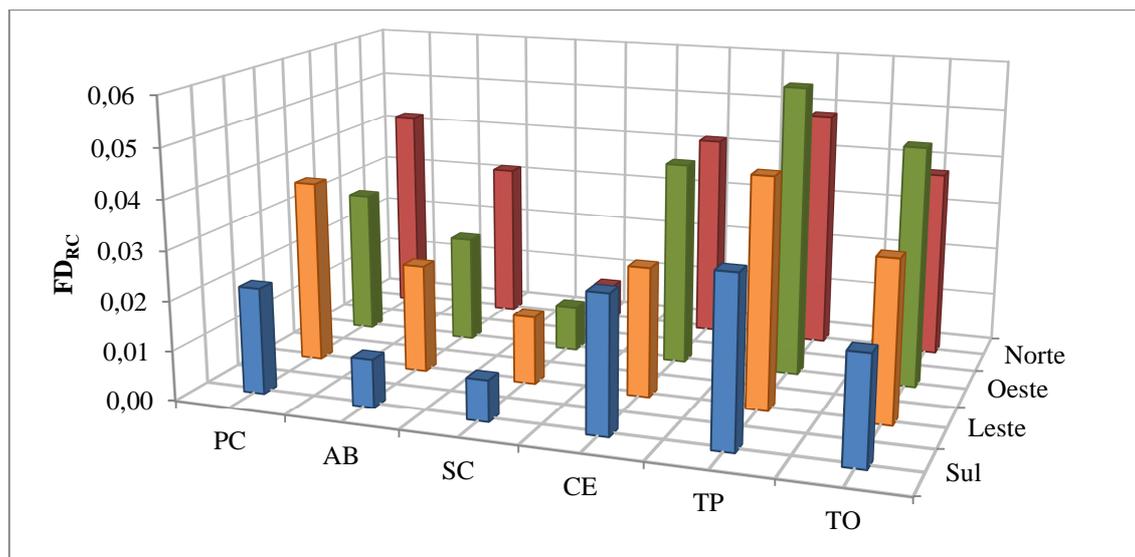
Figura 4.25 – Valor característico (80%) de  $FD_{RC}$  das orientações para cada região

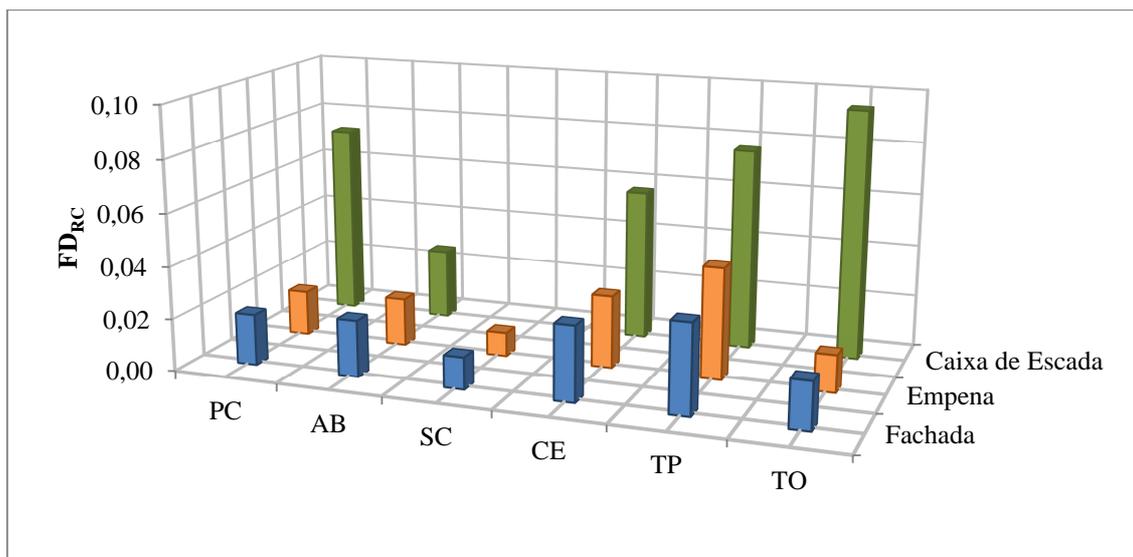
Figura 4.26 – Valor característico (80%) de  $FD_{RC}$  do elementos de arquitetura para cada região da fachada.

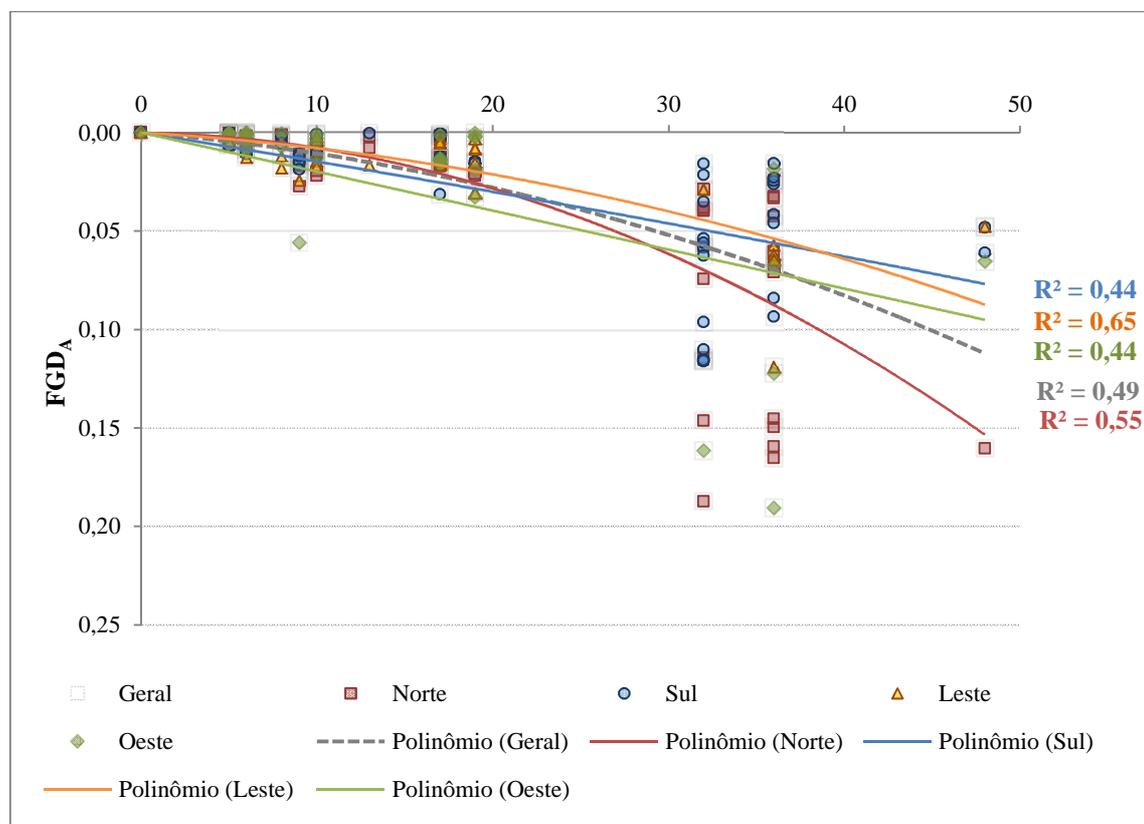
Figura 4.27 – Comportamento da degradação para as diferentes orientações ao longo do tempo ( $FGD_A$  x Idade)

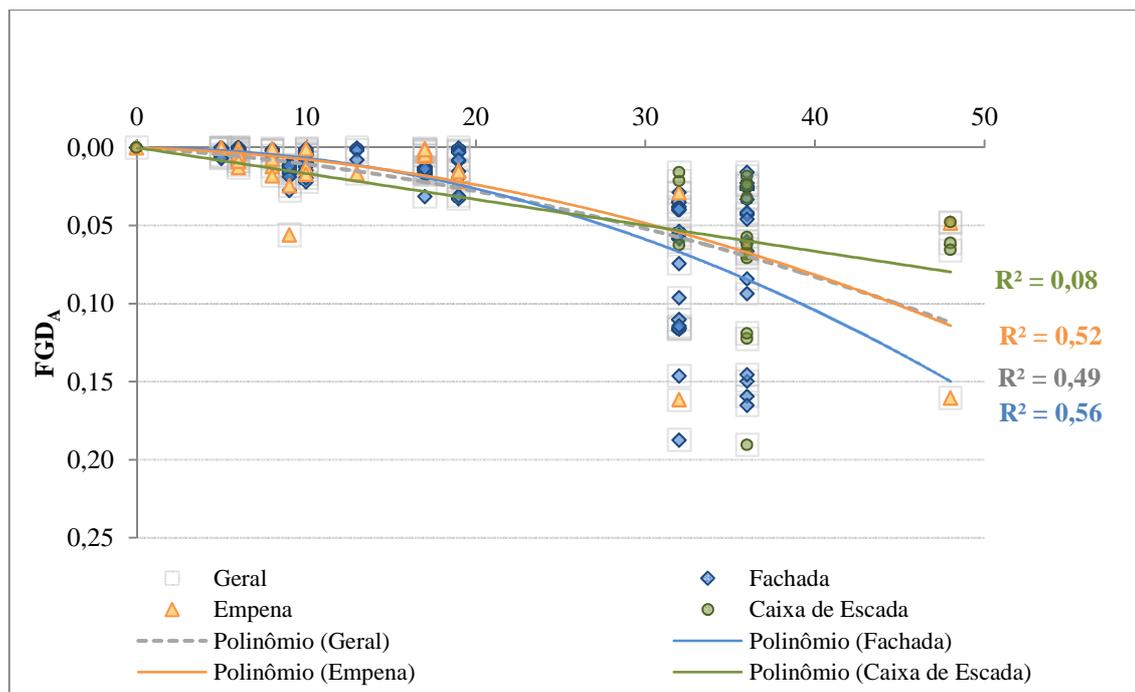
Figura 4.28 – Comportamento da degradação para os diferentes elementos de arquitetura ao longo do tempo ( $FGD_A \times Idade$ )

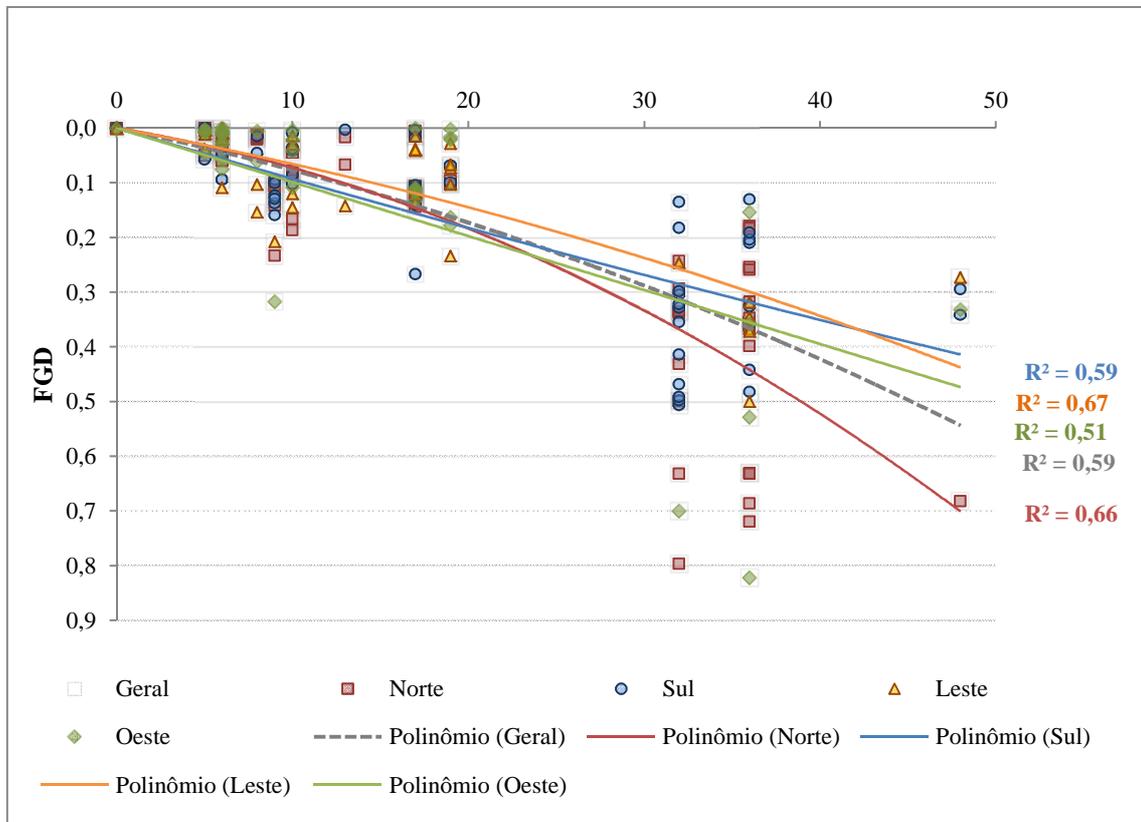
Figura 4.29 – Comportamento da degradação para as diferentes orientações ao longo do tempo (FGD x Idade)

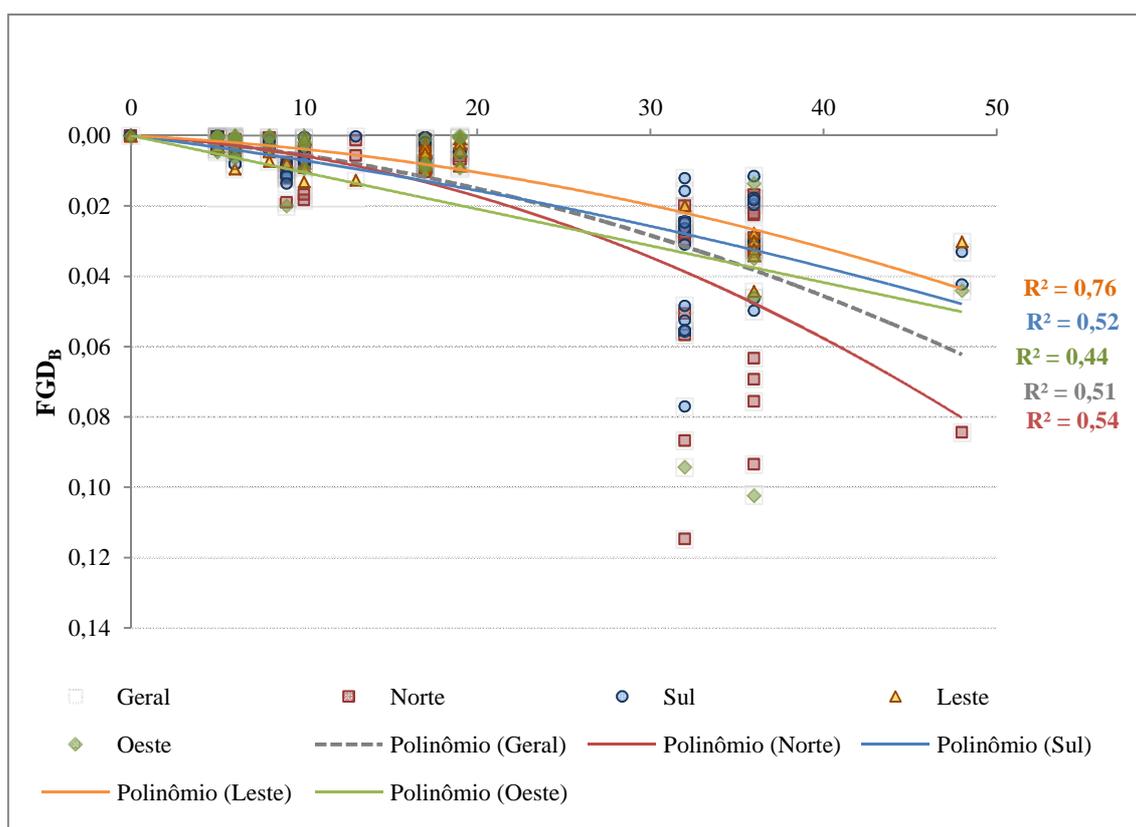
Figura 4.30 – Comportamento da degradação para as diferentes orientações ao longo do tempo (FGD<sub>B</sub> x Idade)

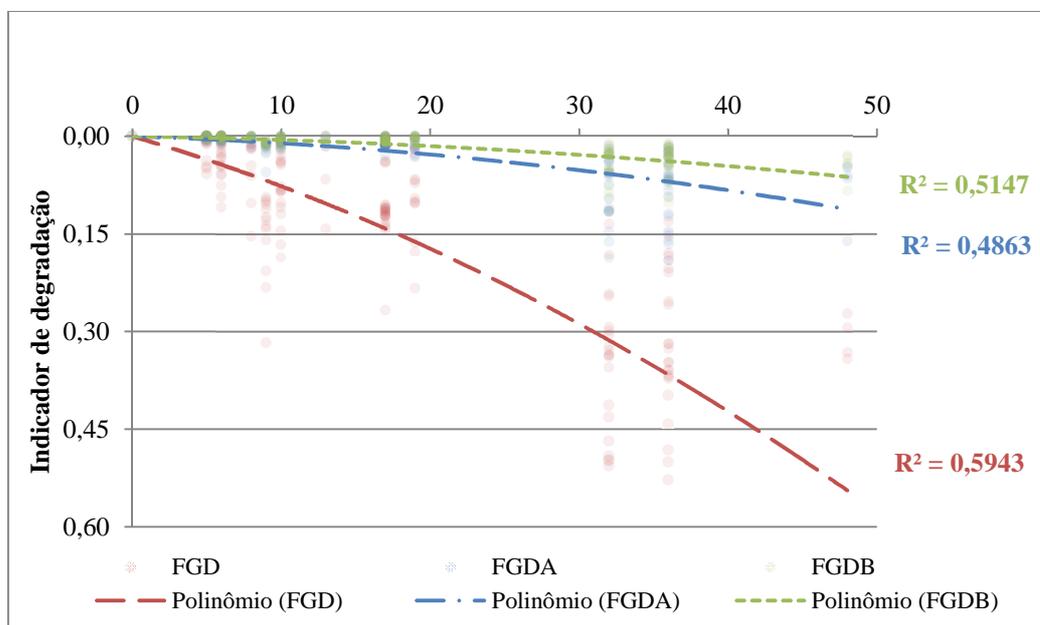
Figura 4.31 – Comparação do comportamento dos indicadores de degradação ao longo do tempo

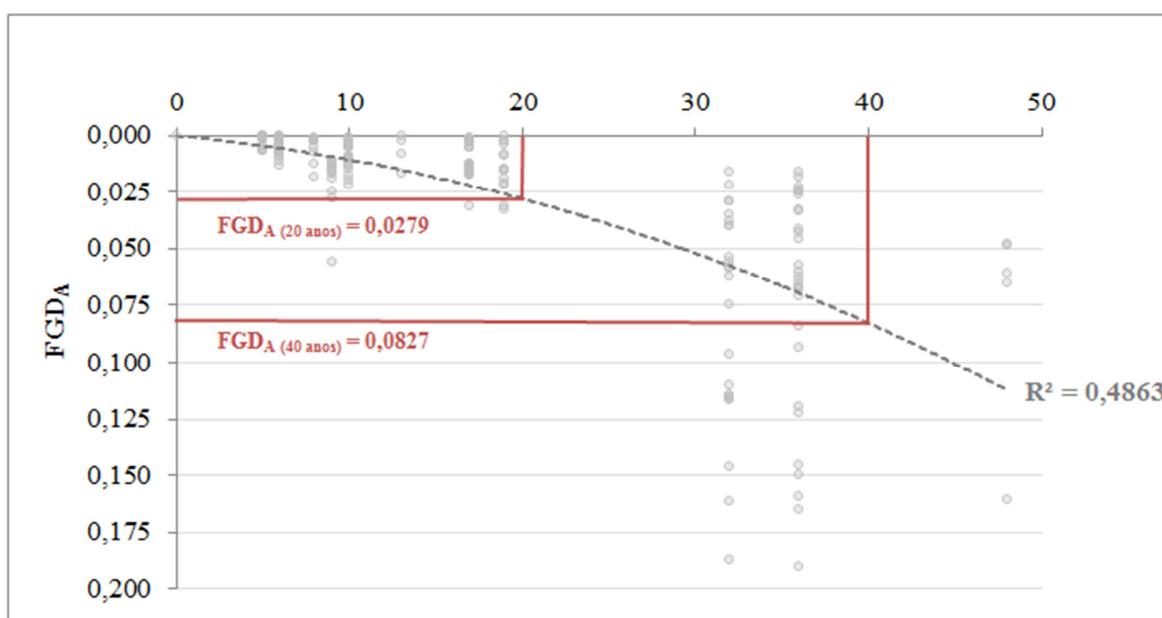
Figura 4.32 – Exemplo de obtenção do valor de referência do indicador de degradação.

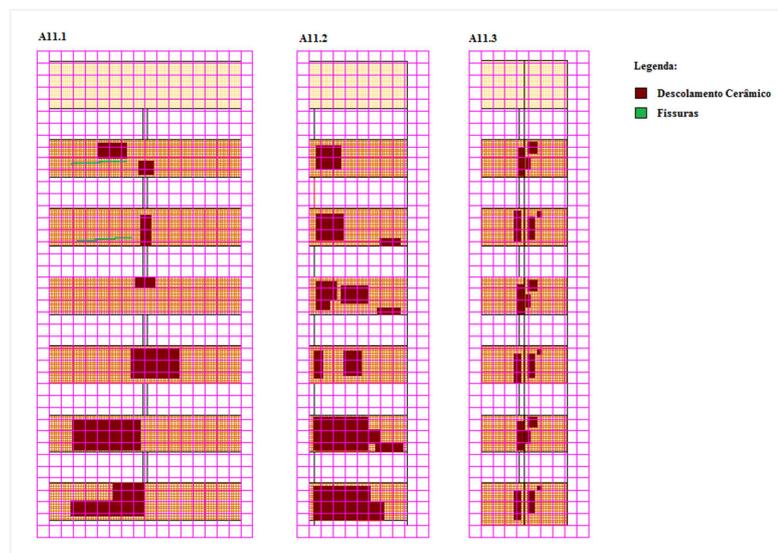
Figura A1.1 - Mapeamento com a sobreposição da malha.

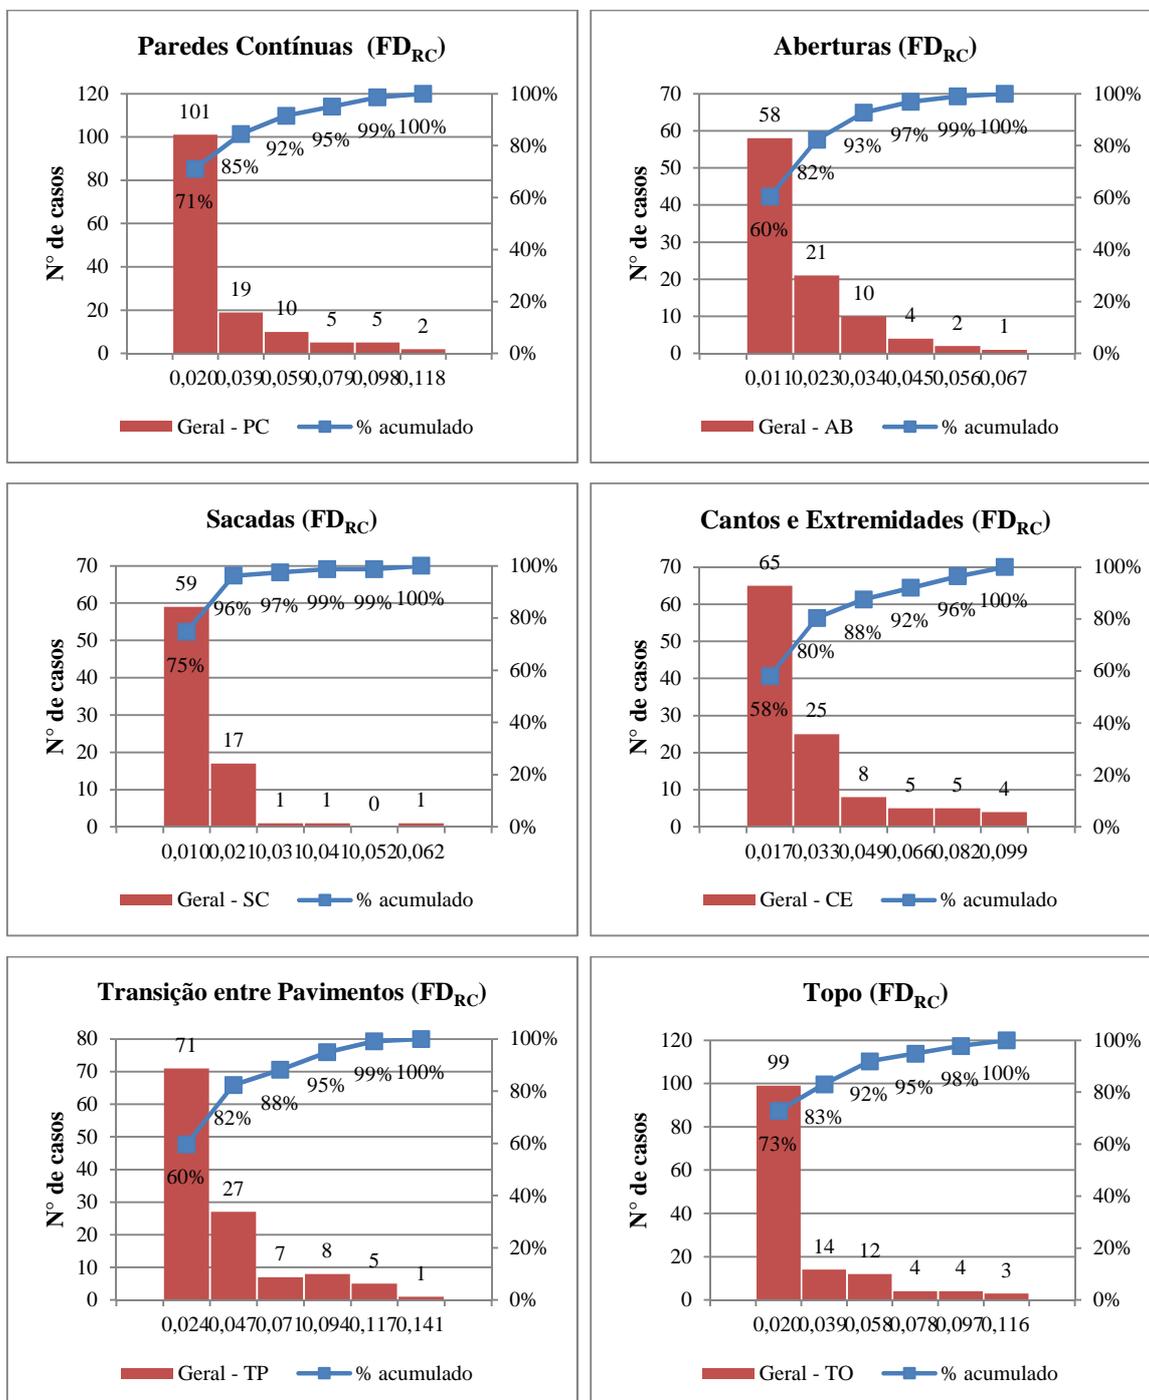
Figura 01 – Histograma geral das seis regiões que compõem as fachadas, independente de idade, de orientação e de elemento de arquitetura.

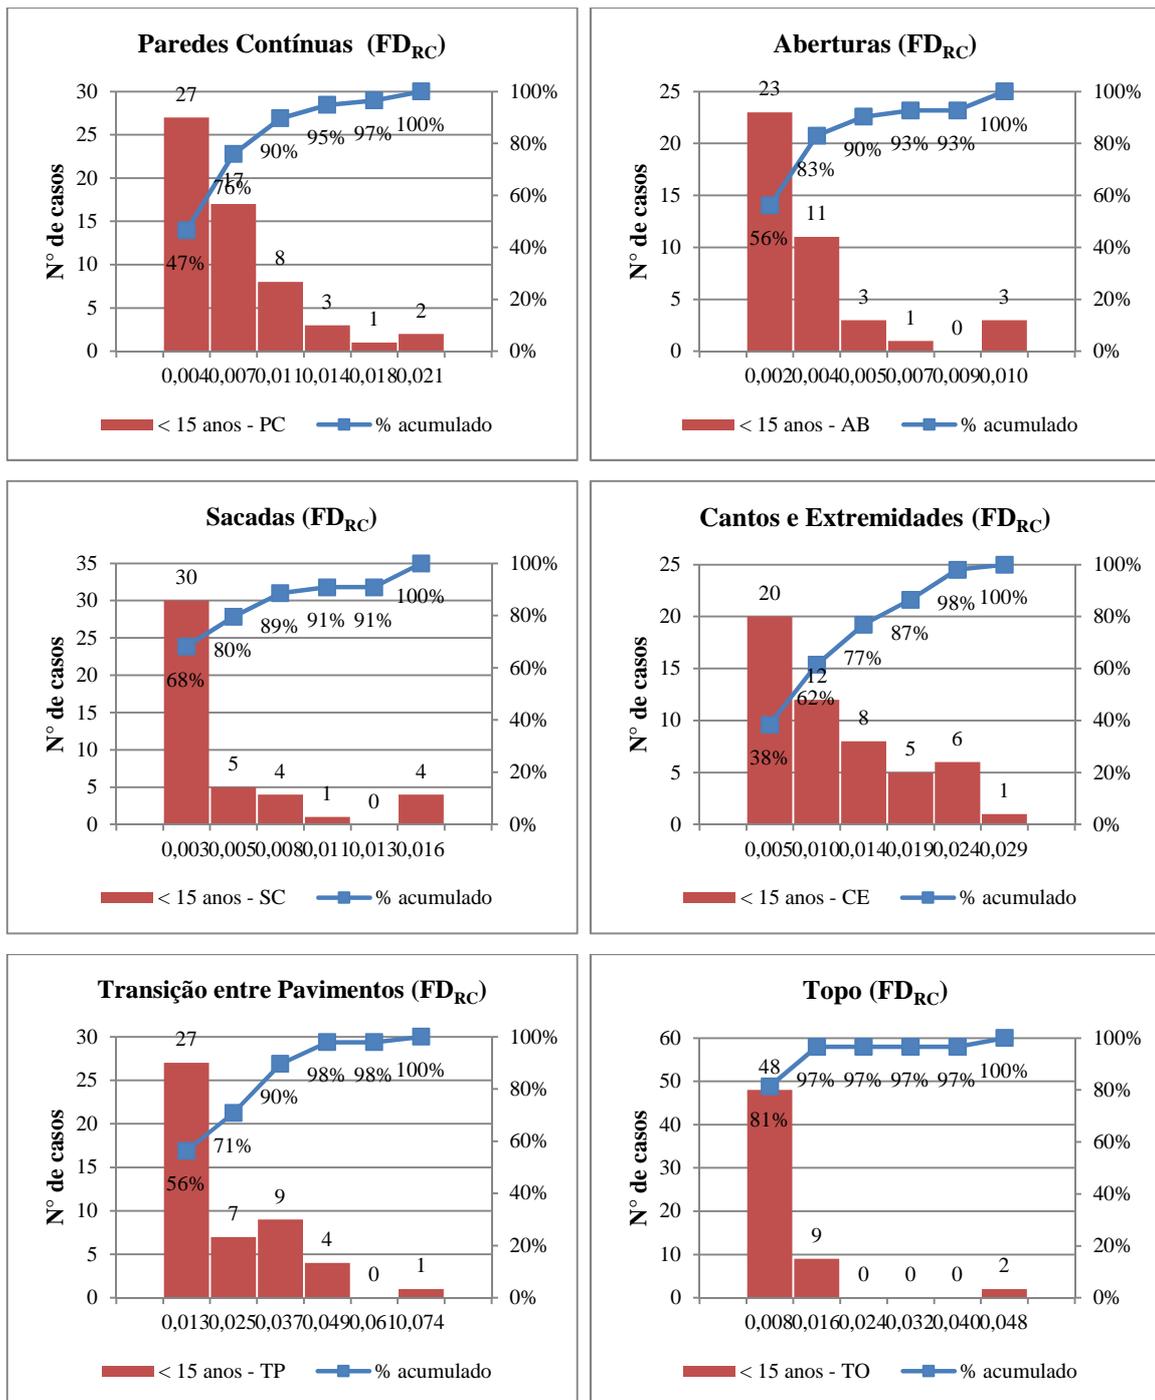
Figura 02 – Histograma das amostras de fachada com idades inferiores a 15 anos (Faixa 1)

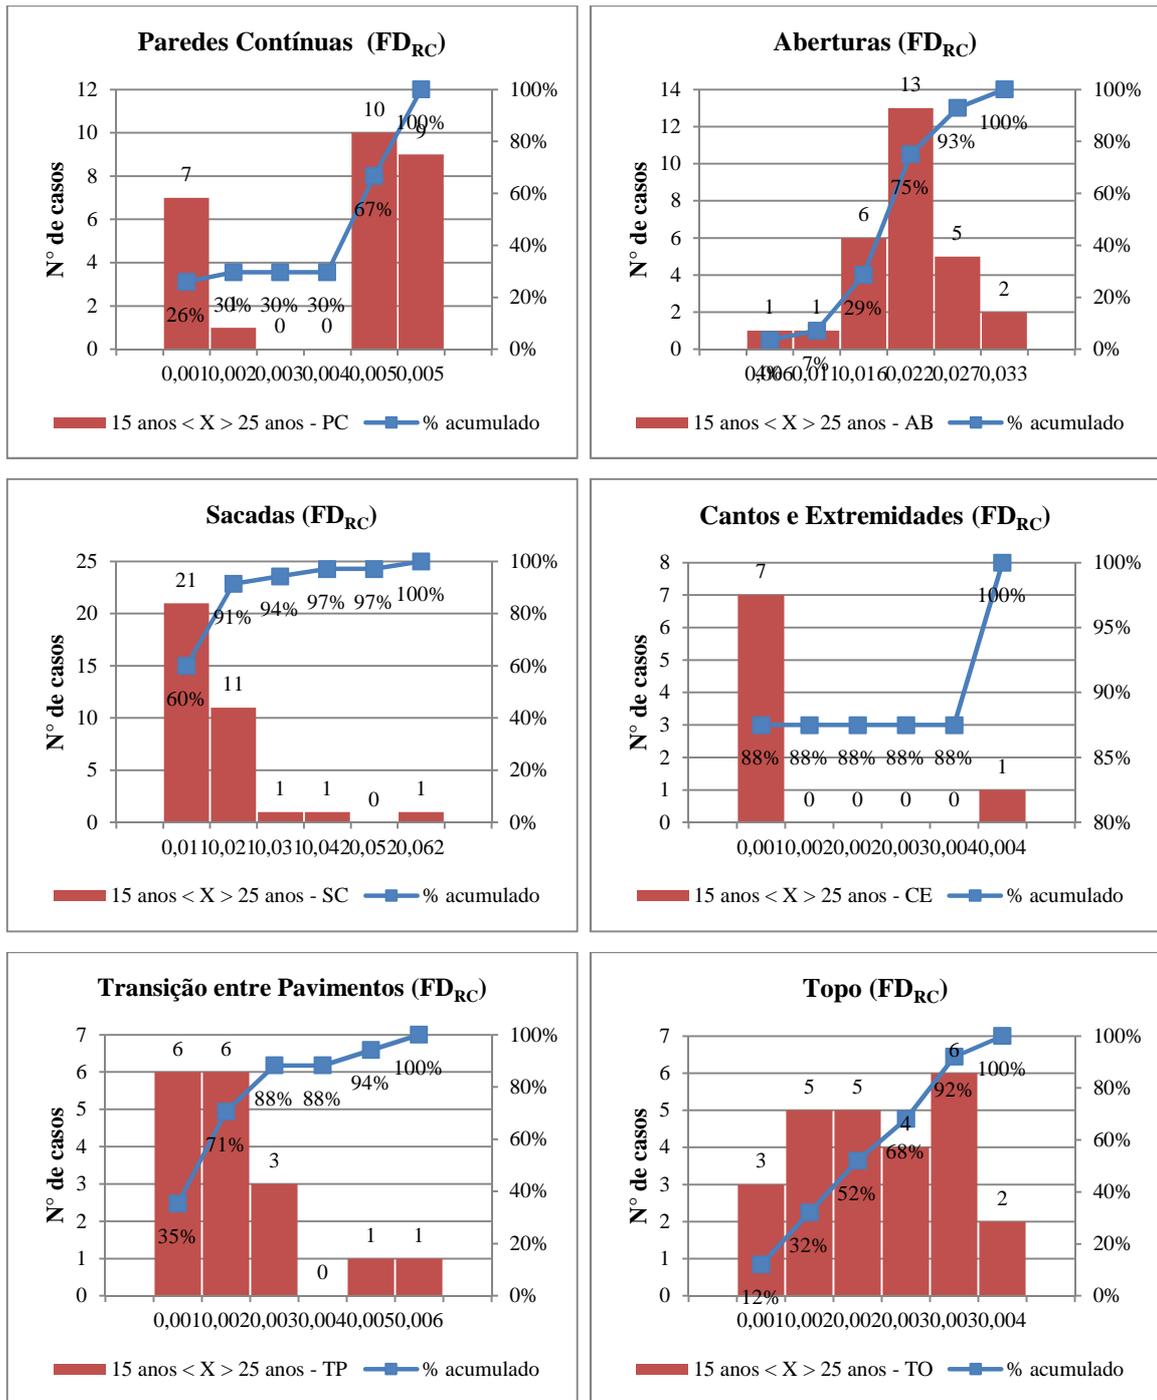
Figura 03 – Histograma das amostras de fachada com idades entre 15 e 25 anos (Faixa 2)

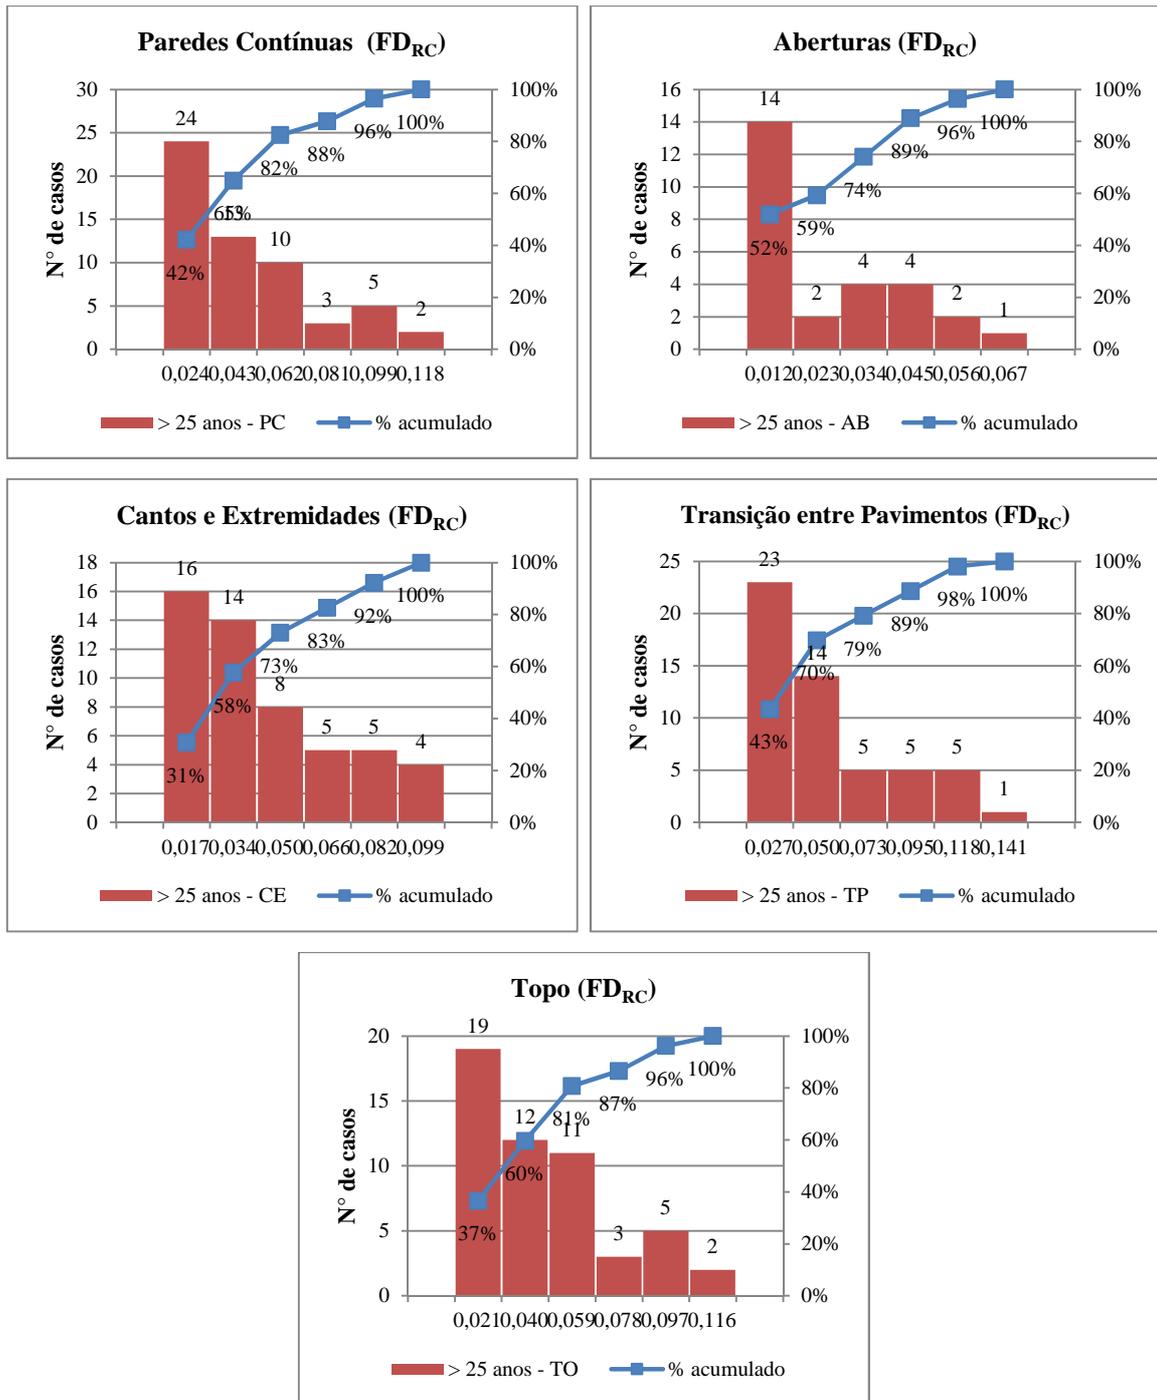
Figura 04 – Histograma das amostras de fachada com idades superiores a 25 anos (Faixa 3)

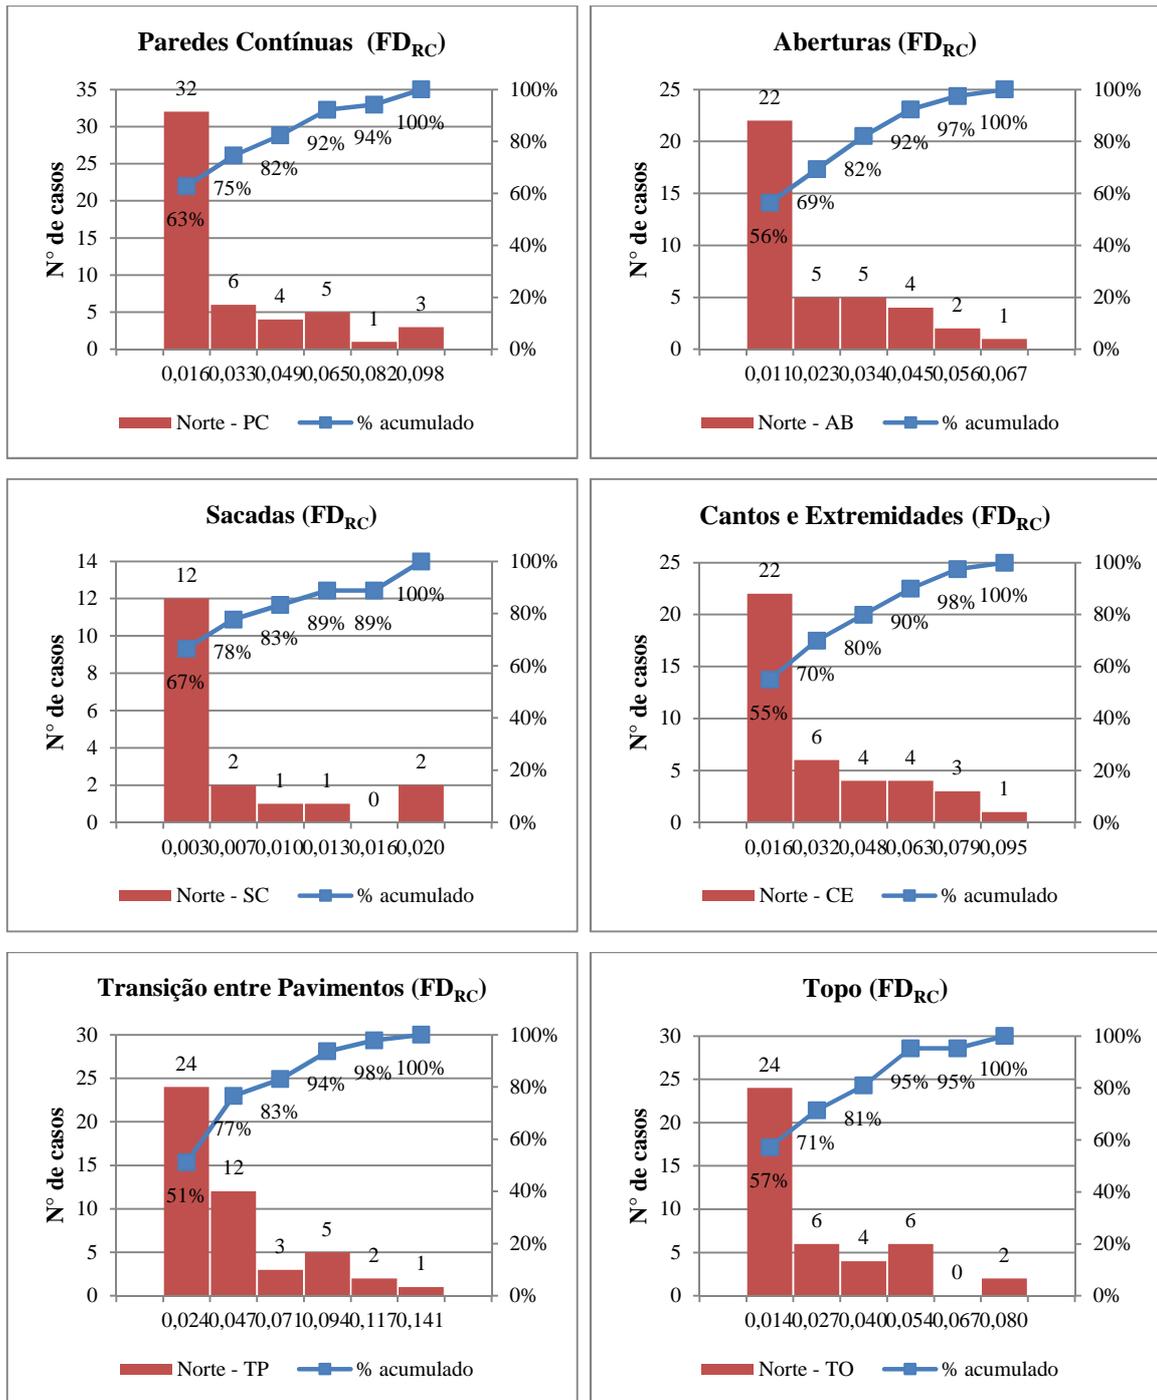
Figura 05 – Histograma da orientação Norte das regiões que compõem as fachadas.

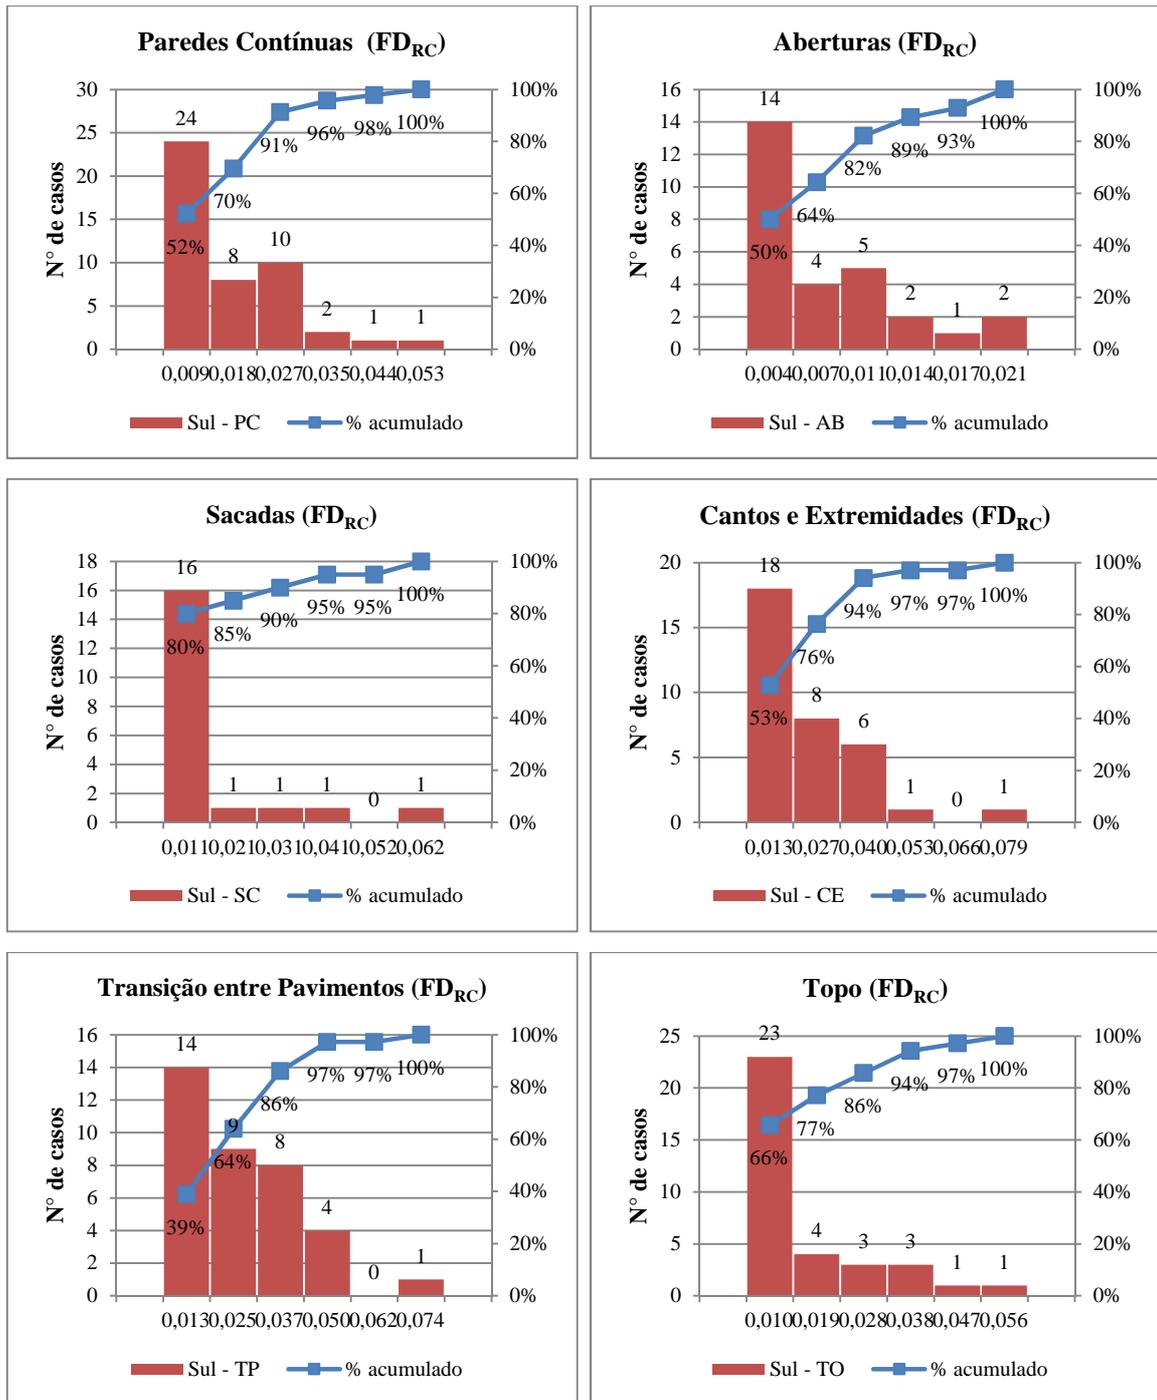
Figura 06 – Histograma da orientação Sul das regiões que compõem as fachadas.

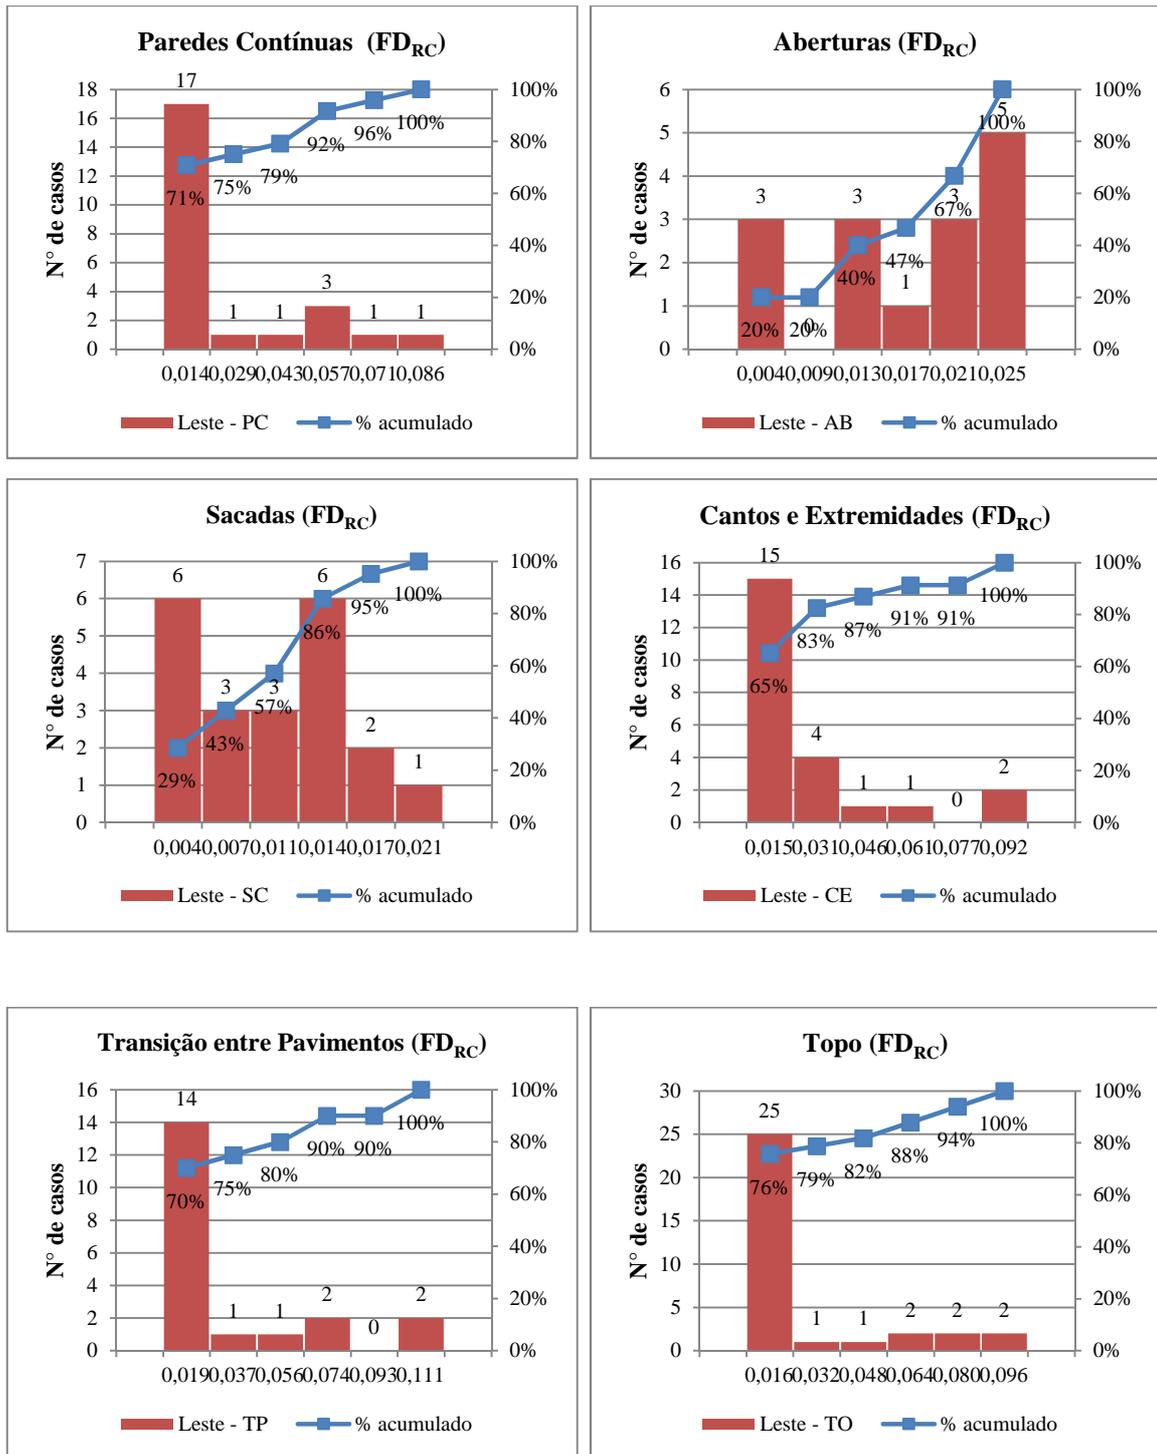
Figura 07 – Histograma da orientação Leste das regiões que compõem as fachadas.
