**EVOLUÇÃO DA DEGRADAÇÃO DE FACHADAS - EFEITO DOS  
AGENTES DE DEGRADAÇÃO E DOS ELEMENTOS  
CONSTITUINTES**

**DISSERTAÇÃO DE MESTRADO EM ESTRUTURAS  
E CONSTRUÇÃO CIVIL  
DEPARTAMENTO DE ENGENHARIA CIVIL E AMBIENTAL**

**UNIVERSIDADE DE BRASÍLIA**

**BRASÍLIA/DF MARÇO – 2016**

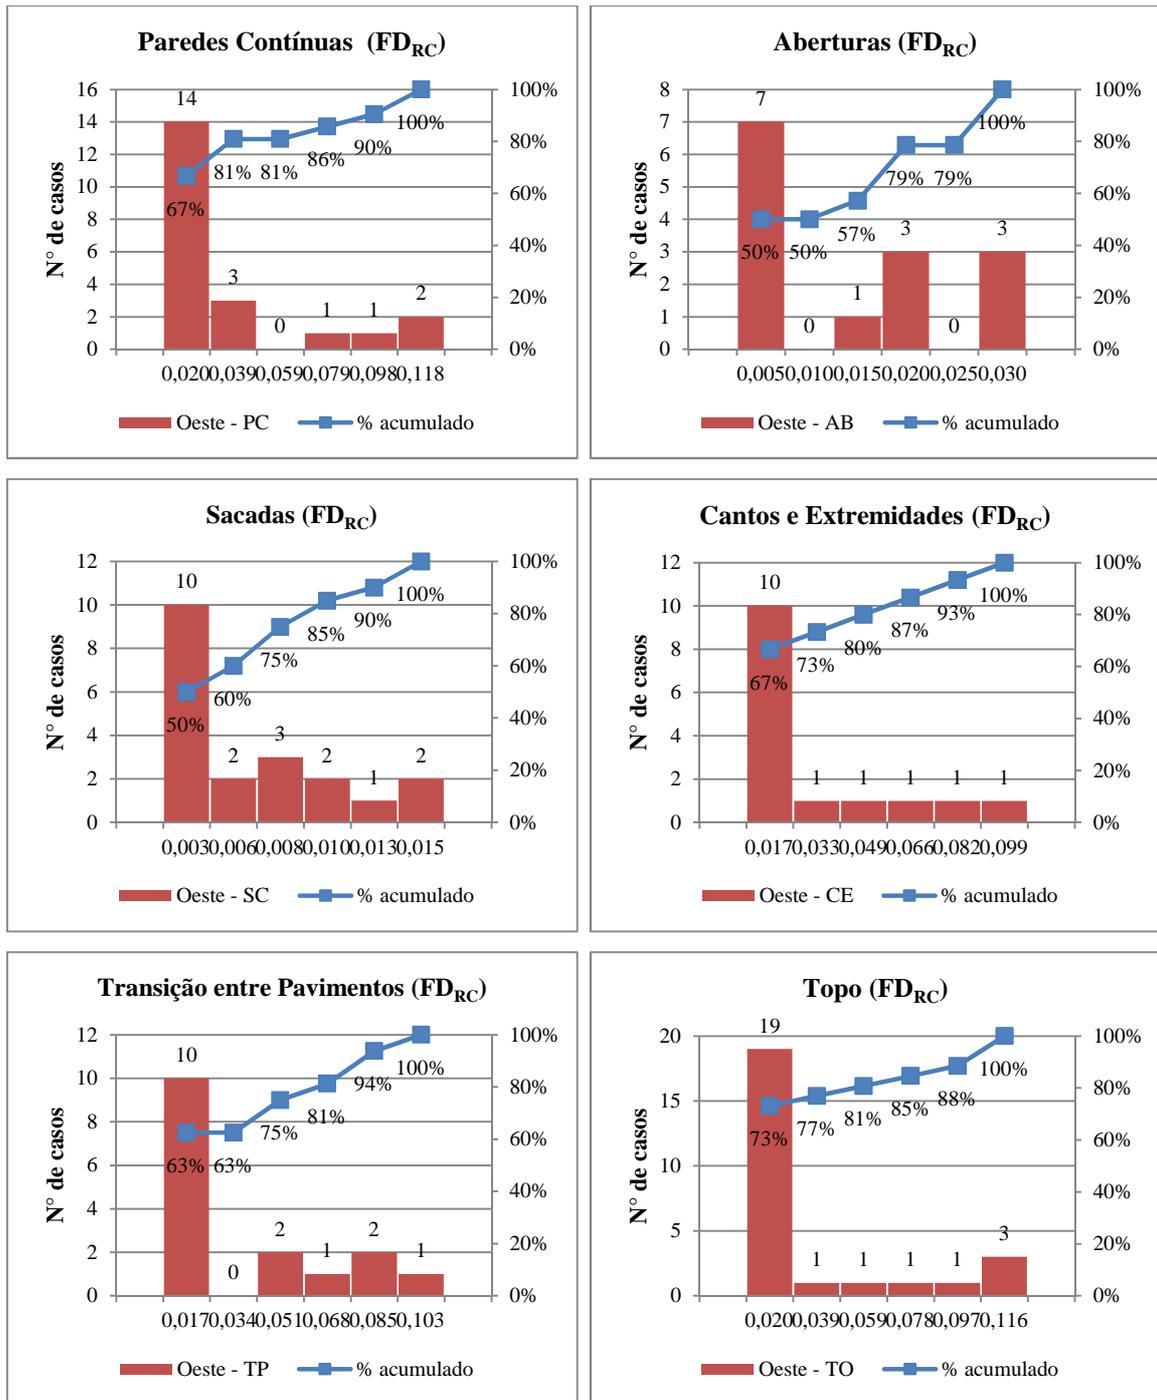
Figura 08 – Histograma da orientação Oeste das regiões que compõem as fachadas.

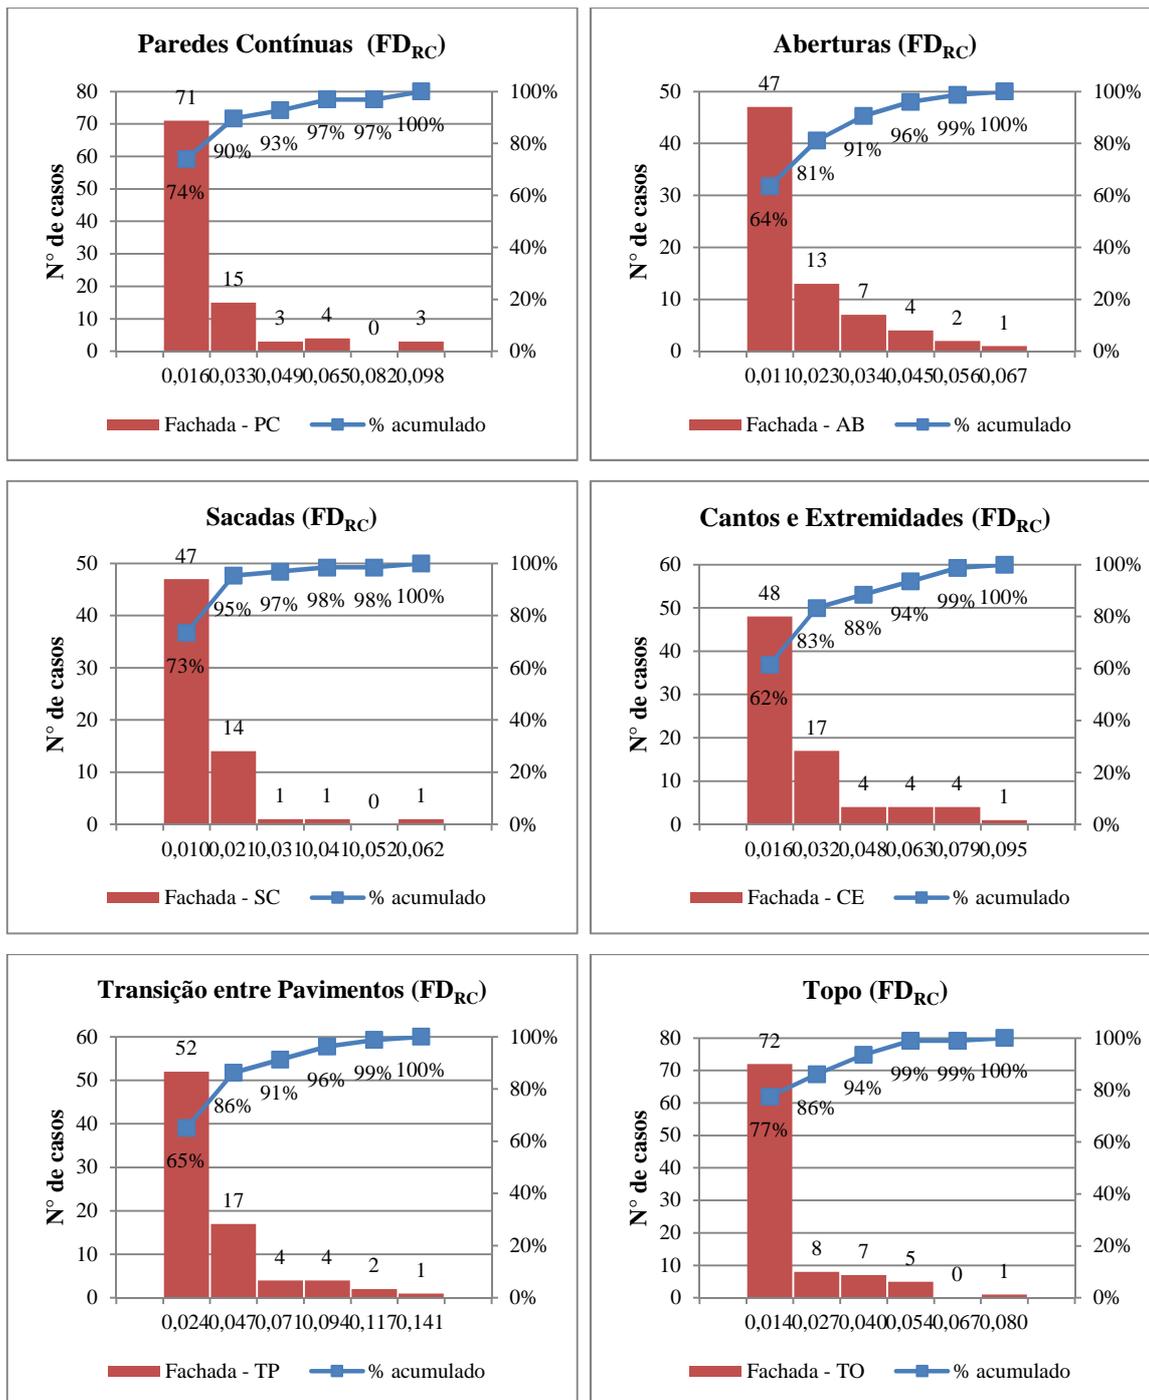
Figura 09 – Histograma referente às Fachada, do grupo de análise dos elementos de arquitetura.

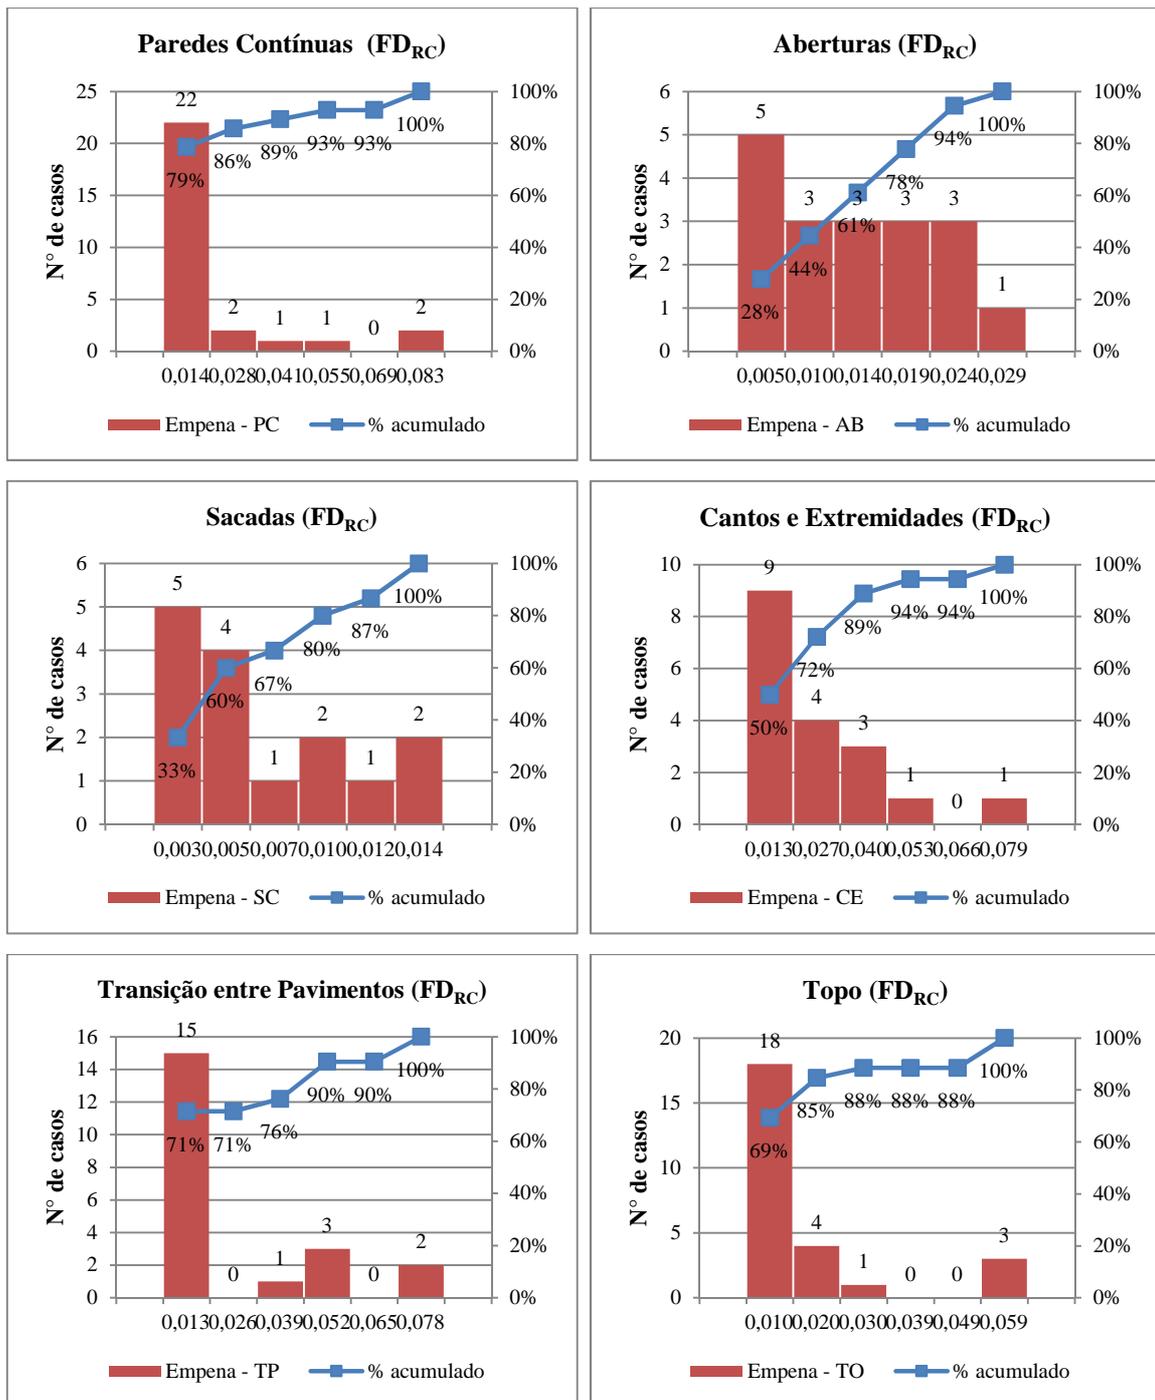
Figura 10 – Histograma referente às Empenas, do grupo de análise dos elementos de arquitetura.

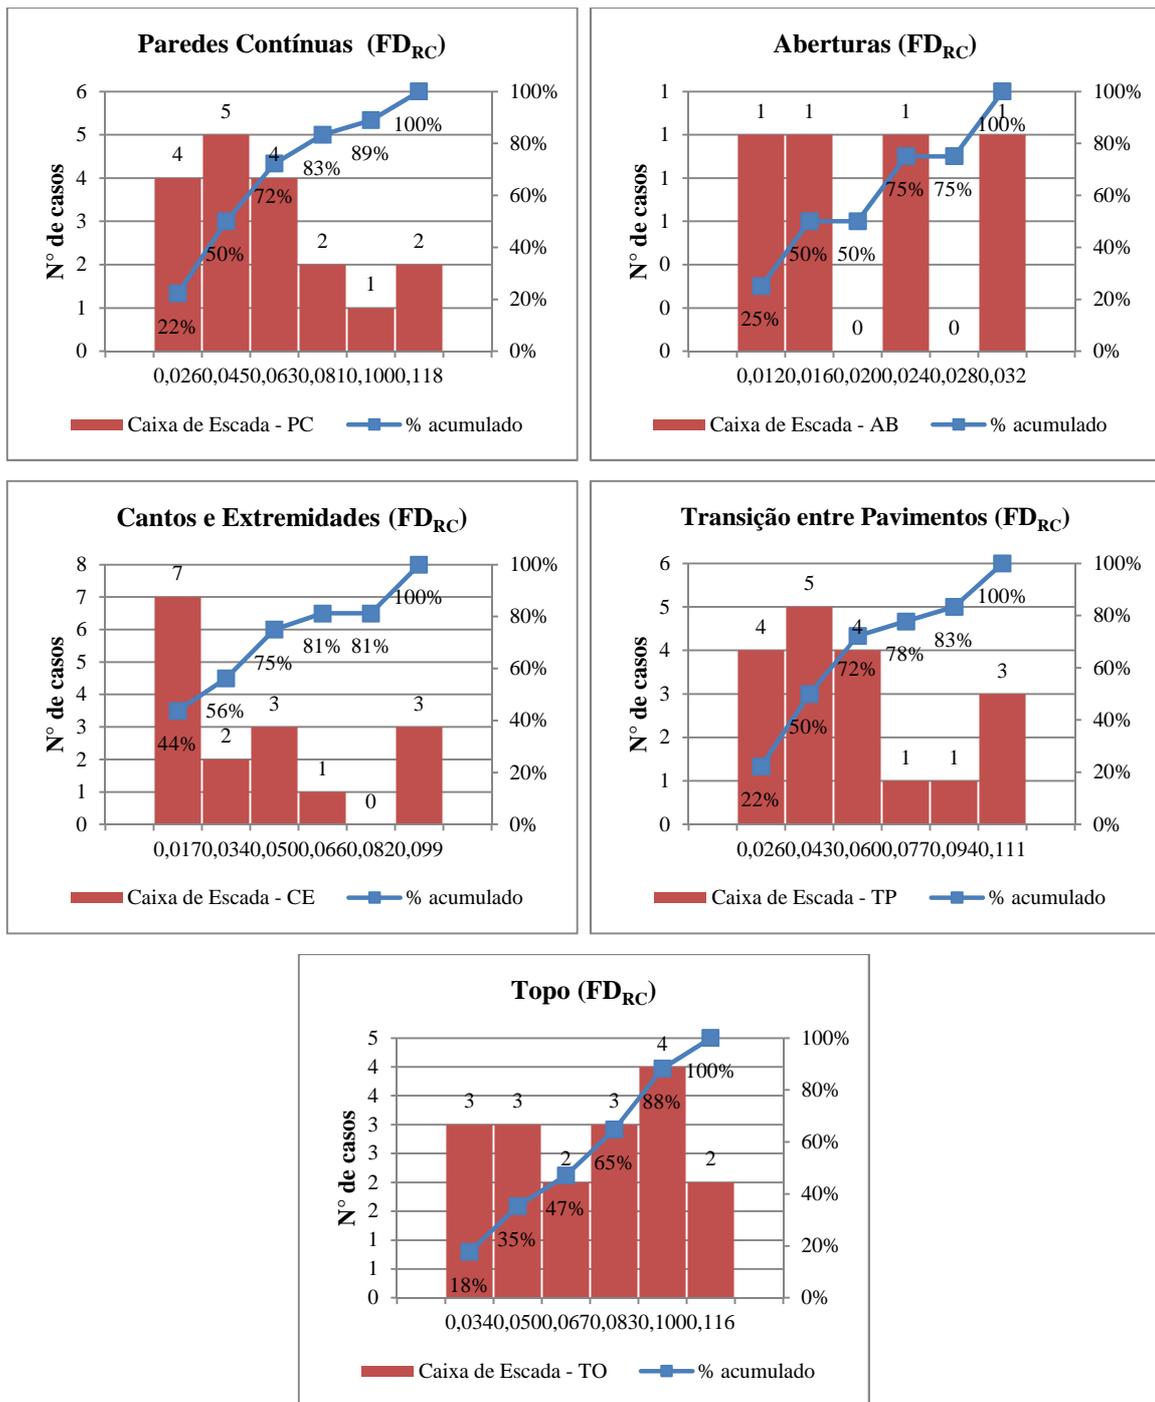
Figura 11 – Histograma referente às Caixas de Escada, do grupo de análise dos elementos de arquitetura.
