**SENSIBILIDADE À DEGRADAÇÃO DAS FACHADAS-
ESTUDO DOS ASPECTOS CONSTRUTIVOS**

DISSERTAÇÃO DE MESTRADO EM ESTRUTURAS
E CONSTRUÇÃO CIVIL
DEPARTAMENTO DE ENGENHARIA CIVIL E AMBIENTAL

**FACULDADE DE TECNOLOGIA
UNIVERSIDADE DE BRASÍLIA**

**PUBLICAÇÃO:
BRASÍLIA/DF JULHO – 2017**

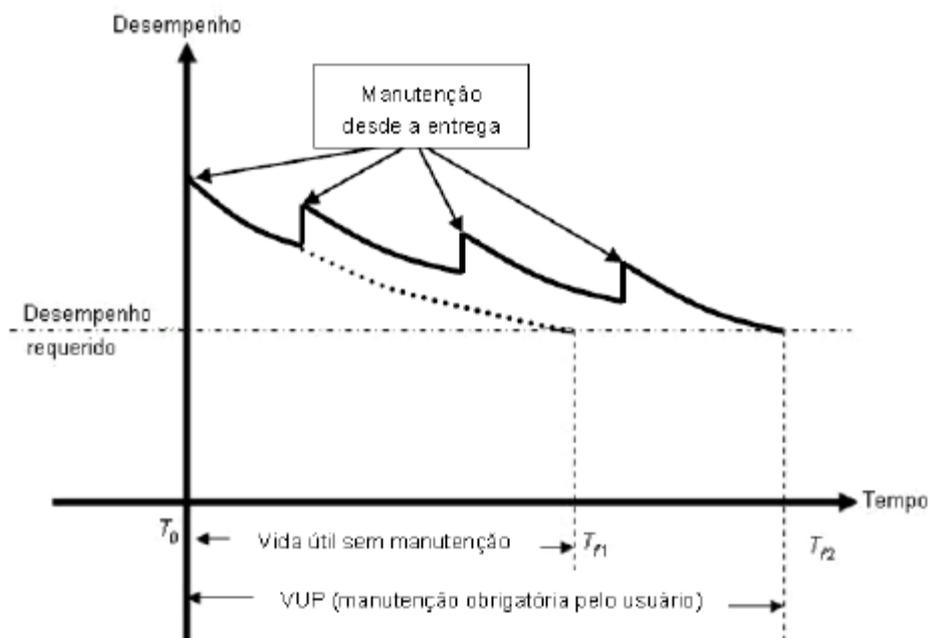
Figura 2.1 - Desempenho ao longo do tempo de um elemento ou sistema (ABNT NBR 15575-1, 2013).

A figura 2.1 apresenta a relação que se estabelece a partir de ações de manutenção que visam prolongar o desempenho e vida útil dos edifícios. A ABNT NBR 15575-1:2013 enfatiza a importância da realização integral das manutenções pelo usuário, sem as quais a vida útil do sistema estará fortemente comprometida. As ações de manutenção alertam inclusive quanto ao uso inadequado que poderá implicar no surgimento de patologias.

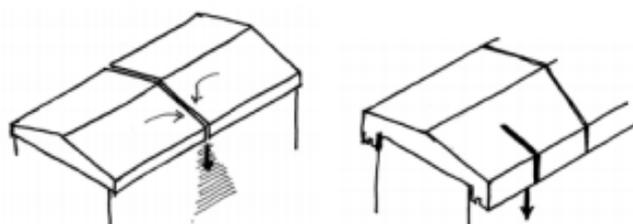
Figura 2.3 – Remate da platibanda (FLORES-COLEN; BRITO, 2003).

As testeiras ou platibandas são utilizadas em sua grande maioria para esconder o telhado ou rematar o topo das edificações. Os remates das platibandas, ou seja das partes mais expostas, devem ser concebidas de modo a proteger as superfícies expostas a ação da água.

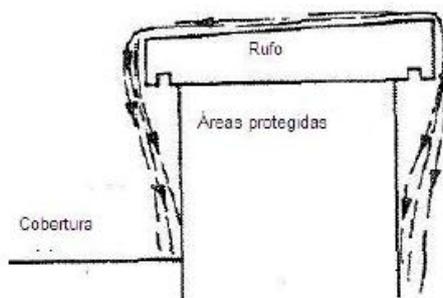
Figura 2.4 – Detalhe de rufo. (CONSOLI, 2006)

A presença de cimalthas, com pequenas projeções, tanto para o interior como para o exterior, podem reduzir a área da fachada atingida pela lâmina d'água, tal como exemplifica a figura 2.4.

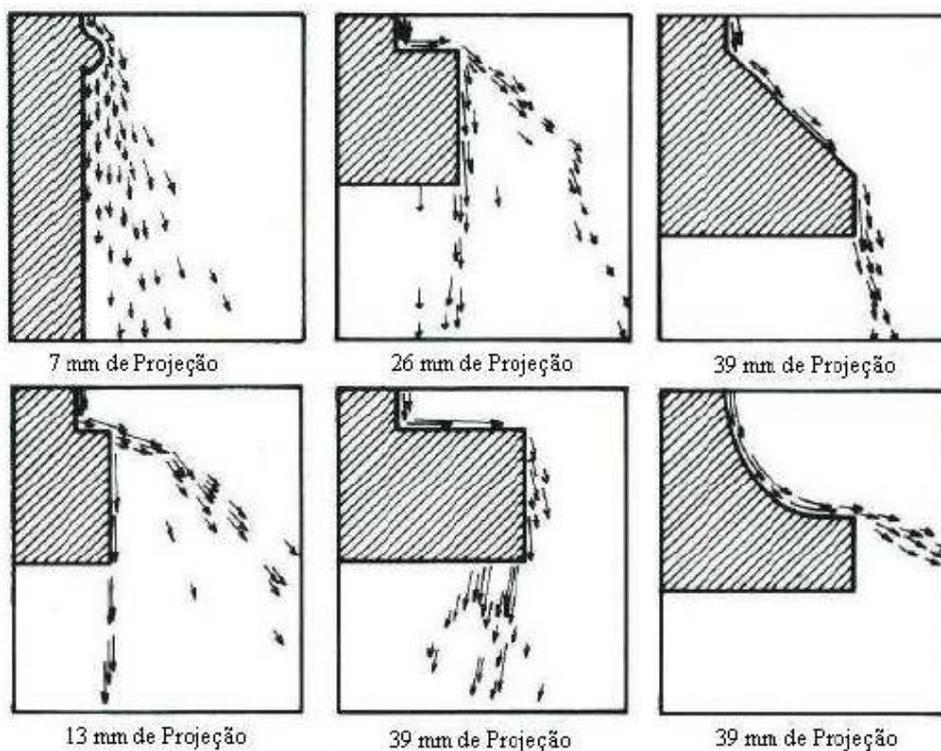
Figura 2.5 – Ilustração do deslocamento do fluxo da água por meio de projeções ou saliências da fachada. (Perez, 1988)

A figura 2.5 demonstra o deslocamento do fluxo de água que escorre na fachada pela execução de projeções ou saliências.

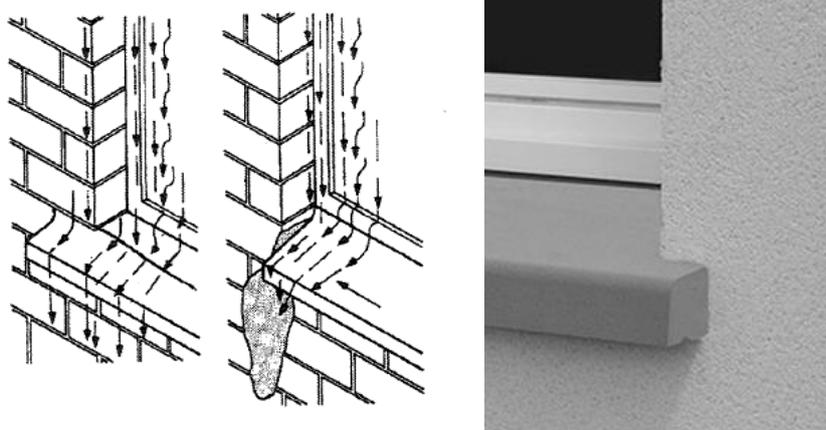
Figura 2.6 – Detalhe do peitoril e pingadeira. (CONSOLI, 2006)

Observa-se na figura 2.6 a quebra do fluxo de água evitando assim o escoamento pelo material de revestimento da fachada.

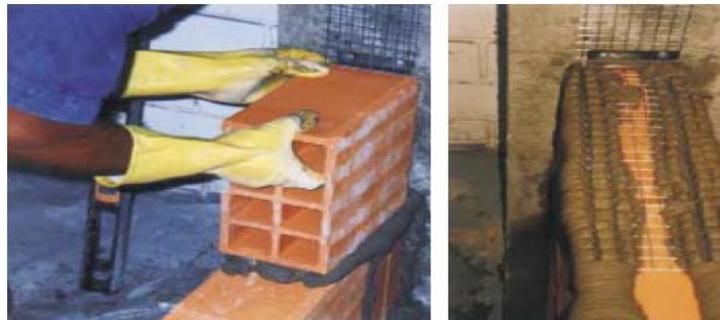
Figura 2.7 - Execução de alvenaria com reforço de tela metálica na interface alvenaria-pilar. (SILVA, 2003)

Silva (2003) destaca que a fixação lateral das alvenarias aos pilares é feita, na maioria dos casos, apenas por aderência de argamassa, com a junta preenchida. Entretanto, em alguns casos específicos, é recomendado o emprego de reforços metálicos para a fixação das alvenarias aos pilares, notadamente em situações que possam gerar esforços intensos na interface pilar-alvenaria. As telas metálicas eletrosoldadas de arame galvanizado podem ser empregadas para prevenir fissuras de interface entre alvenaria e pilar.

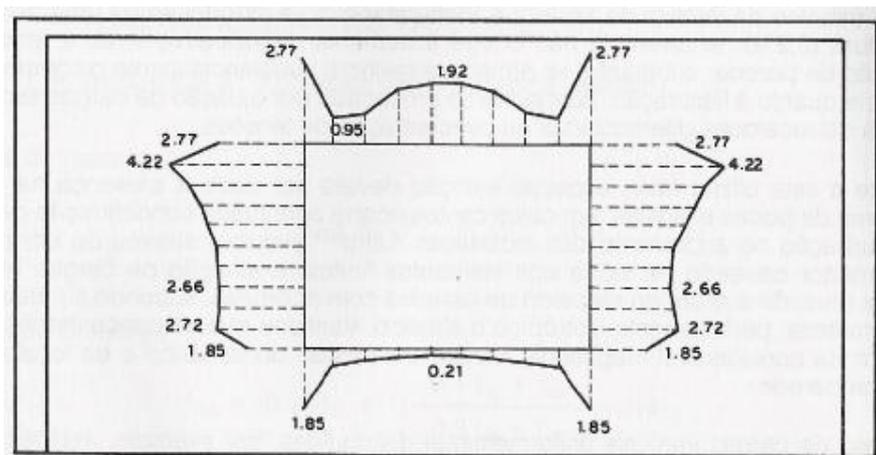
Figura 2.8 - Tensões no contorno da abertura na parede
(THOMAZ, 1989).

Para Thomaz (1989), as alvenarias devem ser projetadas de modo a neutralizar as zonas de concentração de tensão geradas principalmente entorno dos vãos das esquadrias, tais esforços são demonstrados na figura 2.8, os quais causam cisalhamento que serão responsáveis por diversas fissuras, em especial as configuradas com a forma de linha a 45° a partir dos cantos dos vãos.

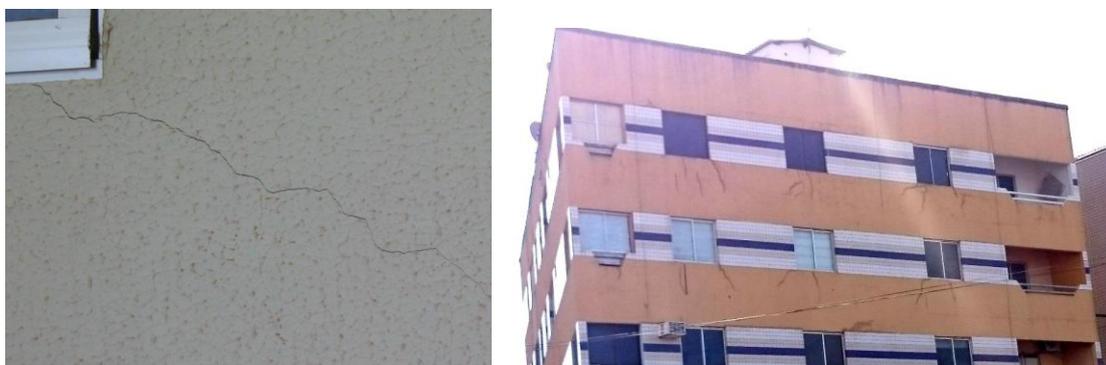
Figura 2.9 – Exemplos de fissuração na região das aberturas (SANTOS, 2017).

Fatores como dimensões do pano/trecho de alvenaria, dimensões da abertura, posição que a abertura ocupa no pano/trecho, anisotropia dos materiais que constituem a alvenaria, dimensões e rigidez de vergas e contravergas, e outros elementos são intervenientes no processo.

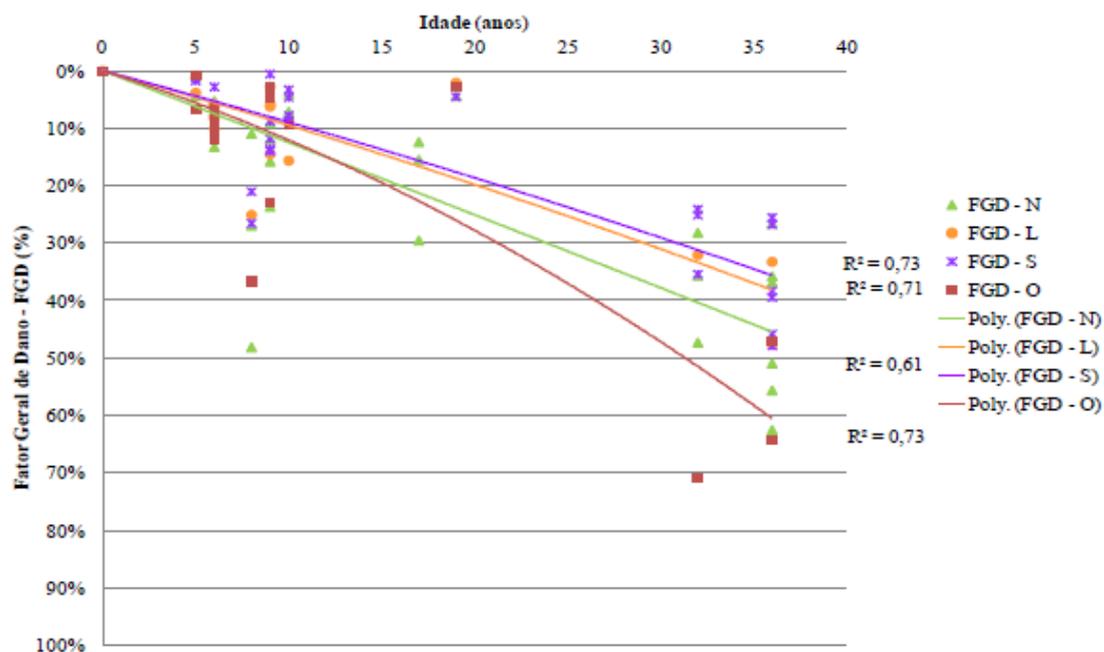
Figura 2.10 – Curva da evolução da degradação em função da orientação para o Fator Geral de Danos (FGD). (SILVA, 2014)

As curvas de degradação da figura 2.10 apresentam os resultados do indicador de degradação nomeado FGD obtidos no estudo de Silva (2014). Esse indicador é obtido por um modelo de cálculo de degradação ponderado por pesos referentes aos diferentes tipos de anomalias. Pela figura observa-se a influência da orientação das fachadas na evolução e aceleração da degradação, possível observar maior intensidade de danos para os edifícios com idades superiores a 10 anos e, apontando a fachada oeste como mais crítica.

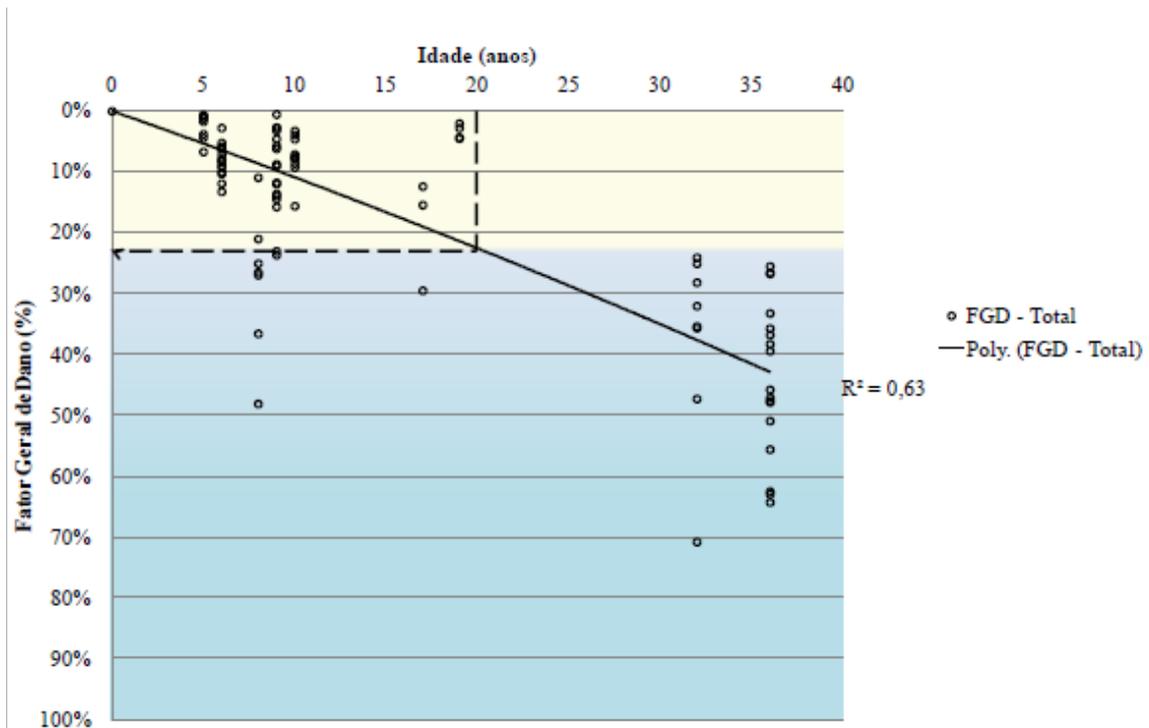
Figura 2.11 – Curva da evolução da degradação para estimativa da vida útil mínima utilizando o Fator Geral de Danos (FGD) (SILVA, 2014).

Silva (2014) acrescenta que as análises das curvas de tendência representativas do comportamento da degradação das fachadas permitem interpretar a evolução progressiva de danos e estabelecer relação com a vida útil das fachadas. A figura 2.11 indica que é possível estabelecer um ponto crítico pela interseção da reta correspondente a idade de 20 anos com a curva FGD (curva média representativa das 90 amostras estudadas), obtendo-se um valor de FGD (20anos) igual a 22,06%. Desta forma obtém-se um indicativo para a tomada de decisão quanto à intervenção, ou seja, quando a fachada inspecionada apresentar $FGD > 22,6\%$, estabelece-se uma condição crítica à vida útil das fachadas.

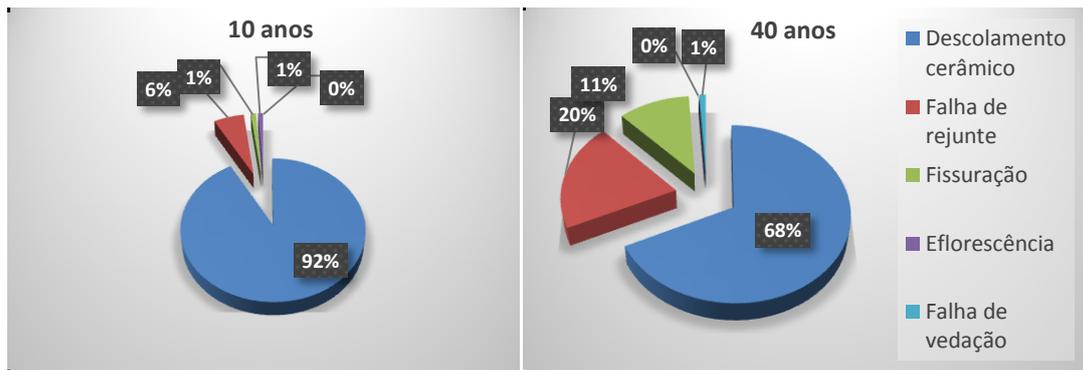
Figura 2.14 – Distribuição de ocorrência de patologias (adaptado de Bauer *et al* 2010; Silva, 2014).

Esses estudos buscam entender os fenômenos que provocam as manifestações patológicas que surgem nas fachadas. Dentre esses estudos, ressalta-se o trabalho de Bauer *et al.* (2010) que, em pesquisa realizada para determinação das manifestações patológicas em quatro edifícios na cidade de Brasília-DF, identificaram diferença no percentual de danos entre os edifícios com 10 anos e 40 anos (Figura 2.14).

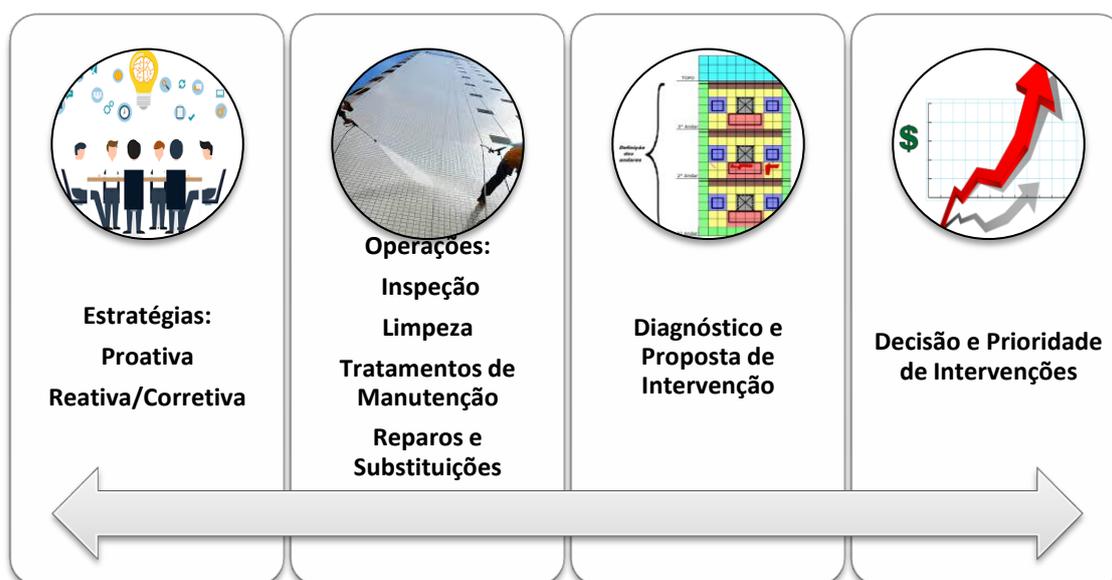
Figura 2.15 – Estratégias essenciais no planejamento da manutenção. (Síntese da autora)

A figura 2.15 apresenta os elementos necessários para o entendimento do conceito da manutenção, sendo que a mesma deve obedecer critérios que se relacionam com as estratégias a serem adotadas, que deve levar em conta as operações e respectiva periodicidade (contemplando o estudo de custos). Para tanto há que se estabelecer metodologias para obtenção do diagnóstico e estabelecimento de prioridades nos procedimentos de intervenção.

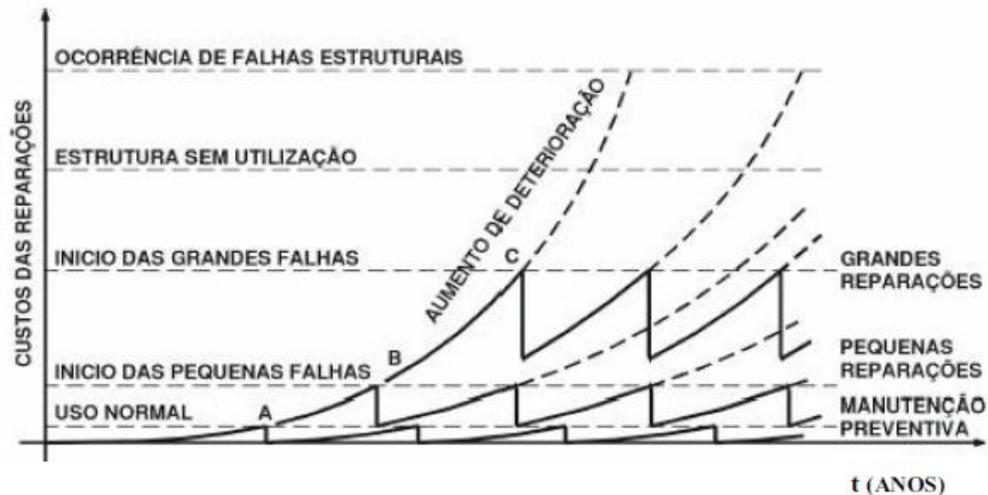
Figura 2.16 – Custos das reparações em relação ao tipo de intervenção (LOPES, 2005).

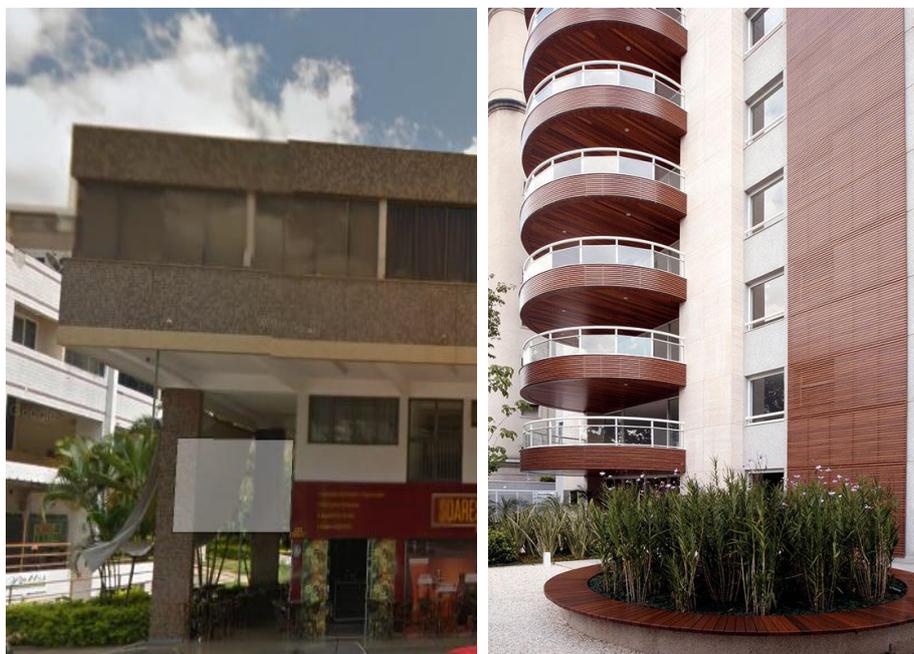
Figura 3.2 – Exemplos de balanços em fachadas. (Registros da autora)

A disposição da laje, em geral direciona a um maior cuidado para vinculação estrutural do elemento e a edificação, qualquer perda dessa vinculação pode representar a instabilidade do elemento. Entretanto em uma proposição inicial desse aspecto objetivando-se qualificar a sensibilidade do elemento, diferencia-se os balanços em dimensões a partir de 2,00m de projeção.

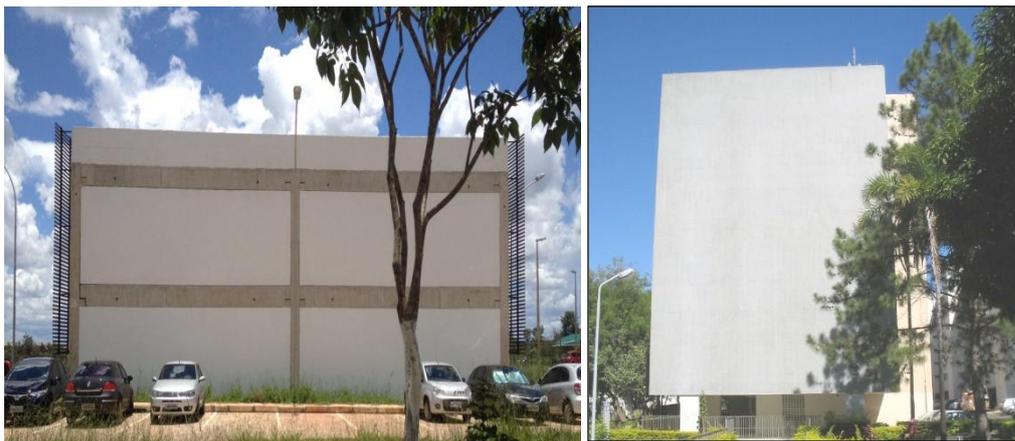
Figura 3.3 – Exemplos de vãos estruturais com comprimento maior que 5,00m.

As deformações da estrutura impõem sobre os demais subsistemas da fachada esforços muitas vezes incompatíveis com os materiais e componentes e anisotropia desses. O parâmetro de referência para a distinção e discussão desse aspecto está em limitar vãos com comprimento maior que 5m.

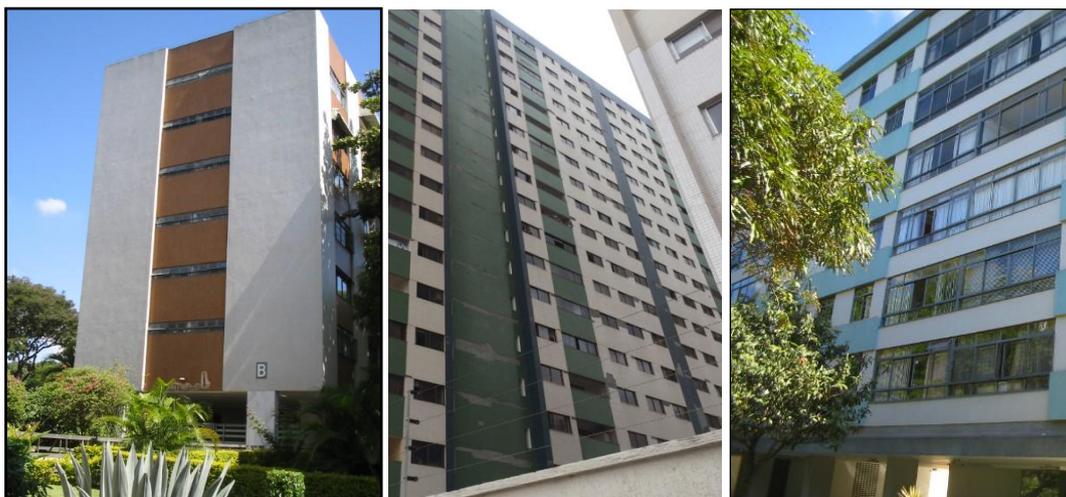
Figura 3.4 – Exemplos de aberturas: a) Percentual de abertura menor que 20%; b) percentual de abertura entre 20 e 50%; c) percentual de abertura maior que 50%.

- Percentual de abertura até de 20% e fachada cega; figura (a)
- Percentual de abertura de 20% a 50%; figura (b)
- Percentual de abertura acima de 50% - aberturas maiores; figura (c)

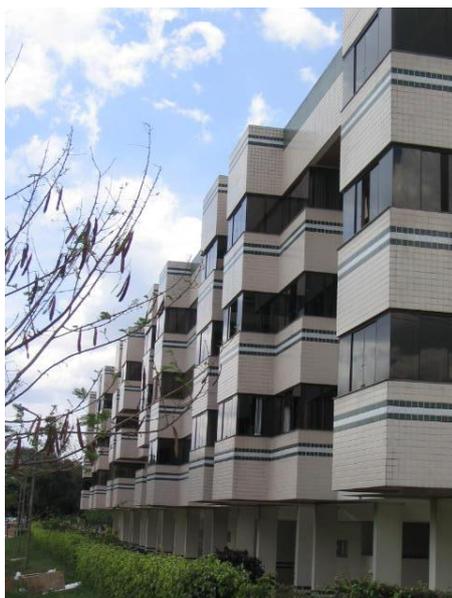
Figura 3.5 – Exemplo de volumetria da fachada. (Acervo LEM-UnB)

A volumetria deve ser observada pelo recorte da fachada, avanços ou recuos. Nesse aspecto também se observa e destaca a presença de mais cantos e extremidades, logo necessidade do controle de juntas no revestimento. A presença desse aspecto é analisada pela mudança de plano da fachada em paredes superiores a 3,00m.

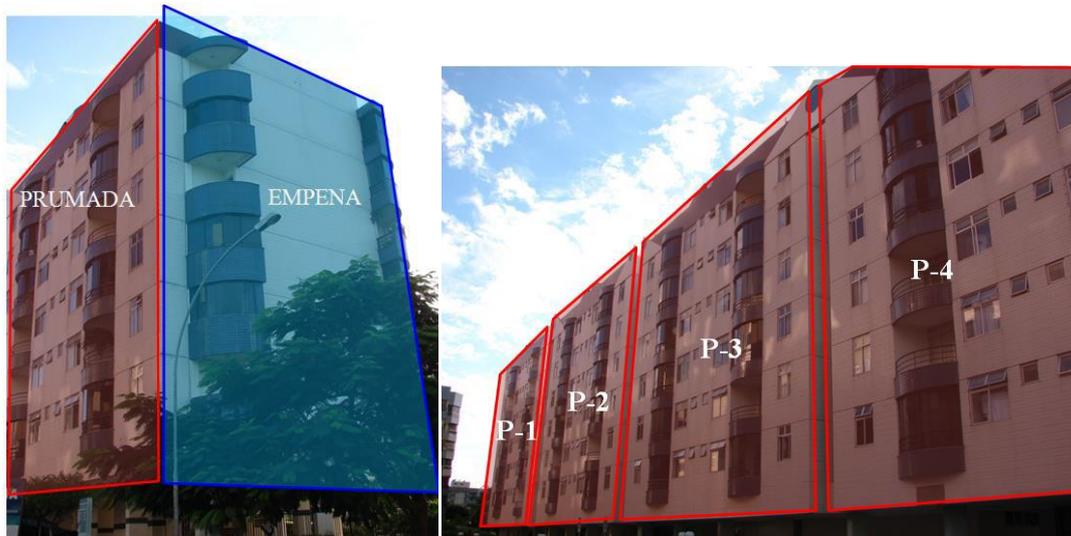
Figura 3.7 – Identificação da fachada: a) Identificação da prumada e empена; b) Divisão das prumadas (SILVA, 2014)

O presente estudo considera como trecho típico a seleção de parte da fachada que contemple elementos construtivos com maior repetição que, a priori são mais sensíveis, e que possam representar a nota técnica da fachada.

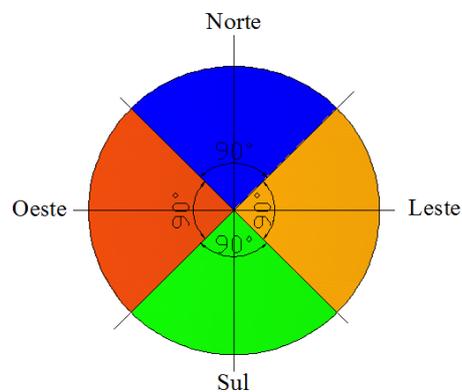
Figura 3.9 – Amplitude dos quadrantes norte, leste, sul, oeste para a classificação da orientação das amostras das fachadas. (SILVA, 2014)

As orientações citadas para os edifícios estudados seguiram a forma de classificação adotada por Souza (2016), Silva (2014), para as quais são definidos quatro quadrantes, orientados pelos azimutes, com o objetivo de agrupar as fachadas em estudo às principais orientações (Norte, Sul, Leste e Oeste), conforme segue:

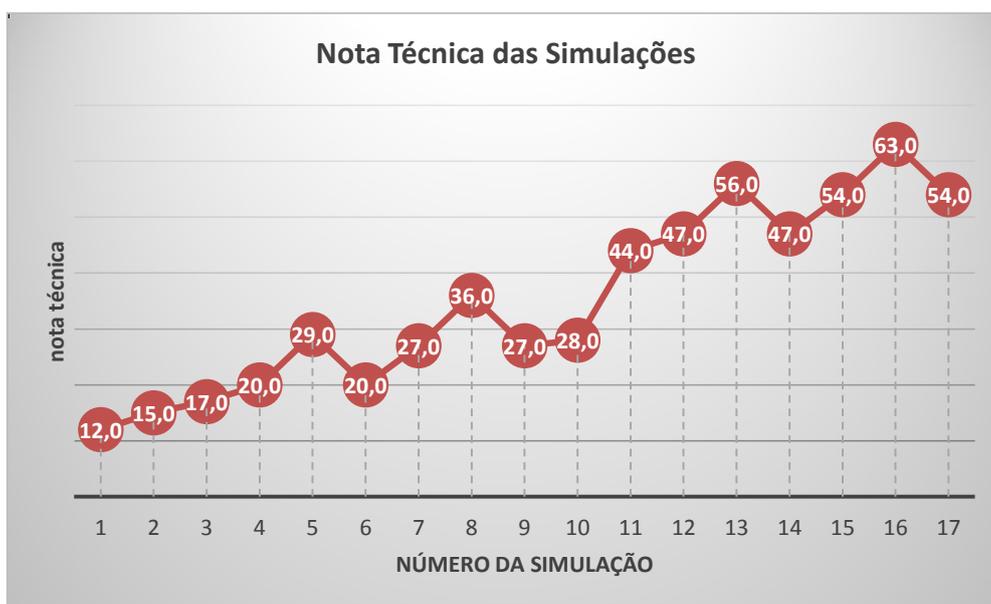
Figura 3.12 – Distribuição dos resultados da simulação.

O gráfico da figura 3.12 complementa o estudo da distribuição das notas, enfatizando as simulações que obtiveram maior valor. A descontinuidade da tendência de evolução da nota técnica justifica-se pelo fluxo que foi desenvolvido para a ocorrência dos aspectos. A combinação das simulações 5, 8, 13 e 16 representa essa afirmação, uma vez que tem-se um acréscimo na composição da nota pela combinação das disposições arquitetônicas e estruturais consideradas de maior influência (balanços, estrutura, aberturas e ineficiência de elementos construtivos).

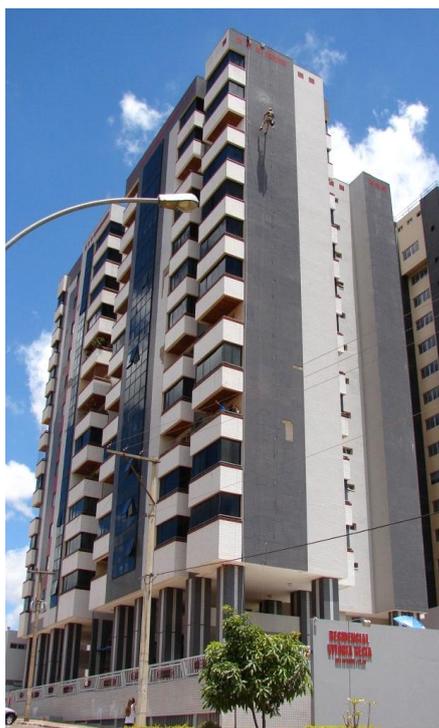
Figura 4.1 – Levantamento dos aspectos: Edifício 01

a) Fachada Sul

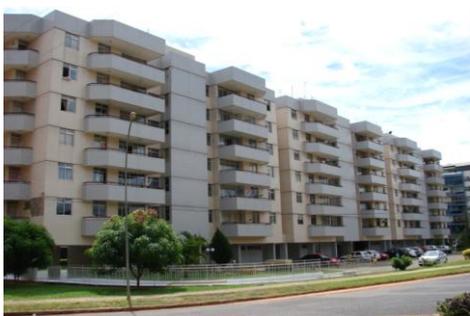
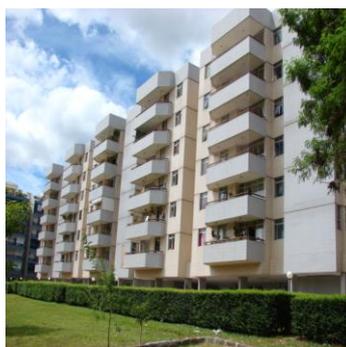
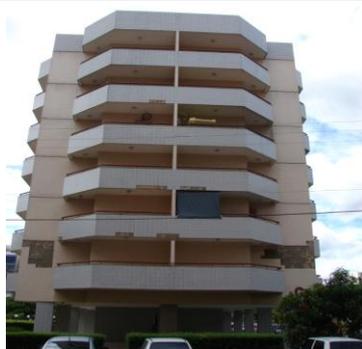
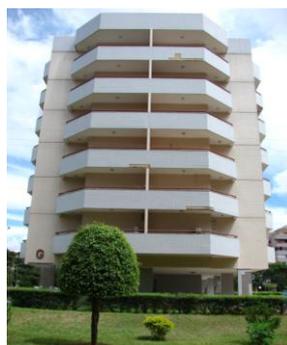
Figura 4.2 – Levantamento dos aspectos: Edifício 02

a) Fachada Sul

b) Fachada Norte

c) Fachada Oeste

d) Fachada Leste

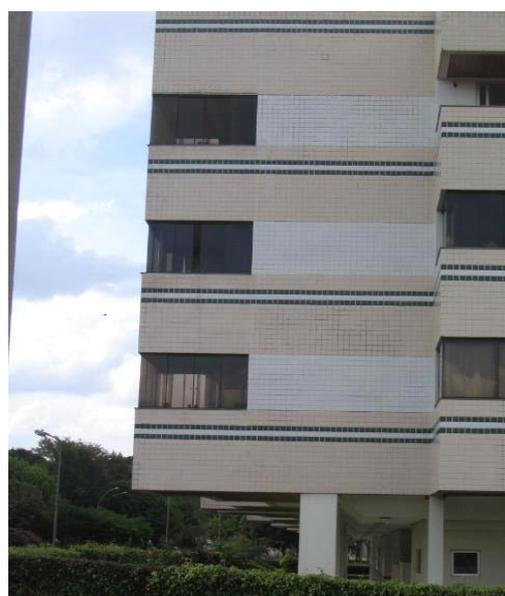
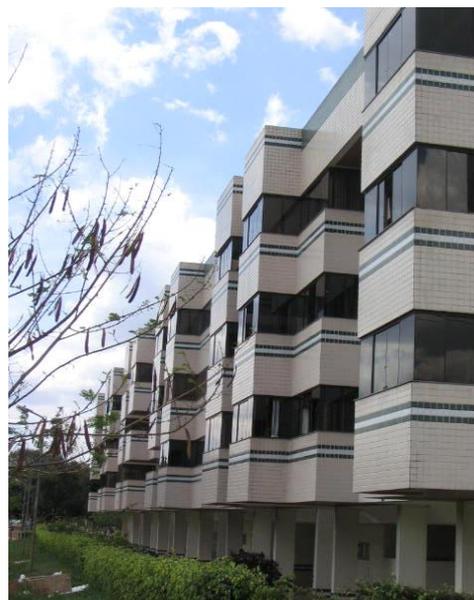
Figura 4.3 – Levantamento dos aspectos: Edifício 03

a) Fachada Sul

b) Fachada Oeste

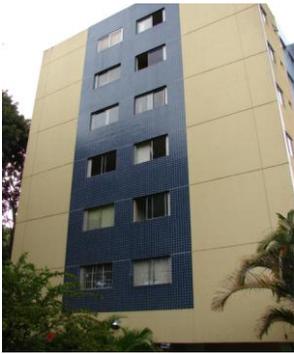
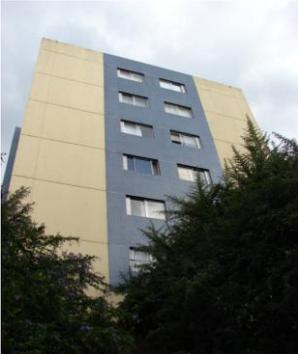
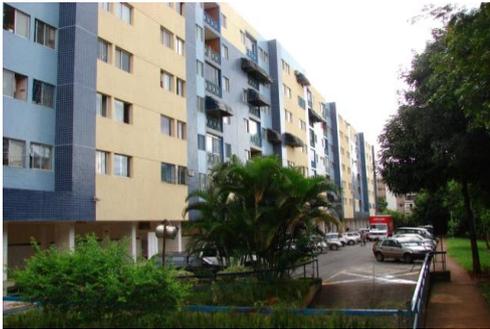
Figura 4.4 – Levantamento dos aspectos: Edifício 04

a) Fachada Sul		b) Fachada Norte

c) Fachada Leste						
DADOS GERAIS DA AMOSTRA						
LOCALIZAÇÃO		ASA NORTE - BRASÍLIA/DF				
MATERIAL DE REVESTIMENTO:		CERÂMICO / PINTURA				
Nº DE PAVIMENTOS		6 ANDARES (TIPO), PILOTIS E GARAGEM				
IDADE EM USO (DURANTE A INSPEÇÃO)		05 ANOS (IDADE DO REVESTIMENTO DA FACHADA)				
PARTICULARIDADES		REFORMA DA FACHADA REALIZADA EM 2003				
CHECK LIST						
ASPECTOS CONSTRUTIVOS DA AMOSTRA		pn	NORTE	SUL	LESTE	OESTE
			PRUMADA ()	PRUMADA ()	PRUMADA (X)	PRUMADA (X)
			EMPENA (X)	EMPENA (X)	EMPENA ()	EMPENA ()
A1	Parede contínua revestida menor ou igual a 18,00m ²	2	SIM	SIM	SIM	SIM
A2	Parede contínua revestida maior ou igual a 18,00m ²	12				
A3	Laje simples em balanço -vãos até 2,00m	3				
A4	Lajes em balanço - vãos acima de 2,00m	16				
A5	Vão estrutural sobre parede revestida (vigas, lajes), largura menor ou igual a 5,00m	2	SIM	SIM	SIM	SIM

A6	Vão estrutural sobre parede revestida (vigas, lajes), largura maior ou igual a 5,00m	16				
A7	Aberturas: até 20% da amostra	3	SIM	SIM		
A8	Aberturas: 20 %a 50% amostra	12			SIM	SIM
A9	Aberturas: acima de 50% amostra	3				
A10	Volumetria, Cantos e extremidades	2				
A11	Ineficiência/Inexistência de elementos construtivos de proteção	1	SIM	SIM	SIM	SIM
A12	Ineficiência/Inexistência de juntas	4	SIM	SIM	SIM	SIM
NOTA TÉCNICA			12	12	21	21

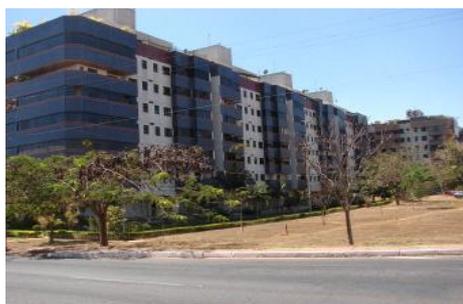
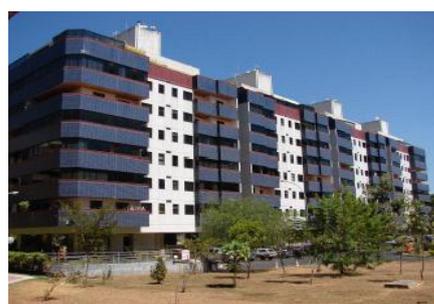
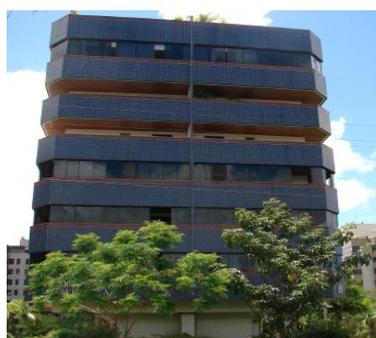
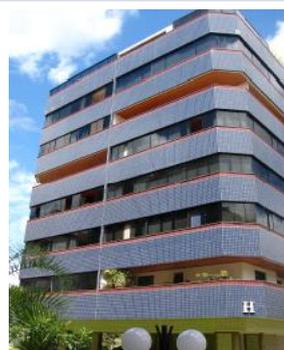
Figura 4.5 – Levantamento dos aspectos: Edifício 05

a) Fachada Sul

b) Fachada Norte

c) Fachada Oeste

d) Fachada Leste

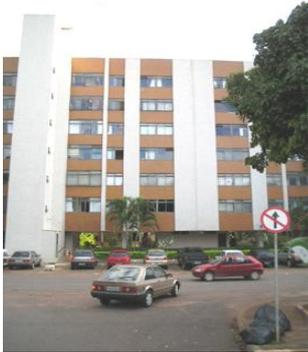
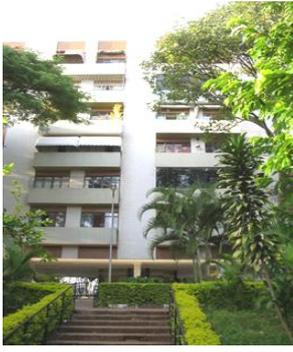
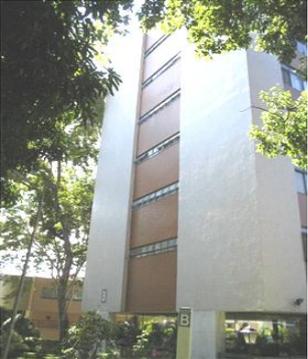
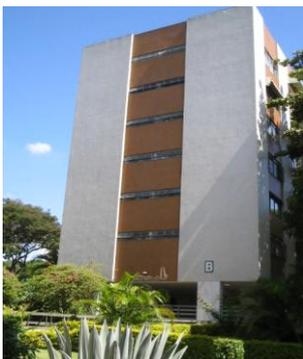
Figura 4.6 – Levantamento dos aspectos: Edifício 06

a) Fachada Sul		b) Fachada Norte

c) Fachada Oeste		d) Fachada Leste				
DADOS GERAIS DA AMOSTRA						
LOCALIZAÇÃO		ASA NORTE - BRASÍLIA/DF				
MATERIAL DE REVESTIMENTO:		CERÂMICO				
Nº DE PAVIMENTOS		6 ANDARES (TIPO), PILOTIS E GARAGEM				
IDADE EM USO (DURANTE A INSPEÇÃO)		32 ANOS				
PARTICULARIDADES						
CHECK LIST						
ASPECTOS CONSTRUTIVOS DA AMOSTRA		pn	NORTE	SUL	LESTE	OESTE
			PRUMADA (X)	PRUMADA (X)	PRUMADA ()	PRUMADA ()
			EMPENA ()	EMPENA ()	EMPENA (X)	EMPENA (X)
A1	Parede contínua revestida menor ou igual a 18,00m ²	2	SIM	SIM		
A2	Parede contínua revestida maior ou igual a 18,00m ²	12			SIM	SIM
A3	Laje simples em balanço - vãos até 2,00m	3				
A4	Lajes em balanço - vãos acima de 2,00m	16				
A5	Vão estrutural sobre parede revestida (vigas, lajes), largura menor ou igual a 5,00m	2	SIM	SIM	SIM	SIM
A6	Vão estrutural sobre parede revestida (vigas, lajes), largura maior ou igual a 5,00m	16

A7	Aberturas: até 20% da amostra	3			SIM	SIM
A8	Aberturas: 20 % a 50% amostra	12	SIM	SIM		
A9	Aberturas: acima de 50% amostra	3				
A10	Volumetria, Cantos e extremidades	2				
A11	Ineficiência/Inexistência de elementos construtivos de proteção	1	SIM	SIM	SIM	SIM
A12	Ineficiência/Inexistência de juntas	4	SIM	SIM	SIM	SIM
NOTA TÉCNICA			21	21	22	22

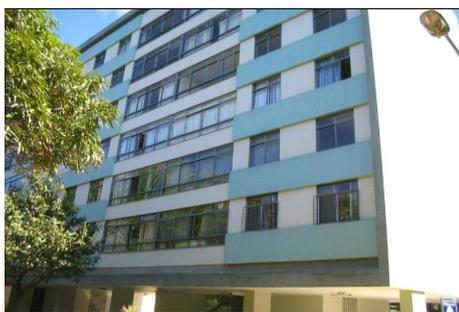
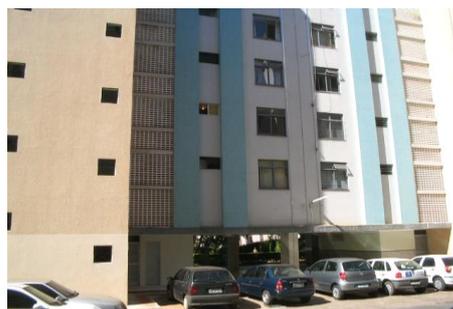
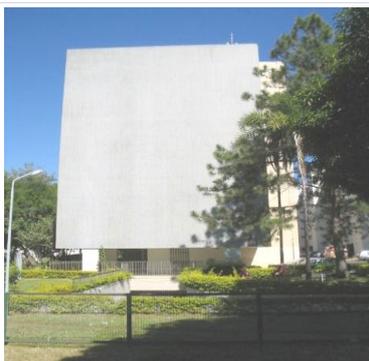
Figura 4.7 – Levantamento dos aspectos: Edifício 07

a) Fachada Sul

b) Fachada Norte

c) Fachada Leste

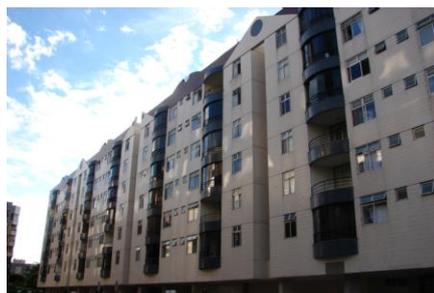
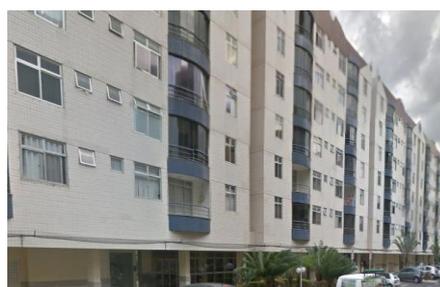
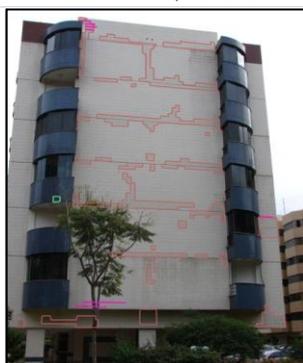
Figura 4.8 – Levantamento dos aspectos: Edifício 08

a) Fachada Sul

b) Fachada Norte

c) Fachada Oeste

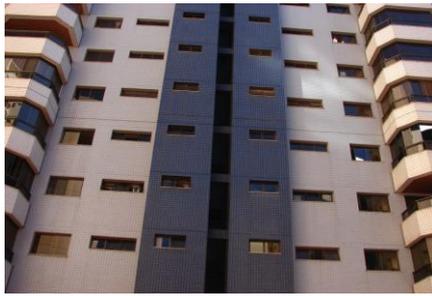
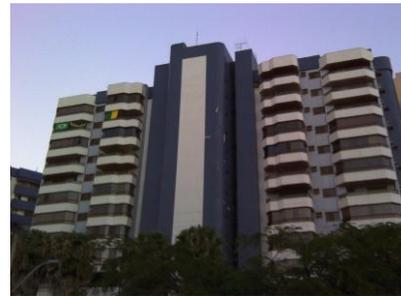
NOTA TÉCNICA - EDIFÍCIO 09

a) Fachada Sul

b) Fachada Norte

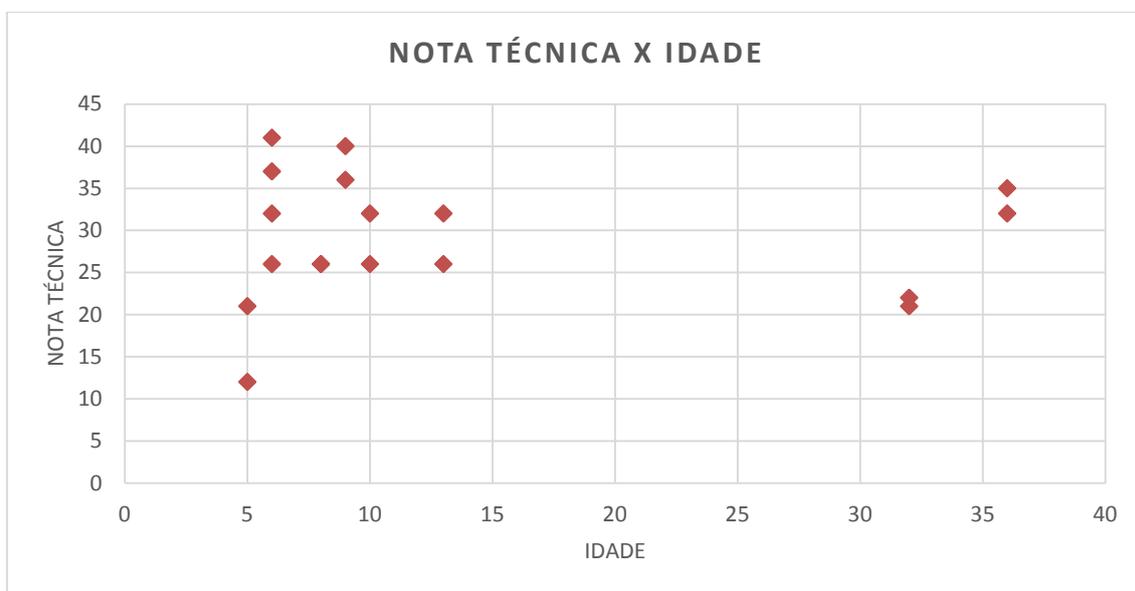
Figura 4.10 – Distribuição da Nota Técnica das amostras em função da idade.

Cabe salientar que a idade apresentada retrata a época em que foram identificados problemas de carácter construtivo nos edifícios e para os quais se solicitou avaliação técnica, resultando nos relatórios de inspeção. Tais documentos retratam inclusive o final da vida útil do sistema de revestimento, sugerindo para algumas situações a substituição dos materiais. Nesse contexto ao observar a similaridade das notas obtidas para os edifícios 01 e 09 tem-se um fator importante a ser observado que é a idade da solicitação de intervenção, marcada pela documentação técnica, onde observa-se nesses edifícios, de 6 e 13 anos respectivamente, manifestações patológicas que implicam, ainda que indiretamente, na relação das disposições construtivas com o término precoce da vida útil do sistema.

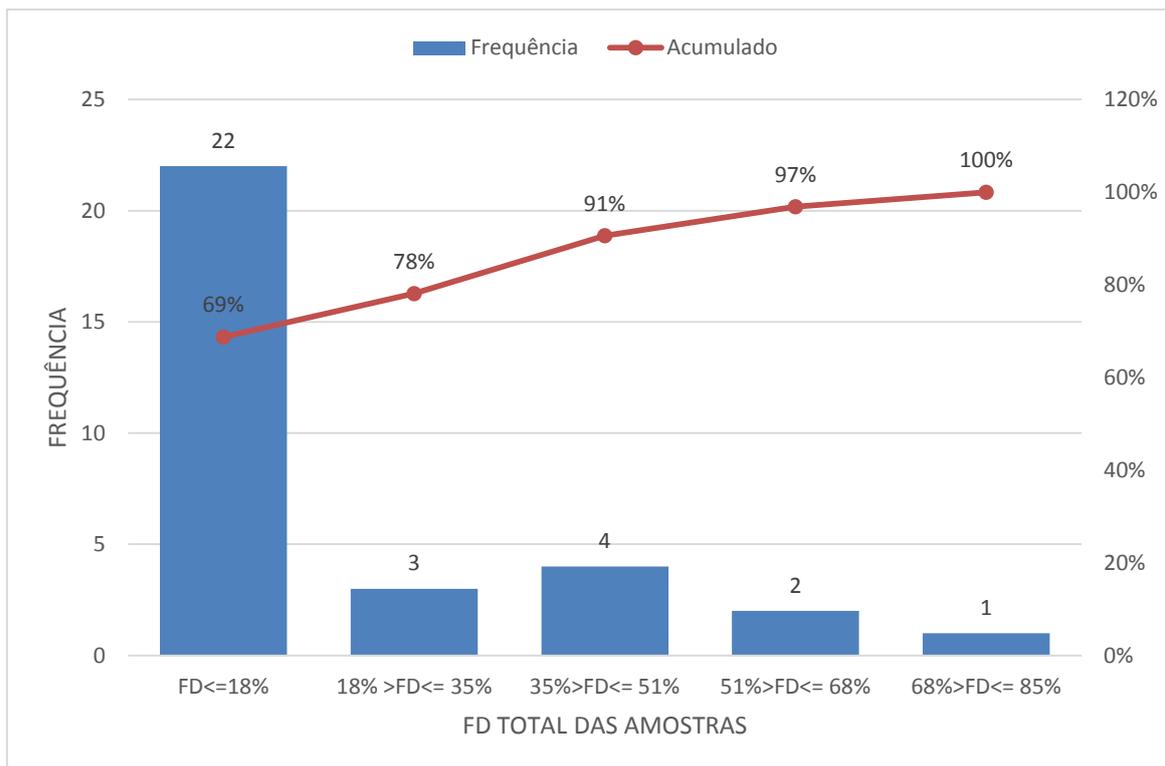
Figura 4.15 - Histograma de frequência e porcentagem acumulada do Fator de Danos Total das amostras de fachadas.

Importante acrescentar que Silva (2014) analisa o comportamento do FD para cada anomalia observada nas amostras (descolamento cerâmico, fissuração, falha de rejunte, falha de vedação e eflorescência) e observa que a curva representativa demonstra a tendência de que quanto maior o FD menor o número de ocorrências. Análise que pôde ser verificada no gráfico da figura 4.15.

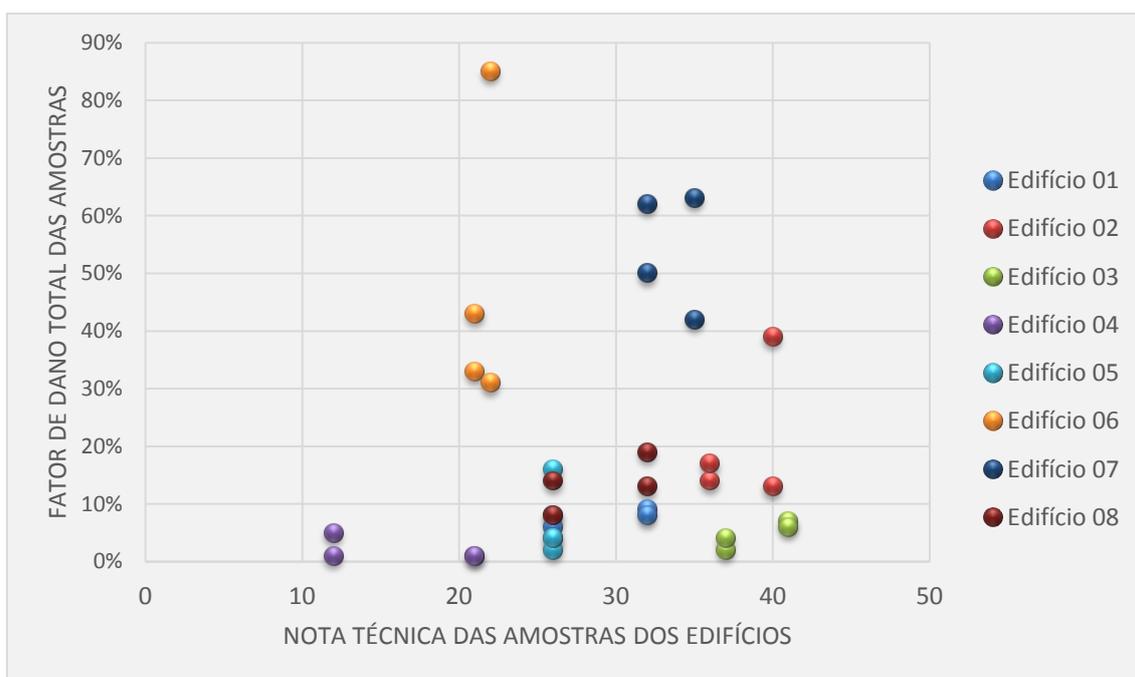
Figura 4.16 – Comparação dos resultados de FD x NT.

Importante destacar que para os valores de NT superiores a 26 também se evidencia variabilidade nos resultados de FD, obtendo-se índices de 2% a 63%. A análise das disposições construtivas permite direcionar o entendimento, uma vez que a esse grupo de notas estão associados edifícios jovens onde se evidenciam erros construtivos que associados interagem com as condições de exposição favorecendo o processo de degradação. Faz-se, portanto necessário observar as particularidades por grupo de amostras, considerando faixas de idade em relação ao FD obtido.

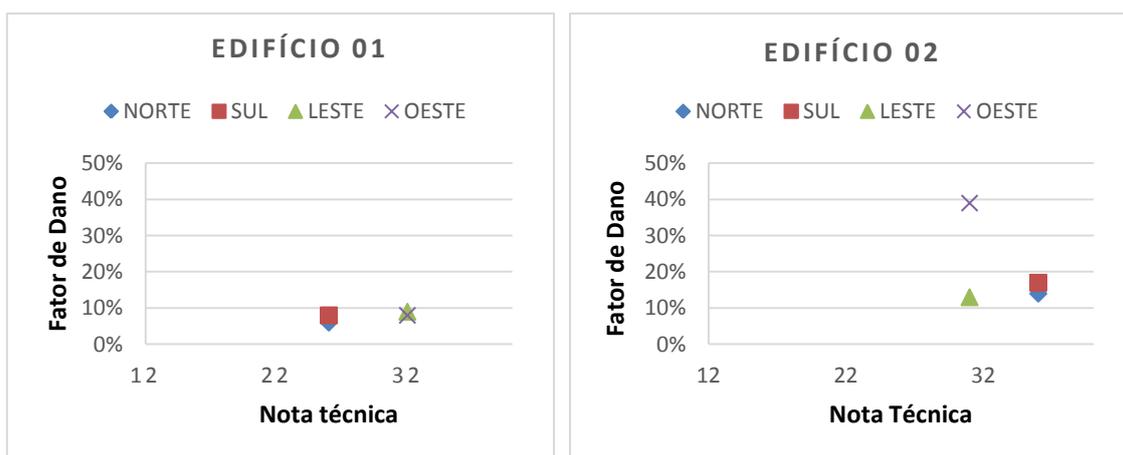
Figura 4.17 – a) NT x FD-ED 01; b) NT x FD-ED 02

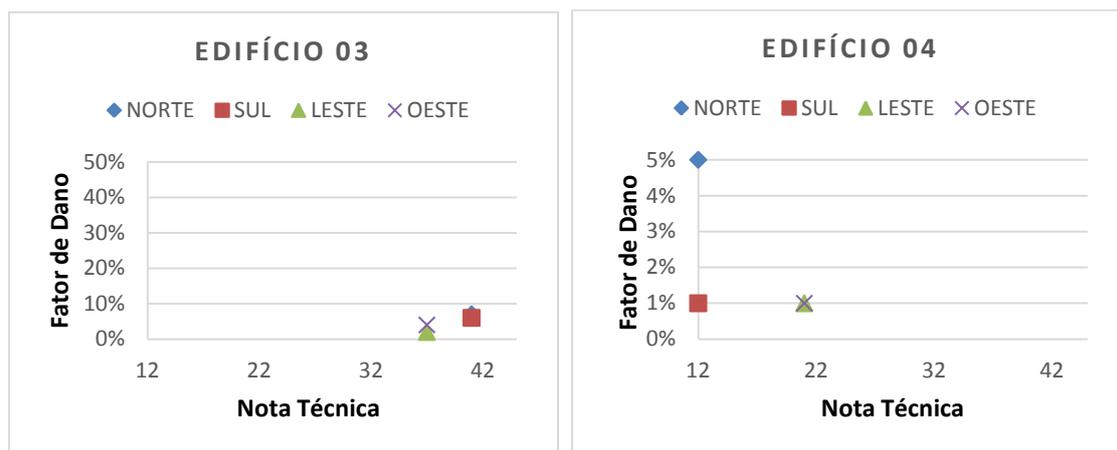
Figura 4.18 – a) NT x FD-ED 03; b) NT x FD-ED 04

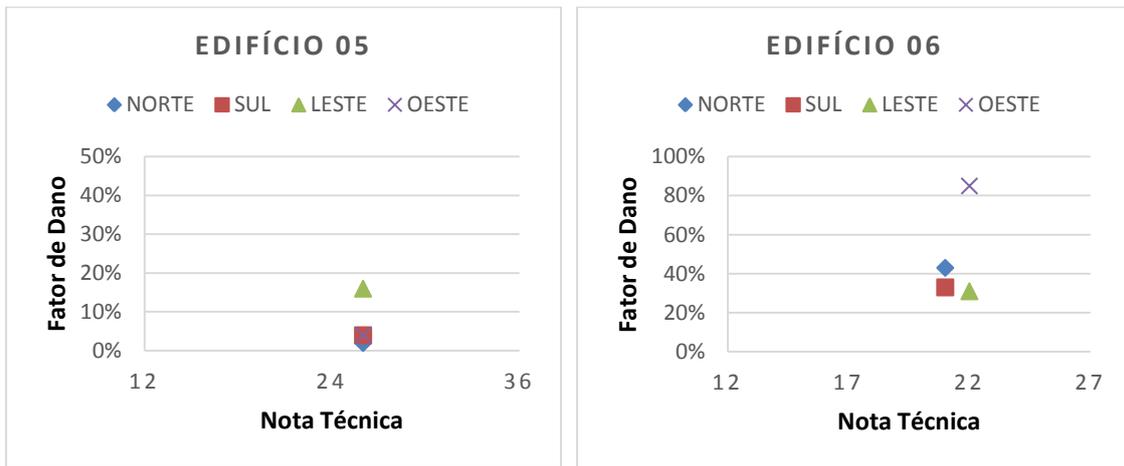
Figura 4.19 – a) NT x FD-ED 05; b) NT x FD-ED 06

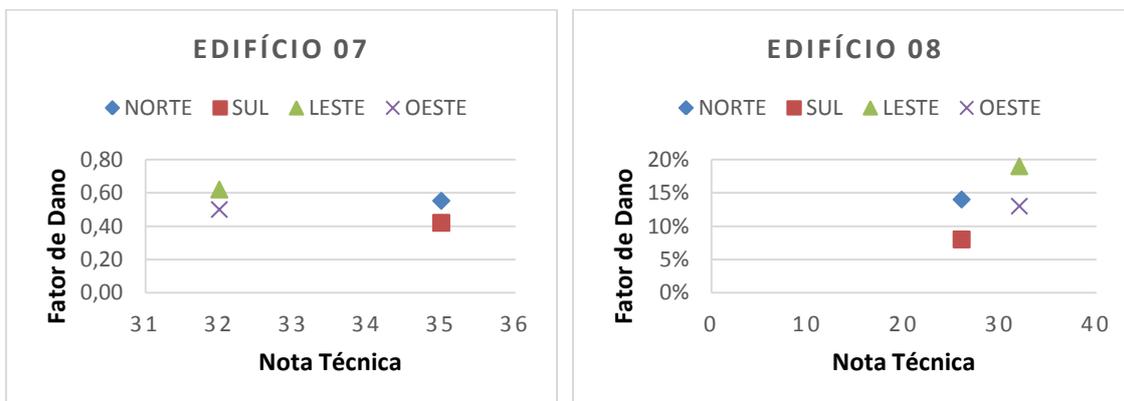
Figura 4.20 – a) NT x FD-ED 07; b) NT x FD-ED 08
