**A ESTRUTURA DO INSTITUTO CENTRAL DE
CIÊNCIAS: ASPECTOS HISTÓRICOS,
CIENTÍFICOS E TECNOLÓGICOS DE PROJETO,
EXECUÇÃO, INTERVENÇÕES E PROPOSTA DE
MANUTENÇÃO.**

**DISSERTAÇÃO DE MESTRADO EM ESTRUTURAS E
CONSTRUÇÃO CIVIL**

BRASÍLIA/DF: JUNHO DE 2007

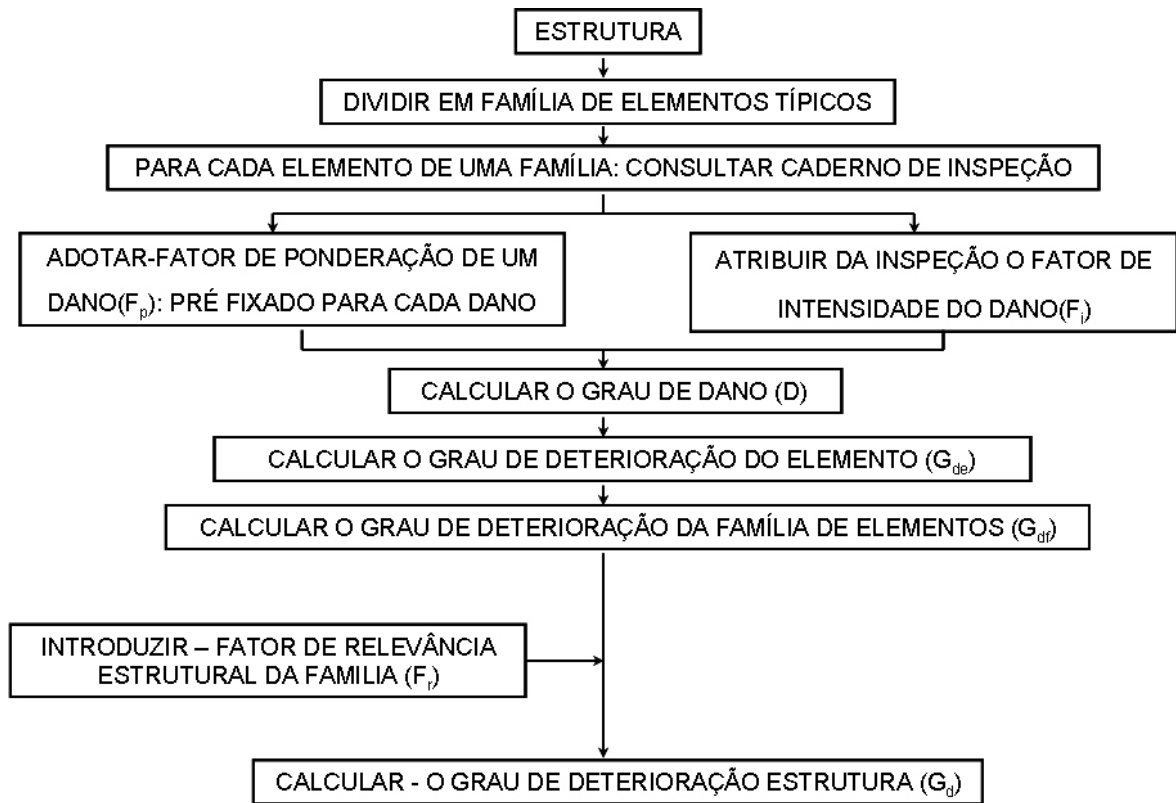
Desenvolvida por Castro (1994), e chamada de metodologia *GDE/UnB* ou *PECC/UnB*, tem como objetivo avaliar quantitativamente as estruturas de concreto armado convencionais. Castro tomou como ponto de partida a metodologia de Klein et alli (1991), desenvolvida para quantificar obras de arte, e constatou que a aplicação para estruturas convencionais resultava dados insatisfatórios. Desse modo, introduziu conceitos e parâmetros que permitissem quantificar o grau de deterioração de uma estrutura usual e de seus componentes. A metodologia *GDE/UnB* já foi aplicada em diversas estruturas e sofreu modificações por Lopes (1998) e Boldo (2002). O presente trabalho utilizará a metodologia a partir de sua última modificação. A figura 2.1 mostra o fluxograma da metodologia.

Figura 2.1: Fluxograma para avaliação do grau de deterioração de estruturas de concreto da metodologia *GDE/UnB* (Boldo,2002)

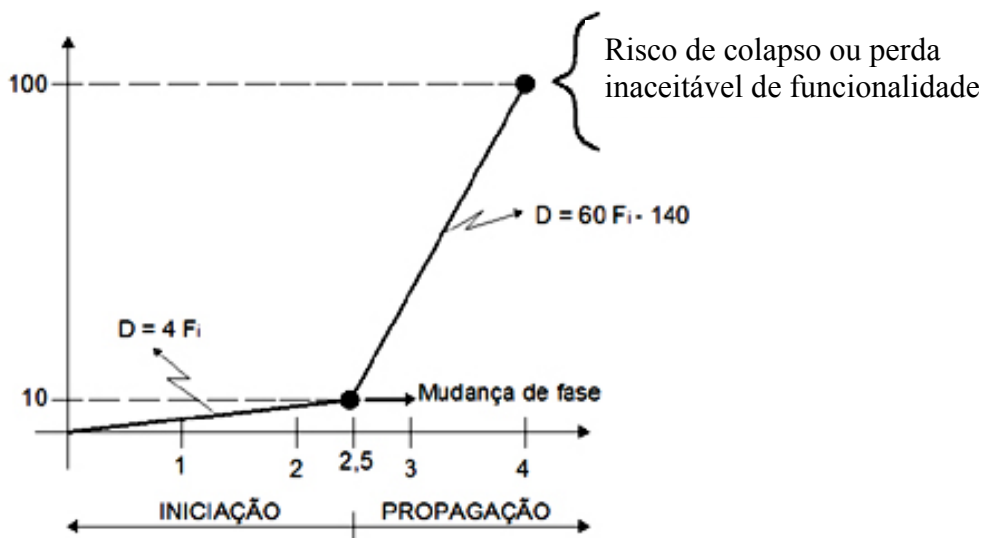
As fases “iniciação” e “propagação” são representadas no eixo das abscissas com os fatores de intensidade (F_i) numa escala de 0 a 4. O ponto do eixo das abscissas que indica a mudança de fase (2,5) é o valor considerado intermediário entre os valores 2 (indicativo de lesões toleráveis) e 3 (indicativo de lesões graves). O gráfico da figura 3.1, também indica o valor limite máximo para $D=100$, que corresponde ao valor do $F_i = 4$, indicativo de estado crítico dos danos na estrutura.

Figura 3.1: Grau do dano (D) x Fator de intensidade do dano (F_i) para $F_p=10$ (Boldo,2002)

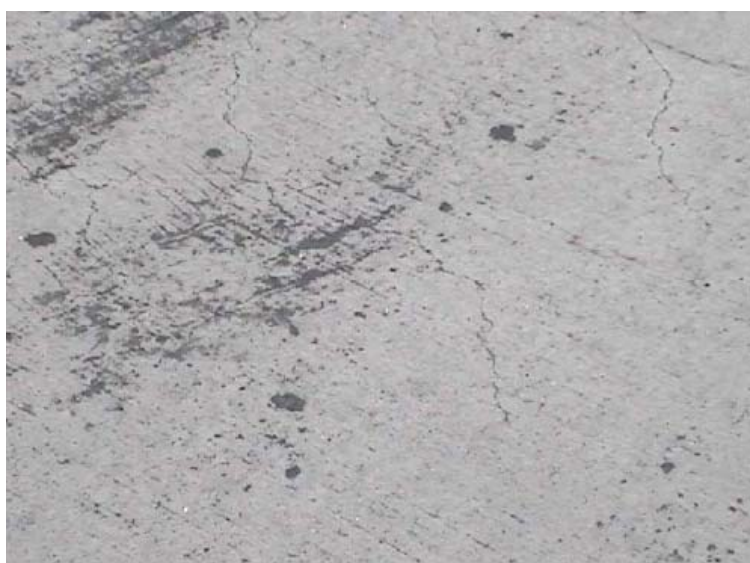
Alguns autores usam o termo “retração por secagem” para a retração plástica, o que pode causar certa confusão, pois a retração por secagem também ocorre, no concreto endurecido. A abertura de fissura de retração plástica é normalmente maior que a fissura de retração por secagem que ocorrem no estado endurecido. Essas fissuras são oriundas em função da umidade relativa, temperatura e velocidade do vento.

Figura 3.3: Fissuras de retração Plástica. (DNIT, 2004)

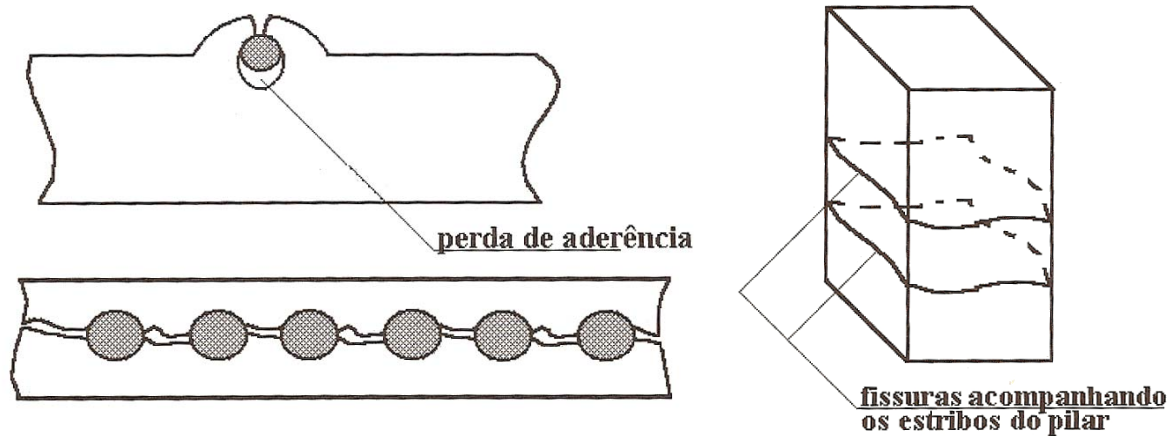
As típicas fissuras de assentamento aparecem nos primeiros momentos após o lançamento do concreto. São as mais nocivas, pois facilitam diretamente à entrada de agentes agressivos e, com cobrimentos insuficientes, podem ocorrer problemas de corrosão. Uma das causas principais está ligada à dosagem inadequada de partículas finas no concreto, especialmente menores que 0,15 mm.

Figura 3.4: Fissuras de assentamento do concreto (Souza, 1999).

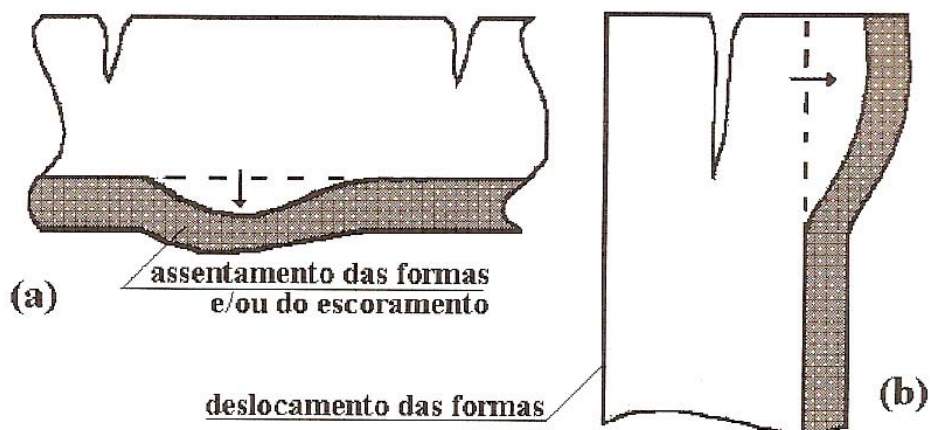
Com a alteração da peça em sua geometria, pela falta de resistência de sua fôrma, acontece um assentamento (depressão) em razão do peso do concreto, como observado na figura 3.5(a). A deformação das fôrmas também pode ocorrer por má fixação ou mau posicionamento e, normalmente, pode levar à fissuração, como na figura 3.5(b).

Figuras 3.5: Fissuras de movimentação de fôrmas e escoramento (Souza, 1999).

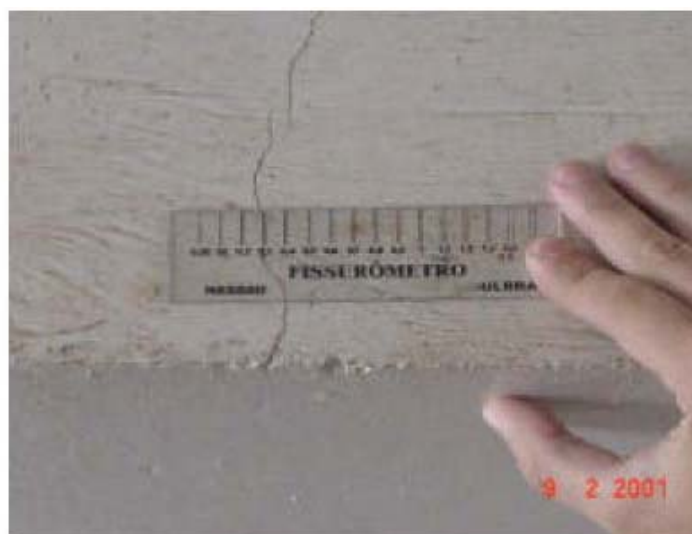
O fissurômetro mais simples é uma escala com diversos valores de aberturas, sobre cartolina ou régua, utilizado para comparações com as aberturas de fissuras na peça (figura 3.28). Existem fissurômetros mais sofisticados, como os fissurômetros de corda vibrante e extensômetros elétricos de resistência.

Figura 3.28: Fissurômetro. (Boldo, 2002)

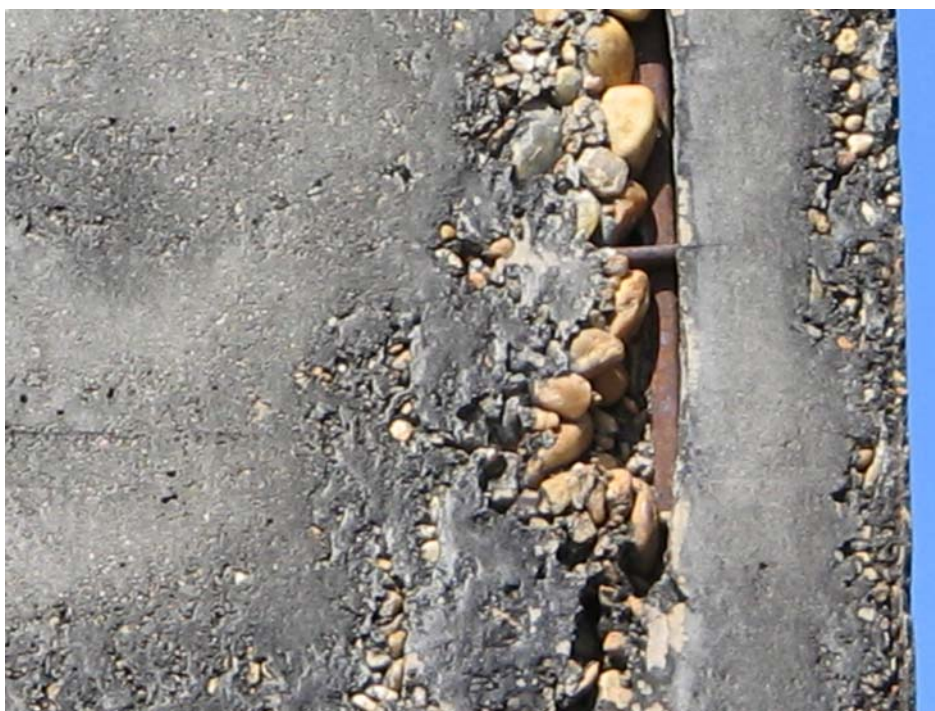
O dano “falha de concretagem” atingiu mais de 90% dos pilares externos. Isso se deve ao caráter repetitivo da obra, pois a falha no detalhe de uma fôrma pode provocar a deficiência em varias peças. A abertura de fôrmas ou falha na produção do concreto, como a vibração inadequada do concreto também permite a saída de argamassa. Pode-se observar na figura 5.2 a falha de concretagem no pilar com exposição de sua armadura.

Figura 5.2: Falha de concretagem no pilar. (Andrade, 2006)

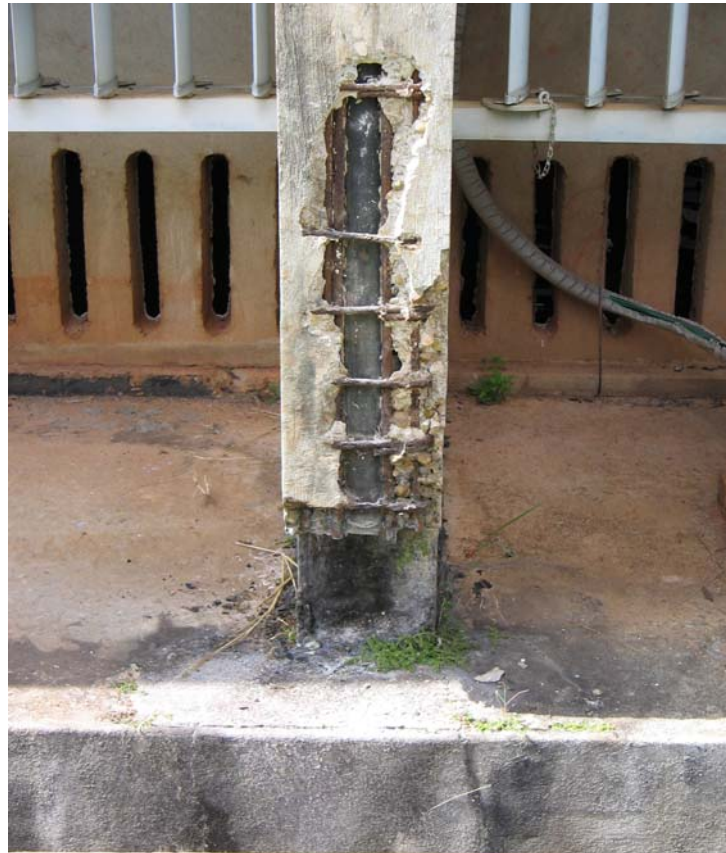
do solo ou ainda, a corrosão por causa da umidade que fica depositada no interior dos tubos de águas pluviais, que atingem os estribos desses pilares. (Figura 5.3)

Figura 5.3: Corrosão na base do pilar com deslocamento do concreto. (Andrade, 2006)

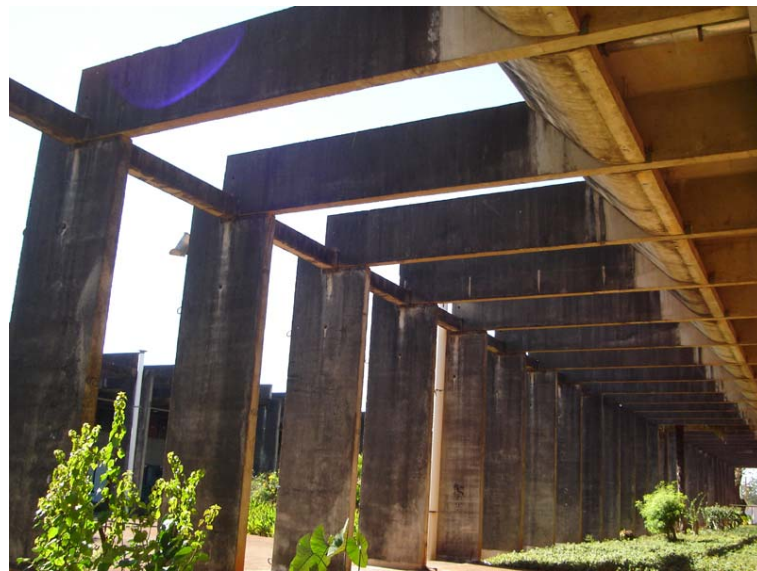
As “manchas” estão presentes em praticamente todos os elementos, principalmente na parte exposta à chuva, trecho da “rua interna”, próxima aos jardins. Assim como nos pilares, essas manchas são conseqüências do desenvolvimento de fungos, afetando-as somente esteticamente (Figura 5.7).

Figura 5.7: Manchas nas vigas e pilares

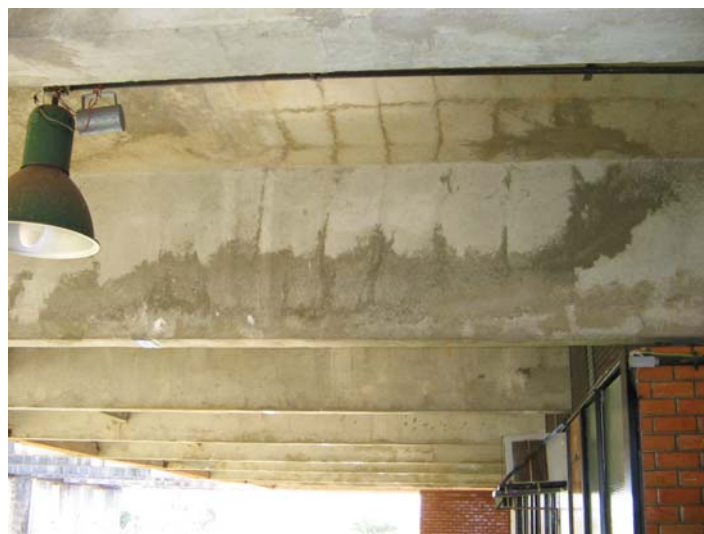
Figura 5.8: Umidade na alma e mesa de viga. (Andrade, 2006)

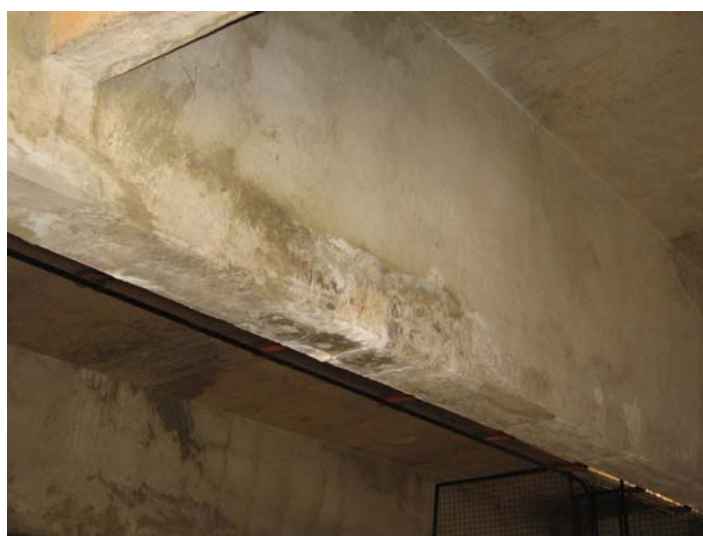
dano “eflorescência” se manifesta, nas vigas, em quase sempre na mesma região, no fundo e na lateral (Figura 5.9).

Figura 5.9: Eflorescência em viga. (Andrade, 2006)

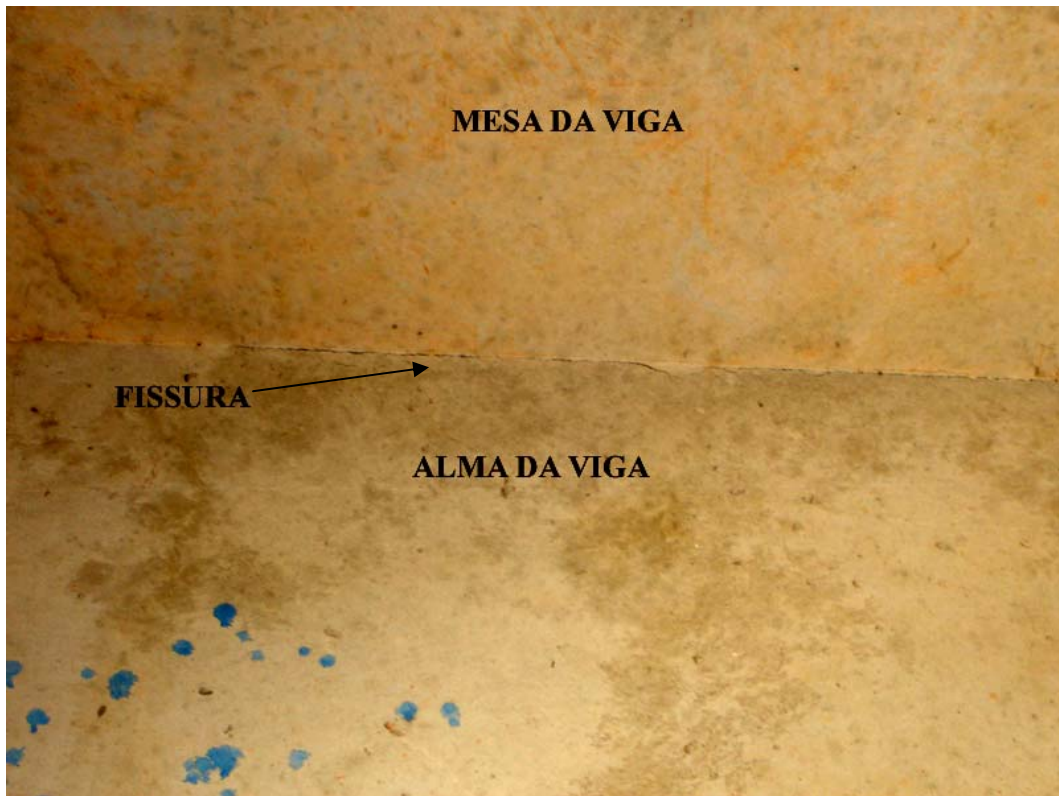
As fissuras analisadas nas vigas se apresentam nas quinas, entre a alma e a mesa (Figura 5.11). Este tipo de fissura pode ser devido à retração do concreto por secagem, à diferença de rigidez entre a mesa e alma dessas vigas, pelas variações de temperatura, ou ainda, pelo transporte dessas vigas das pistas de protensão até o local de sua montagem (Figura 4.10).

Figuras 5.11: Fissura entre a mesa e a alma das vigas de cobertura. (2007)

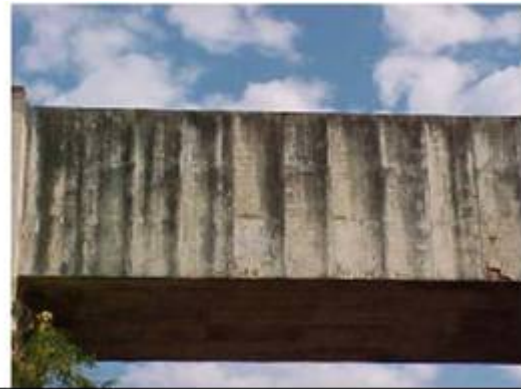
Fig. 4: Corrosão ($F_i=2$); Esfoliação ($F_i=3$)

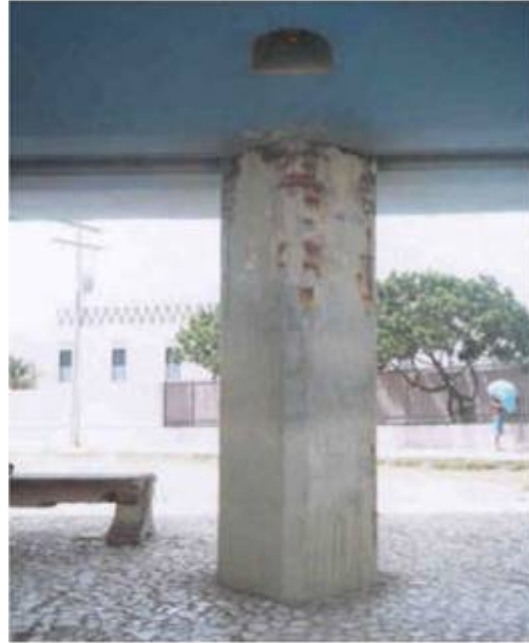
Fig. 10 - Corrosão na parte superior do
pilar ($F_i=3$)

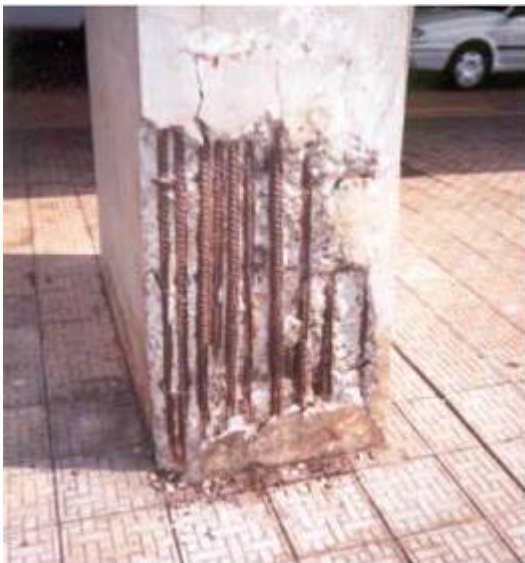
Fig. 9 - Corrosão ($F_i=4$)

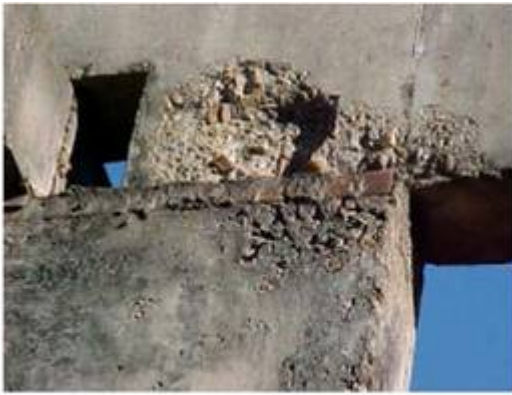
Fig. 12 - Desagregação do concreto na viga ($F_i=4$) e segregação no pilar ($F_i=1$)

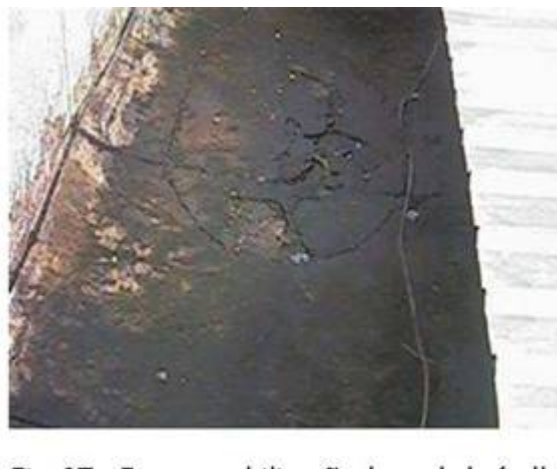
Fig. 27 - Impermeabilização degradada (calha em laje de cobertura) ($F_i=4$)

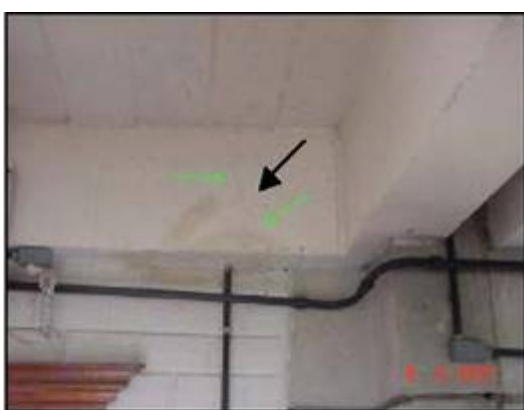
Fig. 26 - Fissura de cisalhamento ($F_i=2$)

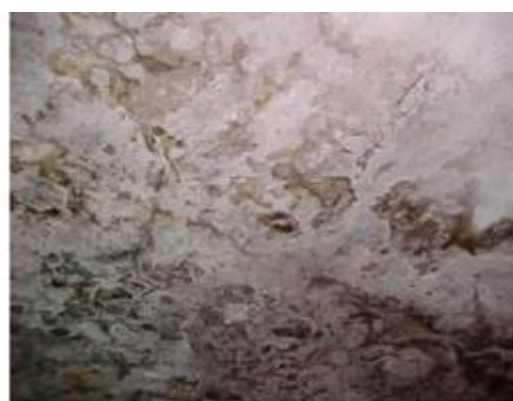
Fig. 29 - Infiltração generalizada em laje ($F_i=4$)

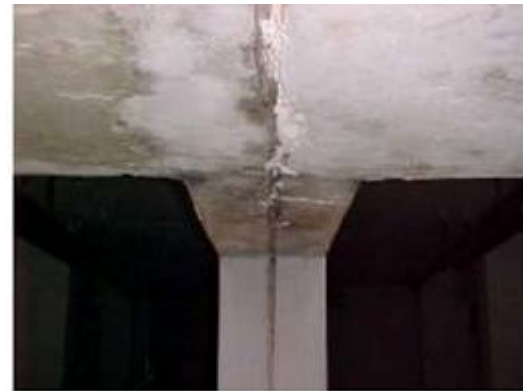
Fig. 33 - Obstrução da junta de
dilatação ($F_i=3$)

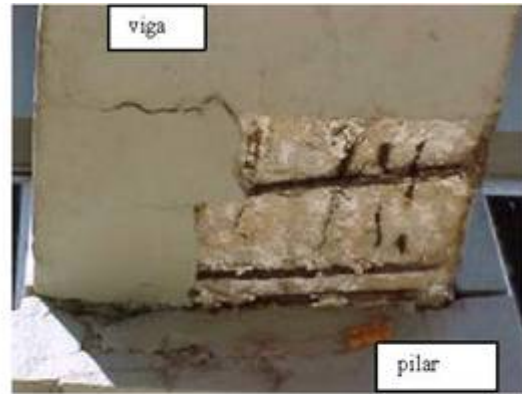
Fig. 39 - Sinais de esmagamento no concreto do pilar (Fi=3) e corrosão na viga (Fi=4)

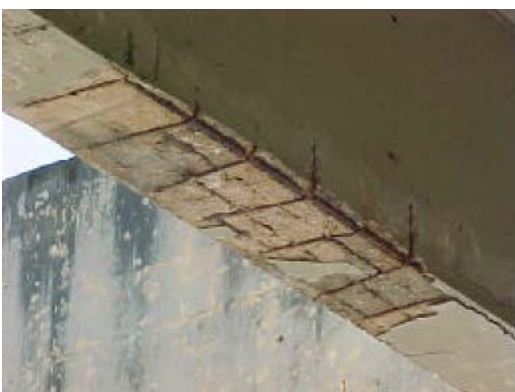
Fig. 3: Cobrimento deficiente ($F_i=3$);
Deslocamento ($F_i=4$)

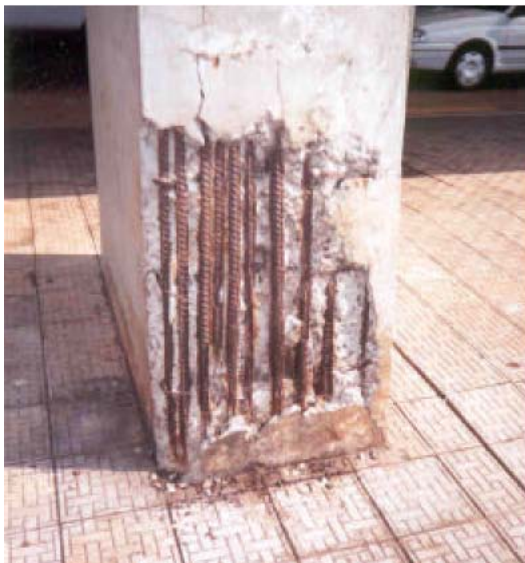
Fig. 9 - Corrosão ($F_i=4$)
Deslocamento ($F_i=4$)

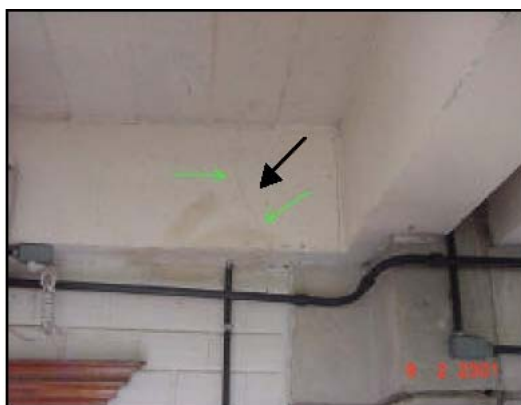
Fig. 26 - Fissura de cisalhamento ($F_i=2$)

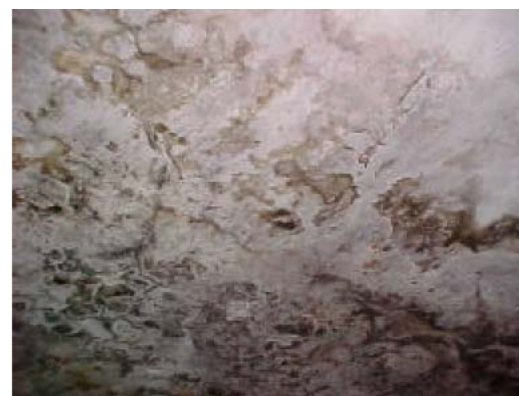
Fig. 29 - Umidade generalizada na laje ($F_i=4$)
