**ADERÊNCIA PNEU-PAVIMENTO EM REVESTIMENTOS**  
**ASFÁLTICOS AEROPORTUÁRIOS.**

**DISSERTAÇÃO MESTRADO EM GEOTECNIA**  
**PUBLICAÇÃO: G. DM 165/2008**

**BRASÍLIA / DF: MARÇO/2008**

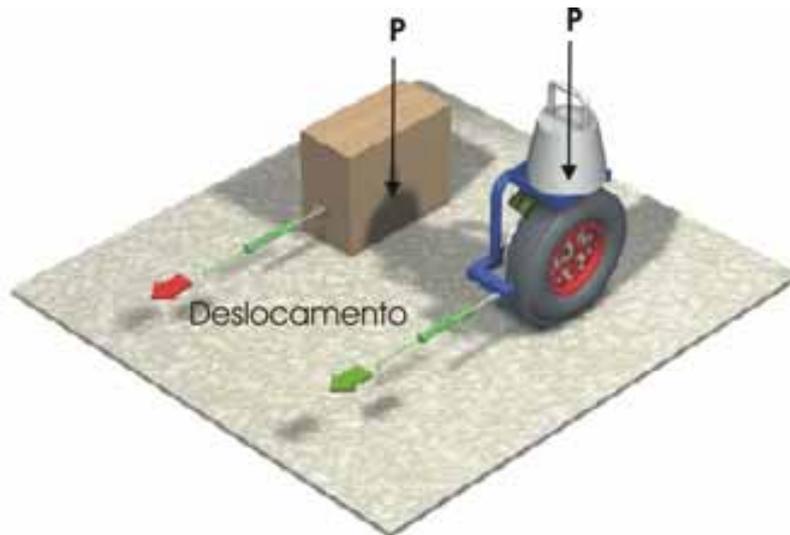
Figura 2.5. Esquema do conceito de atrito (Modificado: Andresen & Wambold, 1999).

Sem o atrito, todas as formas de transporte que se deslocam sobre rodas não poderiam mover-se, pois é o atrito entre as rodas e o solo que permite às primeiras agarrarem-se ao solo, produzindo movimento pela troca de forças, conforme ilustra a Figura 2.5.

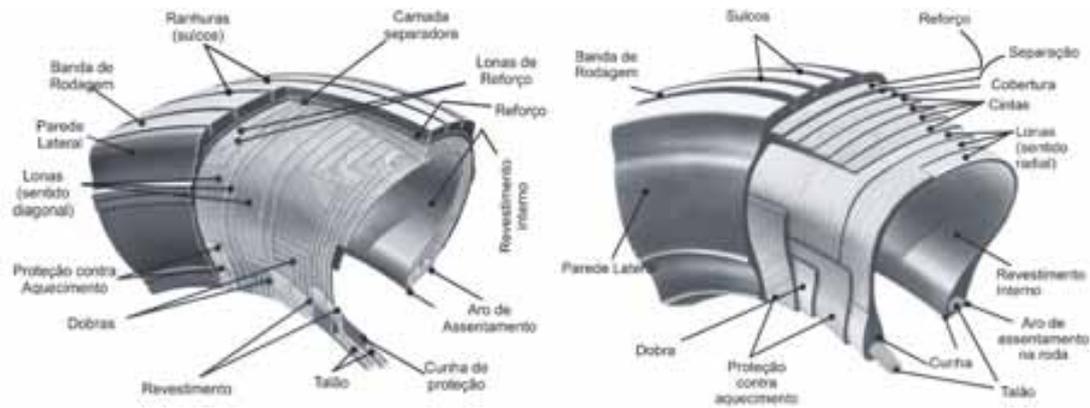
Figura 2.12. (a) Estrutura de um pneu diagonal; (b) Estrutura de um pneu radial. (Goodyear, 2004).

- Pneu diagonal (Figura 2.12-a), também chamado convencional, possui uma carcaça formada por lonas têxteis cruzadas uma em relação à outra;
- Pneu radial (Figura 2.12-b) possui estrutura têxtil ou de aço cujos cordonéis estão dispostos no sentido do raio. Cinturas de aço colocadas debaixo da banda de rodagem que complementam sua estrutura.

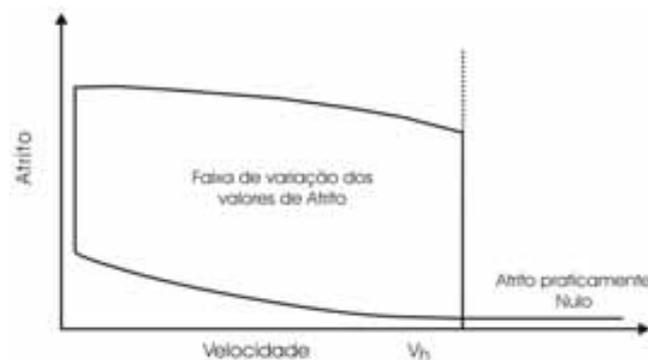
Figura 2.15. Tendência global do atrito em pavimento molhado *versus* velocidade (Adaptado de Comfort, 2001).

Neste sentido, Comfort (2001) estudou o comportamento do atrito em função da velocidade de deslocamento, na presença de água sobre a superfície do pavimento. A Figura 2.15 mostra a envoltória deste comportamento. Nota-se que a partir da velocidade de hidroplanagem ( $V_h$ ) o atrito é praticamente nulo.

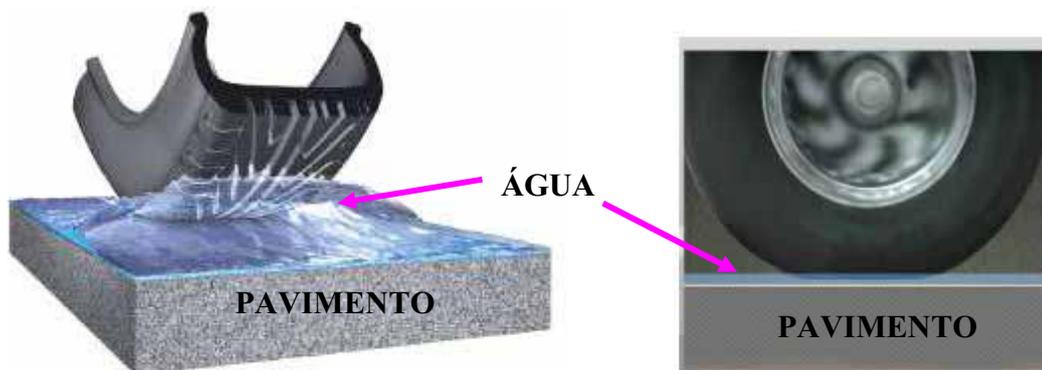
Figura 2.16. Fenômeno da hidroplanagem

totalmente o contato com a superfície do pavimento, pois, a viscosidade e a massa do fluido afetam o desempenho do atrito entre pneu e pavimento (Figura 2.16).

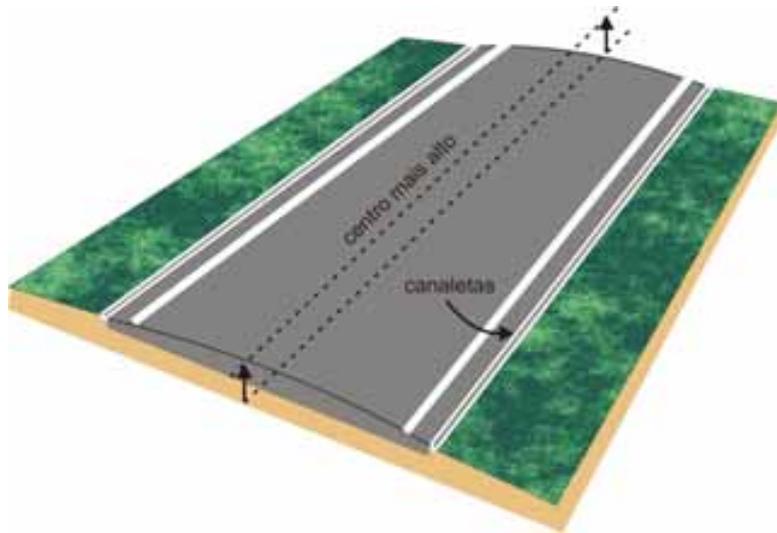
Figura 2.17. Pista aeroportuária com caimento satisfatório.

dispositivos de captação devidamente projetados e instalados nas laterais da pista, ao longo de toda sua extensão, conforme ilustrado na Figura 2.17.

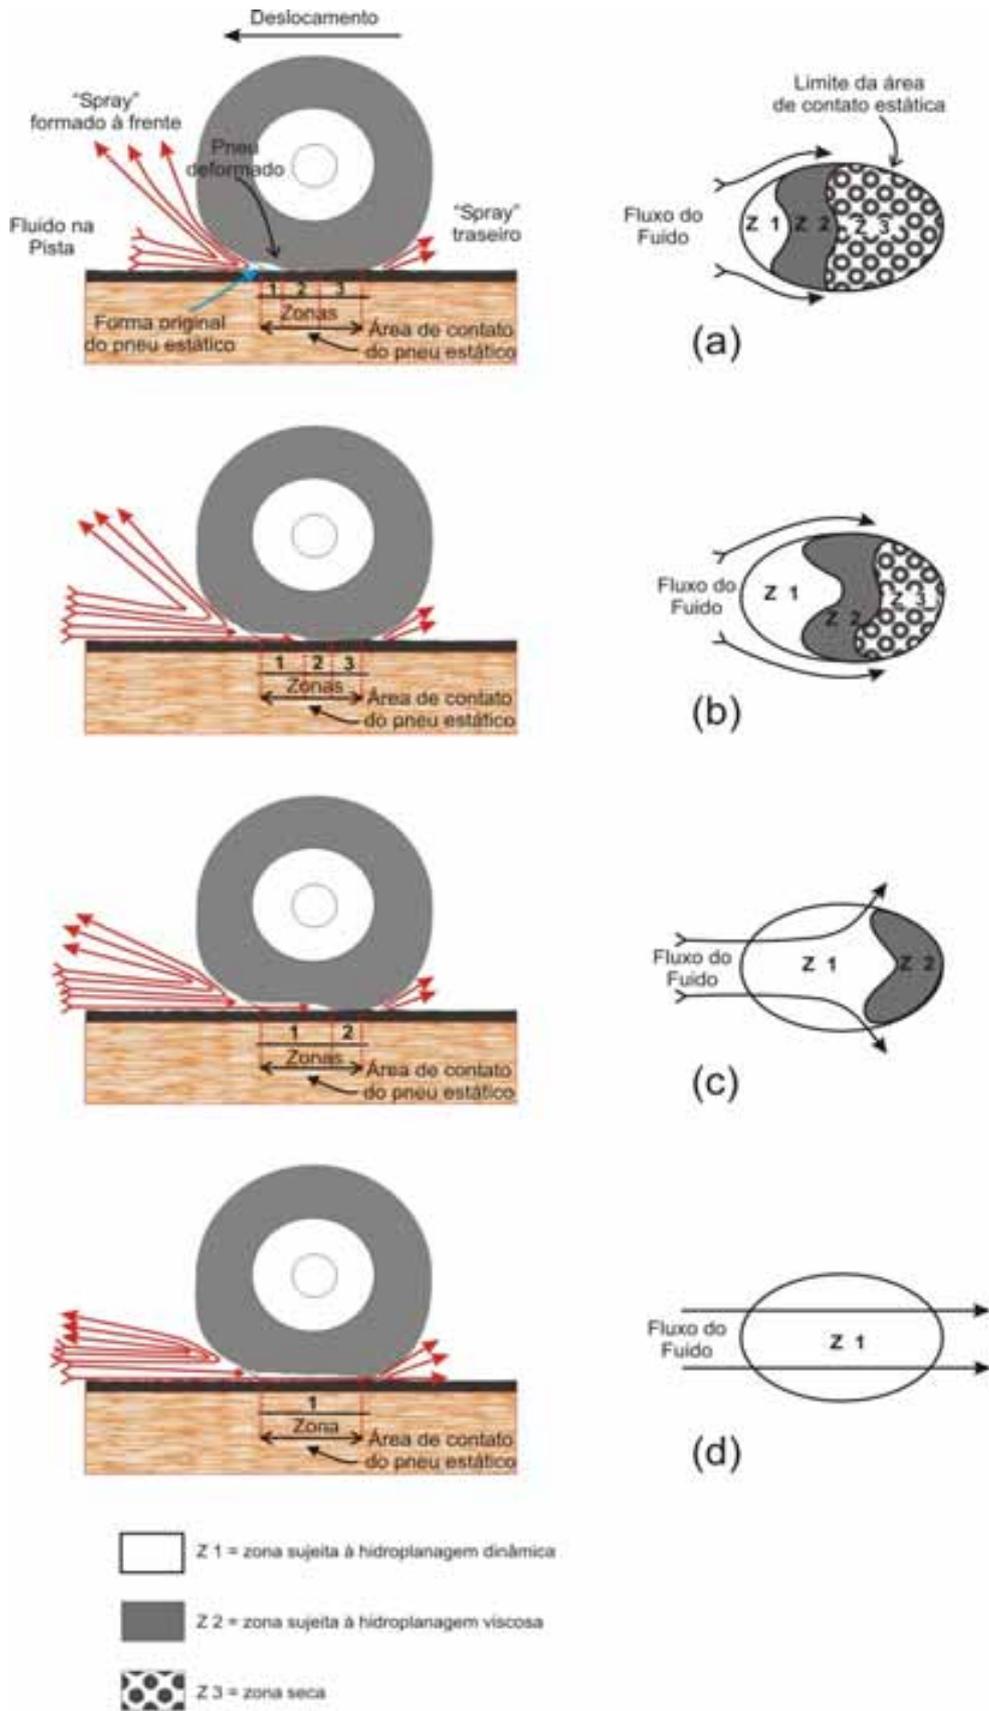
Figura 2.19. Modelo de hidroplanagem combinada: 3 zonas, 4 fases (Modificado: Balkwill, 2003).

Um dos fatores fundamentais para determinação das dimensões nas Zonas 1, 2 e 3 é o efeito da velocidade de deslocamento, conforme ilustrado na Figura 2.19. Outro fato a se destacar é a magnitude dos coeficientes de atrito (adesão e histerese) que são totalmente dependentes da espessura da lâmina d'água e da microtextura da superfície analisada.

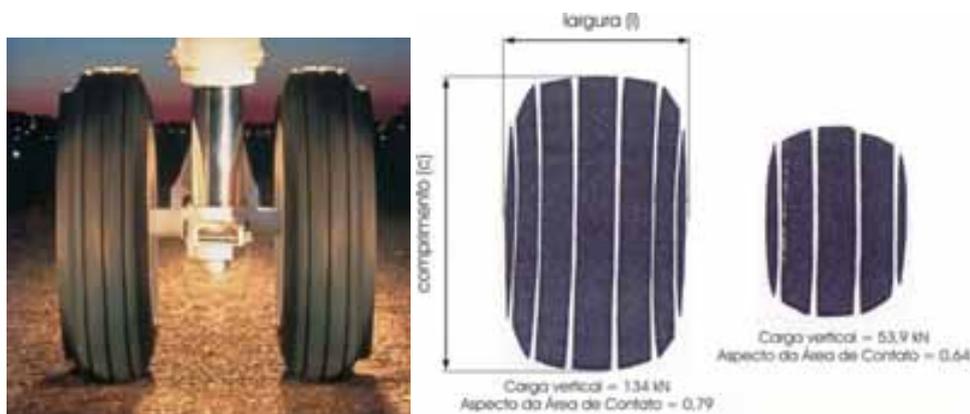
Figura 2.20. (a) Trem de pouso principal; (b) Área de contato pneu-pavimento (Modificado: Rodrigues Filho, 2006).

Este fato pode ser observado na Figura 2.20, onde Horne *et al.* (1986) mostram que aumentando a pressão de enchimento do pneu, eleva-se a pressão na área de contato e a extensão de penetração de água diminui, então o veículo poderá chegar numa velocidade maior até que se inicie a hidroplanagem. O experimento foi realizado com aeronave de transporte a jato, onde se observou a área de contato do pneu do trem de pouso principal (Figura 2.20), com pressão de enchimento de 965kPa (140 lb/pol<sup>2</sup>).

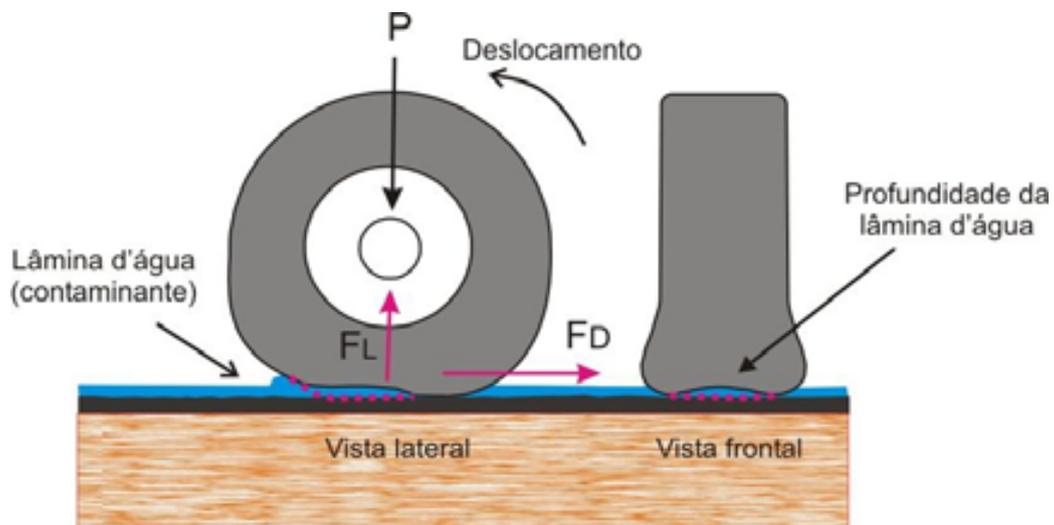
Figura 2.23. Arrasto hidrodinâmico (Rodrigues Filho, 2006).

A profundidade da película d'água também é um fator importante na determinação do potencial de hidroplanagem, pois, quanto maior a profundidade do fluido (acima da macrotextura da superfície) maiores serão as forças inerciais que vão agir no pneu:  $F_D$  (arrasto) e  $F_L$  (ascensão), apresentado na Figura 2.23. Entretanto, esta profundidade da lâmina d'água não tem relação direta com a velocidade de início da hidroplanagem. Esta por sua vez ocorre a partir de uma profundidade mínima denominada profundidade crítica.

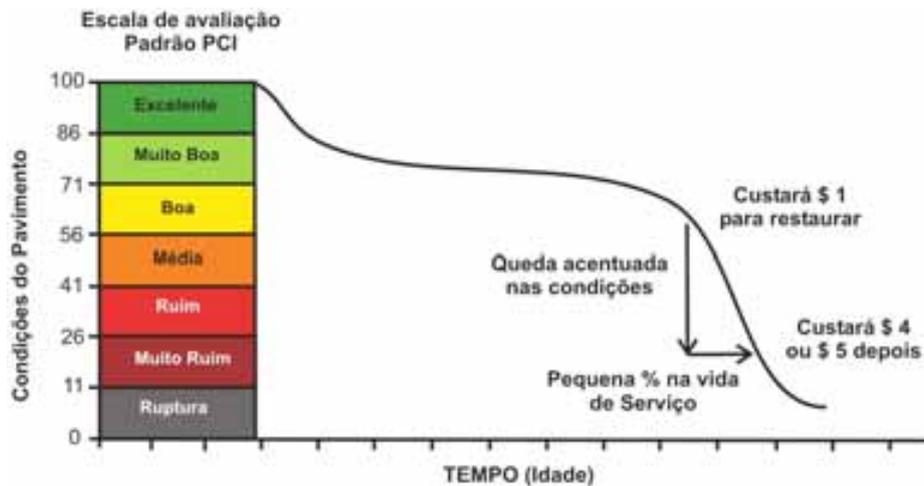
Figura 3.1. Desempenho de um pavimento (Modificado: Shahin 1994)

O PCI é calculado com base em valores deduzíveis, com fatores de peso de 0 a 100, que indicam o impacto de cada defeito na condição do pavimento. Na seqüência, classifica-se o pavimento por meio de uma escala graduada que permite a comparação entre diferentes pavimentos, conforme a Figura 3.1, a seguir.

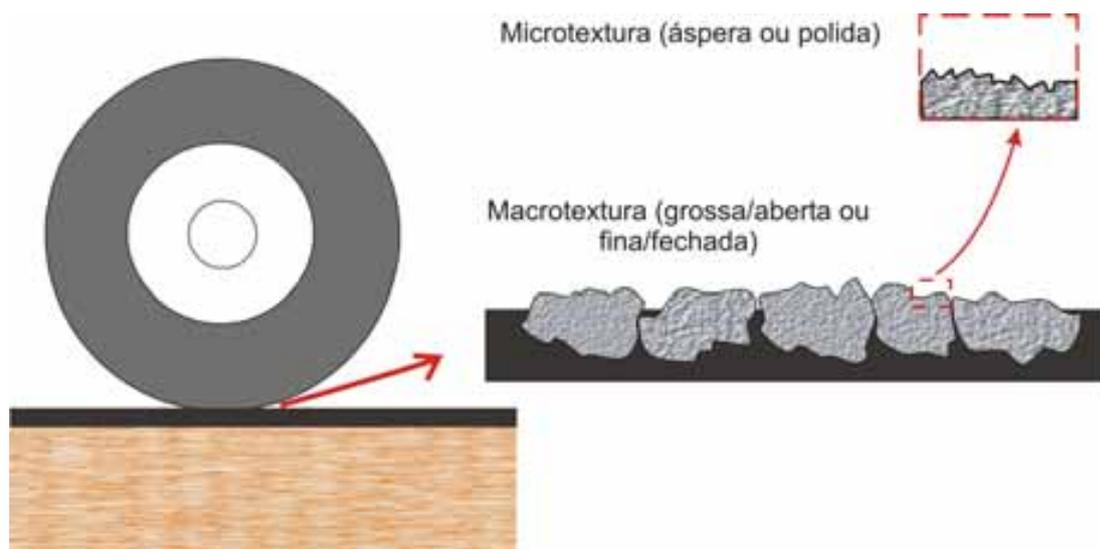
Figura 3.2. Diferença entre microtextura e macrotextura

A macrotextura é função do tipo de mistura e traço adotados para o revestimento betuminoso enquanto a microtextura é função principalmente da rugosidade superficial dos agregados utilizados (Merighi *et al.* 2006).

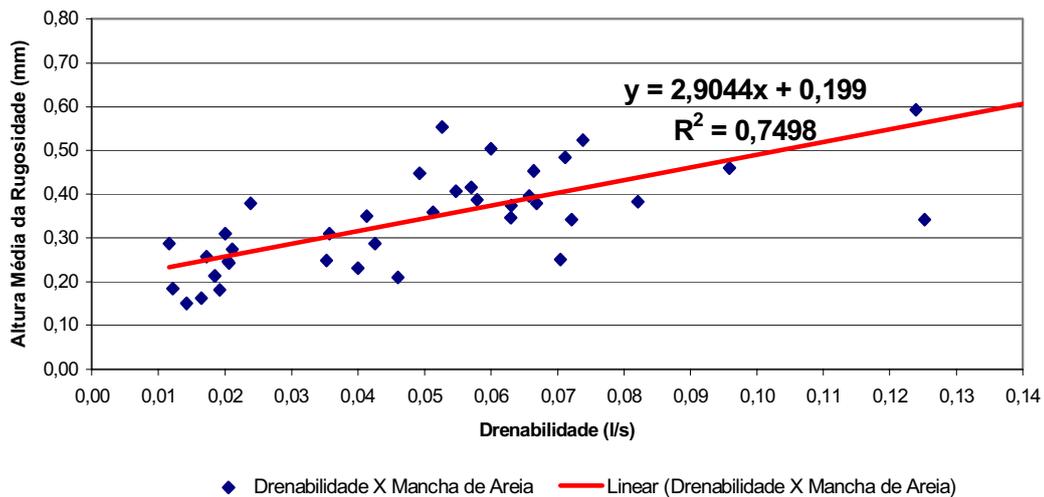
Figura 3.4. Correlação entre drenabilidade e mancha de areia (Farias & Valadão Jr., 2004).

Existe uma correlação inversa entre a macrotextura medida pela altura de areia e o tempo (ou correlação direta com a vazão) de drenagem no flow-meter. Entretanto, esta correlação não é muito forte, principalmente quando a textura é muito lisa. A Figura 3.4 ilustra este tipo de correlação para dados obtidos em 50 pontos ao longo do Eixão Sul, em Brasília (Farias & Valadão Jr., 2004).

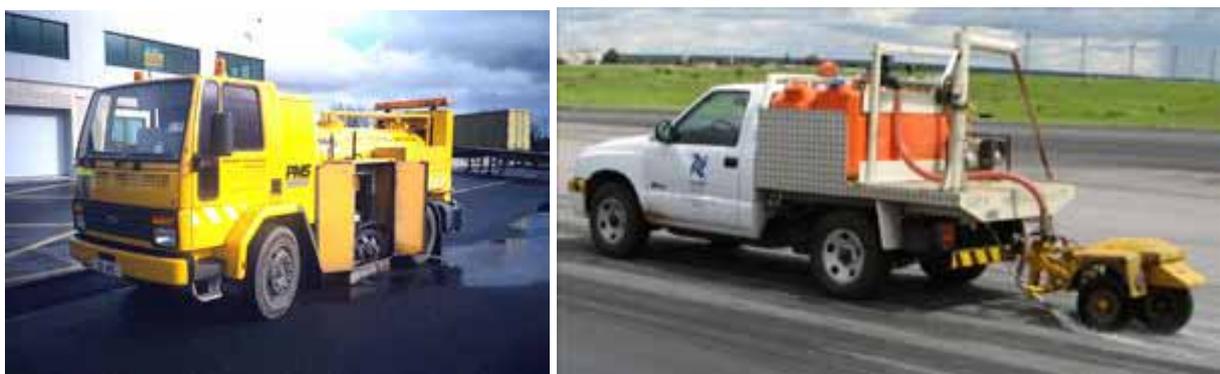
Figura 3.5. (a) SCRIM ; (b) MuMeter (Infraero).

Dentre os equipamentos de medição contínua mais conhecidos no mercado, destacam-se o SCRIM (Sideway force Coefficient Routine Investigatio Machine) ilustrado na Figura 3.5-a, que trabalha com rodas com ângulo de inclinação de 20° e atinge uma velocidade máxima de 60 km/h e o MuMeter (Figura 3.5-b), padronizado como método de ensaio pela ASTM E 670 (ASTM, 2000), que trabalha com rodas com ângulo de inclinação de, aproximadamente, 7,5° e velocidade de operação de 65 km/h. O MuMeter é o aparelho mais utilizado no território nacional brasileiro pela DIRENG e pela Infraero. Ambos fornecem bons resultados da microtextura do pavimento analisado.

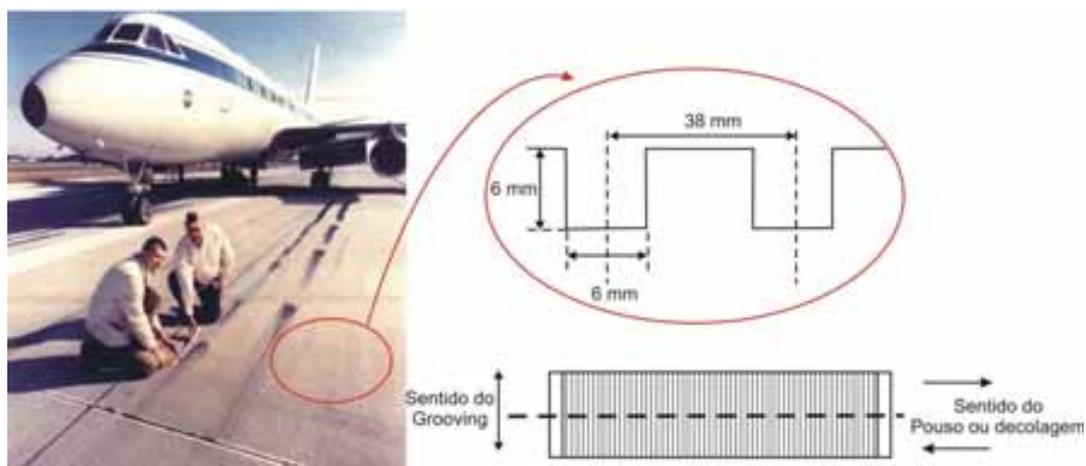
Figura 3.7. Grooving em pavimento aeroportuário.

Segundo FAA (1997), o grooving deve ser construído de forma contínua em todo o comprimento da pista e transversal ao sentido de pouso e decolagem, conforme ilustrado na Figura 3.7.

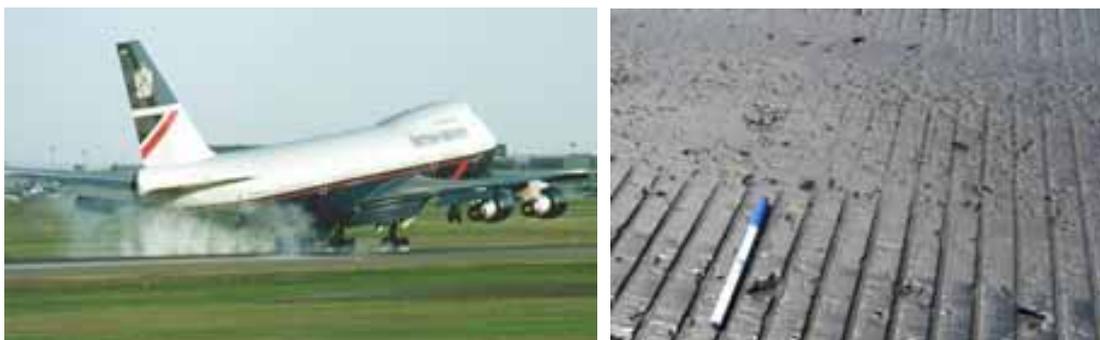
Figura 3.8. (a) Aeronave pousando; (b) Grooving emborrachado.

O estrangulamento das aberturas das ranhuras ou total fechamento delas se dá principalmente no pouso (Figura 3.8-a), quando a borracha dos pneus atinge temperaturas elevadas devido ao atrito, causando a polimerização da borracha ou desencadeando uma reação química, levando à alteração de estado sólido para viscoso, tornando a borracha acumulada um material fino, muito duro distribuído na superfície e adentre as ranhuras (Figura 3.8-b) (Rodrigues Filho *et al.* 2006).

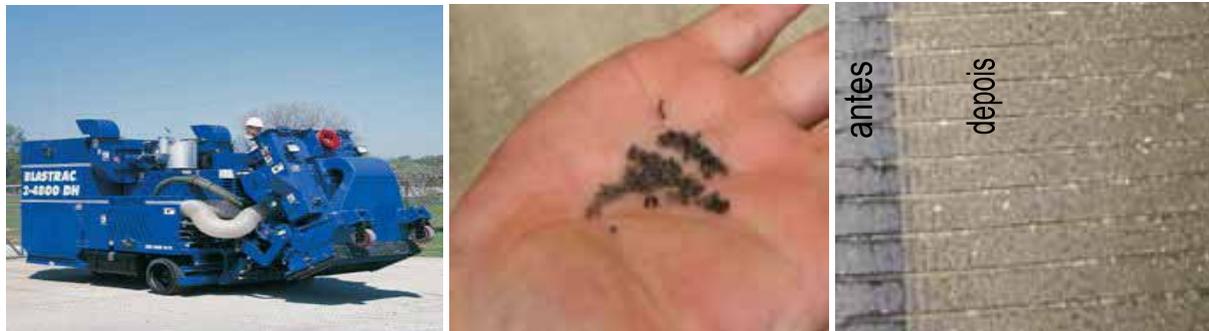
Figura 3.9. (a) Shot Blast; (b) Esferas de aço (granalha); (c) Pavimento desemborrachado (Blastrac, 2007).

Este equipamento promove a retexturização da superfície e remove a borracha de pneus e resíduos oleosos, melhorando as condições de macro e microtextura sem dano prejudicial à integridade estrutural do pavimento. Segundo a Blastrac (2007), a retexturização é obtida por meio de um jato de esferas de aço, conhecida como granalha (Figura 3.9-b) sob pressão, as

quais são aspiradas de volta juntamente com os resíduos retirados da pista. Neste processo as granalhas são automaticamente separadas para reutilização e o resíduo é acomodado em containeres para posterior descarte.

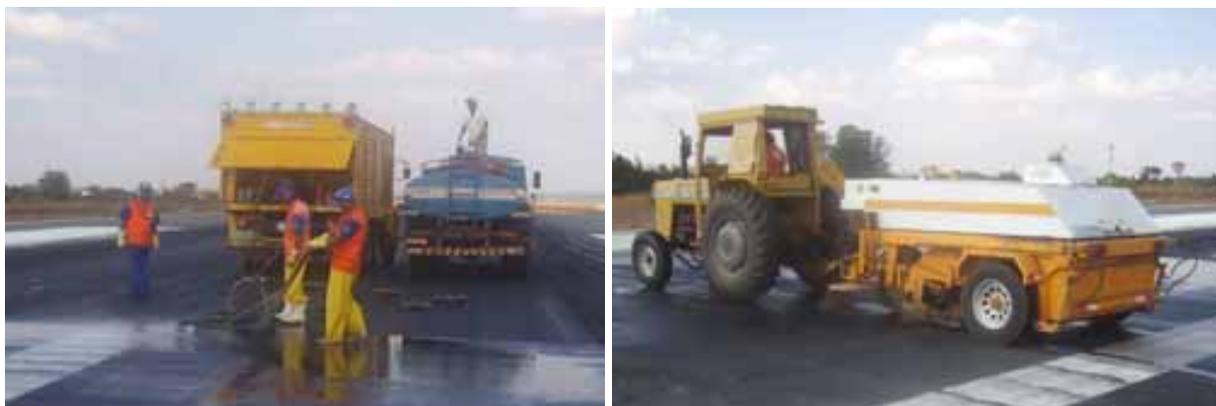
Figura 3.10. (a) Jato d'água; (b) remoção de resíduos de borracha.

Outra maneira de remoção de borracha em pavimentos aeroportuários, utilizada pela Infraero é o processo de jateamento d'água sob pressão com chuveiro rotativo (Figura 3.10-a), de maneira a cobrir toda área emborrachada, em seguida a borracha removida, ainda solta sobre a superfície da pista é recolhida por um equipamento acoplado em um trator, conforme ilustrado na Figura 3.10-b.

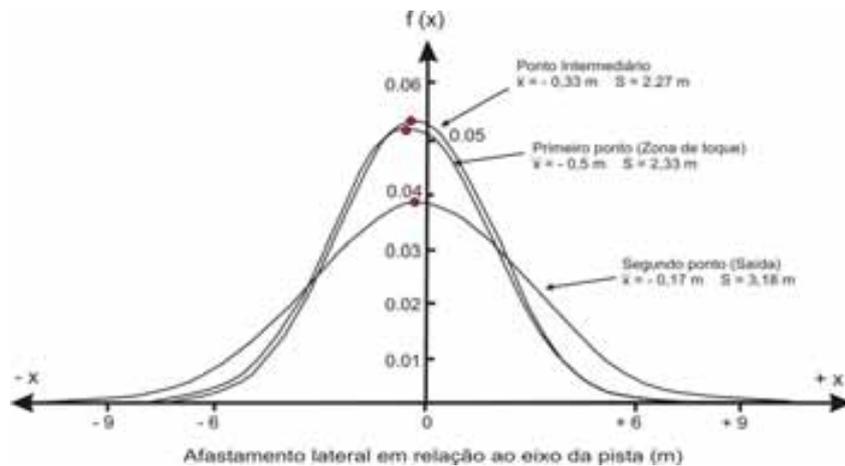
Figura 4.1. Distribuição dos afastamentos laterais em relação ao eixo da pista (Modificado: FAA, 1975).

A Figura 4.1 apresenta a distribuição dos afastamentos laterais em relação ao eixo da pista medidos logo após a zona de toque, para situações de pouso de aeronaves em todos os aeroportos analisados por HoSang (FAA, 1975).

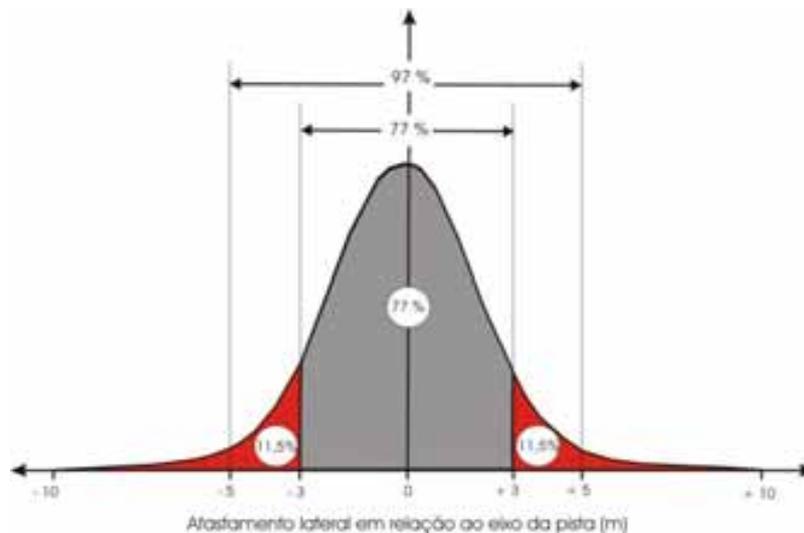
Figura 4.2. Distribuição dos desvios das trajetórias das aeronaves, zona intermediária.

Considerando o desvio médio das trajetórias das aeronaves, situado na região do eixo da pista, chega-se à conclusão de que 77% das operações de pouso situa-se na região compreendida entre os 6 metros centrais, e praticamente 100% dos pousos ocorrem numa faixa aproximada de 20 m, conforme ilustra a Figura 4.2.

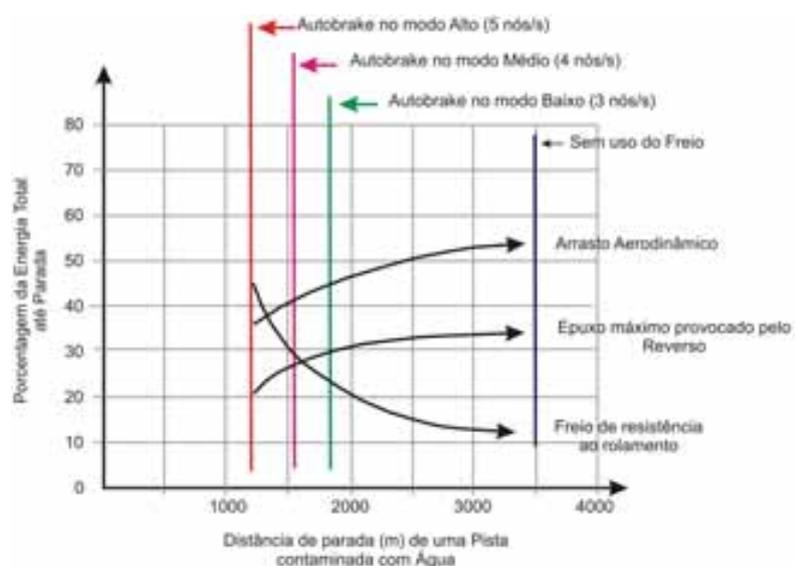
Figura 4.3. Efeito dos dispositivos de desaceleração sobre a distância de parada (Modificado: FSF ALAR, 2000).

Considerando estas afirmações, aliado ao fato de que os auxílios de navegação conduzem a aeronave a pousar tocando a pista na região denominada Zona de Toque, um estudo desenvolvido pela *Flight Safety Foundation* (FSF ALAR, 2000), demonstrou que para uma condição em que a aeronave pousa sob condição automática, no modo “Autobrake Alto” (condição de desaceleração e parada na menor extensão), a energia dissipada pelo atrito representa cerca de 45% da energia total necessária para parada da aeronave, assim a participação do reverso dos motores e da resistência aerodinâmica correspondem a 20% e 35% da energia total dissipada até parada da aeronave, conforme apresentada na Figura 4.3.

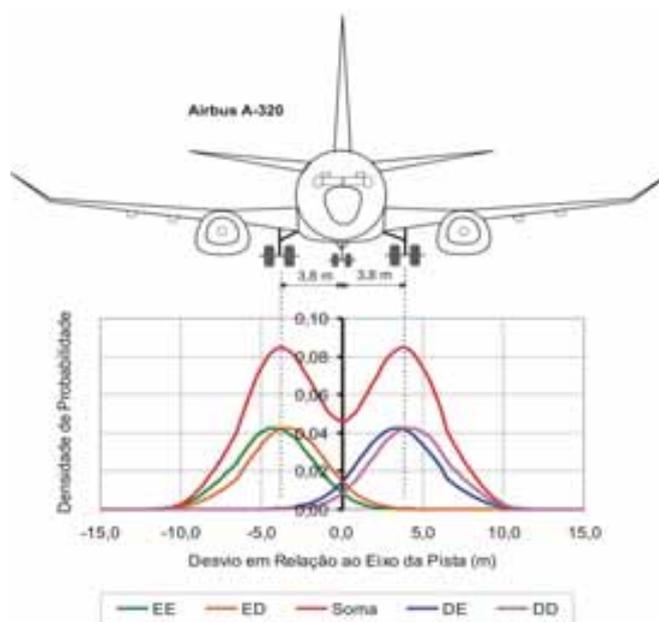
Figura 4.5. Efeito combinado dos trens de pouso do Airbus A-320.

Assim, o tráfego analisado para este estudo apresenta 52,6% Boeing, 40,1% Airbus e 7,3% Fokker, representado no modelo de distribuição dos desvios laterais de cada roda dos trens de pouso principais em relação ao eixo da pista e seu efeito combinado, para as aeronaves do grupo analisado, decorrente da aplicação do modelo de HoSang (FAA, 1975), conforme ilustrado na Figura 4.5, Figura 4.6 e na Figura 4.7.

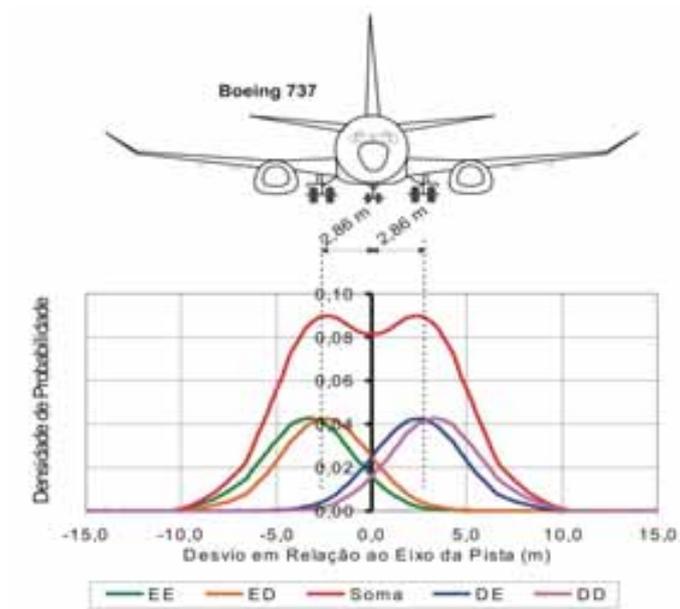
Figura 4.6. Efeito combinado dos trens de pouso do Boeing 737.

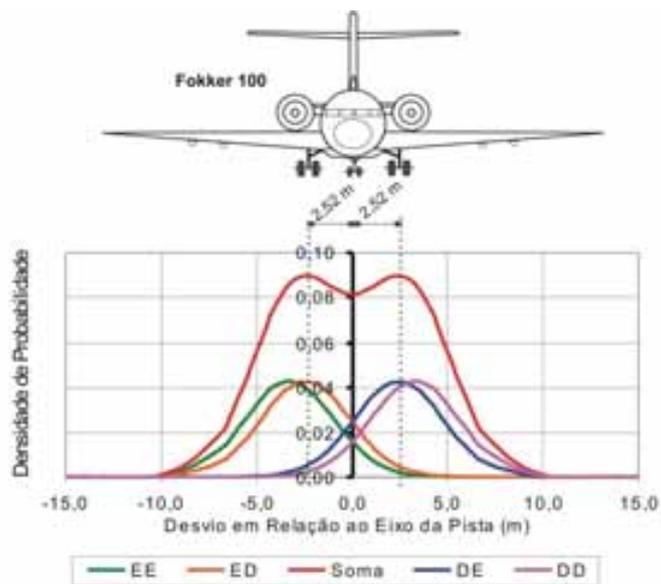
Figura 4.7. Efeito combinado dos trens de pouso do Fokker 100.

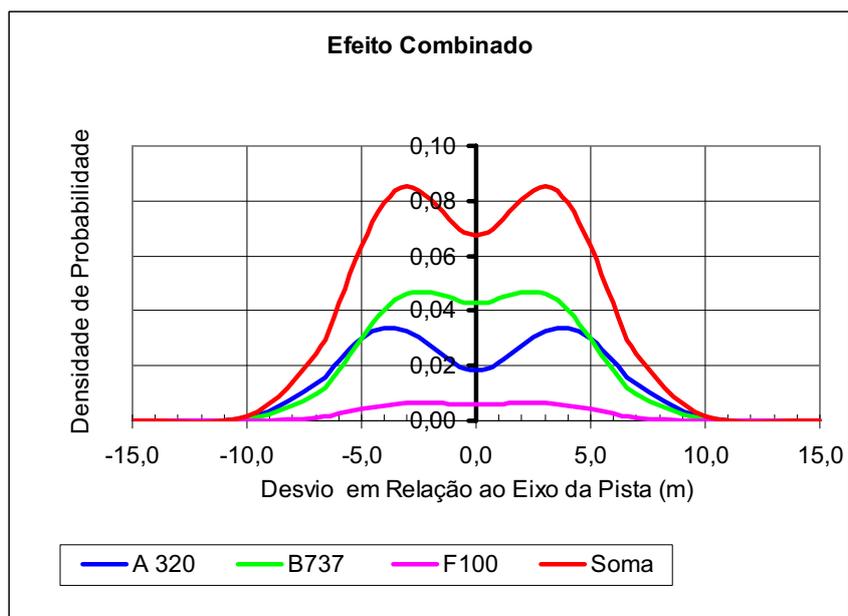
Figura 4.8. Efeito combinado para o grupo de aeronaves que pousam na cabeceira 11L.

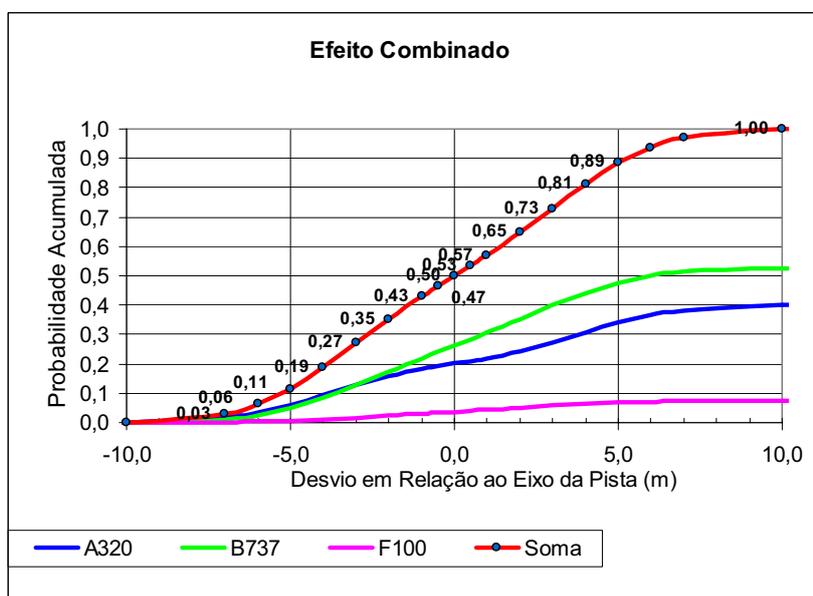
Figura 4.9. Probabilidade acumulada para o grupo de aeronaves que pousam na cabeceira 11L.

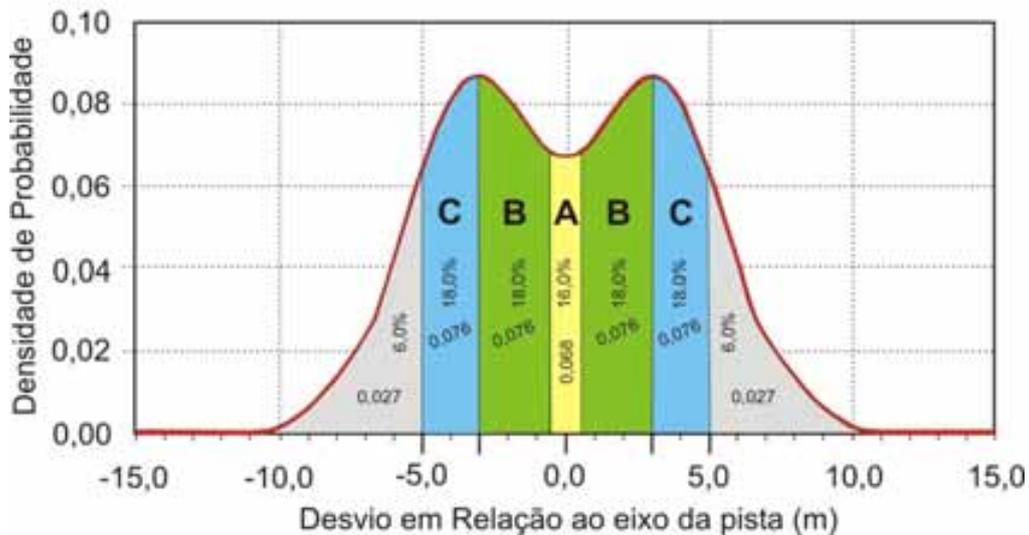
Figura 4.10. Expectativa de utilização da pista: divisão em faixas para amostragem.

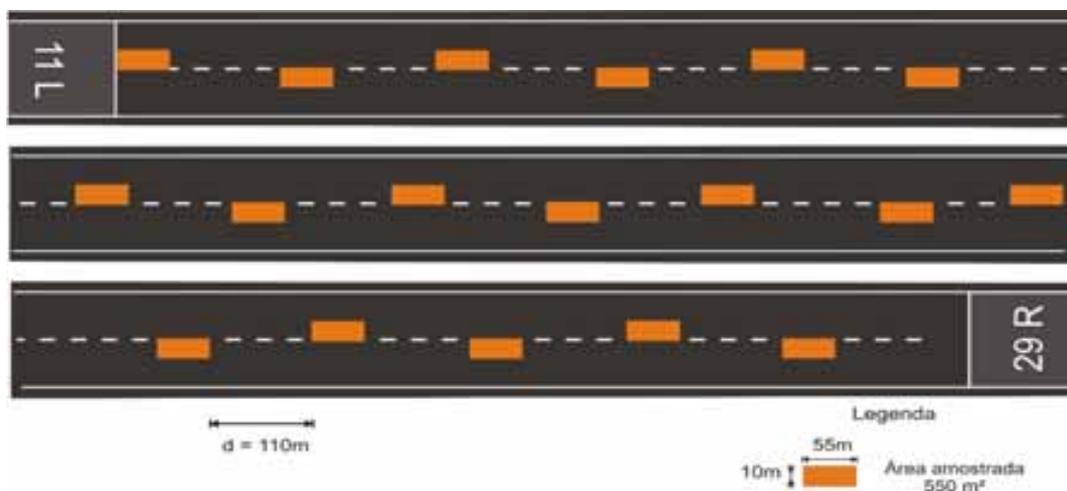
Figura 4.13. Plano de amostragem dos defeitos de superfície.

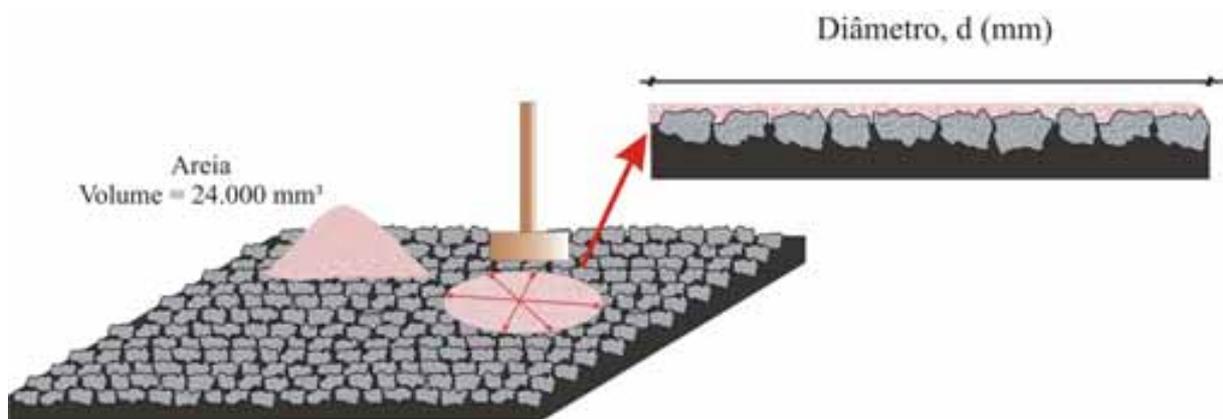
Figura 4.17. Esquema do ensaio de mancha de areia na Pista do AIB (2007).

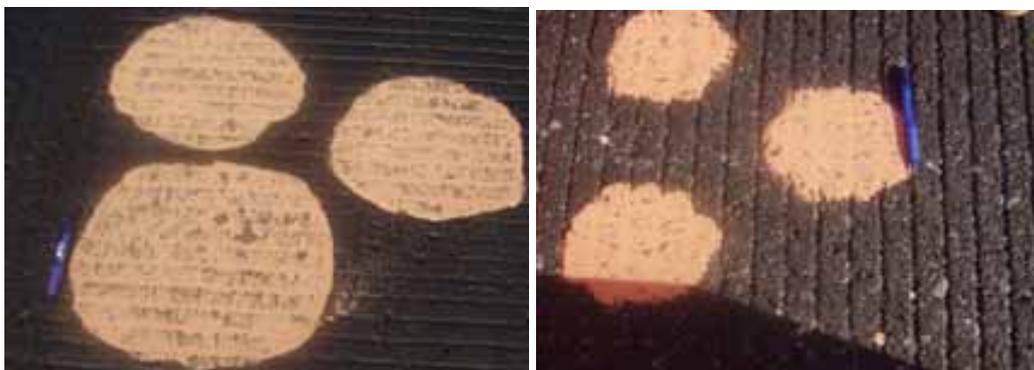
Figura 4.18. Mancha de areia na pista do AIB (a) situação emborrachada; (b) pavimento desemborrachado.

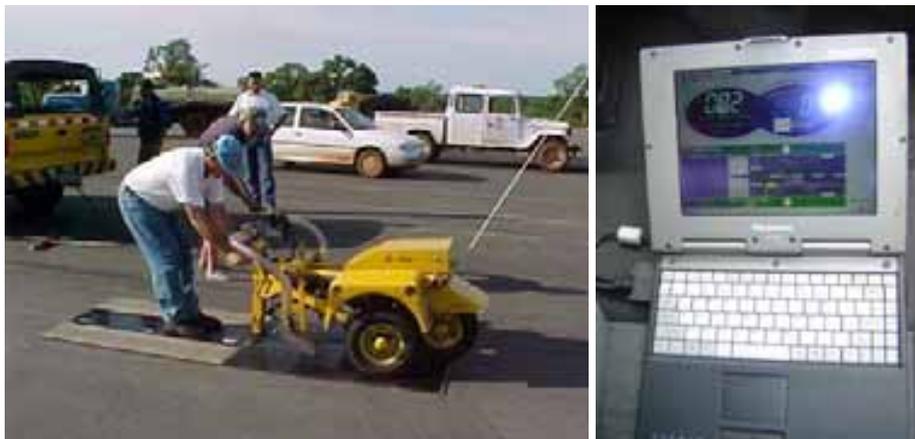
Figura 4.21. MuMeter: (a) calibração; (b) aquisição de dados (Modificado: Rodrigues Filho, 2006).

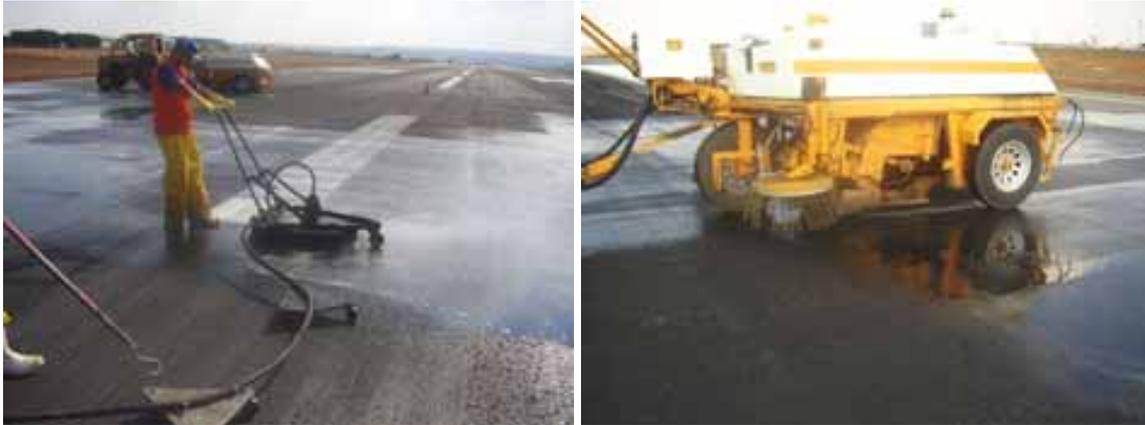
Figura 4.23. Desemborrachamento da pista do AIB: (a) chuveiro rotativo; (b) remoção dos detritos na Pista do AIB (2007).

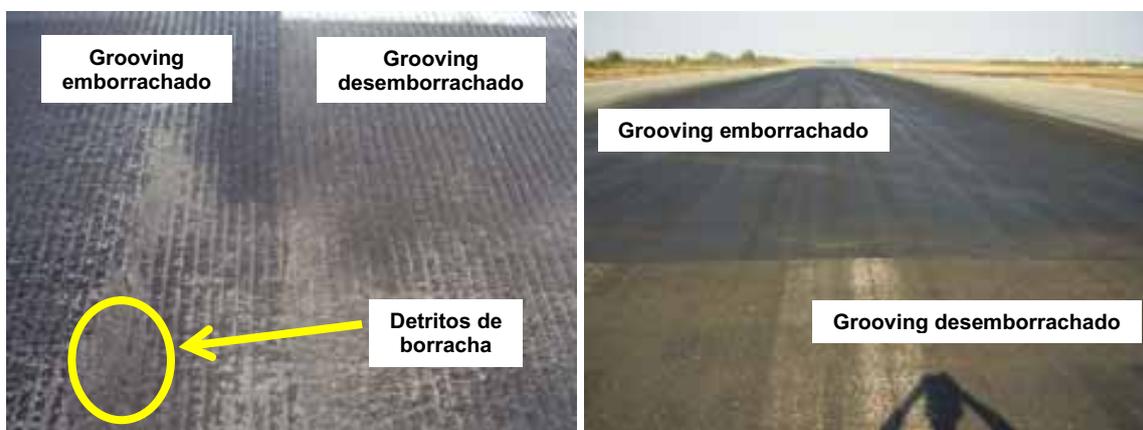
Figura 4.24. Diferença entre locais contaminados e locais recém desemborrachados na pista do AIB: (a) perfil longitudinal; (b) perfil transversal.

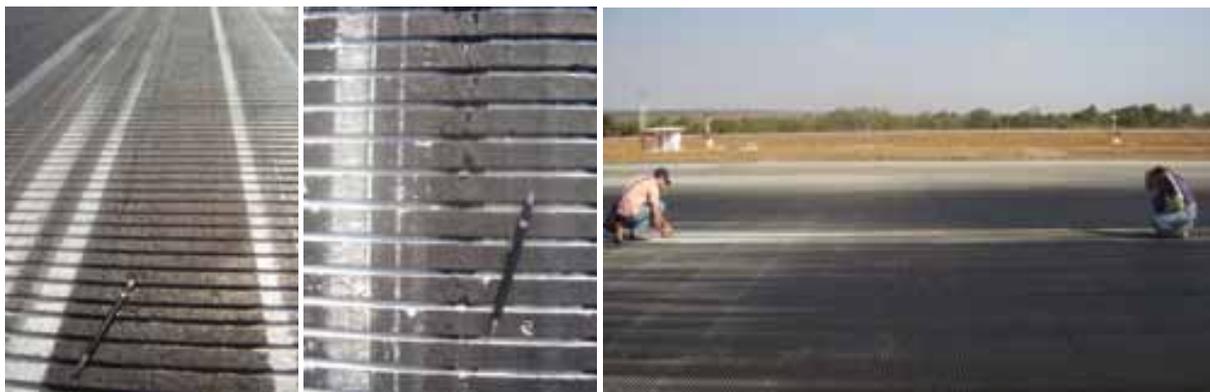
Figura 5.1. (a) e (b) Trincas longitudinais na pista do AIB; (c) processo de medição.

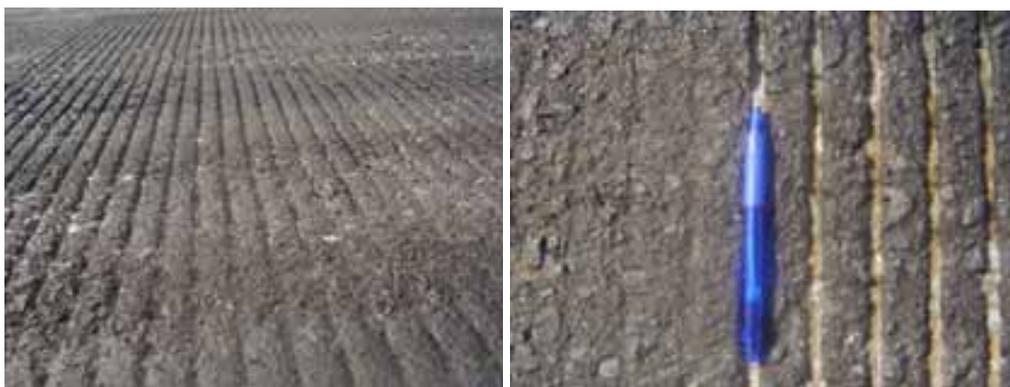
Figura 5.2. (a) e (b) Desgaste no pavimento do AIB (2007).

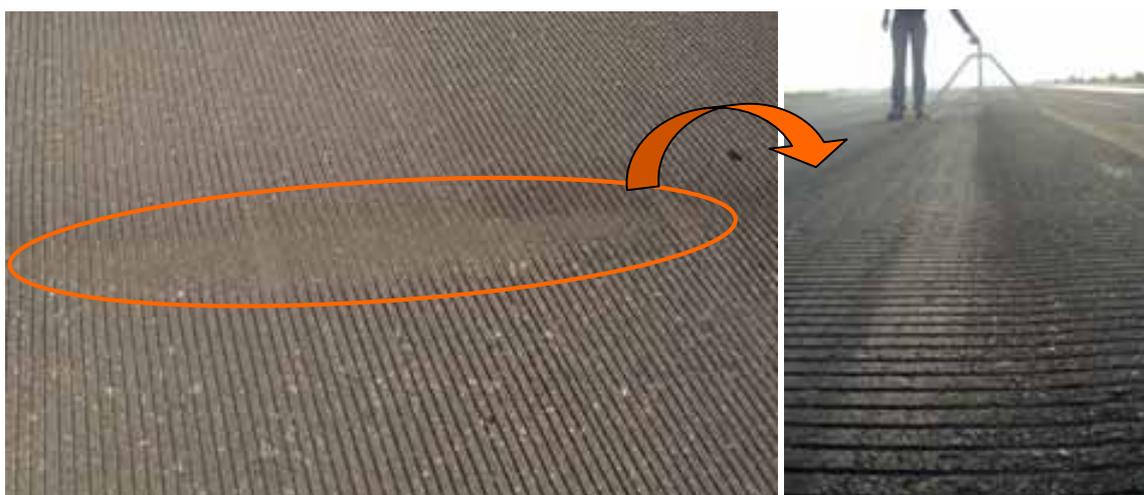
Figura 5.3. (a) Afundamento de trilha de roda na pista do AIB; (b) medição do defeito.

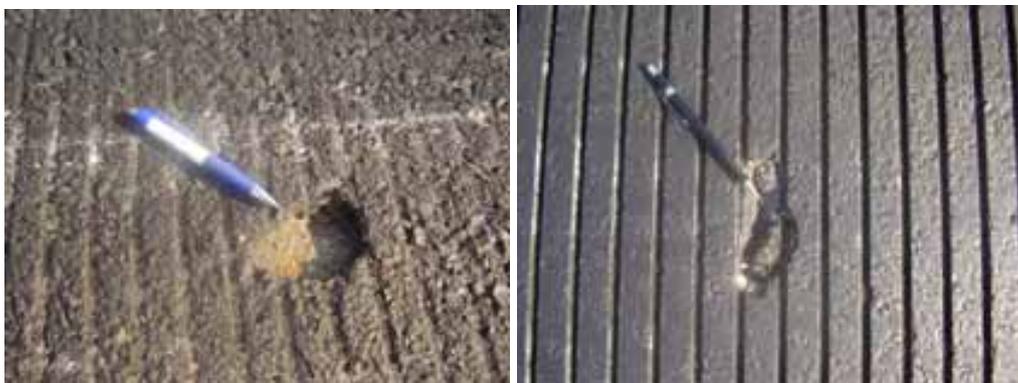
Figura 5.4. Buracos na superfície do pavimento: (a) devido ao desgaste; (b) devido à presença de objetos estranhos.

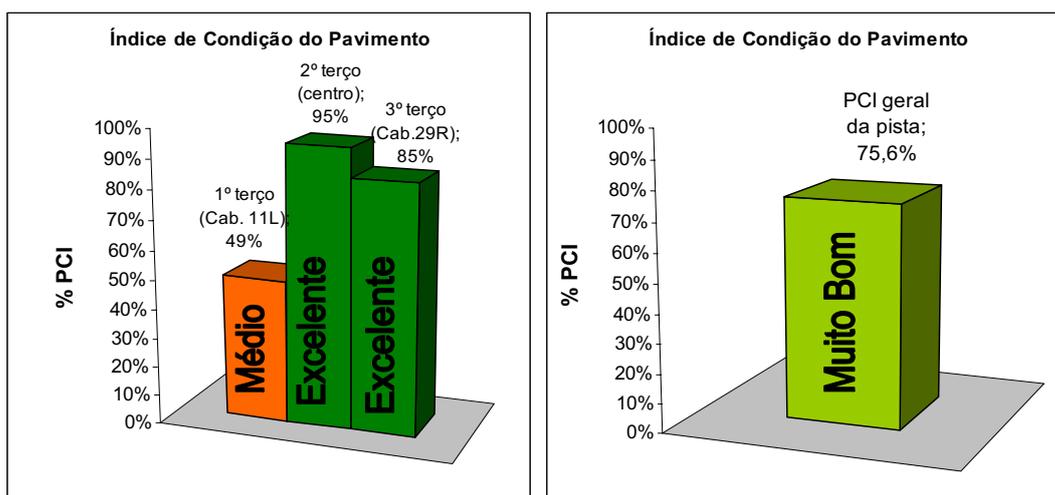
Figura 5.7. Índice de Condição do pavimento: (a) seções individuais; (b) condição geral.

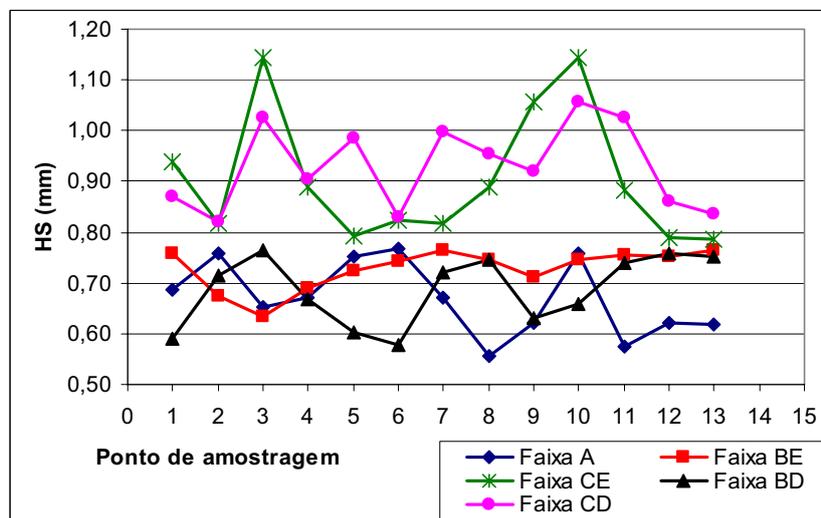
Figura 5.8. Macrotextura antes do desemborrachamento da pista.

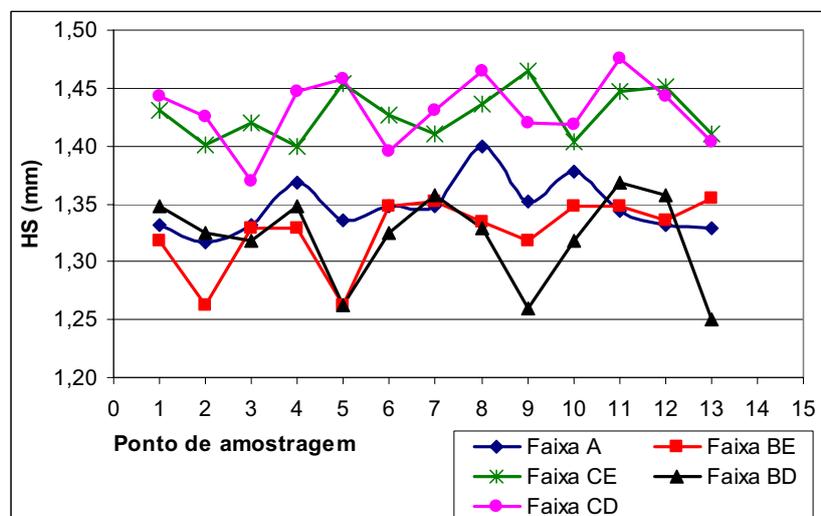
Figura 5.9. Macrotextura após desemborrachamento da pista.

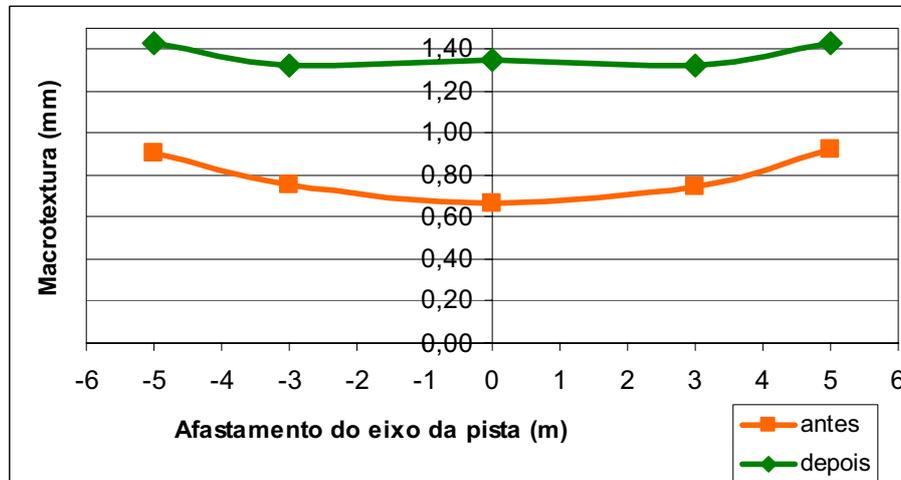
Figura 5.10. Comportamento da macrotextura antes e após desemborrachamento.

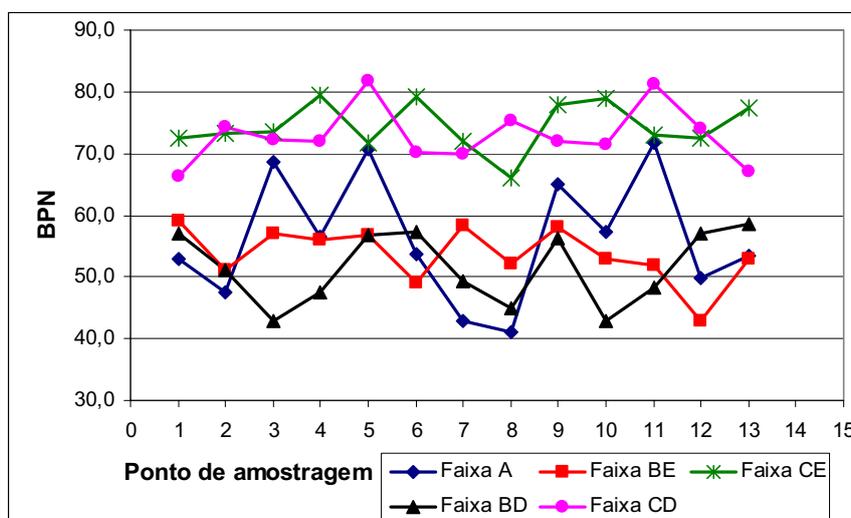
Figura 5.11. Microtextura (BPN) antes do desemborrachamento da pista.

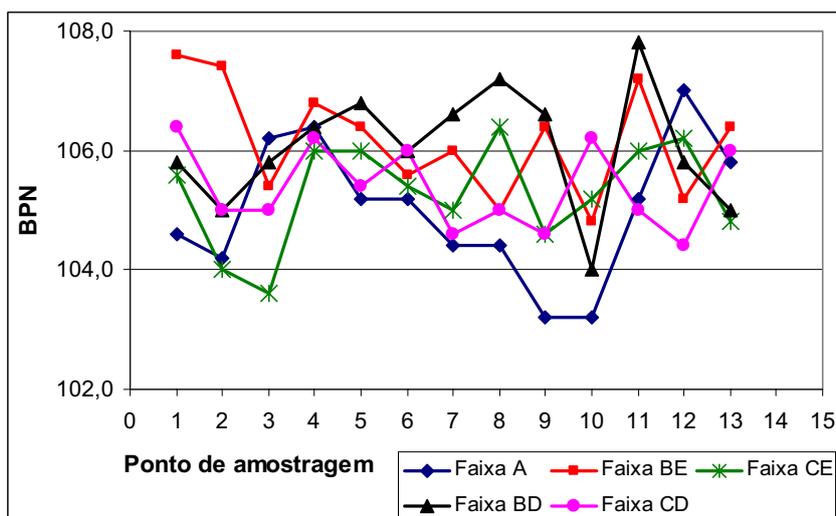
Figura 5.12. Microtextura (BPN) após desemborrachamento da pista.
