**ADERÊNCIA PNEU-PAVIMENTO EM REVESTIMENTOS**  
**ASFÁLTICOS AEROPORTUÁRIOS.**

**DISSERTAÇÃO MESTRADO EM GEOTECNIA**  
**PUBLICAÇÃO: G. DM 165/2008**

**BRASÍLIA / DF: MARÇO/2008**

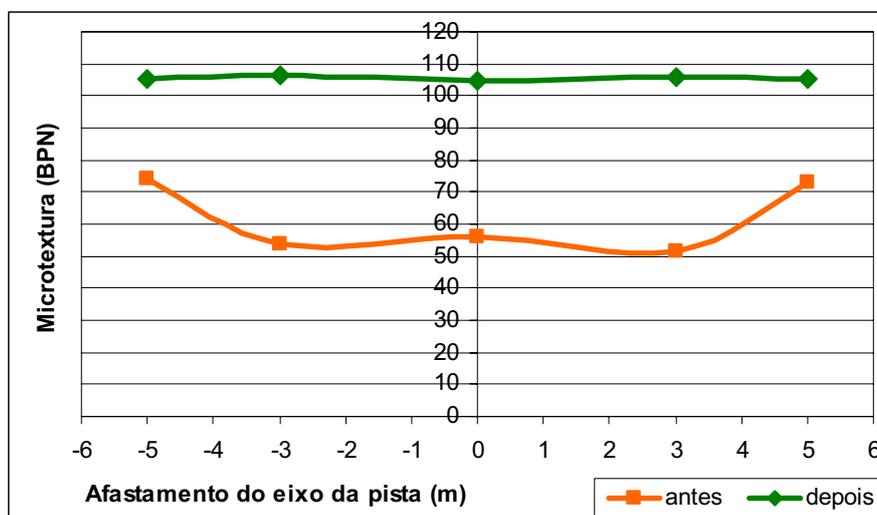
Figura 5.13. Comportamento da microtextura antes e após desemborrachamento.

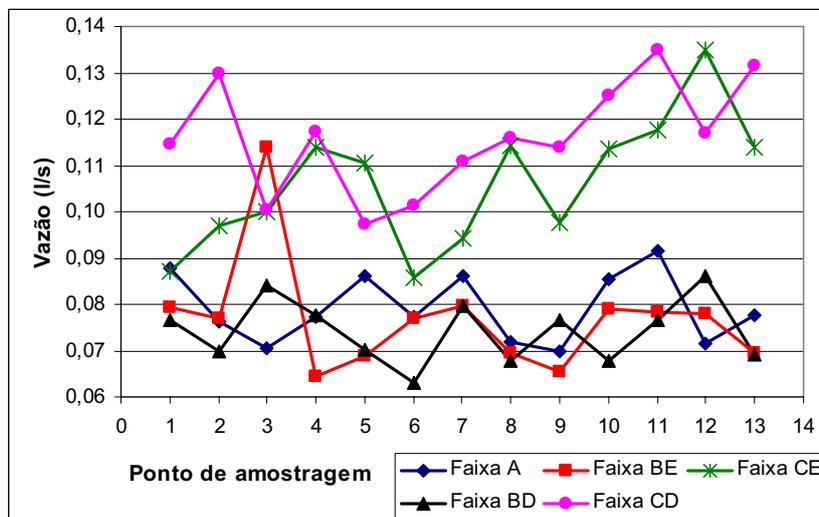
Figura 5.14. Drenabilidade superficial antes do desemborrachamento da pista.

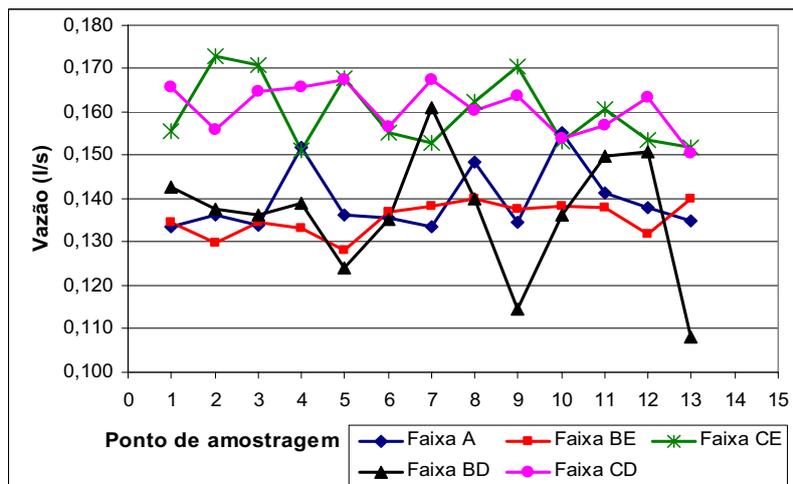
Figura 5.16. Drenabilidade superficial após desemborrachamento da pista.

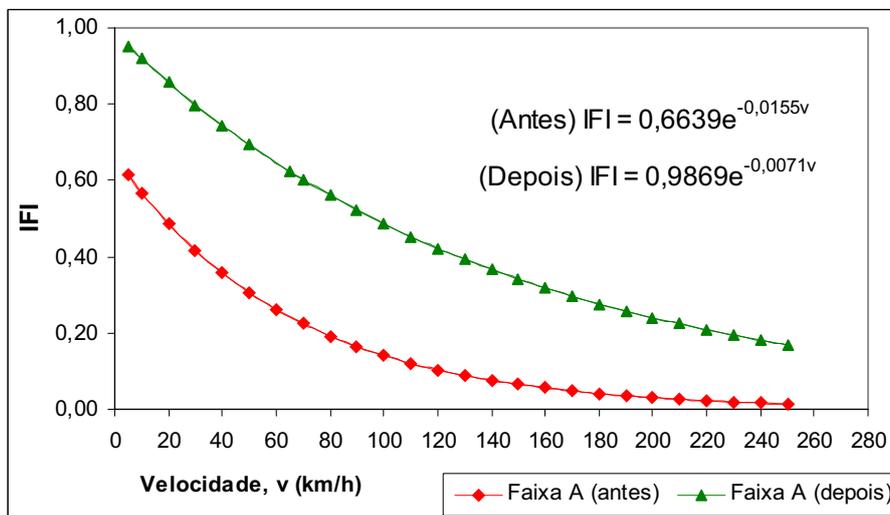
Figura 5.18. Comportamento do atrito – Faixa A.

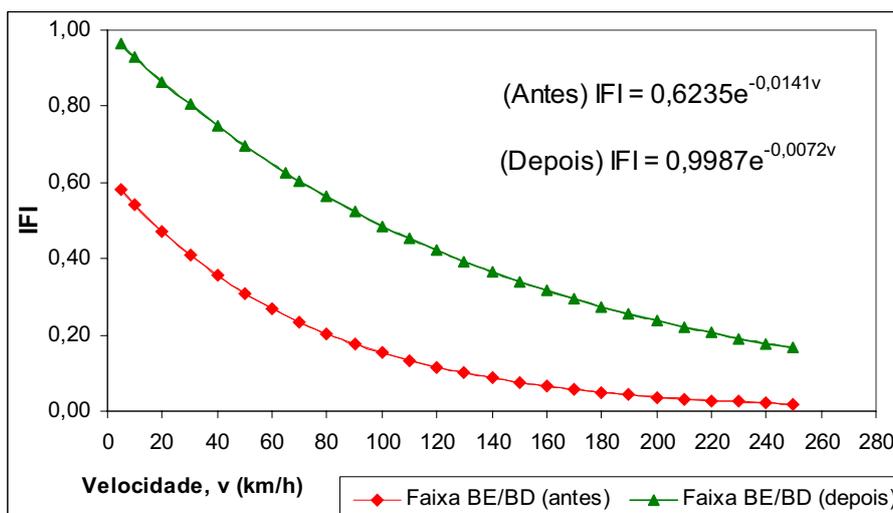
Figura 5.19. Comportamento do atrito – Faixa BE/BD.

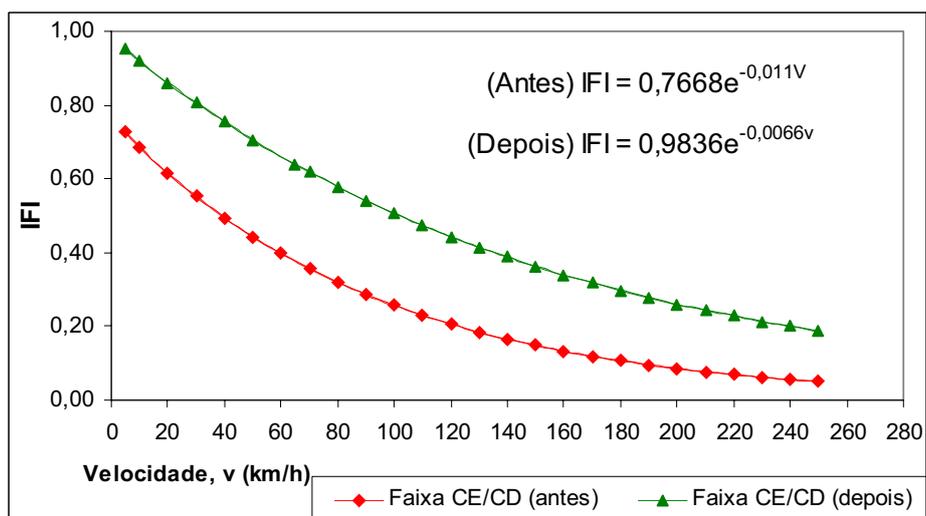
Figura 5.20. Comportamento do atrito – Faixa CD/CE.

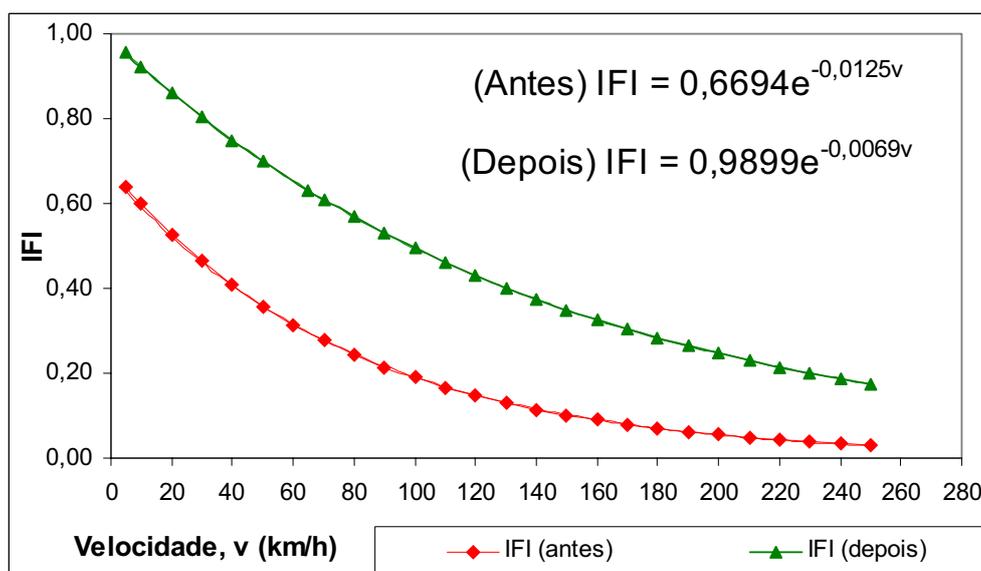
Figura 5.21. Comportamento do atrito global da região estudada.

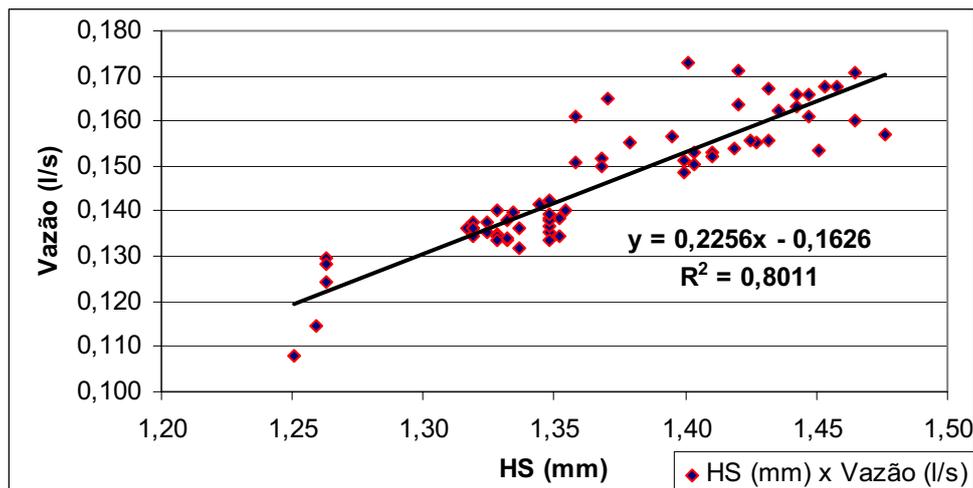
Figura 5.22. Relação entre os ensaios de Mancha de areia e Drenabilidade.

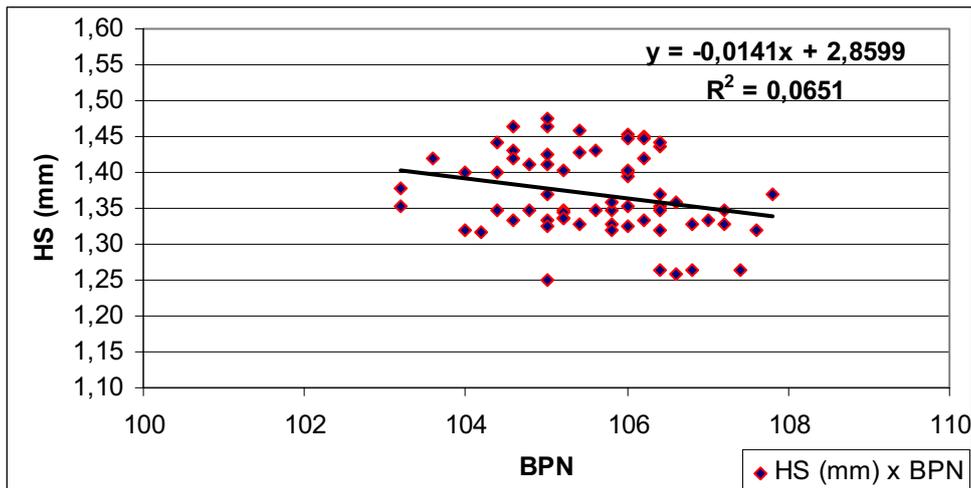
Figura 5.23. Relação entre os ensaios de Mancha de areia e Pêndulo Britânico.

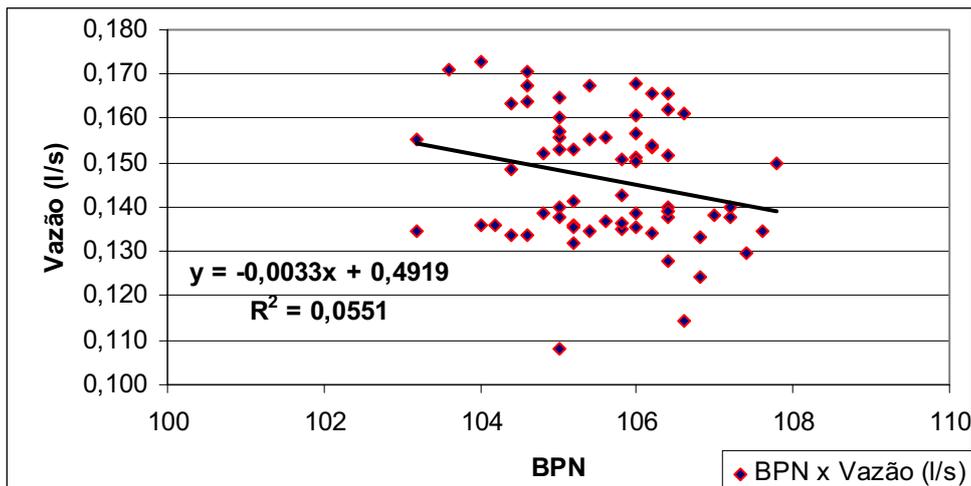
Figura 5.24. Relação entre os ensaios de Pêndulo Britânico e Drenabilidade.

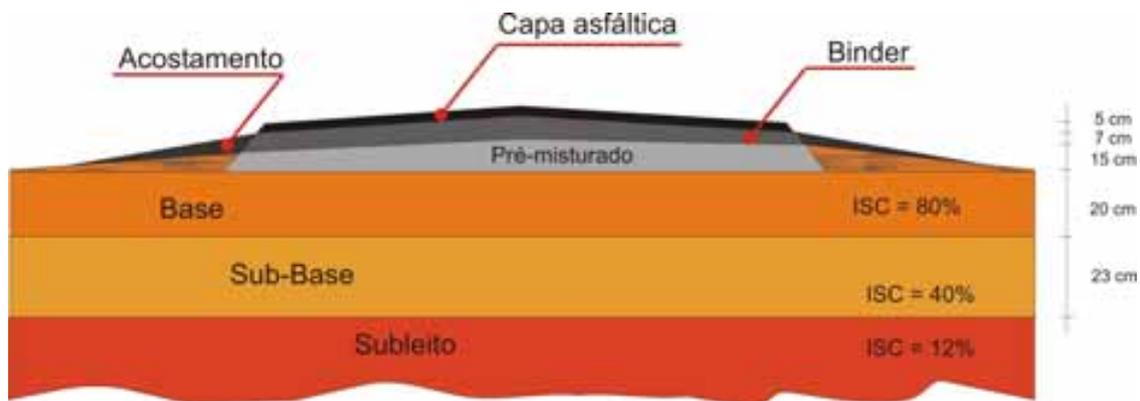
Figura 5.25. Seção Típica do pavimento do AIB.

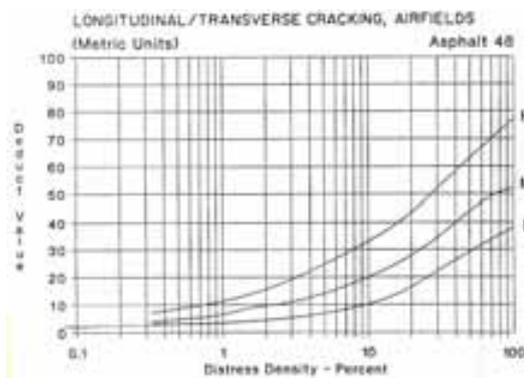
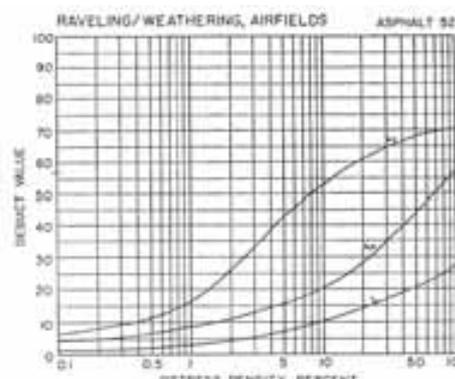
Figura A.1. Trinca longitudinal/transversal      Figura A.2. Desgaste/desagregação

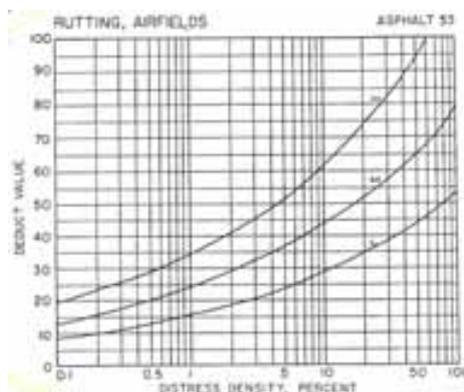
Figura A.3. Afundamento de Trilha de roda.

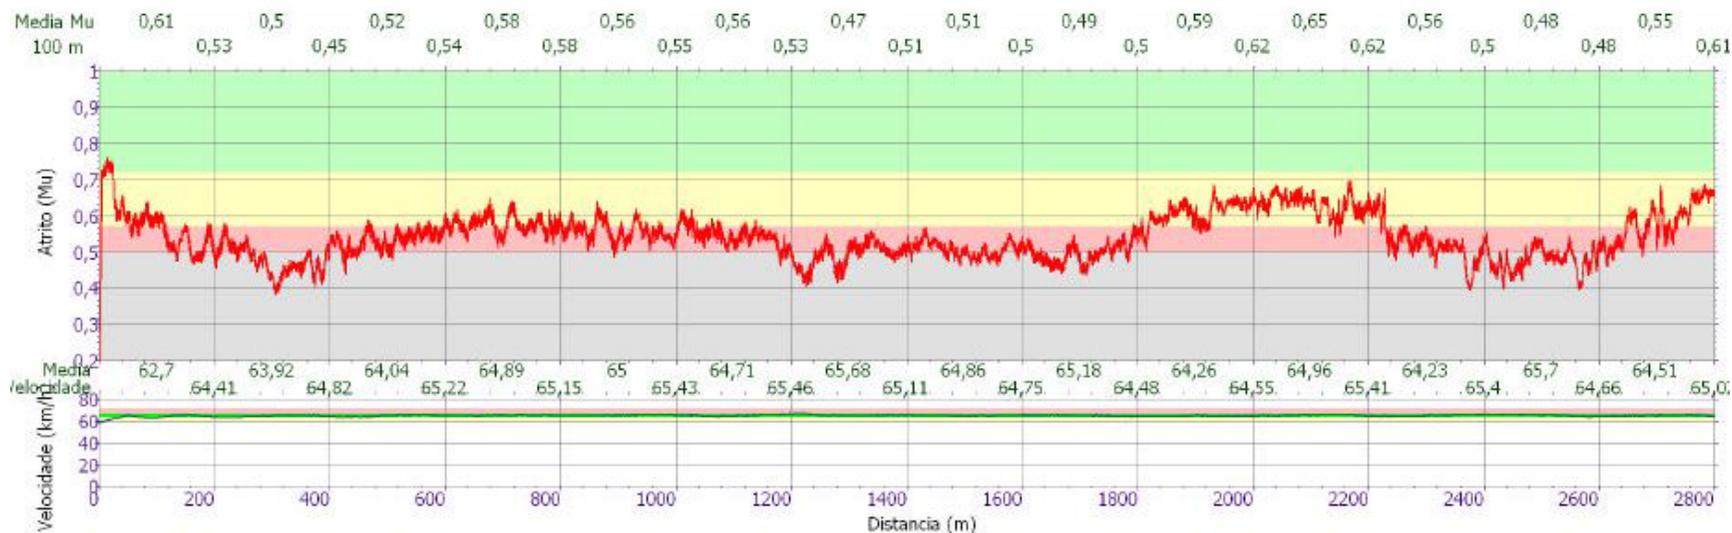
Figura D.2. Relatório do MuMeter na pista do AIB – 4 meses após desemborrachamento, corrida a 3 m lado direito (11/12/2008).

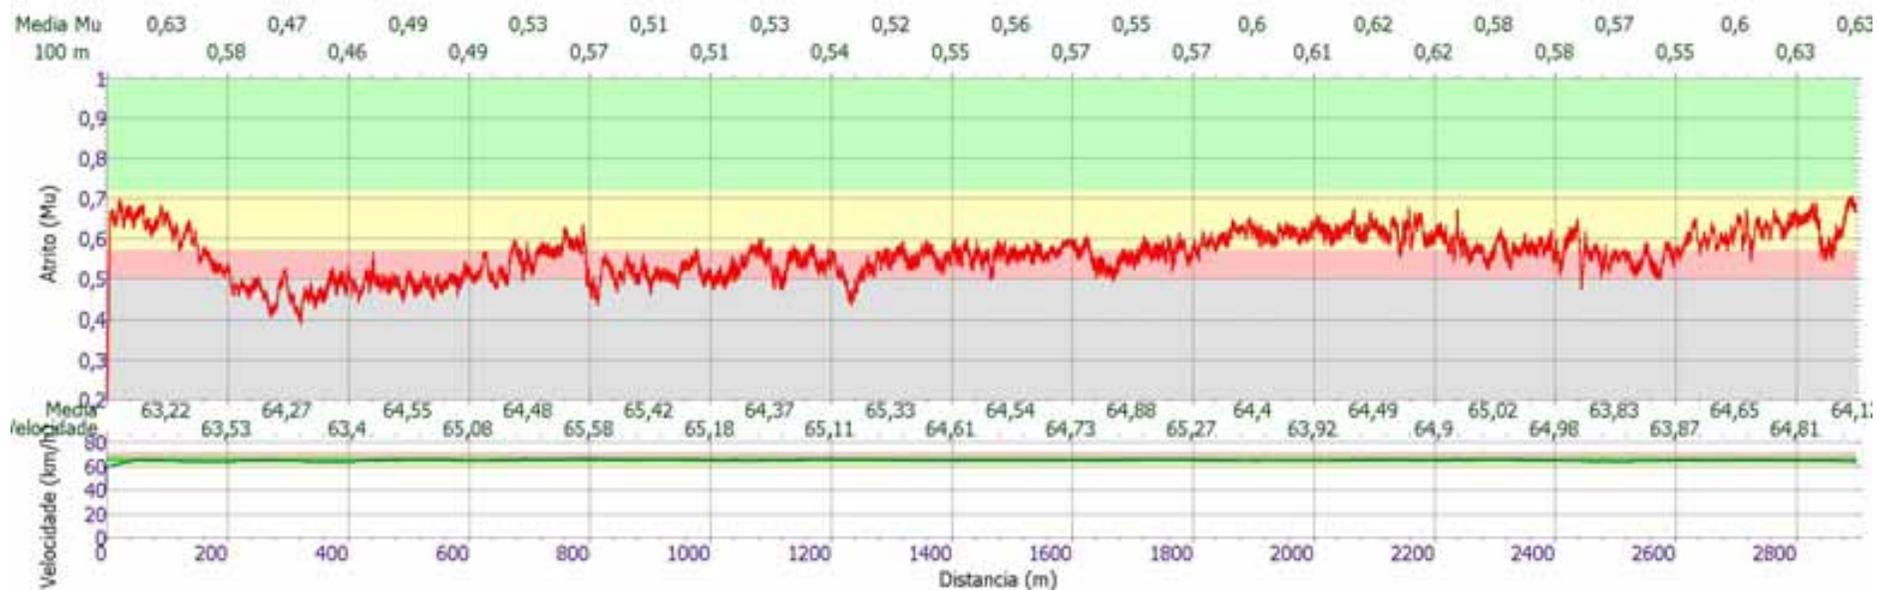
Figura D.3. Relatório do MuMeter na pista do AIB – 4 meses após desemborrachamento, corrida a 3 m lado esquerdo (11/12/2008).
