UNIVERSIDADE DE BRASÍLIA
FACULDADE DE ARQUITETURA E URBANISMO
PROGRAMA DE PÓS-GRADUAÇÃO

Dissertação de Mestrado em Arquitetura e Urbanismo

**DESENVOLVIMENTO DE MODELO MULTICRITÉRIO DE
TOMADAS DE DECISÕES PARA APLICAÇÃO NA
CONSERVAÇÃO DE EDIFICAÇÕES DAS SUPERQUADRAS DO
PLANO PILOTO EM BRASÍLIA/DF**

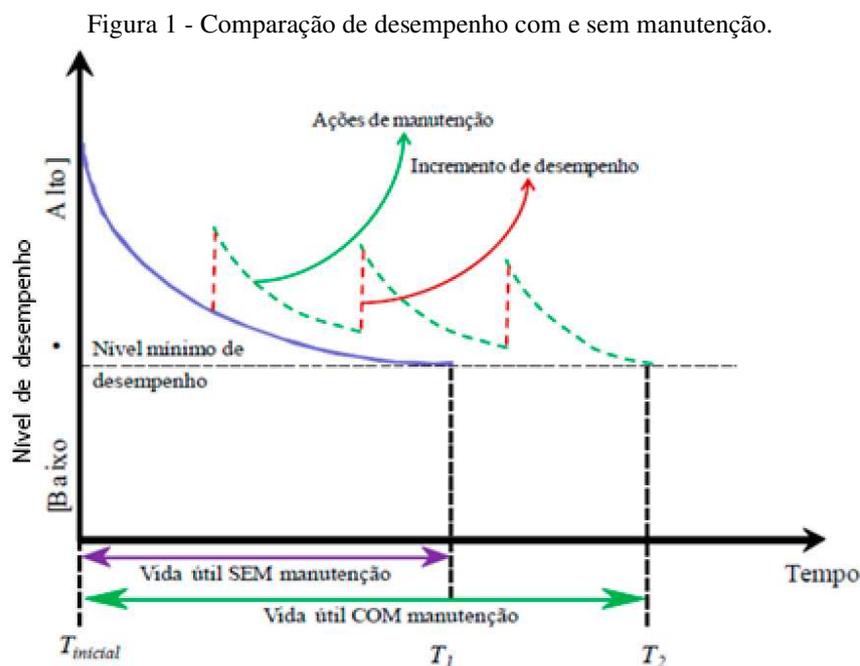
A correta execução das manutenções programadas gera um prolongamento considerável na vida útil da edificação, conforme observado na Figura 1:

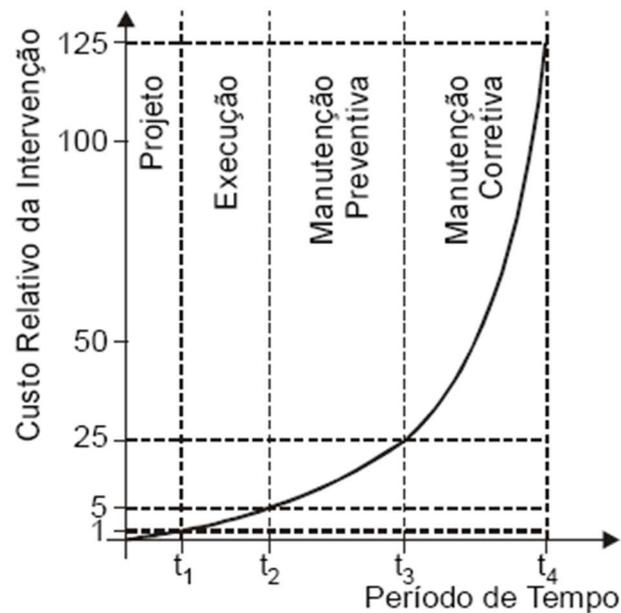
Figura 2 - Representação da Lei de evolução dos custos de Sitter em função da fase em que a intervenção foi realizada

No decorrer das vistorias, identificam-se diversas não conformidades, que por sua vez, raramente são estáveis, ou seja, possuem tendência de evolução e se acentuam com o passar do tempo, podendo ocasionar no surgimento anomalias e até mesmo em falhas estruturais conforme progridem. Nessa lógica, nota-se a importância de diagnosticar as anomalias ainda em seu estado inicial, evitando o agravamento destas, a queda de desempenho da edificação e reduzindo drasticamente os custos para execução de intervenções corretivas. De acordo com a Lei de evolução de custos de Sitter, a manutenção corretiva pode ser até cento e vinte e cinco vezes mais dispendiosa do que a correção realizada ainda em fase de projeto, quando aplicável, vide Figura 2.

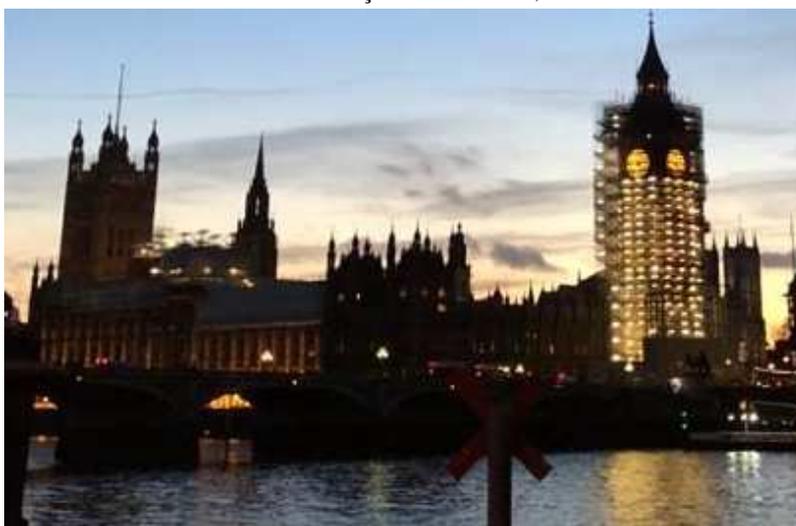
Figura 6 – Exemplo de intervenção em patrimônio histórico e cultural: Palácio de Westminster e a Elizabeth Tower sob manutenção em Londres, Reino Unido – 2018.

A torre era acometida por diversas anomalias, entre elas: rachaduras, vazamentos, corrosão no telhado e na estrutura que suporta o icônico sino Big Ben. A Elizabeth Tower não passava por uma grande intervenção há aproximadamente trinta anos, e estima-se que após a restauração, deverá se manter por intervalo superior. Ao fim destas restaurações, a edificação terá um aumento considerável em sua vida útil, demonstrando a necessidade das manutenções preventivas e corretivas, assim como sua importância para o prolongamento da vida útil das edificações, especialmente dos patrimônios históricos.

A Elizabeth Tower é um exemplo de edificação patrimônio que passa atualmente por extensa restauração, a torre foi concluída no ano de 1858. Em 2017 foi iniciado um trabalho de restauração que tinha previsão de duração de três anos, entretanto, ainda em 2021 a torre se encontra em obras e sem previsão de data para reinauguração.

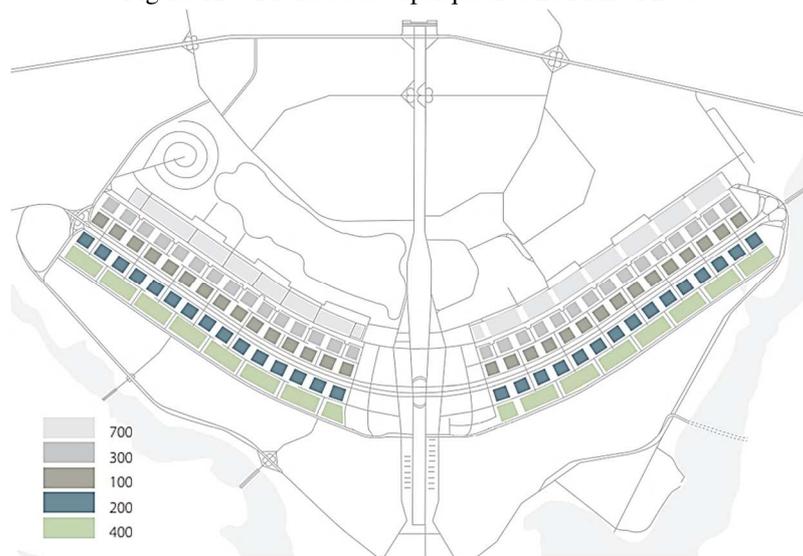
Figura 12 – Divisão das superquadras no Plano Piloto

As Asas Sul e Norte do Plano Piloto seguem uma lógica numérica de três dígitos, são divididas latitudinalmente pelo eixão, abaixo do eixão tem-se o Eixo L (Leste) seguido das superquadras com número iniciais pares, tais como 200 e 400. Acima do eixão, tem-se o Eixo W (Oeste), seguido das superquadras com número iniciais ímpares, tais como 100 e 300. Além disso, são também numeradas sequencialmente de maneira longitudinal, alternando somente os dois últimos dígitos, variando de 2 a 16 sequencialmente, indicando a quantas quadras se está do eixo monumental.

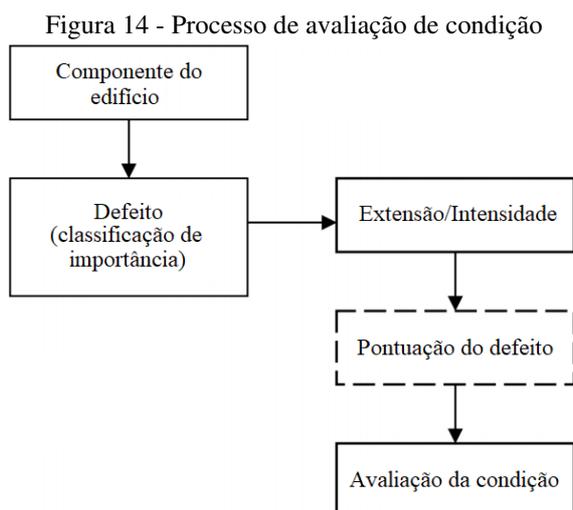
A extensão e intensidade de um defeito combinadas à sua importância geram uma classificação de condição, originando uma pontuação como produto intermediário, conforme visto na Figura 14.

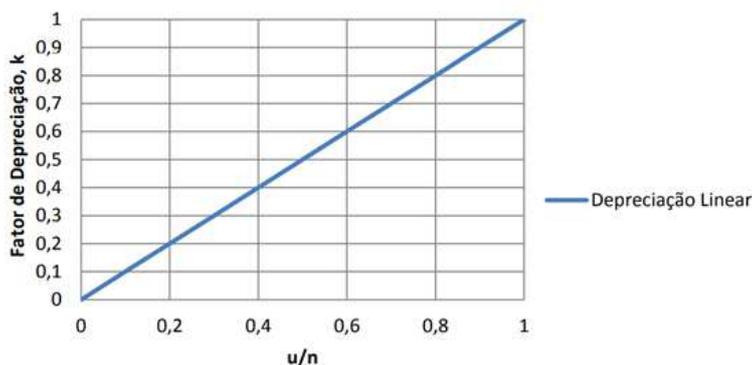
Figura 15 - Representação gráfica da depreciação linear.

Essa equação se comporta graficamente como uma reta, como pode ser observado na Figura 15, sendo esta a origem de sua nomenclatura.

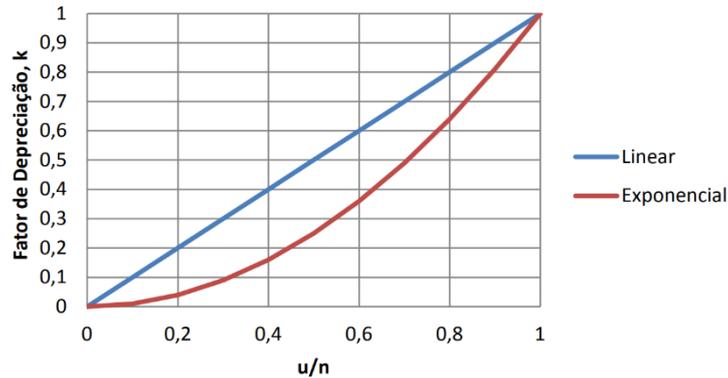
Figura 16 - Comparativo entre método linear e exponencial

Sendo assim, graficamente temos uma parábola onde nos primeiros anos de vida tem-se baixa depreciação, e conforme se aproxima do fim de sua vida útil de projeto, tem-se rápido crescimento da depreciação. Uma comparação entre os métodos pode ser observada na Figura 16.

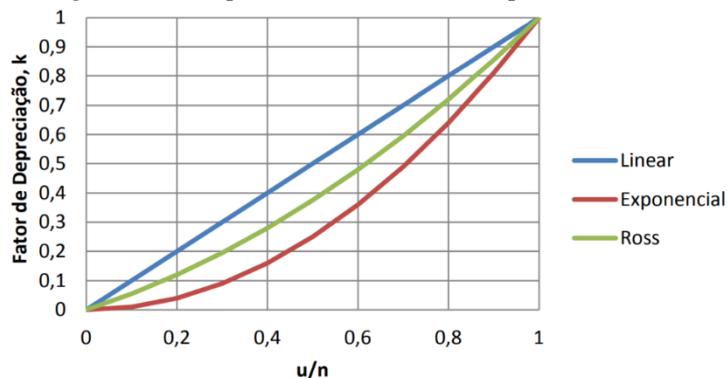
Figura 17 - Comparativo método linear, exponencial e Ross

Graficamente, obtém-se uma parábola com valores médios de depreciação superior ao do método exponencial e inferiores ao método linear, como pode ser observado na Figura 17.

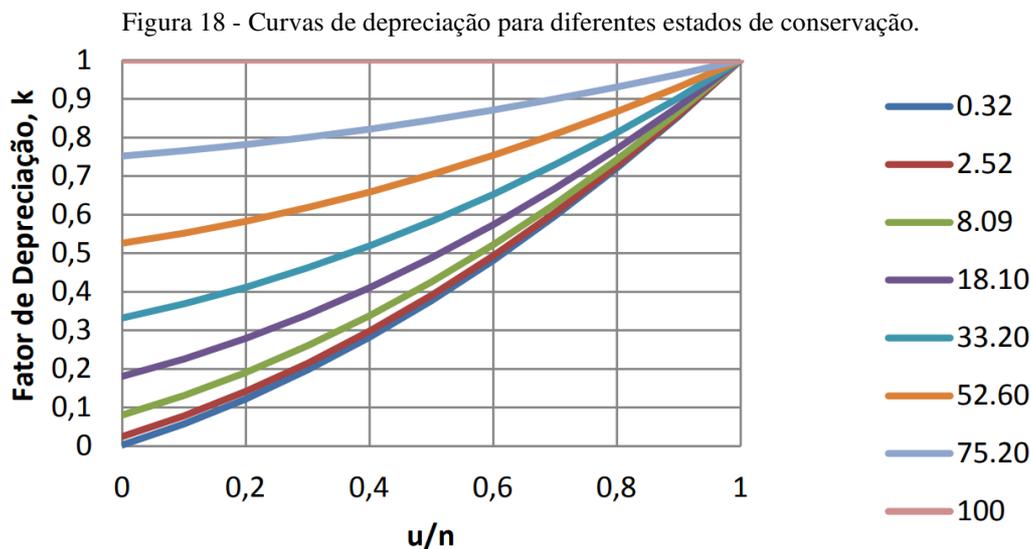
Diferentemente dos demais métodos, a expressão gráfica desta fórmula não é expressa por apenas uma linha, mas sim uma linha para cada estado de conservação, variando de novo a sem valor, conforme visto na Figura 18.

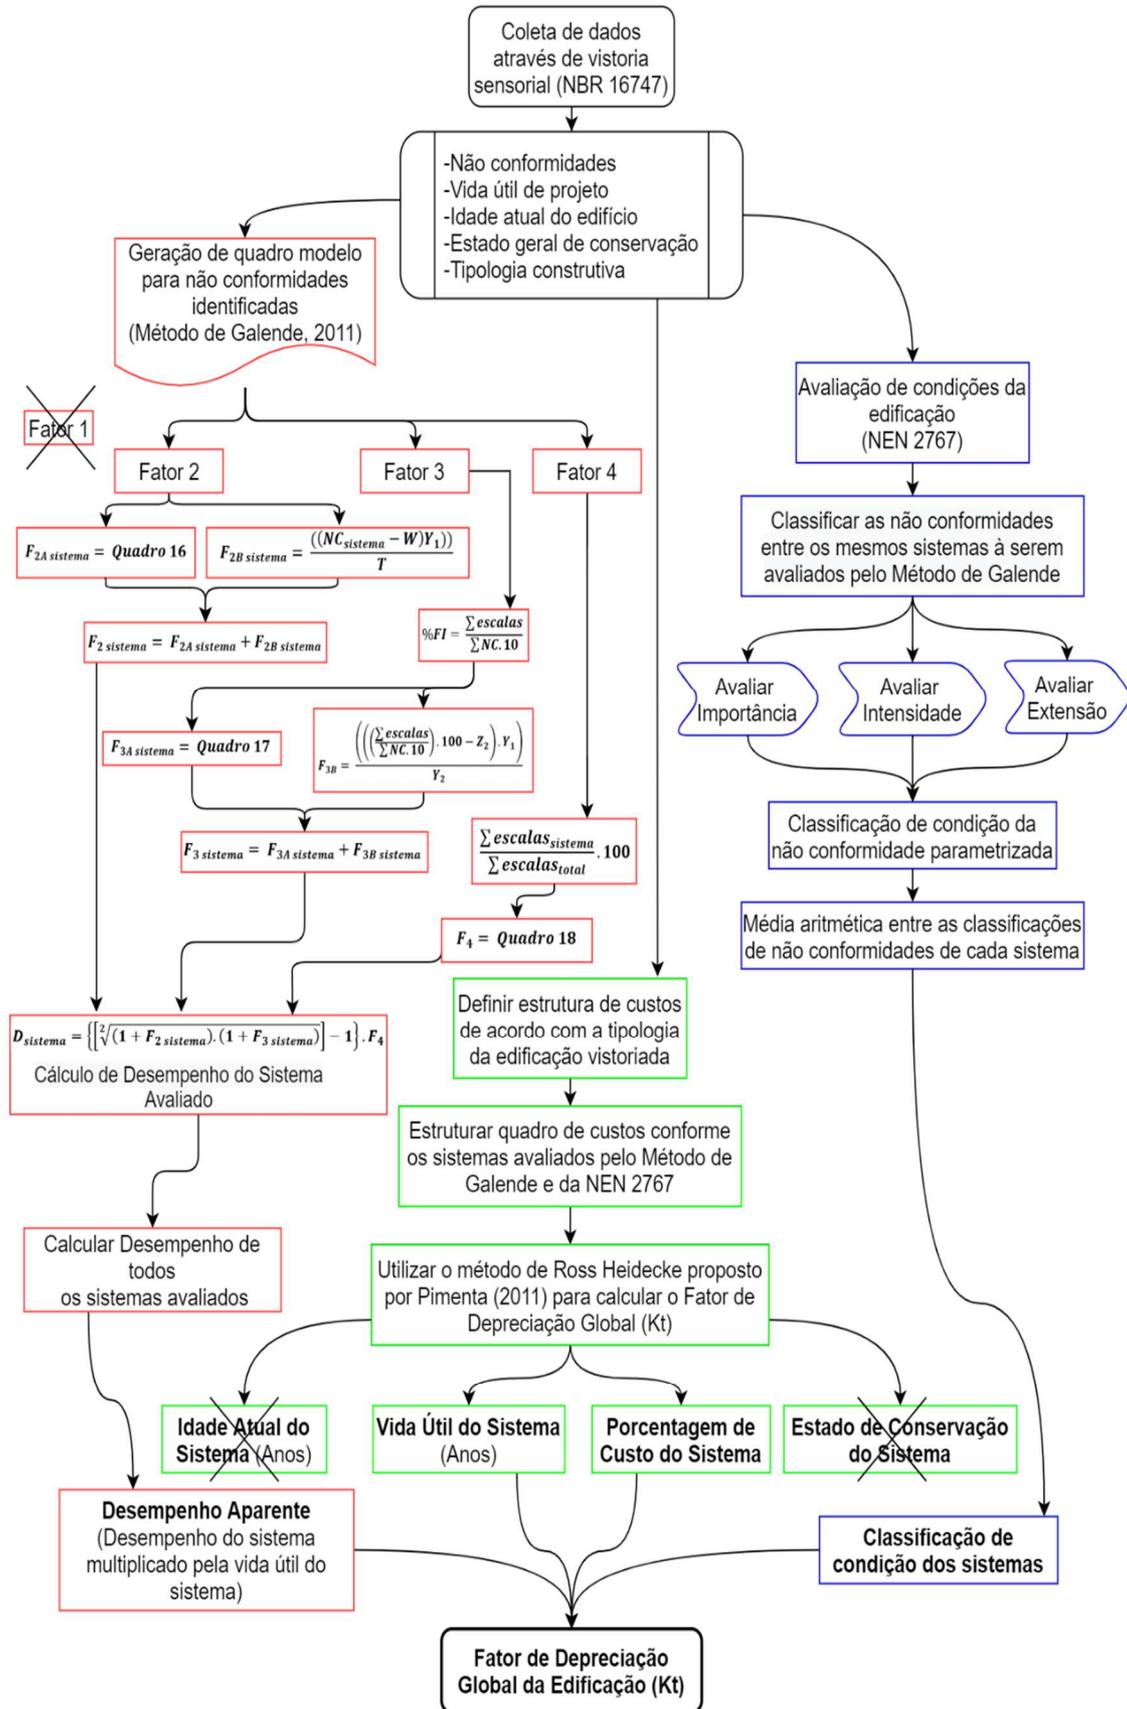
Figura 21 – Fluxograma do método proposto

Após a alteração nos valores destes dois parâmetros, segue-se normalmente a resolução através do método de Ross-Heidecke proposto por Pimenta (2011), encontrando assim o valor da depreciação total do imóvel em função da importância de cada sistema, seu desempenho aparente e seu estado de degradação. Vale ressaltar que este método não se restringe à aplicação em edificações residenciais, podendo ser utilizado em edificações de finalidades diversas. Para melhor entendimento, pode-se observar o fluxograma do método proposto:

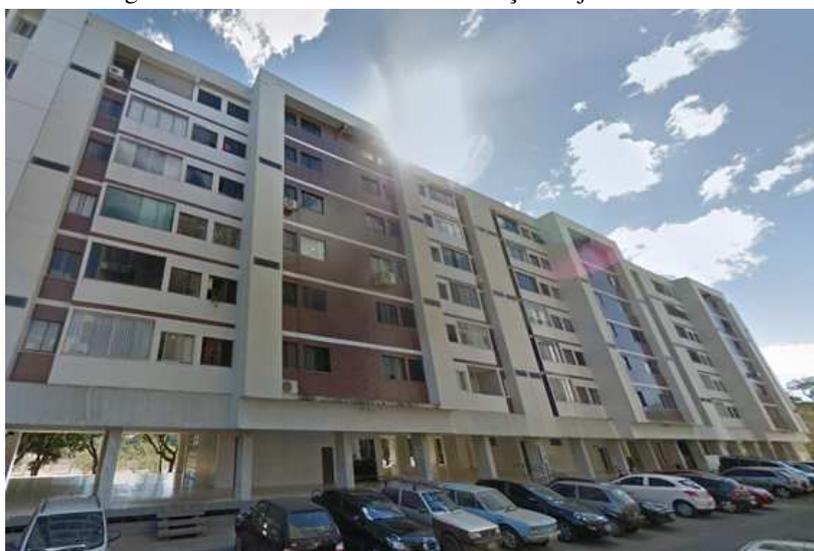
Figura 22 - Fachada frontal da edificação objeto de estudo

A edificação tem 28 anos desde sua construção. Possui subsolo, pilotis e seis pavimentos. Sua estrutura é composta por concreto armado, tem fechamentos em bloco de tijolo cerâmico e possui esquadrias em alumínio e vidro temperado, a cobertura possui telhas de fibrocimento.

Uma equipe de profissionais habilitados efetuou vistorias sensoriais a edificação, conforme diretrizes da norma ABNT NBR 16747:2020. As anomalias observadas foram registradas através de fotografias, dentre elas: fissuras, presença de material rígido nas juntas de dilatação, armaduras expostas com foco de corrosão na estrutura em concreto

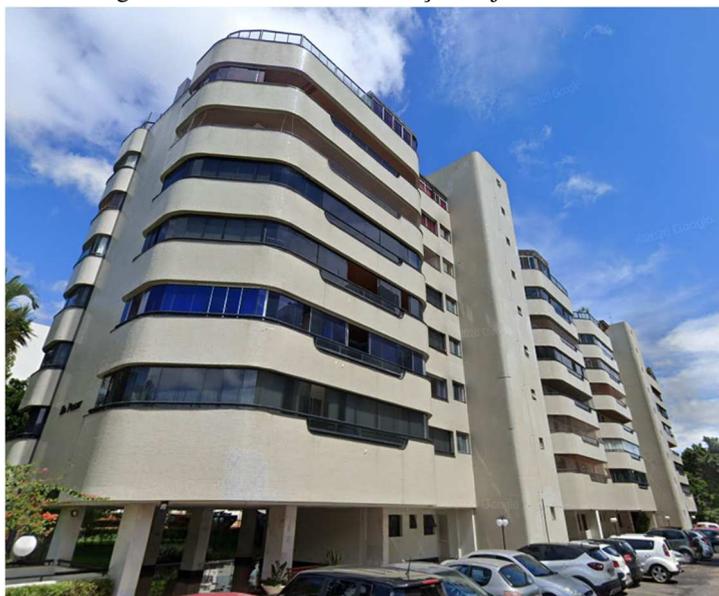
Figura 24 - Fachada da edificação objeto de estudo

A edificação foi cuidadosamente estudada pela equipe técnica, os quais verificaram o subsolo, pilotis e os seis pavimentos que compunham o edifício. Assim como o caso verificado anteriormente, a estrutura do edifício é composta por concreto armado, tem fechamentos em bloco de tijolo cerâmico, esquadrias em alumínio e vidro temperado e a cobertura é composta por telhas de fibrocimento.

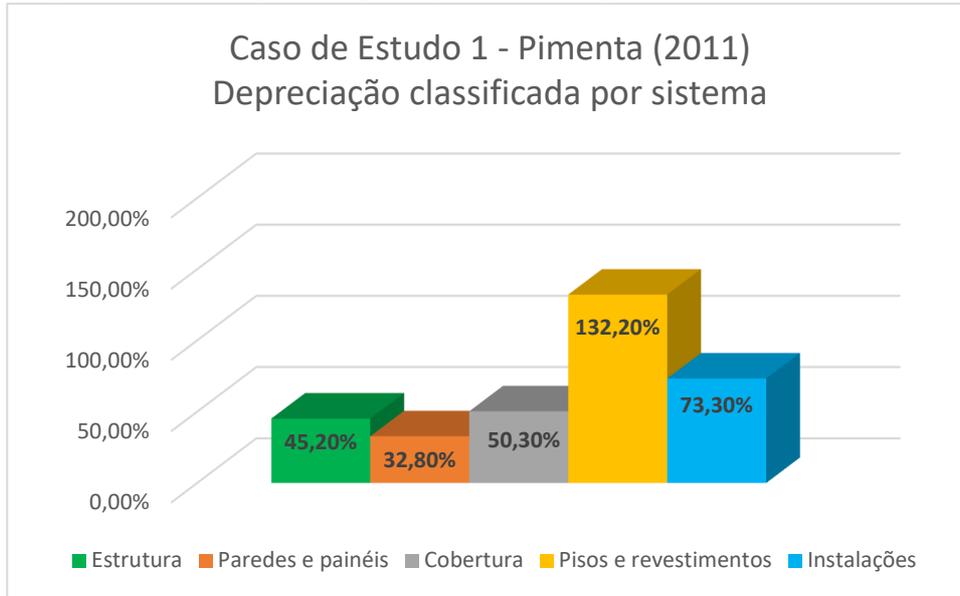
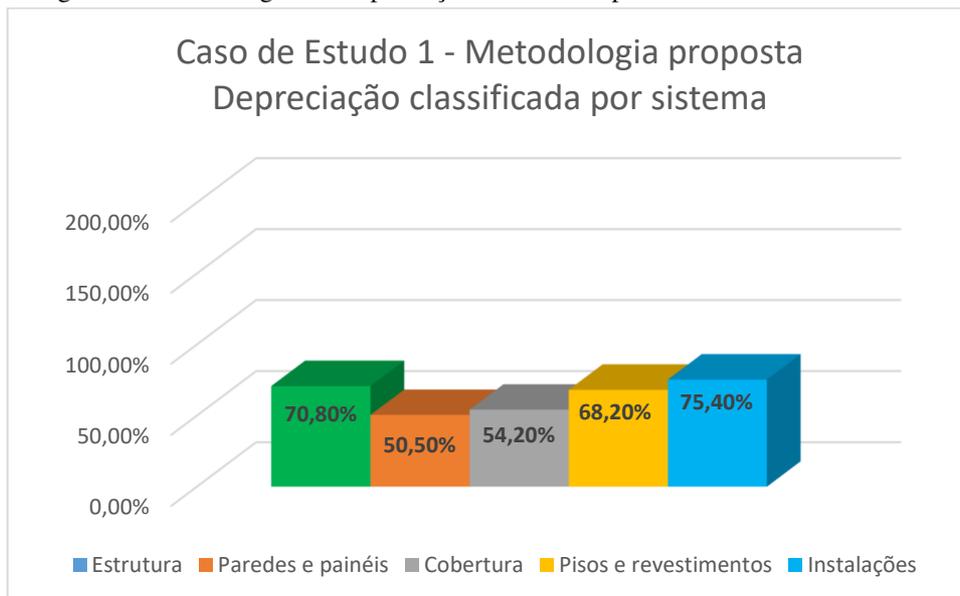
Figura 27 – Porcentagem de depreciação classificada por sistema – Caso de estudo 1

Figura 28 – Porcentagem de depreciação classificada por sistema – Caso de estudo 1

Verifica-se que através do método de Ross-Heidecke adaptado por Pimenta há ocorrência de depreciação superior a 100% nos sistemas onde a idade atual excede a vida útil estimada em projeto.

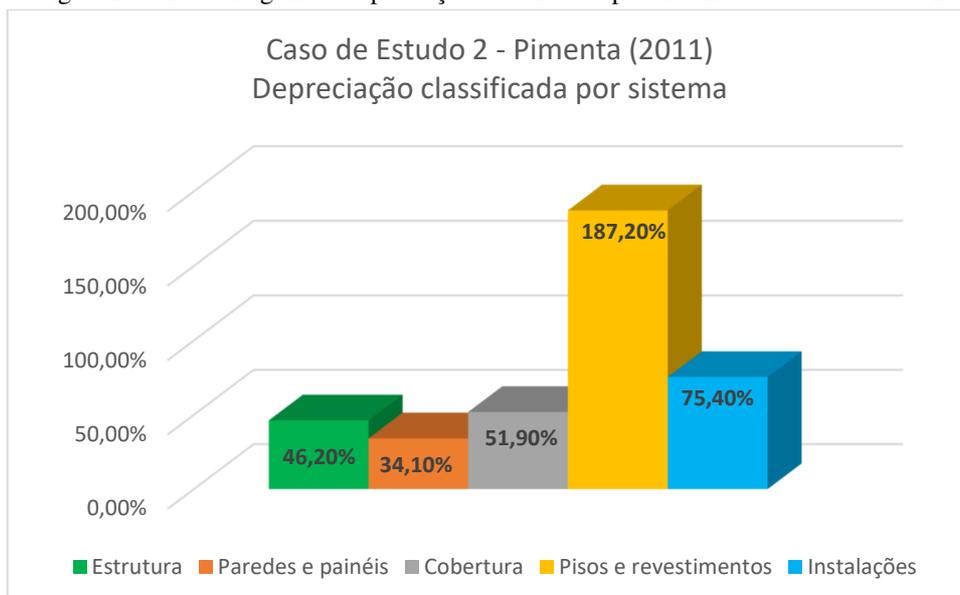
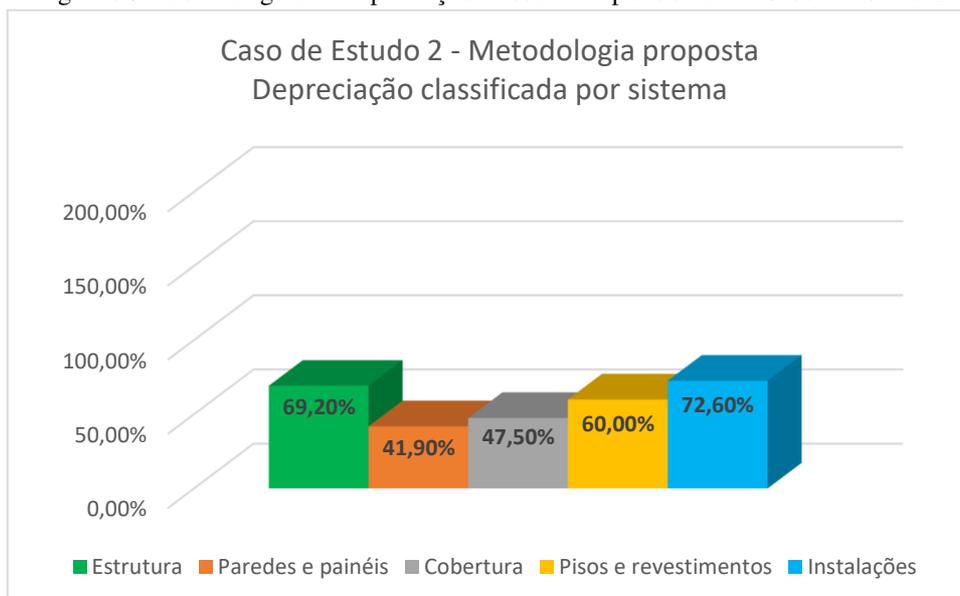
Figura 29 – Porcentagem de depreciação classificada por sistema – Caso de estudo 2

Figura 30 – Porcentagem de depreciação classificada por sistema – Caso de estudo 2

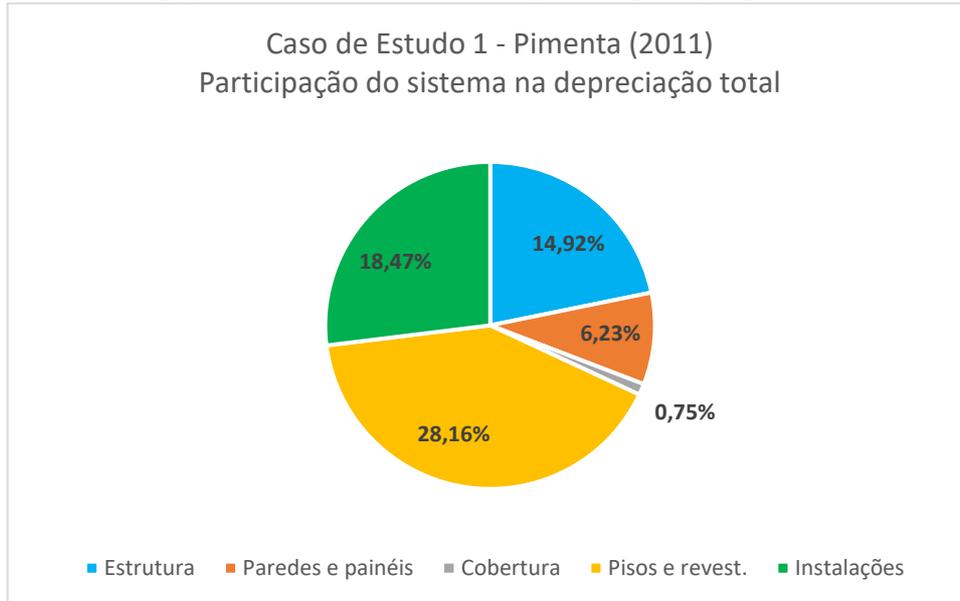
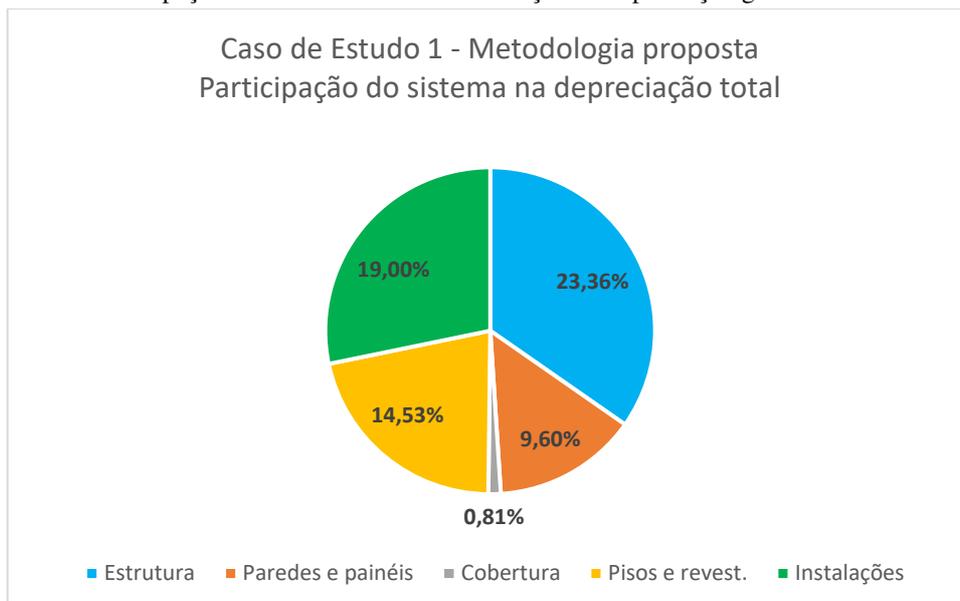
Figura 31 – Participação de cada sistema na constituição da depreciação global – Caso de estudo 1

Figura 32 – Participação de cada sistema na constituição da depreciação global – Caso de estudo 1

Ao analisar os dados obtidos e traduzidos nos gráficos apresentados, verifica-se que grande parcela da depreciação global calculada através do método proposto por Pimenta (2011) decorre dos sistemas com vida atual próxima ou superior da vida útil estimada em projeto, sendo o resultado acentuado no caso de estudo número 2, onde os pisos e revestimentos representam quase 40% da depreciação total da edificação. Os resultados da participação corroboram com a análise dos resultados obtidos através da depreciação individual de cada sistema.

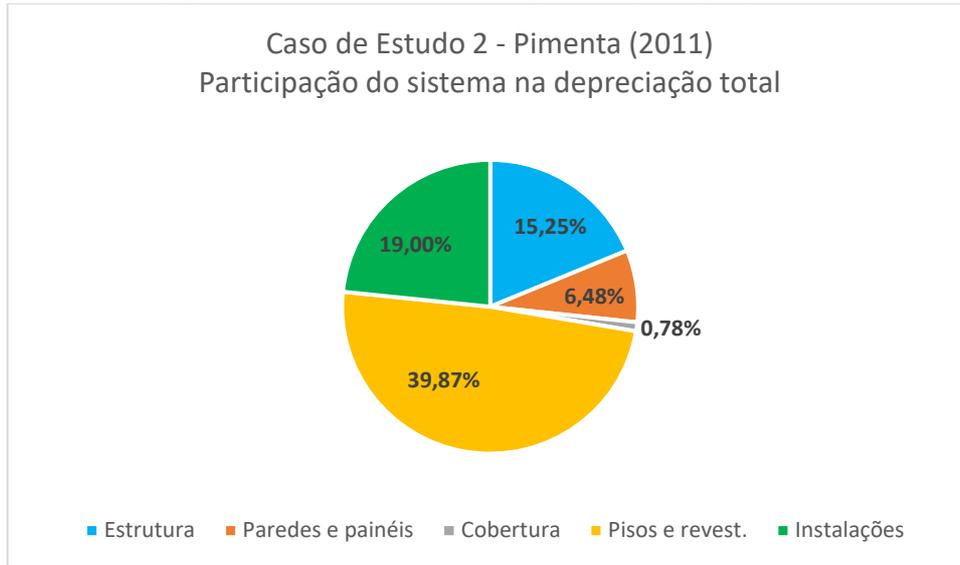
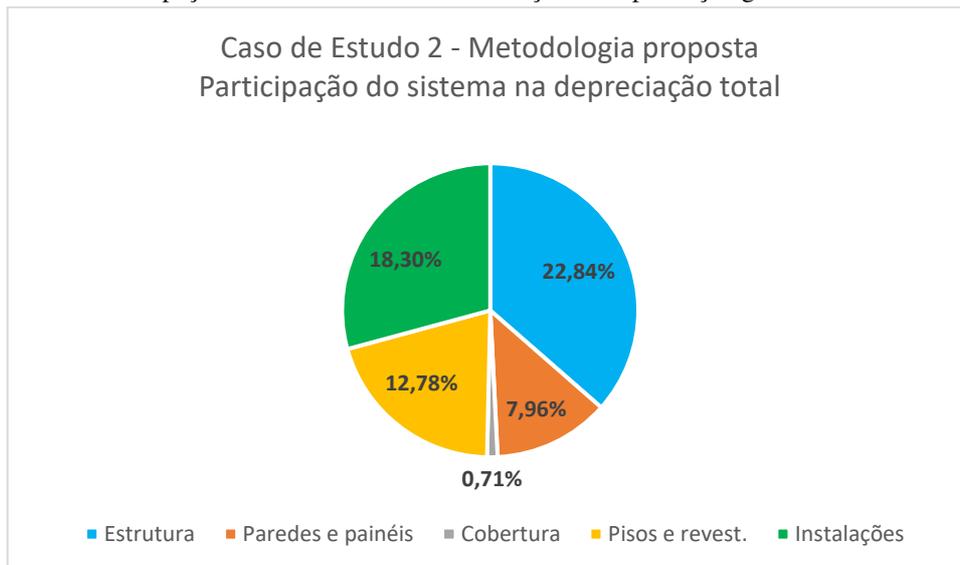
Figura 33 – Participação de cada sistema na constituição da depreciação global – Caso de estudo 2

Figura 34 – Participação de cada sistema na constituição da depreciação global – Caso de estudo 2

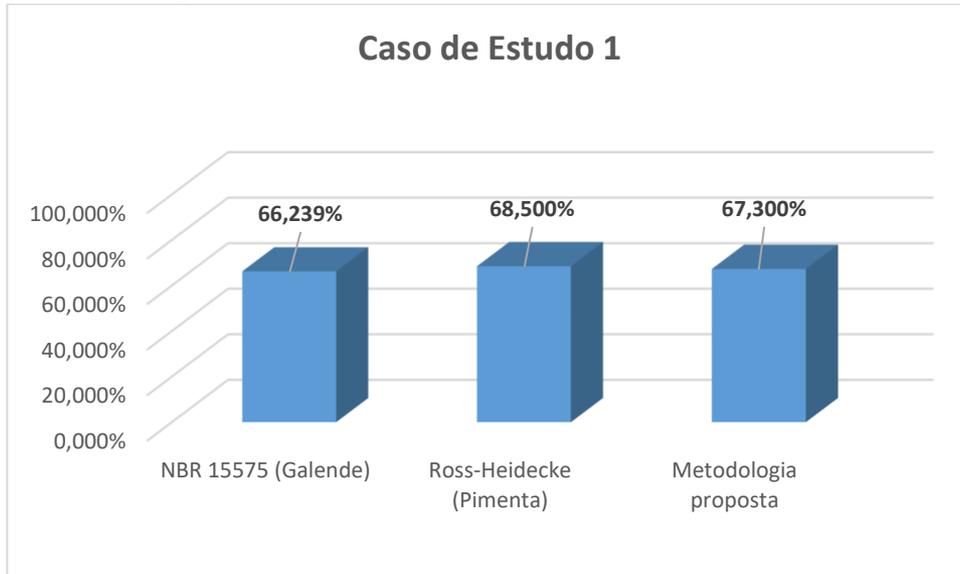
Figura 35 – Gráfico comparativo de resultados obtidos através dos diferentes métodos – Caso de estudo 1

Observa-se que para os casos de estudo da presente pesquisa houve semelhança entre os resultados dos métodos, porém, no caso de estudo de número 2, é possível

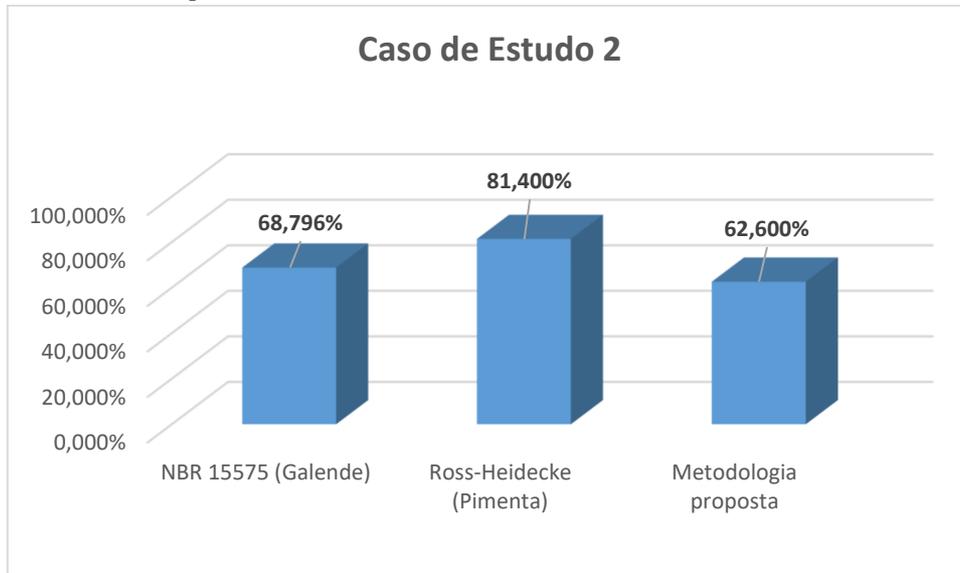
Figura 36 – Gráfico comparativo de resultados obtidos através dos diferentes métodos – Caso de estudo 2
