PATRIMÔNIO

conectando dimensões
da realidade **4.0**

DOS PROCEDIMENTOS TRADICIONAIS ÀS TECNOLOGIAS DIGITAIS: UM PANORAMA SOBRE OS MAPAS DE DANOS

From traditional procedures to digital technologies: an overview of damage maps

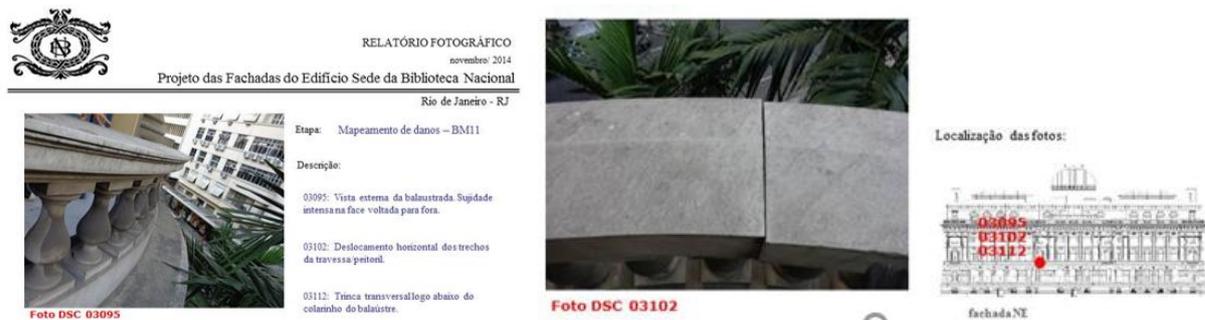
Figura 1. Documento construído a partir da observação direta e do levantamento fotográfico. Fonte: <https://www.bn.gov.br/acontece/noticias/2015/01/fbn-finaliza-etapa-mapeamento-danos-fachada>, 2018.

Para ilustrar a tipologia com uso das informações adquiridas pelo levantamento fotográfico, a equipe da Fundação da Biblioteca Nacional construiu a documentação com os dados do atual estado de conservação da fachada do seu edifício sede no Rio de Janeiro (Figura 1). Nesse tipo de representação, além da utilização de recursos fotográficos para identificar as anomalias da fachada, também foram utilizados recursos de textos numéricos em detalhes destacados nas imagens para localização de cada manifestação patológica identificada.

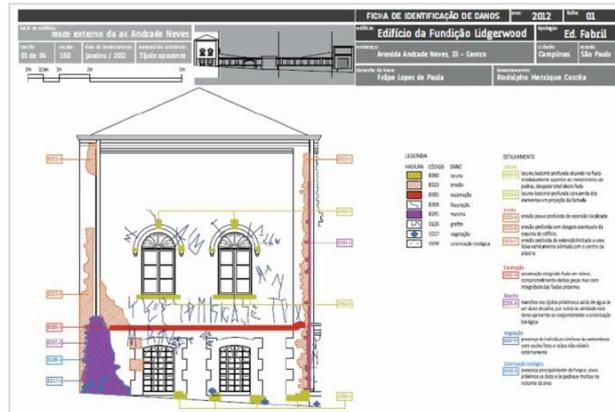
Figura 2. Exemplo de Ficha de Identificação de Danos Fonte: Tirello e Correa (2012)

A criação de mapas de danos feita através da representação por desenhos técnicos digitais se configura como uma das tipologias mais utilizadas por profissionais da área. Para exemplificar, citamos Tirello e Correa (2012) que utilizaram essa representação para estudar um sistema normativo para mapa de danos de edifícios históricos aplicado a edificação Lidgerwood Company, em São Paulo (Figura 2).

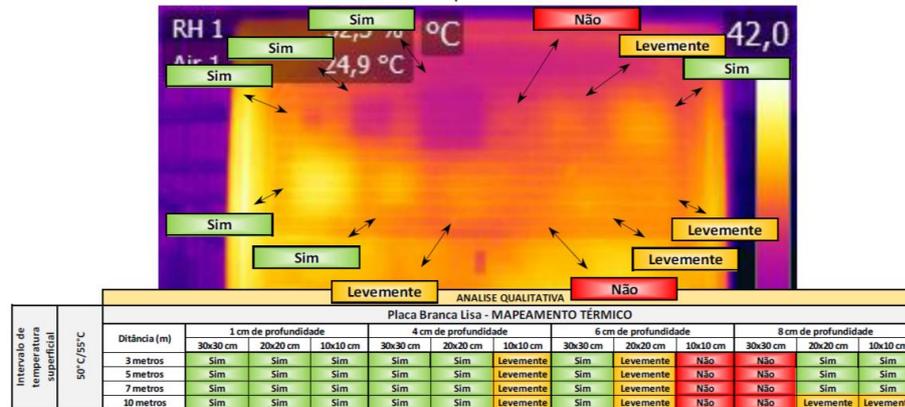
Figura 3. Termograma para avaliação qualitativa das falhas. Fonte: Andrade (2020)

A termografia é uma técnica não destrutiva que permite a identificação e o mapeamento das regiões de danos pela medição da radiação infravermelha emitida pela superfície dos elementos do sistema construtivo (BAUER; PAVÓN, 2015). O comportamento térmico da superfície pode evidenciar a presença de anomalias, sinalizar possíveis danos ou intervenções realizadas pela diferença perceptível nas alterações de materiais. No campo de identificação de patologias da construção, a Figura 3 exemplifica como um termograma possibilita não apenas a detecção de problemas, mas também a identificação de sua magnitude.

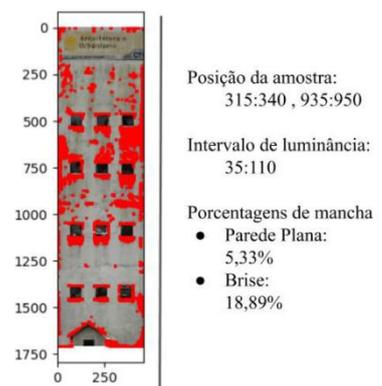
Figura 6. Resultado da segmentação da imagem obtida por equipamento Laser Scanner. Fonte: Bedim (2019)

Melo Júnior et al. (2018) e Bedim (2019) exploraram as possibilidades de mapear e quantificar percentualmente as manifestações patológicas do tipo manchas em fachadas. Com o auxílio de nuvens de pontos em ortomagens, os estudos citados baseiam-se em algoritmos de segmentação e classificação de pixels. A segmentação gera um processo de binarização que consiste em separar uma imagem em regiões de interesse e não interesse, por meio de intervalo de valores dentro da escala de cinza. O algoritmo é capaz de gerar histogramas, representando quais as cores dos pixels presentes na região delimitada, escolher os pontos de corte (limiar) e processar a classificação, tingindo as regiões de interesse para identificação das manchas. As Figuras 5 e 6 mostram os resultados dos experimentos realizados pelos autores citados.

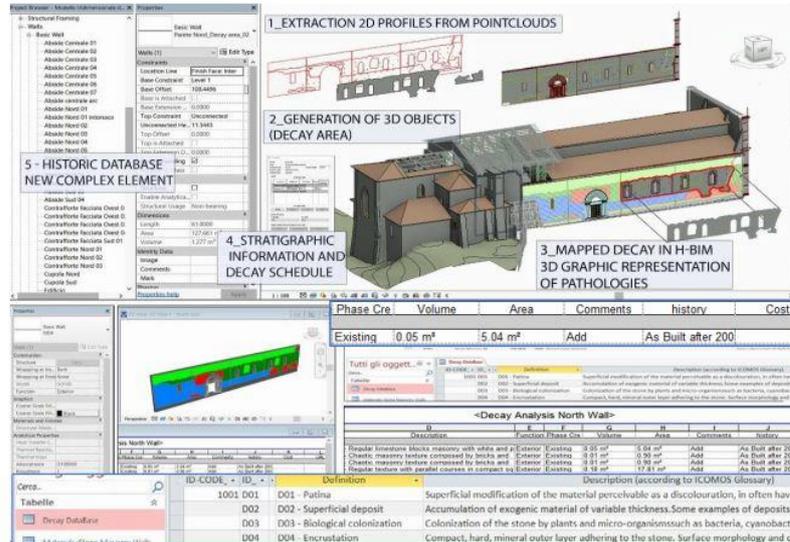
Figura 7. Mapa de Danos modelado na metodologia HBIM. Fonte: Brumana (2017)

Brumana et al. (2017) utilizam a abordagem HBIM para o gerenciamento de banco de dados oriundo do mapeamento de danos na Basílica di Collemaggio (Figura 7). Cada área mapeada é representada por um objeto paramétrico interoperável, que pode ser associado a diferentes propriedades e informações dentro do BIM.

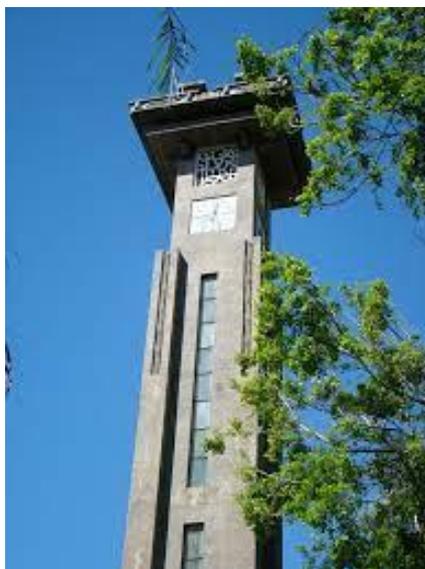
Figura 8. Torre do Relógio, Goiânia – GO. Fonte: IPHAN (2020)

A Torre do Relógio, objeto de estudo para esta pesquisa, é uma edificação tombada pelo Instituto do Patrimônio Histórico e Artístico Nacional (IPHAN). Localizada no eixo da Avenida Goiás, este patrimônio arquitetônico representa o estilo Art Déco, sendo um dos principais marcos de Goiânia (Figura 8). Foi projetada por Américo Vespúcio Pontes no ano de 1940 e é um dos mais antigos pontos de referência da cidade de Goiânia, sendo conhecida por retratar uma época que foi marcada pela modernidade e progresso.

A Torre do Relógio caracteriza-se por apresentar elementos como volumetria axial com quatro fachadas simétricas, ritmos nas aberturas, vitrais ao longo de suas elevações, materiais como o piso em fulget e o revestimento em pó de pedra presente em suas fachadas (IPHAN 2020).

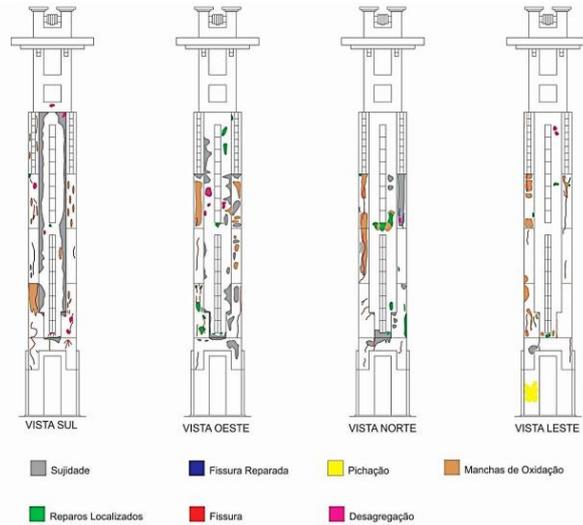
Figura 9. Mapa de Danos da Torre do Relógio, elaborado em 2014. Fonte: Borges, Carasek e Cascudo (2014)

Em 2014, Borges, Casarek e Cascudo realizaram um estudo de mapeamento de danos na Torre do Relógio, identificando inicialmente, por meio da observação visual direta, danos como sujeidade, oxidação, fissuras e degradação superficial. Todos os dados foram levantados e inseridos em software, utilizando apenas recursos bidimensionais como o AutoCAD (Figura 9).

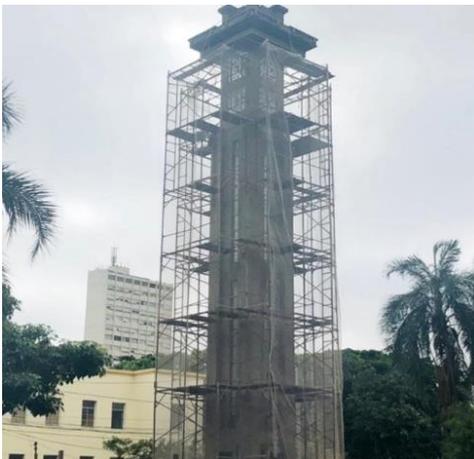
Figura 10. Obra de restauração da Torre. Fonte: Jamyle Amoury/G1 Goiás (2020)

Em agosto de 2020 (Figura 10), foi iniciado um processo de restauração, baseado em um mapeamento de danos realizado pelo IPHAN (Figura 11). Além do reforço estrutural, a Torre do Relógio passou por um processo de recuperação do revestimento em pó de pedra, das áreas com fissuras e do descolamento de reboco, ocasionados pelo avançado estado de deterioração.

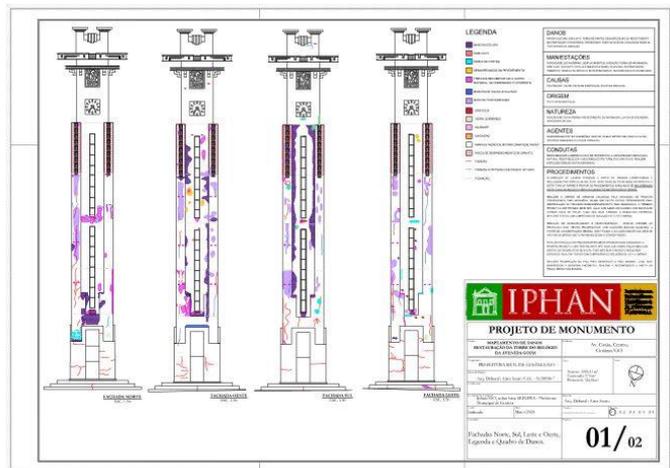
Figura 11. Mapa de Danos da Torre do Relógio, datado de 2020. Fonte: Iphan (2020)

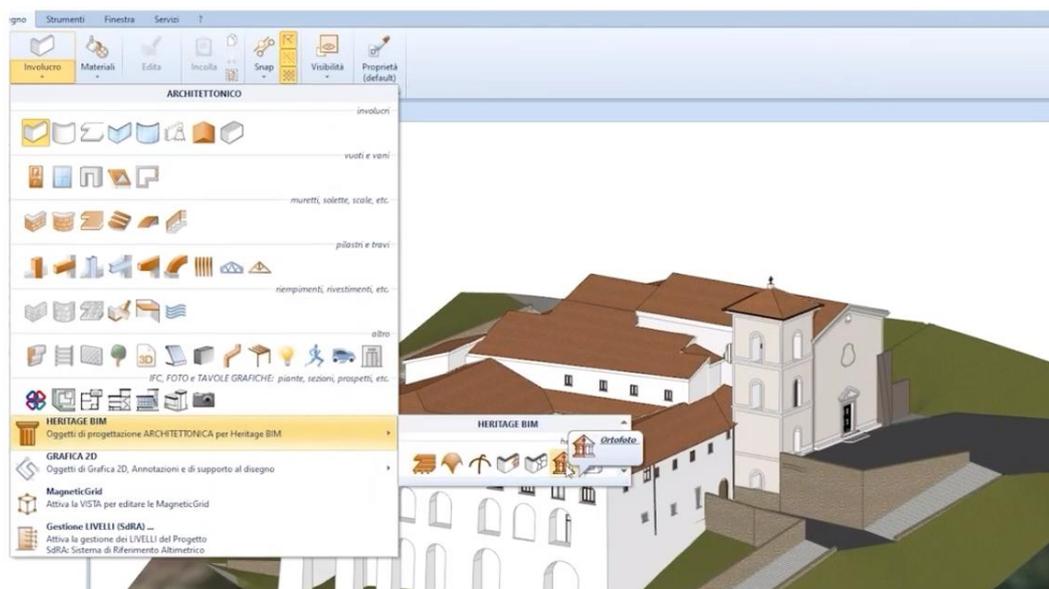
Figura 12. Imagem do software de modelagem 3D Edificius, focado no HBIM. Fonte: ACCA Software (2021)

Objetivando realizar um estudo exploratório aplicado à elaboração de mapa de danos em modelagem tridimensional, propõe-se a utilização do programa Edificius v.BIM 3(e) (Figura 12). Os procedimentos metodológicos propostos para este estudo incluem, principalmente: (1) definição e modelagem tridimensional da edificação do objeto de estudo; (2) seleção e tratamento de ortofotografias de uma de suas fachadas para análise; (3) inserção da ortofotografia no Software Edificius v.BIM 3(e); (4) realização do levantamento de danos no software através das ortofotografias das fachadas aplicadas no modelo tridimensional.

O software possibilita a modelagem tridimensional de edificações com geometrias mais complexas, importação de arquivos IFC, inserção de ortofotos, importação de nuvens de pontos, documentação e análise de dados em tempo real e uma série de outros benefícios voltados para o HBIM (Heritage Building Modelling Information). Com base nisso, foram importados para o software os arquivos IFC para a modelagem tridimensional da edificação e a inserção de ortofotos para a criação de mapas de danos, além de aquisição de informações da documentação e análise de dados disponíveis para consulta.

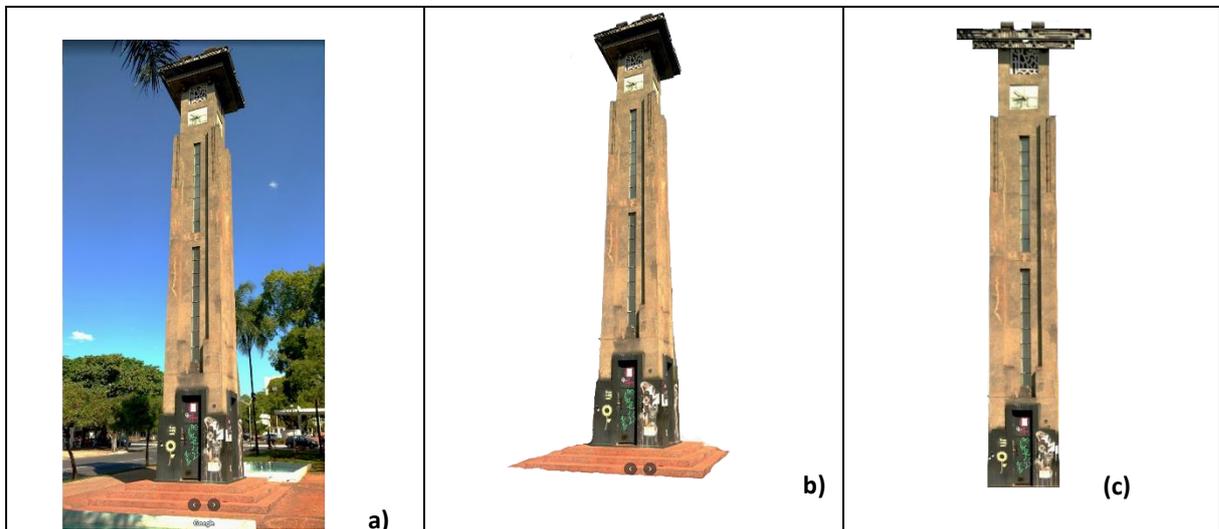
Figura 13. Processo de criação da ortoimagem para estudo: a) Imagem usada como referência para o estudo; b) Imagem com o plano de fundo retirado; c) Imagem final posicionada na vista frontal. Fonte: Autores (2021).

A imagem de referência utilizada para a realização do estudo foi obtida através do Google Street View (Figura 13 - a), representando a Fachada Norte da edificação. A fachada se configura como a imagem mais recente que apresenta danos visíveis, uma vez que o processo da última revitalização da edificação já foi concluído. Ainda, a imagem possui também uma qualidade superior às encontradas em bancos de dados diversos, como a internet. Para que essa imagem pudesse ser inserida e analisada no software Edificius, o seu plano de fundo teve que ser removido no programa Canva (Figura 13 - b) e readequado para a vista frontal no Adobe Photoshop (Figura 13 - c).

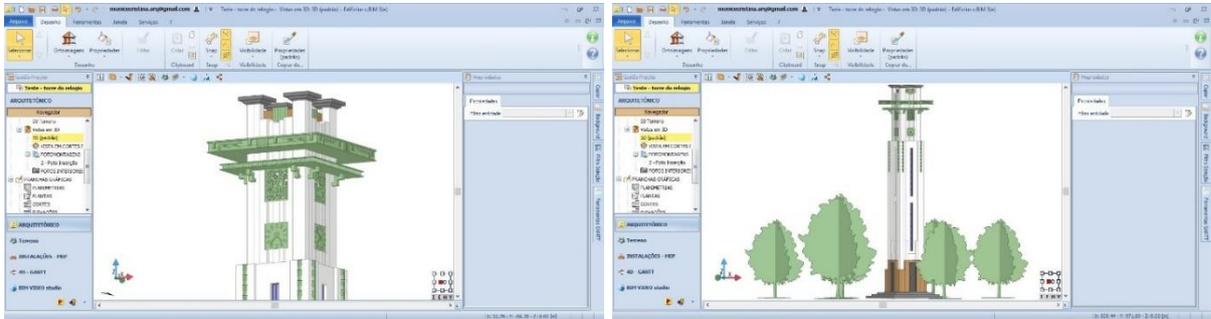
Figuras 14. Importação e conferência da modelagem tridimensional em IFC no Edifícios.

No software foi possível inserir a modelagem tridimensional da edificação para iniciar os estudos. A modelagem em questão já havia sido desenvolvida no programa Revit e, por este motivo, foi importada no programa Edificius no formato IFC (Figura 14). Foi constatado, no entanto, que a modelagem também poderia ter sido recriada neste programa.

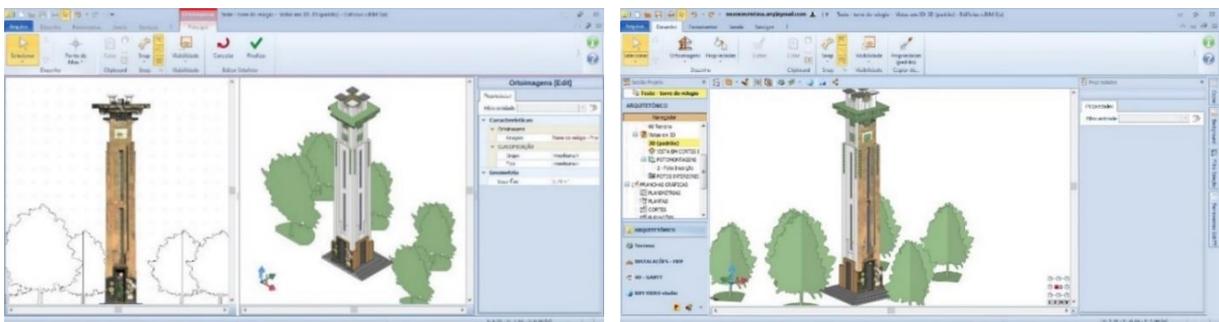
Figuras 15. Processo de inserção da ortoimagem, através de planos, na modelagem. Fonte: Autores (2021).

Inicia-se o processo pela inserção da ortofoto. Como visto anteriormente, o software disponibiliza uma aba exclusiva para itens relacionados a temática do HBIM, sendo que uma das opções disponíveis é a da ortofoto. Entretanto, o programa só reconhece a inserção de ortofotos através de planos únicos (Figura 15), ou seja, em uma edificação como a da Torre do Relógio, que é marcada por volumetrias crescentes em relação a sua fachada, a mesma ortofoto teve que ser inserida em cada um de seus planos para que ela fosse reconhecida como um todo.

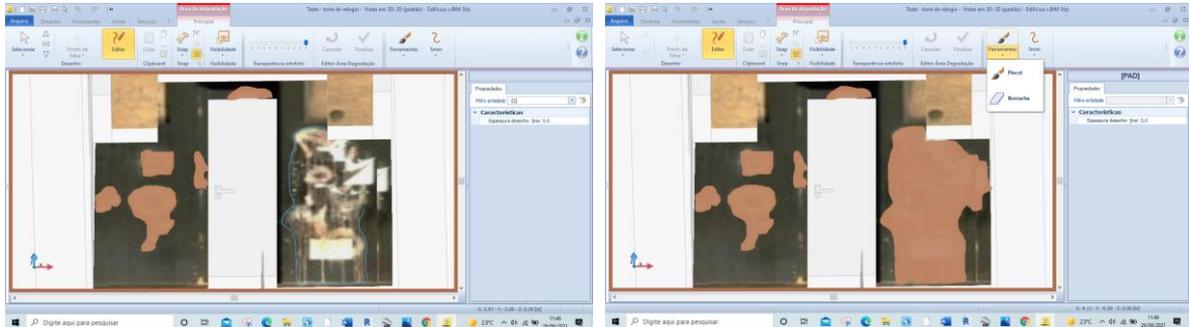
Figuras 16. Processo de delimitação de danos - Pichação. Fonte: Autores (2021)

Para realizar a investigação exploratória do mapeamento de danos na fachada escolhida para estudo, pode-se constatar, através da observação visual direta, três danos principais: pichação, sujidade e reparos localizados. O software disponibiliza dois recursos, chamados “Lesão” e “Área de degradação”, onde é possível desenhar, a mão livre, todas os espaços danificados diretamente na vista, incluindo as suas respectivas hachuras e legendas (Figura 16). Ainda, a opção de ferramentas como pincel e borracha são disponibilizados para uma melhor precisão na demarcação das ortofotos, podendo ser acessadas e reparadas a qualquer momento.

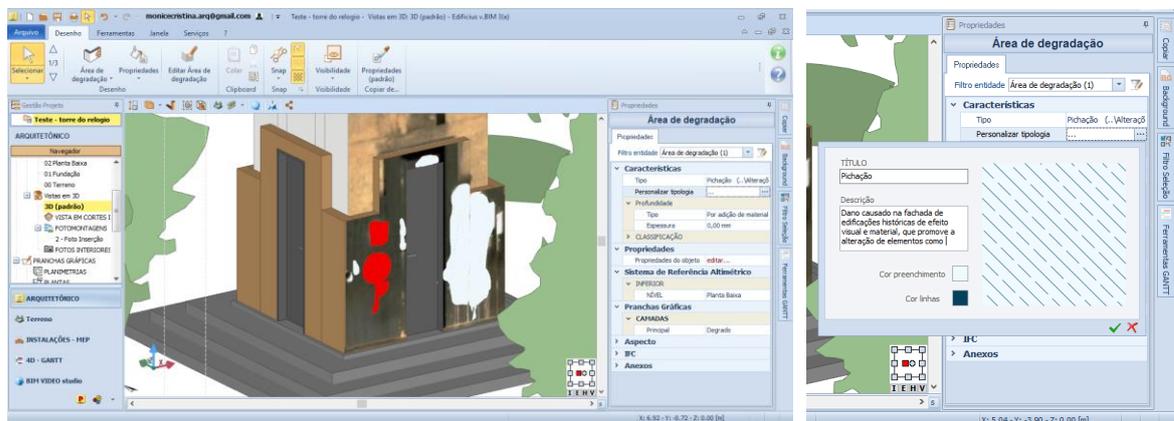
Figuras 17. Identificação de danos e documentação - Pichação. Fonte: Autores (2021)

A “Área de degradação” foi a opção escolhida para a marcação dos danos do tipo pichação, o que possibilita a documentação de suas características gerais, como a classificação por título, descrição, representação, propriedades, profundidade, espessura e tipologia do dano (Figura 17). Dessa forma, clicando sobre a imagem do dano, as informações referentes a ele são disponibilizadas automaticamente.

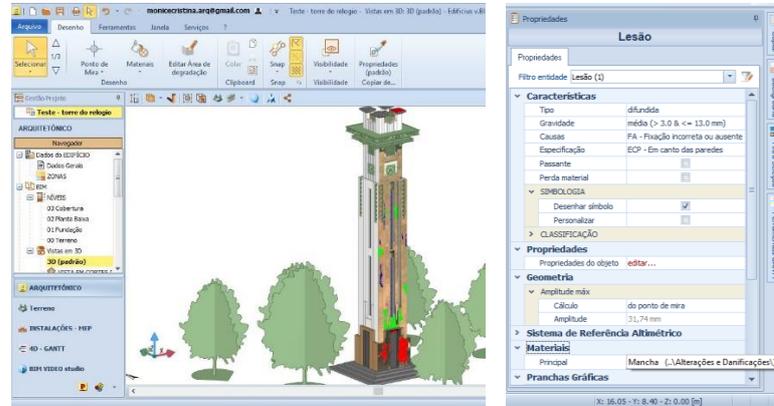
Figuras 18. Identificação de danos e documentação – Reparos localizados e Sujidade. Fonte: Autores (2021)

De forma semelhante, o levantamento de reparos localizados e sujidade também foram identificados na fachada de estudo, sendo que nestes casos a opção “Lesão” foi escolhida para ser testada. É importante destacar que o software oferece tanto a opção de identificação personalizada de danos, como no caso das pichações, ou ainda a seleção, a partir de sua própria biblioteca, dos danos mais comuns presentes nas edificações. Além de possuir a listagem geral dos danos, essa biblioteca conta ainda com a sua descrição automática e uma série de campos abertos para a definição, como tipo de dano (isolada, difundida ou personalizada), nível de gravidade, causas, especificações, e até mesmo o cálculo automático da área de cada superfície (Figura 18).

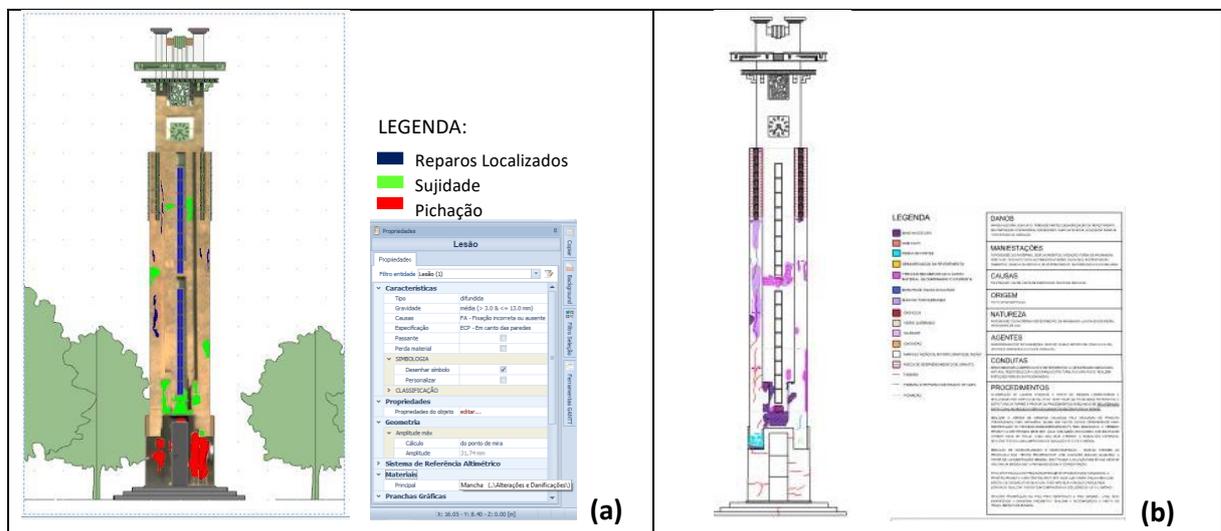
Figuras 19. Torre do Relógio: a) Resultado dos autores (2021); b) Resultado do IPHAN (2020). Fonte: Autores (2021); Iphan (2020).

O experimento realizado, utilizando as novas tecnologias como o HBIM, mostrou-se uma alternativa viável, pois possibilita, além do processo de mapeamento em si, a documentação de todas as informações da edificação em um único arquivo a partir de um modelo tridimensional. Ainda, foi constatado que quanto maior for a resolução das ortoimagens, maior será o nível de precisão de reconhecimento e demarcação de danos na edificação. Visto isso, o resultado mostrado na Figura 19 - a, apesar de ser exploratório, pode ser considerado como uma ação contínua e complementar aos estudos já realizados, como no caso do IPHAN (Figura 19 - b).
