UNIVERSIDADE DE BRASÍLIA
FACULDADE DE ARQUITETURA E URBANISMO
PROGRAMA DE PÓS-GRADUAÇÃO

Dissertação de Mestrado em Arquitetura e Urbanismo

**A INFLUÊNCIA DA OBSOLESCÊNCIA NA DEPRECIAÇÃO DO
PATRIMÔNIO MODERNO EDIFICADO**

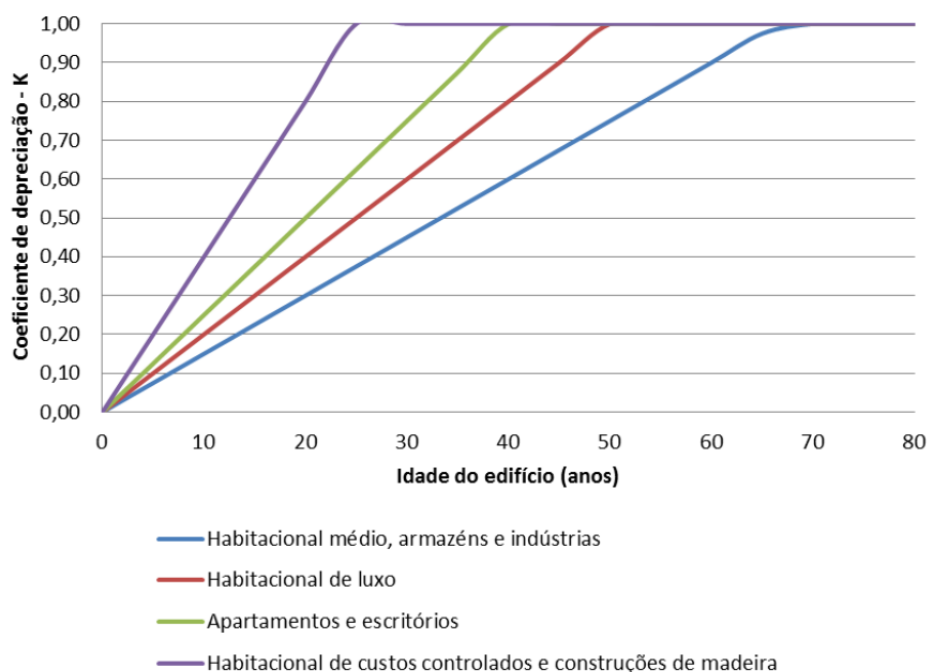
Figura 7 – Curvas de depreciação para cada tipo de edificação.

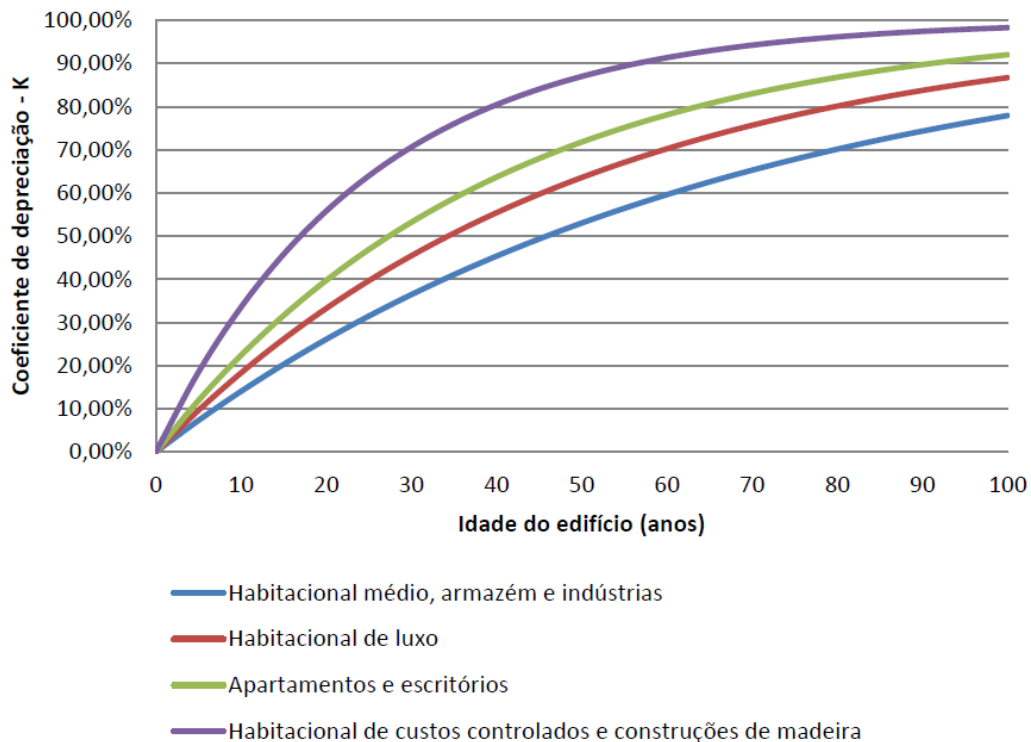
Figura 8 - Curvas de depreciação em função do tipo de edificação e idade.

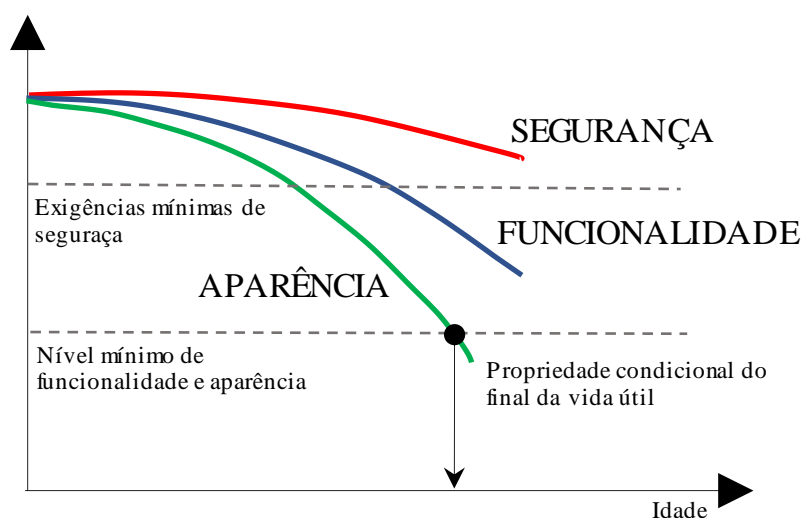
Figura 11 – Degradação das diferentes propriedades de um elemento construtivo.

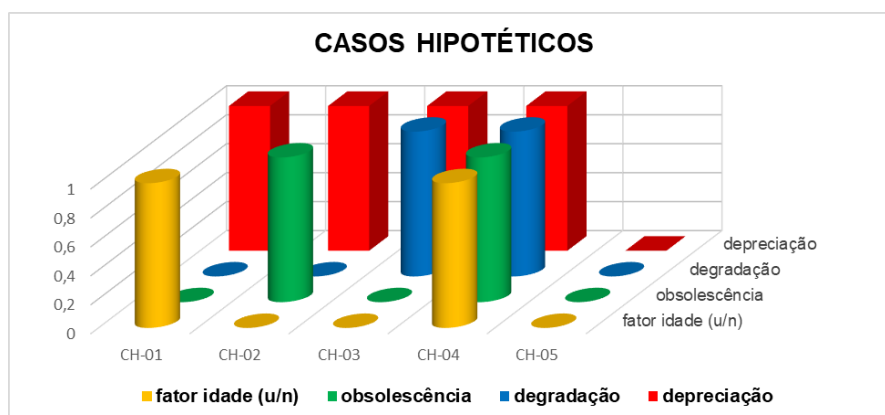
Figura 40 – Comportamento da aplicação da metodologia em casos hipotéticos extremos.

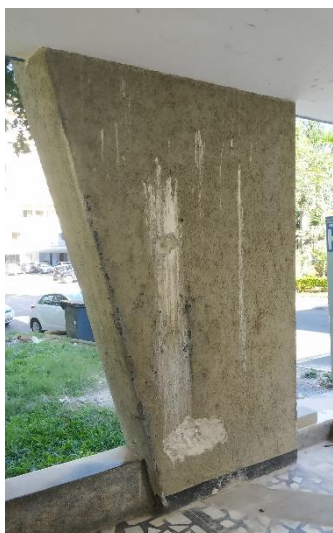
Figura 47 – Eflorescência observada em pilar.

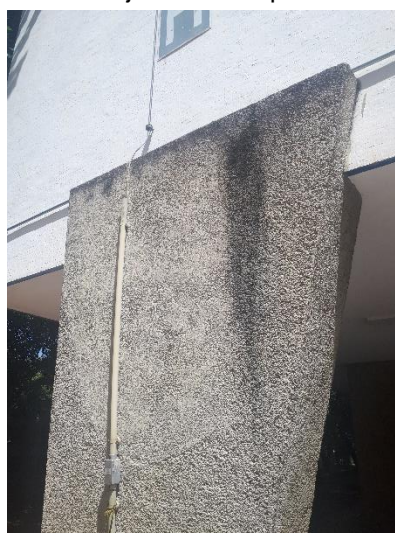
Figura 48 – Sujidade da superfície do pilar.

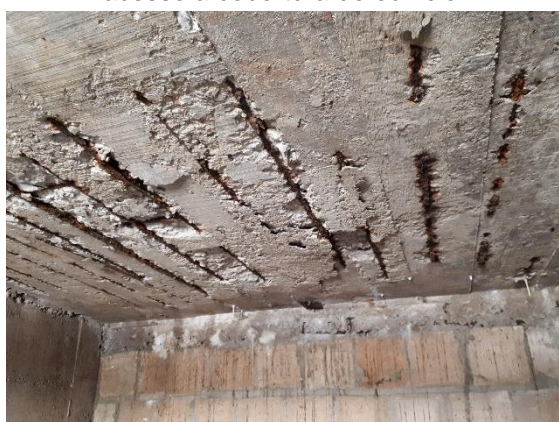
Figura 49 – Corrosão da armadura da laje de acesso a cobertura do edifício.

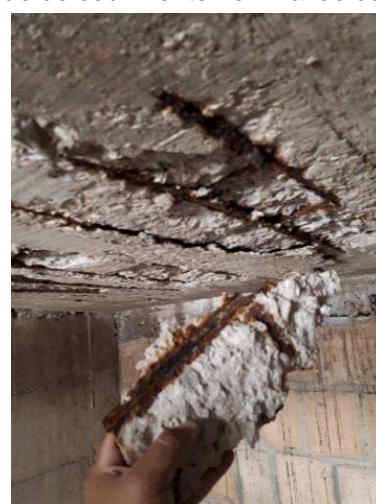
Figura 50 – Detalhe da corrosão com repulsão do cobrimento nominal de concreto.

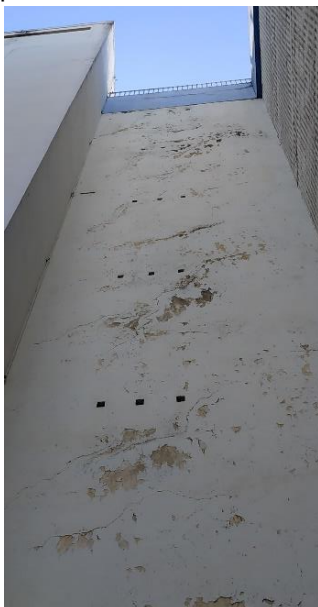
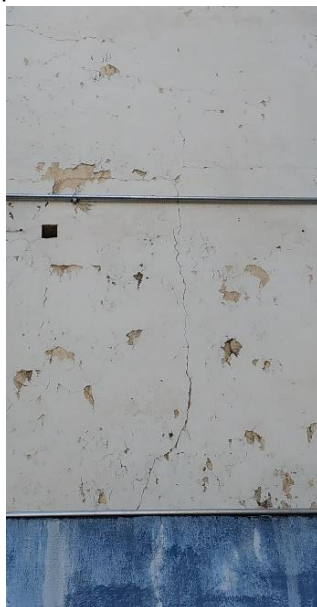
Figura 51 – Degradação da pintura da fachada externa.

Figura 52 – Degradação da pintura da fachada externa.

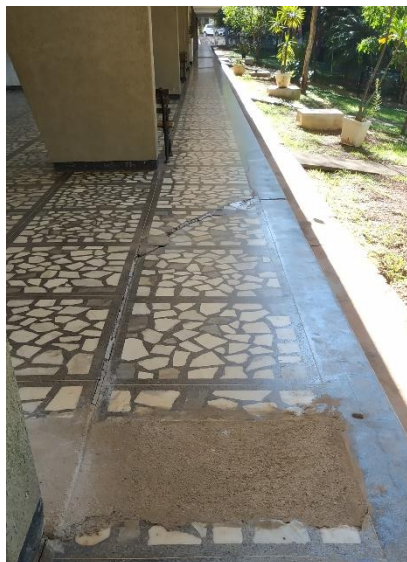
Figura 56 – Danos observados no piso do pilotis.

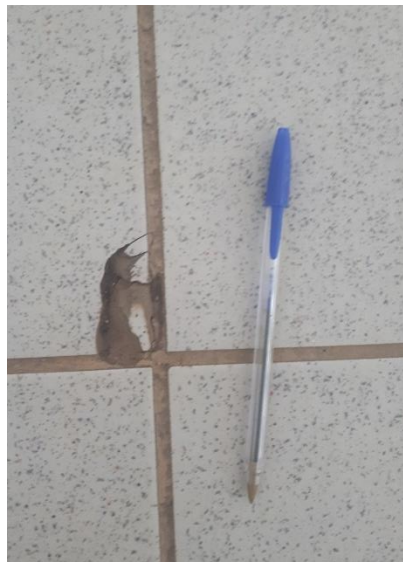
Figura 57 – Dano observado no piso dos halls.

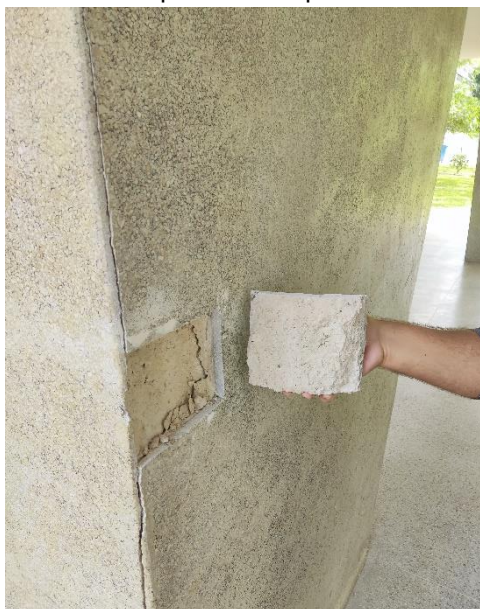
Figura 66 – Destacamento do revestimento da superfície dos pilares.

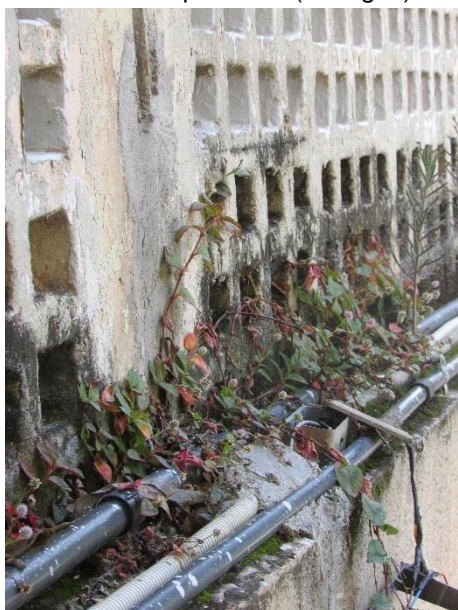
Figura 68 – Desenvolvimento de vegetação na fachada posterior (cobogós).

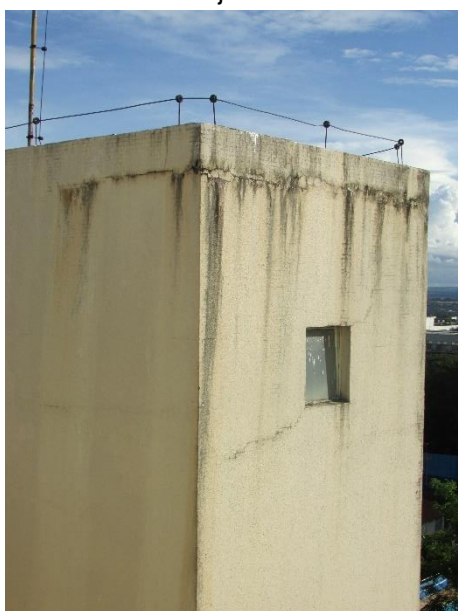
Figura 70 – Presença de trincas e acúmulos de sujidades.

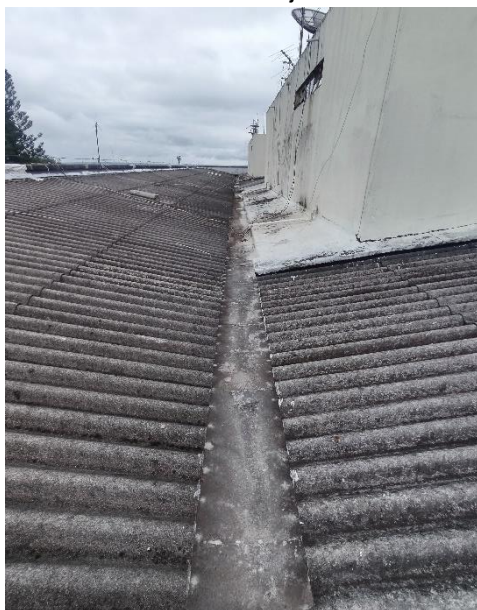
Figura 72 – Telhas desgastadas e com acúmulos de sujidades.

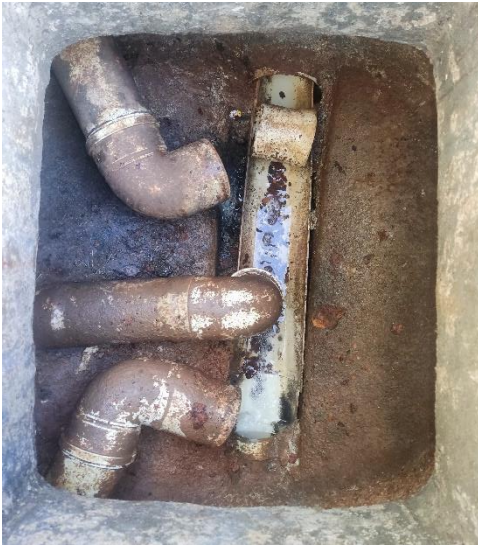
Figura 76 – Caixa de esgoto desgastada e com comprometimento da impermeabilização.

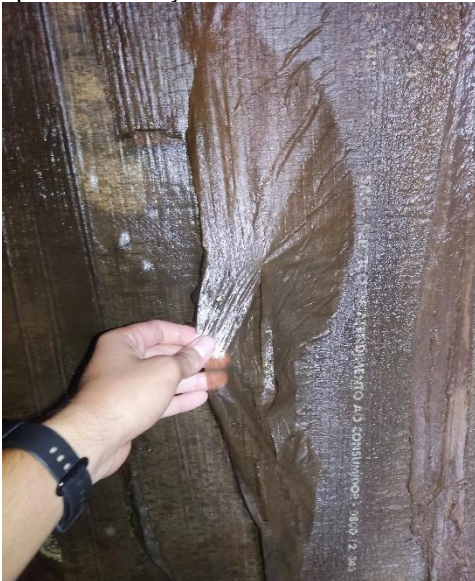
Figura 78 – Degradação da impermeabilização interna do reservatório.

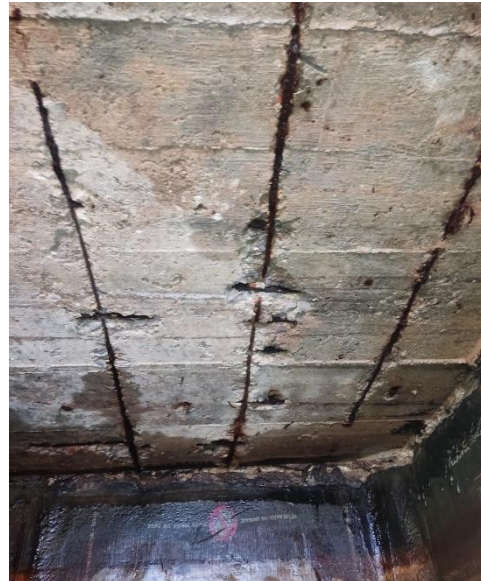
Figura 79 – Corrosão das armaduras da laje do reservatório.
