**ANÁLISE EXPERIMENTAL DA RESISTÊNCIA DE VIGAS DE CONCRETO
ARMADO REFORÇADAS À FLEXÃO COM PRFC E BARRAS DE AÇO PELO
MÉTODO *NEAR SURFACE MOUNTED* (NSM)**

DISSERTAÇÃO DE MESTRADO EM ESTRUTURAS E CONSTRUÇÃO CIVIL

UNIVERSIDADE DE BRASÍLIA

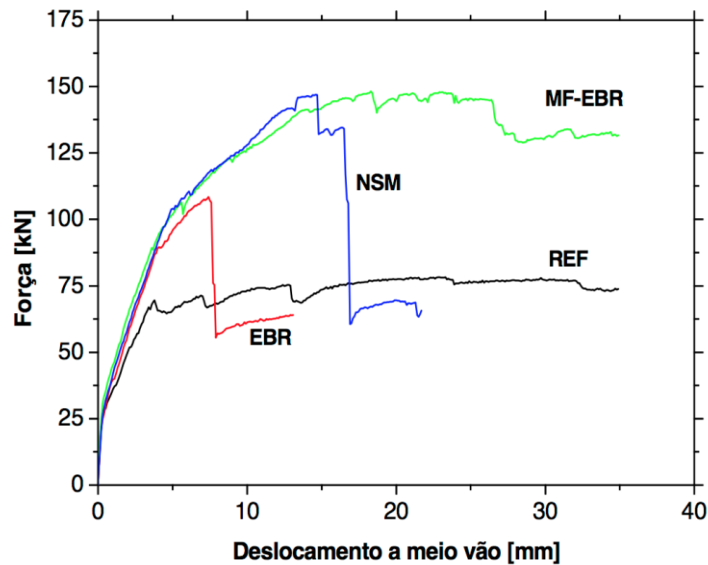
Figura 1.4: Comparação das técnicas de reforço estrutural [COELHO *et al.* (2011)].

e evitar esse descolamento prematuro, pode-se utilizar sistemas de ancoragens. A Figura 1.4 apresenta os resultados experimentais realizados por Coelho *et al.* (2011), comparando as técnicas NSM, EBR, EBR com sistema de ancoragem (MF-EBR) e a viga de referência.

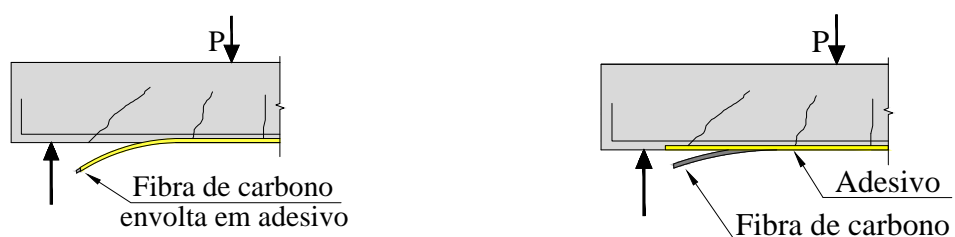
Figura 2.11: Ruptura dada pelo descolamento do PRF [Pinto (2018)].

O comportamento de descolamento da fibra pode ser causado por diversos motivos, dentre eles: descontinuidade do substrato devido às fissuras de flexão e irregularidade ou excesso de aspereza da superfície do substrato. Esse tipo de ruptura é representado pela Figura 2.11 e a ruptura pela delaminação do cobrimento é dada pela Figura 2.12.

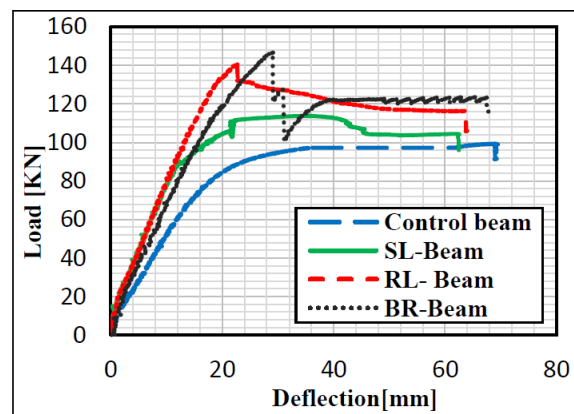
Figura 2.25: Carga vs deslocamento das vigas ensaiadas por SAEED *et al.* (2018).

Ressalta-se também que a rigidez das vigas reforçadas foi pouco afetada pelo reforço antes da fissuração do concreto. Porém, depois de fissurado, a rigidez e a carga de escoamento foram maiores que a da viga de referência, sendo essa contribuição ainda maior nas vigas reforçadas com as fibras de superfície rugosa, como pode ser observado na Figura 2.25.

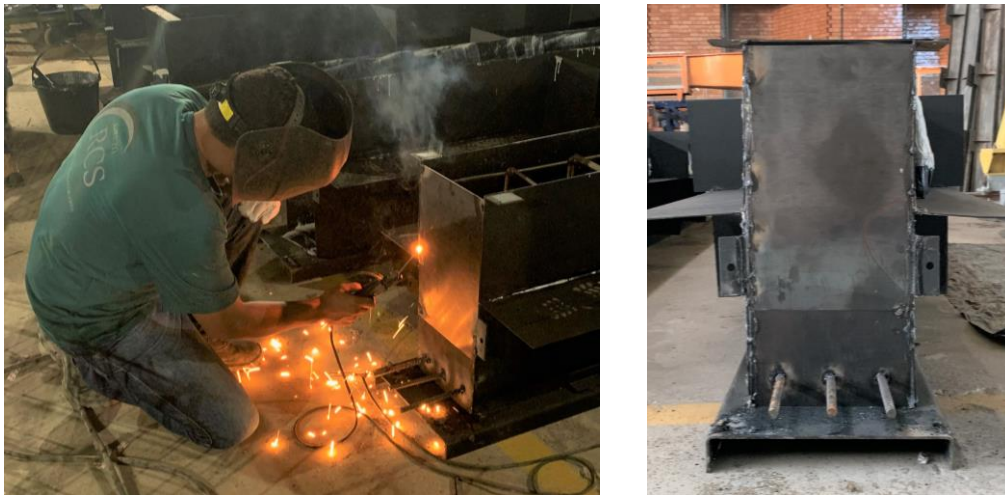
(a) (b)
Figura 3.10: Soldagem da chapa de ancoragem mecânica.

Para a ancoragem mecânica das barras foi adotado um sistema utilizando chapas de aço de dimensões 250 mm x 200 mm com espessura de 9 mm e furos de 14 mm. Na Figura 3.10 verifica-se o processo de soldagem da chapa para ancoragem mecânica na armadura antes da concretagem da peça.

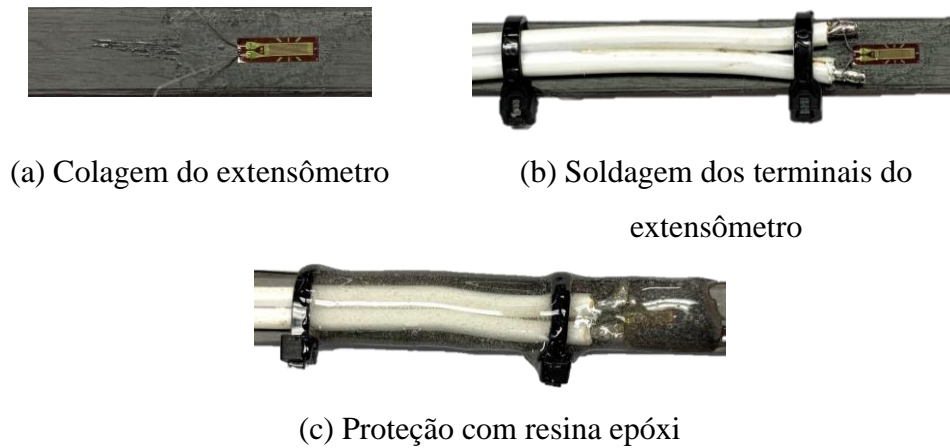
Figura 3.20: Posicionamento dos extensômetros no laminado de PRFC.

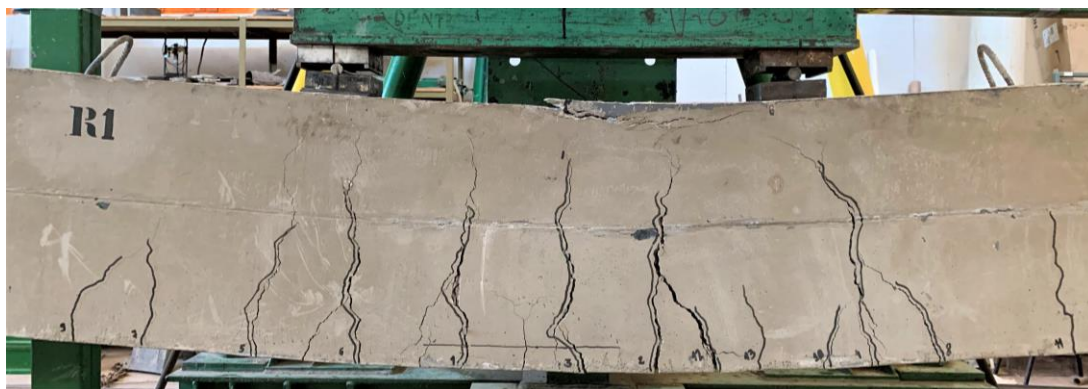
Figura 4.1: Vista frontal do trecho central da viga VR1 após o ensaio.

Conforme pode ser observado, todas as vigas apresentaram padrão de fissuração semelhante. Durante o ensaio, as primeiras fissuras originadas eram verticais entre os pontos de aplicação de carga. Com o aumento da carga aplicada, essas fissuras aumentavam o seu comprimento e abertura e outras fissuras inclinadas no vão de cisalhamento eram originadas, porém ainda distantes dos apoios das vigas. Ao final do ensaio, foi observado que as maiores aberturas de fissuras eram localizadas próximas aos pontos de aplicação de carga.

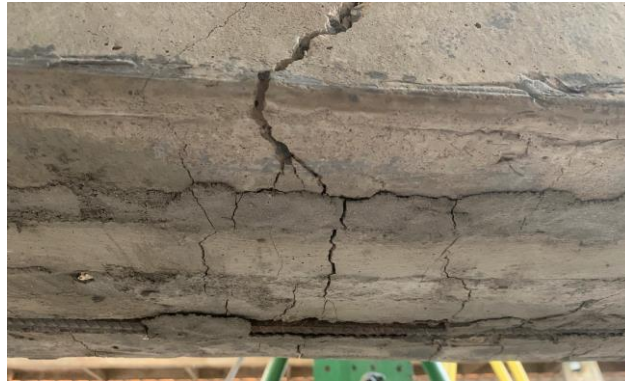
Figura 4.10: Ranhuras da viga VA5 após o ensaio.

ocorreu de forma simétrica e estava localizado em regiões onde não havia fissuras. As Figuras 4.10 a 4.12 mostram os locais onde ocorreram esse deslocamento da argamassa.

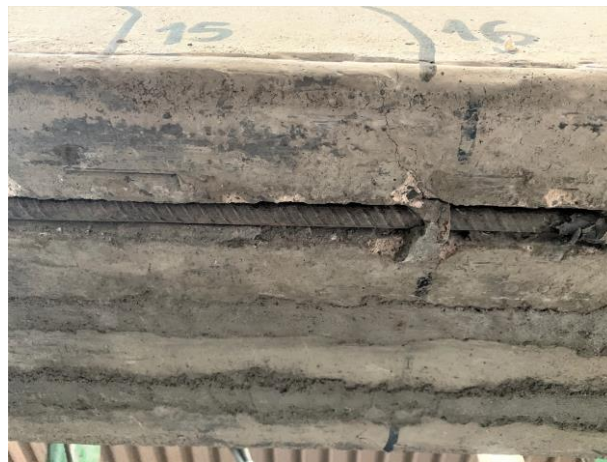
Figura 4.11: Deslocamento da argamassa em regiões sem fissuras.

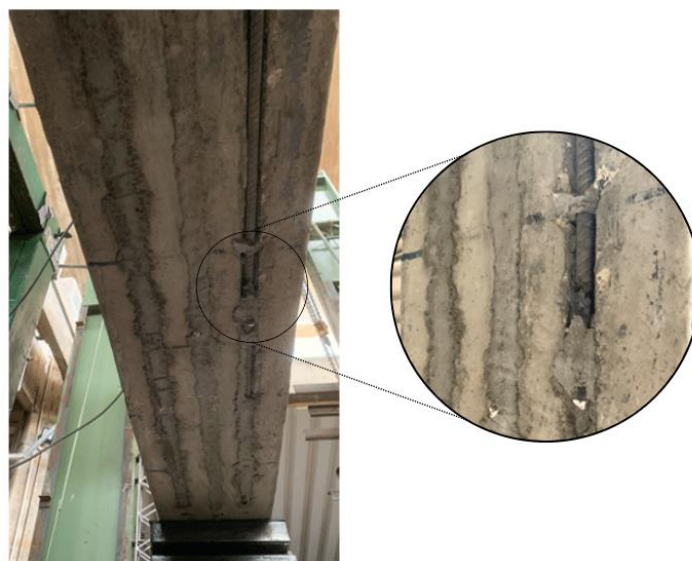
Figura 4.12: Deslocamento da argamassa próximo ao apoio da viga.

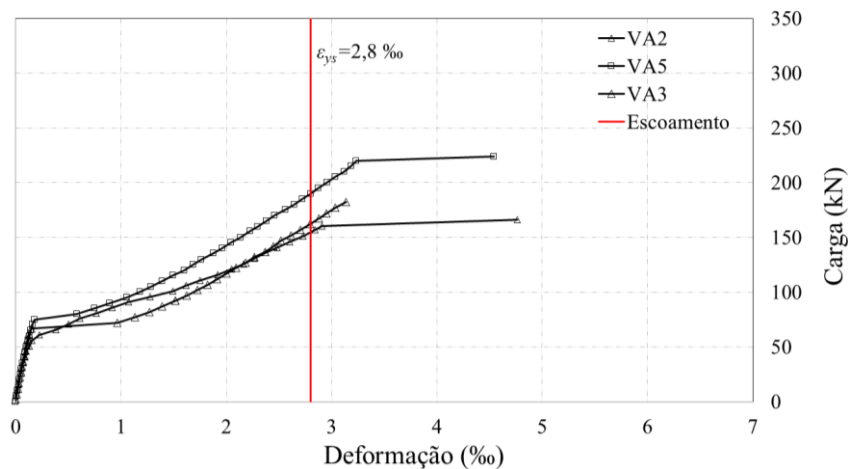
Figura 4.23: Deformações do extensômetro EF1 das vigas reforçadas com barras de aço.

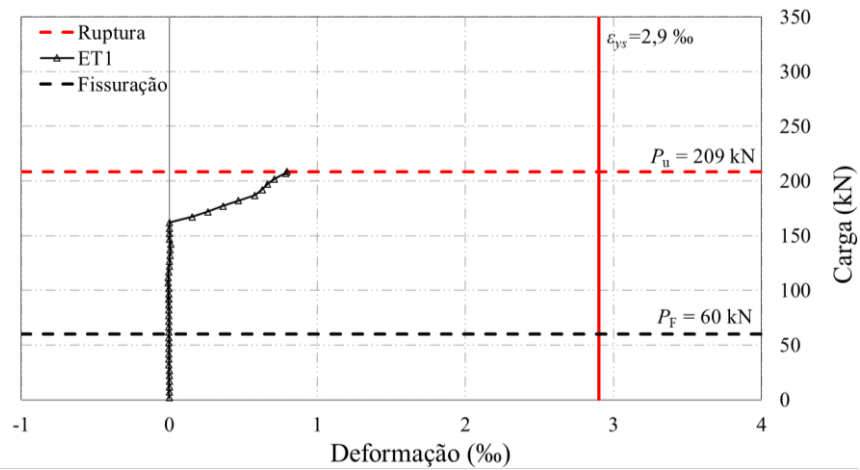
Figura 4.35: Deformações na armadura de cisalhamento da viga VA3.
