Aplicação de Ferramentas de Geotecnologias para Análise Multitemporal do Risco de Acidentes Aeroviários por Colisão com Fauna em 4 Aeroportos Brasileiros.

Dissertação de Mestrado apresentada à banca examinadora do Instituto de Geociências Aplicadas da Universidade de Brasília, como exigência para obtenção de título de mestre em Geociências.

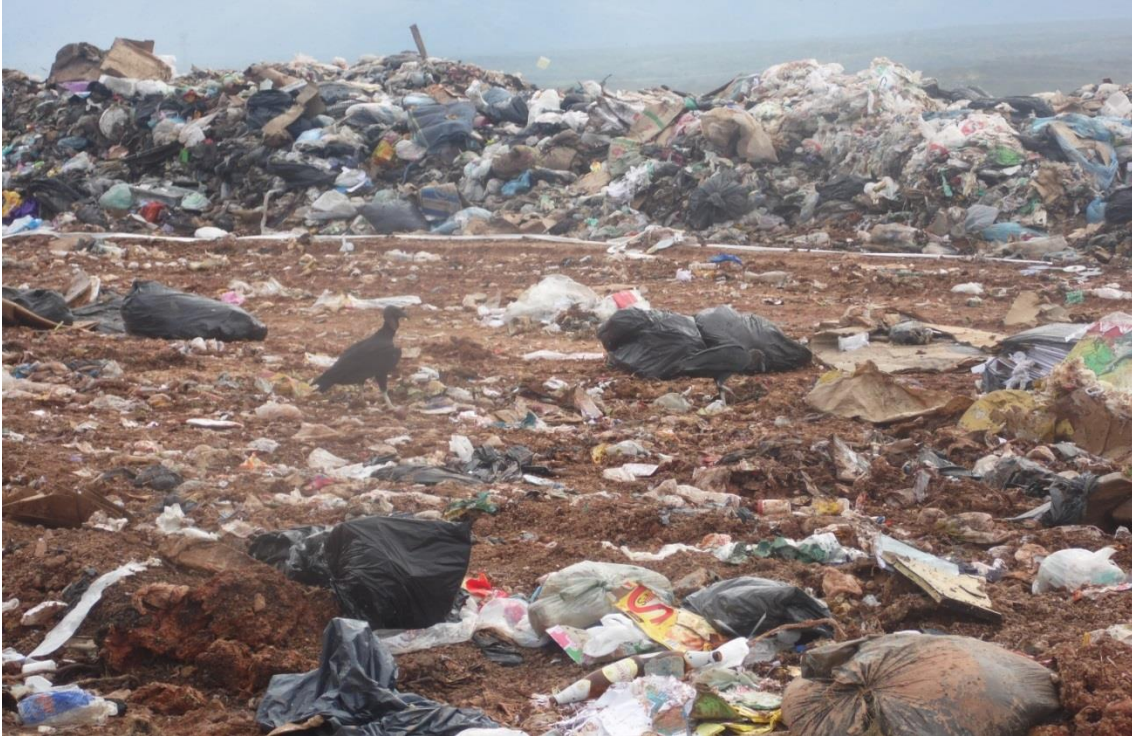
Figura 25 - Aterro sanitário de Cuiabá - Mato Grosso - – Outubro 2012.

Desde 2009, na primeira vistoria, o aterro sanitário de Cuiabá já estava em seu limite operacional. Atualmente, a vida útil do aterro sanitário de Cuiabá está no fim e o local não apresenta mais as condições adequadas de funcionamento e algumas medidas operacionais adequadas para o bom funcionamento não estão sendo completamente cumpridas, bem como a contenção do resíduo líquido, chorume. Esse aterro recebe atualmente cerca de 500 toneladas de resíduos diariamente (Figura 25).

Em 2012 foi efetuado estudo de impacto ambiental em três áreas selecionadas próximas ao aterro. Porém, o relatório de impacto ambiental foi reprovado e até o momento nenhum outro estudo foi realizado, o que indica que o problema permanecerá sem solução por mais algum tempo.

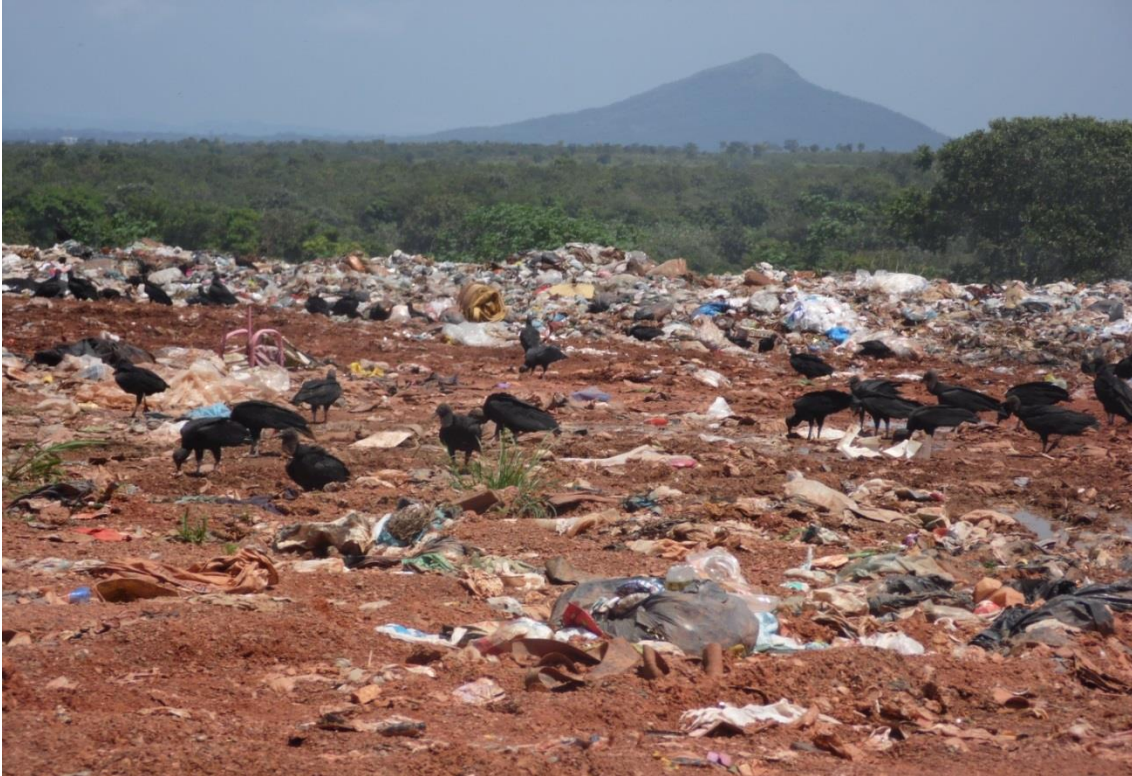
Figura 26 - Aterro sanitário de Várzea Grande - Mato Grosso - – Outubro 2012.

Esse local é o foco de maior atração para espécies de risco como urubus, garças e carcarás da área de segurança do Aeroporto Marechal Rondon, tendo sido registrados centenas de indivíduos dessas espécies em todas as vistorias realizadas no local. Atualmente, o aterro de Várzea Grande recebe em média cerca de 400 toneladas diárias de resíduos (Figura 26).

Assim como o aterro de Cuiabá, a área encontra-se saturada. Existe um projeto de nova área de instalação, porém ainda não foi efetuado o Estudo de Impacto Ambiental e Relatório de Impacto Ambiental (EIA/RIMA), indicando que o problema não será solucionado em curto prazo.

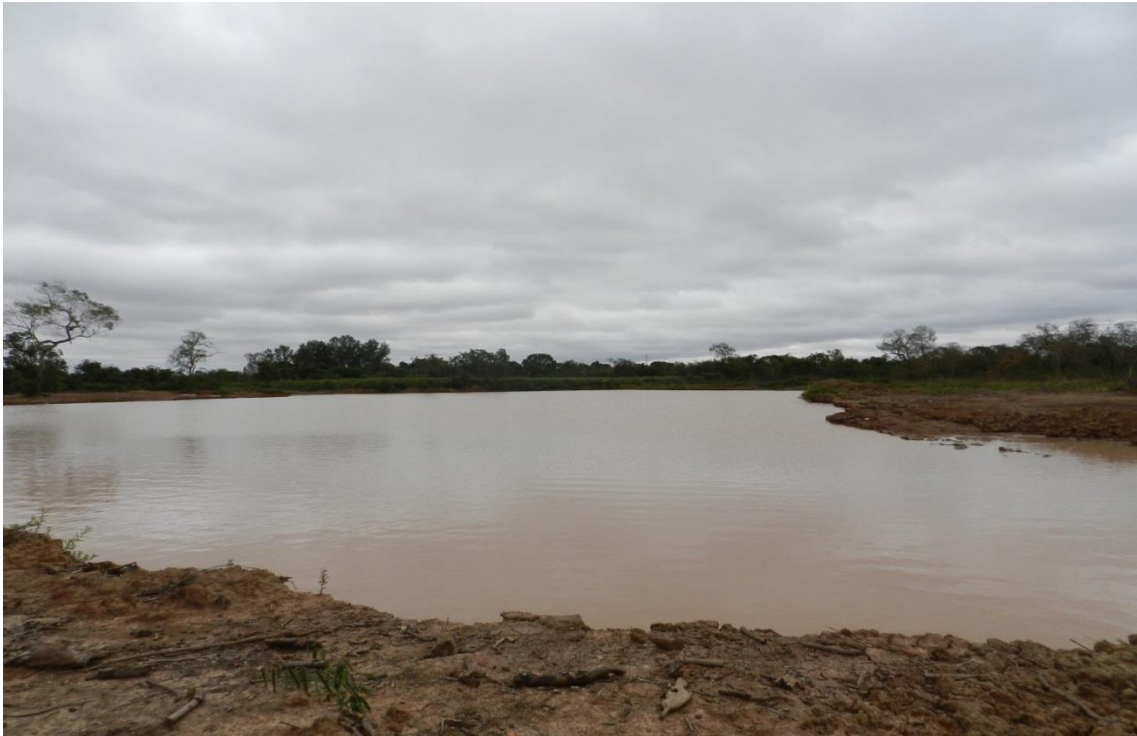
Figura 227 - Lagoa Unipark, localizada no bairro Unipark. Várzea Grande - Mato Grosso – Janeiro de 2013.

Essas lagoas permanentes estão localizadas em sua grande maioria no município de Várzea Grande. Algumas surgiram decorrentes da exploração da argila e com as fábricas de cerâmicas, que após retirado todo o produto foram abandonadas, formando dezenas de lagoas (Figura 27). Com o crescimento desordenado da cidade, estas áreas tornaram-se depósitos de lixo doméstico e de carcaças de animais domésticos. Essa condição tende a atrair aves aquáticas e urubus, porém não foram observadas aglomerações de aves nos locais, apenas indivíduos distribuídos espaçadamente.

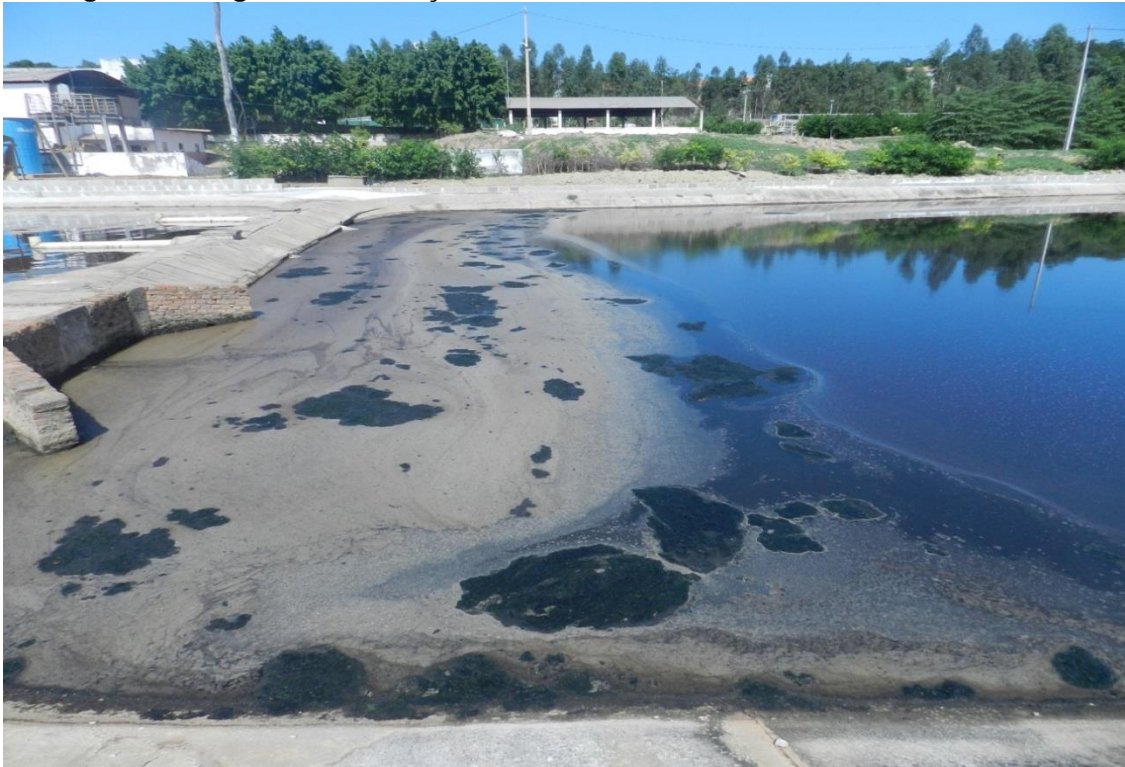
Figura 28 - Lagoa de decantação - Várzea Grande - Mato Grosso – Abril de 2013.

Porém, assim como observado no ano anterior, essas áreas não apresentam condição atrativa para as espécies críticas. Não são mais despejadas carcaças provenientes de frigoríficos e nem lixo doméstico, como observado nos anos de 2009 e 2010, sendo observada apenas vegetação em suas margens. Entretanto, o monitoramento nesse local foi mantido, devido ao histórico de deposição de lixo e a atratividade natural às espécies de risco à aviação, por tratar-se de corpo hídrico. Outro atrativo para a avifauna presente na área de segurança do Aeroporto Marechal Rondon são os frigoríficos. De acordo com a legislação atual, esse tipo de empreendimento deve ser evitado em áreas próximas a aeroportos, devido a seu grande potencial de atração de algumas espécies de risco à aviação. Dentro da ASA de Cuiabá há cinco frigoríficos, e o maior problema são as lagoas de contenção e decantação de resíduos que fazem parte de suas estruturas. Nesses locais foi observada a presença constante de urubus, garças e carcarás em grande número. A situação manteve-se a mesma ao longo de todo o período de monitoramento desses atrativos (Figura 28).

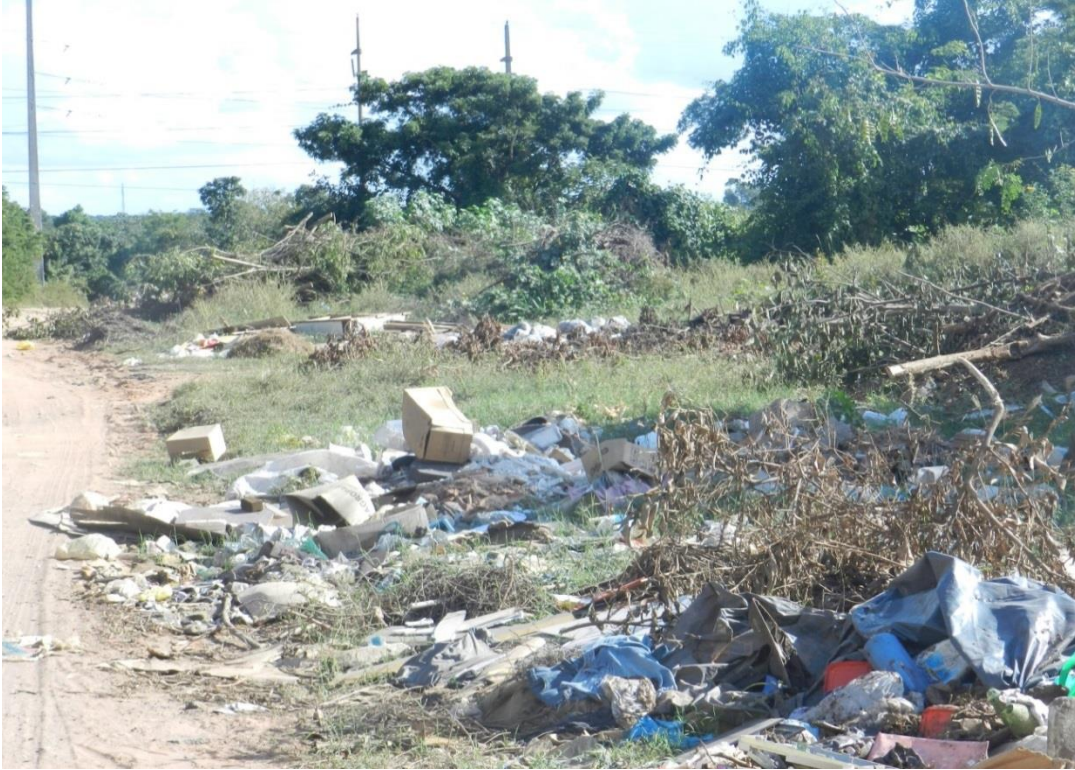
Figura 29 - Resíduos orgânicos acumulados em terreno baldio no bairro Ipase - Várzea Grande - Mato Grosso –Setembro de 2010.

As regiões sul e leste do sítio aeroportuário, no município de Várzea Grande, são ocupadas por bairros de população de baixa renda em que não há coleta regular de lixo e a infraestrutura de coleta de esgoto inexistente ou é precária (Figura 29). Nessas áreas é comum encontrar grandes deposições de lixo doméstico em terrenos baldios. Devido a esses motivos, essas áreas tornam-se potenciais atrativos para espécies sinantrópicas, como o urubu e outros predadores, como carcarás e corujas, que frequentam essas áreas em busca de roedores e outras presas.

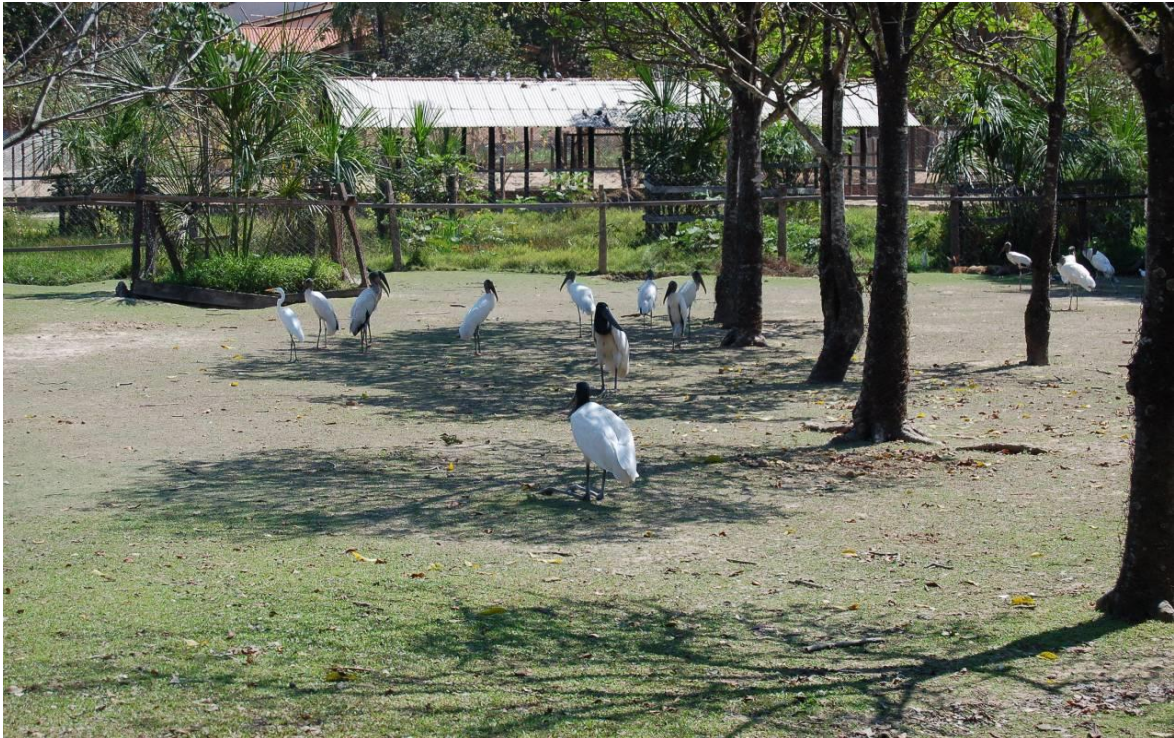
Figura 30 - Tuiuiús (*Jabiru mycteria*) e garças (*Ardea alba*) livres no zoológico do campus da UFMT – Agosto de 2009.

O zoológico de Cuiabá foi considerado um atrativo de risco às operações aeroportuárias pelo fato de haver grande aglomeração de aves aquáticas no início da manhã e no final da tarde (Figura 30). É um local utilizado como dormitório por essas espécies, e embora a área registre dezenas de indivíduos, não é ponto considerado de alto risco, dado ao voo baixo das aves e a não confluência com as rotas das aeronaves, porém a área oferece risco potencial e deve ser monitorada.

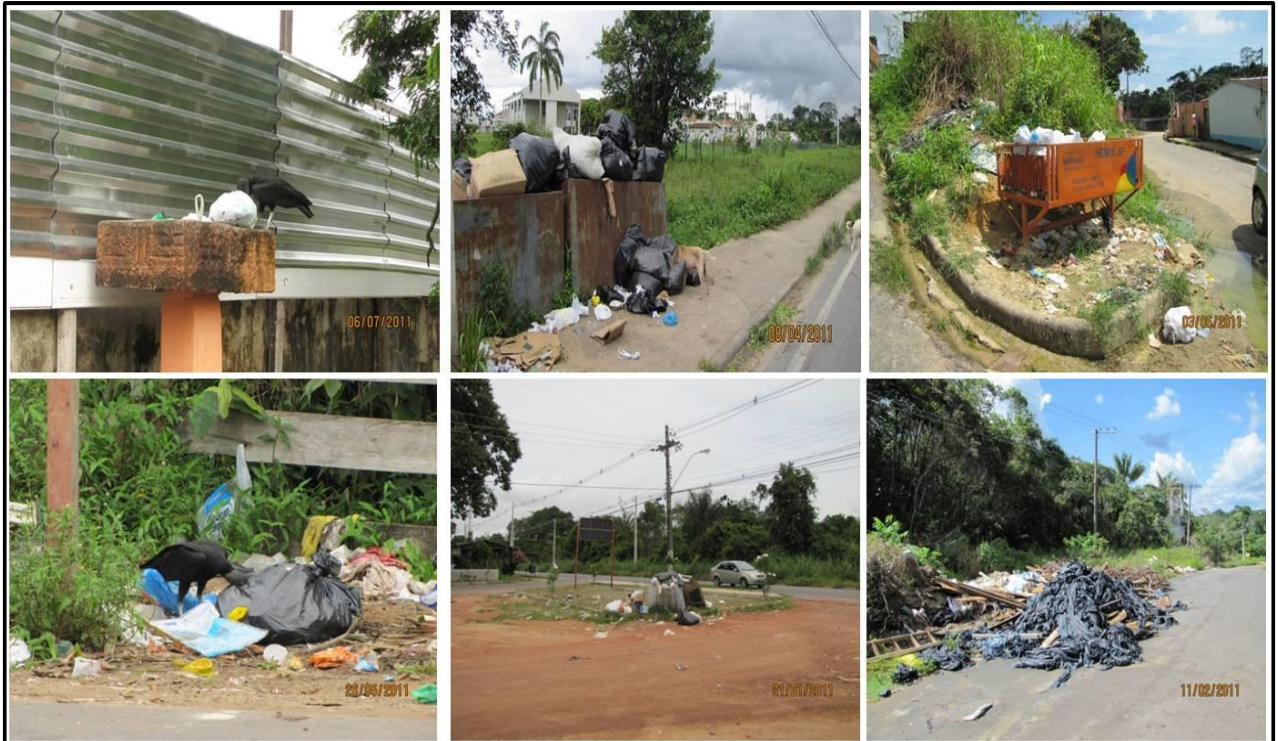
Figura 23 - Acomodação e descarte de resíduos sólidos de forma inadequada nas proximidades do Aeroporto Internacional Eduardo Gomes - Manaus (AM)

Na área urbana da ASA foi possível observar que, nas comunidades de baixa renda, a população utiliza terrenos baldios e áreas desocupadas para depositar lixo e entulho. A falta de saneamento básico nessas regiões gera a presença de esgoto a céu aberto. Essas comunidades ainda sofrem com a falta ou ineficiência do serviço de coleta de lixo. Essa realidade torna tais comunidades foco atrativo de espécies da fauna favorecidas por essas condições, como ratos, urubus, pombos etc. (Figura 31). Há também, nas comunidades carentes, a presença de animais domésticos, como suínos, equinos e bovinos soltos pelas ruas e terrenos baldios.

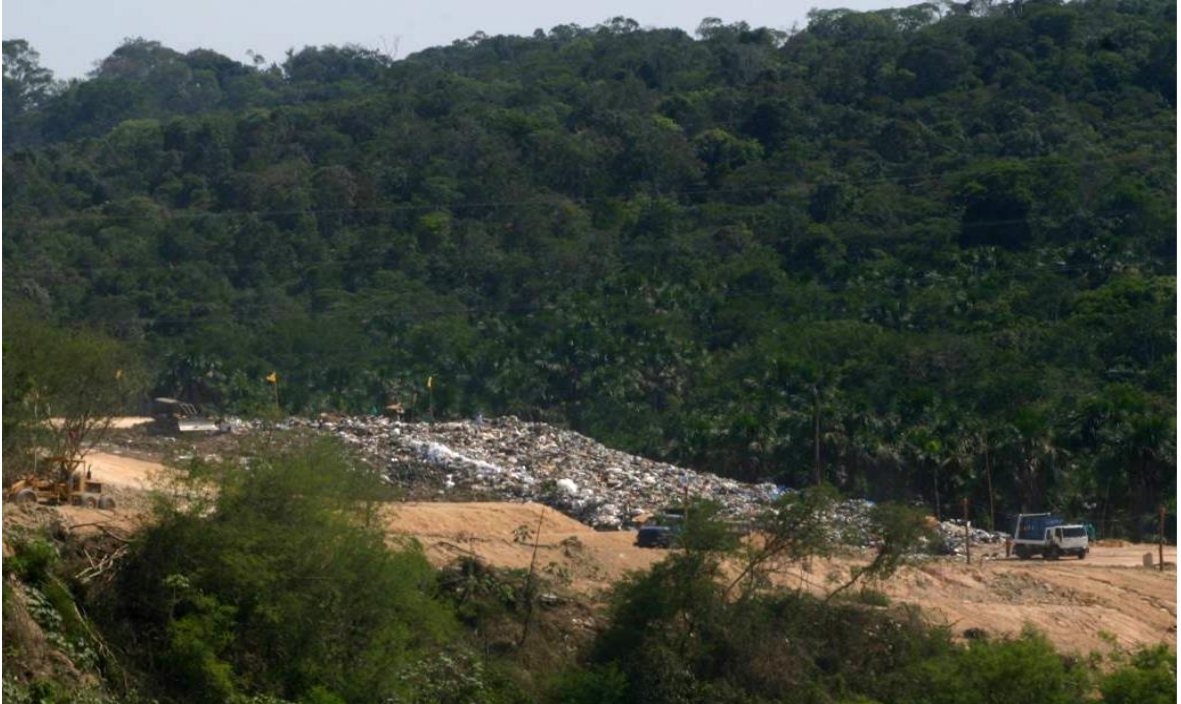
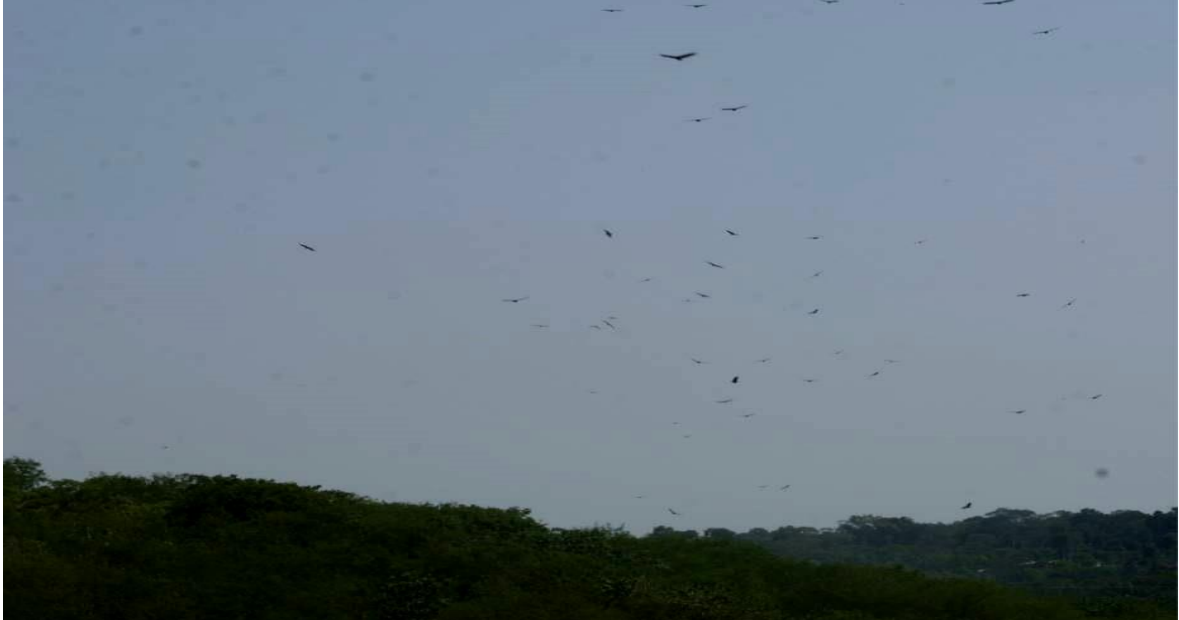
Figura 32 - Vista do lixão da cidade de Manaus, localizado dentro da ASA – Março de 2011

O aterro sanitário de Manaus opera dentro das normas sanitárias e ambientais e está operando com todas as licenças necessárias, entretanto, devido às características desse tipo de empreendimento, há sempre presença de grande quantidade de aves que causam perigo à aviação, por exemplo, de urubus, verificados em todas as vistorias realizadas no local (Figuras 32 e 33).

Figura 33 - Cone de urubus (*Coragyps atratus*) sobre o aterro sanitário da cidade de Manaus – Março de 2011.

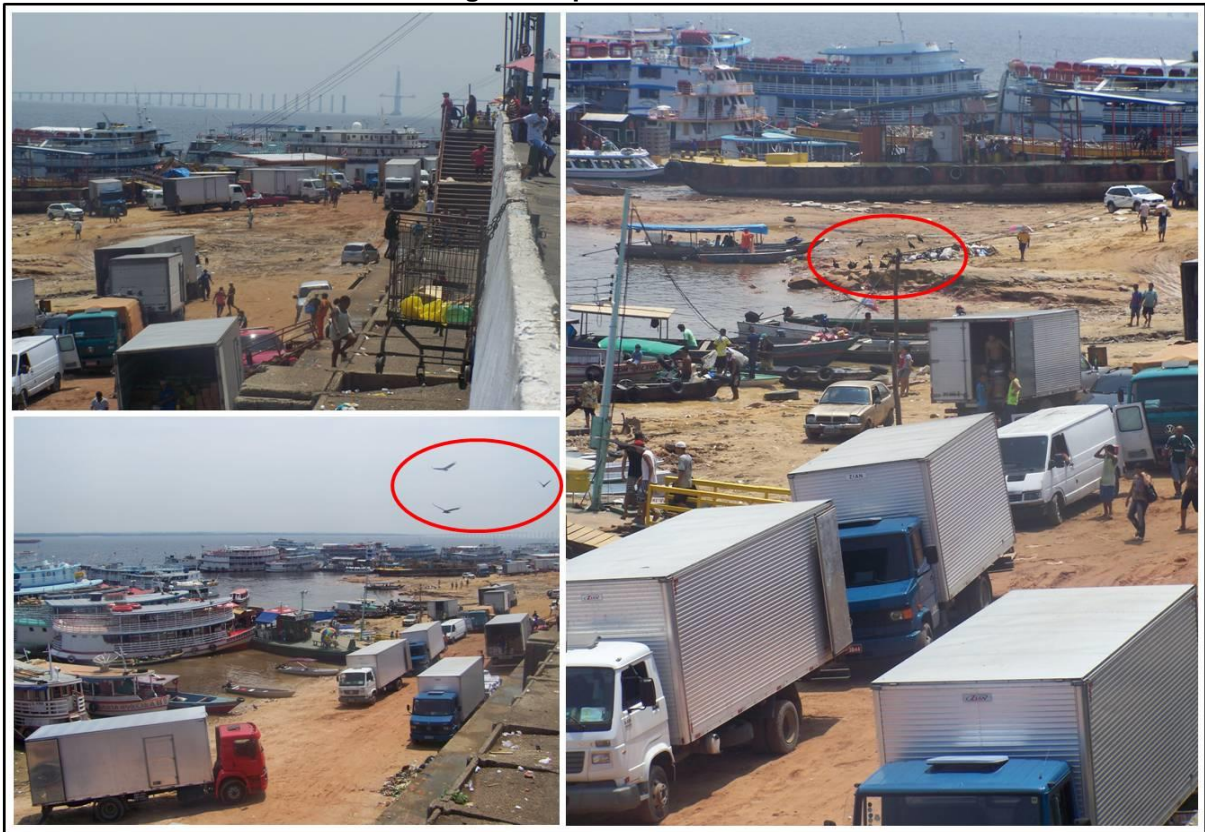
Figura 34 - Porto da Manaus Moderna, Manaus (AM), com destaque para urubus utilizando restos de resíduos orgânicos para alimentar-se – Novembro 2011

poder público e onde há maior atenção na destinação dos resíduos. Apesar disso, a população que utiliza a área, tanto passageiros como o pessoal que trabalha nos barcos ou no desembarque de mercadorias, acaba descartando resíduos nas margens, culminando na atração de aves, como urubus e pombos, apresentando, em todas as vistorias realizadas no local, entre 2009 e 2013, quantidade acima de vinte urubus (Figura 34).

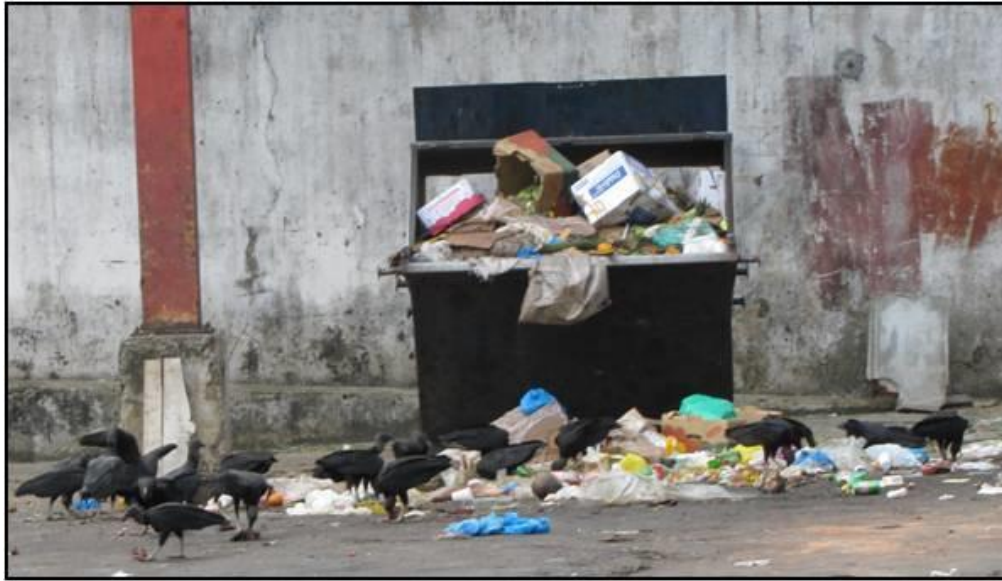
Figura 35 - Lixeira tipo *container* sem tampa, na área da Feira Modelo da Compensa – Manaus – Março 2013.

Nas vistorias realizadas na Feira da Compensa foram observados problemas na destinação dos resíduos, ocasionando a presença de grande quantidade de urubus. O principal problema encontrado nas vistorias foi infraestrutura inadequada e insuficiente para a destinação dos dejetos gerados pela feira. No local, observou-se apenas um *container* para a deposição desse material, o que é insuficiente em razão do volume gerado, e sem tampa ou qualquer proteção contra animais sinantróticos (Figura 35).

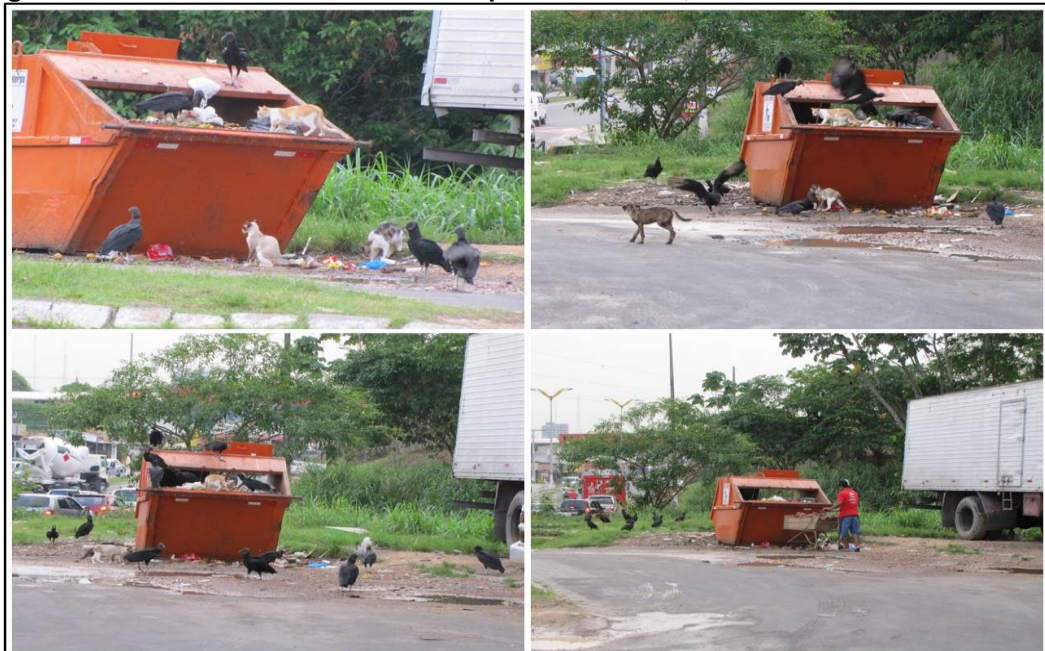
Figura 36 - Área externa da Feira Municipal do Coroado, Manaus – AM – Abril de 2013.

A Feira do Coroado apresenta alguns atrativos aos urubus. Além de uma lixeira do tipo *container* aberta, onde todo o resíduo gerado pela feira é armazenado até o momento da coleta (Figura 36), existe um dormitório de urubus em um pequeno fragmento de mata localizado ao longo do igarapé que passa ao lado da feira. Esses três componentes, a lixeira, o pequeno fragmento e o igarapé configuram um ambiente de forte atração aos urubus. Além disso, foi observada a presença de outros animais como pombos, gatos e cães alimentando-se junto aos resíduos depositados.

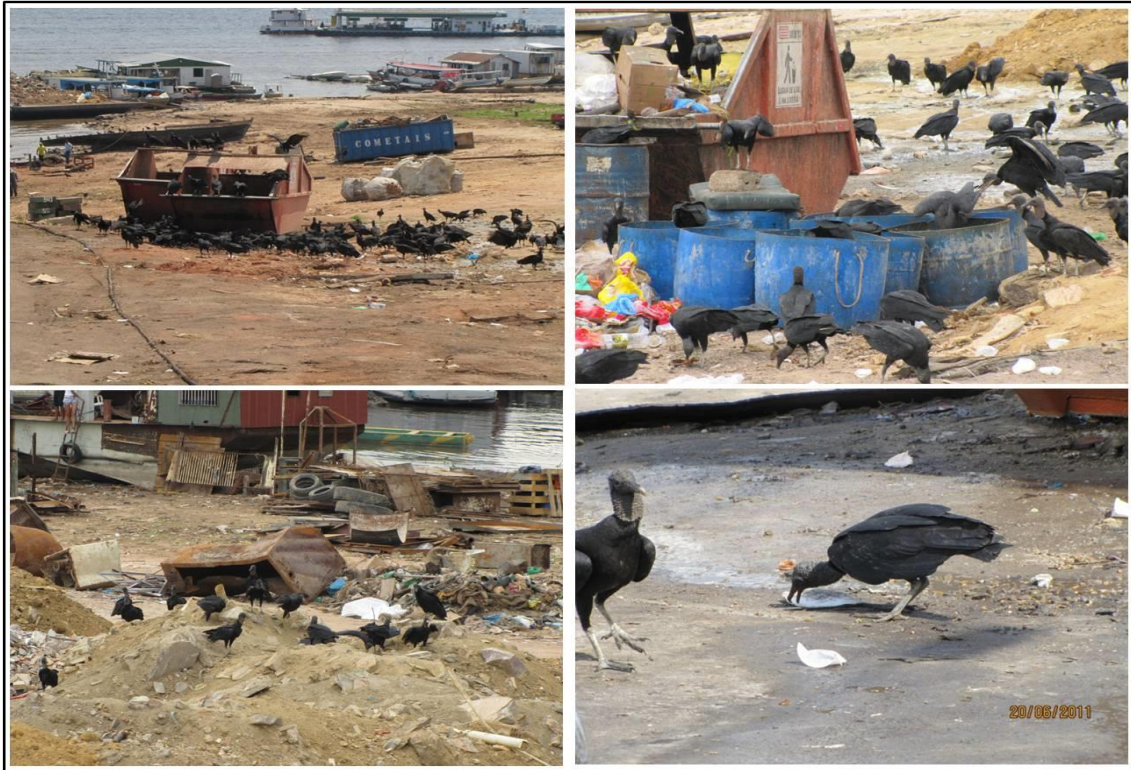
Figura 37 - Urubus alimentando-se na Feira do Panair – Junho de 2011.

Muitos fatores contribuem para que a Feira do Panair seja um dos maiores focos atrativos aos urubus na cidade de Manaus. Um dos principais fatores é a forma com que toda a população que faz uso deste local, feirantes, consumidores, carregadores, barqueiros, dentre outros, descarta o resíduo sólido, principalmente de origem orgânica. Existe muito lixo espalhado por toda a área da feira. Assim como nas demais feiras, a quantidade de *containers* para o acondicionamento dos resíduos é insuficiente e o tipo de recipiente é inadequado, pois mesmo que houvesse em número suficiente, ainda assim os animais teriam acesso aos dejetos, pois não há tampa ou outro tipo de proteção, e o material fica exposto aos animais (Figura 37).

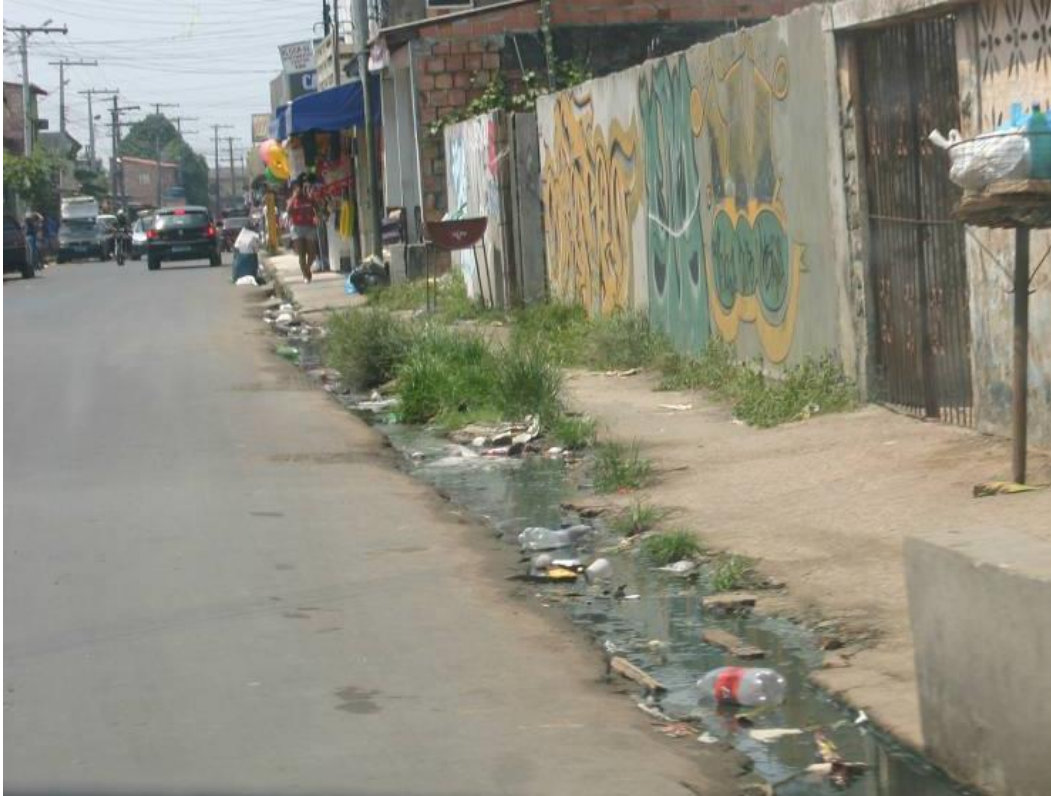
Figura 38 - Lixo e esgoto correndo a céu aberto na região do aeroporto – Setembro de 2010.

O entorno do Aeroporto Internacional Eduardo Gomes apresentou diversos atrativos à fauna, sobretudo a espécies sinantrópicas. No limite sul do sítio aeroportuário, no bairro Redenção, foi possível identificar vários pontos usados pela comunidade para descarte de lixo doméstico. O esgoto a céu aberto é bastante comum nessa comunidade, bem como a deposição de entulhos em áreas próximas às habitações (Figura 38).

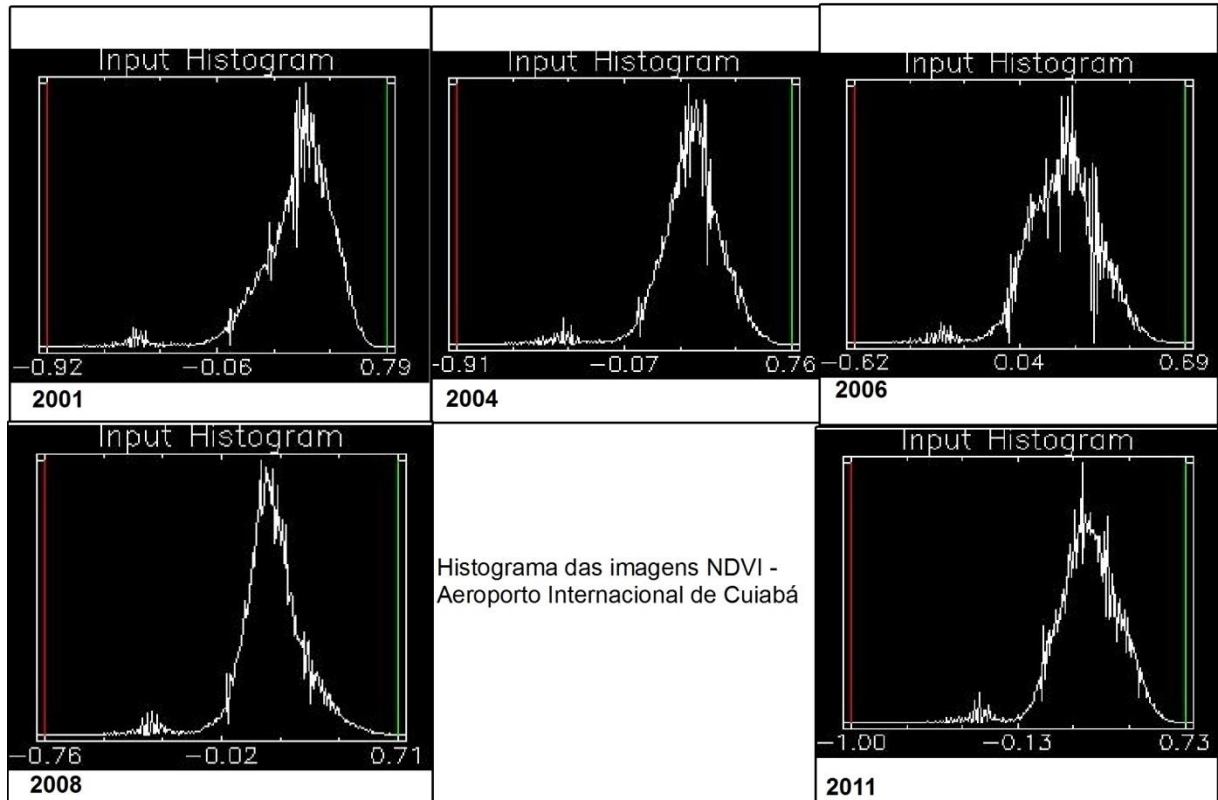
Figura 54 – Histograma de distribuição dos valores de NDVI nas imagens de Cuiabá.

Por esse motivo, o valor mínimo para a determinação do que seria a vegetação natural no ano de 2001, foi muito acima do valor utilizado nos demais anos, isso foi necessário, pois a vegetação arbustiva e principalmente herbácea, ainda está com muita atividade fotossintética, e grande parte da área de segurança do Aeroporto Internacional Marechal Rondon é ocupada por pastagens e áreas degradadas. Isso se reflete no histograma com os valores de NDVI nas imagens analisadas, a imagem de 2001 apresenta valores maiores que os valores observados nos outros anos (Figura 54).

Mesmo aumentando de maneira significativa o valor usado na classificação, o ano de 2001 foi o que apresentou o maior número de pixels classificados como sendo vegetação. Isso, entretanto, não foi atípico, visto que o número de pixels classificados como vegetação foi decrescendo ao longo da série analisada, mesmo com os valores utilizados na classificação diminuiu, o que, em teoria, deveria aumentar a probabilidade de um pixel ser classificado, o que não ocorreu (Tabela 16).

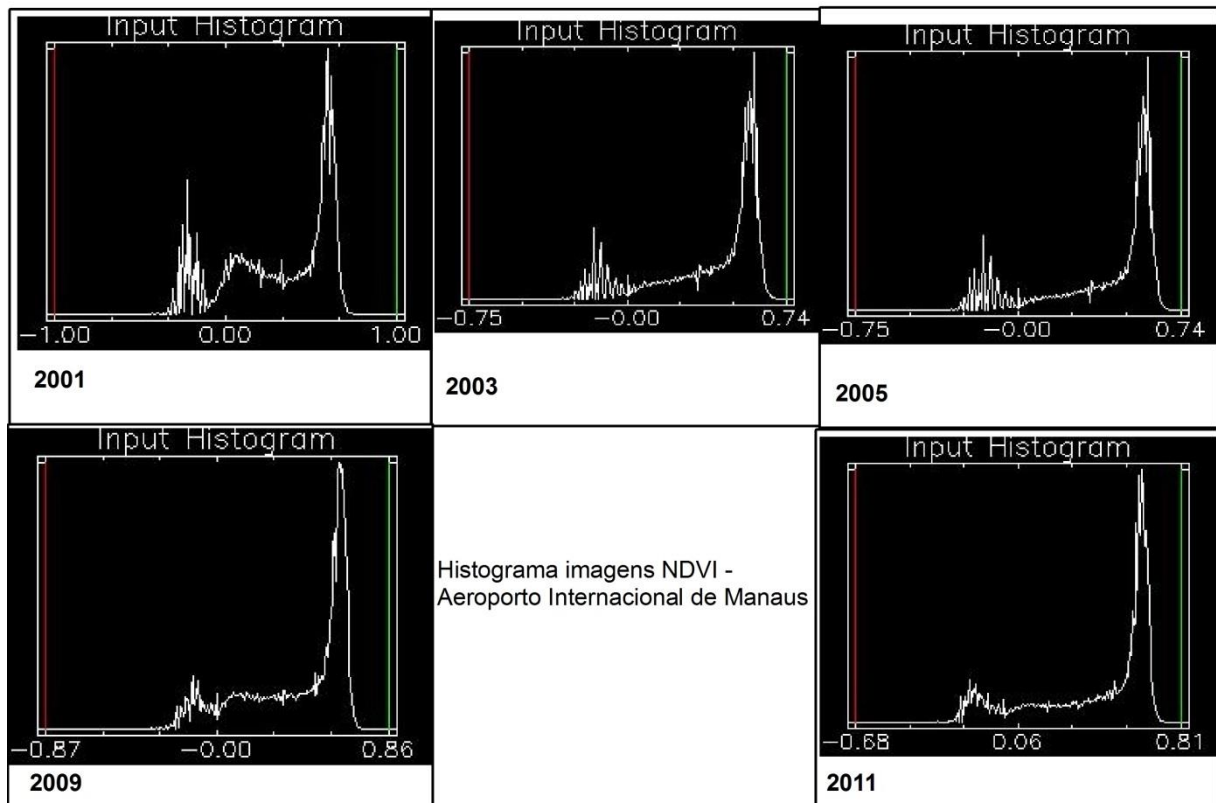
Figura 58 – Histograma de distribuição dos valores de NDVI nas imagens de Manaus.

O ano que apresentou maior quantidade de pixels classificados foi 2003, depois, no período seguinte, representado pelas imagens de 2005 e 2009, houve diminuição dos pixels classificados. Nota-se que entre as imagens desses anos há maior diferença entre os valores usados na geração da região de interesse, ROI, e ainda assim há uma diminuição no número de pixels classificados, indicando que houve perda na área da classe analisada. Em seguida, no ano de 2011, houve aumento do número de pixels classificados, voltando ao patamar dos valores medidos em 2001 e 2003.

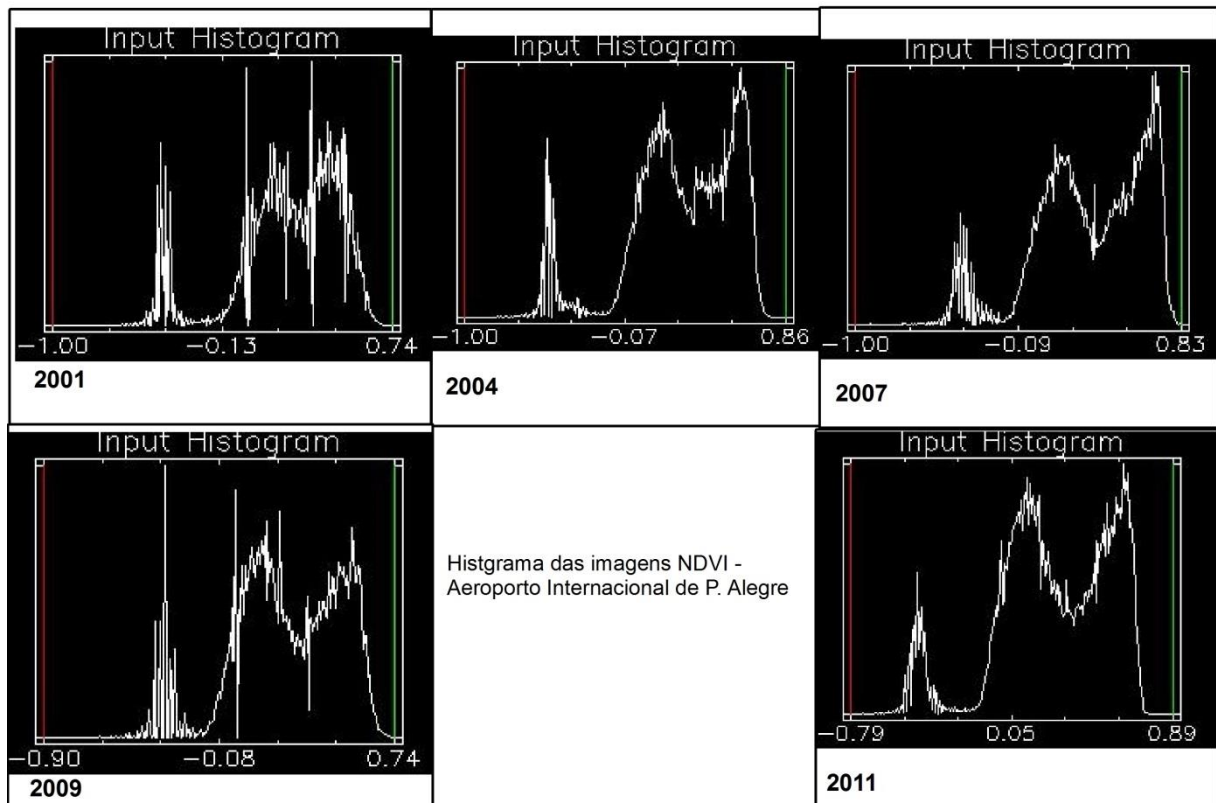
Figura 64 – Histograma de distribuição dos valores de NDVI nas imagens de Porto Alegre.

Além disso, a área de segurança de Porto Alegre apresenta muitas classes de uso de solo diferentes que podem ser facilmente confundidas com a vegetação natural pela análise do NDVI. Como por exemplo, grandes áreas agrícolas e de reflorestamentos.
