INFLUÊNCIA DO TRATAMENTO TÉRMICO NAS
PROPRIEDADES MECÂNICAS DE FIOS DE
ALUMÍNIO LIGA USADOS EM CABOS
CONDUTORES SUBMETIDOS A ENSAIOS DE
FADIGA

DISSERTAÇÃO DE MESTRADO EM ENGENHARIA MECÂNICA
DEPARTAMENTO DE ENGENHARIA MECÂNICA

UNIVERSIDADE DE BRASÍLIA

PUBLICAÇÃO ENM-DM 252/2017
BRASÍLIA-DF, 01 DE MARÇO DE 2017.

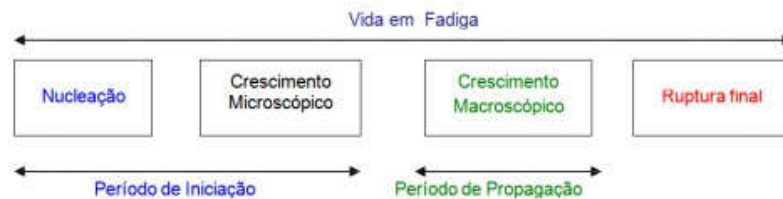
Existem três estágios para a falha por fadiga (SHIGLEY, 2005), sendo elas: (i) nucleação da trinca, (ii) propagação da trinca ou crescimento macroscópico e (iii) ruptura. A Fig. 2.6 apresenta uma representação gráfica desses três estágios. Na fractografia ilustrada na Fig. 2.7 as três etapas da fratura por fadiga podem ser observadas.

Figura 2.6: Representação gráfica dos estágios do processo de fadiga (FADEL, 2010).

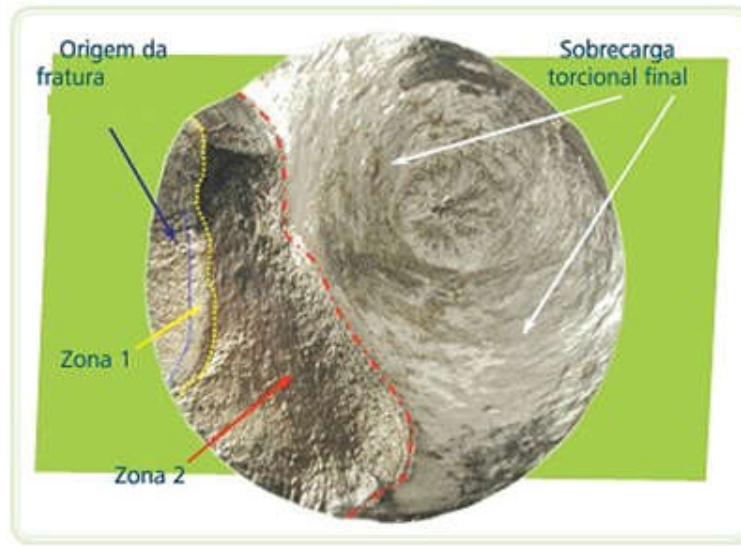
Figura 2.7: Etapas da nucleação e crescimento de uma trinca até a ruptura final. (ZOLIN, 2011).

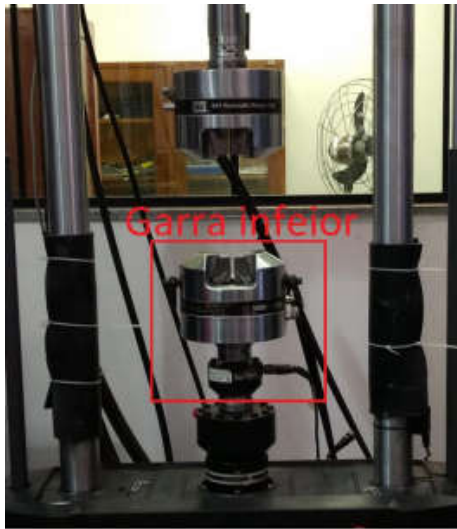
- i. Foram cortadas amostras dos fios de aproximadamente 200 mm.
- ii. Foi realizado um pré-esticamento dos fios dos cabos nas máquinas com o intuito de endireita-los, visto que os fios se encontram torcidos devido a sua distribuição concêntrica ao fio central;
- iii. Definição dos limites do ensaio de tração;
- iv. Fixação dos fios nas as garras da máquina (Fig. 3.13), tendo 100 mm de comprimento entre as garras;
- v. Realização do ensaio;

Figura 3.13: Detalhe das garras da máquina onde são fixados os fios para a execução do teste.

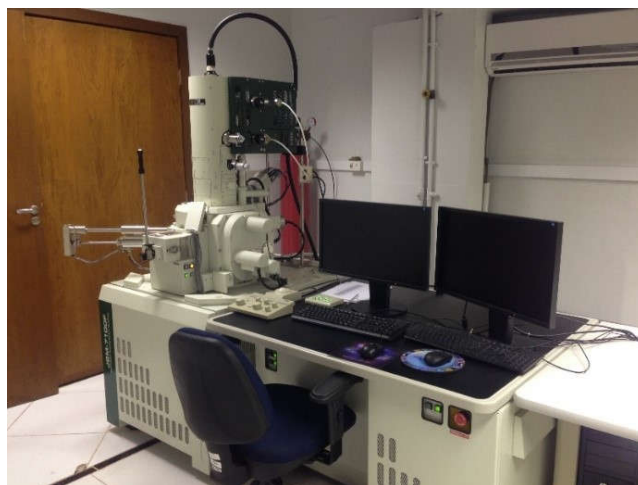
Após selecionado o fio o mesmo é cortado em tamanho aproximado de 20-30 mm para que não ultrapasse a altura do suporte do MEV e danifique o equipamento. Análises fractográficas do mesmo, serão realizadas em um microscópio eletrônico de varredura, do grupo de fadiga, fratura e materiais da Universidade de Brasília. O microscópio utilizado é da marca JEOL, modelo JFM-7100F equipado com um detector de deriva de silício de resolução JEOL 129eV (SDD) para microanálise via Espectroscopia de Energia Dispersiva (EDS) (Fig. 3.15).

Figura 3.15: Foto do microscópio eletrônico de varredura utilizado para as análises dos fios fraturados.

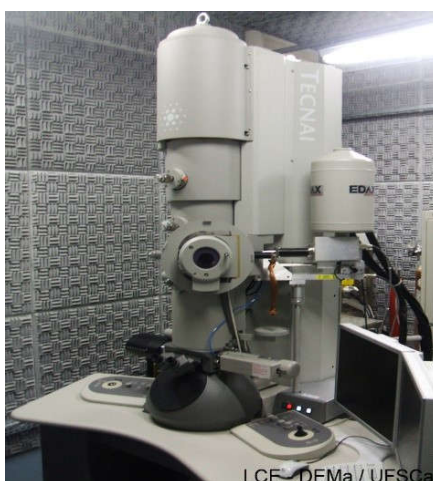
O microscópio a ser utilizado é um FEI TECNAI G² F20 de alta resolução, instalado no Laboratório de Caracterização Estrutural (DEMa) da Universidade Federal de São Carlos (UFSCar) (Fig. 3.16).

Figura 3.16: Imagem do microscópio eletrônico de transmissão a ser utilizado para as análises das amostras.

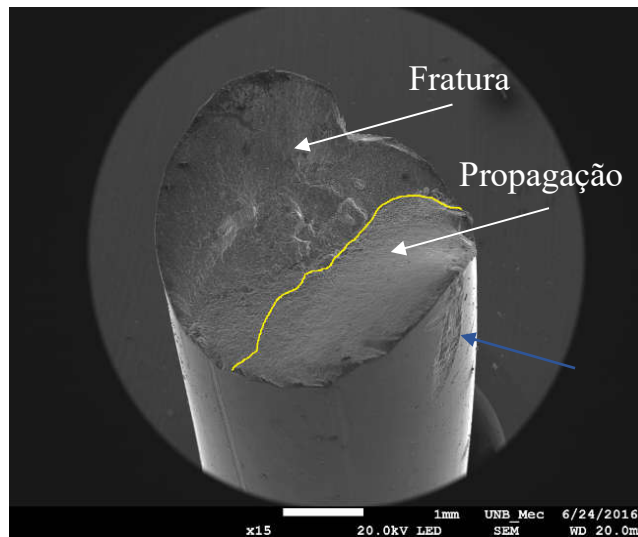
Figura 4.6: Imagem do cabo “B” mostrando o local de iniciação da trinca, zona de propagação da trinca e a zona de fratura indicados pelas setas. MEV. 20x.
