**ESTUDO DA VIDA ÚTIL E DEGRADAÇÃO DE FACHADAS  
EM ARGAMASSA A PARTIR DA INSPEÇÃO DE EDIFÍCIOS**

**DISSERTAÇÃO DE MESTRADO EM ESTRUTURAS  
E CONSTRUÇÃO CIVIL  
DEPARTAMENTO DE ENGENHARIA CIVIL E AMBIENTAL**

**UNIVERSIDADE DE BRASÍLIA**

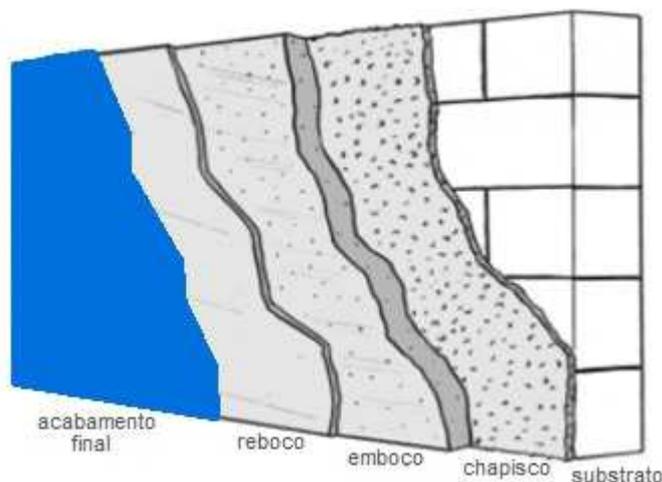
Figura 2.1 – Camadas do revestimento em argamassa (adaptado de ABCP, 2002)

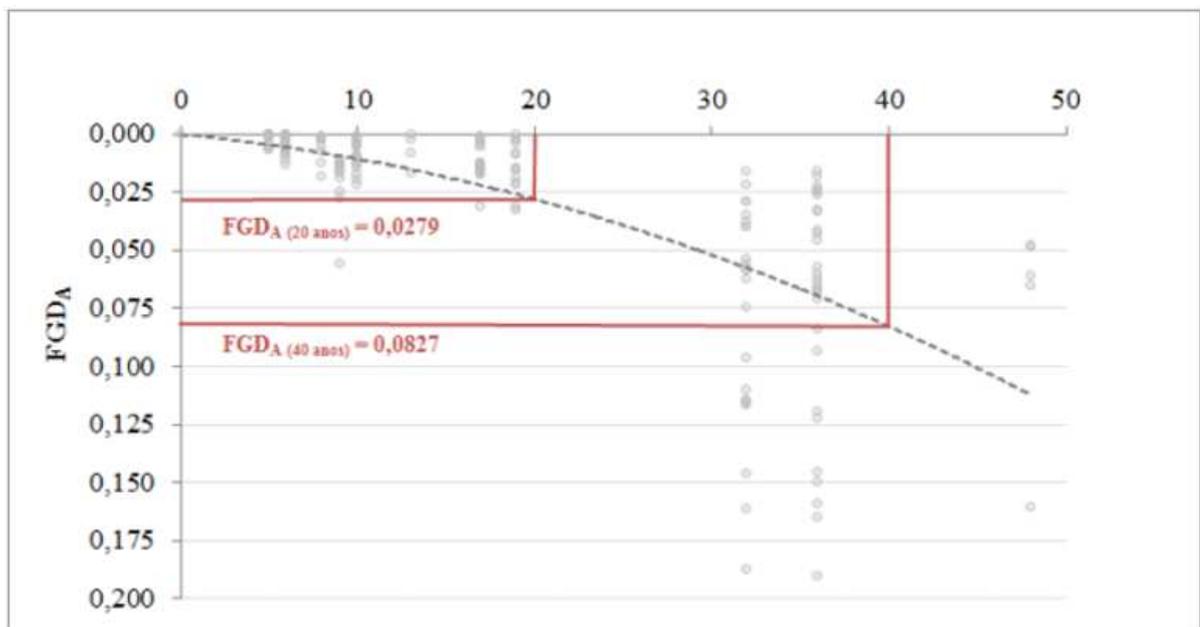
Figura 2.2– Curva de degradação do Fator Geral de Danos em função da idade (SOUZA, 2016)

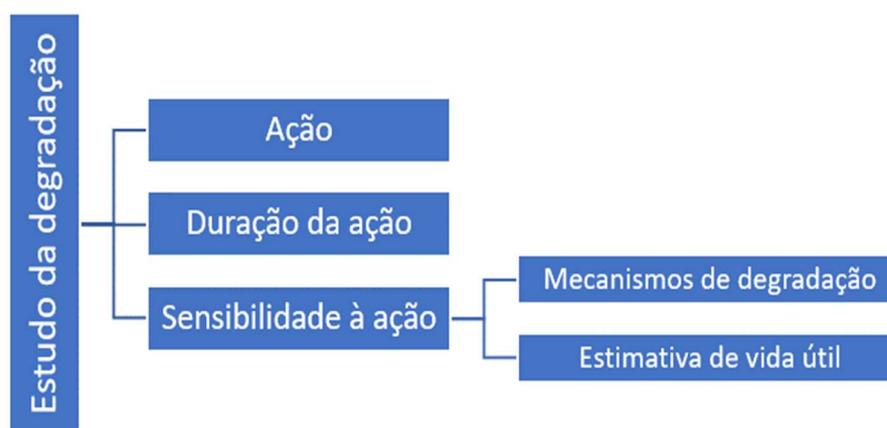
Figura 2.3 – Estudo da degradação dos edifícios (adaptado de Bauer, 2016)

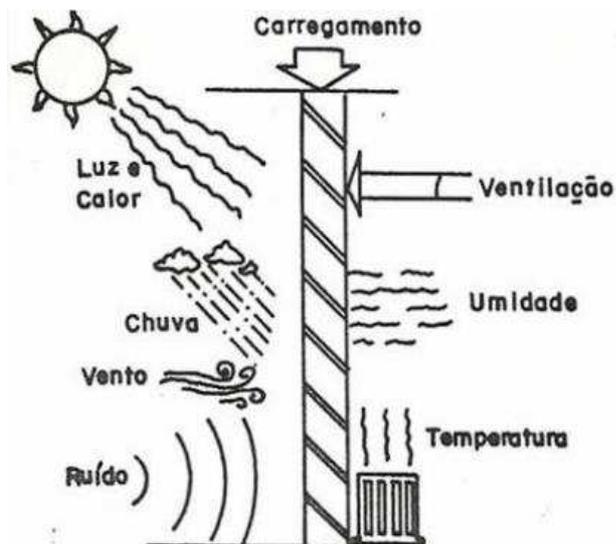
Figura 2.4 – Ação de alguns agentes de degradação sobre as fachadas (BAUER, 1987)

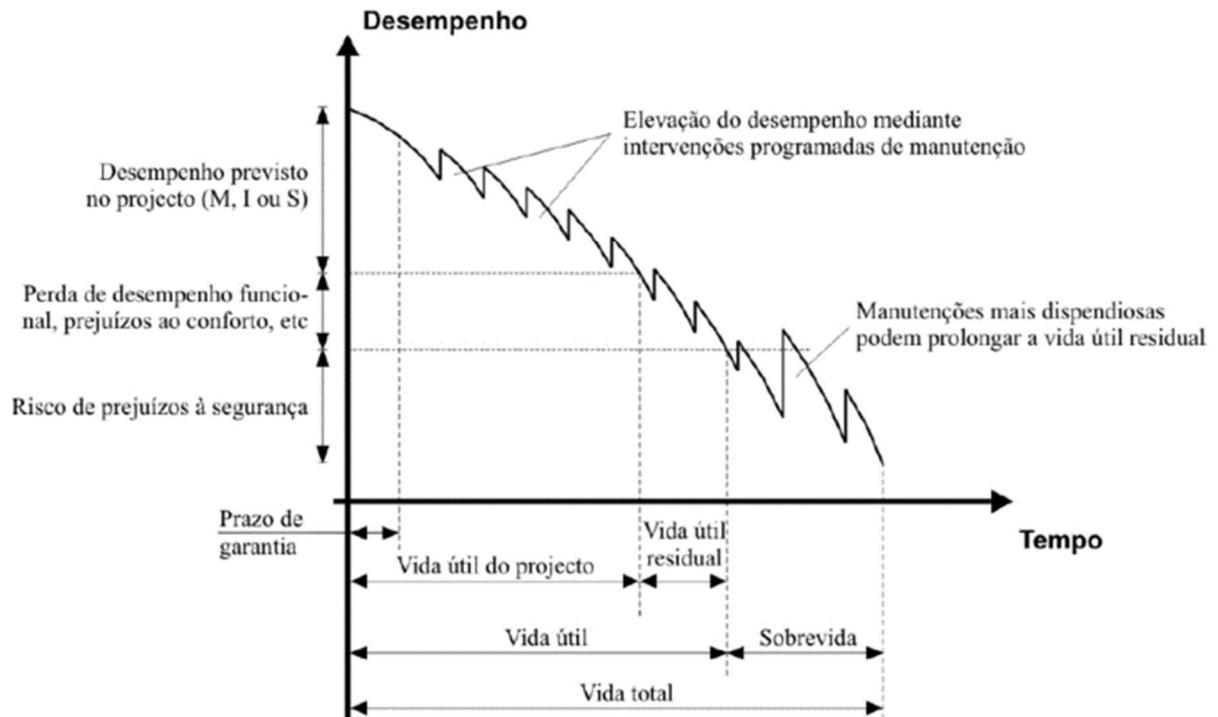
Figura 2.5 – Desempenho ao longo do tempo (NBR 15575-1: 2008)

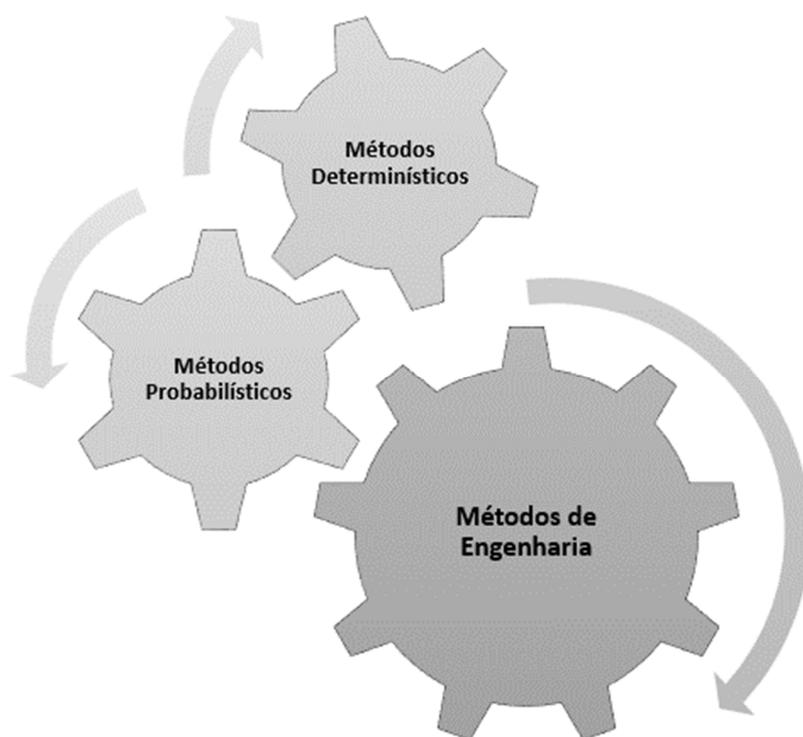
Figura 2.6 – Relação entre diferentes tipos de métodos de previsão de vida útil (Adaptado de Hovde, 2004)

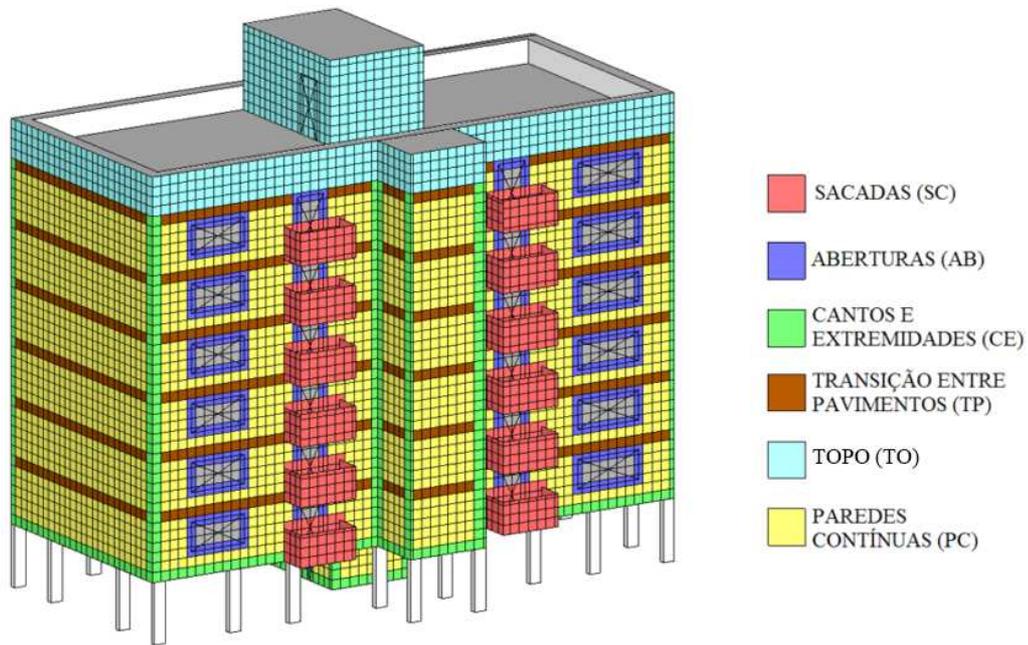
Figura 2.7 – Exemplo da classificação das regiões em um edifício hipotético  
(Fonte: PINHEIRO, 2016)

Para se analisar o Fator de Dano das Regiões ( $FD_R$ ) é utilizada a equação 2.2, determinada pela razão da área degradada de cada região separadamente pela área total da amostra.

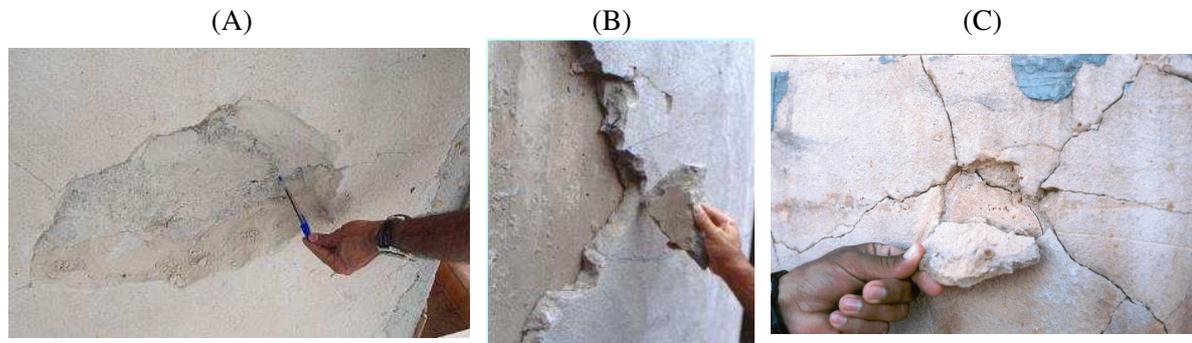
Figura 3.1 – Descolamento do revestimento devido a (A) camada muito espessa do revestimento, (B) falta de preparo do substrato, (C) baixo consumo de aglomerantes (Fonte: Banco de imagens Bauer (2018))

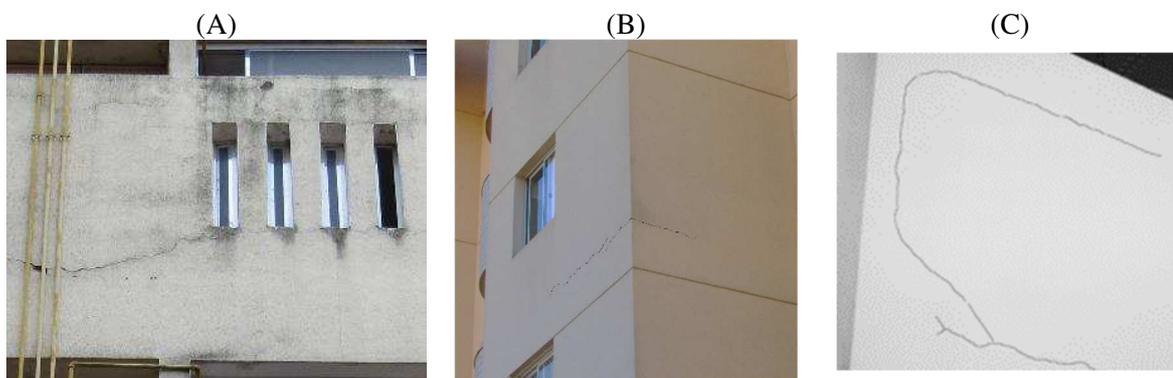
Figura 3.2 – Configuração das fissuras de acordo com suas principais causas para revestimentos de edifícios em Brasília-DF: (A) falta de vergas e contravergas; (B) variações térmicas; e (C) deficiência nas ligações dos subsistemas

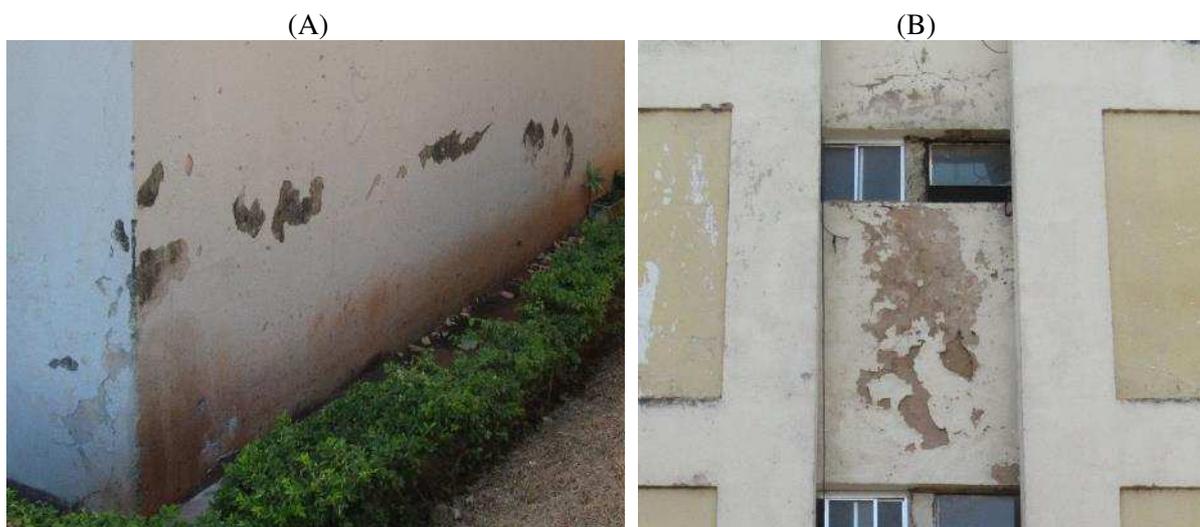
Figura 3.3 – Ocorrência de pulverulência em revestimento de argamassa (A) ocasionada por ascensão capilar da água do solo e (B) por infiltração da água da chuva nas fissuras

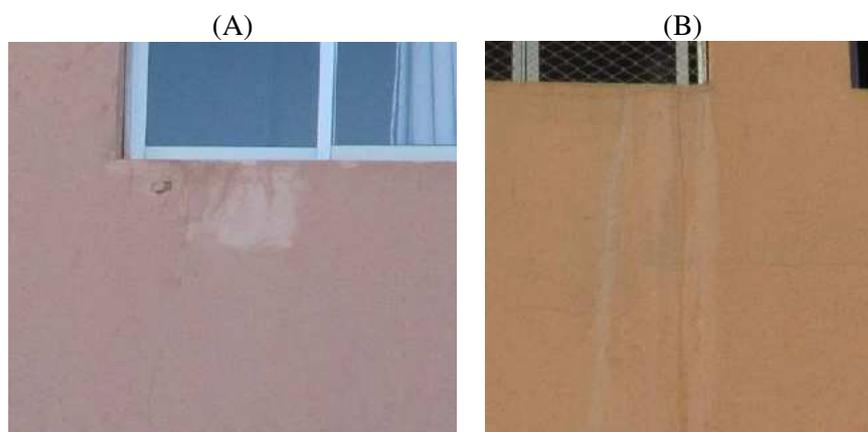
Figura 3.4 – Exemplos da manifestação de eflorescência em edifícios

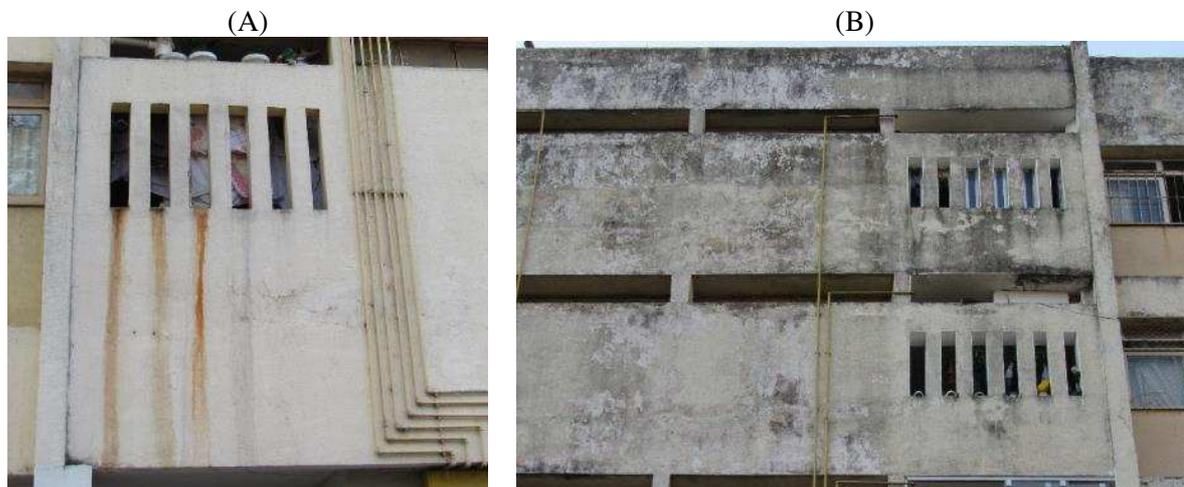
Figura 3.5 – Principais tipos de manchas em fachadas: (A) sujidade; (B) umidade

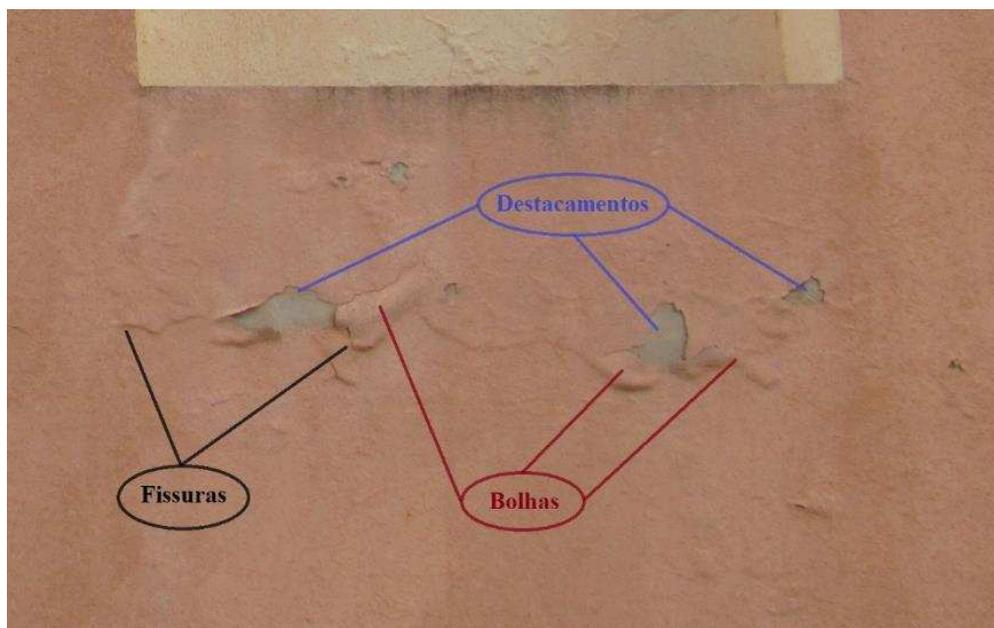
Figura 3.6 – Falhas de destacamentos, fissuras e bolhas em pinturas sobre argamassa

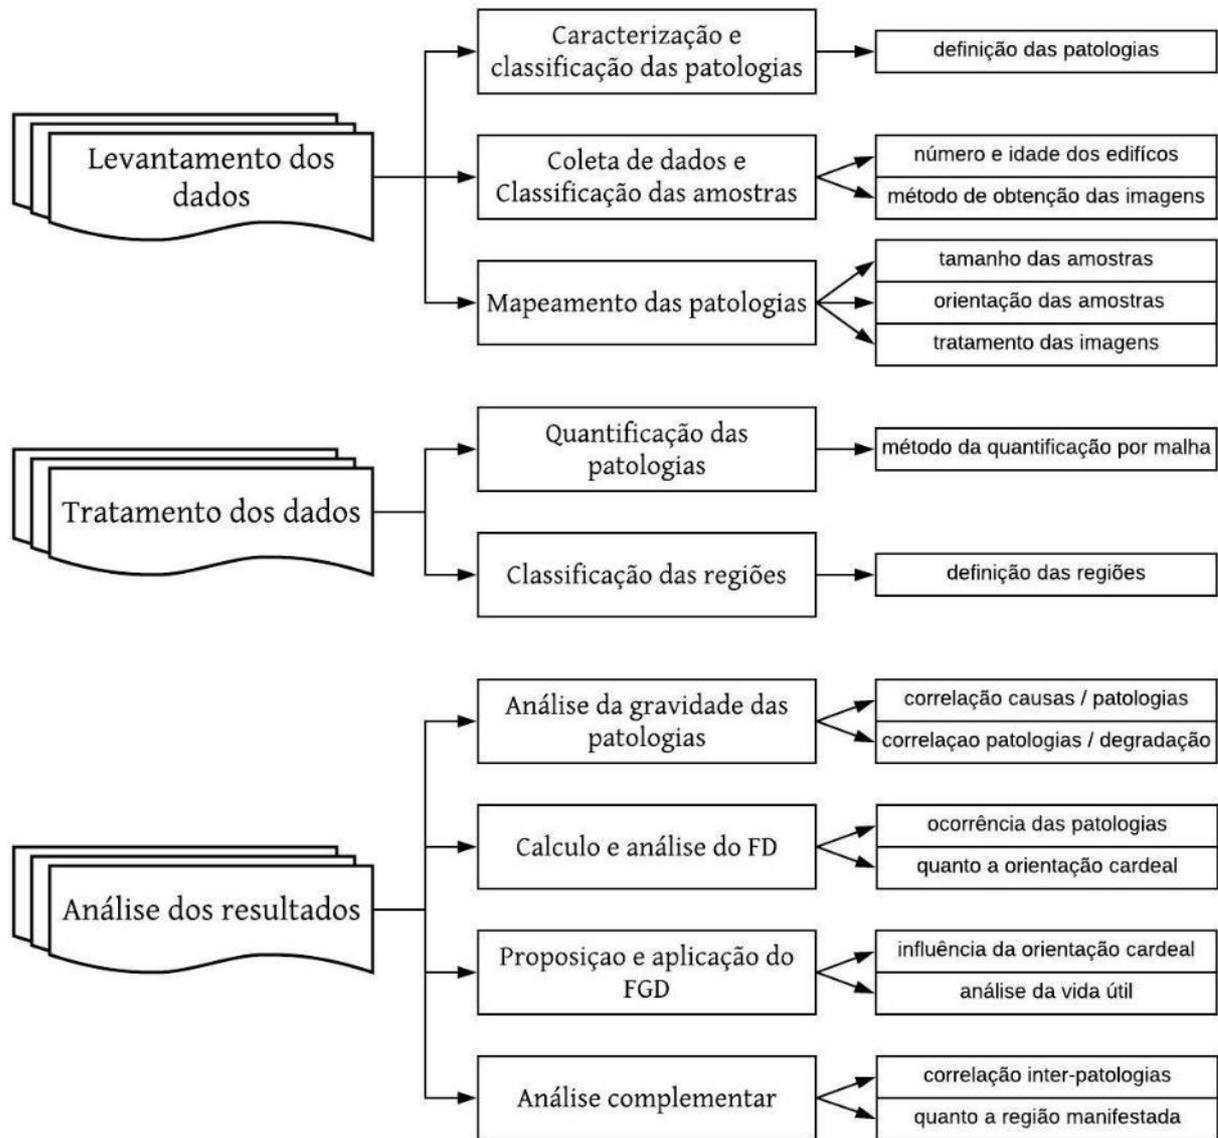
Figura 4.1 – Esquema do procedimento metodológico proposto

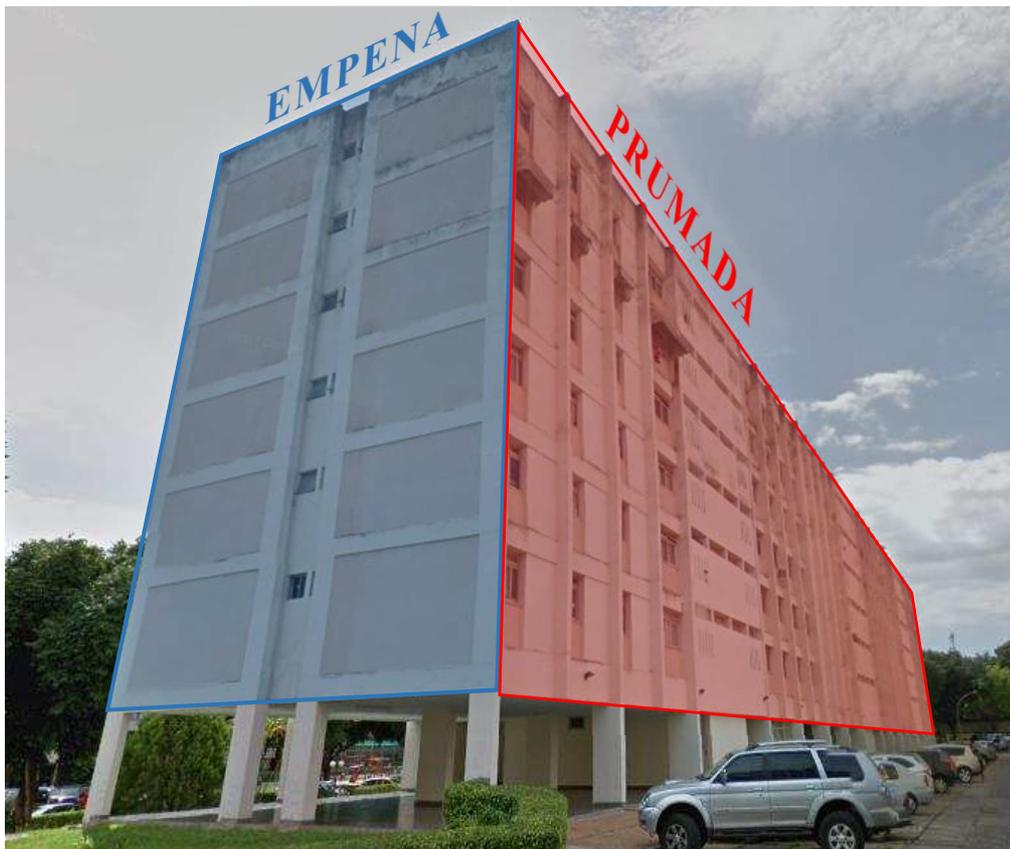
Figura 4.3 – Identificação da prumada e empena de um edifício.

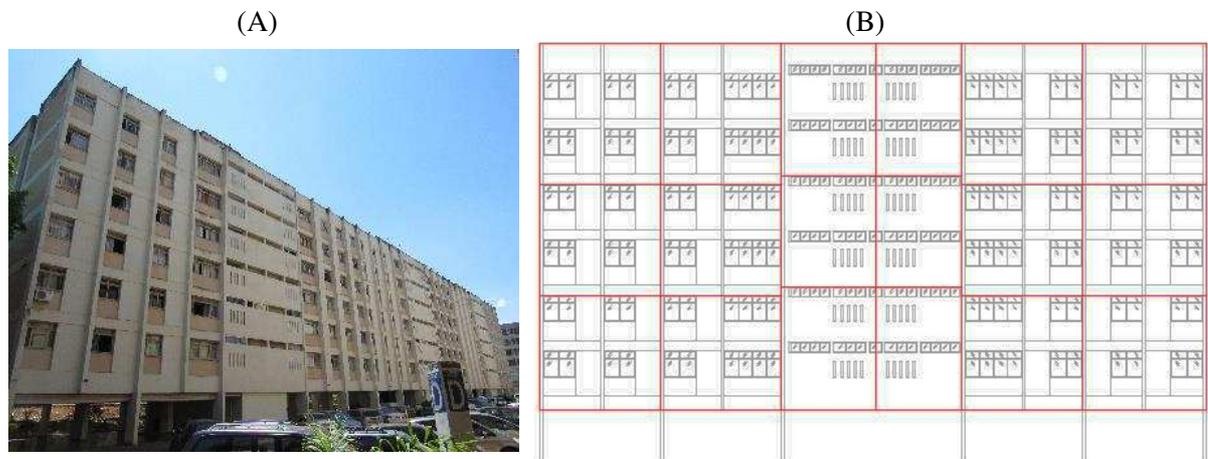
Figura 4.4 – Segunda etapa da coleta de dados. (A) Imagem da fachada; (B) Desenho esquemático da fachada com divisão dos enquadramentos para cada imagem.

Posteriormente foram obtidas fotos enquadrando todas as fachadas (prumadas e empenas) dos prédios escolhidos para realizar a inspeção (Figura 4.4 A). Estas imagens foram utilizadas para se conceituar a arquitetura dos edifícios, bem como se ter ideia dos objetos externos (árvores, postes, etc) localizados em sua envoltura. Também foram adquiridas algumas medidas, como a extensão das fachadas, aberturas e demais elementos que auxiliem na realização do desenho esquemático da fachada (Figura 4.4 B) dos edifícios em que não foram obtidos os projetos.

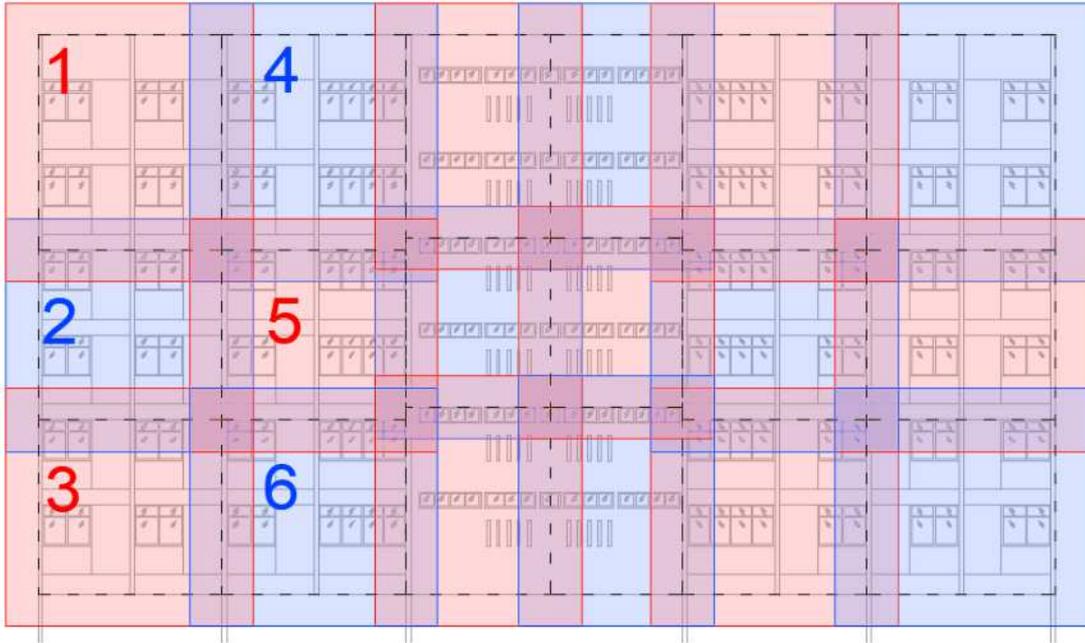
Figura 4.5 – Esquema de obtenção das imagens de um edifício

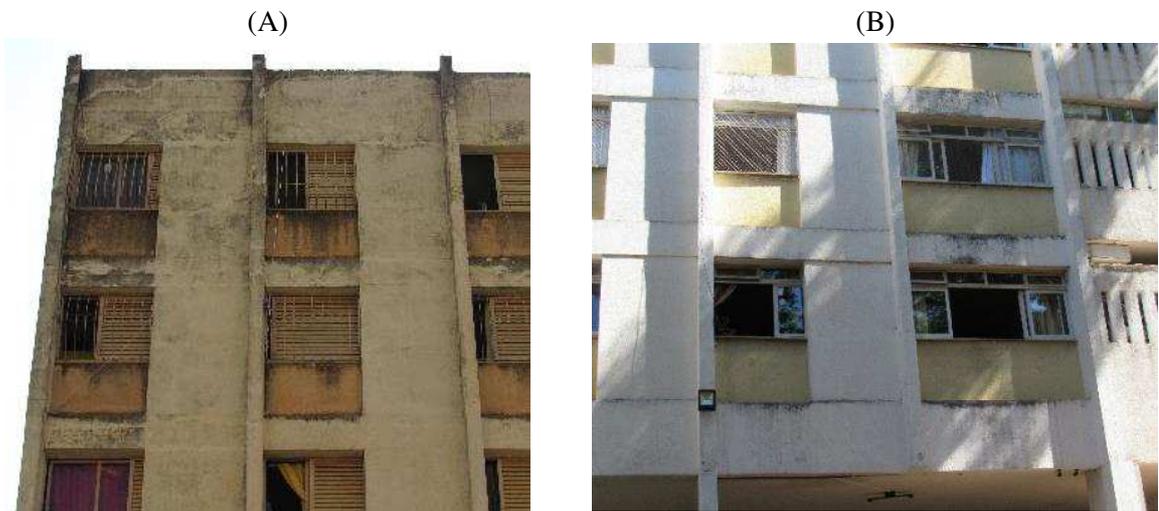
Figura 4.6 – Fotos de uma fachada, obtidas em horários diferentes. (A) Foto sem incidência direta do sol; e (B) Foto com incidência solar direta

A obtenção das imagens foi realizada em horários em que o sol não incidia diretamente sobre a fachada, pois esta incidência direta pode resultar em imagens com contraste inadequado, dificultando a análise das patologias. Na Figura 4.6 (A) é apresentada uma imagem onde não há incidência direta do sol na fachada e na Figura 4.6 (B) é apresentada uma imagem, da mesma fachada, que sofreu esta incidência. Percebe-se que a imagem (B), afetada pela incidência solar, apresenta sombreamento de elementos arquitetônicos e elementos externos (árvore) causando um forte contraste, dificultando a visualização das patologias.

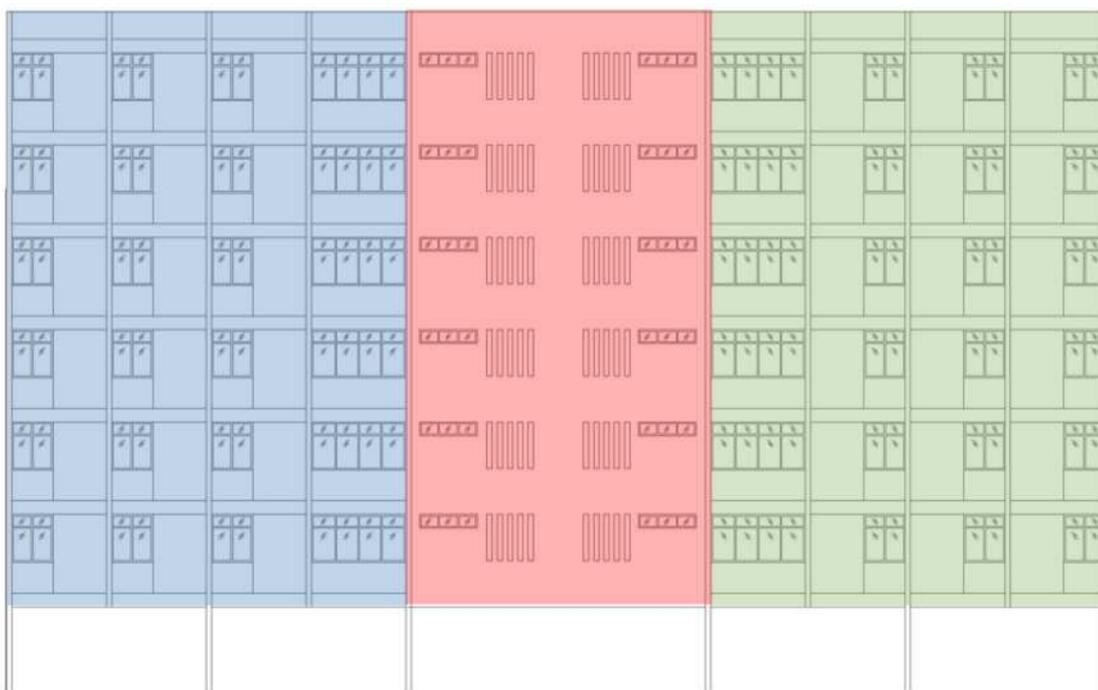
Figura 4.7 – Exemplo da divisão de amostras de uma fachada

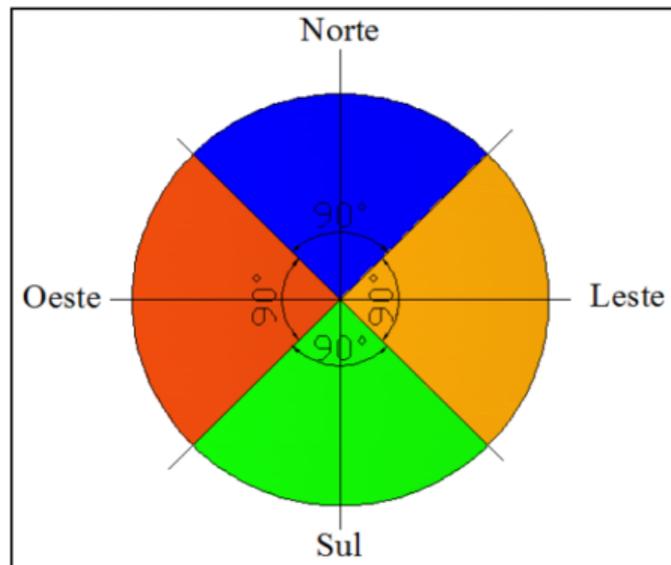
Figura 4.8 – Amplitude dos quadrantes Norte (N), Leste (L), Sul (S) e Oeste (O) para classificação da orientação das amostras (Silva, 2014)

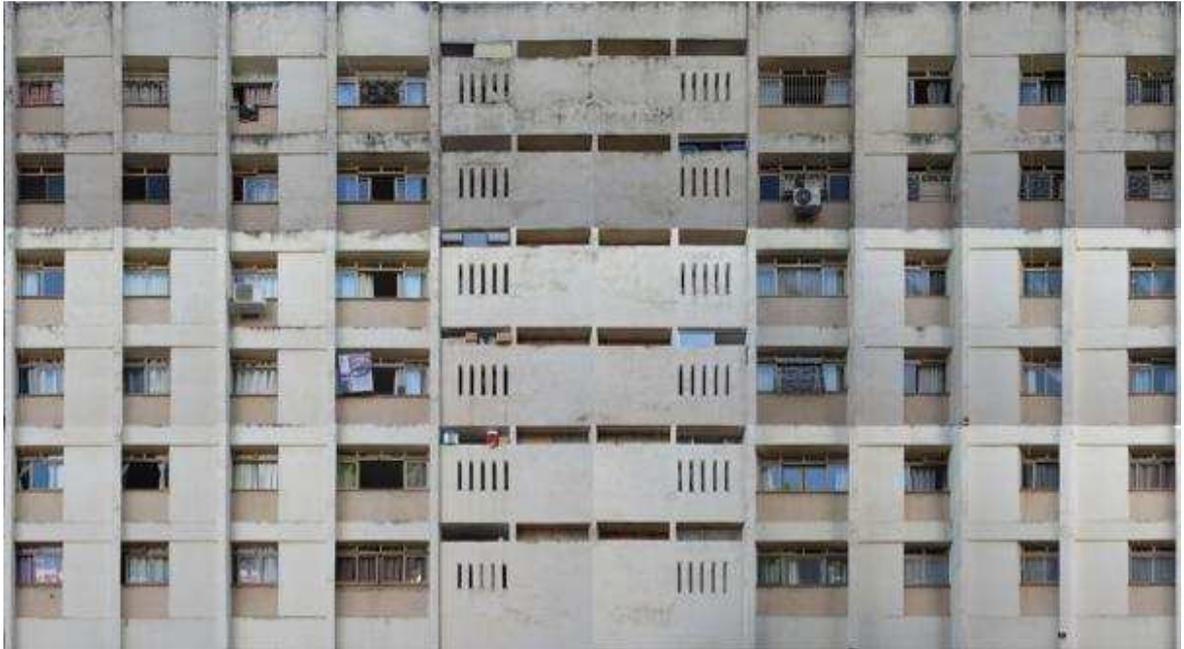
Figura 4.9 – Fachada ortogonalizada de um edifício

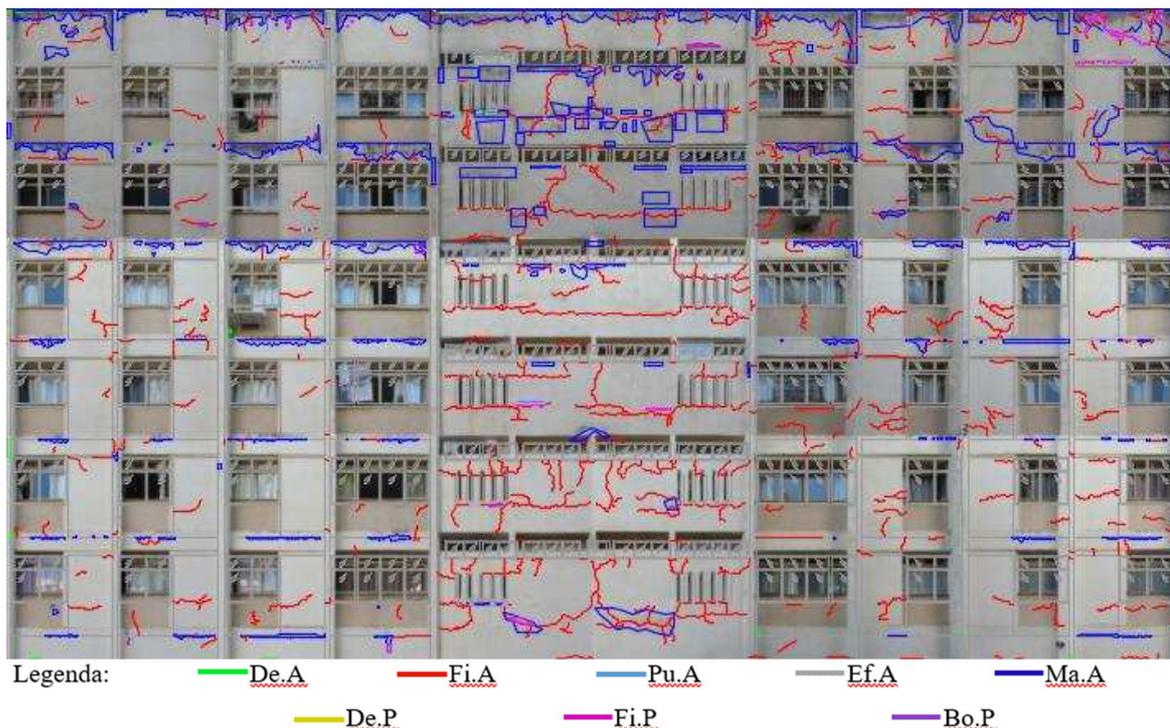
Figura 4.10 – Mapeamento das manifestações patológicas

Finalmente, após estas etapas, foram realizados os mapeamentos das manifestações patológicas visíveis na fachada. As imagens ortogonalizadas, resultantes do processo anterior, foram exportadas para o programa AutoCad® versão 2017, e sobrepostas ao desenho esquemático da fachada. Então as patologias, descritas no item 3.2, foram desenhadas utilizando camadas de cores diferentes, sobrepostas à imagem ortogonalizada. Pode-se visualizar o desenho das manifestações patológicas na Figura 4.10.

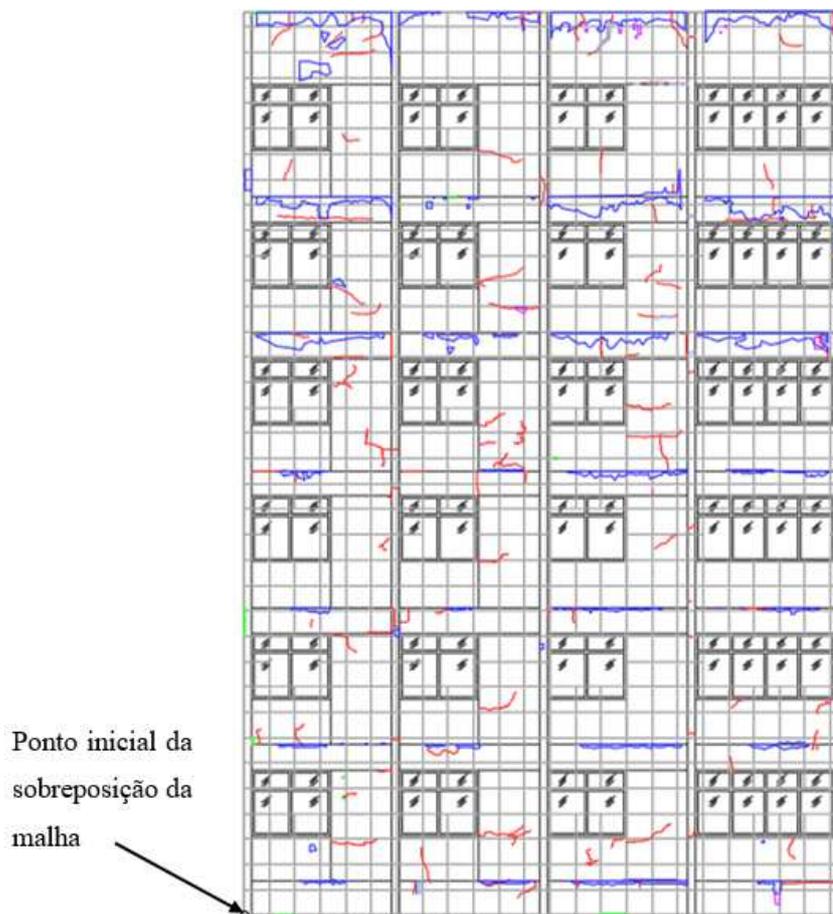
Figura 4.11 – Representação do critério de sobreposição da malha em uma amostra

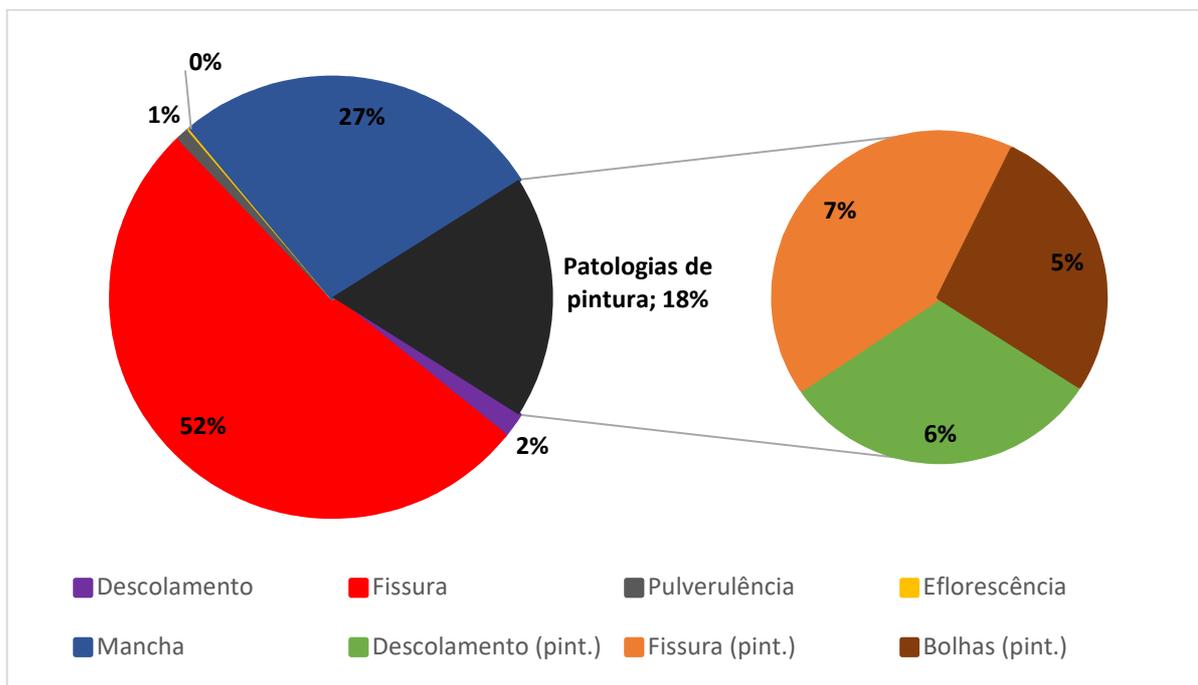
Figura 5.1 – Ocorrência das patologias nas amostras de estudo.

Observa-se que a patologia predominante ocorrida nas amostras é a fissura (52%), seguida pelas manchas (27%), e pelas patologias de pintura (fissura, descolamento e bolhas representando 7%, 6% e 5% respectivamente) totalizando 18%. As demais patologias somadas (descolamento, pulverulência e eflorescência) representam 3% do total. Esta distribuição de patologias é próxima à encontrada por Macedo (2017), que mensurou a degradação de três edifícios com

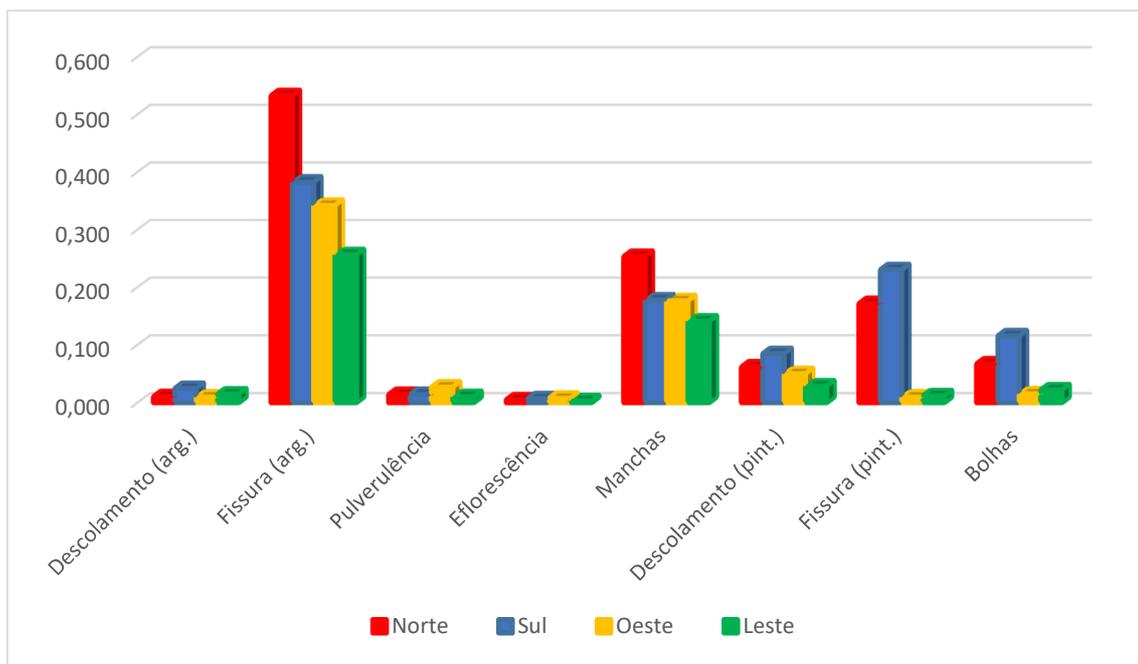
Figura 5.2 – Valor médio do FD das patologias de acordo com as orientações cardeais.

Percebe-se uma grande variação nos valores de FD médio, observada por exemplo no caso das fissuras, em que as fachadas de orientação Norte (0,53) apresentam aproximadamente o dobro

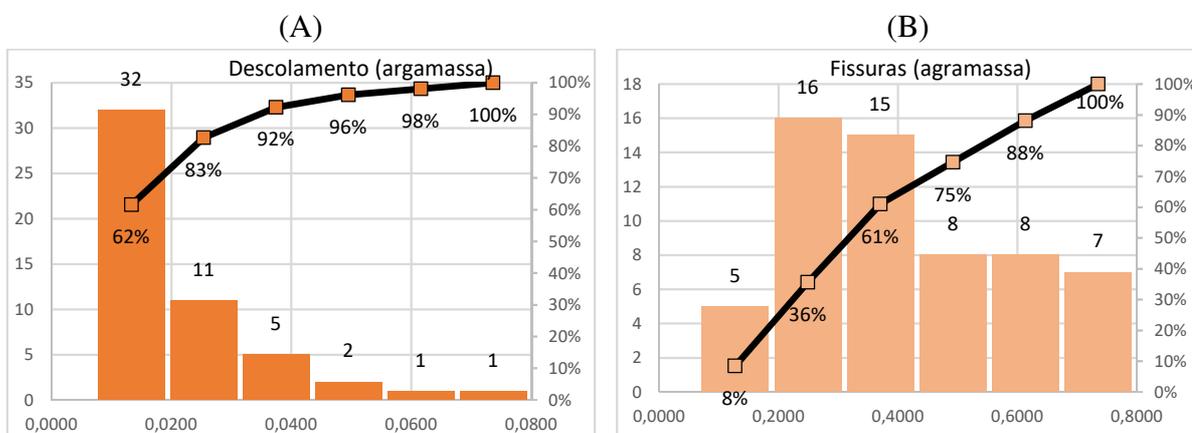
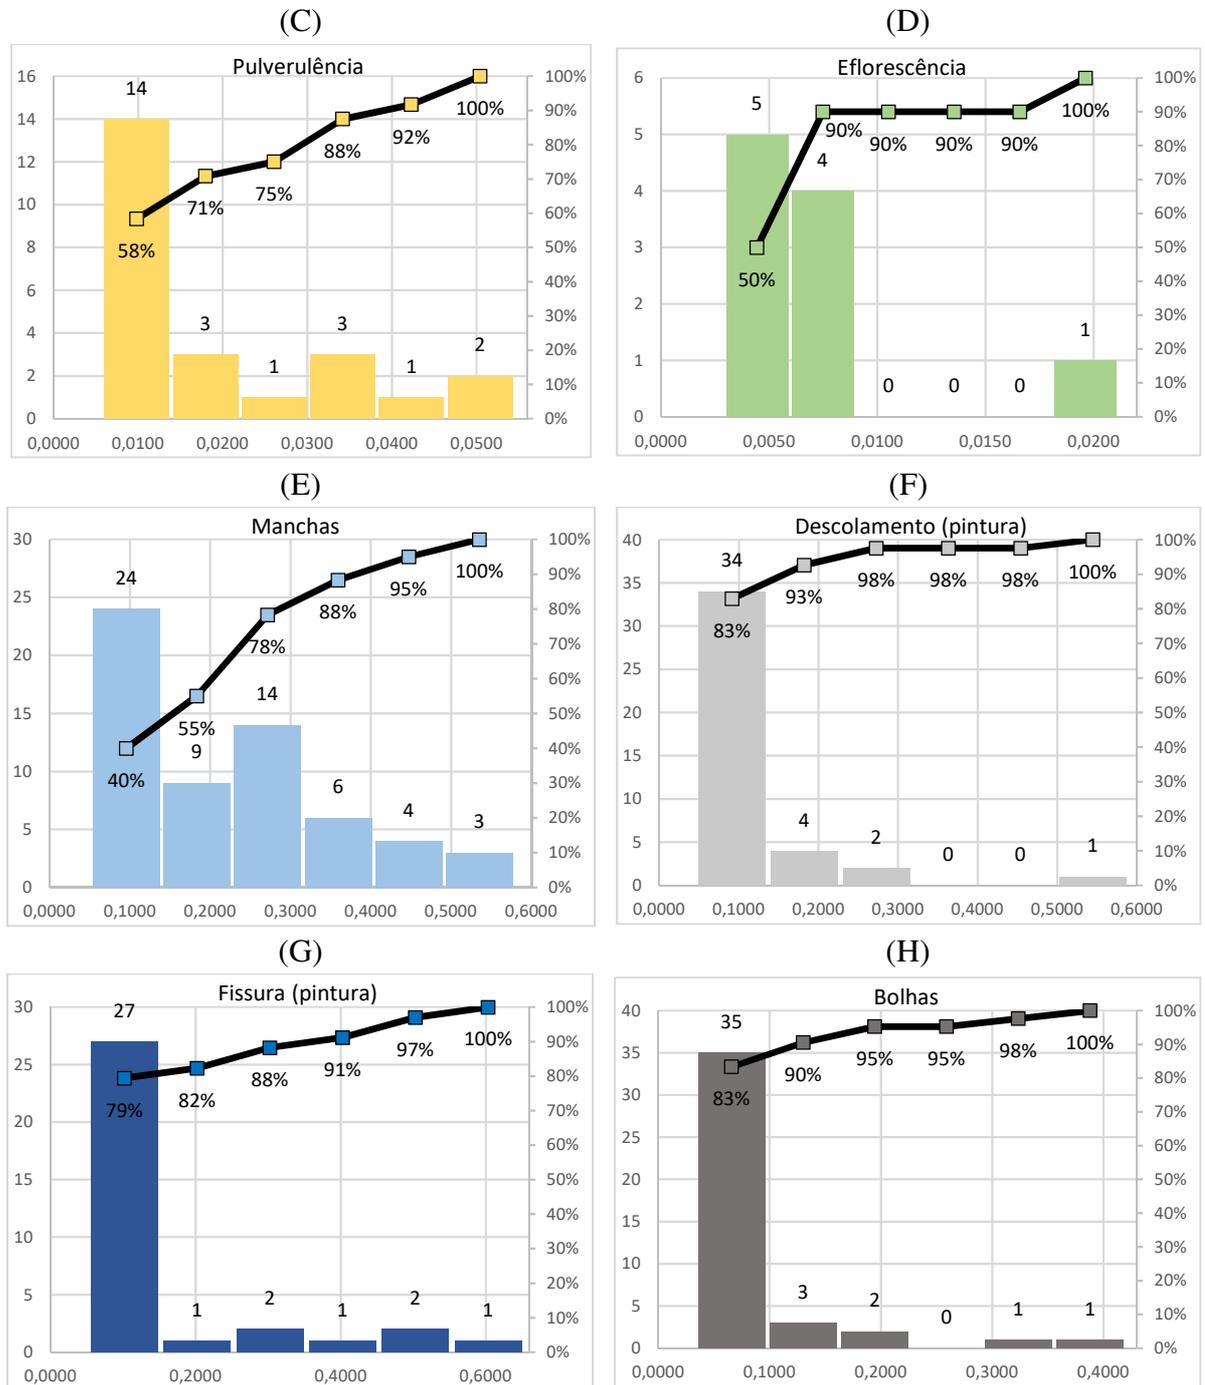
Figura 5.3 – Histogramas das patologias do fator de danos (FD) das patologias:  
 (A) De.A; (B) Fi.A; (C) Pu.A; (D) Ef.A; (E) Ma.A; (F) De.P; (G) Fi.P; e (H) Bo.P

(Continuação) Figura 5.4 – Histogramas das patologias do fator de danos (FD) das patologias: (A) De.A; (B) Fi.A; (C) Pu.A; (D) Ef.A; (E) Ma.A; (F) De.P; (G) Fi.P; e (H) Bo.P

Com exceção das fissuras, nota-se uma diminuição da frequência de ocorrência à medida que aumenta o valor do  $FD_{Total}$ , sendo que a maior frequência ocorre no menor intervalo do  $FD_{Total}$ . Este comportamento da distribuição da frequência de ocorrência apresenta uma tendência

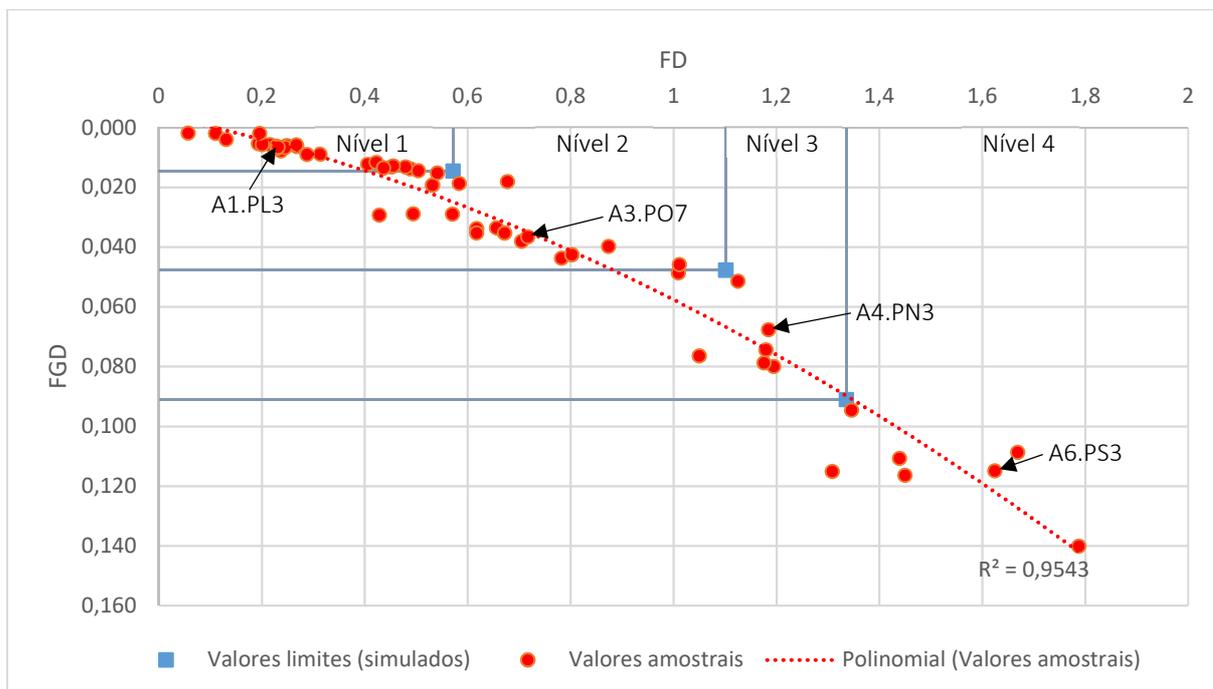
Figura 5.5 – Comportamento da degradação (FD x FGD) e limites entre os níveis de degradação.

Nota-se que a maior parte das amostras foram distribuídas no nível 1 (28 amostras) e no nível 2 (18 amostras), demonstrando que a maior parte apresenta boas condições e degradação leve, referindo-se aos níveis 1 e 2 respectivamente. Enquanto isso, os níveis 3 e 4 apresentaram a mesma concentração de amostras, 7 ocorrências cada.

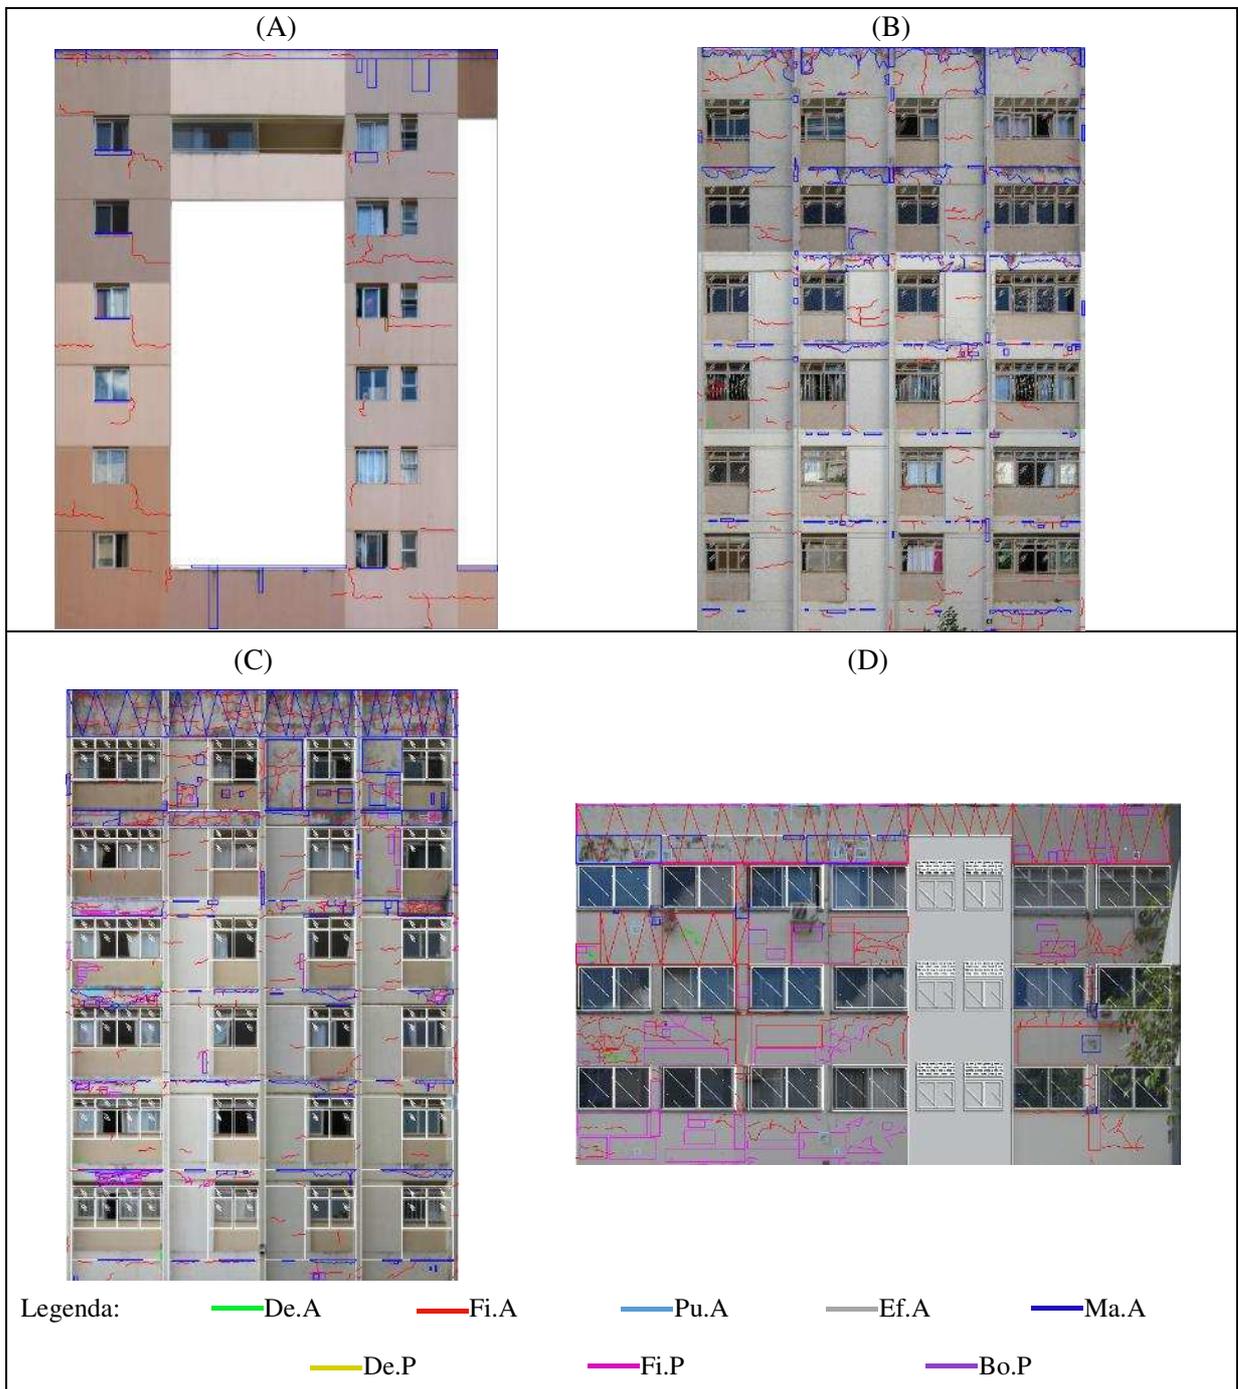
Figura 5.6 – Amostras seleccionadas pertencentes à cada nível de degradação:  
 (A) A1.PL3 - nível 1; (B) A3.PO7 - nível 2; (C) A4.PN3 - nível 3; e (D) A6.PS3 - nível 4

Percebe-se, visualmente, que a patologia mais recorrente nas quatro amostras é a fissura, representada pelas linhas vermelhas. Nota-se também o aumento gradual desta patologia à medida que eleva o grau de degradação, principalmente nos pavimentos superiores e próximos às aberturas. A região do topo foi a mais afetada nas imagens B, C e D.
