**ESTUDO DA VIDA ÚTIL E DEGRADAÇÃO DE FACHADAS  
EM ARGAMASSA A PARTIR DA INSPEÇÃO DE EDIFÍCIOS**

**DISSERTAÇÃO DE MESTRADO EM ESTRUTURAS  
E CONSTRUÇÃO CIVIL  
DEPARTAMENTO DE ENGENHARIA CIVIL E AMBIENTAL**

**UNIVERSIDADE DE BRASÍLIA**

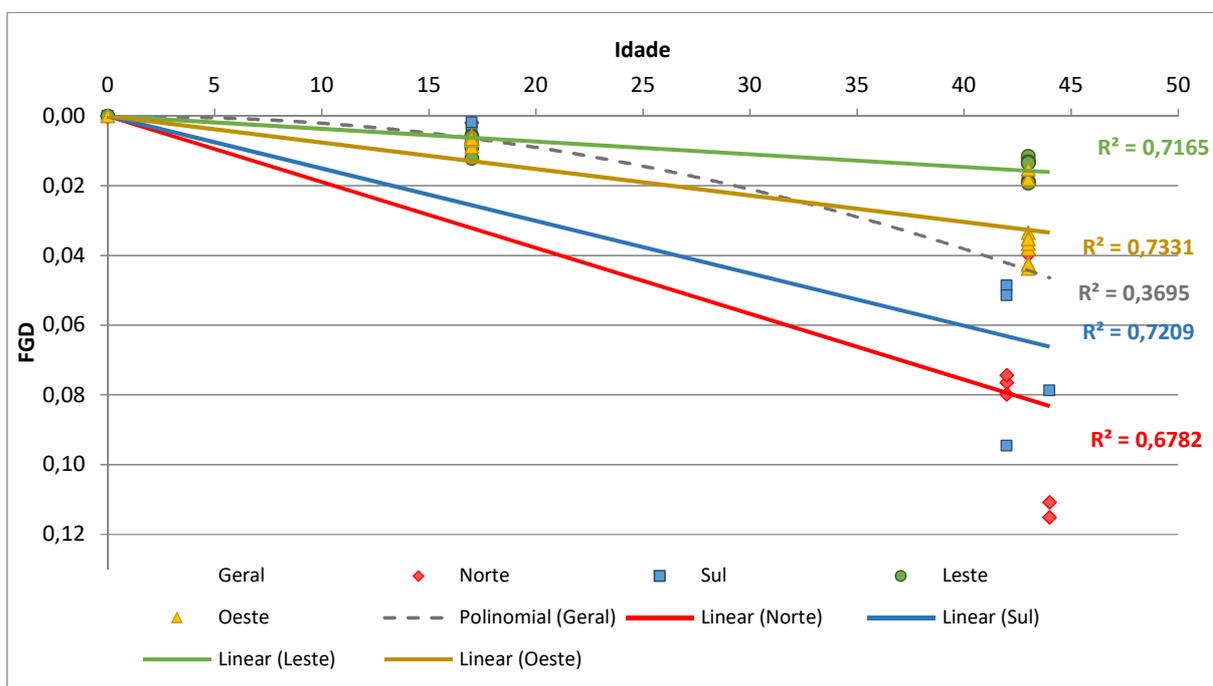
Figura 5.7 – Comportamento da degradação para diferentes orientações ao longo do tempo (FGD x Idade)

Pode-se observar que as amostras estudadas estão agrupadas basicamente em dois grupos em relação à idade dos edifícios (17 e 42 anos). Observa-se que a degradação aumenta com a evolução da idade, o que é esperado. Todavia as curvas apresentadas ainda são muito preliminares, visto que há uma grande diferença entre as idades das amostras.

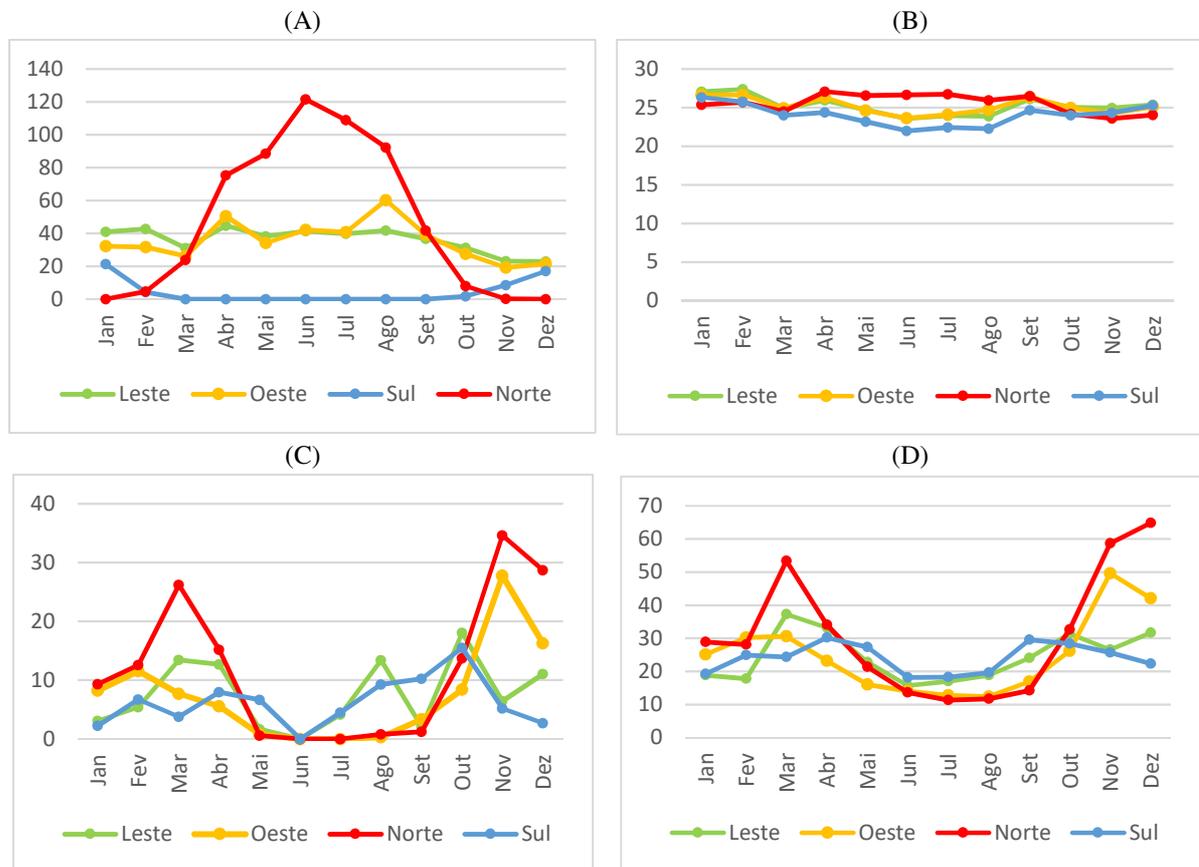
Figura 5.8 – Resultados da simulação higrotérmica: (A) Radiação solar direta média [ $W/m^2h$ ]; (B) Temperatura média da argamassa exterior [ $^{\circ}C$ ]; (C) Chuva dirigida acumulada mensal [ $L/m^2$ ]; e (D) Teor de umidade média da argamassa externa [ $Kg/m^2$ ].

Observa-se que, apesar da fachada na orientação Sul não receber radiação solar direta (Figura 5.7 A) durante boa parte do ano (entre fevereiro e outubro), a temperatura média da argamassa externa (Figura 5.7 B) apresentou pouca variação durante todo o tempo, sendo que a variação máxima observada ocorreu no mês de junho entre as fachadas Norte ( $26,5^{\circ}C$ ) e Sul ( $22,0^{\circ}C$ ). Observa-se também que o comportamento da chuva dirigida acumulada (Figura 5.7 C) na orientação Sul passou a ser predominante durante quase todos os meses entre maio a outubro. Simultaneamente, o teor de umidade médio (Figura 5.7 D) também passou a ser mais crítico neste período.

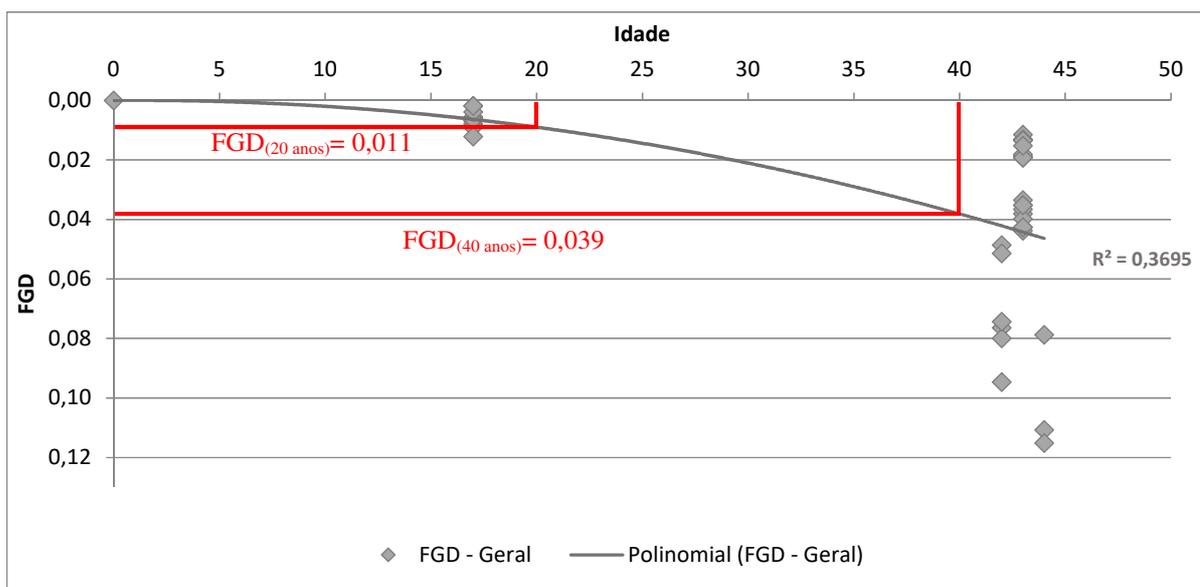
Figura 5.9 – Valor de referência do indicador geral de degradação

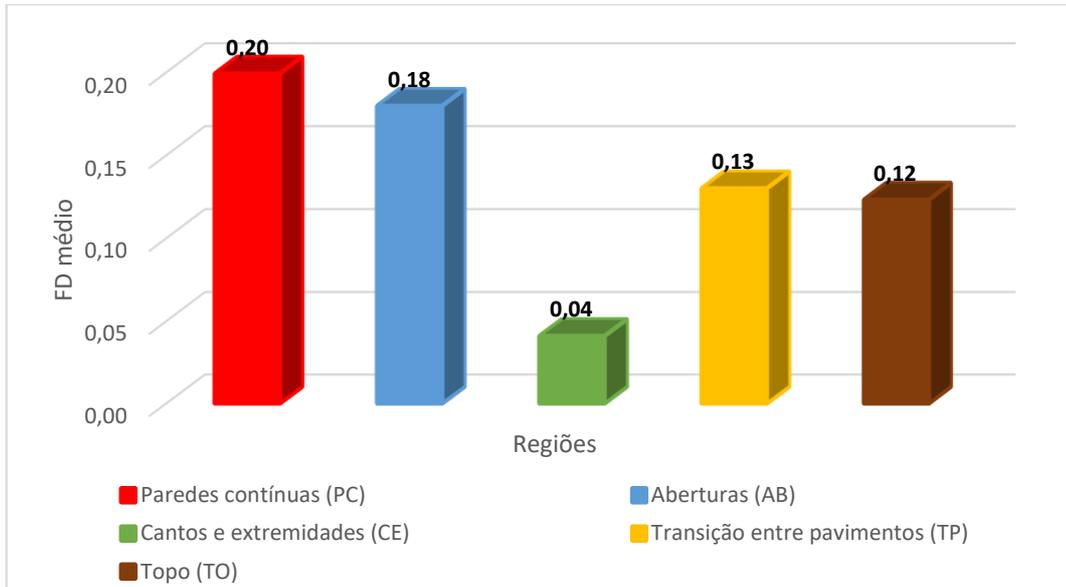
Figura 5.10 – Distribuição da incidência de danos ( $FD_R$ ) médio nas regiões da fachada

As regiões de maiores incidências correspondem as PC (0,20) e AB (0,18) enquanto os CE apresentaram menor incidência (0,04), e as regiões de TP (0,13) e TO (0,12) demonstraram valores intermediários de incidência de danos.

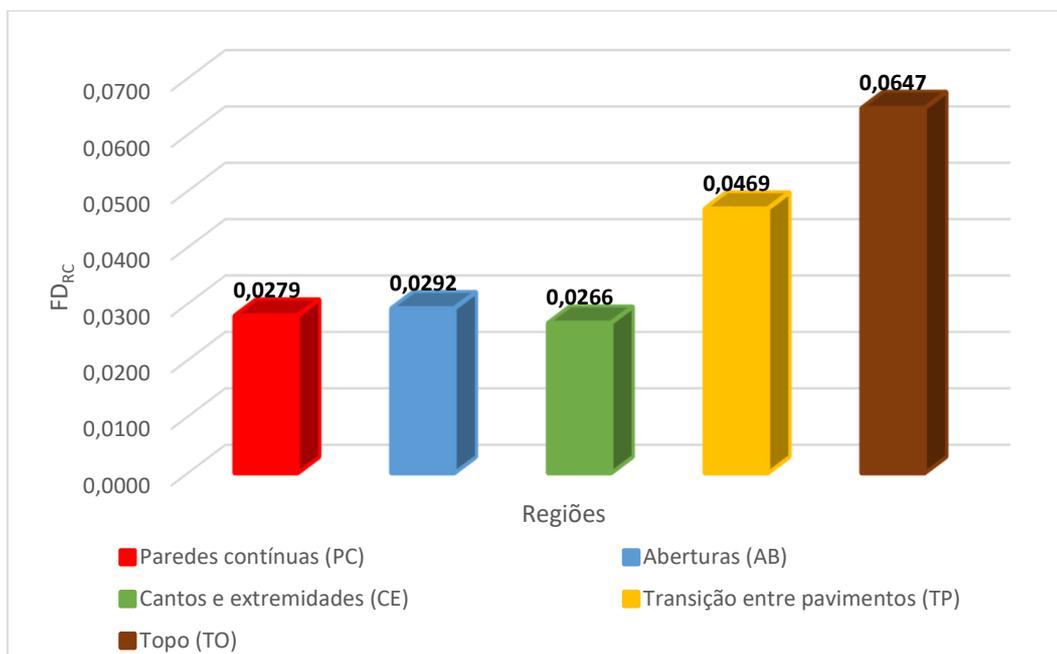
Figura 5.11 – Intensidade média da degradação nas regiões das fachadas ( $FD_{RC}$ )

A região de TO é destacada devido a maior intensidade de danos (0,0647), o que pode ser explicado possivelmente devido a maior exposição desta região à radiação solar, chuvas, dentre outras ações que resultam no dano da argamassa (Yang *et al.*, 2015). A região de TP apresenta a segunda maior intensidade de danos (0,0469), muito provavelmente devido ao alto estresse mecânico, favorecendo a concentração de tensões e deformações estruturais, causando diretamente patologias como fissura e descolamento (Bauer *et al.*, 2011, 2014). As demais regiões apresentaram índices próximos, na seguinte disposição: AB (0,0292); PC (0,0279); e CE (0,0266).
