**UNIVERSIDADE DE BRASÍLIA
FACULDADE UnB PLANALTINA
MESTRADO PROFISSIONAL EM GESTÃO E REGULAÇÃO DE RECURSOS
HÍDRICOS - ProfÁgua**

**CONSERVAÇÃO E USO DOS RECURSOS HÍDRICOS: UM ESTUDO DE
CASO NAS COMUNIDADES SARANDI E INDAIÁ EM LUZIÂNIA, GOIÁS**

Dissertação apresentada ao Programa de Mestrado Profissional em Gestão e Regulação de Recursos Hídricos da Universidade de Brasília, como requisito para obtenção do grau de mestre em Gestão e Regulação de Recursos Hídricos.

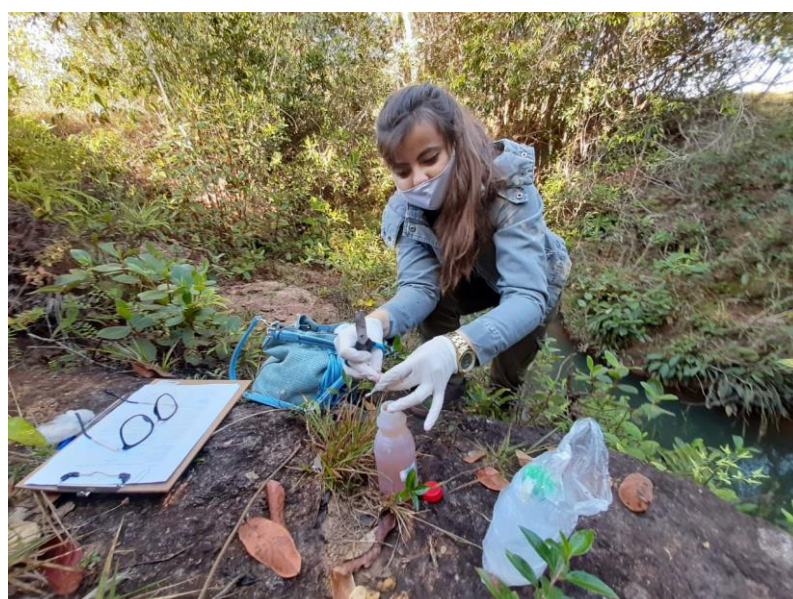
Figura 3 – Coleta de água no ponto p.3 do curso principal da microbacia do ribeirão Mantiqueira, Luziânia, Goiás.

Para a realização da coleta das análises de água (Figura 3), foram tomadas as seguintes medidas: utilização de luvas descartáveis, preservação e identificação das amostras, utilização de frascos estéreis, ambientização dos frascos para a coleta e volume necessário de amostras para realizar todas as análises. Estas amostras foram coletadas no início da manhã e conservadas em caixa térmica com gelo para garantir suas propriedades organolépticas.

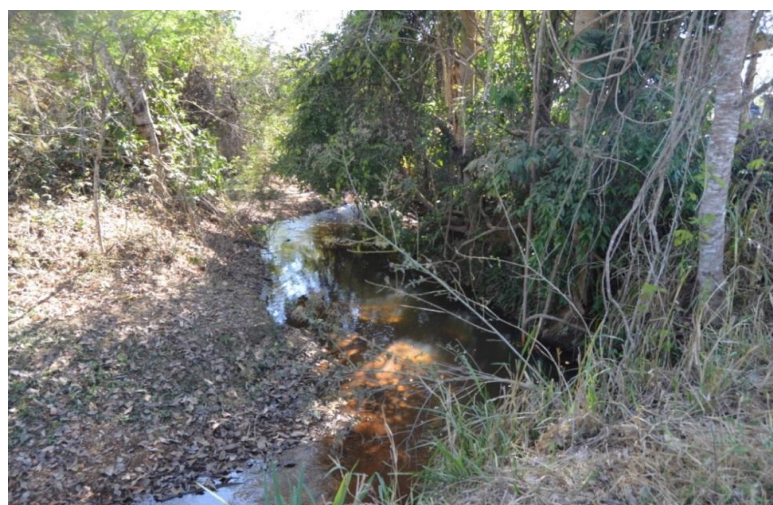
Figura 5 - Imagem via satélite do ponto p.1.1 (16°24'45.19''S 48°13'50.78''O) córrego afluente do ribeirão Mantiqueira localizado nas Comunidades Sarandi e Indaiá, Luziânia, Goiás. Fonte: própria autora, 2019.

Figura 6 - Córrego afluente do ribeirão Mantiqueira no ponto p.1.1, 2019.

O ponto de coleta p.1.1 foi localizado no afluente do ribeirão Mantiqueira, sob as coordenadas (16°24'45.19''S 48°13'50.78''O) (Figuras 5 e 6). A água apresentava-se inodora, incolor e corredeira fraca. Nas proximidades, verificou-se rodízio de pastagens por piquetes, em que no período da seca, utiliza-se a água do próprio córrego para irrigação dessas pastagens. Ademais trechos descontínuos e estreitos de vegetação ripária (Mata de Galeria) foram notados. Como consequência observou-se erosão laminar (desagregação do solo) e assoreamento em um dos lados do córrego (Figura 5). Além disso, notou-se a presença de insetos aquáticos, e sedimentos na curva do córrego.

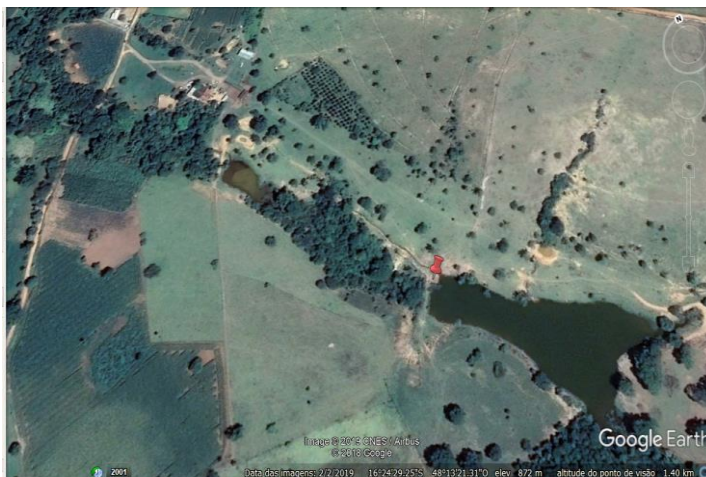
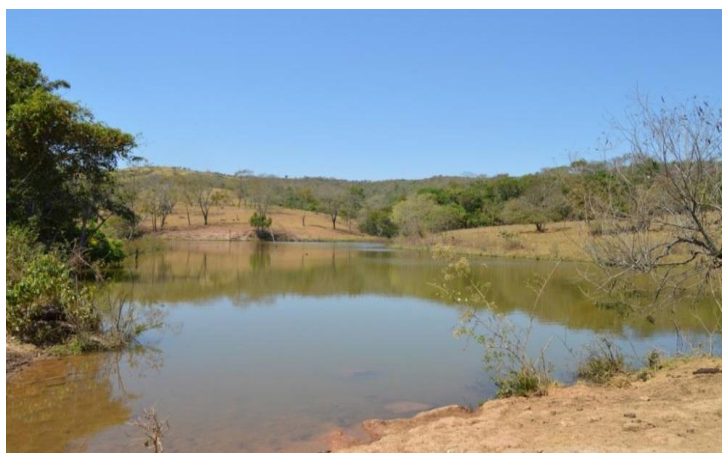
O ponto de coleta p. 1.2 foi localizado no afluente do ribeirão Mantiqueira, sob as coordenadas (16°24'29.25''S 48°13'21.31''O) (Figuras 7 e 8). Observou-se represamento do curso d'água, ausência de vegetação, além de solo exposto e encostas instáveis, o que facilita a dinâmica de processos erosivos. A sua extensão é composta por área de pastagens e o acesso ao leito se dá por meio de chão batido, não havendo o sombreamento do corpo hídrico. O fundo do canal constou de grande depósito de lama, com aspecto de coloração turva, não apresentando odor ou oleosidade. Não foram encontrados materiais flutuantes, lixo, graxas e plantas aquáticas, porém é visível as intervenções antrópicas e intensa atividade agropecuária, fato que o gado utiliza da água do canal para beber. Outras características desse ponto é a ausência de corredeiras, desenvolvendo lâminas

d'água abaixo do nível normal, habitats severamente modificados, mas principalmente, desmatamento acentuado.

Figura 7 - Imagem via satélite do ponto p.1.2 (16°24'29.25''S 48°13'21.31''O), do afluente do ribeirão Mantiqueira localizado nas Comunidades Sarandi e Indaiá, Luziânia, Goiás. Fonte: própria autora, 2019.

Figura 8 - Afluente do ribeirão Mantiqueira no ponto p.1.2, 2019.

A soma da pontuação atribuída aos parâmetros do PRAVIA foi de 40 pontos, categorizando sua condição como “IMPACTADO”. Informações sobre os resultados dos parâmetros avaliados pelo protocolo podem ser visto no Apêndice 6.

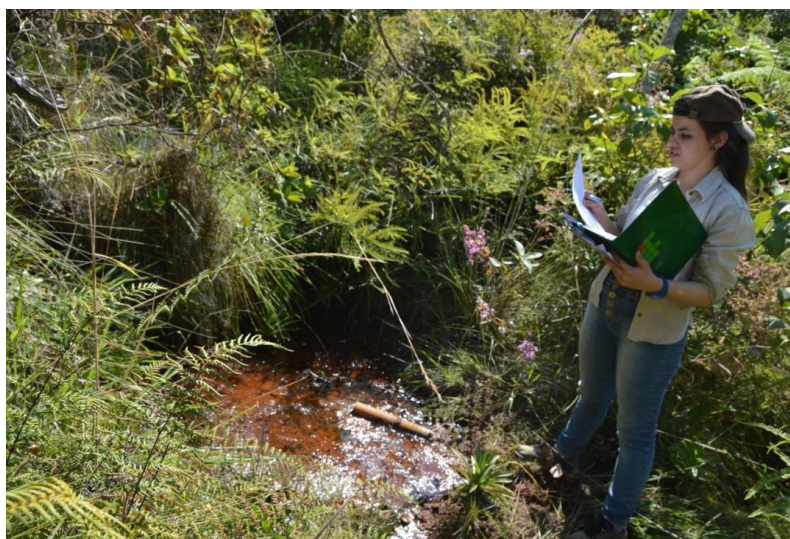
O ponto de coleta p.1.3 foi localizado na nascente afluente do ribeirão Mantiqueira, sob as coordenadas (16° 24'01.65''S 48° 14'56.26''O) (Figuras 9 e 10). O acesso à nascente é por mata fechada, no entanto, parte da nascente se encontra em área aberta e iluminada. Observou-se às margens da nascente presença de plantas exóticas invasoras como a pteridófito *Pteridium arachnoideum* conhecida como samambaião. A nascente apresentou 0,70 cm de profundidade com aspecto de remanso, presença de insetos aquáticos, e água cristalina, na qual é captada por mangueira para uso e consumo próprio. O fundo é composto por lama e a coloração avermelhada deve-se ao

Figura 10 - Nascente afluente do ribeirão Mantiqueira no ponto p.1.3, 2019.

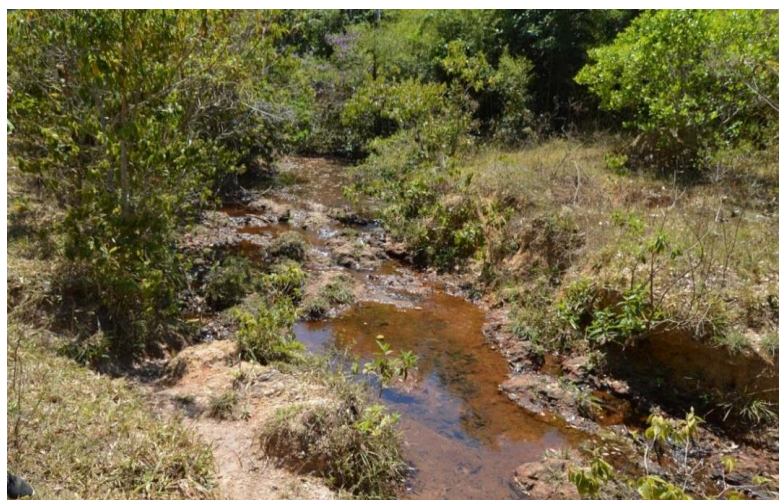
O ponto de coleta p. 1.4 foi localizado na área de drenagem do afluente do ribeirão Mantiqueira, mas pertencente ao Córrego Indaiá, sob as coordenadas ($16^{\circ}23'45.12''S$ $48^{\circ}13'34.03''O$) (Figuras 11 e 12). Foi possível verificar a predominância de gramíneas exóticas invasoras entremendo as árvores nativas de Matas de Galeria espaçadas, além disso presença de solo nú compactado. Nas margens há focos de ravinas o que provoca instabilidade de barrancos. Constatou-se água transparente com o aparecimento de sedimentos de menor granulometria ao fundo, razão pelo baixo fluxo de água no córrego, além de grande depósito de sedimentos nas curvas. Há também a

Figura 12 - Córrego afluente do ribeirão Mantiqueira no ponto p. 1.4, 2019.

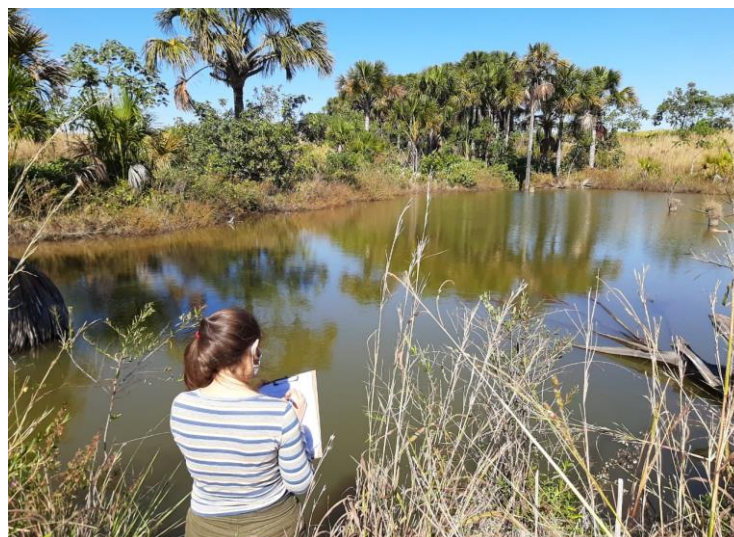
Figura 13 - Imagem via satélite do ponto p.1 (16° 25'59.50''S 48°16'07.43''O) do curso do ribeirão Mantiqueira localizado nas Comunidades Sarandi e Indaiá, Luziânia, Goiás. Fonte: própria autora, 2020.

Figura 14 - Curso do ribeirão Mantiqueira no ponto p.1, 2020.

O ponto de coleta p. 01, localizado no leito do ribeirão Mantiqueira, sob as coordenadas (16° 25'59.50''S 48°16'07.43''O) (Figuras 13 e 14). O levantamento *in loco* destacou baixa densidade de árvores da vegetação ripária (Mata de Galeria), a presença da palmeira nativa *Mauritia flexuosa* (buriti) e a predominância de gramíneas exóticas invasoras nas encostas. Foi possível notar a degradação da área, com a ocorrência de plantação de milho num raio menor que 10 m da lâmina d'água. O acesso ao local é por meio de estrada de chão, havendo focos de erosão. Outras

características desse ponto é a ausência de corredeiras, desenvolvendo lâminas d'água “lisas” e áreas de remanso. O corpo hídrico apresenta 4 metros de profundidade e 12 de largura, destacando a presença de piabas no local, tendo depósito de lama como substrato do fundo.

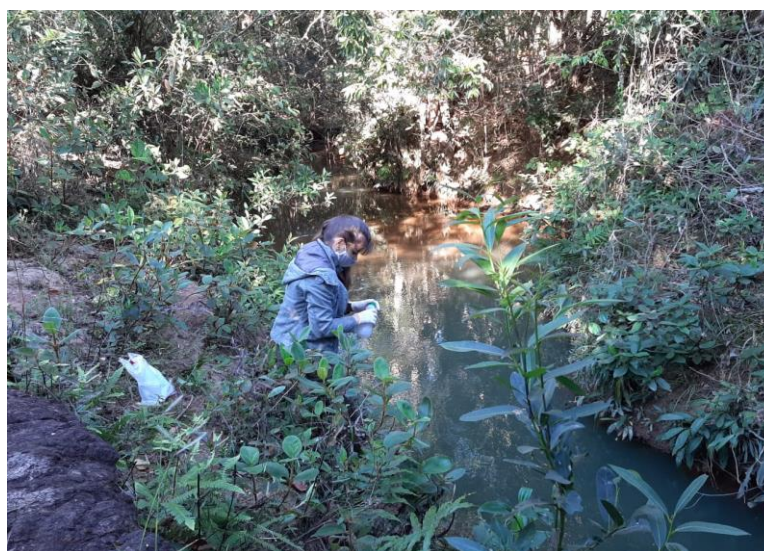
O ponto de coleta p. 02 foi localizado no leito do ribeirão Mantiqueira, sob as coordenadas (16°24'45.66''S 48°14'07.39''O) (Figuras 15 e 16) As margens do córrego apresentam composição rochosa, o que dá resistência lateral aos barrancos, nas proximidades há o uso e ocupação do solo pelo cultivo de mexerica, o que modifica significativamente a paisagem. O curso d'água com 2,5 m de largura e 1m de profundidade, apresentou cobertura parcial com árvores espaçadas apresentando porte médio (8 a 12 metros de altura). O ribeirão apresentou áreas de remanso (baixa velocidade),

Figura 16 - Curso do ribeirão Mantiqueira no ponto p.02, 2020.

A soma da pontuação atribuída aos parâmetros do PRAVIA foi de 59 pontos, categorizando sua condição como “ALTERADO”. Informações sobre os resultados dos parâmetros avaliados pelo protocolo podem ser visto no Apêndice 10.

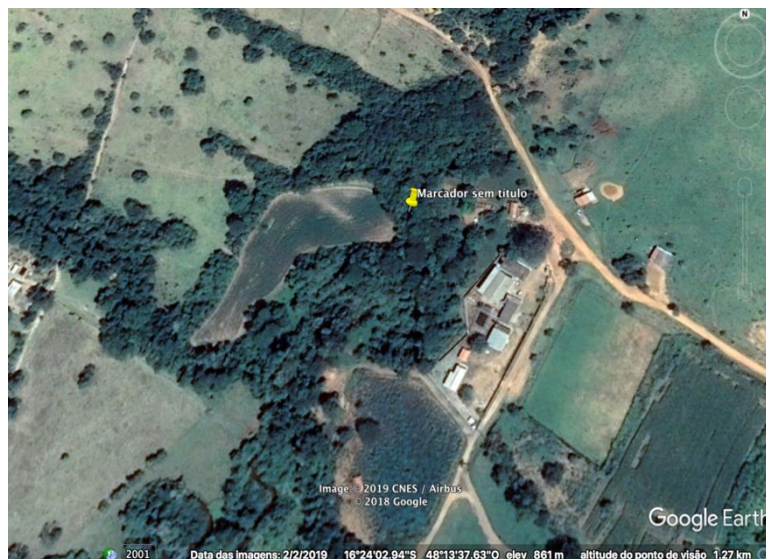
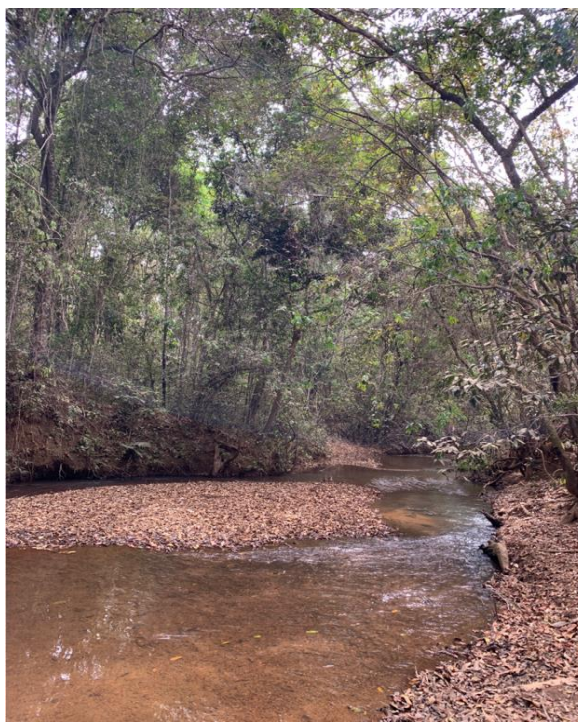
O ponto de coleta p. 03, localizado no leito do ribeirão Mantiqueira, sob as coordenadas ($16^{\circ}24'02.94''S$ $48^{\circ}13'37.63''O$) (Figuras 17 e 18). A jusante da sede da Cooperativa Sarandi e Indaiá, onde também está localizada a Agroindústria. Nesse ponto a água apresentou-se inodora, incolor e uma grande quantidade de substrato exposto representando descontinuidade do fluxo de água. O fluxo de água apresentou-se por corredeira fraca e não foram encontrados resíduos nas margens,

tampouco a presença de oleosidade. Observou-se presença de Mata de Galeria com árvores de porte natural (entre 8 a 12 metros de altura), mas com desmatamento visível, além de raízes expostas que é indicativo de processos erosivos pontuais. O acesso ao local se deu por um terreno com declividade acentuada, com presença de curral e chiqueiro nesse ponto.

Figura 17 - Imagem via satélite do ponto p.03 (16° 24'02.94''S 48° 13'37.63''O) do curso do ribeirão Mantiqueira, a jusante da sede da Coopindaiá, nas Comunidades Sarandi e Indaiá, Luziânia, Goiás. Fonte: própria autora, 2019.

Figura 18 - Interior da Mata de Galeria do ribeirão Mantiqueira no ponto p. 03, 2019.

A soma da pontuação atribuída aos parâmetros do PRAVIA foi de 69 pontos, categorizando sua condição como “NATURAL”. Informações sobre os resultados dos parâmetros avaliados pelo protocolo podem ser visto no Apêndice 11.

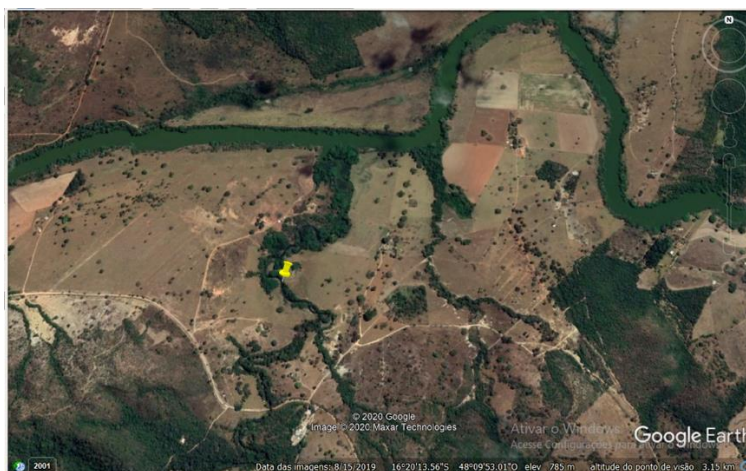
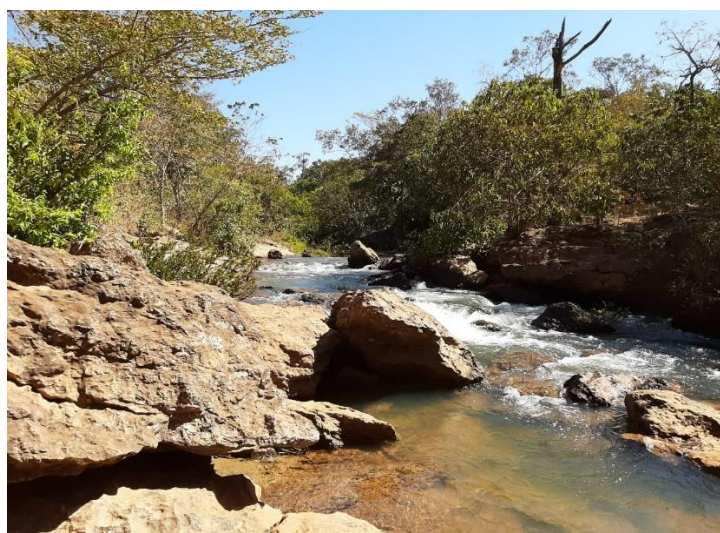
Figura 19 - Imagem via satélite do ponto p. 04 (16°20'13.56''S 48°09'53.01''O) curso do ribeirão Mantiqueira, localizado nas Comunidades Sarandi e Indaiá, Luziânia, Goiás. Fonte: própria autora, 2020.

Figura 20 - Ribeirão Mantiqueira no ponto p. 04, 2020.

O ponto de coleta p. 04, localizado no leito do ribeirão Mantiqueira, sob as coordenadas (16°20'13.56''S 48°09'53.01''O) (Figuras 19 e 20). O trecho analisado apresentou vegetação de Mata de Galeria ocupando 30 m em ambas as margens, apresentando árvores de porte médio. As encostas possuem boa estabilidade. O leito do córrego apresentou corredeiras fortes e bem desenvolvidas, com água cristalina. O curso apresenta 4,5m de largura e 21cm de profundidade com lâmina d'água lisa. Não foi encontrado materiais flutuantes e nem esgoto a céu aberto.

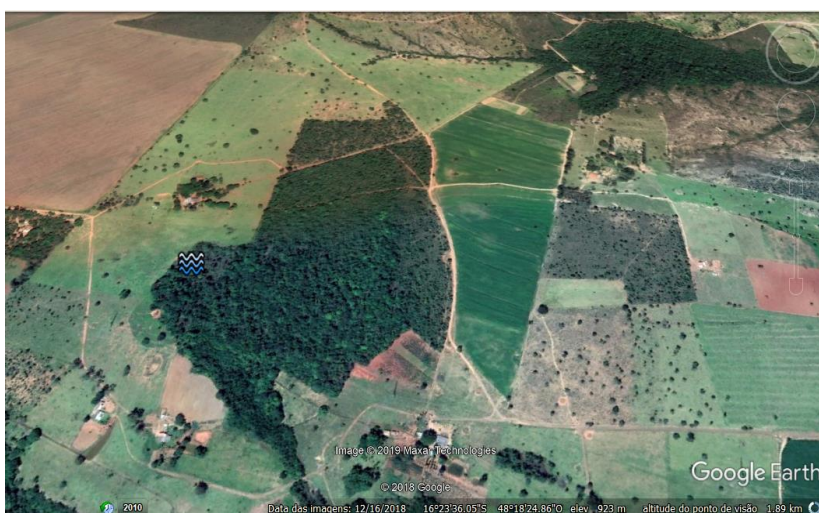
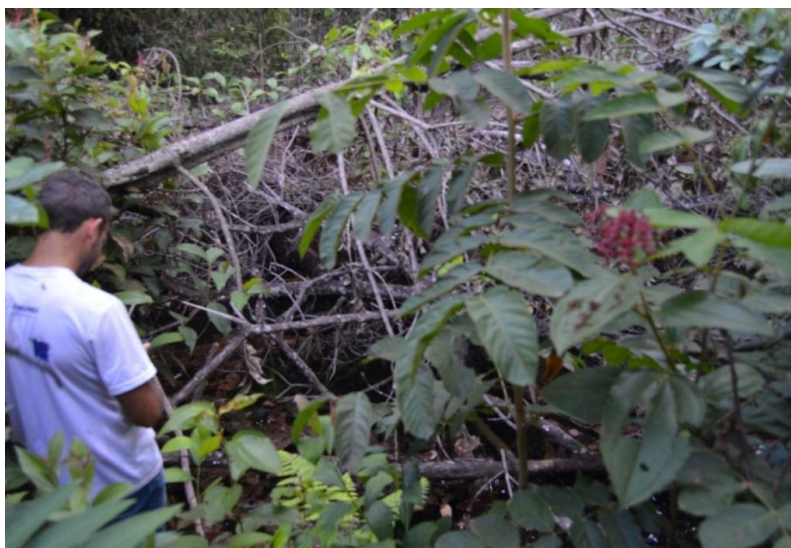
O ponto de coleta p.1.1 é uma nascente sob as coordenadas (16°23'36.05''S 48°18' 24.86''O) (Figuras 21 e 22). A nascente é circundada por Mata de Galeria fechada e alta densidade de árvores, sendo assim de difícil acesso. Observou-se a presença de fauna aquática (peixes). A água é límpida e o curso d'água apresentou cerca de 7 m de largura com 3 m de profundidade, onde não foi detectado material flutuante. O tipo de ocupação deste ponto permeiou-se por vegetação natural e ambientalmente cercada, sem percepção de ação antrópica, com abundância de água perene.

Figura 21 - Imagem via satélite do ponto p.1.1 (16°23'36.05''S 48° 18'24.86''O) nascente afluyente do ribeirão Sarandi localizado nas Comunidades Sarandi e Indaiá, Luziânia, Goiás. Fonte: própria autora, 2019.

Figura 22 - Nascente afluyente do ribeirão Sarandi, ponto p.1.1, 2019.

A soma da pontuação atribuída aos parâmetros do PRAVIA foi de 76 pontos, categorizando sua condição como "NATURAL". Informações sobre os resultados dos parâmetros avaliados pelo protocolo podem ser visto no Apêndice 13.

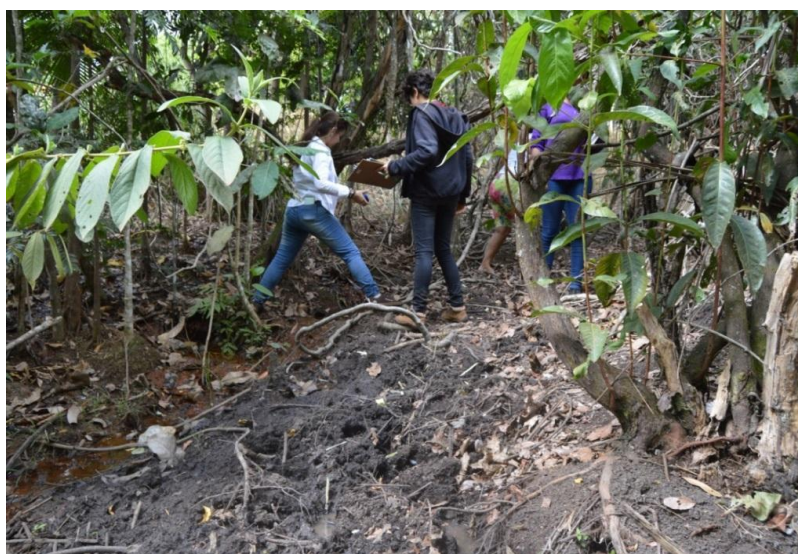
O ponto de coleta p.1.2 foi localizado na nascente que abrange a microbacia Sarandi, sob as coordenadas (16°23'50.93''S 48° 15'35.63''O) (Figuras 23 e 24). A nascente encontra-se numa área

Figura 24 - Nascente afluente do ribeirão Sarandi no ponto p.1.2, 2019.

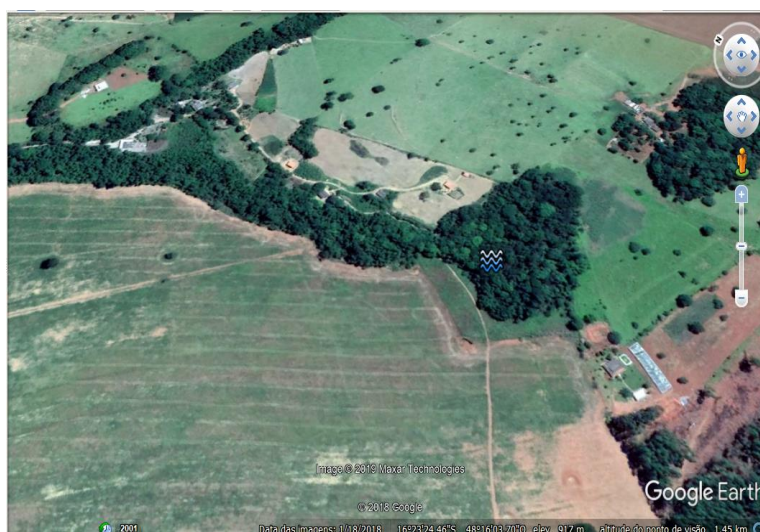
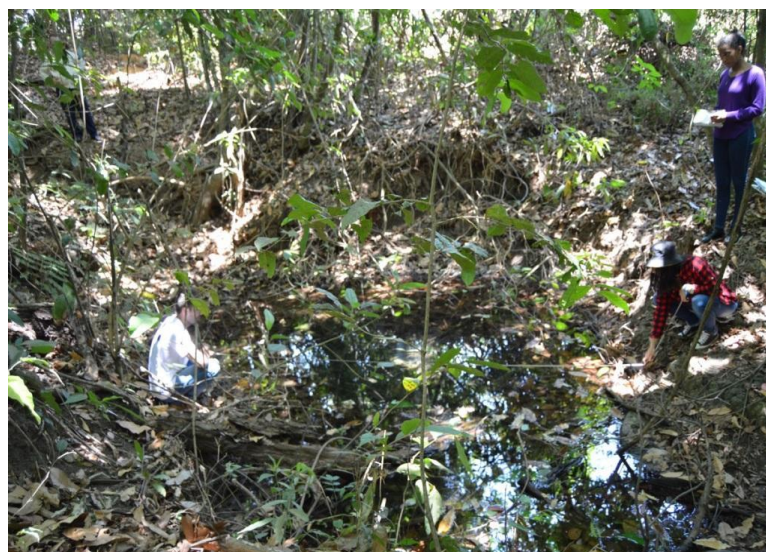
O ponto de coleta p.1.3 foi localizado na nascente que abrange a microbacia Sarandi, sob as coordenadas (16°23'24.46''S 48°16'03.70''O) (Figura 25 e 26). A área da nascente apresentou vários pontos de minas d'água, marcada com grande quantidade de serrapilheira, no qual foi também encontrado resíduos dispersos como garrafa pet e plásticos. A nascente possui 3,50 m de largura e 50 cm de profundidade, e árvores nativas de porte entre 8 a 12 metros de altura. O leito caracterizou-se por água límpida, sem oleosidade e cheiro, sendo desviada por meio de rego d'água do seu curso original para próximo da residência. Em uma das margens, a Mata de Galeria está em é delimitada por cerca, enquanto, a outra parte é caracterizada pela presença de área de pastagem e por gado bovino.

Figura 25 - Imagem via satélite do ponto p.1.3 (16°23'24.46''S 48°16'03.70''O) nascente afluyente do ribeirão Sarandi, localizado nas Comunidades Sarandi e Indaiá, Luziânia, Goiás. Fonte: própria autora, 2019.

Figura 26 - Nascente afluyente do ribeirão Sarandi no ponto p.1.3, 2019.

A soma da pontuação atribuída aos parâmetros do PRAVIA foi de 65 pontos, categorizando sua condição como "NATURAL". Informações sobre os resultados dos parâmetros avaliados pelo protocolo podem ser visto no Apêndice 15.

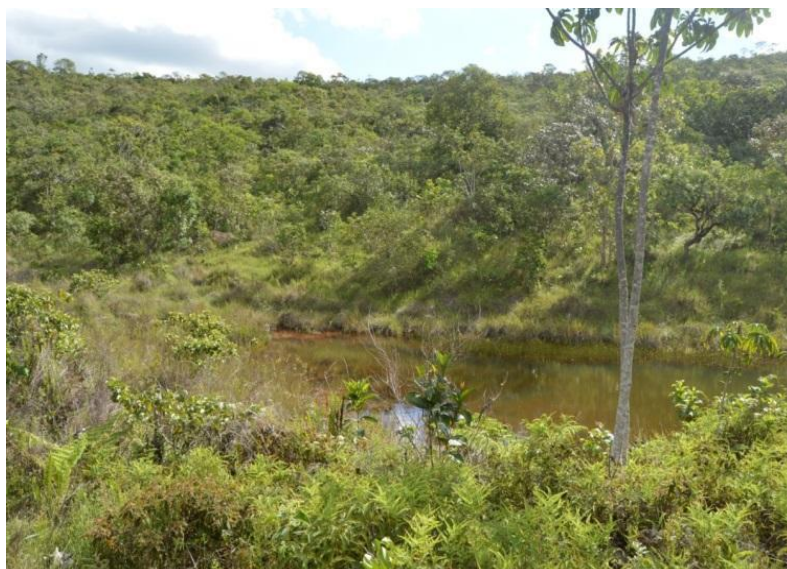
O ponto de coleta p.1.4 é uma nascente que é afluente do córrego Cascavel localizado sob as coordenadas (16°20'35.73''S 48°14'13.41''O) (Figuras 27 e 28). A nascente encontra-se represada e localizada em encosta de morro com predominância de vegetação gramínea rasteira entre 40% a 70% de cobertura. Não foi encontrada nenhuma situação localmente grave que pudesse explicar o odor e presença de óleos na água. O curso d'água apresentou 10 m de largura com área de remanso, e não foi constatada presença de material flutuante. A área se encontra cercada.

Figura 28 - Nascente afluente do ribeirão Sarandi no ponto p.1.4, 2019.

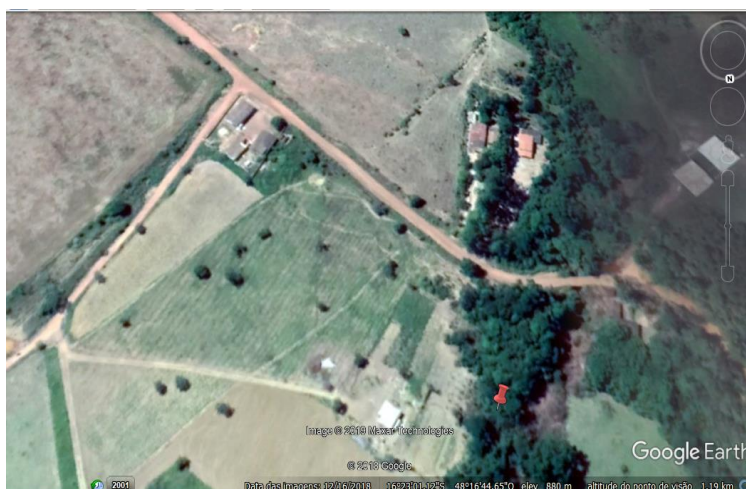
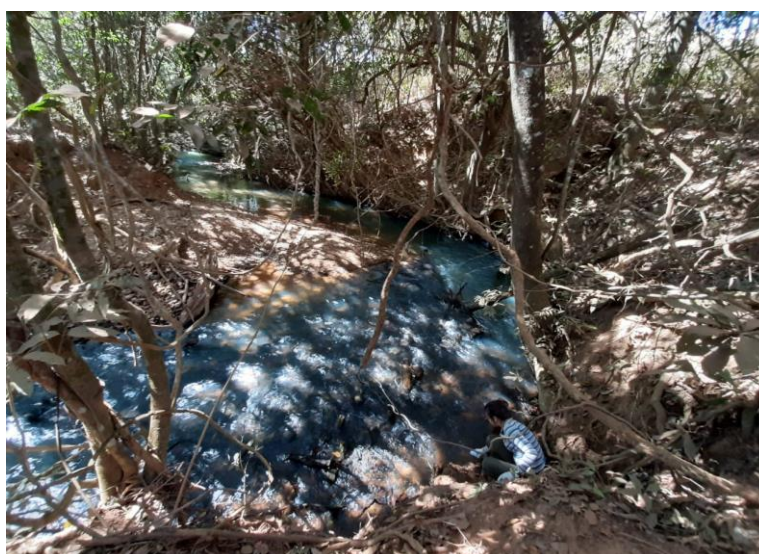
O ponto de coleta 01 foi localizado no curso do ribeirão Sarandi, sob as coordenadas ($16^{\circ}23'01.12''S$ $48^{\circ}16'44.65''O$) (Figuras 29 e 30). A Mata de Galeria apresentou-se em faixa estreita em ambos os lados, com árvores de porte médio, menor que 8 metros de altura e espaçadas, evidenciando desmatamento. O córrego com 4 m de largura e 60 cm de profundidade, possui fundo revestido por cascalhos e pedras com corredeira fraca, água cristalina, sem evidência de odor e oleosidade no ponto. Há presença de erosão laminar moderada e depósito de sedimentos nas curvas. Ademais observou-se árvores com raízes expostas que é indicativo de processos erosivos. Observou-se captação do uso da água do córrego para irrigação de hortaliças e a presença de galhos carregados, o que define a marca visível de enchente.

Figura 29 - Imagem via satélite do ponto p. 01 ($16^{\circ}23'01.12''S$ $48^{\circ}16'44.65''O$) no curso do ribeirão Sarandi localizado nas Comunidades Sarandi e Indaiá, Luziânia, Goiás. Fonte: própria autora, 2020.

Figura 30 - Curso do ribeirão Sarandi no ponto p. 01, 2020.

A soma da pontuação atribuída aos parâmetros do PRAVIA foi de 60 pontos, categorizando sua condição como “ALTERADO”. Informações sobre os resultados dos parâmetros avaliados pelo protocolo podem ser visto no Apêndice 17.

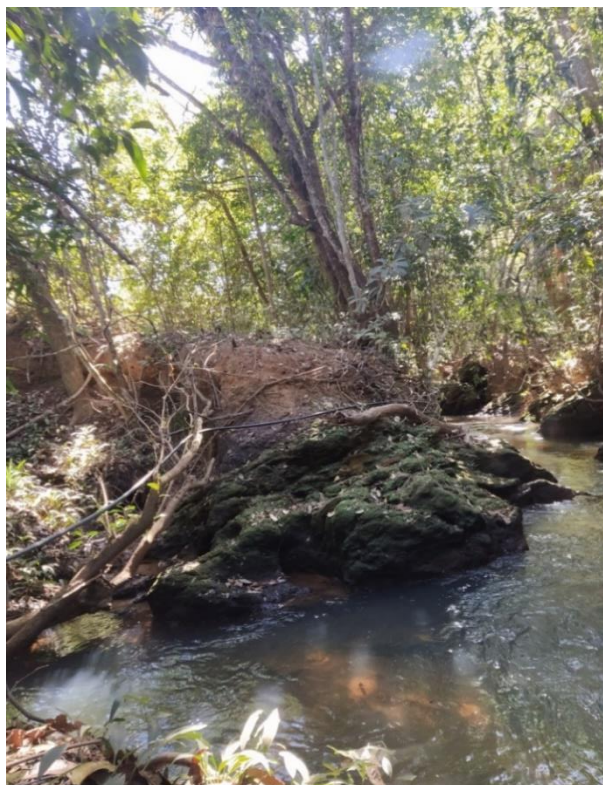
O ponto de coleta 02, localizado no curso do ribeirão Sarandi, sob as coordenadas (16°22'26.36''S 48°16'19.16''O) (Figuras 31 e 32). Trata-se de um ambiente pedregoso, com árvores contendo raízes expostas e alta densidade de cipós. Observou-se vários pontos de minas d'água que alimentam o curso do córrego. Verificou-se solo compactado com o pisoteamento de bovinos e equinos, devido às áreas de pastagem próximas ao local. O leito d'água apresentando 3m de largura e 90cm de profundidade sem materiais flutuantes é formado por corredeiras fortes, com água límpida e transparente, sem oleosidade. O ambiente é marcado por seixos abundantes de cascalho no centro da lâmina d'água e pela presença de galhos. A Mata de Galeria é rala e estreita, destacando o desmatamento visível. Notou-se barrancos frágeis.

Figura 32 - Curso do ribeirão Sarandi no ponto p. 02, 2020.

A soma da pontuação atribuída aos parâmetros do PRAVIA foi de 64 pontos, categorizando sua condição como “NATURAL”. Informações sobre os resultados dos parâmetros avaliados pelo protocolo podem ser visto no Apêndice 18.

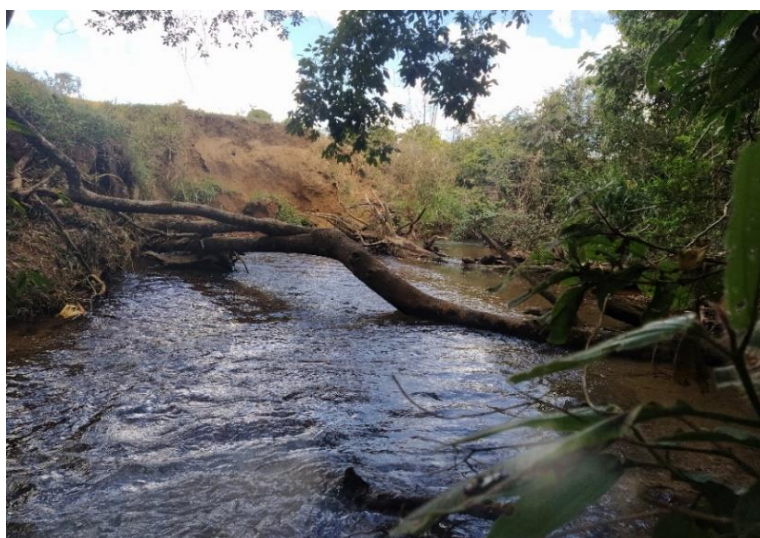
O ponto de coleta 03, localizado no curso do ribeirão Sarandi, sob as coordenadas (16°21'43.89''S 48°15'21.88''O) (Figuras 33 e 34). Caracteriza-se por ambiente em declive, presença de cipós e raízes expostas com sinais visíveis de erosão e deposição de sedimentos nas curvas. Apresenta menor heterogeneidade e pouca densidade de vegetação ripária, o que pode ter provocado focos de erosão. O córrego apresentou 4 metros de largura e 12 cm de profundidade com corredeira forte e água translúcida, mas com grande depósito de galhos e troncos de árvores no leito. Notou-se a presença de lixo e odor forte, o que pode estar relacionado a presença de residência próxima ao local.

Figura 34 - Curso do ribeirão Sarandi no ponto p. 03, 2020.

A soma da pontuação atribuída aos parâmetros do PRAVIA foi de 52 pontos, categorizando sua condição como “ALTERADO”. Informações sobre os resultados dos parâmetros avaliados pelo protocolo podem ser visto no Apêndice 19.

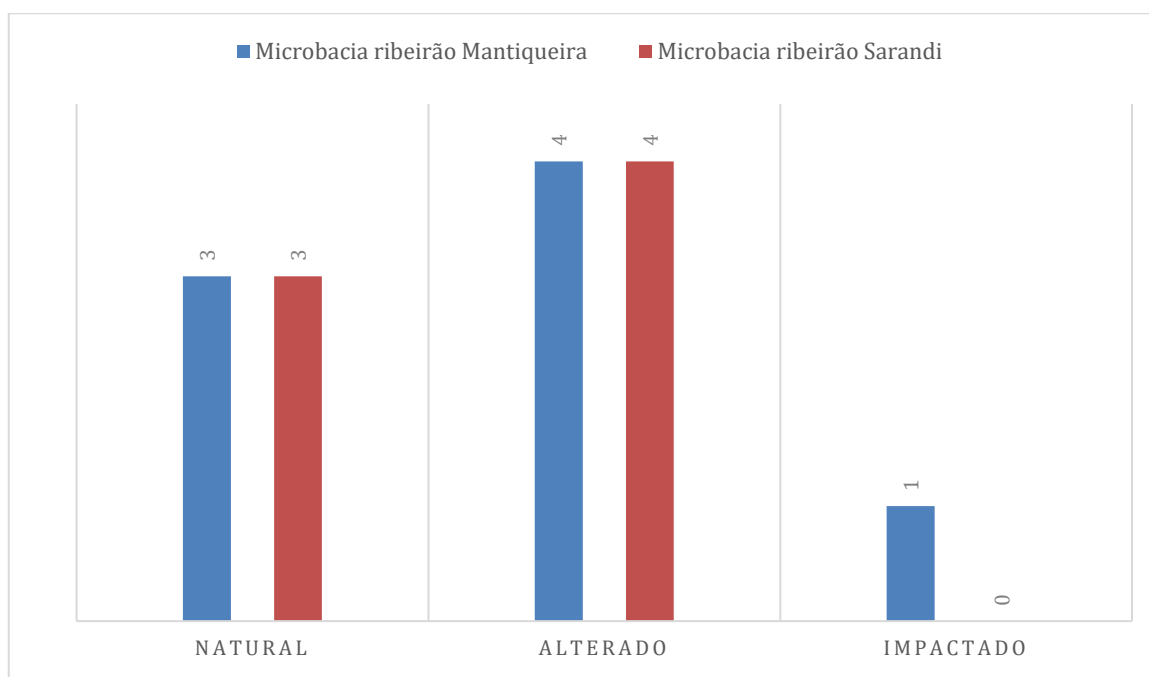
Gráfico 1 – Estado de conservação das microbacias do ribeirão Mantiqueira e do ribeirão Sarandi, Luziânia - GO.
Fonte: Elaborada pela autora, 2020.

O número de ambientes naturais e alterados foram iguais em ambas as bacias (Gráfico 1). Adicionalmente, a microbacia do ribeirão Mantiqueira apresentou um ambiente impactado.

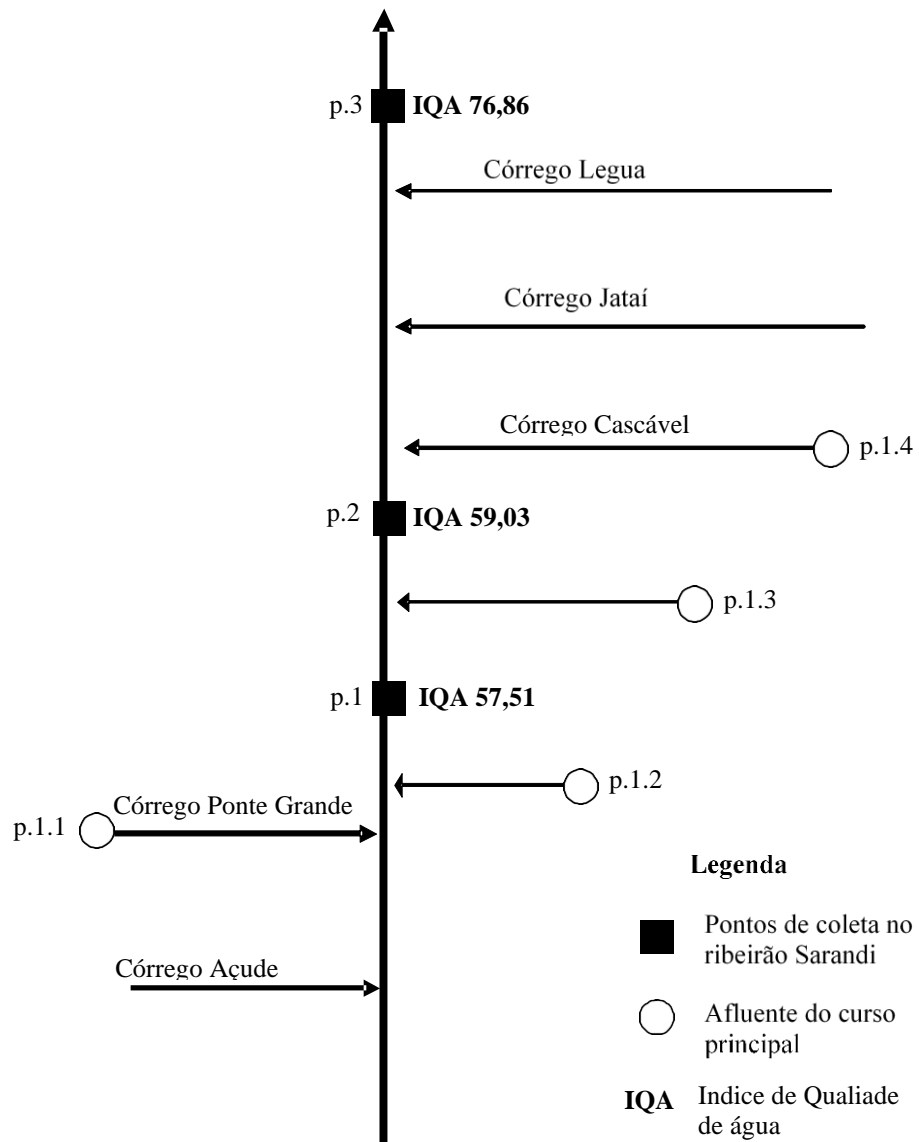
Figura 36 - Diagrama unifilar da bacia do ribeirão Sarandi. Distribuição dos pontos de coleta ao longo do ribeirão Sarandi (p1 - 3) e seus respectivos Índice de Qualidade de Água (IQA).

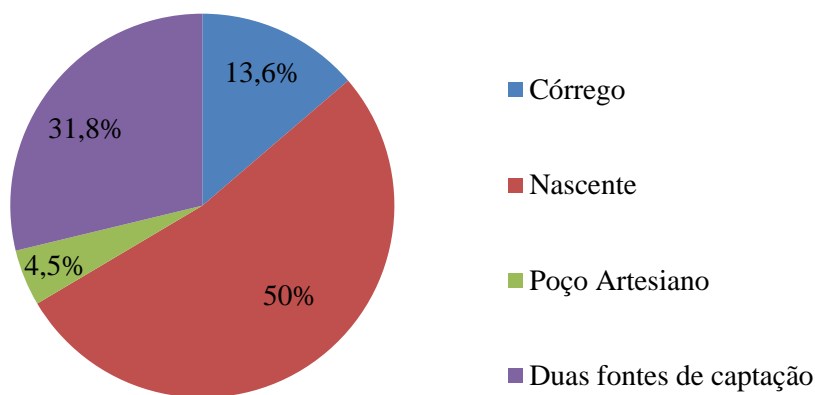
Gráfico 2 - Fonte de captação de água utilizada nas propriedades rurais das Comunidades Sarandi e Indaiá, Luziânia, Goiás.

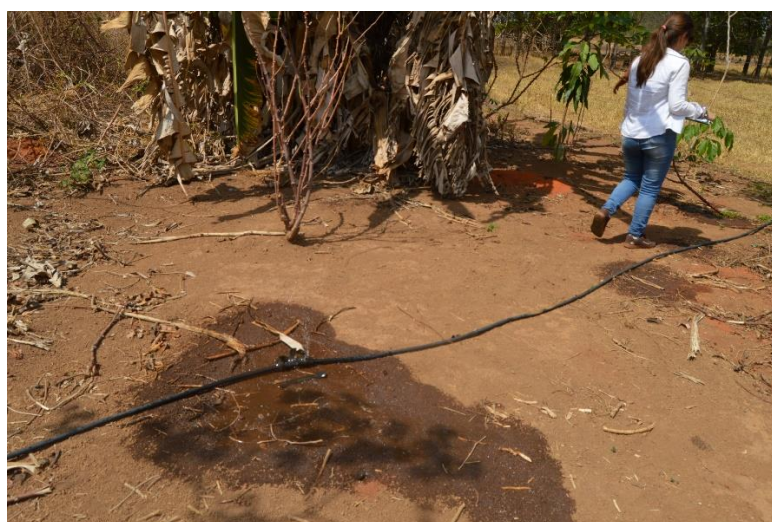
Figura 37 - Vazamento de água no ponto p.1.2 na microbacia do ribeirão Sarandi.

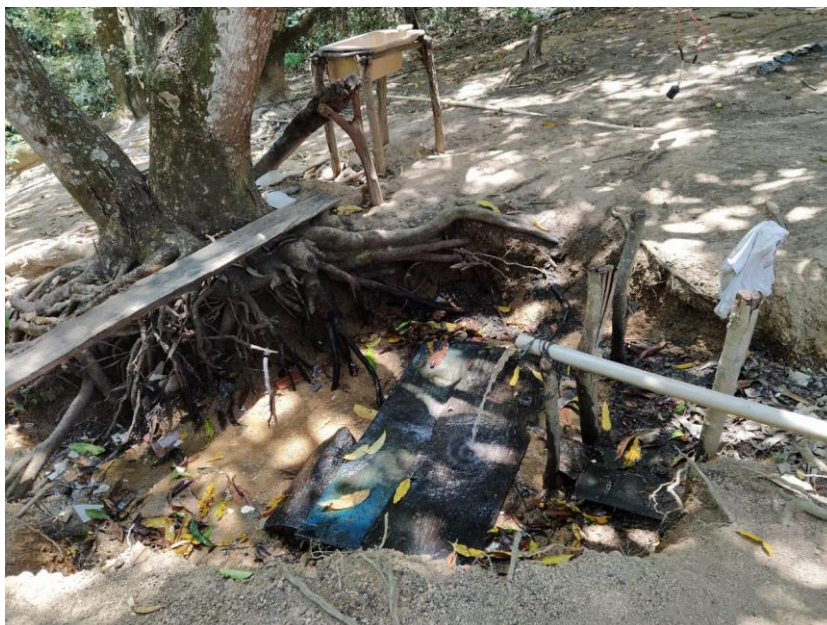
Figura 38 - Lançamento de esgoto doméstico no ponto p.1.3 na microbacia do ribeirão Sarandi.

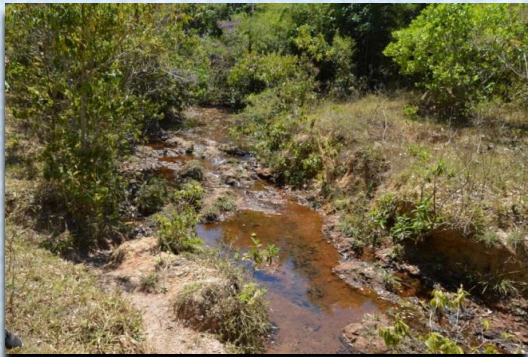
1) Desmatamento na beira de rios e córregos

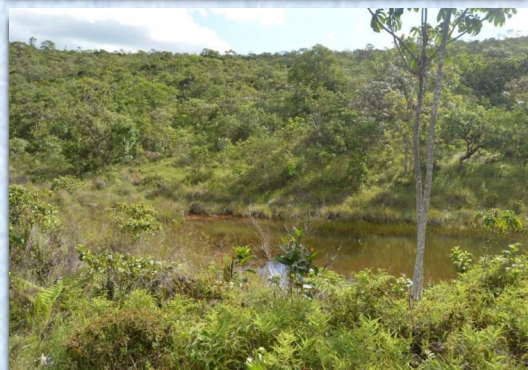
2) Desmatamento em área de nascentes e olhos d'água perenes

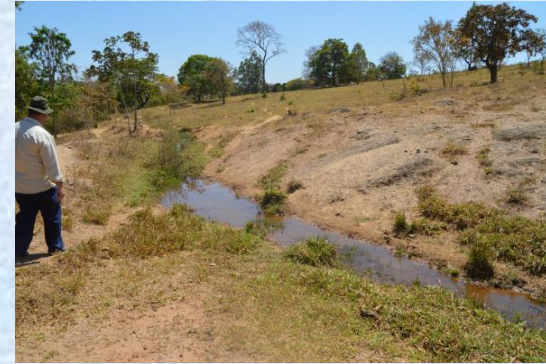
3) Captação irregular de água das nascentes via canalização e desvio para irrigação e outros fins.

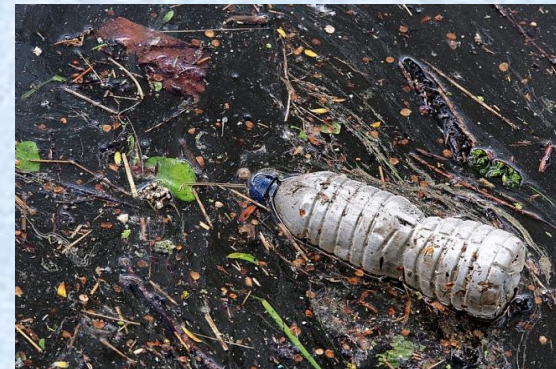
4) Descarte de lixo (resíduos) em locais inadequados

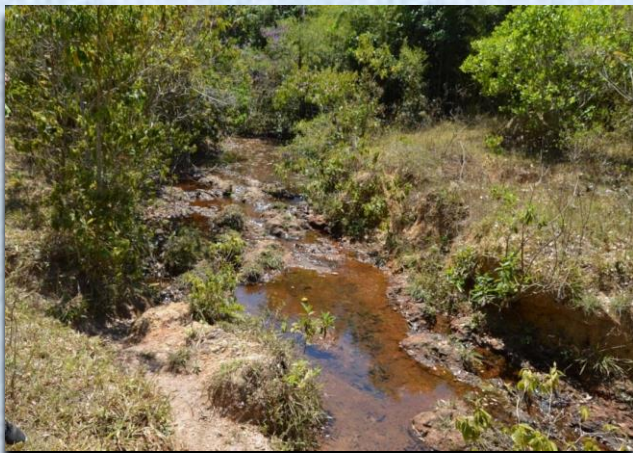
1) Desmatamento na beira de rios e córregos

- ◇ Erosão do solo e soterramento do leito do rio que altera o nível da quantidade de água.
- ◇ Maior evaporação da água por falta da vegetação.
- ◇ Diminuição da quantidade de água que infiltra no solo.
- ◇ Contaminação por agrotóxicos e fertilizantes, que sem a vegetação para proteger o curso d'água, acaba escorrendo dos plantios acima, ocasionando morte de peixes e de outros organismos que ali vivem.

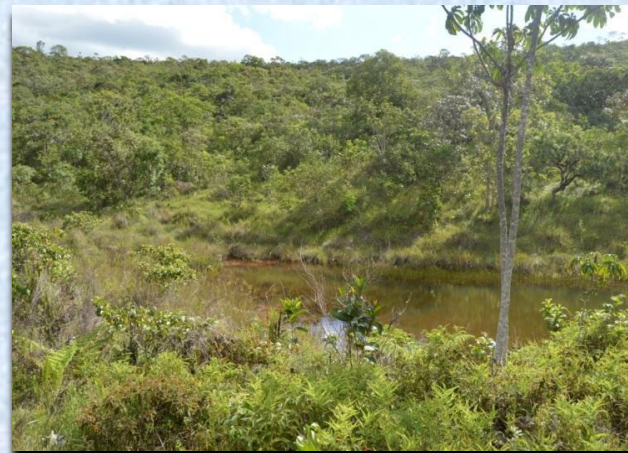
2) Desmatamento das áreas de nascentes e olhos d'água perenes

- ◇ Maior evaporação da água por falta da vegetação.
- ◇ Contaminação da água por agrotóxicos e fertilizantes utilizados em atividade agropecuária.
- ◇ Diminuição do lençol freático e o secamento da nascente.
- ◇ Redução do nível da água em rios, pois são as nascentes que alimentam os rios.

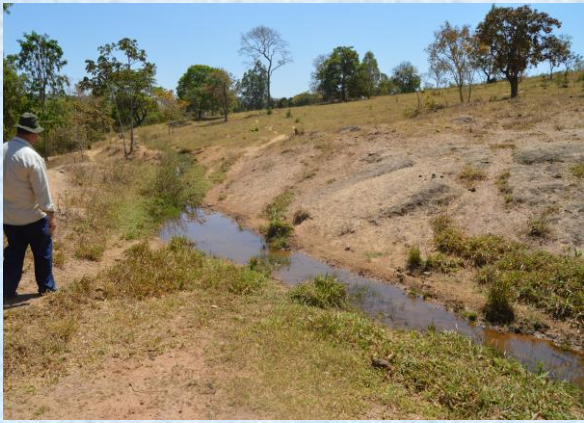
3) Captação irregular de água das nascentes (via canalização e desvios para irrigação e outros fins)

- ◇ Redução do volume de água natural que afeta a vegetação local.
- ◇ Desperdício de água.
- ◇ Falta d'água para os vizinhos à jusante.

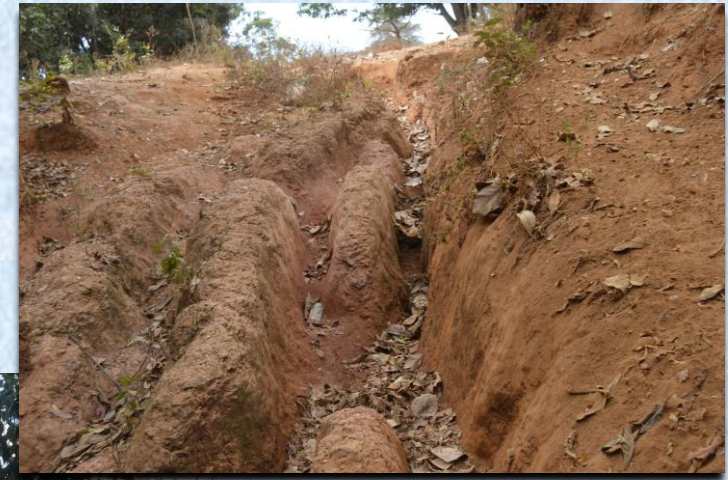
Voçoroca

Já a **ravina**, também chamada de barranco, é um tipo de erosão formada pela ação de enxurradas e córregos, sendo menores do que as **voçorocas**.

Para sanar tal problema, utiliza-se boas práticas de terraceamento e curvas de nível, o que diminui a velocidade da enxurrada, formando barreiras.
