**ÍNDICE DE REQUALIFICAÇÃO DA INFRAESTRUTURA  
URBANA: UMA PROPOSTA PARA AVALIAÇÃO DAS  
INTERVENÇÕES DE RETROFIT NO PATRIMÔNIO DAS OBRAS  
DE ARTE ESPECIAIS**

**TESE DE DOUTORADO EM ARQUITETURA E URBANISMO**

UNIVERSIDADE DE BRASÍLIA  
FACULDADE DE ARQUITETURA E URBANISMO  
PROGRAMA DE PÓS-GRADUAÇÃO - PPG-FAU

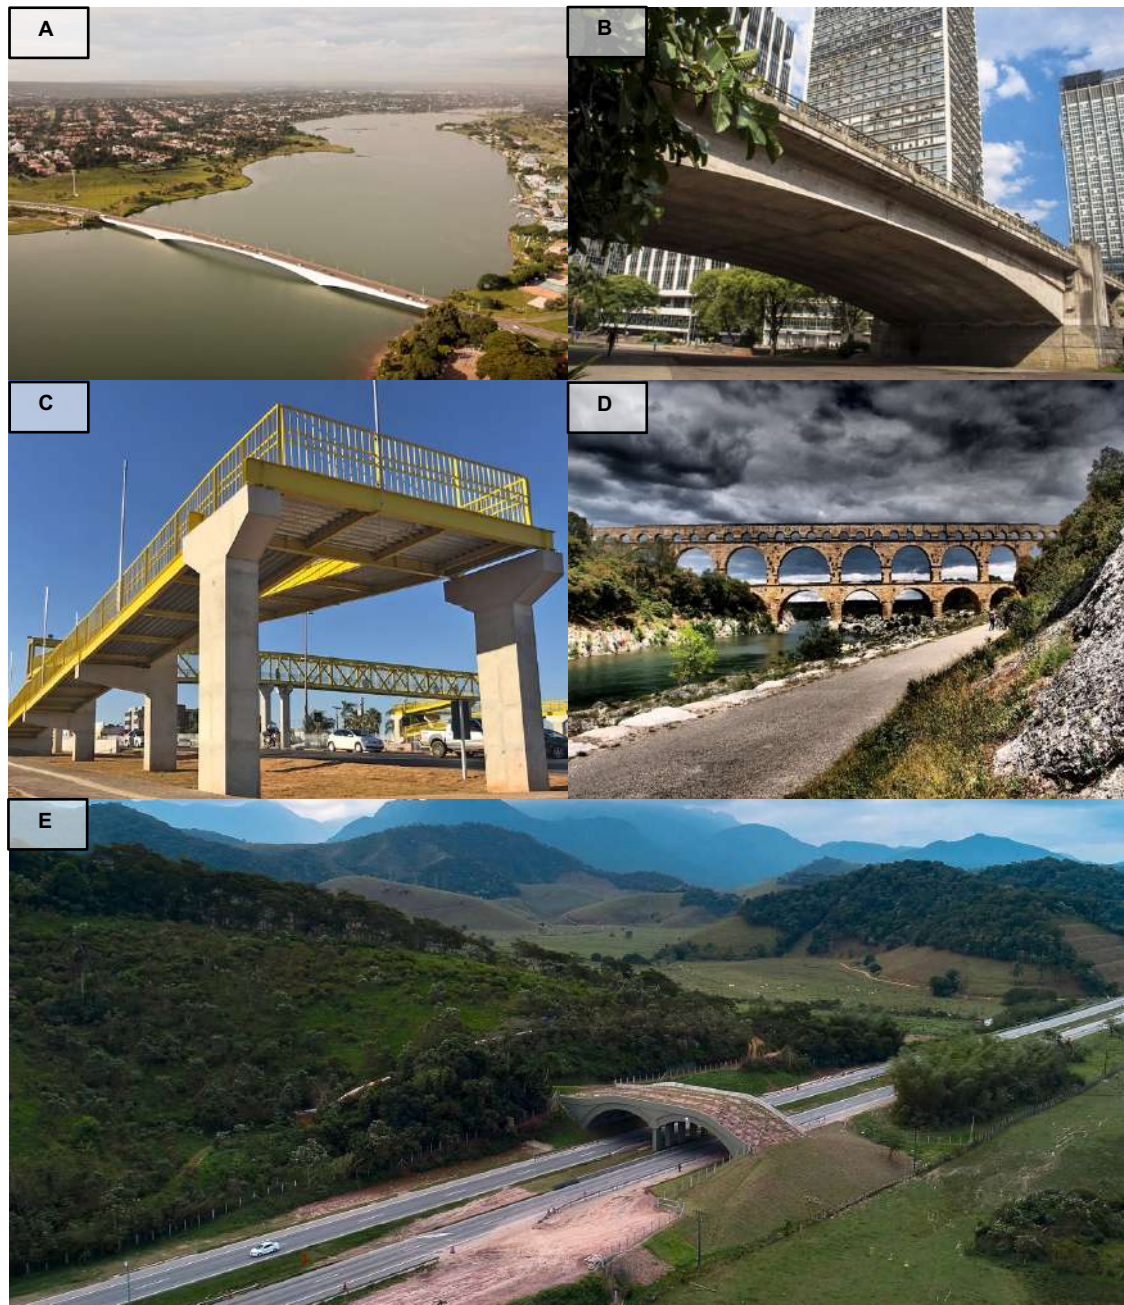
Figura 23 – A. Ponte Costa e Silva sobre o lago Paranoá, Brasília – DF. Foto: Joana França. B. Viaduto do Chá, São Paulo – SP. Fonte: Votorantim. C. Passarela sobre a rodovia BR-040, km0+425, Valparaíso de Goiás – GO. Fonte: Grupo CMP. D. Aqueduto romano Pont du Gard na França. Fonte: Di Filadelfia - Opera própria, CC BY-SA 3.0. E. Ponte Verde sobre a BR-101, Rio de Janeiro – RJ. Fonte: Adaptada de Wanderson Chan/AMLD.

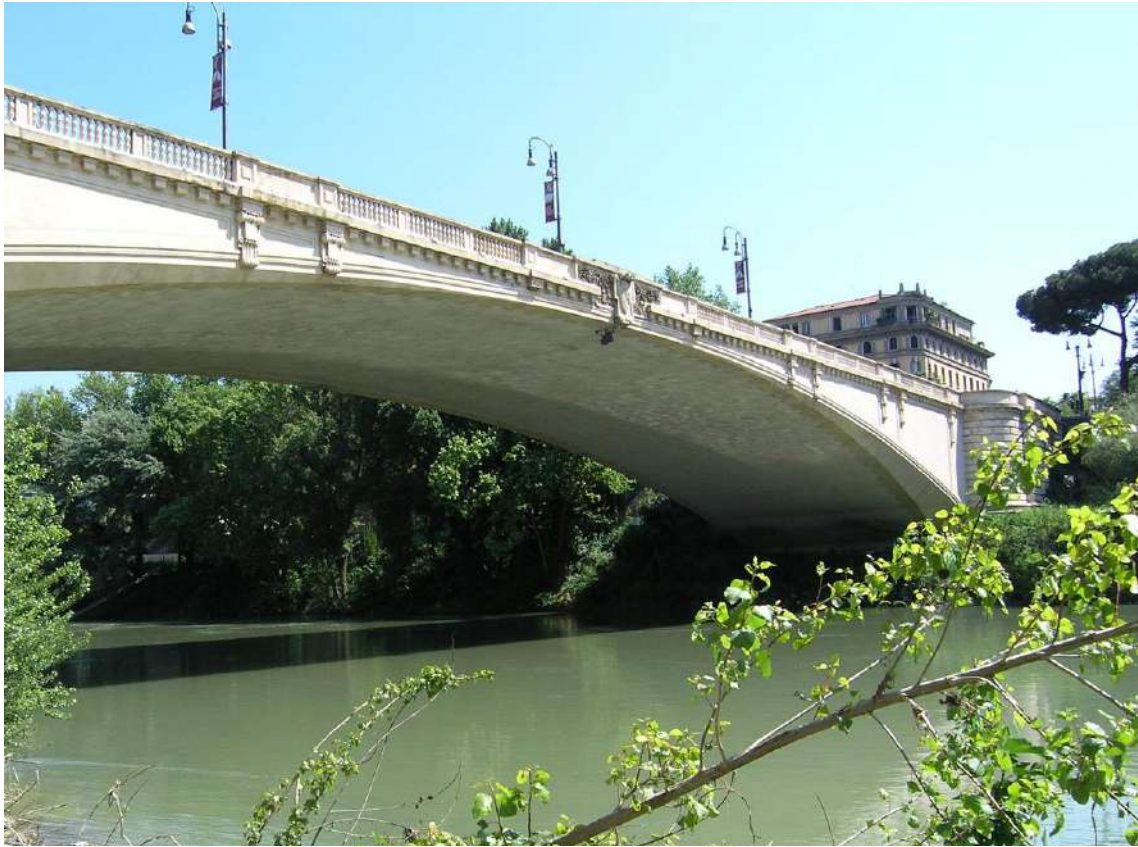
Figura 31 – Ponte do Ressurgimento, Roma, Itália. Fonte: Nicolas Janberg

Hennebique foi o responsável pela construção da *Ponte do Ressurgimento sobre o rio Tévere*, em Roma (1911), realizando um elegante arco abatido com vão de 100 metros.

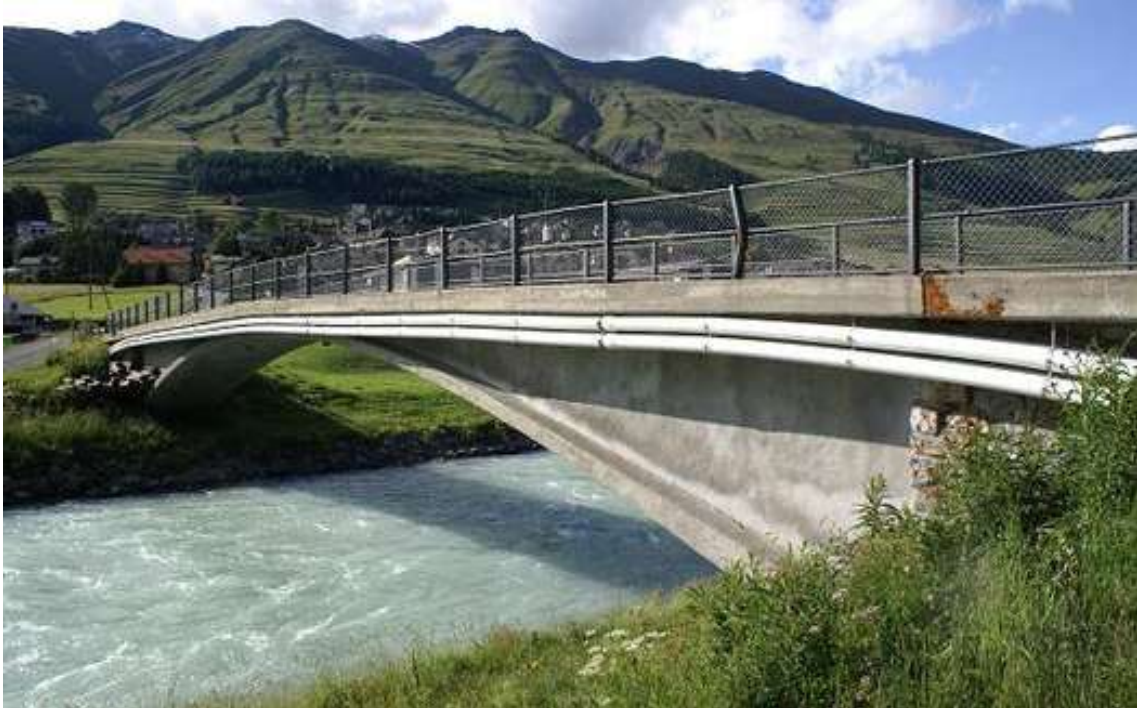
Figura 32 – Vista e detalhe construtivo da seção transversal do tabuleiro da Ponte Zuoz, Suíça. Fonte: Adaptada de Nicolas Janberg

Uma nova forma de pensar a arquitetura das pontes de concreto armado foi introduzida pelo engenheiro suíço Robert Maillart, que percebeu o grande potencial do novo material, criando pontes de grande elegância e dinamismo, mais leves em comparação com as tradicionais pontes de alvenaria. A ponte Zuoz, realizada em 1901, triarticulada, se tornou um marco importante enquanto foi construída com a tecnologia da “viga caixão” em concreto armado.

A presença de dois alvéolos “ocos”, que são formados pela curvatura abatida do arco, pelas paredes longitudinais verticais e plataforma do tabuleiro plana, delineou a ação estrutural da ponte na própria forma.

Pela primeira vez, o engenheiro suíço Maillart não deixou que somente o arco sustentasse toda a função estrutural, mas também que as paredes e o tabuleiro dessa obra trabalhassem em conjunto (GALIMI, 2015).

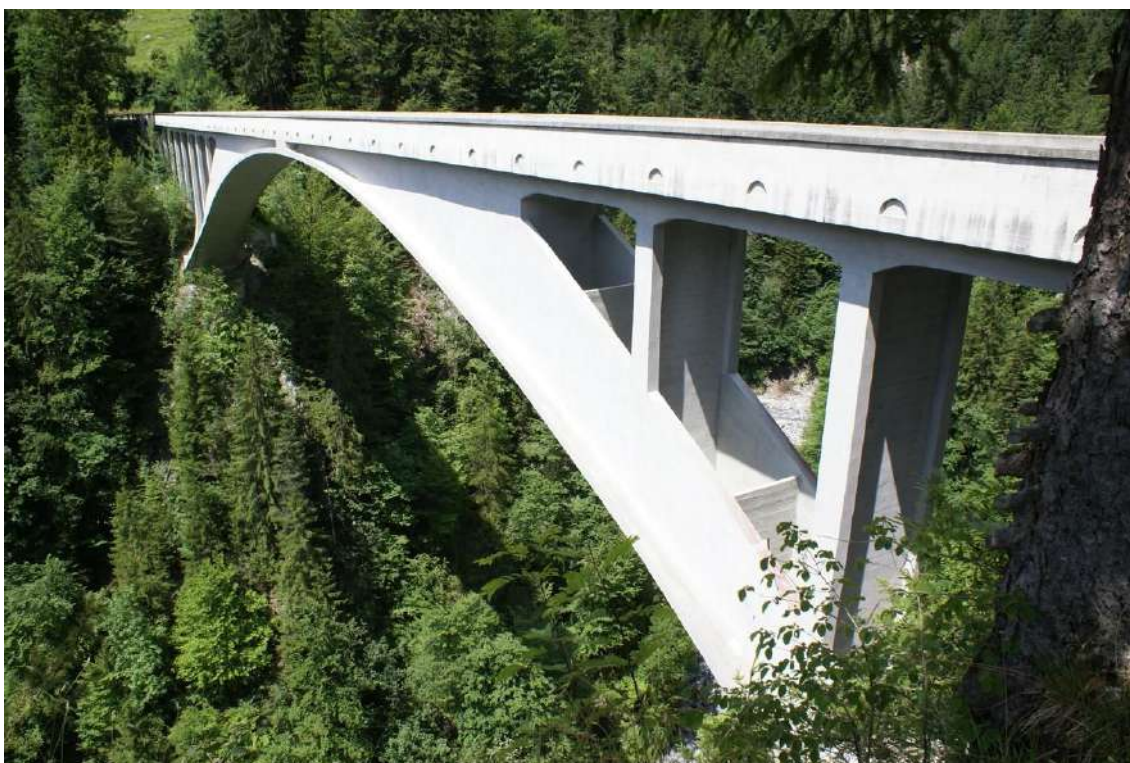
Figura 33 - Ponte em arco triarticulado Salginatobel, Suíça. Fonte: Nicolas Janberg

A maior ponte em arco, em questão de leveza, beleza e ousadia do vão livre, com certeza incontestável, é a ponte de Salginatobel (Suíça), criada pelo Robert Maillart em 1928. A estrutura principal é composta por um arco triarticulado e o tabuleiro é apoiado no eixo central do arco e nas extremidades por meio de pilares em concreto armado (figura 33).

A obra estrutural da Ponte Salginatobel, que consta em um vão livre de 133 metros, se insere suavemente na paisagem da Suíça, respeitando dessa forma o meio ambiente e a natureza ao seu redor. Essa característica, que o Maillart consegue conferir às suas pontes, é sinal de uma visão futurista de parte do engenheiro, deixando o marco indelével de artista estrutural. É possível notar, também, uma certa evolução no trabalho do engenheiro não apenas sob o ponto de vista da magnitude das suas obras, mas também pela sensibilidade plástica envolvida com a sua estrutura (GALIMI, 2015).

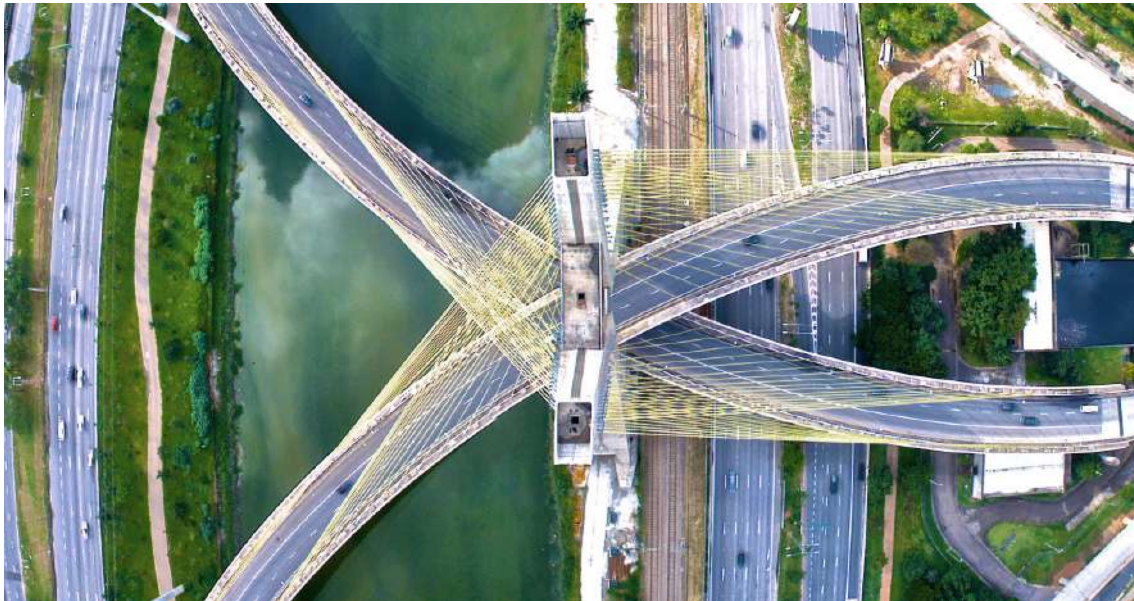
Figura 34 – Ponte estaiada Octavio Frias de Oliveira, São Paulo. Fonte: adaptada de rhpissolatti

Uma ponte estaiada é uma Obra de Arte Especial sustentada por meio de cabos, que partem dos mastros verticais para culminar nos tabuleiros da mesma (GALIMI, 2016). As pontes realizadas com essa tecnologia são mais atrativas do ponto de vista arquitetônico, remetendo à leveza estrutural, e são

largamente utilizadas para vencer grandes vãos, da ordem de 200 a 1000 metros.

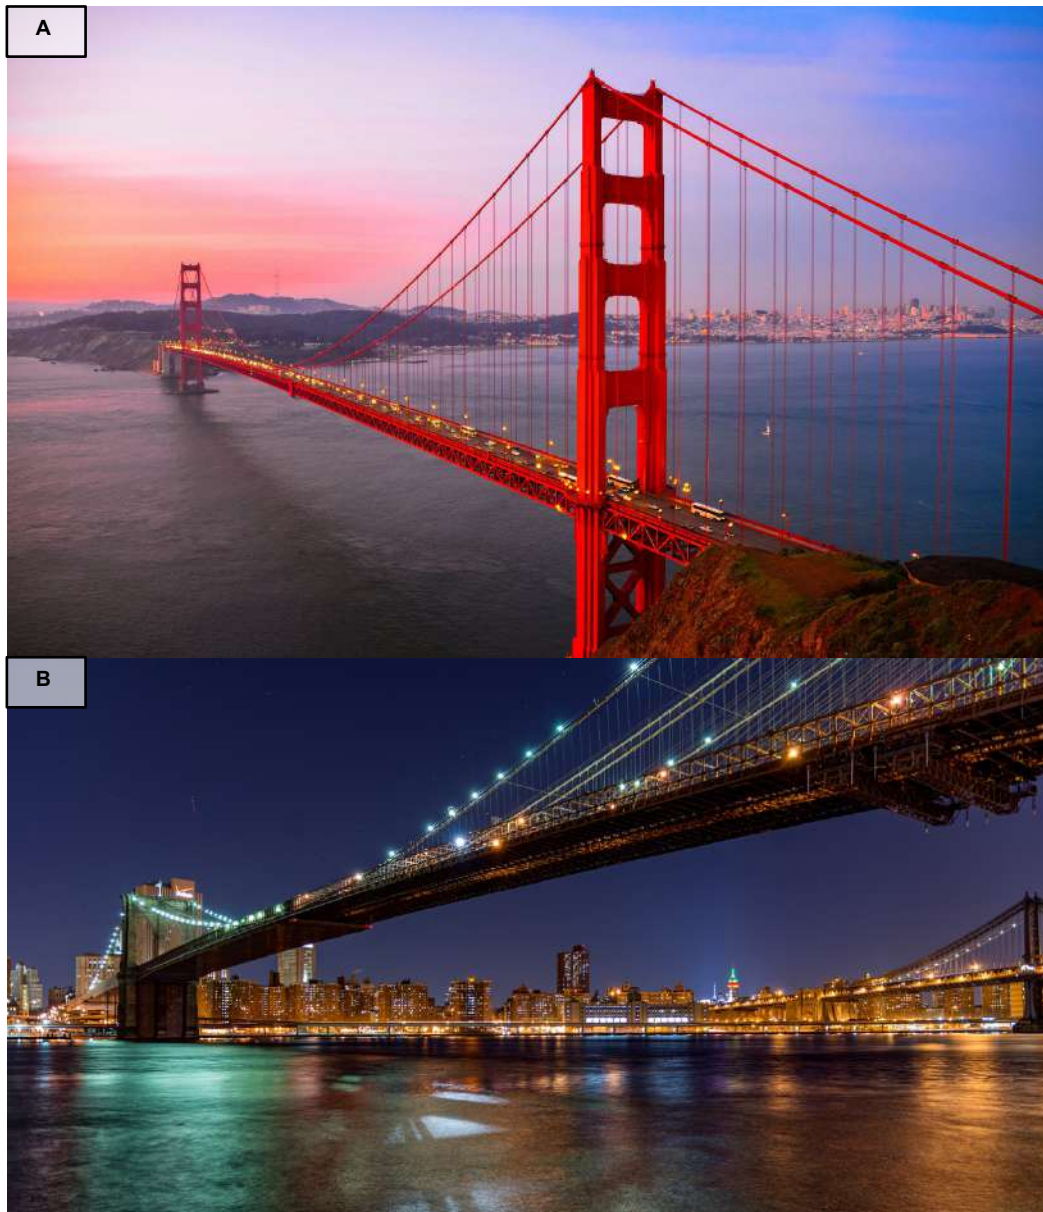
O tabuleiro é sustentado por cabos que transferem verticalmente o peso gerado pelo carregamento da infraestrutura para um par principal de cabos parabólicos que, por sua vez, o transferem para as torres ou mastros.

Figura 43 – A. Golden Gate Bridge, São Francisco, EUA. B. Ponte de Brooklin, Nova York, EUA. Fonte: adaptada de Giovanni Carrieri

Os dois exemplos mais notórios de pontes pênséis são representados pela Golden Gate Bridge em São Francisco, Estados Unidos, e a Ponte de Brooklin localizada em Nova York. Os engenheiros responsáveis pelas obras, respectivamente Joseph Strauss e John August Roebling, revolucionaram o conceito de ousadia estrutural, desafiando as leis da física por meio da tecnologia dos cabos de aço.

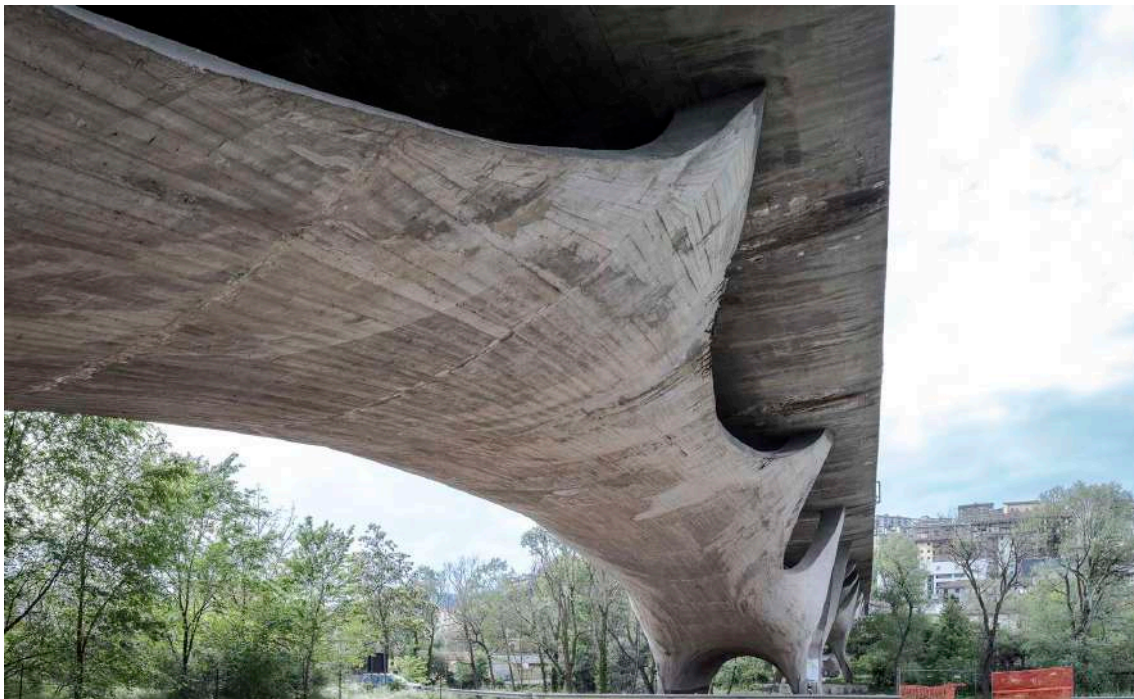
Figura 69 – Apoios de superfície cilíndrica da Ponte Musmeci sobre o rio Basento, Potenza, Itália. Fonte: adaptada de MIBAG, 2018

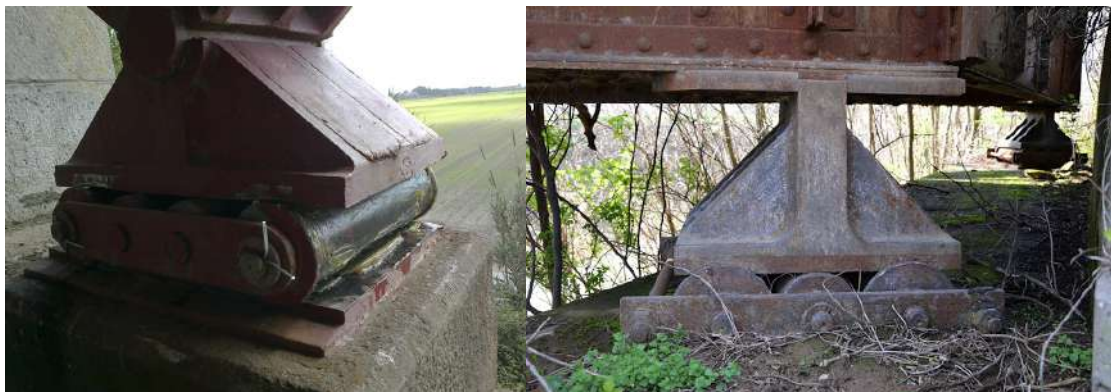
Figura 73 - Apoio para rolamento em rolo múltiplo. Ponte Rainha D. Amélia.

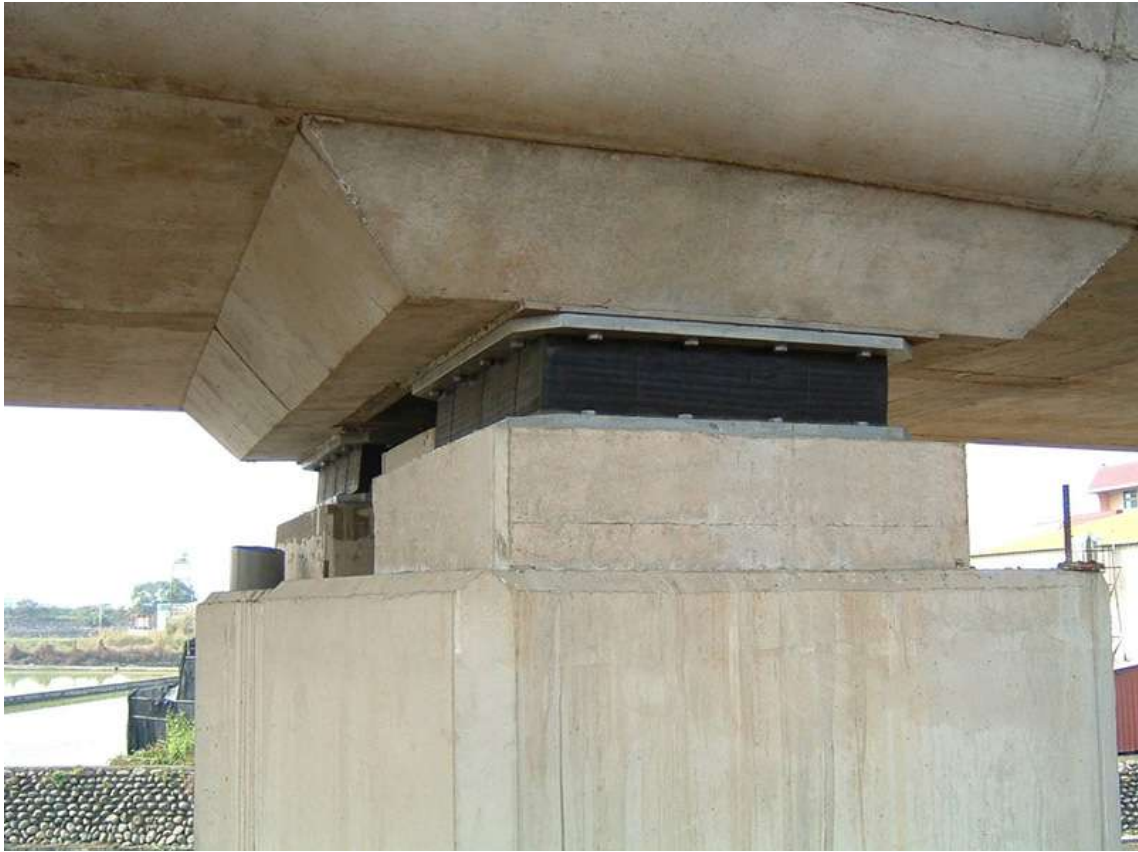
Figura 75 – Apoio em material elastômero, neoprene. Fonte: Diprotec

Finalmente, o último tipo de apoios utilizado em OAE's consta na articulação em material elastômero, também conhecido como neoprene. Esse elemento proporciona a movimentação natural dos elementos estruturais em Obras de Arte Especiais, absorvendo os esforços de rotação e horizontais, garantindo estabilidade à estrutura e transmitindo ao pilar de sustentação apenas solicitações axiais. Entre as vantagens desse apoio, podemos citar a ótima resistência mecânica e química, além de um bom comportamento contra a ação do fogo. Entre as principais tipologias de apoio em material elastômero, ocorre salienta o tipo *simples* e o *fretado*. Este último, é constituído por camadas finas de borracha, entre 8 e 20 milímetros, alternadas a chapas metálicas com espessura típica de 2 / 3 milímetros.

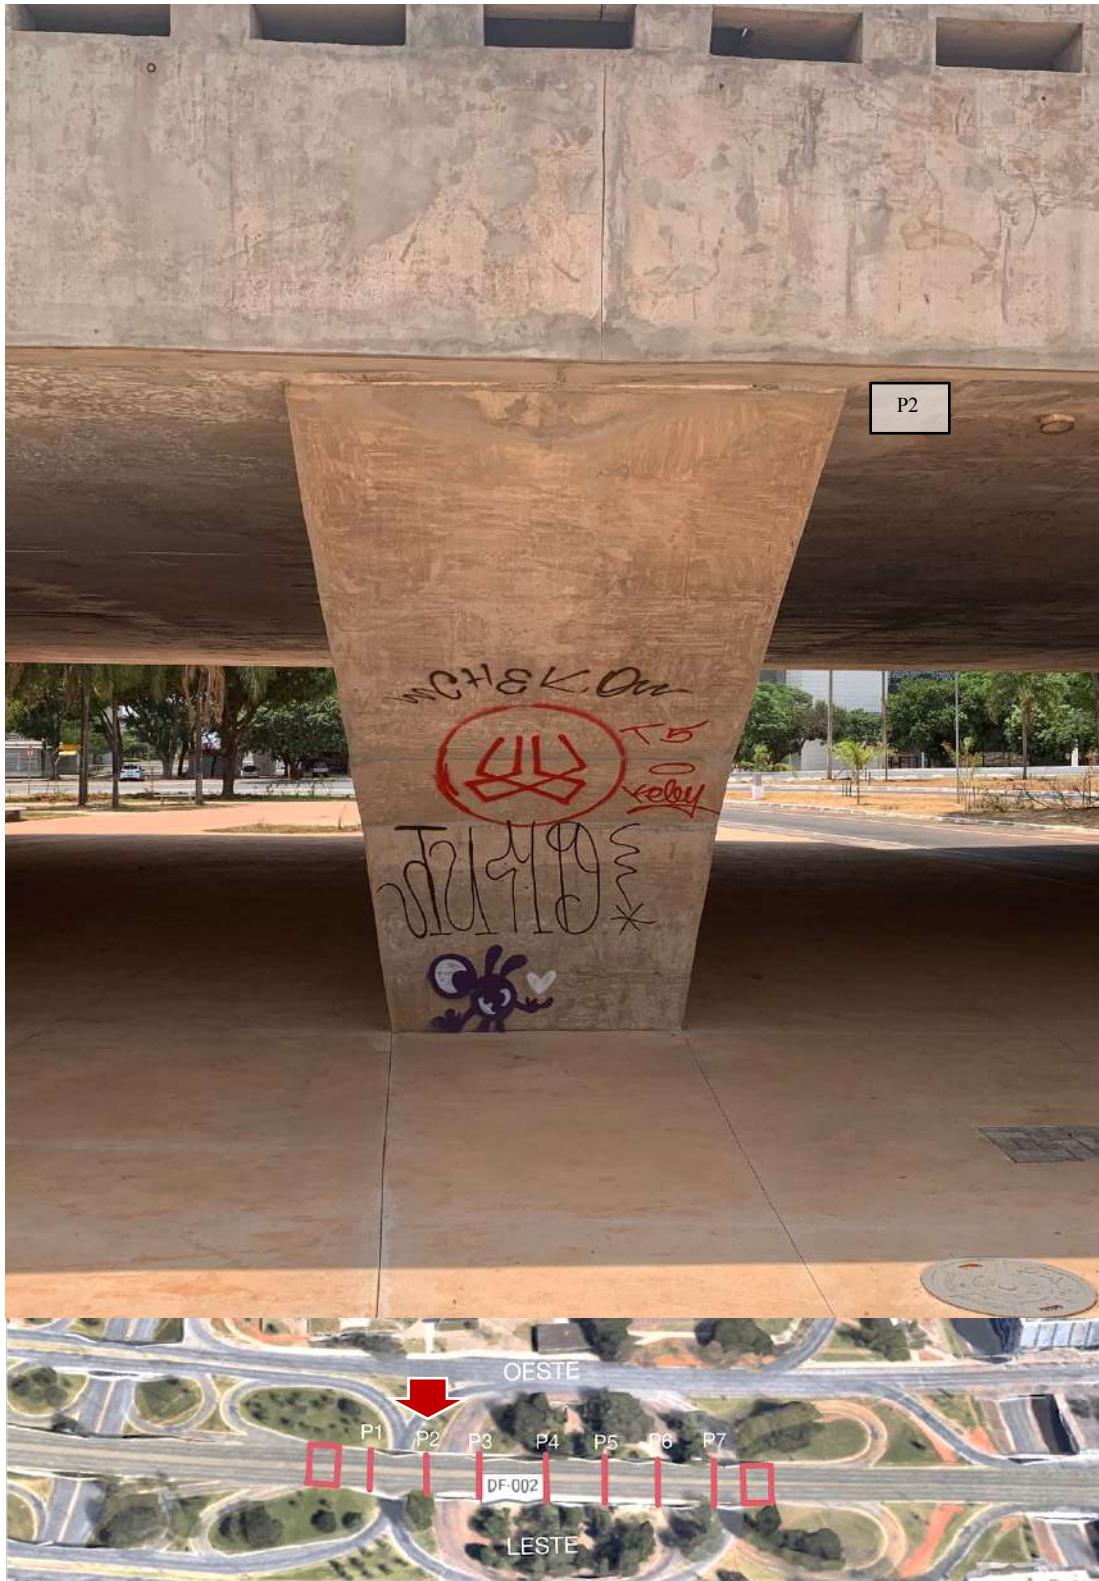
Figura 93 - Pilar 2, Lado Oeste, vista frontal. Fonte: autoral / Adaptado de Google Earth

A figura 93 retrata a vista do lado sul do antigo pilar P2, reforçado estruturalmente após o desabamento parcial do conjunto infraestrutural. O terceiro pilar, nomeado como P3, está localizado logo após os pilares P2, o P1 e a cortina de contenção sul.

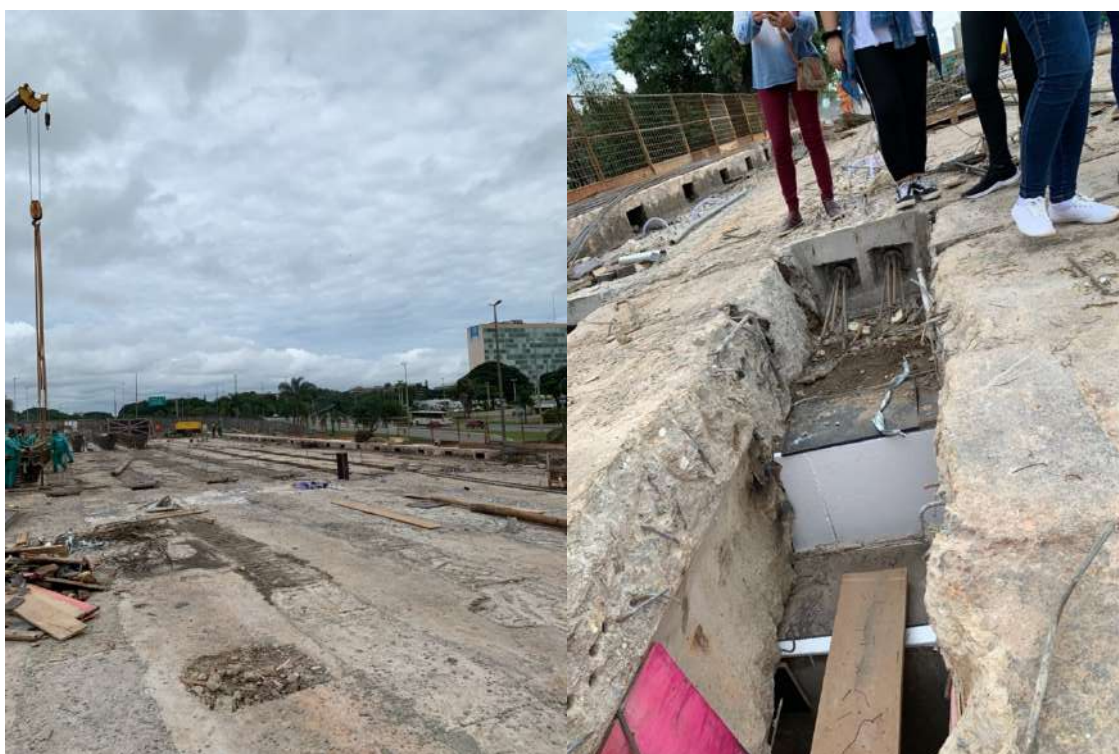
As outras lajes, sendo elas a L1, L2, L3, L4, L5, L6 e L8, terminadas as operações de retirada de concreto das cabeças e da armadura existente, foram reforçadas com novas longarinas protendidas, como mostra a figura 112.

Figura 112 - Longarinas protendidas antes do capeamento da laje elástica. Fonte: autoral

O Viaduto sobre a Galeria dos Estados foi concebido com um sistema estrutural formado por 8 lajes alveolares protendidas, apoiadas por dentes GERBER. Após o desabamento estrutural parcial de um trecho de laje apoiado entre o P6 e o P7, foi executada a demolição total da L7 e reconstituída com vigas longarinas protendidas, mantendo o partido arquitetônico original da infraestrutura urbana.

O tabuleiro do viaduto, composto pelas lajes e pelas longarinas e transversinas, possui uma altura total de 1,05m. Nas novas lajes entre o P6 e o P7, reforçadas por longarinas protendidas e por uma laje de consolidação continua ao longo de todo o Viaduto, é garantida a hiperestaticidade do elemento plano. O esquema estrutural tridimensional das novas lajes reforçadas, composto por longarinas protendidas, transversinas, trechos de laje alveolar

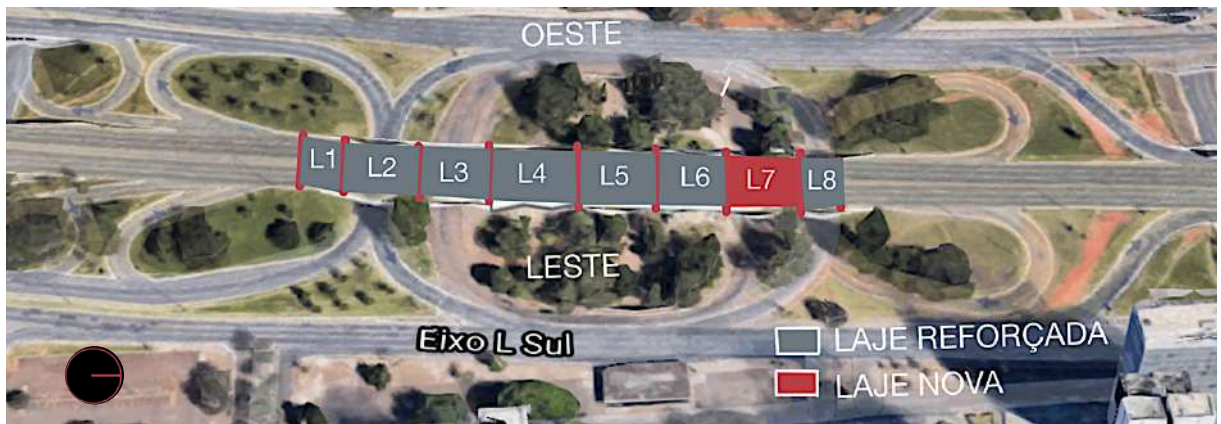
Para o levantamento das lajes, foi executado um mapeamento de todos os elementos estruturais planos (figura 114) seguindo a mesma lógica dos pilares anteriormente apresentados, a partir do Sul e terminando em direção ao Norte. Diferentemente do antigo projeto, as galerias de águas pluviais foram eliminadas para favorecer a instalação de buzinetes que, de forma direta, permitam o rápido escoamento das águas pluviais evitando assim a infiltração da água nos elementos estruturais.

Figura 114 - Mapeamento lajes do Viaduto sobre a Galeria dos Estados, Fonte: Adaptado de Google Earth

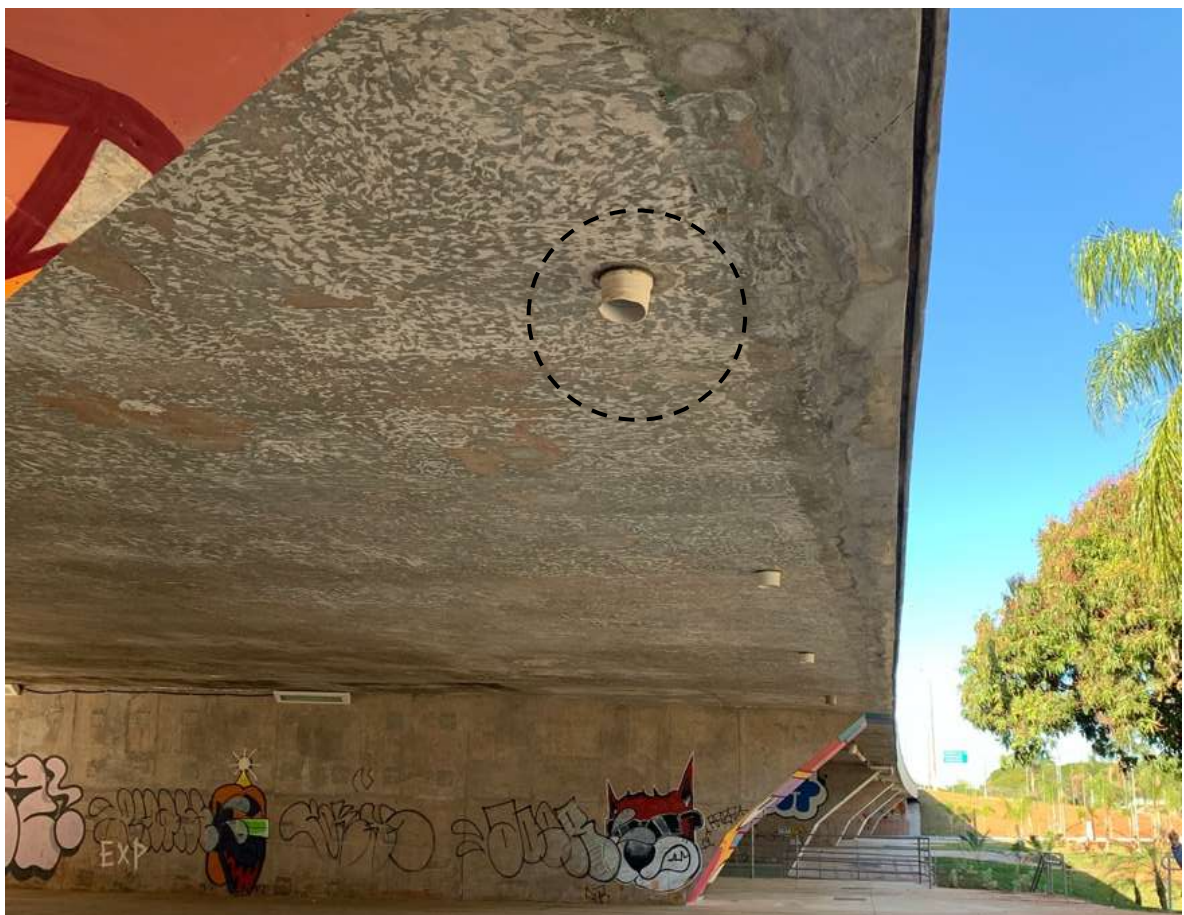
Os buzinetes, localizados no trecho oeste da Viaduto por causa da declividade da estrutura (figura 115), são 34, distribuídos em 5 unidades a cada vão entre as cortinas de contenção e os pilares adjacentes (P1 e P7) e em 4 a cada vão entre apoios (P1 / P2, P2 / P3, P3 / P4, P4 / P5, P5 / P6, P6 / P7).

Figura 115 - Buzinetes de escoamento instalados na parte oeste do Viaduto entre os vãos dos pilares P6 e P5. Fonte: autoral

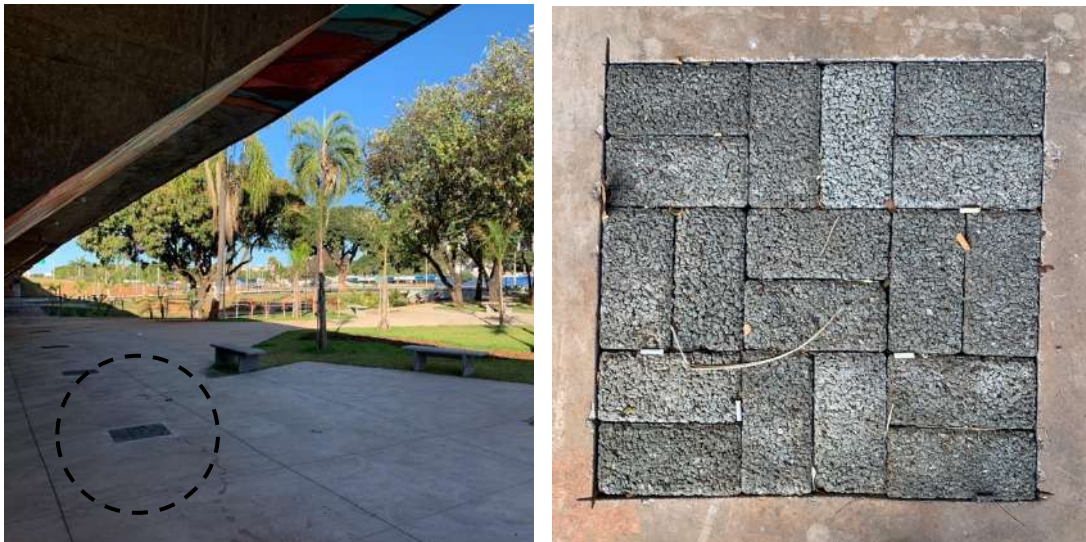
Abaixo dos buzinos de queda das águas pluviais, foi colocada uma pavimentação de concreto permeável para permitir um escoamento mais rápido, evitando a formação de eventuais poças de água que dificultariam o transito de pedestres. Na figura 116, aparece a pavimentação com os pontos permeáveis para coleta das águas pluviais previstos no projeto de Retrofit, que será apresentado no paragrafo 4.3.

Figura 116 - Ponto de escoamento em pavimentação drenante, concreto permeável, Viaduto sobre a Galeria dos Estados, Brasília, DF (Fonte: autoral)

A intervenção de Retrofit para o Viaduto sobre a Galeria dos Estados trouxe uma tecnologia já amplamente utilizada na construção civil, o concreto permeável. Esse material possui um alto índice de vazios interligados que garante a passagem de grandes volumes de água pluvial, aliviando a rede pública de drenagem.

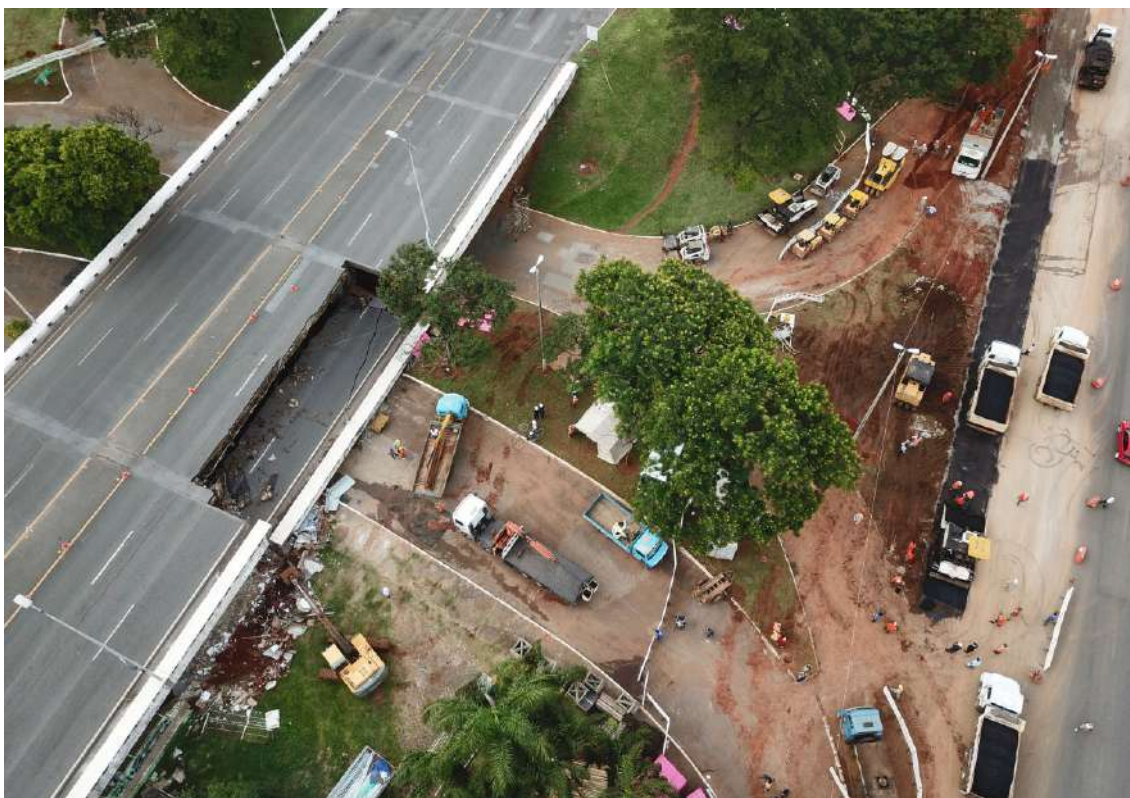
Figura 117 - Local do desabamento do Viaduto sobre a Galeria dos Estados

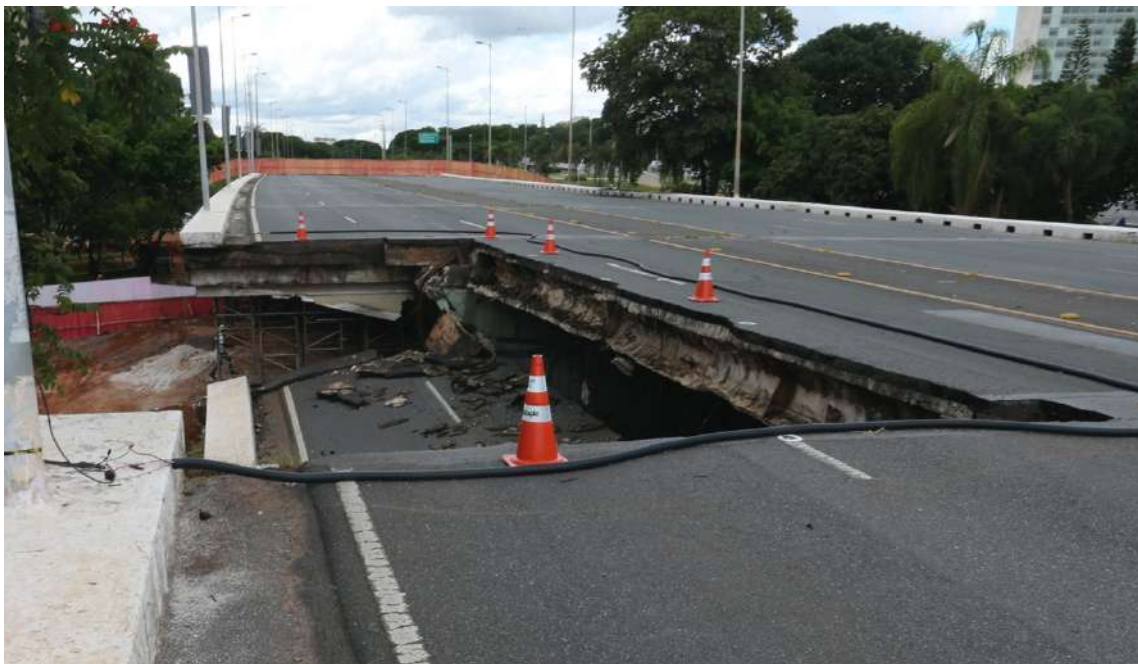
Figura 118 - Vista do elemento de laje em ruína parcial, Viaduto sobre a Galeria dos Estados. Fonte: Fabio Rodrigues Pozzebom / Agência Brasil

As análises qualitativas e quantitativas das equipes da Novacap, DER e UnB, levaram a causa do acidente que levou ao desabamento do tabuleiro do Viaduto sobre a Galeria dos Estados. A ocorrência de elevados níveis de corrosão nas cordoalhas de protensão existentes nas “alças” em balanço dos pilares do Viaduto propulsionaram o colapso parcial da estrutura em questão.

O processo de corrosão das armaduras ativas e passivas se deu por causa do fenômeno de infiltração de água que, ao longo do tempo de vida útil do Viaduto, desde a sua inauguração, decretou a sua queda parcial.

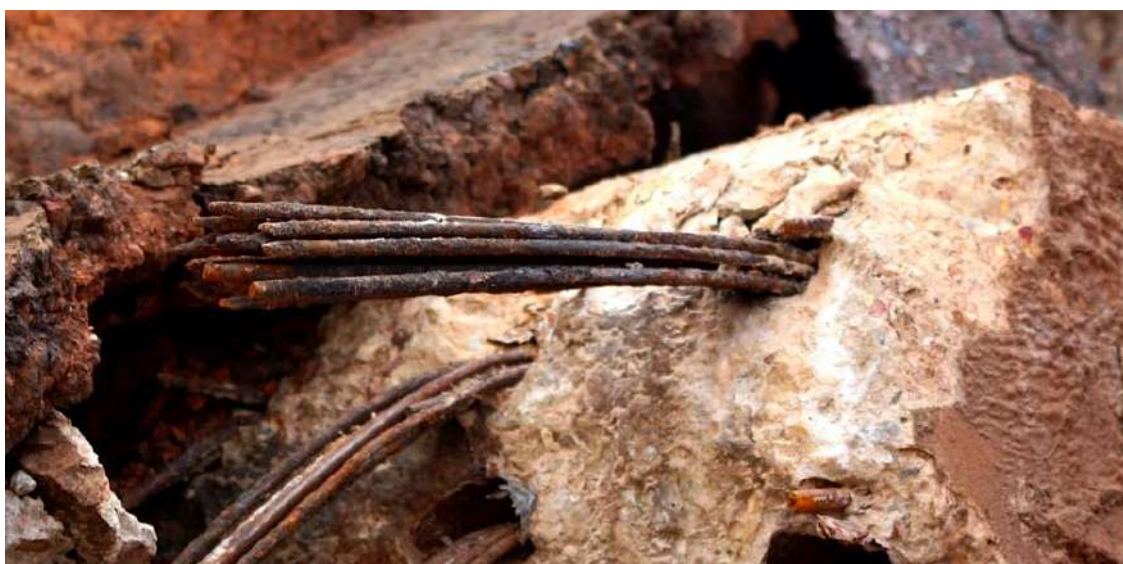
Figura 122 - Corrosão das cordoalhas protendidas. Fonte: RELATÓRIO TÉCNICO Dept. ENC/UnB 001 (2018)

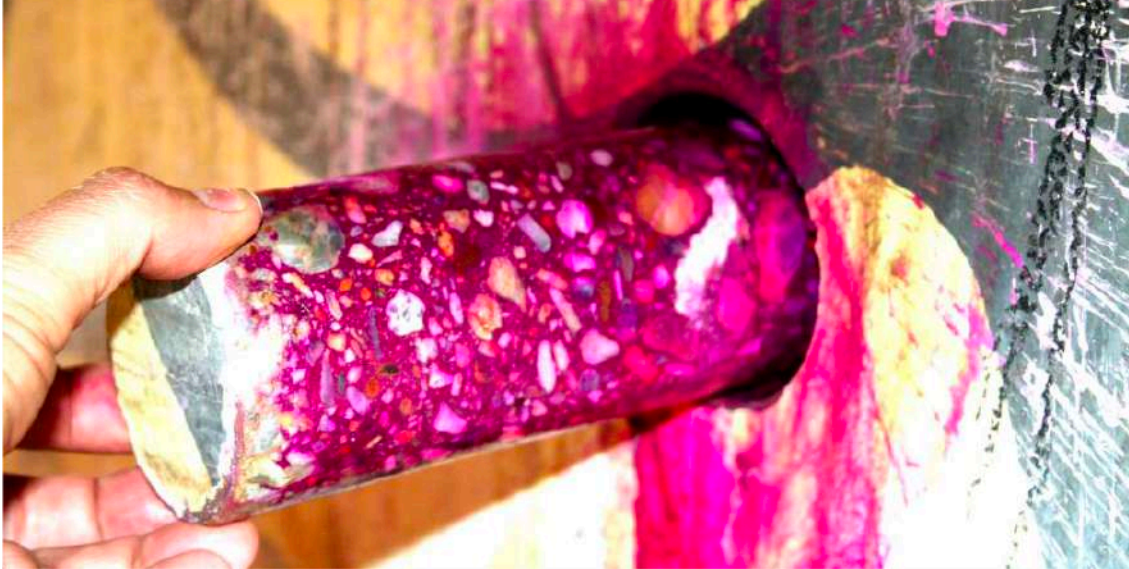
O concreto produzido com cimento Portland comum resulta em um material bastante alcalino e não favorece o desencadeamento de reações de corrosão nas armaduras. Com a penetração de ar nos poros do concreto, em meio úmido, na estrutura do viaduto ocorreram reações químicas que deram origem ao carbonato de cálcio e carbonato de magnésio (carbonatação, figura 123). O processo de carbonatação redundou em uma acentuada queda no pH do concreto, com conseqüente redução na proteção das armaduras, gerando despassivação das mesmas.

Figura 123 - Extração do corpo de prova mostrando carbonatação. Fonte: RELATÓRIO TÉCNICO Dept. ENC/UnB 001 (2018)

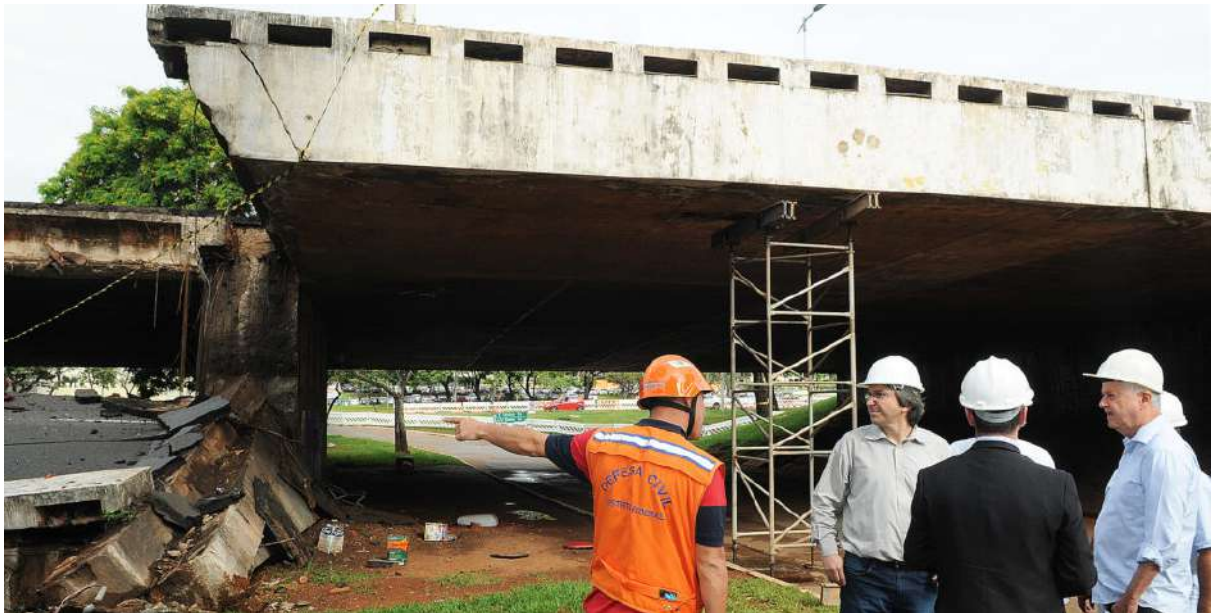
Figura 124 - Trecho do tabuleiro em ruína e área externa antes do Retrofit, Viaduto sobre a Galeria dos Estados, Brasília, DF (Fonte: Tony Winston/Agência Brasília)

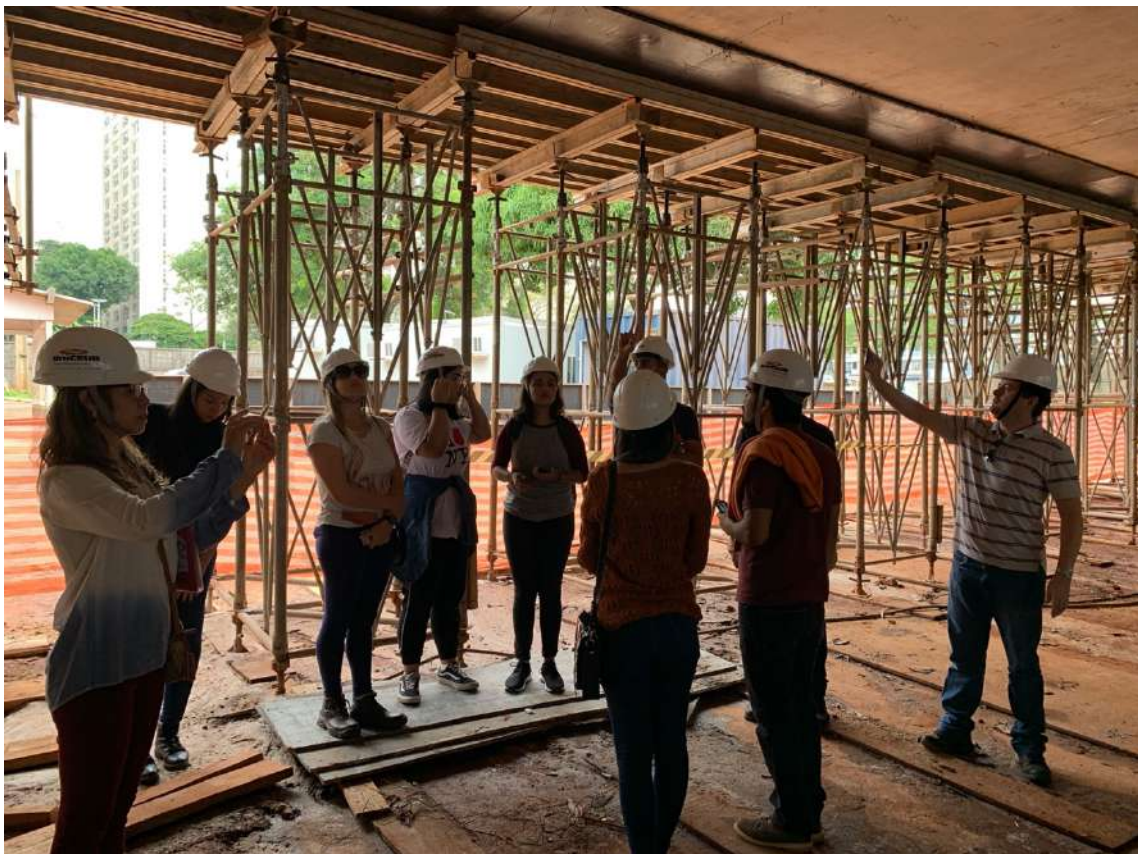
Todos os pórticos metálicos de sustentação provisória da infraestrutura urbana foram calculados pela equipe de especialistas de engenharia civil da Universidade de Brasília. Na primeira etapa foram executados os cimbramentos como solução preventiva de novos eventuais colapsos estruturais na área do Viaduto sobre a Galeria dos Estados.

À medida que foram fabricadas as escoras metálicas verticais, por meio de material reciclado (aço) e mão de obra direta, os cimbramentos provisórios foram substituídos.

Figura 126 - Escoramento metálico de sustentação. Fonte: autoral

Junto aos órgãos do GDF, incluindo CEB, CAESB, DETRAN, DEFESA CIVIL E PMDF, foram isoladas as áreas de risco e executado o cimbramento para escoramento da estrutura abalada após colapso.

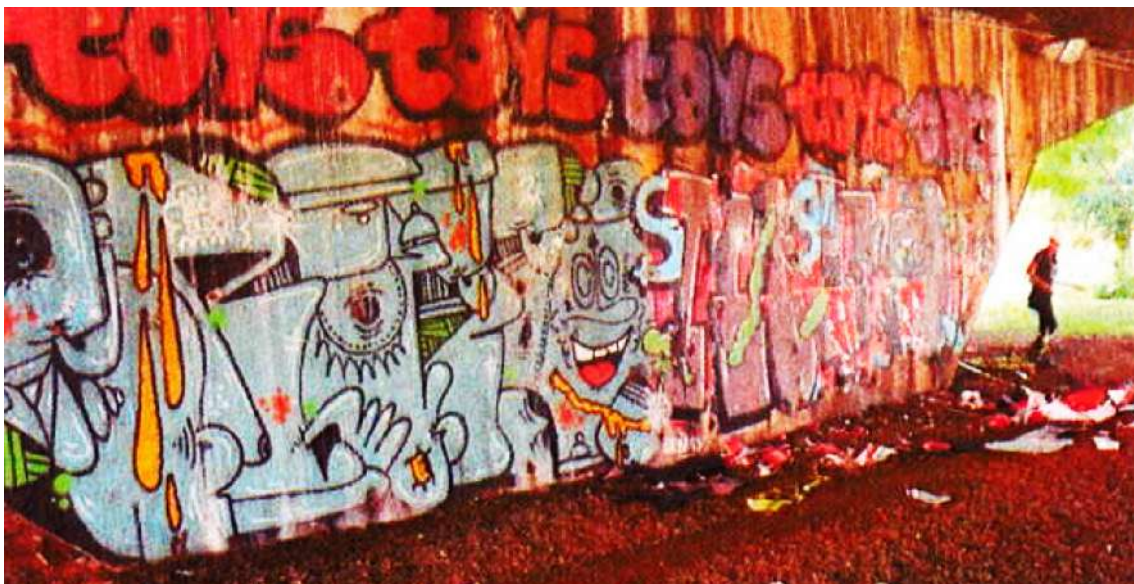
Figura 130 - Pilar 1 antes do Retrofit, lado sul, durante a vistoria visual ao local. Fonte: Laudo de vistoria técnica da NOVACAP (2018)

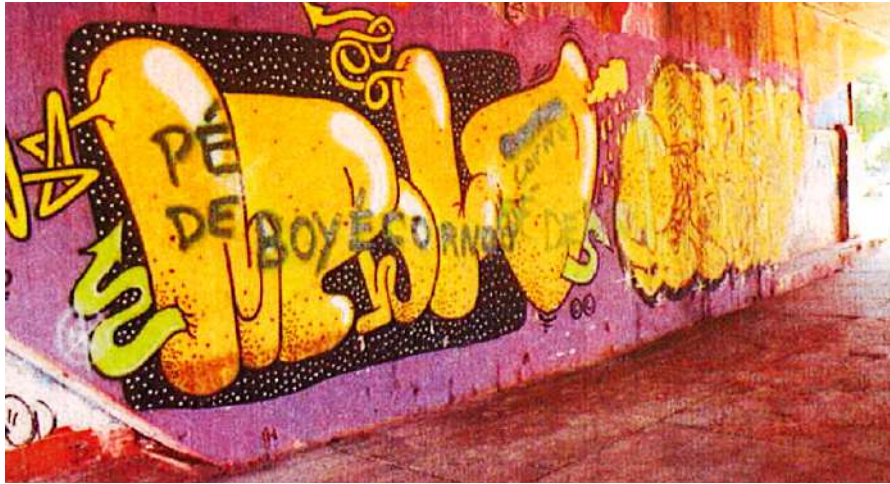
Diferentemente do pilar 1, o pilar P2 não conseguiu ser vistoriado nas duas faces, sendo que, a única que foi levantada, resultou ser a fachada sul (figura 132).

Figura 132 - Pilar 2 antes do Retrofit, lado sul, durante a vistoria visual ao local. Fonte: Laudo de vistoria técnica da NOVACAP (2018)

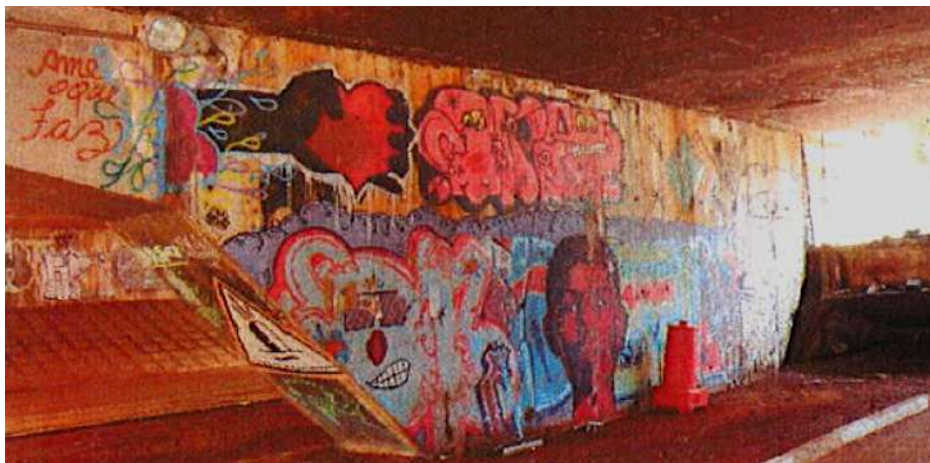
Figura 134 - Pilar 7 antes do Retrofit, lado sul, durante a vistoria visual ao local. Fonte: Laudo de vistoria técnica da NOVACAP (2018)

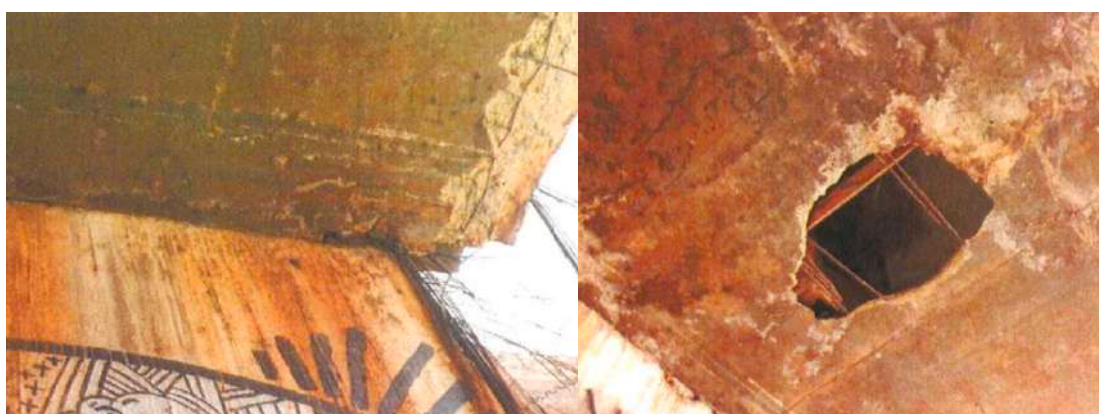
Figura 139 - Manifestações patológicas da Laje L7. De esquerda para direita: armadura ativa exposta e em estado de obsolescência e buraco com armadura exposta. Fonte: Adaptado de Laudo de vistoria técnica da NOVACAP (2018)
