**ÍNDICE DE REQUALIFICAÇÃO DA INFRAESTRUTURA  
URBANA: UMA PROPOSTA PARA AVALIAÇÃO DAS  
INTERVENÇÕES DE RETROFIT NO PATRIMÔNIO DAS OBRAS  
DE ARTE ESPECIAIS**

**TESE DE DOUTORADO EM ARQUITETURA E URBANISMO**

UNIVERSIDADE DE BRASÍLIA  
FACULDADE DE ARQUITETURA E URBANISMO  
PROGRAMA DE PÓS-GRADUAÇÃO - PPG-FAU

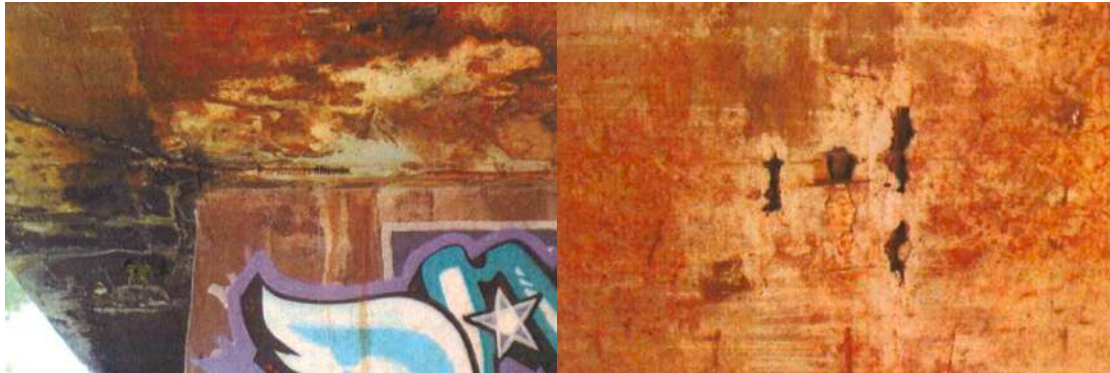
O trecho dessa laje que veio à desabamento estrutural, está localizado na parte leste da infraestrutura urbana.

Figura 140 - Manifestações patológicas da Laje L8. De esquerda para direita: infiltração e buraco com armadura exposta. Fonte: Adaptado de vLaudo de vistoria técnica da NOVACAP (2018)

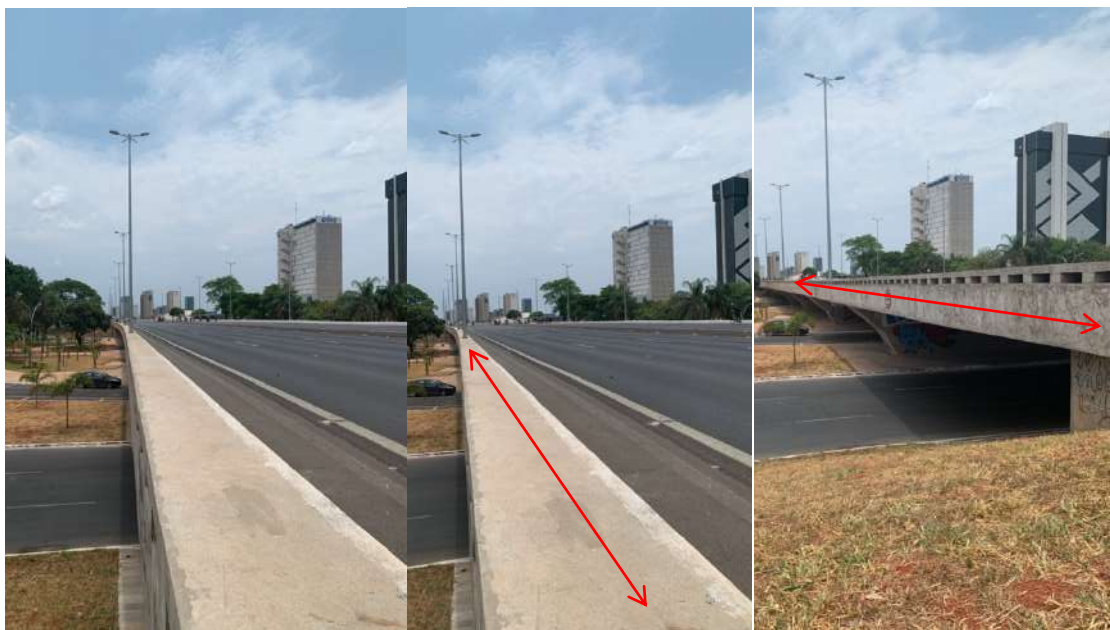
Figura 141 - Vista das galerias de águas pluviais. Fonte: autoral

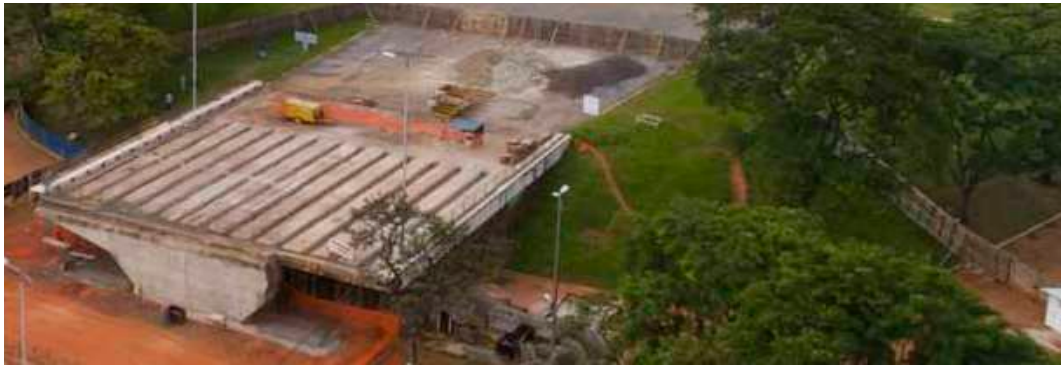
Figura 147 - Demolição da laje 7.

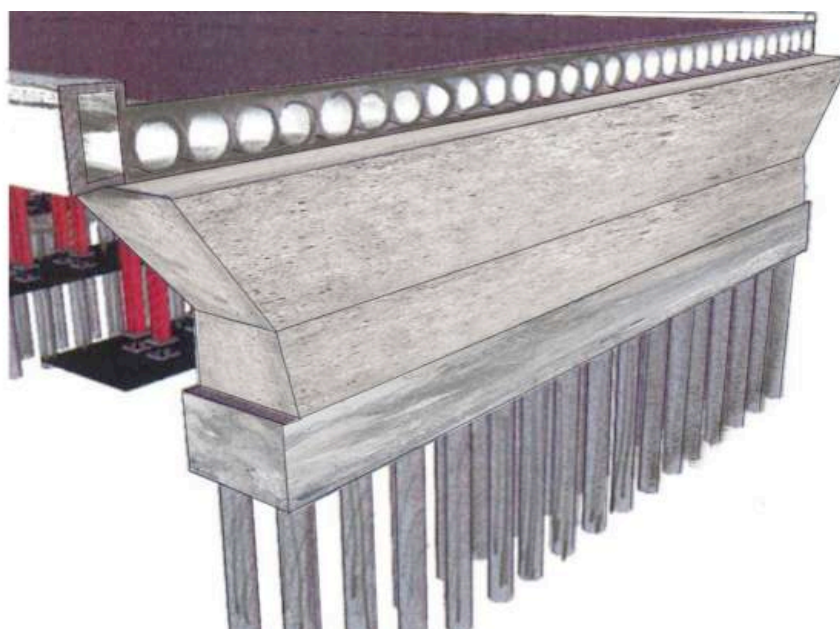
Segundo o novo projeto, disponibilizado pela DER/DF e NOVACAP, foram executados novos blocos e fundações adicionais para o apoio dos novos pilares, de forma a diminuir os balanços laterais dos mesmos.

Figura 149 - Novas fundações e reforço do pilar original, Fonte: Proposta de recuperação do Viaduto sobre a Galeria dos estados da DER/DF e NOVACAP (2018)

Após visita in loco e entrevista guiada com a equipe técnica responsável, foi levantado que durante a primeira fase, foram executados vinte oito (28) tubulões a céu aberto, quatro por cada pilar, com uma profundidade de

aproximadamente de 15 metros, devido aos ensaios de Standard Penetration Test e da relativa tensão admissível do solo (taxa), que resultou entorno de 5 kgf/cm<sup>2</sup>. Os novos pilares do Viaduto sobre a Galeria dos Estados foram o grande aspecto inovador do projeto, pois os antigos apresentavam uma seção muito esbelta e balanços significativos. A solução dada para a nova estrutura previu o alargamento da seção transversal existente, distribuindo as novas cargas para o sistema de fundação. A estrutura antiga, mantida enquanto resistente e em boas condições, foi engastada na nova por método de engrenamento com 44 mono barras de aço de alto escoamento por pilar, através do sistema Dywidag. Essas barras metálicas transpassam totalmente o apoio de um lado pro outro tracionando as duas estruturas e distribuindo toda a carga das novas lajes para as fundações.

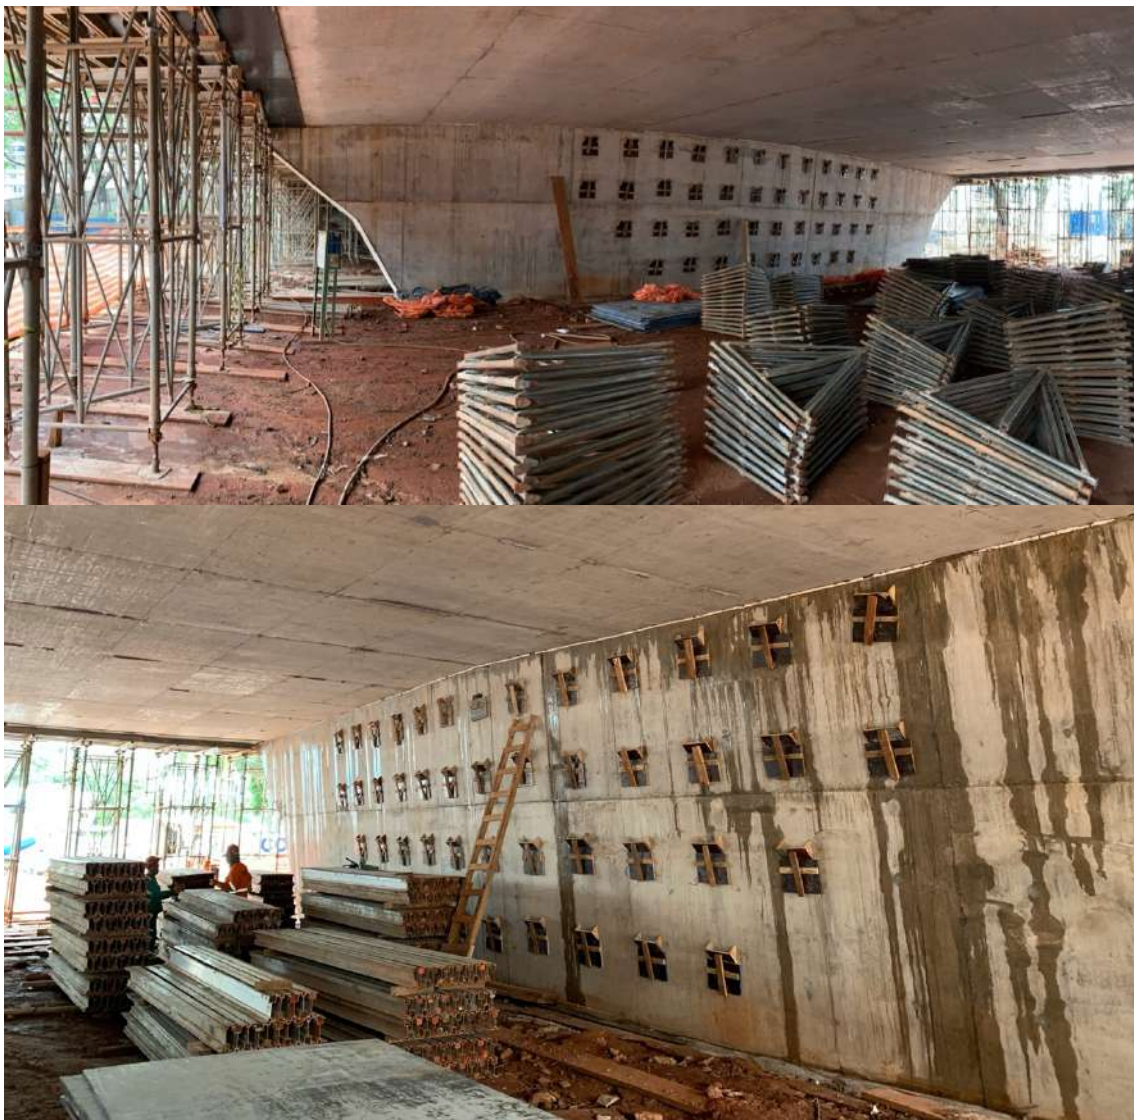
Figura 150 - Vista dos novos pilares engrenados na antiga estrutura existente. Fonte: autoral

Essa técnica de reforço estrutural permitiu proporcionar uma economia significativa em volume de concreto e armadura passiva para o orçamento global da obra pois aproveitou da antiga estrutura que versava em bom estado de conservação.

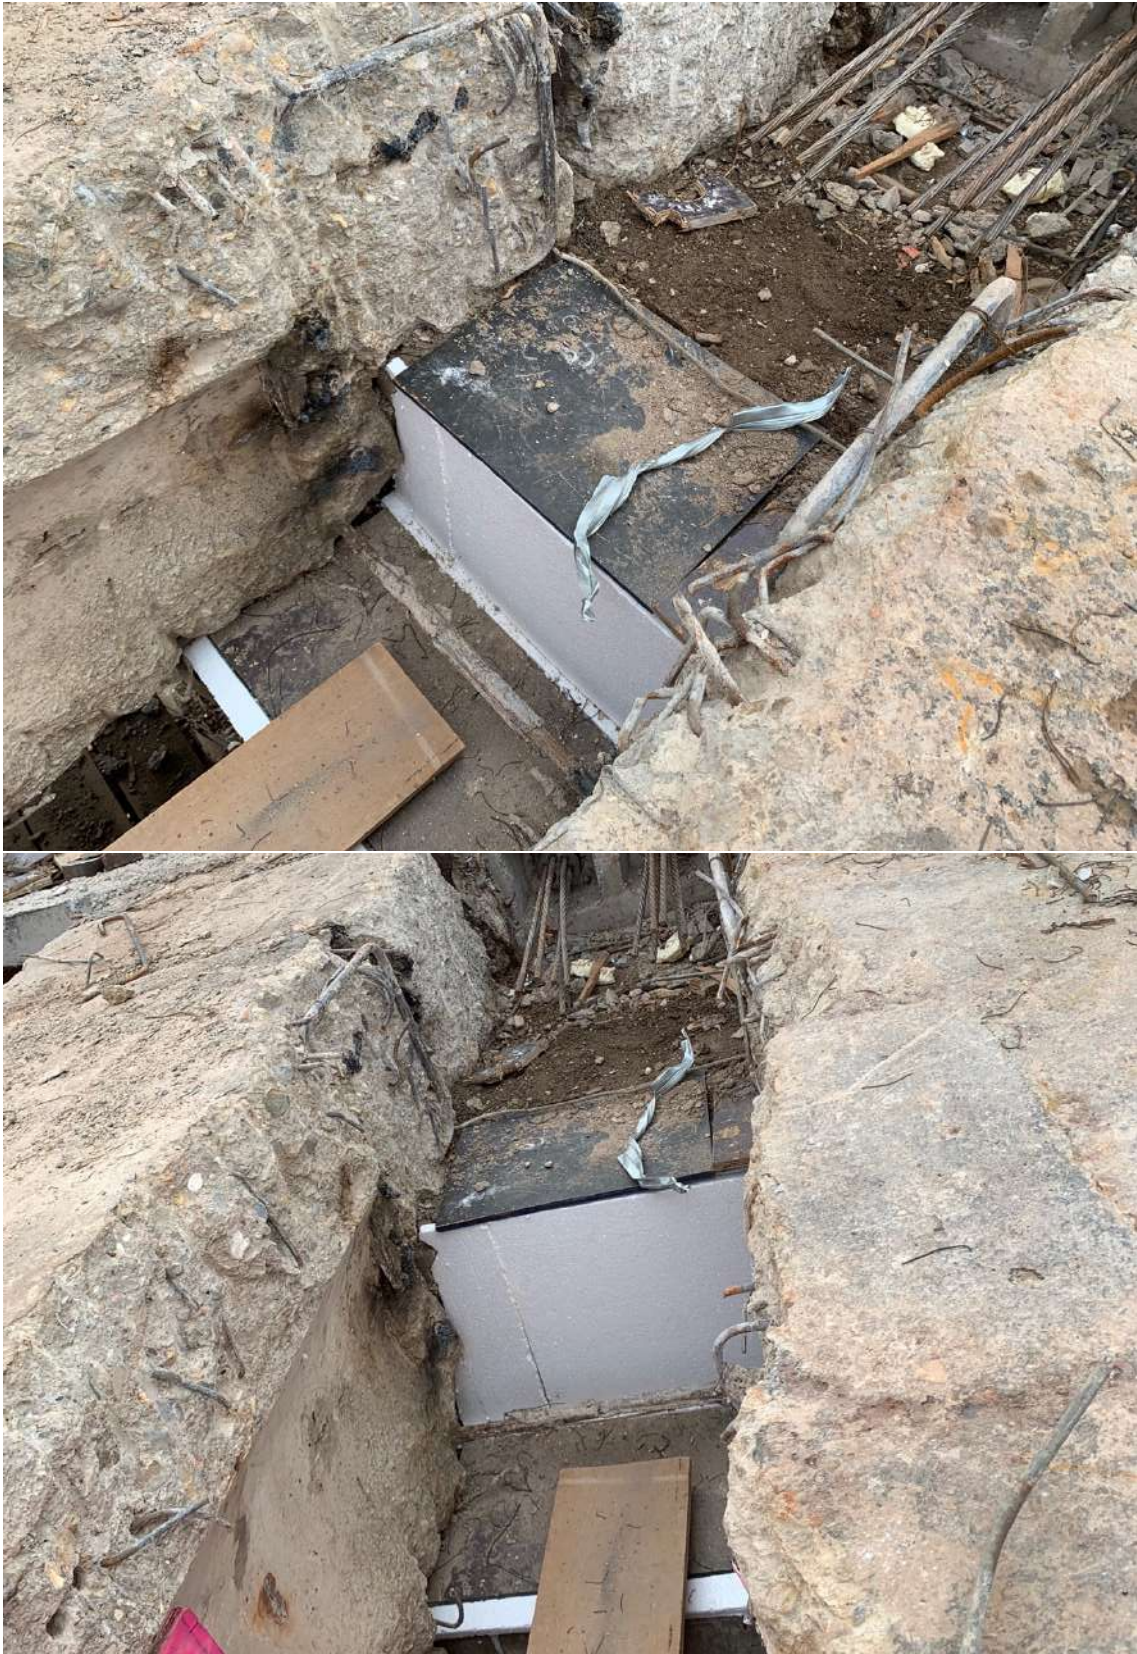
Figura 155 - Apoio das novas vigas protendidas sobre os pilares em asa delta. Fonte: autoral

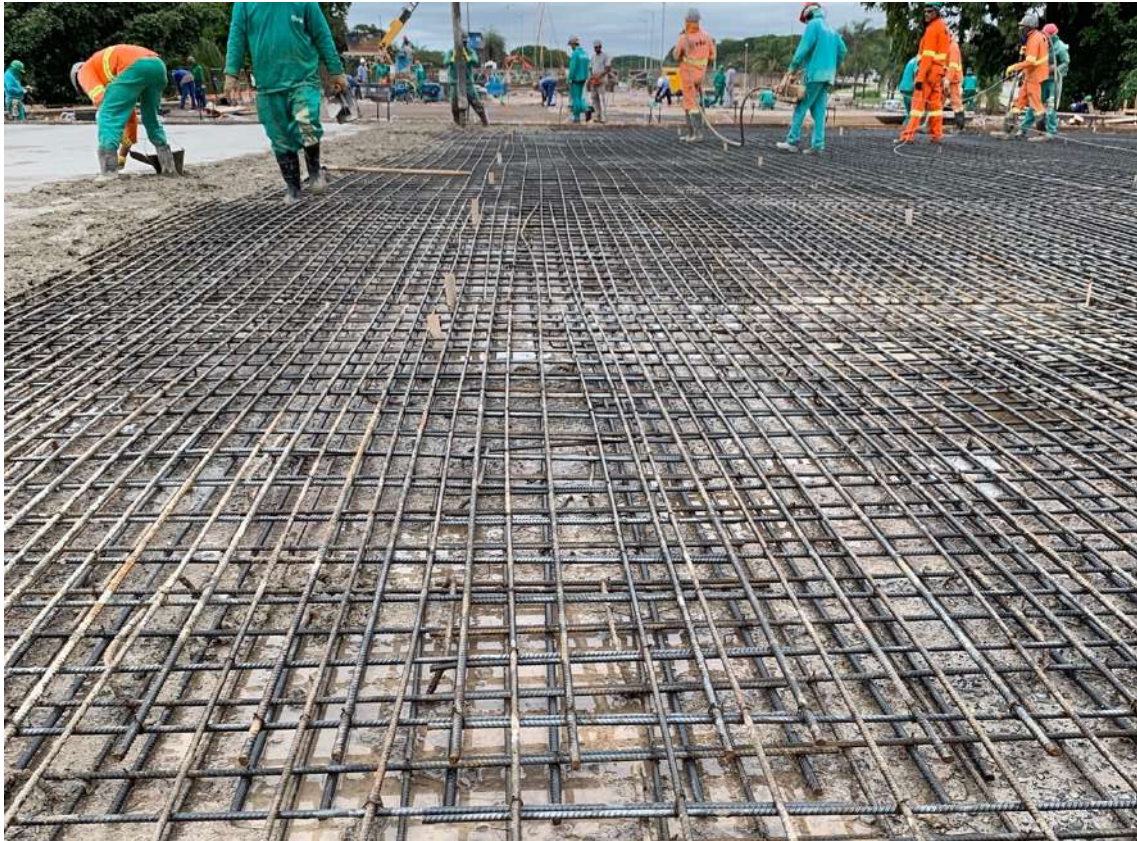
Figura 157 - Armaduras passivas pré-moldadas e bainhas para protensão das longarinas de concreto.  
Fonte autoral

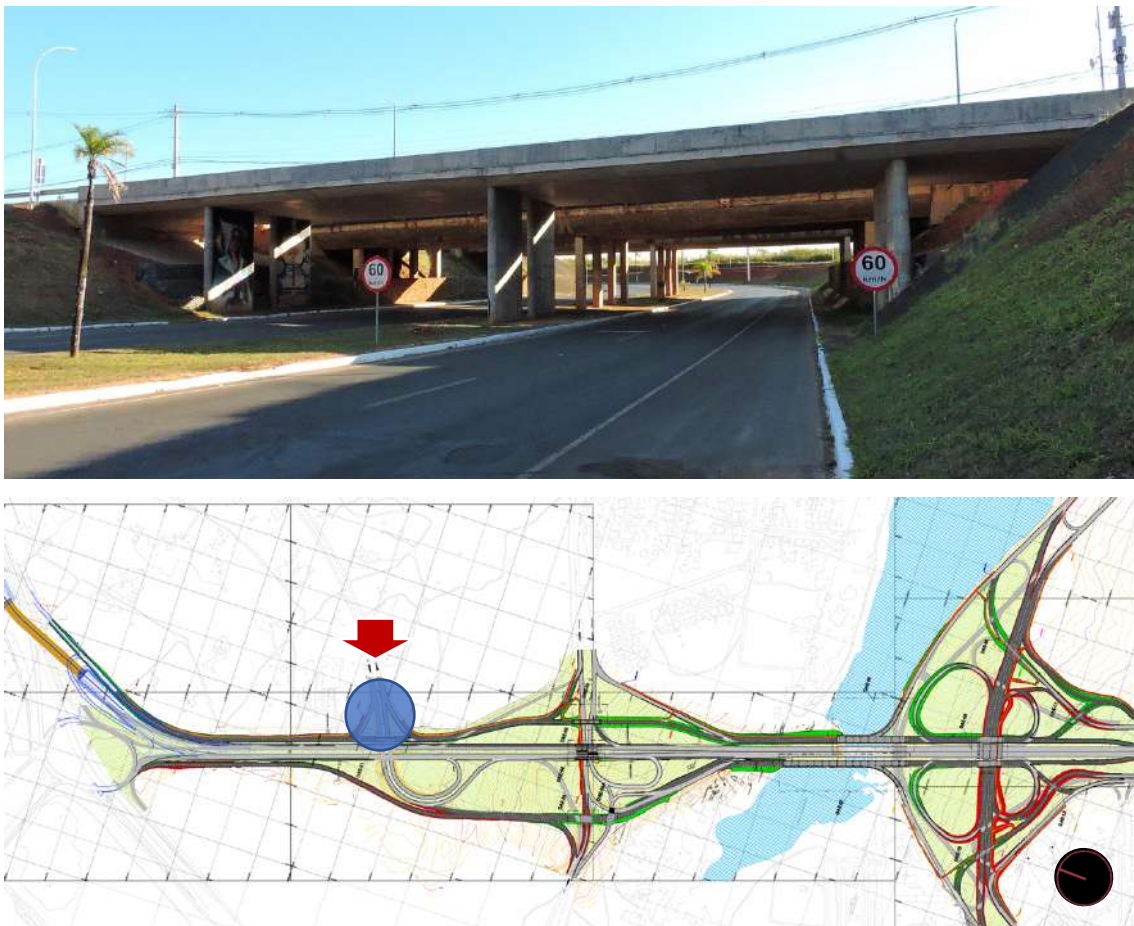
A obra de arte especial 01, resulta em um viaduto apoiado em 6 pilares de forma capsular, cujo principal intuito foi criar uma ciclovia que atravessasse longitudinalmente o viaduto com 3,00 metros de largura útil (figura a seguir), cuja inclusão foi necessária para atender o novo traçado do projeto de ciclovias desenvolvido pela STE – Serviços Técnicos de Engenharia S.A.

Figura 174 - OAE 01, TTN, Brasília, DF. Fonte: Autoral

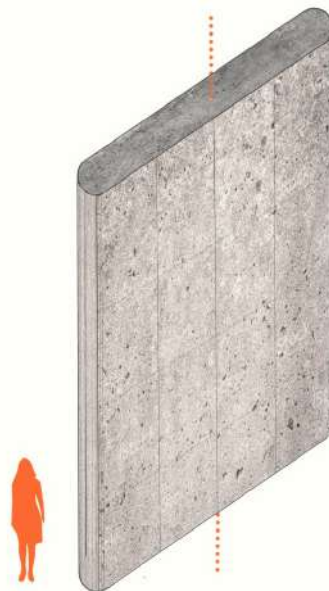
Os pilares, principal marco da linguagem arquitetônica do viaduto, possuem uma seção transversal “capsular”, constando em um formato resistente de 50x400 cm.

Figura 176 - Volumetria do novo pilar em formato capsular 50x400 cm, OAE 01, TTNN, Brasília, DF. Fonte: autoral

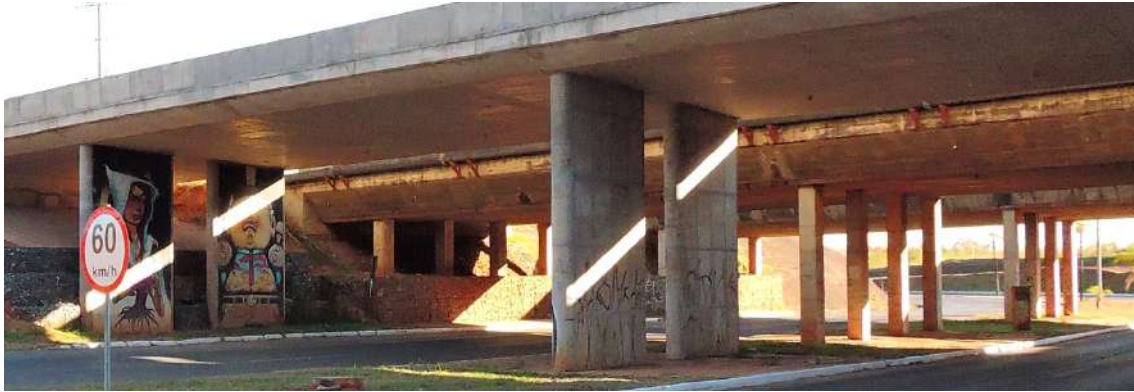
Os pilares da infraestrutura existente, de seção quadrada, foram contrapostos à novos pilares, de forma “capsular”, que se erguem para sustentar o novo trecho da OAE 01 do Trevo de Triagem Norte.

Figura 178 – Pilares novos de seção capsular e pilares existentes, quadrados. Fonte: autoral

Essa alteração, tanto transversal e quanto longitudinal, aumentou o peso próprio da estrutura de aproximadamente 25%, mudando a distribuição dos carregamentos e dos esforços prevalentes de compressão, se tornando necessário adotar uma seção transversal maior para os elementos verticais de sustentação.

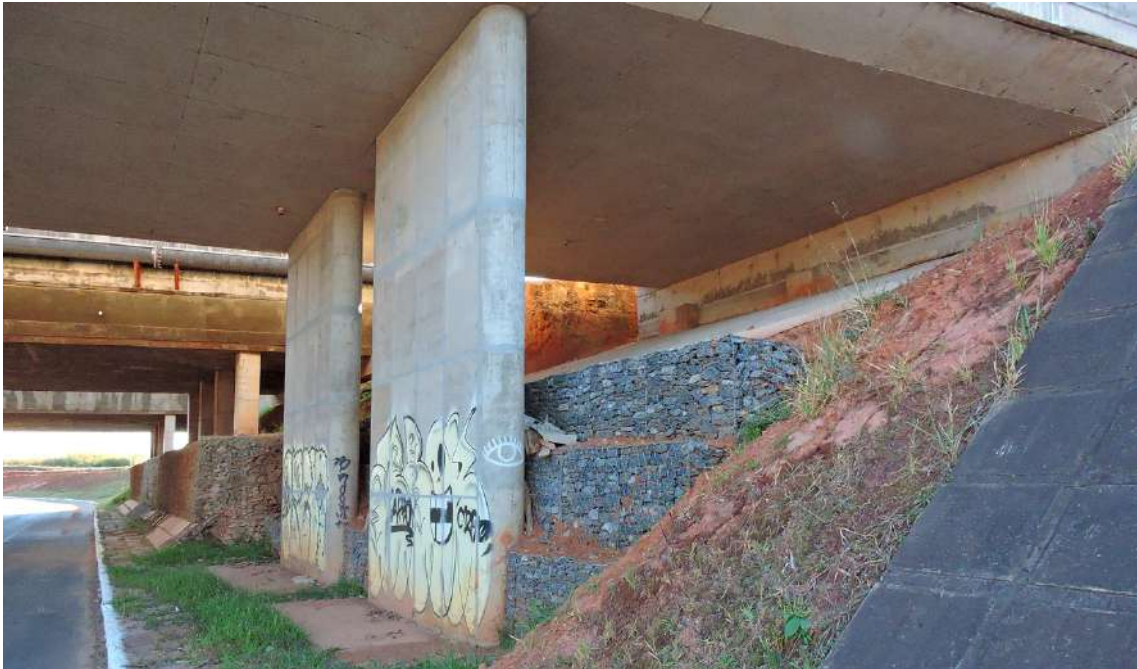
Figura 179 – Contenção em muro de gabião, OAE 01, TTN, Brasília, DF. Fonte: autoral

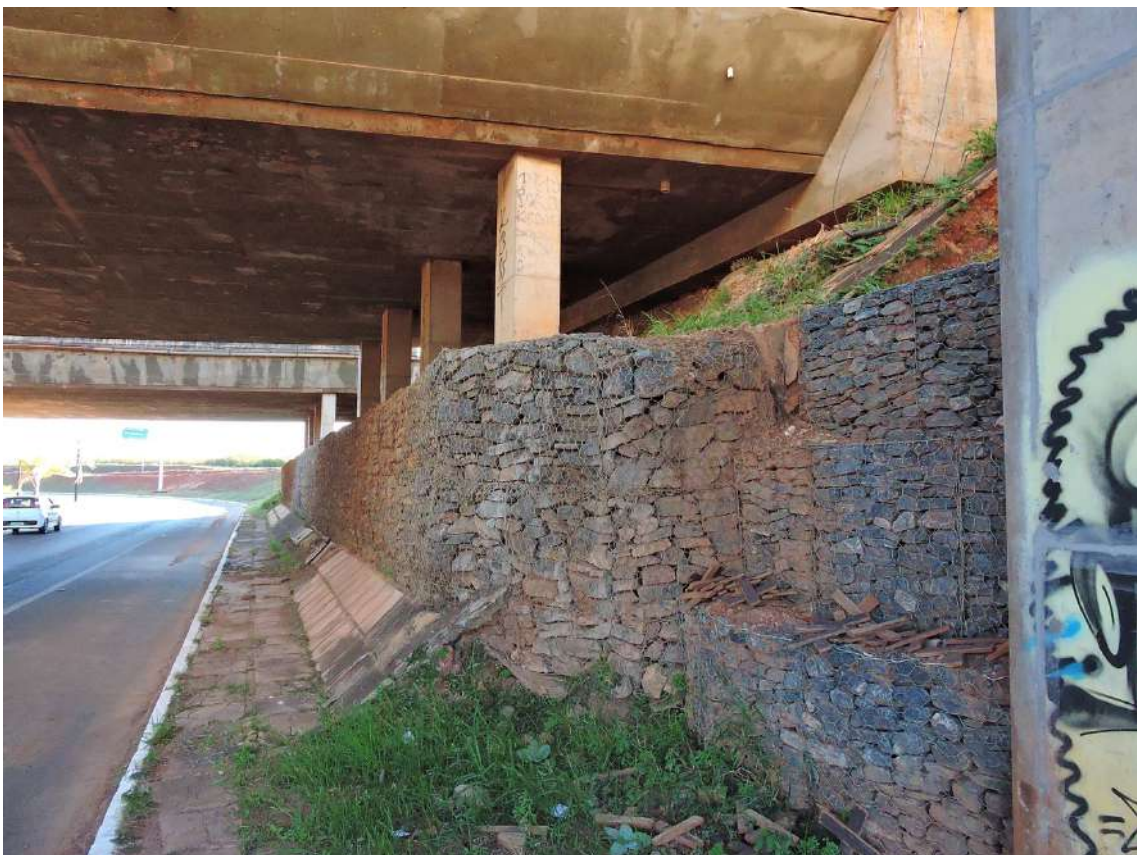
Figura 180 – Contenção em muro de gabião dos viadutos existentes no trecho do TTN, Brasília, DF.  
Fonte: autoral

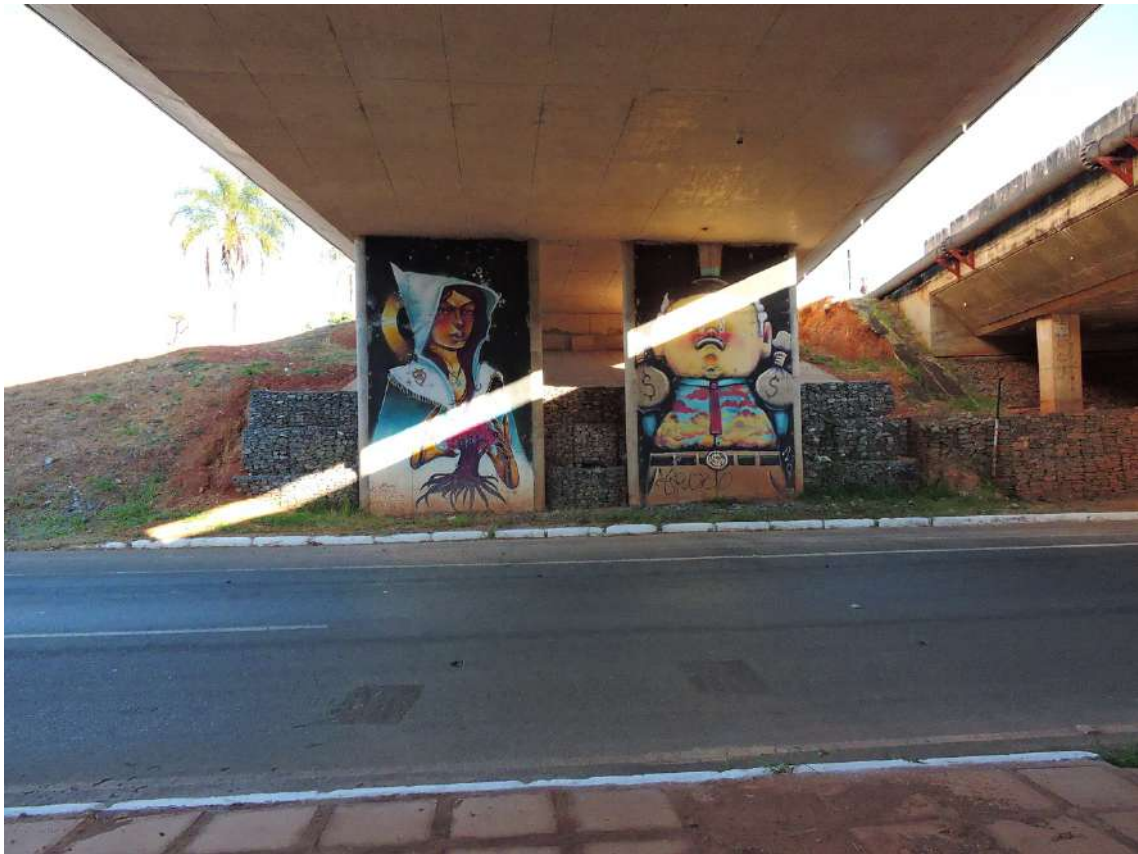
Figura 181 - Pilares novos, seção transversal capsular, OAE 1, TTN, Brasília, DF. Fonte: autoral

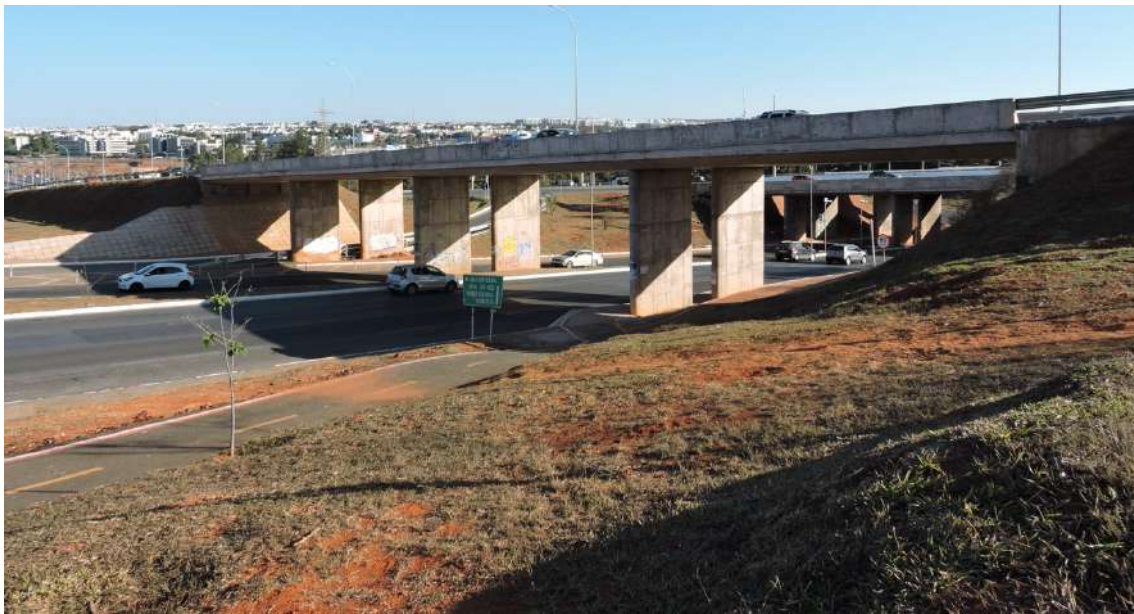
Figura 182 - OAE 02, TTN, Brasília, DF. Fonte: autoral / Adaptado de DER DF, 2018

A obra de arte especial 02, do complexo do Trevo de Triagem Norte (TTN), resulta em uma estrutura apoiada em 6 pilares de forma capsular e duas contenções, sendo que a principal inovação foi relativa ao sistema construtivo dela.

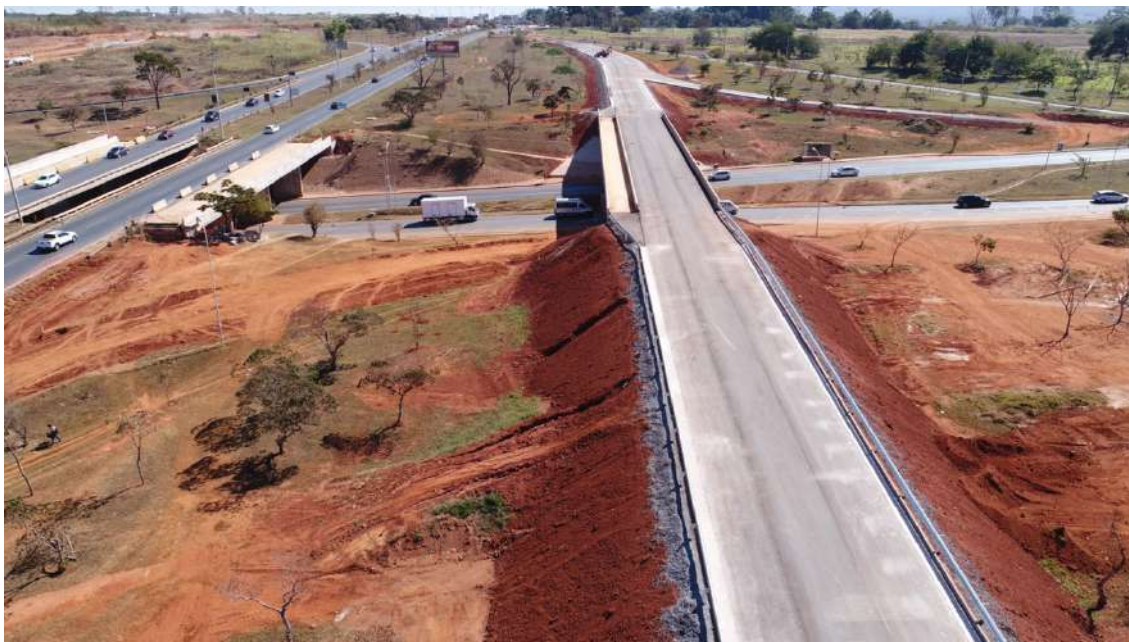
Figura 183 - Implantação da OAE 02, TTN, Brasília, DF. Fonte: DER, 2018

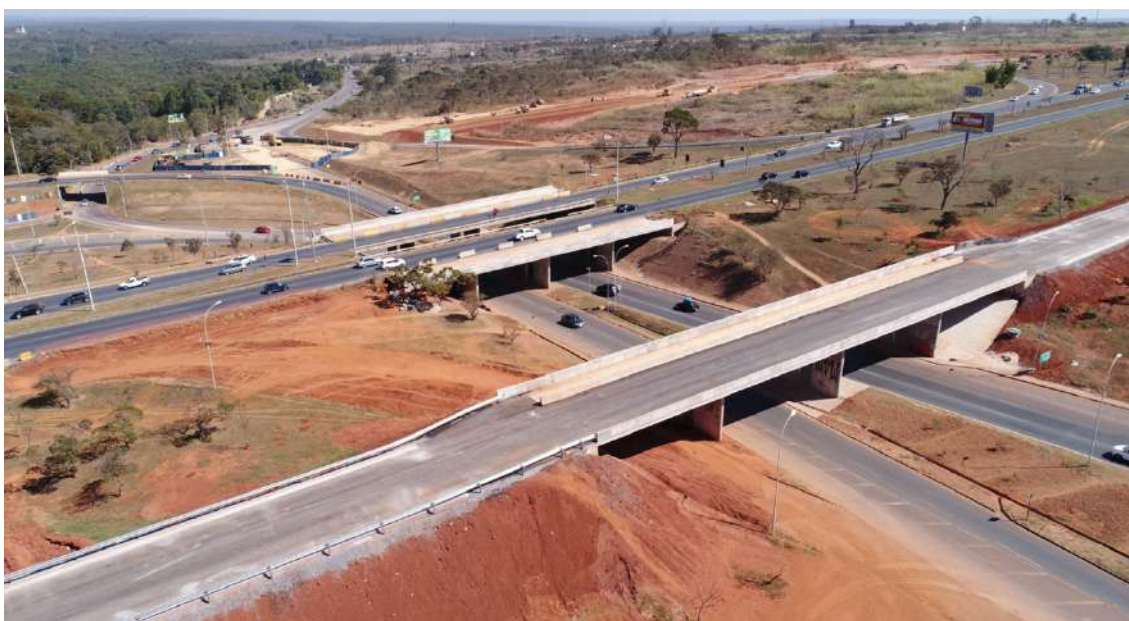
Figura 184 - Implantação da OAE 02, mostrando as OAE's 3 e 4, atrás. Fonte: DER, 2018

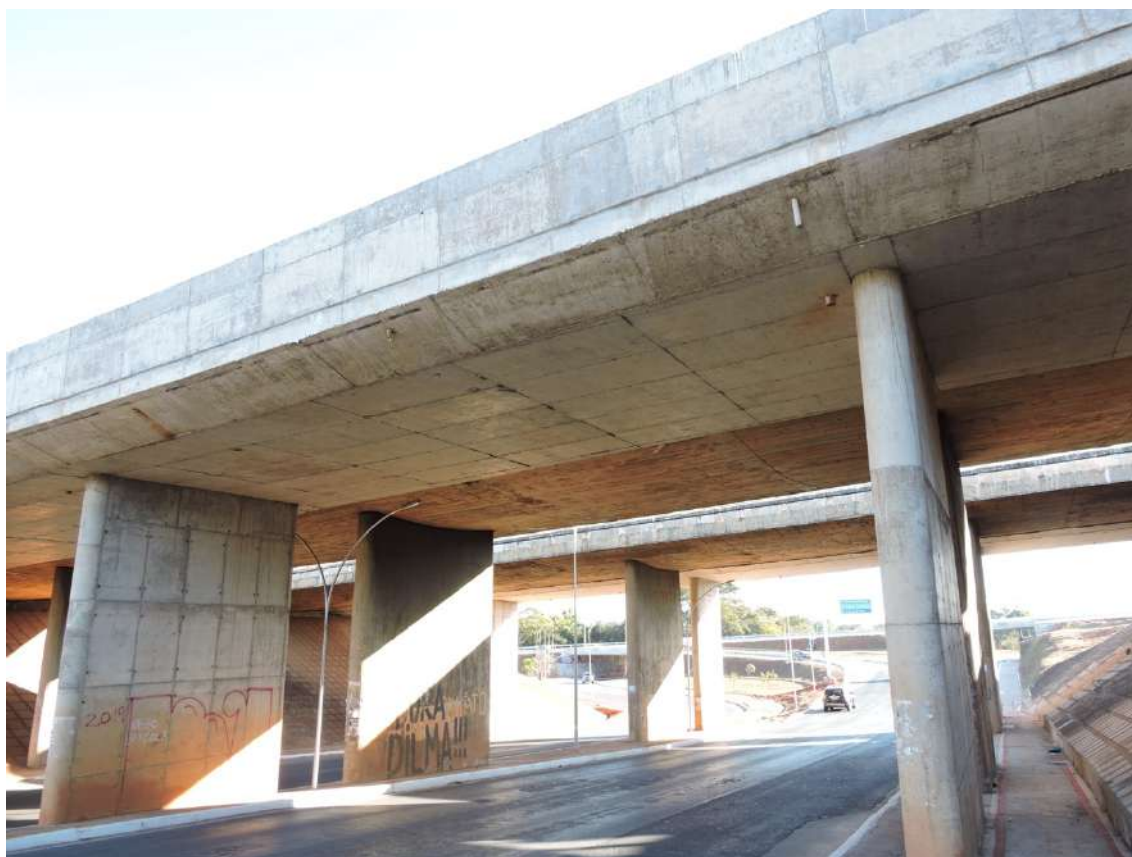
Figura 188 - OAE 03, na frente, e OAE 04 atrás, TTN, Brasília, DF. Fonte: autoral / Adaptado de DER DF, 2018

As obras de arte especial 03 e 04, viadutos próximos (adjacentes) à OAE 02, possuem uma estrutura apoiada em 6 pilares de seção capsular e duas cortinas de contenção, sendo que a principal inovação está relacionada ao método de escoramento, o mesmo utilizado para a obra de arte especial anteriormente apresentada no subcapítulo 5.2.2.

A principal diferença que caracteriza os dois viadutos, está relacionada à direção de tráfego. Enquanto a OAE 03 direciona o fluxo viário do Sul para o norte, em direção do Balão do Torto, o viaduto 04 estabelece a direção do trânsito de forma oposta, do norte ao sul (direção Plano Piloto).

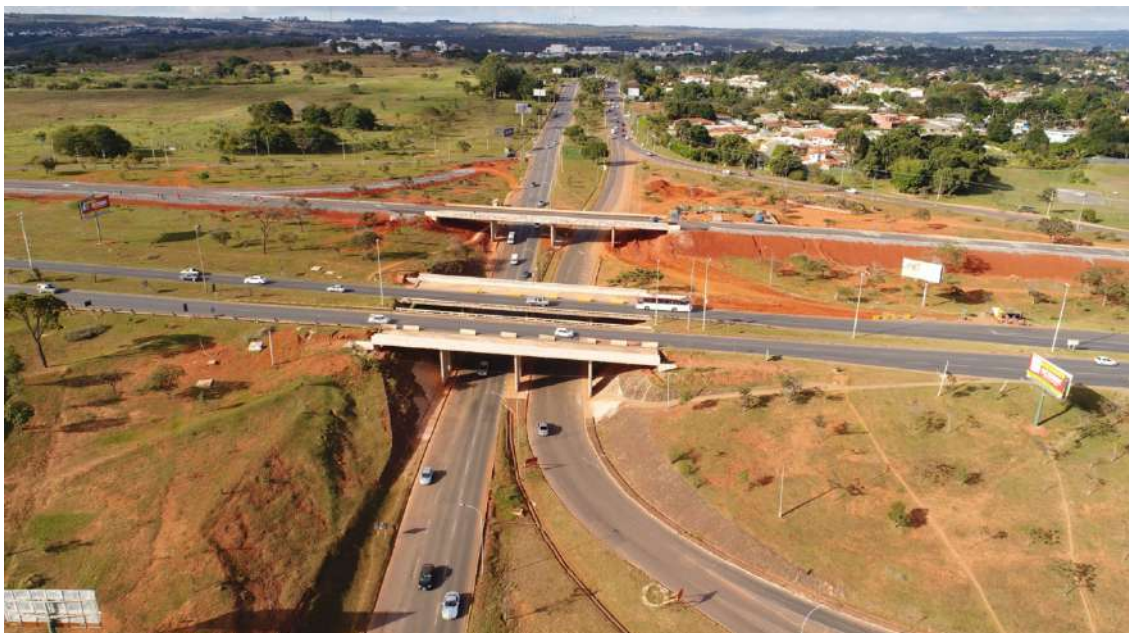
Figura 189 - Implantação das OAE's 03 e 04, TTN, Brasília, DF. Fonte: DER, 2018

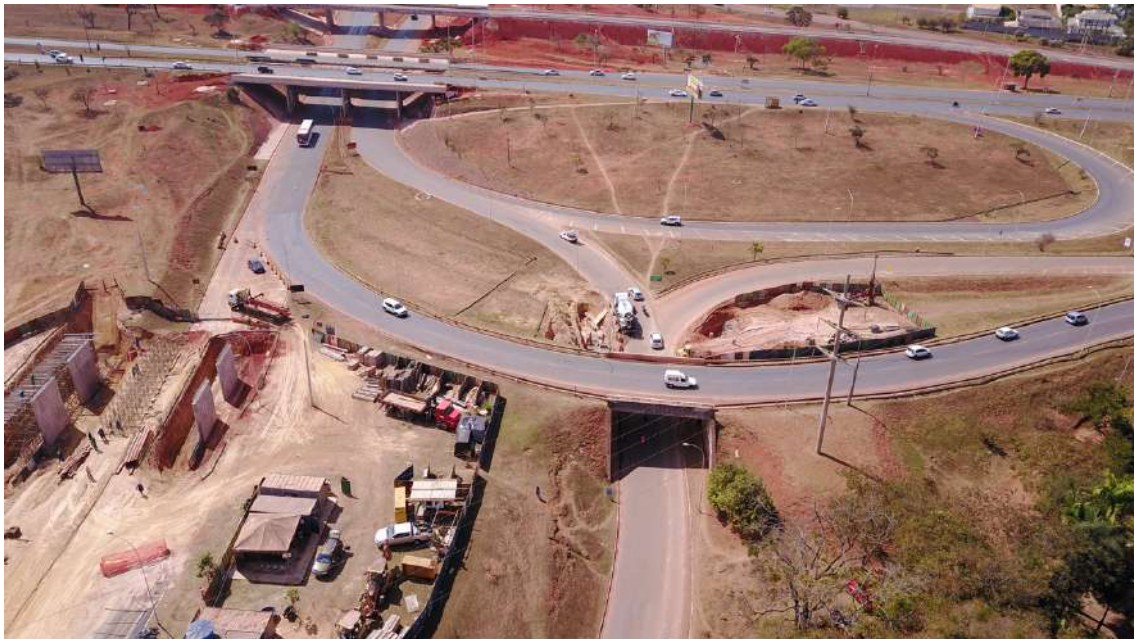
Figura 193 – Canteiro de obra da OAE 05, TTN, Brasília, DF. Fonte: DER, 2018

Além desta mudança durante o projeto executivo, devido à interferência com a adutora da concessionária de água do Distrito Federal CAESB, que passava abaixo da pista existente, foi preciso executar as estacas a partir de uma cota superior àquela de arrasamento previsto, aumentando o comprimento

das estacas, consumo de volume de concreto e do arrasamento adicional (DER, 2018).

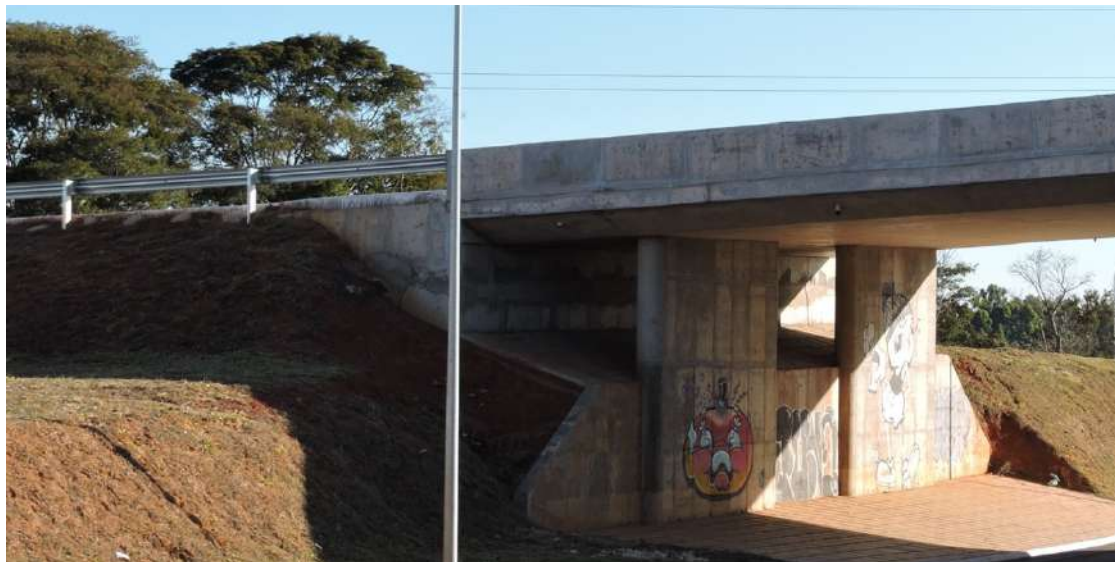
Figura 194 – Saias adicionais de contenção, OAE 05, TTN. Fonte: autoral

Outra modificação, gerada pela interferência da adutora, se deu no sistema de escoramento da laje do tabuleiro do viaduto. Não foi possível fazer escavação do centro da pista, devido à infraestrutura existente da CAESB e, portanto, a DER aprovou a utilização de perfis metálicos para vencer o vão de apoio. Além disso, foram criadas novas paredes próximas aos pilares, conforme figuras a seguir, para conter o volume aterrado que avança sobre a nova pista de rolamento.

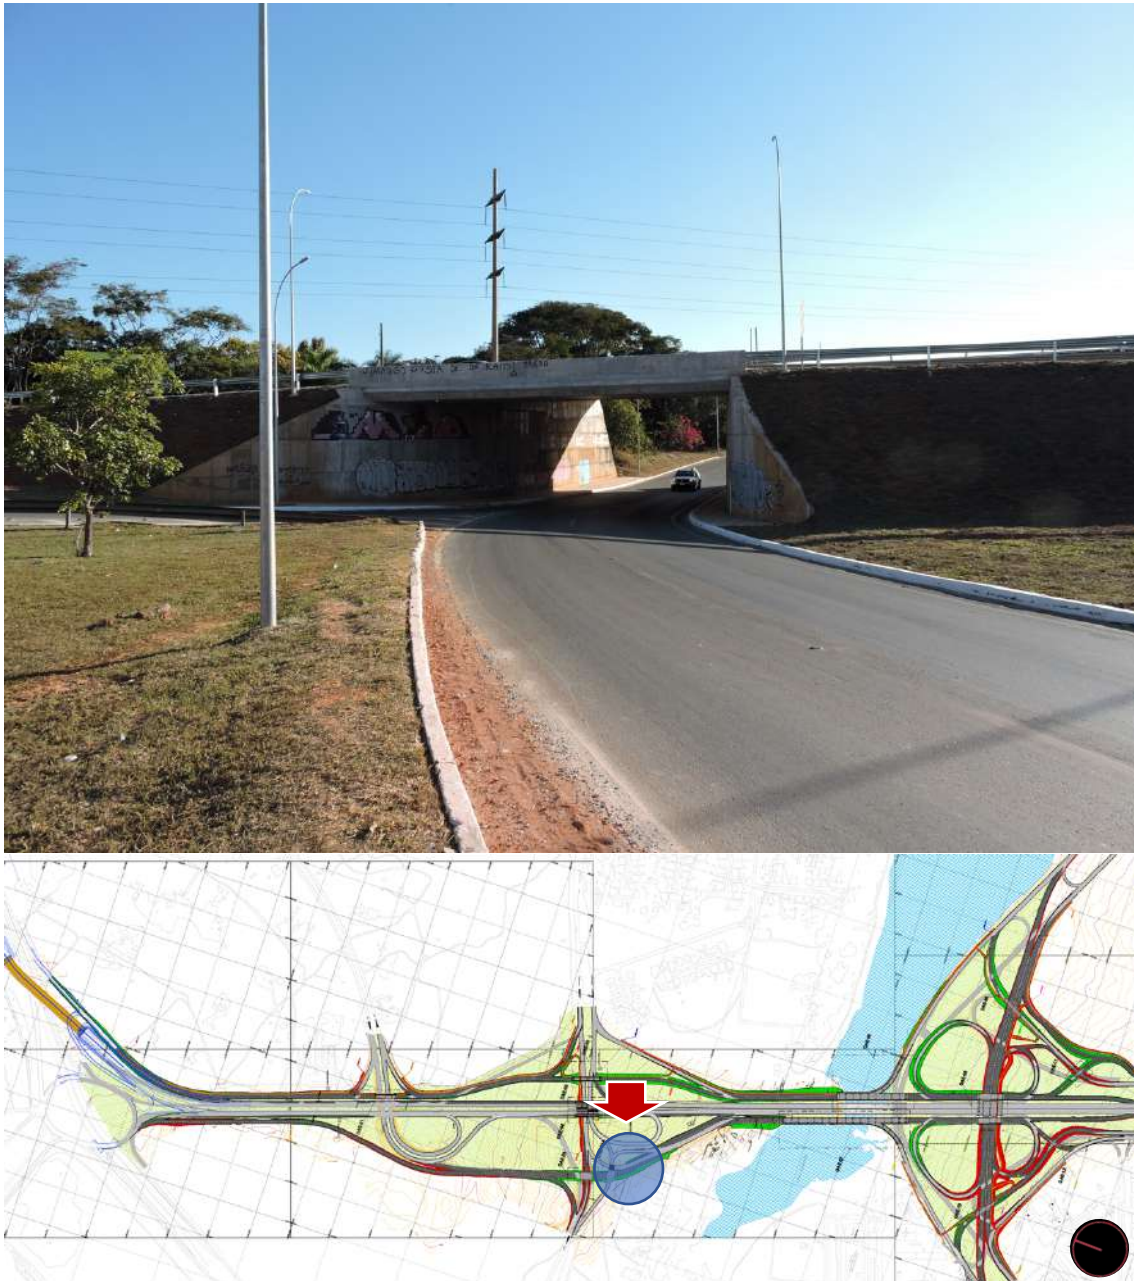
Figura 195 - OAE 05A, TTN, Brasília, DF. Fonte: autoral / Adaptado de DER DF, 2018

A OAE 05A é um viaduto bi-apoio em duas contenções nas próprias extremidades e representa a obra de arte especial do Trevo de Triagem Norte que possui o menor comprimento.

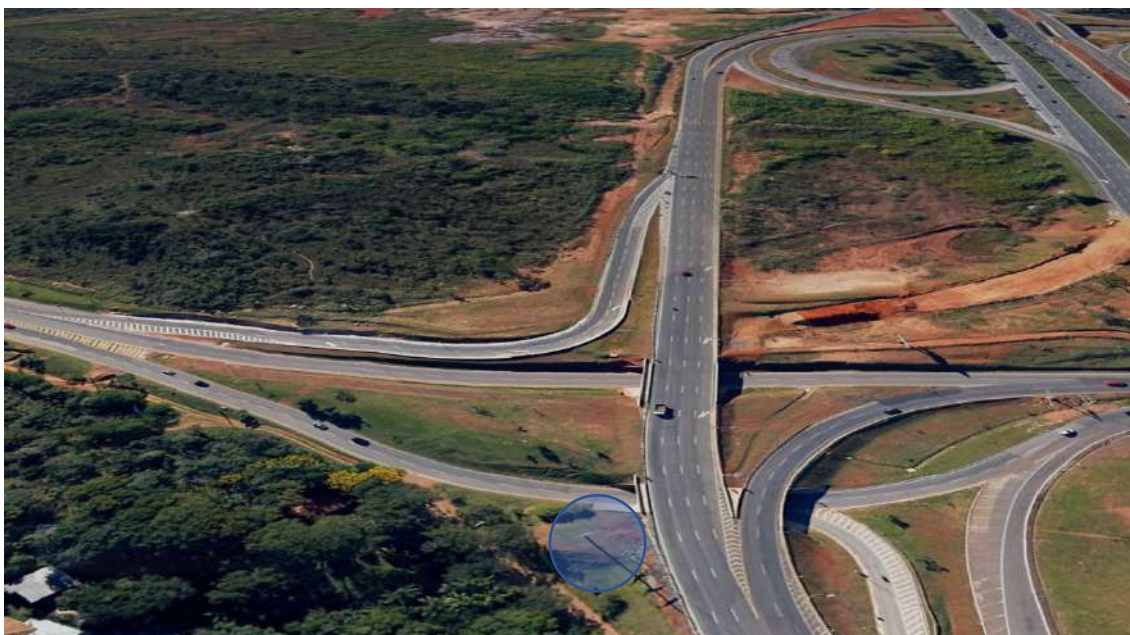
Figura 196 - OAE 05A, localização da interferência com a torre de alta tensão da CEB, Brasília, DF.  
Fonte: Google Earth

De forma parecida à construção da obra de arte especial 05, o projeto preliminar do viaduto 05A encontrou interferências na infraestrutura existente com a torre de alta tensão da concessionária de energia CEB e com o acesso dos moradores das chácaras do Núcleo Rural Bananal.

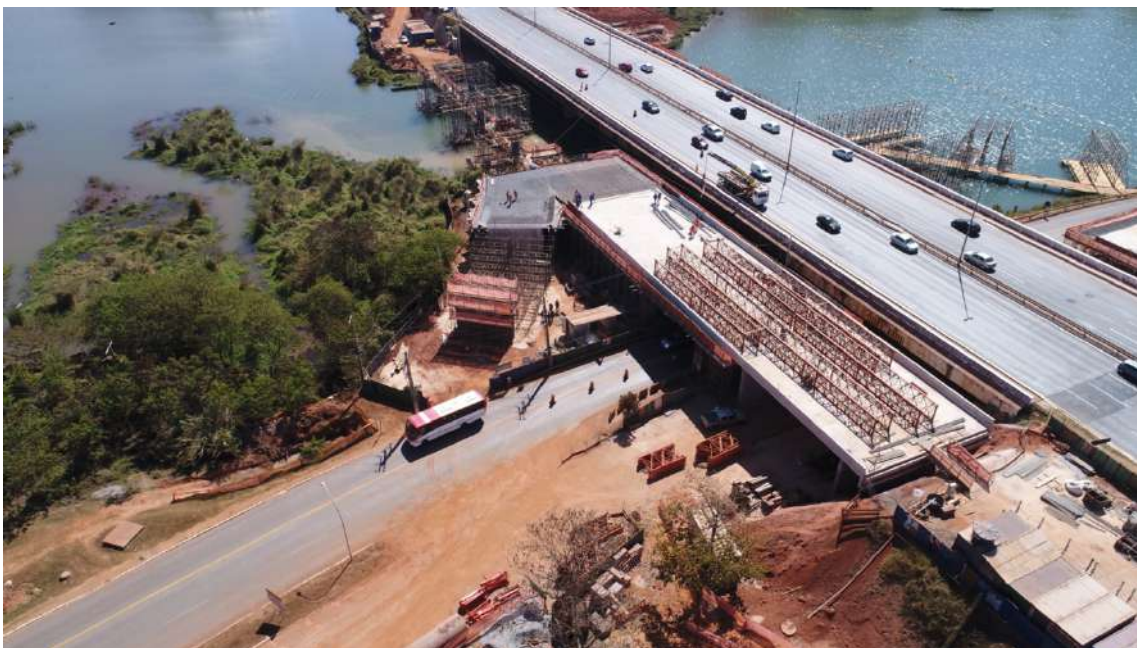
Figura 202 – Construção da OAE 06 do complexo do TTN, Brasília, DF. Fonte: DER/DF, 2018

A OAE 06 é uma ponte sustentada por 31 unidades de pilares parede de diferentes dimensões, sendo as principais seções transversais 50x300cm, 50x450cm, 50x770cm e 50x seção variável.

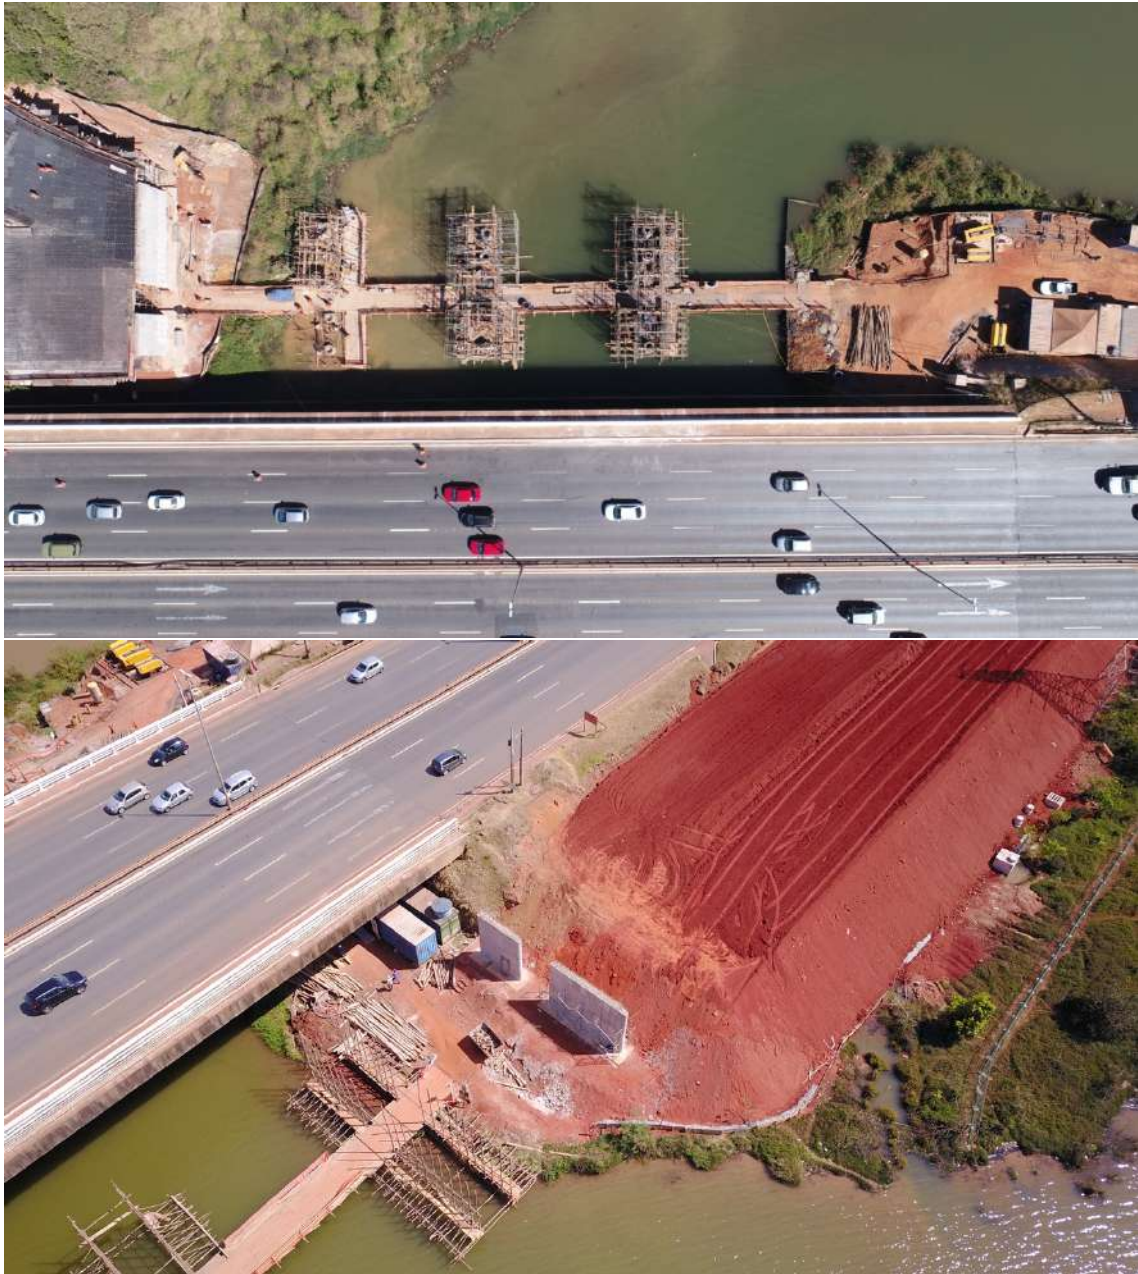
Figura 203 – Vista aérea da construção da OAE 06 do complexo do TTN e dos blocos de fundação 18 e 19, Brasília, DF. Fonte: DER, 2018

Os blocos de fundação foram executados como tubulões com ar comprimido, devido à presença de água e, para construção das lajes do tabuleiro foram empregadas treliças metálicas apoiadas aos próprios blocos, permitindo a execução da ponte. Essas estratégias, implementadas no projeto executivo da OAE 06, mostram a capacidade da equipe responsável em se adequar aos desafios propostos pelo projeto e que, para uma intervenção de retrofit urbano de tal calibre, o entendimento do sistema construtivo da infraestrutura, da
