**ÍNDICE DE REQUALIFICAÇÃO DA INFRAESTRUTURA  
URBANA: UMA PROPOSTA PARA AVALIAÇÃO DAS  
INTERVENÇÕES DE RETROFIT NO PATRIMÔNIO DAS OBRAS  
DE ARTE ESPECIAIS**

**TESE DE DOUTORADO EM ARQUITETURA E URBANISMO**

UNIVERSIDADE DE BRASÍLIA  
FACULDADE DE ARQUITETURA E URBANISMO  
PROGRAMA DE PÓS-GRADUAÇÃO - PPG-FAU

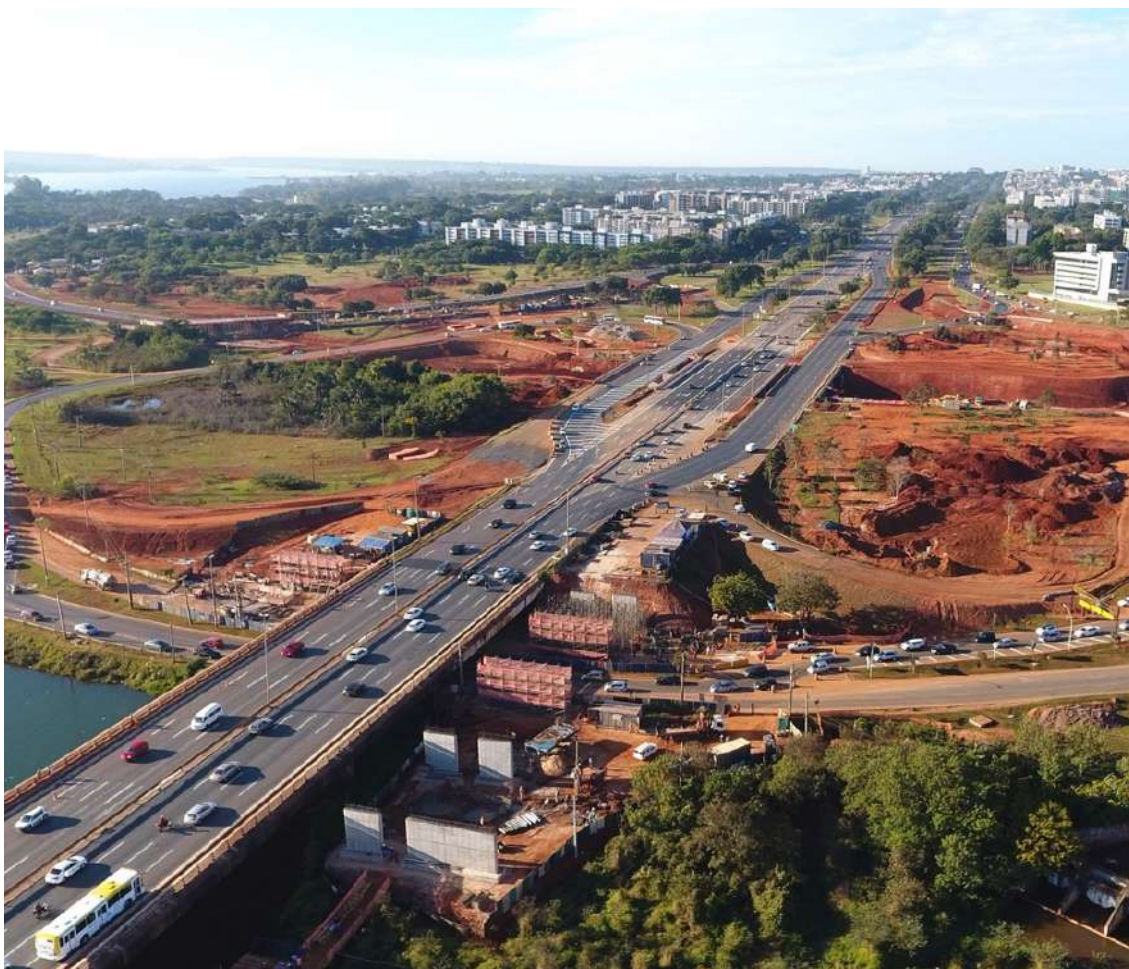
Figura 205 - Ponte do Braghetto antes do retrofit estrutural, Trevo de Triagem Norte, Brasília, DF. Fonte: DER / DF, 2018

A ponte do Braghetto, uma das infraestruturas mais conhecida da capital brasileira, cujo projeto estrutural foi elaborado pelo engenheiro Aderson Moreira da Rocha, foi executada em 1960, data próxima à inauguração de Brasília.

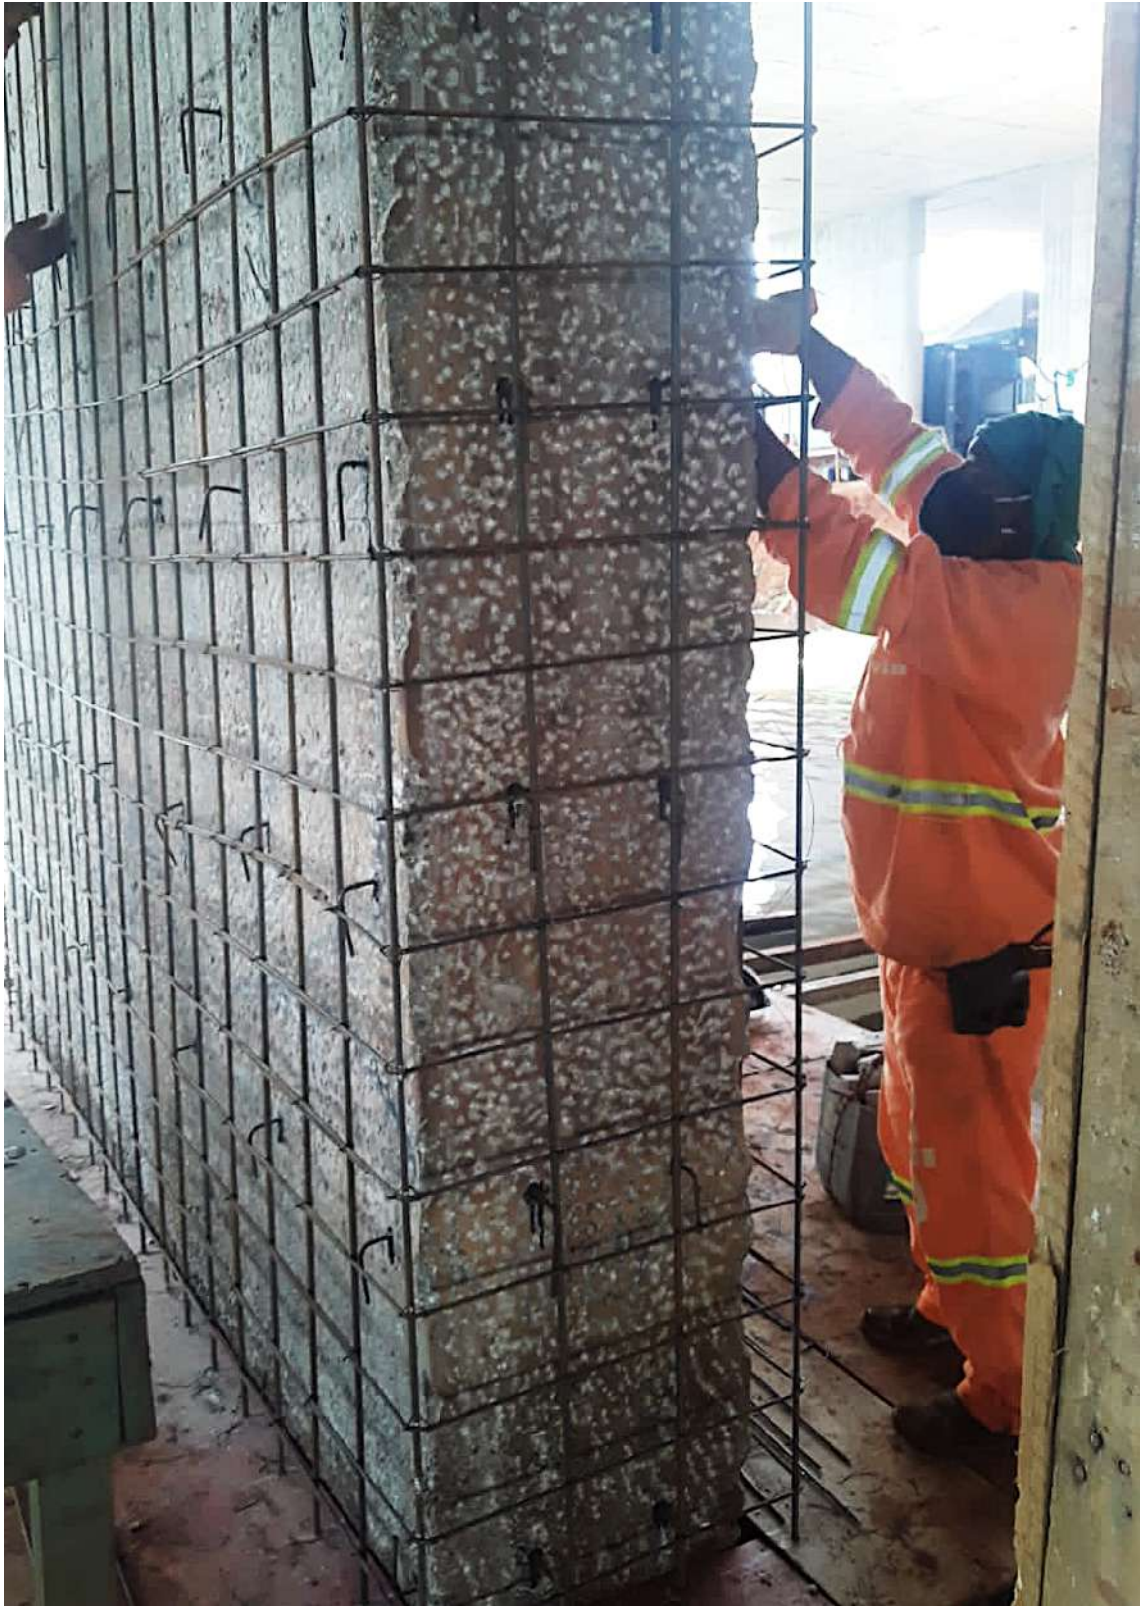
Figura 216– Armação para aumento da seção transversal dos pilares da ponte do Braghetto, Brasília, DF.  
Fonte: autoral

1. Inclusão de laje de transição ( $h = 25\text{cm}$ ) c/ extensão de 6.0m nas extremidades dos balanços da ponte do Braghetto;
2. Inclusão de consoles de apoio da laje de transição em concreto armado nas extremidades do balanço;
3. Armadura de reforço nos apoios ( $\phi 16\text{c}/10\text{cm}$ ) para absorver esforços devido à laje de transição; esta ferragem deve ser disposta sobre a face superior do tabuleiro após remoção do capeamento;
4. Armadura de reforço ( $\phi 25\text{c}/10\text{cm}$ ) para absorver esforços transversais nos apoios centrais;
5. Tratamento de anomalias cadastradas como áreas de concreto segregada, armaduras expostas e com baixo cobrimento;
6. Aumento da seção dos pilares por encapsulamento.

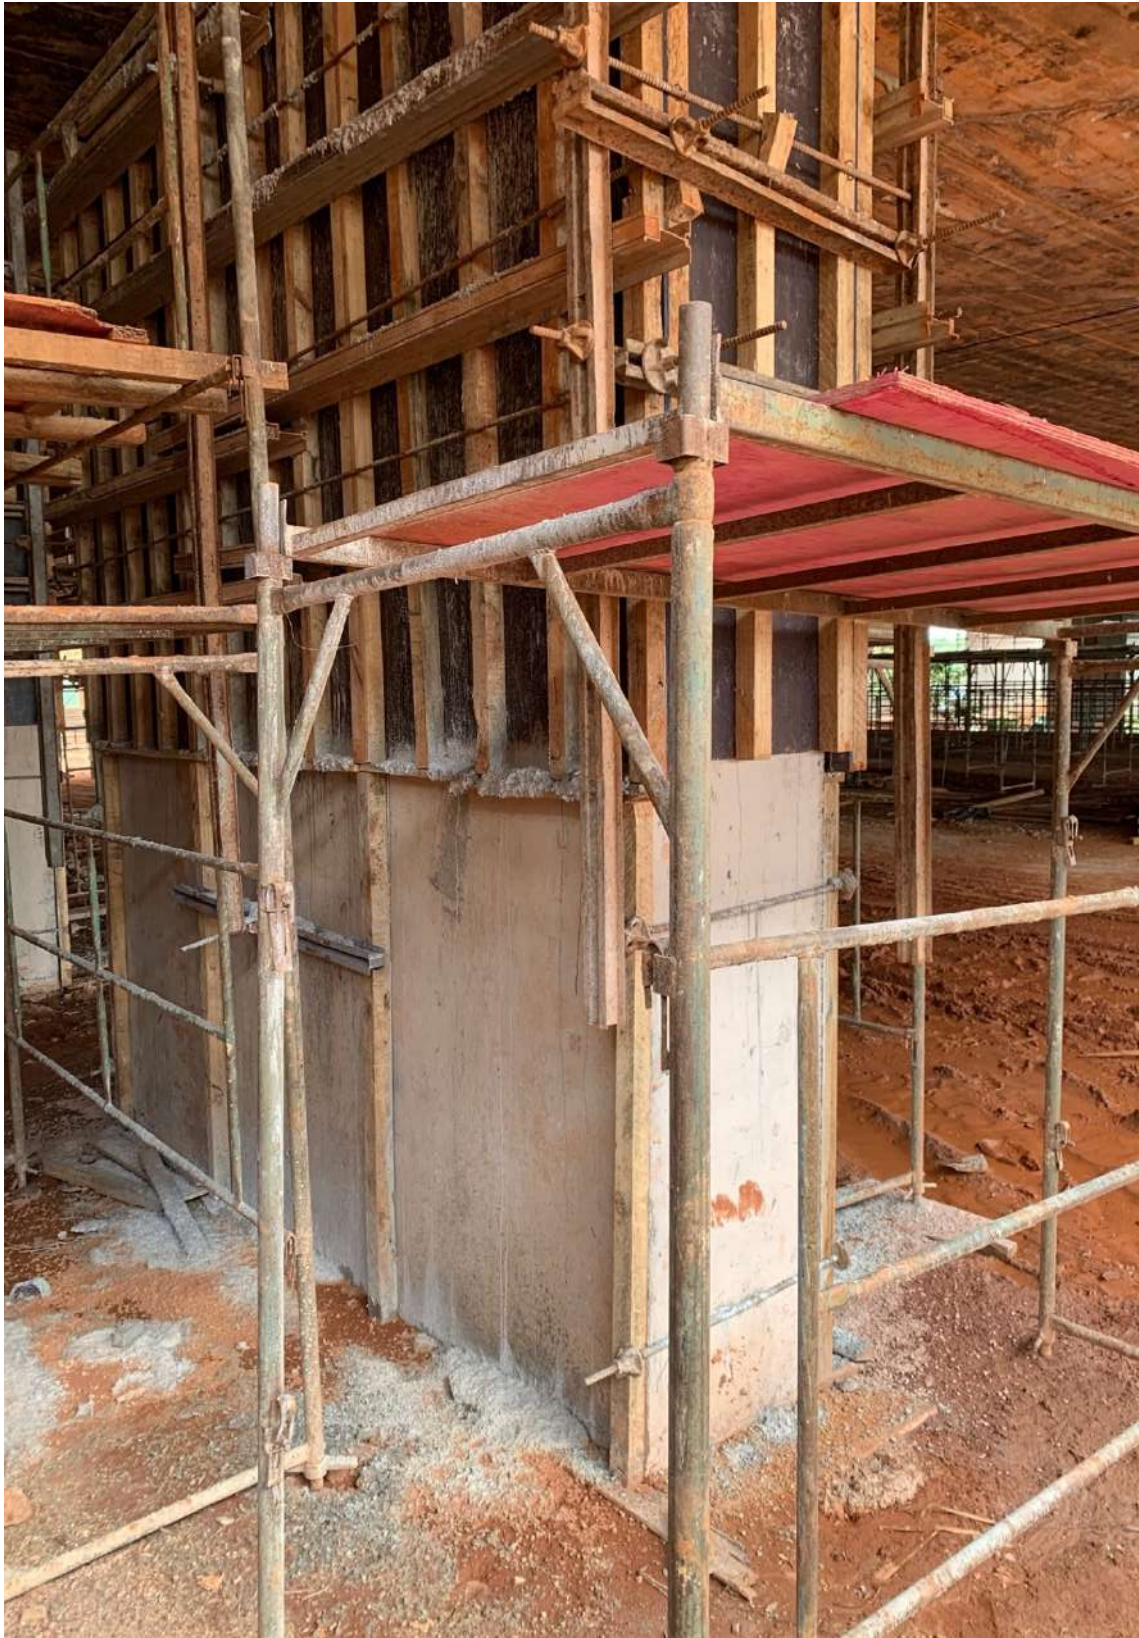
Figura 217 – Formas utilizadas para recobrimento da seção transversal dos pilares da ponte do Braghetto, Brasília, DF. Fonte: autoral

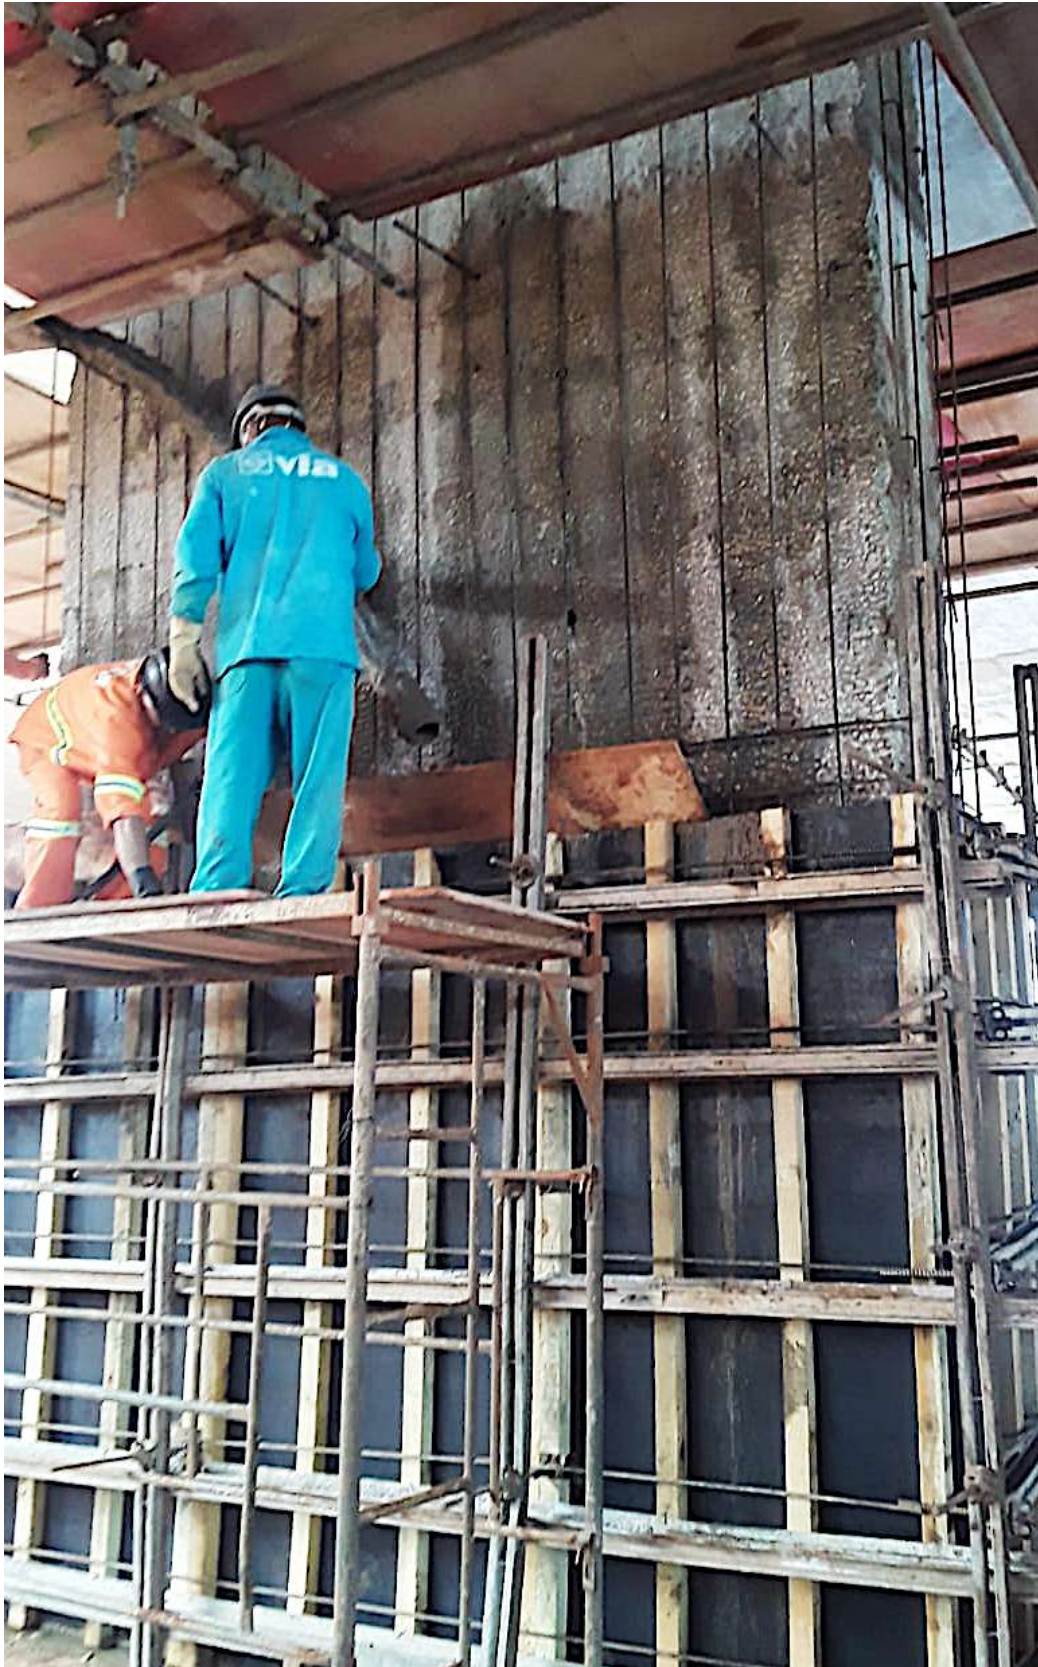
Figura 218– Colocação das formas para lançamento do concreto nos pilares da ponte do Braghetto, Brasília, DF. Fonte: autoral

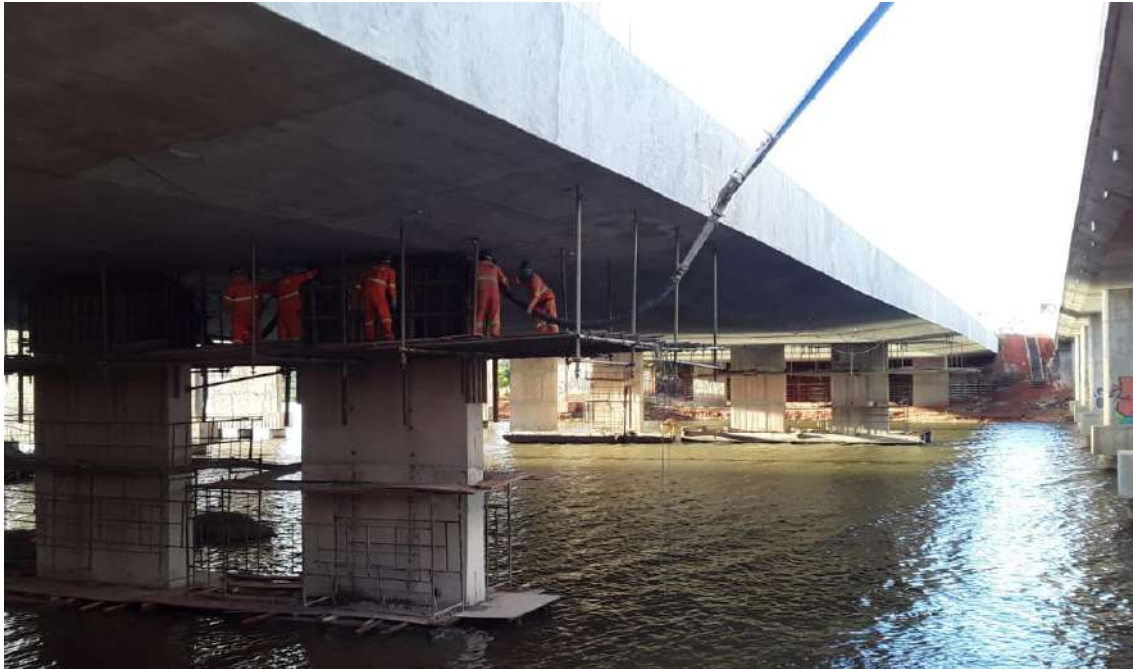
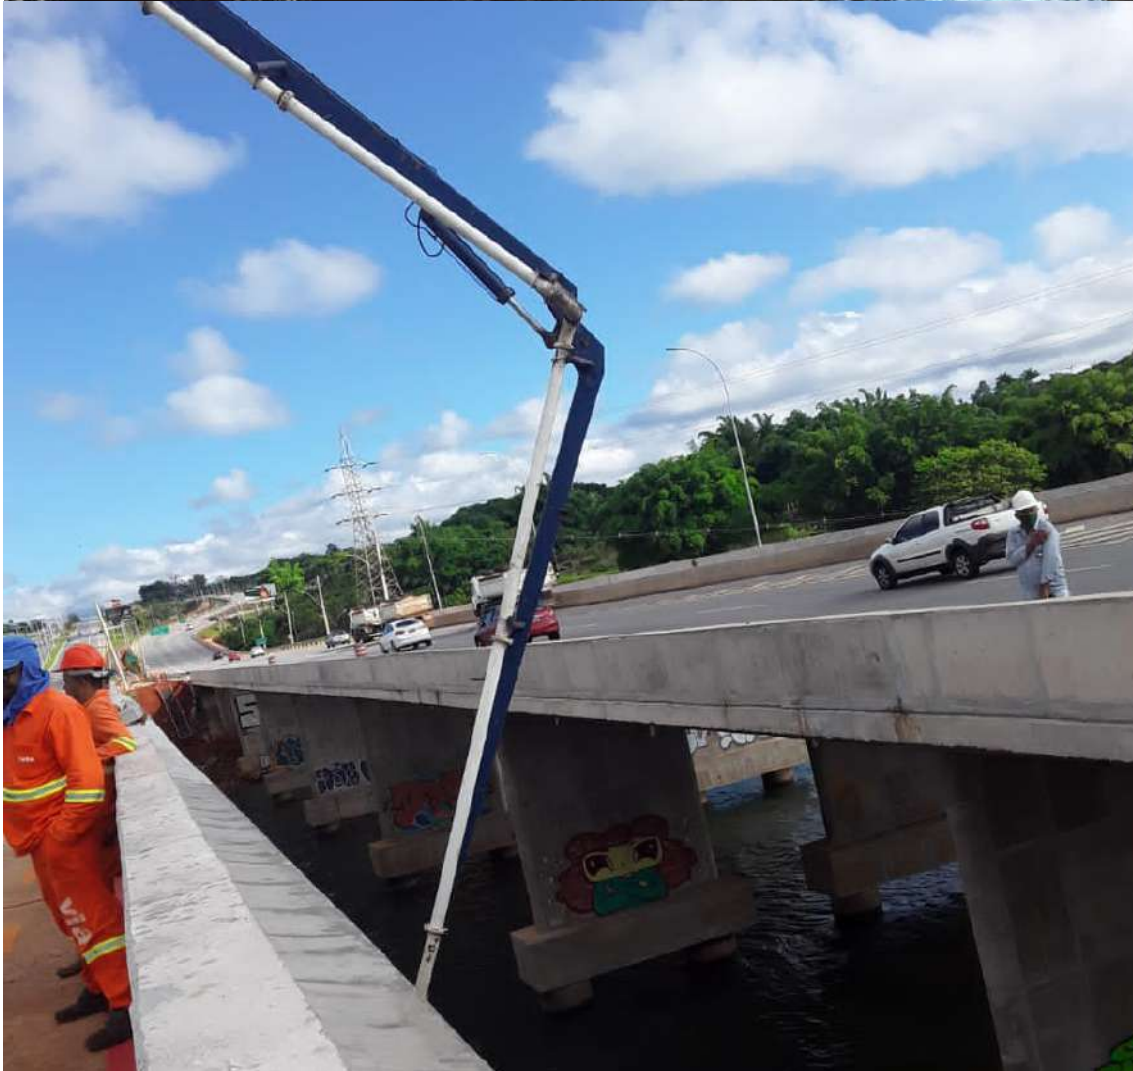
Figura 219 – Lançamento do concreto nos pilares da ponte do Braghetto e vista da OAE 06. Fonte: autoral

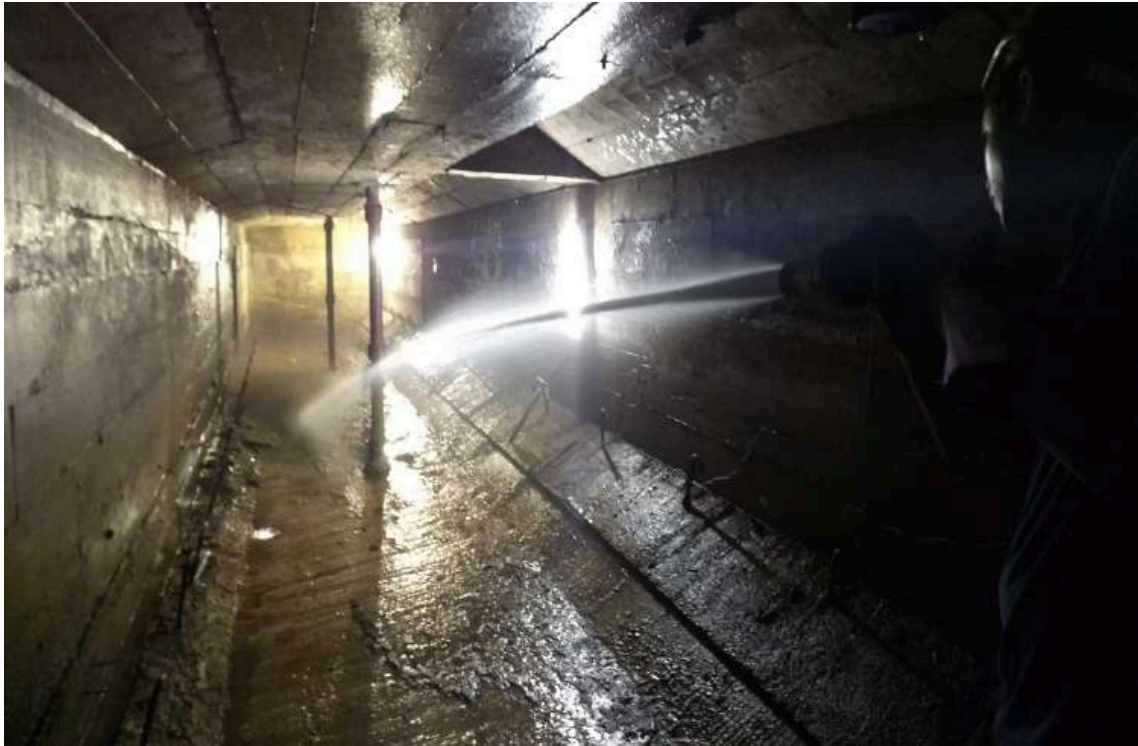
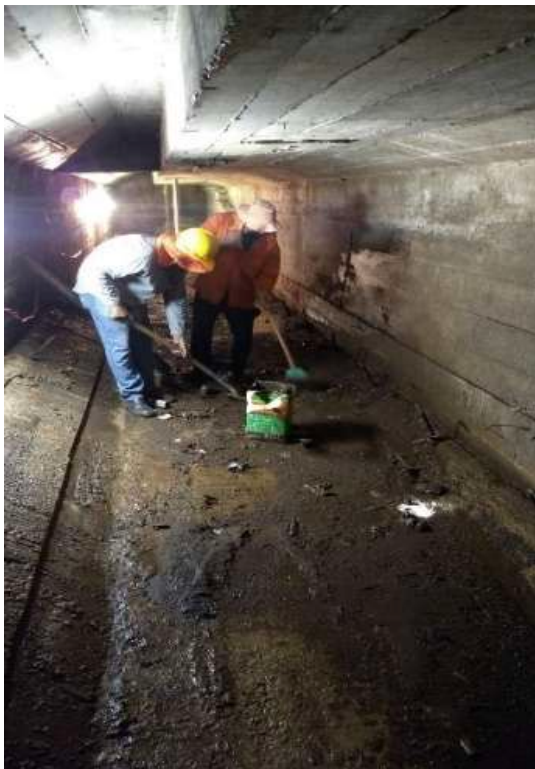
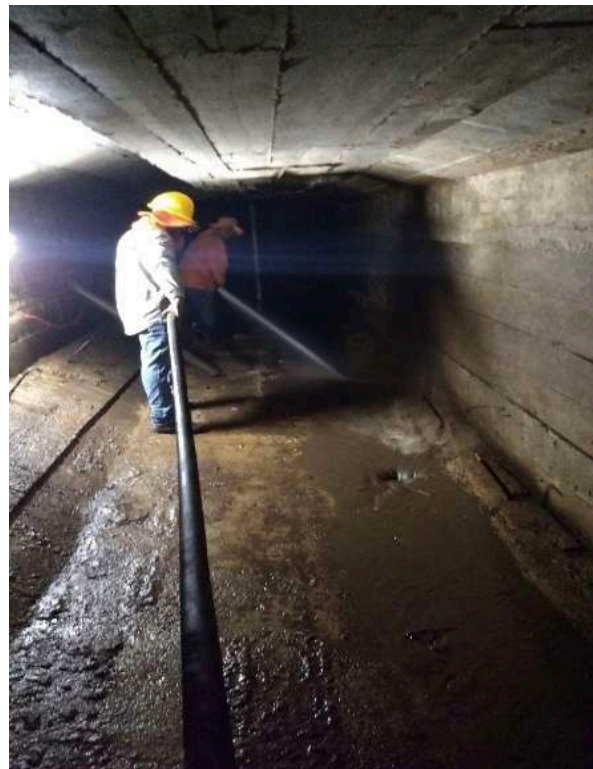
Figura 220 - Limpeza das galerias laterais da ponte do Braghetto. Fonte: DER/DF

7. Retirada de sedimentos e limpeza no interior das galerias.

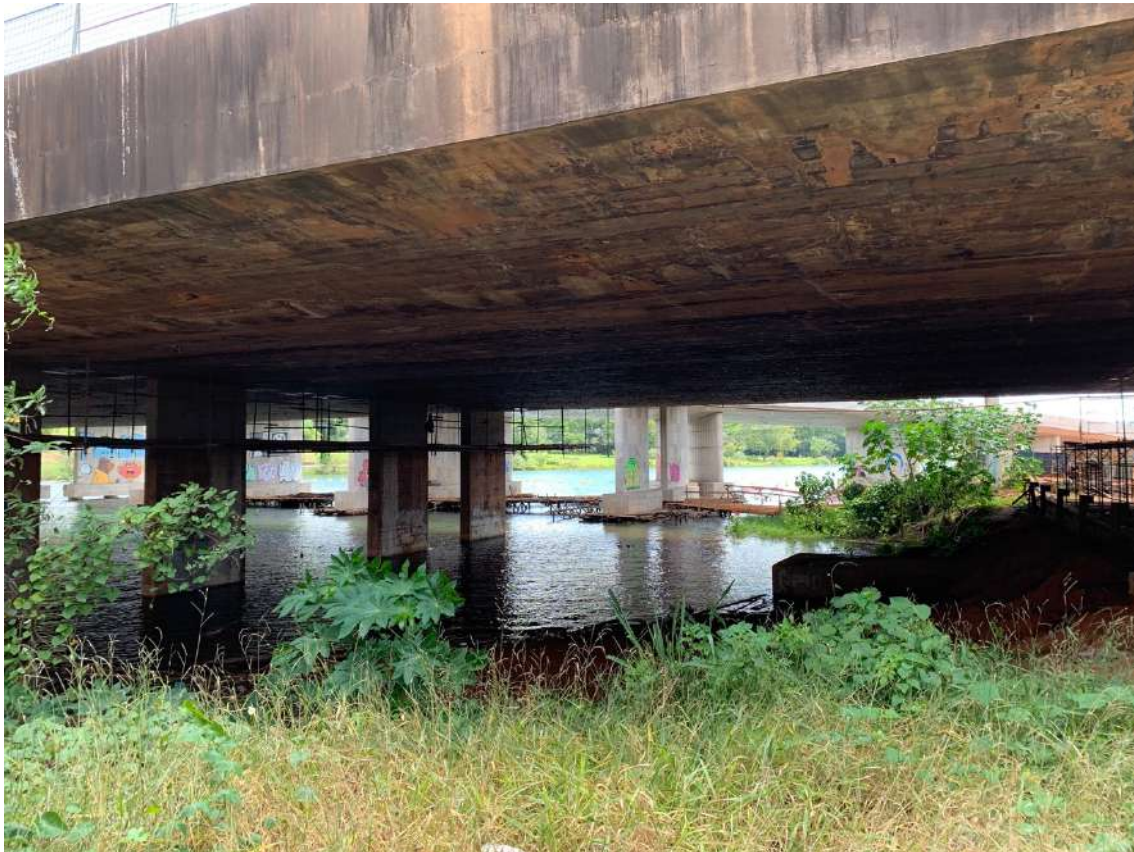
Figura 221 - Laje inferior da ponte do Braghetto antes do retrofit estrutural, Trevo de Triagem Norte, Brasília, DF. Fonte: autoral

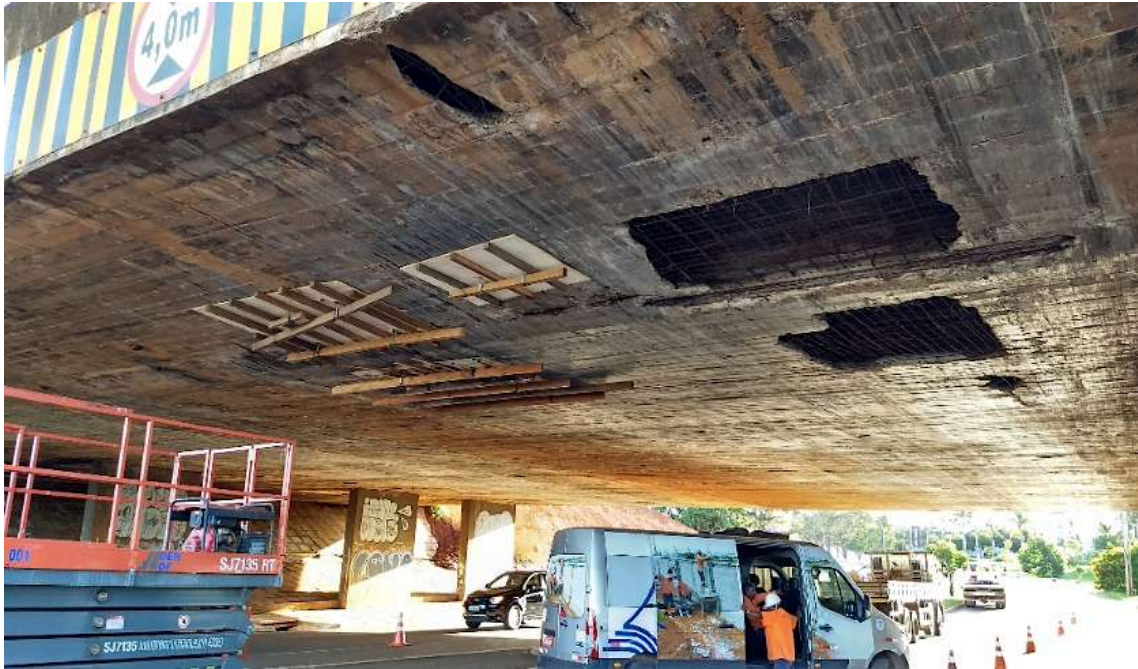
Figura 222 - Laje inferior mostrando seu estado precário antes do retrofit estrutural, Ponte do Braghetto, Brasília, DF. Fonte: DER / DF, 2018

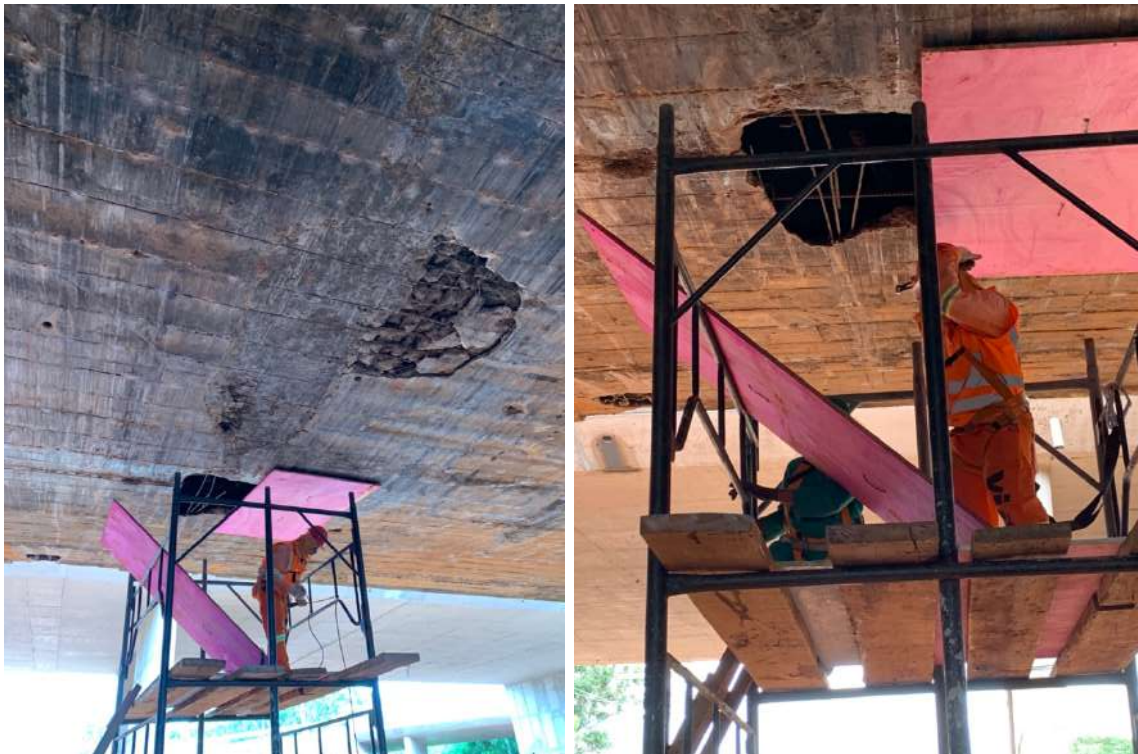
Figura 223 – Recuperação da laje inferior da ponte do Braghetto durante o processo de Retrofit, ambiente externo. Fonte: autoral

8. Instrumentação de acelerômetros para monitoramento do comportamento estrutural.
9. Recuperação das lajes inferiores da ponte e injeção das fissuras e trincas com resina epóxi;

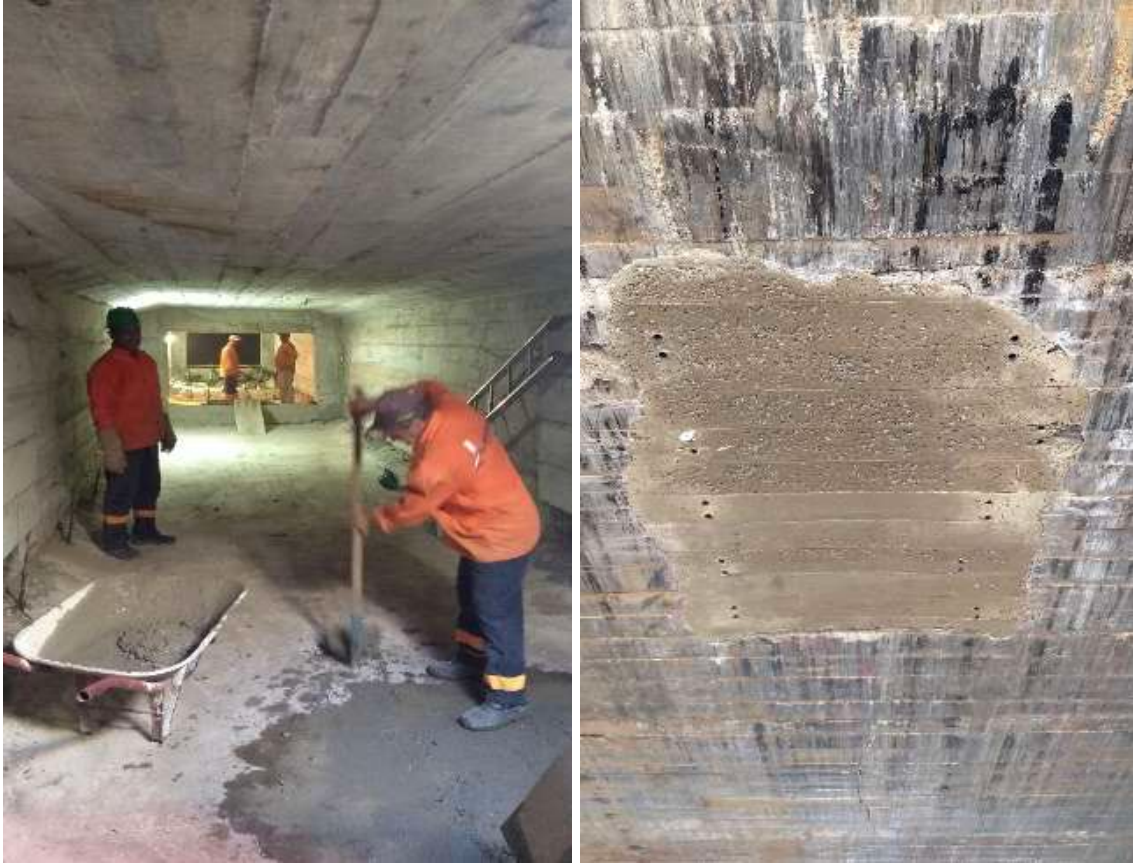
Figura 224 – Recuperação da laje inferior da ponte do Braghetto durante o processo de Retrofit, ambiente interno. Fonte: autoral

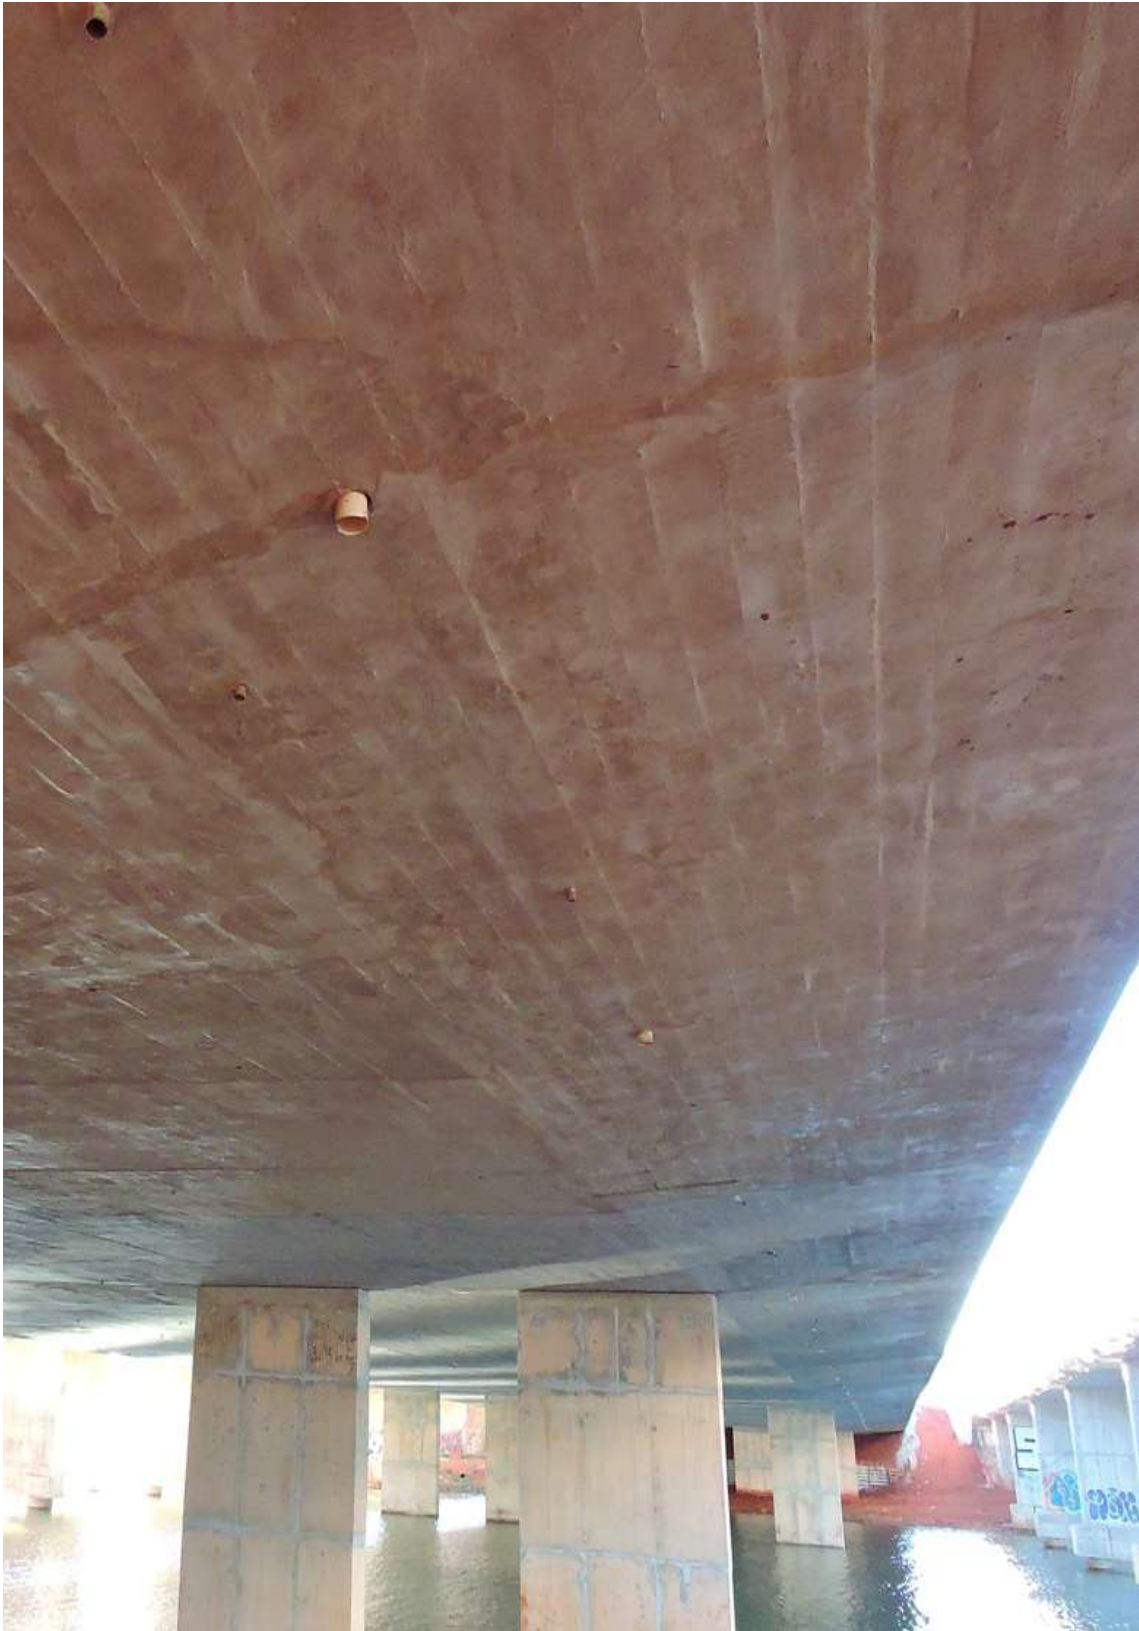
Figura 226 – Laje inferior recuperada e pilares reforçados, após processo de Retrofit, Fonte: autoral

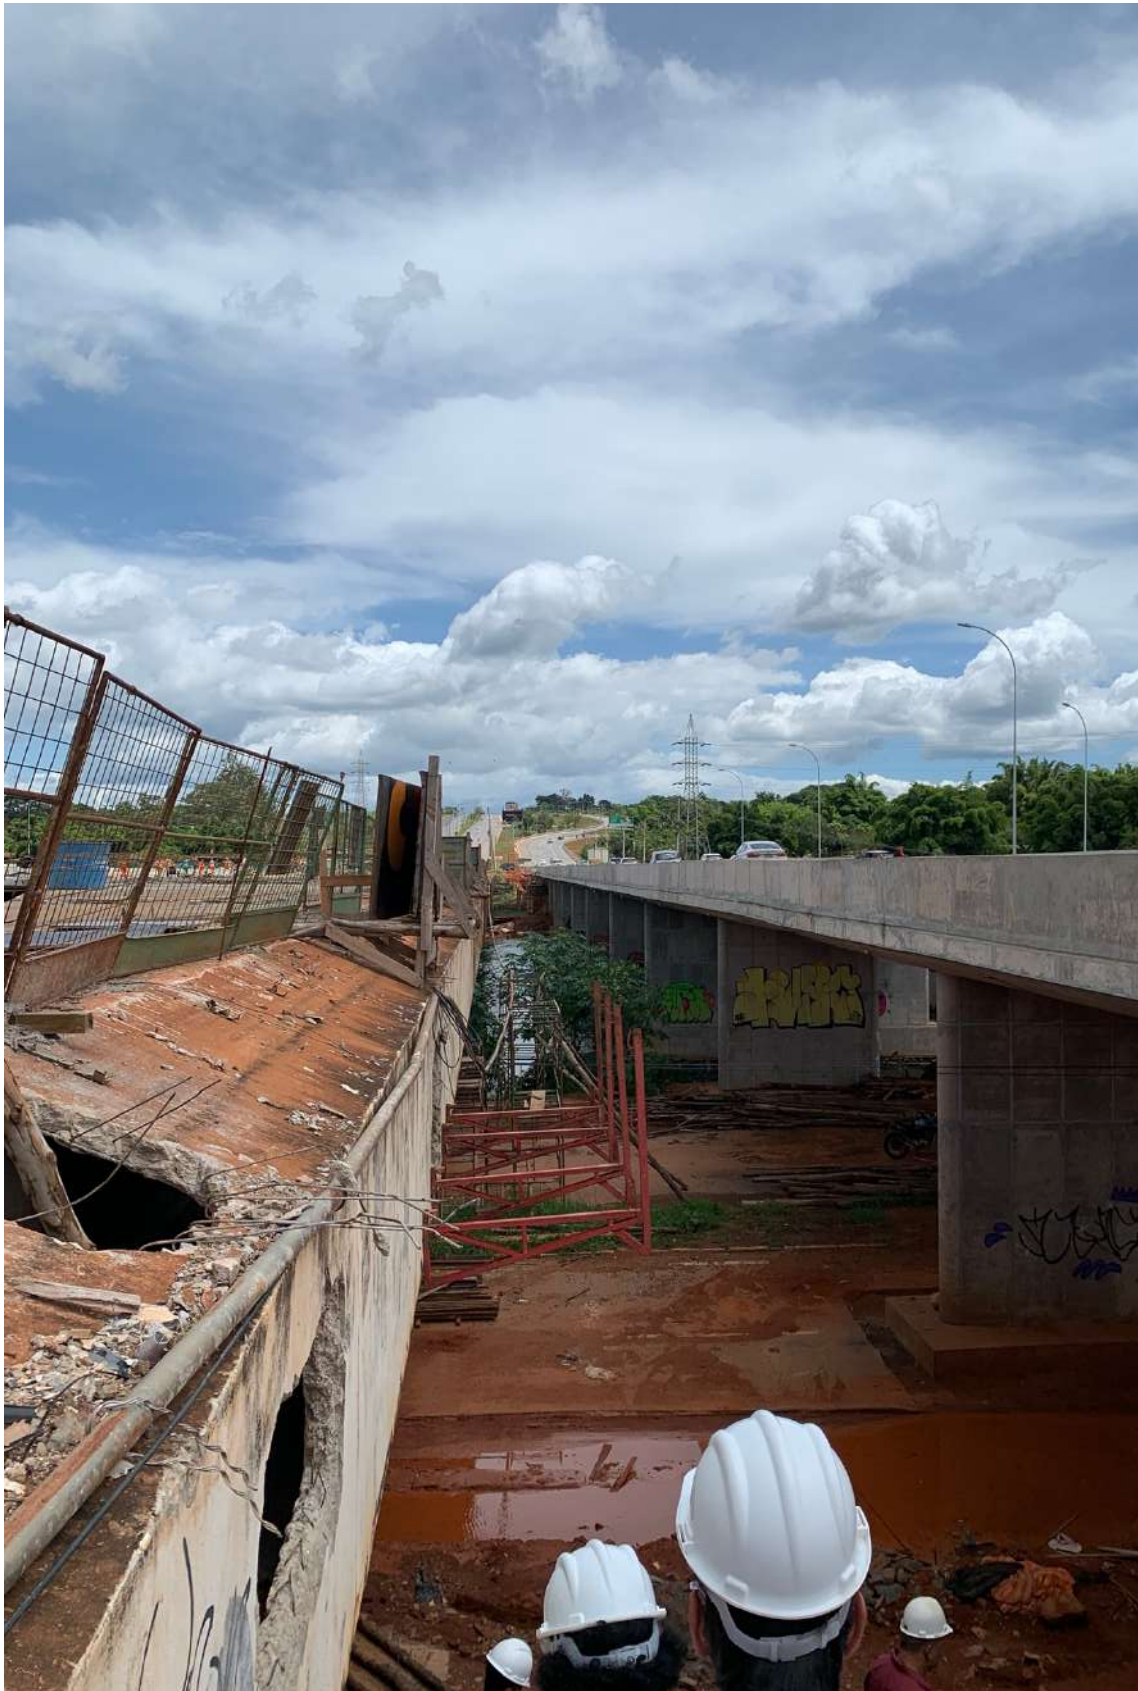
Figura 227 – Galerias laterais da ponte do Braghetto em estado precário, antes do processo de Retrofit,  
Fonte: autoral

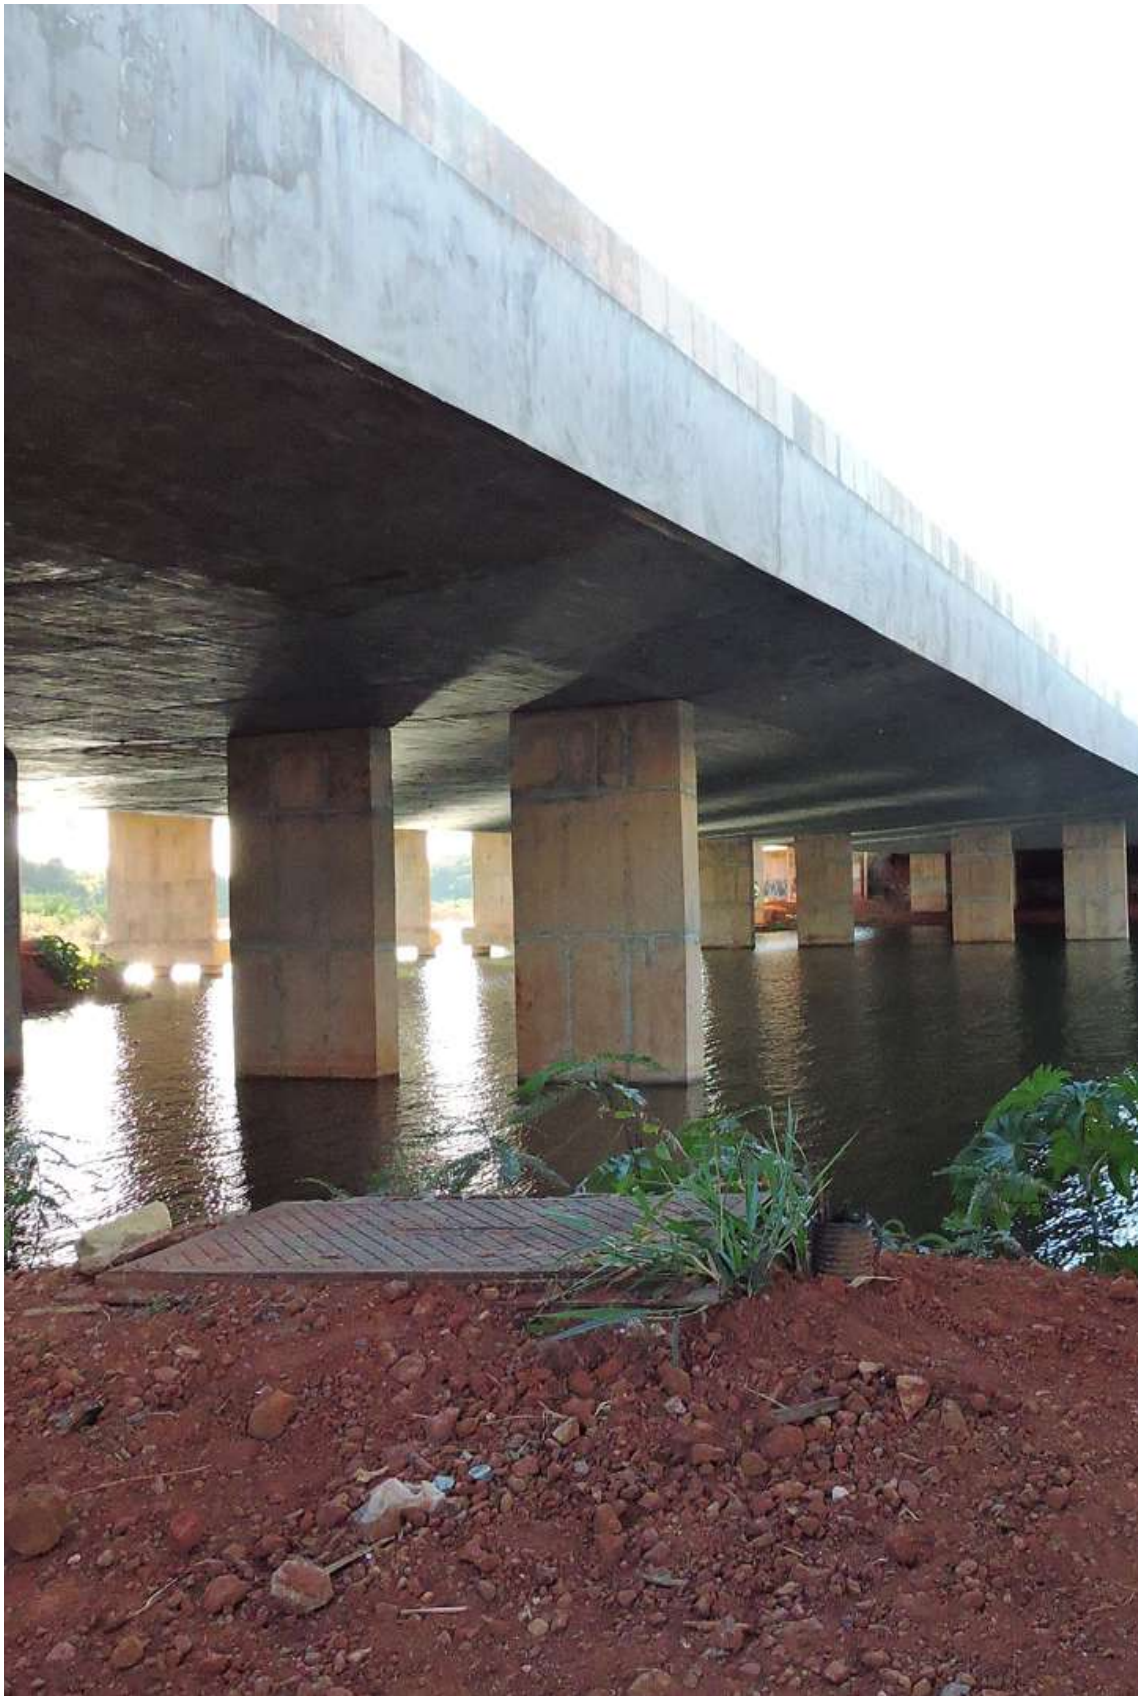
Figura 228 – Galerias laterais da ponte do Braghetto recuperadas, após processo de Retrofit, Fonte: autoral

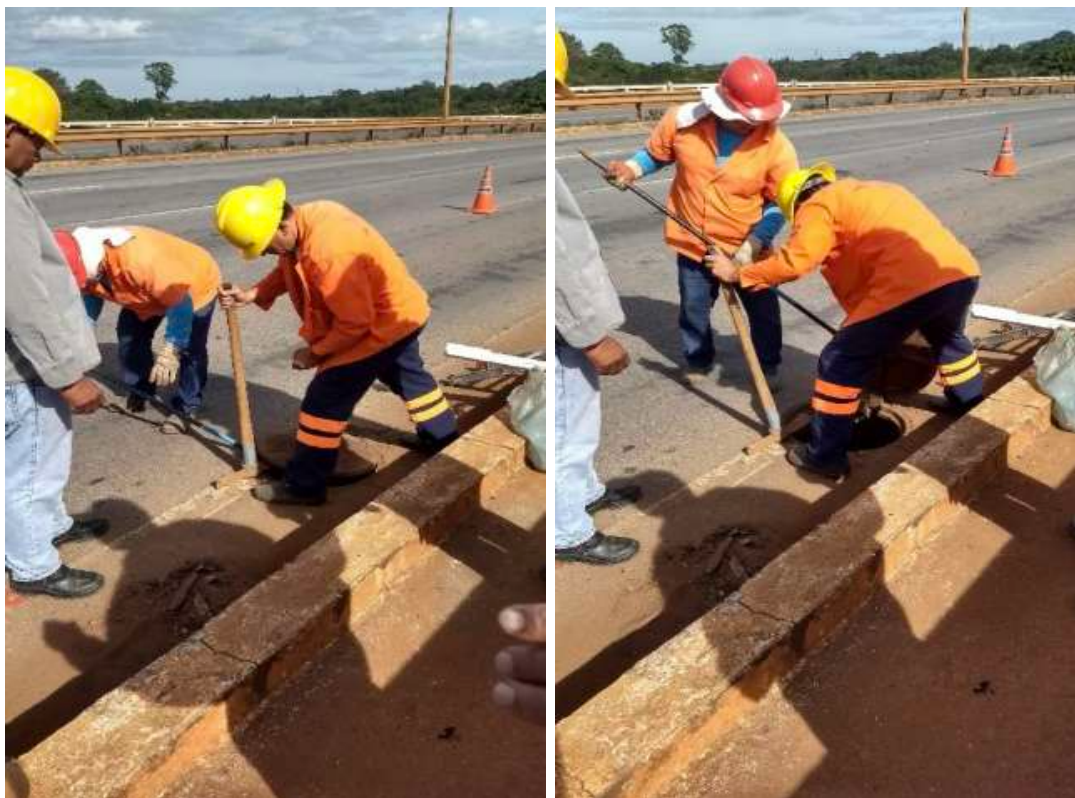
Figura 229 – Operários atuando na desobstrução dos drenos e buzinetes de águas pluviais. Fonte: DER/DF

## 10. Desobstrução e troca dos drenos de águas pluviais;

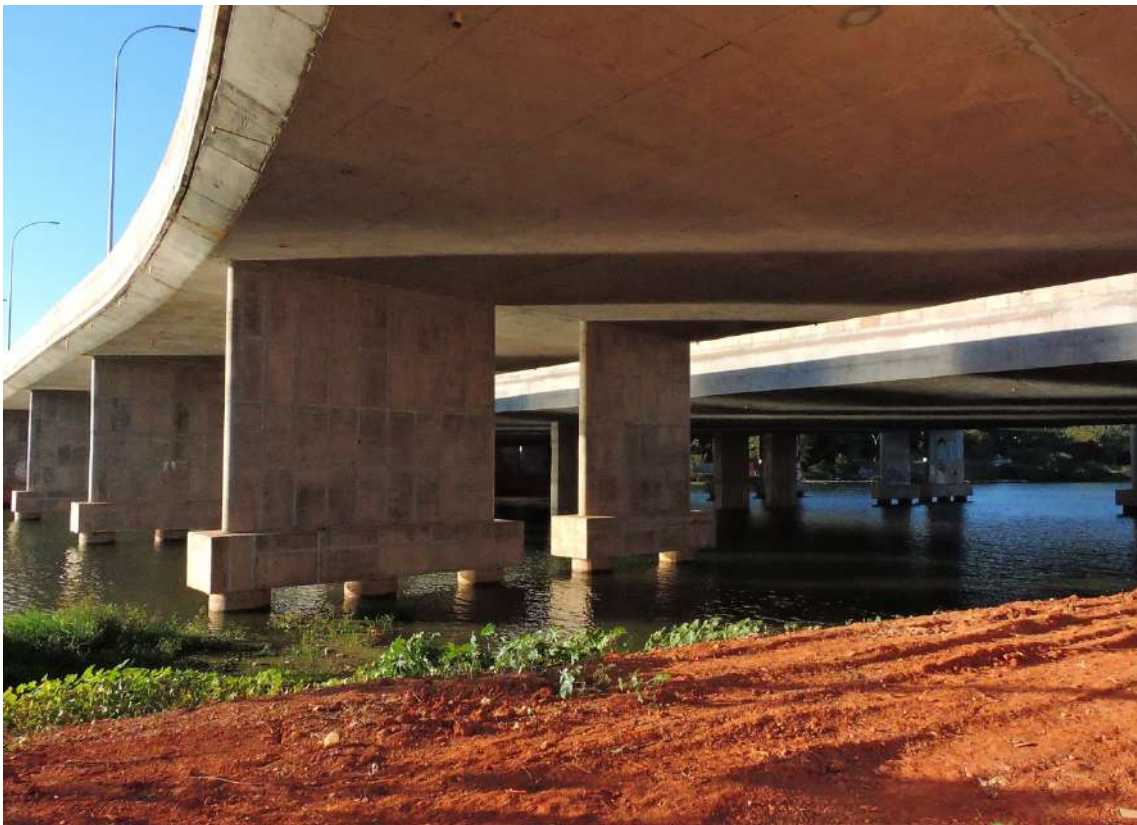
Figura 237 – Vista da laje inferior e dos pilares da OAE 07, complexo do TTN, Brasília, DF. Fonte: autoral

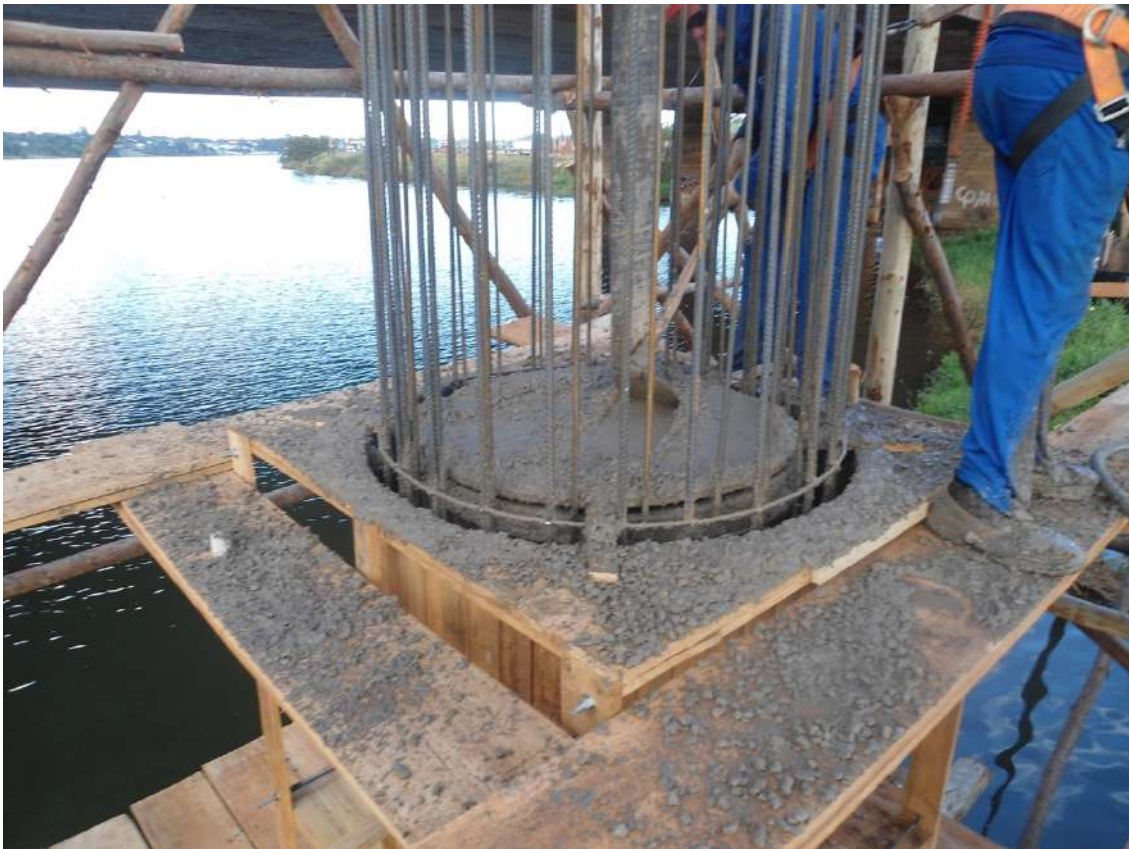
Figura 239 – Fundação da ponte 07, TTN, Brasília, DF. Fonte: autoral

## **3. Fundações em estaca-raiz, com diâmetro de 410 mm.**

## **4. Camisa metálica adicional, no trecho submerso.**
