**ÍNDICE DE REQUALIFICAÇÃO DA INFRAESTRUTURA  
URBANA: UMA PROPOSTA PARA AVALIAÇÃO DAS  
INTERVENÇÕES DE RETROFIT NO PATRIMÔNIO DAS OBRAS  
DE ARTE ESPECIAIS**

**TESE DE DOUTORADO EM ARQUITETURA E URBANISMO**

UNIVERSIDADE DE BRASÍLIA  
FACULDADE DE ARQUITETURA E URBANISMO  
PROGRAMA DE PÓS-GRADUAÇÃO - PPG-FAU

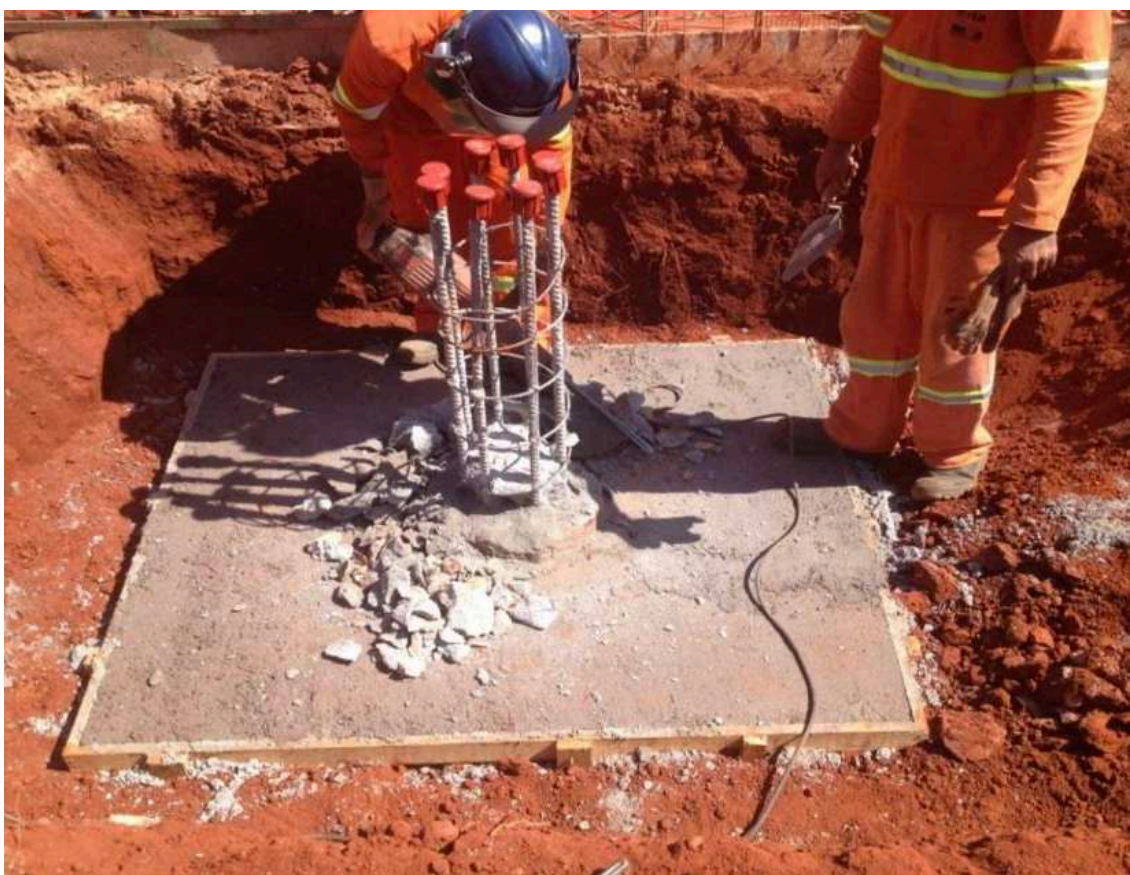
Figura 242 - Arrasamento da estacas da OAE 08, TTN, Brasília, DF. Fonte: DER/DF, 2018

O arrasamento de estacas também foi item incluído, uma vez que não constava na planilha licitada e é serviço preponderante para qualidade da obra.

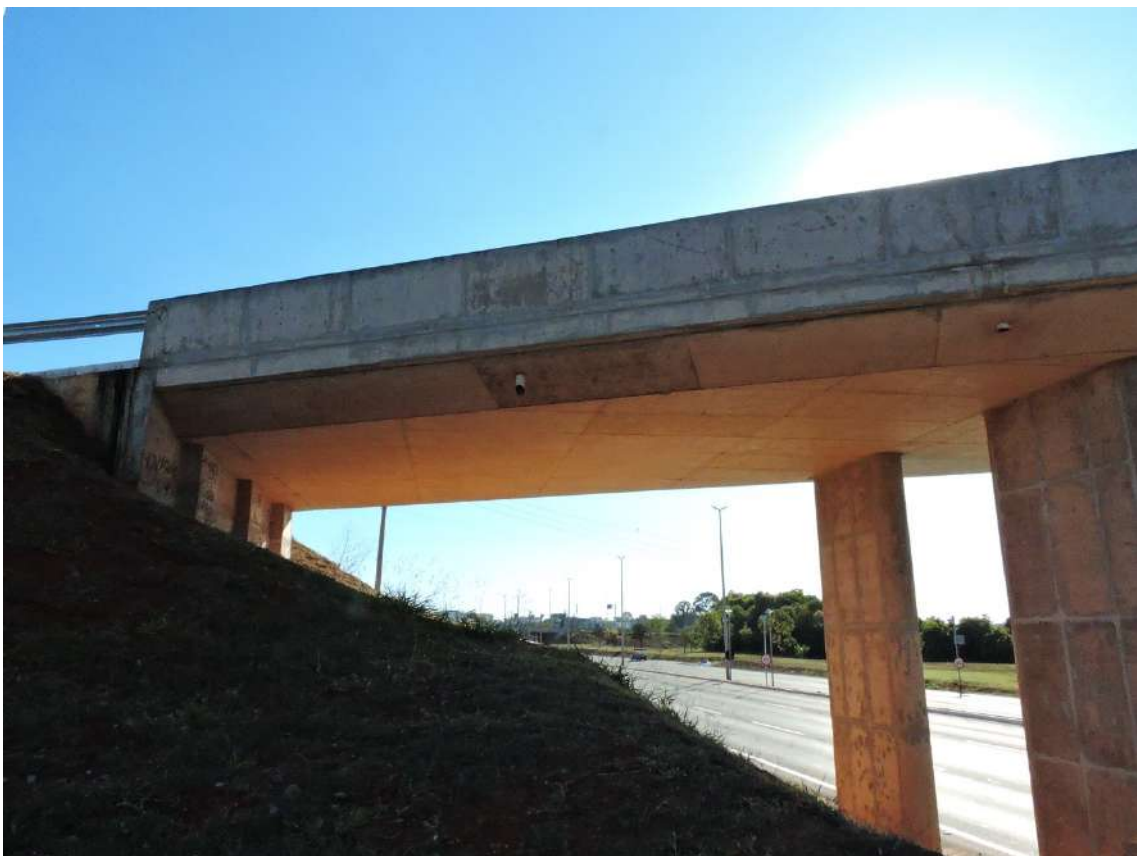
Figura 246 – Detalhe mostrando os buzinotes de escoamento / drenagem das águas pluviais, OAE 08, TTN, Brasília, DF. Fonte: DER/DF, 2018

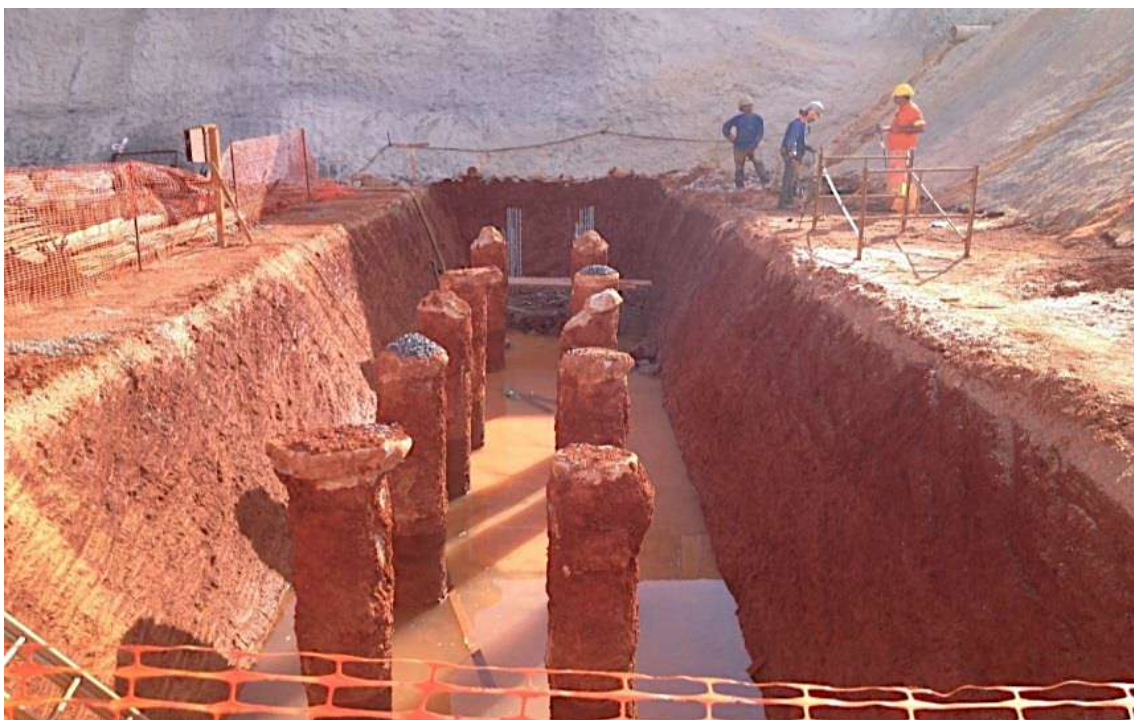
Figura 256 - Estacas com 2,00m para ser arrasada – Nível d'água aflorante. Ao fundo, mangote da bomba para secar a vala do bloco, OAE 09L, TTN, Brasília, DF. Fonte: DER/DF, 2018

O arrasamento de estacas, também, foi item incluído no orçamento dos viadutos, uma vez que não constava na planilha licitada e é serviço preponderante para qualidade da obra.

A demolição do concreto da cabeça, cota em que se inicia a execução do fuste (da estaca ou tubulão) até a cota de arrasamento definida em projeto, foi uma atividade necessária para garantir o engastamento ideal destas estruturas nos blocos de fundação.

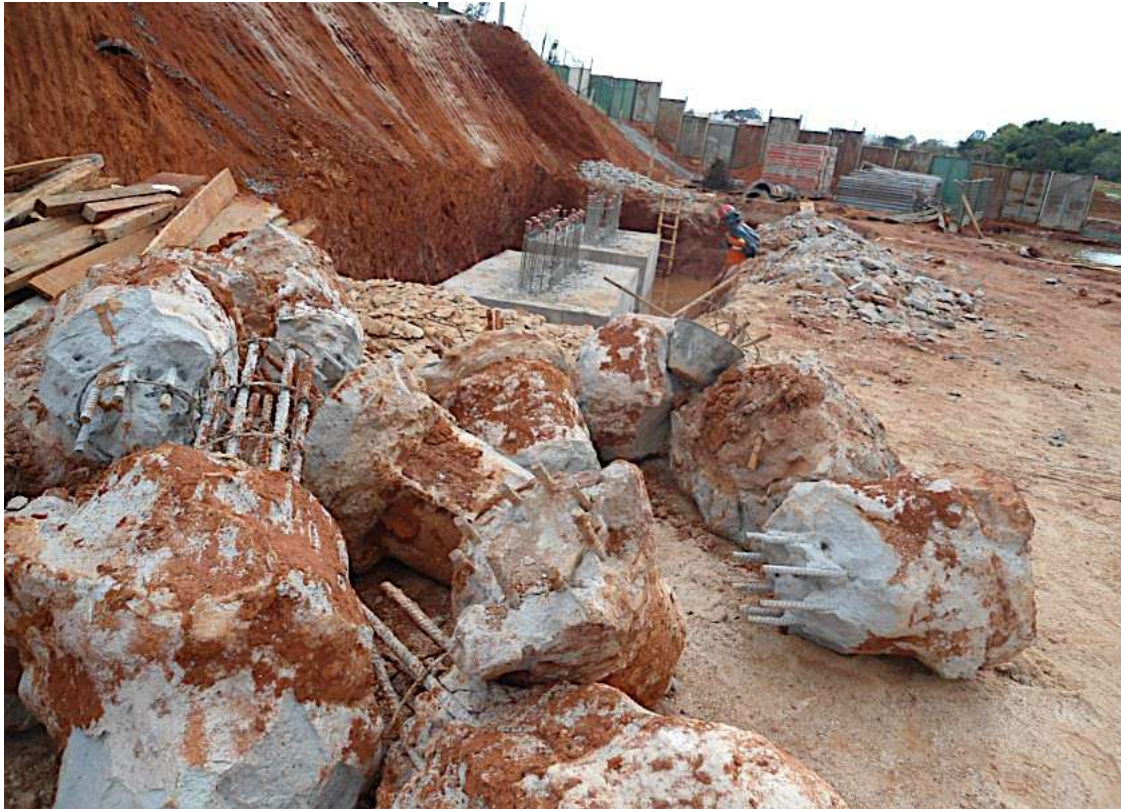
Figura 257 - Estacas da OAE 09L, TTN, Brasília, DF. Fonte: DER/DF, 2018

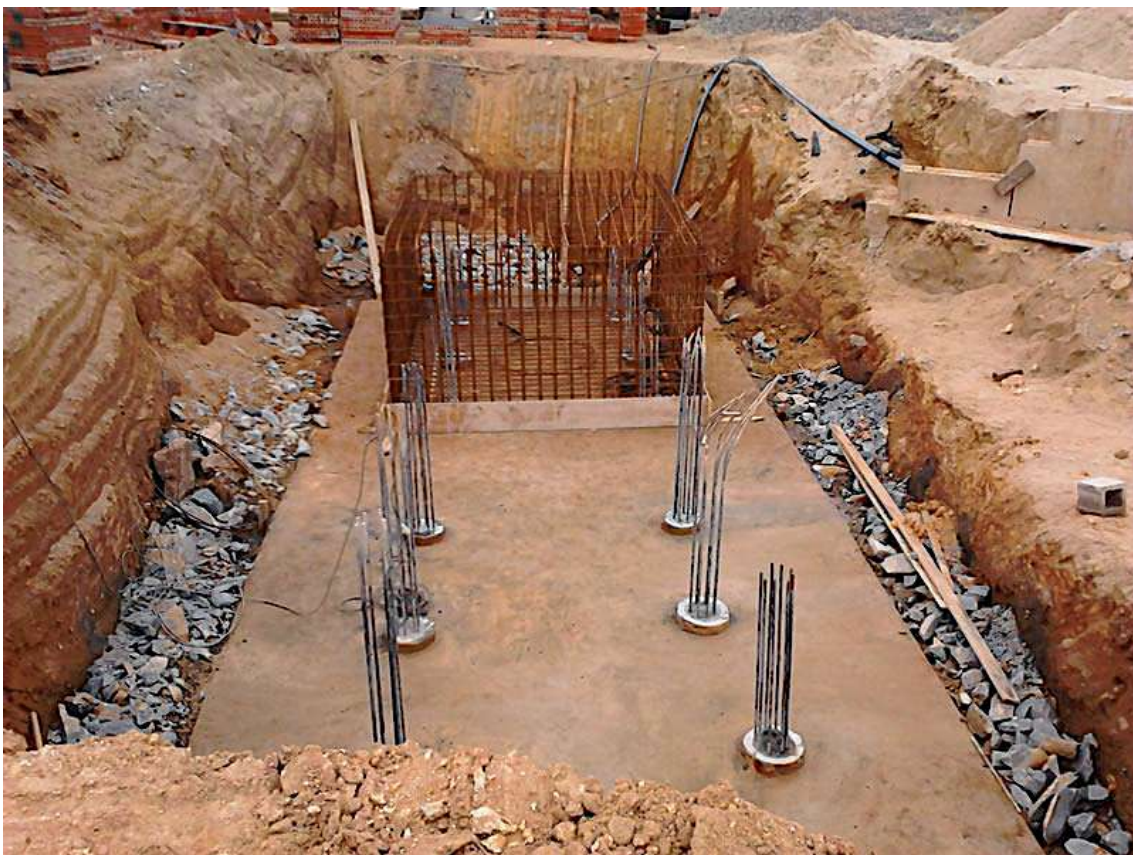
Figura 258 - Estacas com 2,00m para ser arrasada – Nível d'água aflorante. Ao fundo, mangote da bomba para secar a vala do bloco, OAE 09W, TTN, Brasília, DF. Fonte: DER/DF, 2018

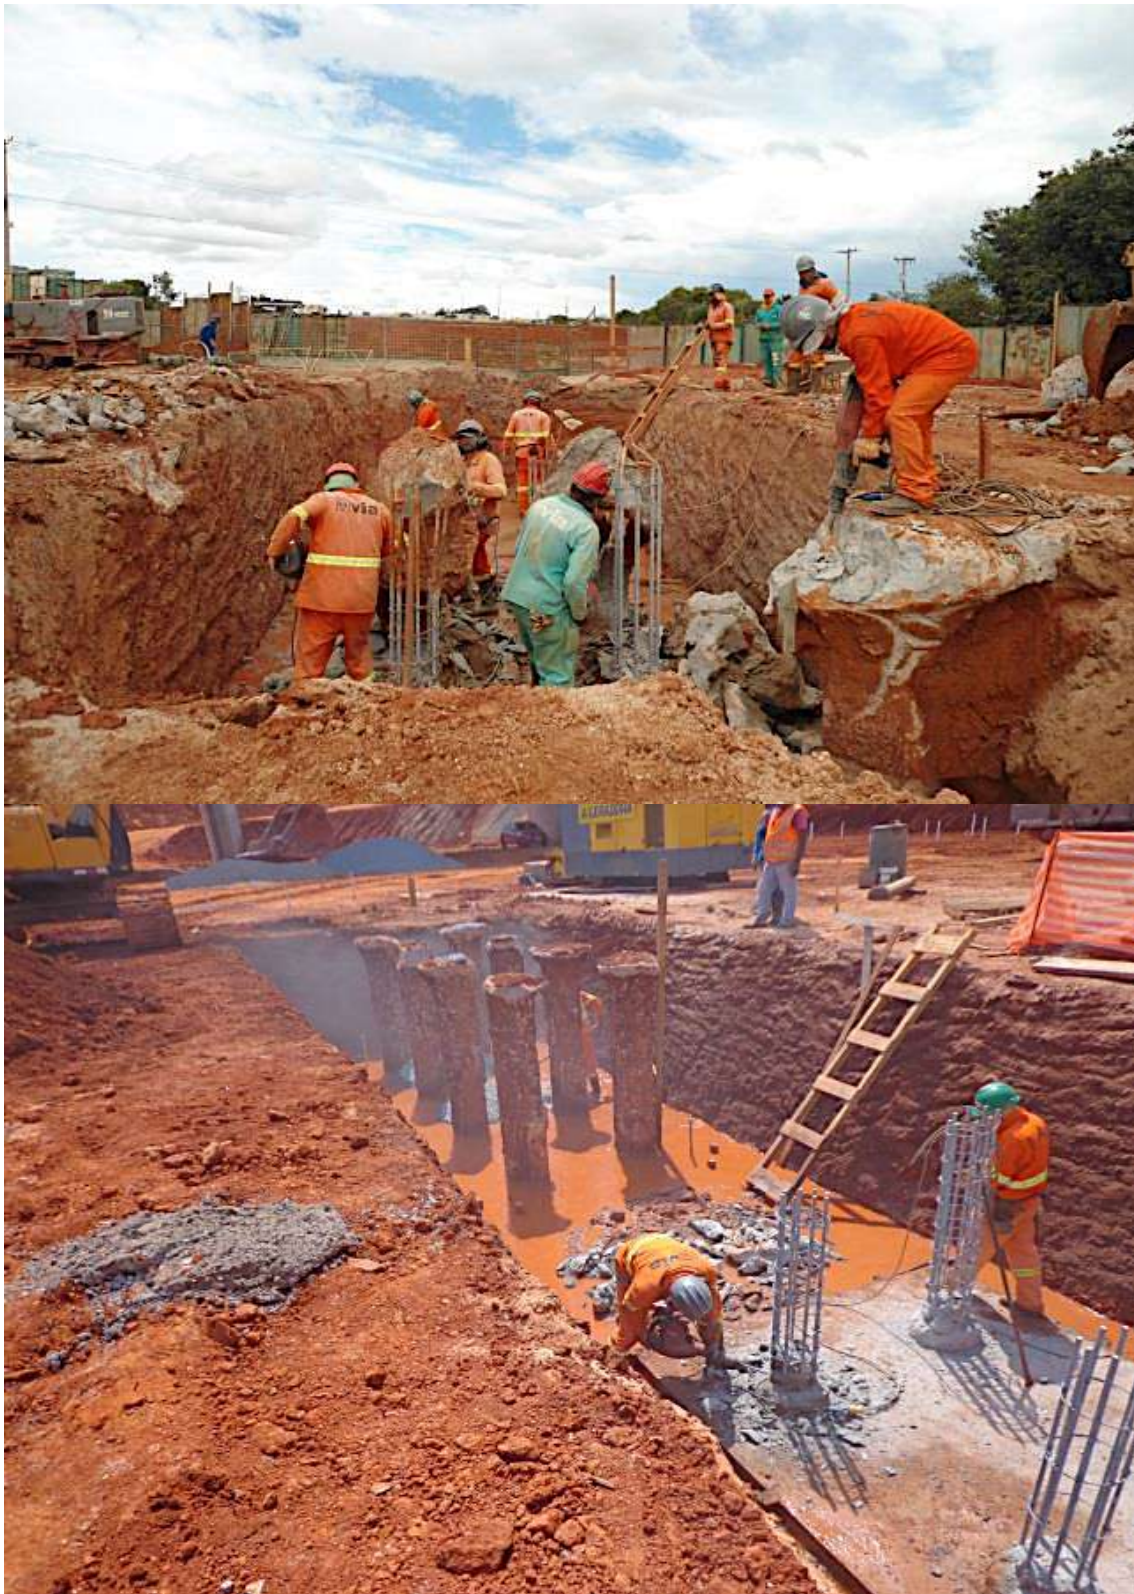
Figura 259 - Estacas com 2,00m para ser arrasada – Nível d'água aflorante. Ao fundo, mangote da bomba para secar a vala do bloco, OAE 09C, TTN, Brasília, DF. Fonte: DER/DF, 2018

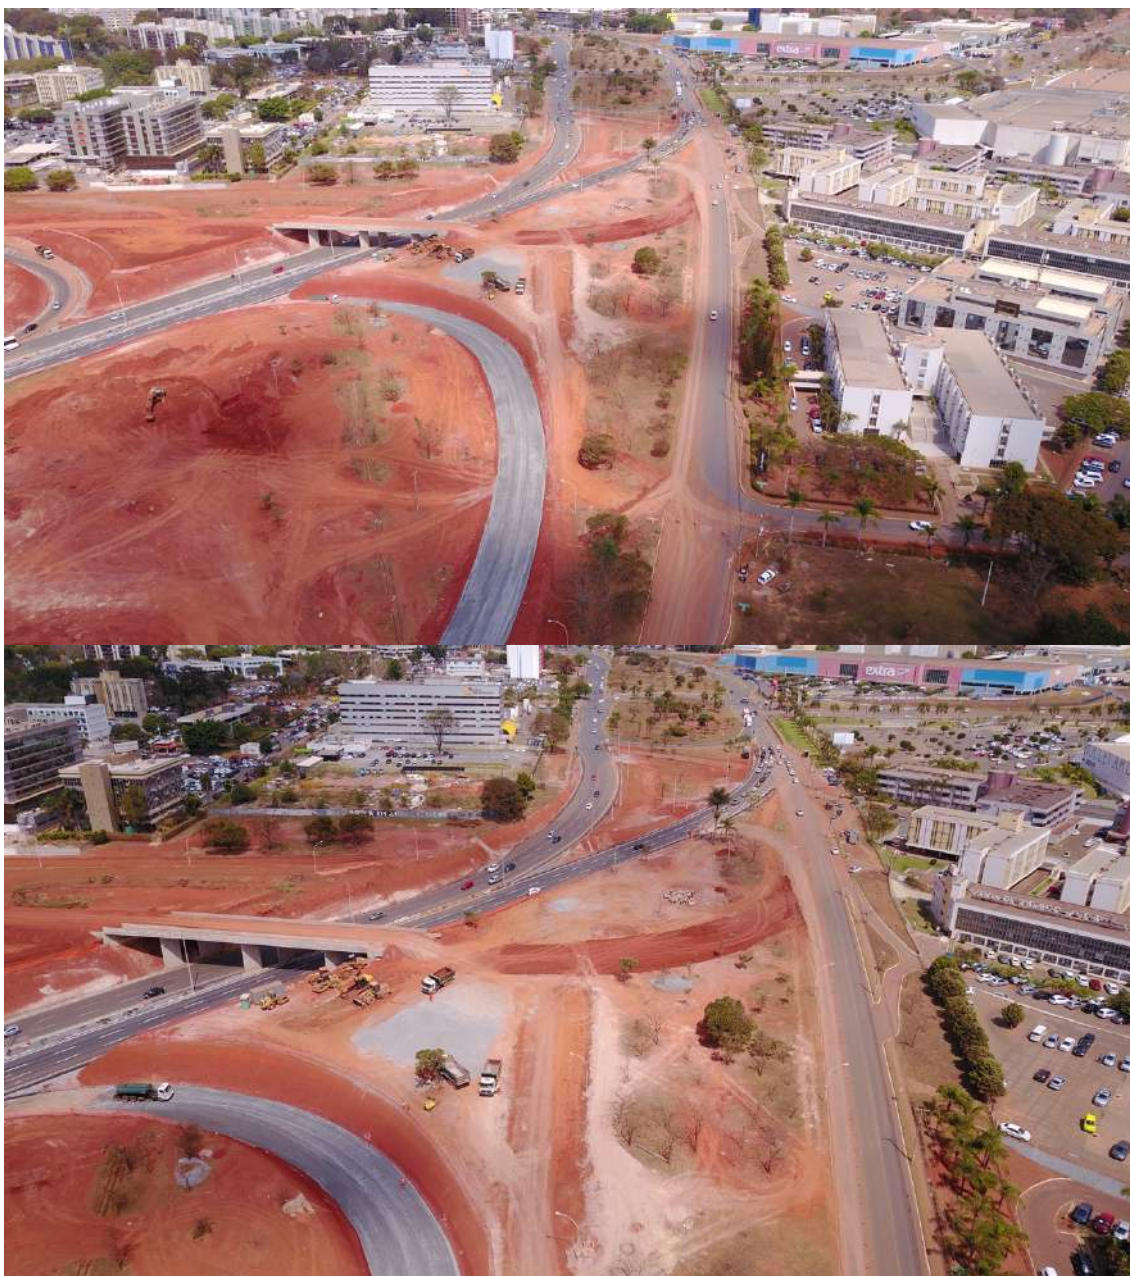
A OAE 10 está localizada do lado oeste e consta em um viaduto hiperestático, apoiado em seis pilares parede de seção transversal capsular e duas cortinas de contenção.

Figura 262 – Vista aérea da construção da OAE 10. Fonte: DER/DF, 2018

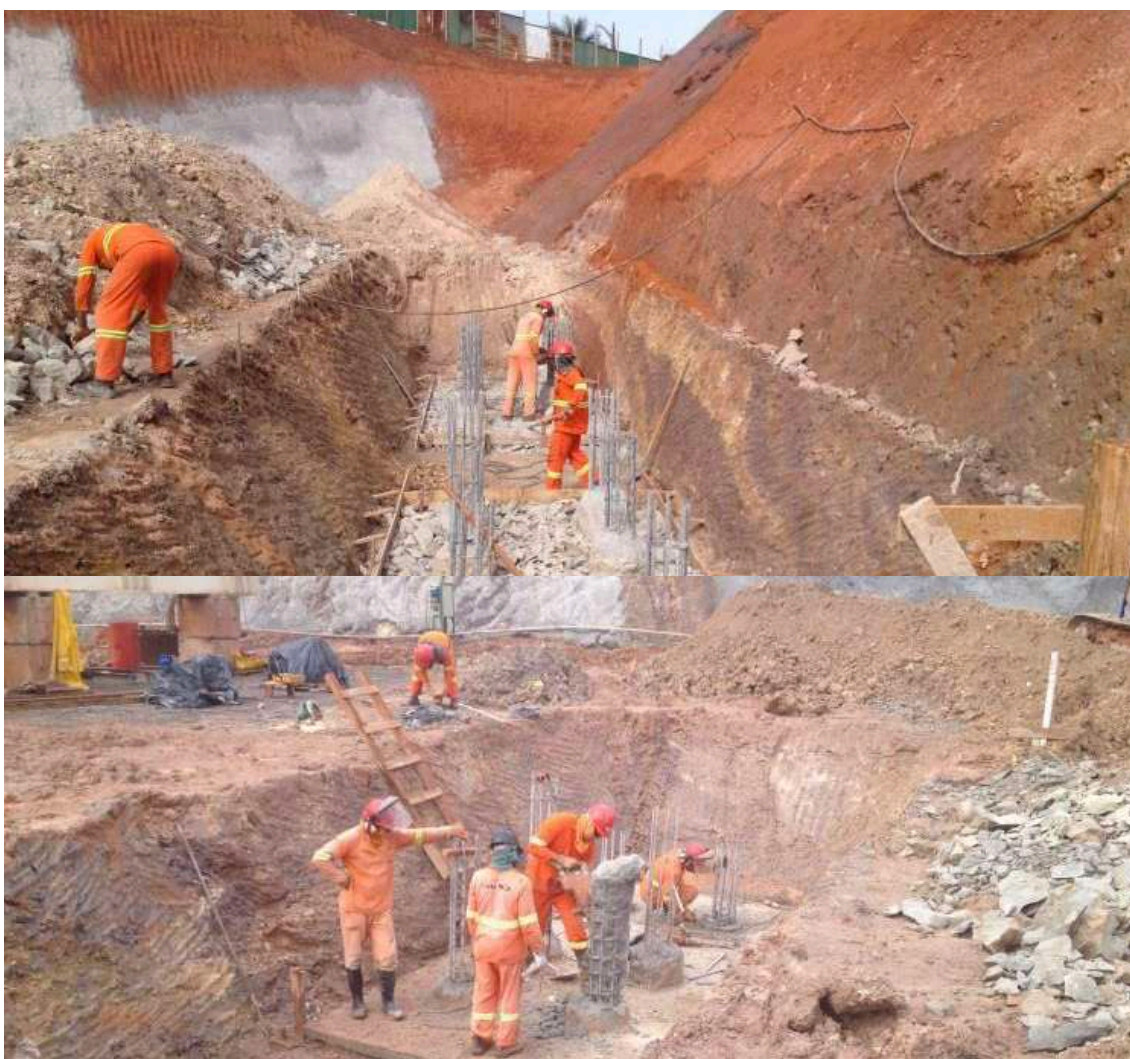
A primeira modificação desta OAE é referente alteração da solução de fundação dessa obra de arte especial, que inicialmente estava prevista para ser executada com tubulões a céu aberto, mas que foi necessário altera-la para estacas raiz, conforme motivos a seguir relatados.

Para subsidiar a elaboração do projeto básico da OAE 10, foram executados dois furos de sondagem a percussão (SPT) denominados SP-11 e SP-12. O SP-11 iniciou-se na cota 1011,78m e perfurou até a cota 1004,60m. Já o SP-12 iniciou-se na cota 1013,03m e perfurou até a cota 1004,43m. Em ambos os casos, o limite de perfuração foi bem próximo um do outro e avançou até o solo impenetrável por meio do método de percussão.

Figura 263 - Fundação com estacas raiz.

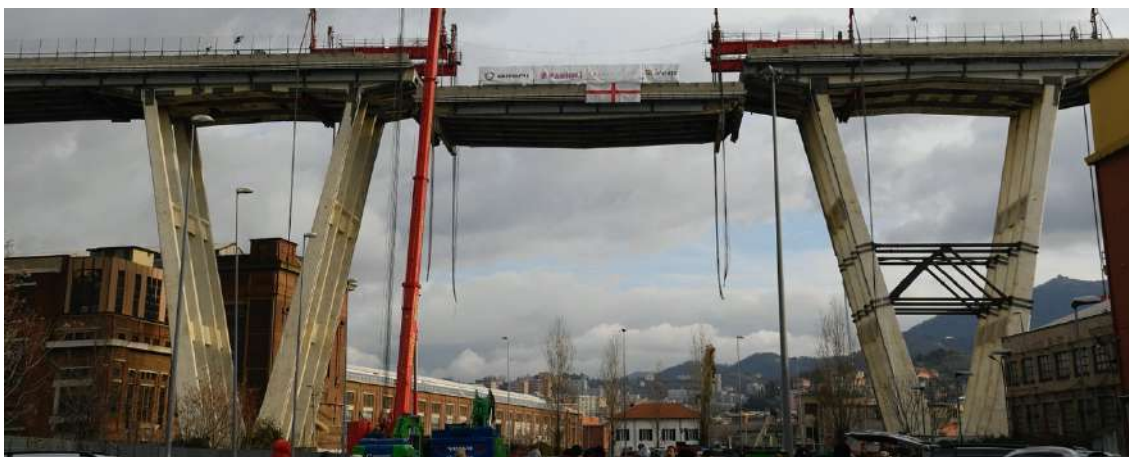
Figura 278 – Pilares em formato “V”, antiga Ponte Morandi.

Como premissa, a infraestrutura italiana será chamada de duas formas diferentes ao longo do capítulo, o que se refere ao período de vida de cada uma das pontes. Quero dizer, a ponte original, chamada de Morandi, desabou parcialmente e, por decisões de projeto, foi totalmente demolida e chamada de Ponte San Giorgio. Portanto, o atual nome da ponte, que remete ao santo e à tradição da cidade de Génova, mudou respeito a antiga infraestrutura. O nome utilizado nesse subcapítulo, chamado de Ponte Morandi, será mantido como principal, visando fornecer uma maior clareza para o entendimento dessa obra infraestrutural altamente complexa. A localização da ponte é estratégica para descongestionar o tráfego dos meios leves e pesados durante o dia e a noite, liberando as vias coletoras e secundárias. Próxima ao aeroporto internacional “Cristoforo Colombo”, à área portuária e industrial da cidade de Génova, a infraestrutura urbana do Viaduto Polcévera representa a artéria central do centro metropolitano de Génova e primeiro laço com os principais centros urbanos do país. A antiga ponte Morandi possuía 1182 metros de comprimento, uma altura de 45 metros acima do nível da estrada e, igualmente à nova infraestrutura San Giorgio, atravessava o rio Polcévera entre os distritos das cidades de Sampierdarena e Cornigliano, passando também pela rede ferroviária e por habitações residenciais. A ocupação quase total do terreno por baixo da ponte, foi resolvida de forma brilhante com uma estrutura requintada com dois vãos principais de quase 210 metros de comprimento, sustentados por três mastros de concreto armado (figura 279), enquanto os outros vãos menores se apoiavam em sete elementos verticais em formato de “V” de concreto armado, conforme a figura 278.

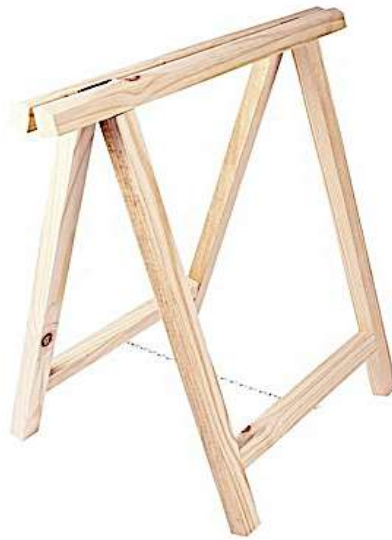
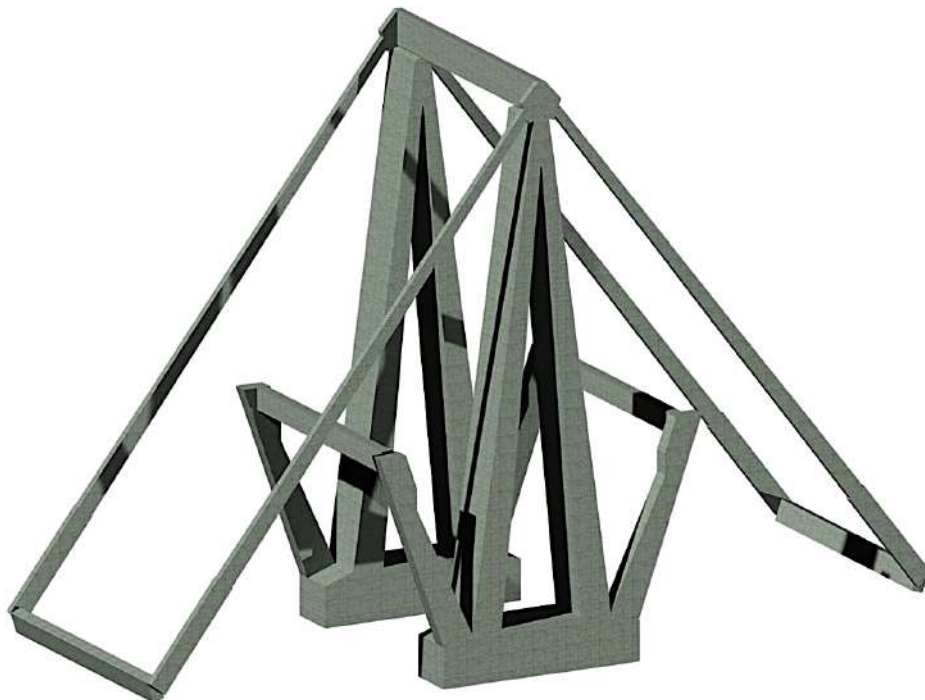
Figura 280 – A. Cavalete de madeira. Mastro da Ponte Morandi, conceituado na forma de “cavalete”.  
Fonte: autoral

Neste caso específico, a figura do projetista foi fundamental para adequar a solução técnica à expressividade arquitetônica do conjunto dessa importante infraestrutura da cidade de Génova e, comparando as imagens a seguir, notamos que a solução estrutural adotada provém de um conceito simples, mas estaticamente eficaz.

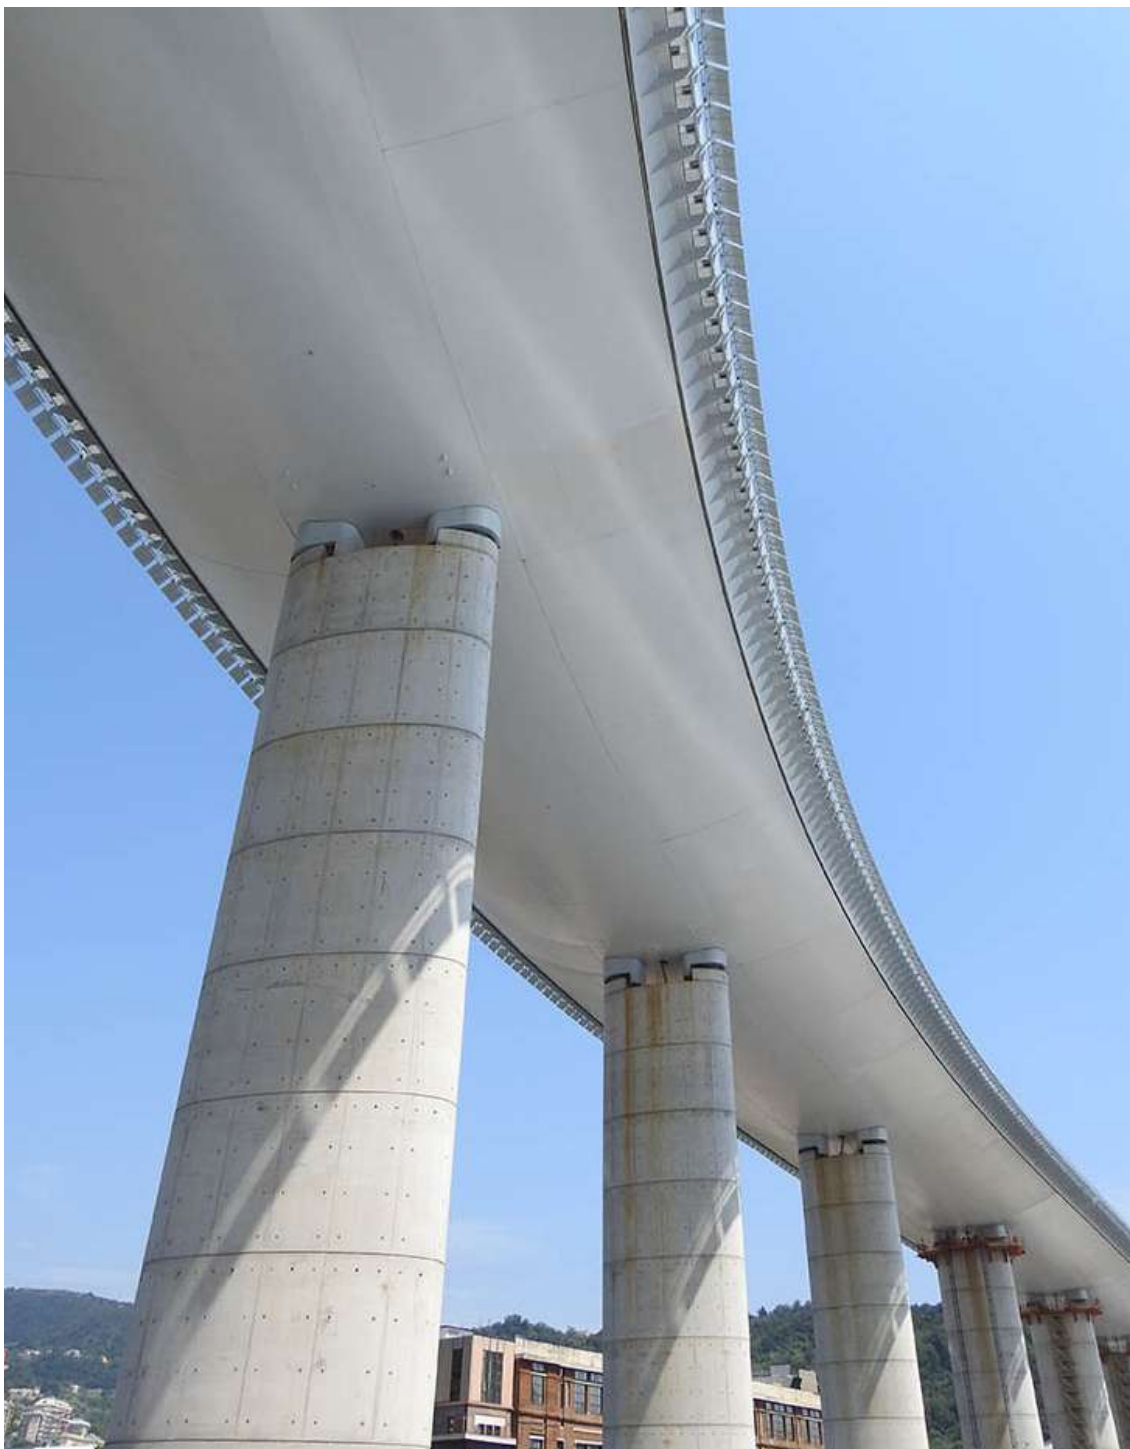
Figura 297 – Pilares em formato de elipse, Ponte San Giorgio. Fonte: Shunji Ishida

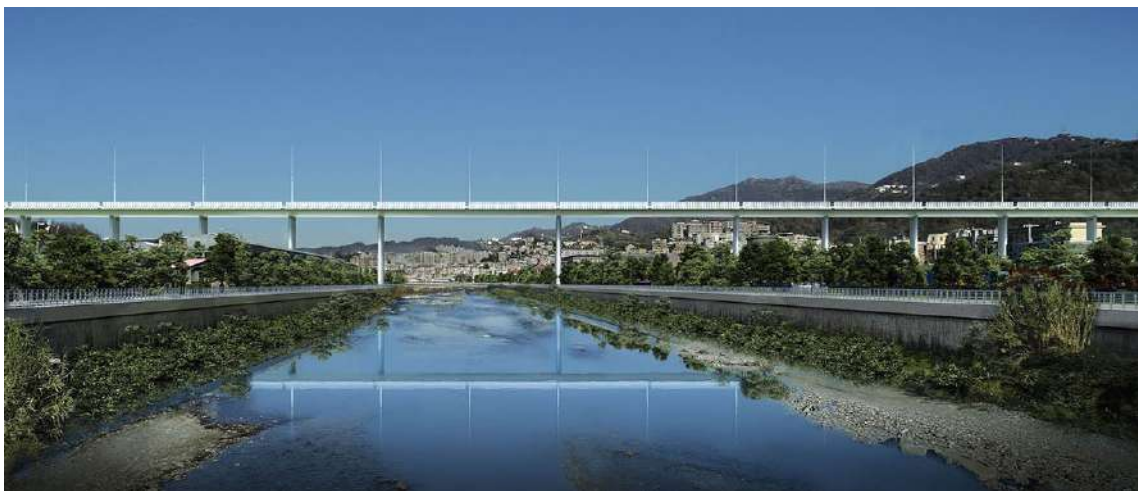
Figura 301 - Localização dos pilares e elevação frontal da infraestrutura. Fonte: ITALFERR

As dimensões dos pilares são iguais tanto para os vãos de 50m quanto para aqueles de 100m. Entretanto, essa escolha tem vantagens significativas, de expressão arquitetônica e natureza econômica, incluindo:

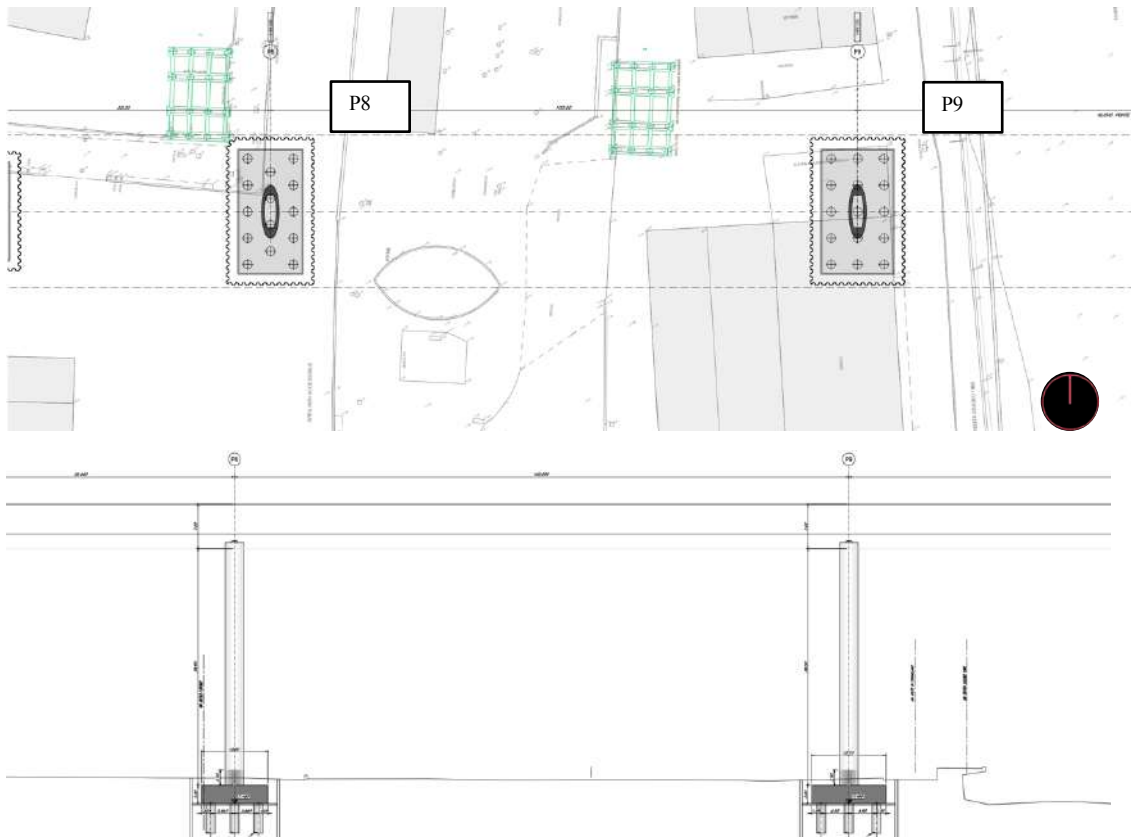
Figura 305 - Planta e elevação lateral dos pilares elípticos P8, P9 e respectivas fundações. Fonte: Adaptada de ITALFERR

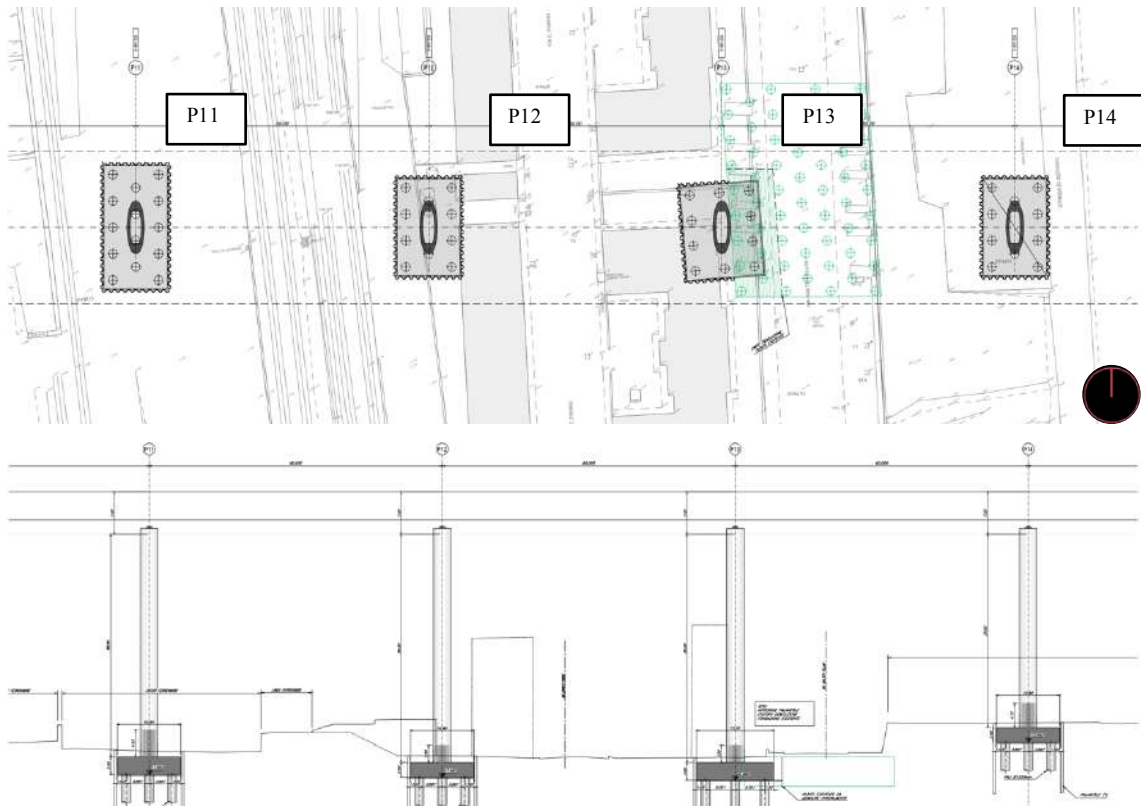
Figura 307 - Planta e elevação lateral dos pilares elípticos P11, P12, P13, P14 e respectivas fundações.  
 Fonte: Adaptada de ITALFERR

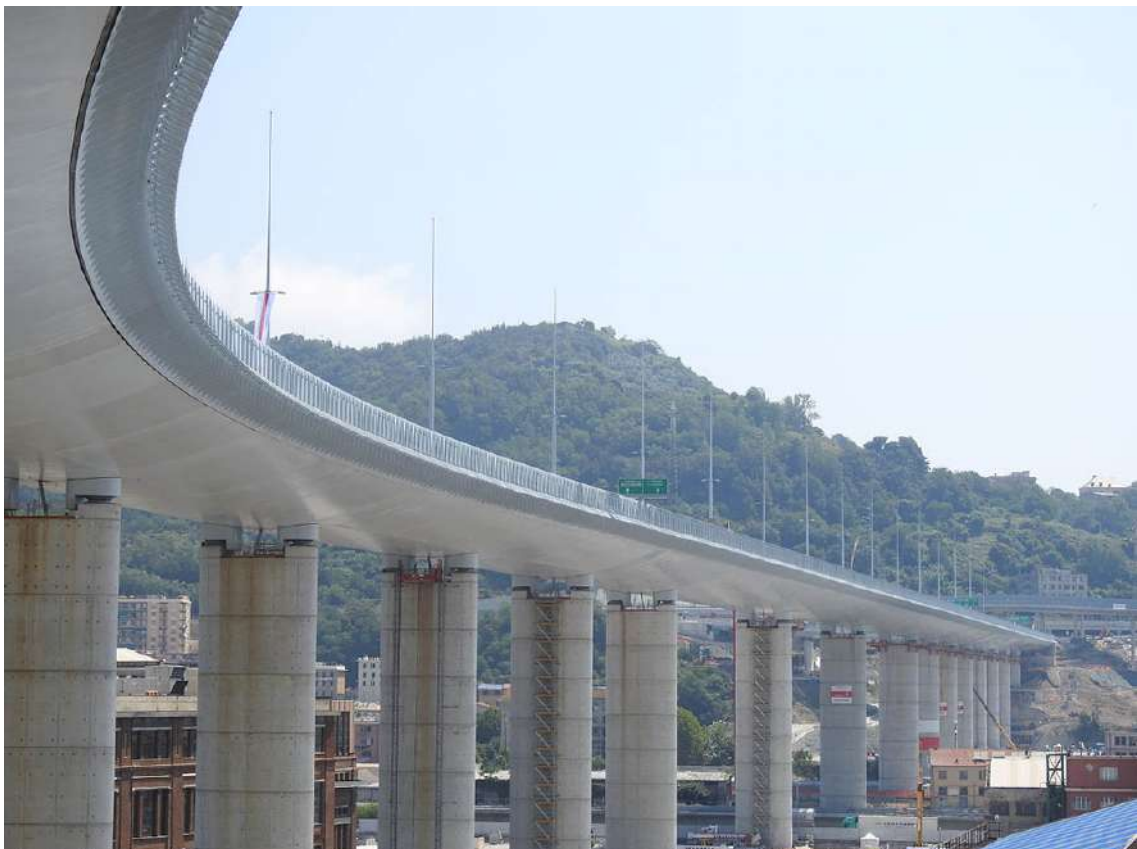
Figura 310 – Vista dos pilares da Ponte San Giorgio, Génova. Fonte: Shunji Ishida

A intenção projetual do arquiteto Renzo Piano de manter todos os pilares com a mesma volumetria, como aconteceu para o caso de estudo do Viaduto sobre a Galeria dos Estados e para as OAE's do Trevo de Triagem Norte em Brasília, trouxe uma importante vantagem tanto visual para o conjunto arquitetônico quanto econômica, devido à utilização de uma única tipologia de formas para concretagem. O projeto do traço do concreto solicitou, também, a inclusão de resinas epóxis para atribuir a cor característica buscada na vontade conceitual do projeto do arquiteto. Os pilares foram moldados em loco, utilizando um concreto adequado para uso em ambiente marinho, de alta agressividade, tanto quanto para isolar os elementos da armadura metálica de eventuais fenômenos de corrosão.

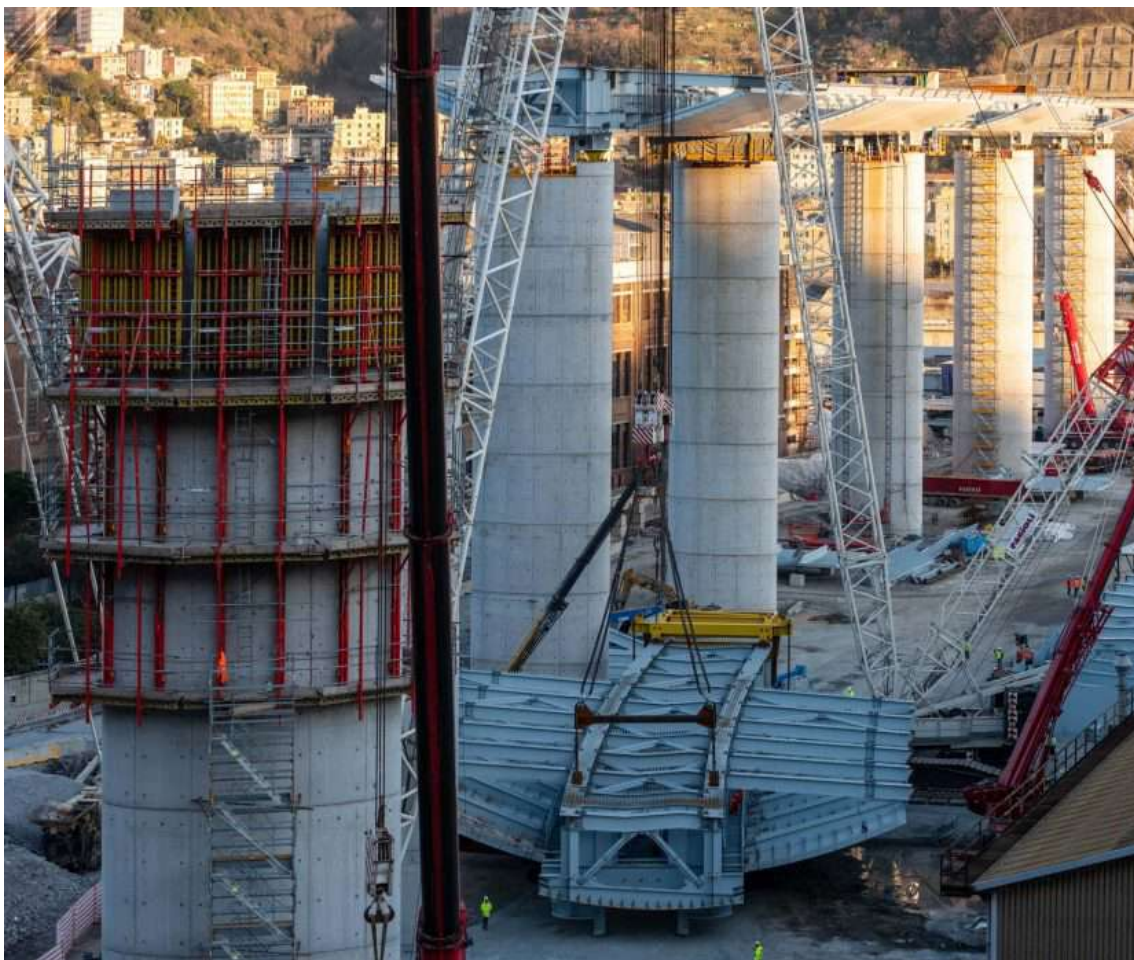
Figura 311 – Sistema de formas para concretagem dos pilares.

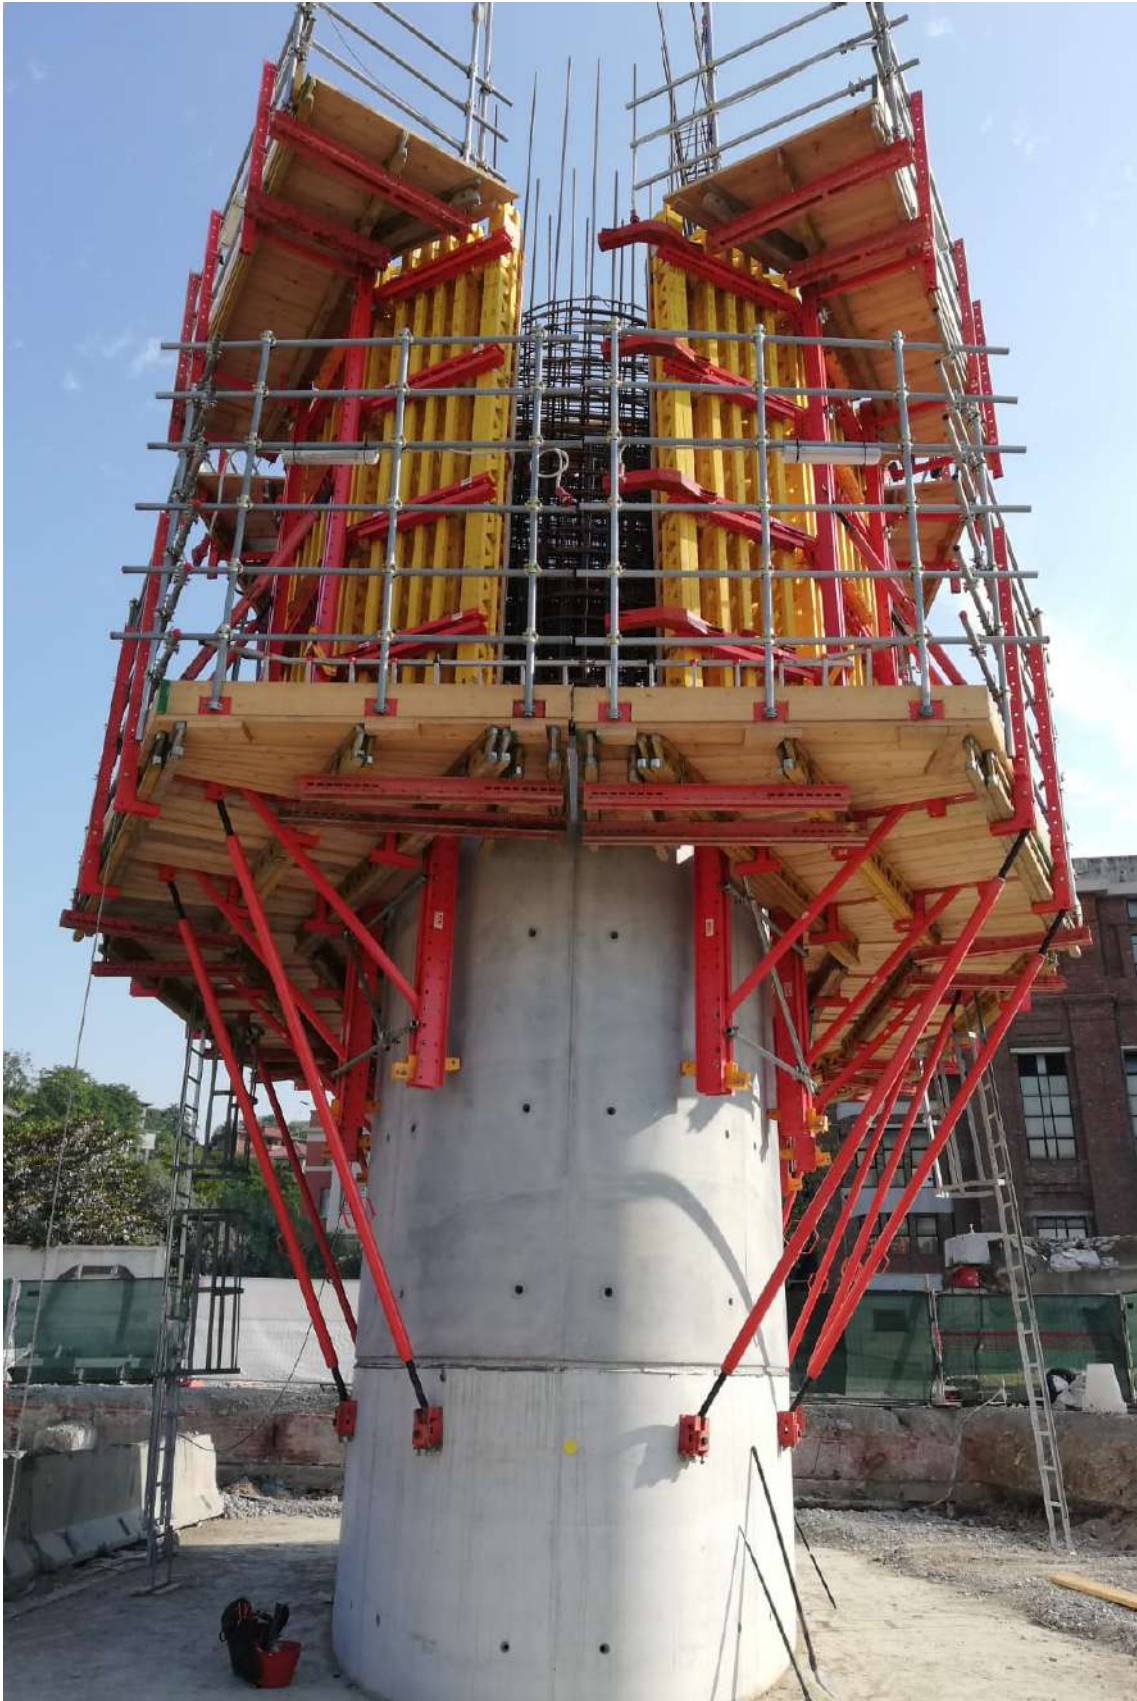
Figura 312 - Sistema de ancoragem das formas para concretagem dos pilares.

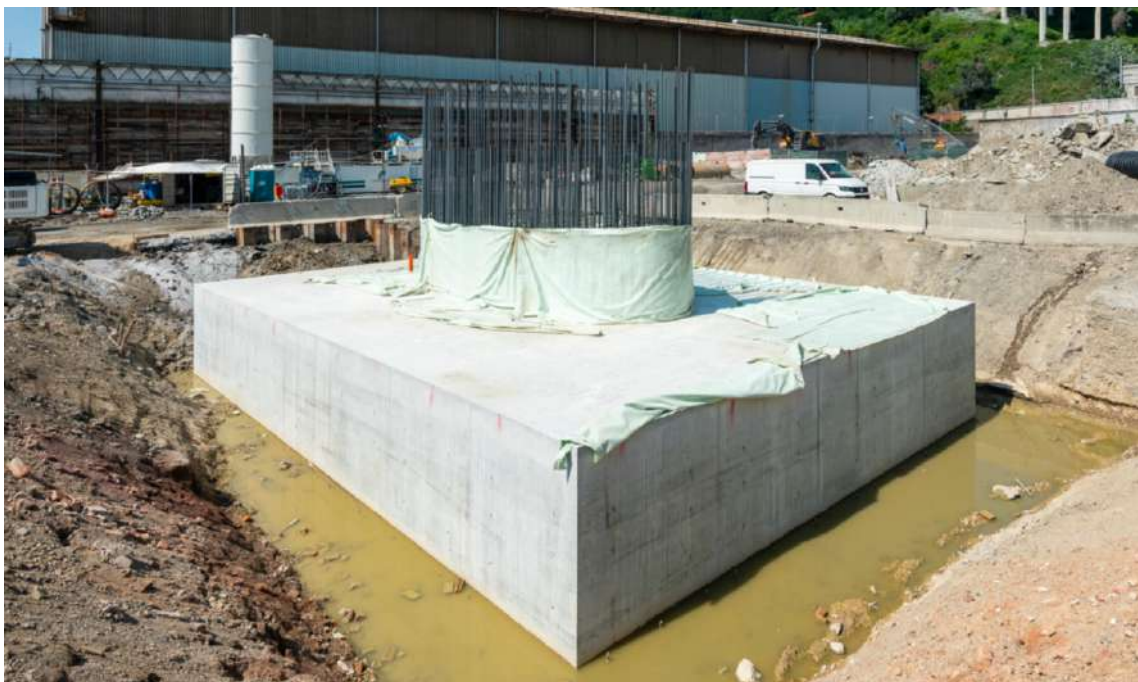
Para sustentar pilares dessa magnitude dimensional e estrutural, foi preciso projetar um sistema de fundação adequado, baseado em bloco monolítico de concreto armado apoiado em estacas profundas, com diâmetro característico de 1,5 metros e profundidade média de 40 metros.

Figura 313 - Blocos de fundação para a nova infraestrutura. Fonte: We Build

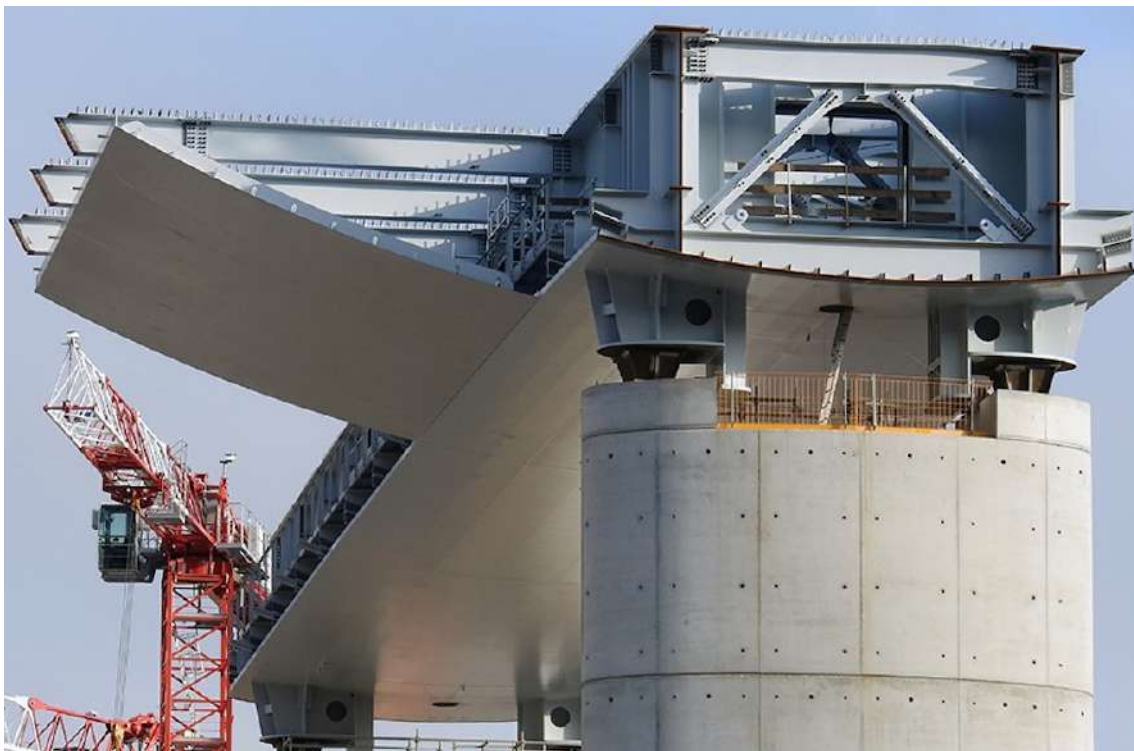
O apoio do tabuleiro em cima da cabeça do pilar, como mostram as figuras abaixo, é chamado de “friction pendulum simplici”, possui forma circular e um comportamento antissísmico. Como pode ser deduzido pelo desenho, toda a superestrutura do elemento horizontal da ponte se apoia em dois pontos, tendo em vista a presença de quatro macacos hidráulicos chamados de “*Martinetti*”, que possuem a função de inclinar e estabilizar o trecho correspondente àquele pilar.

Figura 315 - Conexão do tabuleiro metálico pré-fabricado com a estrutura de sustentação vertical. Fonte: We Build e Marco Pelizza
