**ÍNDICE DE REQUALIFICAÇÃO DA INFRAESTRUTURA  
URBANA: UMA PROPOSTA PARA AVALIAÇÃO DAS  
INTERVENÇÕES DE RETROFIT NO PATRIMÔNIO DAS OBRAS  
DE ARTE ESPECIAIS**

**TESE DE DOUTORADO EM ARQUITETURA E URBANISMO**

UNIVERSIDADE DE BRASÍLIA  
FACULDADE DE ARQUITETURA E URBANISMO  
PROGRAMA DE PÓS-GRADUAÇÃO - PPG-FAU

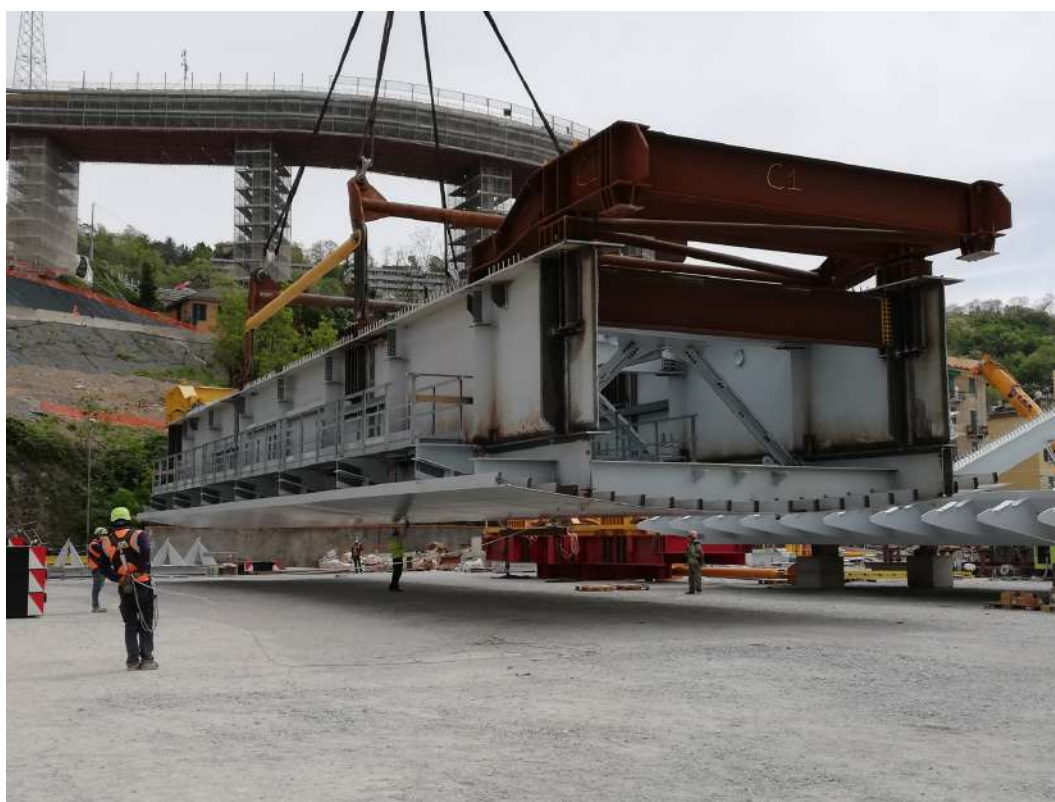
O sistema do tabuleiro da Ponte San Giorgio é composto por uma estrutura mista de aço-concreto, com uma estrutura prefabricada metálica central em caixão ao qual são soldadas as galerias laterais, também chamadas pelo projetista de “remos”, para completar a estrutura de suporte das pistas de rodagem e passeios laterais. A ligação entre a laje de concreto armado, acima da concha metálica, e a estrutura de aço é garantida por conectores de cisalhamento soldados diretamente no vigaamento superior e inferior do caixão central e remos laterais.

Figura 317 – Corte transversal do tabuleiro metálico da Ponte San Giorgio. Fonte: Adaptada de ITALFERR

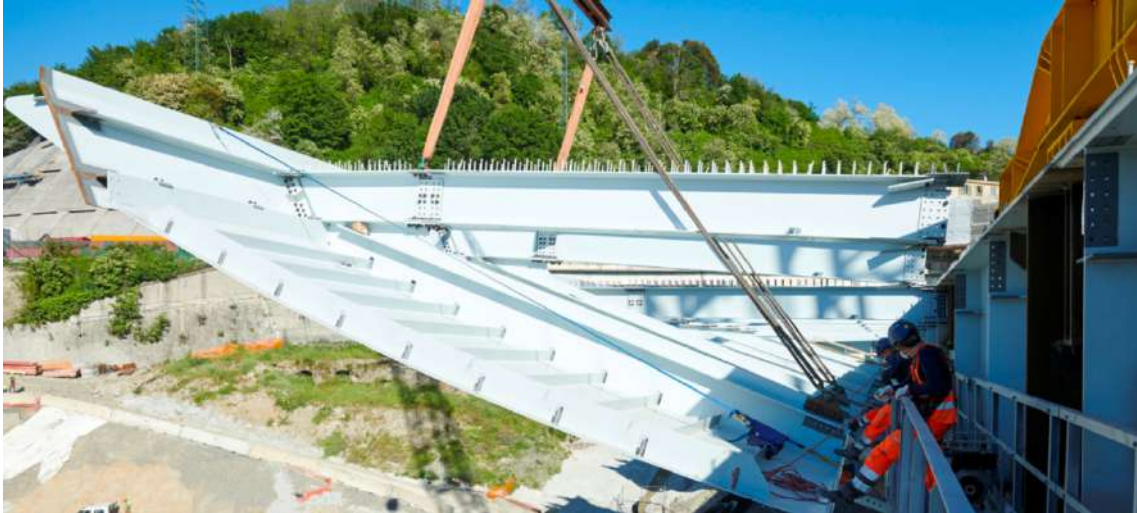
Figura 319 – Estrutura metálica lateral, alças ou remos laterais. Fonte: We Build

Os maiores e principais desafios, que envolveram essas grandes peças metálicas, foram representados pelo transporte (marítimo e via terra até o canteiro de obra), montagem das peças metálicas, içamento por meio de guias especiais de alta capacidade de carga e operações de solda executadas por operários especializados.

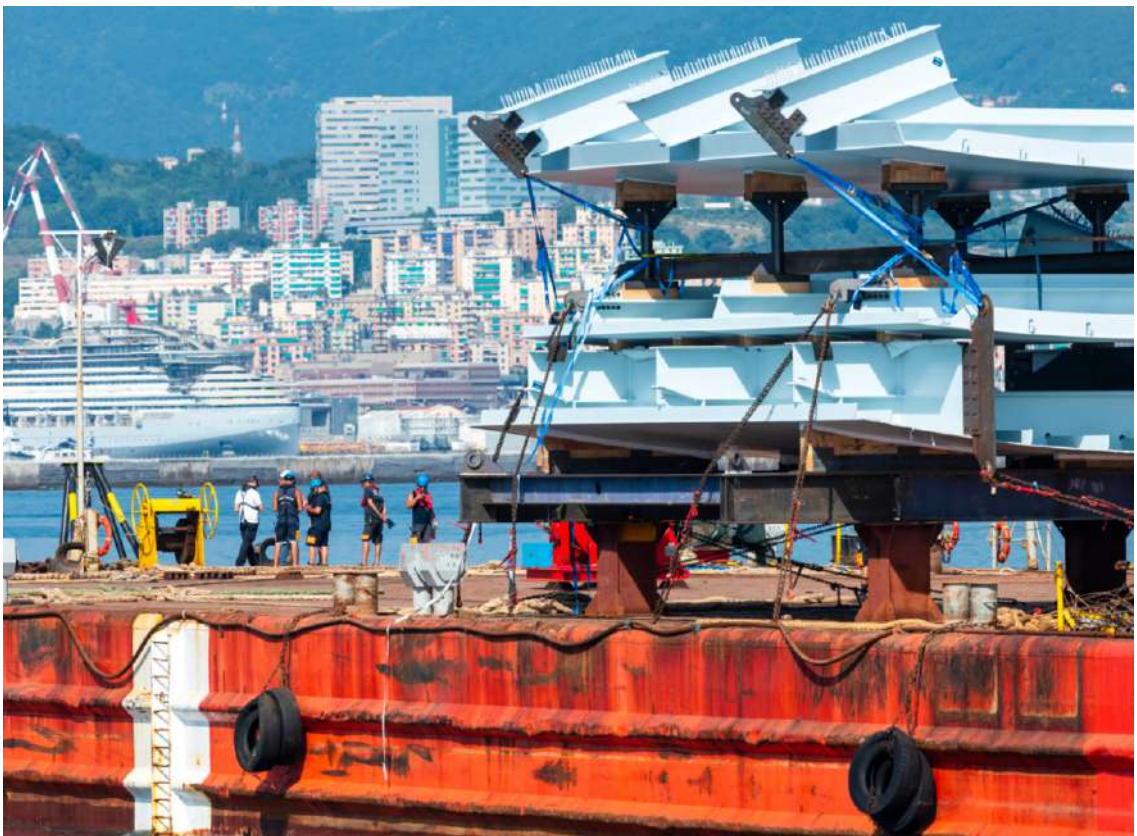
Figura 320 – Fase de transporte marítimo. Fonte: We Build

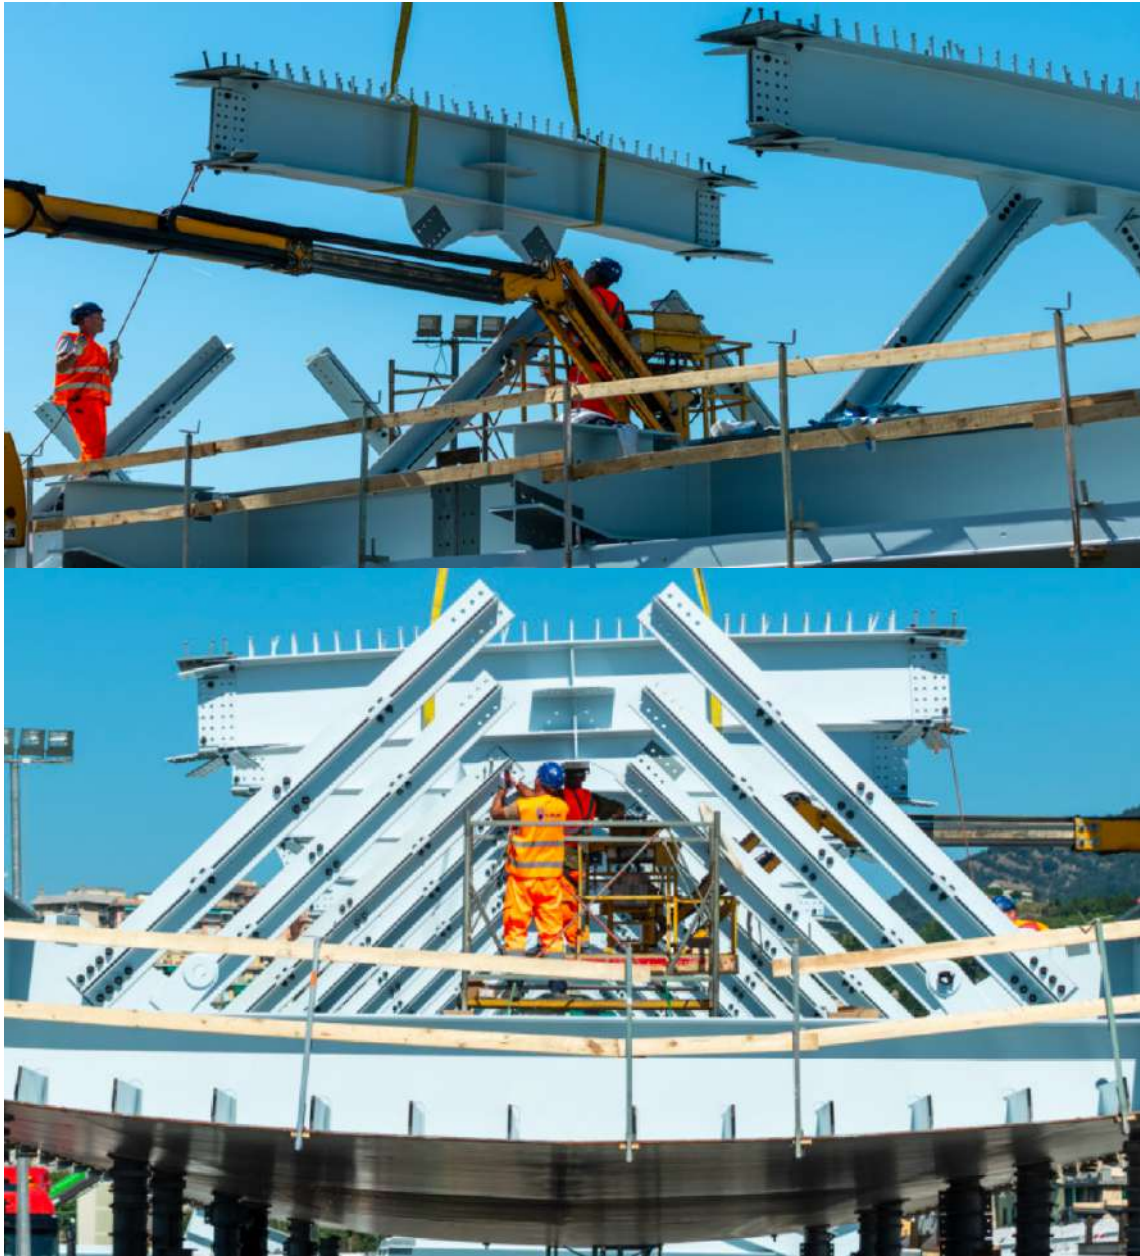
A manutenção das grandes obras de arte especial, relacionadas à infraestrutura urbana, deve ser prevista no orçamento anual da receita dos estados, caso não haja investidores e fundos privados. Os "remos" laterais da ponte são constituídos por perfis metálicos compostos soldados, pré-montados no canteiro de obra e ligados ao caixão central por meio de ligações aparafusadas, para permitir uma montagem rápida diretamente no local.

Figura 323 – Montagem da estrutura metálica do tabuleiro. Fonte: We Build

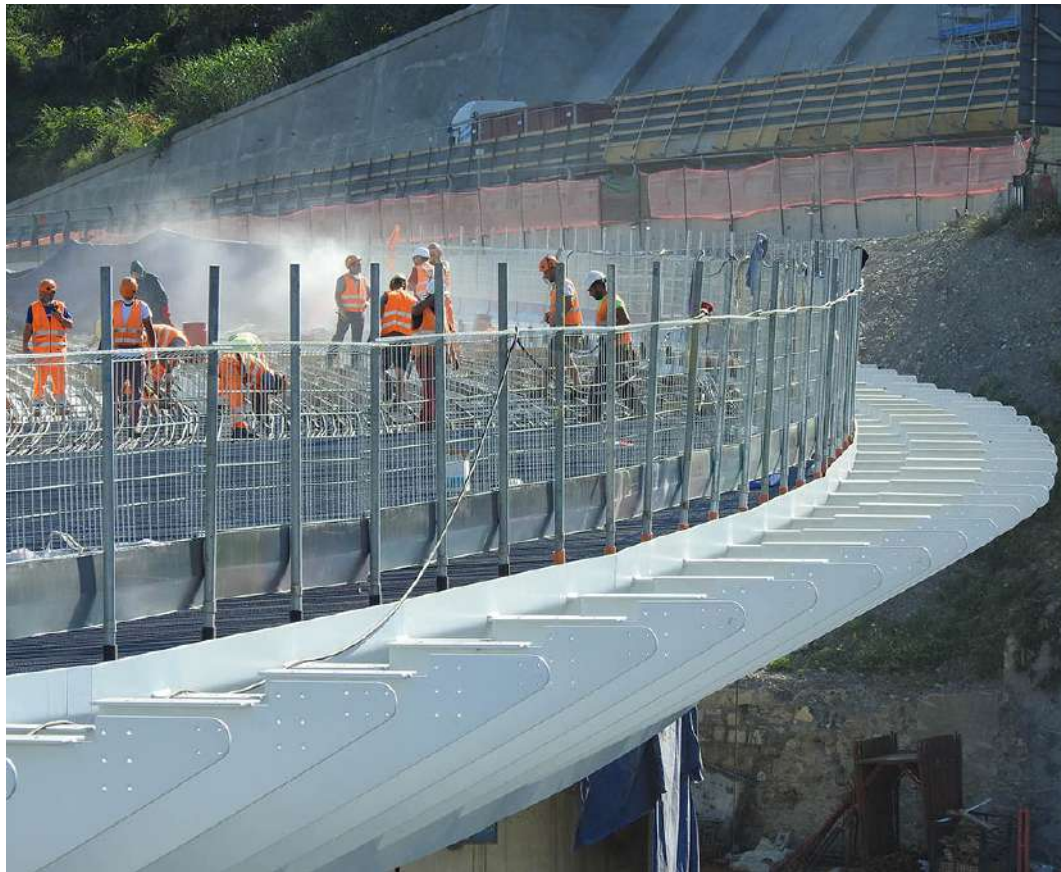
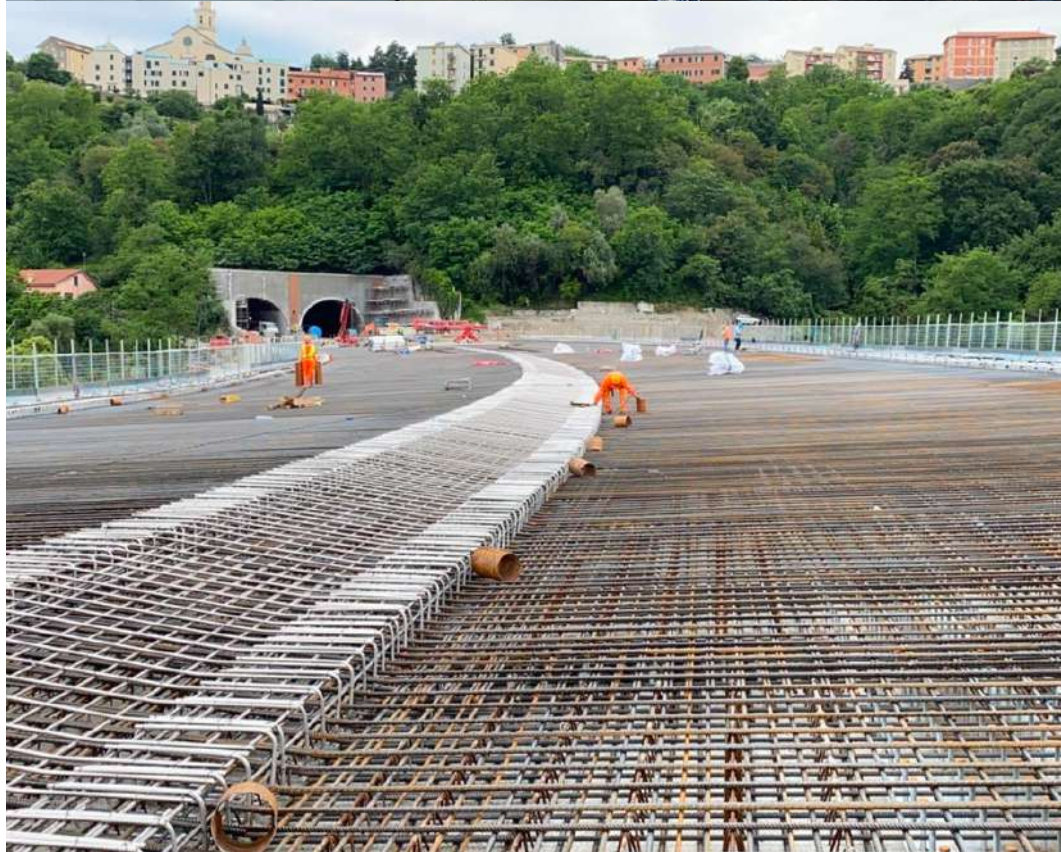
Figura 327 – Concretagem do tabuleiro. Fonte: Shunji Ishida

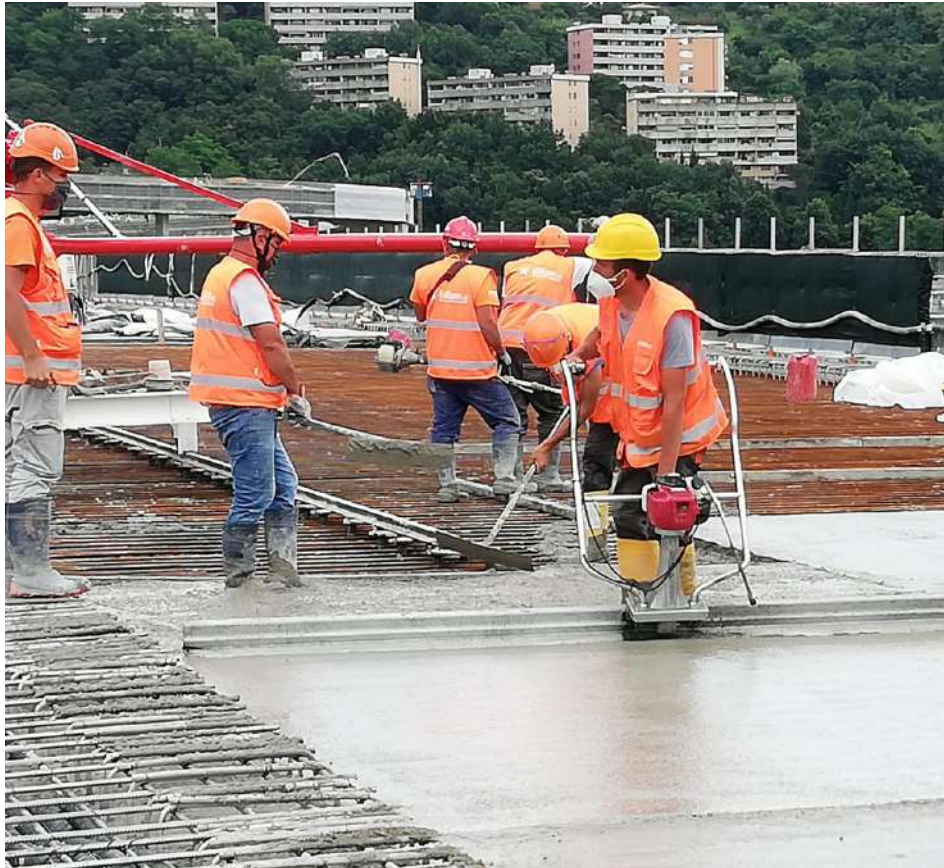
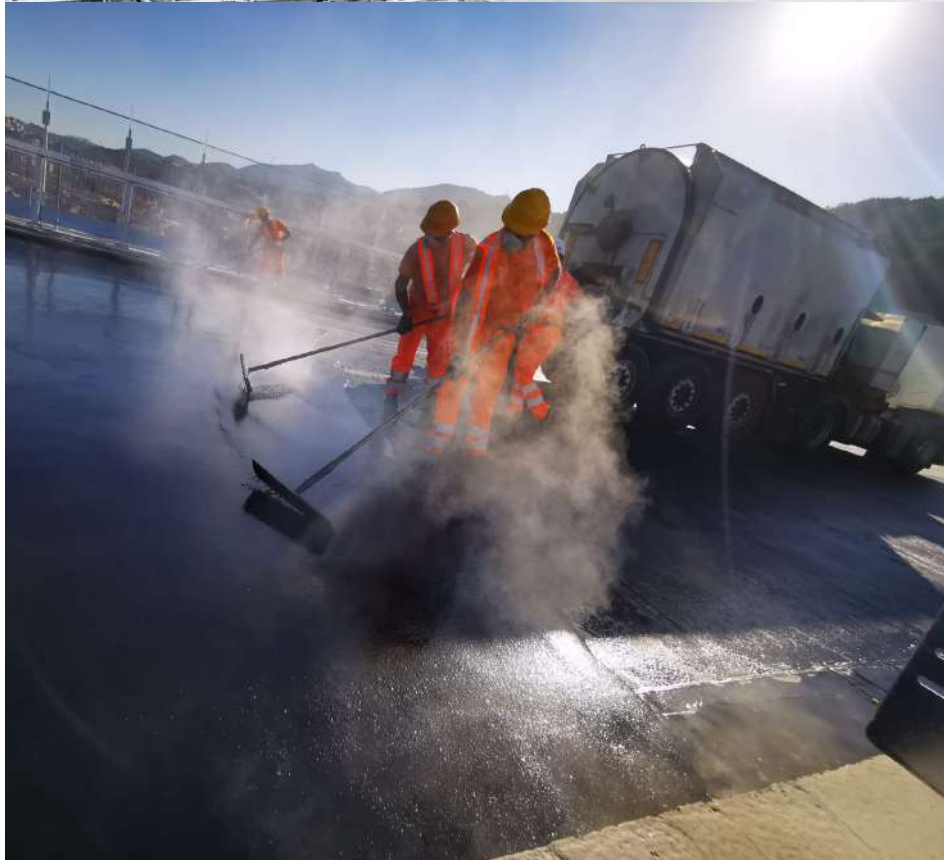
Figura 328 – A. Concretagem do tabuleiro. B. Acabamento final da pista. Fonte: Commissario Ricostruzione Genova

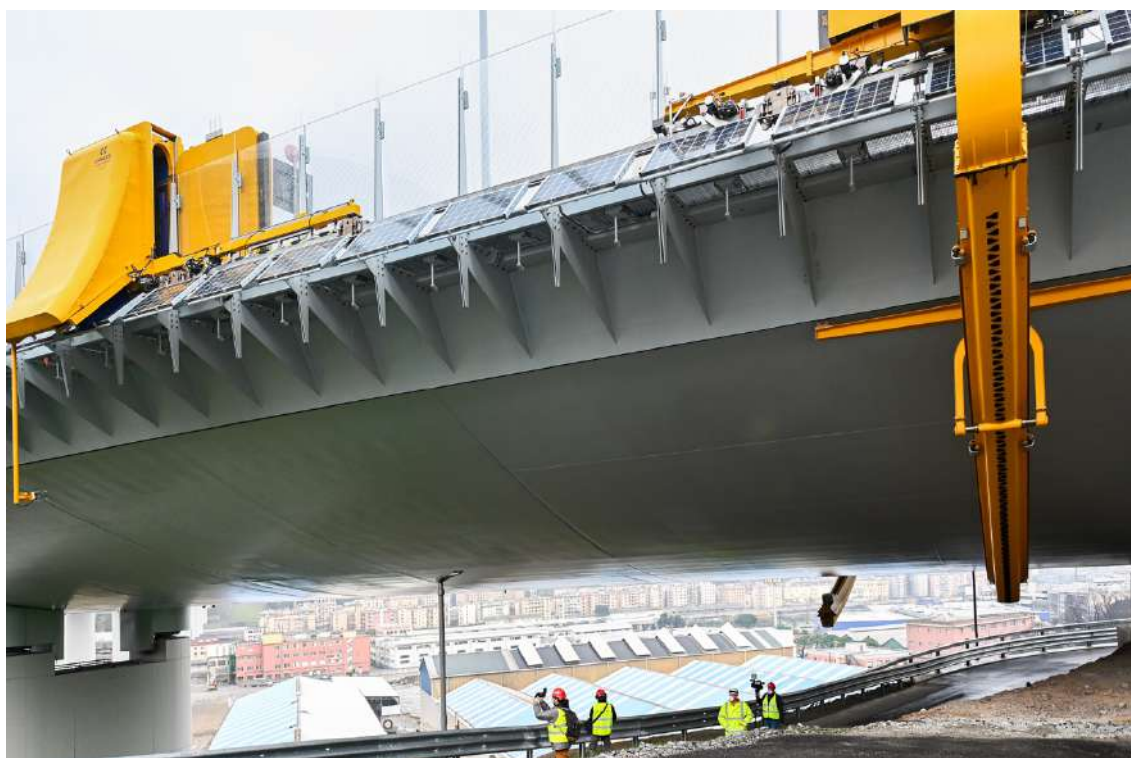
Como parte das escolhas que visam prevenir e evitar os potenciais efeitos negativos sobre o meio ambiente decorrentes de operação da obra, o projeto teve como objetivo conter o consumo de energia gerada pelos sistemas elétricos da nova infraestrutura. Partindo desta premissa relacionada ao uso como estratégia de fontes renováveis de energia, a solução de projeto adotada neste sentido consistiu na previsão de um sistema fotovoltaico combinado com sistema de armazenamento de energia, permitindo a possibilidade de um autoconsumo igual a 95% (ITALFERR, 2019).

Figura 330 – Sistema fotovoltaico. Fonte: C.R.G.

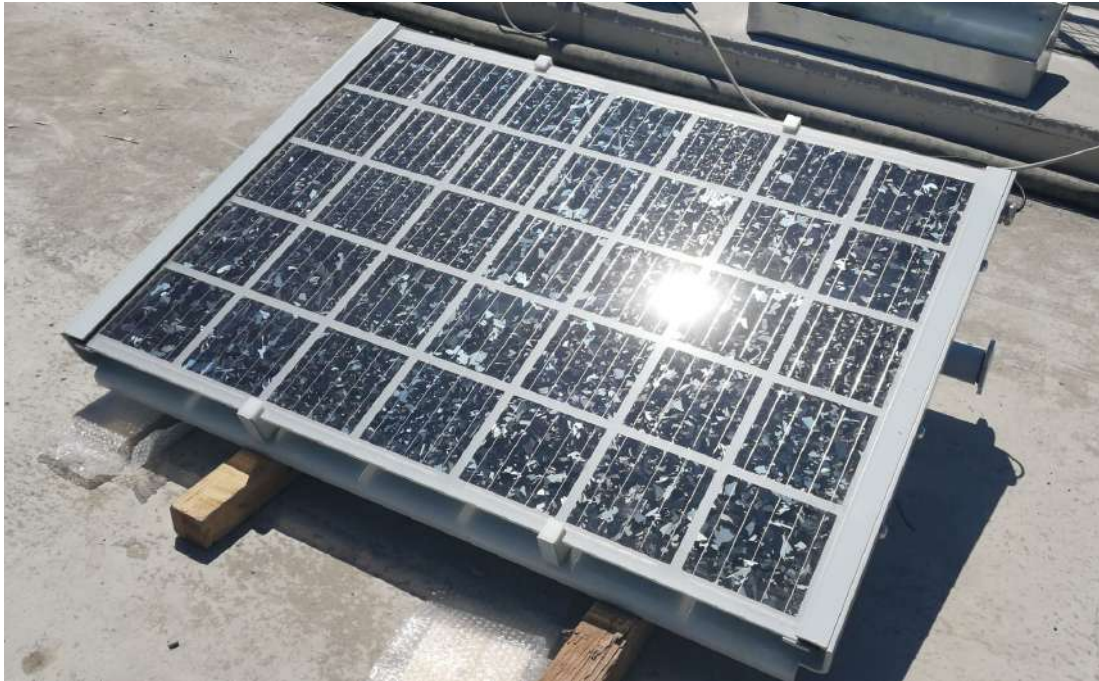
Entrando no mérito das características técnicas do fotovoltaico, o sistema de captação de luz solar consiste em módulos fotovoltaicos com células monocristalinas, instaladas em ambos os lados dos elementos estruturais laterais, chamados “*remos*”, cuja superfície resulta inclinada a 45° em relação ao plano da rodovia.

A escolha deste módulo deve-se à sua maior eficiência em relação aos outros tipos e também ao fato que tem uma duração média de vinte e cinco anos, com perdas de rendimento de menos de 1% ao ano (ITALFERR, 2019). A extensão do sistema fotovoltaico é de aproximadamente 2040 m<sup>2</sup>.

Figura 331 – Píanel fotovoltaico. Fonte: Commissario Ricostruzione Genova

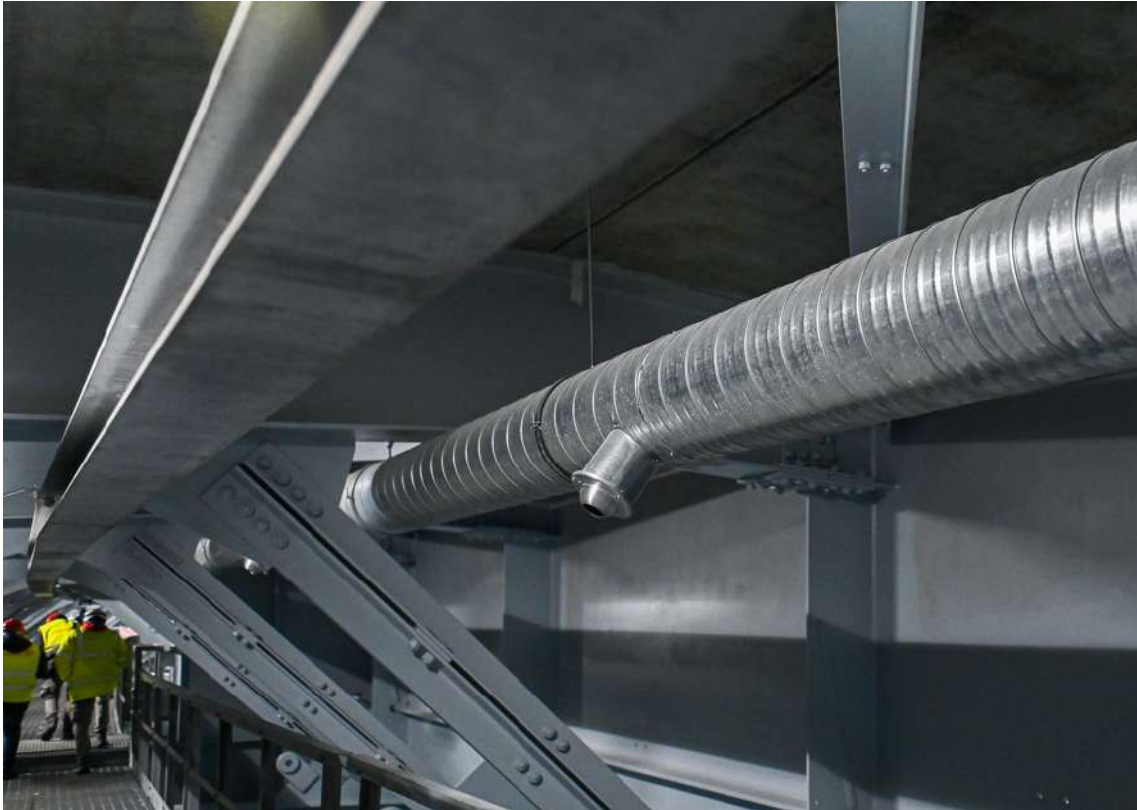
Para combater este fenômeno, foi escolhido um sistema de tratamento do ar e, em particular, para a sua desumidificação (figura 335). A escolha se justifica pelo fato de que, como a umidade relativa do ar interno beira valores próximos a 40%, a condensação não se verifica.

Figura 335 – Sistema de climatização interno da ponte.

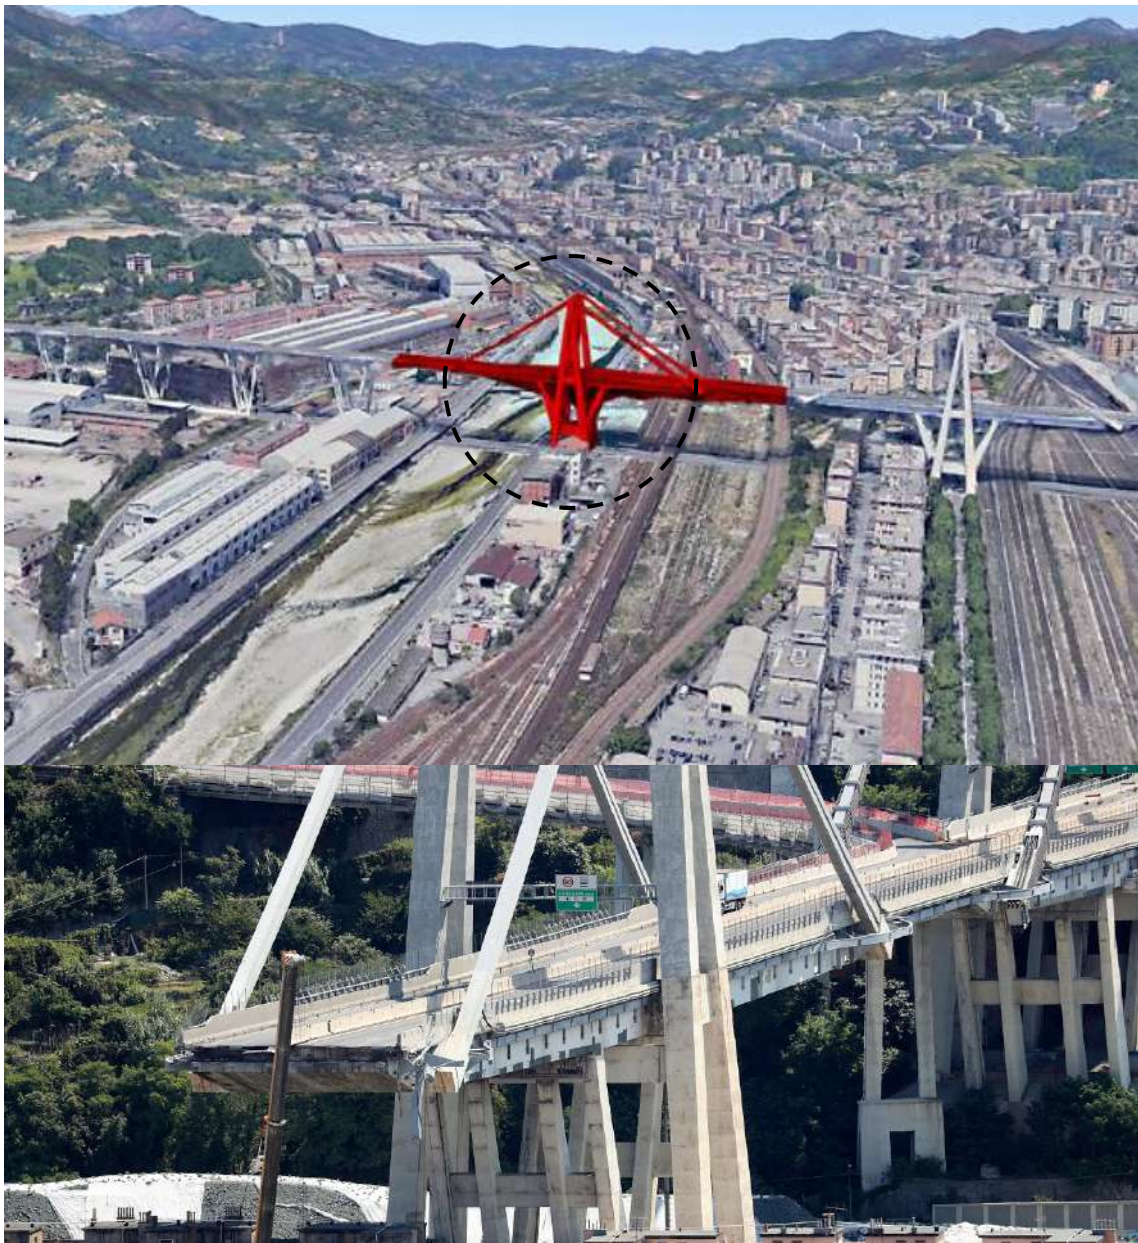
O desabamento parcial do Viaduto sobre o Polcévera (Ponte Morandi) aconteceu às 11:36hs do dia 14/08/2018 e teve graves repercussões socioeconômicas no contexto local, nacional e internacional. Naquele momento, na altura da pavimentação sustentada pelo pilar 9, representado em vermelho na figura 336, um trecho do tabuleiro de 150 metros de comprimento colapsou juntamente ao elemento vertical, registrando uma tragédia de 43 vítimas humanas.

Figura 336 - Trecho do viaduto colapsado. Fonte: Adaptada de ITALFERR e The Guardian.

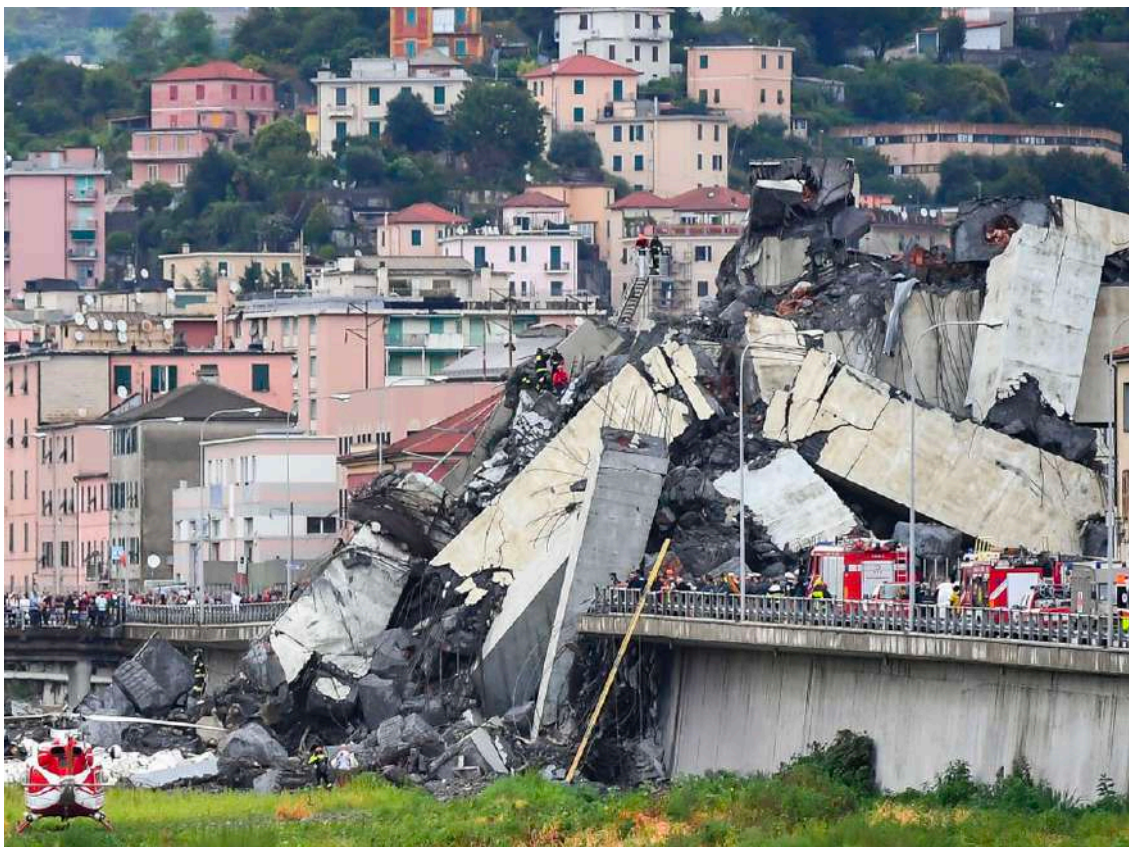
Figura 337 – Restos da infraestrutura colapsada. Fonte: Paolo Rattini/GettyImages

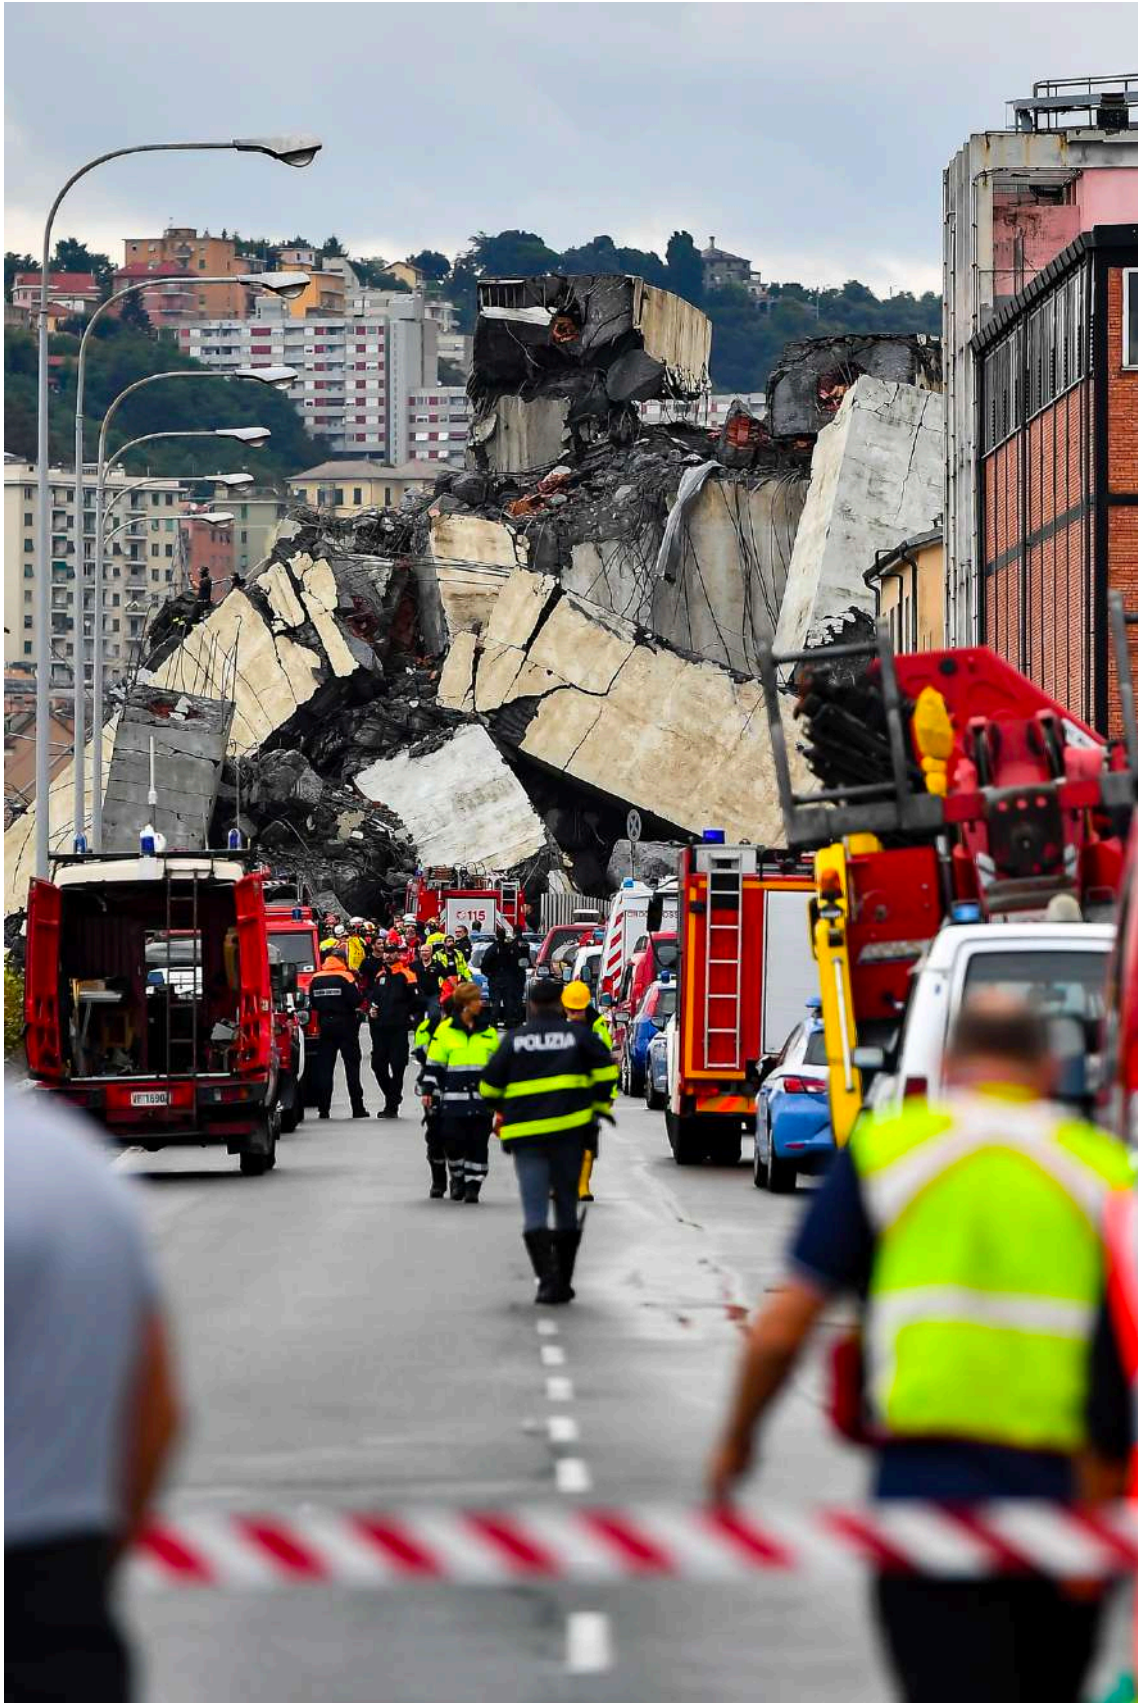
Figura 338 – Infraestrutura em estado de colapso. Fonte: Paolo Rattini/GettyImages

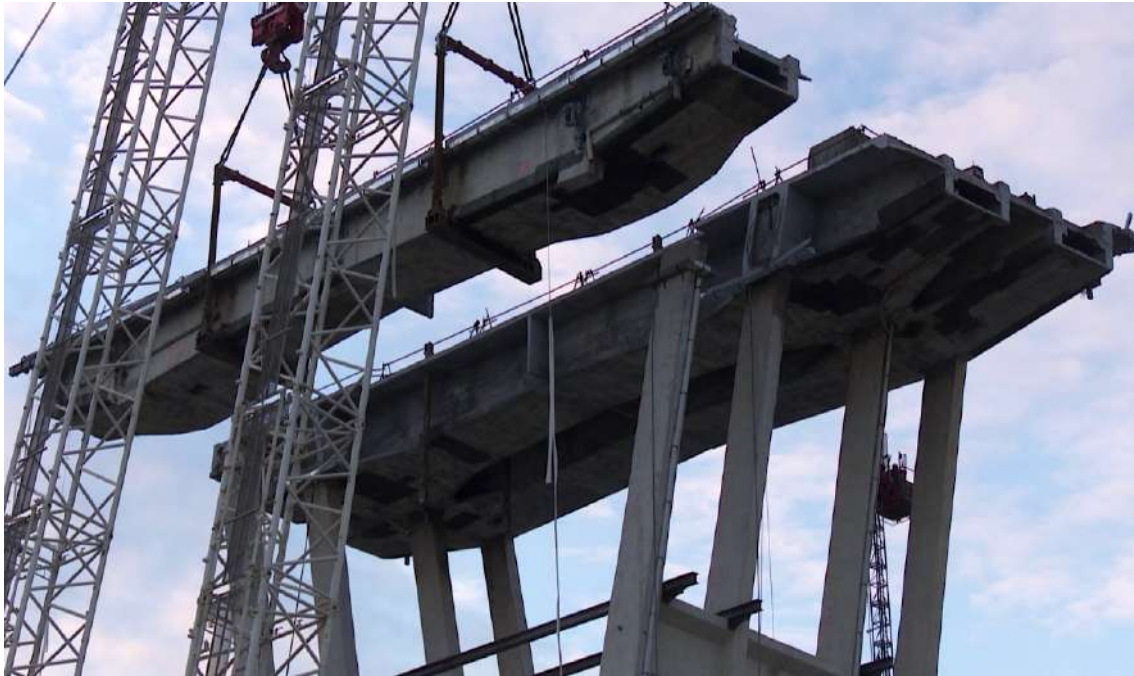
Figura 341 – Içamento e remoção dos trechos pré-moldados.
