DECLARAÇÃO DE SIGNIFICÂNCIA CULTURAL, INTEGRIDADE E  
AUTENTICIDADE (DSIA) COMO FERRAMENTA DE PROTEÇÃO DO  
PATRIMÔNIO MODERNO

(RE)DESCOBRINDO OS BLOCOS DE MAYUMI DE SOUZA LIMA PARA A  
UNIDADE DE VIZINHANÇA SÃO MIGUEL NA SQN 107

DISSERTAÇÃO DE MESTRADO, APRESENTADA AO PROGRAMA DE PÓS-GRADUAÇÃO EM ARQUITETURA E URBANISMO DA UNIVERSIDADE DE BRASÍLIA (PPG-FAU/UNB) COMO UM DOS REQUISITOS PARA OBTENÇÃO DO TÍTULO DE MESTRE EM ARQUITETURA E URBANISMO.

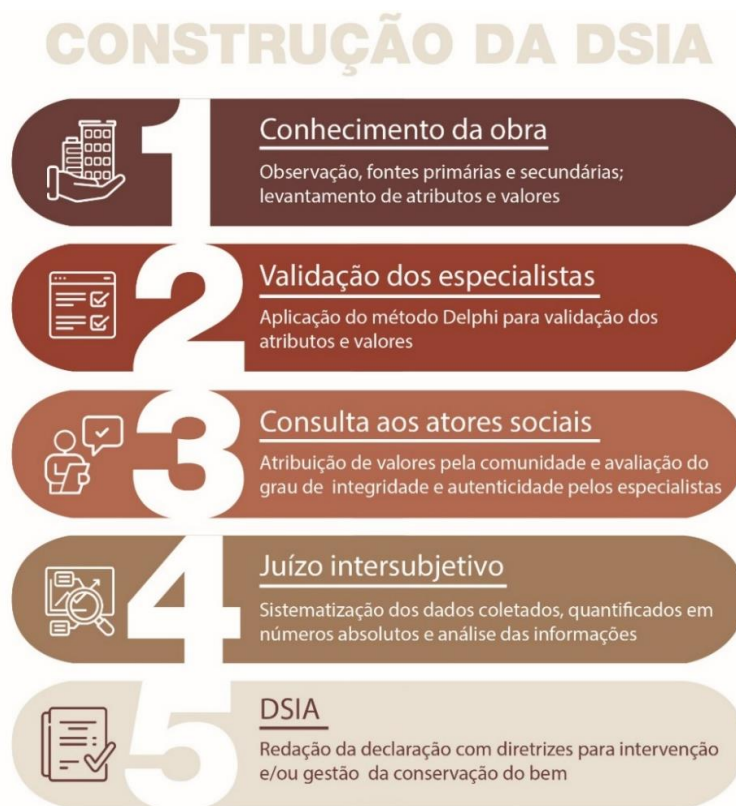
Figura 14 - Etapas e produtos da DSIA. Fonte: Mayara Tabosa, 2021.

A aplicação da ferramenta se inicia com o conhecimento da obra a partir de observação, fontes primárias e secundárias, cujo bom desenvolvimento será definidor nas etapas seguintes. Propõem-se com a utilização da ferramenta que as informações sejam sistematizadas em quatro

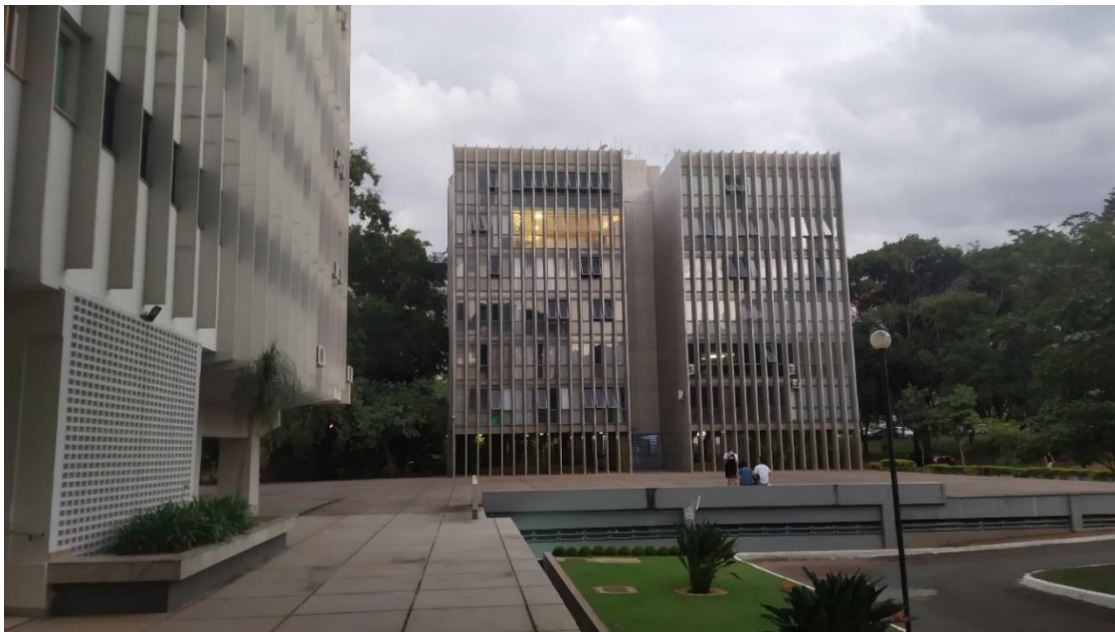
Figura 17 - Fachada sul e entorno imediato, bloco I

A solução estrutural das torres de Mayumi reflete-se nas fachadas Norte e Sul (Figura 18) da edificação, expressa pelos **montantes em concreto armado aparente** (A) espaçados a 75cm, um importante balizador para outros atributos da edificação nos âmbitos privado, público e entorno imediato. No âmbito interno, é a solução de projeto que possibilita a **planta livre** das unidades habitacionais.

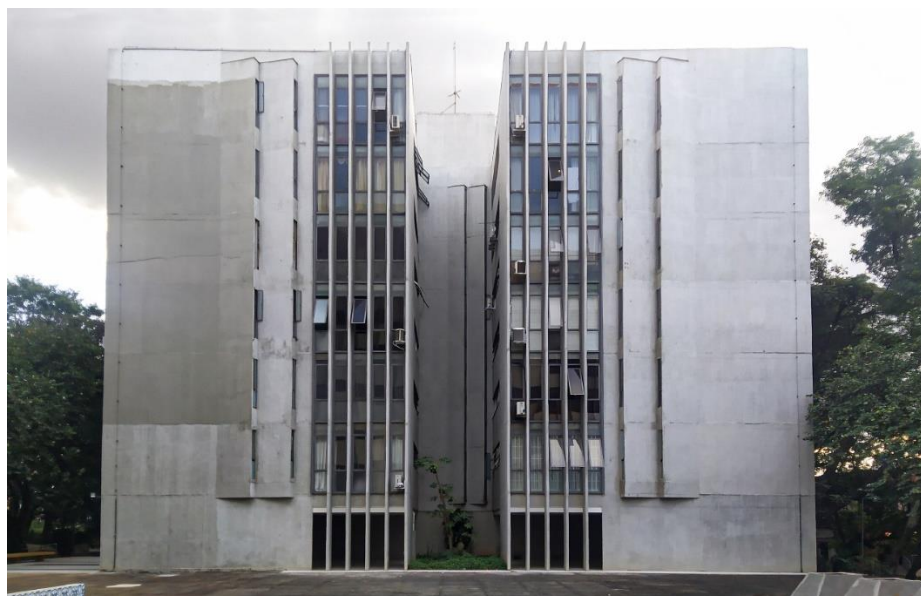
**Figura 18** – Bloco G, fachada leste. No primeiro plano vemos as janelas basculantes dos quartos e as janelas de giro dos WCs. No segundo plano, as janelas de giro dos corredores e, na parte interna da fachada, as vedações do quarto, cozinha e área de serviço.

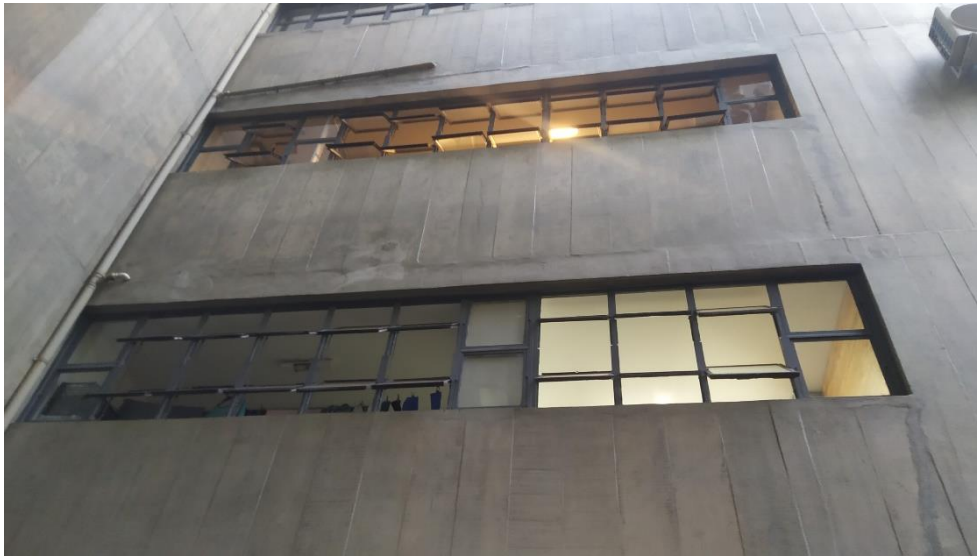
**Figura 19** - Janelas basculantes, cozinha e área de serviço.

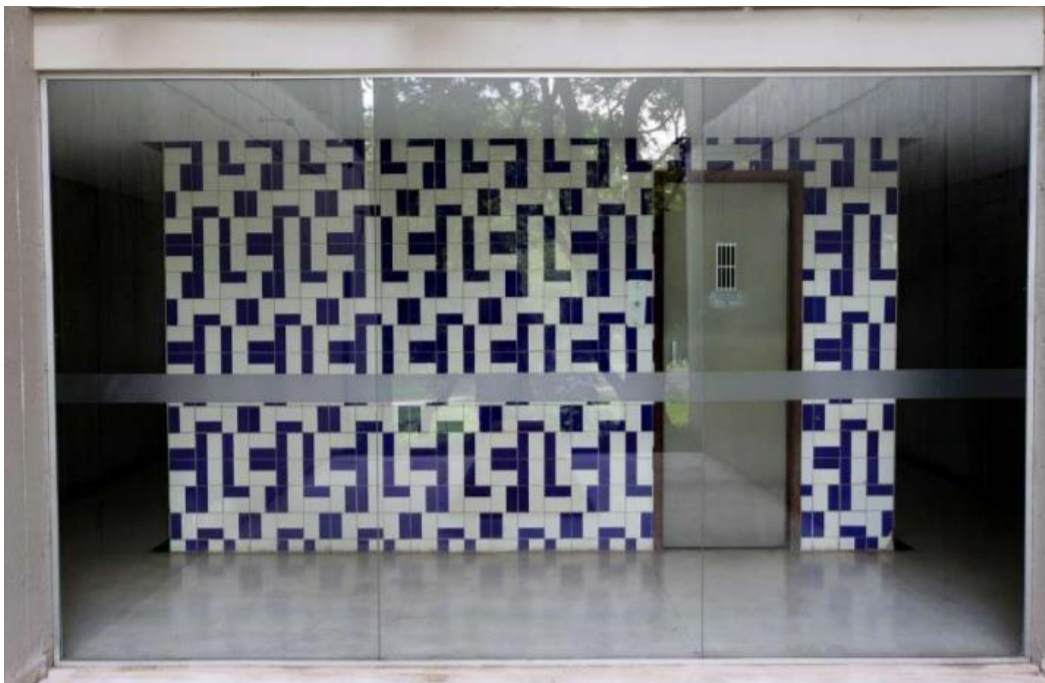
**Figura 21** - Bloco de circulação vertical revestido com painel de Athos Bulcão, bloco G

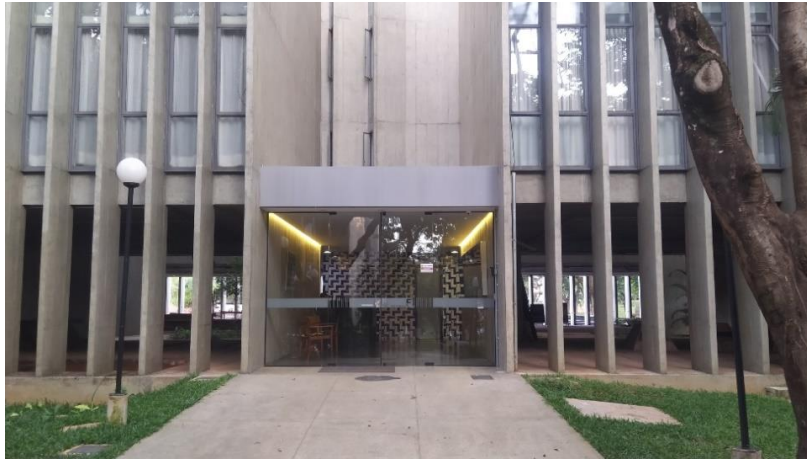
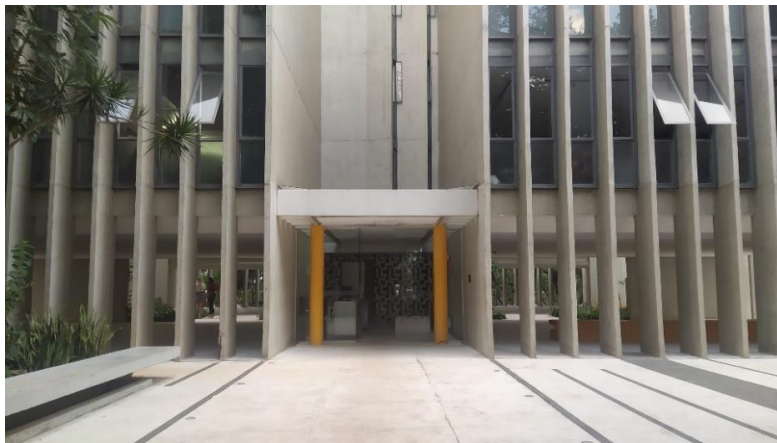
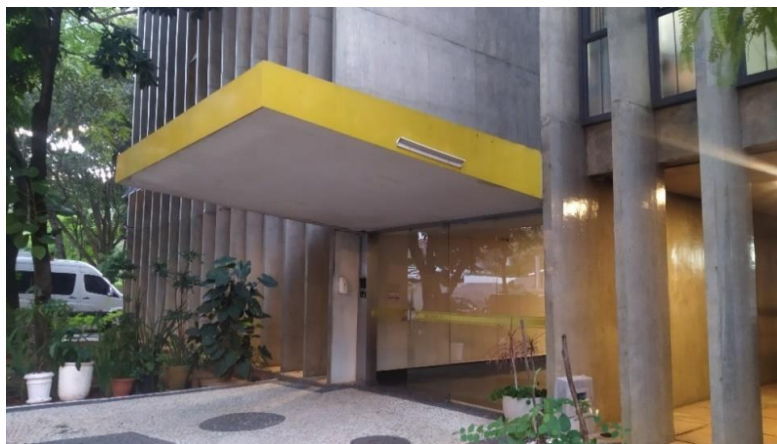
O acesso ao interior dos edifícios é através de uma **porta de vidro** que permite a visualização do elevador e dos **painéis de azulejos de Athos Bulcão** (F) que revestem externamente as paredes das circulações verticais, e também internamente as **escadas** (G). O projeto inicial das edificações não contava com guarita, apenas com a porta de vidro, de uso privado dos moradores. No entanto, diante da violência urbana e de uma série de assaltos que ocorreram ao longo dos anos, os condomínios implementaram **coberturas** e **portarias** na entrada das edificações, cada um à sua maneira. (Figura 22,

**Figura 22 - Portaria, blocos F**

**Figura 23 - Portaria, blocos G**

**Figura 24 - Portaria, bloco I**

Especialista D (arquitetura e urbanismo): "A inserção das portarias, em especial a que extrapola o limite da projeção quadrada por meio da inserção de uma marquise em balanço para a marcação do acesso, altera a leitura da edificação e, portanto, sua autenticidade. A integridade pode ter sido também atingida em razão do uso de revestimento sobre a empena em concreto armado aparente degradação da superfície

*original (reversibilidade). Desta maneira, a ação pode causar danos tanto a integridade quanto à autenticidade do bem."*

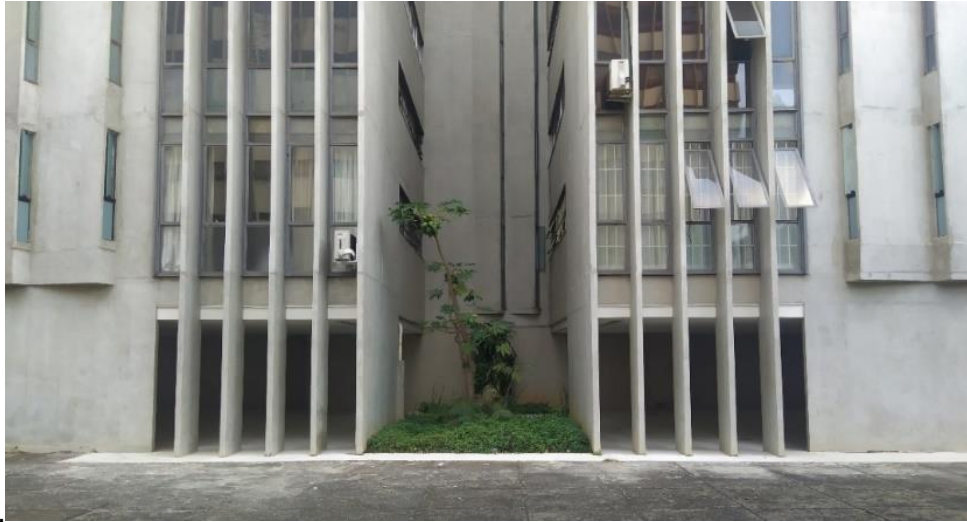
**Figura 26** - Bloco G, fachada leste

Figura 26) e na área comum do pavimento térreo. No entanto, essa se trata de uma adição recente cuja data não pôde ser precisada até o presente momento.

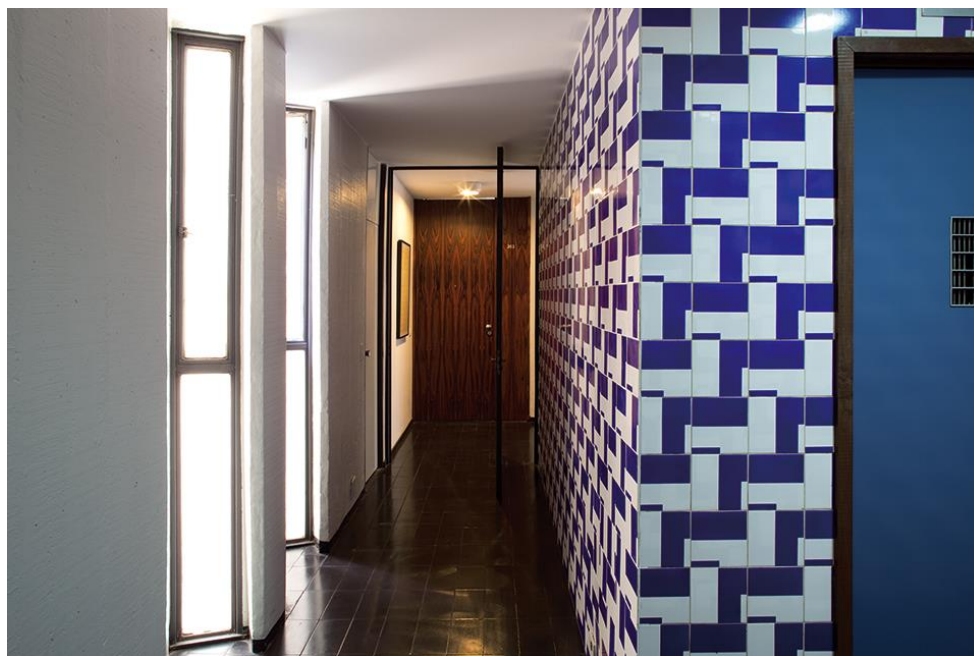
Os corredores possuem **portas em estrutura metálica e vidro** (H) e o acesso aos apartamentos é feito por **portas pivotantes de madeira, inteiriças e com bandeira**, (I, Figura 28) que vencem todo o pé direito. No interior das unidades habitacionais, os **montantes** fazem a proteção de controle da luminosidade e radiação solar, enquanto as esquadrias entre eles garantem a entrada de luz natural, o controle da ventilação e a permeabilidade visual para o entorno arborizado. Enquanto visto de fora, o edifício expressa uma linguagem "brutalista", pesada e maciça, o seu interior, no entanto, se abre à paisagem de maneira delicada e convidativa.

Figura 28 - área de circulação, com vista para a porta de entrada de um apartamento, bloco F.

A escolha do **revestimento cerâmico preto** (Figura 28) em todas os pisos internos e **esquadrias metálicas para as janelas** também são parte da composição plástica da obra.

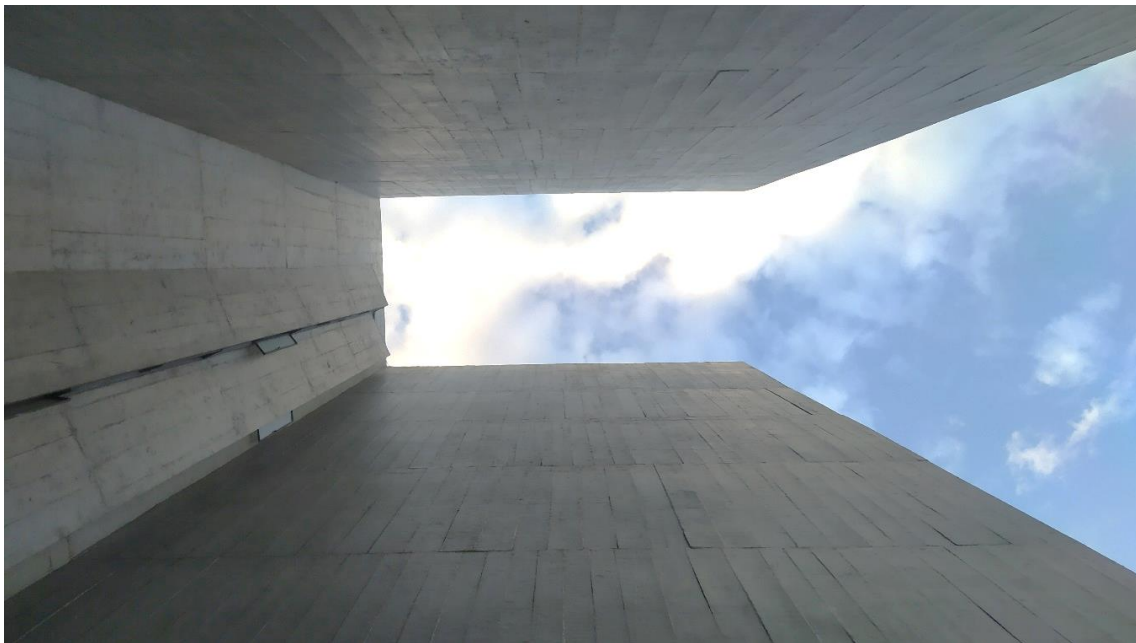
Figura 29 - Empenas cegas, bloco F

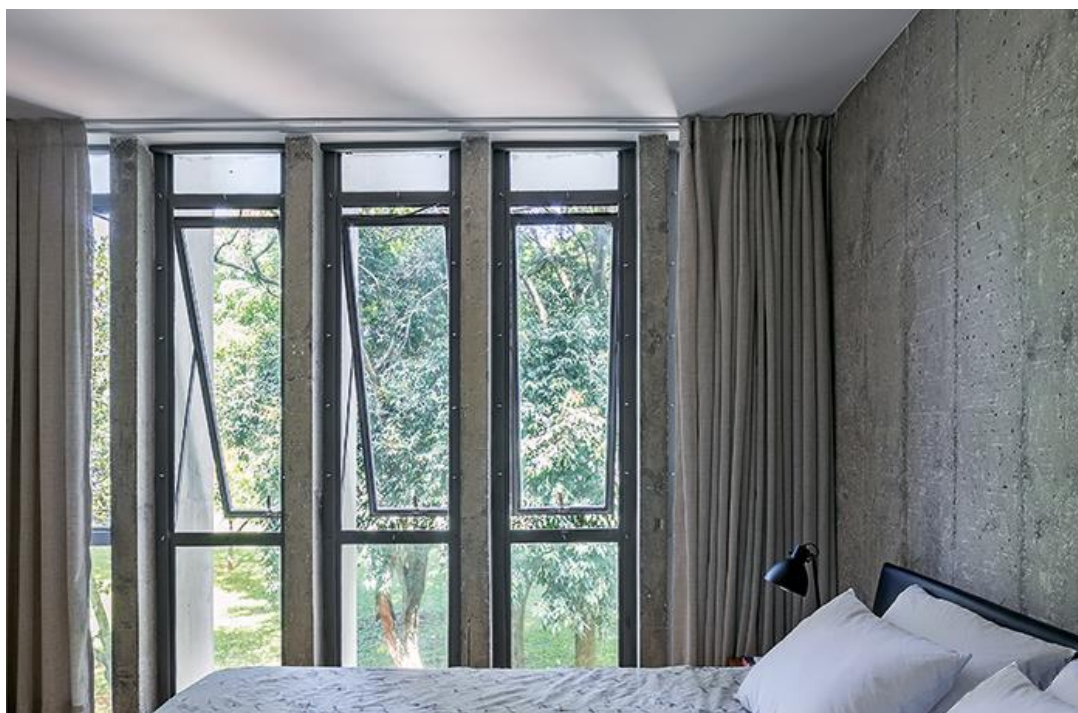
**Figura 31** - Esquadrias vistas do interior de apartamento do Conjunto São Miguel.

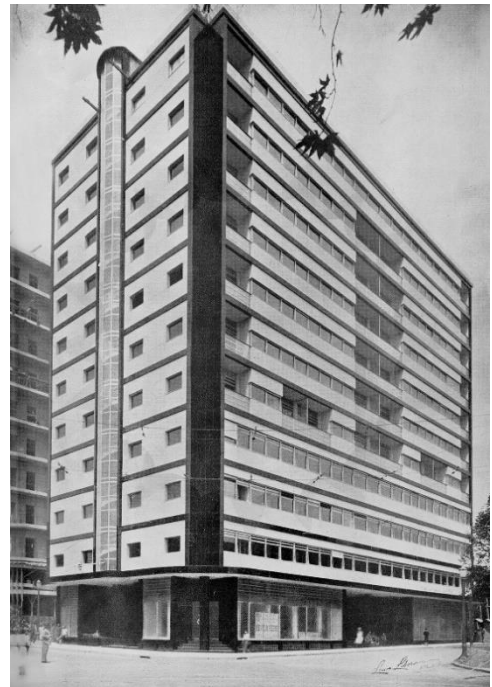
A **planta livre** dos apartamentos não seria possível sem o avanço tecnológico próprio daquele momento. Ainda que já estivesse sendo usada desde o início do século em países Europeus, por exemplo, no Brasil a autora aponta como pioneiro o edifício Ester de Álvaro Vital Brazil, datado de 1935/38 em São Paulo (Figura 33). Mas explica que essa solução só foi mais amplamente empregada mais de 10 anos depois, após a Segunda Guerra, a começar no Rio de Janeiro com o edifício Nova Cintra (1948) do Parque Guinle, de Lucio Costa; seguido do Prudência e do Louveira, ambos em São Paulo e de 1950, de Rino Levi e Artigas, respectivamente; e do Pedregulho de Affonso Reidy, também do mesmo ano de 1950, no Rio de Janeiro. (LIMA, 1965)

**Figura 33** - Edifício Ester, projeto arquiteto Álvaro Vital Brazil.

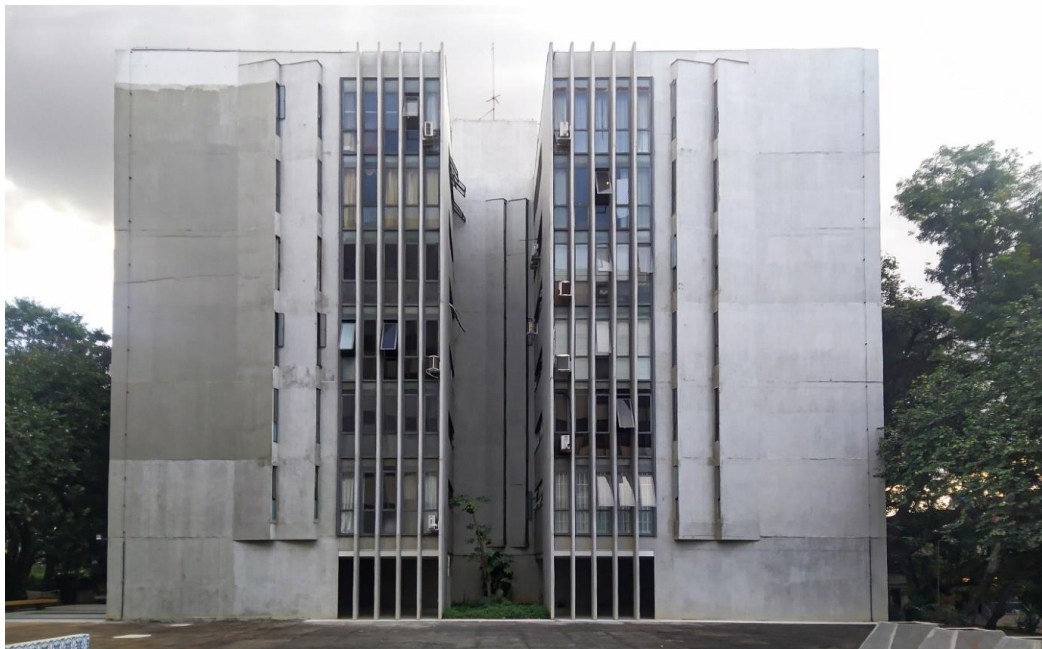
**Figura 41** - Bloco G, fachada Leste.

Ainda relacionado à última fala do especialista citada a cima, as intervenções no concreto também são visualmente duvidosas. É apropriado dizer que para a manutenção da integridade e do valor de uso, intervenções na materialidade - principalmente quando no âmbito estrutural - por vezes são inevitáveis, no entanto, as decisões tomadas e técnicas usadas devem ser determinadas com rigoroso respaldo técnico de especialistas da conservação.

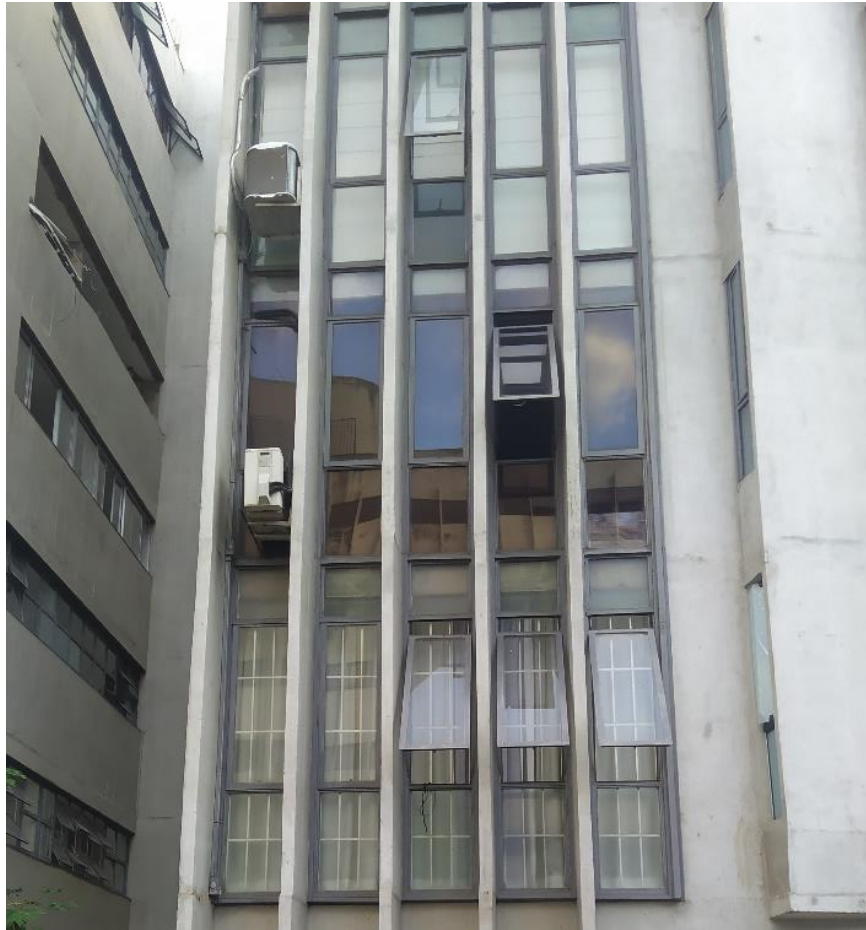
**Figura 42** - Bloco G, fachada leste. Em evidência, a inserção de condensadoras na fachada, diferença na translucidez dos vidros e remoção/substituição das esquadrias das áreas de serviço e cozinha.

Nas fachadas também é possível observar variações na transparência dos vidros das janelas máximo-ar (*Figura 42*). Visualmente acarretam uma perda parcial da autenticidade do conjunto principalmente no tocante à sua *forma e desenho*, uma vez que interferem na natureza dos valores. Enquanto a falta de manutenção e degradação desses elementos acarretam ameaça a integridade da obra, ameaçando sua existência e capacidade de transmitir os valores a ela atribuídos. Essas duas realidades podem, até mesmo, já terem provocado perda de valor, uma vez que têm causado transtornos aos residentes e, ainda, quando da aplicação do método delphi, não foram prontamente validadas, mesmo sendo um importante elemento compositivo do conjunto.

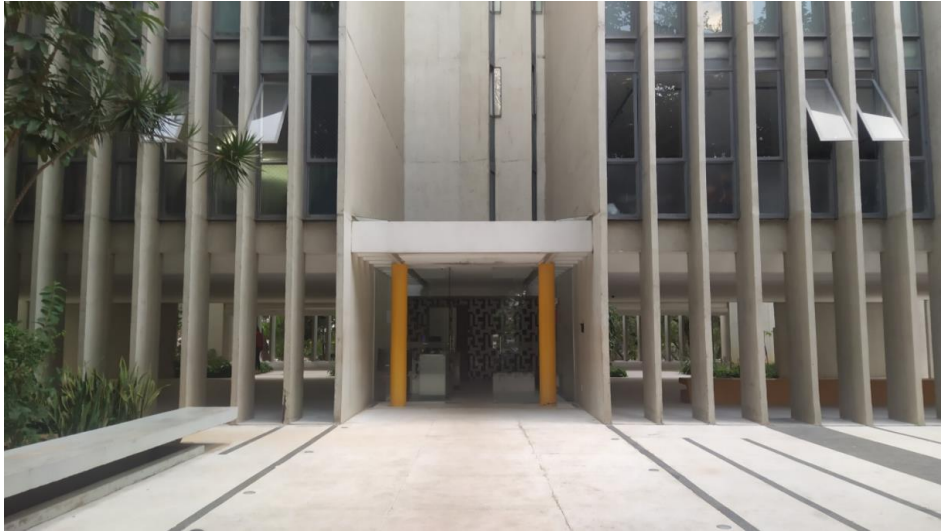
### IMAGEM 03 – BRISES-SOLEIL

1 – Vizinho antigo A: O "brise-soleil" é um elemento encorpado à estrutura predial, a proteger da luz solar seus interiores, que inaugura beleza e conforto à frente de outra opção mormente brasileira: o "cobogó".

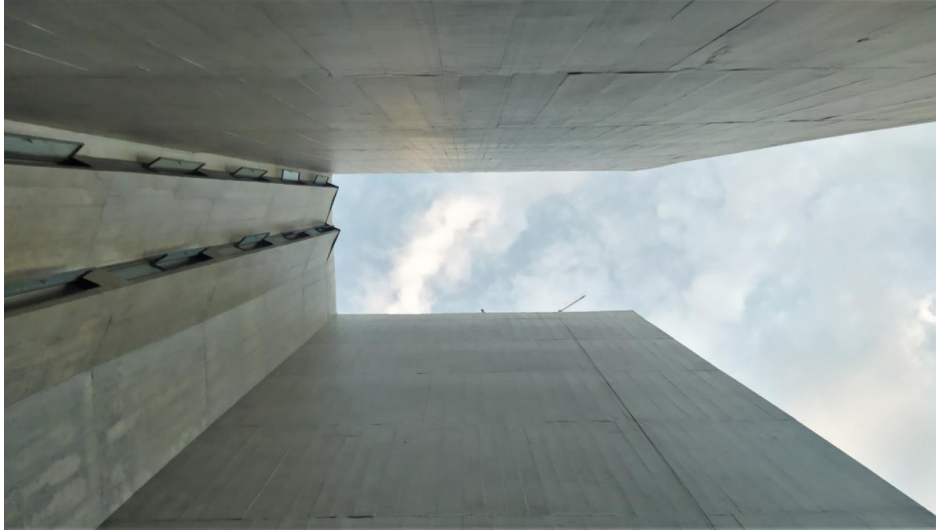
## IMAGEM 04 – EMPENAS CEGAS

- 2 – **Morador antigo A:** Muito concreto.
- 3 – **Especialista A (arquitetura e urbanismo; frequentador da quadra):** As empenas cegas são uma característica da arquitetura moderna brutalista, mas especificamente neste caso a arquiteta utilizou o recurso de uma forma inusitada, ou seja, o edifício se abre para o entorno e, preserva as áreas de circulação e serviços.

- 8 – **Especialista D (arquitetura e urbanismo):** Uma forte marca da escolha material e da ideia de projeção quadrada que aqui se configura na separação entre unidades

**10 – Especialista F (arquitetura e urbanismo):** As empenas cegas são voltadas para outras empenas cegas, o que garante privacidade entre as unidades habitacionais sem gerar pontos cegos para o entorno, o que favorece a segurança da quadra.

**14 – Especialista H (arquitetura e urbanismo):** As empenas cegas sóbrias, sem cores ou mosaicos são atributos centrais da blocos residenciais modernos brasileiro. Neste edifício, a utilização do concreto aparente, com a marcação da forma, além da beleza, é um elemento com forte carga histórica.

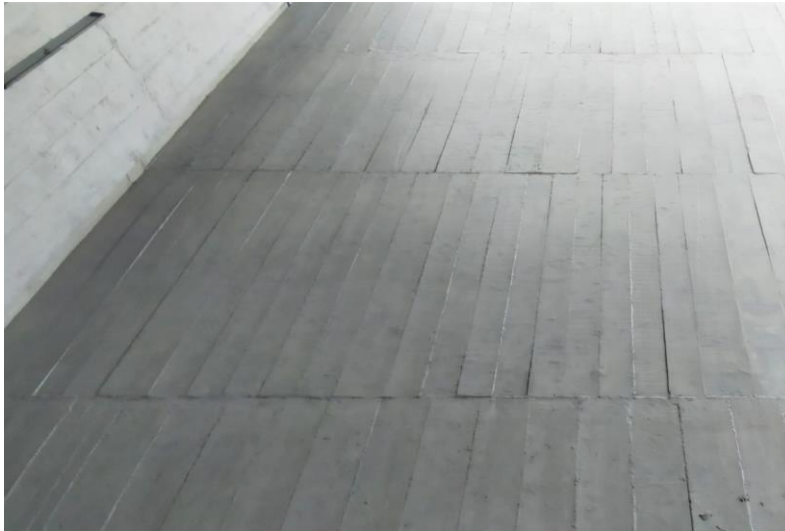
## IMAGEM 05 – CONCRETO ARMADO APARENTE

- 2 – **Morador antigo A:** É belo
- 3 – **Especialista A (arquitetura/frequentedor da quadra):** Originalmente pensado para ser contruído em elementos pre-fabricados, por problemas técnicos, foi realizado com o concreto moldado in loco, o que lhe dá essa aparência que mostra o emadeiramento que foi utilizado nas formas.

- 8 – **Especialista D (arquitetura e urbanismo):** A expressão material de uma época. A forte presença do concreto armado aparente, marcadamente na arquitetura paulista e do campus universitário, no brutalismo do ICC pode ter influenciado a arquiteta

- 9 – **Especialista E (arquitetura e urbanismo):** concreto aparente com textura moldada
- 10 – **Especialista F (arquitetura e urbanismo):** As formas utilizadas para o efeito do concreto aparente resultam em uma textura leve, ripada, agregando estética e simplicidade construtiva.

14 – Especialista H (arquitetura e urbanismo): Elemento estético e construtivo ao mesmo tempo. Além da beleza, é um elemento com forte carga histórica. Carrega informações historiográficas sobre a técnica.

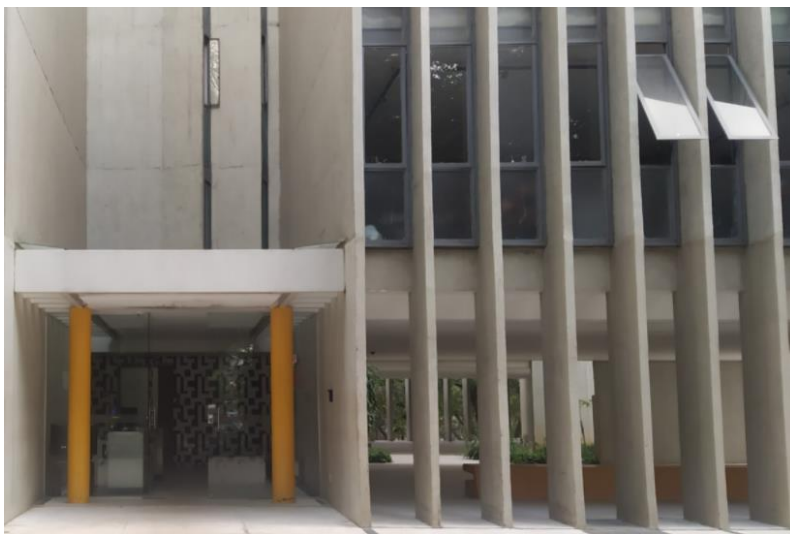
**1 – Vizinho antigo A:** Nas salas e quartos requer-se "maxim ar"! Esse modelo de janela, por ser simples e de fácil manutenção, análogo às basculantes, permite a abertura na vertical, sendo projetada para o lado de fora do cômodo! Apropriado!

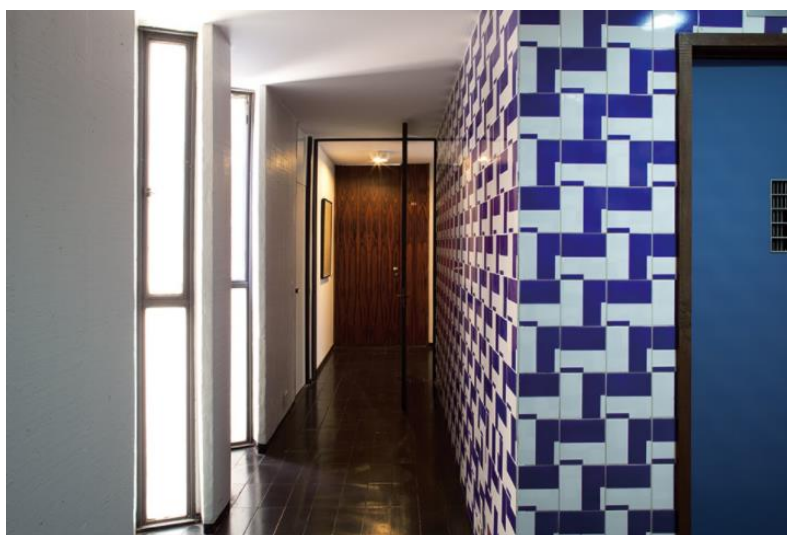
### IMAGEM 15 – PORTAS DOS CORREDORES (ÁREAS COMUNS)

- 1 – Vizinho antigo A: As portas aludidas delimitam os espaços de áreas comuns, hall de entrada etc.
- 2 – Morador antigo A: São bonitas!
- 3 – Especialista A (arquitetura e urbanismo; frequentador da quadra): Os corredores se articulam de forma a conduzir o caminho e o olhar do observador. Assim como em todos os detalhes, as portas seguem o processo de pré-fabricação.

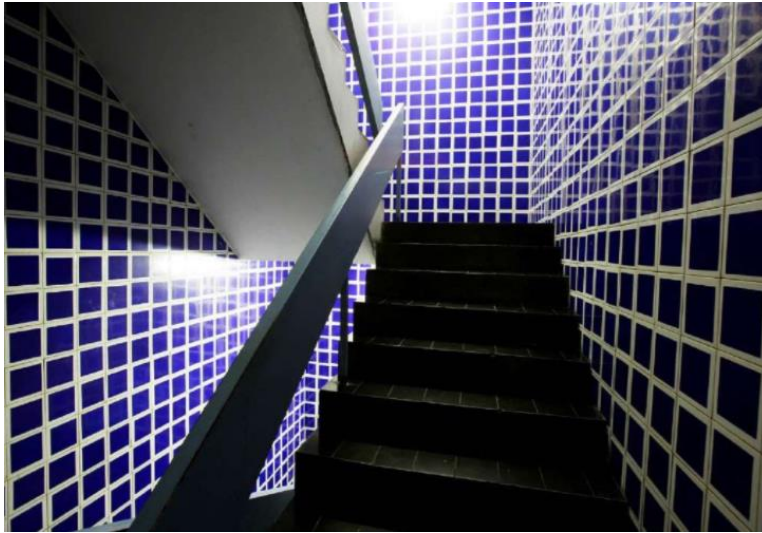
## IMAGEM 17 – ESCADAS

- 1 – Vizinho antigo A: Escadas que dão a nítida impressão de transportar o ser ao não ser!
- 2 – Morador antigo A: Muito escuras.
- 3 – Especialista A (arquitetura e urbanismo; frequentador da quadra): A escada, vem antes da legislação incêndio, e portanto não é enclausurada. O que lhe dá respiro, leveza e beleza.

- 4 – Morador antigo B: Com azulejos preto-fosco, atuam como um elemento neutro deixando realçar os painéis de azulejos em azul e branco.
- 5 – Especialista B (engenharia; ambientalista; morador antigo): Muito futurístico para a sua época
