**ANÁLISE NUMÉRICA DO COMPORTAMENTO PÓS
PUNÇIONAMENTO E COLAPSO PROGRESSIVO EM EDIFÍCIOS EM
LAJE LISA DE CONCRETO ARMADO**

DISSERTAÇÃO DE MESTRADO EM ESTRUTURAS E CONSTRUÇÃO CIVIL

UNIVERSIDADE DE BRASÍLIA

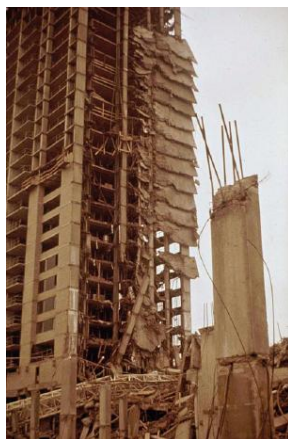
Em 1973, um exemplo do colapso dominó aconteceu em um edifício em concreto armado na fase de construção devido remoção de escoramento conforme a Figura 2.1.

Figura 2.1 – Exemplo do colapso tipo dominó (LARANJEIRAS, 2010)

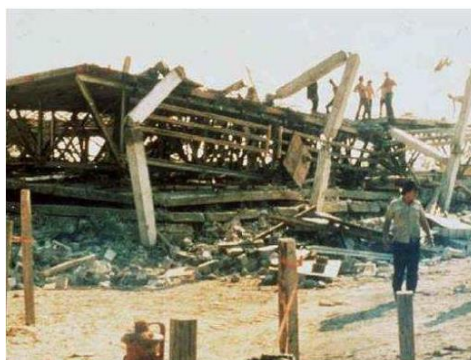
Durante o acidente, alguns pilares foram muito danificados, e as lajes foram empilhadas umas sobre as outras como mostra a Figura 2.4. No momento da ruptura, a laje tinha muitas fissuras e flechas excessivas, da ordem de 45 mm e o colapso progressivo provocou a morte de 11 trabalhadores e ferimentos de outras 23 pessoas.

Figura 2.4 – Harbour Condominium após o colapso progressivo (KUKORLO, 2009)

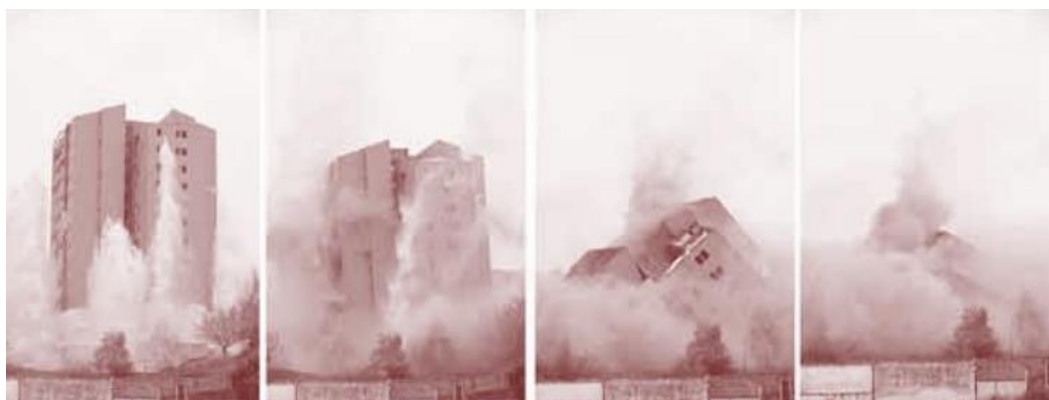
Conforme a Figura 2.5, em decorrência do desabamento dessa estrutura, 2 prédios vizinhos foram afetados e entram em ruptura também. O resultado desse evento é drástico pois 22 pessoas morreram.

Figura 2.5 – Edifício Liberdade no instante do colapso (COURI *et al*, 2013)

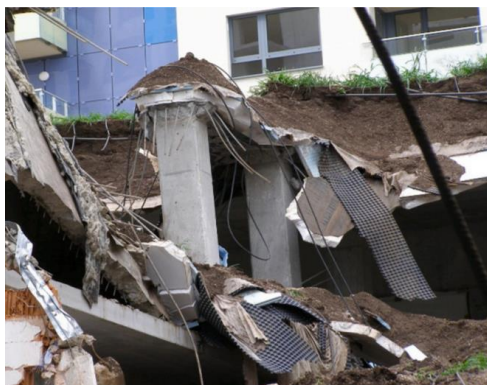
Na laje de cobertura da estrutura, foi prevista uma camada de grama que provocou o colapso progressivo considerando um clima úmido. Com as chuvas, o peso específico do solo aumentou muito e ocorreu uma sobrecarga na edificação, pois não se considerou no projeto estrutural uma camada de solo saturado. Dessa forma como mostra a Figura 2.8, a edificação entrou em colapso por apresentar um aumento de 50% na carga original de projeto.

Figura 2.8 – Laje da cobertura colapsada (JAROSLAV *et al*, 2021)

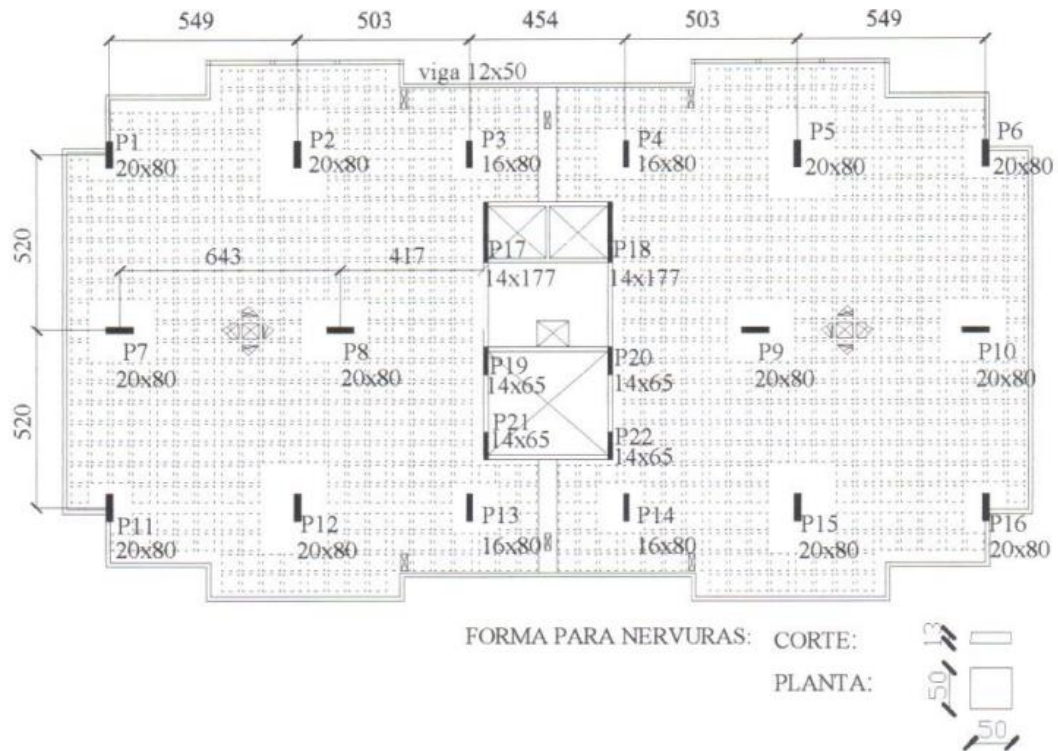
Figura 2.11 – Planta baixa do terceiro exemplo (BEZERRA, 2001) – cotas em cm

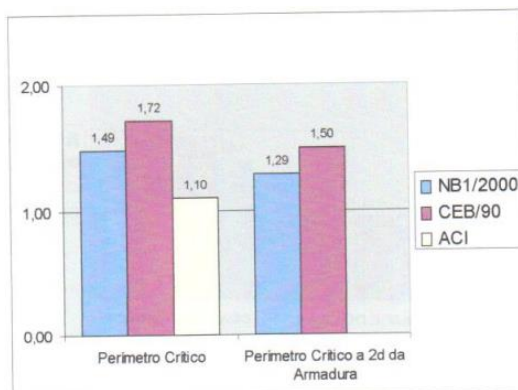
No segundo exemplo estudado, provavelmente vai ocorrer a propagação de danos nas ligações laje-pilar P3 e P4 se houver a ruptura localizada em P2 e P3 respectivamente como ilustra a Figura 2.14.

Figura 2.14 – Relação de tensões em P3 com ruptura parcial de P2 (BEZERRA, 2001)

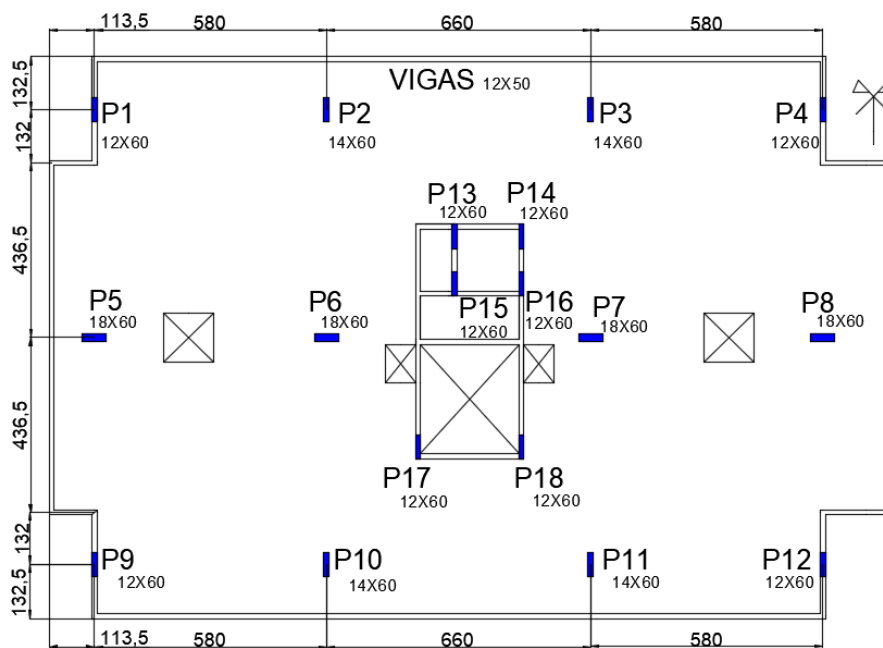
A estrutura analisada apresenta seis pavimentos, considerando uma laje maciça com 16 cm de espessura, pé direito de 273 cm, vigas de fechamento nas extremidades ligando pilares, dois núcleos rígidos formados pela escada e elevador, aberturas no pavimento para passagem de tubulações hidrossanitárias e ventilação. A planta desse pavimento está mostrada na Figura 3.46. O f_{ck} (resistência característica à compressão do concreto) utilizado em todos os elementos estruturais corresponde ao valor de 30 MPa.

Figura 3.46 – Planta baixa da estrutura – cotas em cm

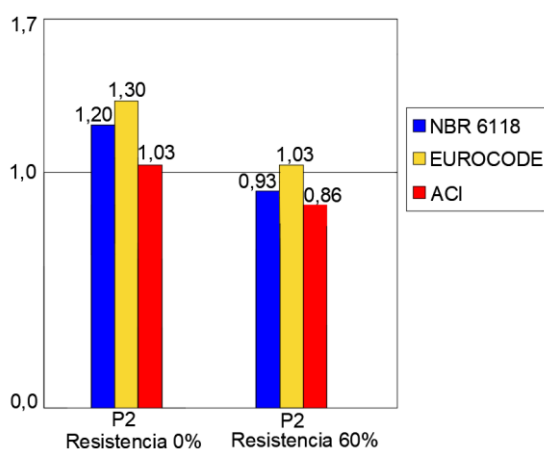
Conforme o EUROCODE, verifica-se que a laje está no limiar da ruptura e as tensões solicitantes não ultrapassam em 5% as tensões resistentes quando existe o emprego de armadura contra o colapso progressivo na ligação rompida. Não se pode afirmar categoricamente que haverá novos danos de acordo com o EUROCODE devido aos fatores de segurança da norma.

Figura 3.53 – Relações de tensões em P2 após ruptura parcial ou completa em P3

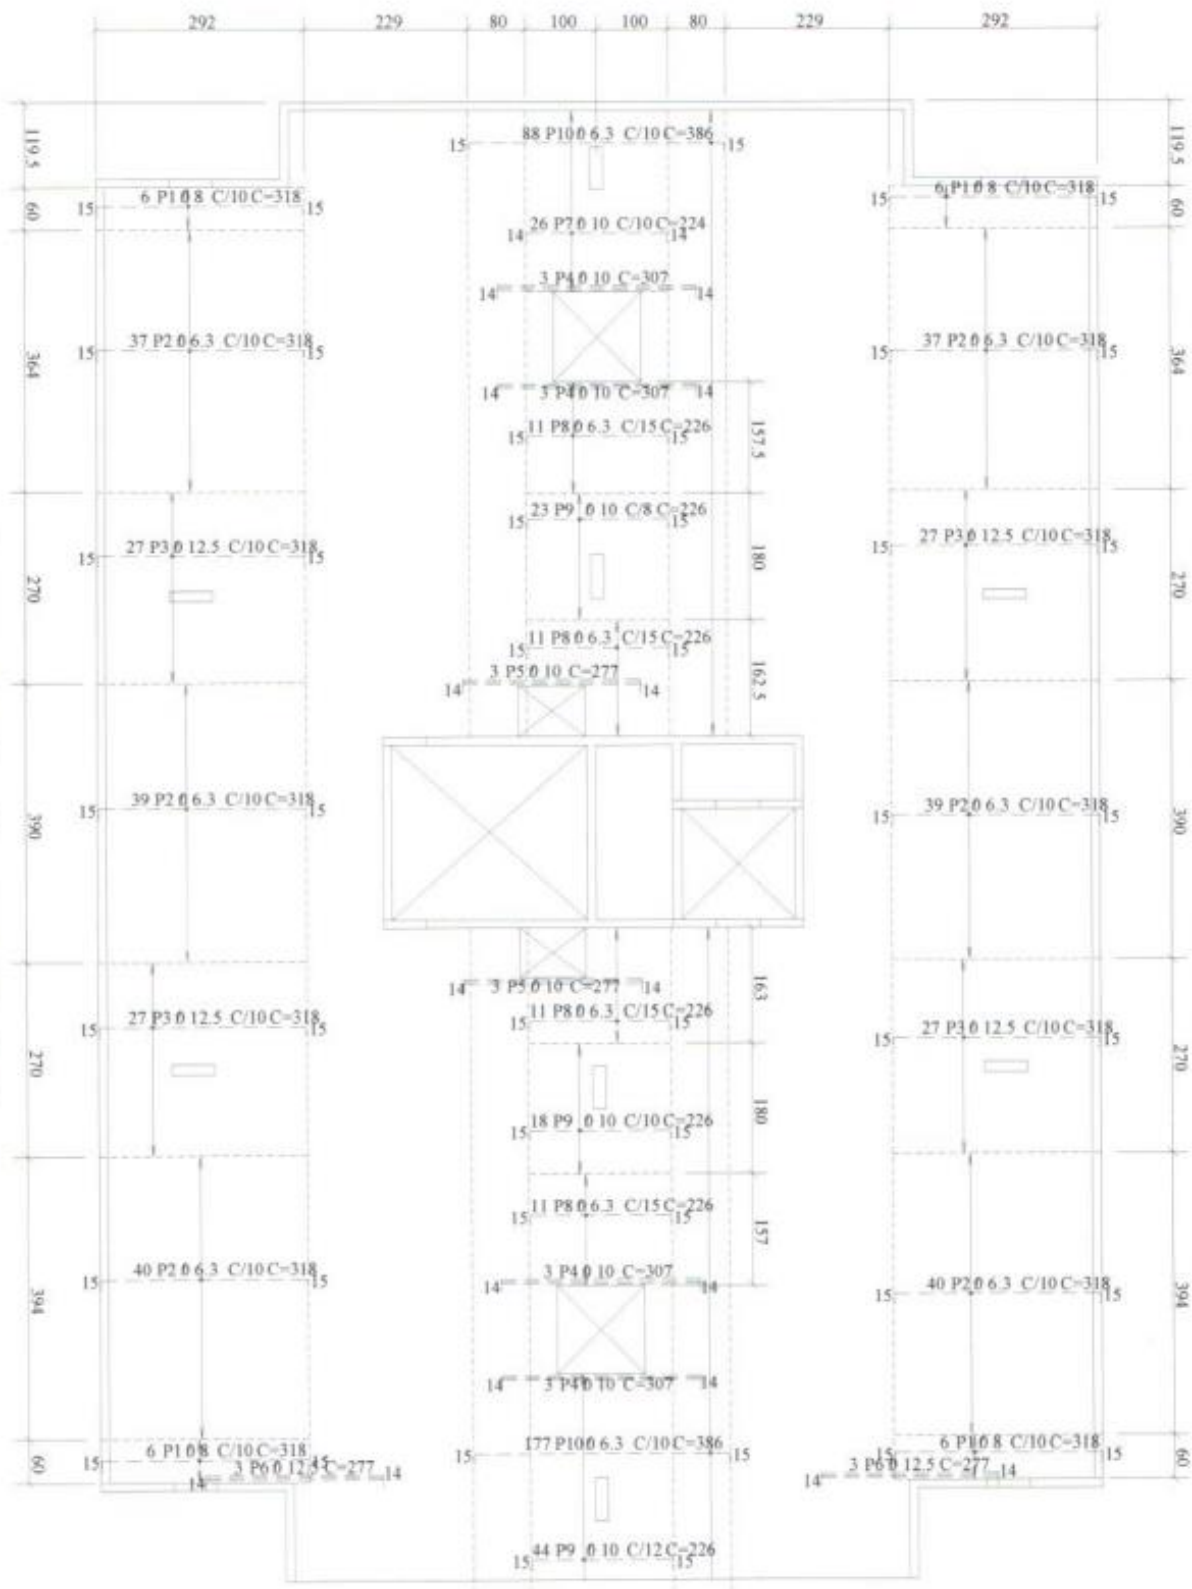
Figura 3.62 – Armadura positiva na direção X

Figura 3.63 – Armadura positiva na direção Y

Figura 3.64 – Armadura negativa na direção X

Figura 3.65 – Armadura negativa na direção Y
