AVALIAÇÃO DE FALHAS POR ESCORREGAMENTO DE EMENDAS PREFORMADAS

Dissertação de Mestrado
Programa de Pós-Graduação em Ciências Mecânicas

**DISSERTAÇÃO DE MESTRADO
BRASÍLIA/DF: 12/12/2023**

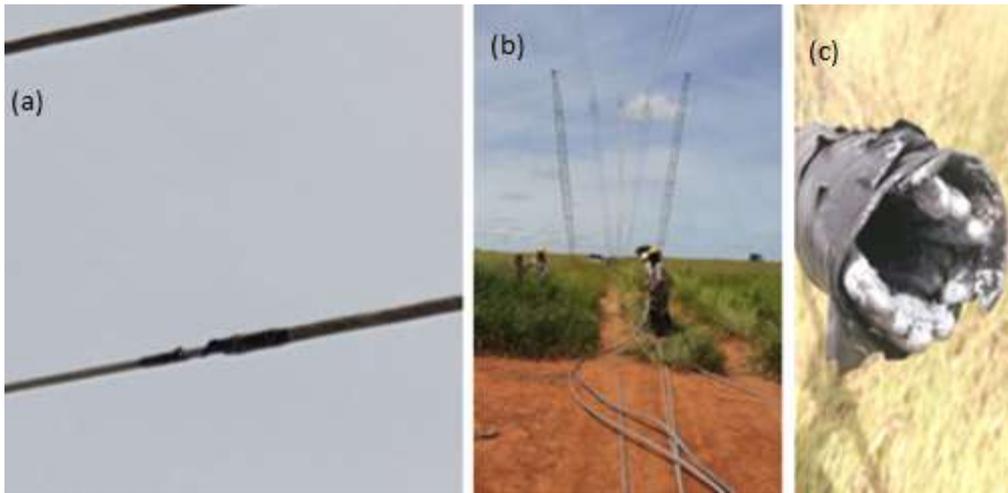
Figura 1.2 - Foto de ocorrências em obras de construção de Linhas de Transmissão no Brasil (Fonte: Autoria Própria, 2021)

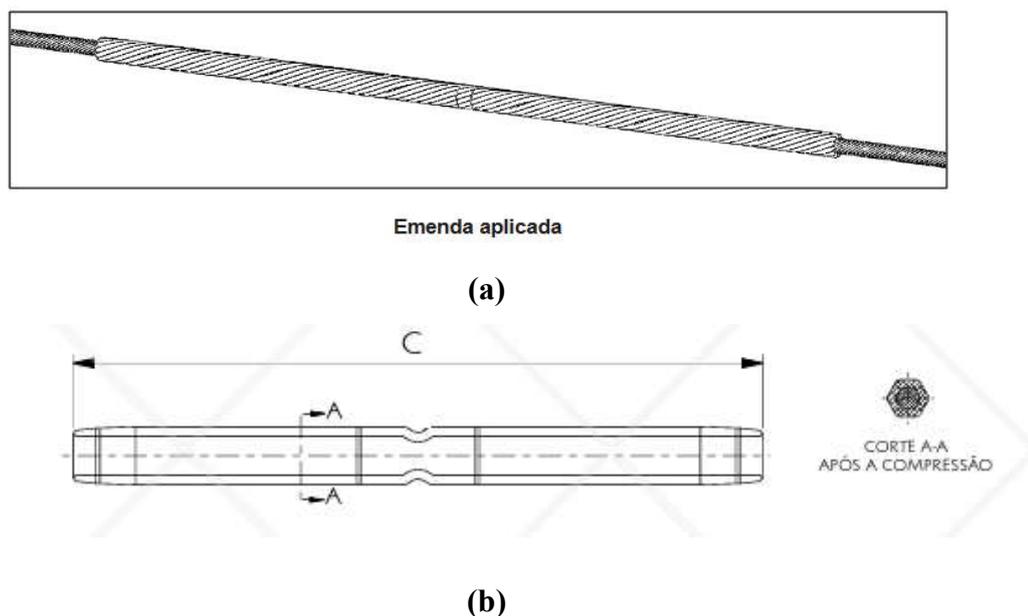
Figura 2.3 - (a) Modelo de emenda preformada aplicada. (b) Desenho esquemático de emenda a compressão [56]

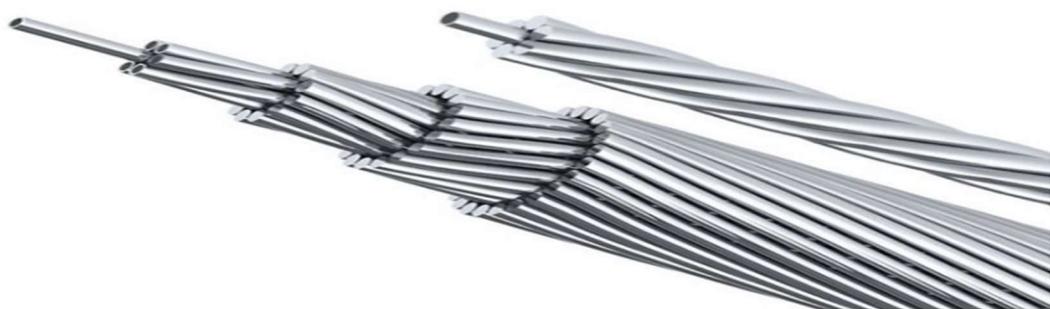
Figura 2.4 - CAA – Cabo de alumínio com alma de aço [26]

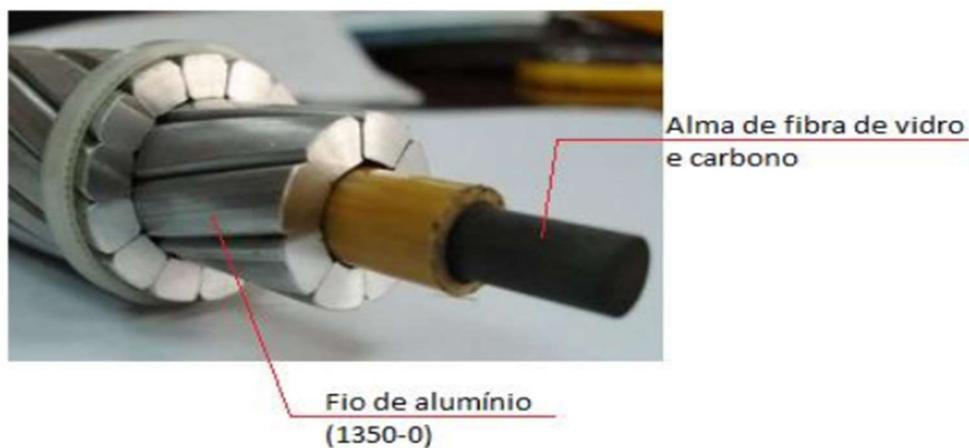
Composto por uma alma híbrida de fibra de carbono e vidro, encapsulados por resina epóxi, envolvida por uma ou mais coroas de fios trapezoidais de alumínio liga termorresistente.

Figura 2.6 - Cabo ACCC [51]

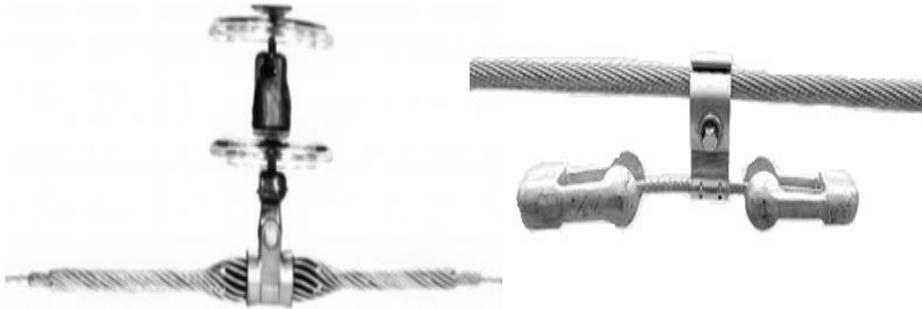
Figura 2.7 - Exemplos de ferragens de linhas de transmissão: grampo de suspensão (esquerda) e amortecedor *stockbridge* (direita) [57]

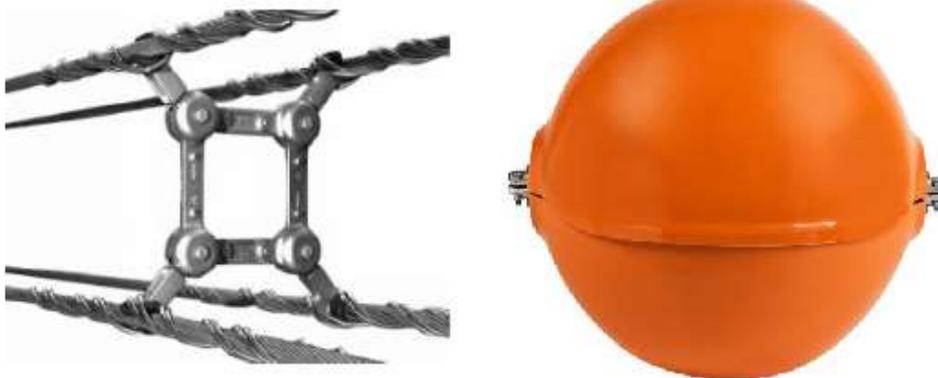
Figura 2.8 - Exemplos de ferragens e acessórios de linhas de transmissão: espaçador amortecedor (esquerda) e esfera de sinalização (direita). (Fonte: Autoria própria, 2021).

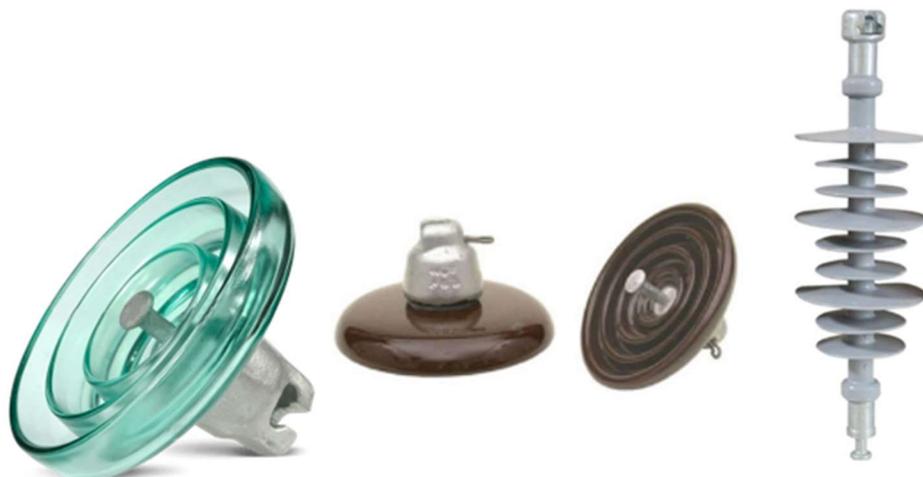
Como as torres são de aço, é necessário um equipamento que seja capaz de isolar o cabo da estrutura. O nome é intuitivo: isolador. Segundo Pavlik (1989), é um conjunto de disco de vidro, porcelana ou material polimérico que tem a função de impedir a passagem de corrente elétrica para a torre.

Figura 2.9 - Tipos de isoladores: Vidro, porcelana e poliméricos (Fonte: Autoria própria, 2021)

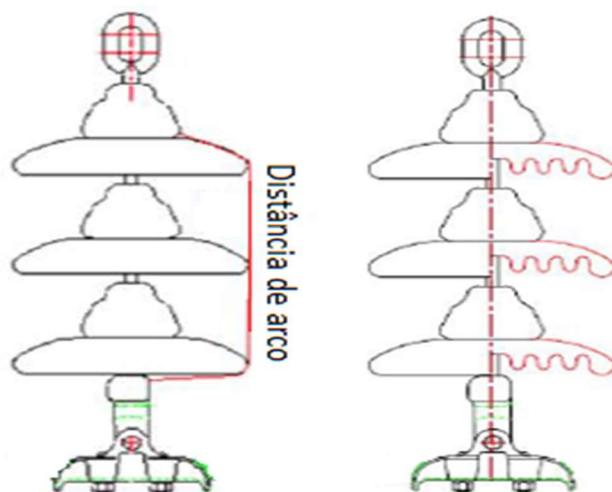
A distância de escoamento é a distância percorrida pela superfície isolante de todos os isoladores em série, entre as extremidades metálicas da cadeia.

Figura 2.10 - Representação da distância de arco e distância de escoamento dos isoladores. (Fonte: Autoria Própria, 2022)

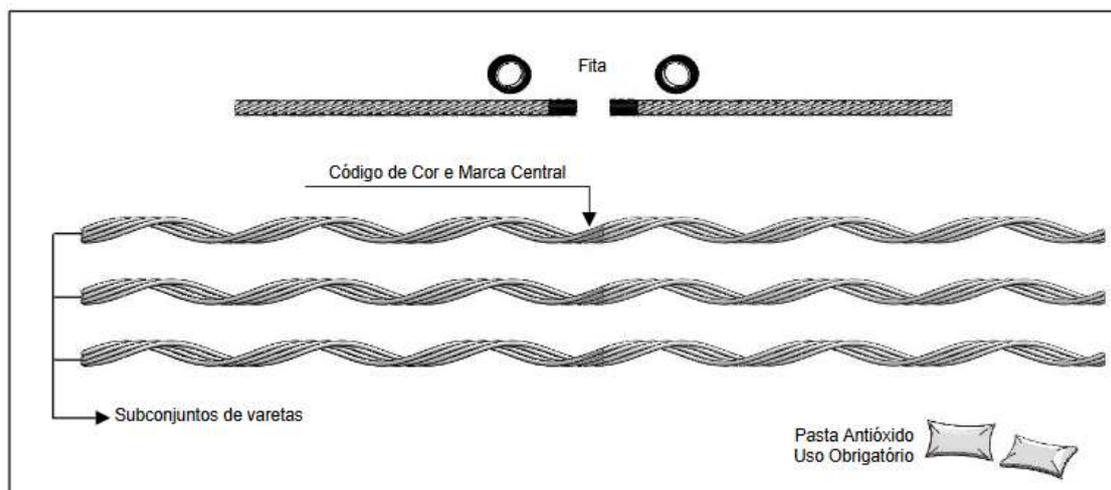
Emenda não aplicada

As emendas do tipo pré-formadas são constituídas por conjuntos de varetas pré-formadas semelhantes às varetas antivibrantes. Para cabos CA ou CAL constituem-se por um único jogo ou mais de um subconjunto de varetas aplicadas sobre os cabos a serem emendados. A figura 2.11 mostra um conjunto de uma emenda preformada e seus componentes (pasta antióxido e fita isolante), enquanto a figura 2.12 ilustra em detalhes todas as etapas necessárias para o processo de montagem da emenda sobre o cabo, conforme especificações típicas dos fabricantes.

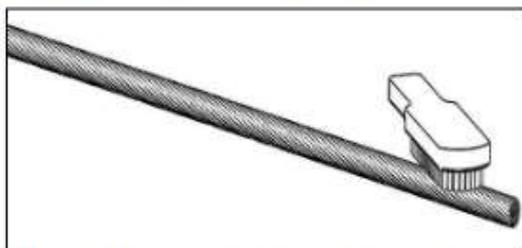
1) Com uma escova de aço tipo V de cabo isolado, limpe toda a extensão do cabo onde será aplicada a Emenda Total.

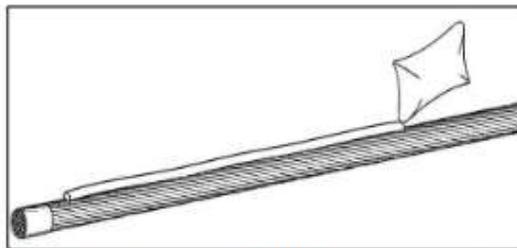
2) Aplique e espalhe a pasta antióxido ao longo da superfície do cabo onde será aplicada a Emenda Total.

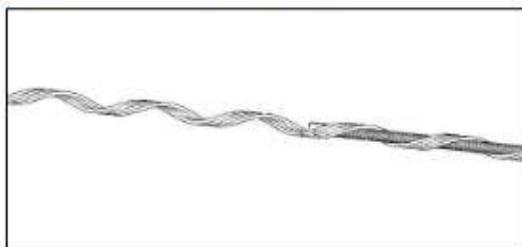
3) Prenda as extremidades do cabo com uma camada de fita plástica isolante. Escolha o subconjunto que contem o maior numero de varetas e aplique metade dele no cabo condutor, iniciando a aplicação a partir da marca central. Certifique-se de que a direção de encordoamento do cabo e do Preformado é a mesma.

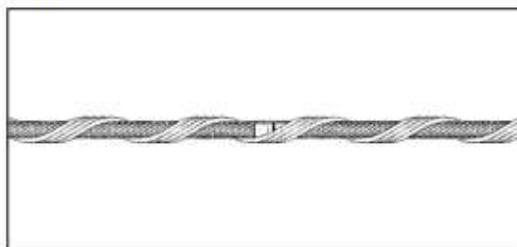
4) Posicione a outra extremidade do cabo colada com a primeira extremidade e aplique a segunda metade do subconjunto da Emenda, conforme indicado.

Nota: Recomendamos não deixar nenhum espaço entre as extremidades, porém é admissível um espaçamento máximo de 5mm.

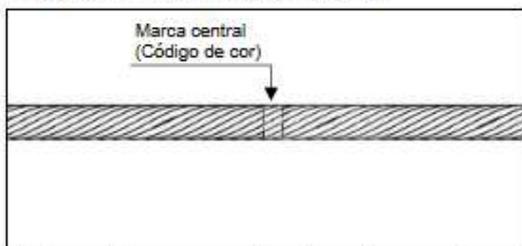
5) Complete a aplicação dos outros subconjuntos da Emenda, iniciando pela marca central.

Atenção: Aplique os subconjuntos de varetas uniformemente para não ocorrer problemas de espaçamento na aplicação dos demais subconjuntos.

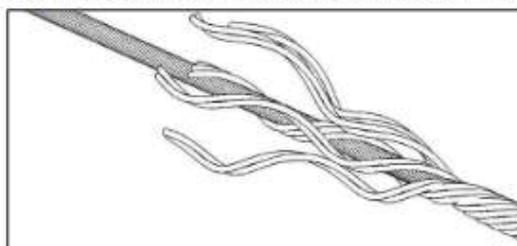
6) Faltando duas voltas para terminar a aplicação é conveniente separar as pontas dos subconjuntos e formar outros com menor número de varetas para, então, terminar com maior facilidade a aplicação.

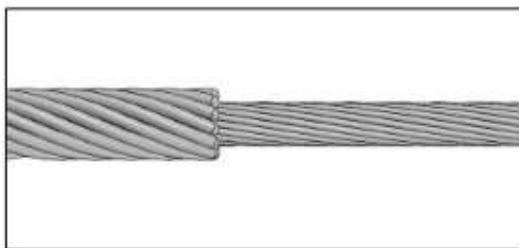
8) Após aplicar a Emenda Total, verifique se não há resíduos na extremidade da emenda e no cabo, se houver, limpe o local antes de aplicar a Fita para Proteção no Lançamento.

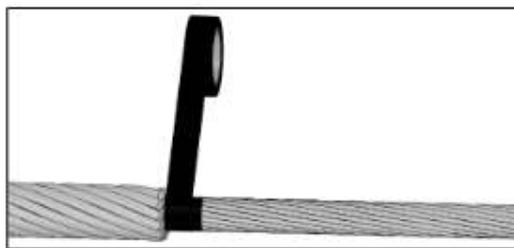
9) Inicie a aplicação da Fita de Proteção sobre o cabo na região próxima à extremidade da Emenda Total.

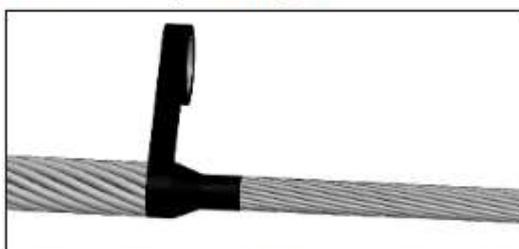
10) Continue a aplicação da Fita de Proteção, mantendo-a sempre bem esticada, até a superfície da Emenda Total.

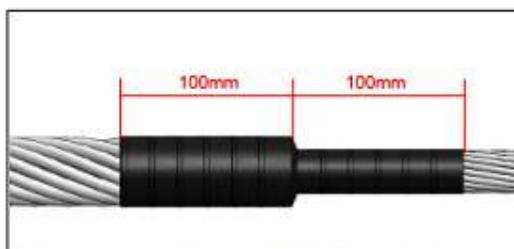
11) Aplique 2 voltas da Fita de Proteção em cada superfície, em um trecho aproximado de 200mm (100mm para cada lado). Finalize aplicando 1 volta de fita plástica isolante em toda a extensão para uma melhor fixação.

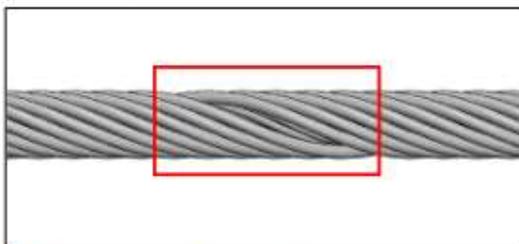
12) Após a aplicação da Fita de Proteção, localize alguns pequenos vãos que ficaram na aplicação da Emenda Total e faça marcações com tinta acrílica aerosol secagem rápida.

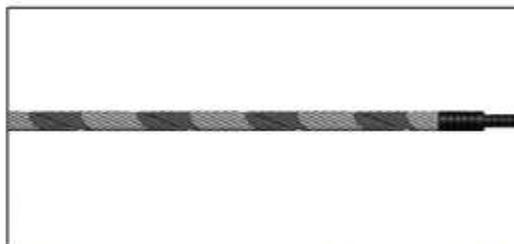
13) Faça a marcação em vários pontos, abrangendo as duas pontas do cabo, pois através delas será possível observar se a Emenda Total sofreu escorregamento após a instalação.

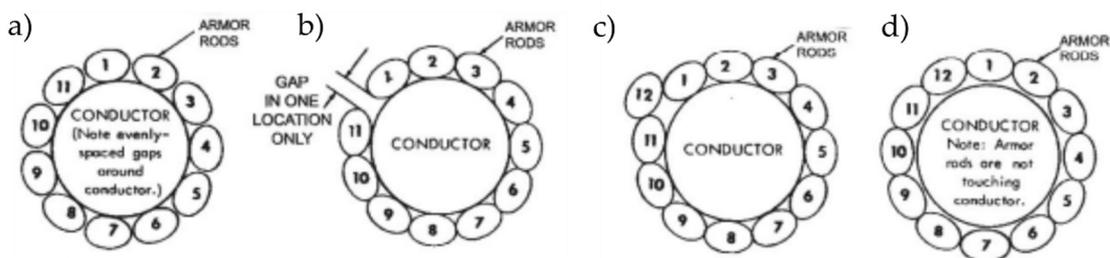
Figura 2.14 - Exemplos de aplicação de emendas. (a) Instalação preferível com folgas igualmente espaçadas entre as varetas. (b) Varetas instaladas com folga em apenas um local do conjunto. (c) Emenda com encavalamento de uma das varetas devido ao número excessivo de varetas. (d) Montagem com contato lateral entre todas as varetas impossibilitando o agarramento das varetas ao cabo. [2]

O princípio de funcionamento deste tipo de emenda se dá por atrito. Desta forma, à medida que o nível de tracionamento dos cabos aumenta, ocorre um aumento das forças de contato entre as varetas e os cabos. O aumento destas forças de contato resulta no aumento da capacidade da montagem de suportar níveis mais altos de forças de atrito, assegurando o não escorregamento entre estes componentes. O correto funcionamento das emendas exige que tais forças de contato sejam integralmente transferidas das varetas para os cabos. Portanto, após a instalação de uma emenda, deve haver folga entre as varetas, conforme ilustra a figura 2.14 que foi retirada e adaptada do celebrado livro “EPRI Transmission Line Reference Book: Wind-Induced Conductor Motion, Palo Alto”. Essas folgas devem ser preferencialmente distribuídas entre as varetas, figura 2.14 (a), entretanto uma folga concentrada em um local também pode ser considerada aceitável, figura 2.14 (b). A instalação de uma emenda inadequada, principalmente devido a um número excessivo de varetas, pode ocasionar montagens em que não haja folga lateral entre as varetas. Como resultado, poderá ocorrer o encavalamento de uma ou mais varetas para fora do arranjo da montagem, figura 2.14 (c). Também é possível haver a formação de um arranjo de varetas que não tocam o condutor, trazendo sérios riscos a capacidade da emenda de “agarrar” ao cabo e, portanto, favorecendo o escorregamento do cabo sobre a emenda, figura 2.14 (d).

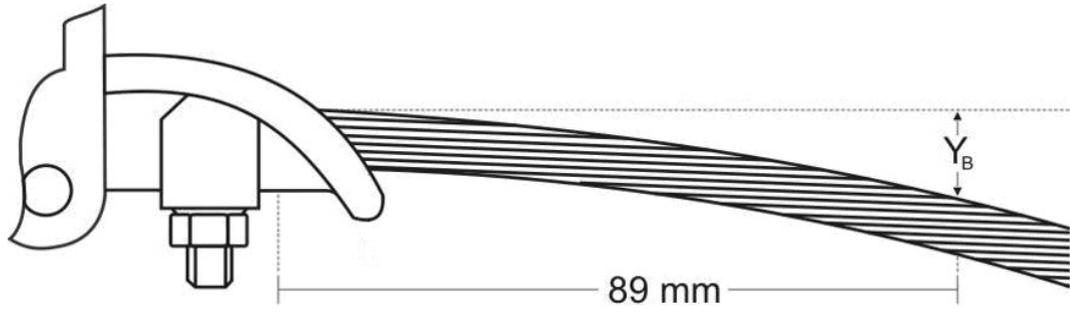
Figura 2.15 – Ponto padrão para medição da amplitude de deslocamento Y_b do cabo provocado pela vibração eólica

A fórmula de Poffenberger-Swart (1965) é usualmente utilizada para correlacionar uma amplitude de deslocamento medida em uma posição padronizada a partir do grampo (ou outro tipo de ferragem) com uma amplitude de tensão no ponto mais externo do cabo e na saída (boca) do grampo Y_b , figura 2.15.

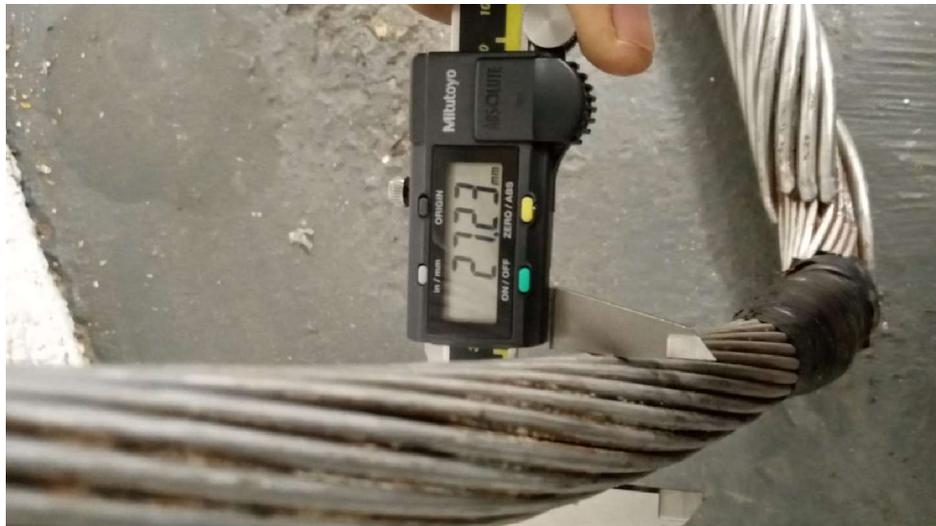
Figura 3.2 – Foto de um conjunto cabo-emenda fornecida para estudo e medida do diâmetro do cabo (Fonte: Autoria Própria, 2021)

A foto na figura 3.2 mostra um conjunto cabo emenda fornecido por uma transmissora para o estudo do problema, enquanto que a figura 3.3 mostra exemplares das varetas da emenda não instaladas mas disponíveis para estudos.

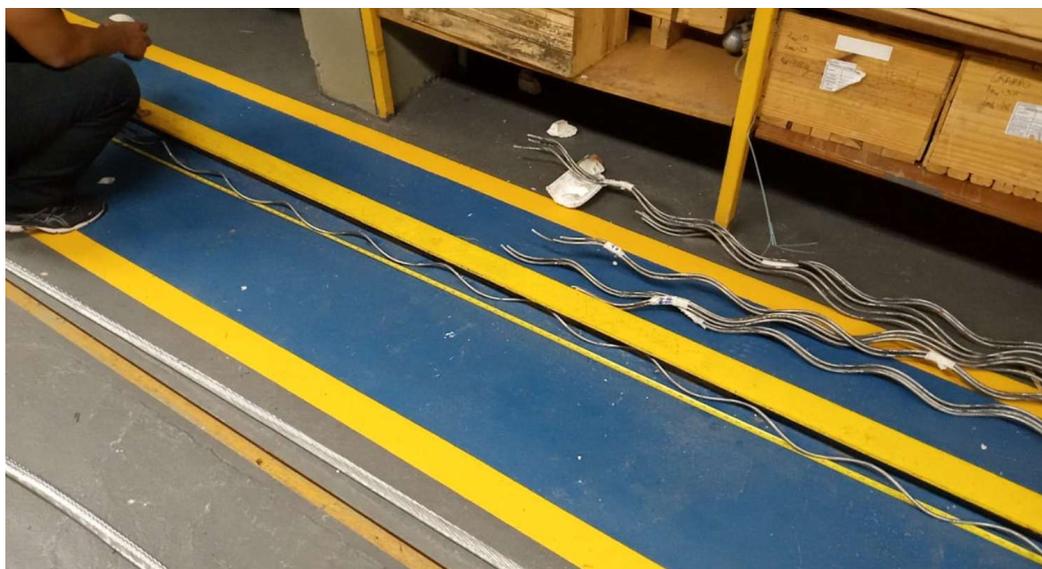
Figura 3.3 – Foto das varetas da emenda em estudo no laboratório de Fadiga de Cabos da UnB (Fonte: Autoria Própria, 2021)

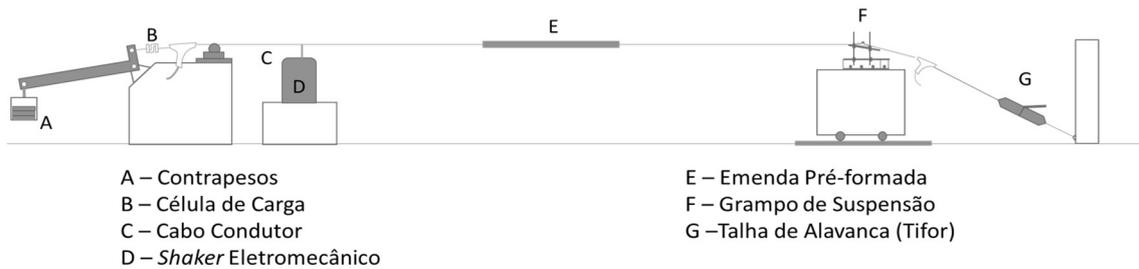
Figura 3.4 – Esquema da bancada de ensaio com o condutor emendado. (Fonte: Autoria Própria, 2021)

A emenda foi instalada seguindo-se criteriosamente todas as recomendações. Após, o condutor foi esticado na bancada com uma carga equivalente a 21% da carga de ruptura.

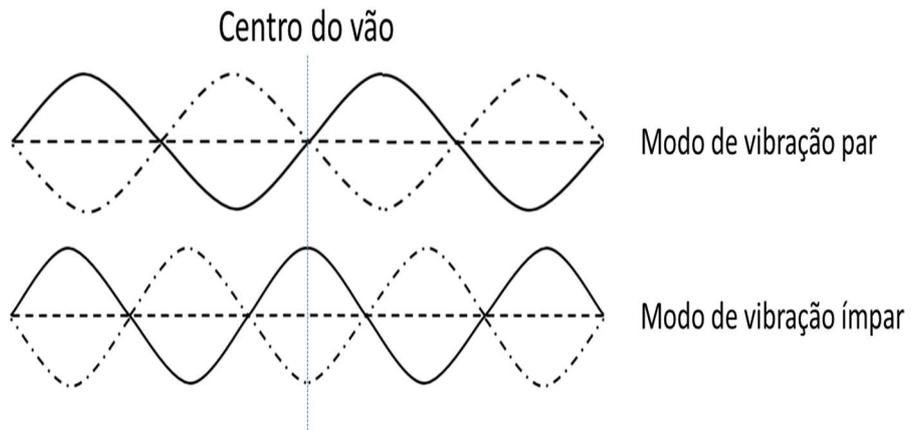
Figura 3.5 – Modos de vibração do cabo condutor.

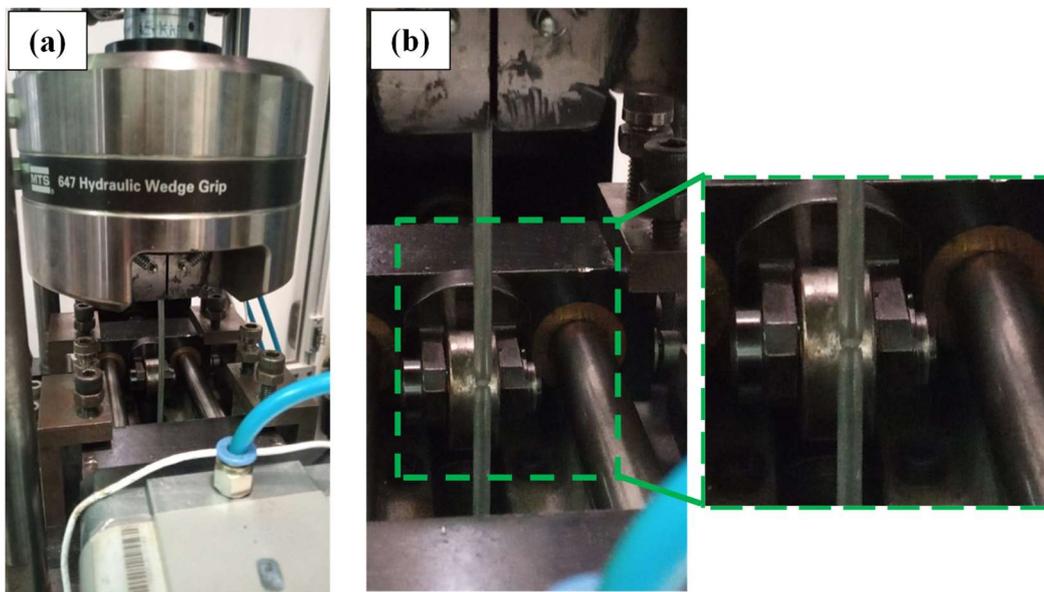
Observa-se que o valor médio do limite de resistência do fio de alumínio retirado do cabo que escorregou em campo foi 240 MPa, o que é superior ao mínimo de 230 MPa requerido pela norma ABNT NBR 16637:2017 [1] para fios da liga 1120 com diâmetro nominal entre 3.76 e 4.0 mm. Para as varetas da emenda o valor médio do limite de resistência foi 308 MPa, o que é superior ao mínimo de 305 MPa requerido pela norma ABNT NBR 5285:2010 [2].

Figura 4.1 - Foto mostrando o fio de alumínio do cabo condutor CAL 1120 838 MCM montado entre as garras da máquina MTS (a) para realização de ensaio de tração e (b) depois a realização de ensaio de tração (Fonte: Autoria Própria, 2021)

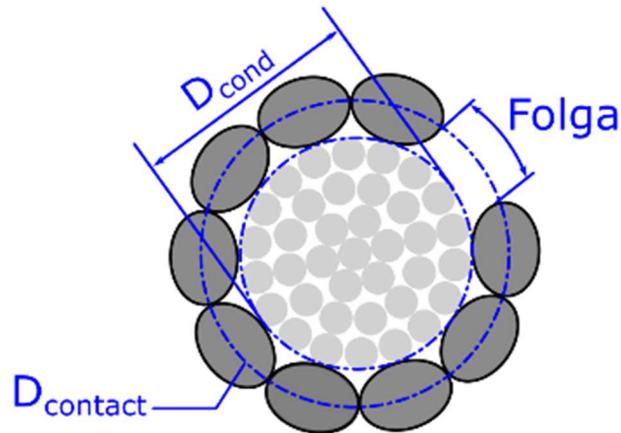
na circunferência que passa pelos pontos de contato entre as varetas, conforme ilustrado na figura 4.2.

Figura 4.2 - Ilustração esquemática do conjunto cabo-emenda com definição da folga total (Fonte: Autorial Própria, 2021)

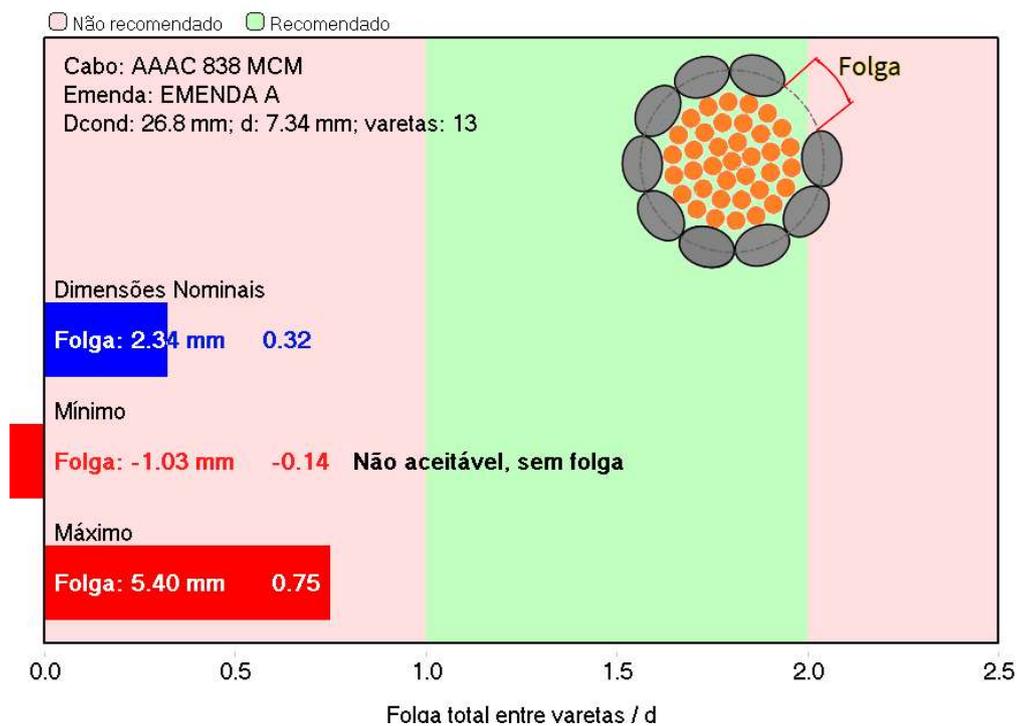
emenda e para o cabo, esta razão entre a folga total e o diâmetro de uma vareta cai para -0.14, ou seja, não há folga, mas sim interferência entre as varetas. Nesses casos, a montagem e o funcionamento correto da emenda tornam-se impossíveis, pois haverá não apenas o encavalamento de varetas durante o processo de montagem, mas também uma queda da pressão de contato entre a emenda e o cabo condutor. Variações internas no diâmetro do cabo causadas por fluência geométrica, efeito de Poisson, deformações produzidas por possível passagem do conjunto cabo-emenda por tensionadores etc. agravarão ainda mais o problema.

Figura 4.4 – Cálculo do GAP total para emenda A montada no cabo CAL 1120 838 MCM considerando todas as tolerâncias geométricas envolvidas

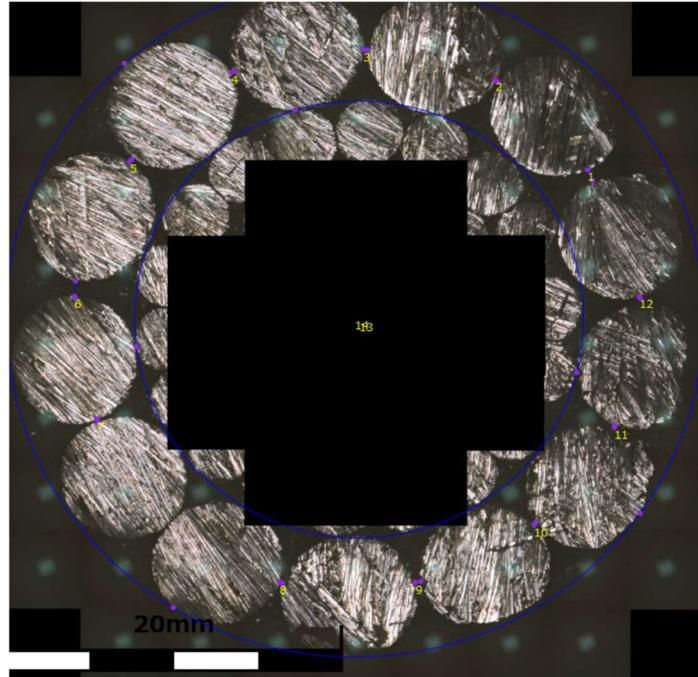
Figura 4.5 – Foto obtida com microscópio confocal laser da seção transversal de um dos conjuntos cabo-emenda retirado de um vão próximo ao que falhou. As medidas indicam uma folga total entre varetas de apenas 3.28 mm

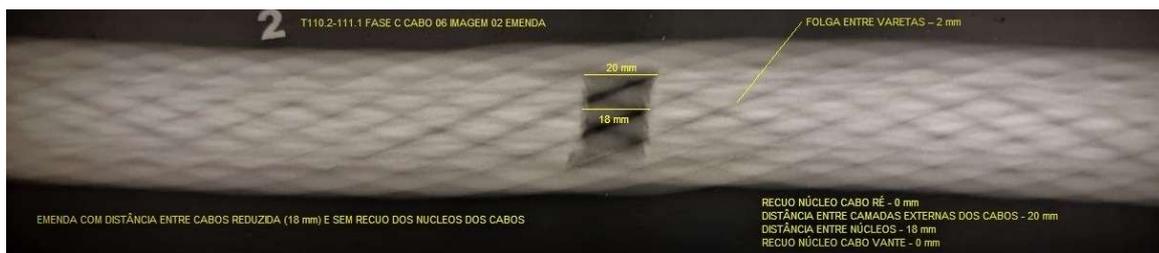
A figura 4.6 contém uma radiografia digital da montagem cabo-emenda em um trecho da linha de transmissão. Note que por esta imagem também foi possível se estimar a folga total visível entre as varetas. O valor medido na imagem foi de 2 mm, o que mais uma vez confirma e sustenta os cálculos apresentados para o gap total.

Figura 4.6 - Radiografia digital da montagem cabo-emenda em trecho da linha em outro trecho, mostrando folga visível de apenas 2 mm entre as varetas

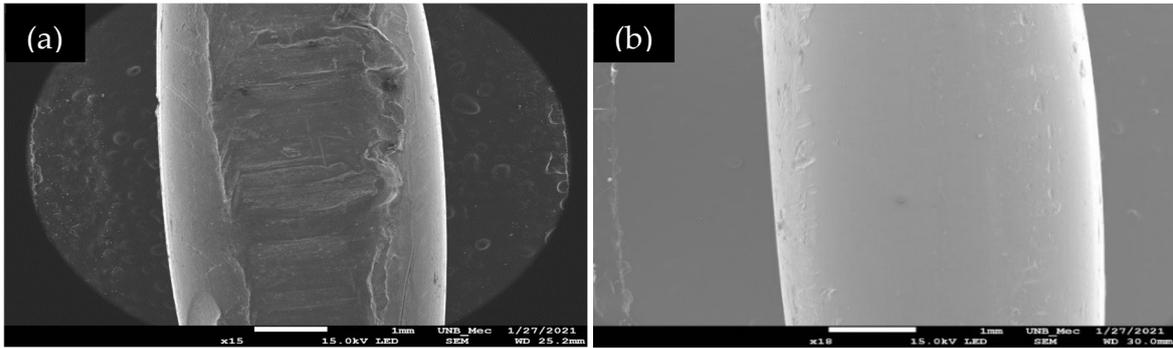
Figura 4.7 - Foto de fio do cabo condutor que escorregou: (a) parte do fio que estava dentro da emenda, em contato com as varetas e (b) parte do mesmo fio fora da emenda

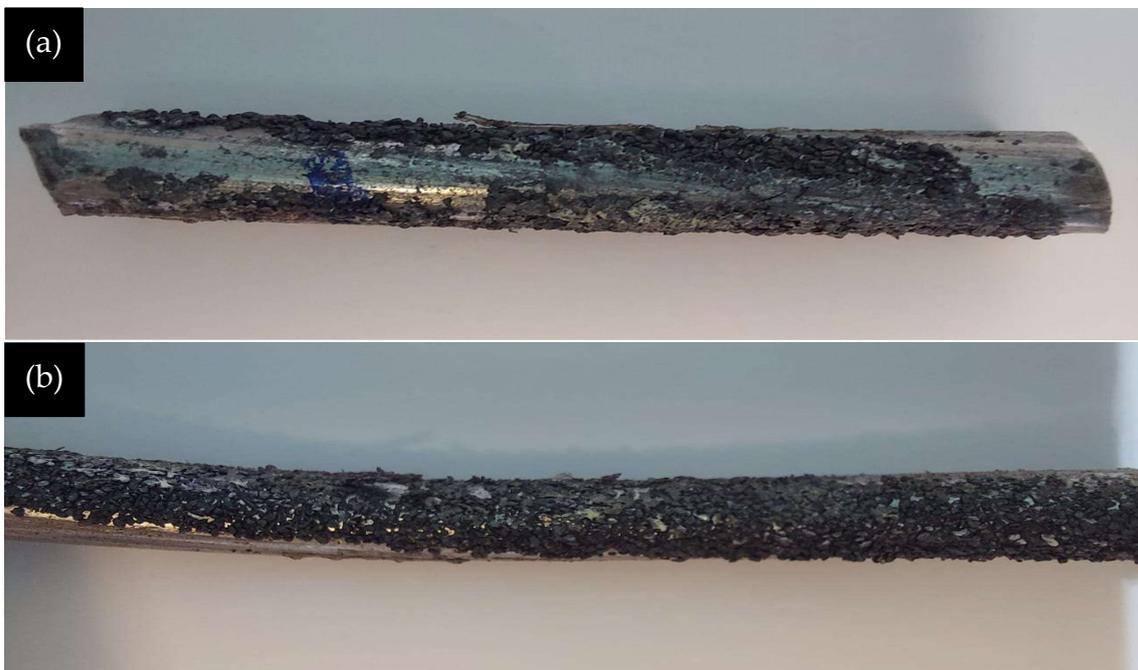
Figura 4.8 - Foto da parte interior da vareta de uma emenda que escorregou: (a) com marca de escorregamento e (b) sem marca e em região mais próxima extremidade da emenda

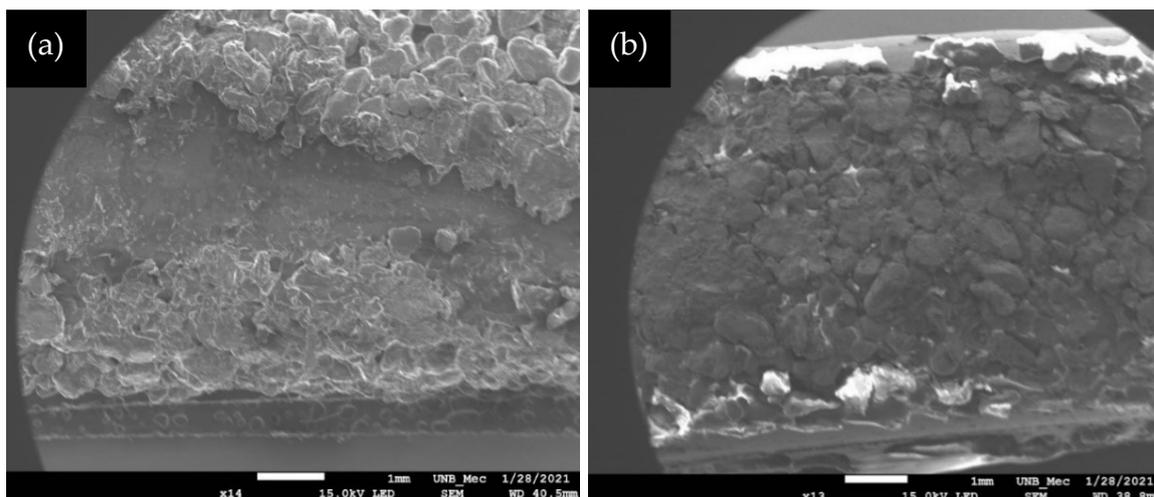
A fig. 4.9 (a) mostra a foto obtida no MEV (tipo JEOL JSM-7100F) da parte interior de amostra da vareta retirada daquela mostrada na fig. 4.7(a). Pode-se notar nesta foto o arrancamento do *grit* (material abrasivo), mas novamente, não há marcas severas de escorregamento superficial na vareta de alumínio liga. Na fig. 4.9 (b) mostra-se foto de uma outra região da mesma vareta da emenda sem perda do *grit*.

Figura 4.9 - Foto do MEV da parte interior da vareta: (a) com arrancamento do grit mas sem marcas severas de escorregamento superficial na vareta e (b) com grit preservado

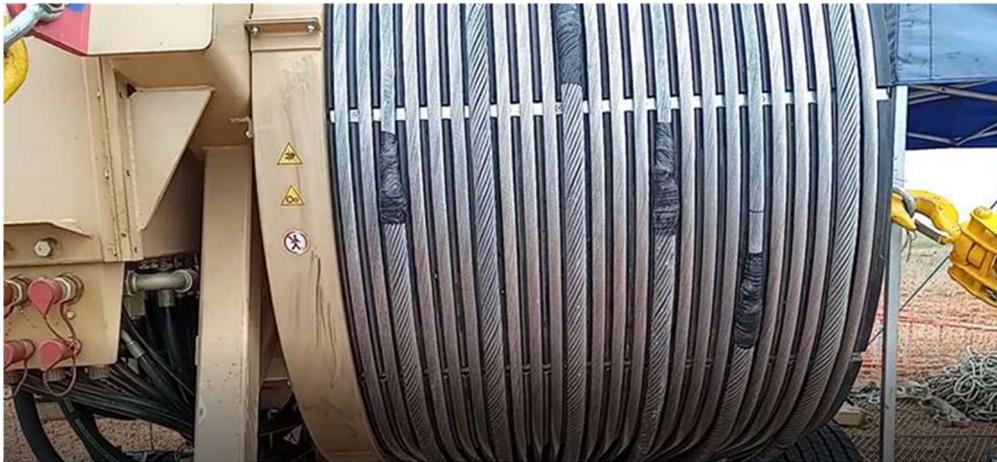
Emendas de armaduras pré-formadas são elementos mecânicos projetados para operar sob esforços de tração somente. Uma vez flexionadas em excesso, estas emendas podem ter seu mecanismo de funcionamento prejudicado. Em diversas observações de campo, durante a construção das linhas de transmissão foi constatado pelo autor deste trabalho, a passagem sistemática de emendas pelo freio-tensionador (bullwheel) durante o lançamento de cabos condutores da linha, como evidenciado pela foto da Fig. 4.10. Vale ressaltar, que esta é uma prática não documentada na literatura técnica, não admitida em países ditos desenvolvidos, como EUA, Austrália e Europa em geral, bem como também não prevista na norma IEEE 524-2016.

Figura 4.10 - Foto com evidência da passagem das emendas pelo tensionador
(Fonte: Autoria Própria, 2021)

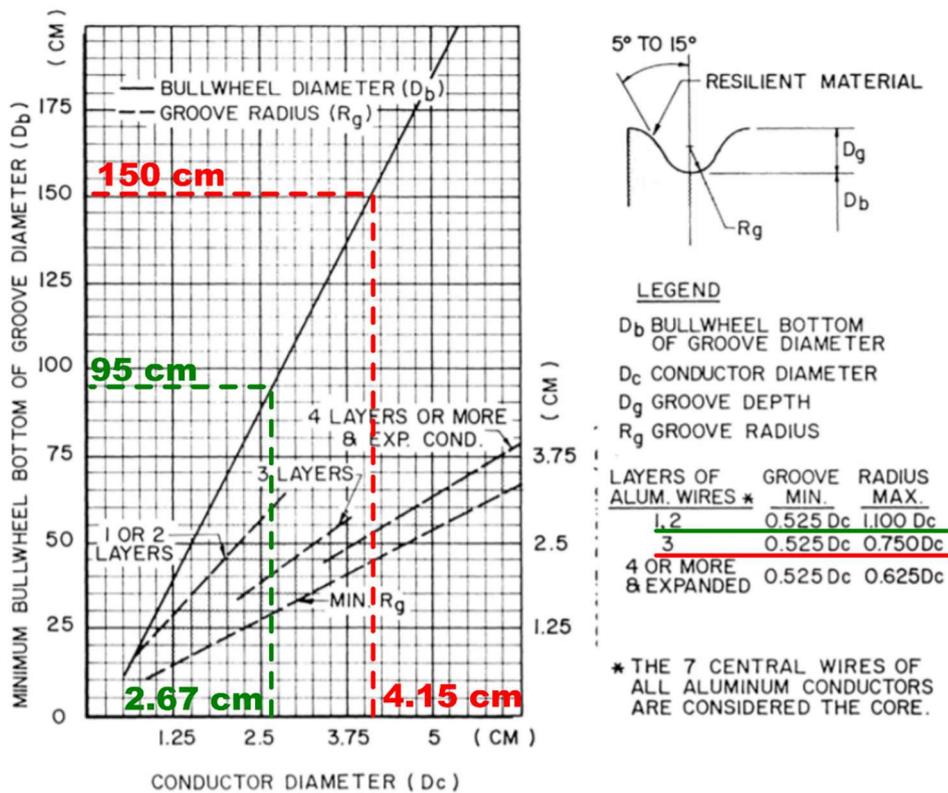
máximo da roda guia está no limite admitido para um cabo de diâmetro equivalente de 41.46 mm, conforme ilustrado na Fig. 4.11.

Figura 4.11 - Dimensões recomendadas para a roda guia do tensionador (Fonte: Autoria Própria, 2021)

Note que a passagem do cabo por rodas guias com dimensões inadequadas podem aumentar indevidamente as pressões de contato entre as camadas do cabo (*bearing pressure*), gerando dano aos fios. Além disso, podem gerar deformações plásticas capazes de distorcer a seção transversal do cabo.

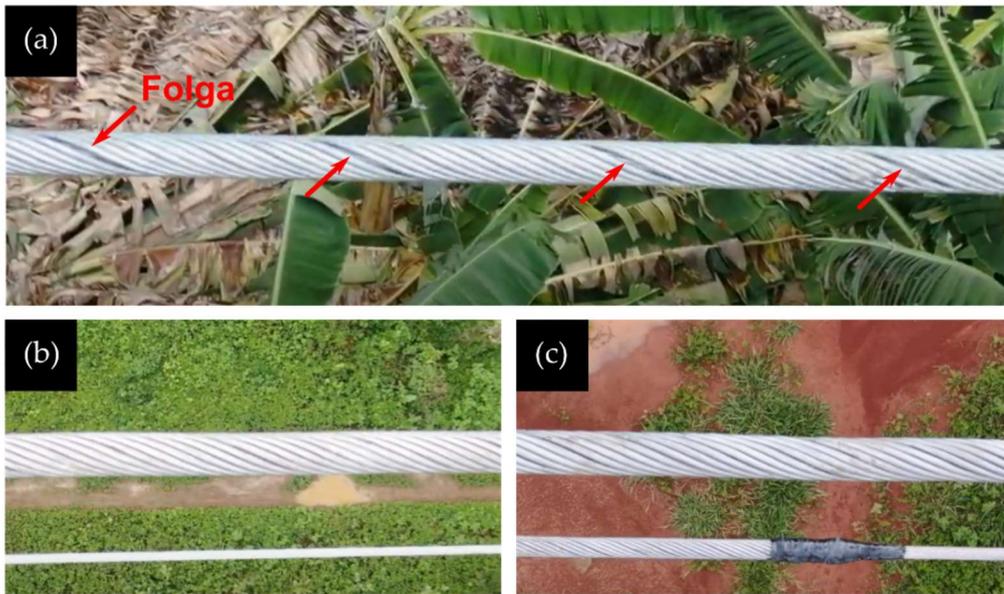
Imagens aéreas do conjunto cabo-emenda ilustram o aspecto de algumas montagens. Na figura 4.12 (a) é possível notar a presença de folgas concentradas entre as varetas indicando uma montagem aceitável. Enquanto nas figuras 4.12 (b) e (c) aparentemente não há tal folga.

Figura 4.12 - Fotos aéreas das emendas instaladas em campo (Fonte: Autoria Própria, 2021)

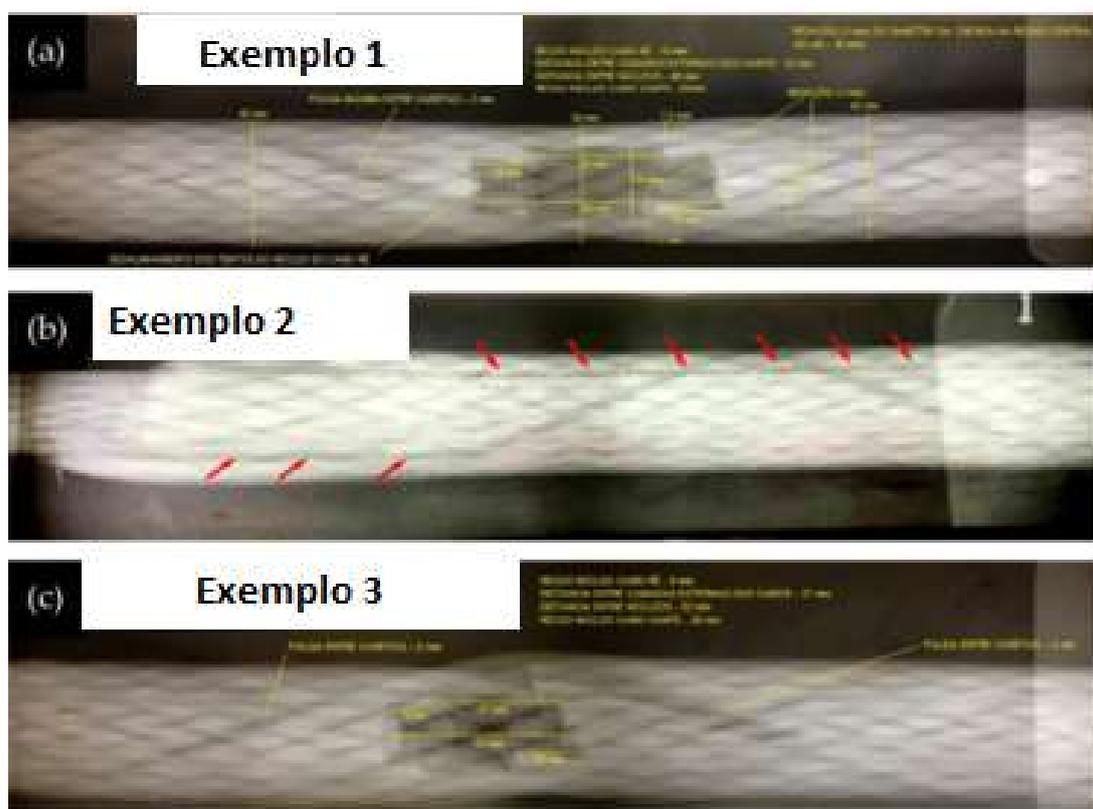
Figura 4.14 - Radiografias de conjuntos cabo-emenda de linhas instaladas. (a) Detecção de distância de 43 mm entre as extremidades das camadas externas dos condutores (possivelmente causada por montagem inadequada ou por deslizamento do condutor) e deslizamento de suas camadas internas (80 mm). (b) Ausência de contato entre a emenda e o condutor. (c) Evidência de erros de instalação e distância de 52 mm entre as extremidades dos condutores.

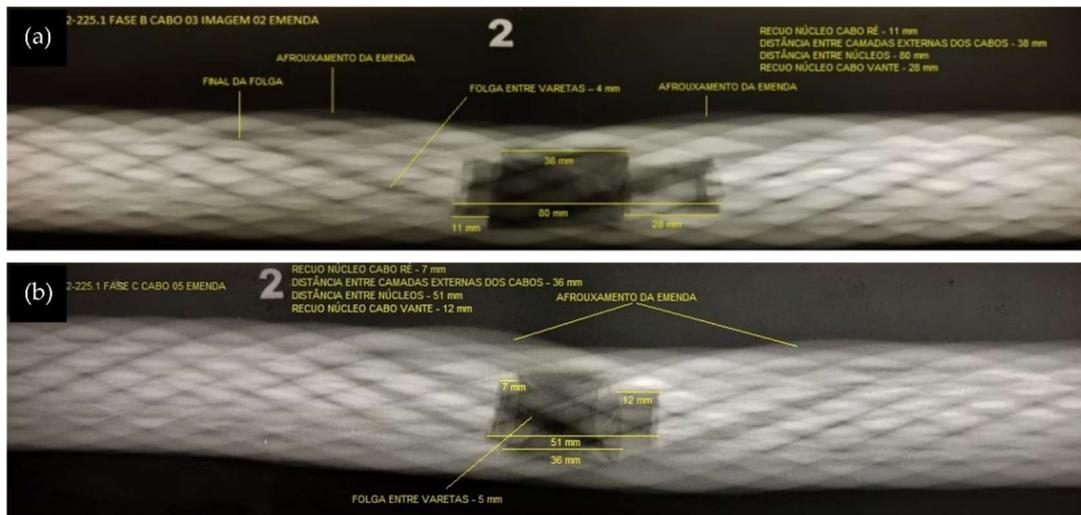
Figura 4.15 - Radiografia digital do conjunto cabo-emenda

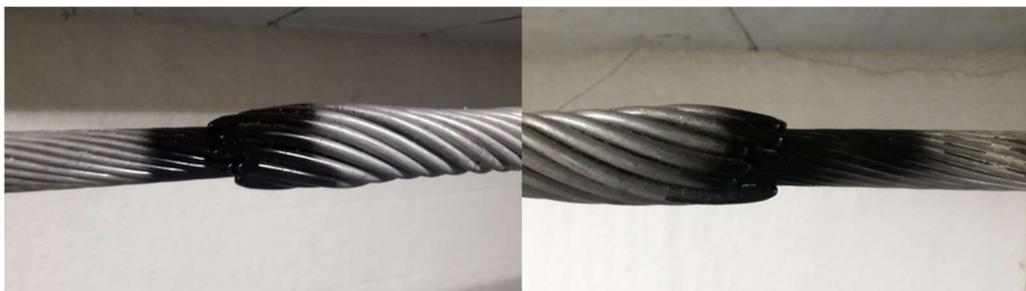
Figura 4.16 – Extremidade da emenda pintada para auxiliar a inspeção visual

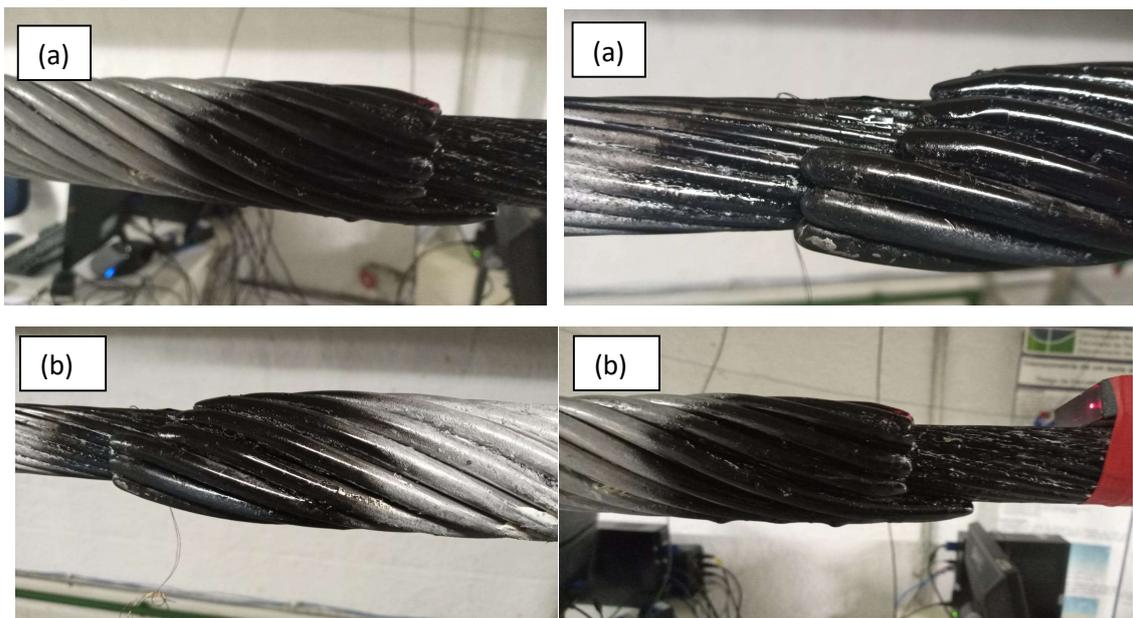
Figura 4.17 - Monitoramento das extremidades da emenda usando a tinta marcadora para o teste com $Y_b=0.6$ mm: fotos de ambas as extremidades da emenda no (a) no início do ensaio e (b) após a conclusão do ensaio

É importante salientar que o problema observado com as emendas pré-formadas está relacionado ao processo de escorregamento e não ao dano por fadiga. Desta forma, a vibração eólica do condutor em níveis que causam danos por fadiga não está relacionada com o problema de deslizamento das emendas. Para avaliar esta hipótese foram realizados dois ensaios preliminares de vibração com este conjunto cabo-emenda em estudo. Um com $Y_b=0.6$ mm (deformação pico a pico de 506 μ deformações) e outro com $Y_b=0.8$ mm (deformação pico a pico de 774 μ deformações). Estes níveis de deslocamento por flexão pico a pico foram escolhidos por provocarem deformações de flexão substancialmente maiores que os limites de fadiga estabelecidos pela EPRI (seja de 165 μ deformações para cabos de alumínio liga ou de 246 μ deformações para cabos de alumínio puro) e pela IEEE (150 μ deformações). Inspeção detalhada demonstrou que não houve qualquer nível de escorregamento entre cabo e emenda, desta forma, os severos níveis de vibração impostos ao conjunto cabo-emenda não provocaram escorregamento do conjunto cabo emenda, mas sim a fadiga do condutor.

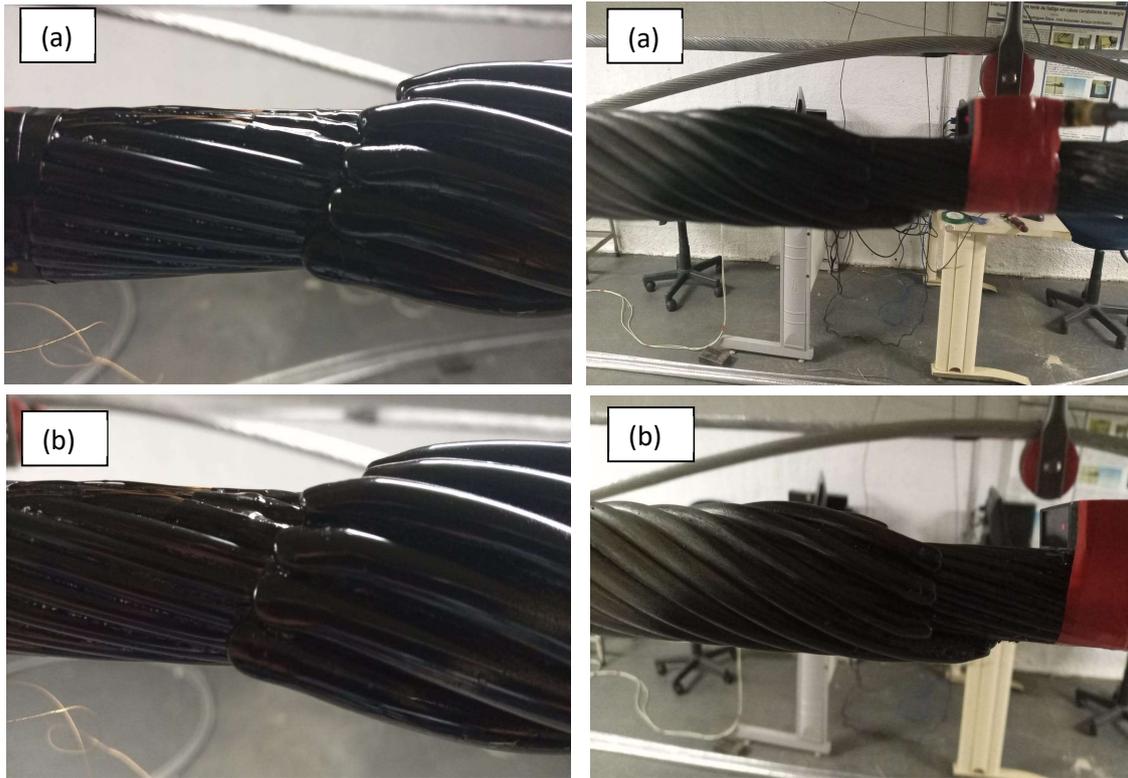
Figura 4.18 - Monitoramento das extremidades da emenda usando a tinta marcadora para o teste com $Y_b=0.8$ mm: fotos de ambas as extremidades da emenda no (a) no início do ensaio e (b) após a conclusão do ensaio
