**UNIVERSIDADE DE BRASÍLIA
FACULDADE DE TECNOLOGIA
DEPARTAMENTO DE ENGENHARIA CIVIL E AMBIENTAL**

**DESEMPENHO MECÂNICO E AVALIAÇÃO DA
DURABILIDADE DE SERRAGEM DE BAMBU, FIBRAS DE
COCO E FIBRAS DE AÇAÍ COMO MATERIAIS DE
REFORÇO DE UM SOLO TROPICAL**

**DISSERTAÇÃO DE MESTRADO EM GEOTECNIA
PUBLICAÇÃO: G.DM 397/2023**

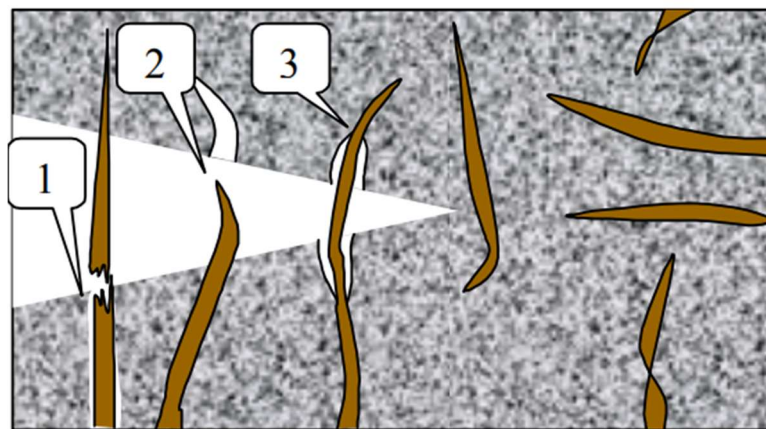
Figura 2.1 – Representação de fissura em solo reforçado com fibras (Coutts, 1986).

O aumento da resistência ocorre porque a deformação necessária para o surgimento de fissuras na matriz de solo é inferior à elongação das fibras, nas quais não se espera aumento da tensão de fissuração (Hannant, 1994; Taylor, 2013). A propagação de fissuras é reduzida porque as fibras mantêm as interfaces das fissuras unidas, melhorando as propriedades mecânicas do compósito na fase pós-fissuração e a sua ductilidade (Hannant, 1994). A Figura 2.1 abaixo mostra a representação de uma fissura atravessando um compósito reforçado com fibras aleatoriamente distribuídas, onde: o número (1) representa uma fibra rompida; o (2) representa uma fibra arrancada, de modo que ela “escorrega” da matriz; enquanto o (3) representa uma fibra íntegra, se deformando e atravessando a fissura. Nesse último caso, mostra ela absorvendo parcialmente a energia a qual o material está submetido (Coutts, 1986).

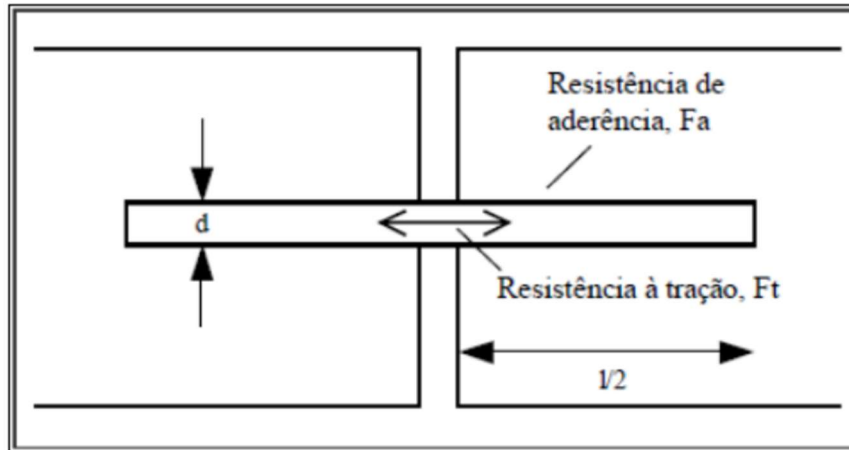
Figura 2.2 – Forças componentes do compósito durante um carregamento (Taylor, 2013).

De forma didática a Figura 2.2 mostra uma ilustração das forças atuantes no compósito no instante em que há a sollicitação da fibra durante um carregamento.

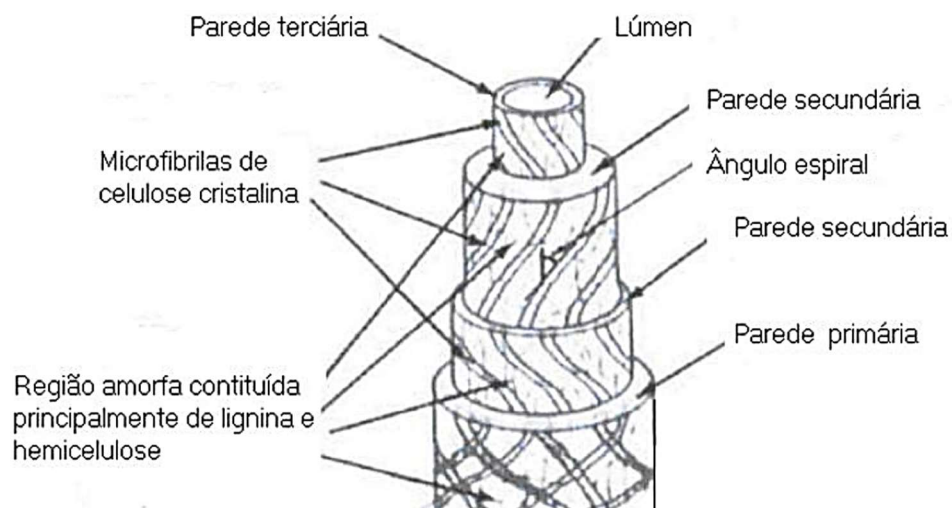
Figura 2.5 – Ilustração esquemática de uma fibrocélula (Adaptado de Silva et al., 2010).

As fibras vegetais são compostas por numerosas fibras naturais individuais, chamadas de fibrocélulas, unidas pelas lamelas médias. Cada fibrocélula, esquematizada na Figura 2.5, é composta por quatro partes principais: a parede primária, a parede secundária, a parede terciária e o lúmen (Silva et al., 2010; Alves Fidelis et al., 2013; Ferreira et al., 2017). O lúmen é a parte viva da célula que proporciona a flexibilidade da fibra, pela baixa massa específica aparente e elevada absorção de água (Tolêdo Filho, 1997).

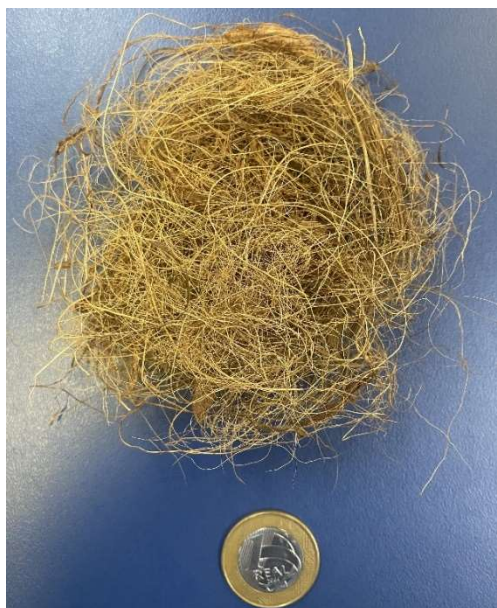
Figura 2.11 – Fibras da casca do coco.

então as fibras da casca (Figura 2.11) são rejeitadas sem o devido beneficiamento e seu potencial de reaproveitamento ainda deve ser mais explorado.

As fibras de coco podem ser usadas como reforço de solo, embora sejam biodegradáveis. Sotomayor & Casagrande (2018), em seu estudo mostra a eficiência dessas fibras em conferir maior resistência ao solo e redução de recalques. Isso é particularmente útil em áreas onde o solo é instável ou sujeito a erosão, como em encostas íngremes ou margens de rios. Essas fibras possuem alta durabilidade e resistência, que varia dependendo do comprimento da fibra, diâmetro e grau do defeito (Singh & Bagra, 2007). O alto teor de lignina e o baixo teor de celulose faz com que a degradação da fibra de coco seja mais lenta que a de outras fibras vegetais (Hejazi et al., 2012). A seguir na Tabela 2-4 é apresentada algumas propriedades físicas das fibras de coco, a Tabela 2-5 mostra as propriedades químicas e a Tabela 2-6 as propriedades mecânicas das fibras de coco.

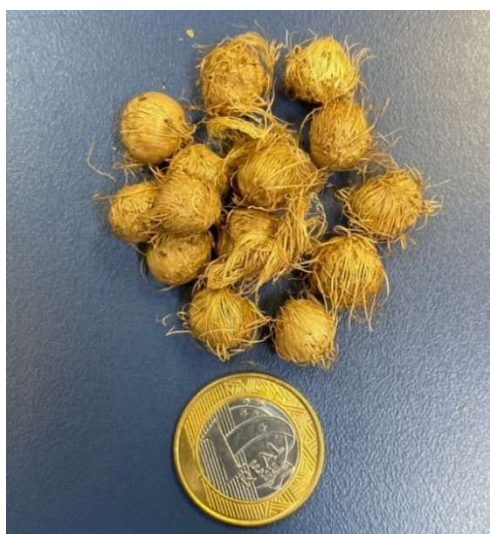
Figura 2.14 – Caroço e fibras de açaí.

Conforme Reis et al. (2002), devido ao amplo consumo da fruta, muitas pesquisas foram realizadas sobre a polpa, mas, em comparativo, tem-se um baixo número de pesquisas em relação ao resíduo fibroso que se concentra ao redor do caroço após a extração da polpa. Mesmo sabendo que, de acordo com Lopes (2019), o caroço e a fibra, representados na Figura 2.14, correspondentes ao endocarpo do açai, representando 73,46% do peso da fruta. Sendo assim, considerando que a produção anual no Brasil ultrapassa as 220 mil toneladas, tem-se o total de 161 mil toneladas de resíduos.

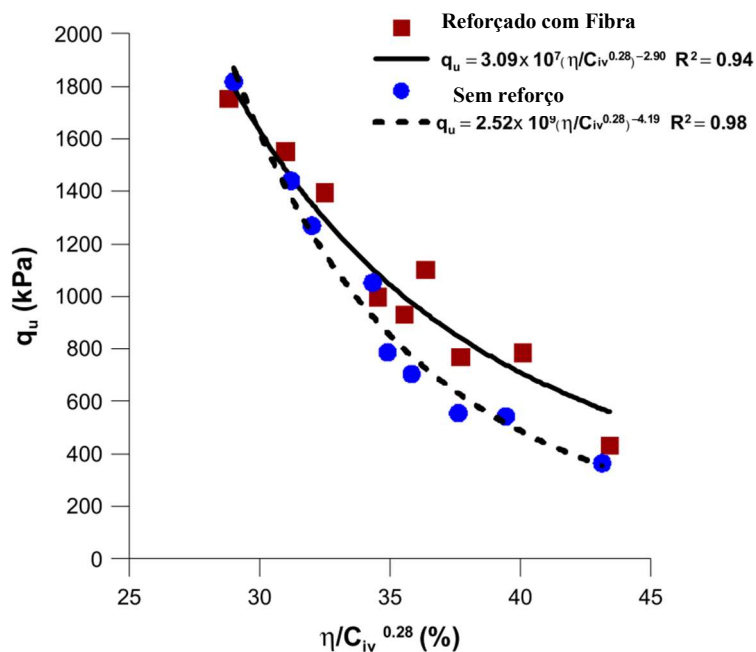
Figura 2.16 – Variação da resistência à compressão simples (q_u) de amostras não reforçadas e reforçadas com fibra em relação ao índice de porosidade/cimento ajustado para rejeito de ouro (Consoli et al., 2017).

Na pesquisa de Consoli et al. (2017), foram analisados os efeitos da porosidade e do teor de cimento na resistência à compressão (q_u) de rejeitos de ouro, tanto com fibras quanto sem fibras. Os resultados foram apresentados em um gráfico que mostrava a relação entre um índice ajustado de porosidade/teor de cimento de $\eta/(C_{iv})^{0,28}$. O gráfico indicou que esse índice foi eficaz para normalizar os resultados de resistência para ambas as misturas de rejeitos de ouro e cimento Portland, conforme ilustrado na Figura 2.16.

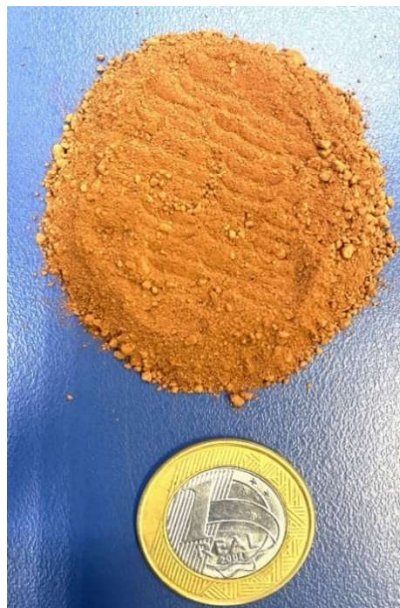
Figura 3.2 – Solo Tropical Argiloso.

A matriz que foi utilizada para o desenvolvimento da pesquisa é um solo tropical argiloso (Figura 3.2) coletado no Campo Experimental de Fundações e Ensaio de Campo do Programa de Pós-graduação da Universidade de Brasília (UnB). Esse campo experimental está localizado no Campus Universitário Darcy Ribeiro, na região da Asa Norte do Plano Piloto de Brasília, no Distrito Federal. A área do campo experimental possui uma posição geográfica bem definida, com as coordenadas 15°45'58"S e 47°52'21"O, e está situada a uma altitude média de 1047 m. A sua área total é de cerca de 5000 m² e é delimitada por uma forma quadrangular.

A escolha por essa matriz de solo foi principalmente por ser um solo predominante em regiões tropicais e subtropicais, como é o caso do Brasil, e em especial na região de estudo, Brasília/DF. Esse tipo de solo apresenta elevada resistência mecânica ao cisalhamento, o que pode torná-los adequados para aplicações que exijam resistência e durabilidade. Além disso, a presença de argila em sua composição pode conferir plasticidade ao solo, tornando-o mais fácil de moldar.

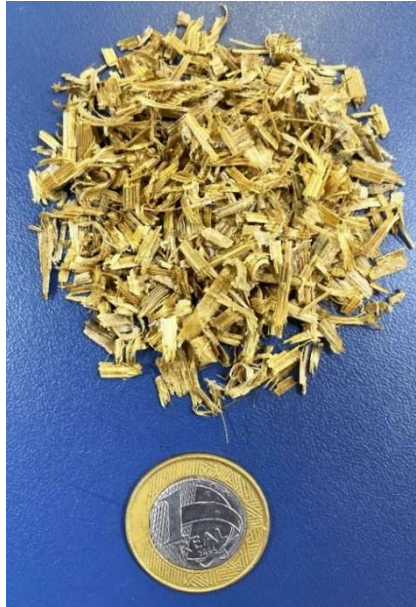
Figura 3.3 – Serragem de Bambu: material passante na peneira de 2,00 mm.

Ao receber o resíduo de bambu, constatou-se que havia uma grande variação nos tamanhos e diâmetros das partículas. Decidiu-se, então, passar o material recebido em uma peneira com abertura de 2,0 mm (nº 10) para padronizar seu diâmetro e torná-lo adequadamente padronizado. Assim, somente as partículas de serragem passantes foram utilizadas na pesquisa. O comprimento das partículas de serragem variava de 12 mm para menos. É importante destacar que a serragem de bambu consiste em um conjunto de fibras em forma de serragem, conforme mostra a Figura 3.3 e, portanto, apresentou um comportamento diferente dos demais materiais de reforço utilizados.

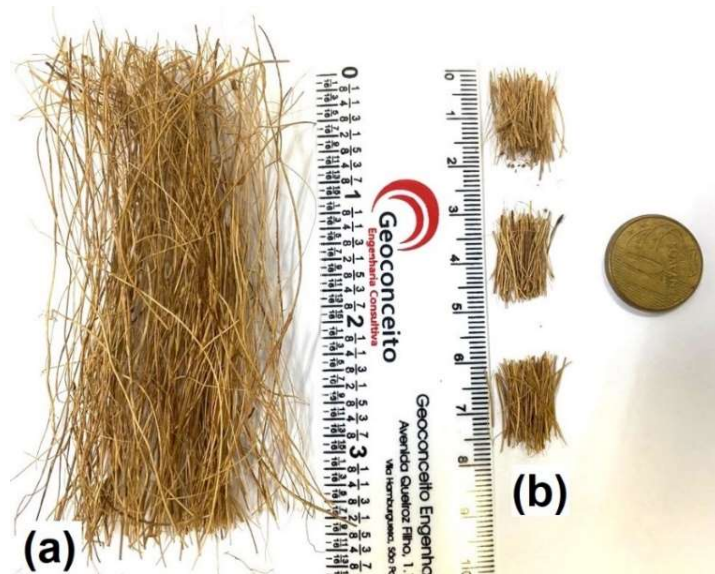
Figura 3.4 – (a) Fibras de Coco antes de cortadas. (b) Fibras de Coco com 15 mm de comprimento.

As fibras de coco ilustradas na Figura 3.4(a) foram adquiridas da empresa Hobby Verde que comercializa vários tipos de fibras naturais. Essas fibras são consideradas um material sustentável, pois são obtidas a partir de resíduos de coco, um subproduto da indústria de alimentos.

Essas fibras foram fornecidas em comprimentos consideráveis (cerca de 90 mm), então foi necessário cortá-las em um tamanho previamente determinado, mostrado na Figura 3.4(b) para que se tornassem relativamente parecidas, em termo de comprimento, com os outros materiais de reforço analisados nesta pesquisa. Dessa maneira, as fibras foram desembaraçadas manualmente, uma a uma, e cortadas em comprimentos de aproximadamente 15 mm.

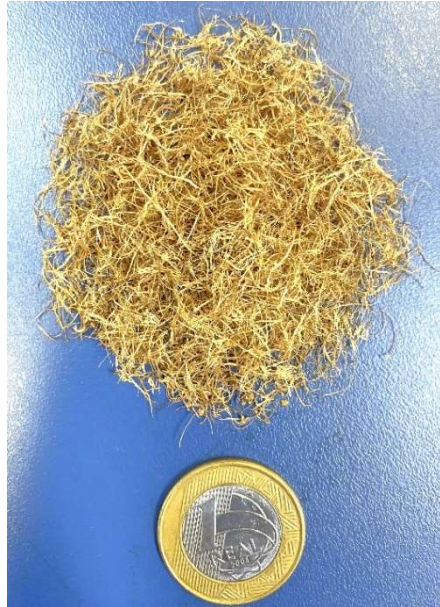
Figura 3.5 – Fibras de Açaí.

As fibras de açaí apresentadas na Figura 3.5 e utilizadas como reforço no estudo foram obtidas a partir de resíduos de açaí, os quais foram coletados após a retirada da polpa. Para a obtenção das fibras, foi realizada uma parceria com a Universidade Federal do Pará (UFPA), que dispunha de uma máquina capaz de separar as fibras do caroço. Essas fibras são comumente encontradas em áreas do nordeste paraense sem destinação adequada, sendo frequentemente encontradas em ruas, leitos de rios e lixões.

O diâmetro e comprimento delas também foram considerados fatores importantes, pois afetam diretamente as propriedades mecânicas do material compósito final. No entanto, devido à origem natural das fibras de açaí, suas dimensões variam mesmo dentro de uma mesma amostra. Portanto, as utilizadas neste estudo apresentaram diâmetros variando em cerca de 0,10 mm a 0,18 mm e comprimentos de 6 mm a 20 mm.

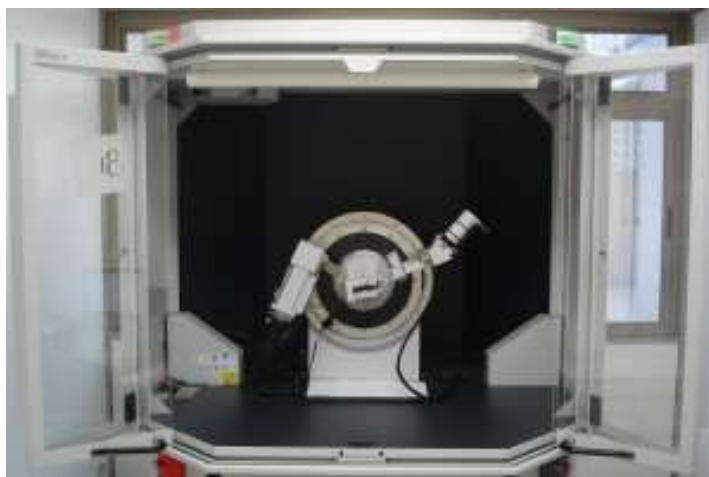
Figura 3.7 – Equipamento de difração de raios-X.

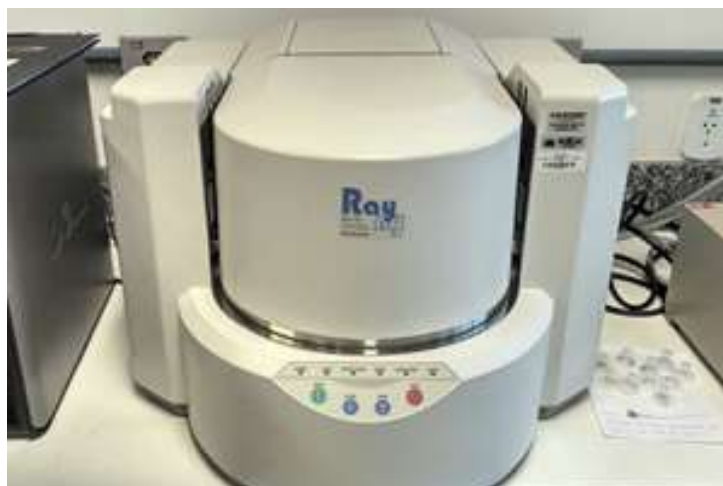
Figura 3.8 – Equipamento de Espectrômetro de Fluorescência de Raios-X.

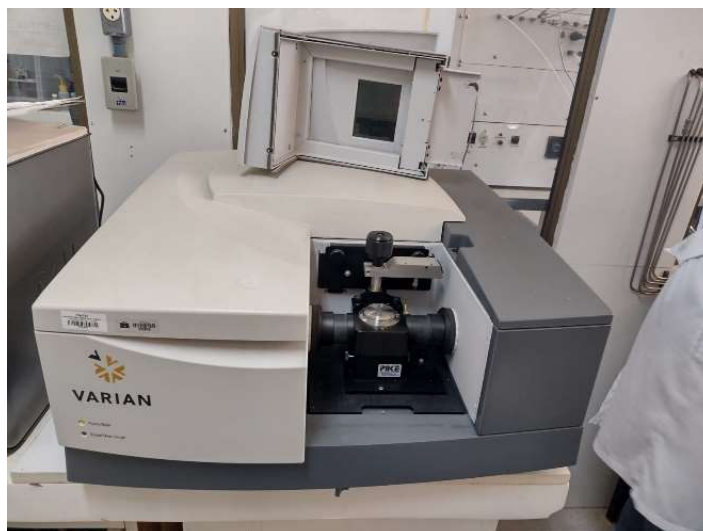
Figura 3.9 – Equipamento de Espectroscopia no Infravermelho por Transformada de Fourier.

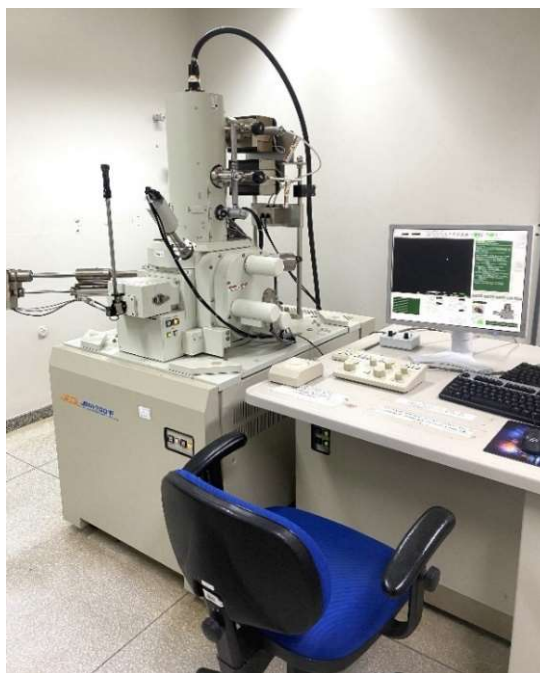
Figura 3.10 – Microscópio Eletrônico de Varredura.

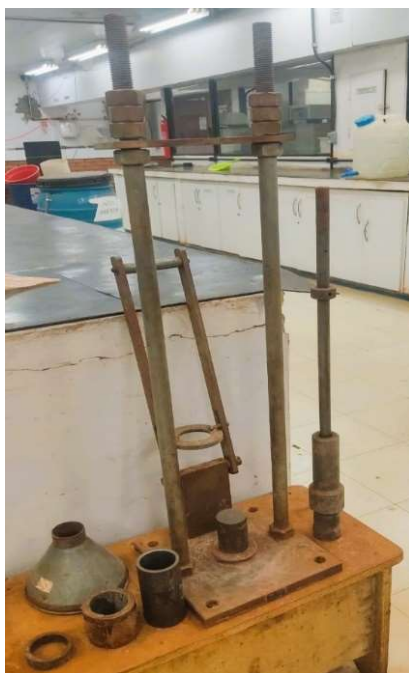
Figura 3.13 – Equipamento de compactação em miniatura.

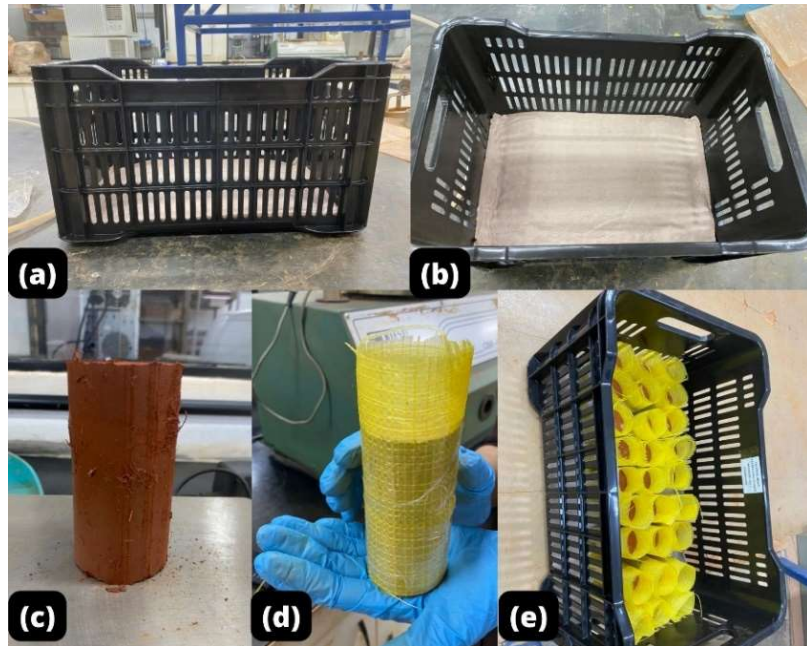
Figura 3.15 – (a) Caixas perfuradas. (b) Geotêxtil não tecido de proteção. (c) Corpo de prova compactado. (d) Corpo de prova embalado em lona plástica tecida. (e) Caixa contendo corpos de prova submetidos para degradação.

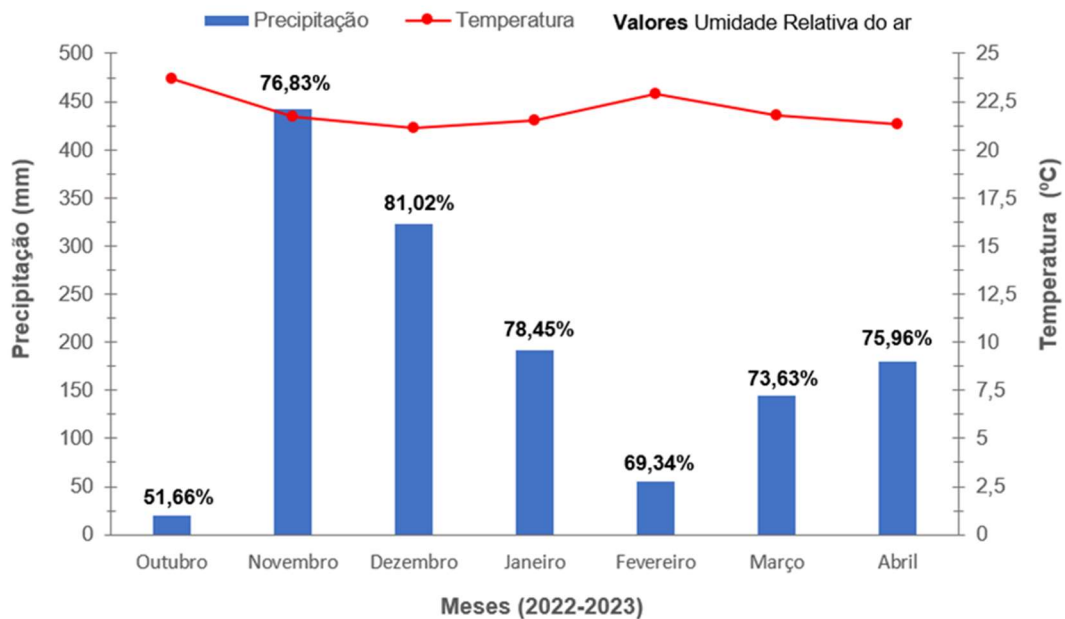
Figura 3.17 – Parâmetros meteorológicos dos meses de exposição dos compósitos: temperatura média, umidade relativa média do ar e precipitação (INMET, 2023).

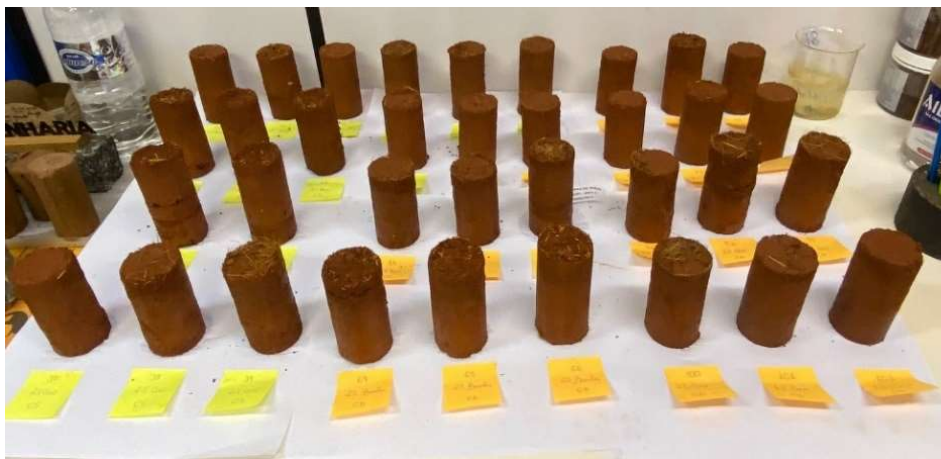
Figura 3.18 – Corpos de prova retirados após tempo de degradação.

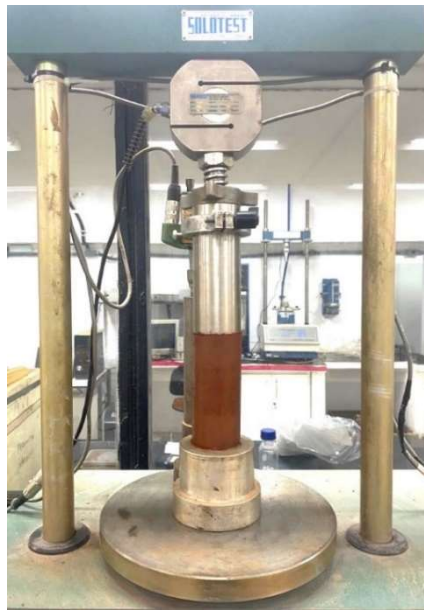
Figura 3.19 – Ensaio de compressão simples.

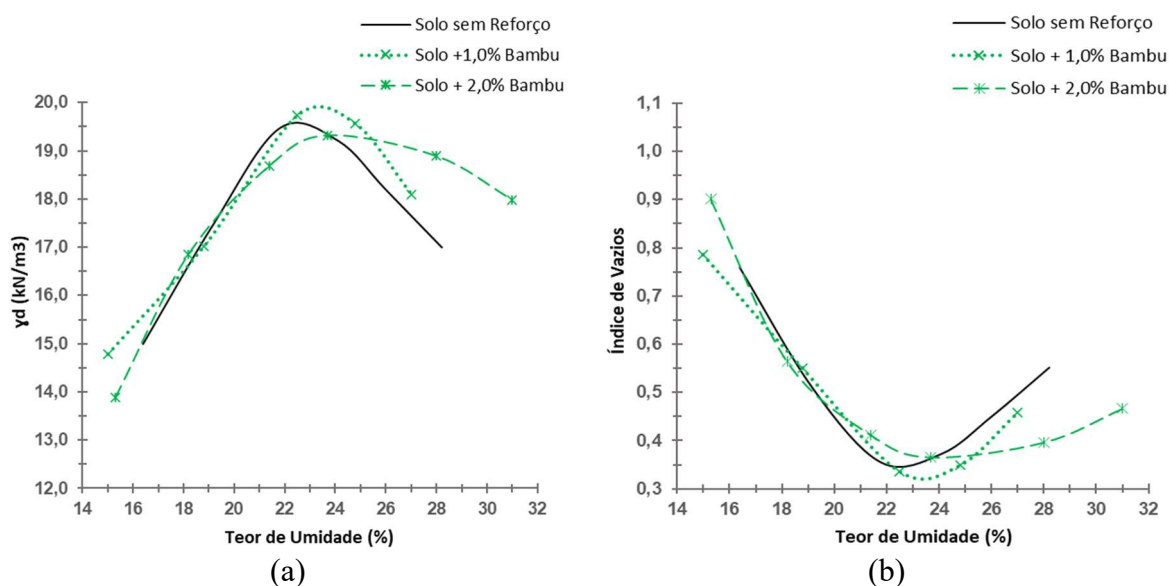
Figura 4.2 - (a) Resultado da compactação do solo sem reforço e solo reforçado com 1,0% e 2,0% de serragem de bambu. (b) Índice de vazios do solo sem reforço e reforçado com 1,0% e 2,0% de serragem de bambu.

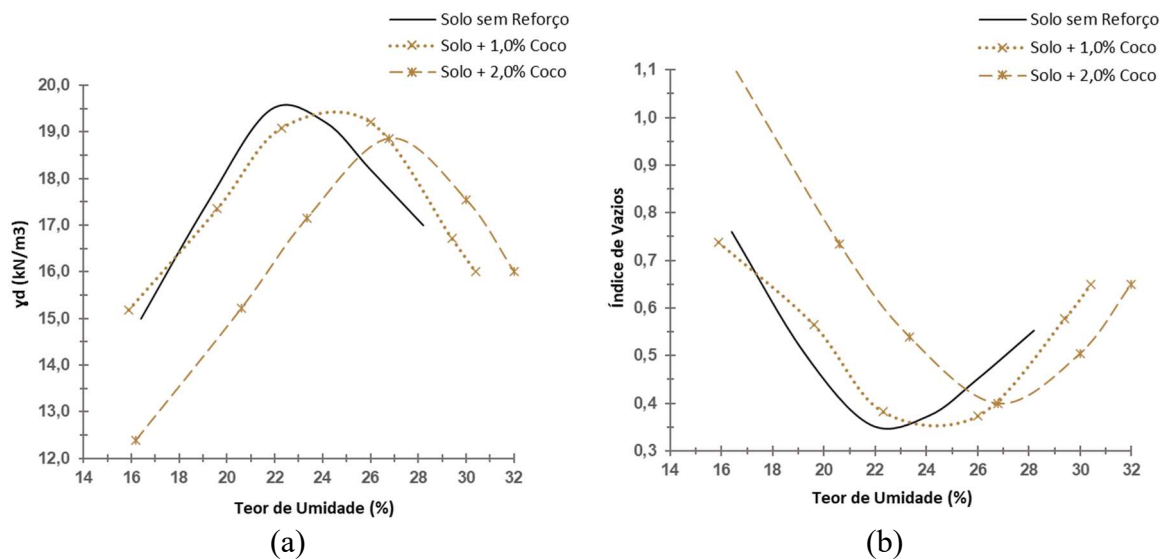
Figura 4.6 - Resultado da compactação do solo sem reforço e solo reforçado com 1,0% e 2,0% de fibra de coco.
(b) Índice de vazios do solo sem reforço e reforçado com 1,0% e 2,0% de fibra de coco.

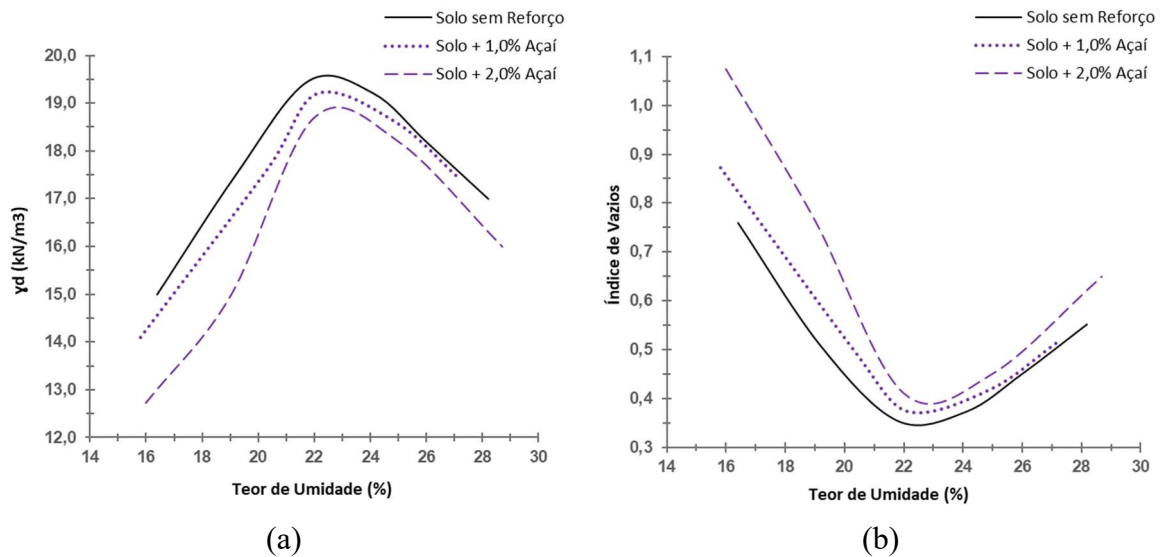
Figura 4.10 - Resultado da compactação do solo sem reforço e solo reforçado com 1,0% e 2,0% de fibra de açaí.
(b) Índice de vazios do solo sem reforço e reforçado com 1,0% e 2,0% de fibra de açaí.

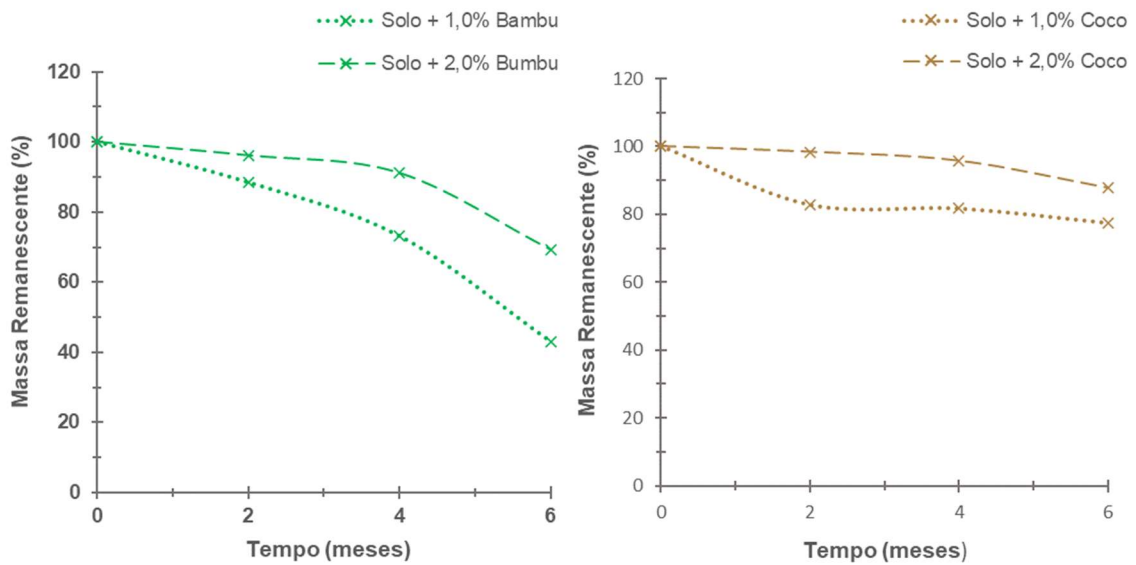
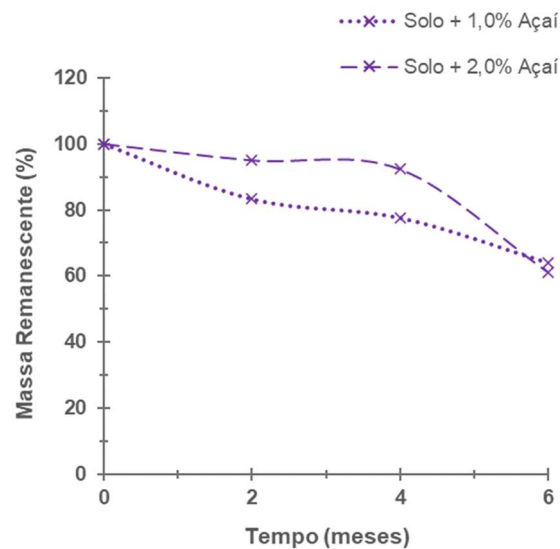
Figura 4.15 – Massa remanescente dos materiais vegetais expostos a degradação no solo.

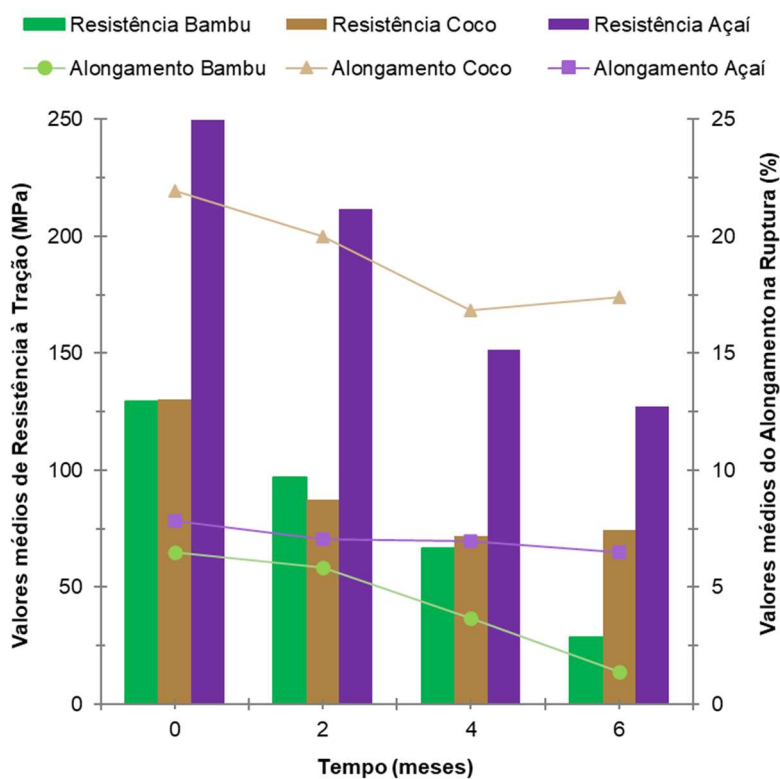
Figura 4.20 - Análise comparativa dos resultados de resistência à tração e alongamento na ruptura da serragem de bambu, fibras de coco e fibras de açaí.
