**FATOR DE RELEVÂNCIA ESTRUTURAL
COMO CRITÉRIO NA TOMADA DE
DECISÃO DO GESTOR PÚBLICO PARA
REABILITAÇÃO DE PONTES E VIADUTOS**

UNIVERSIDADE DE BRASÍLIA

Dissertação apresentada ao Programa de Pós-Graduação da Faculdade de Arquitetura e Urbanismo da Universidade de Brasília como requisito parcial à obtenção do título de MESTRE em Arquitetura e Urbanismo.

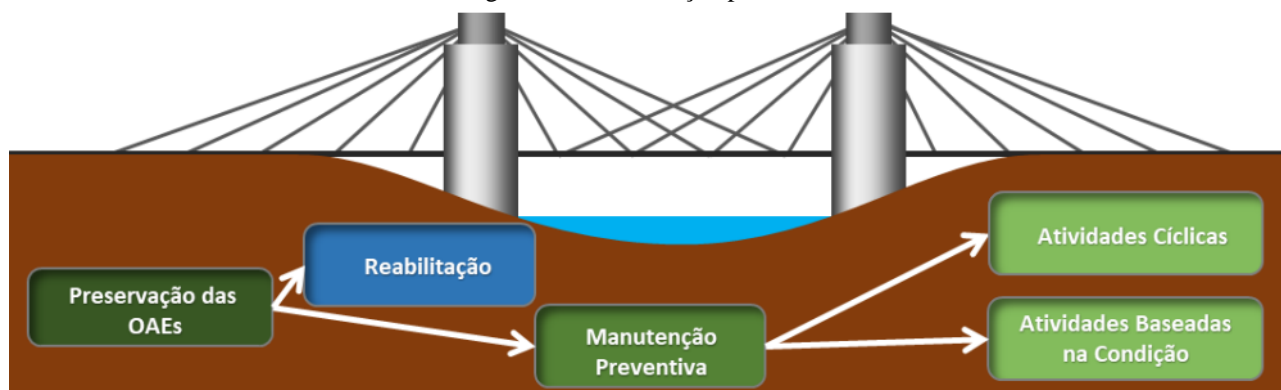
Figura 12 - Manutenção preventiva

Ainda segundo o referido Manual (DER-PR, 2021), A preservação das OAEs é definida como ação ou estratégias de prevenção, retardo ou redução da deterioração das pontes e viadutos ou dos elementos constituintes. Realizada também para manter em boas condições pontes existentes, e prolongar a vida útil. Podem ser ações de caráter preventivo ou orientado, dependendo da condição na qual se encontre a OAEs, conforme apresentado na figura 12.

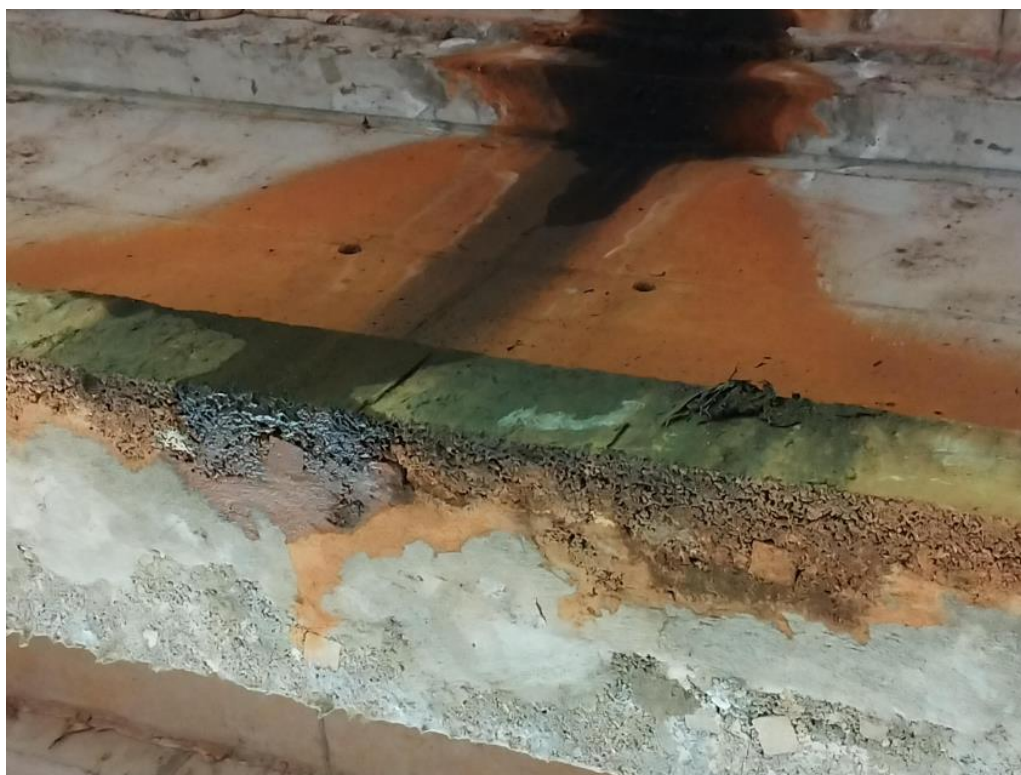
Figura 22 - Relatório 001: Viga longarina 5

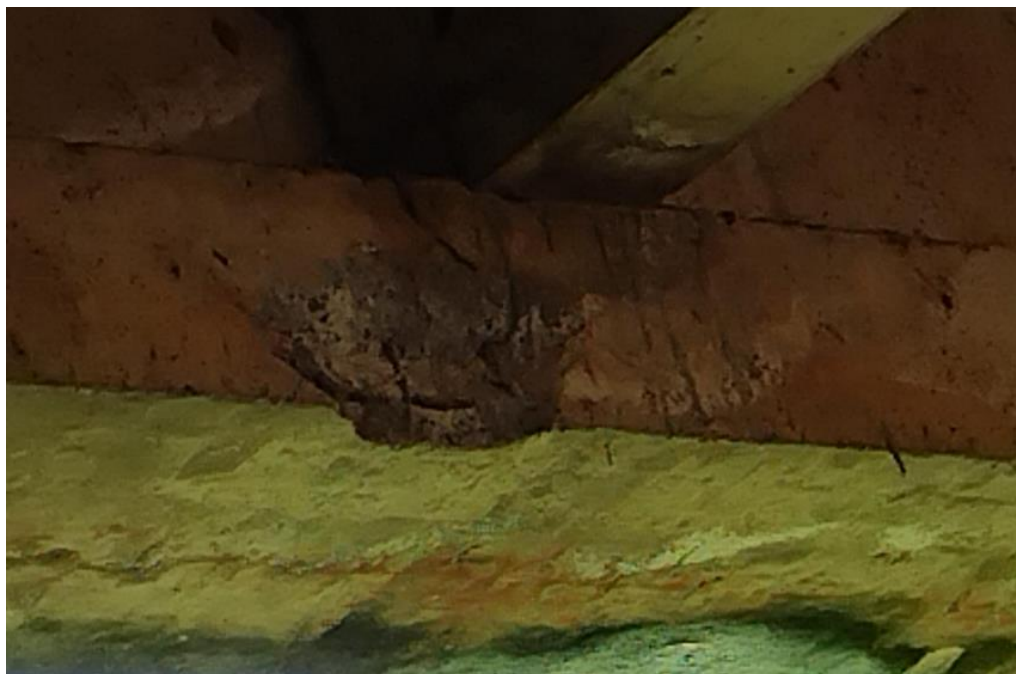
Figura 23 - Relatório 001: Viga longarina 8

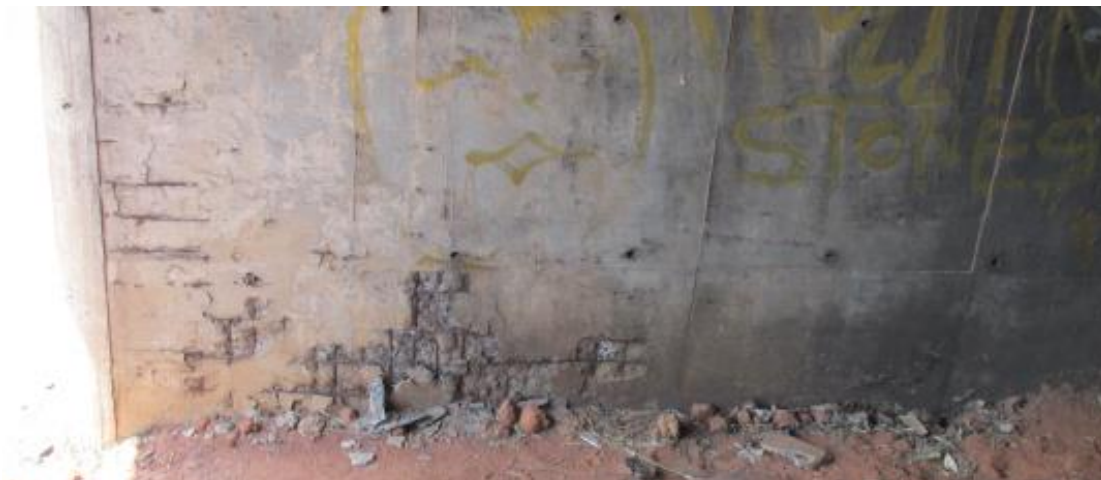
Figura 37 - Relatório 020: pilar com concreto desagregado e armadura exposta e oxidada

Nota 02 para o parâmetro estrutural refere-se as anomalias observadas nos pilares com concreto disgregado e armadura exposta corroída em regiões de tensões de compressão.

Com o objetivo de verificar a consistência dos resultados, nota-se que nos registros fotográficos das inspeções classificadas como mais críticas (*i.e.*, relatório 020, 027 e 100), localizadas em Taguatinga, Sobradinho e Candangolândia, respectivamente, evidências de pilares com concreto desagregado e armadura exposta, lajes exibindo sinais de impacto de veículos e ruptura das armaduras positivas, além de guarda-corpos apresentando fissuras.

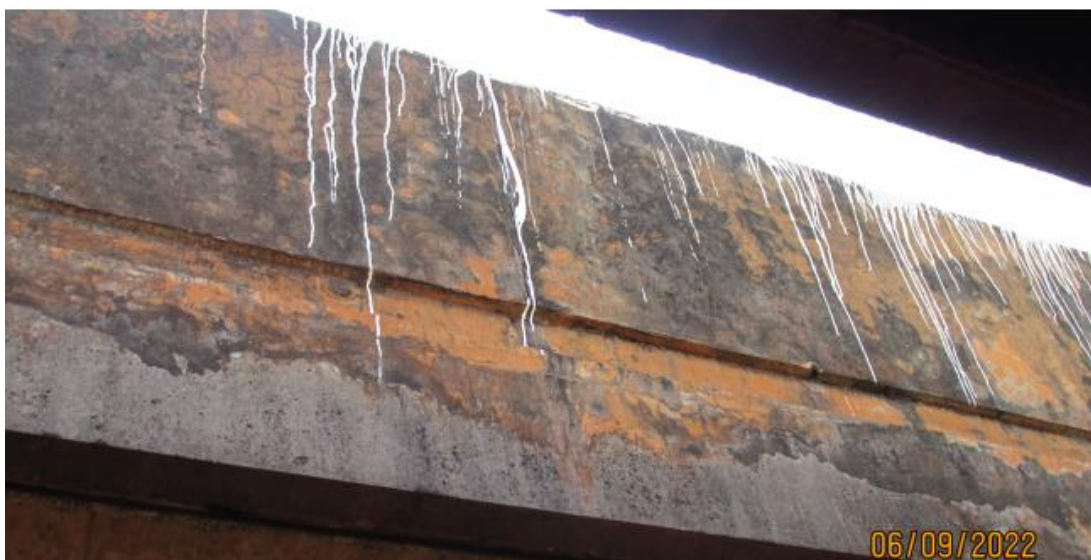
Figura 39 - Relatório 020: Guarda rodas com fissuras

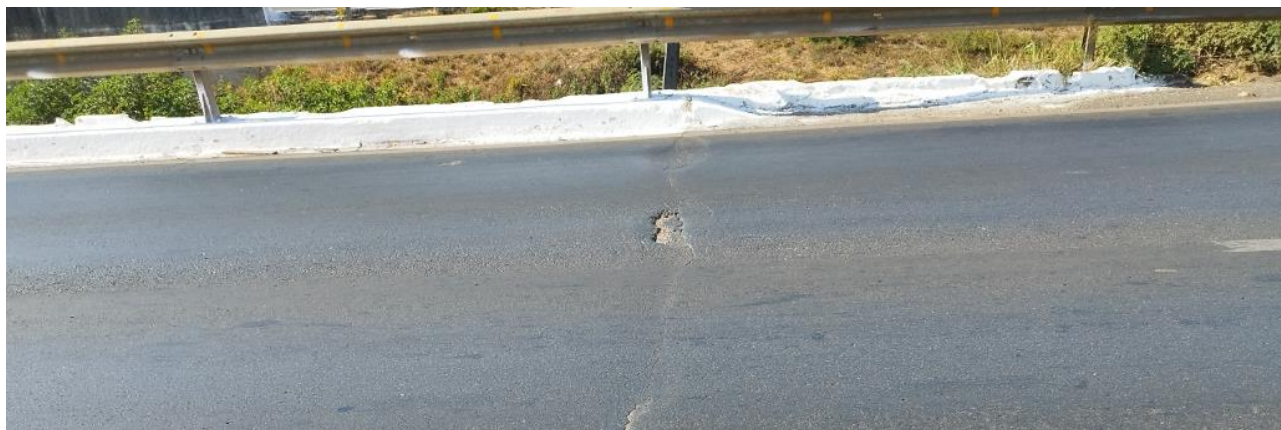
Figura 41 - Relatório 027: Junta de dilatação encoberta por CBUQ com fissura e buraco

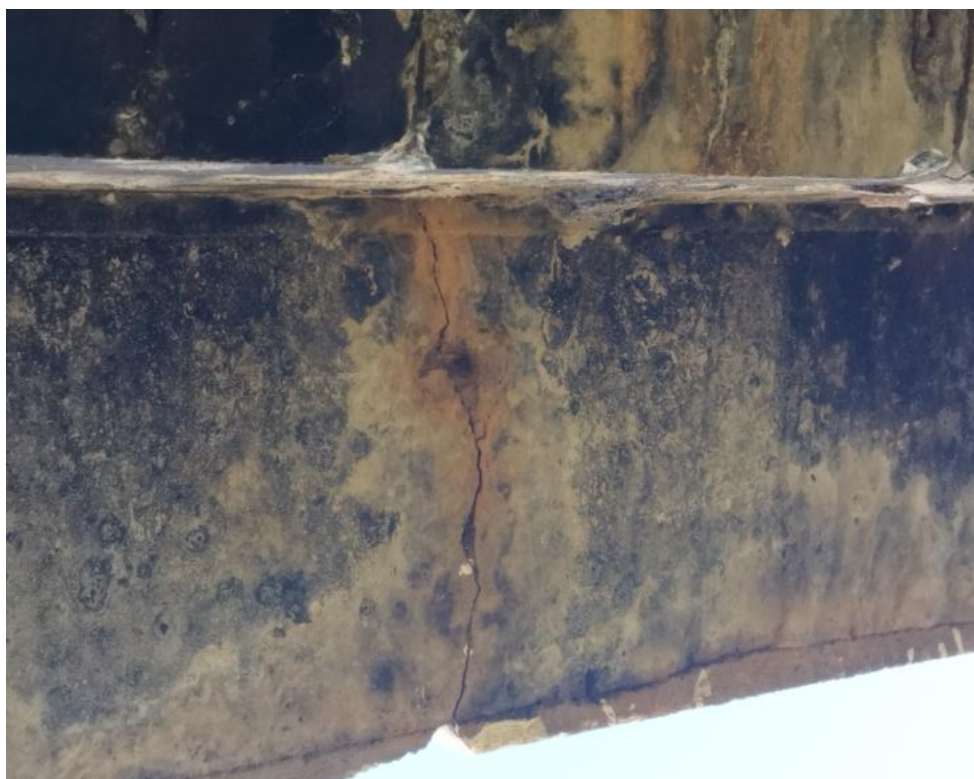
Figura 42 - Laje do tabuleiro com fissura e concreto disgregado

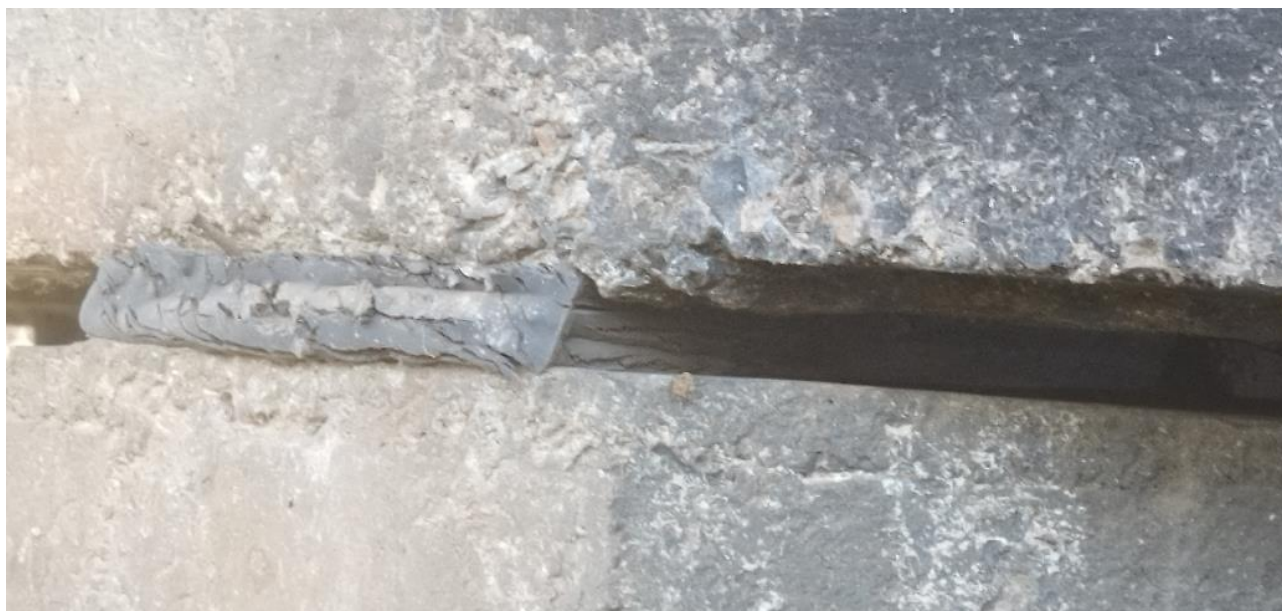
Figura 43 - Relatório 027: Aparelho de apoio fora de posição com rasgos

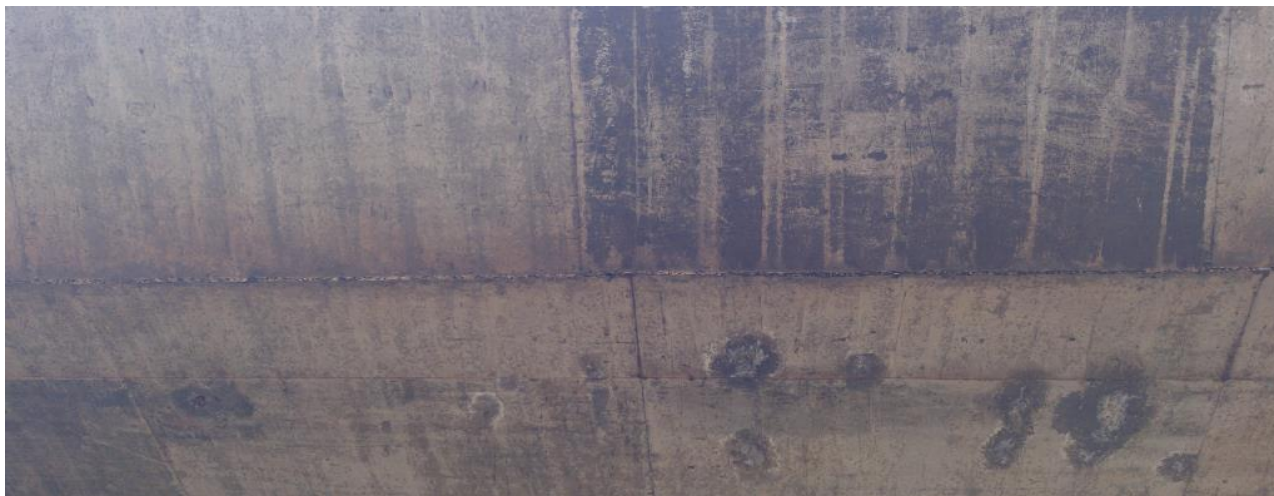
Figura 45 - Relatório 100: Laje do tabuleiro com fissuras

Nota 2 para o parâmetro de durabilidade e estrutural refere-se as fissuras observadas na laje do tabuleiro.

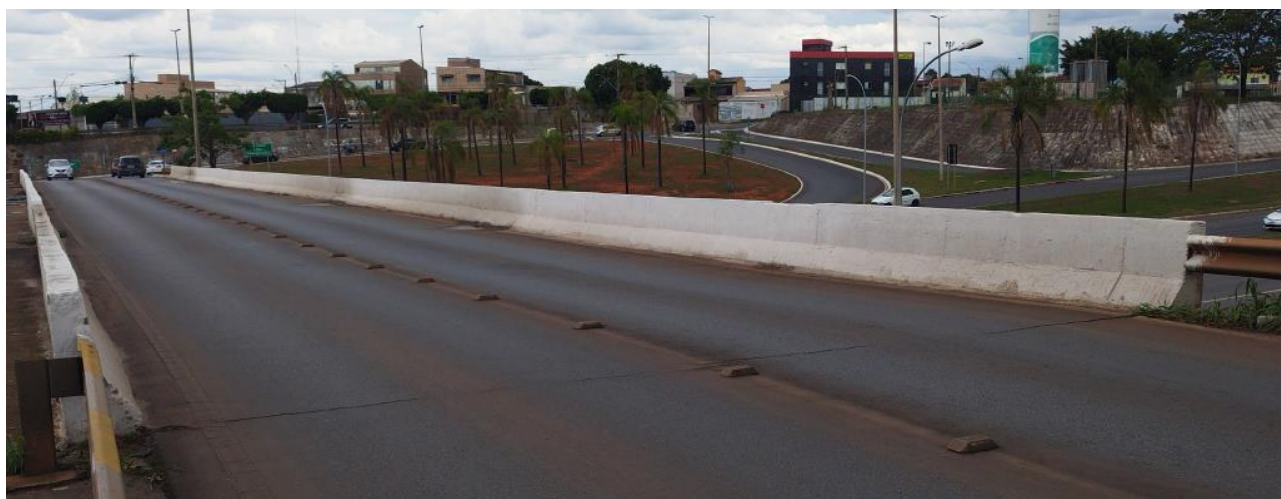
Figura 46 - Relatório 100: Guarda rodas com ausência do dispositivo refletivo

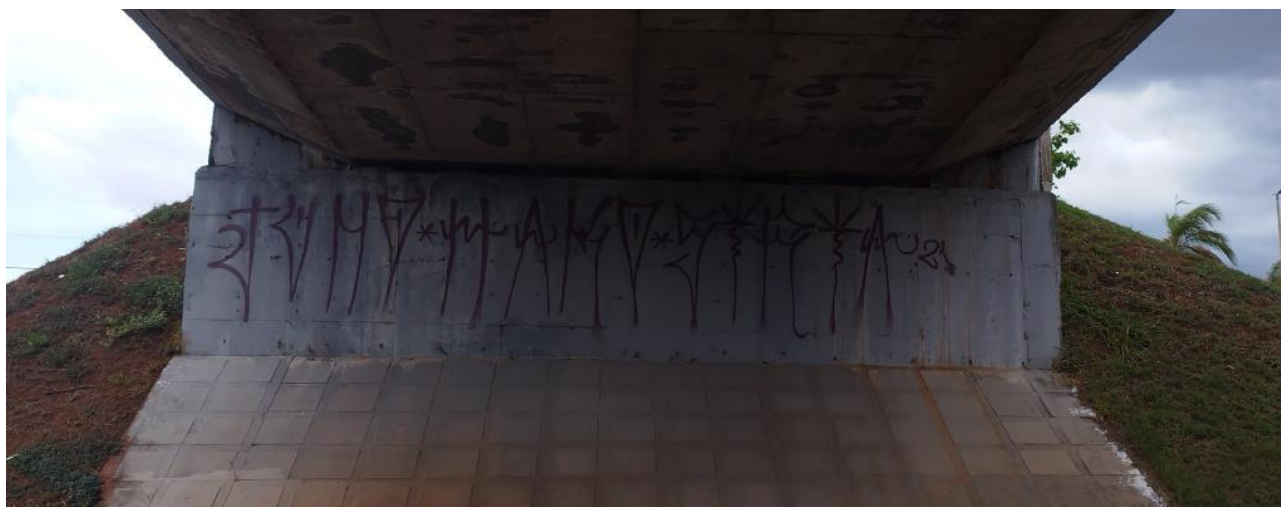
Figura 47 - Relatório 100: Cortina com manchas de umidade

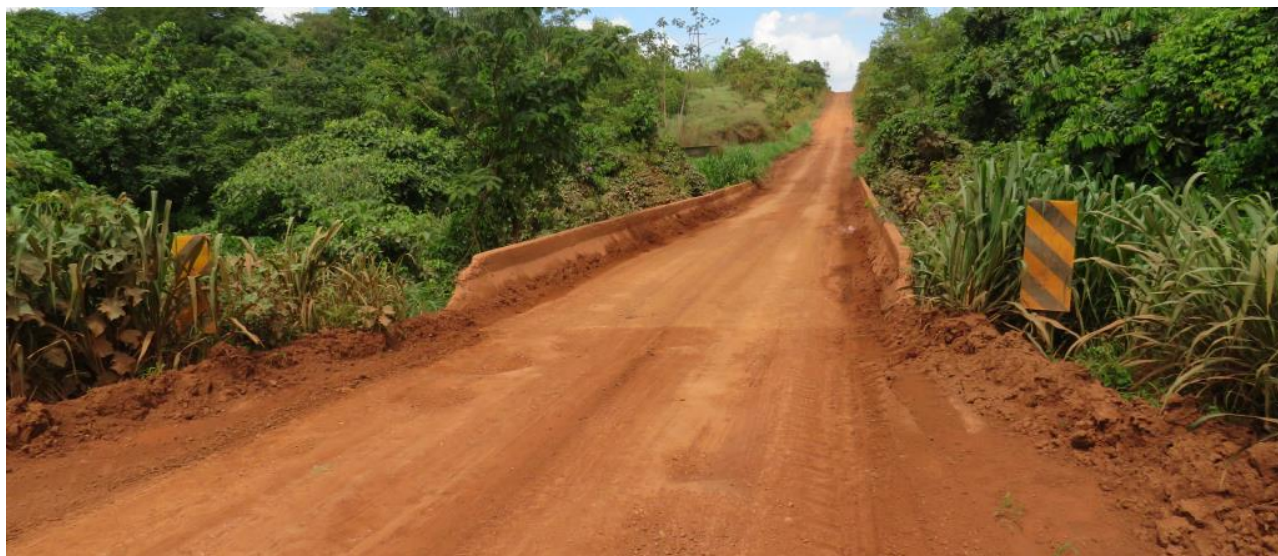
Figura 49 - Relatório 200: Guarda rodas com ausência de dispositivo de sinalização refletiva

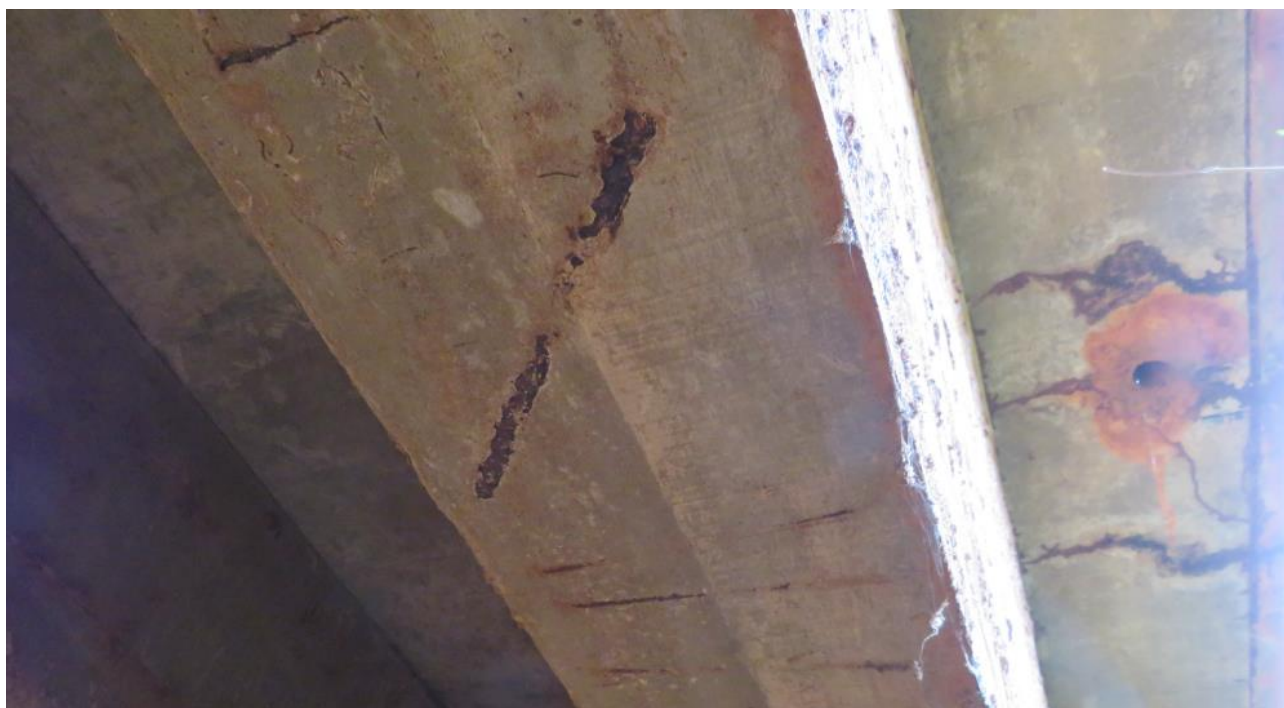
Figura 50 - Relatório 200: Vigas e longarinas com armadura exposta e corroídas com baixo cobrimento

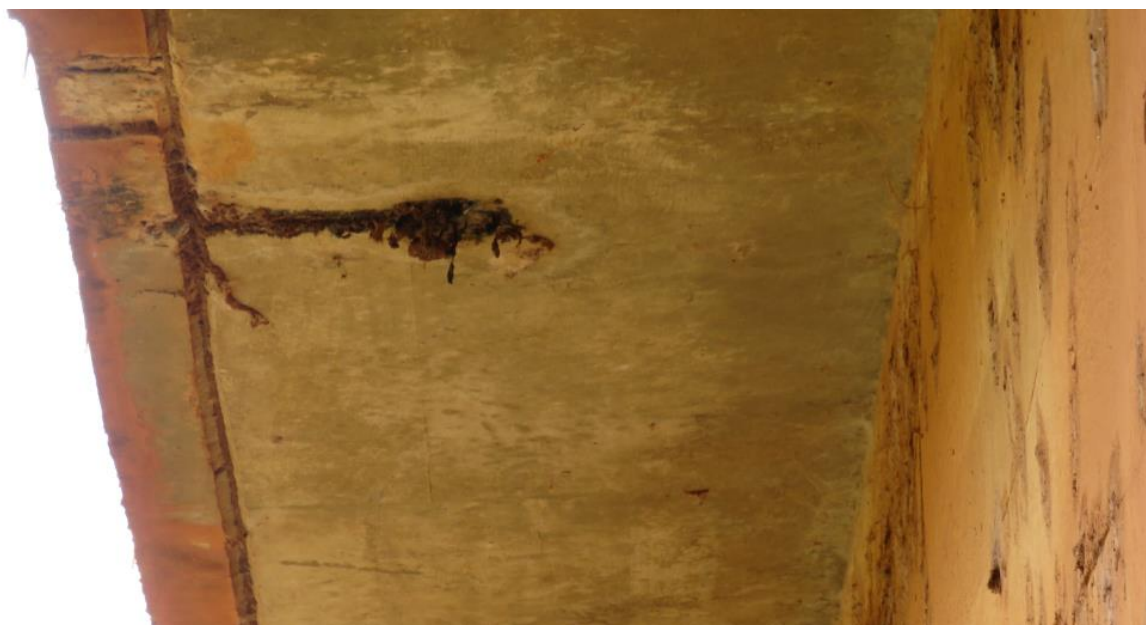
Figura 51 - Relatório 200: Laje do tabuleiro com Concreto disgregado e armadura exposta

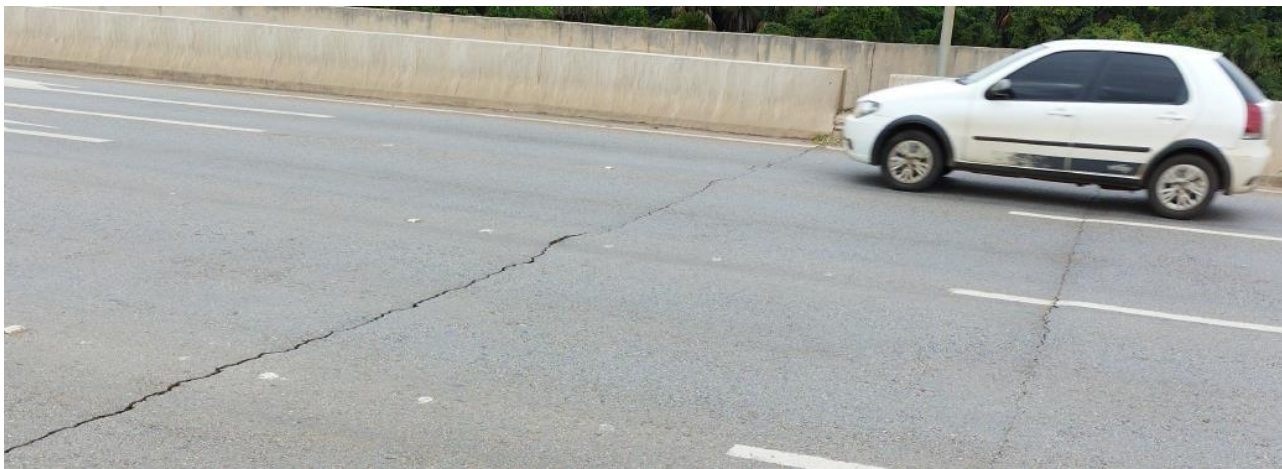
Figura 53 - Relatório 631: Laje da transição com fissuras

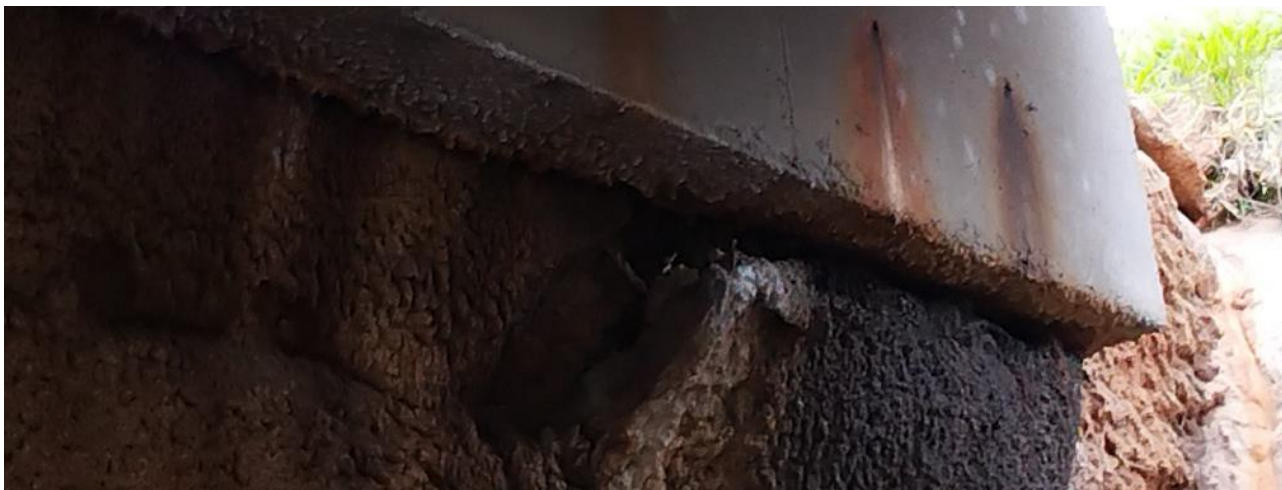
Figura 54 - Relatório 631: Cortina com marcas de infiltração

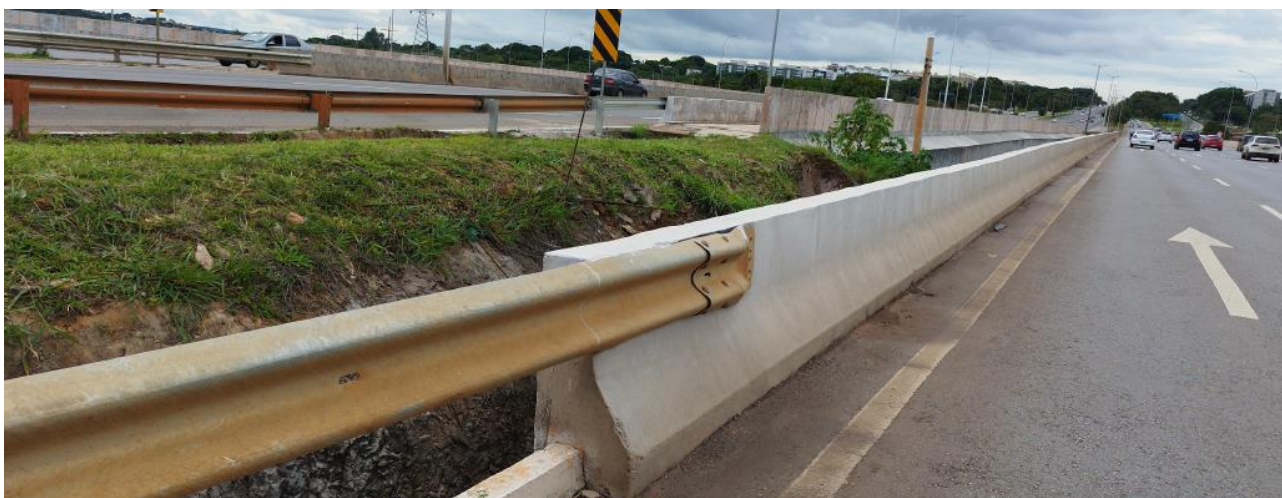
Figura 55 - Relatório 631: Guarda rodas com ausência de dispositivo de sinalização refletiva

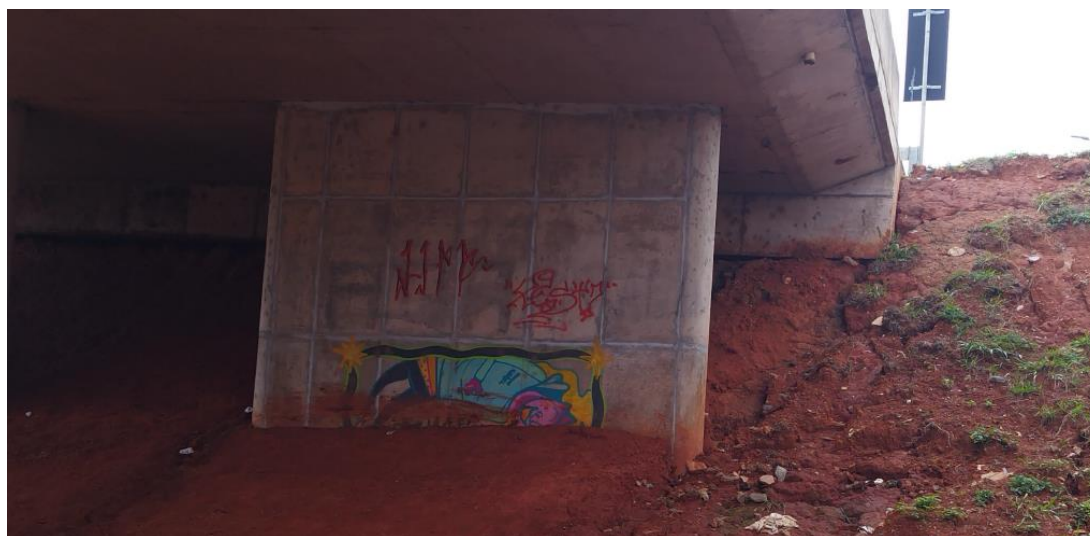
Figura 57 - Relatório 632: Talude com erosão acentuada e ausência de revestimento

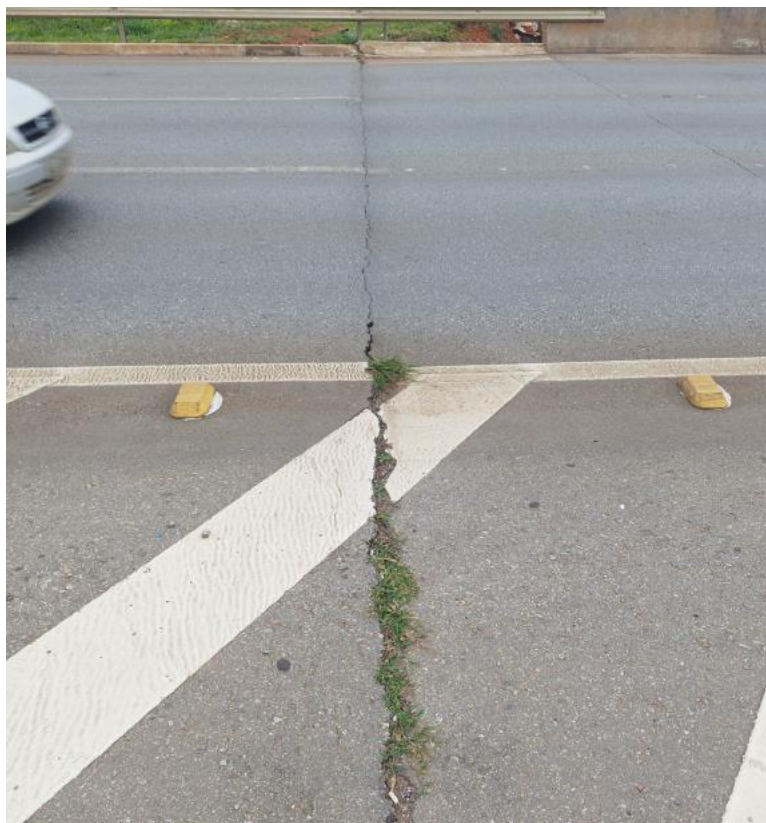
Figura 58 - Relatório 632: Laje de transição com fissuras e vegetação

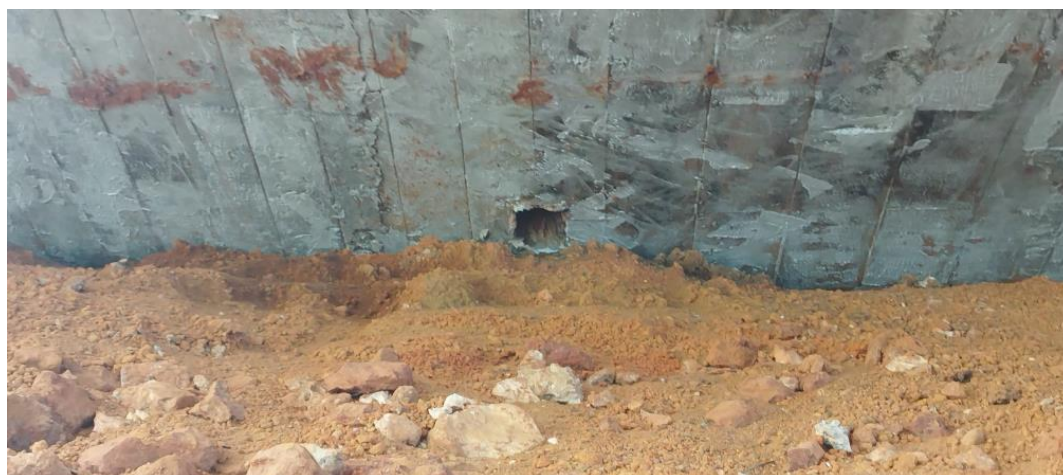
Figura 61 - Relatório 659: Laje com concreto disgregado

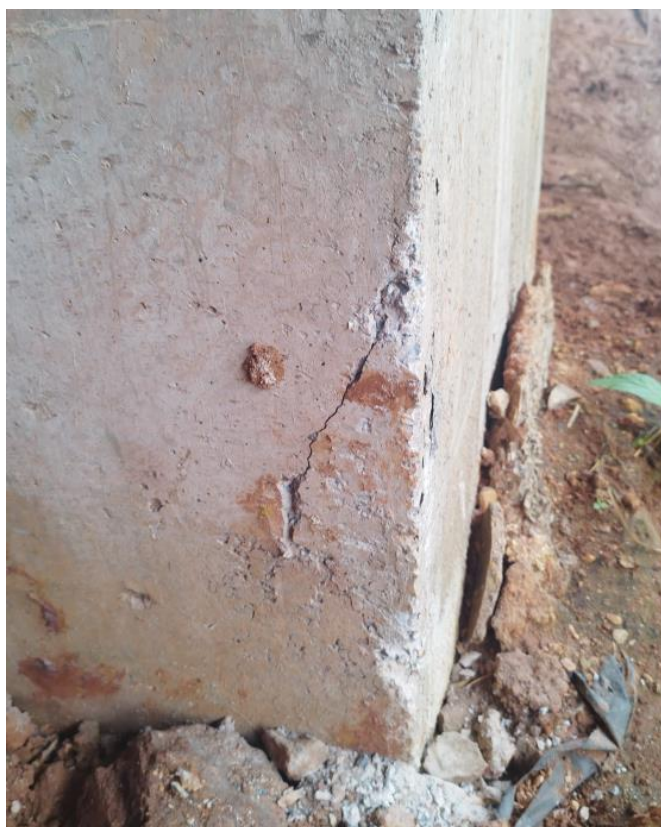
Figura 62 - Relatório 659: Pilar 7 com concreto disgregado

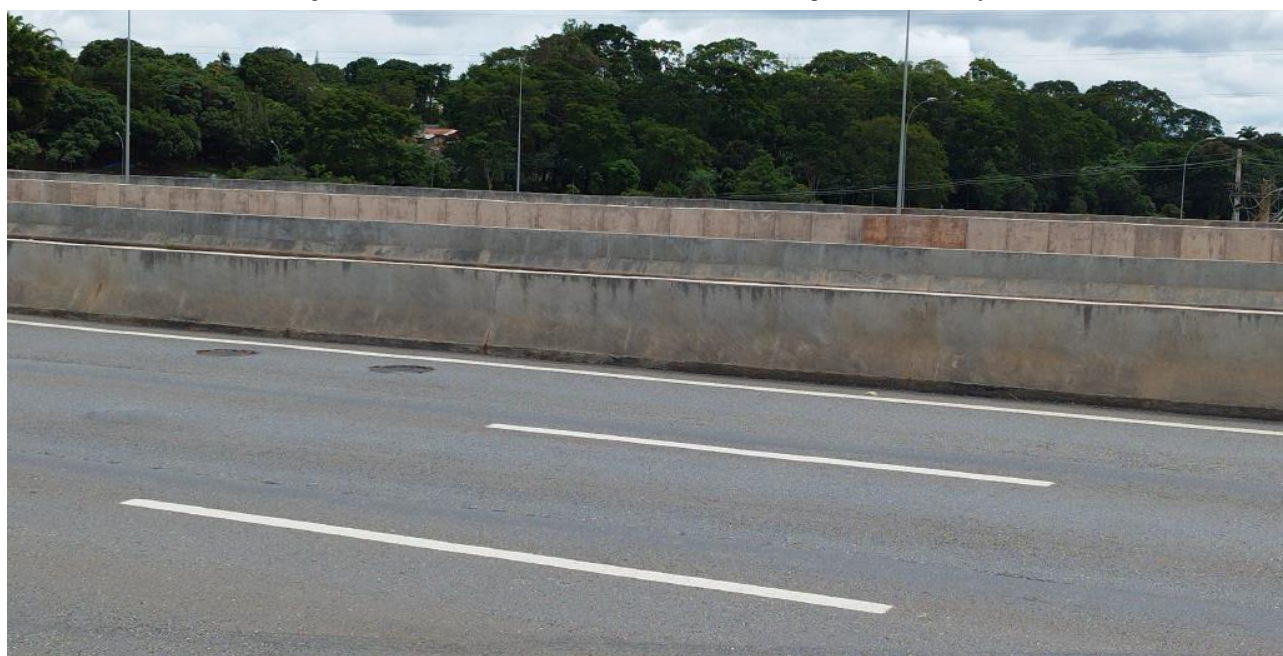
Figura 63 - Relatório 659: Guarda rodas com ausência de dispositivo de sinalização refletiva
