Estudo comparativo de metodologias de inspeção para avaliação do estado de degradação de edifícios

Comparative study of inspection methodologies for assessing the state of degradation of buildings

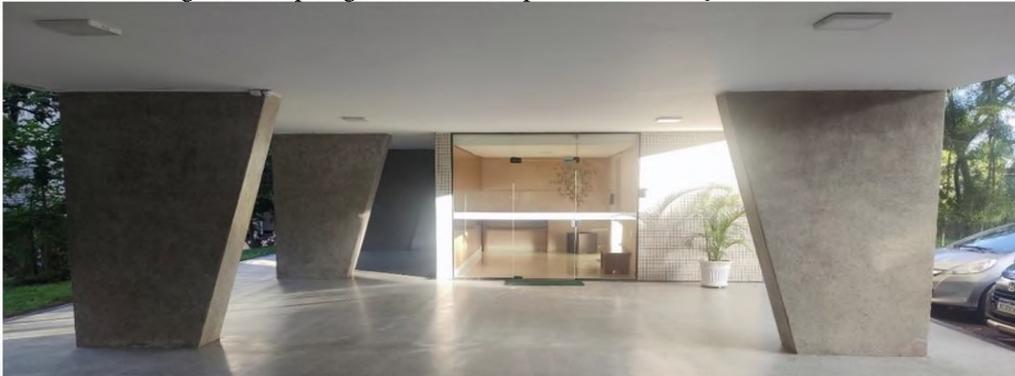
Figura 2 - Tipologia estrutural do pilotis da edificação residencial.

A edificação residencial possui sistema estrutural em concreto armado, com pilares, vigas e lajes maciças.

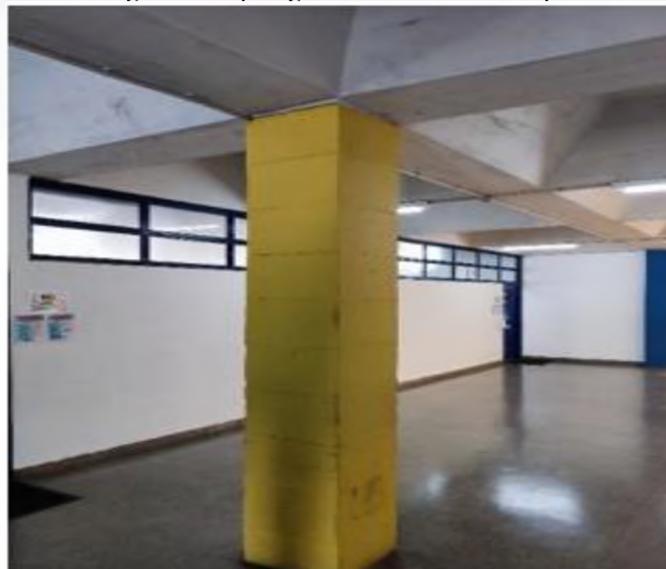
Figura 3 - Tipologia estrutural da edificação.

A edificação escolar possui sistema de estrutural em concreto armado, com pilares, vigas e lajes maciças. Não foram observados no sistema estrutural, anomalias, deformações ou indícios que possam colocar em risco a edificação ou abalar sua estabilidade, onde as anomalias observadas são pontuais. A Fig. 3 e Fig. 4 exhibe a tipologia estrutural da edificação.

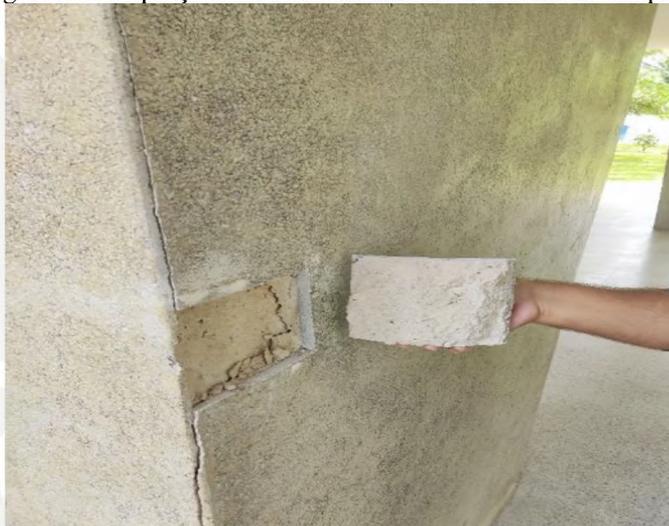
Figura 5 - Prospecção do local com trinca no revestimento do pilar.

Em dois pilares observou-se a presença de trincas no elemento estrutural. Realizando a prospecção do local, constatou-se que a trinca se travava do destacamento do revestimento em granilite rústico aplicado na superfície dos pilares, mostrado na Fig. 5.

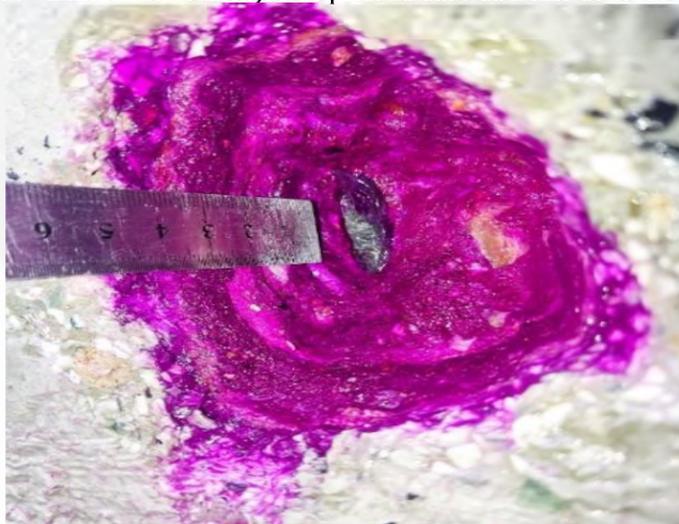
Figura 6 - Ensaio de verificação de profundidade da frente de carbonatação.

O procedimento de determinação da profundidade de carbonatação teve como objetivo indicar se o concreto presente nos pilares ainda oferecia condições de proteção química às armaduras, mantendo as mesmas em estado de passivação, imunes ao processo corrosivo, podendo ser observado na Fig. 6.

Os resultados do ensaio de verificação da profundidade da frente de carbonatação e o respectivo cobrimento nominal de concreto pode ser observada na Tabela 1.

Observou-se nos dois pontos analisados que a frente de carbonatação não ultrapassou o cobrimento nominal, oferecendo proteção química às armaduras do pilar da edificação residencial.

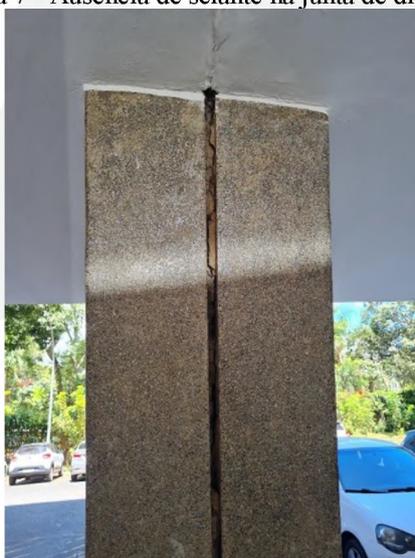
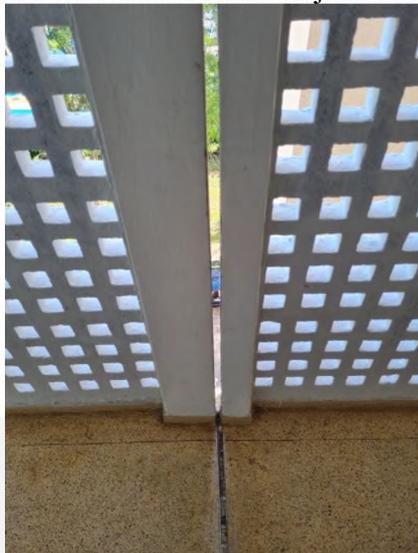
Verificou-se que as juntas de movimentação estrutural presentes nos pilotis apresentam falhas quanto ao material selante aplicado ou ausência de selante, como exibido na **Erro! Fonte de referência não encontrada.** No hall de serviço também pôde ser observada a falha ou ausência de selante nas juntas de dilatação, permitindo a percolação de água e sujidades provenientes da limpeza do piso dos pilotis para o interior da estrutura.

Figura 7 - Ausência de selante na junta de dilatação

FIGURA 8 - Ausência de selante na junta de dilatação

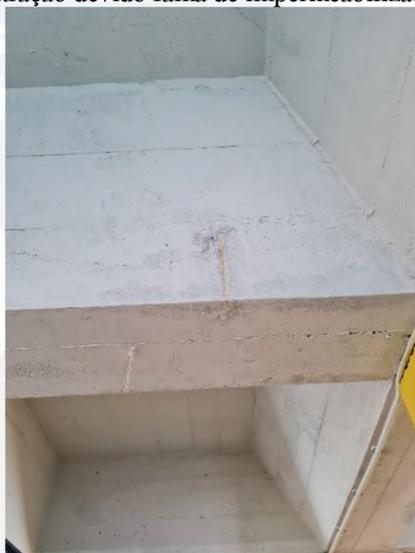
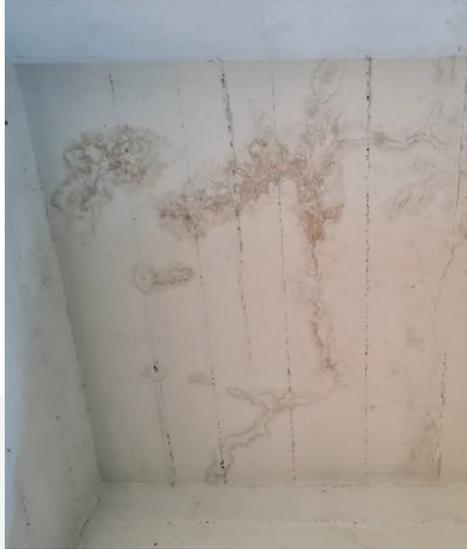
Quanto edificação escolar, não foram observados deformações ou indícios que possam colocar em risco a edificação escolar ou abalar sua estabilidade. Entretanto, a impermeabilização da cobertura apresenta falhas de estanqueidade, causando infiltrações no interior da escola, em vigas e lajes.

Figura. 9 – Infiltração devido falha de impermeabilização da cobertura.

Figura. 10 – Infiltração devido falha de impermeabilização da cobertura.

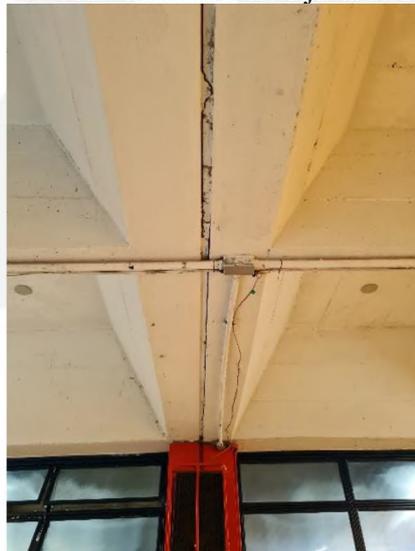
Figura. 11- Ausência de selante na junta de dilatação.

As juntas de movimentação estrutural presentes na parte interna apresentam falhas de vedação (Fig. 11), na área externa, a ausência de material selante permite a percolação de água para o interior da estrutura, mostrado na Fig. 12.

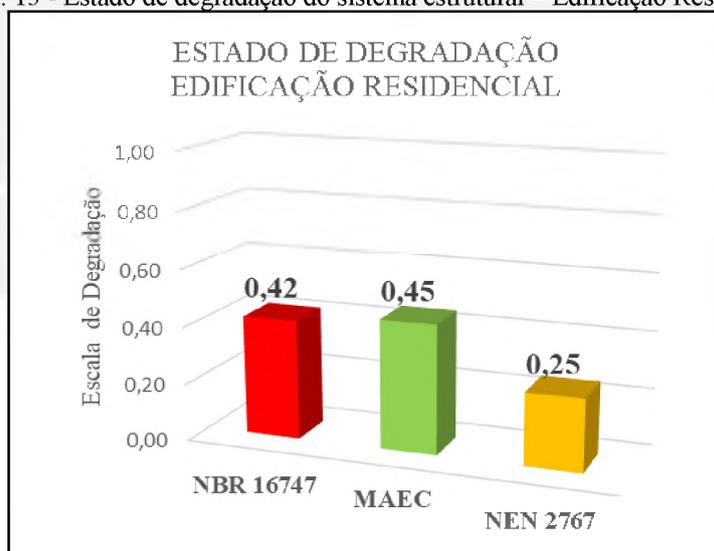
Figura. 13 - Estado de degradação do sistema estrutural – Edificação Residencial.

Foram realizadas análises comparativas entre os resultados obtidos das metodologias de inspeção. Considerando a escala de 0 a 1, verificou-se o estado de degradação calculado para o sistema estrutural, conforme observado a seguir:

Os valores estabelecem uma escala quantitativa do estado da degradação do sistema estrutural e seus subsistemas (pilares, vigas, lajes e juntas), avaliadas inicialmente de forma qualitativa, se mostrando uma ferramenta eficiente na tomada de decisão e gestão de prioridades.

Ao analisar os dados obtidos e traduzidos nos gráficos apresentados, verificou-se grande similaridade quanto à avaliação do estado de degradação pelas metodologias de inspeção da NBR 16747 e MAEC, entretanto a metodologia da NEN 2767, apresenta melhor resultados, em função dos menores valores obtidos na escala do estado de degradação, em especial ao parâmetro de extensão das anomalias.
