**FATOR DE RELEVÂNCIA ESTRUTURAL COMO CRITÉRIO NA  
TOMADA DE DECISÃO DO GESTOR PÚBLICO PARA  
INTERVENÇÕES NAS OAs CONTEMPLADAS PELO  
PROGRAMA DE MANUTENÇÃO E REABILITAÇÃO DE  
ESTRUTURAS-PROARTE**

UNIVERSIDADE DE BRASÍLIA – UnB  
FACULDADE DE ARQUITETURA E URBANISMO – FAU  
PROGRAMA DE PÓS-GRADUAÇÃO DA FACULDADE DE ARQUITETURA E URBANISMO –  
PPG-FAU

Dissertação apresentada ao Programa de Pós-Graduação da Faculdade de Arquitetura e Urbanismo da Universidade de Brasília como requisito à obtenção do título de MESTRE em Arquitetura e Urbanismo. Área de concentração: Tecnologia, ambiente e sustentabilidade.  
Linha de pesquisa: Estrutura e Reabilitação do Ambiente Construído

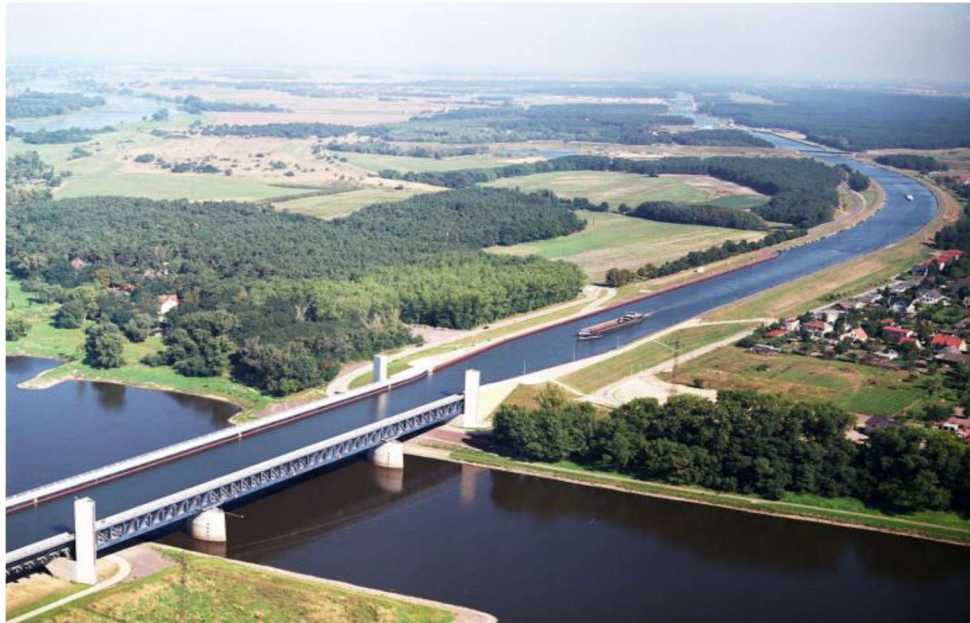
**Figura 26** - canal sobre o Rio Elba (Alemanha)

Um exemplo de ponte navegável é o canal-ponte sobre o Rio Elba que une a rede de canais da ex-Alemanha Oriental com a da Alemanha Ocidental, como parte do projeto de reunificação de ambas desde a caída do muro de Berlim.

Com seus 918 metros de extensão, a ponte-canal sobre o rio Elba é considerada uma obra-prima da engenharia moderna. Para sua construção, foram utilizados 68.000 m<sup>3</sup> de concreto e 24.000 toneladas de aço. A estrutura abriga uma calha com 34 metros de largura e 4,25 metros de profundidade, comportando cerca de 132 mil toneladas de água. Projetada para suportar até mesmo terremotos, a ponte garante segurança e funcionalidade em qualquer estação.

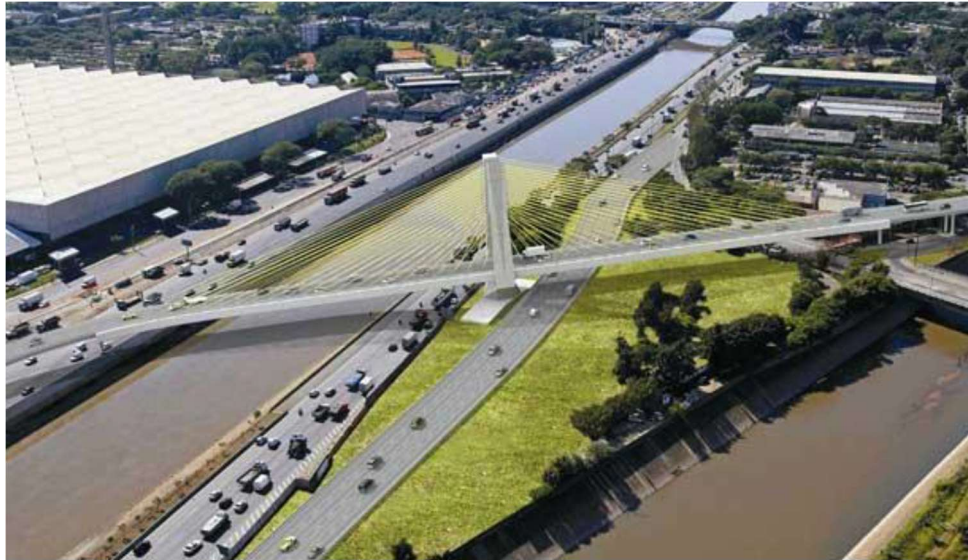
**Figura 28** - Ponte esconsa (Ponte Governador Orestes Quércia – São Paulo)

- **Pontes esconsas:** quando o ângulo difere de  $90^\circ$ , caracterizando uma travessia oblíqua.
- **Pontes curvas** são aquelas cujo eixo, em planta, apresenta um traçado curvilíneo. Esse tipo de solução é adotado geralmente para acompanhar a geometria da via ou contornar limitações topográficas.

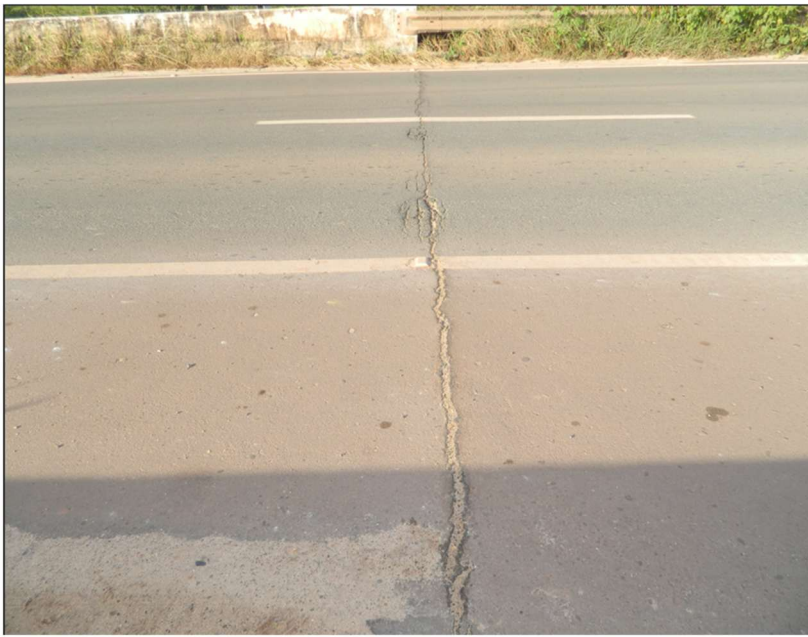
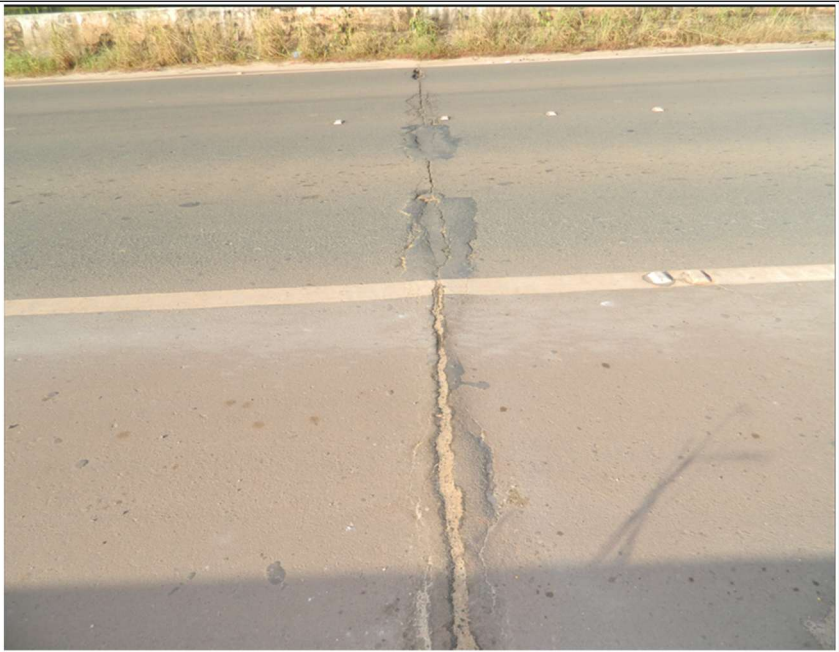
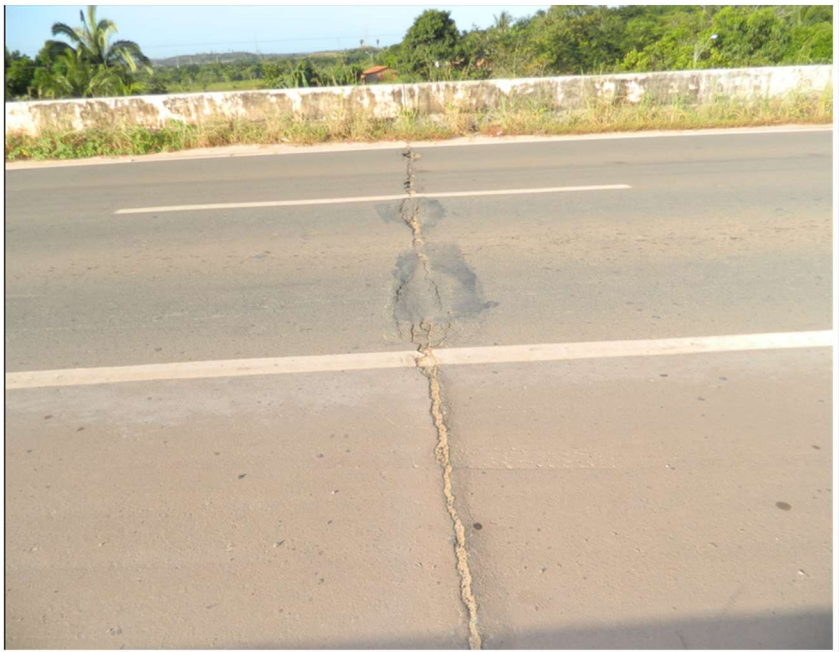
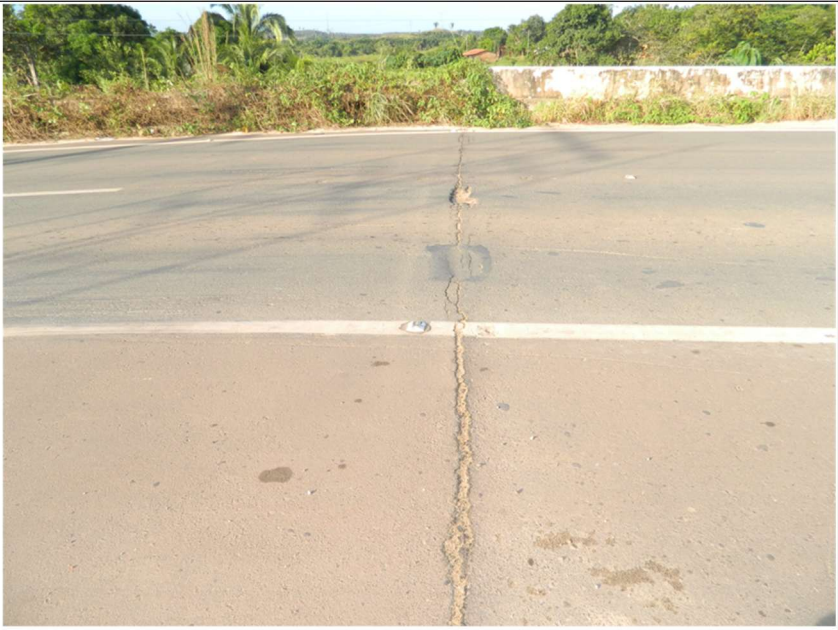
| 4 | Junta Danificada | |

| 5 | Junta Danificada | |
| 6 | Junta Danificada | |

| 7 | Junta Danificada | |

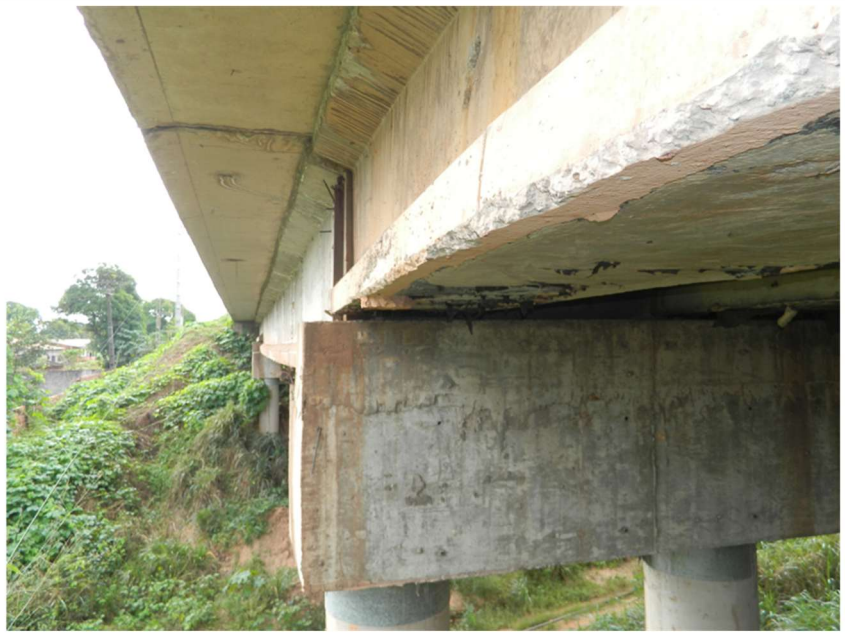
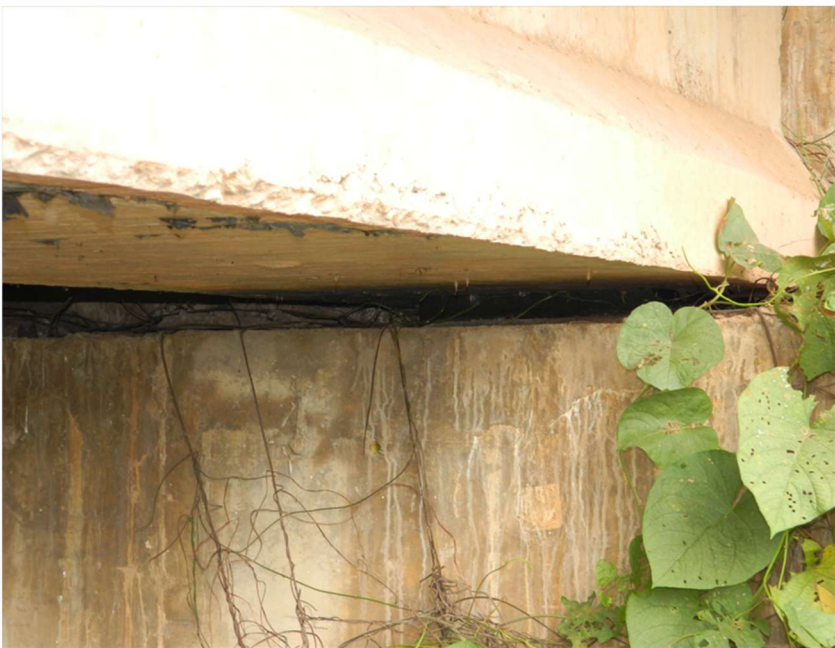
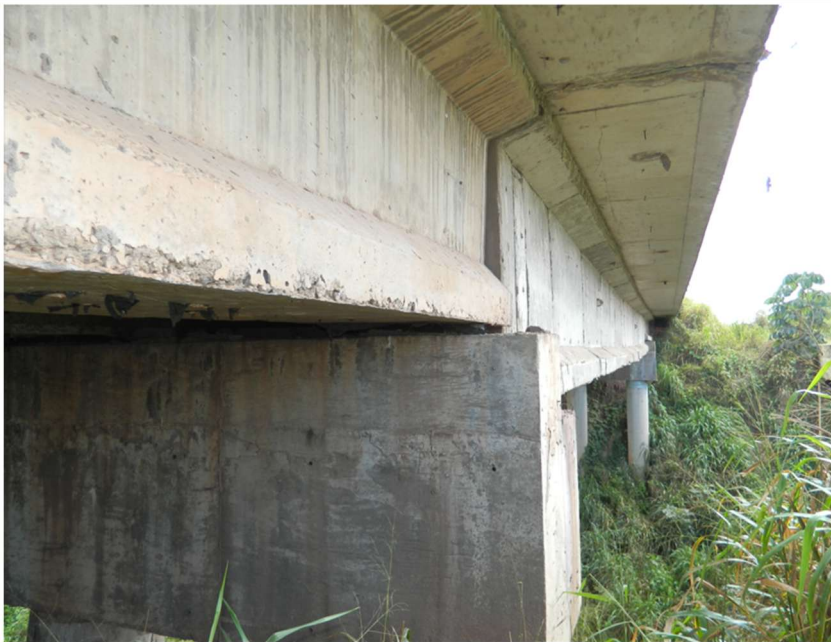
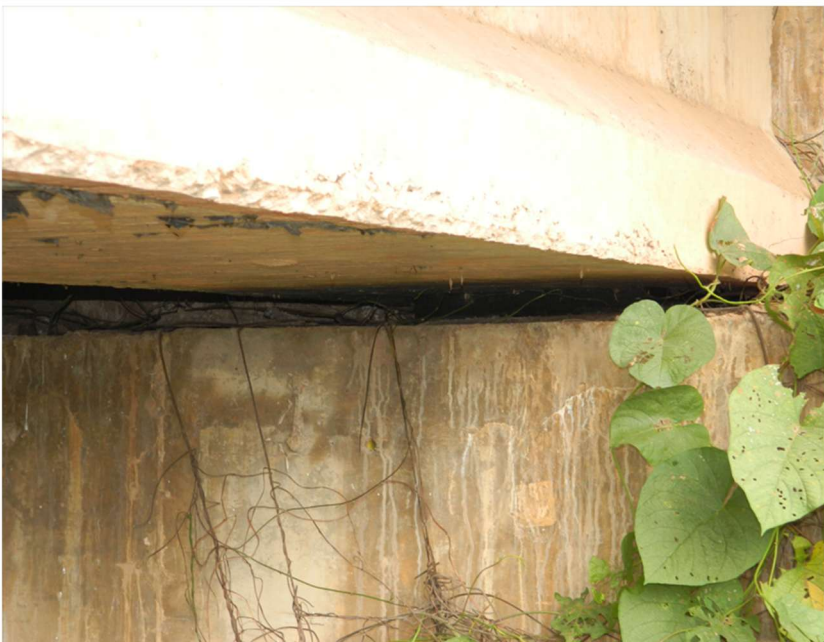
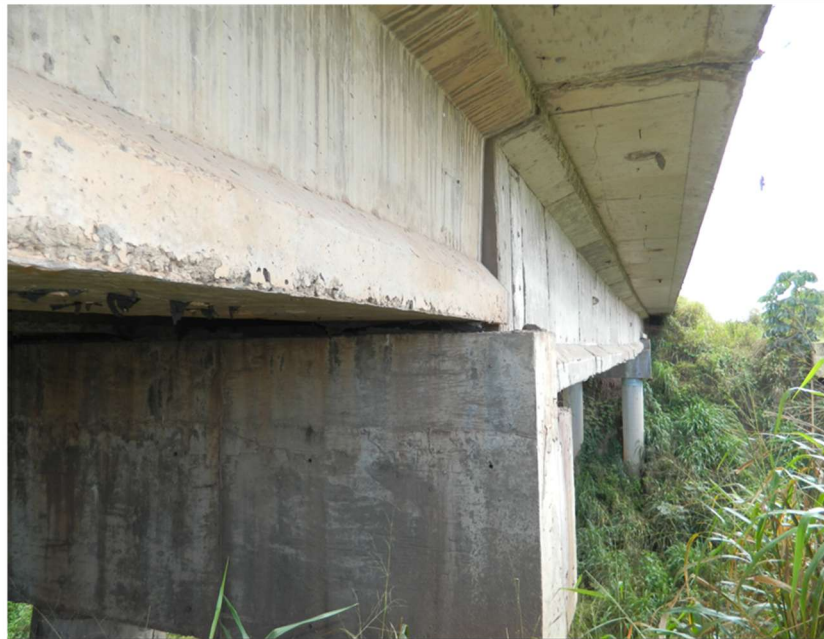
| 12 | Aparelho de Neoprene Fretado | |

| 19 | Aparelho de Neoprene Fretado | |
| 20 | Aparelho de Neoprene Fretado | |
