## ANÁLISE DA INTEGRIDADE DE FACHADAS DE CONCRETO APARENTE DO PATRIMÔNIO MODERNO

### **Análise da integridade de fachadas de concreto aparente**

### O caso do Edifício Vilanova Artigas da FAUUSP

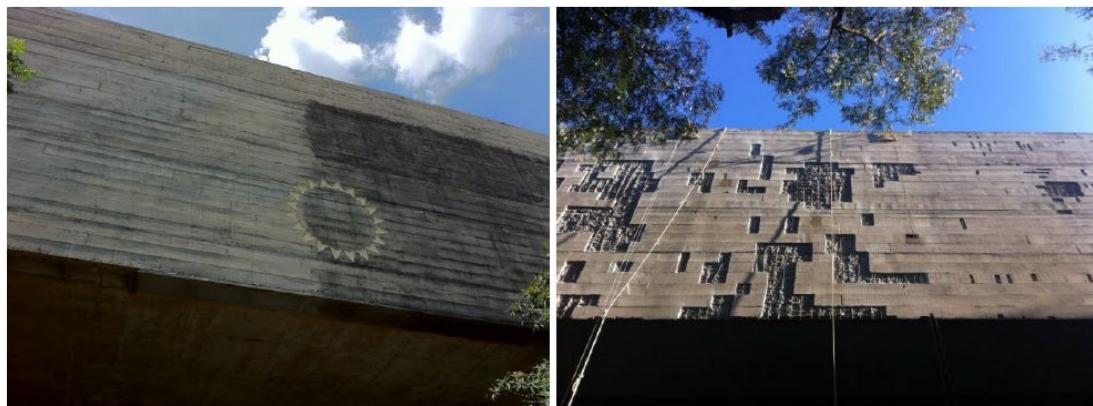
Figura 1 – Limpeza por hidrojateamento e escarificação da empena de concreto  
Fonte: Castro et al. (2016).

As etapas da intervenção realizada nas empênas de concreto aparente foram: limpeza por hidrojateamento, corte e escarificação do concreto, limpeza e substituição da armadura, preparação da superfície, aplicação de argamassa de reparo, acabamento superficial e aplicação de protetor hidrofugante na superfície (ver Figura 1). Para aproximar os reparos da aparência original do concreto, foram utilizados pigmentos, argamassa e cimento branco.

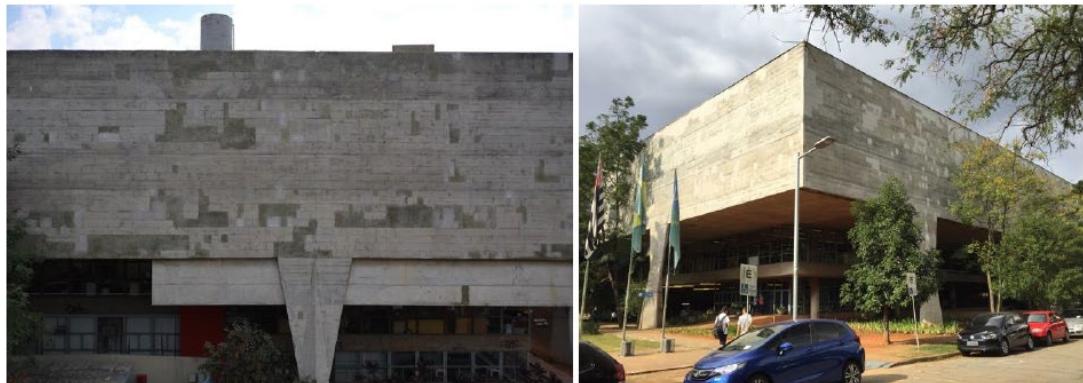
*Figura 2 – Execução de intervenção na empena com alterações na coloração original do concreto  
Fonte: Castro et al. (2016).*

Após a aplicação e cura da argamassa de reparo nas empênas, os resultados de coloração se mostraram diferentes em termos de tonalidade, ou seja, a cor da argamassa aplicada era mais escura do que a argamassa utilizada como molde (ver Figura 2). Além disso, muitos reparos apresentaram uma coloração mais clara do que o tom original do concreto, gerando uma significativa alteração na aparência do edifício.
