**INCÊNDIO EM EDIFICAÇÕES:
A QUESTÃO DO ESCAPE EM PRÉDIOS ALTOS EM BRASÍLIA (DF)**

Dissertação apresentada ao Programa de Pesquisa e Pós-Graduação da Faculdade de Arquitetura e Urbanismo da Universidade de Brasília, área de concentração: tecnologia, como requisito à obtenção do grau de Mestre em Arquitetura e Urbanismo, sob a orientação do Prof. Dr. Paulo Castilho Lima.

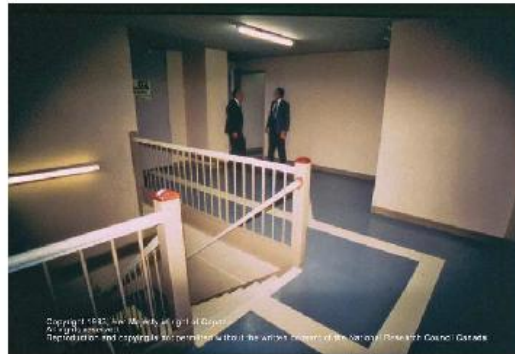
Figura 6 – Transferência horizontal das escadas de emergência.

As perspectivas menores à esquerda do corte esquemático, indicam uma transferência horizontal (Figura 6) para continuação da escada na vertical. De cima para baixo, no sentido da rota de saída: no 82º andar as escadas A e C transferem em direção ao centro do edifício, no 76º, todas transferem, B em direção ao centro e A,C de dentro para fora, há uma pequena mudança nas escadas A e C entre os andares 66º e 68º, no 48º andar, A e C transferem em direção ao centro e no 42º andar outra transferência das escadas A e C.

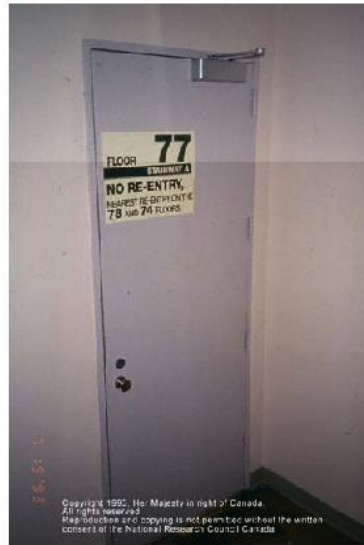
Figura 10 – Foto da porta da saída de emergência da Torre Norte.

A próxima Figura mostra uma foto tirada da porta da escada de emergência no 77º andar da Torre Norte, indicando a sinalização do número do pavimento.

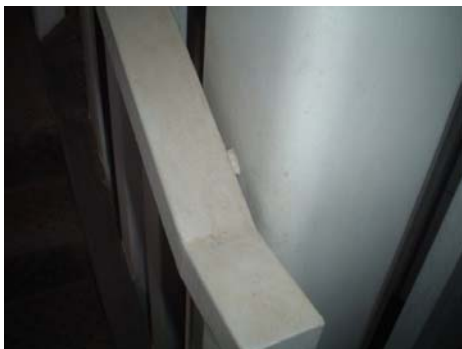
Foto 12 – Vista superior do corrimão (não há como colocar a mão devido a proximidade com a estrutura metálica)

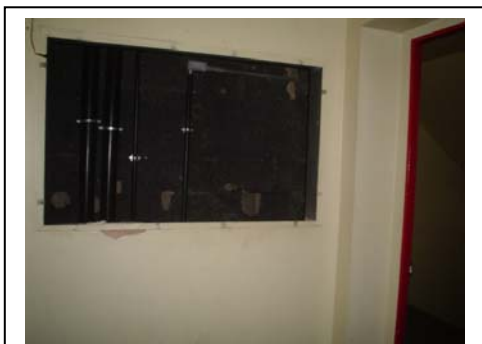
Foto 16 – Vista do duto de ventilação da antecâmara da escada.

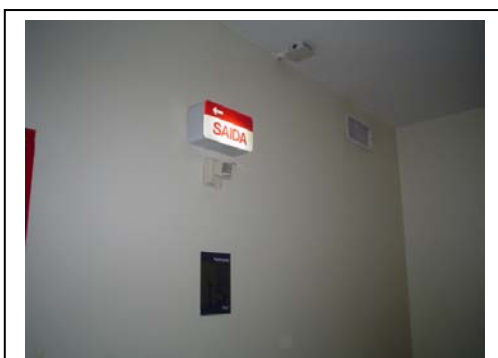
Foto 20 – Sinalização e iluminação de emergência dentro da escada.

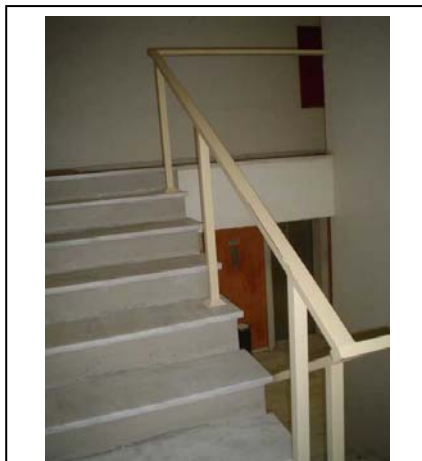
Foto 29 – Corrimão sem barra central

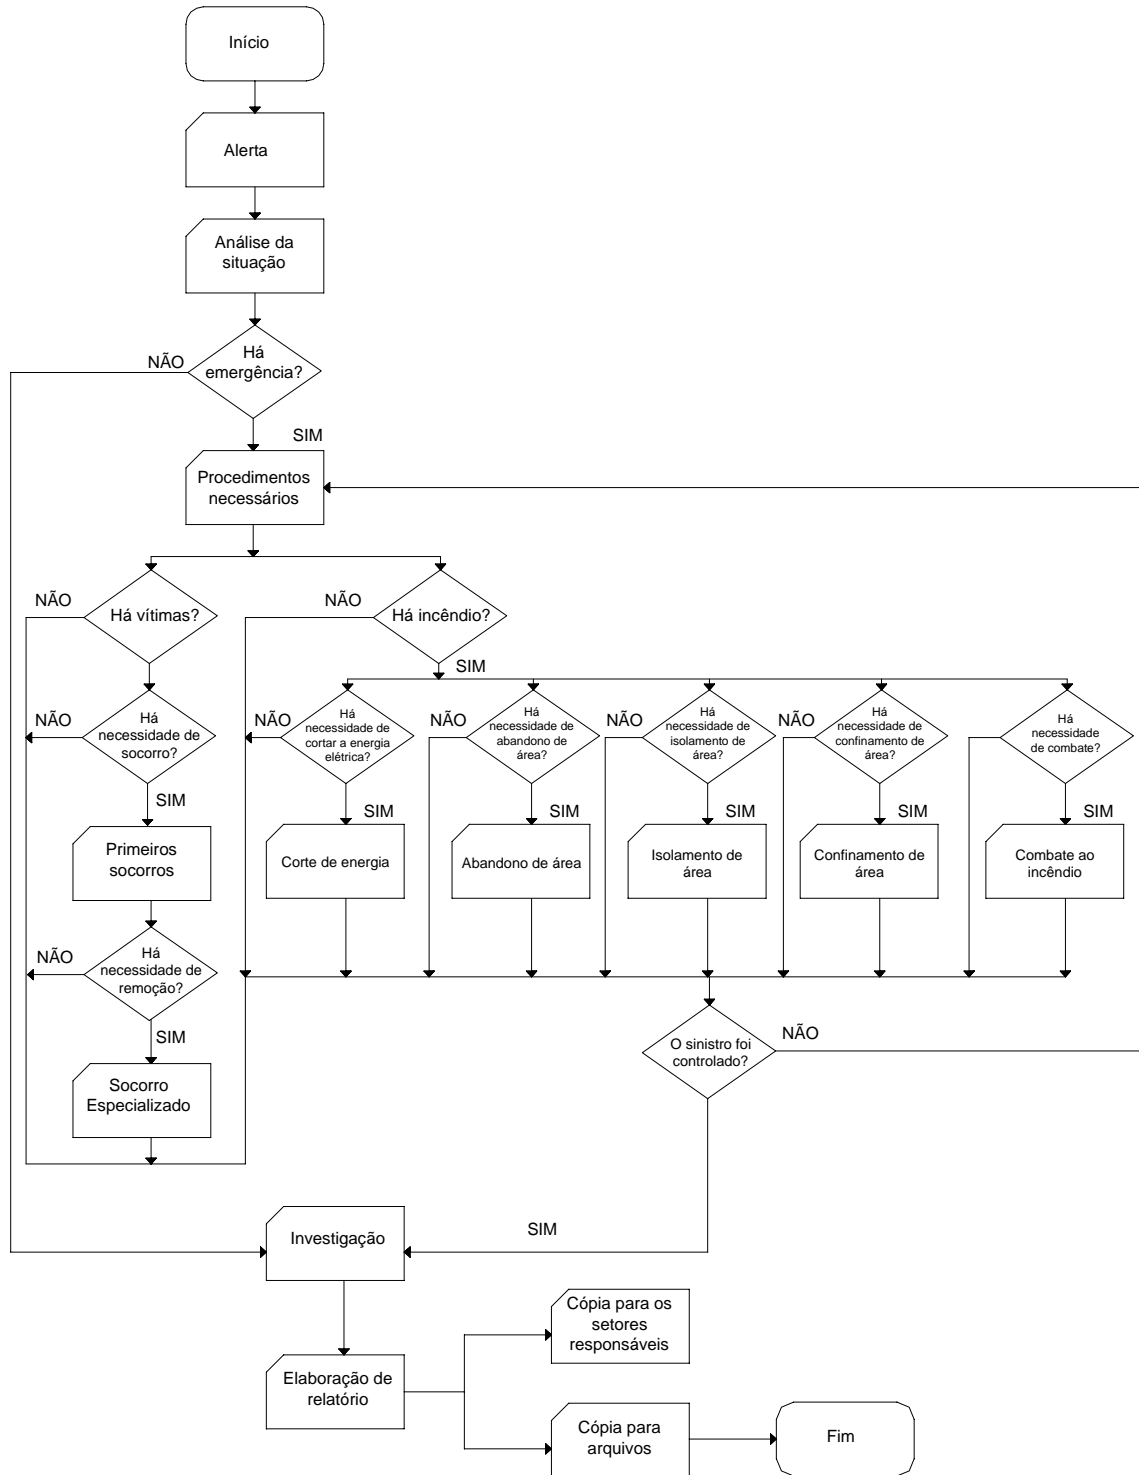
ANEXO C – Fluxograma de procedimento da brigada de incêndio (Anexo B da NBR 14276/1999 – Programa de Brigada de Incêndio)
