## Functional assessment of pavements on a university campus

### Avaliação funcional de pavimentos em um campus universitário

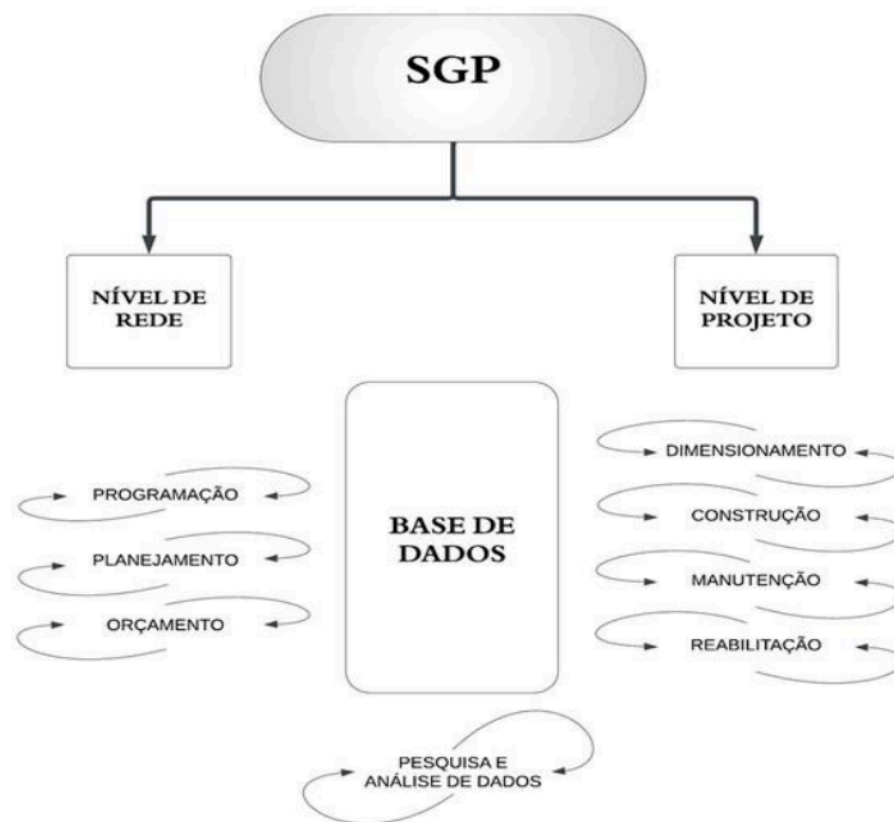
**Figura 1 - Níveis de um SGP**

Do ponto de vista da estrutura de um SGP, o processo decisório é comumente dividido em dois diferentes níveis: nível de rede e nível de projeto, conforme disposto na Figura 1. Em nível de rede há uma perspectiva abrangente da infraestrutura dos pavimentos, tratando sobre questões amplas relacionadas a orçamento e planejamento. Por outro lado, em nível de projeto se concentra de forma mais localizada em um trecho específico da rede, abordando decisões concretas sobre estratégias de manutenção e alocação de recursos (Huang, 2004).

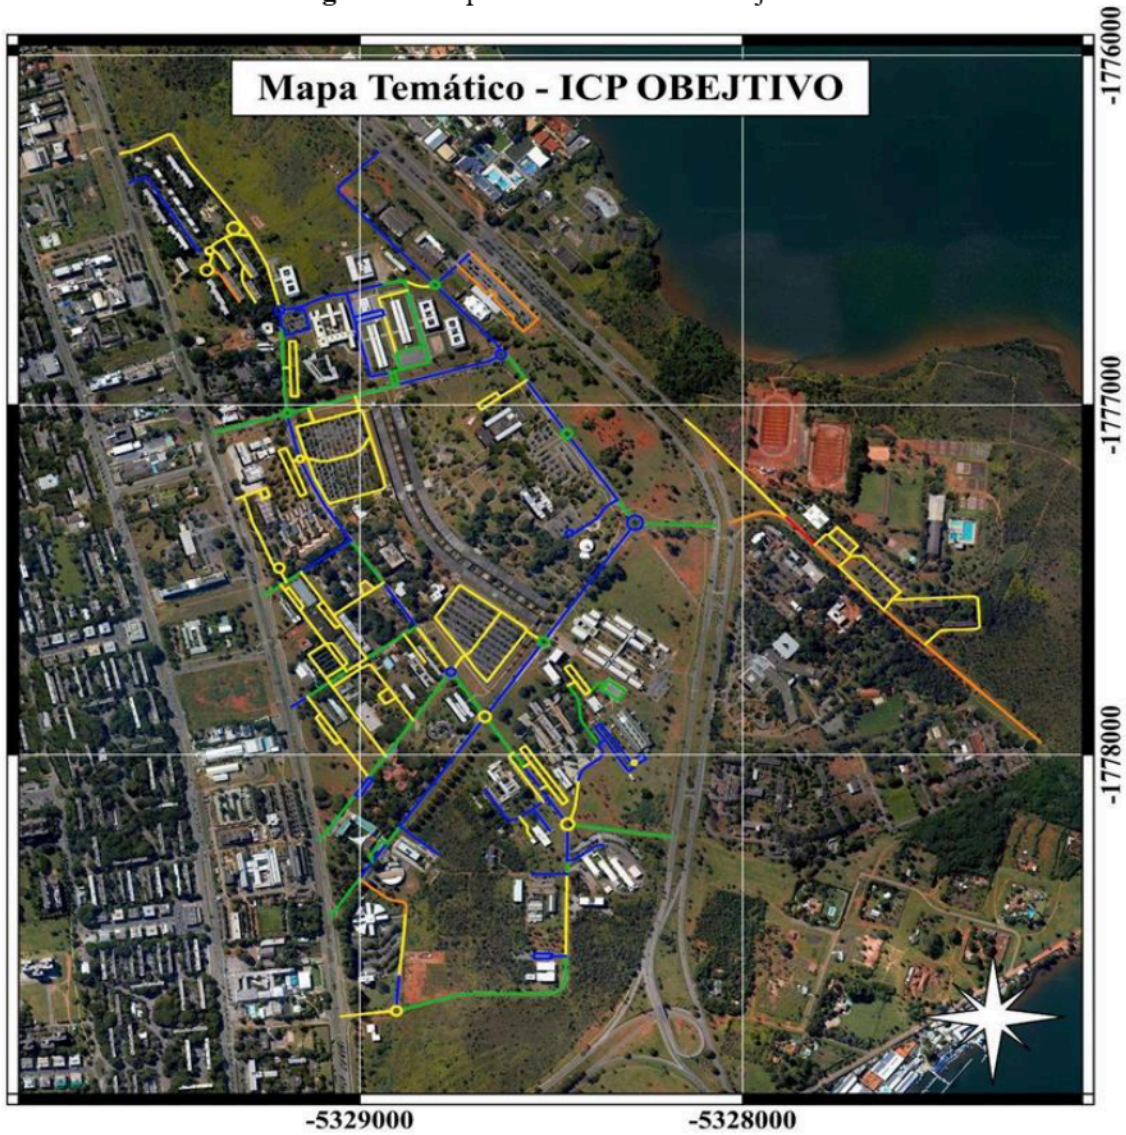
Figura 2 - Mapa temático dos ICPs Objetivos

Com o levantamento e consolidação dos dados, foi realizada a criação da base georreferenciada, com auxílio do software QGIS, para fazer os mapas temáticos. As Figuras 2 e 3 representam de forma objetiva e subjetiva as condições dos segmentos avaliados no *Campus Darcy Ribeiro*, enquanto a Figura 4 mapeia as manutenções ou reabilitações necessárias para cada segmento.

Nos dois primeiros mapas (Figuras 2 e 3), é possível observar que, de fato, a maior parte dos segmentos do *campus Darcy Ribeiro* possuem ICPs com classificações “Bom” e “Muito Bom”, com ressalvas a alguns segmentos referentes a estacionamentos e vias de menor acesso, como é o caso da via que leva ao Centro Olímpico da universidade (ID 124). Além disso, os mapas das Figuras 2 e 3 confirmam as informações expostas nas análises estatísticas; ou seja, os segmentos possuem ICPs objetivos e subjetivos com valores próximos, resultando em classificações aproximadas.

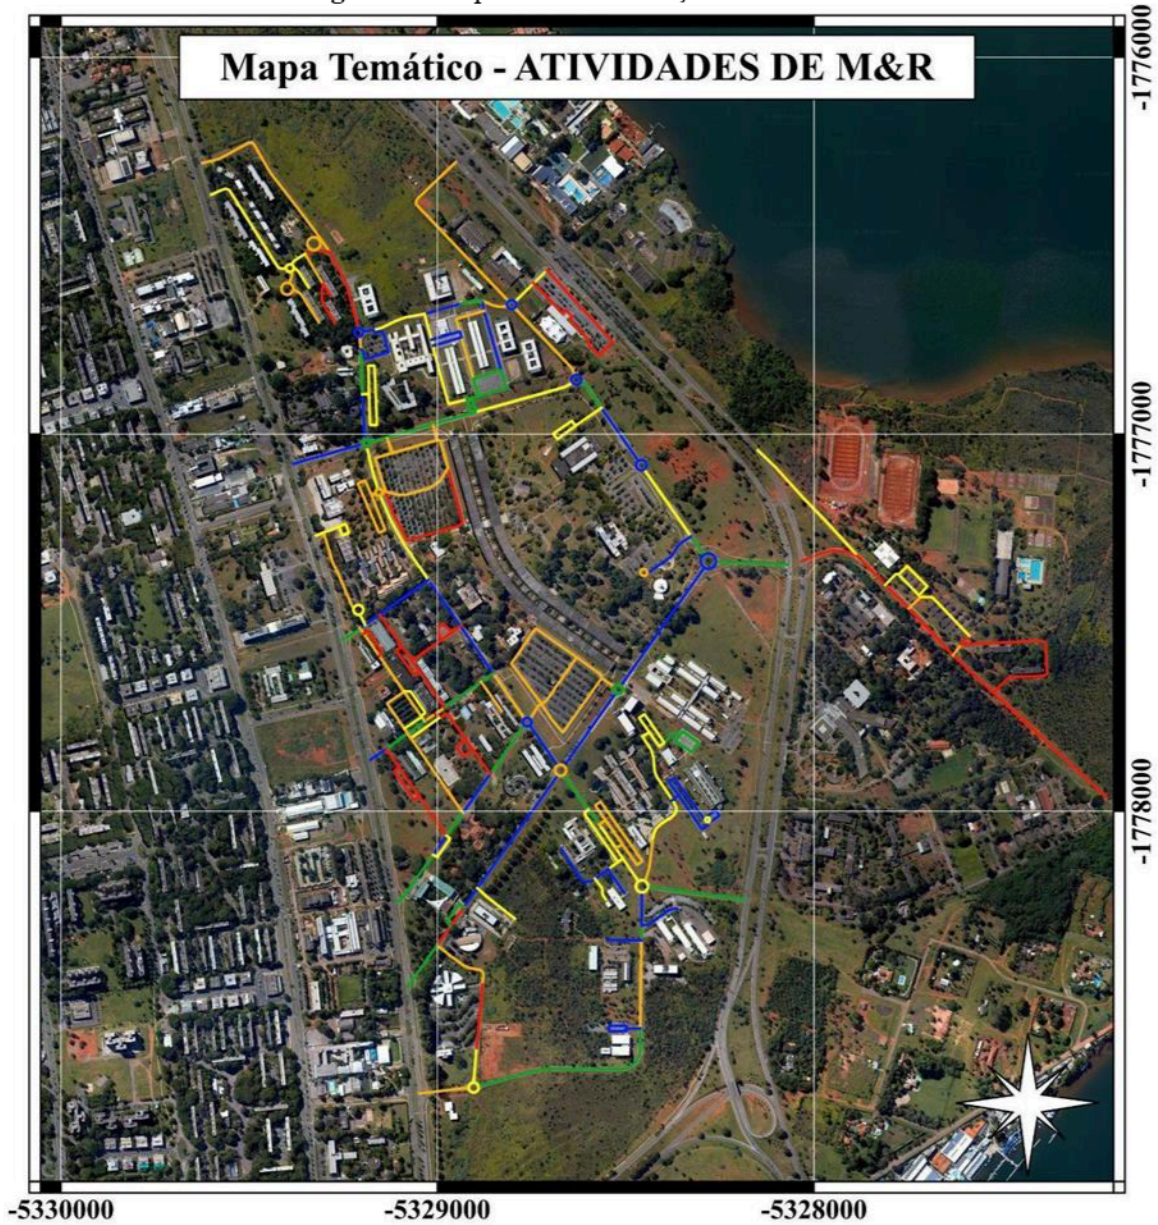
Figura 4 - Mapa temático das ações de M&R

Em relação ao mapa temático da Figura 4, as informações dispostas nos tópicos anteriores também são confirmadas. É possível observar que a maior parte das atividades de M&R recomendadas tratam-se de atividades de Manutenção Preventiva. Isto era esperado dada a avaliação dos ICPs, suas classificações e os defeitos encontrados em todos os segmentos de vias do *Campus Darcy Ribeiro*. Vale ressaltar que as indicações de M&R para Reconstrução (RC) devem ser acompanhadas de ensaios estruturais para aferir a condição da camada de base da estrutura e, então, confirmar a necessidade desta atividade.

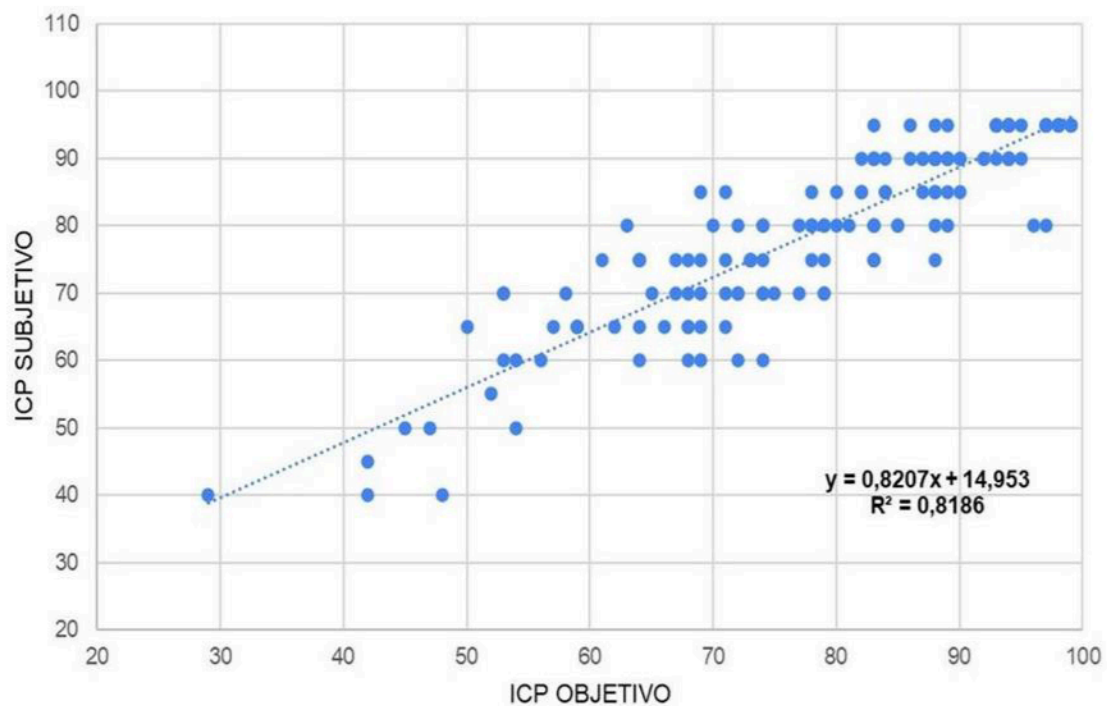
**Figura 5** - Dispersão entre o ICP Objetivo e o ICP Subjetivo

Quando se realiza uma análise comparativa entre os ICP Objetivo e o ICP Subjetivo, percebe-se que apesar de haver uma dispersão entre os valores por todos os intervalos de ICP, a variação entre os valores obtidos não é elevada. Essa diferença pode se dar devido à observação dos avaliadores, pelo fato de que quando um avaliador encontra um segmento com poucos defeitos, mas com severidade e extensão elevados, a nota subjetiva pode ser baixa, porém a objetiva pode não ficar tão reduzida.

Apesar disso, a diferença entre os valores não comprometeu a avaliação dos defeitos dos pavimentos. Tal fato é evidenciado pelo valor de  $R^2$  (correlação ao quadrado) do gráfico da Figura 5. Quando o valor de  $R^2$  é igual ou próximo a 1, isso significa que a correlação entre dados analisados é muito forte. Com o valor de  $R^2$  igual a 0,818, observa-se que os valores de ICP's Objetivos e Subjetivos têm valores médios aproximados. A Figura 5 dispõe as informações acerca da dispersão dos ICPs.

A análise do gráfico de dispersão e do teste de hipótese possibilitou afirmar que as avaliações subjetivas não comprometeram a confiabilidade das atividades de avaliação e levantamento de defeitos em campo. Isso deve-se ao fato de que, do ponto de vista estatístico, não há variações significativas entre os valores de ICP Objetivo e ICP Subjetivo observados.
