## **AVALIAÇÃO DA RESISTÊNCIA À DERRAPAGEM EM CICLOVIAS E CICLOFAIXAS DO DISTRITO FEDERAL**

Evaluation of skid resistance on bicycle paths and bike lanes in the Federal District

DOI: 10.23900/artefactum.v25i2.2928

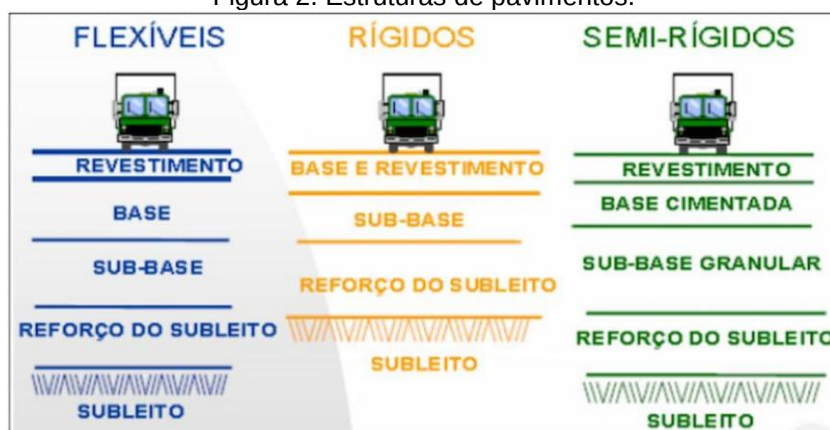
Figura 2. Estruturas de pavimentos.

Nesse contexto, os pavimentos desempenham papel fundamental na segurança e no conforto dos usuários, sendo compostos por camadas estruturais como revestimento, base e subleito. O revestimento, por estar em contato direto com o tráfego, é responsável pelas condições de aderência e atrito. Os pavimentos podem ser classificados em flexíveis, rígidos e semirrígidos, conforme suas propriedades mecânicas (Senço, 2008; Bernucci *et al.*, 2008). A estrutura típica dessas camadas é apresentada na Figura 2.
