# Proteção de superfícies de concreto aparente: diretrizes e parâmetros técnicos para intervenção

**Dissertação de Mestrado**

Dissertação de Mestrado apresentada ao Programa de Pós-Graduação da Faculdade de Arquitetura e Urbanismo da Universidade de Brasília – PPGFAU / UnB como parte dos requisitos necessários à obtenção do título de mestre.

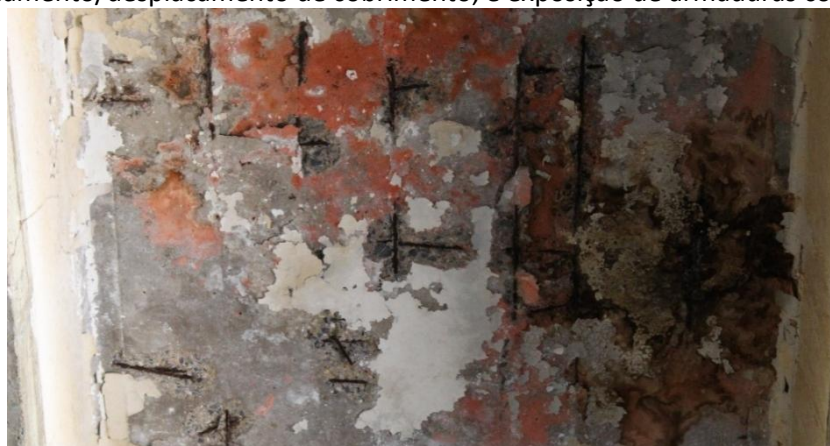
Figura 13 – Fundo de laje nervurada no interior do RU/UnB com fissuras, manchas de ferrugem, destacamento/desplacamento de cobrimento, e exposição de armaduras corroídas.

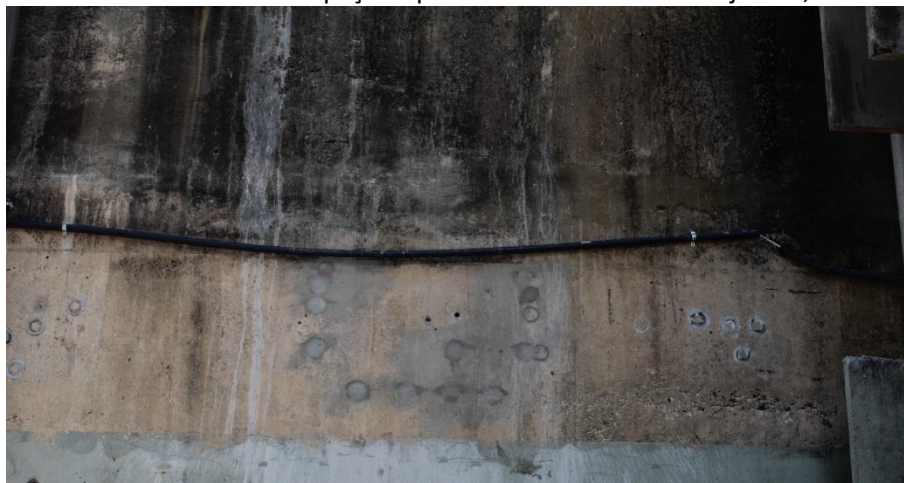
Figura 16 – Face externa da parede da torre anexa ao RU/UnB: presença de manchas causadas por eflorescências - escoamento esbranquiçado por acúmulo de sais – e sujeira, de cor mais escura.

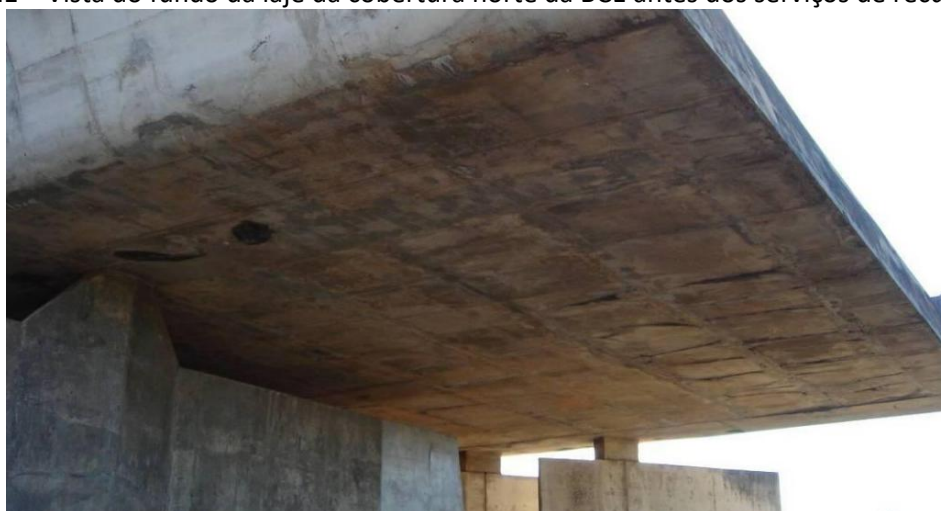
Figura 21 – Vista do fundo da laje da cobertura norte da BCE antes dos serviços de recuperação.

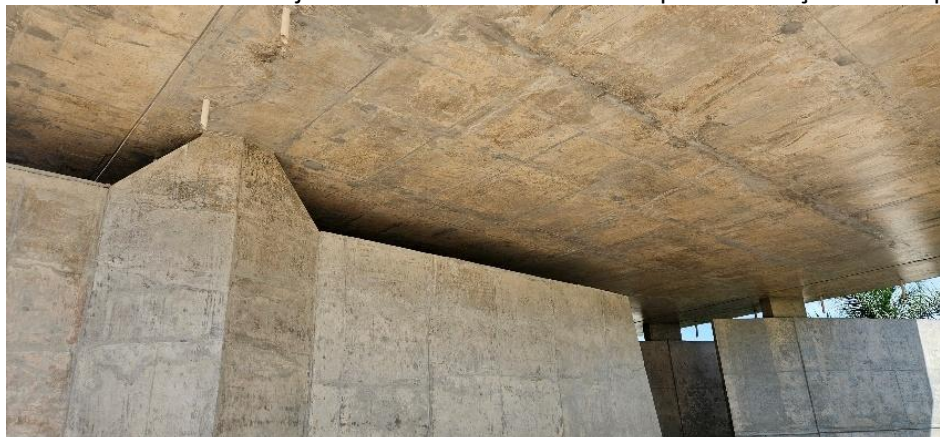
Figura 22 – Vista do fundo da laje da cobertura norte da BCE após os serviços de recuperação.

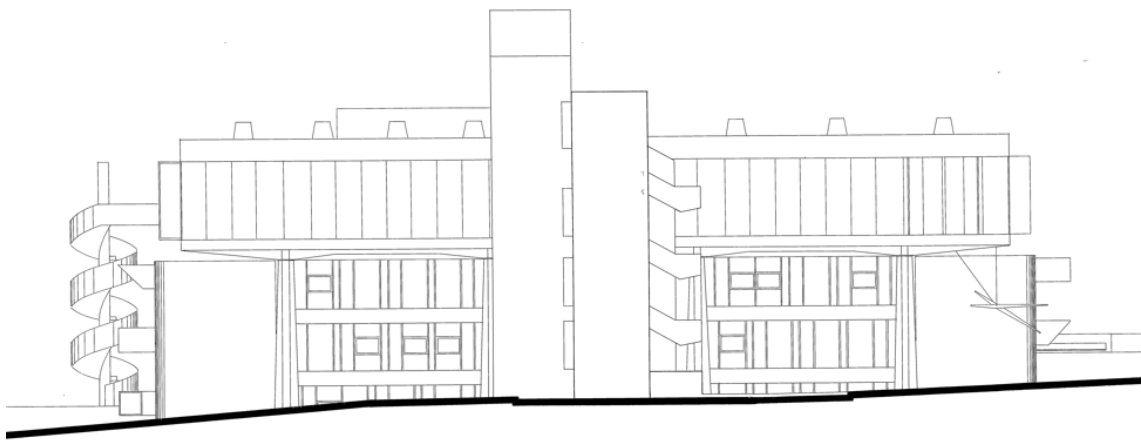
Figura 31 – Projeto de corte do Restaurante Universitário – RU/UnB, fachada noroeste.

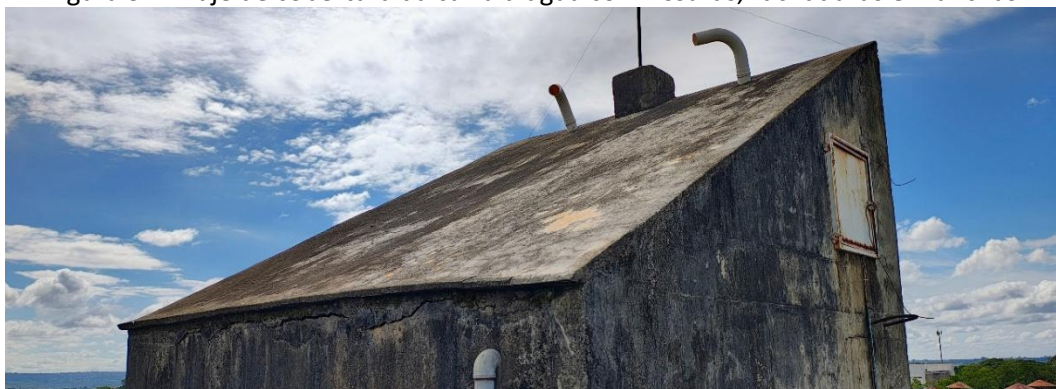
Figura 34 – Laje de cobertura da caixa d'água com fissuras, rachaduras e manchas.

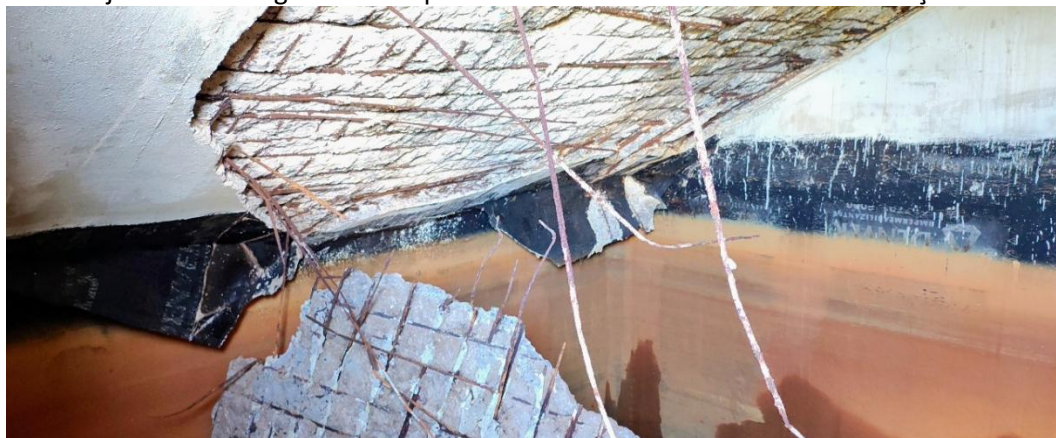
Figura 35 – Laje da caixa d'água com deslocamento e armaduras em estado avançado de corrosão.

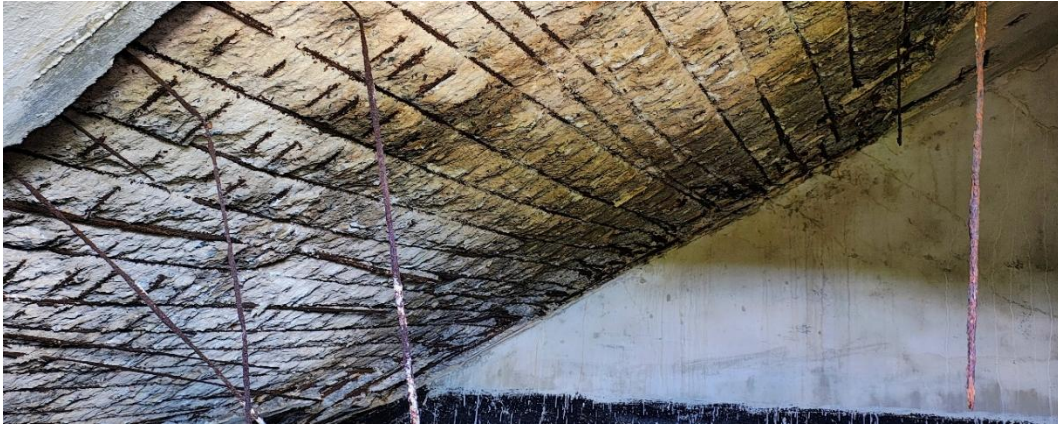
Figura 36 – Laje da caixa d'água com deslocamento e armaduras em estado avançado de corrosão.

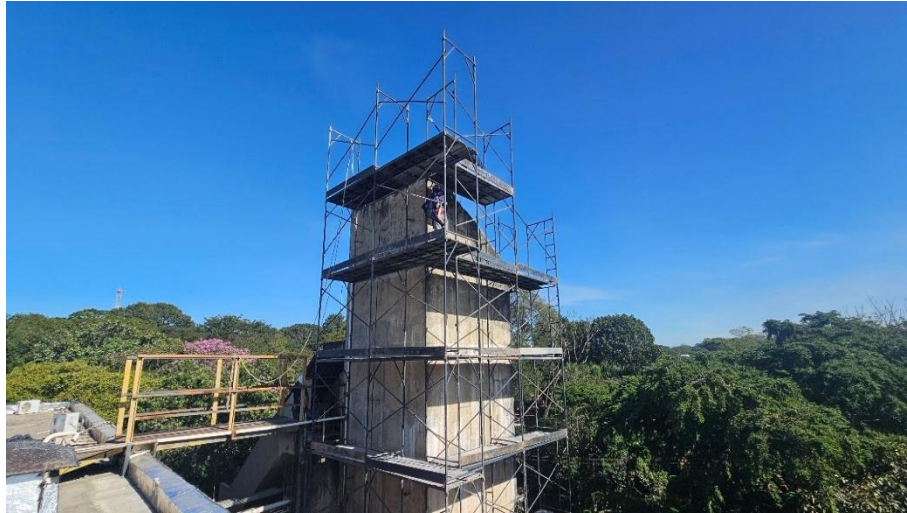
Figura 37 – Andaimas ao redor da caixa d'água do RU para processo de demolição e recomposição.

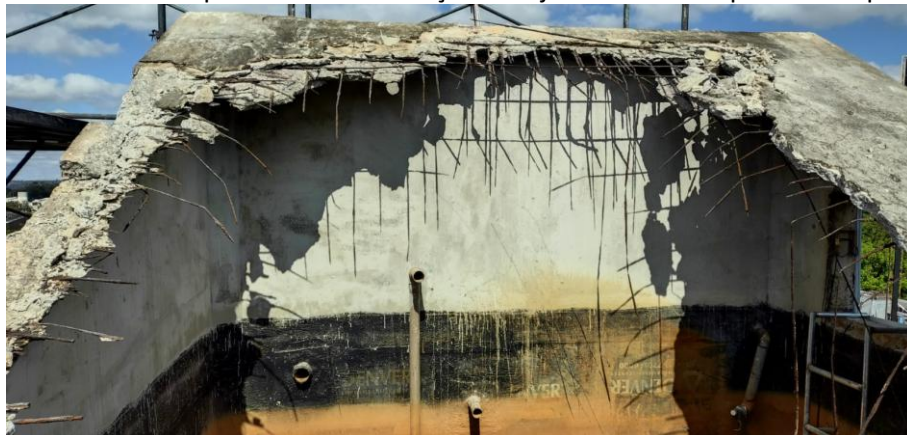
Figura 38 – Início do processo de demolição da laje de cobertura para recomposição.

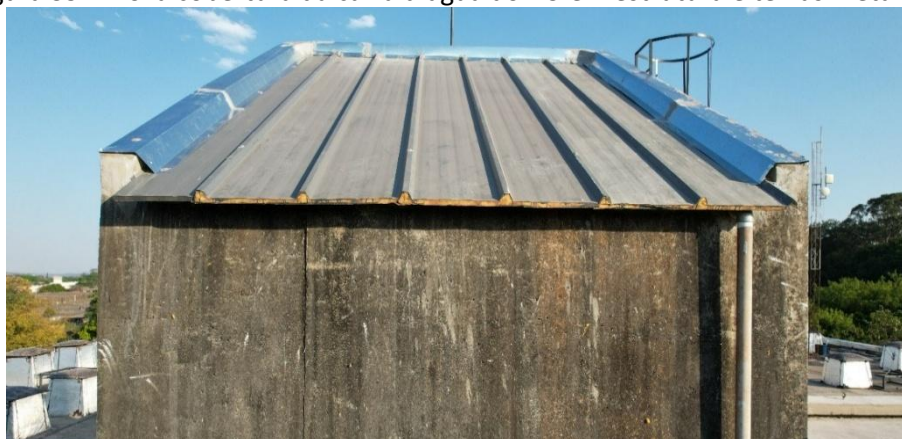
Figura 39 – Nova cobertura da caixa d'água do RU em estrutura e telhas metálicas.

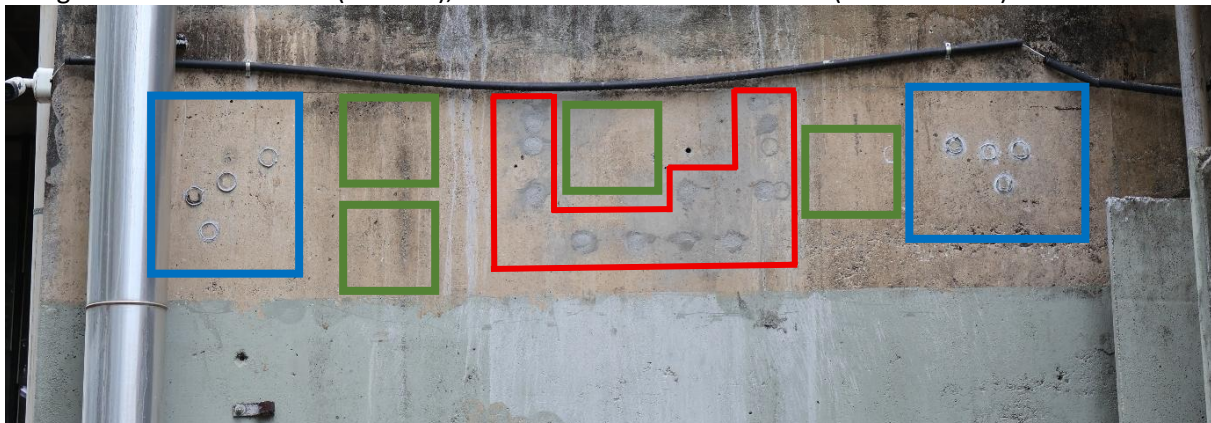
Figura 44 – Mapeamento dos locais de realização dos ensaios de esclerometria (em verde), absorção de água com tubos Karsten (em azul), e de retirada dos testemunhos (em vermelho).

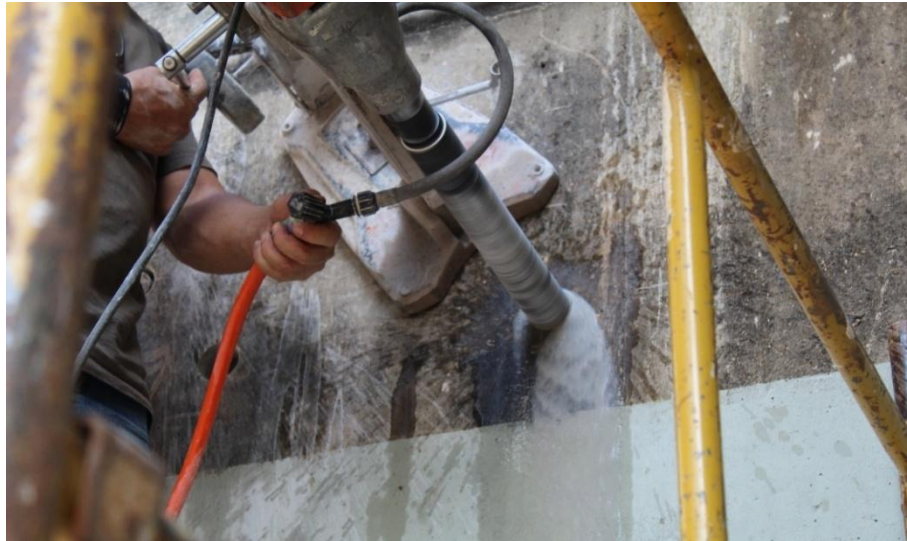
Figura 46 – Retirada de testemunhos do RU/UnB com uso de sonda rotativa do tipo serra copo.

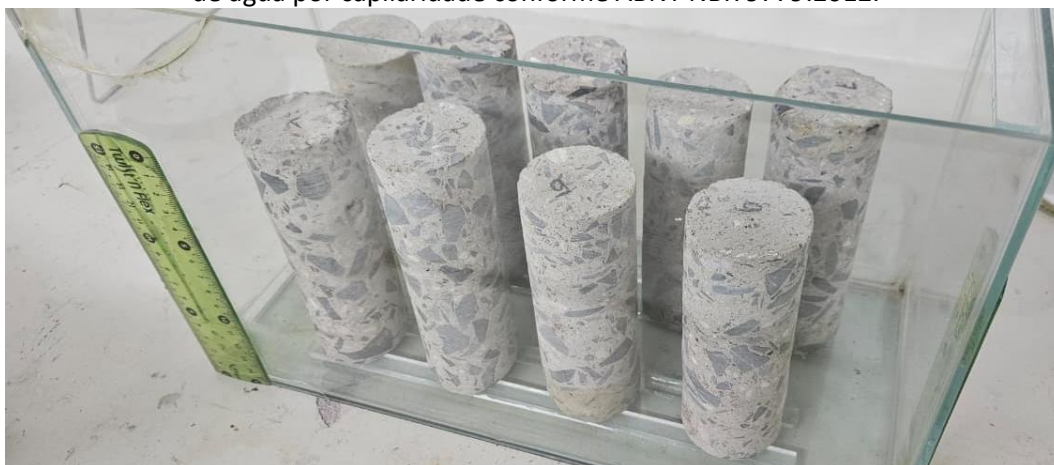
Figura 57 – Disposição dos testemunhos dentro do recipiente para realização do ensaio de absorção de água por capilaridade conforme ABNT NBR 9779:2012.

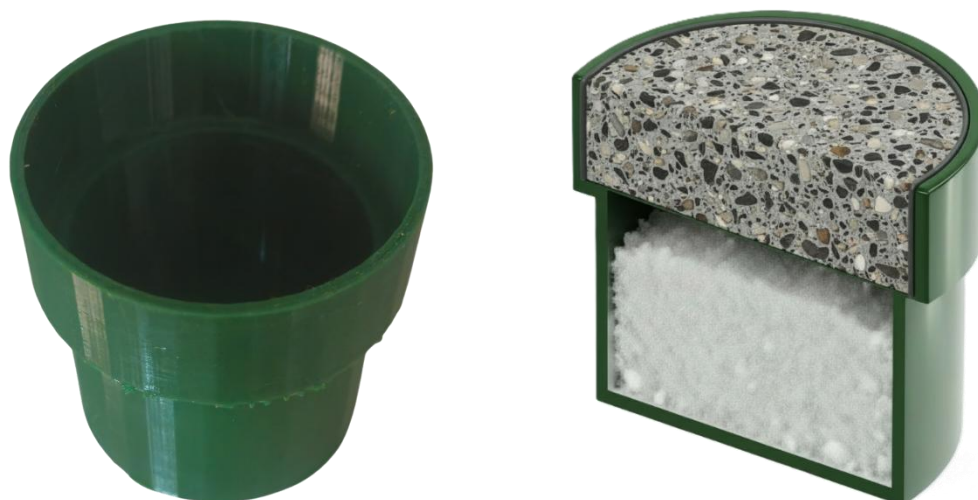
Figura 60 – Recipiente em plástico impresso em 3D para realização do ensaio de permeância ao vapor à esquerda e representação realista de corte da amostra à direita.

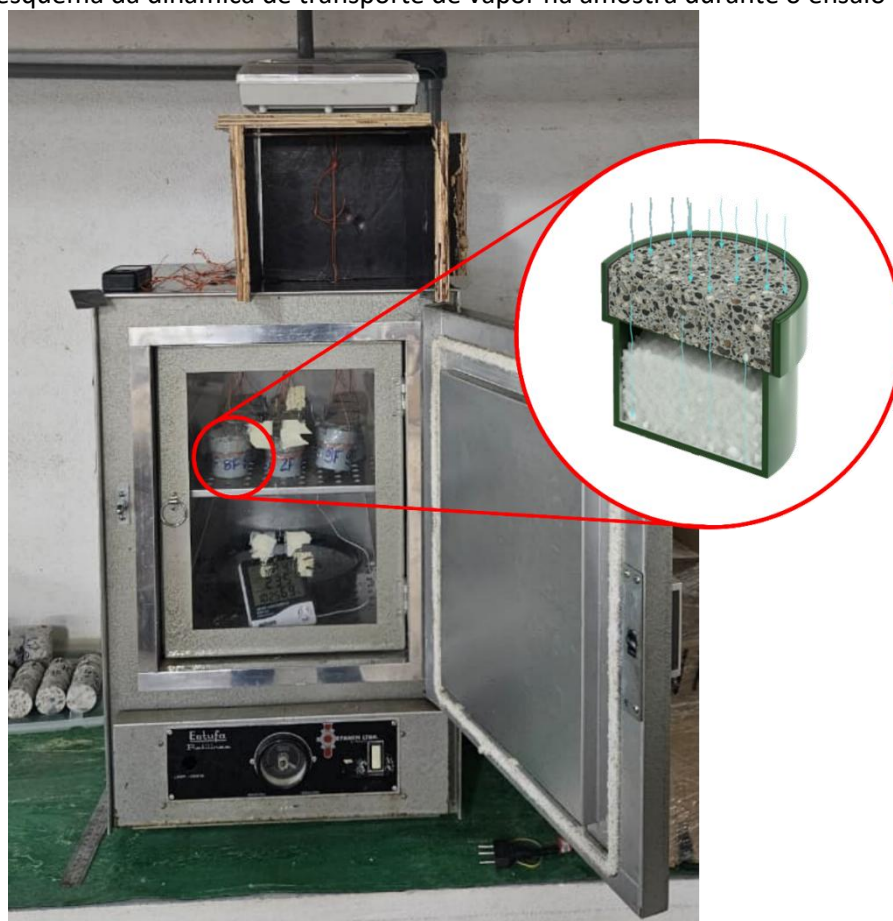
Figura 61 – Câmara de ensaio de permeância ao vapor, a partir da adaptação de uma estufa. Em destaque, esquema da dinâmica de transporte de vapor na amostra durante o ensaio de copo seco.

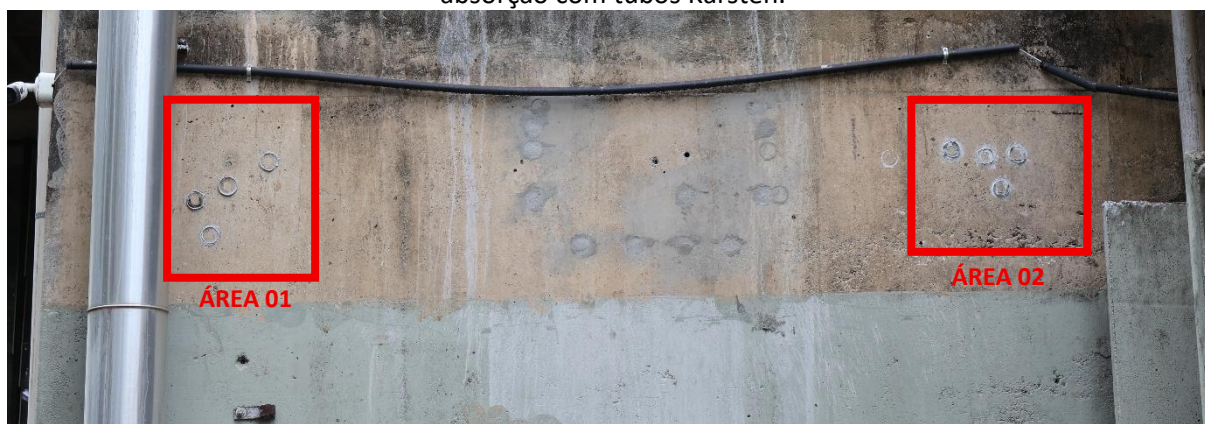
Figura 64 – Mapeamento dos locais de aplicação dos produtos protetores e realização do ensaio de absorção com tubos Karsten.

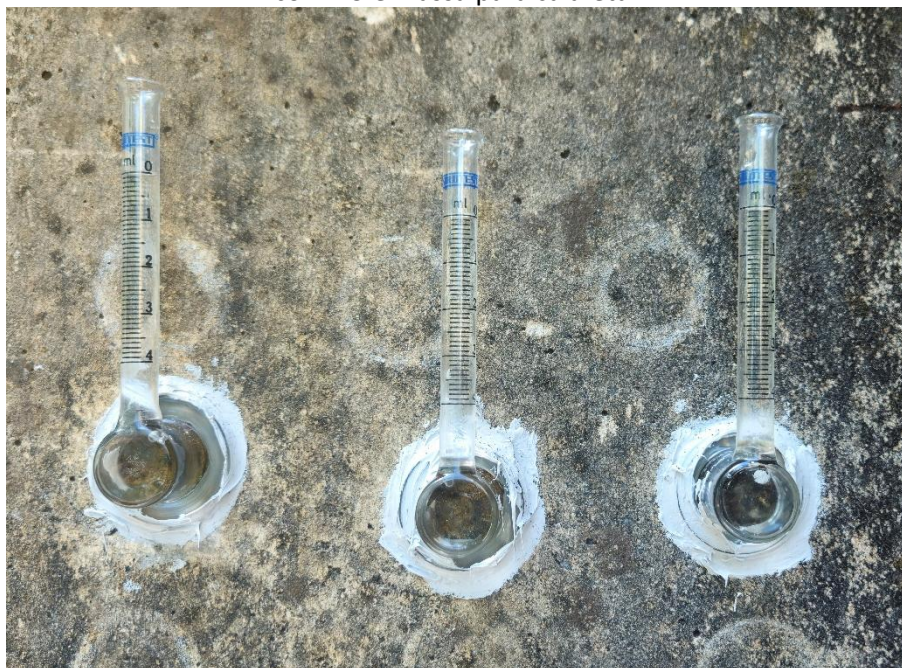
Figura 67 – Imagem da parede do RU, com sujidade: realização do ensaio com tubos Karsten fixados com PU e massa para calafetar.

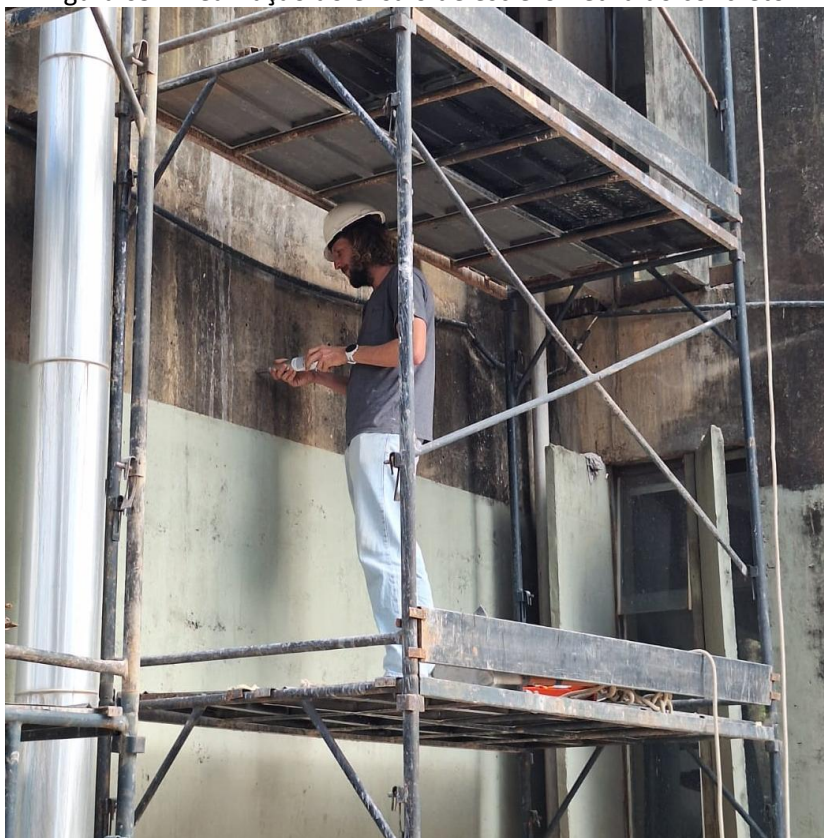
Figura 69 – Realização do ensaio de esclerometria do concreto.

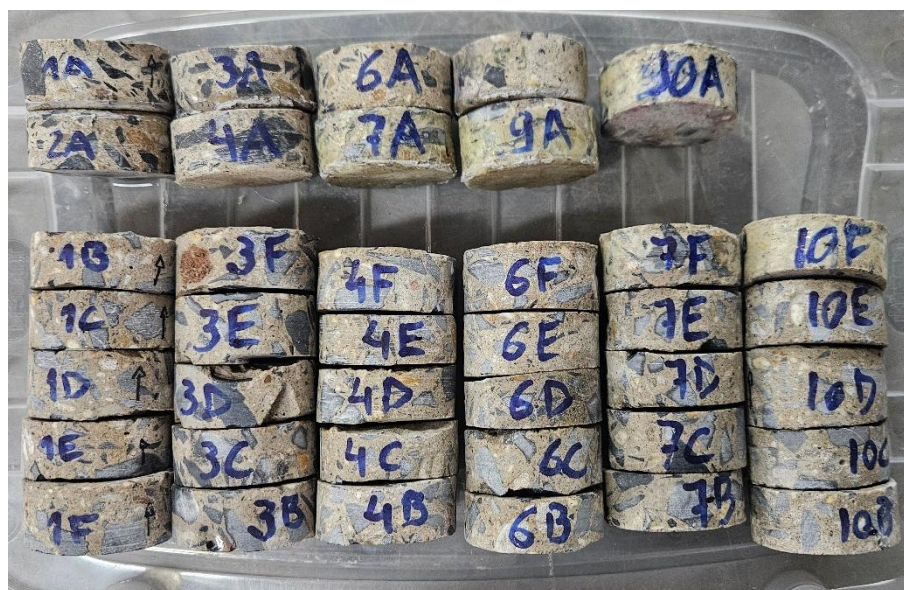
Figura 73 – Amostras sem alteração de coloração após aplicação de solução de fenolftaleína.

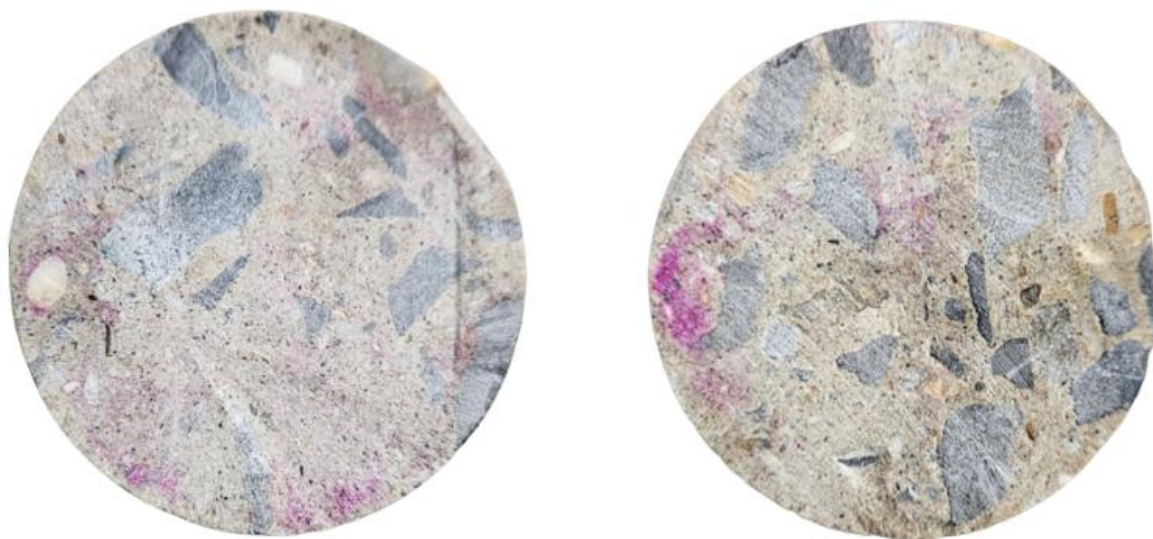
Figura 74 – Pontos esparsos de coloração rosada nas amostras indicando áreas não carbonatadas.

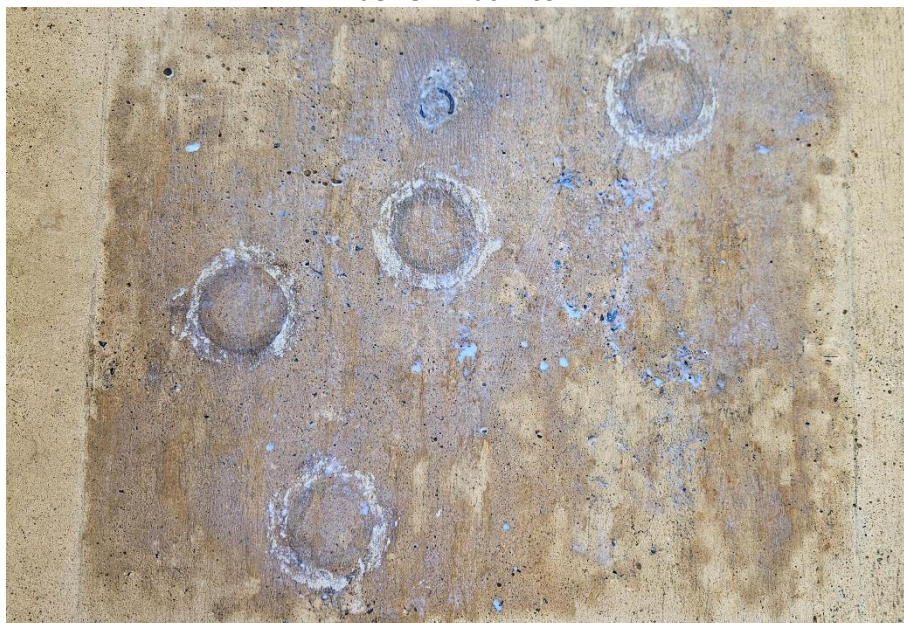
Figura 76 – Área 01 de ensaio de absorção de água com tubos Karsten 10 minutos após a aplicação de verniz acrílico.

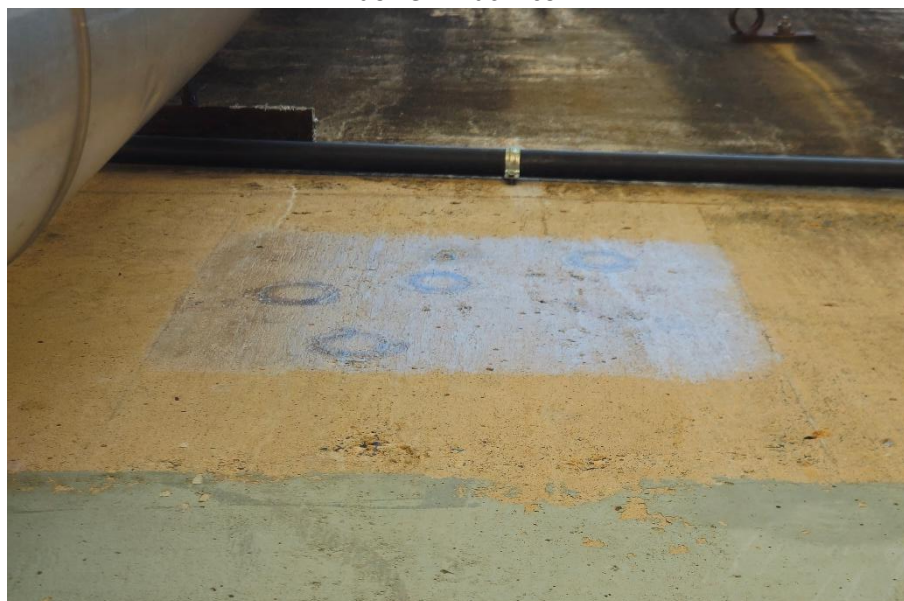
Figura 77 - Área 01 de ensaio de absorção de água com tubos Karsten passado o tempo de secagem do verniz acrílico.

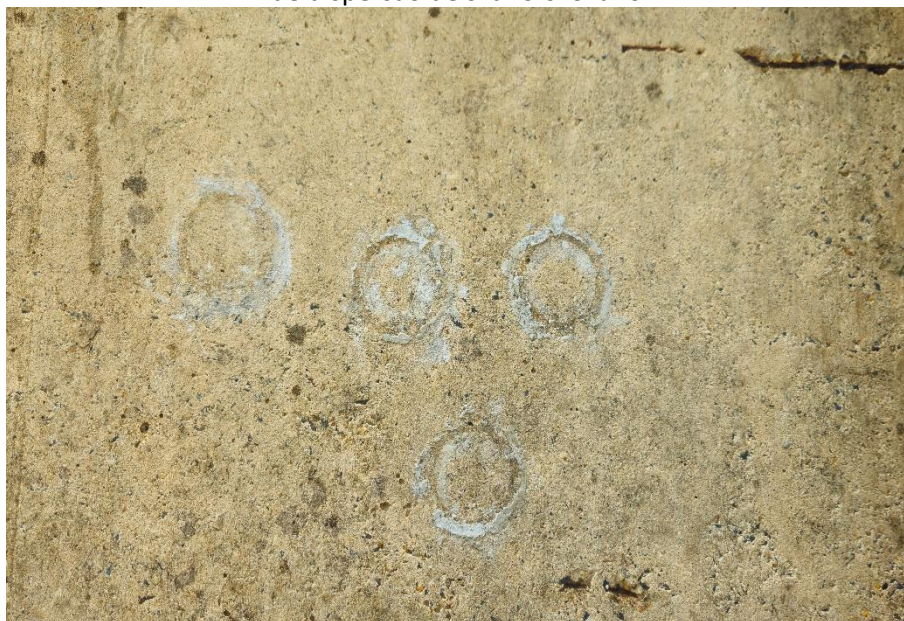
Figura 78 – Área 02 de ensaio de absorção de água com tubos Karsten 10 minutos após a aplicação de dispersão de silano-siloxano.
