ACESSIBILIDADE, AUTENTICIDADE E PATRIMÔNIO RECENTE NO BRASIL: O PALÁCIO ITAMARATY E O INSTITUTO CENTRAL DE CIÊNCIAS – ICC

5.1. Palácio Itamaraty (1962)

5.2. Instituto Central de Ciências – ICC (1962)

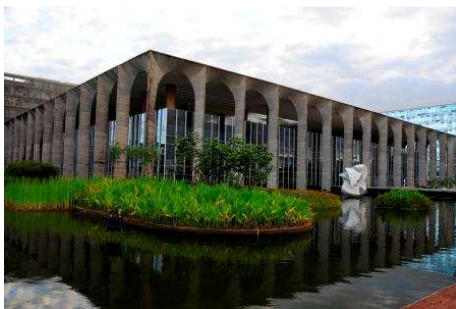
Foto 1 – O Palácio Itamaraty – no espelho d’água a escultural “Metéoro” de Bruno Giorgi e ao fundo a esquerda o Anexo 1. Foto 2 – Planta do nível Térreo. Fonte: Marco Aurélio da Silva Máximo e Ministério das Relações Exteriores – MRE.

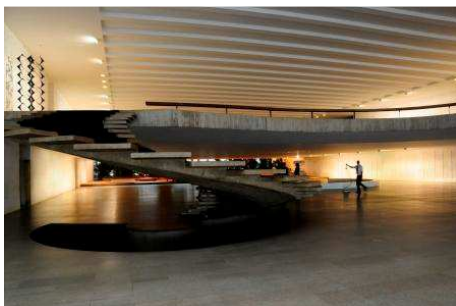
As principais não conformidades identificadas durante a avaliação de acessibilidade quanto aos requisitos normativos de acessibilidade e segurança, segundo Máximo et al. [17], foram: 1) superfícies externas irregulares, desníveis e falta de rebaixos nos pisos das calçadas de acesso; 2) ausência de sinalização horizontal adequada no estacionamento e ausência de sinalização indicativa, informativa e direcional; 3) falta de corrimãos em rampas e escadas; 4) ausência de mapas e planos táteis; 5) Balcões da recepção não adaptados, falta de treinamento específicos dos guias para atendimento em caso de visitas com deficientes, como a Língua Brasileira de Sinais – LIBRAS e procedimentos para atendimento de pessoas com deficiências, entre outros; 6) Os corredores internos são estreitos e há desníveis em um mesmo pavimento o que gera degraus para acesso a algumas salas; 7) não há sistema de alarme sonoro e luminoso em caso de incêndio e pânico; 8) as portas são estreitas e de difícil manuseio (necessidade força excessiva para sua abertura) com maçanetas inadequadas; 9) as escadas de serviço são estreitas sem e os degraus não possuem espelho fechado; 10) o auditório no subsolo não possui rampas e não há banheiros adaptados; 11) não há brigada de combate a incêndio na edificação.

Foto 5 – Escada de acesso ao mezanino. Foto 6 – Escada de acesso ao terraço. Fonte: Marco Aurélio da Silva Máximo

Após a construção da Matriz de Autenticidade e Acessibilidade identificou-se que as adaptações interfeririam pouco com a consistência material do bem, porém a *promenade architecturale*, parte da concepção arquitetônica moderna, deve ser cuidadosamente avaliada, pois a inserção de guarda-corpos, corrimãos e qualquer equipamento mecânico no trajeto significaria alterar sua autenticidade. O partido que estruturou a edificação em faixas de atividades, a leste e oeste as atividades administrativas e no centro as atividades nobres, como o hall de recepção, jardins, mezanino e terraço-jardim e as circulações lineares direcionam as adaptações para as extremidades dotando a composição espacial da área central de ações mínimas que garantam o acesso e a *promenade a todos*.

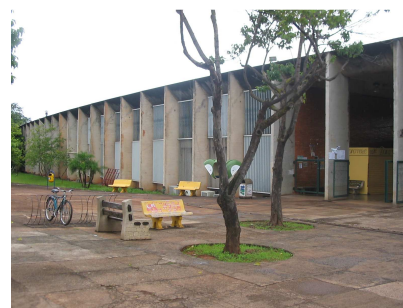
Foto 7 – Instituto Central de Ciências – ICC. Vista do Bloco B final da Ala Sul. Foto 8 – Entrada Sul. Fonte: Oscar Luís Ferreira.

O edifício é composto por um sistema pré-fabricado produzido *in-situ* caracterizado pelo número reduzido de peças em concreto armado aparente: pilares com seção retangular de 0,20m x 1,50m e altura de 10,00m, vigas simples, vigas protendidas em “T” com 30,00m de vão, que unidas aos pilares formam os pórticos que caracterizam a edificação. As lajes são protendidas com 1,00m de largura e comprimento variável de acordo com o vão a ser coberto e há ainda uma peça de acabamento nas extremidades dos vãos entre pórticos. Os pórticos, espaçados a cada 3,00m, conferem a edificação seu ritmo característico. Os materiais de vedação e acabamento utilizados são a alvenaria de tijolos cerâmicos aparentes, divisórias em placas cimentícias, piso em granilite cinza, polido nas áreas internas e sem acabamento nas áreas descobertas.
