ESTUDO DA VULNERABILIDADE FÍSICA DE
ESTRUTURAS AFETADAS POR FLUXO DE DETRITOS

DISSERTAÇÃO DE MESTRADO EM GEOTECNIA

BRASÍLIA / DF: AGOSTO / 2017

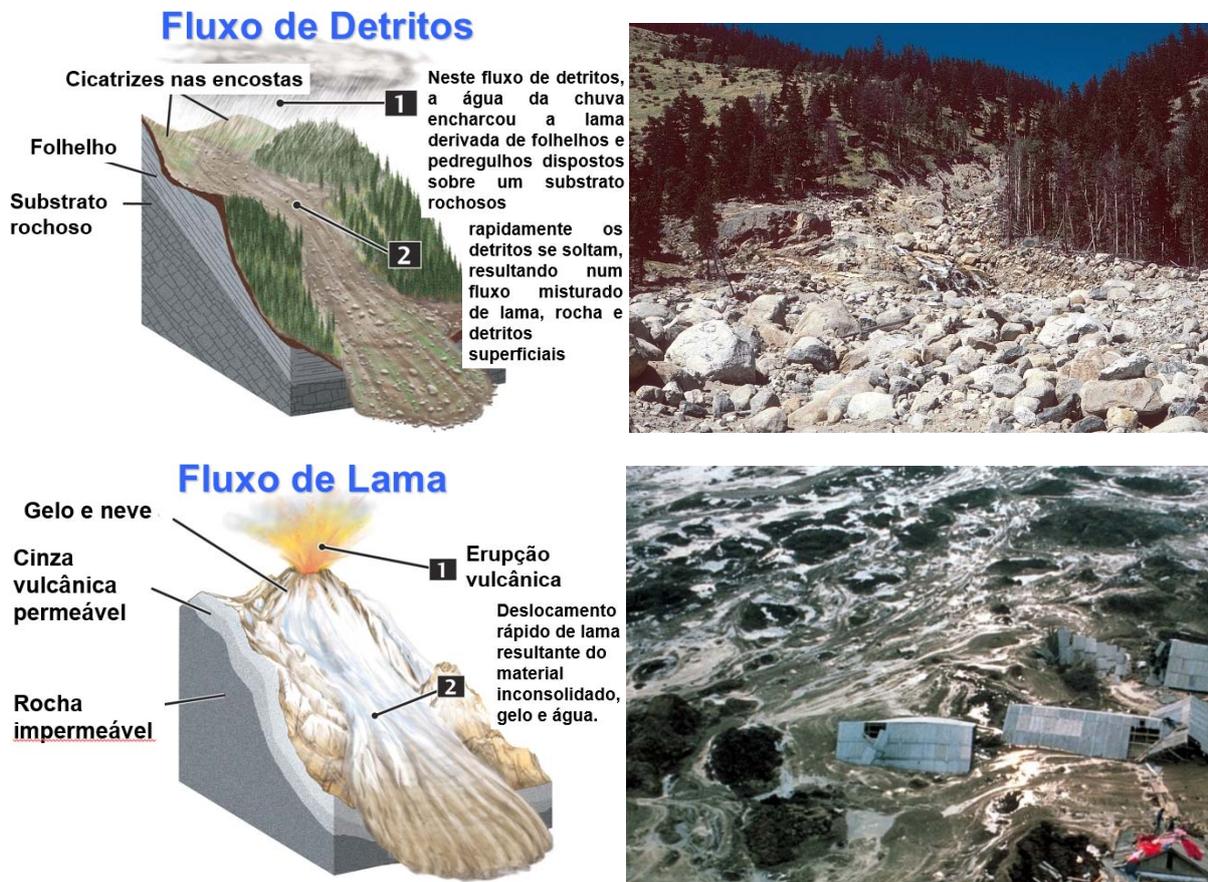
Figura 2.3: Representação esquemática de fluxos gravitacionais inconsolidados e imagens correlacionadas de eventos - (adaptado de PRESS et. al, 2006)

Os movimentos de massa são classificados de acordo com o material dominante o conteúdo de água ou ar e a velocidade do movimento (PRESS et. al, 2006). A Figura 2.3 mostra o esquema do movimento e imagem de eventos respectivos.

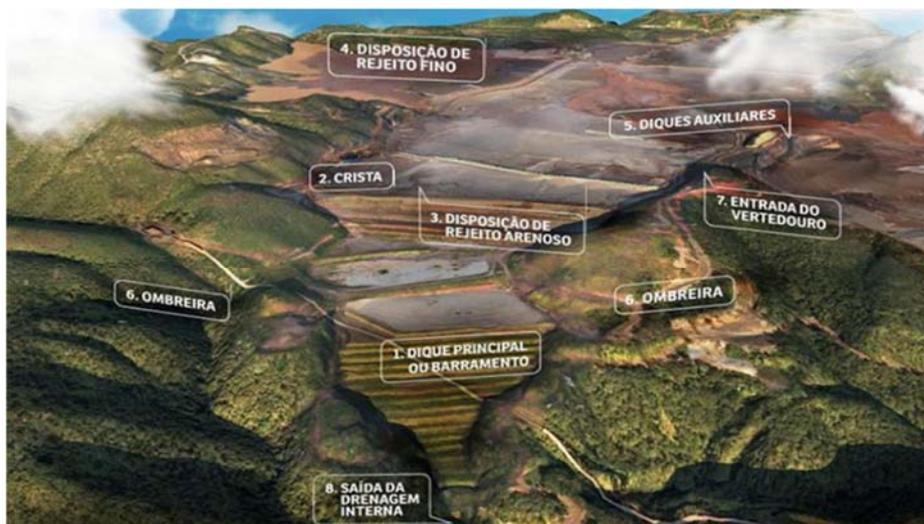
Figura 2.4: Estruturas de uma barragem de rejeitos (SAMARCO, 2016)

- 1- Dique principal ou barramento: estrutura construída no fundo de um vale, com a função de conter os rejeitos. É o ponto mais baixo da barragem.
- 2- Crista: local onde começa o depósito do rejeito. É o ponto mais alto da barragem.
- 3- Reservatório de rejeito: local onde ocorre o depósito de rejeito.

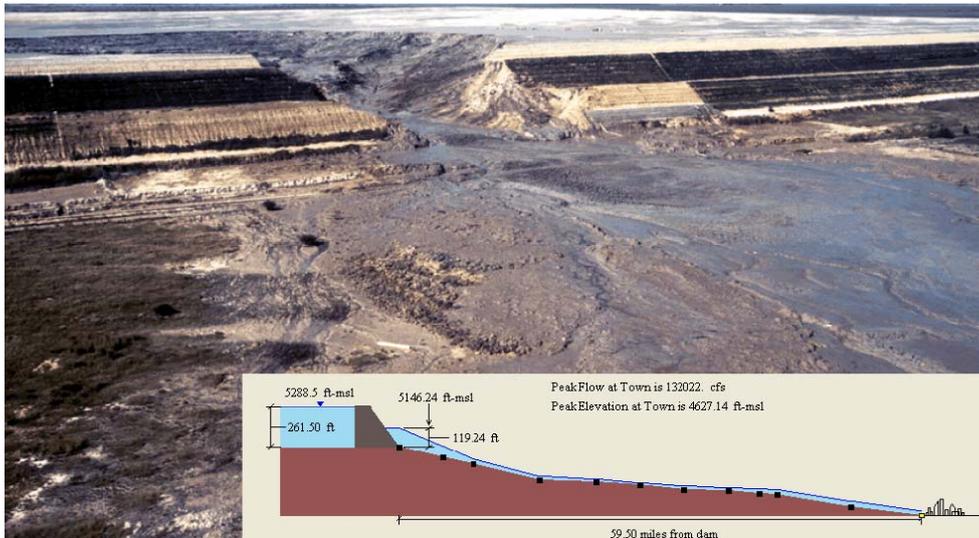
Figura 2.9: barragem de rejeitos Merriespruit após ruptura. (USSD, 2013)

O desastre da barragem de rejeitos Merriespruit ocorreu na noite de 22 de fevereiro 1994, quando esta rompeu e inundou o subúrbio de Merriespruit, Virginia, Free State, África do Sul. No final da tarde no dia da falha, um temporal ocorreu e cerca de 50 mm de chuva caíram em 30 minutos (USSD, 2013). A Figura 2.9 mostra a barragem após a ruptura.

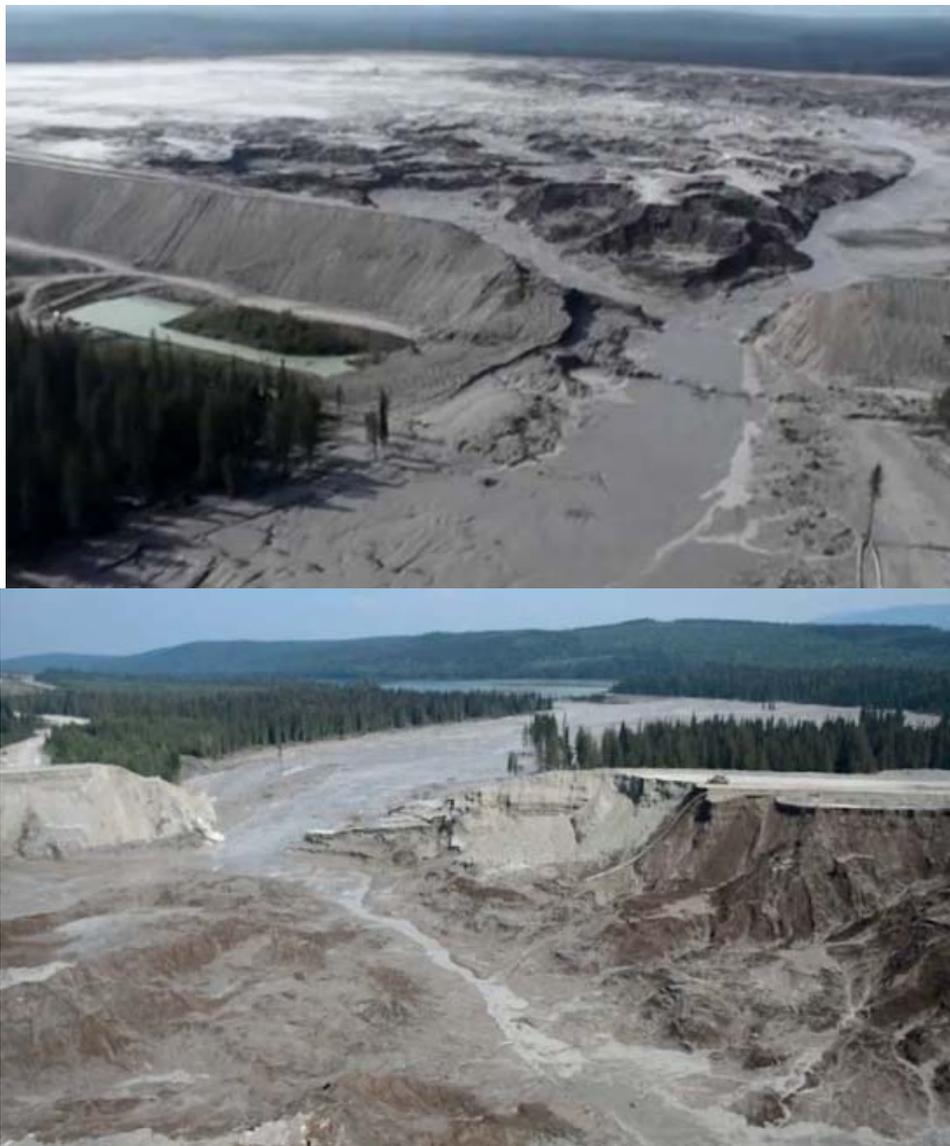
Figura 2.12: barragem de rejeitos Mount Polley após ruptura e o fluxo pelo vale do lago (CBC, 2014)

O desastre ambiental da mina Mount Polley ocorreu na região de Cariboo do centro de Columbia Britânica, no Canadá, que começou em 4 de agosto de 2014 com uma ruptura da barragem de rejeitos de mineração de cobre, liberando a água e lama dos resíduos minerais de

anos e inundando o vale do lago Polley. Em 8 de agosto, a lagoa de quatro quilômetros quadrados de rejeitos estava vazia. De acordo com os registros das minas do Mount Polley arquivados no meio ambiente no Canadá em 2013, haviam 326 toneladas de níquel, mais de 400 toneladas de arsênio, 177 toneladas de chumbo e 18,400 toneladas de cobre e seus compostos colocados na lagoa de rejeitos em 2012. Testes de água apresentaram níveis elevados de selênio, arsênico e outros metais semelhantes a testes históricos antes do desastre. A causa da ruptura da barragem foi investigada com um relatório final publicado em 31 de Janeiro de 2015. Imperial Metals tinha um histórico de operar a lagoa além da capacidade, pelo menos desde 2011. A lama contaminada fluiu transportando árvores derrubadas, lama e detritos (CBC, 2014). A Figura 2.12 mostra as imagens do evento.

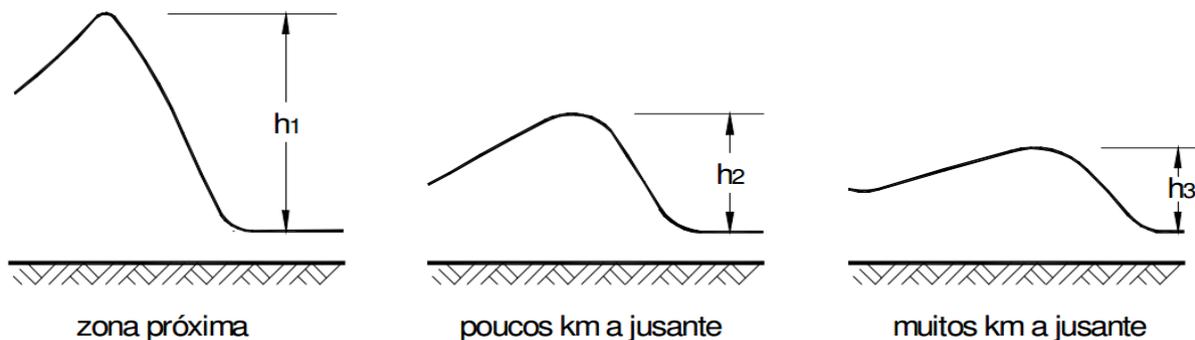
Figura 2.13: Onda de cheia de acordo com a distância da jusante da barragem (ANA, 2013)

A Figura 2.13, mostra a propagação da onda de cheia de acordo com a distância da jusante:

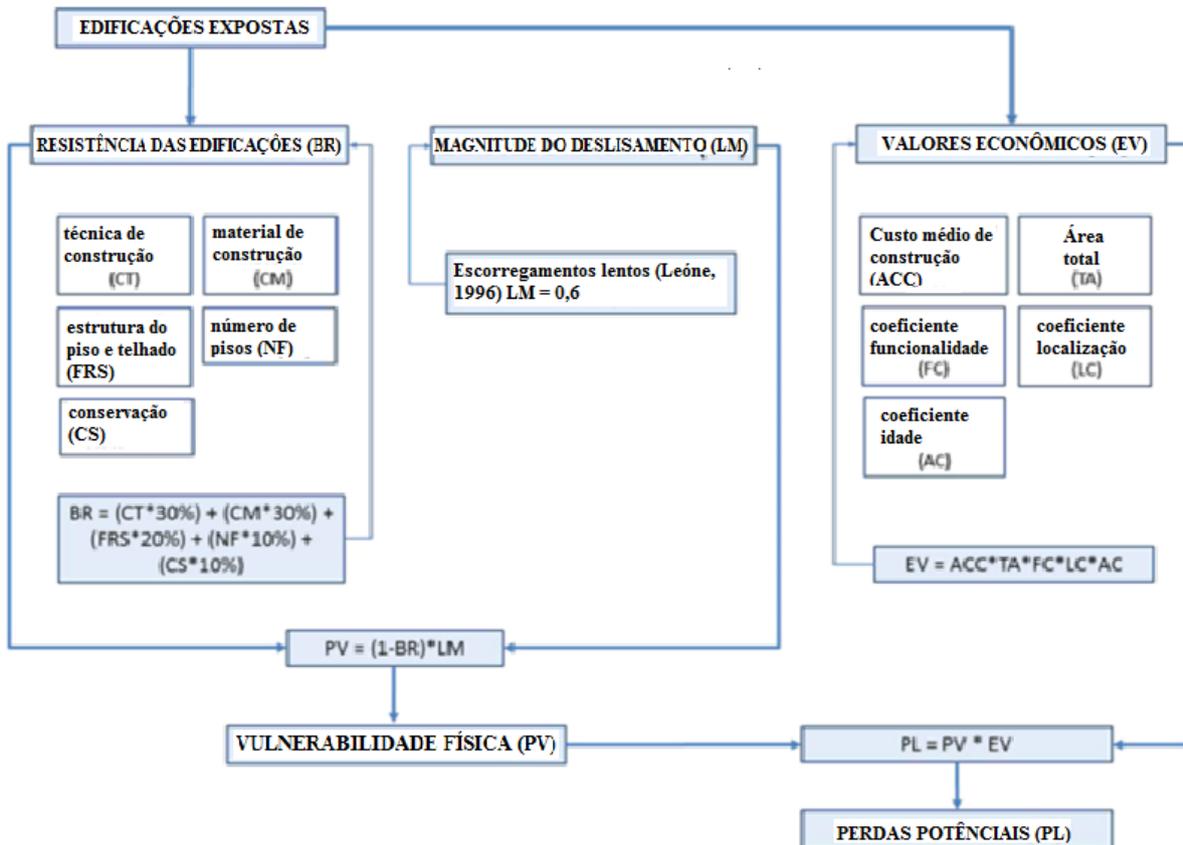
Figura 2.17: Fluxograma metodológico para avaliar PV do edifício e a perda potencial devido a deslizamentos rasos (SILVA & PEREIRA, 2014)

Silva e Pereira (2014), expuseram que metodologias para avaliar a PV das construções sujeitas a deslizamentos de terra, podendo ser baseados em relações empíricas (também chamado de curvas de vulnerabilidade ou matrizes de danos), entre danos de deslizamento de terra (muitas vezes com base na experiência do passado) e LM. A BR e a LM são parâmetros críticos para avaliar a PV. O valor econômico do edifício (EV) é combinado com o PV para determinar a perda de potencial conforme fluxograma metodológico para avaliar PV do edifício e as perdas potenciais (PL) esperadas devido a deslizamentos rasos, exposto na Figura 2.17.

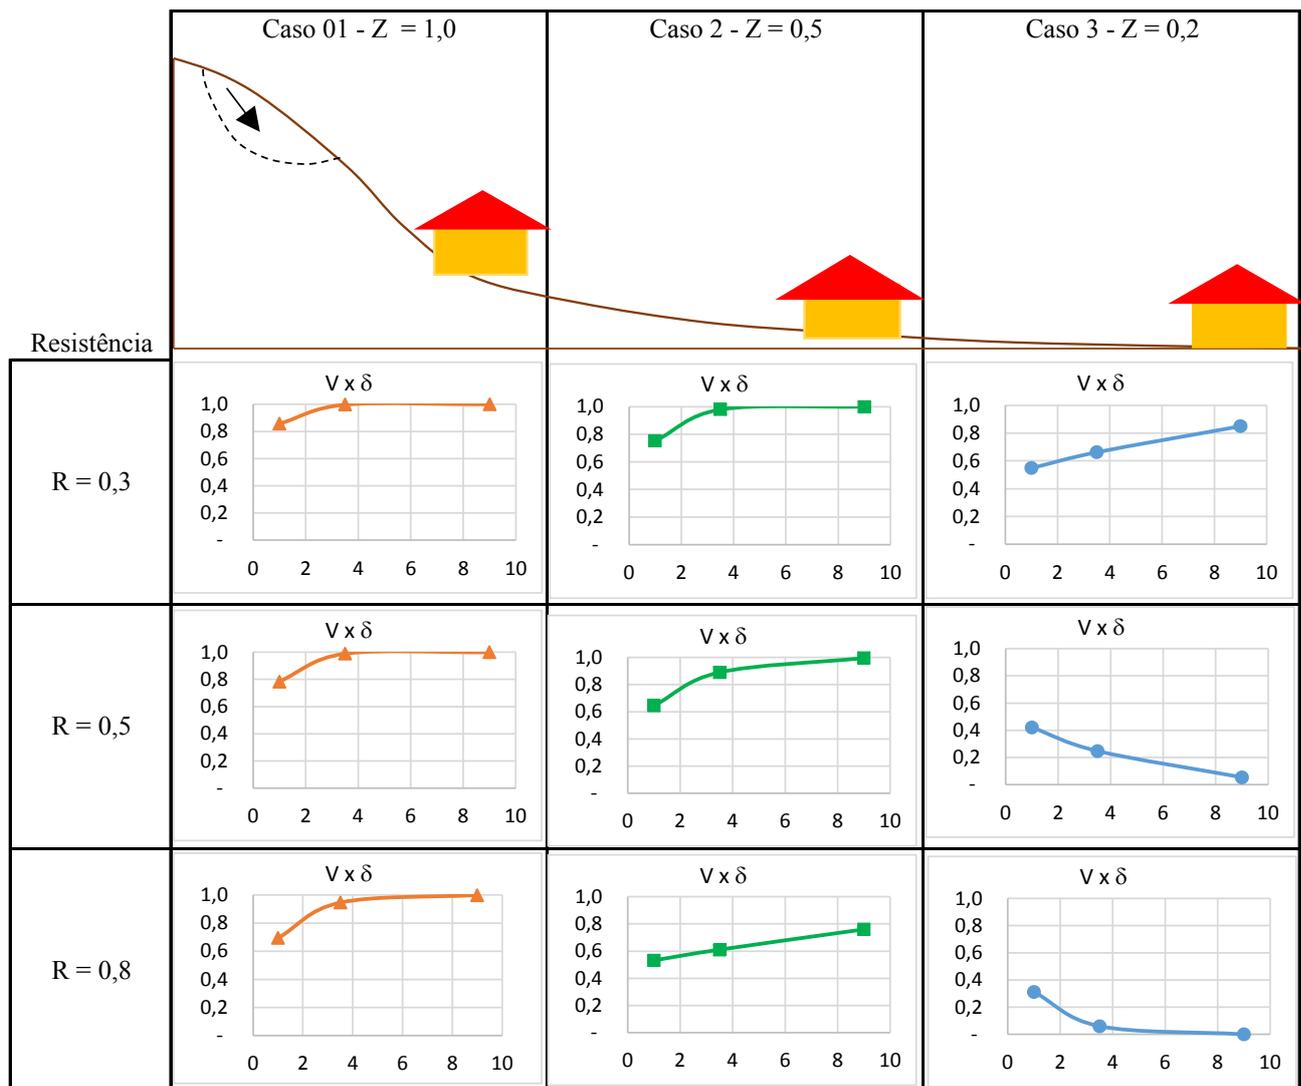
Figura 2.19: Análise do efeito do coeficiente δ na determinação da vulnerabilidade. (GUIMARÃES SILVA, 2015)

Na Figura 2.19 nota-se que em valores de gradiente modificado (Z) menores que 1, como por exemplo, 0,2, o comportamento da vulnerabilidade se inverte em função do aumento do coeficiente δ . Esse fenômeno é explicado pela distância maior entre a estrutura e o ponto de partida da massa deslizante, quanto maior a distância, menor será o valor do gradiente modificado e a interação massa deslizante/estrutura resultará em uma redução da vulnerabilidade já que estará sob maior influência da resistência estrutural.

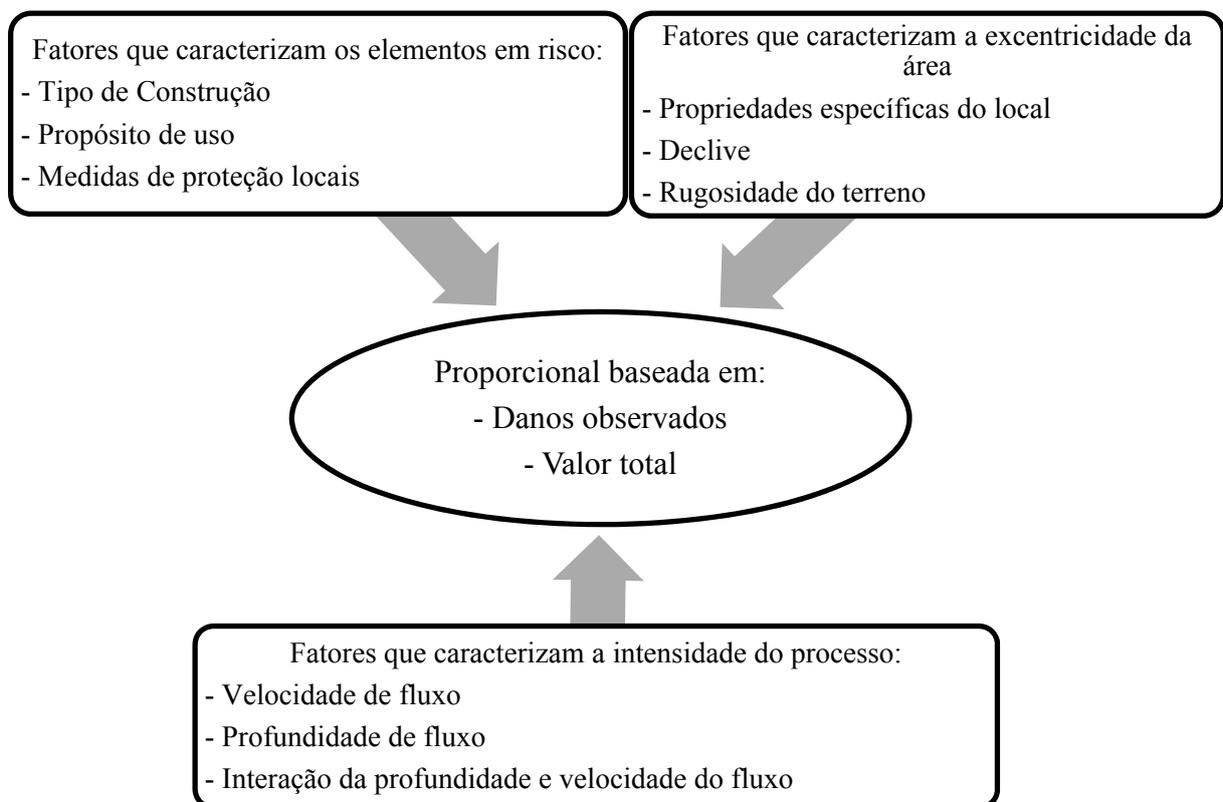
Figura 2.21: Quadro conceitual para a análise empírica dos dados da perda proporcional (adaptado de RHEINBERGER et. al, 2013)

Elementos em risco são descritos por seu tipo (concreto, leve, construção ou misto), tipo de uso (agrícola, industrial, residencial), e a presença ou ausência de medidas de proteção específica de objetos tais como estruturas de contenção ou estacas pranchas. A Figura 2.21 mostra o quadro conceitual para a análise empírica dos dados.

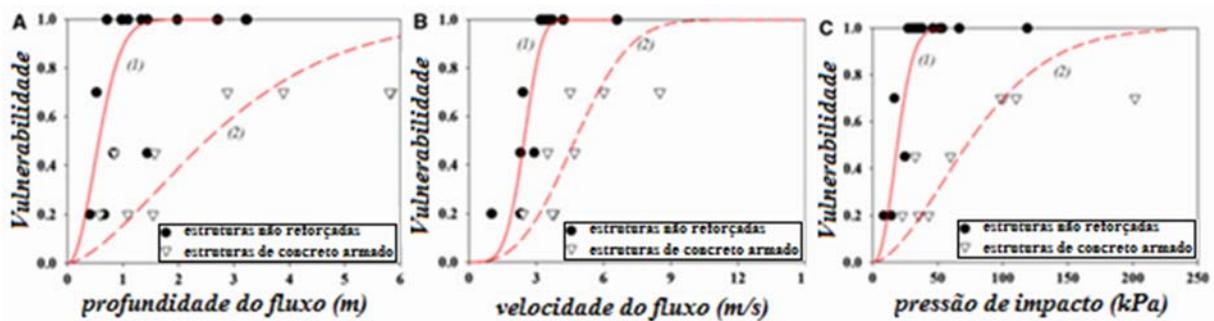
Figura 2.23: Curvas de vulnerabilidade: A função da profundidade do fluxo, B função da velocidade do fluxo e C função da pressão de impacto (KANG & KIM, 2015)

As curvas de vulnerabilidade físicas sugeridas têm aplicações potenciais na avaliação quantitativa da estabilidade de edifícios para fluxos de detritos. A Figura 2.23 mostra as curvas em função da profundidade do fluxo, da velocidade do fluxo e da pressão de impacto.

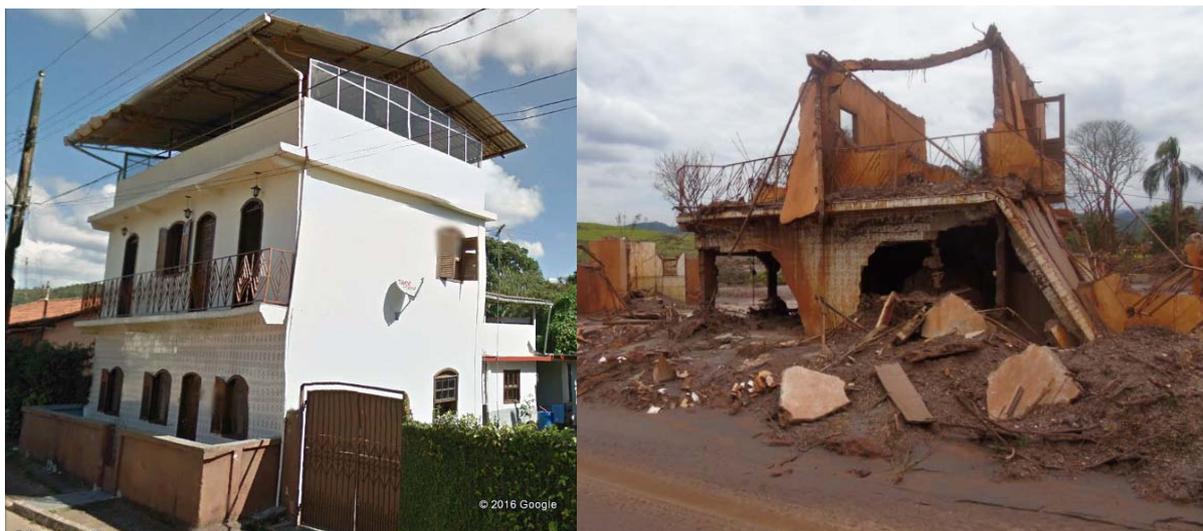
Figura 3.4: Edificação antes e após o evento (adaptado do Google street view, 2016)

A ruptura da barragem do Fundão foi considerada o maior desastre ambiental em solo brasileiro. A lama de rejeitos seguiu pelo leito de rios até chegar ao mar próximo à cidade de Linhares-ES. O evento afetou de forma impactante toda a economia local, o cotidiano dos moradores de Mariana-MG e desabrigou todos os moradores do distrito de Bento Rodrigues devido a possibilidade de nova ruptura de outras barragens adjacentes. Foram afetados outros municípios direta ou indiretamente que tinham sua economia baseado na agricultura, pecuária e pesca, além de comprometer temporariamente o abastecimento de água potável (G1, 2015). A Figura 3.3 mostra uma edificação em Bento Rodrigues antes e após o fluxo de detritos.

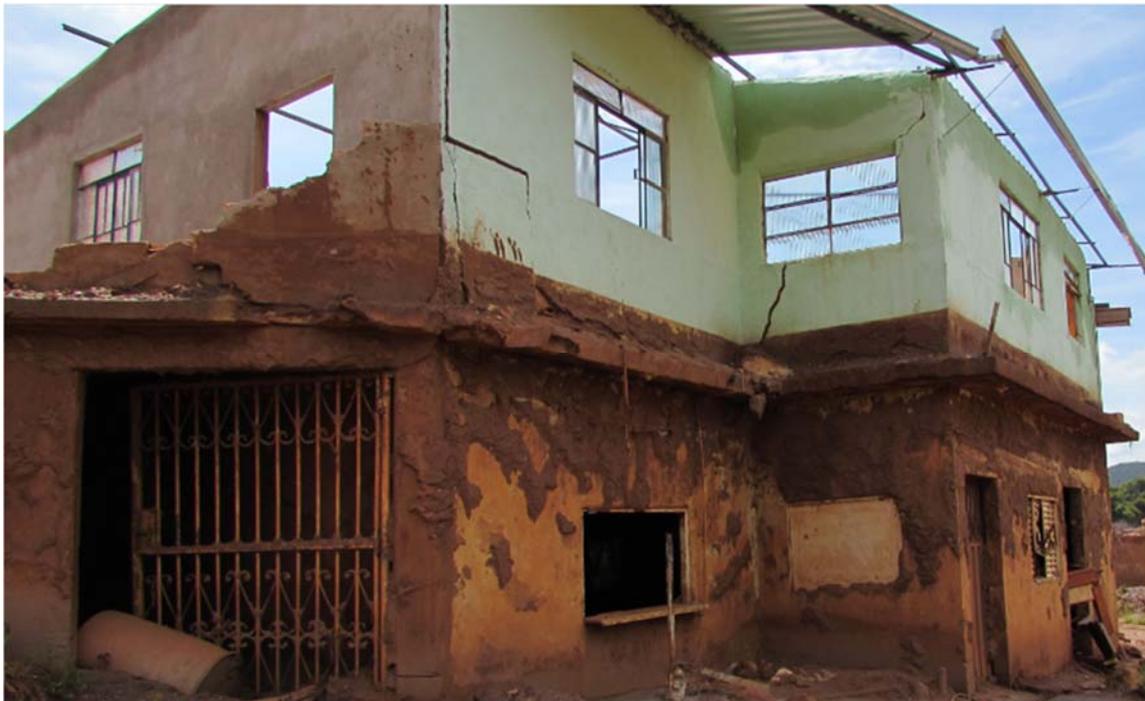
Figura 4.1: Edificação atingida pelo evento

outra visita foi necessária para refinamento de dados, coletas de amostras e outras informações complementares. Com esta demanda foi realizada uma segunda visita técnica em 21 de outubro de 2016, onde foram complementados dados de georreferenciamento e de estruturas que deixaram dúvidas quanto à posição, número de pavimentos, tipo e qualidade de manutenção da estrutura e a vulnerabilidade observada.

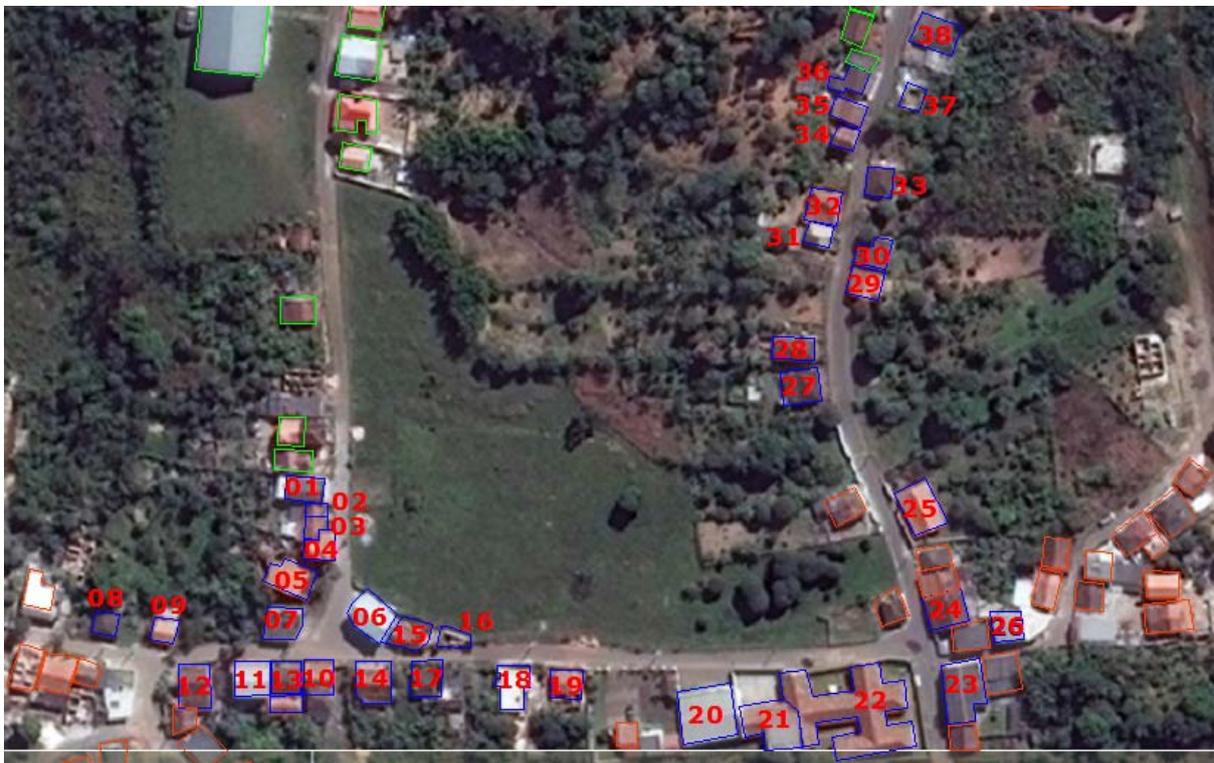
Figura 4.2: Identificação e posição das edificações analisadas (adaptado do GLOBALGEO)

O georeferenciamento foi realizado a princípio com auxílio de imagens aéreas fornecidas pelo GOOGLE EARTH PRO ® e auxílio do AutoCAD Civil 3D ® software que importa o modelo numérico do terreno e a imagem sobreposta do GOOGLE EARTH PRO ®. Com a sobreposição de imagem das edificações é possível determinar geometrias, distâncias e cotas. Para realizar o georeferenciamento também foi utilizado carta de hipsômetria da região fornecida pelo IBGE, com tratamento desta no AutoCAD Civil 3D ® para utilização apenas como aferição de dados, pois a carta refere-se a um levantamento topográfico de 1986 e as curvas de nível a cada 20 metros. A Figura 4.2 mostra a identificação e posição das edificações analisadas entre os limites de devastação e poucos ou nenhum dano.

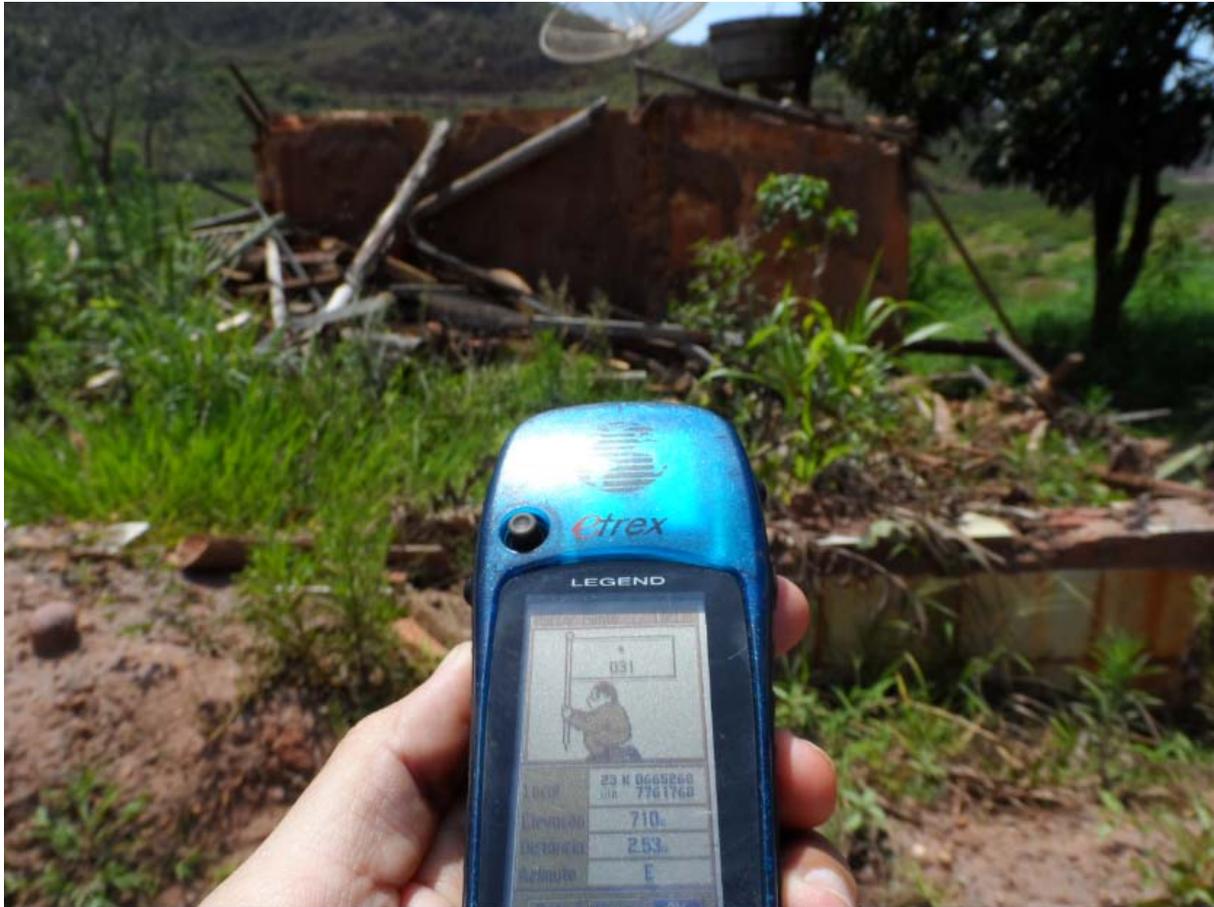
Figura 4.5: Verificação de cotas com GPS no local do evento

A partir do mapa de inundação, foi observado pequeno desnível horizontal das cotas de topo da lama e no mapa não havia cota única e para cada edificação a cota de inundação só poderia ser aferida no próprio local. Para tanto foi utilizado GPS no para aferição de cotas, conforme verificado na Figura 4.5.

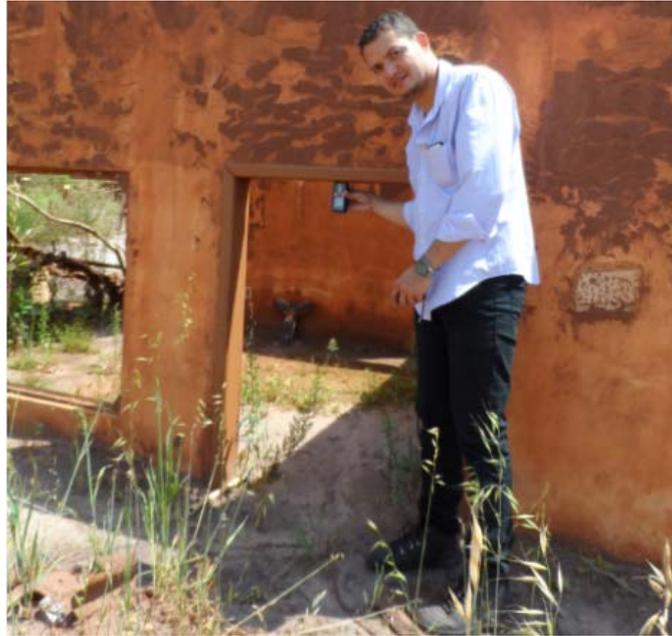
Figura 4.6: Medição de diferença de cota em edificação soterrada

O período de permanência no local era de apenas uma hora, e para que o processo de retirada de medidas fosse o mais ágil possível, estas foram realizadas com trena laser e trenas comuns. Algumas edificações estavam soterradas e para um refinamento, foi obtida a cota de base retirando a diferença de medidas de equipamentos da edificação até o topo da lama acumulada. Por exemplo a cota da guarnição ou portal em geral é de 2,10 m. O processo foi registrado e pode ser observado na Figura 4.6

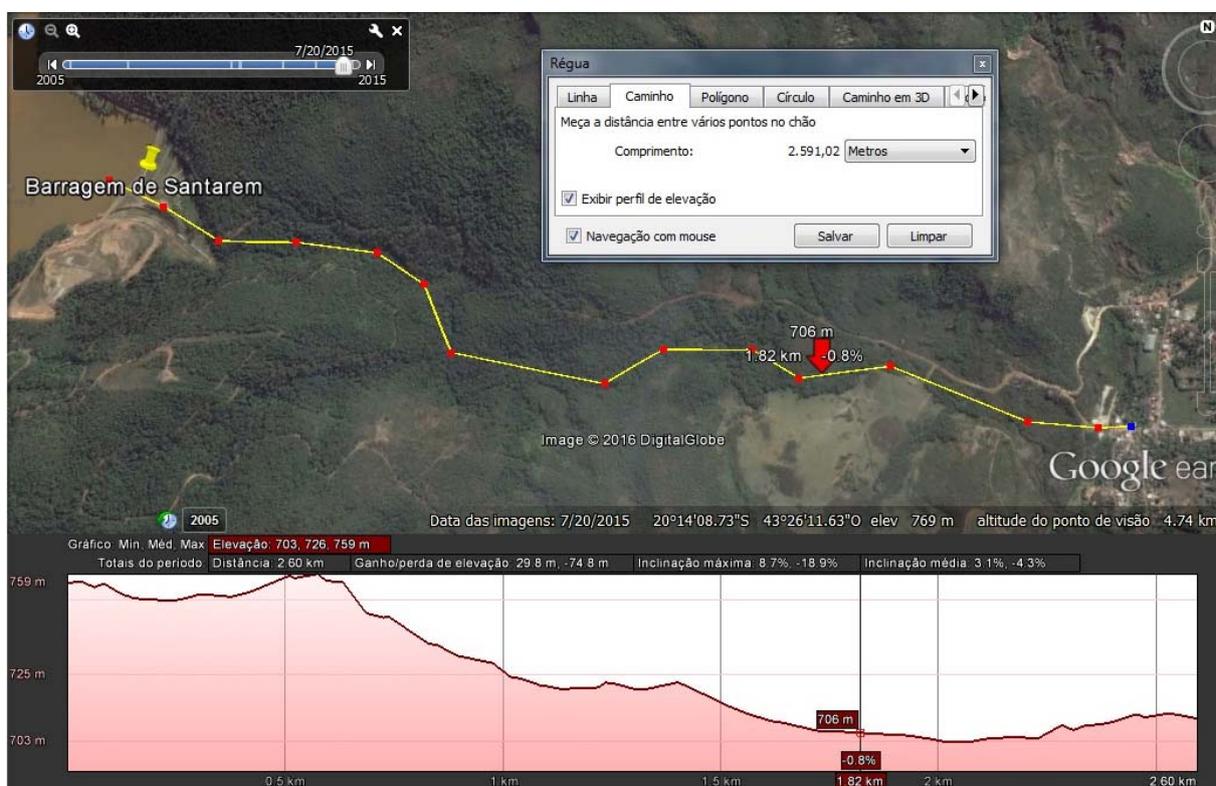
Figura 4.8: Informações geométricas obtidas pelo Google Earth

Outra forma utilizada englobou um processo direto no Google Earth Pro®. A utilização deste foi definido como mais adequada, porque a onda de inundação ultrapassou as sinuosidades do córrego, determinando uma distância menor de percurso. Assim, o processo foi realizado utilizando a imagem aérea após o evento com um redirecionamento do percurso do fluxo, posteriormente, retornada à imagem antes do evento já com o caminho do fluxo delineado partindo da crista da barragem até cada uma das edificações registradas. Neste software foi possível registrar as informações das cotas e distâncias, conforme pode ser observado na Figura 4.8, que mostra a distância da barragem de Santarém até a edificação identificada e as cotas nos dois pontos.

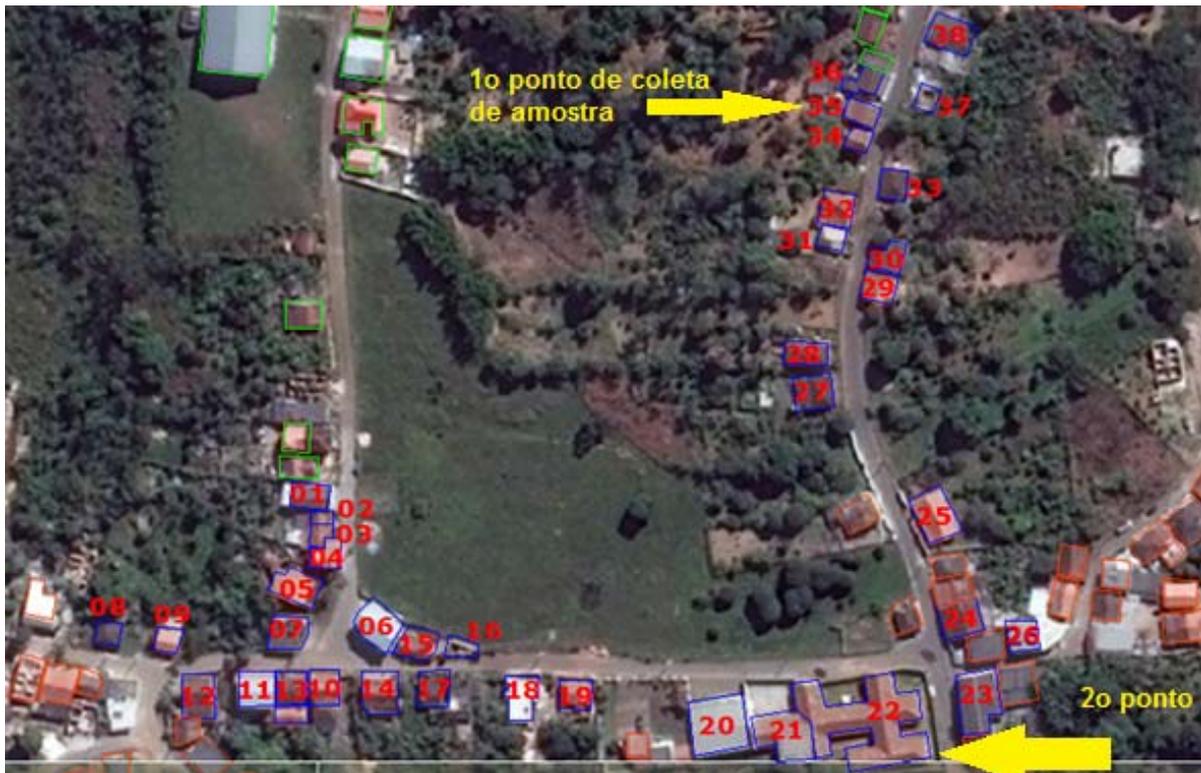
Figura 4.9: local de coleta de amostras de material dentro de edificações (adaptado de GlobalGEO)

Para o modelo de Kang & Kim (2015), em um dos parâmetros da intensidade, é necessário conhecer a densidade média do material. Para tanto, foi coletado duas amostras de 3 kg cada, dentro de cômodos de duas edificações inundadas e soterradas, mas que preservavam o material retido após o evento. Na Figura 4.9 estão expostas as edificações onde foram feitas as coletas, indicadas pelas setas amarelas, constando a edificação 35 e 22.

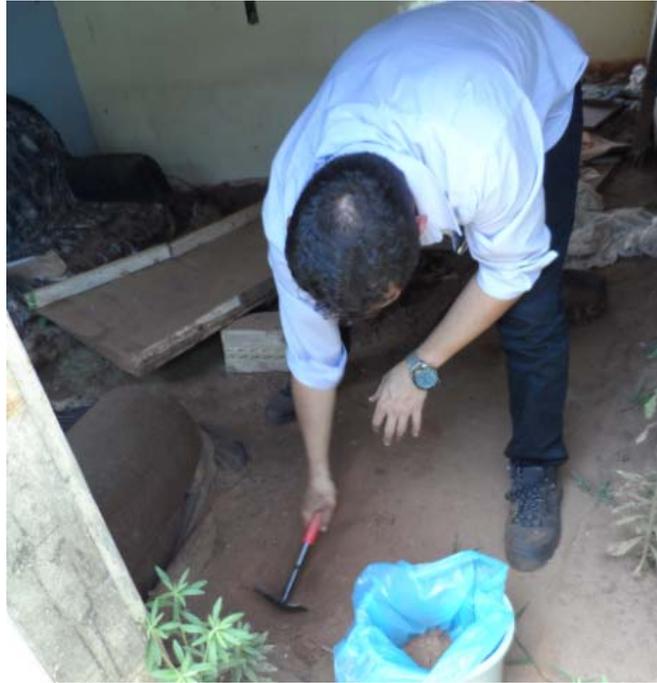
Figura 4.10: Primeiro ponto de coleta de amostras do material dentro de edificação

Houve erosão pelo esvaziamento da inundação e também por chuvas ocorridas posteriormente, no entanto, foram retiradas amostras dentro de edificações cobertas onde só era possível a saída por acesso voltado para a cota topográfica mais alta o que formou um bolsão e manteve o material retido e preservado, conforme pode ser observado na Figura 4.10.

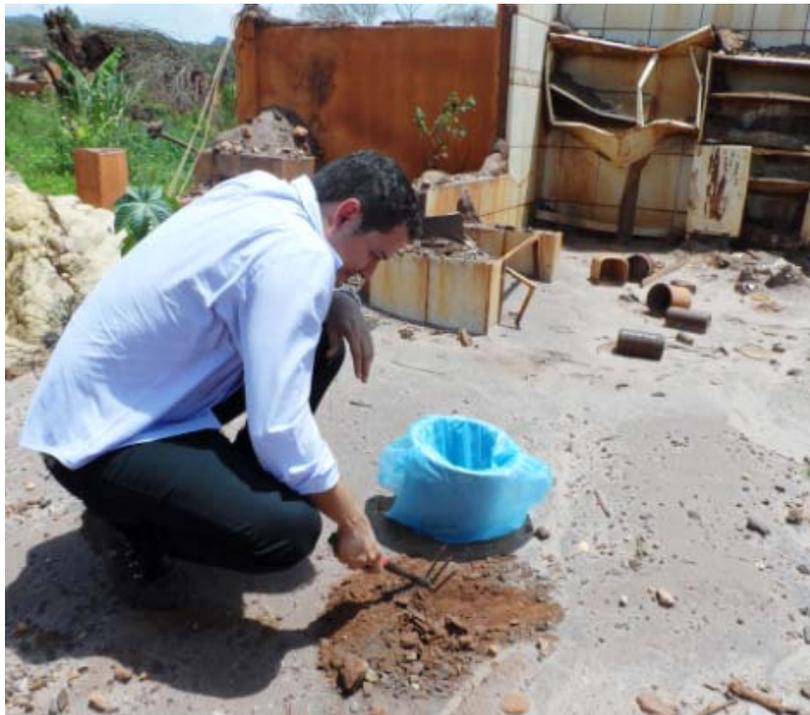
Figura 4.11: Segundo ponto de coleta de amostras do material dentro de edificação

Na parte mais baixa do distrito, foi observado que os grãos tinham diâmetros maiores, dentro de edificação destruída e foi possível coletar amostras onde, aparentemente, formou-se um reservatório e acredita-se que não houve ou ocorreu pouca erosão, conforme registrado na Figura 4.11.

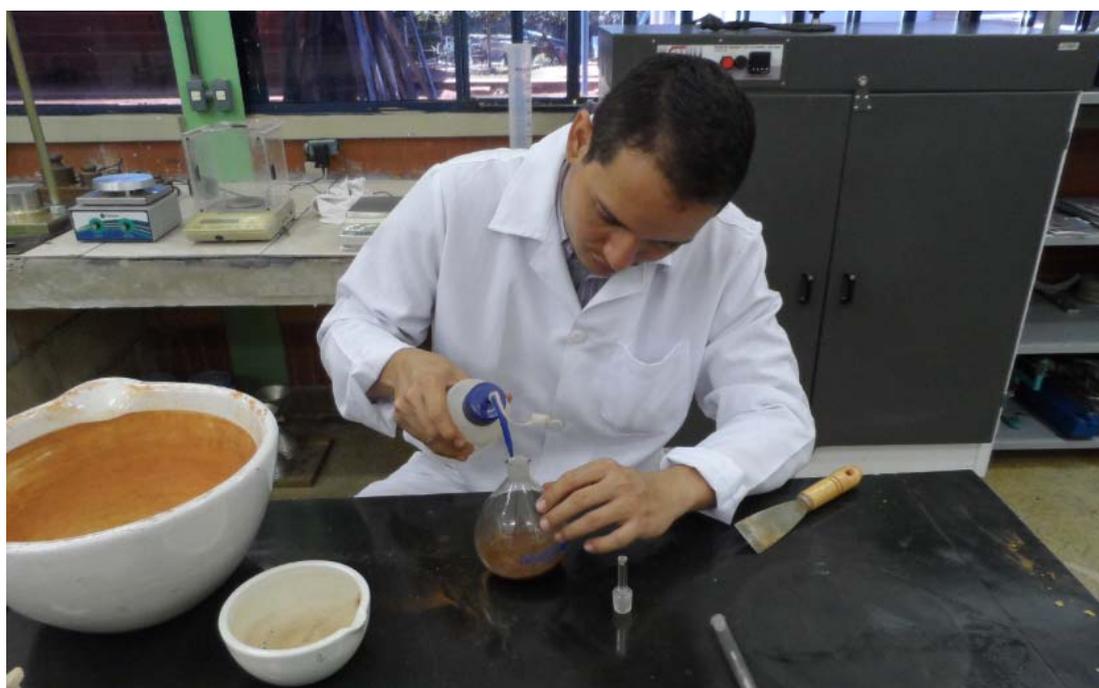
Figura 4.12: Execução de ensaio densidade real dos sólidos pelo Picnômetro.

As amostras recolhidas foram levadas para o Laboratório de Geotecnia do IFTO – Campus Palmas e realizou-se os ensaios descritos anteriormente. Todos os cálculos e resultados dos ensaios podem ser observados no Apêndice 2 e um registro das atividades pode ser observado na Figura 4.12.

Após obter as informações geométricas no local e com os ensaios, foi realizada uma estimativa da densidade média do material exigido pelo modelo de Kang & Kim (2015). Os resultados dos ensaios determinaram a densidade média dos sólidos de $3,024\text{g/cm}^3$. Não houve diferença significativa entre a densidade dos solos coletados em locais diferentes.

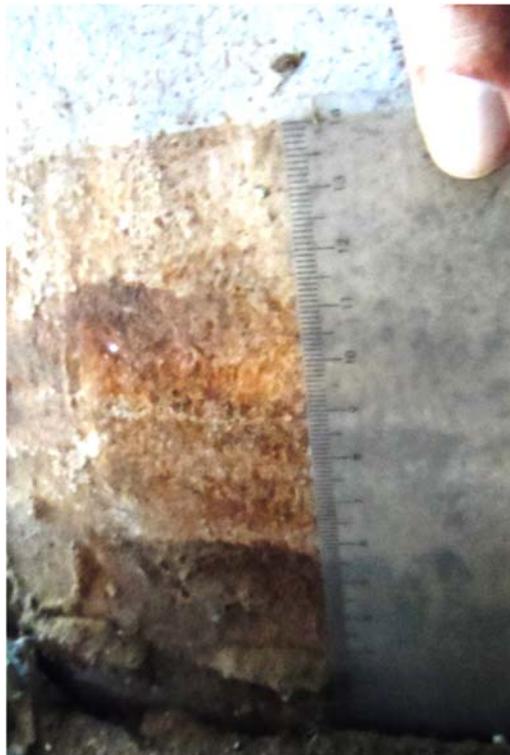
Figura 4.13: Coleta de alturas de inundação e de material retido dentro de edificação

Foi observado a diferença da marca de inundação com a altura dos detritos que permaneceu depositada dentro da edificação citada. A altura total de inundação no local, foi de 50 centímetros, valor obtido pela diferença de altura do portal com altura padrão de 2,10 metros e a medida da base deste até o topo de detritos acumulados, que foi de 1,60 metros. Entre a marca da inundação e o depósito de detritos foi registrada a diferença de 14 cm que pode ser observada na Figura 4.13.

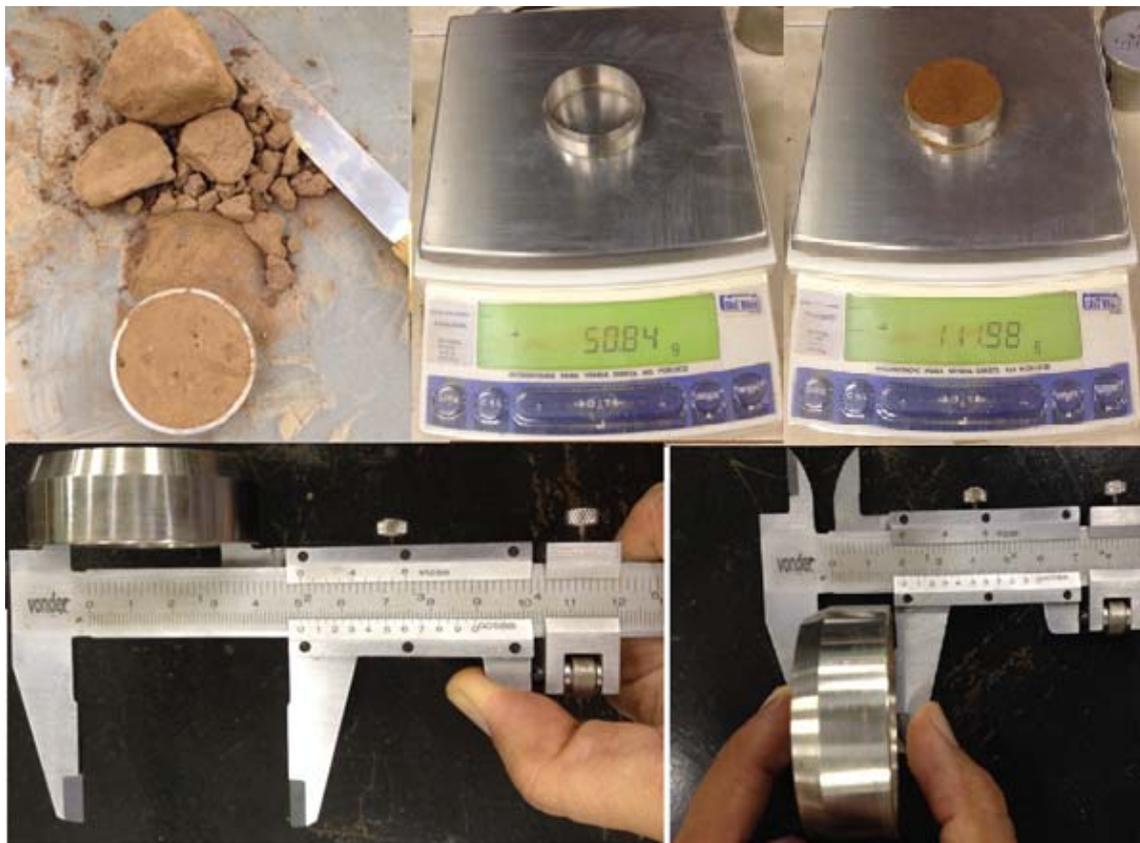
Figura 4.14: Obtenção do índice de vazios por moldagem de amostra

adensamento e desta forma retirados o peso e volume da amostra e também o teor de umidade, conforme registrado na Figura 4.14.

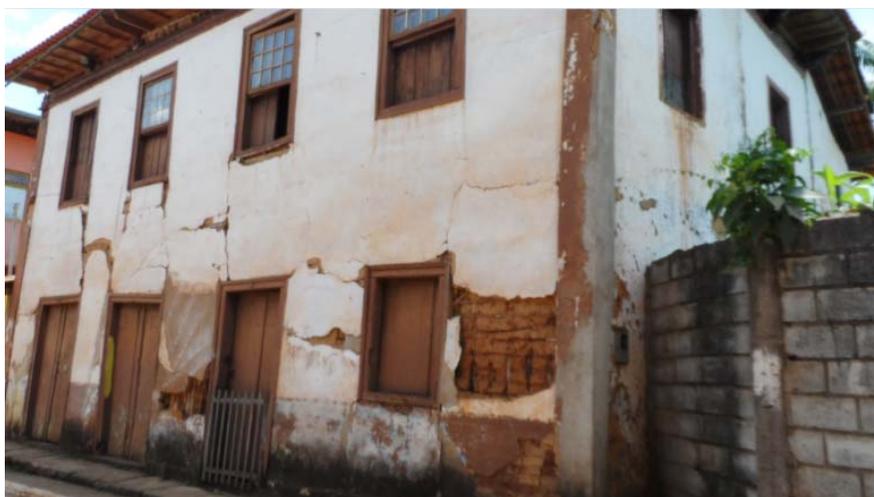
Figura 5.1: Identificação de um dos vários sistemas construtivos nas edificações locais

Uma das peculiaridades na utilização desse modelo foi o enquadramento do tipo de estrutura na determinação da resistência de edificações. Muitas edificações foram construídas fora dos modelos de sistemas construtivos tradicionais, construções empíricas e sem critérios de engenharia, e por isso, algumas edificações foram totalmente devastadas ou sofreram maiores danos. É muito comum na região fazer edificações de adobe e estruturas de bambu. Em uma edificação de dois pavimentos, observada na região, foi possível verificar a variabilidade de sistemas construtivos, constando de parte em concreto armado, parte em adobe ou alvenaria de tijolos de barro e estruturas com esteios de madeira conforme registrado na Figura 5.1.

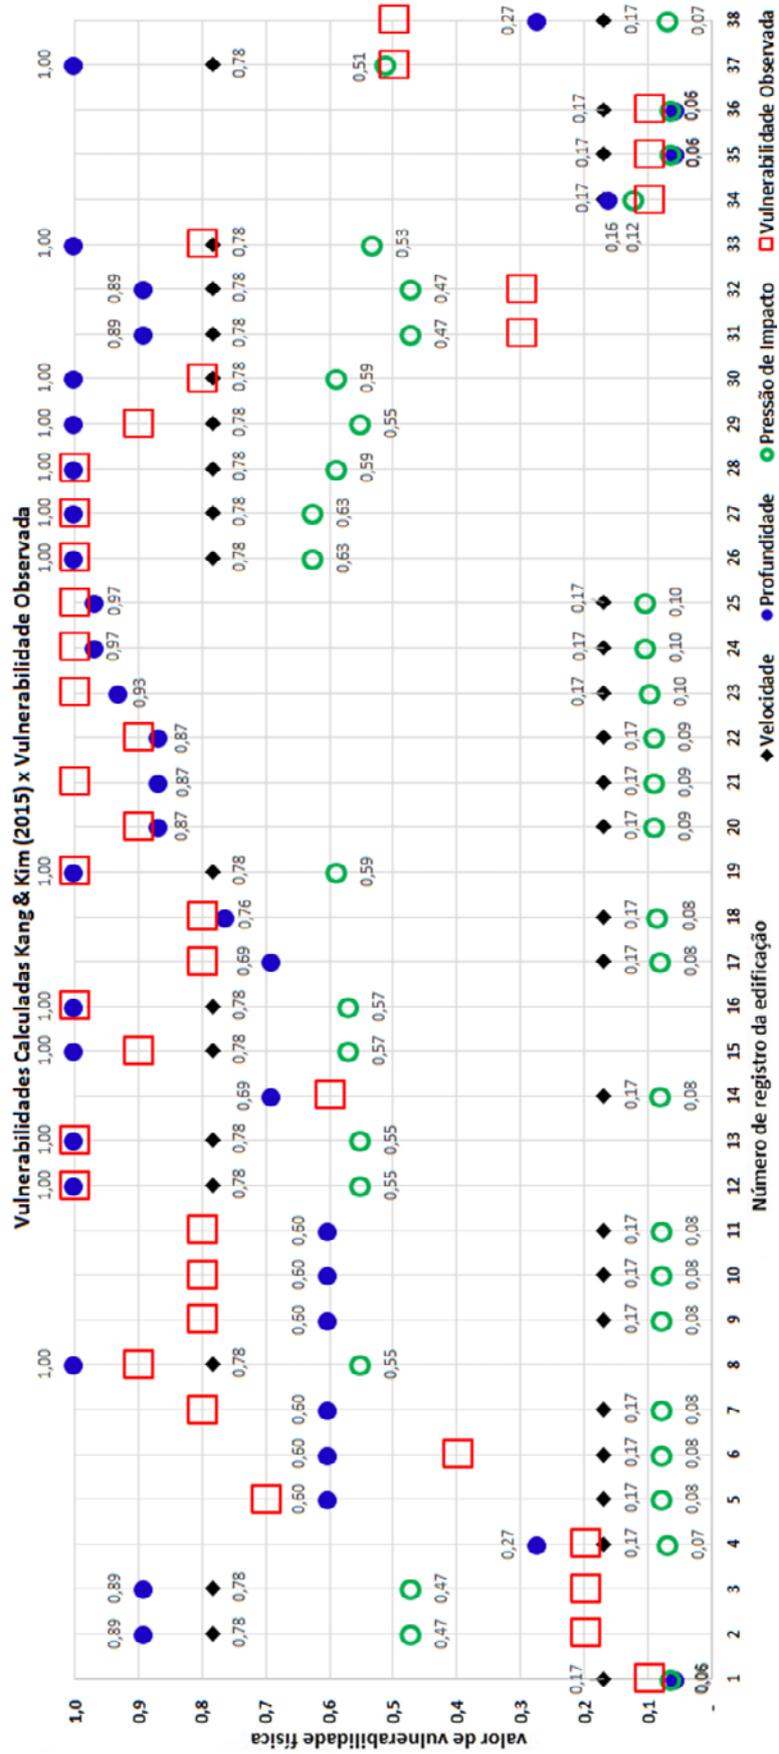
Figura 5.4: Gráfico da comparação da Vulnerabilidade calculada dos parâmetros de Kang & Kim (2015), com a Vulnerabilidade observada nas edificações afetadas no evento.

Os três tipos de análises: velocidade, profundidade e pressão de impacto; para os tipos de estruturas reforçadas tiveram dispersão entre si, o que mostra que em caso de análises isoladas, velocidades e impactos de pressão com a intensidades deste evento, causam menos danos que a profundidade do fluxo de detritos. A Figura 5.4 apresenta as comparações dos resultados de vulnerabilidade física de edificações para os parâmetros específicos do modelo com o os danos observados, nesta pode ser verificado os resultados do parametro profundidade mais próximos da vulnerabilidade observada.
