ESTUDO DA VULNERABILIDADE FÍSICA DE
ESTRUTURAS AFETADAS POR FLUXO DE DETRITOS

DISSERTAÇÃO DE MESTRADO EM GEOTECNIA

BRASÍLIA / DF: AGOSTO / 2017

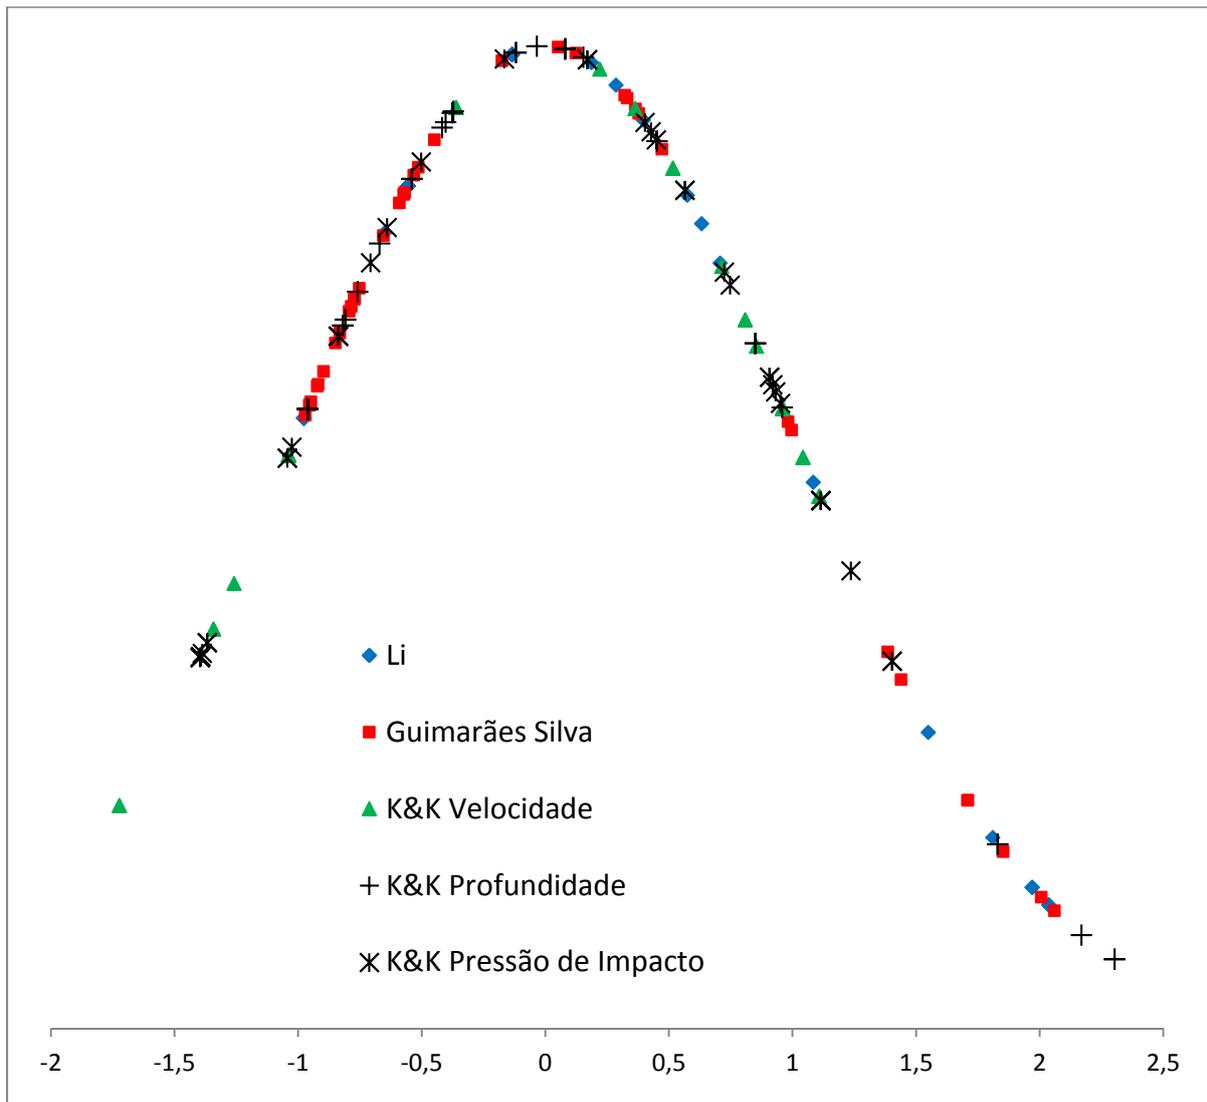
Figura 5.5: Distribuição normalizada para os resultados de percentual de erro dos modelos.

Foi realizado uma normalização dos dados onde a variável era o percentual de erro (única variável comum para comparação), e convertida em variável normal padronizada e gerado um gráfico de distribuição normal. Pode ser observado que os modelos seguem o mesmo padrão. Não é possível excluir amostras para verificar o intervalo de confiança pois, cada uma tem características específicas e podem ser confiáveis ou não dependendo do modelo. A Figura 5.5 mostra a Distribuição normalizada para os resultados de percentual de erro dos modelos.

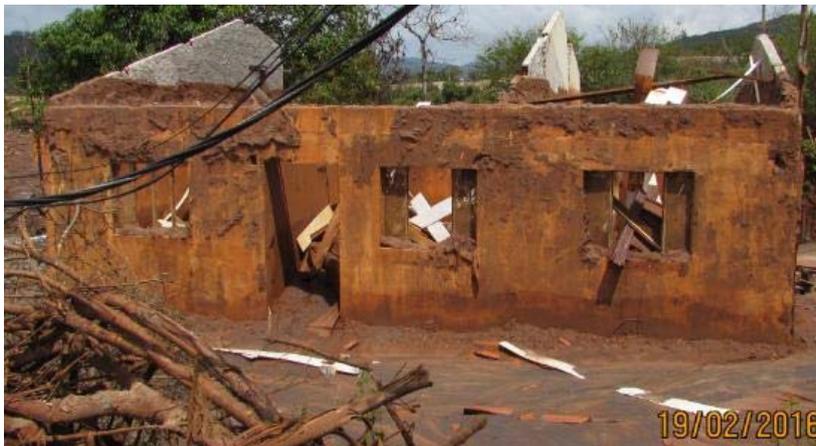
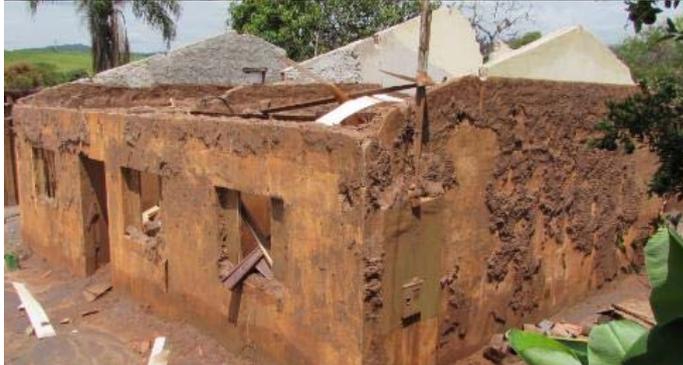
Classe de danos: Intermediário

Valor de vulnerabilidade atribuído: 0,7

Cota: 710,0 **Altura de inundação:** 3 m **Distância:** 2.629,45 m

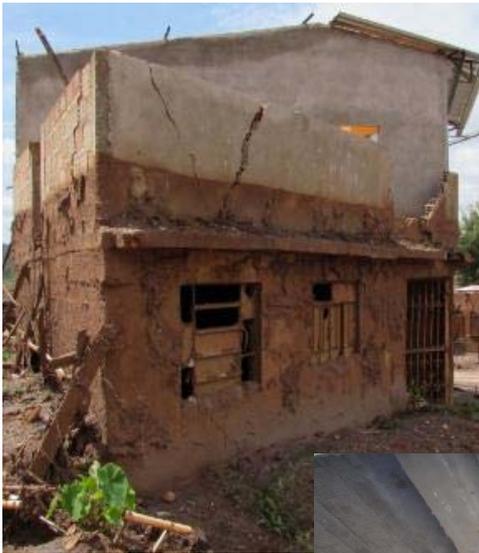
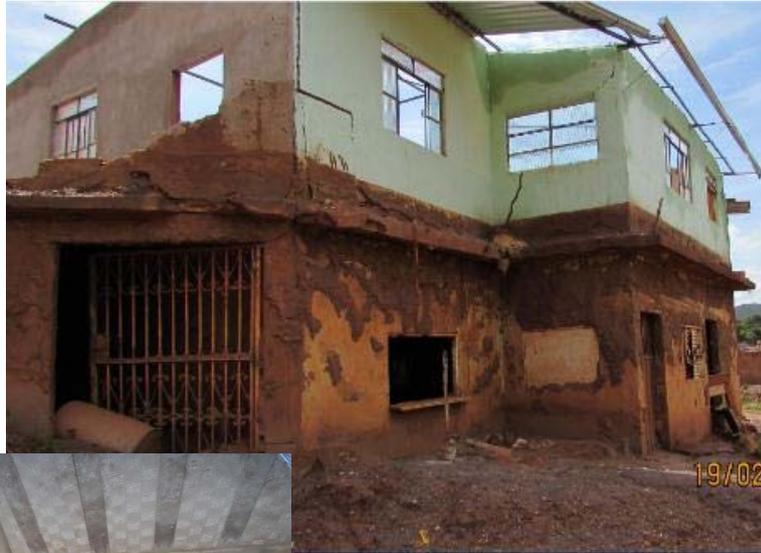
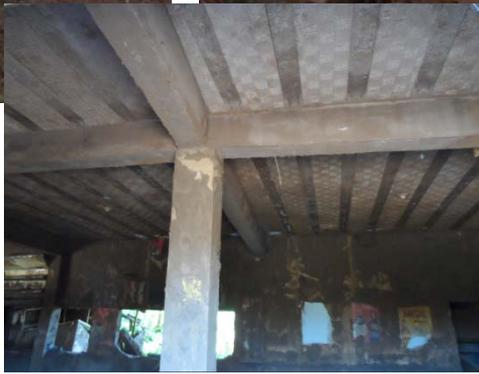
Identificação: **Edificação 06**

Tipo de construção: **Concreto Armado** **Uso:** Residencial

Classe de danos: **Intermediário**

Valor de vulnerabilidade atribuído: **0,4**

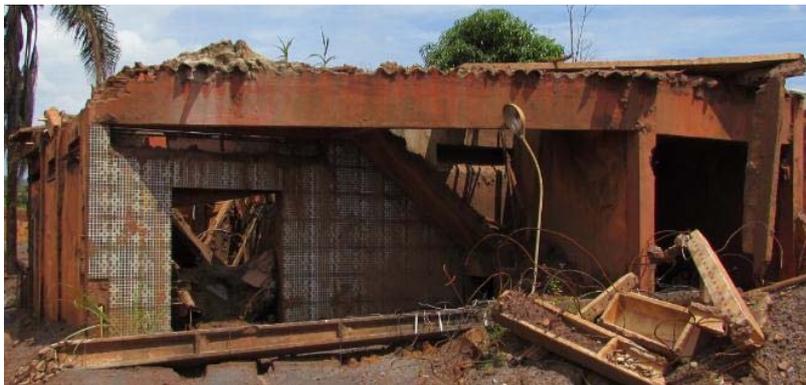
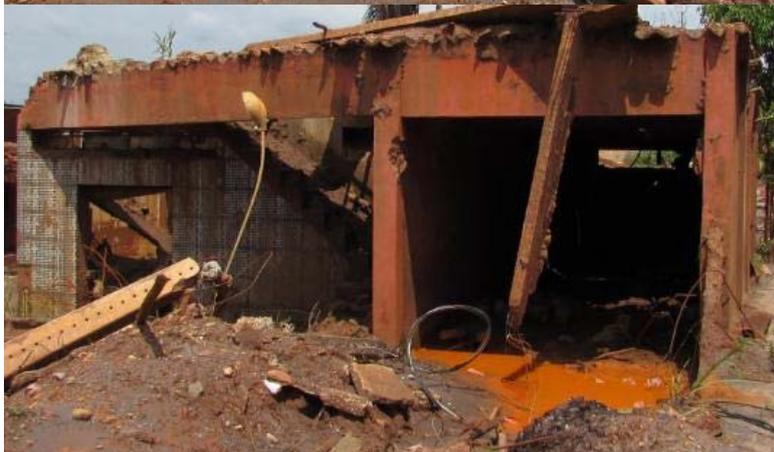
Identificação: **Edificação 07**

Tipo de construção: Concreto Armado **Uso:** Residencial

Classe de danos: Completo **Valor de vulnerabilidade atribuído:** 0,8

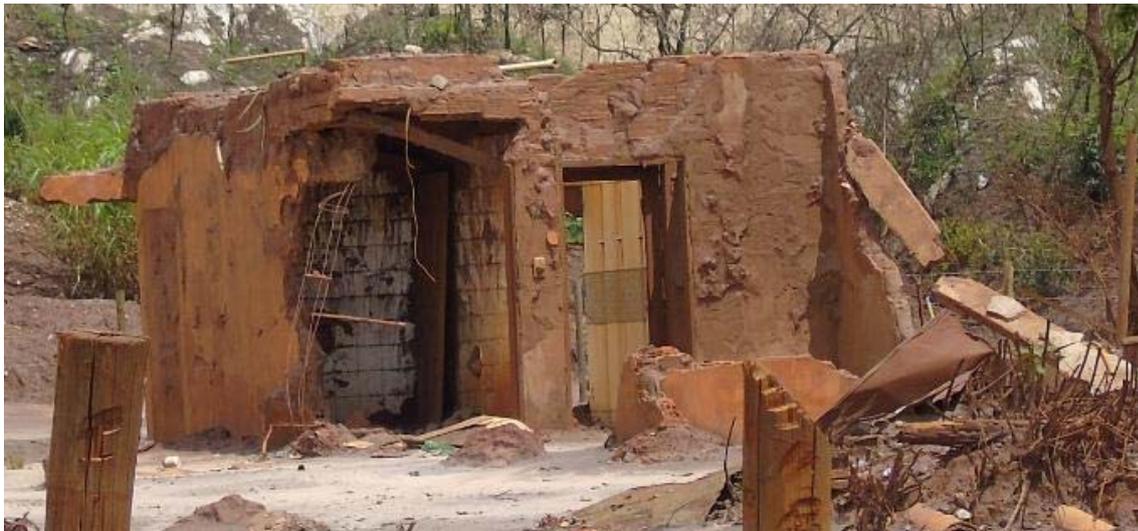
Identificação: **Edificação 08**

Tipo de construção: Concreto Armado /Alvenaria de vedação **Uso:** Residencial

Análise da situação observada: Danos Estruturais graves

Classe de danos: Completo

Valor de vulnerabilidade atribuído: 0,9

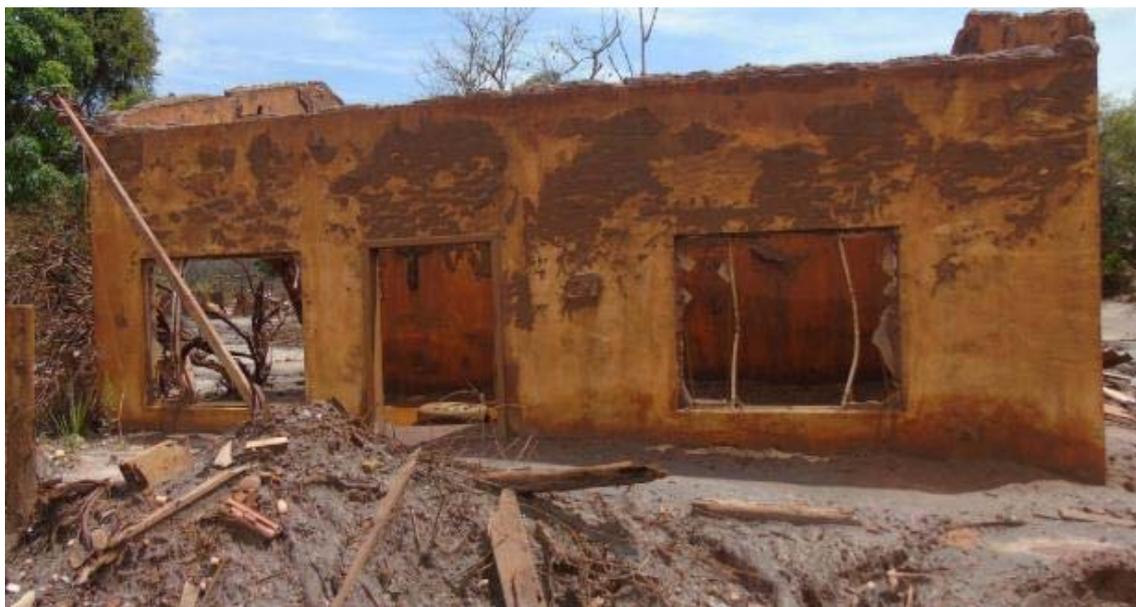
Identificação: **Edificação 09**

Tipo de construção: Concreto Armado **Uso:** Residencial

Análise da situação observada: Danos Estruturais graves

Classe de danos: Extensivo **Valor de vulnerabilidade atribuído:** 0,8

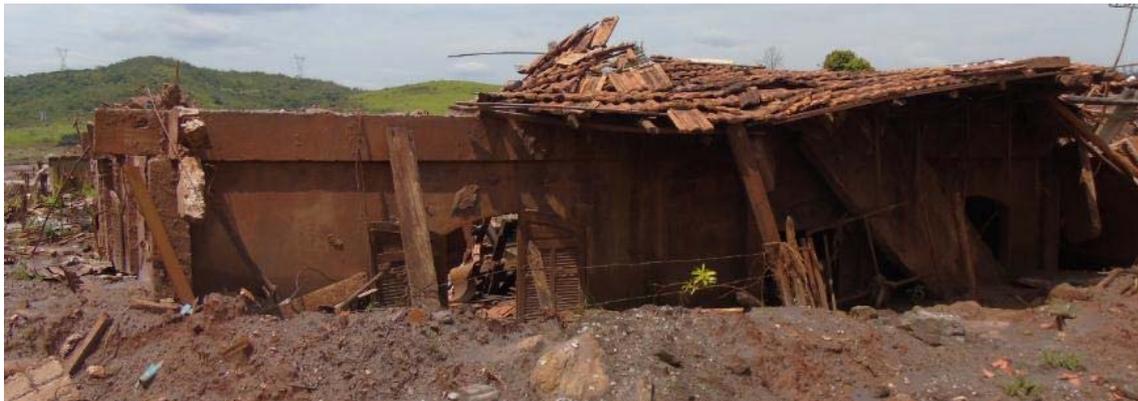
Identificação: **Edificação 10**

Tipo de construção: Concreto Armado /Alvenaria de vedação **Uso:** Residencial

Análise da situação observada: Danos Estruturais graves

Classe de danos: Extensivo **Valor de vulnerabilidade atribuído:** 0,8

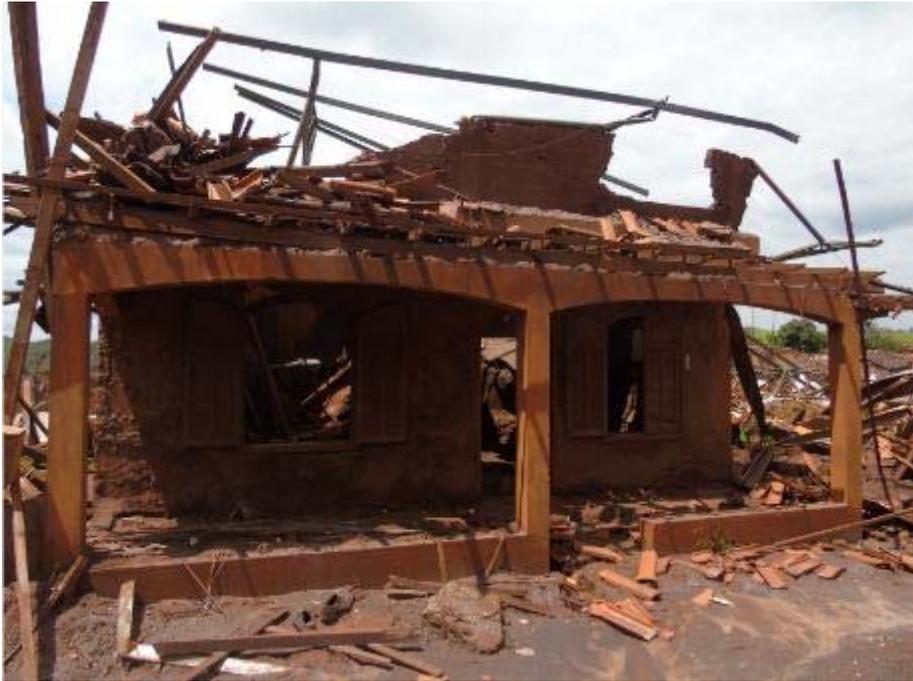
Identificação: **Edificação 11**

Tipo de construção: Concreto Armado /Alvenaria de vedação **Uso:** Residencial

Análise da situação observada: Danos Estruturais graves

Classe de danos: Completo **Valor de vulnerabilidade atribuído:** 0,8

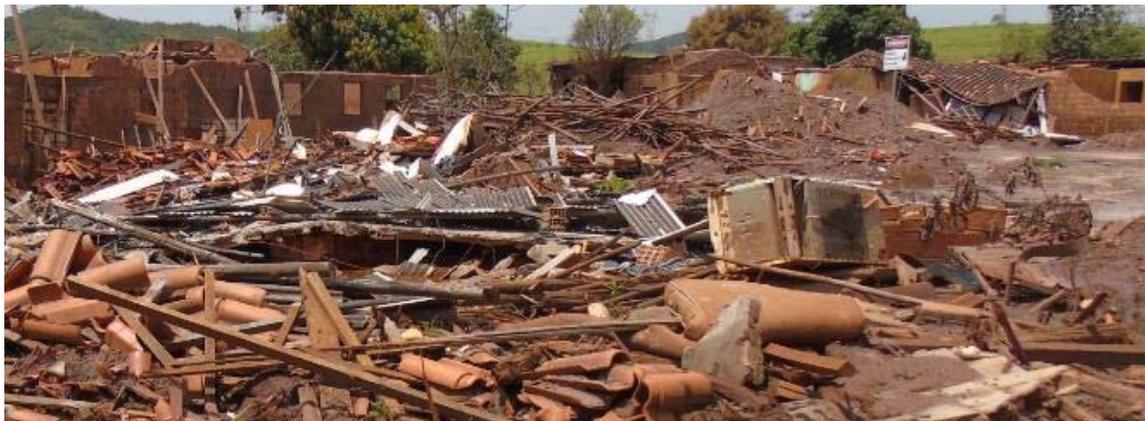
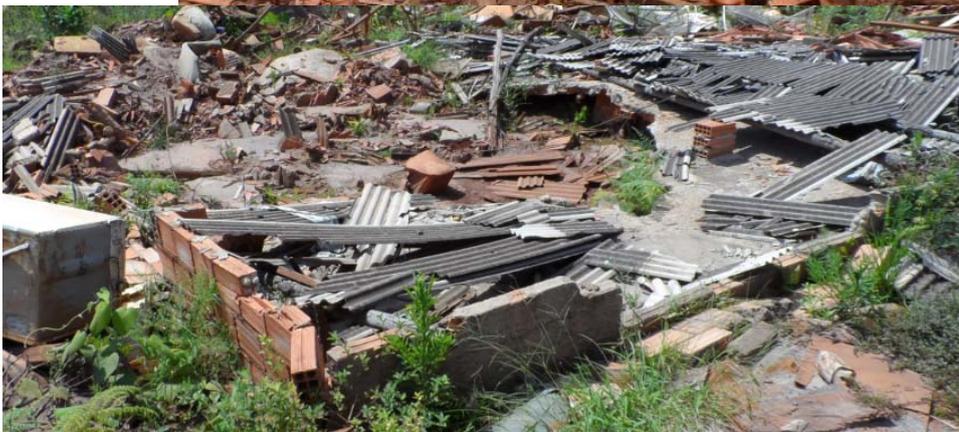
Identificação: **Edificação 12**

Tipo de construção: Alvenaria de vedação **Uso:** Residencial

Análise da situação observada: Perda total

Classe de danos: Completo **Valor de vulnerabilidade atribuído:** 1

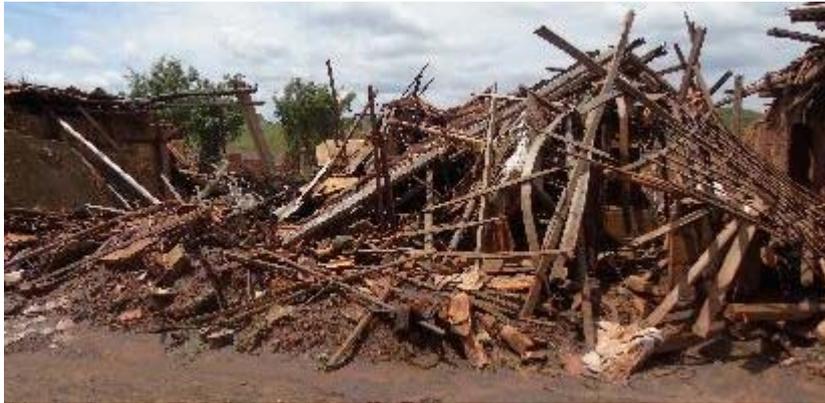
Identificação: **Edificação 13**

Tipo de construção: Alvenaria de vedação **Uso:** Residencial

Análise da situação observada: Danos Estruturais graves

Classe de danos: Completo

Valor de vulnerabilidade atribuído: 1

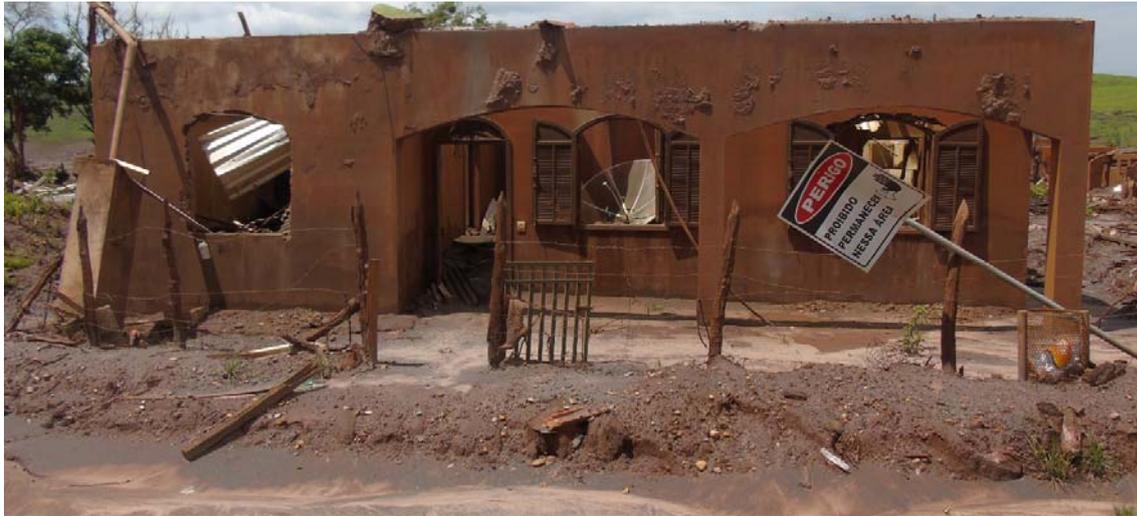
Identificação: **Edificação 14**

Tipo de construção: Concreto Armado

Análise da situação observada: Danos Estruturais perdas de paredes e total de equipamentos

Classe de danos: Intermediário

Valor de vulnerabilidade atribuído: 0,6

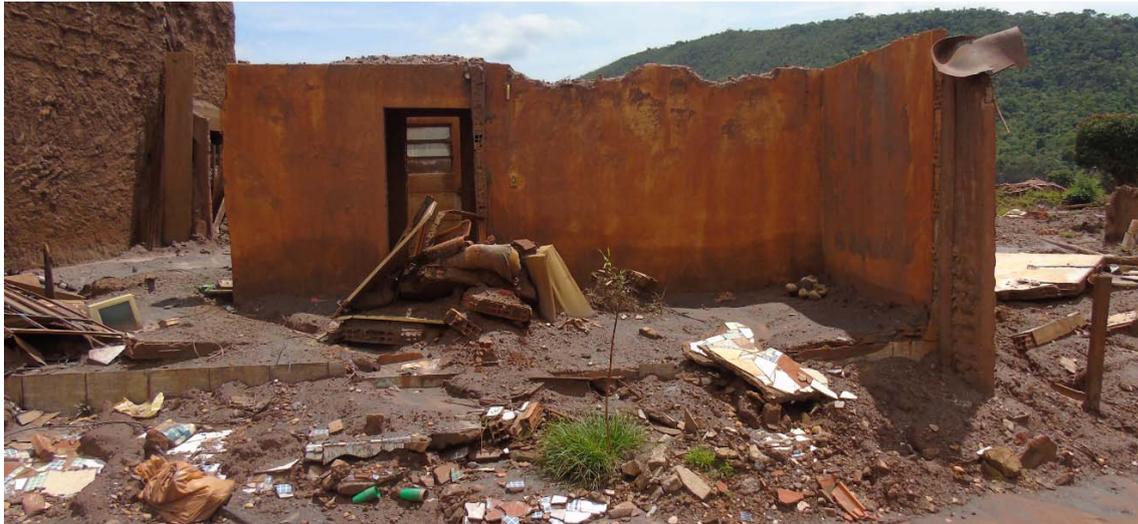
Identificação: **Edificação 15**

Tipo de construção: Concreto Armado /Alvenaria de vedação **Uso:** Residencial

Análise da situação observada: Danos Estruturais graves

Classe de danos: Completo **Valor de vulnerabilidade atribuído:** 0,9

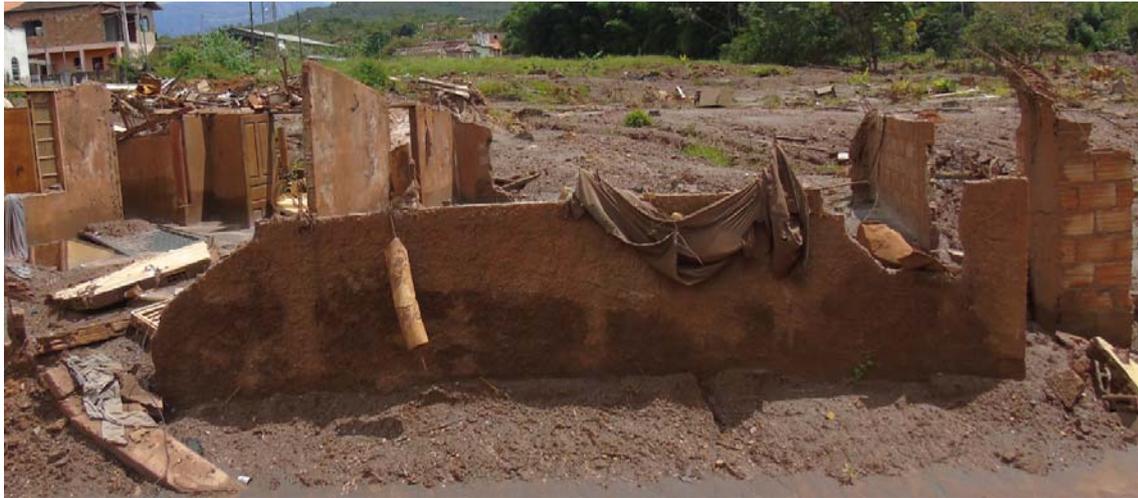
Identificação: **Edificação 16**

Tipo de construção: Concreto Armado /Alvenaria de vedação **Uso:** Residencial

Análise da situação observada: Danos Estruturais graves

Classe de danos: Completo **Valor de vulnerabilidade atribuído:** 1,0

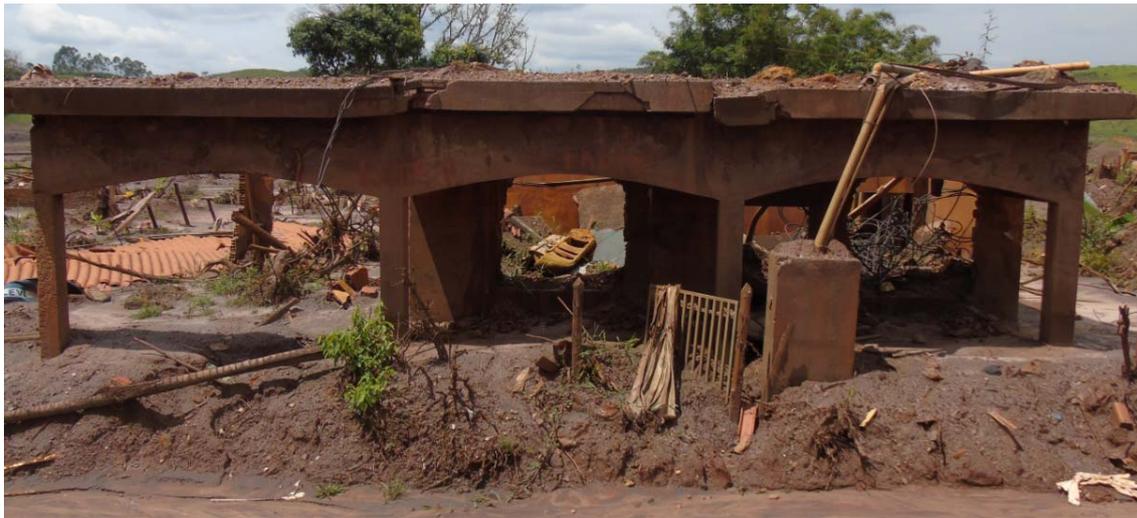
Identificação: **Edificação 17**

Tipo de construção: Concreto Armado **Uso:** Residencial

Análise da situação observada: Danos Estruturais graves

Classe de danos: Extensivo **Valor de vulnerabilidade atribuído:** 0,8

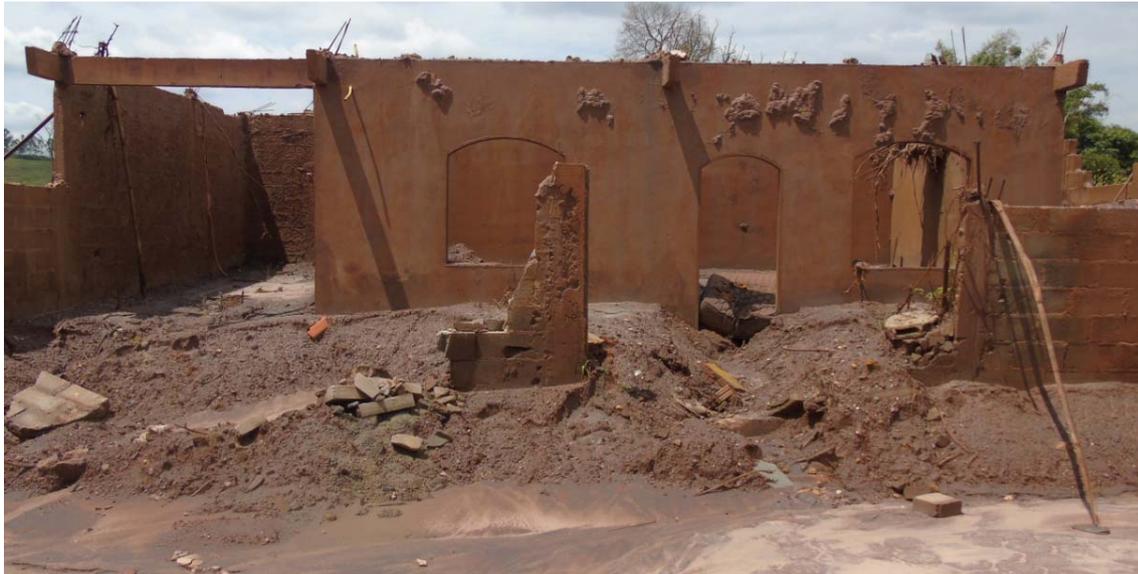
Identificação: **Edificação 18**

Tipo de construção: Concreto Armado **Uso:** Residencial

Análise da situação observada: Danos Estruturais graves

Classe de danos: Extensivo **Valor de vulnerabilidade atribuído:** 0,8

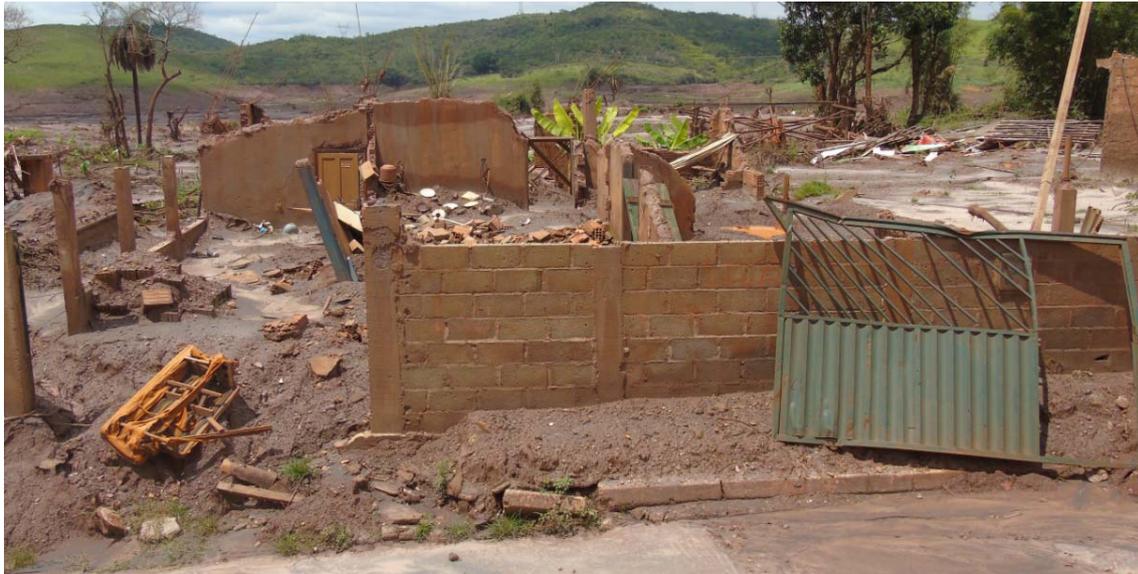
Identificação: **Edificação 19**

Tipo de construção: Concreto Armado /Alvenaria de vedação **Uso:** Residencial

Análise da situação observada: Danos Estruturais graves

Classe de danos: Completo

Valor de vulnerabilidade atribuído: 1

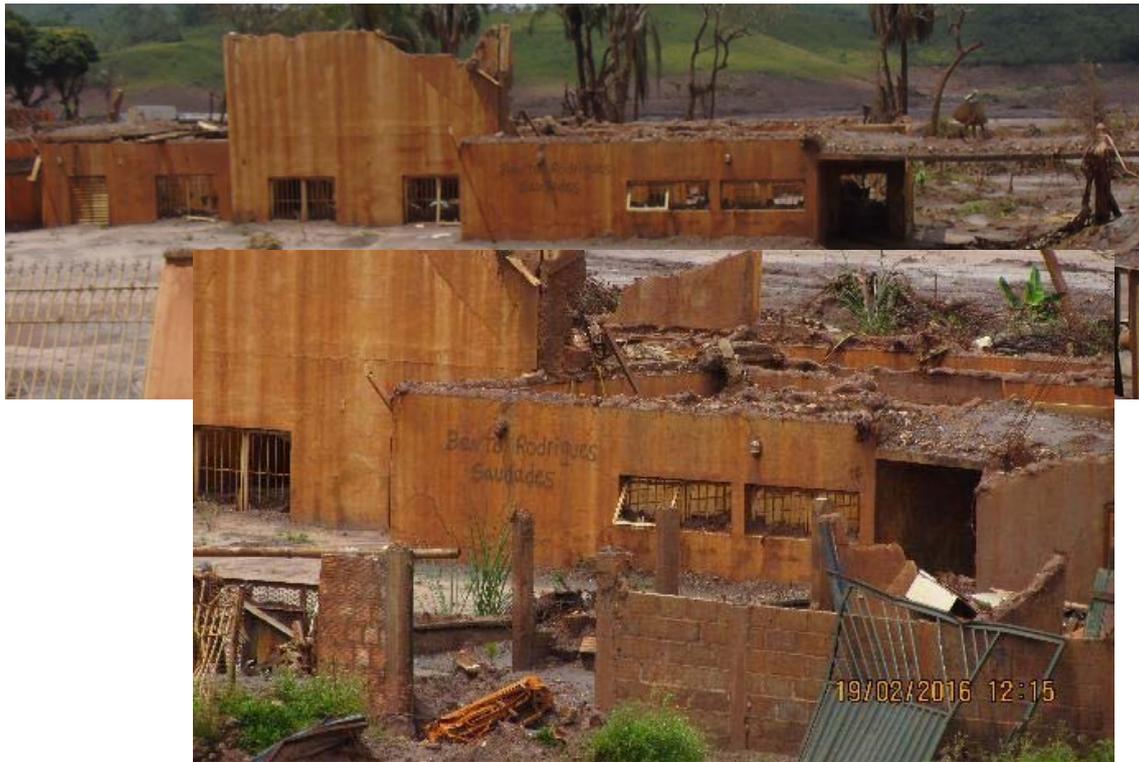
Identificação: **Edificação 20**

Tipo de construção: Concreto Armado /Alvenaria de vedação **Uso:** Escola / Biblioteca

Análise da situação observada: Danos Estruturais graves

Classe de danos: Completo **Valor de vulnerabilidade atribuído:** 0,9

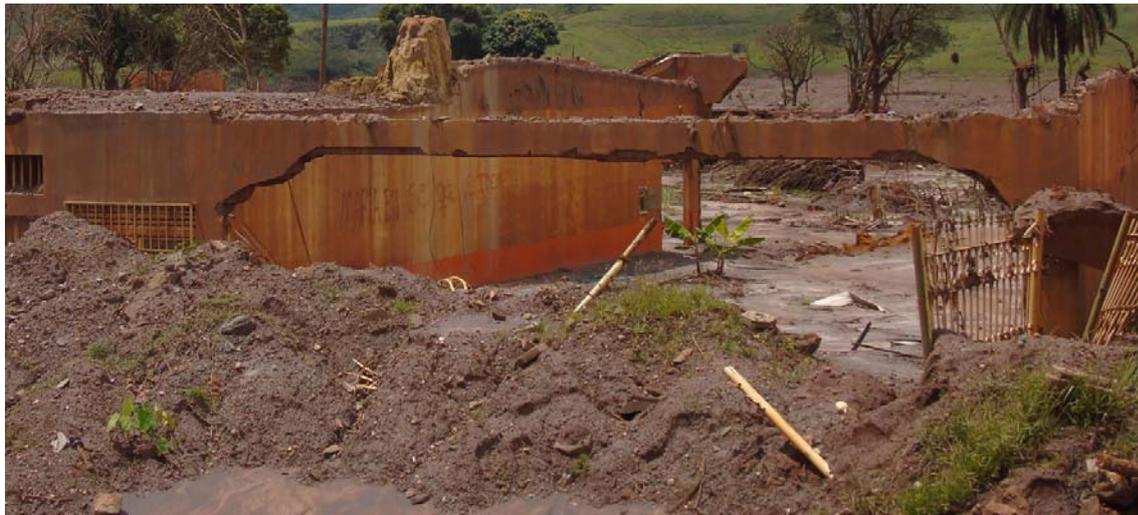
Identificação: **Edificação 21**

Tipo de construção: Concreto Armado

Análise da situação observada: Danos Estruturais graves

Classe de danos: Completo

Valor de vulnerabilidade atribuído: 1

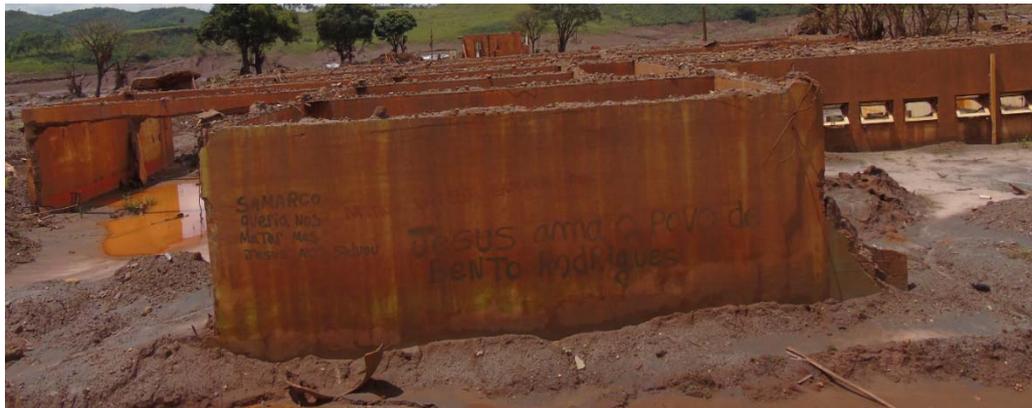
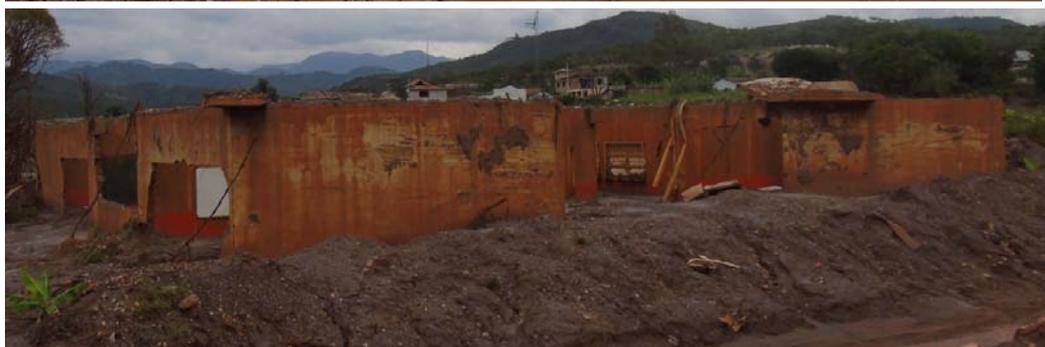
Identificação: **Edificação 22**

Tipo de construção: Concreto Armado **Uso:** Escola

Análise da situação observada: Danos Estruturais graves

Classe de danos: Completo **Valor de vulnerabilidade atribuído:** 0,9

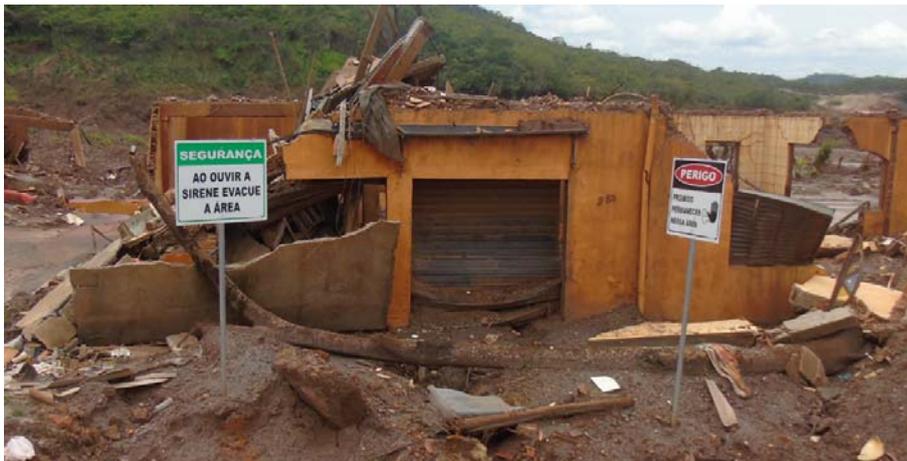
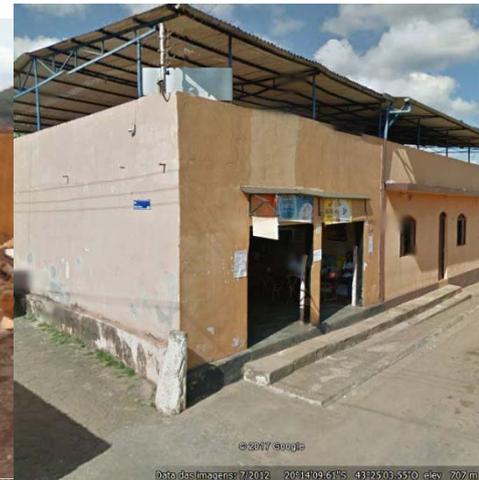
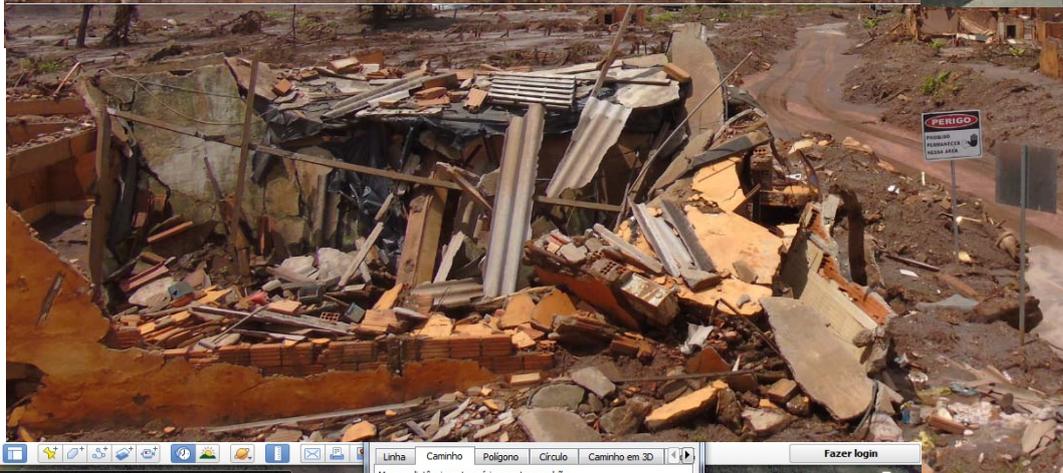
Identificação: **Edificação 23** **02 pavimentos**

Tipo de construção: Concreto Armado /Alvenaria de vedação **Uso:** Comercial

Análise da situação observada: Danos Estruturais graves

Classe de danos: Completo **Valor de vulnerabilidade atribuído:** 1

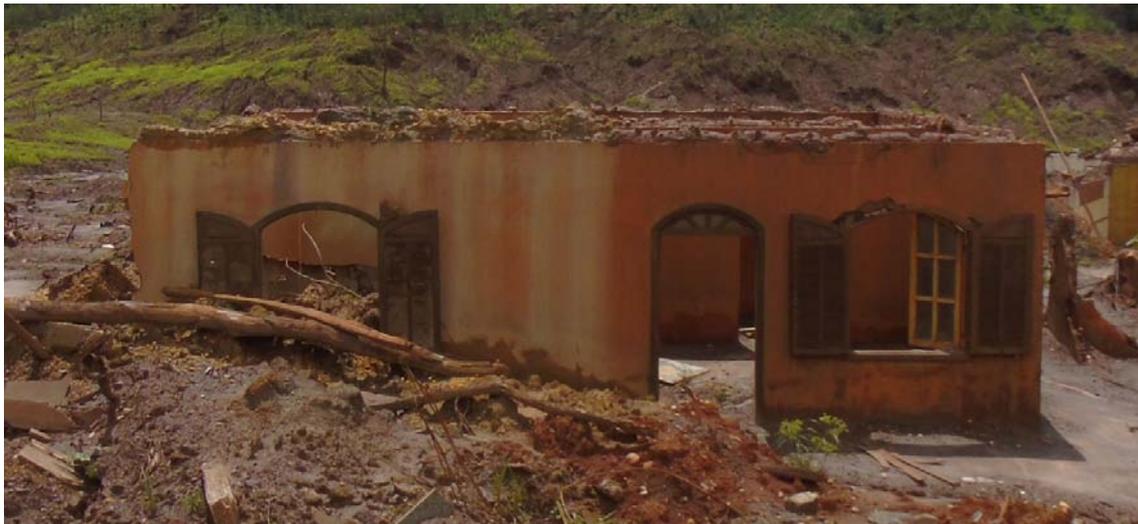
Identificação: **Edificação 24**

Tipo de construção: Concreto Armado

Análise da situação observada: Danos Estruturais graves

Classe de danos: Completo

Valor de vulnerabilidade atribuído: 0,7

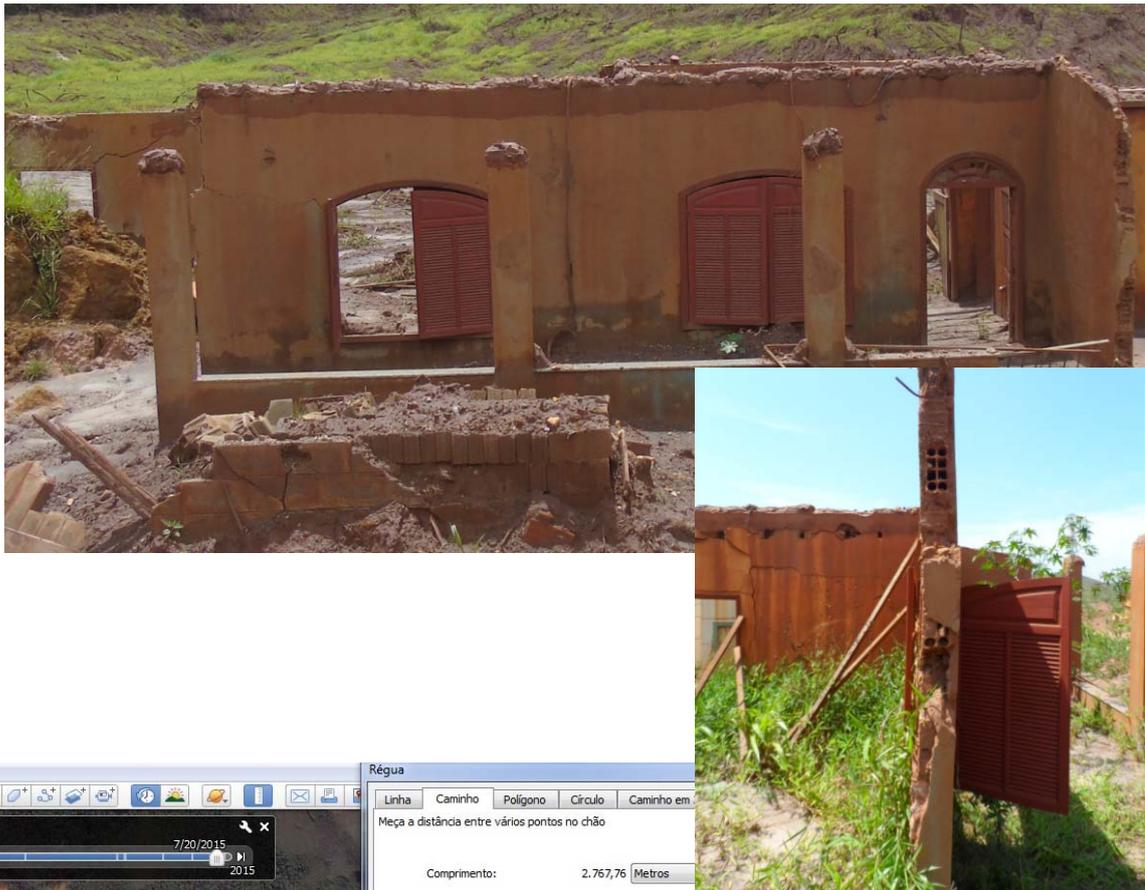
Identificação: **Edificação 25**

Tipo de construção: Concreto Armado

Análise da situação observada: Danos Estruturais graves

Classe de danos: Completo

Valor de vulnerabilidade atribuído: 1,0

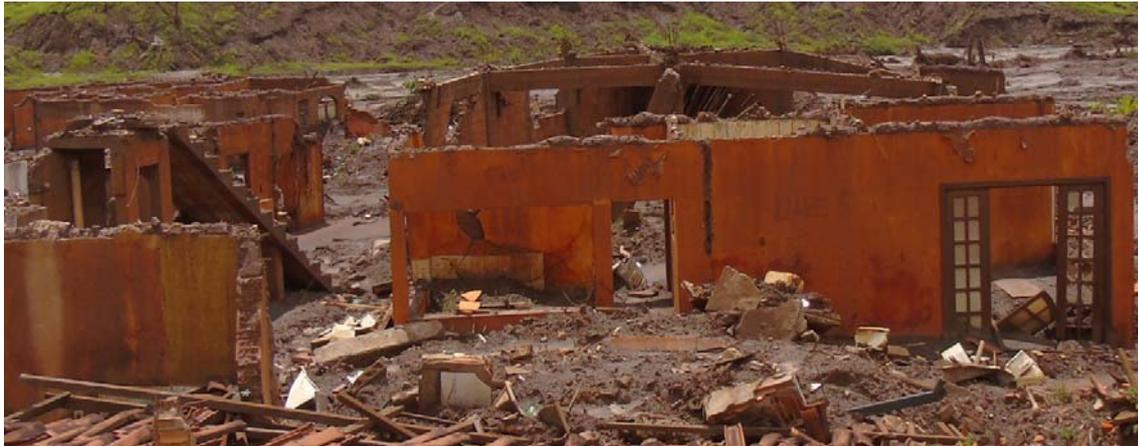
Identificação: **Edificação 26** **02 pavimentos**

Tipo de construção: Concreto Armado

Análise da situação observada: Danos Estruturais graves

Classe de danos: Completo

Valor de vulnerabilidade atribuído: 1

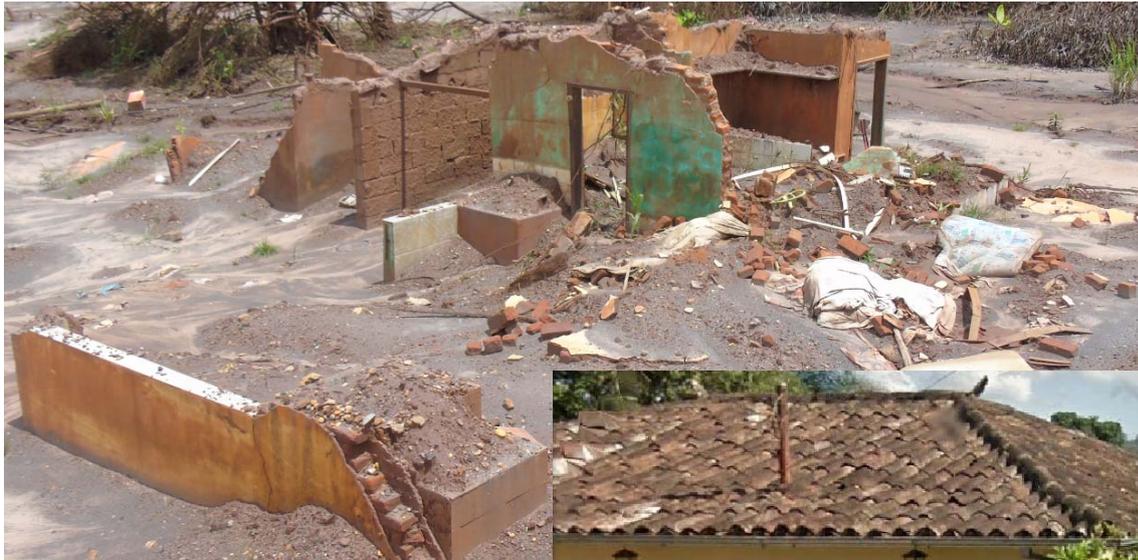
Identificação: **Edificação 27**

Tipo de construção: Alvenaria de vedação **Uso:** Residencial

Análise da situação observada: Danos Estruturais graves

Classe de danos: Completo **Valor de vulnerabilidade atribuído:** 1

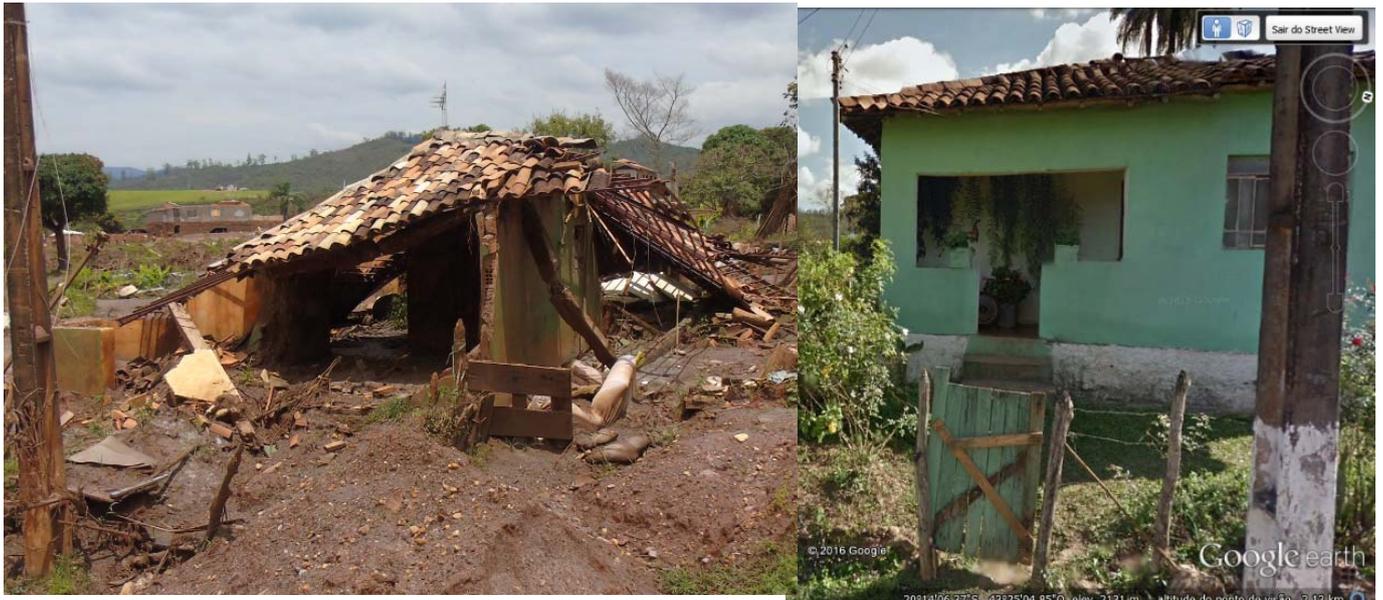
Identificação: **Edificação 28**

Tipo de construção: Alvenaria de vedação **Uso:** Residencial

Análise da situação observada: Danos Estruturais graves

Classe de danos: Completo **Valor de vulnerabilidade atribuído:** 1,0

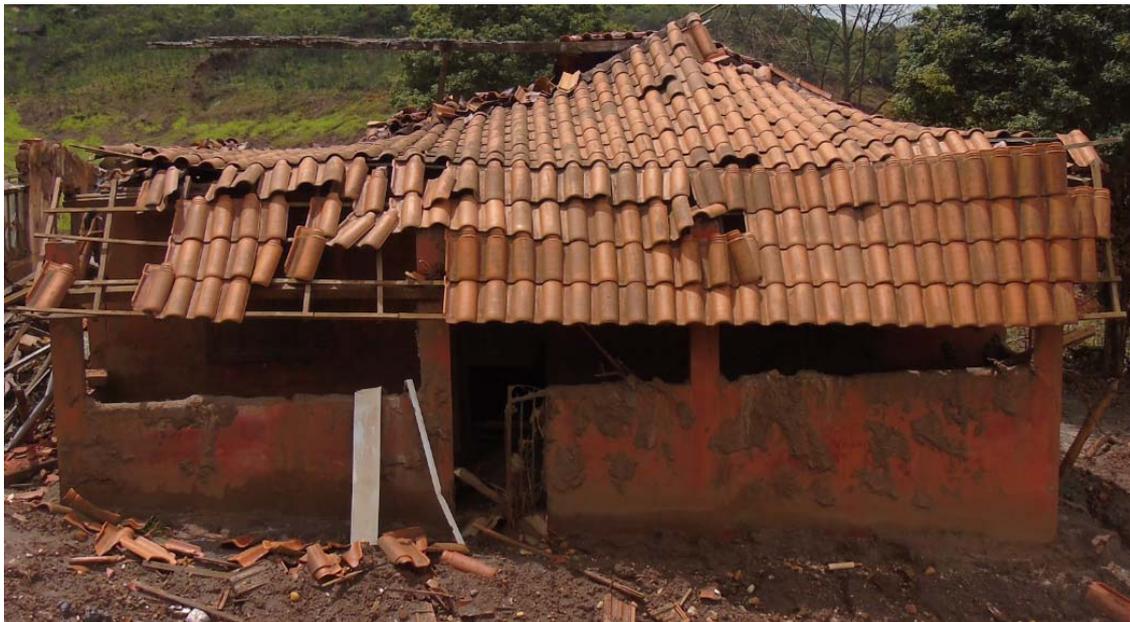
Identificação: **Edificação 29**

Tipo de construção: Alvenaria de vedação

Classe de danos: Intermediário

Valor de vulnerabilidade atribuído: 0,9

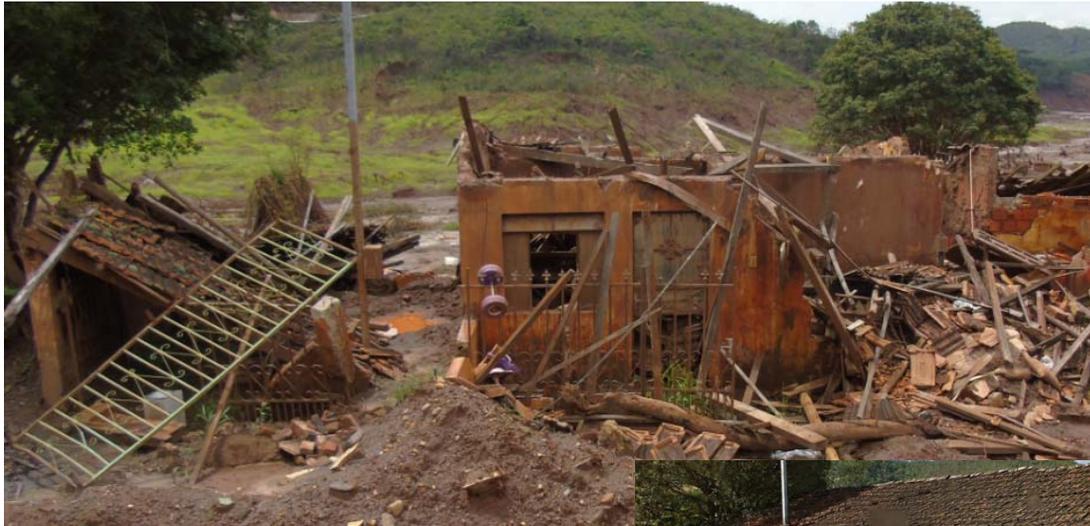
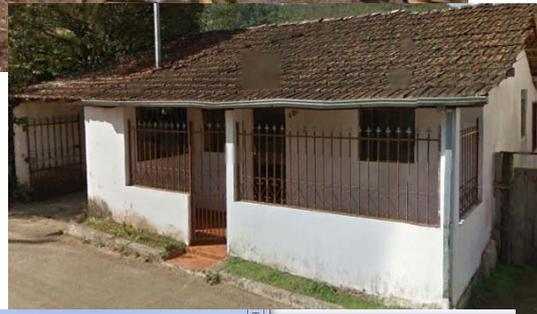
Identificação: **Edificação 30**

Tipo de construção: Alvenaria de vedação

Análise da situação observada: Danos permanentes a estrutura, perdas de parte da estrutura, de paredes e total de equipamentos

Classe de danos: Extensivo

Valor de vulnerabilidade atribuído: 0,8

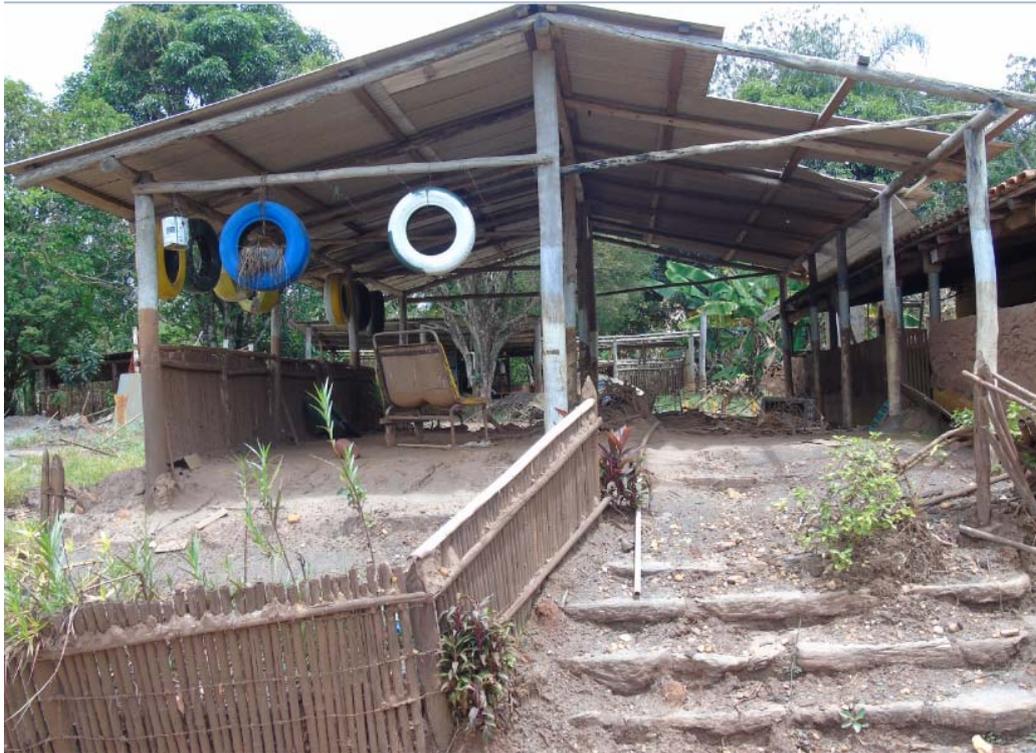
Identificação: **Edificação 31**

Tipo de construção: Madeira

Análise da situação observada: Danos a equipamentos

Classe de danos: Moderado

Valor de vulnerabilidade atribuído: 0,3

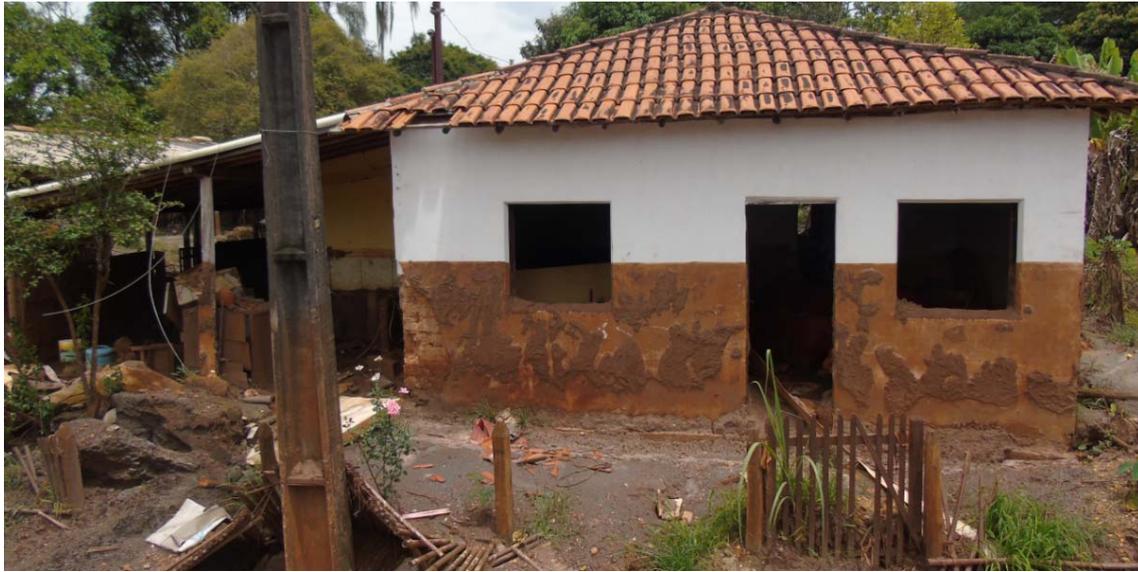
Identificação: **Edificação 32**

Tipo de construção: Alvenaria de vedação **Uso:** Residencial

Classe de danos: Intermediário **Valor de vulnerabilidade atribuído:** 0,3
