ESTUDO DA VULNERABILIDADE FÍSICA DE
ESTRUTURAS AFETADAS POR FLUXO DE DETRITOS

DISSERTAÇÃO DE MESTRADO EM GEOTECNIA

BRASÍLIA / DF: AGOSTO / 2017

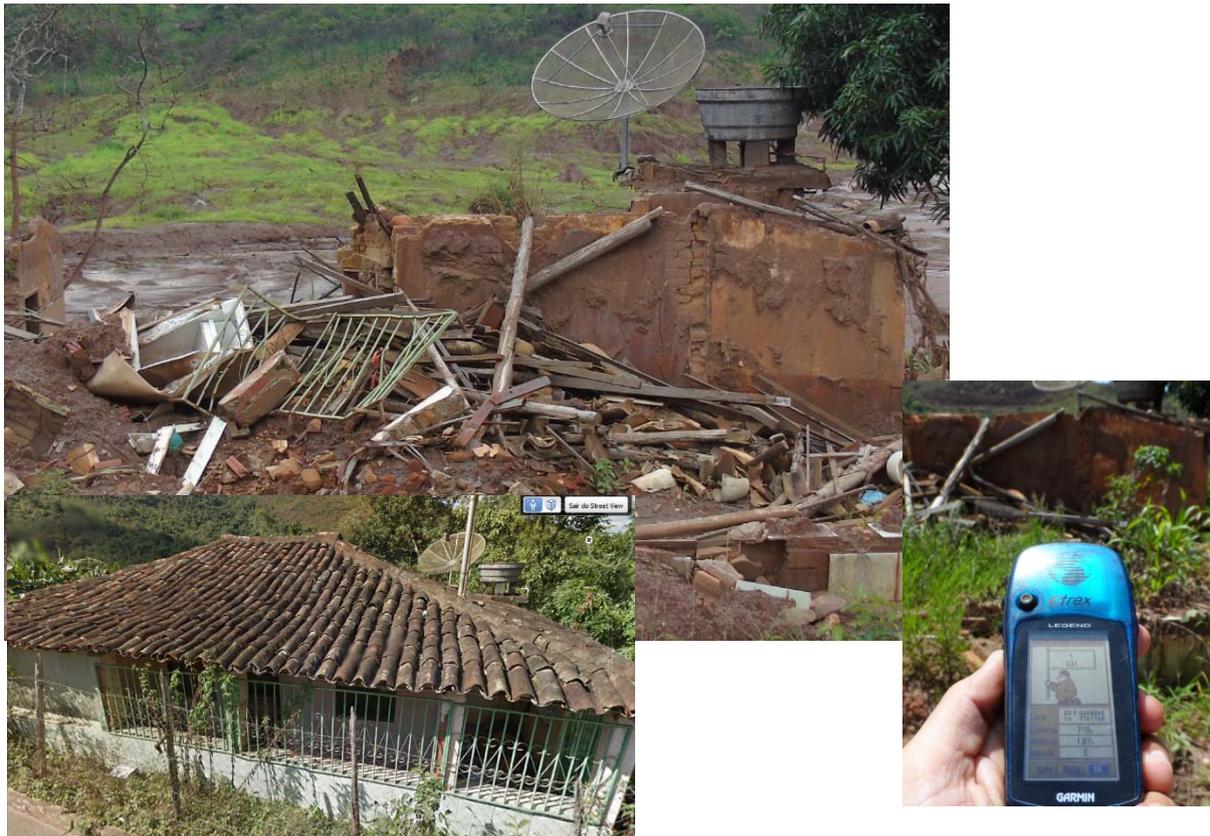
Identificação: **Edificação 33**

Tipo de construção: Alvenaria de vedação **Uso:** Residencial

Análise da situação observada: Danos Estruturais graves

Classe de danos: Completo **Valor de vulnerabilidade atribuído:** 0,8

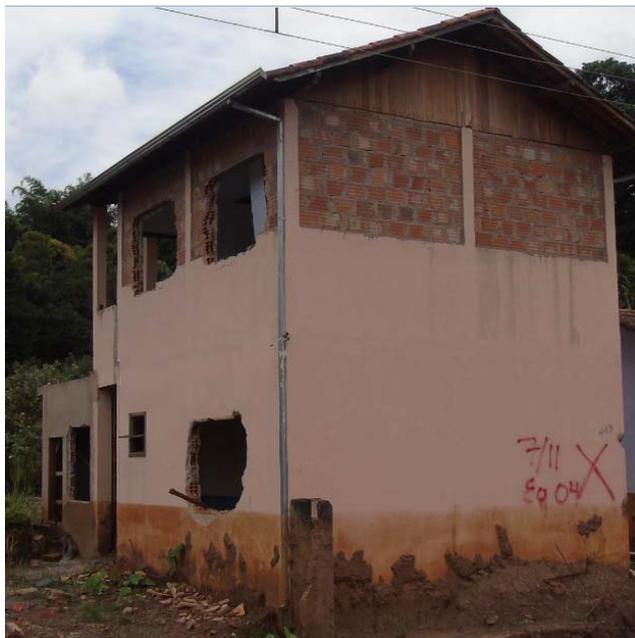
Identificação: **Edificação 34** **02 pavimentos**

Tipo de construção: Concreto Armado /Alvenaria de vedação **Uso:** Residencial

Análise da situação observada: Danos leves

Classe de danos: Leve **Valor de vulnerabilidade atribuído:** 0,1

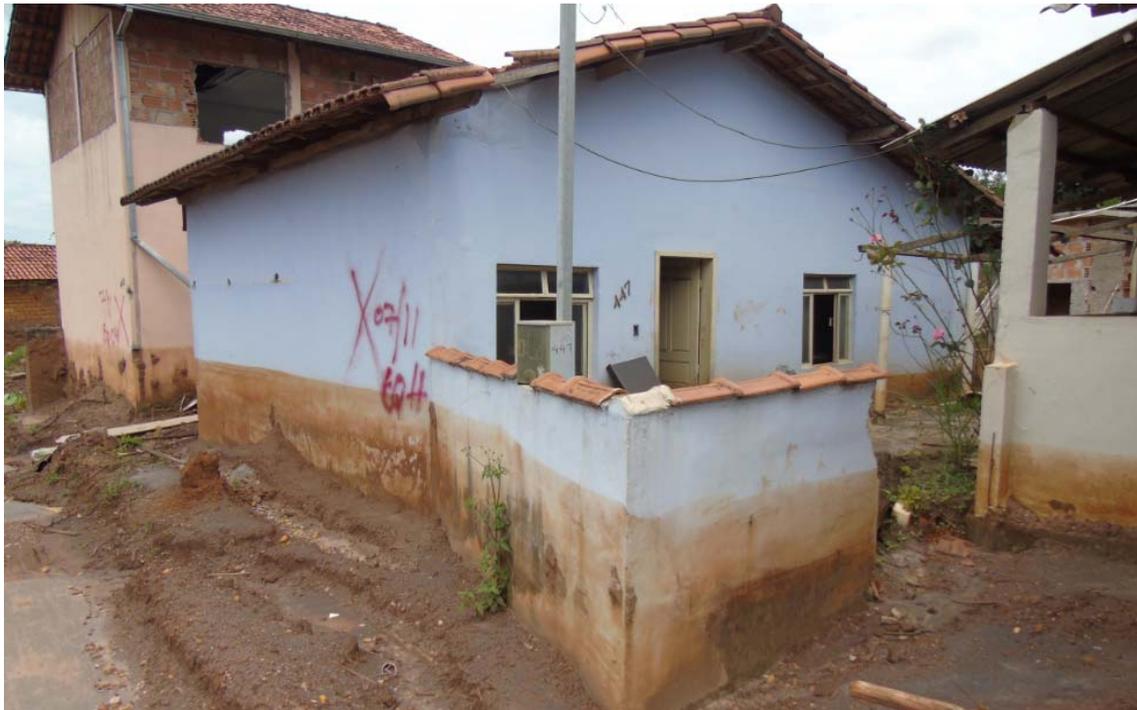
Identificação: **Edificação 35**

Tipo de construção: Concreto Armado /Alvenaria de vedação **Uso:** Residencial

Análise da situação observada: Danos leves e perda de mobiliário

Classe de danos: Leve

Valor de vulnerabilidade atribuído: 0,1

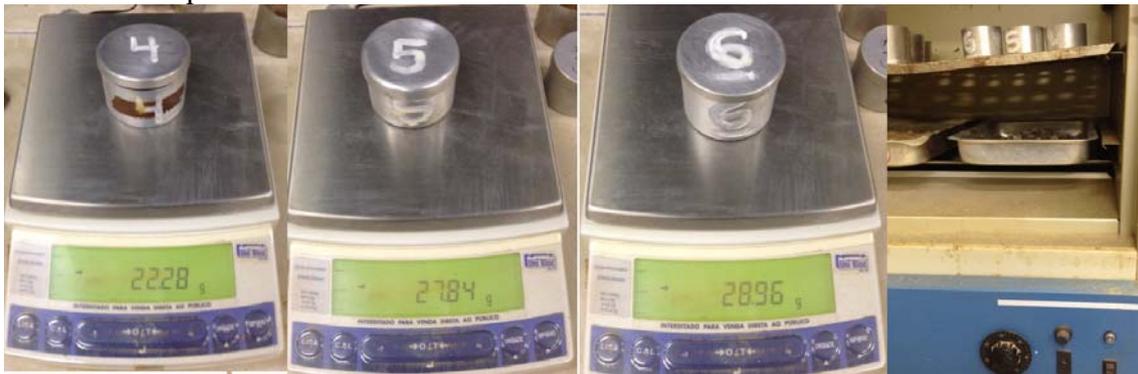
Massas das cápsulas

Determinação do teor de umidade						
Cápsula	peso cap (g)	cap+solo úmid (g)	cap+solo seco (g)	Água (g)	Solo seco (g)	h (%)
4	21,29	72,07	71,49	0,58	50,2	1,16
5	27,84	46,83	46,64	0,19	18,8	1,01
6	28,96	57,54	57,24	0,3	28,28	1,06
Média						1,08

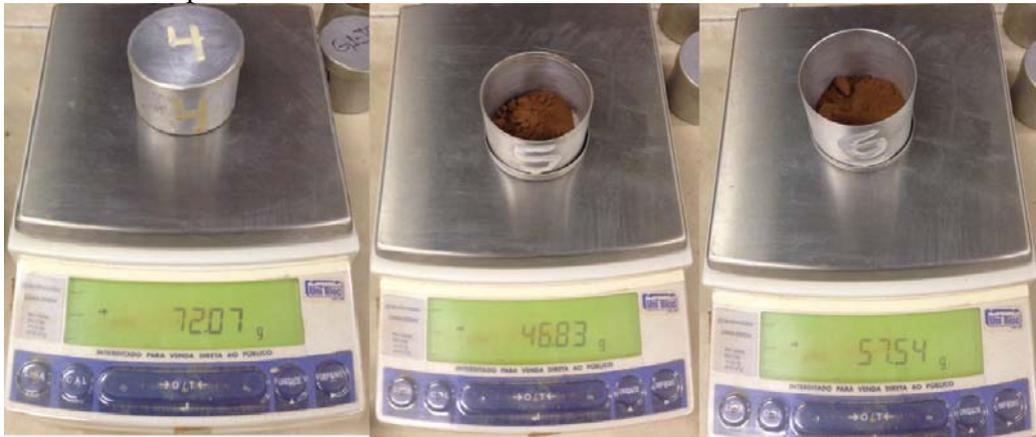
Massas das cápsulas com solo úmido

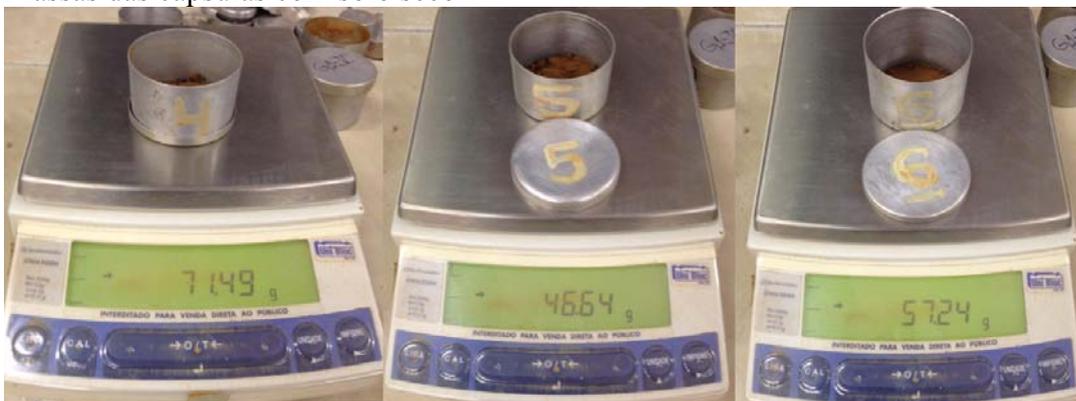
Massas das cápsulas com solo seco

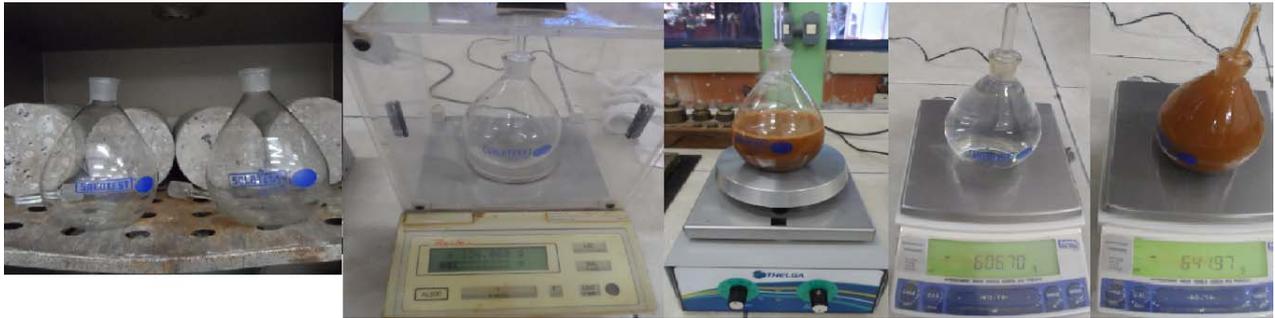
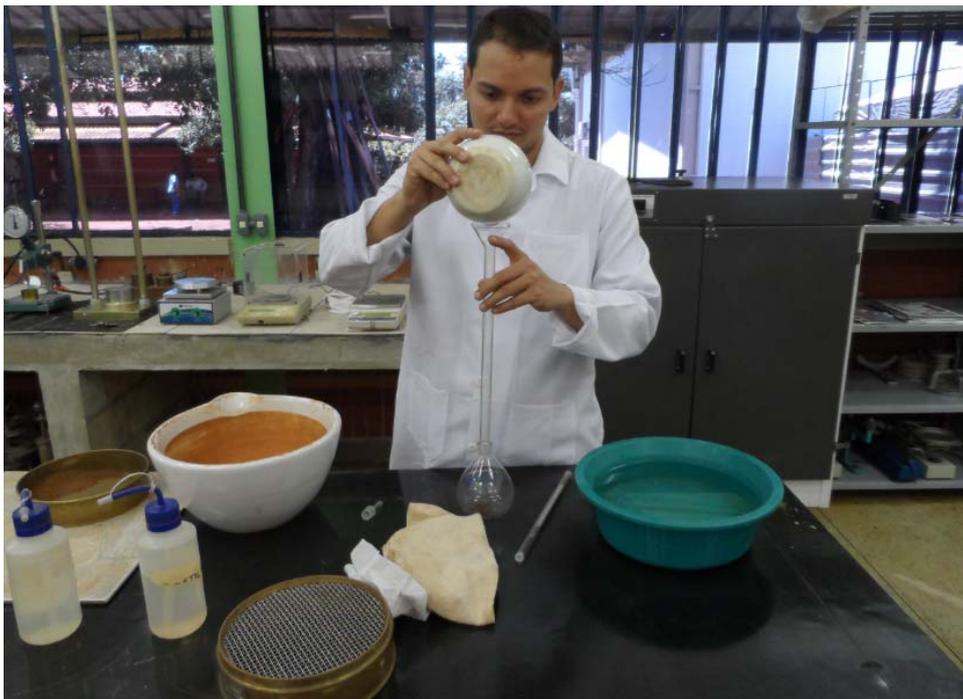
Determinação da densidade das partículas sólidas - picnômetro					
n°	P1 (g)	P2 (g)	P3 (g)	P4 (g)	p2 - p1
ensaio	Peso pic	Peso pic + solo seco	Peso pic cheio + solo	Peso pic cheio	(p4-p1) - (p3-p2)
1	124,06	199,02	656,47	606,7	2,976
2	124,11	198,78	656,2	606,23	3,023
3	103,11	178,05	641,97	593,54	2,827
4	102,92	177,89	645,57	594,38	3,153
5	29,13	40,19	93,204	85,801	3,024
				média geral	3,00
* a diferença entre duas não pode diferir mais que 0,009g					
média dois ensaios com diferença menor que 0,009g					3,024

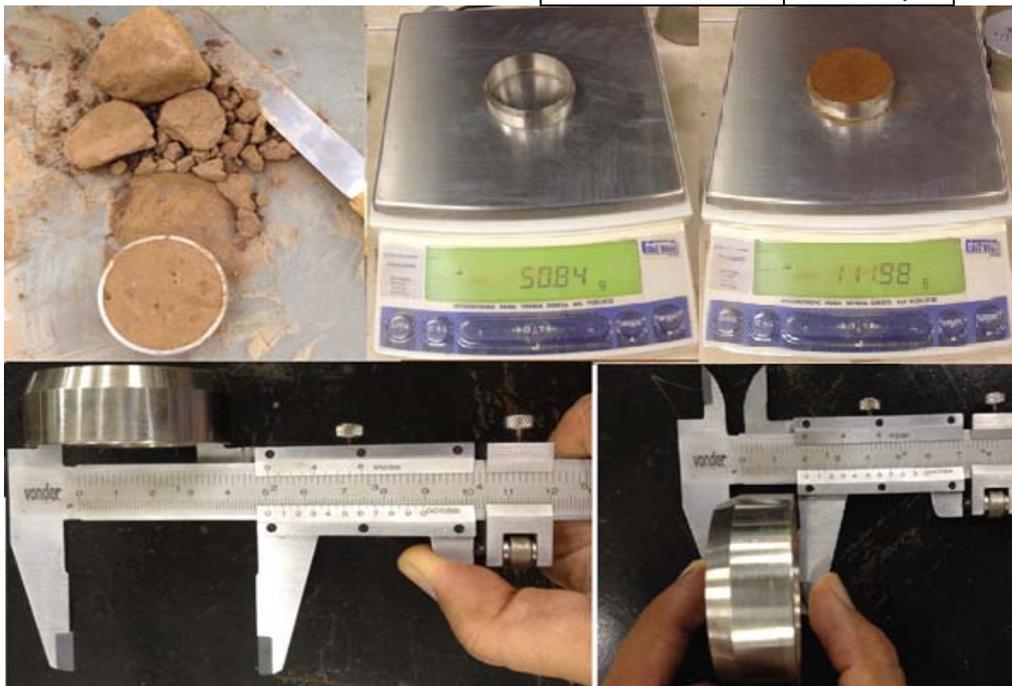
Determinação do índice de vazios com amostra			
massas	peso (g)	dimensões	valores
Anel	50,84	área anel (cm ²)	19,63
Anel + solo úmido	111,98	altura (cm)	2,00
solo úmido	61,14	volume (cm ³)	39,27
teor de umidade (%)	1,08		
massa de água	0,658		
massa do solo seco	60,482		
$\gamma_s = \frac{\gamma_g}{(1+e)}$		$\gamma_s = 1,540$	
$e = \frac{G_s}{\gamma_s} - 1$		$G_s = 3,0124$	
		$e = 0,956$	
		Média	0,95
