**ELABORAÇÃO E APLICAÇÃO DE UMA
METODOLOGIA DE CONTROLE DE QUALIDADE
PARA O PROCESSO EXECUTIVO DE ESTACAS
HÉLICE CONTÍNUA MONITORADAS**

DISSERTAÇÃO DE MESTRADO EM ESTRUTURAS E CONSTRUÇÃO CIVIL

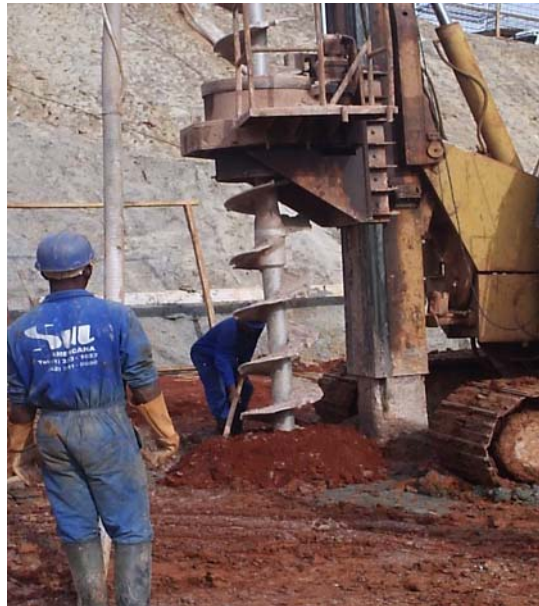
Figura 2.2 – Etapa de perfuração

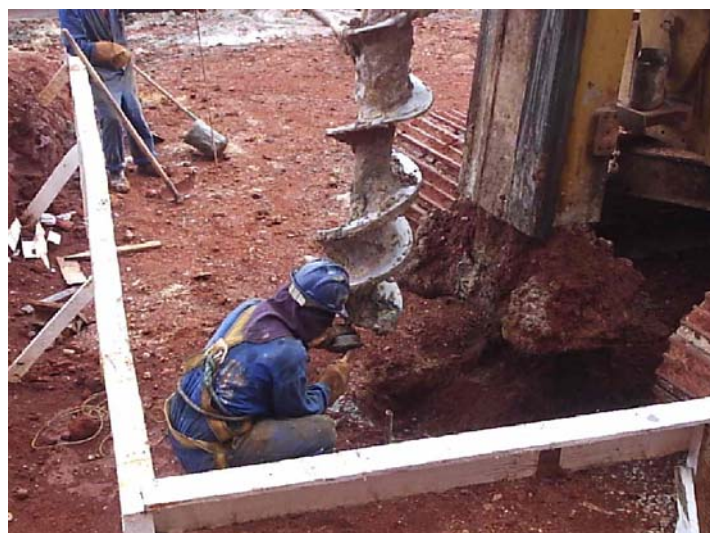
Figura 2.3 – Colocação da tampa metálica provisória

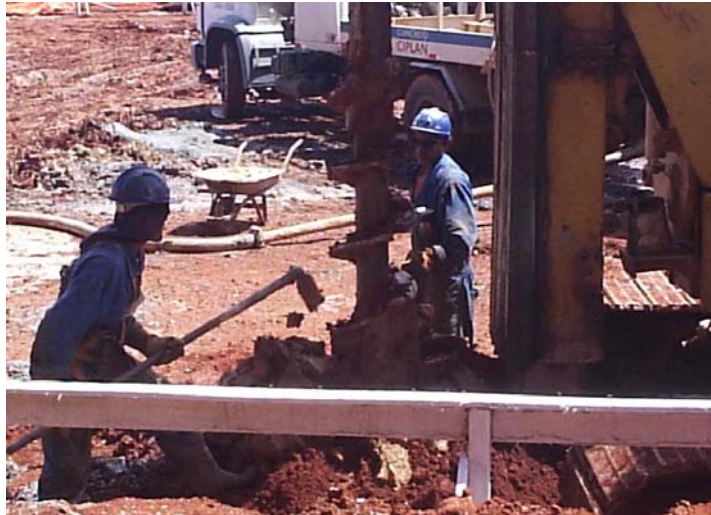
Durante a retirada do trado é realizada, através de um limpador mecânico ou manualmente, a remoção do solo confinado nas hélices, e transportado para fora da área de trabalho por uma pá carregadeira de pequeno porte (Figuras 2.4 e 2.5).

Figura 2.4 – Limpeza manual do trado

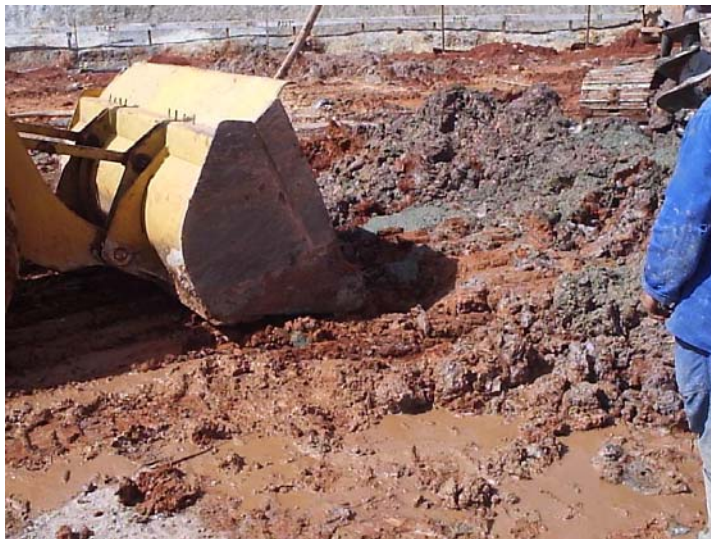
Figura 2.5 – Retirada do solo para fora da área de trabalho

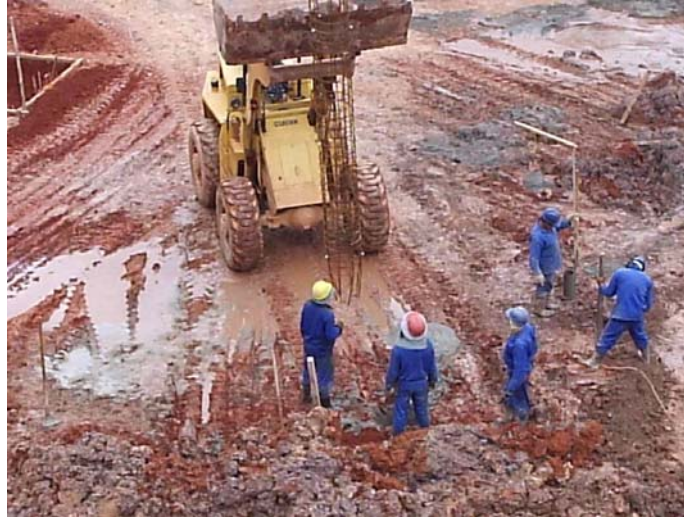
Na experiência local a instalação da armadura tem sido feita manualmente com a utilização da pá carregadeira ou do cabo auxiliar do equipamento perfuratriz, como mostram as Figuras 2.6 e 2.7.

Figura 2.6 – Utilização de pá carregadeira na instalação da armadura

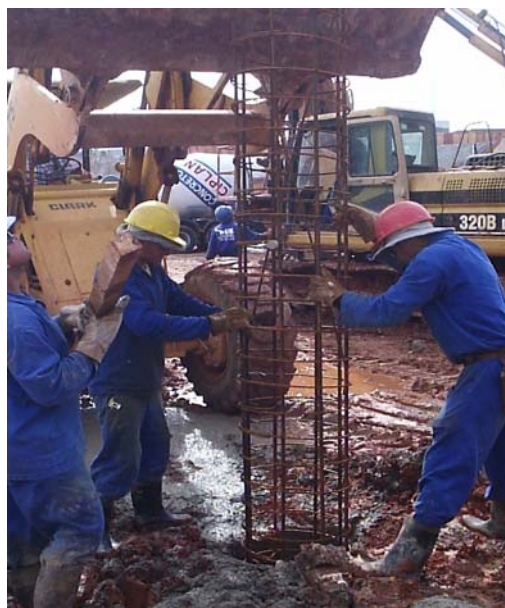
Figura 2.7 – Instalação manual da armadura

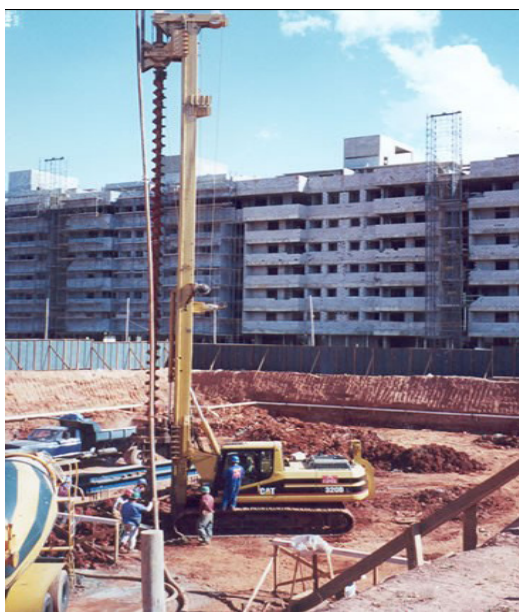
Figura 2.9 – Equipamento para perfuração de estacas hélice contínua

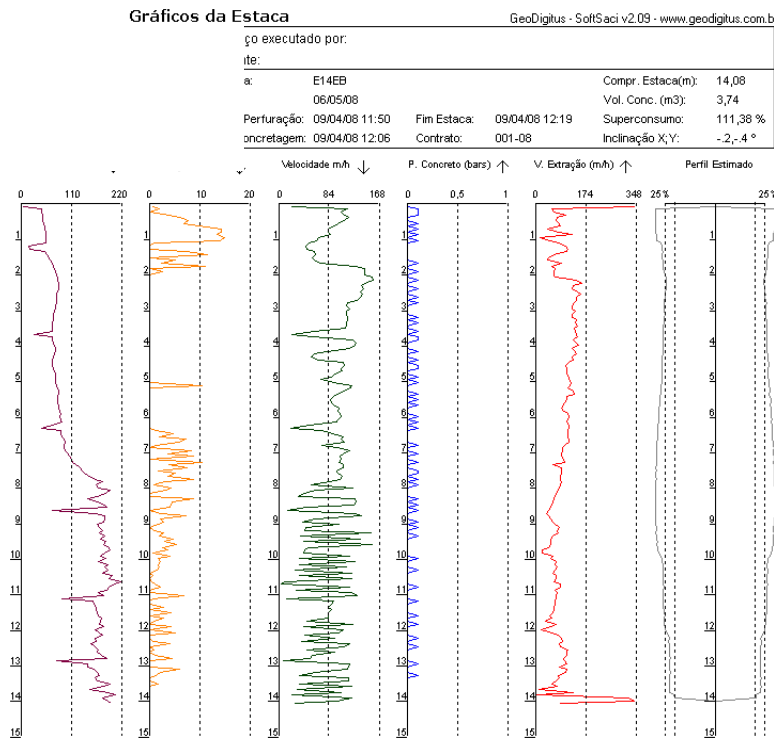
Segundo Velloso (2000) a folha de controle da monitoração, mostrada na Figura 2.10, poderia substituir os tradicionais e valiosos diagramas de cravação que temos para estacas cravadas.

Figura 2.10 – Folha de controle da monitoração

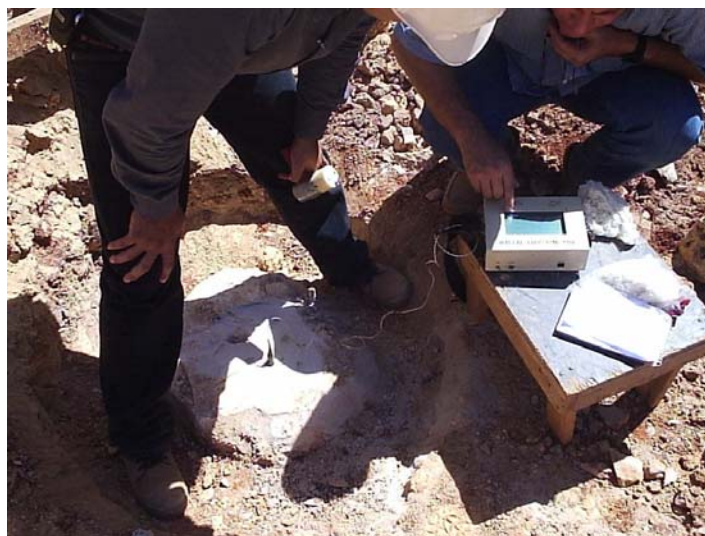
O P.I.T. (*Pile Integrity Tester*) é um ensaio não-destrutivo que visa, fundamentalmente, avaliar a integridade estrutural de fundações profundas. É também conhecido como “*Low Strain Method*” – Teste de Integridade com impacto de baixa deformação (por ser necessário apenas o impacto de um pequeno martelo). A Figura 2.12 mostra o esquema usual do ensaio.

Figura 2.12 – Realização do ensaio P.I.T.

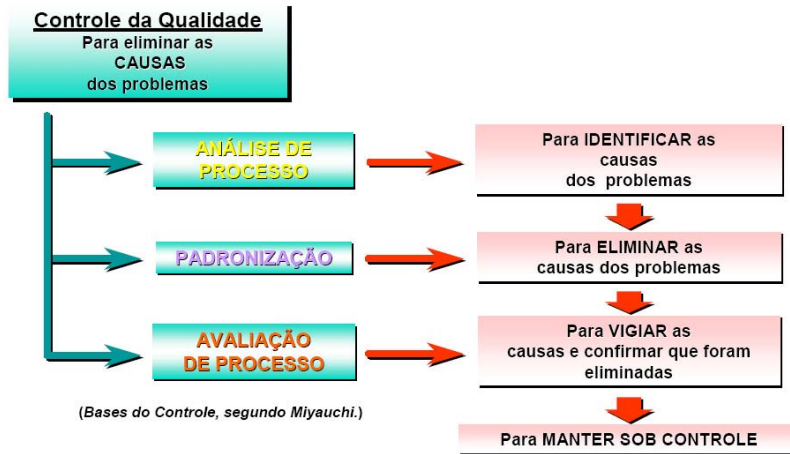
Figura 2.14 – Esquema para eliminação da causa de problemas (CAMPOS, 1990)

Na Figura 2.14 é mostrado o esquema que deve ser utilizado para a identificação e eliminação da causa fundamental de problemas encontrados no processo executivo de produtos e serviços.

Controlar a qualidade em um processo é adotar a abordagem por sistema ou o gerenciamento pelo ciclo PDCA da rotina. Isto significa que o controle da qualidade é conduzido com o objetivo de eliminar a causa fundamental de problemas e depende de se ter padrões estabelecidos, análise de processo para buscar a causa fundamental de problemas e um procedimento de verificação para detectá-los.

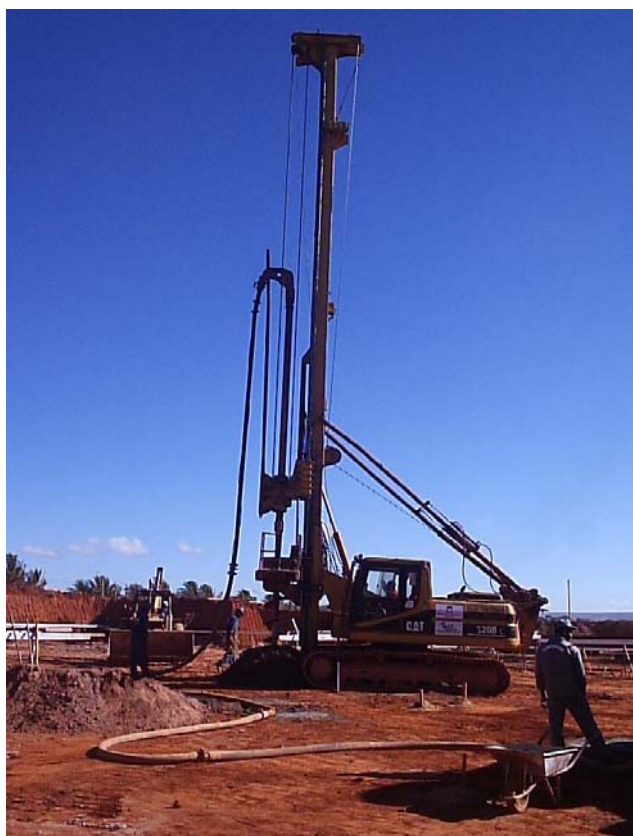
Características dos Equipamentos/Obra	Obra 1	Obra 2	Obra 3
Modelo	CA 60	CA 60	CA 80
Diâmetro Máximo	600 mm	600 mm	800 mm
Empuxo Axial Hidráulico	✓	✓	✓
Esteiras Extensíveis Hidraulicamente	✗	✗	✓
Força de extração combinada de Prolonga	50 tf	50 tf	58 tf
Força de extração Total (Com Guincho)	40 tf	40 tf	48 tf
Peso Operacional	28 tf	28 tf	32 tf
Potência Instalada	140 hp	140 hp	140 hp
Profundidade Máxima	20 metros	20 metros	24 metros
Torque	10.000 kgfm	10.000 kgfm	12.000 kgfm

Figura 3.6 – Perfuratriz Hidráulica
Modelo CA 60

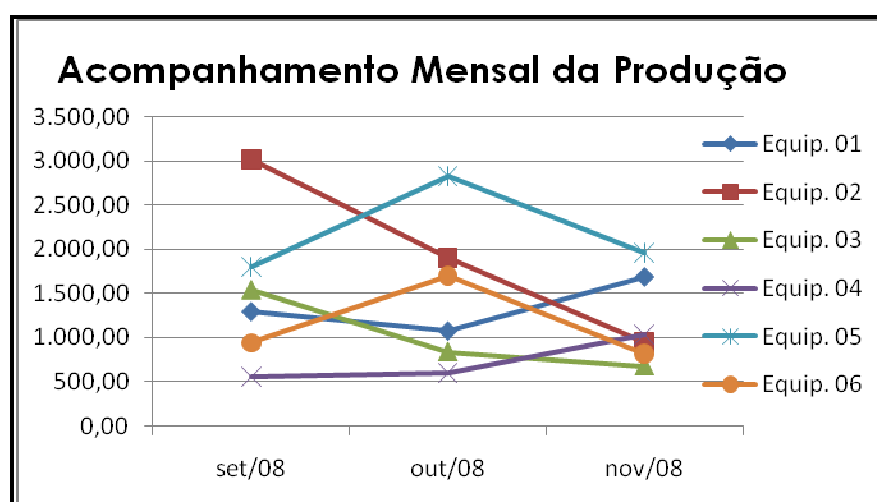
Figura 4.1 – Produção em metro linear por equipamento perfuratriz

Na Figura 4.1 é mostrada a produção dos seis equipamentos perfuratrizes pertencente à empresa, nos meses de setembro, outubro e novembro de 2008, o que motivou a definição da meta a ser atingida com este trabalho, ou seja, alcançar uma produção mínima de 2500 metros lineares de perfuração por equipamento até junho de 2009.

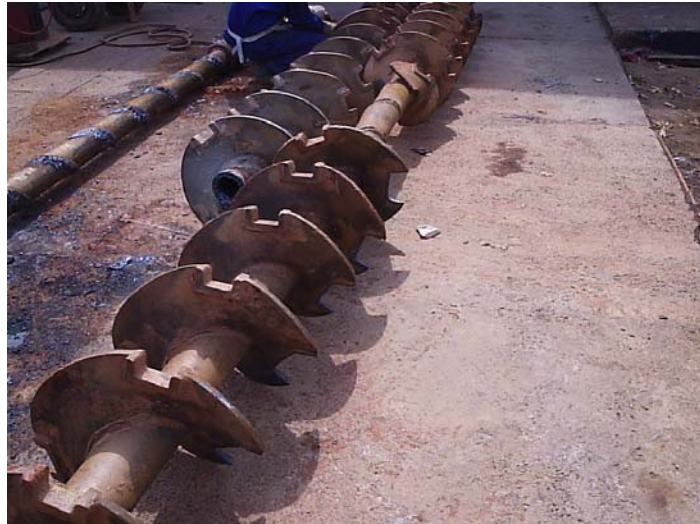
Foi detectado, de forma freqüente na etapa de acompanhamento de campo, a necessidade de alívio da perfuração para a quebra do atrito e a possibilidade de avanço da profundidade da estaca, fato que provoca perda de atrito lateral da estaca e danos às segmentos hélices, como mostrado na Figura 4.3.

Figura 4.3 – Segmento de hélice danificado durante execução de estacas

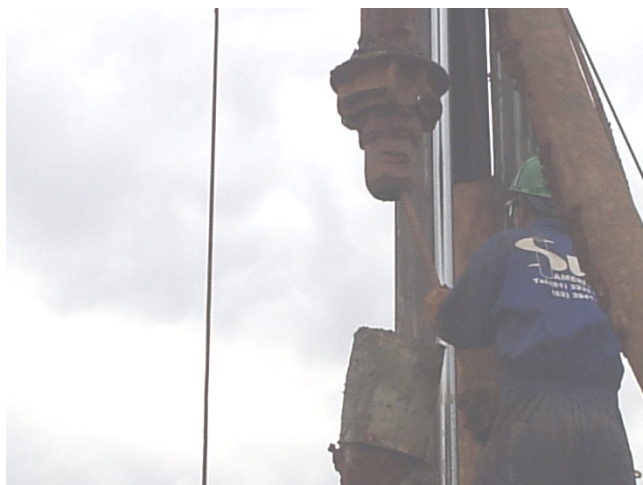
Em várias ocasiões foi verificada a utilização de concreto com agregado fora das dimensões permitidas ou com elevado percentual de agregado para a execução desse tipo de fundação, conhecido como “*concreto britado*”, acarretando o entupimento da tubulação, principalmente na redução existente na curva entre os mangotes de concretagem e a hélice do equipamento perfuratriz (Figura 4.4).

Figura 4.4 – Entupimento de hélice

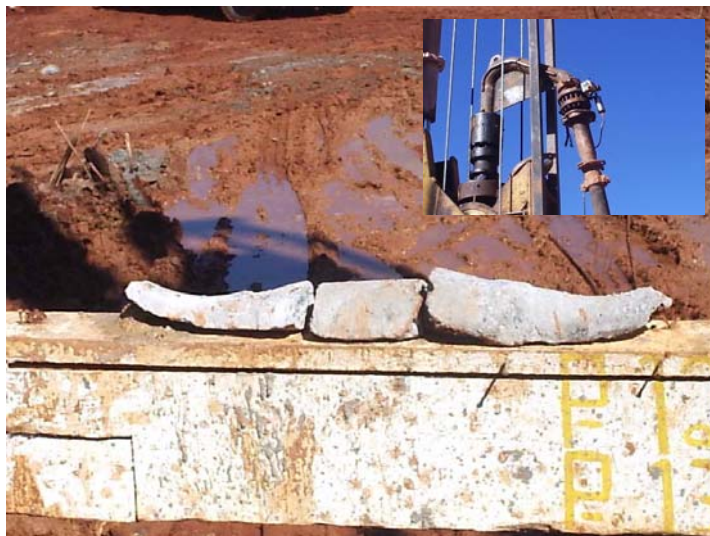
Outro fator verificado, que gera entupimento da tubulação, é a lavagem ineficaz da tubulação ao final do dia de trabalho ou a falta de limpeza da mesma, causando o acúmulo de concreto na curva e nas ligações entre os mangotes e os segmentos da hélice (Figura 4.5).

Figura 4.5 – Concreto retirado da curva de um equipamento perfuratriz

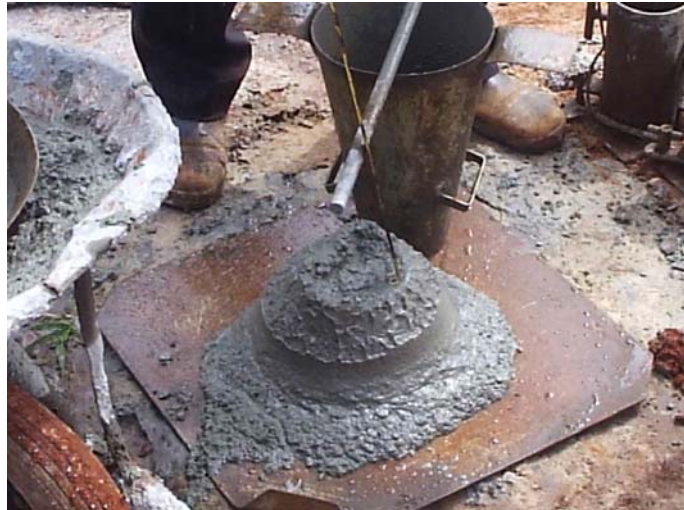
Falta de controle da trabalhabilidade do concreto, através da Determinação da Consistência por Abatimento do Tronco de Cone – *Slump Test* (ABNT NBR 7223), pela equipe executora da fundação (Figura 4.6).

Figura 4.6 – Concreto com baixa trabalhabilidade; *slump* aproximadamente 17 cm

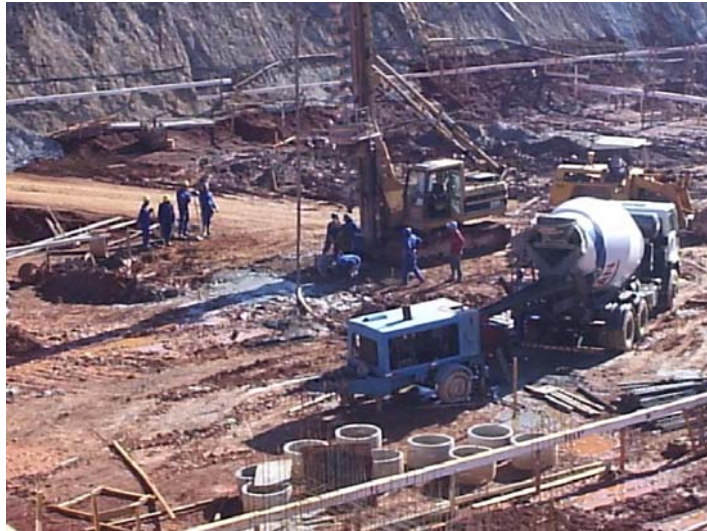
Figura 4.7 – Paralisação dos serviços para manutenção da perfuratriz

A Figura 4.7 mostra a paralisação dos serviços para manutenção corretiva do equipamento perfuratriz sem a comunicação prévia à empresa contratante, para que a mesma interrompesse o fornecimento do concreto no dia seguinte.

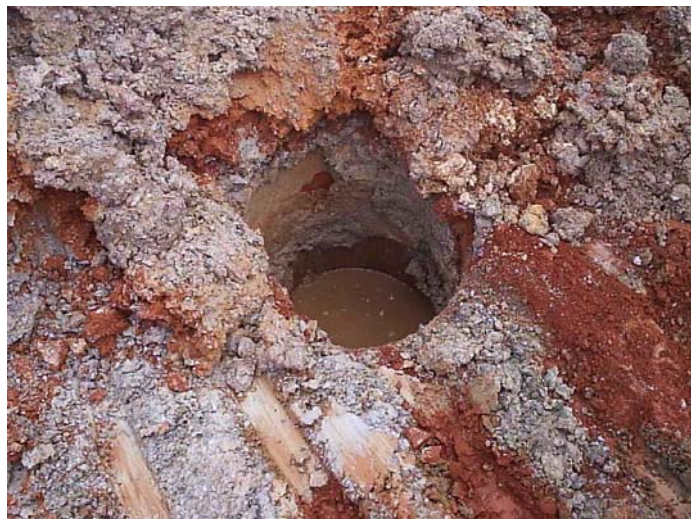
O aspecto mais importante, detectado de forma freqüente na etapa de acompanhamento de campo, foi quanto a retirada da hélice sem a concretagem simultânea da estaca, gerando possíveis perdas de desempenho da mesma, como mostra a Figura 4.8.

Figura 4.8 – Estaca não concluída

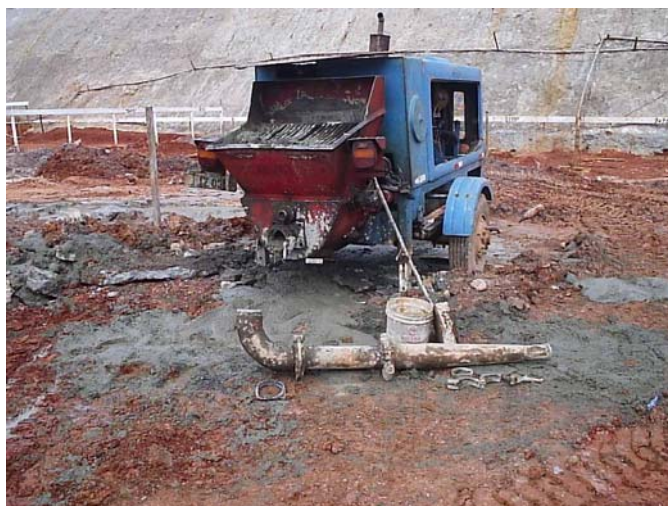
É muito comum a utilização de bombas de concreto mal calibradas ou com muito tempo de uso e sem manutenção adequada na etapa de concretagem. Este fato pode gerar a produção de estacas de má qualidade, uma vez que é necessário que a bomba tenha a capacidade de bombear o concreto a distâncias variadas e com pressão suficiente (Figura 4.9).

Figura 4.9 – Bomba de concreto apresentando defeito durante etapa de concretagem

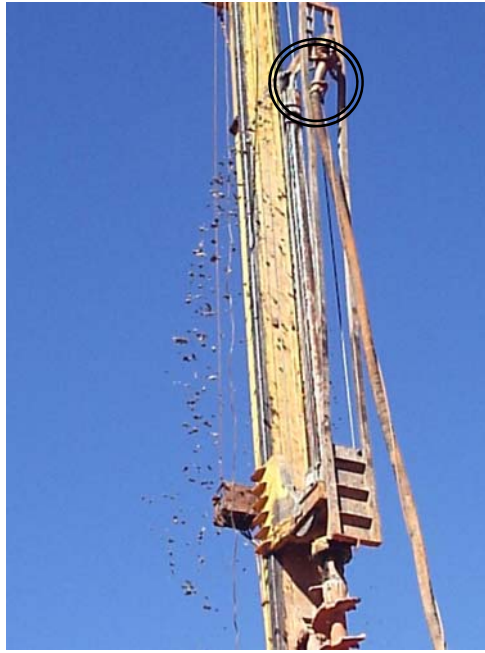
Foi verificada ainda a manutenção inadequada dos equipamentos perfuratrizes e a falta de peças de reposição, fatores prejudiciais à qualidade dos serviços e que podem gerar paralisação prolongada dos serviços de fundações de uma obra. Como exemplos podem ser citados: utilização de sensores mal calibrados; mangueiras e cabos utilizados até a exaustão; rompimento da curva de ligação mangotes/hélice como mostra a Figura 4.10; hélices e trados empenados, entre outros.

Figura 4.10 – Rompimento da curva metálica durante etapa de concretagem

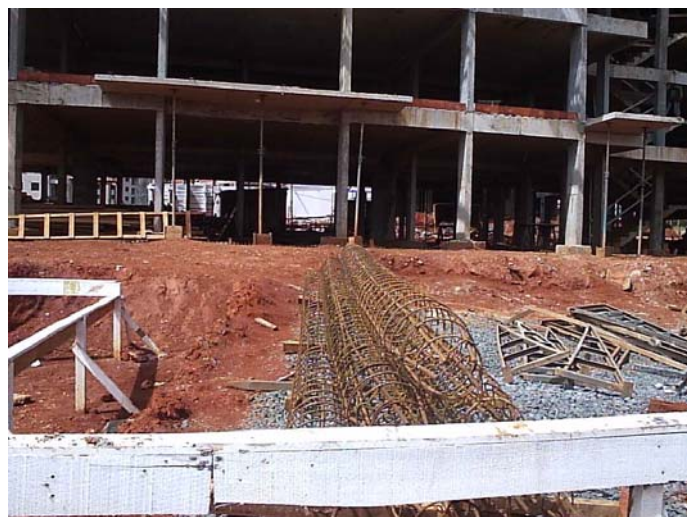
A boa prática da execução de estacas hélice contínua, recomenda a utilização de dispositivo de espaçamento para recobrimento da armação das mesmas, o que na maioria das obras monitoradas não foi constatado (Figura 4.11).

Figura 4.11 – Armação de estacas hélice sem espaçadores

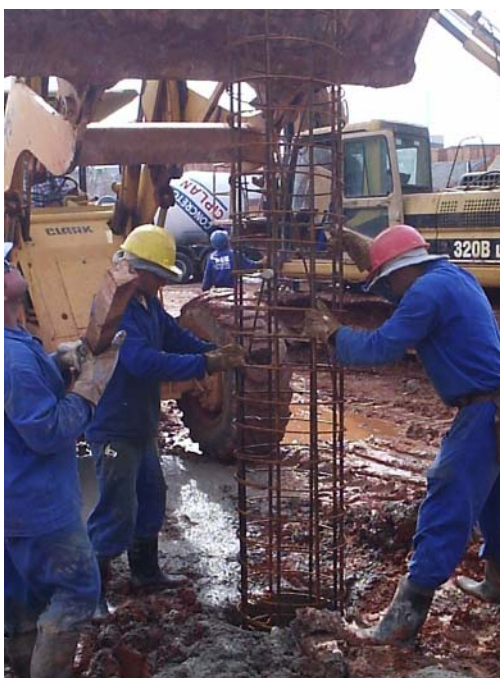
Foi constatado que a falta de controle da trabalhabilidade do concreto na obra, é o principal fator que gera dificuldade na etapa de instalação da armadura (Figura 12). Esta dificuldade, na maioria das vezes, recai na utilização do dispositivo de espaçamento, o que não foi verificado na prática.

Figura 4.12 – Dificuldade na instalação da armação

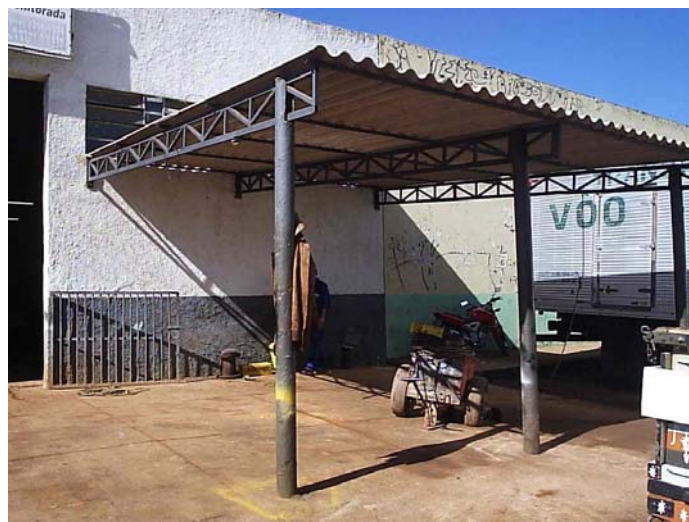
Figura 4.17 – Cobertura construída no galpão da empresa

A primeira medida para a melhoria do setor de manutenção da empresa foi a construção de uma cobertura no local onde são realizados a maior parte dos serviços de manutenção, fora dos canteiros de obra, que é o galpão da empresa (Figura 4.17).

Com esta medida os funcionários conseguem realizar melhor os serviços de oxi-corte e solda necessários para realização da manutenção dos trados e hélices dos equipamentos perfuratrizes, entre outros.

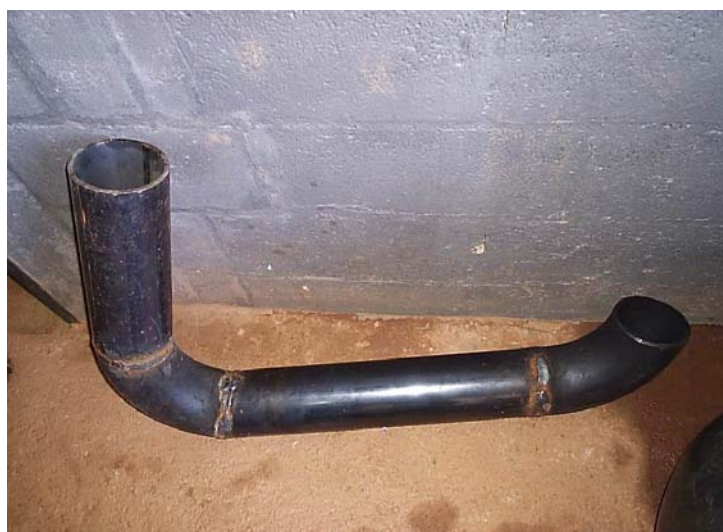
Figura 4.18 – Construção de curva reserva

A aquisição dessas peças de reposição está sendo adquirida de forma apropriada, bem como a aquisição de curvas reserva (Figura 4.18) e pistões do sistema *Pull Down*, entre outras peças dos equipamentos que costumam demorar mais para serem adquiridas ou consertadas.

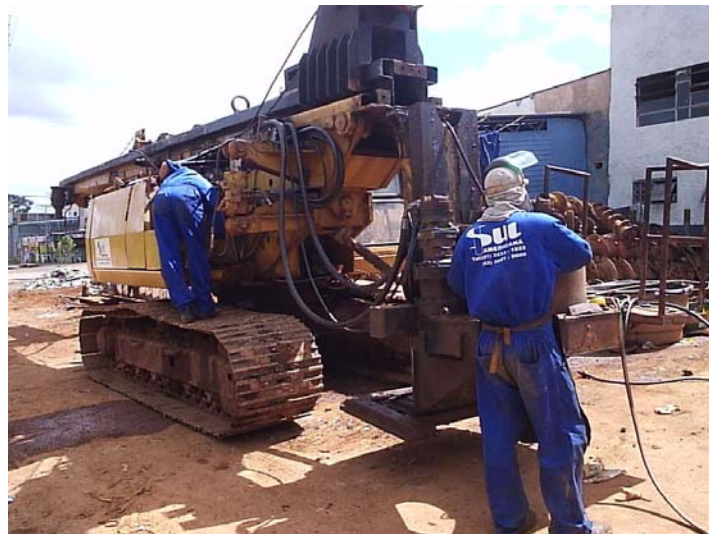
Figura 4.19 – Manutenção preventiva realizada no galpão da empresa

Os serviços estão sendo realizados no galpão da empresa, no intervalo entre uma obra e outra, como são mostrados na Figura 4.19.

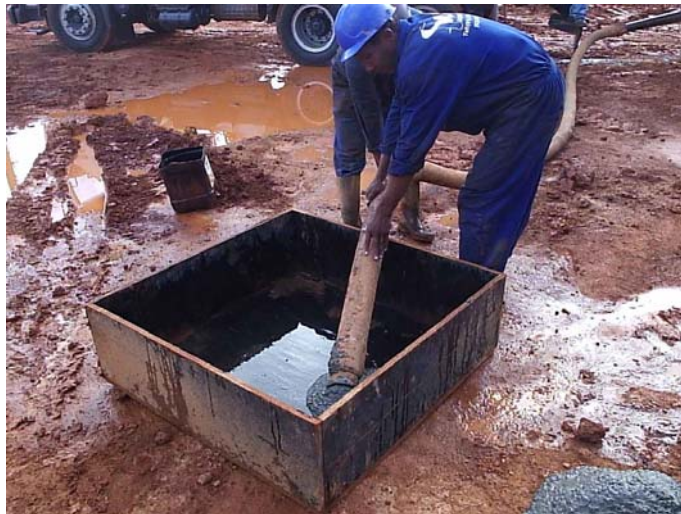
Figura 4.22 – Realização do ensaio para calibração da bomba de concreto

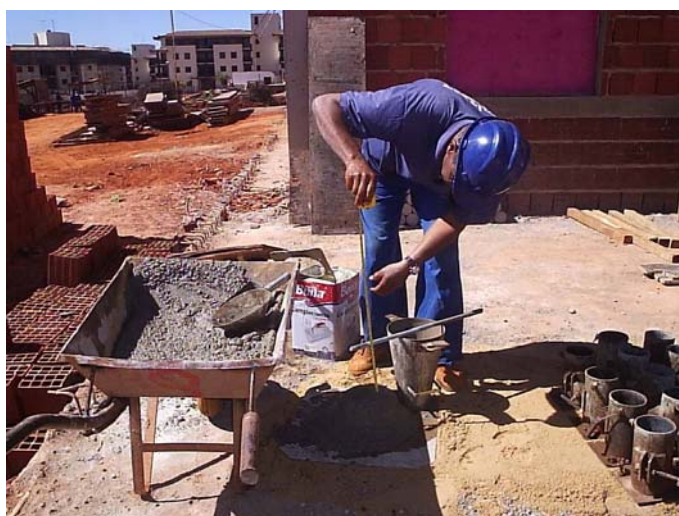
Figura 4.23 – Acompanhamento do controle tecnológico do concreto.

O controle eficaz das características do concreto utilizado na execução das estacas, através do Ensaio de Abatimento do Troco de Cone, realizado por empresa idônea contratada pela empresa contratante dos serviços, está sendo também acompanhado por integrantes da equipe executora das fundações (Figura 4.23).
